Informe Técnico N° A6497

# Inspección Geológica al deslizamiento en el APV Santa Rosa Distrito de San Sebastián, Cusco

POR:  
MSC. PATRICIO VALDERRAMA  
PRACT. RONNI ROA

AGOSTO 2011

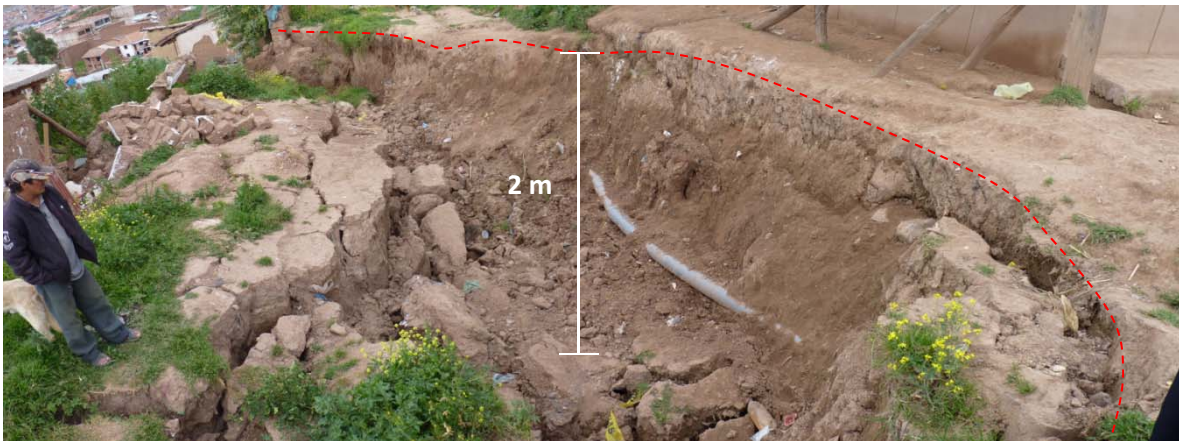
Al momento de la inspección, se pudo observar el desarrollo de un deslizamiento rotacional de 20 metros de escarpa semi circular y un cuerpo de deslizamiento de 28 metros de largo (Fig. 3) que destruyó tres viviendas y afectó seriamente dos más.

Fig. 3: Vista panorámica de la escarpa del deslizamiento de Santa Rosa.

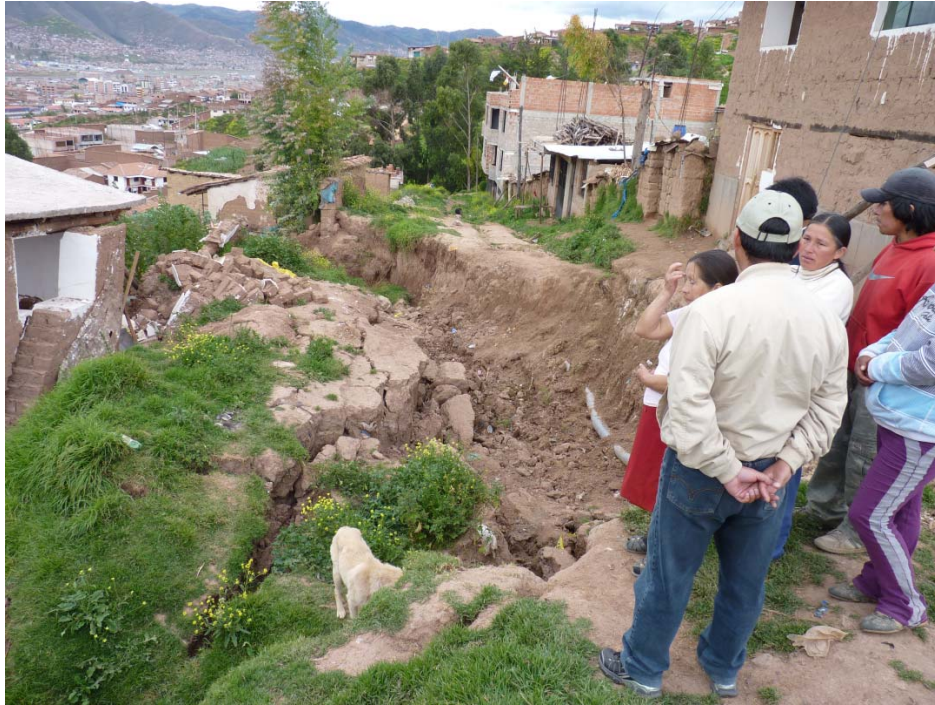
En la parte superior (la escarpa) se aprecia un salto de 2 metros y a escasos metros se encuentra una vivienda intacta, por lo que se interpreta que la deformación que originó el deslizamiento es muy local y superficial (Fig. 4).

Fig. 4: Vista del deslizamiento. En la esquina superior derecha se aprecia una casa que se encuentra intacta.

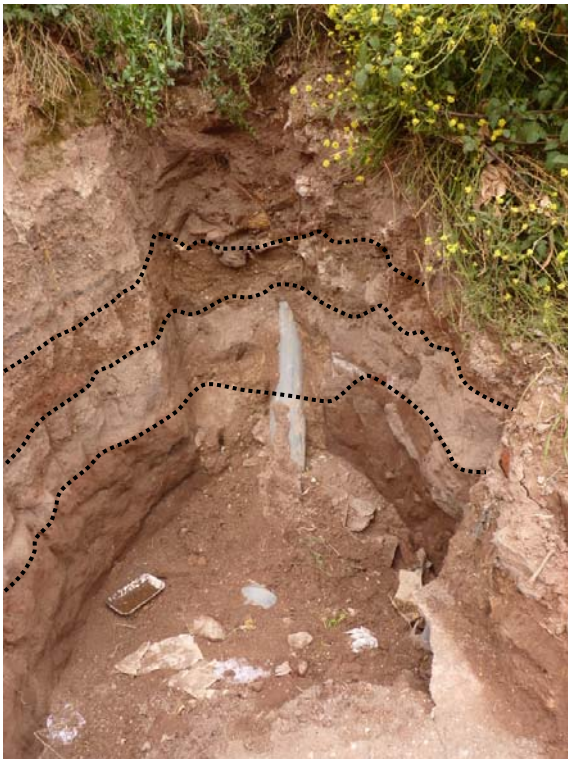
Geológicamente, la escarpa está localizada en depósitos de arcillas y diatomitas de la formación San Sebastián (Fig. 5). Estos materiales tienen a sufrir expansión al saturarse de agua, por lo que el deslizamiento se originó por una prolongada saturación en las arcillas.

Fig. 5: Vista de detalle la escarpa del deslizamiento. Nótese los niveles de arcillas rojas y amarillas en donde se originó el deslizamiento.

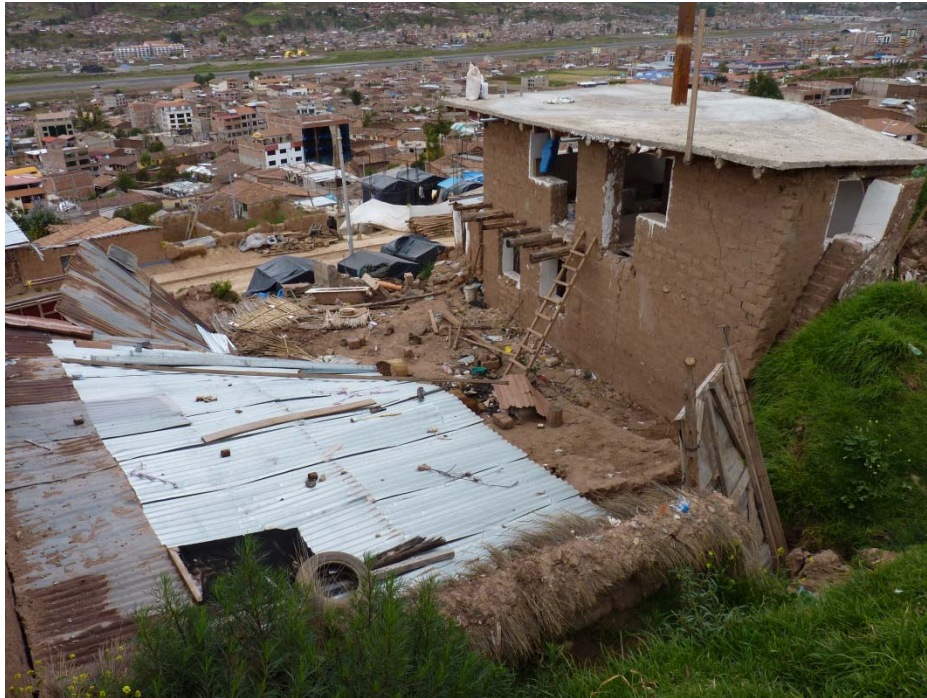
El movimiento de la masa superficial (no más de 5 metros de potencia) produjo la destrucción de viviendas de adobe (Figs. 6 y 7) con frente a la calle Cruz Pata y dañó seriamente una más, dejándola inhabitable. Según lo observado en la vivienda que aún queda en pie, el movimiento fue lento con una deformación gradual que permitió que los ocupantes de las viviendas pudieran evacuar.

Fig. 6: Viviendas de adobe afectadas por el deslizamiento de Santa Rosa.

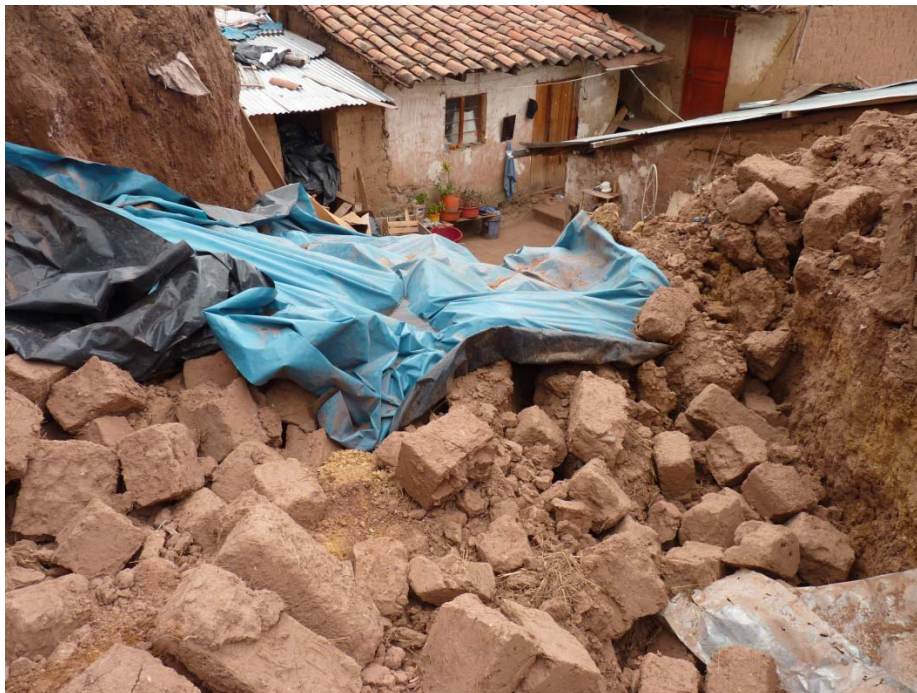
Fig. 7: Vivienda de la calle Cruz Pata parcialmente destruida por el deslizamiento.

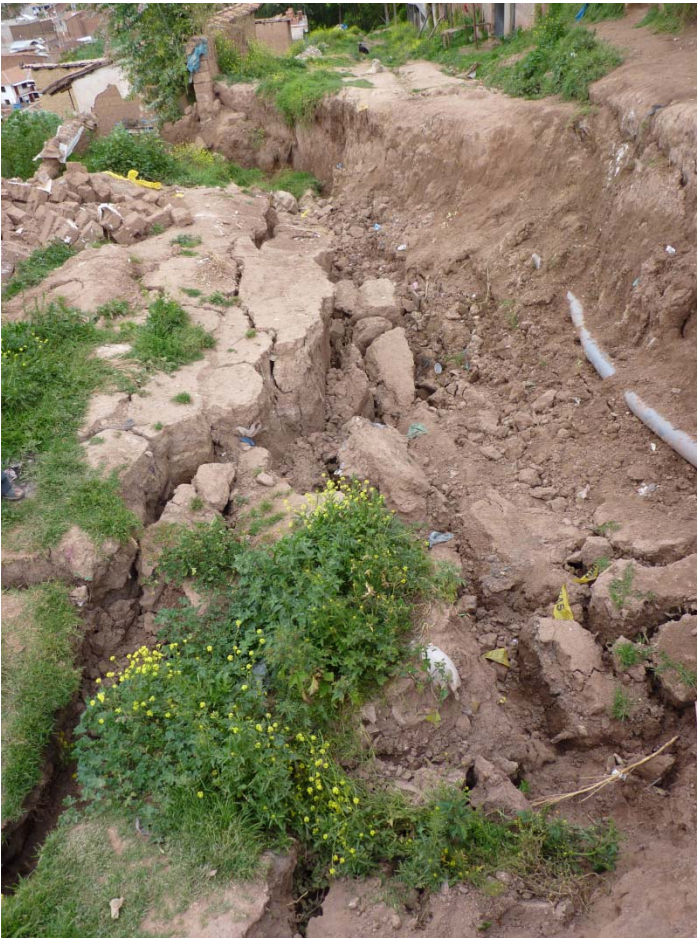
Según versiones de los pobladores, en Agosto del 2010 se realizó excavaciones para la instalación de una tubería de agua potable en la zona donde se ubica la escarpa del deslizamiento, por ello se interpreta que estas obras posiblemente fueron el detonante del deslizamiento por una mala compactación de terreno al momento de cerrar la zanja donde se colocó la tubería (Fig. 8). Sin embargo, la tubería de agua potable recorre más de 100 metros y esta es la única zona donde ocurrió un deslizamiento (Mapa 2).

Otra particularidad es que en la zona de arranque del deslizamiento se encontraba un buzón con sus respectivas tuberías de desagüe, pudiendo también haber sido la causa del origen del deslizamiento por saturación del suelo debido a una filtración x una rotura de dichas tuberías.

Fig. 8: Se aprecia que la tubería de agua potable se encuentra exactamente en la zona de arranque del deslizamiento, expuesta en la escarpa.

- Realizar una inspección a todo el sistema de tuberías de agua potable y desagüe, para así poder identificar si es que una de estas está rota (o fisurada) y estuvieran ocurriendo filtraciones en el terreno.
- Se tiene que remover con maquinaria pesada todo el material deslizado, para posteriormente realizar muros de contención en la parte alta y estabilizar la pendiente con terrazas tipo andenes. Solo así se podrá reconstruir las viviendas.
- Las autoridades (Municipalidad de San Sebastián y Gobierno Regional) deberían de contar con planes y zonas de agrupación y reubicación temporal de los damnificados ante desastres, y no dejarlos simplemente en la calle, expuestos al mismo fenómeno que destruyó sus viviendas.

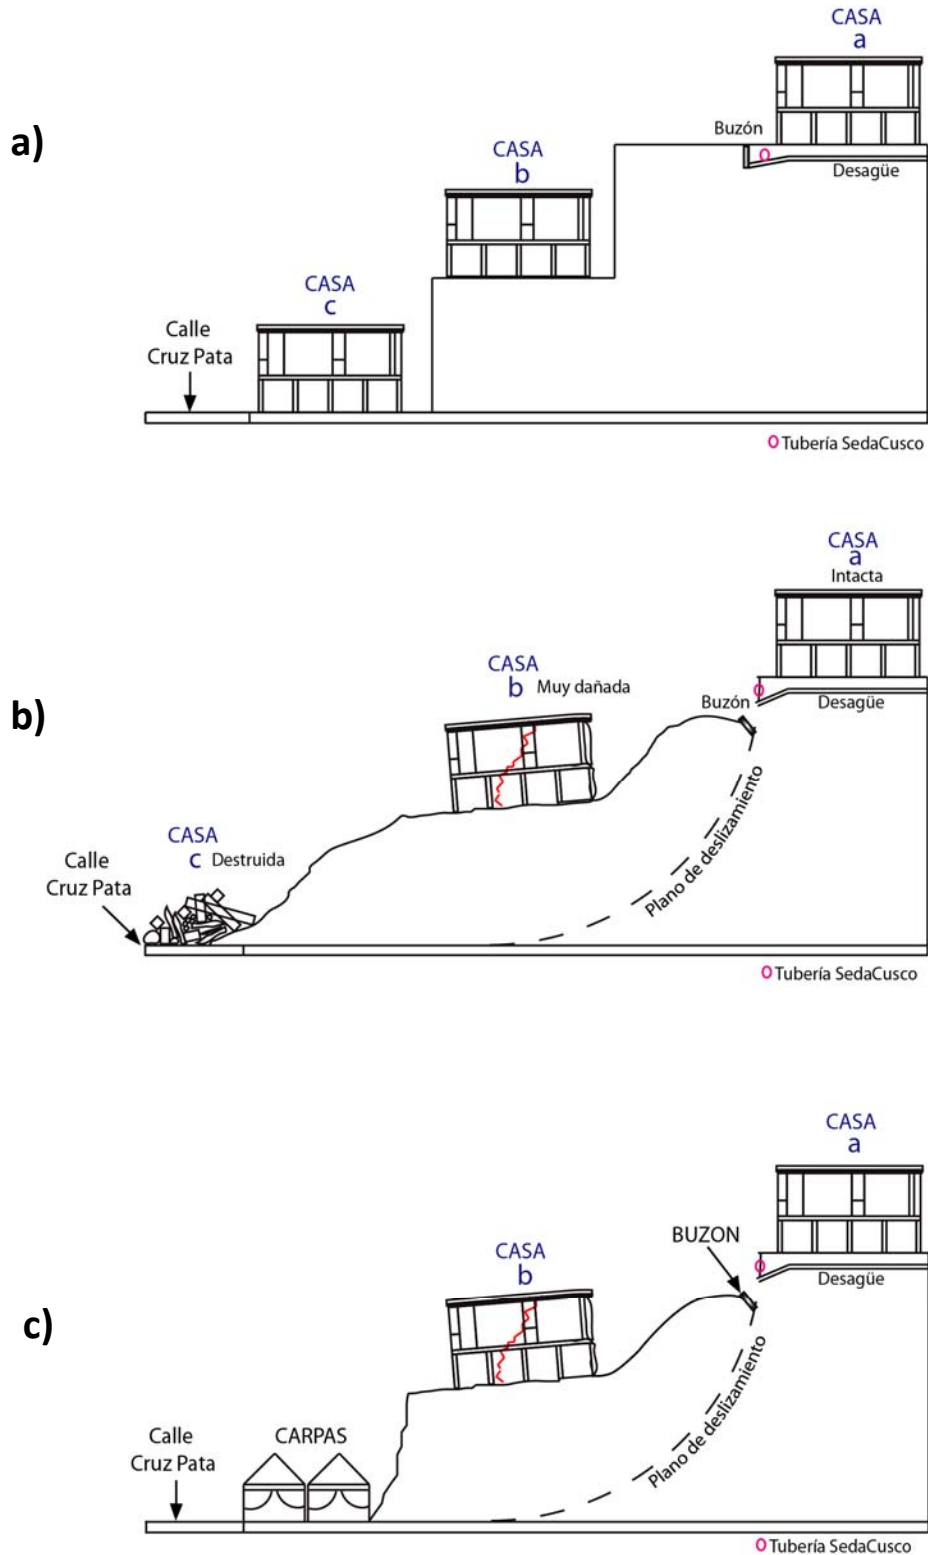
En el Perfil 1 se explica la dinámica del deslizamiento.

Perfil 1: Dinámica del deslizamiento: **a)** Muestra un corte del sector afectado antes del deslizamiento. **b)** Muestra la zona después de ocurrido el deslizamiento. **c)** Muestra la zona ya con los damnificados al borde del deslizamiento.

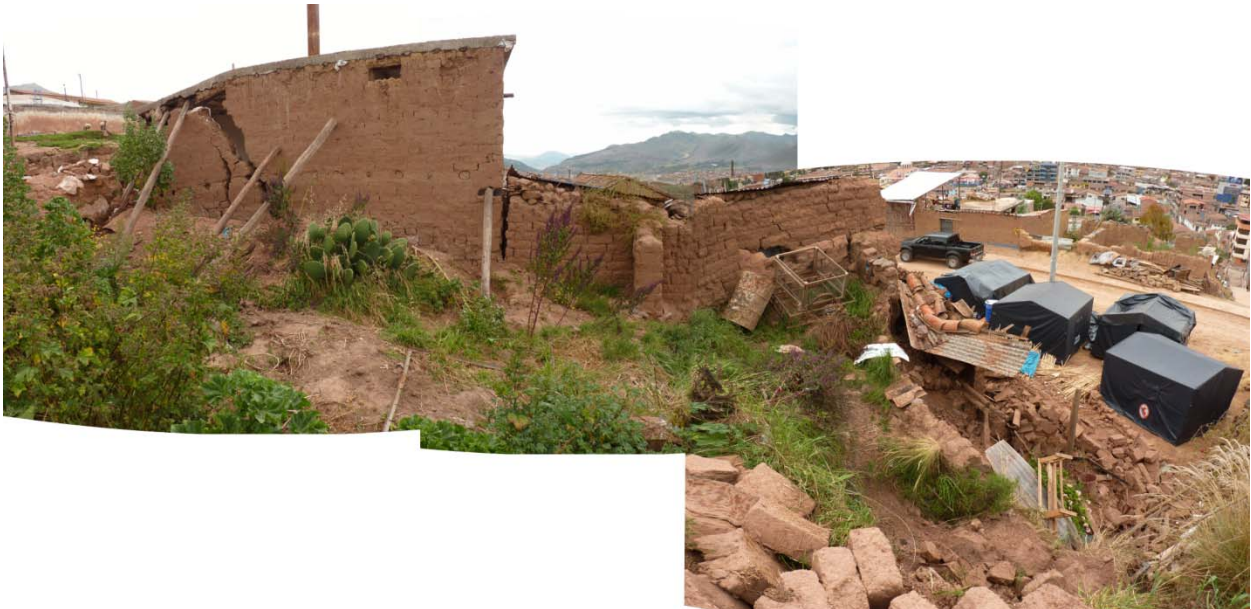
Se tiene que resaltar que al momento de la inspección, los pobladores damnificados estaban ubicados al pie del deslizamiento en carpas proporcionadas por Defensa Civil (Fig. 9). Esta es, sin lugar a dudas una acción irresponsable de parte de las autoridades, ya que el deslizamiento se encuentra activo y con una vivienda de dos pisos en la parte intermedia a punto de colapsar, por lo que poner a los damnificados en la parte baja es exponerlos doblemente al peligro.

Fig. 9: Vista de la ubicación de los damnificados. Se puede ver como las carpas están ubicadas a los pies del deslizamiento, bajo una vivienda a punto de colapsar.
