Informe Técnico N° A6593

Evaluación de peligros geológicos en el tramo de Carretera Izcuchaca-Acostambo

Distrito de Acostambo, Provincia Tayacaja, Región Huancavelica

MARZO 2012

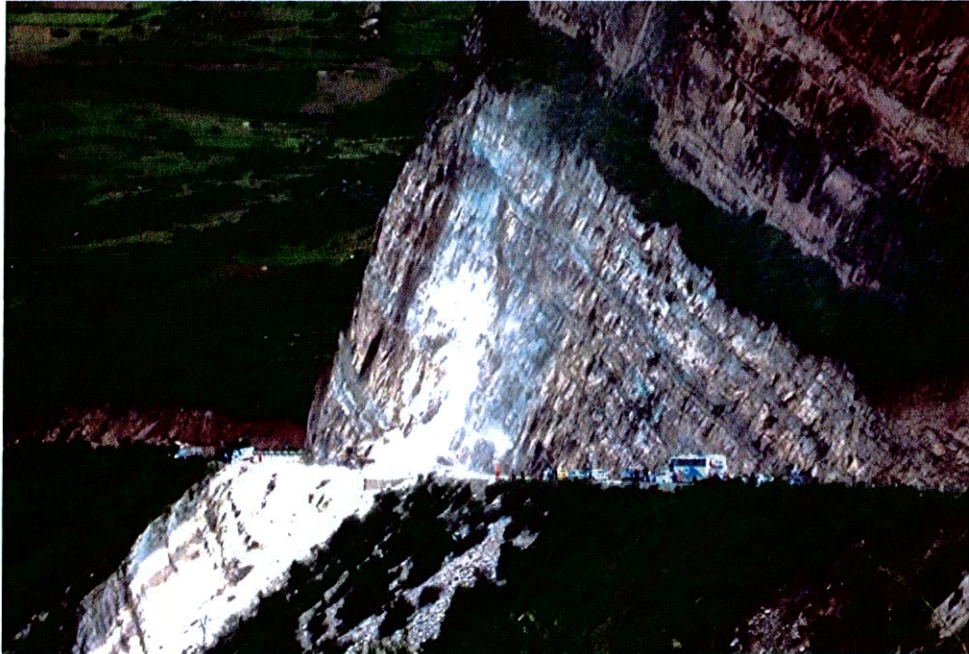
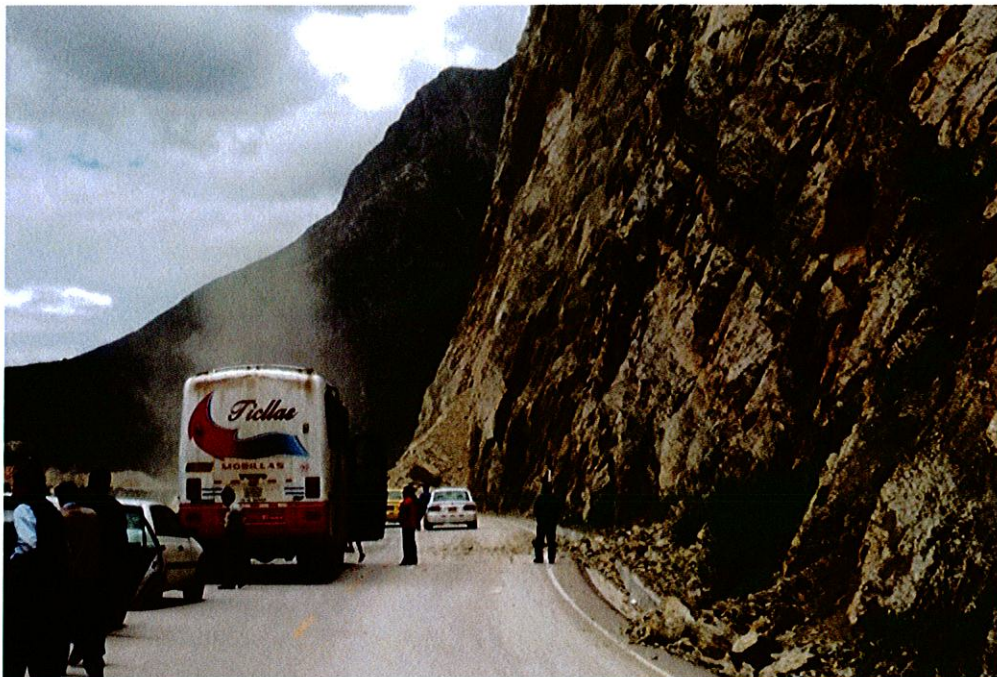
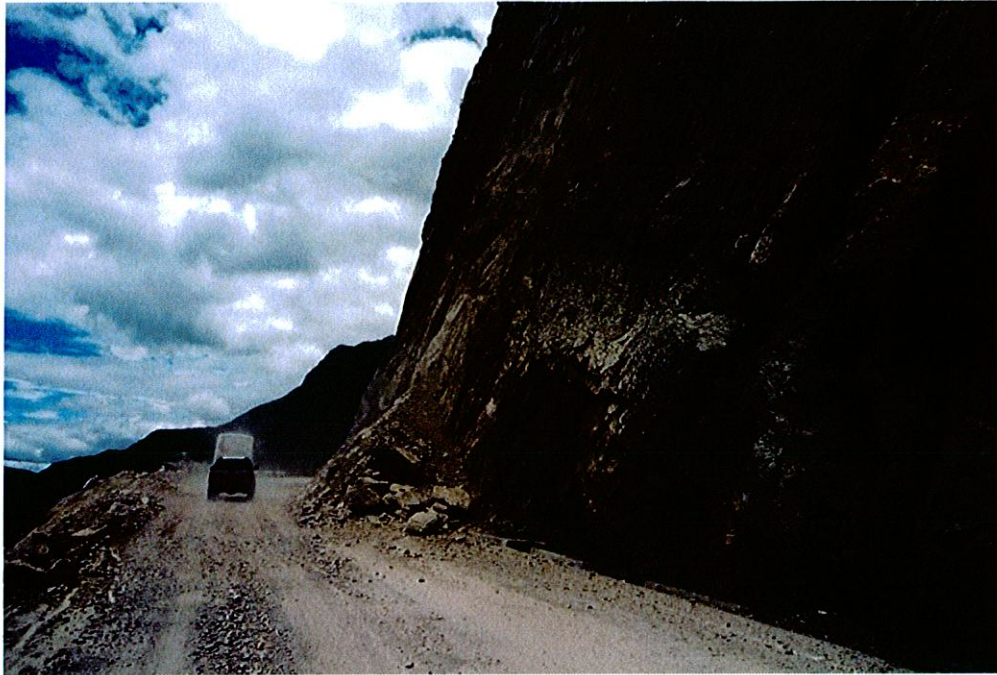
Foto 5

Hcy-111: Localizado en el punto de coordenadas N 8628448 y E 495480, se producen caídas de bloques de roca desde un acantilado conformado por rocas calcáreas. Los bloques de roca caídos pueden alcanzar los 2 m de longitud, que al caer se incrustan en la plataforma de carretera asfaltada (foto 5 al 8).

- El substrato rocoso, conformado por calizas intercaladas con margas y areniscas de la Formación Chulec y Pariatambo.
- El fracturamiento abierto en las rocas.
- Formación de cuñas por la presencia de familia de fracturas.
- Inclinación de las capas de roca calcárea en contra del talud de corte.
- La actividad antrópica: La construcción de carretera dejó un Talud de corte subvertical (75°), de más de 50 m de altura.
- Precipitaciones pluviales intensas que se producen en la zona entre los meses de diciembre-abril, que funcionan como detonantes.
- Sismos y el viento.

Daños causados: Las caídas de rocas en ambos casos afecta la carretera Izcuchaca-Acostambo; para el primer caso compromete un tramo de 100 y en el segundo un tramo de 500 m.

Foto 5, 6 y 7: Vistas de las caídas de rocas y derrumbe producido en el punto Aya-111, la última semana de enero del 2010, este evento bloqueo totalmente el tránsito.

1. Debido a que la condición de inestabilidad en el talud de corte de carretera continua, como primera medida se debe de realizar trabajos de desquinchado o retiro de bloques inestable del talud de corte. Es decir, deberán realizarse trabajos para la estabilización de las laderas, en especial de los taludes de corte de carretera.

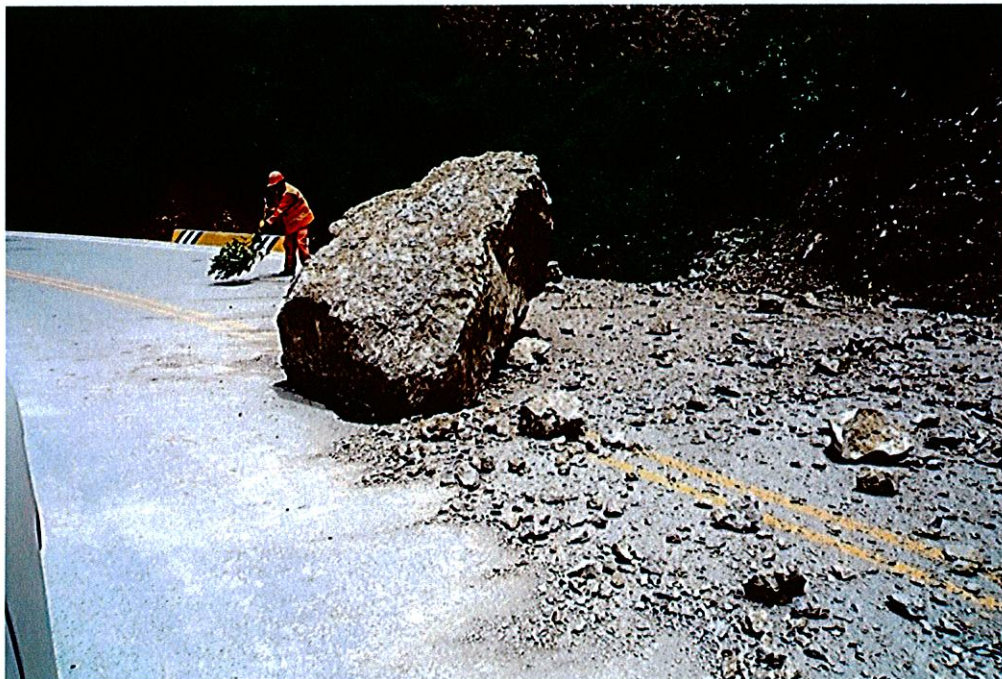
Foto 8: Bloque de roca caído de más de 2 m de longitud, que se incrusto en la plataforma de carretera, se produjo la última semana de enero del 2010.

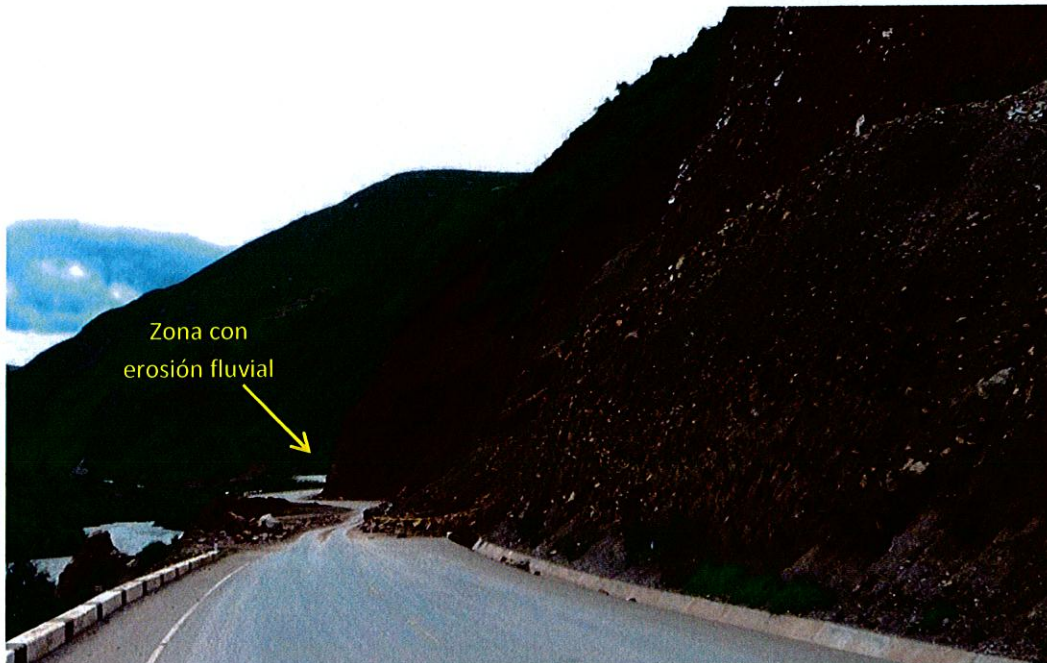
Hcy-104: Localizado en el punto de coordenadas N 8620256 y E 499073, se producen derrumbes de material coluvial poco compactos a sueltos y roca calcárea alterada y fracturada desde un talud de corte de carretera inestable de unos 60° de pendiente y de 15 m de altura. El material caído obstruye la cuneta y la plataforma de carretera en un tramo de 800 m (foto 9).

Resulta importante también describir en este punto los efectos que produce el río Mantaro en el talud inferior de la carretera, que bien produciendo que se pierda la plataforma de carretera por efectos de la erosión fluvial (foto 9).

Foto 9: Derrumbes desde el talud superior en el punto Hcy-104, compromete depósitos coluviales y rocas calcáreas alteradas. También se señala con flecha amarilla el talud inferior de carretera afectado por el proceso de erosión fluvial.

6. Reforzar el talud inferior de carretera donde se presentan procesos de erosión fluvial por medio de gaviones.

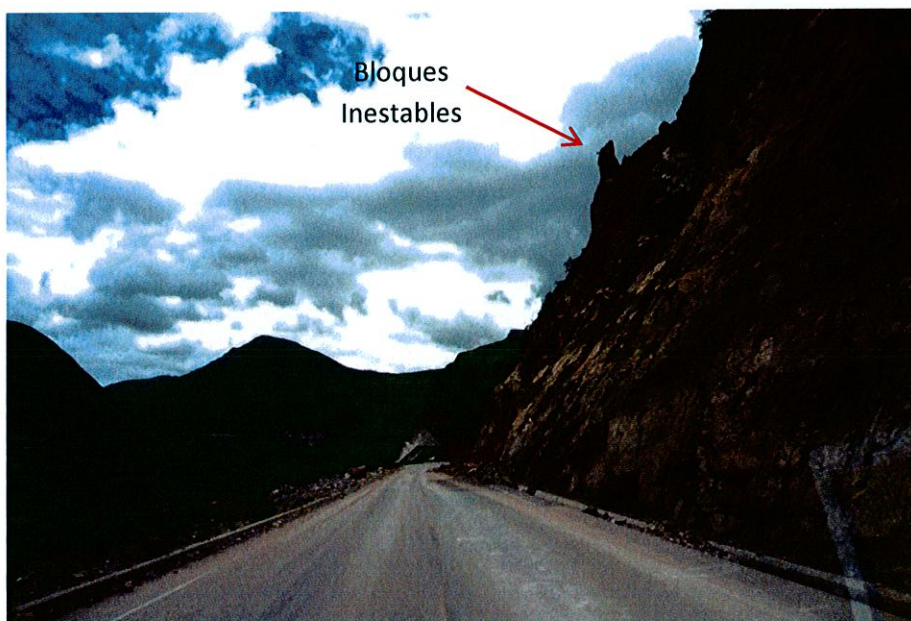
Así también, durante los trabajos de inspección del año 2010, se identificó en el punto de coordenadas N 8626688 E 496194 (Punto 227), un tramo de 1 km de carretera donde se produjeron derrumbes causados por las precipitaciones de la última semana de enero del 2010. El talud afectado tiene una altura promedio de 10 m, en rocas calcáreas, donde las capas se inclinan en contra del talud de corte, se presenta una familia de fracturas que se inclina a favor del talud y favorece el desprendimiento de masas de rocas. También se presenta en este talud bloques de roca inestables que están por caer (foto 10).

Foto 10: Vista donde se aprecian derrumbes que obstruyen carretera y cuneta, bloques colgados inestables en la parte superior del talud.

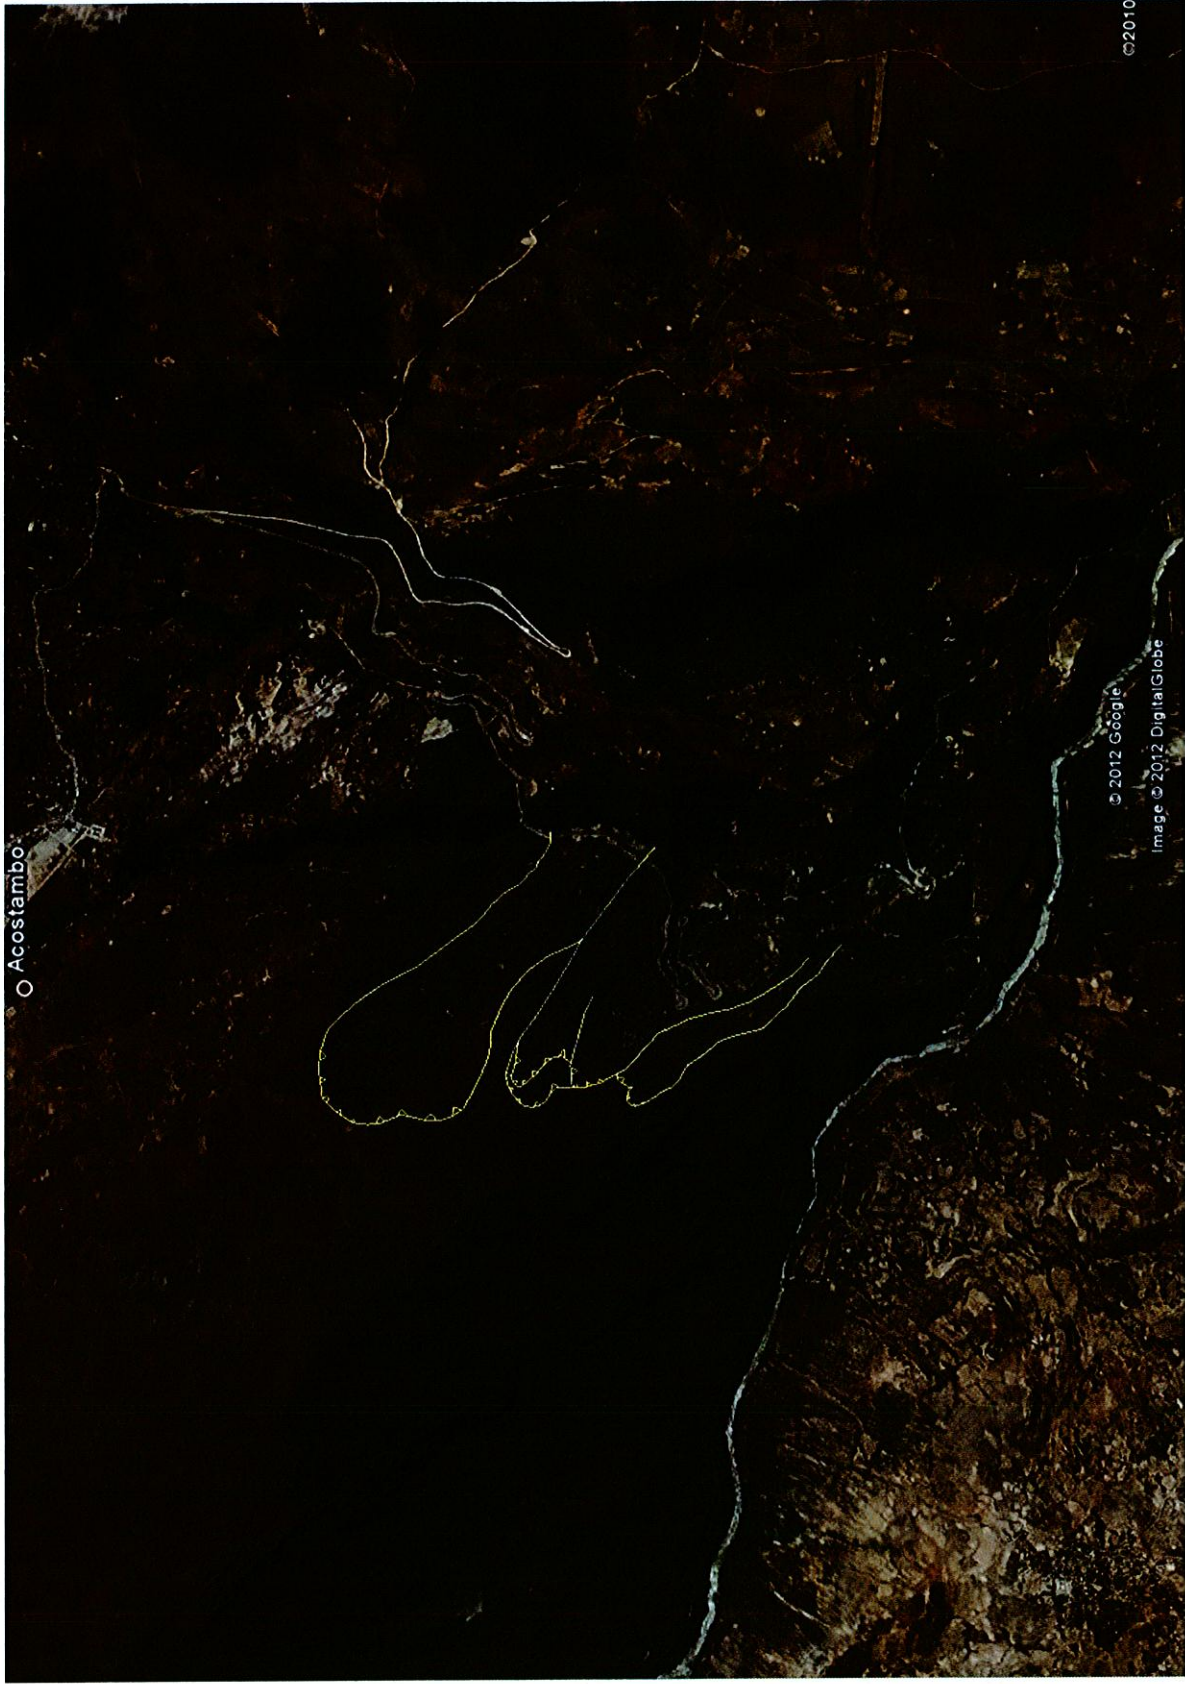
Descripción del deslizamiento: En forma general se tipifica a estos eventos como deslizamientos traslacionales, que al parecer presenta un movimiento muy lento, presenta zonas de arranque regular, con superficies de rotura planas (figura 3). Este evento compromete un tramo de carretera aproximado de 2,8 km y terrenos de cultivo. Los deslizamientos presentan las siguientes dimensiones:

- Ancho de escarpa: 550 m y 600 m en promedio
- Angulo de inclinación de la ladera: 35° promedio
- Saltos secundarios: no presenta
- Diferencia de altura de la corona a la punta del deslizamiento: 800 m y 750 m
- Dirección (azimut) del movimiento: 135°
- Longitud total (inclinada): 1,6 km y 2,0 km

Figura 4: Imagen Google Earth de octubre del 2010, donde se han señalado las escarpas con líneas amarillas las escarpas de los deslizamientos traslacionales en el sector de Challhuas.

3. Limpieza de cunetas que permita el drenaje libre de las aguas de precipitación pluvial.
4. Los deslizamientos de la zona de Challhua deben de ser constantemente monitoreados, principalmente en temporadas de lluvia, lo cual permitirá tener un registro certero de la actividad del mismo.

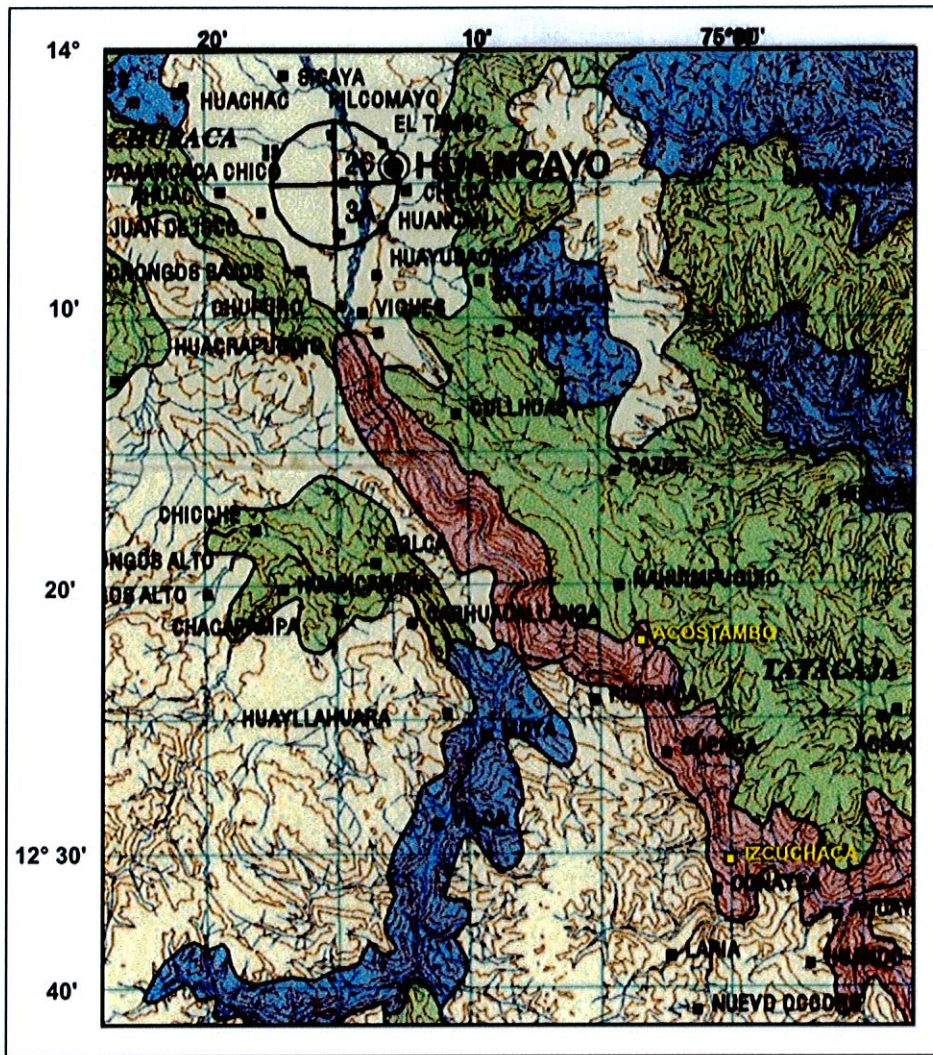
En el "Estudio de Riesgos Geológicos del Perú Franja N° 3", realizado por INGEMMET el año 2003, la zona evaluada fue catalogada en el mapa de "Peligros Geológicos Múltiples" con grado de peligros **Muy Alto** (Tabla 2).

Figura 5: Mapa de peligros geológicos múltiples donde se observa que el tramo de carretera Izcuchaca – Acostambo se ubica en la zona de peligro Muy Alto.
