Informe Técnico N° A6449

Peligro de erosión fluvial, inundaciones y Huaycos en el sector de Sivia

Distrito de Sivia, Provincia Huanta - Región Ayacucho

POR:
ING. SEGUNDO NUÑEZ JUÁREZ

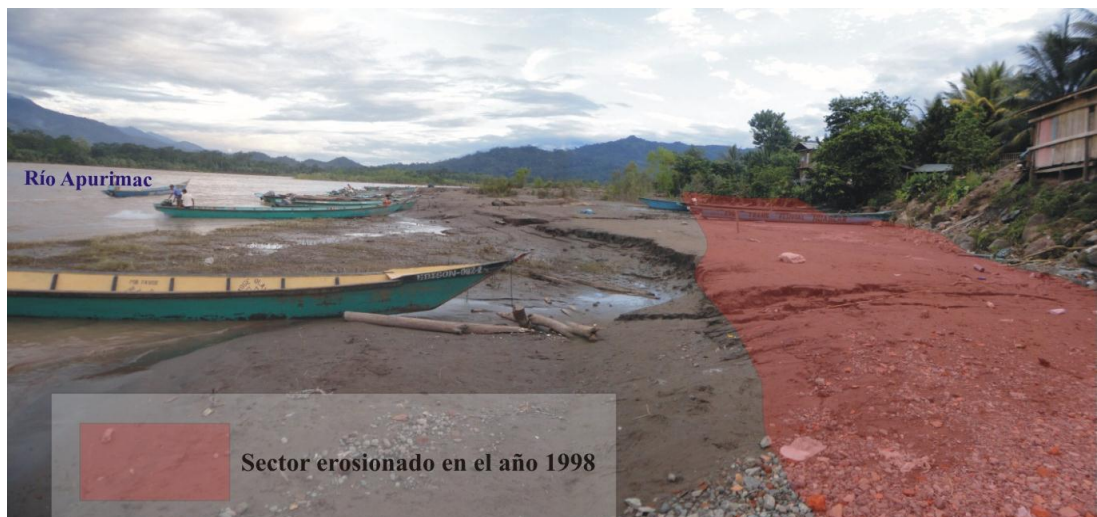
5.1.1 EROSIÓN FLUVIAL: Como antecedente histórico se tiene la erosión fluvial originada por el río Apurímac en 1998 (foto 10 y figuras 5 y 6) que afectó una manzana de viviendas (actualmente es una playa). Teniendo como causa principal el cambio de dirección de la corriente aguas arriba, posiblemente por la colmatación de uno de los canales del río Apurímac.

Foto 10- Sector erosionado por el río en el año 1998.

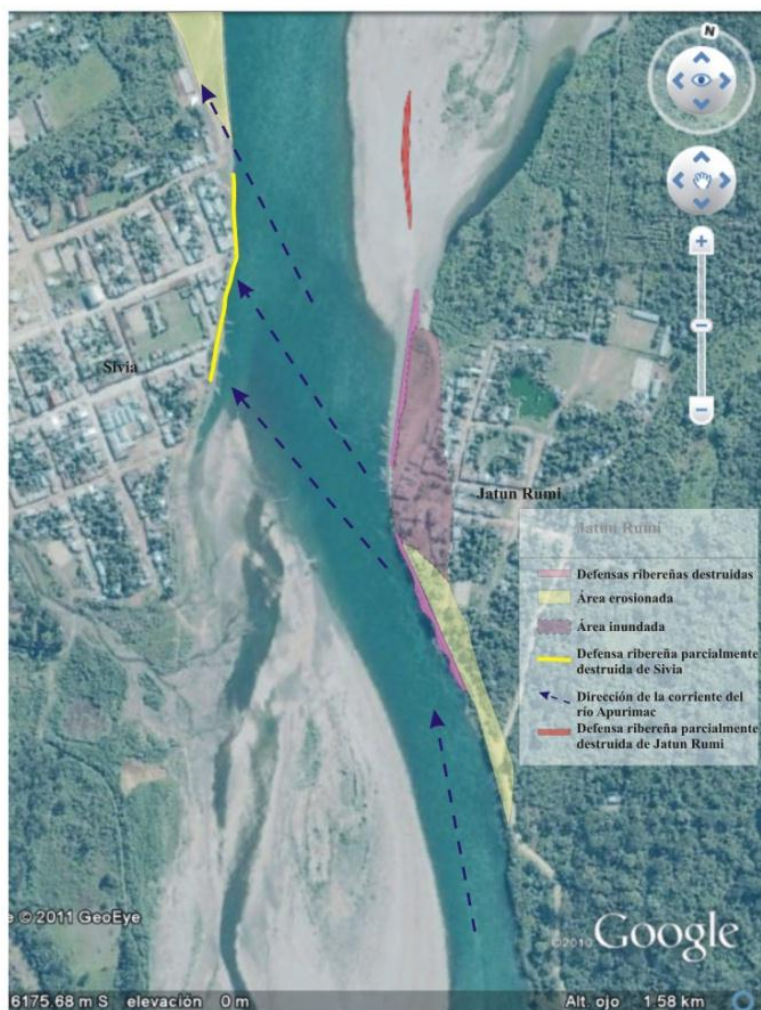
Hay evidencias que la construcción de la defensa ribereña en la margen derecha (sector de Jatun Rumi – distrito Pichari, región Cuzco), ha originado un cambio de dirección hacia el sector de Sivia y por consiguiente una dinámica mayor sobre la margen izquierda, provocando la erosión fluvial ocurrida en la **margen izquierda**, que afectó al sector de Sivia. Ver figura 7.

Figura 7.- Se muestra las zonas afectadas por la erosión fluvial del río Apurímac y la dirección de la corriente en el río Apurímac.

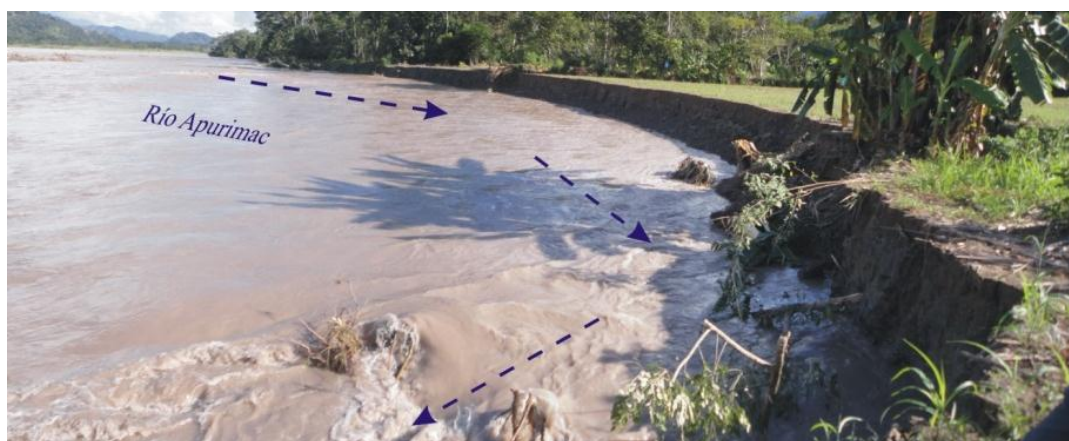
En el último evento, el área urbana de Sivia fue afectada parcialmente, pues contaba con defensas ribereñas. En cambio el área utilizada como terrenos de cultivo de cacao, arroz, y frutales, parte de una cancha de fútbol y la zona destinada para la laguna de oxidación (foto 11), que no tenían defensas ribereñas, fueron afectadas.

Foto 11.- Terrenos de cultivo afectados por la erosión fluvial.

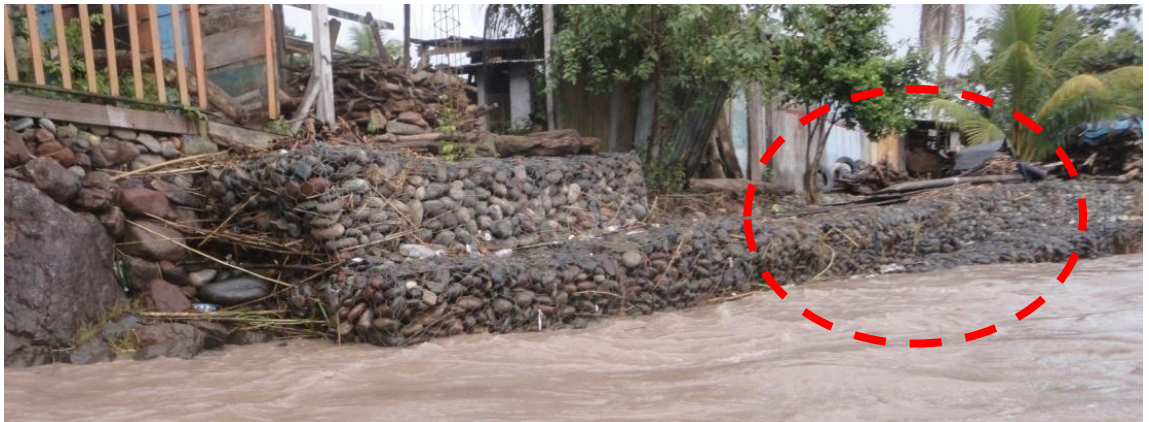
La defensa ribereña, está conformada por un enrocado, sacos de arena, gaviones, muros de concreto y arrimado de material (desmante). fotos 12, y 13.

Foto 12.- Defensa ribereña conformada por enrocado y gavión, se muestra el área afectada.

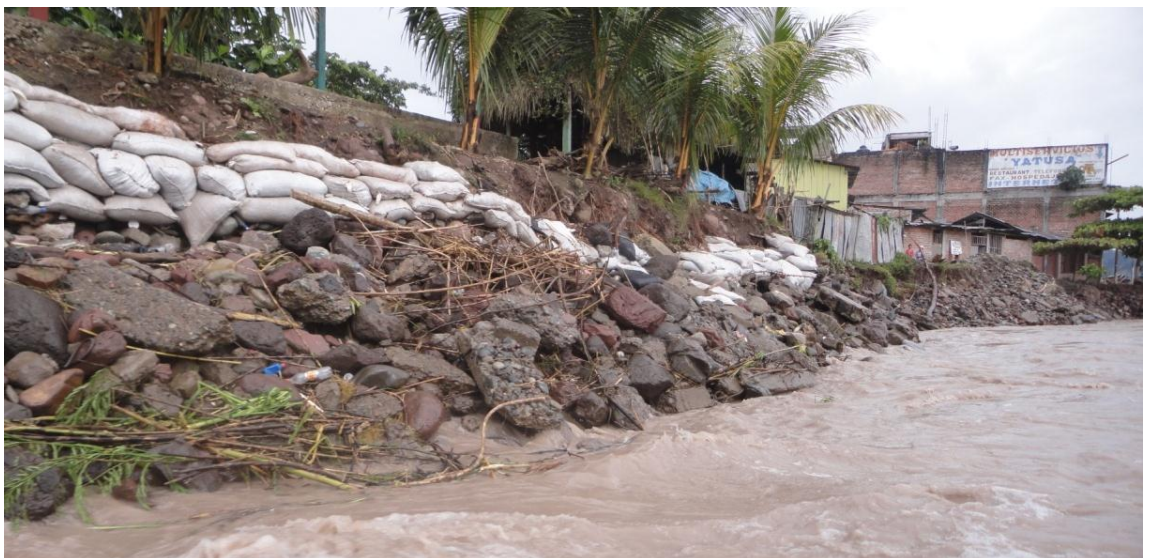
Foto 13.-Defensa ribereña conformada por sacos de arena y arrimado de material (desmante).

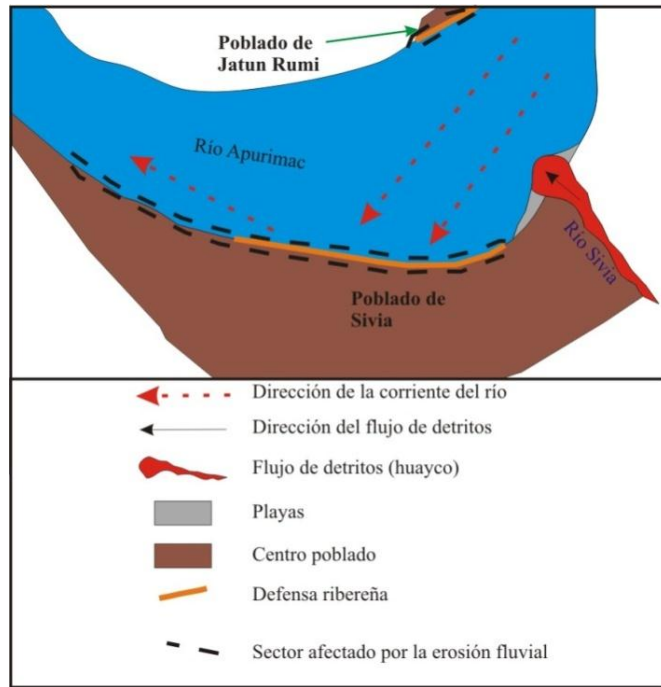
Por otro lado el huayco (flujo de detritos) proveniente del río Sivia, al ingresar bruscamente en el cauce del río Apurímac, formó una “barrera”, que desvió parcialmente la dirección de la corriente del río Apurímac hacia la margen derecha (figura 8).

Figura 8.- Esquema de la dinámica y erosión fluvial en Sivia.

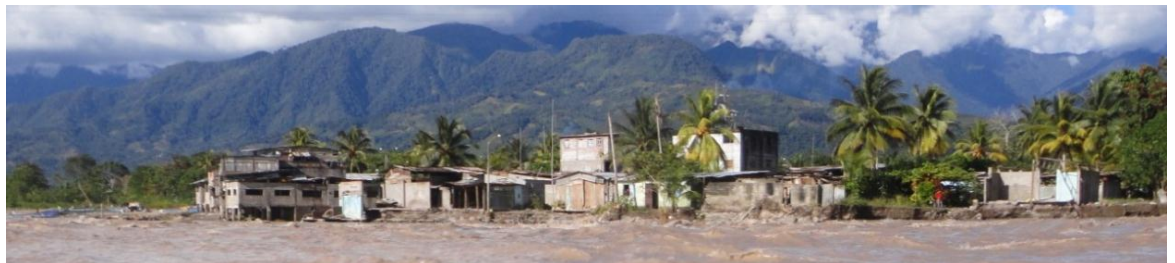
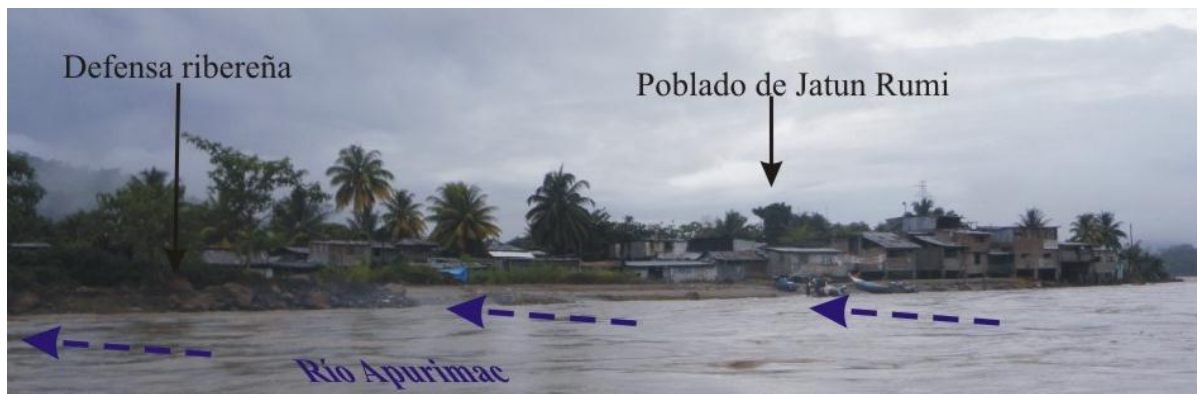
Foto 14.

Por la margen derecha, el sector Jatun Rumi, fue afectado por erosión fluvial e inundación, afectando al centro poblado, vías de acceso y terrenos de cultivo (fotos 14 y 15).

Fotos 14 y 15.- Poblado de Jatun Rumi.

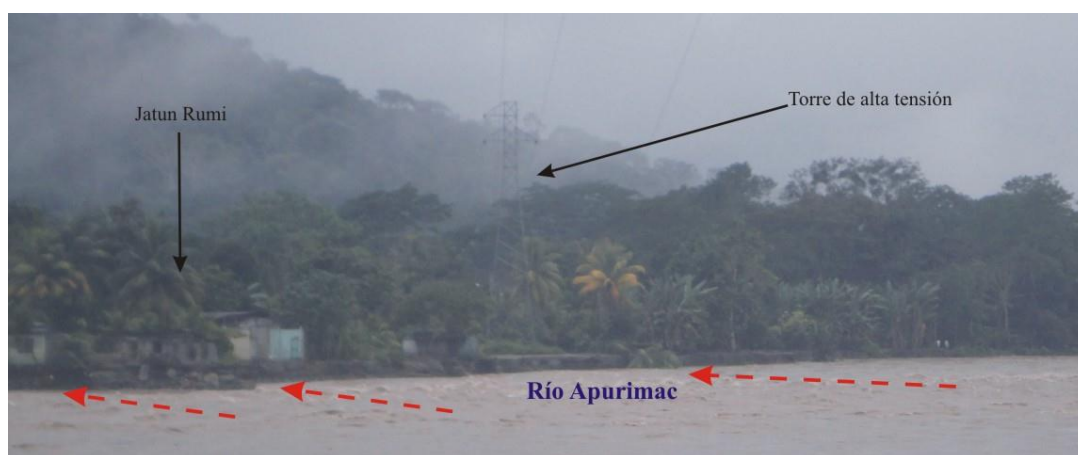
De avanzar la erosión fluvial hacia la margen derecha, es muy probable que la torre de alta tensión que abastece de fluido eléctrico al poblado de Sivia (foto 16), se vea comprometida. Esta debe ser reubicada.

Foto 16.- Torre de alta tensión que puede ser afectada por la erosión fluvial.

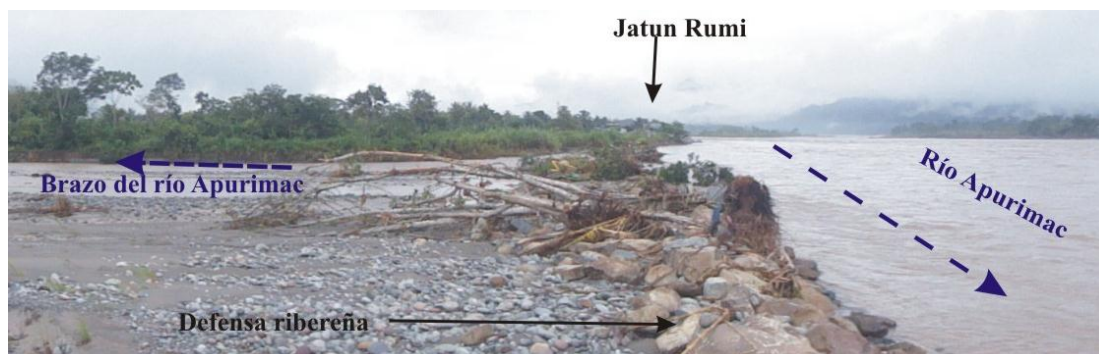
Las defensas ribereñas en el sector de Jatun Rumi, por efecto de la erosión fluvial han sido destruidas parcialmente (foto 17), como el centro poblado ha sido reubicado no es necesario reponerlas.

Foto 17.- Aguas abajo del antiguo poblado de Jatun Rumi, se muestra la defensa ribereña parcialmente destruida.

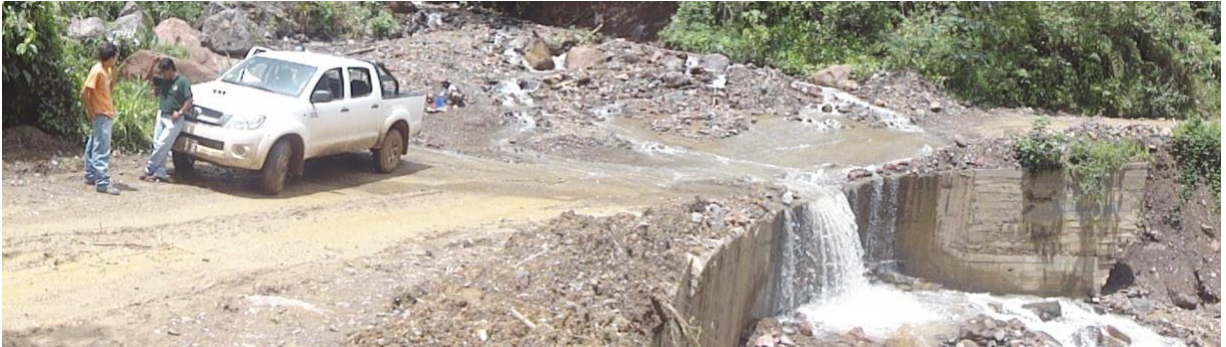
Foto 18.- Quebrada Chungaryhuayco, generó flujo de detritos que afectó carretera Sivia-Balsamuyocc.

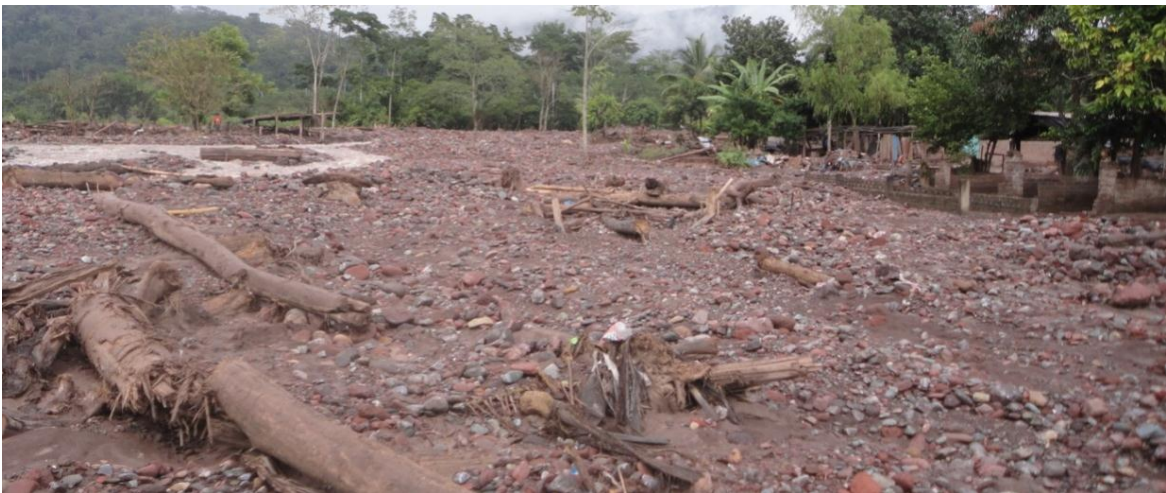
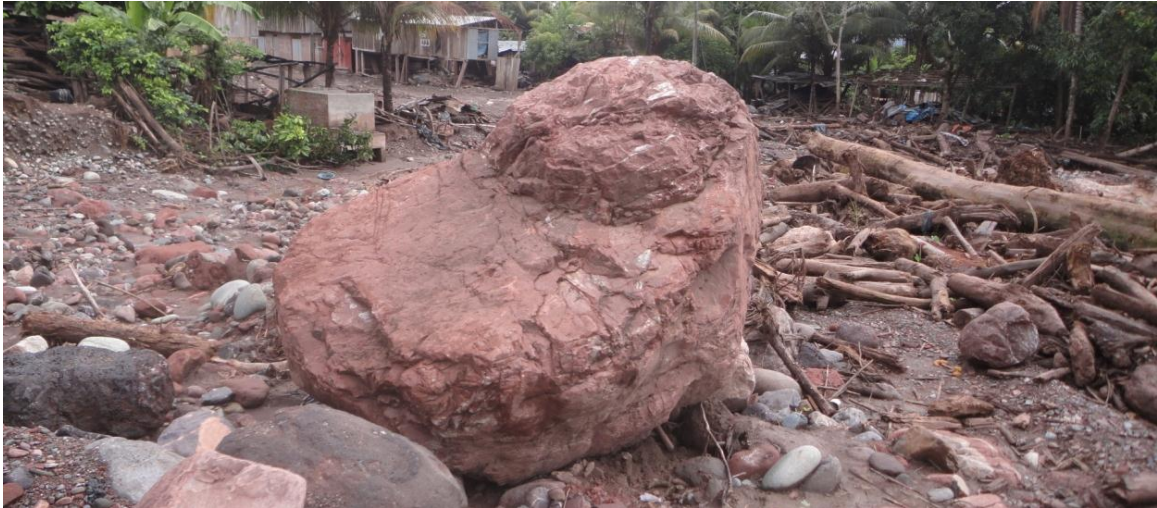
Foto N° 19

En el último depósito dejado por el flujo de detritos en el río Sivia, se aprecia un ordenamiento de material detrítico; los clastos más grandes han quedado en la superficie, lo que se conoce como gradación inversa (fotos 19 y 20). Es probable que el flujo se presentara de forma sobresaturada o hiperconcentrado y se comportara en esta fase como una inundación de detritos.

Fotos 19 y 20.- Flujo de detritos, se muestra la grava, algunos bloques y restos de troncos, dispuestos en la superficie del terreno.

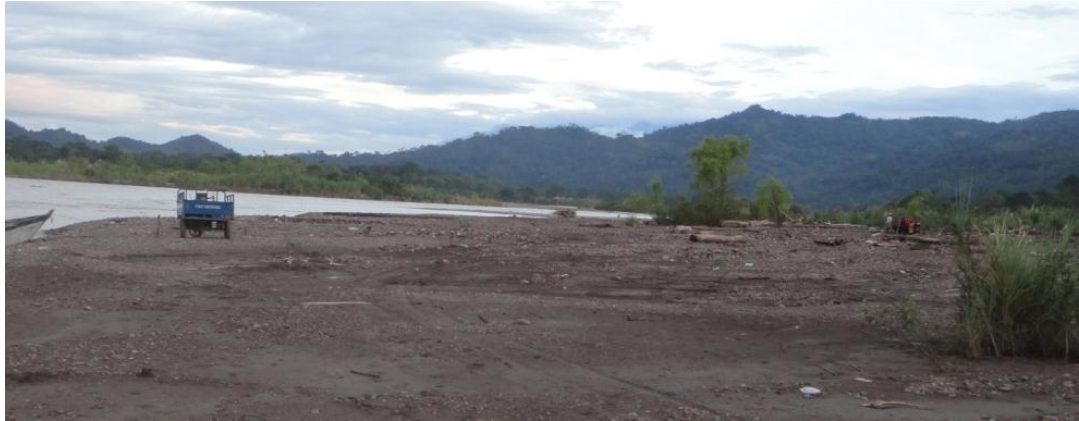
El depósito generado por los huaycos, conforme se acerca a su desembocadura pierde velocidad por la disminución de pendiente y por ende su capacidad de transporte. Es por ello, que en la superficie del depósito entre el sector colindante a la zona urbana – puente peatonal (foto 21), se observa bloques, grava, gavilla, arena y limo. En la desembocadura, se tiene además restos de troncos de árboles (foto 22). En su evolución el flujo, fue erosionando las márgenes laterales de la quebrada, e incorporando así mayor material en su recorrido; es por ello que en la superficie del depósito encontramos restos de troncos de árboles (fotos 21 y 22).

Foto 22.- Flujo de detritos en su parte terminal (huayco) proveniente del río Sivia, hacia el río Apurímac.

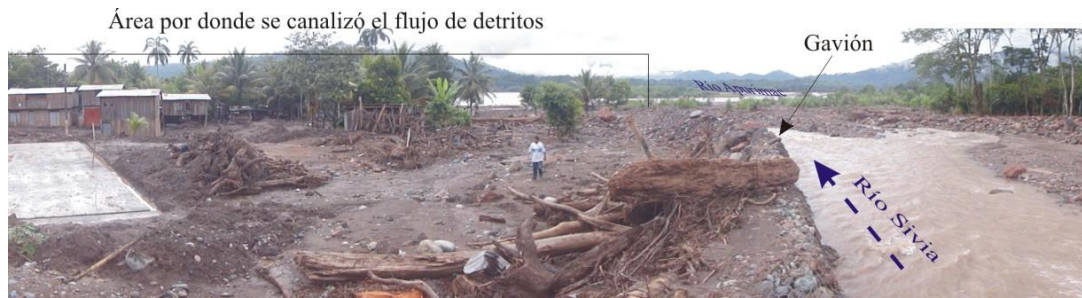
En la margen izquierda del río Sivia, cerca del área urbana, se encontraba una defensa ribereña (gavión) dispuesto en forma sinuosa, que al momento que ocurrió el flujo, fue parcialmente destruido y otra cubierta por los depósitos del huayco (foto 23).

Foto 23.- Gavión ubicado en la margen izquierda del río Sivia, cubierto por restos de troncos de árboles.

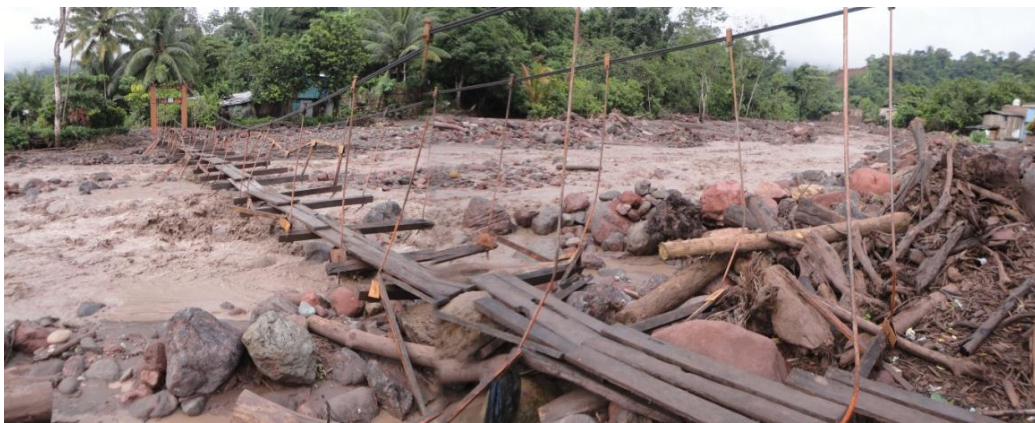
El depósito generado por el flujo de detritos (el tamaño de los bloques y el volumen del flujo), al llegar cerca del puente peatonal, empieza a abrir su cauce, al desplazarse por esta área, afectó viviendas y el mismo puente peatonal (fotos 24 y 25).

Foto 24.- Puente peatonal parcialmente destruido.

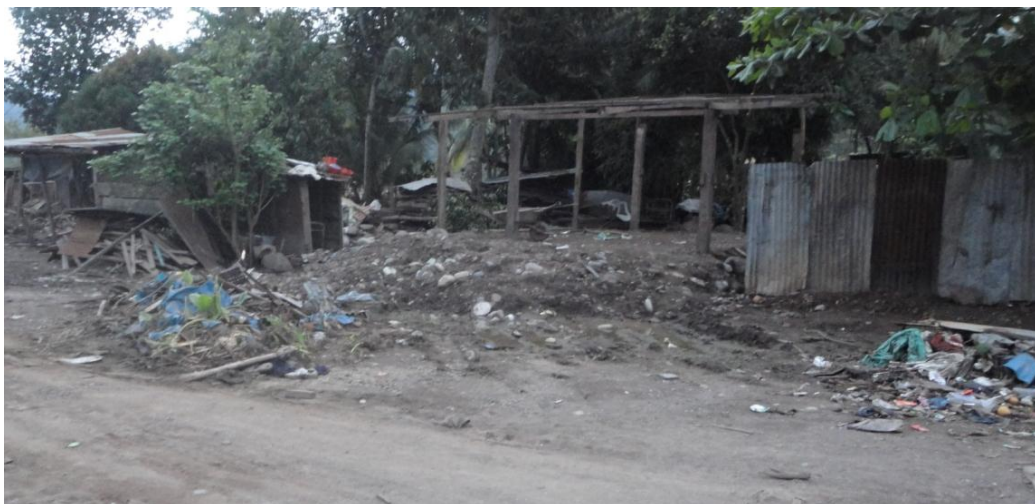
Foto 25.- Área urbana, viviendas afectadas por el huayco e inundación.

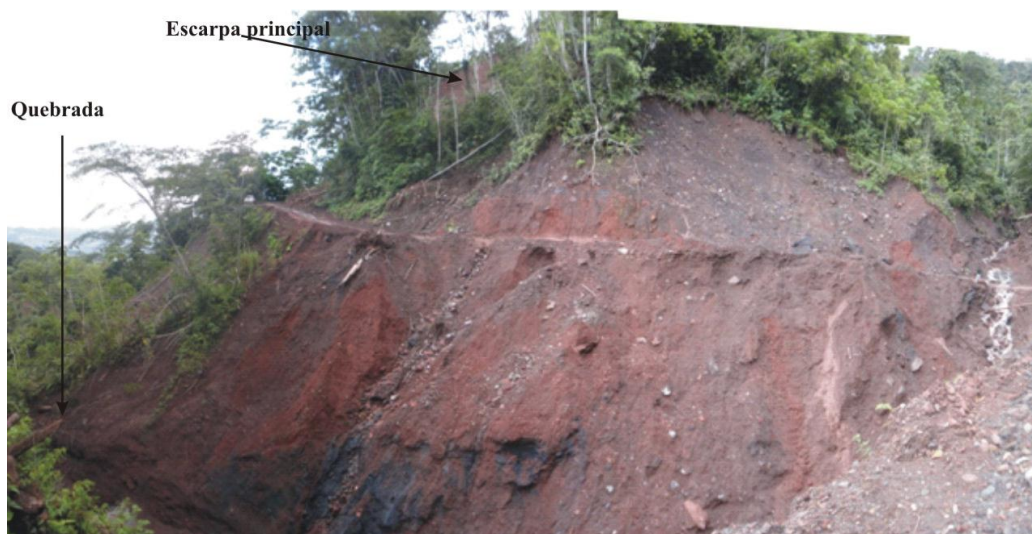
5.1.3 DESLIZAMIENTOS Y DERRUMBES: Se ha identificado un *deslizamiento rotacional* en la margen derecha de la quebrada Cachiyacu (Foto 26), que aportó con material suelto al cauce de la quebrada.

- Roca conformada por arenisca altamente meteorizada y saturada de agua.
- Corte de talud de carretera.
- Pendiente del terreno.
- Intensa deforestación.
- Erosión fluvial.

La escarpa principal del deslizamiento, tiene una longitud de 50 m y salto de 5 m. La distancia del pie del talud hacia la escarpa es de 40 m.

El área del deslizamiento es inestable, afectando el tramo de la carretera afirmada Sivia – Balsamuyocc. En el mismo cuerpo del deslizamiento se pueden generar derrumbes posteriores.

Foto 26.- Deslizamiento que afecta la carretera afirmada Sivia-Balsamuyocc.
