**INSPECCIÓN GEOLÓGICA EN LA SEXTA
ZONA DEL ASENTAMIENTO HUMANO 07 DE
OCTUBRE**

DIST. DE EL AGUSTINO; PROV. Y DPTO. DE LIMA

DIRECCIÓN DE GEOLOGÍA AMBIENTAL
DICIEMBRE - 2002
LIMA - PERÚ

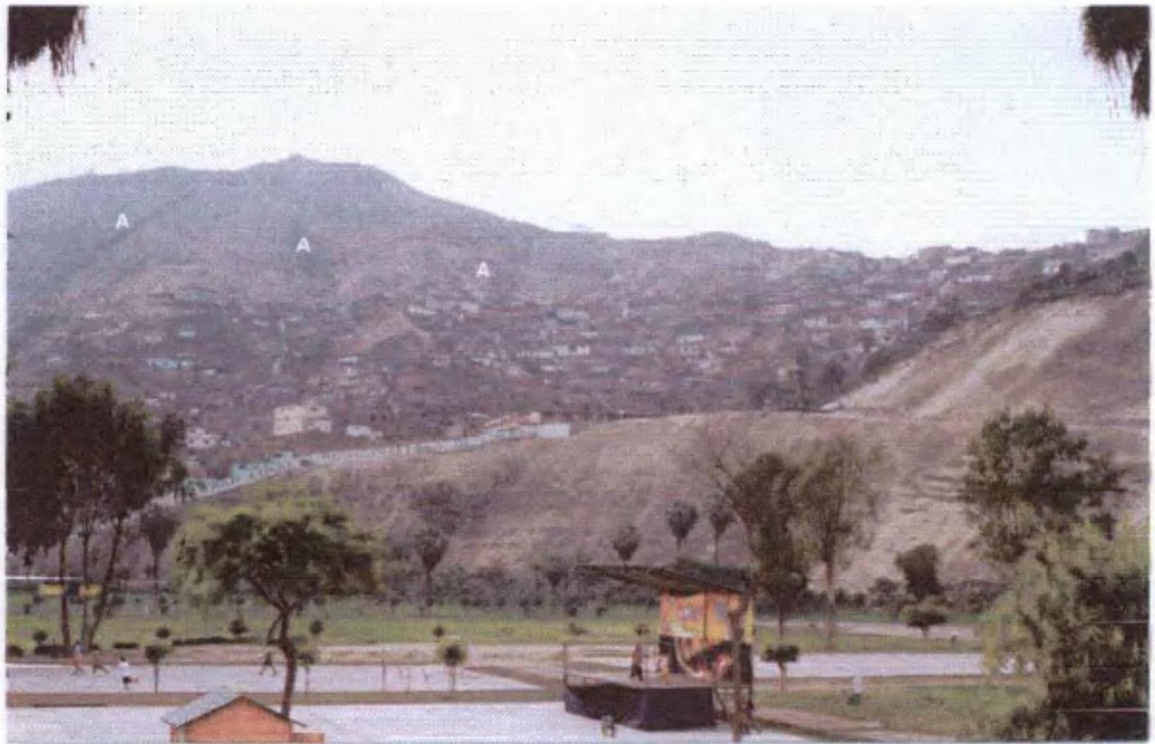
La 6ta. Zona del Asentamiento Humano 07 de Octubre, se ubica en la ladera sur del Cerro San Pedro (Foto N° 1), colindante con la 5ta Zona, al lado Oeste y el A.A.H.H. Amauta al Noroeste (Figura N° 1).

FOTO N° 1: Vista panorámica de la 6ta. Zona del A.A.H.H. 07 de Octubre, donde se observan algunos canchales que pueden afectar al poblado (A).

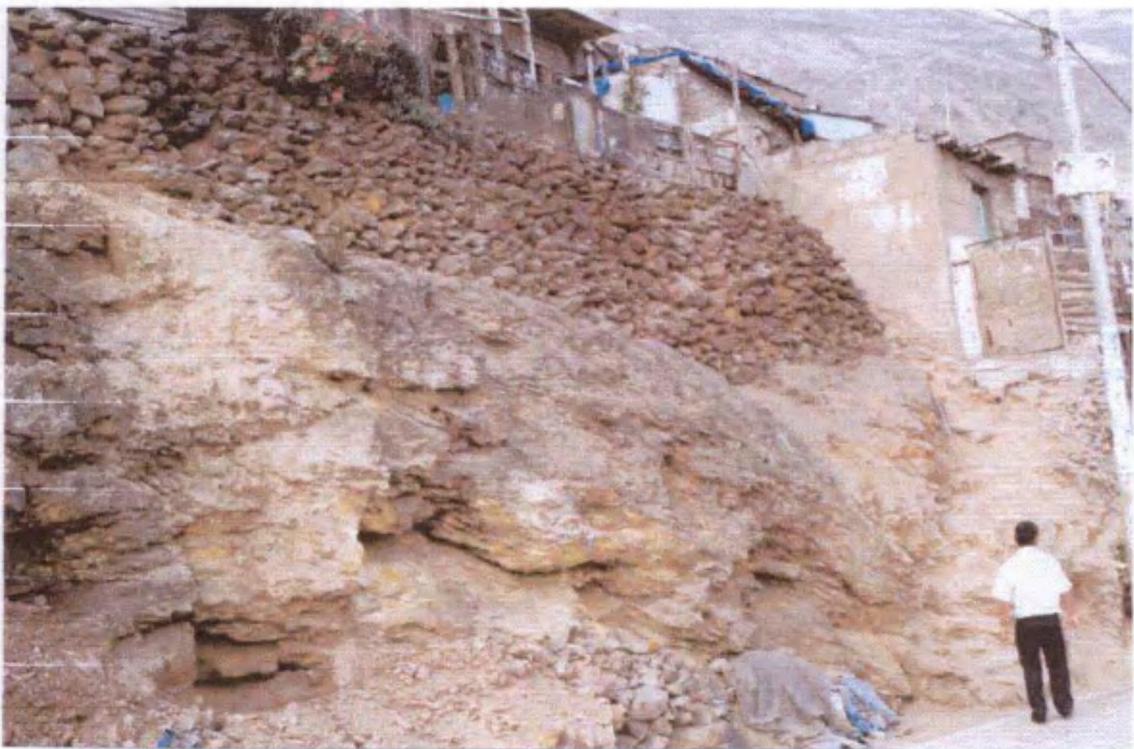
En el límite entre los A.A.H.H. 07 de Octubre y Amauta, se distingue una zona de alteración, con rocas bastantes fracturadas, sobre las cuales se hallan asentadas viviendas y vías de accesos (Foto N° 2).

En esta zona se observa que parte de sus accesos se han construido sobre una roca muy alterada, Foto N° 2 (en el límite con el A.A.H.H. Amauta), sobre la cual se han construido edificaciones muy precarias, las que carecen de buenos cimientos.

FOTO N° 2: Zona donde se encuentra la roca alterada, obsérvese casas construidas sobre un relleno inadecuado (limite del A.A.H.H. 07 de Octubre con el A.A.H.H. Amauta).

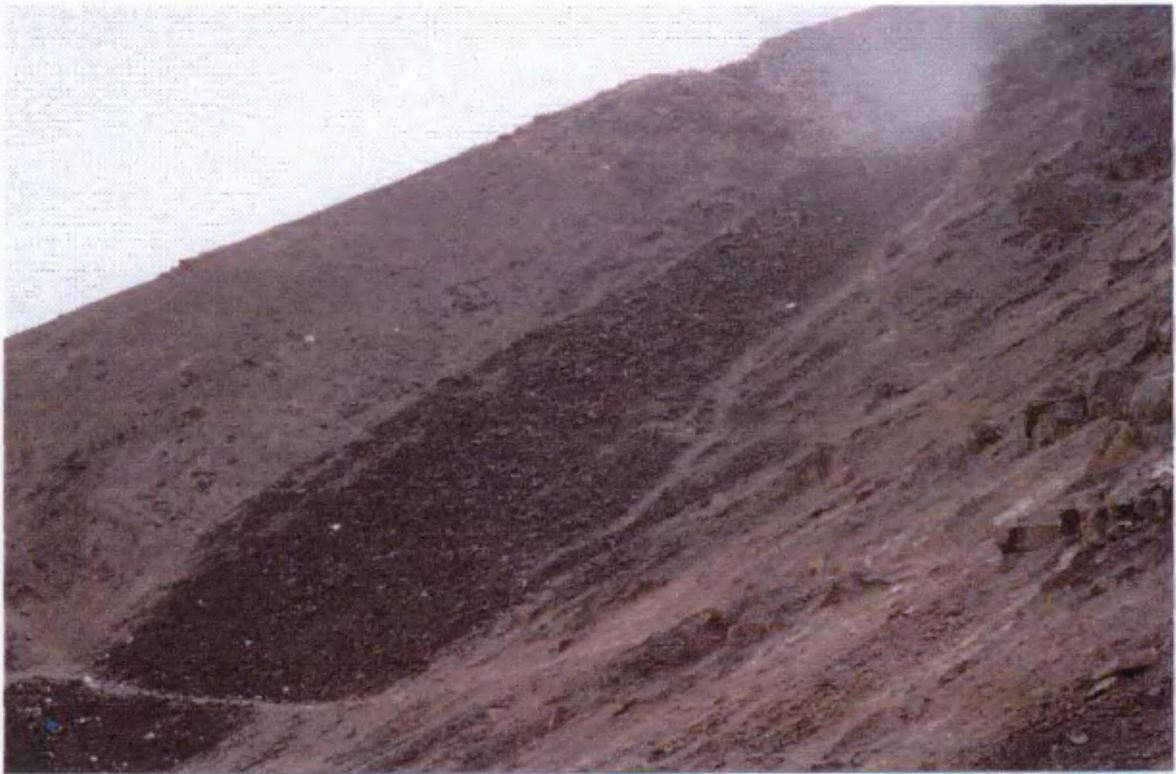
En algunos sectores, principalmente en la parte alta entre el límite de la 5ta y 6ta. Zona, se presentan suelos de tipo coluvial conformado por gravas, arenas y limos, formando canchales (Foto N°3). También se distinguen acumulaciones de desmonte de material de construcción de viviendas los que fueron utilizados para rellenar parte de la Av. Santa Rosa (Foto N° 4).

Dentro de esta zona se localizan dos áreas de acumulación de materiales fragmentados sueltos (canchales), la primera entre el límite de la 5ta y 6ta zona, (Foto N°3), donde la pendiente es bastante fuerte (>45°), y la otra muy cerca de las casas. Estos canchales no están estabilizados.

FOTO N° 3: Apréciese, la zona de canchales, conformado por material anguloso suelto.

- ◆ Es necesario reforestar las zonas de fuerte pendiente para estabilizar el área e impedir que sean invadidas por personas que deseen ubicarse en estas zonas, sin importarles su seguridad y la de su familia, ni los problemas posteriores que acarrea vivir en zonas inseguras.

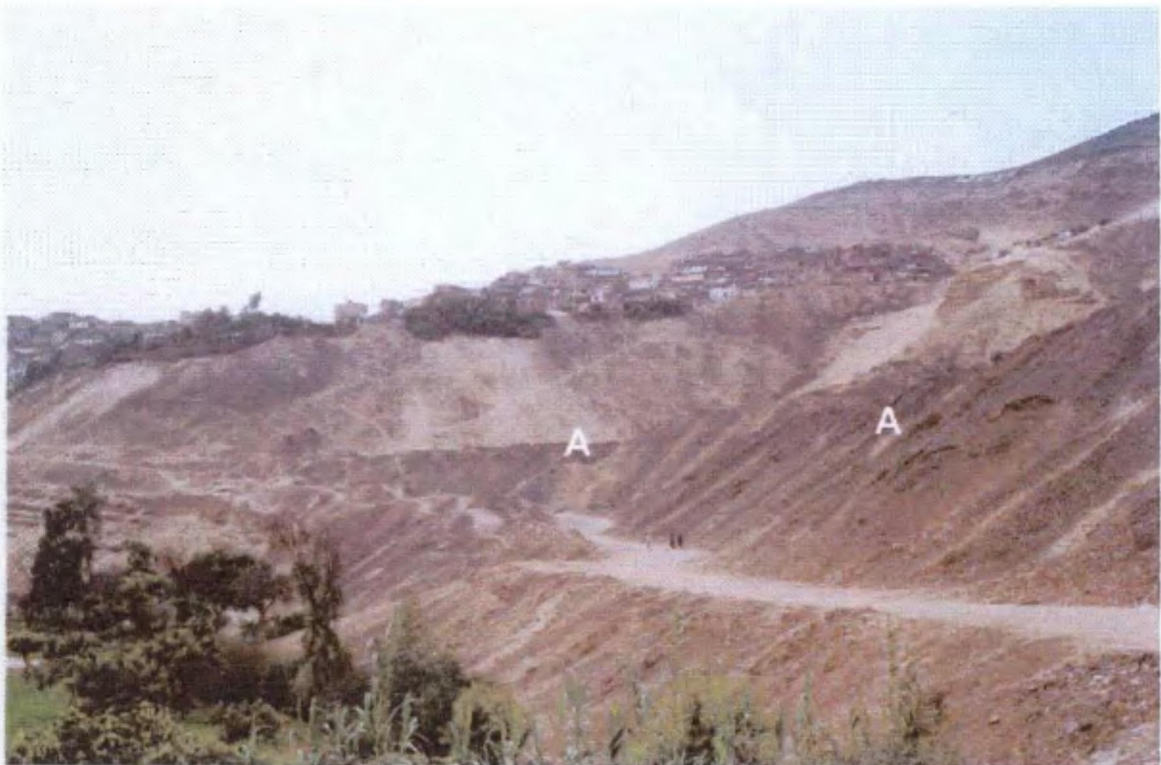
Se observó que parte de la vía de acceso al A.A.H.H. se encuentra construida sobre un relleno de desmonte, con problemas de asentamientos en el borde externo de la vía, por mala compactación.

FOTO N° 4: Vista de la vía de acceso a la 6ta. Zona del A.A.H.H. 07 de Octubre, donde se observa material de desmonte en el borde externo (A).

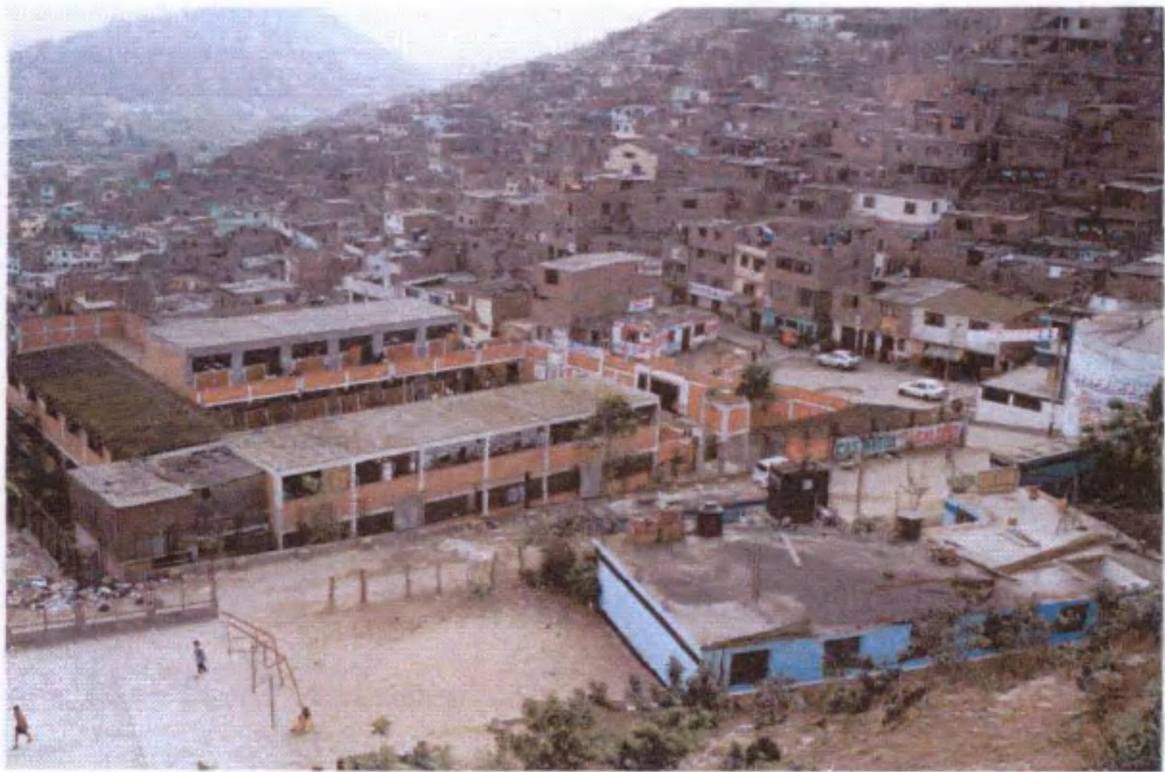
roca y no necesitan rellenos para sus cimientos. En esta zona se ubican el colegio "Los Libertadores de Ayacucho", la Posta Médica y el tanque de agua de Sedapal de 850 m³, (Foto N°5).

FOTO N° 5: Area plana (Zona 1), donde se observa las edificaciones de colegio Los Libertadores de Ayacucho, Centro Médico, reservorio de agua y algunas viviendas.

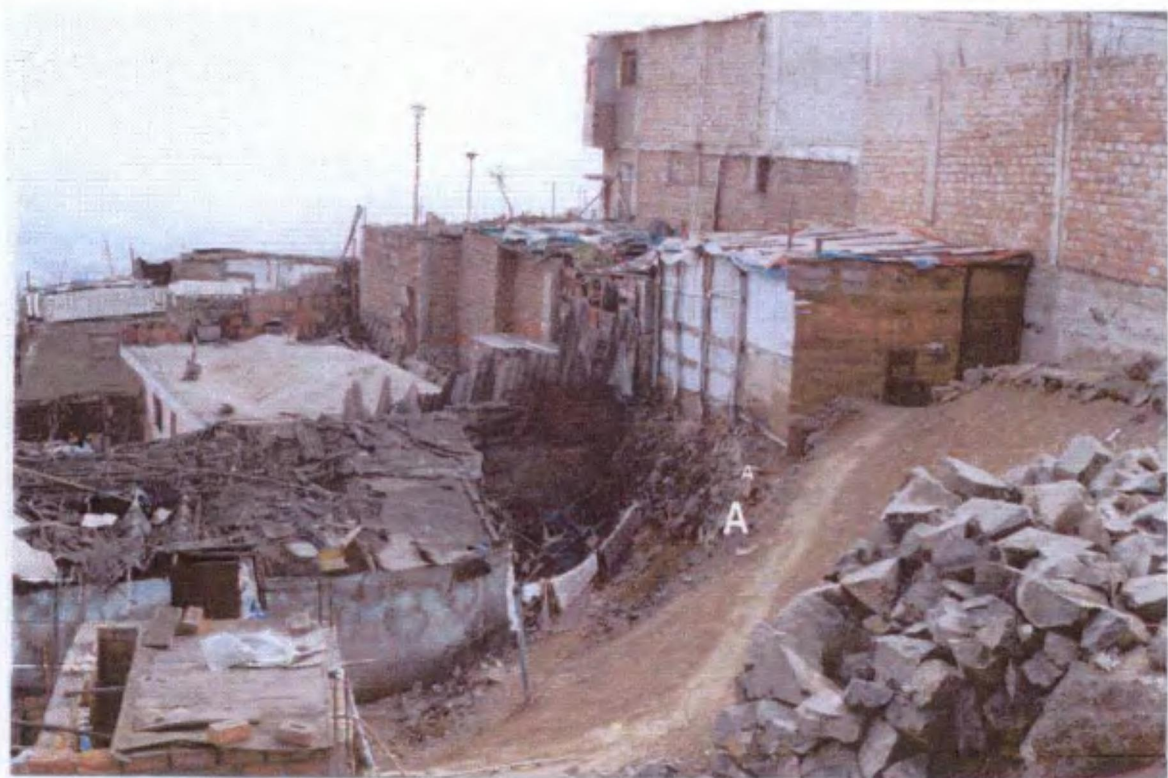
Corresponde a la ladera superior del cerro, cuyas pendientes varían entre 30°-45°, donde se observan casas construidas sobre rellenos sostenidos por pircas, algunas precarias otras de material noble (Fotos N° 6 y 7).

FOTO N° 6: Viviendas de construcción precarias (Zona 4), que carecen de buenos cimientos. Se aprecia material de relleno en sus bases (A).

- ◆ Para darle una mayor seguridad a las viviendas construidas sobre relleno, se debe mejorar la cimentación de las edificaciones, procurando que ellas descansen sobre roca.

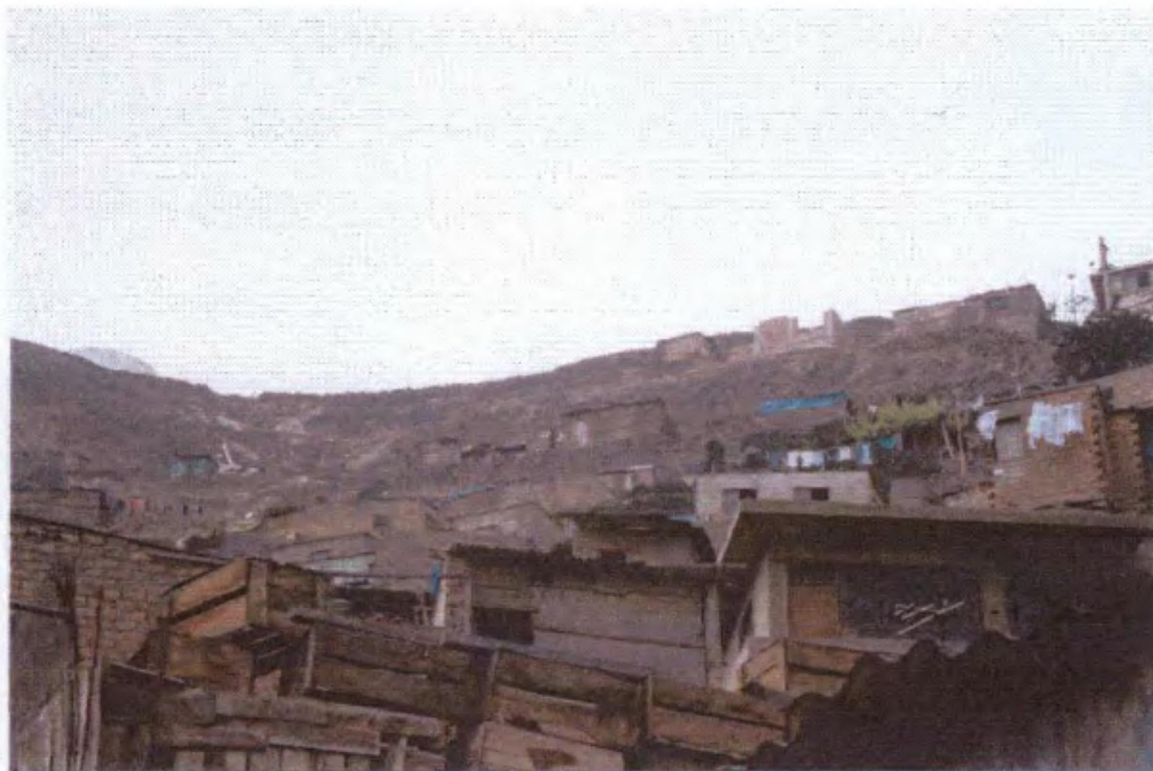
FOTO N° 7 : vista de la zona N° 3, donde hay edificaciones de material noble sobre la roca, pero también existen edificaciones precarias construidos sobre material de relleno.

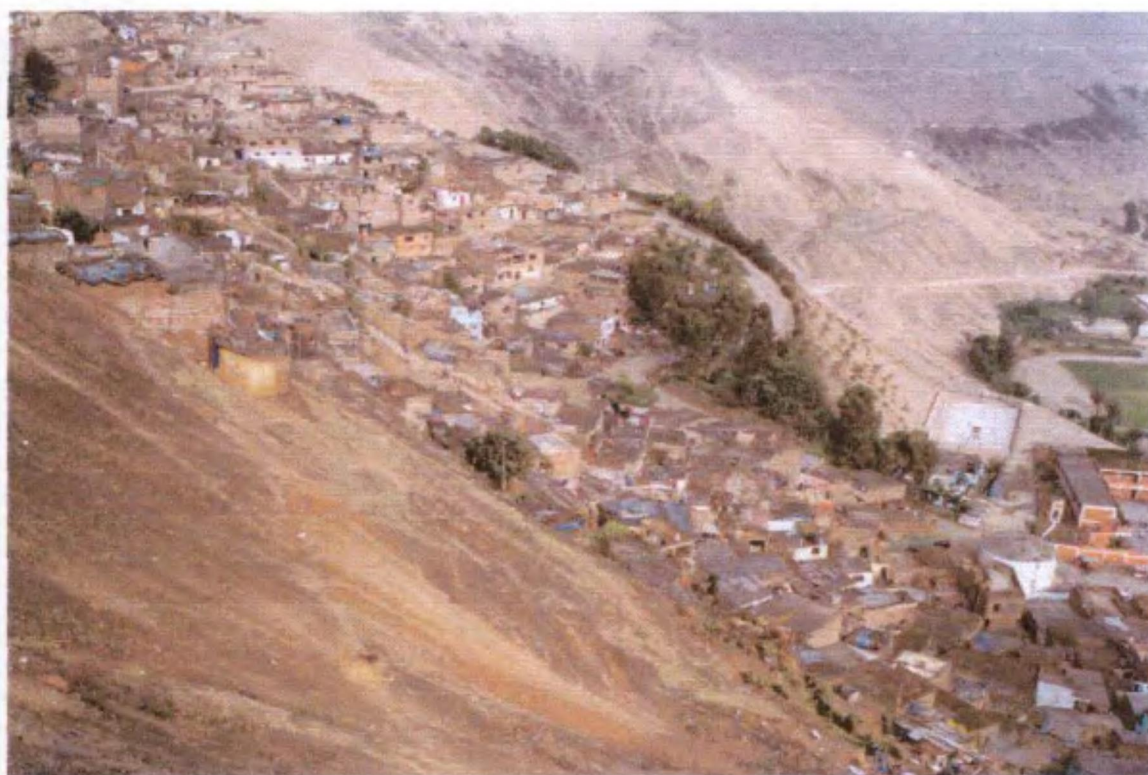
Ubicada en las laderas superiores del cerro San Pedro, donde las pendientes son mayores a 45°. En este sector se observaron pocas edificaciones, tanto de material noble como precarias. Algunas de ellas se han construido sobre material de relleno (Fotos N° 8 y 9).

FOTO N° 8 : Zona 4, donde la pendiente de la ladera es muy fuerte, se observan pocas viviendas, algunas de ellas construidas sobre material de relleno.

- ◆ Se debe prohibir la construcción de viviendas en las laderas de fuerte pendiente, por los problemas de seguridad, accesibilidad y la falta de servicios vitales para ser habitables.

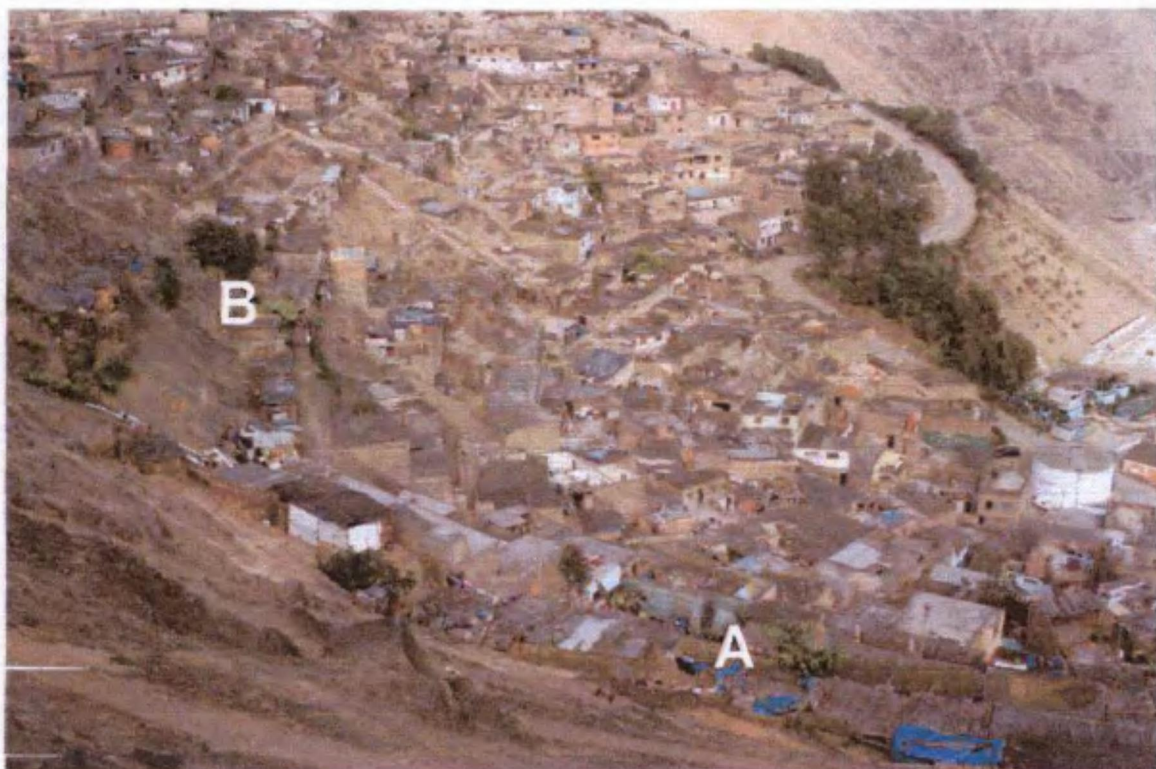
FOTO N° 9: Vista donde resalta la Zona 4 (A), borde inferior, observándose viviendas de construcción inadecuadas (B).

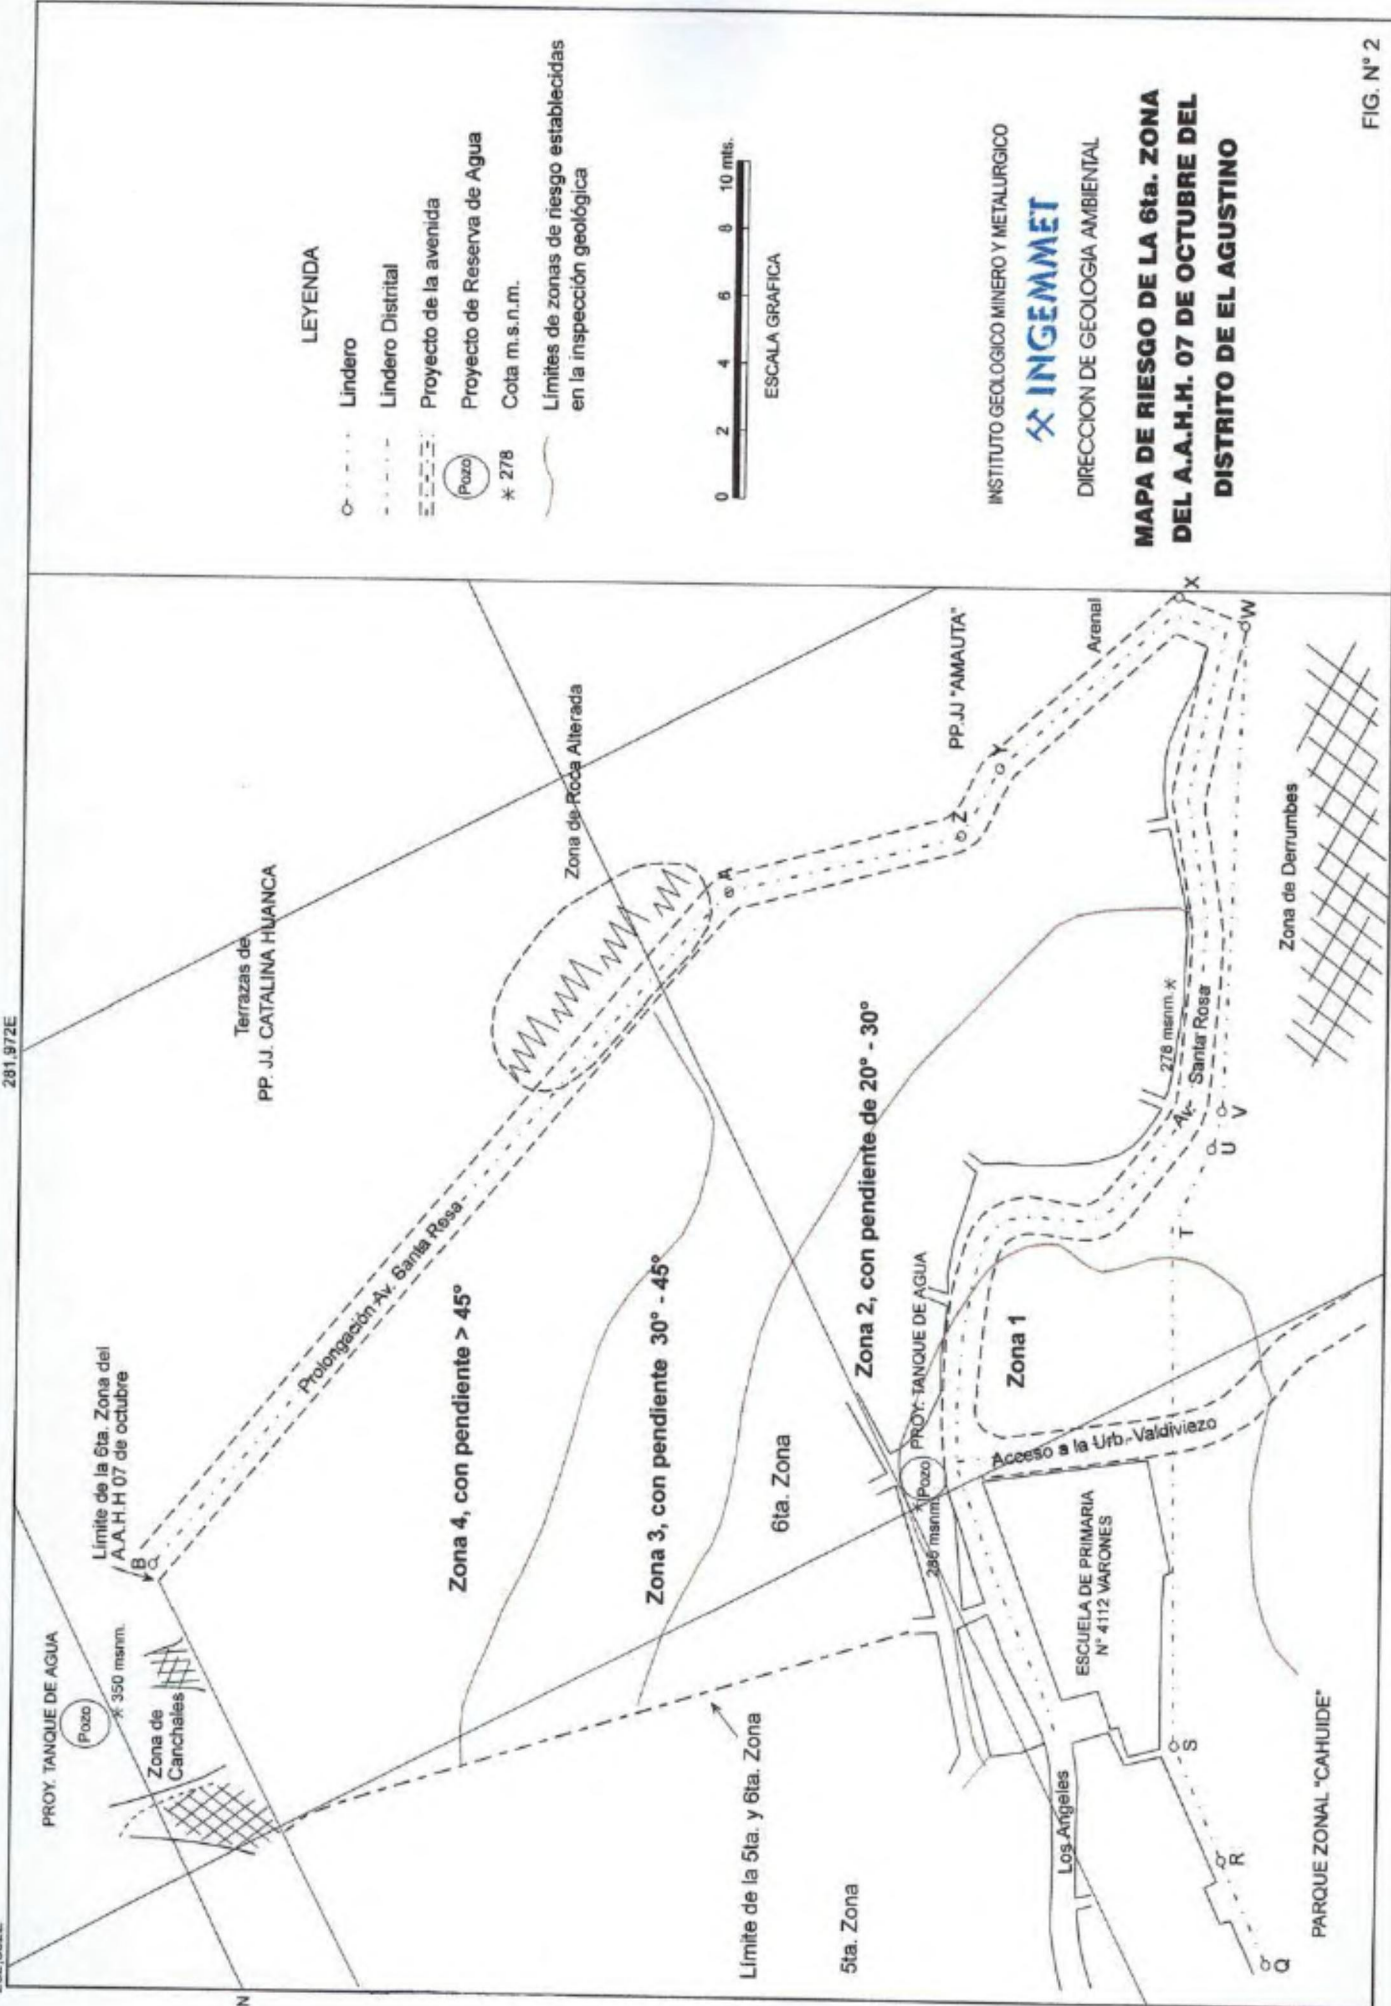
FIG. N° 2

Se ubica en la ladera inferior del cerro San Pedro (Figura N° 2), cuya pendiente varía entre 5°-20°, es una zona casi plana donde las edificaciones están sobre

Corresponde a la ladera media del cerro, cuyas pendientes varían entre 20°-30° (Figura N° 2), zona estable. En esta zona las edificaciones generalmente están construidas sobre roca. Dentro de ella se observan casas con buenos cimientos, sin relleno, sin rajaduras ni agrietamientos.

MAPA DE RIESGO DE LA 6ta. ZONA DEL A.A.H.H. 07 DE OCTUBRE DEL DISTRITO DE EL AGUSTINO
