Informe Técnico N° A6809

Evaluación Geológica - Geodinámica al Deslizamiento de Campanayocpata (Informe final)

**Región Cusco
Provincia Chumbivilcas
Distrito Llusco
Centro Poblado Lutto**

**MARZO
2018**

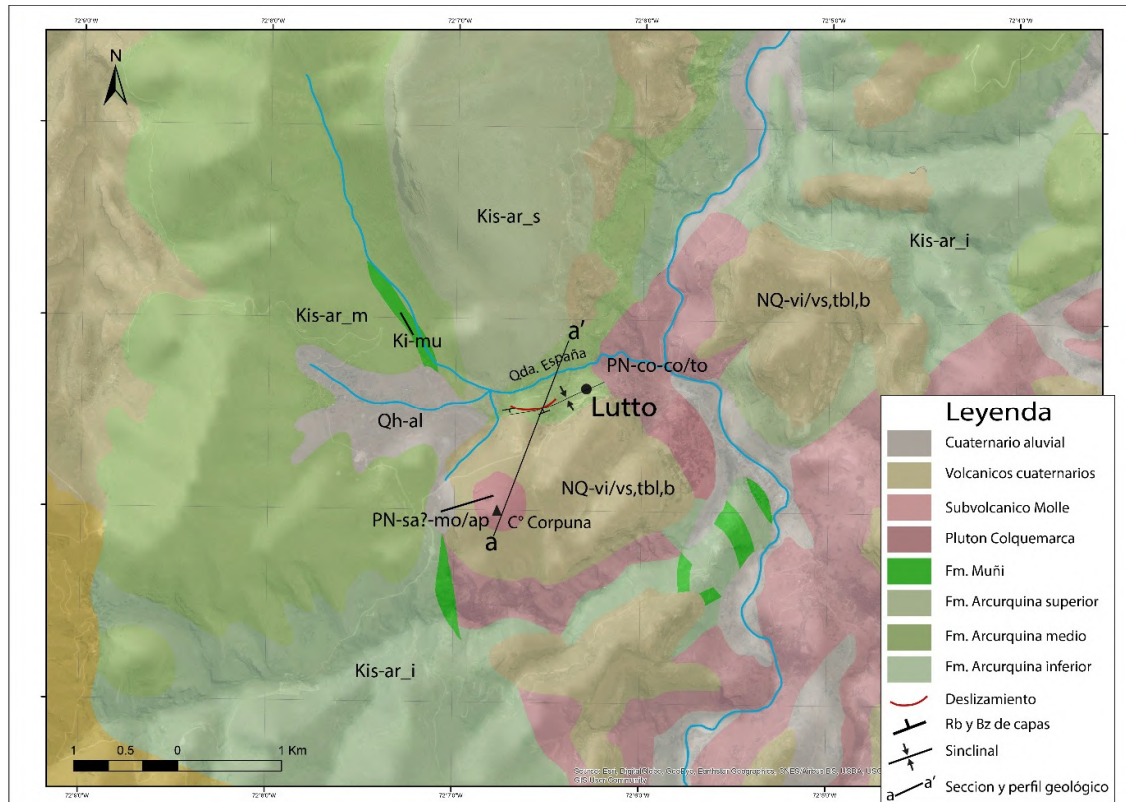
Figura 2. Mapa geológico de la localidad de Lutto y alrededores, donde se puede observar que el deslizamiento de Lutto está restringido por un sinclinal en la Formación Arcurquina medio.

En la sección geológica (aa') (figura 4), así como en el mapa geológico (figura 2), se observa la presencia de un sinclinal a escasos metros de la corona del deslizamiento, lo cual podría interpretarse como la zona de acumulación de agua, siendo el eje del sinclinal una especie de depósito, que, interactuando con la alteración y alto fracturamiento en las rocas calcáreas generó el colapso de material formando el deslizamiento de Campanayocpata.

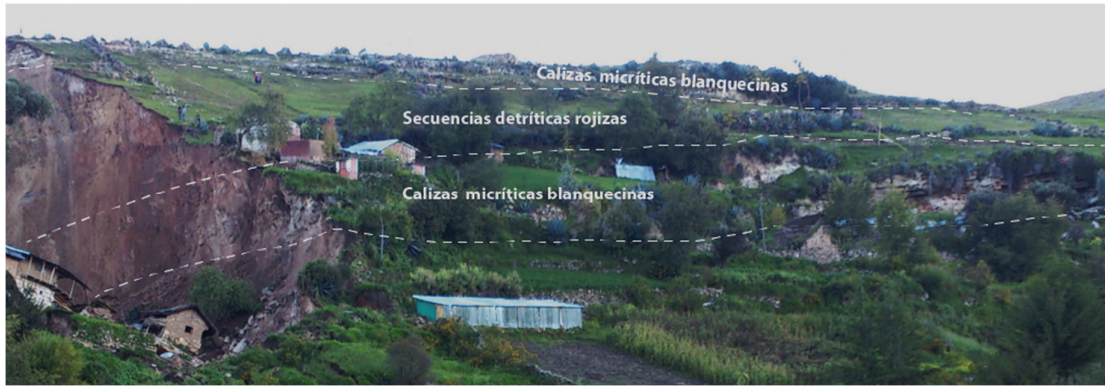
Figura 3. Secuencia estratigráfica local que muestra una intercalación de capas subhorizontales compuestas material detrítico rojizo de matriz arcillosa con capas de calizas amarillentas, en parte alta del centro poblado de Lutto.

Las unidades geológicas (litológicas) comprometidas en el deslizamiento están relacionadas a las secuencias sedimentarias del miembro medio de la Formación Arcurquina, estos depósitos detríticos se muestran muy alterados y fracturados, además de ser rocas capaces de acumular agua subterránea y/o superficial (figuras 4 y 11). También existen niveles con una coloración rojiza de granulometría variada con una matriz arcillosa, presenta una estratificación irregular. La parte superior de esta unidad presenta una coloración gris oscura que probablemente sea un paleosuelo (figura 3).

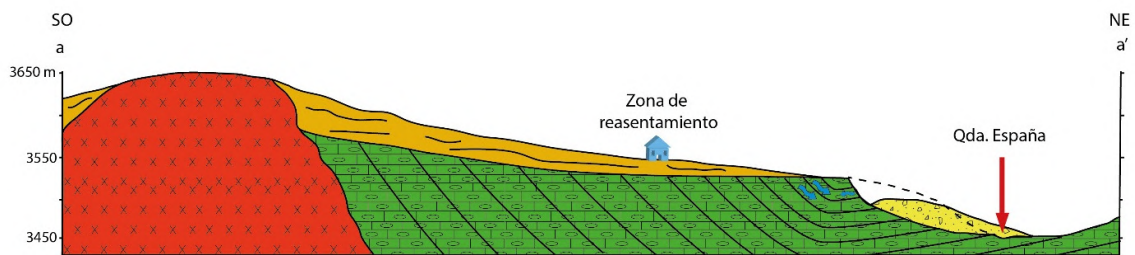
Figura 4. Sección geológica aa', mostrando las rocas calcáreas de la Formación Arcurquina (verde), el Plutón cenozoico (rojo), los depósitos volcánicos (naranja) y el material deslizado (amarillo). Además, se puede observar la quebrada España, represada por el deslizamiento y la zona de reasentamiento actual.

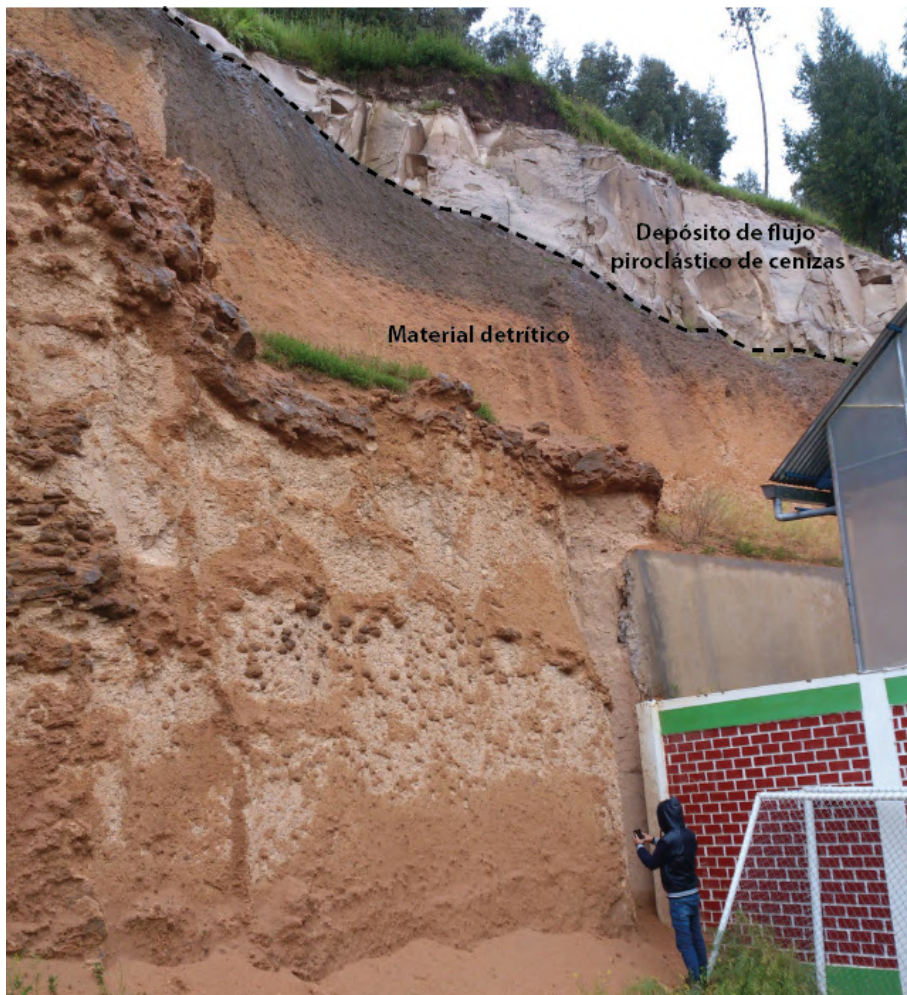
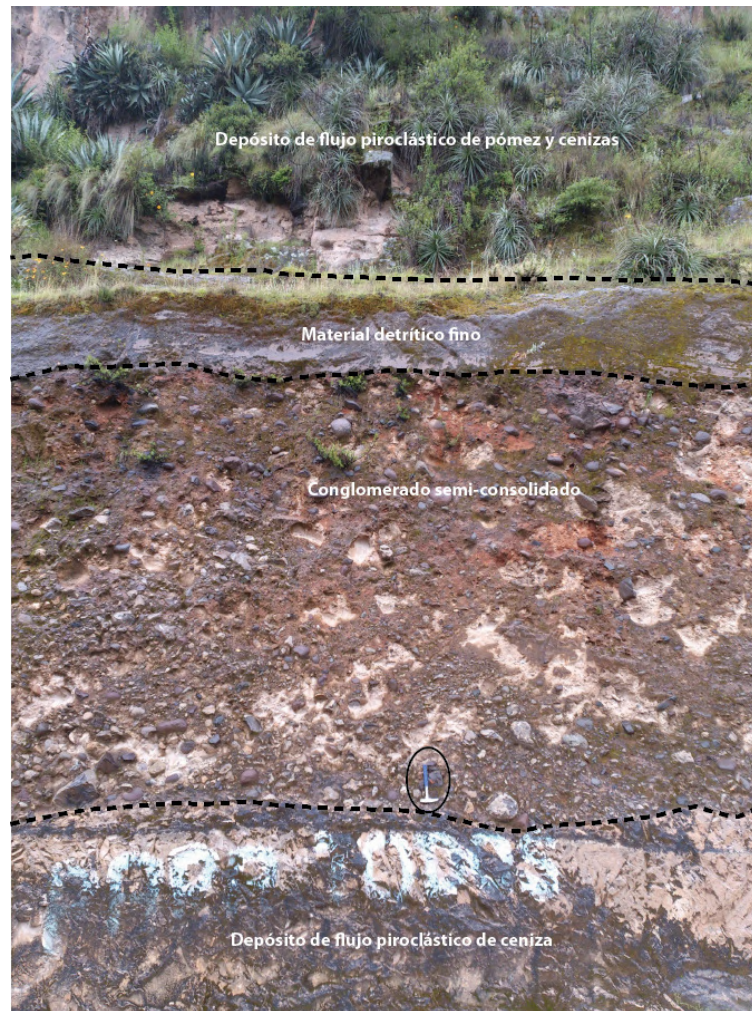
Sobre esta unidad, se observa un banco de material volcánico, constituido de cenizas blanquecinas poco consolidadas, con un techo que presenta una superficie de erosión, sobre la cual se encuentra una capa semi-consolidada de conglomerados de ~3 m de espesor y material detrítico fino de ~0.5 m de espesor (Fig. 5).

Figuras 5 y 6. (Izq.) Afloramiento de material detrítico sobre el cual se encuentra asentado el centro poblado de Lutto. (Der.) Secuencia estratigráfica en la parte alta del centro poblado de Lutto.

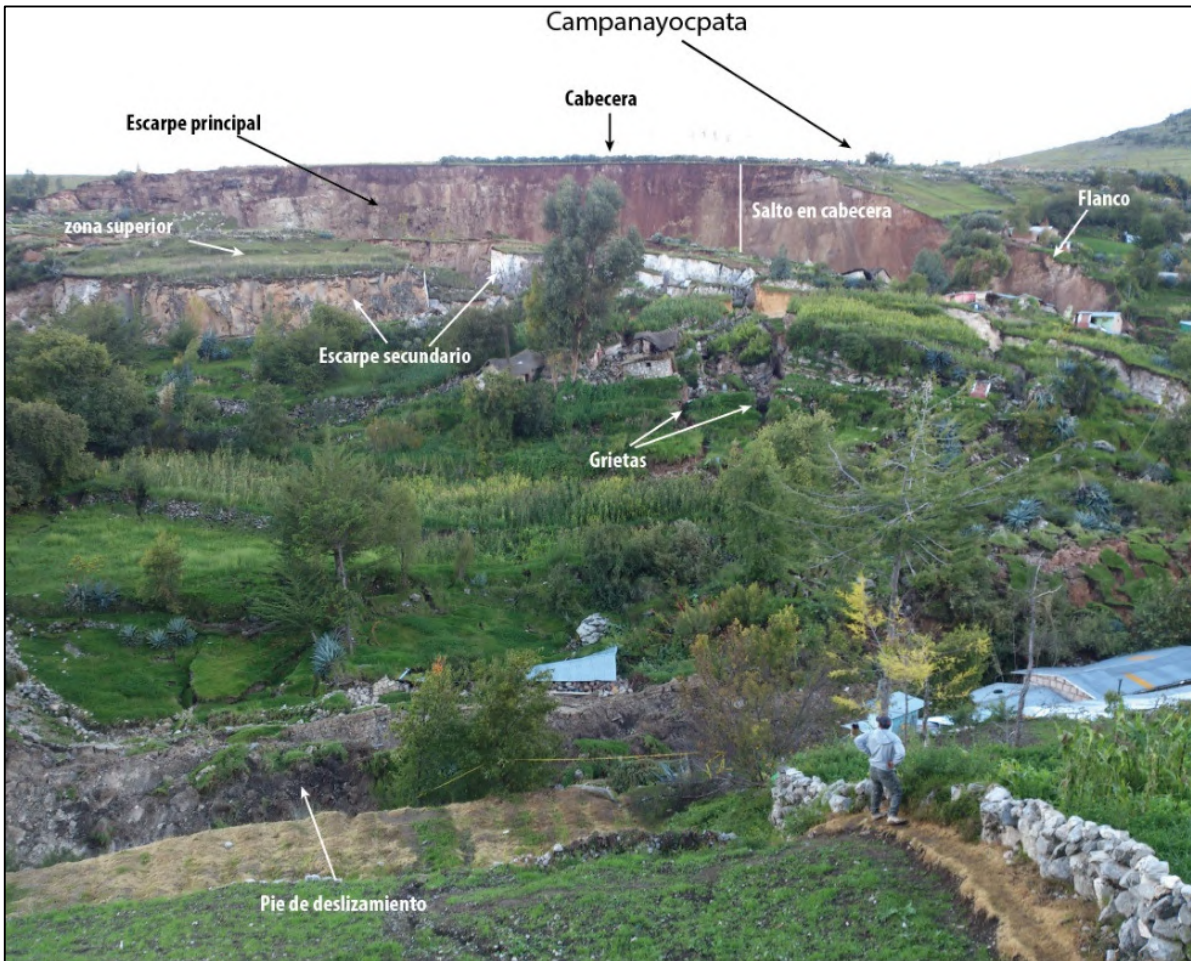
El deslizamiento de Campanayocpata (figura 7) es un movimiento en masa prácticamente nuevo, este no muestra evidencias de otros movimientos en masa de importancia en los últimos años, esto se evidencia en las imágenes multitemporales de Google Earth.

Este deslizamiento rotacional presenta un escarpe de forma semicircular, corona de 290 m y distancia desde la corona al pie de deslizamiento de 280 m (figuras 7, 8 y 9). El escarpe principal tiene entre 2 y 38 m de altura (figura 9) y el cuerpo del deslizamiento muestra una cantidad importante de grietas y bloques basculados de suelo rotados. No se han observado grietas tensionales en la parte superior del deslizamiento, pero si en ambos lados. Las grietas presentan aberturas que van desde algunos centímetros hasta 2 m, siguiendo la misma dirección del escarpe principal, lo que las hace de gran importancia para estudio de vulnerabilidad de las zonas aún estables.

Figura 7. Vista frontal del deslizamiento de Lutto, donde se distingue la escarpa principal y el pie de deslizamiento. Escarpes secundarios; deformaciones en el bloque deslizado y basculado, agrietamientos y sus efectos en viviendas y áreas de cultivo.

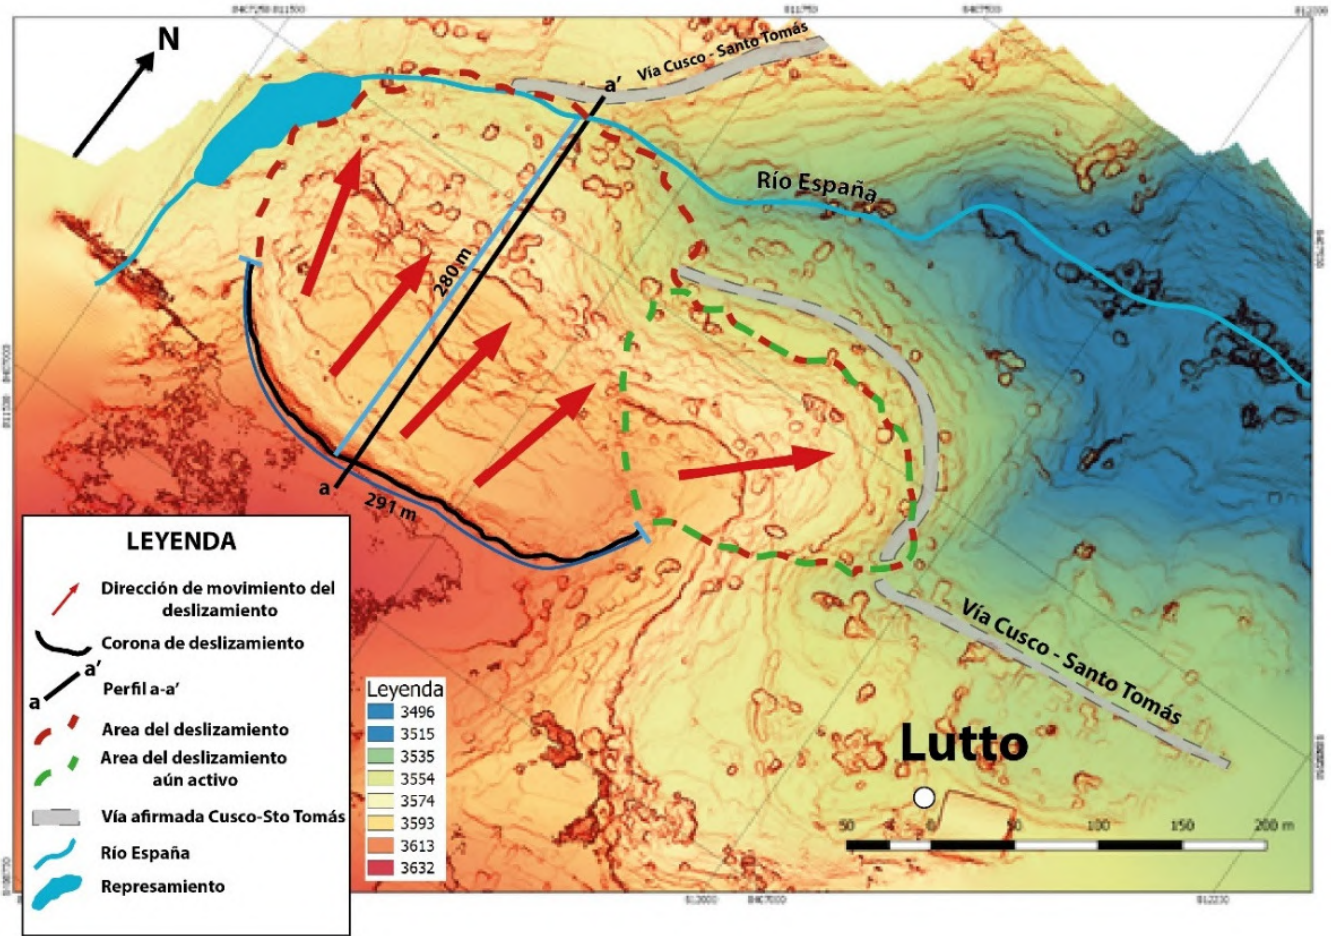
Fig. 8. Mapa de pendientes y alturas en la comunidad de Lutto, generado a partir de imágenes de drone. Se puede apreciar el escarpe principal del deslizamiento (línea negra continua), el área total del cuerpo deslizado (línea negra discontinua) y la dirección de movimiento (flechas rojas), así como la longitud de la corona (291 m), la distancia de la corona al pie del deslizamiento (280 m), la vía de comunicación Cusco-Sto. Tomás afectada y el represamiento en la esquina superior izquierda.

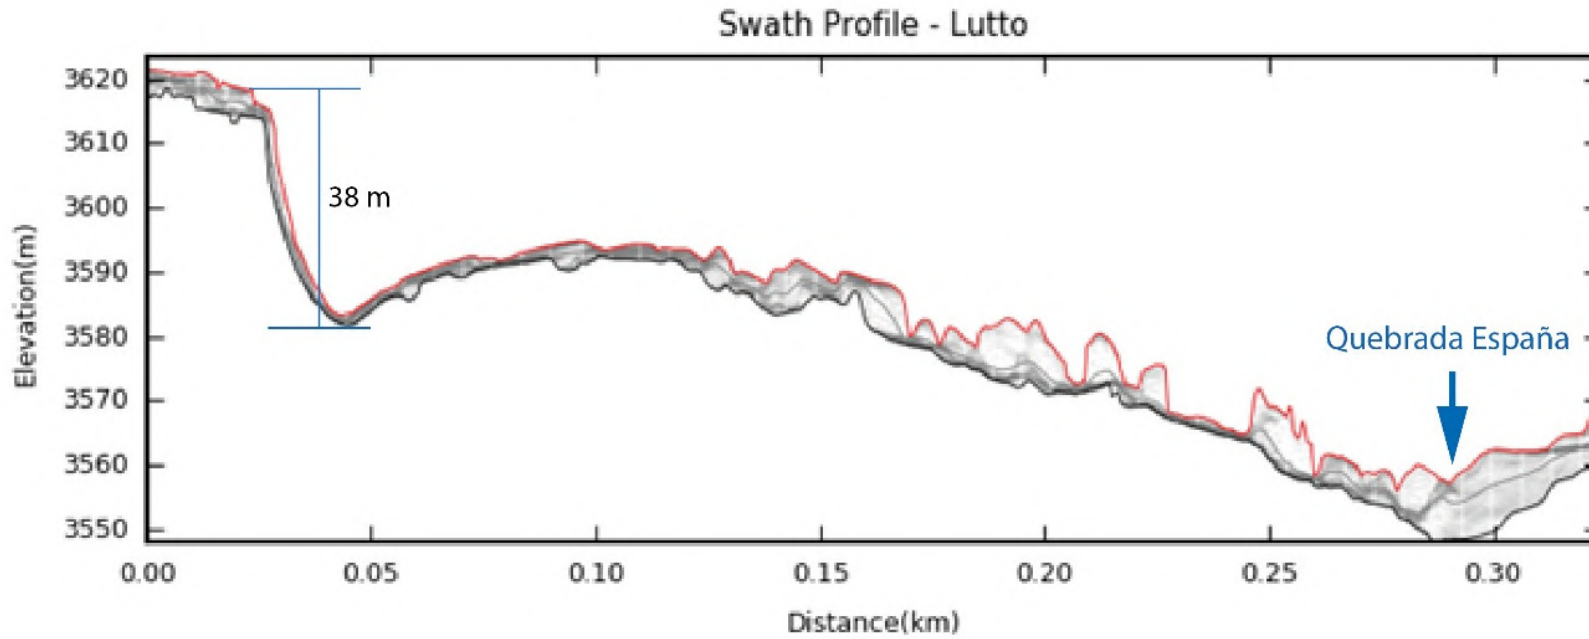
Fig. 9. Swath profile aa' (perfil aa' en fig. 2.) generado a partir del DEM de precisión realizado por el drone, donde se observa el desplazamiento vertical del deslizamiento (38 m).

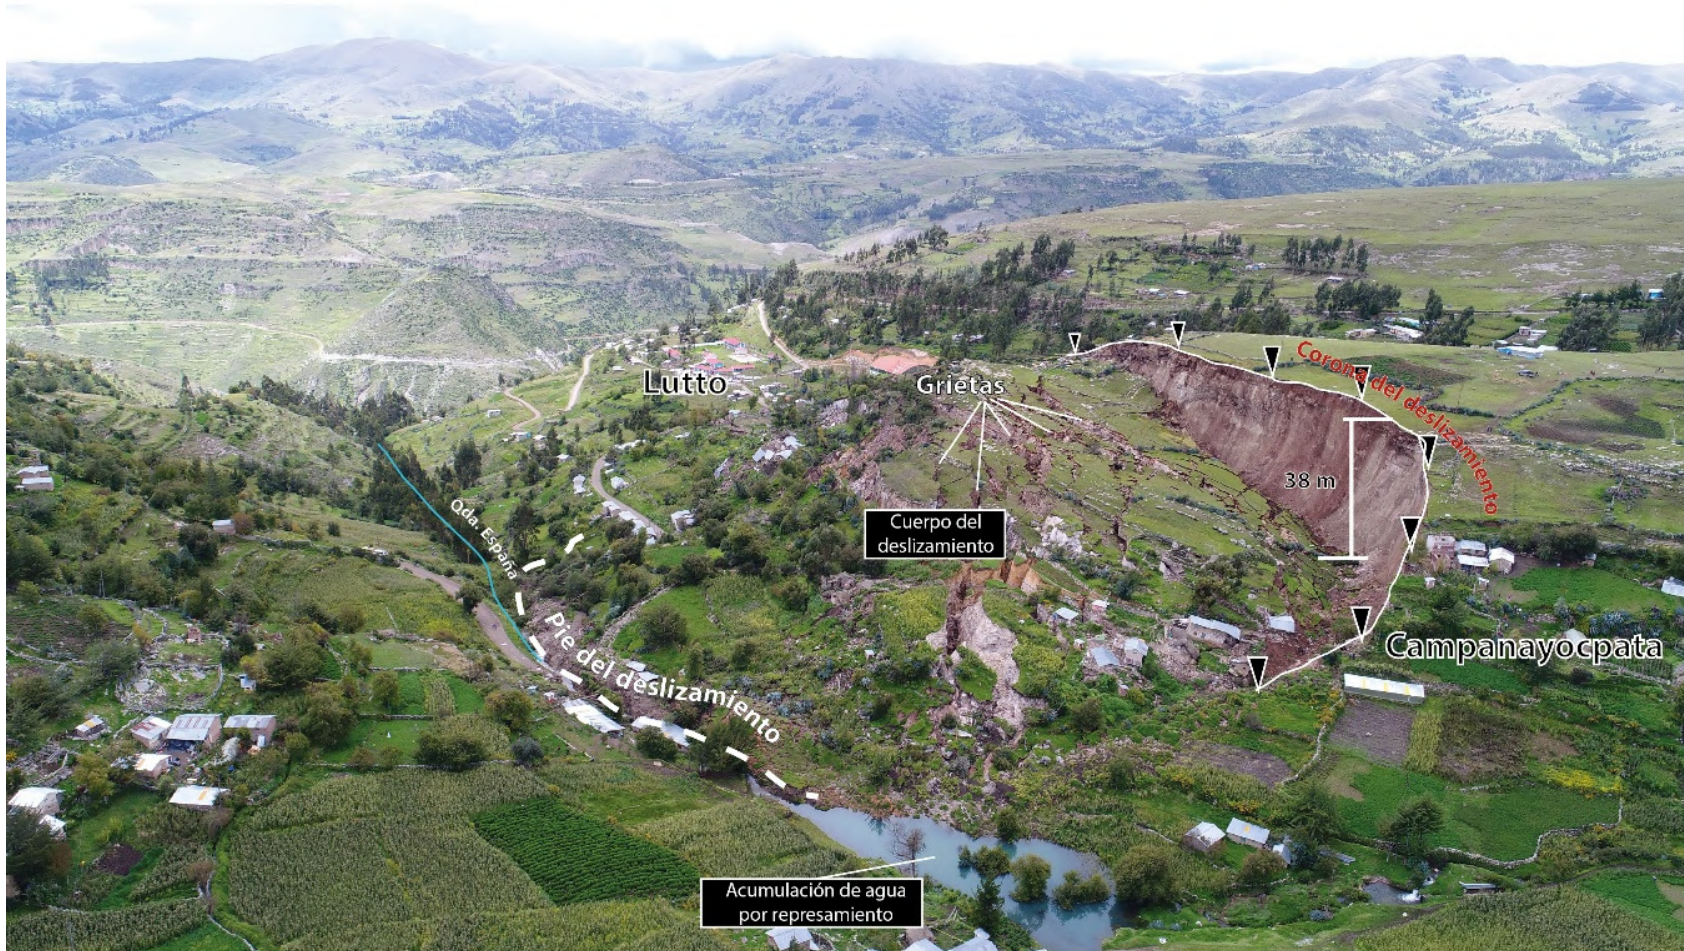
De igual manera el deslizamiento se encuentra represando la quebrada España, generando una acumulación de agua en un área de 1400 m², la cual irá en aumento los próximos días si no se hace algunas obras de desembalse (figuras 9 y 10).

Fig. 10. Imagen de dron panorámica con vista al este, con las componentes del deslizamiento y la zona de represamiento en la localidad de Campanayoc.

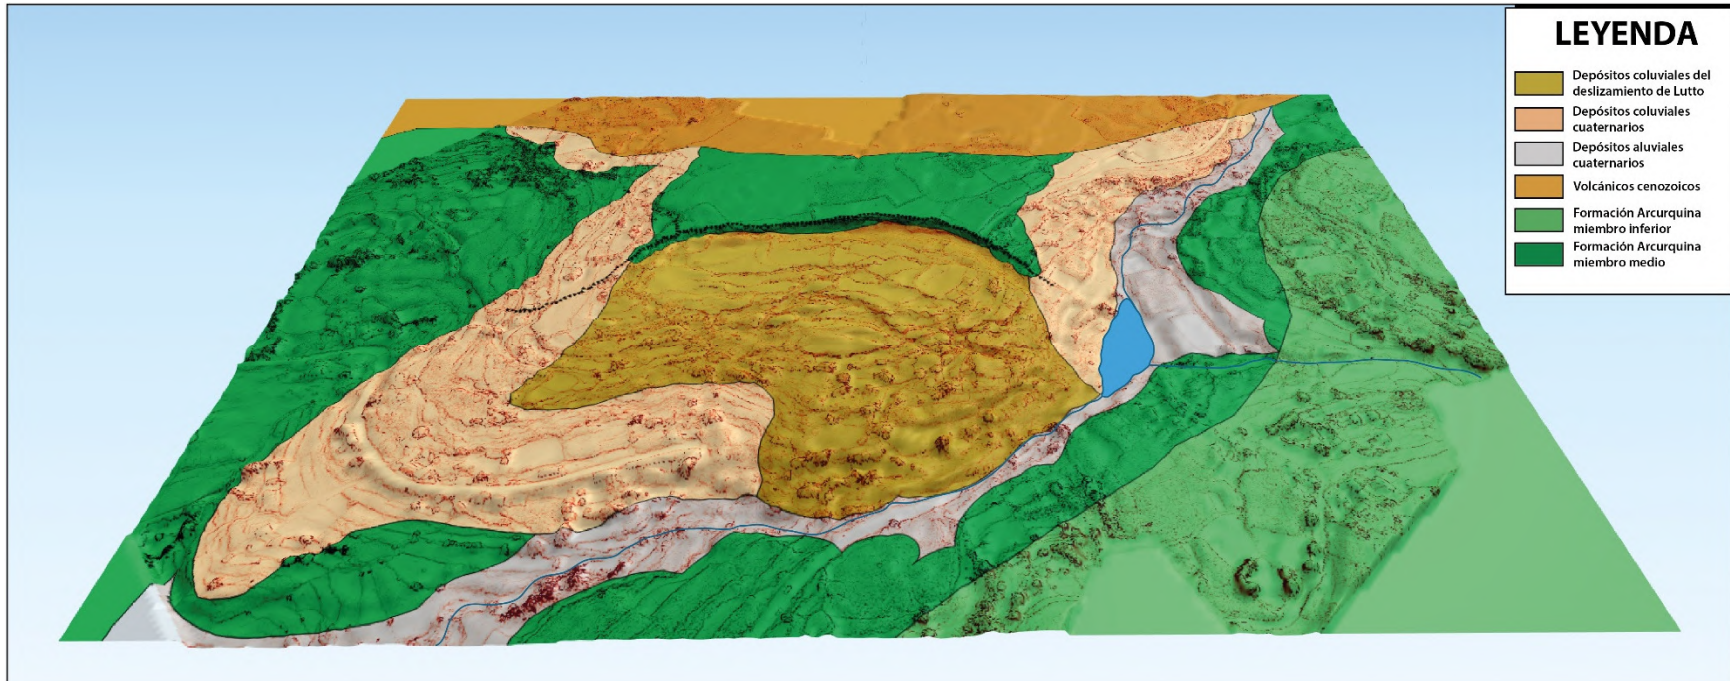
Las causas principales para la ocurrencia de este movimiento en masa, son las intensas precipitaciones pluviales de la temporada, la litología fracturada y alterada (figura 11), la pendiente (moderada), el socavamiento del pie del deslizamiento por parte de las aguas de la quebrada España, la inestabilidad del talud de carretera que existía en ese lugar, la filtración de aguas superficiales, la instalación de baños sin sistema de desagüe, elaboración de zanjas de escorrentía sin tratamiento de impermeabilización, canales de riego en mal estado de conservación y algunos otros sistemas de alcantarillado obstruidos y de poca capacidad.

Actualmente el deslizamiento se encuentra activo, ensanchando y presentando agrietamientos, principalmente a ambos lados de la corona (figura 11). El deslizamiento tiene un área de 240 000 m² y un volumen aproximado de 1 220 000 m³ de masa colapsada.

Fig. 11. Geología del deslizamiento de Campanayocpata y alrededores.

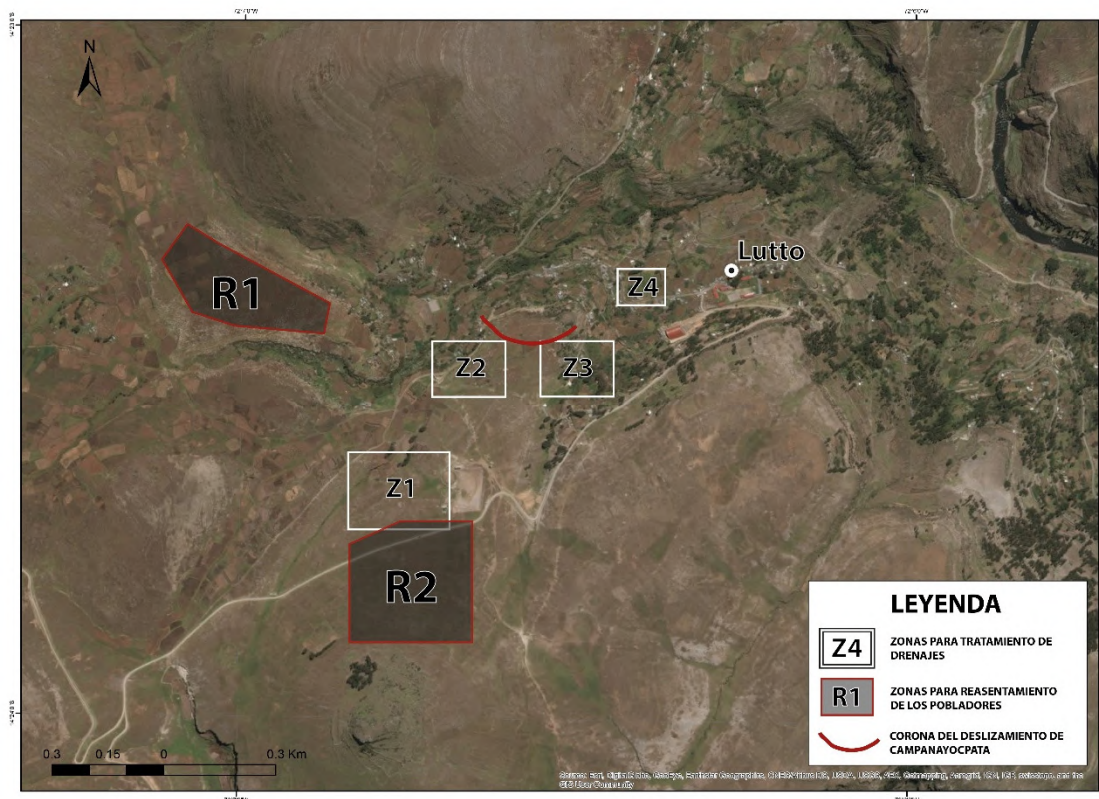
Figura 12. Imagen satelital de Lutto, indicando las zonas propuestas para reasentamiento de la población, así como las zonas (z1, z2, z3, z4) para realizar obras de drenaje.

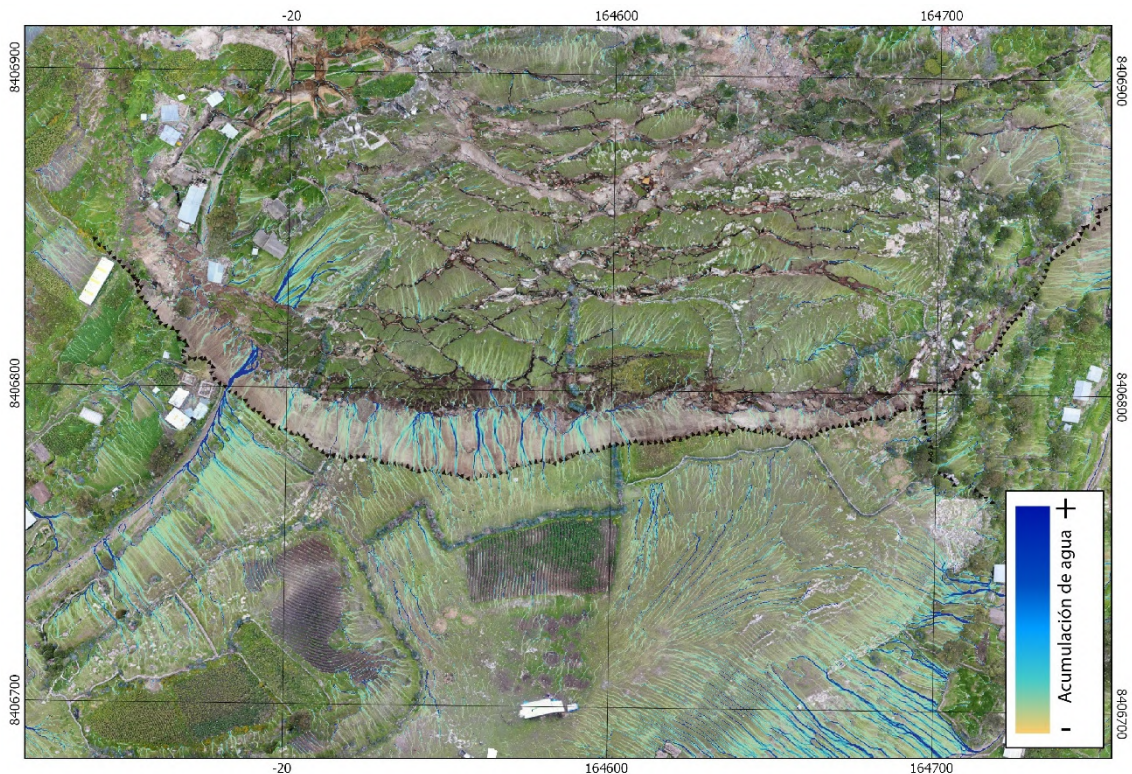
En la zona del deslizamiento, por ejemplo (figura 13,) se observan algunos lugares de acumulación de agua, principalmente cerca de la corona y alrededores, lo que sugiere que, en incremento de precipitaciones pluviales, estas zonas son muy vulnerables a colapsar.

Figura 13. Mapa de acumulaciones de agua en los alrededores del deslizamiento de Campanayocpata.

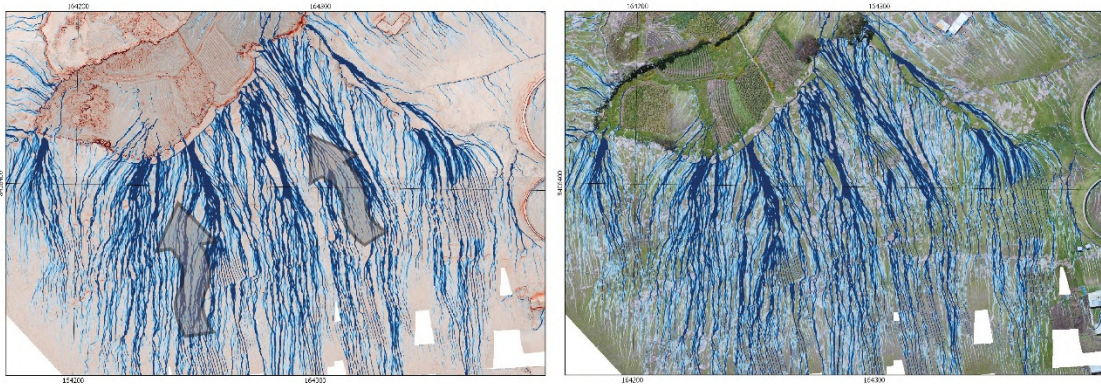
La zona 1, ubicada al suroeste de Lutto y al norte de la zona de reubicación (R2), es una zona que muestra una importante cantidad de drenajes (figura 14), los cuales en estaciones con intensas precipitaciones son muy activos. Esta zona es importante, ya

Figura 14. Mapa RRIM de la zona 1, con la ubicación de los drenajes naturales y su dirección preferente al norte (izquierda). Ortomosaico de drone en la zona 1 con los drenajes y flujos posibles en temporadas de intensas precipitaciones (derecha).

que a escasos metros se encuentran asentados temporalmente los pobladores afectados de Campanayocpata. En caso las autoridades y pobladores tomen como opción de reubicación la zona R2 se debe realizar previamente obras de drenajes.

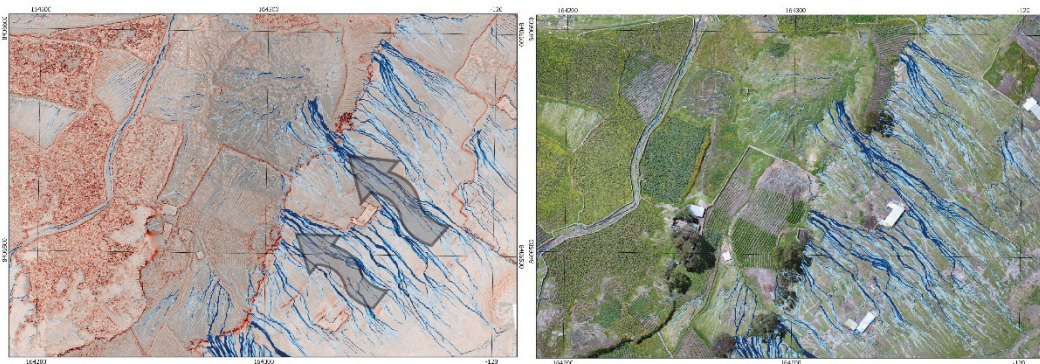
La zona 2, ubicada al oeste de Lutto y norte de la zona de reubicación (R2), es una zona que muestra una importante cantidad de drenajes (figura 15), los cuales en estaciones con intensas precipitaciones son muy activos. Esta zona es importante, ya que en la zona ya existen algunas viviendas, que se encuentran también muy cerca de la corona del deslizamiento. En esta zona las autoridades deben prohibir el emplazamiento de más construcciones y realizar obras de drenajes para evitar que la infiltración de agua genere nuevos movimientos en masa.

Figura 15. Mapa RRIM de la zona 2, con la ubicación de los drenajes naturales y su dirección preferente al noroeste (izquierda). Ortomosaico de drone de la zona 2 con los drenajes y flujos posibles en temporadas de intensas precipitaciones (derecha).

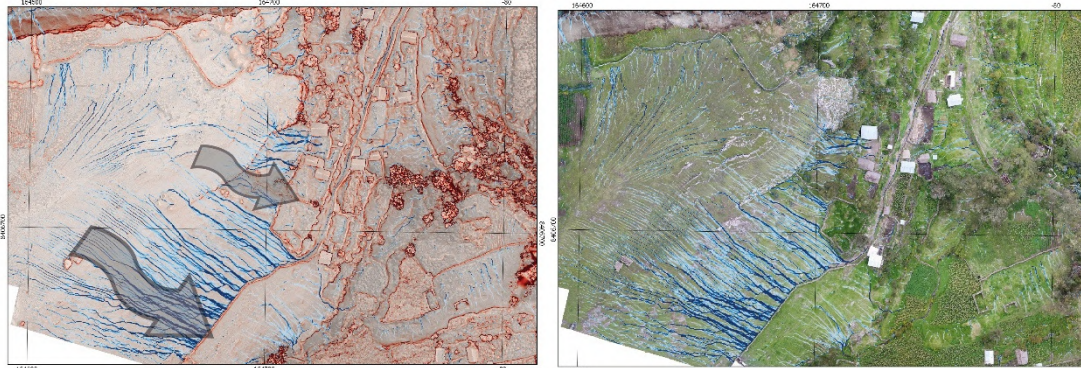
La zona 3, ubicada al oeste de Lutto y este del deslizamiento, es una zona que muestra una importante cantidad de drenajes (figura 16), los cuales en estaciones con intensas precipitaciones son muy activos. Esta zona es importante, ya que esta zona presenta grietas tensionales que se generaron a partir del colapso del deslizamiento de Campanayocpata, además de encontrarse encima de algunas viviendas que, aunque ya fueron deshabitadas por peligro inminente, con el pasar del tiempo podrían ser

Figura 16. Mapa RRIM de la zona 3, con la ubicación de los drenajes naturales y su dirección preferente al este (izquierda). Ortomosaico de drone de la zona 3 con los drenajes y flujos posibles en temporadas de intensas precipitaciones (derecha).

rehabilitadas. En esta zona las autoridades deben prohibir rehabilitar dichas viviendas en potencial peligro, además de realizar obras de drenajes para evitar que la infiltración de agua genere la reactivación del deslizamiento en esta zona.

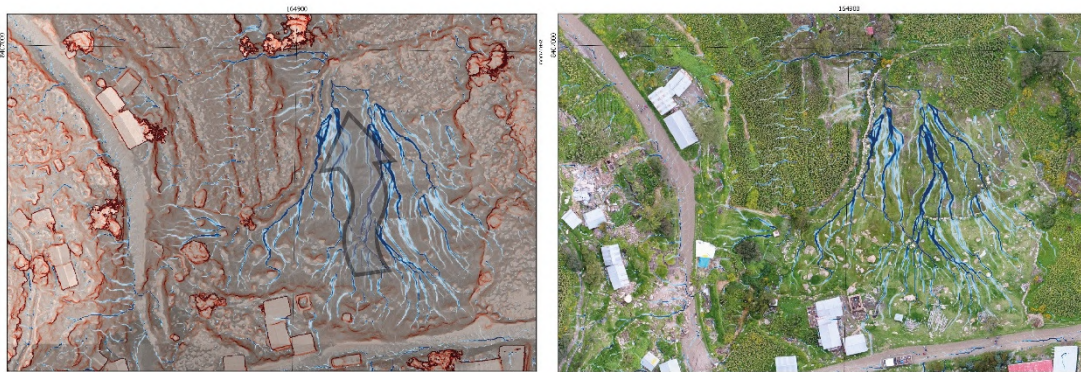
La zona 4, ubicada al noroeste de Lutto, es una zona que muestra una importante cantidad de drenajes (figura 17), los cuales en estaciones con intensas precipitaciones son muy activos. Esta zona es importante, ya que en la zona ya existen algunas viviendas, que se verían afectadas por la ocurrencia de algún deslizamiento desencadenado por la infiltración de agua en esta zona de mala litología. En esta zona las autoridades deben restringir el emplazamiento de viviendas y realizar obras de drenajes para evitar que la infiltración de agua genere movimientos en masa.

Figura 17. Mapa RRIM de la zona 2, con la ubicación de los drenajes naturales y su dirección preferente al norte (izquierda). Ortomosaico de drone en la zona 2 con los drenajes y flujos posibles en temporadas de intensas precipitaciones (derecha).

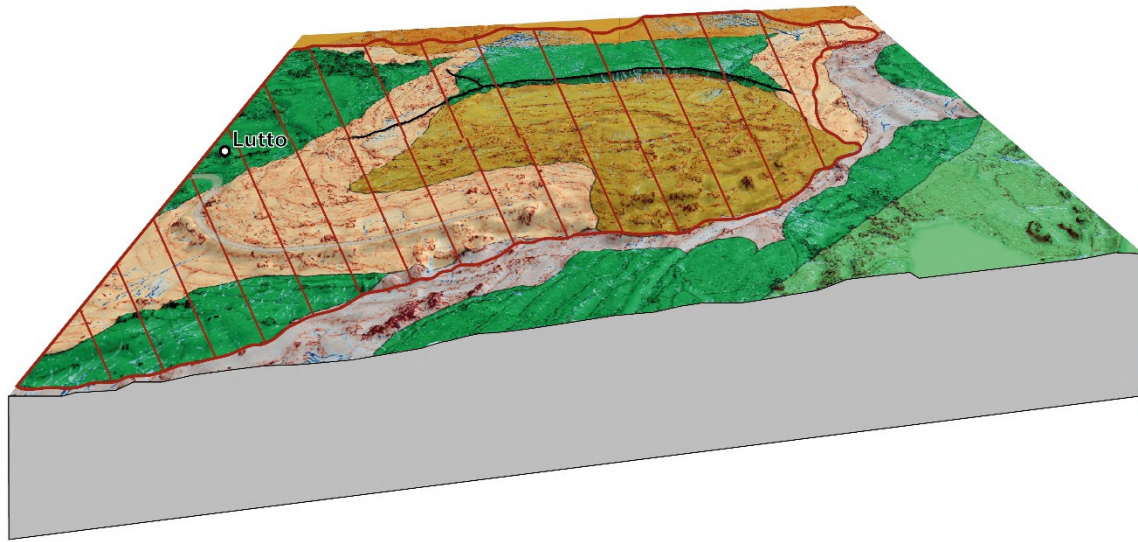
A partir del análisis geológico, geodinámico e hidrológico, se llega a conocer el peligro muy alto que representa realizar la construcción de viviendas u otras obras civiles en la zona enmarcada en rojo en la figura 18.

Figura 18. Block diagrama en el área del deslizamiento y alrededores. Por el componente geológico, las zonas de acumulación de agua, la pendiente y la presencia de grietas se delimitó el área en rojo con hatch rojo, siendo un área de peligro muy alto por movimiento en masa.

- La litología: rocas calcáreas muy fracturadas y alteradas, capaces de acumular aguas superficiales y/o subterráneas.
- La pendiente: el área enmarcado (figura 18) presenta pendientes moderadas a altas.
- La acumulación de aguas: se observa la presencia de drenajes naturales y antrópicos, capaces de acumular importantes cantidades de aguas en épocas de intensas precipitaciones pluviales.
- Las grietas: Aunque el cuerpo del deslizamiento presenta grietas por el comportamiento gravitacional del deslizamiento, existen otras grietas ampliándose a los flancos este y oeste del deslizamiento.

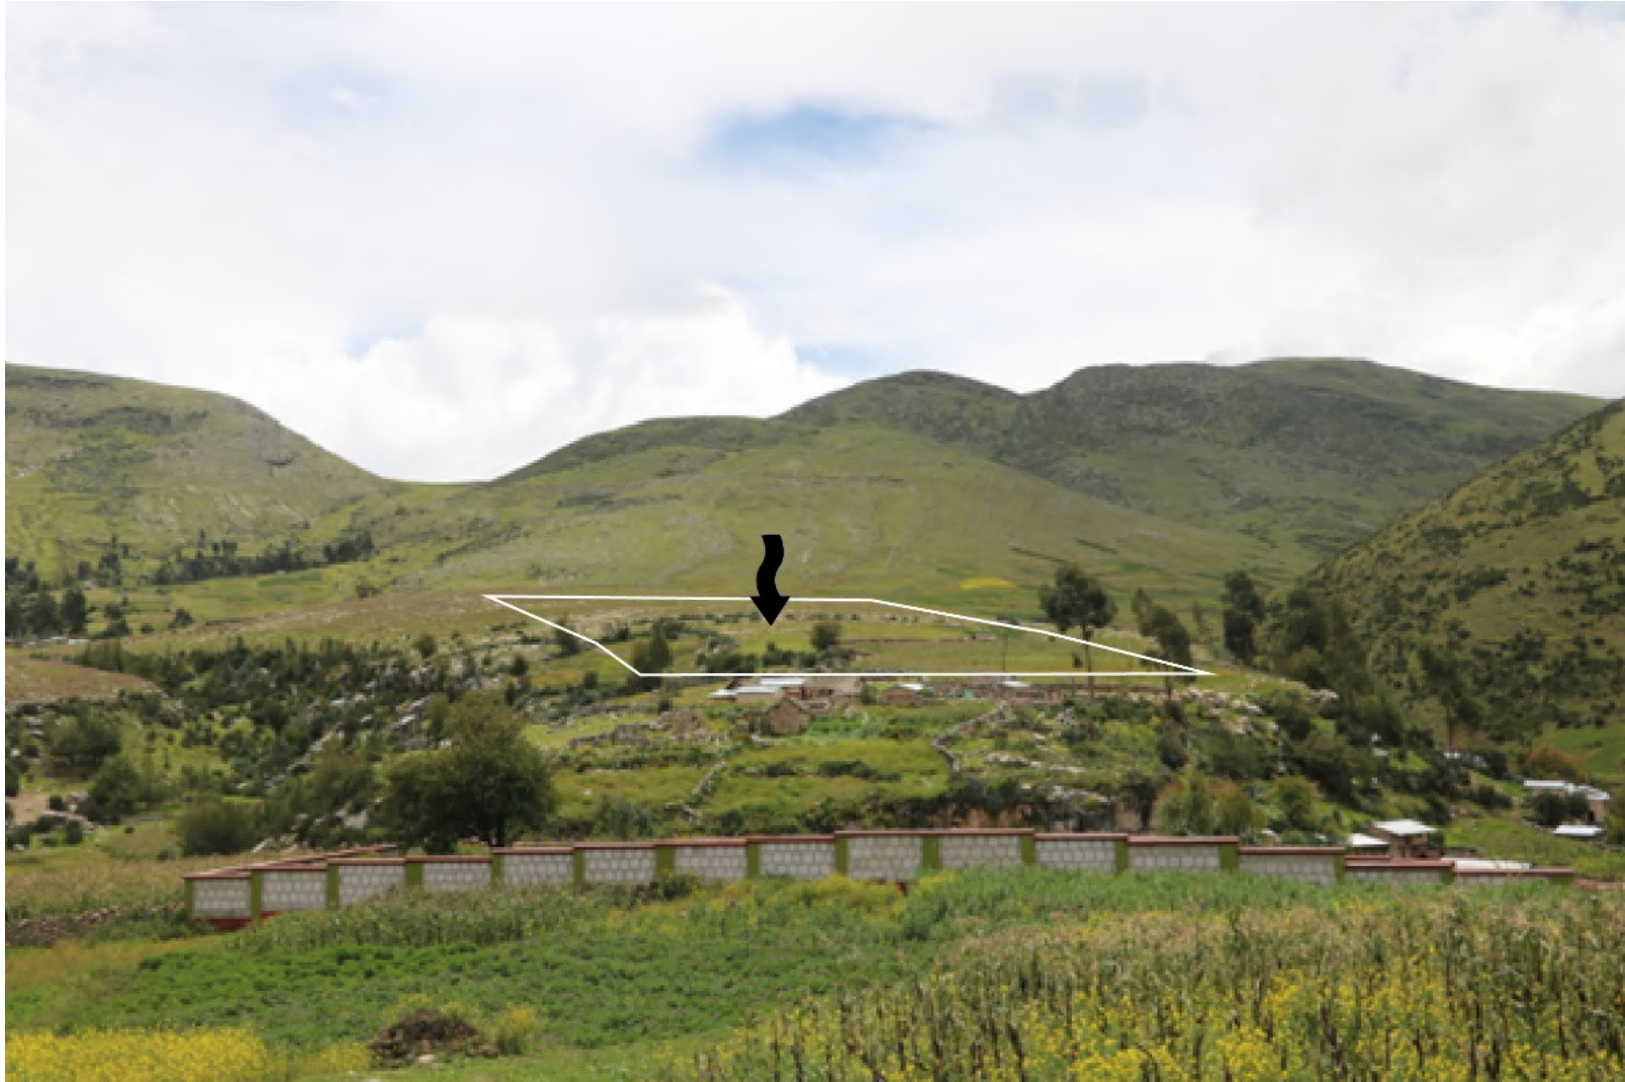
La opción 1 (figura 20): Se trata de una terraza aluvial antigua, que presenta pendiente baja y afloramientos rocosos, asegurando una ubicación de peligro bajo para movimientos en masa, inundaciones e incluso terremotos.

Fig. 20. Vista al oeste del deslizamiento. Zona (cuadro blanco con flecha negra) donde se sugiere el reasentamiento de las viviendas afectadas (opción 1 de la figura 17).

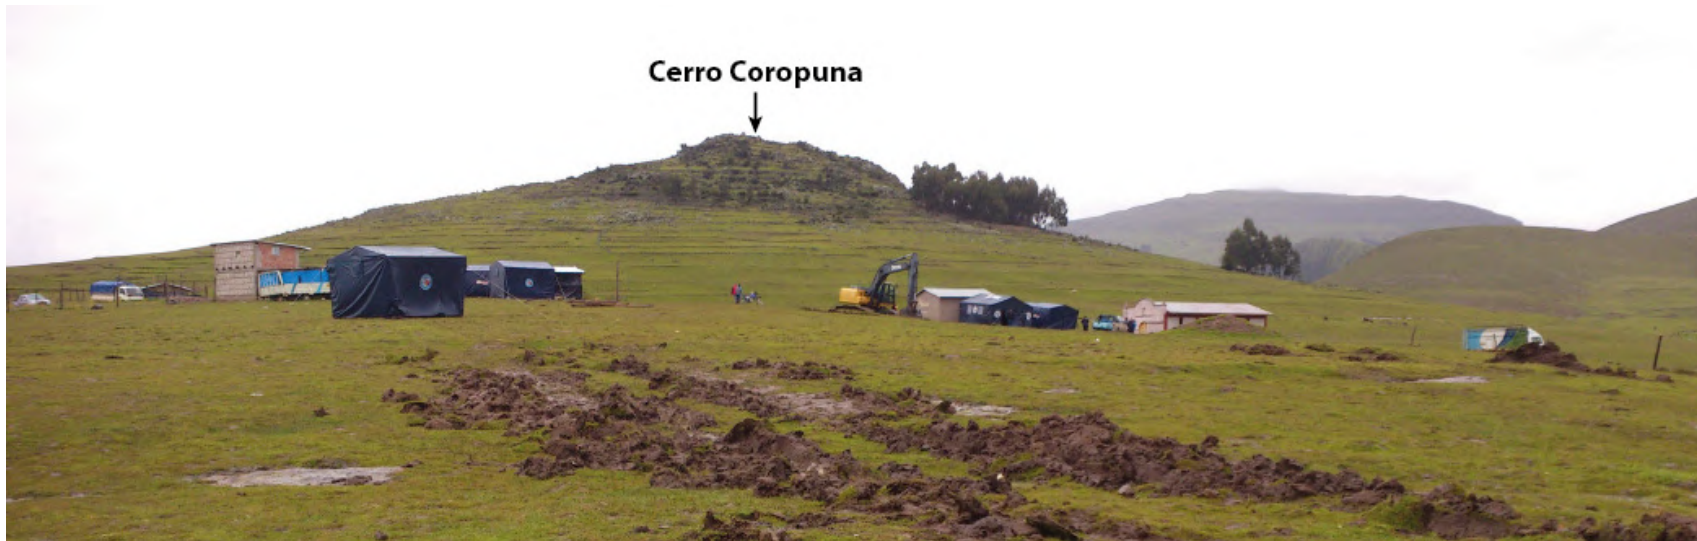
En cuanto a la opción 2 (Fig. 21), se debe mencionar, que en la actualidad la población afectada se encuentra en este lugar, y desde el punto de vista geológico, presenta buenas condiciones para el asentamiento de las viviendas, sin embargo, existen algunos drenajes naturales que deberían ser tratados previamente para garantizar el bienestar de una futura población (figura 14).

Figura 21. Vista de parte del campamento donde se encuentran pernoctando las familias afectadas por el deslizamiento. Sector Campanayocpata. Este lugar representa la opción 2 para reubicación.
