Tengo el agrado de dirigirme a usted, para expresarle mi cordial saludo, asimismo en atención al documento de la referencia, hacerle llegar adjunto al presente, para su conocimiento, copia del Informe Técnico N° 008-2018-ANA-AAA-M-ALA UTC-AT/CAIR; de la identificación de zonas de riesgo en el río Olla, con riesgo a inundación en el Anexo Pipus, Distrito de Magdalena, Provincia de Chachapoyas.

INFORME TECNICO N° 008 - 2018 – ANA- AAA- M-ALA UTC-AT/CAIR.

ASUNTO : Identificación de puntos críticos con riesgo a inundación

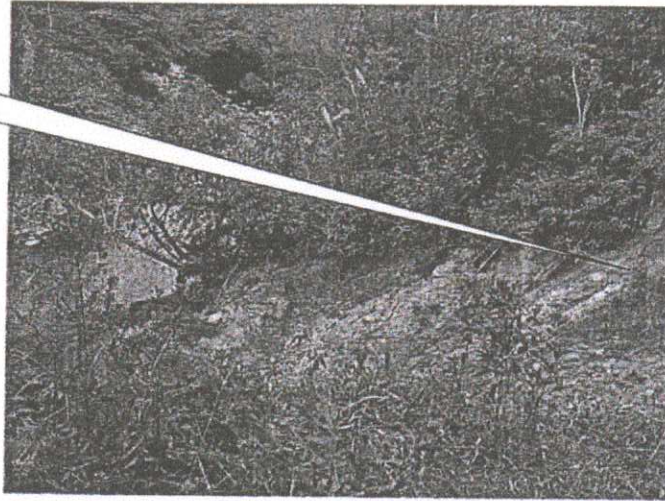
- **Tramo crítico 04;** se ubica entre las coordenadas UTM Datum WGS 84 zona 18S; 197 504 E – 9 311 381 N y 197 468 E – 9 311 460 N, cota 1980 msnm., en una longitud aproximada de 100 ML., donde se aprecia un área de deslizamiento proveniente de la parte superior derecha del talud.

Zona de Deslizamiento

- Se requiere de manera urgente realizar trabajos de defensa ribereña en ambas márgenes del río Olia, siendo está a través de muros de contención en los tramos de deslizamiento, enrocado o gaviones, en el tramo del Puente Olia, anexo Pipus, afín de evitar posibles daños a la vía de comunicación, población, planta de tratamiento de aguas residuales domesticas de la localidad de Pipus y área agrícolas ubicadas en las márgenes inspeccionada.

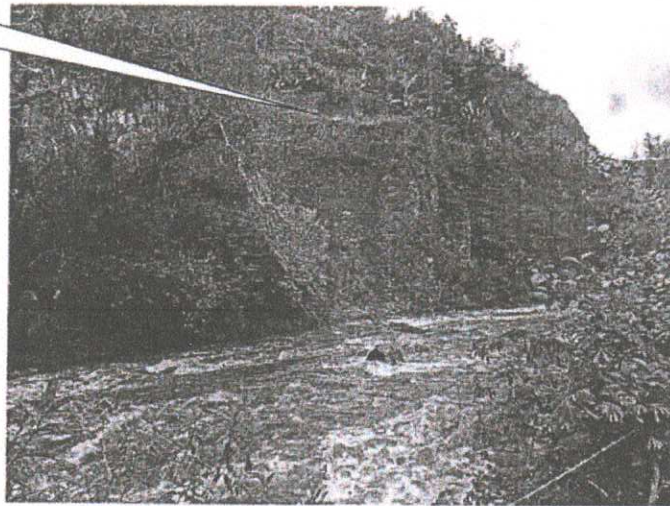
- **Tramo crítico 01;** se ubica entre las coordenadas UTM Datum WGS 84 zona 18S; 197 672 E – 9 310 449 N y 197 646 E – 9 310 556 N, cota 1 989 msnm, en una longitud aproximada de 50 ML. En este sector las aguas del río Olia, vienen erosionando el talud izquierdo afectando parte de la carretera Pipus – Soloco.

Carretera a Soloco

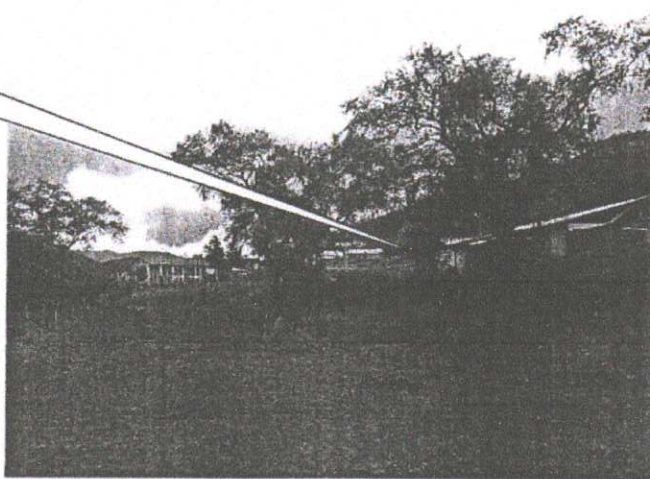
- **Tramo crítico 02;** se ubica entre las coordenadas UTM Datum WGS 84 zona 18S; 197 999 E – 9 310 354 N y 197 646 E – 9 310 628 N, cota 1980 msnm., en una longitud aproximada de 500 ML., en este sector existe un área de deslizamiento de aproximadamente 50 ML., así mismo se observa el camal y local comunal de San Francisco de Daguas, muy próximo al área inundable del río Olia, este tramo concluye a la altura del Puente Olia, Anexo Pipus, donde se aprecia erosión de talud por la inexistencia de obras de protección.

Camal Comunal

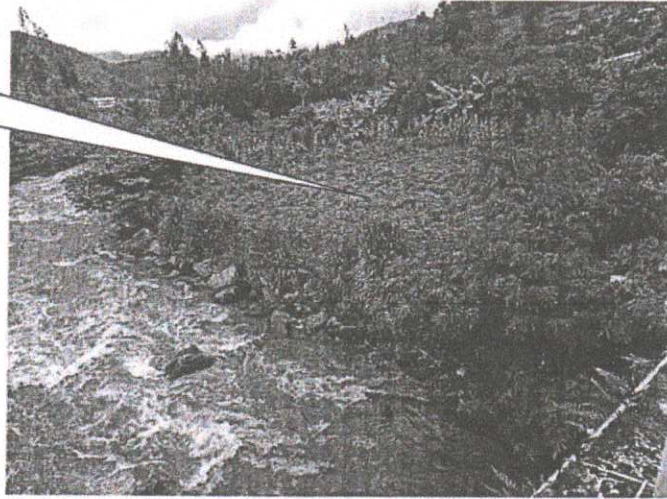
- **Tramo crítico 01;** se ubica entre las coordenadas UTM Datum WGS 84 zona 18S; 198 030 E – 9 309 999 N y 197 950 E – 9 310 285 N, cota 2 010 msnm, en una longitud aproximada de 350 ML. En este sector las aguas del río Olia, sea desbordado, inundando área agrícola de la citada margen.

Área de cultivo con riesgo a inundación

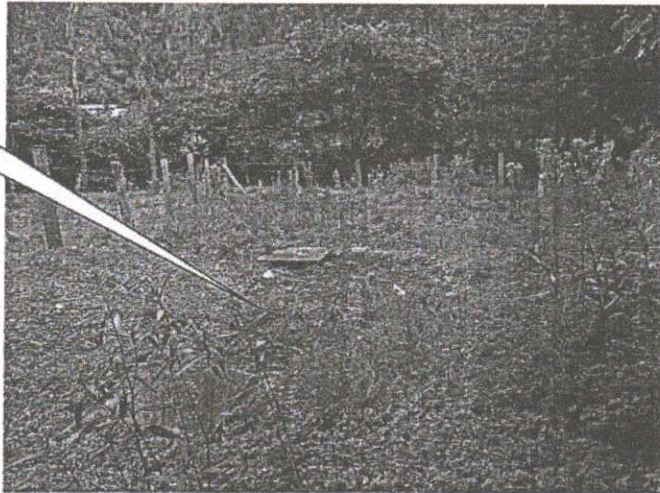
- **Tramo crítico 03;** se ubica a continuación del puente Olia, Anexo Pipus, en el punto de coordenadas UTM Datum WGS – 84 Zona 18 S; 197 637 E – 9 310 646 N y 197 623 E – 9 310 920 N, en la cota 1 980 msnm., en una longitud aproximada de 300 m., donde se observa terrenos agrícolas inundables así como la planta de tratamiento de aguas residuales domesticas del anexo Pipus la misma que se ubica en las coordenadas UTM Datum WGS – 84 Zona 18S; 197 636 E – 9 310 800 N.

Área PTAR Anexo Pipus

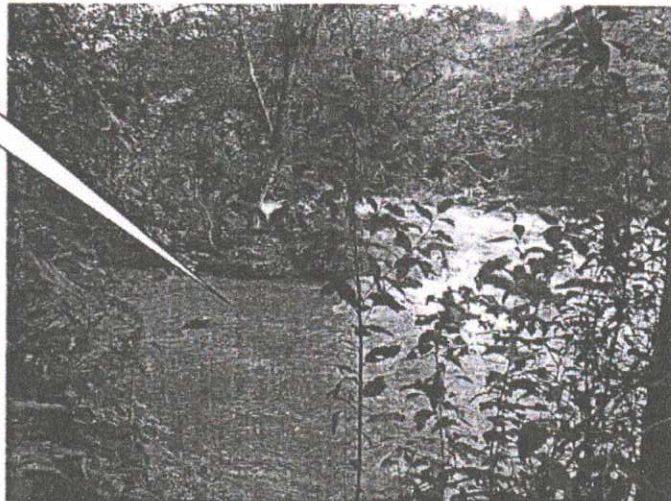
18S; 196 510 E – 9 311 961 N, en la cota 1 979 msnm., llegando a la margen izquierda del río Sonche, en una longitud aproximada de 1 300 m., donde se observa terrenos agrícolas inundables así como erosión de talud y apertura de nuevo cauce.

Apertura de nuevo cauce
