Informe Técnico N° A6582

Erosión e inundación fluvial en el Río Higueras (Cabrito Pampa - desembocadura) y en el Río Huallaga (Puente Calicanto)

Paraje: Río Higueras - Puente Calicanto, Distrito de Huánuco - Región Huanúco

NOVIEMBRE 2011

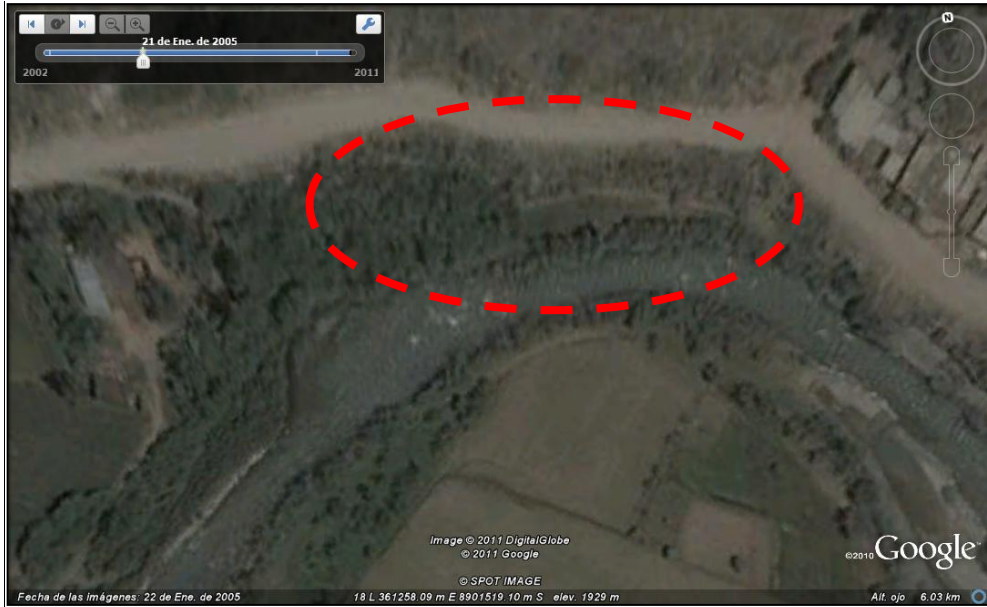
Haciendo una comparación de las imágenes disponibles en el Google Earth de los años 2005 y 2010, el sector de Cabrito Pampa presenta un estrechamiento del cauce (Figuras 6, 7 y foto 2). Esto se debe a que en este sector, al costado de la Carretera Huánuco-La Unión, Km. 1+000, hay un botadero de desmonte, el cual está invadiendo parte del cauce del río Higueras por la margen izquierda

Figura 6.- Imagen Satelital del 2005, no existe estrechamiento del canal del río Higuera.

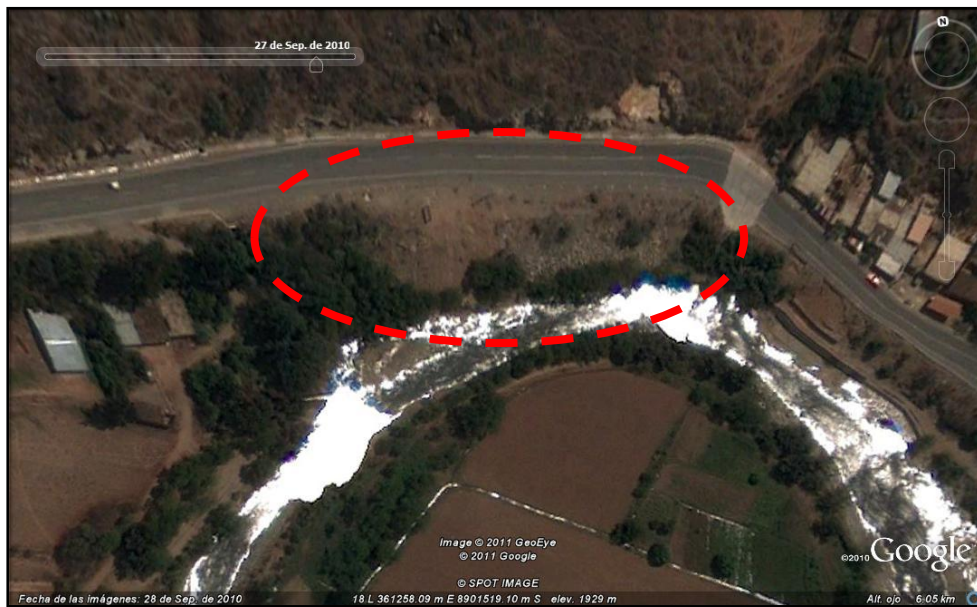
Figura 7.- Imagen Satelital del 2010, donde se muestra el estrechamiento del cauce del río.

Por los datos obtenidos en base a estas imágenes, la invasión del desmorte hacia la margen izquierda es de 6 m. Esto ha estrechado al cauce del río, lo que ha originado un pequeño cambio en su dirección, lo que ocasionaría una mayor erosión en la margen izquierda e incluso los puede inundar. Las zonas que pueden ser afectadas en este sector son terrenos de cultivo.

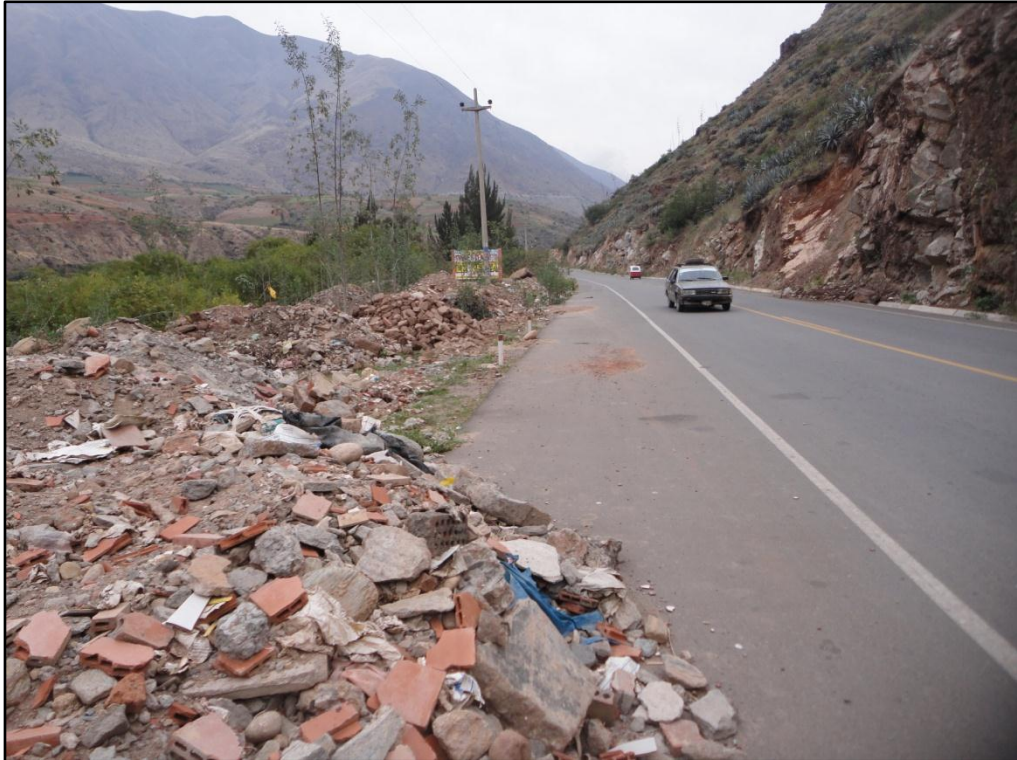
Foto 2.- Desmorte arrojado a un costado de la carretera Huánuco-La Unión.

2. No permitir el arrojamiento de desmonte y basura hacia el río, para que sea colmatado.
3. Una vez dragado y/o descolmatedo los ríos Higuera y Huallaga, se deberá mantener las defensas ribereñas, con la finalidad de darles una mayor protección a las viviendas que se ubican en la parte ribereña, como también se deben proteger los pilares y estribos de los puentes.

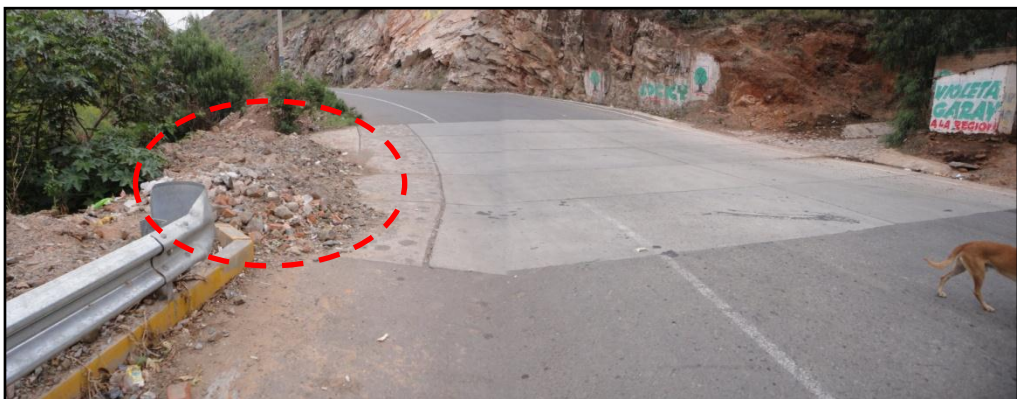
También se observó desmorte en un badén (Foto 3), que puede obstruir la fluidez de la posible masa que se pueda generar por la erosión de laderas.

Foto 3.- Badén obstruido por desmorte.

En el sector de Cabrito Pampa, como se mencionó anteriormente (Foto 3) el badén es paso del flujo generado por el escurrimiento superficial durante el período lluvioso, al erosionar la ladera.

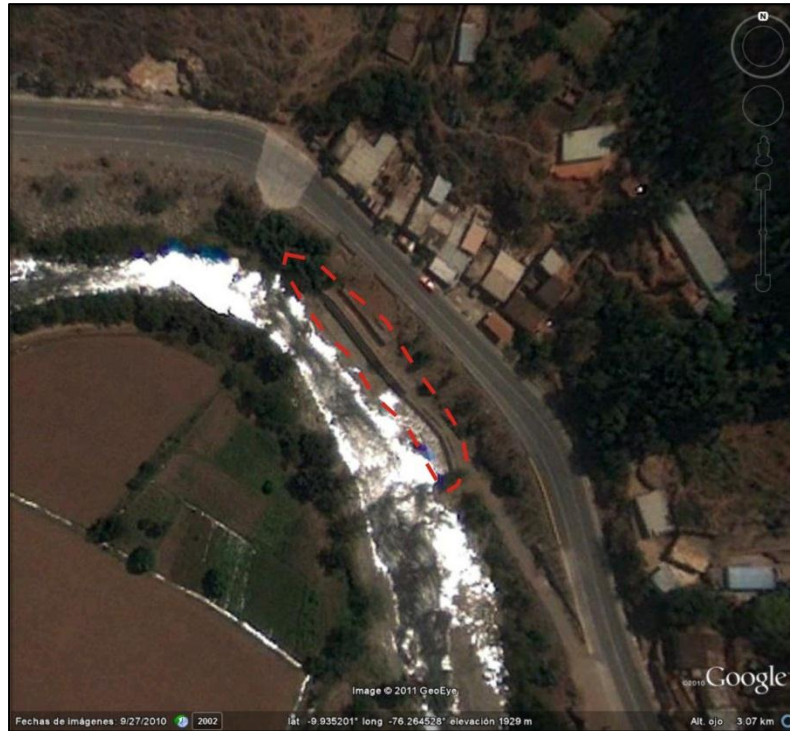
Se observó un gavión, en la margen izquierda del río Higueras, donde el río incide con mayor fuerza. Esta medida correctiva tiene una longitud de 65 m. Figura 8.

Figura 8.- Sector de Cabrito Pampa, con defensa ribereña.

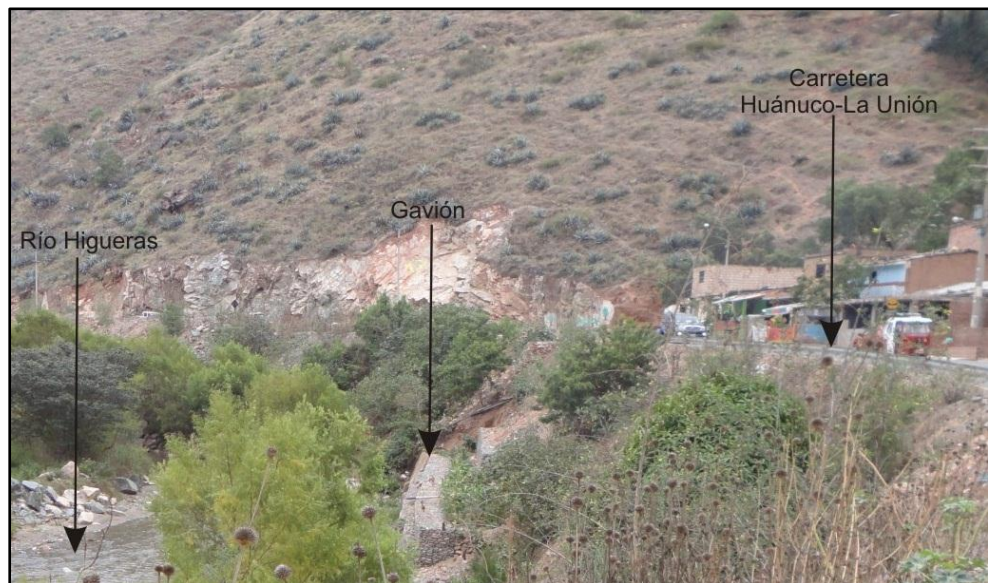
Foto 4.- Sector Cabrito Pampa, en la margen derecha se muestran gaviones.

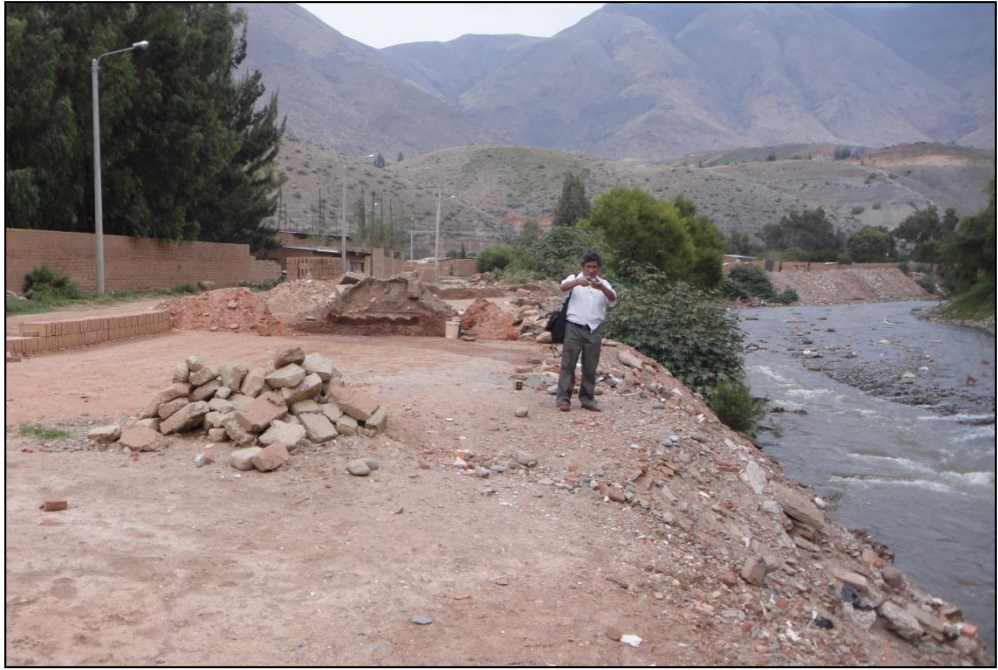
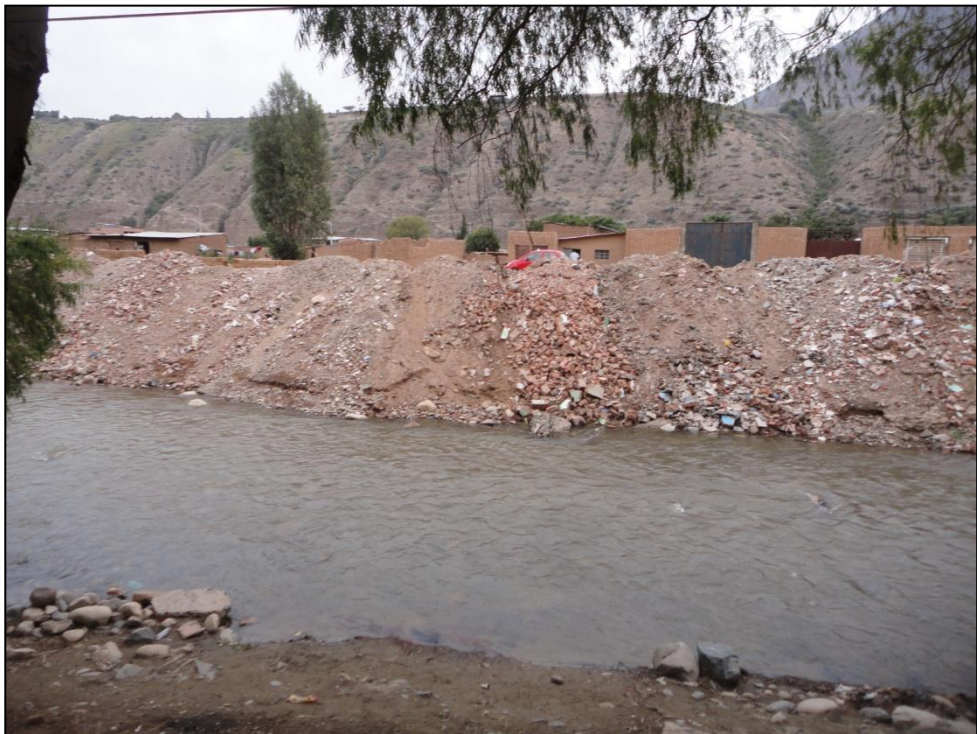
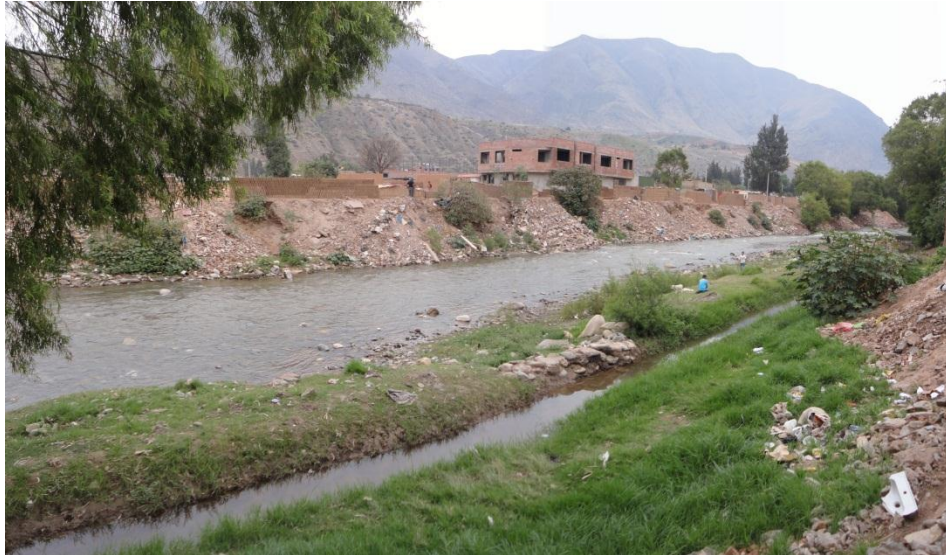
En la margen derecha del río Higueras, la población ha vertido desmote y restos de basura, que han estrechado más el cauce del río Higueras, esto ha traído consigo una mayor erosión (Fotos 4, 5 y 6).

Fotos 5, 6 y 7.- Margen derecha del río Higueras con desmonte y basura.

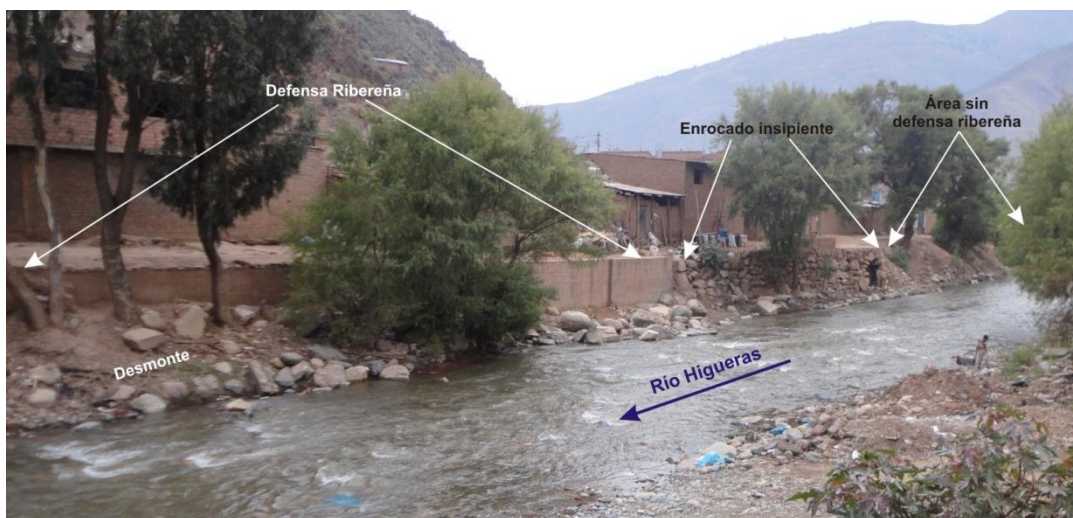
Se tienen defensas ribereñas por tramos, conformadas por muros de concreto, pero que en algunos sectores han colapsado, los cuales han sido repuestos por enrocados pero de una manera inadecuada (Foto 8)

Foto 8.- Se observa defensas ribereñas y zonas que carecen de ellas.

Estos sectores donde han colapsado los muros de defensas ribereñas, constituyen puntos débiles, que ante una carga extraordinaria del río, siendo más vulnerables a la erosión fluvial.

También es necesario el reemplazo de los muros existentes (defensas ribereñas), por enrocado o gaviones donde han fallado. No necesitan cimentaciones profundas, no requieren mano de obra calificada y resultan más económicos que las que emplean soluciones rígidas o semi rígida (relación vida útil vs. costo total favorable).

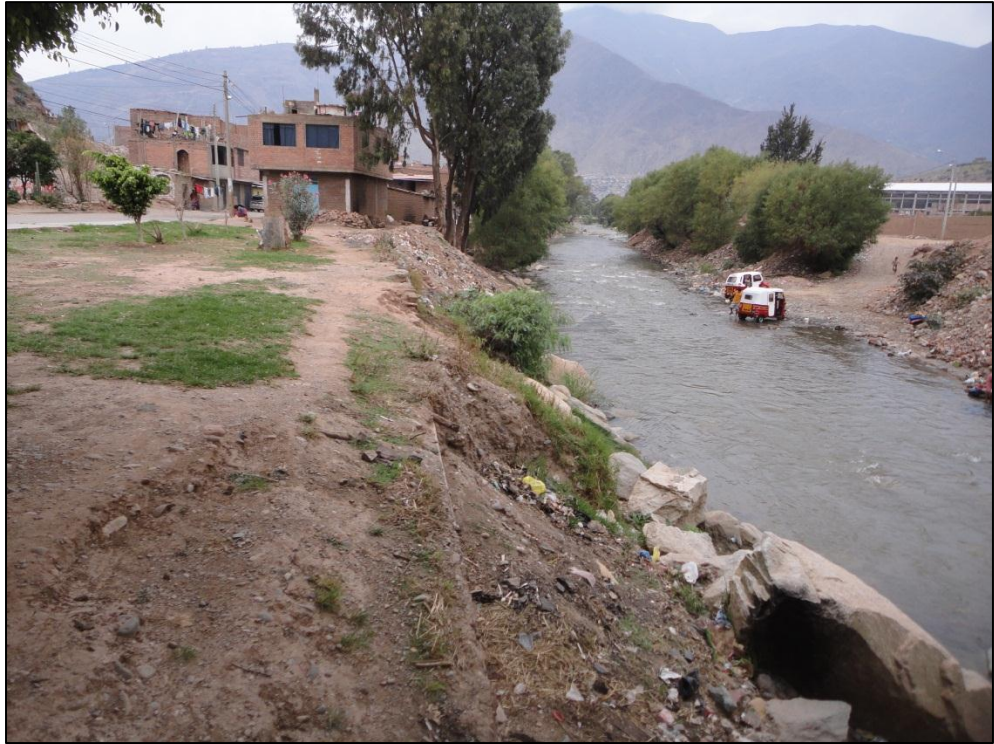
Los problemas de acumulación de desmonte y basura también se generan por la margen izquierda, entre el sector de la desembocadura-puente vehicular, hasta un tramo de 200 m. aguas arriba.

Foto 9.- Margen izquierda del río Higueras, se muestra la defensa ribereña y la acumulación de desmonte y basura.

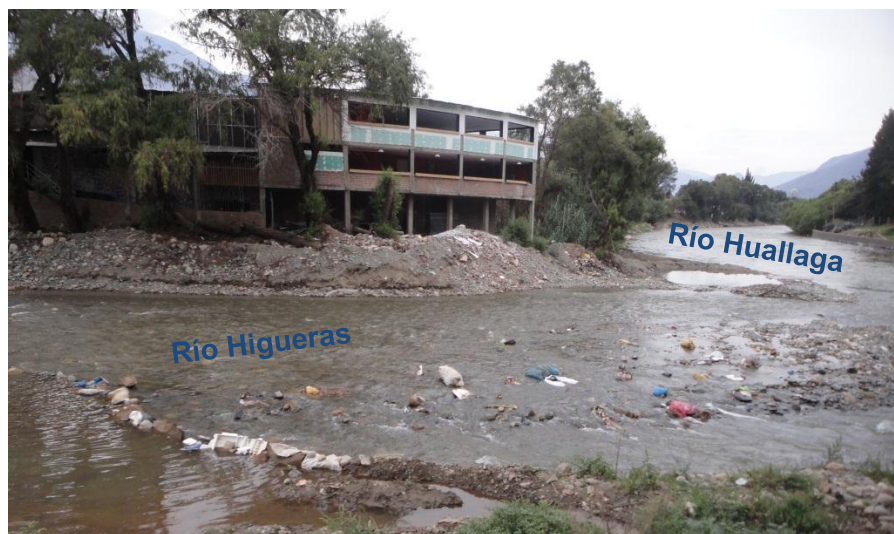
En la desembocadura del río Higueras en el Huallaga, siempre se van a presentar inundaciones, especialmente en la margen izquierda, donde siempre va afectar a las viviendas ubicadas en este sector. Es por ello que algunas de las viviendas se han construido realizando sobre “columnas o pilotes” expuestos al aire. (Foto 10).

Foto 10.- Desembocadura del río Higueras hacia el río Huallaga

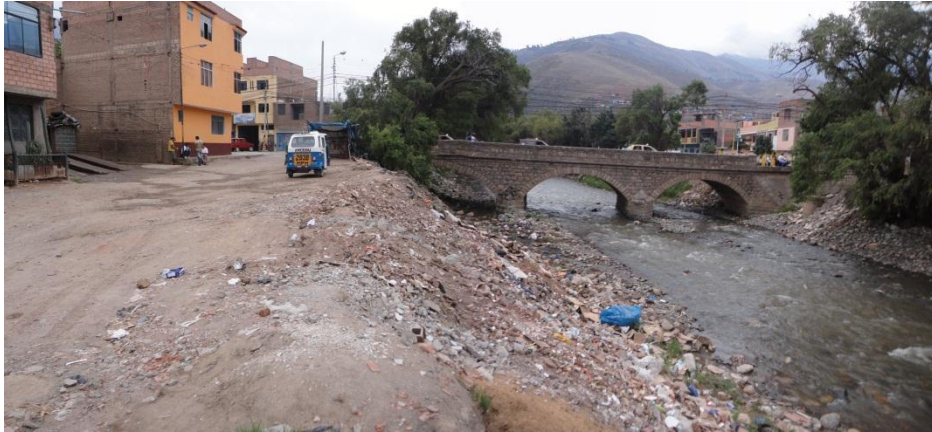
El área comprendida entre el puente y la desembocadura también se encuentra colmatada, y en ambas márgenes están con basura y desmonte.

Foto 11.- Puente sobre el río Higueras, se aprecia en su margen desmonte y basura. También se observa su cauce colmatado.

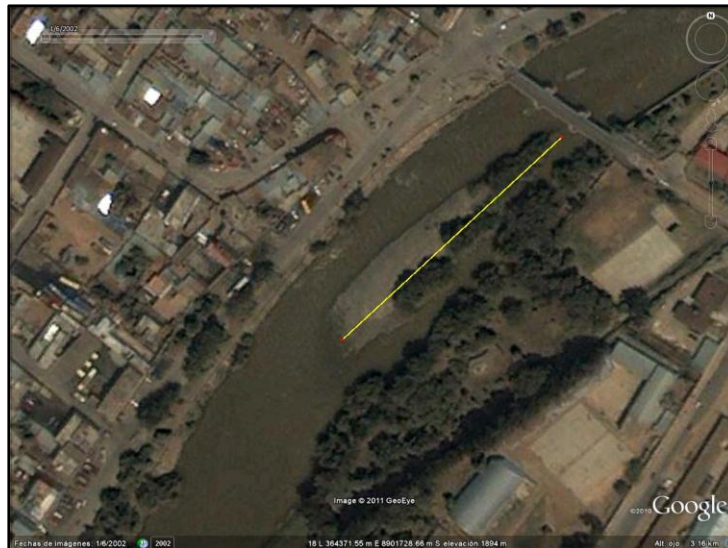
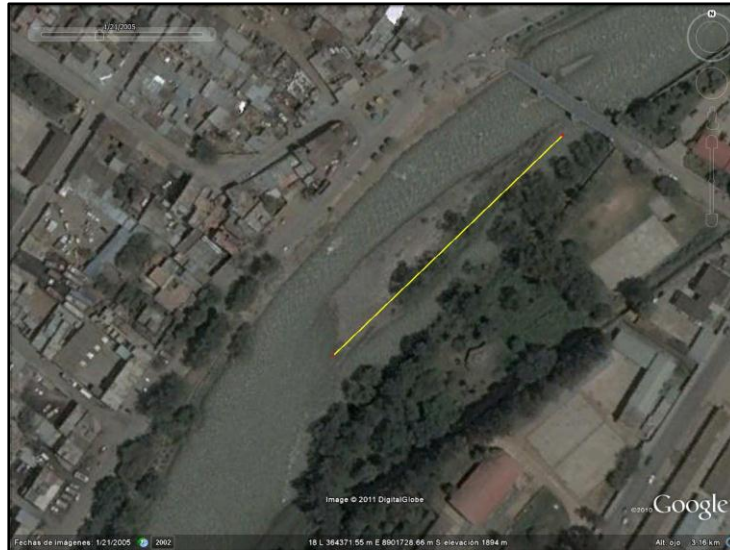
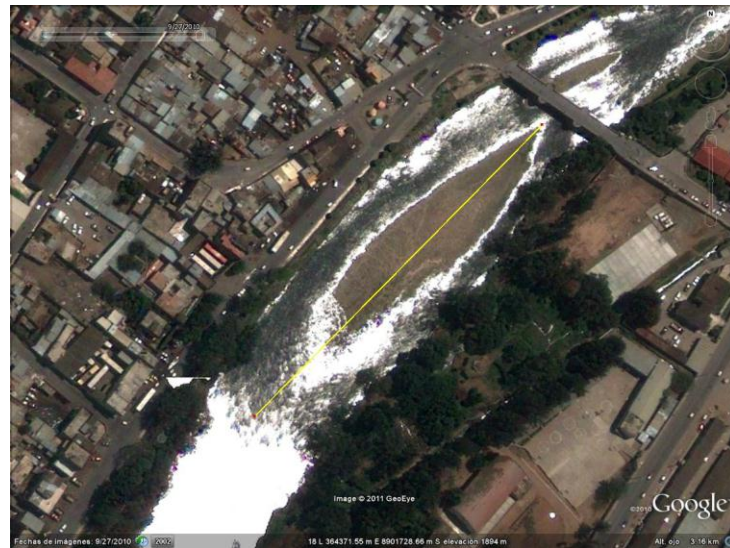
En este sector, lo observado en las imágenes satelitales del Google Earth, de los años 2002, 2005 y 2010, se observa que en el sector del Puente Calicanto se ha formado un islote. Las mediciones efectuadas en las imágenes satelitales denotan un incremento en sus dimensiones, ver Cuadro 1, Figuras 9,10, 11 y Foto 12.

Fecha	Largo (m)	Ancho (m)
2002	157	26
2005	165	30
27/09/2010	210	37

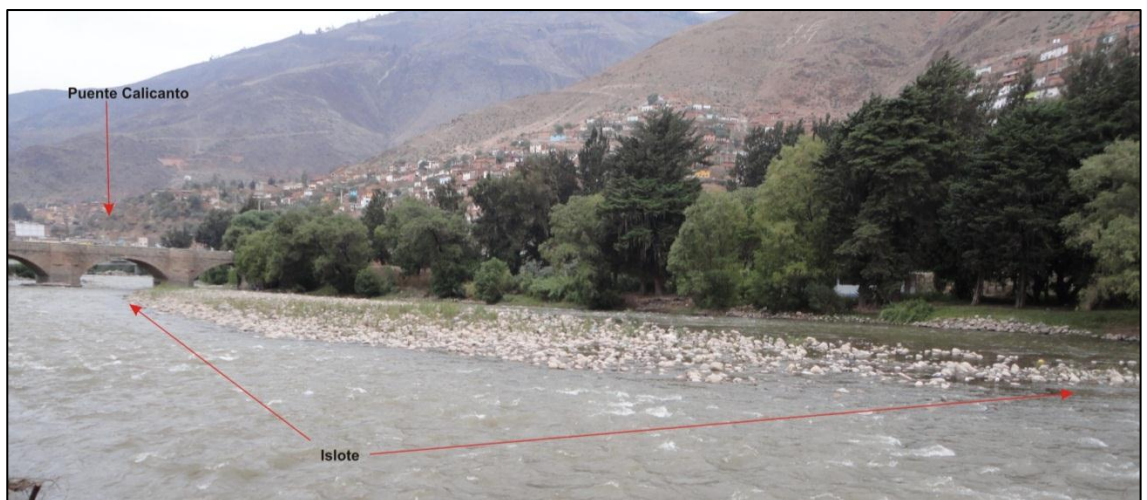
Foto 12.- Islote conformado por gravas y arenas, ubicado aguas abajo del puente Calicanto.

Este incremento de dimensión de los islotes, es por la colmatación del río Huallaga. Es muy probable que siga su incremento.

La formación de estos islotes de grava, es porque, los pilares del puente Calicanto han servido como barrera de retención de sedimentos, que con el tiempo han originado su incrementado en tamaño.

Ante ello es necesaria la descolmatación del río Huallaga. Dicha labor tiene que hacerse en primer lugar, limpiando los canales, posteriormente eliminando la isla. Esto permitirá el paso libre del agua.

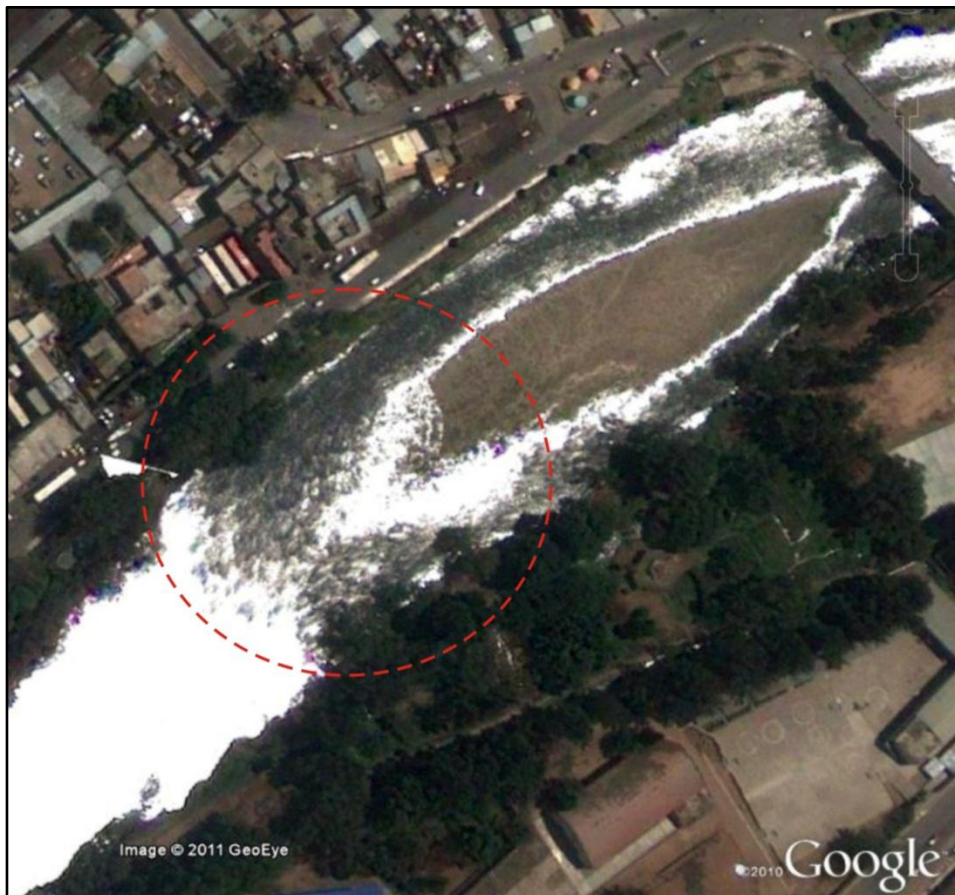
En la Imagen satelital del año 2010, se observa una colmatación del río Huallaga (Figura 12).

Aguas abajo del islote, se aprecia un cambio de coloración del río Huallaga de blanquecino a verdusco, el primero se debe que el río está discurriendo libremente; el de color verde, se debe a que en este sector hay una retención de material.

Figura 12.- Colmatación del río Huallaga.

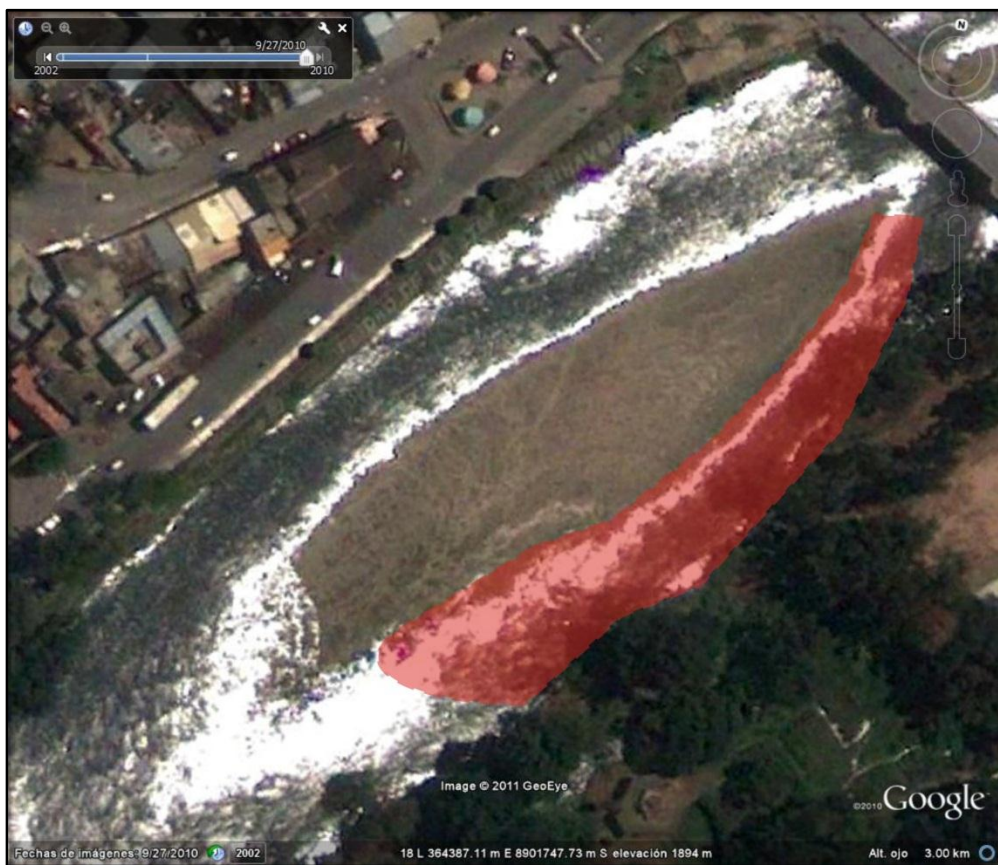
En el sector comprendido entre la margen izquierda del islote y la margen derecha del río Huallaga, el canal se encuentra colmatado, donde el paso del agua es en menor cantidad que el otro canal. Se aprecia también que el otro canal está siendo colmatado.

Esta colmatación se está haciendo mayor, a medida que pasa cada año, esto implica, que en la próxima avenida es muy probable que se genere una inundación en este sector.

Figura 13.- Canal colmatado del río Huallaga.

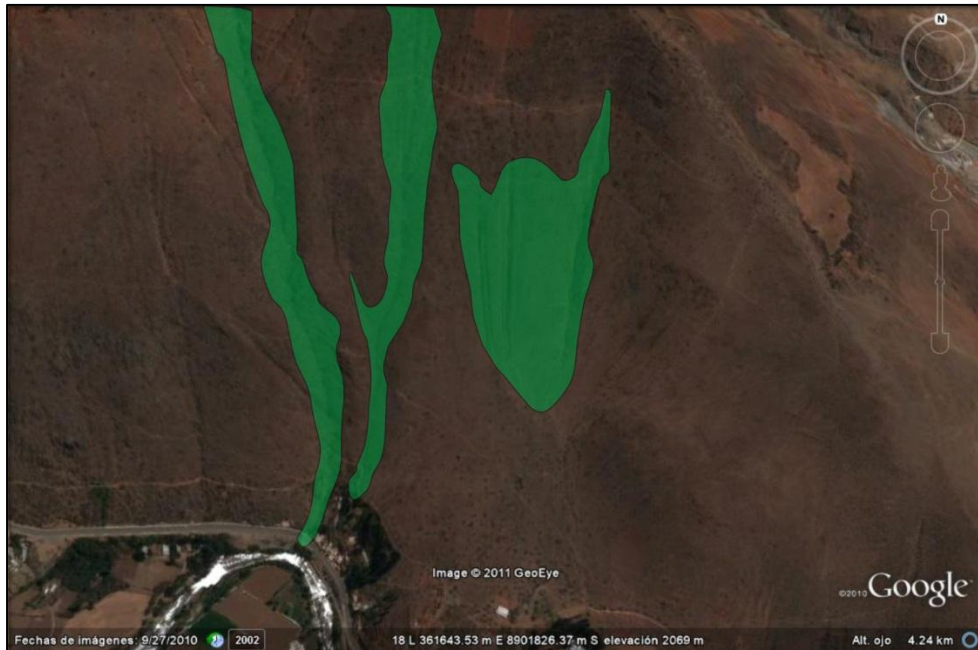
Según lo observado en campo y el análisis de las imágenes satelitales del Google Earth, en ambas márgenes del río Higueras se observan erosiones de ladera (cárcavas). Estos procesos generan material suelto, como gravas y arenas, que llegan a formar terrazas, muchas veces bajan a manera de flujos. (Figura 14 y 15).

Figura 14.- Margen izquierda del río Higueras. En color verde se muestra los sectores afectados por erosión de ladera. Sector de Cabrito Pampa.

4. Hacer un programa de forestación y reforestación con la finalidad de disminuir los procesos de erosión de las laderas de los cerros, y disminuir los fenómenos de movimientos en masa.

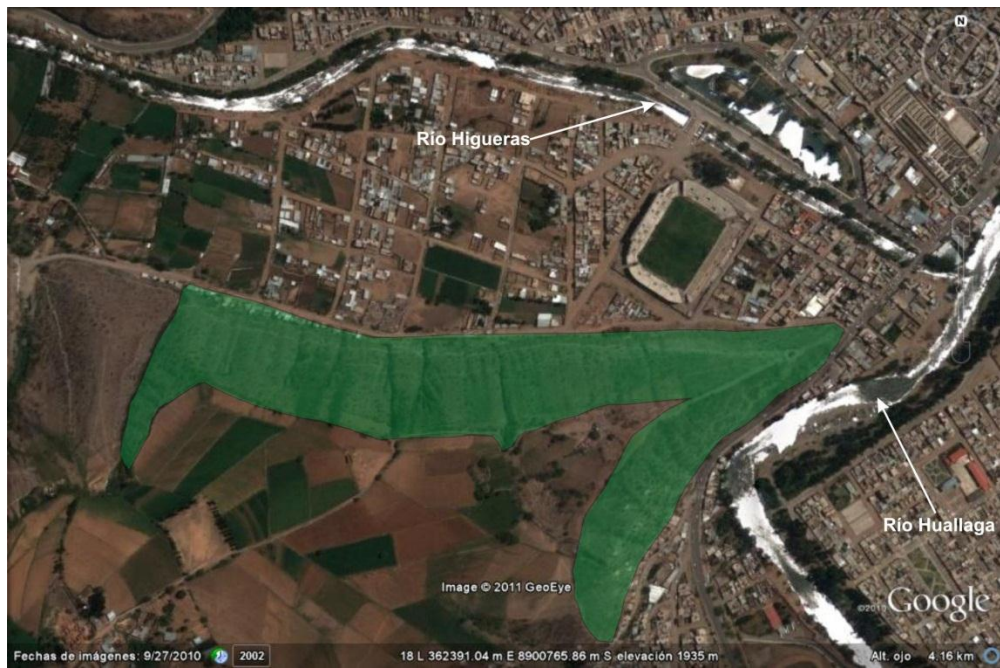
Figura 15.- Margen izquierda del río Higueras afectado por la erosión de ladera.
