**INFORME TÉCNICO
GEOLOGÍA AMBIENTAL**

**EVALUCIÓN DE LA SEGURIDAD FÍSICA
DEL ASENTAMIENTO HUMANO
COMITÉ VECINAL K19C “EL ARBOLITO”, A.C.U. - ZONA 2**

(DISTRITO VILLA MARÍA DEL TRIUNFO, PROVINCIA Y REGIÓN LIMA)

LIMA - PERÚ
JUNIO - 2007

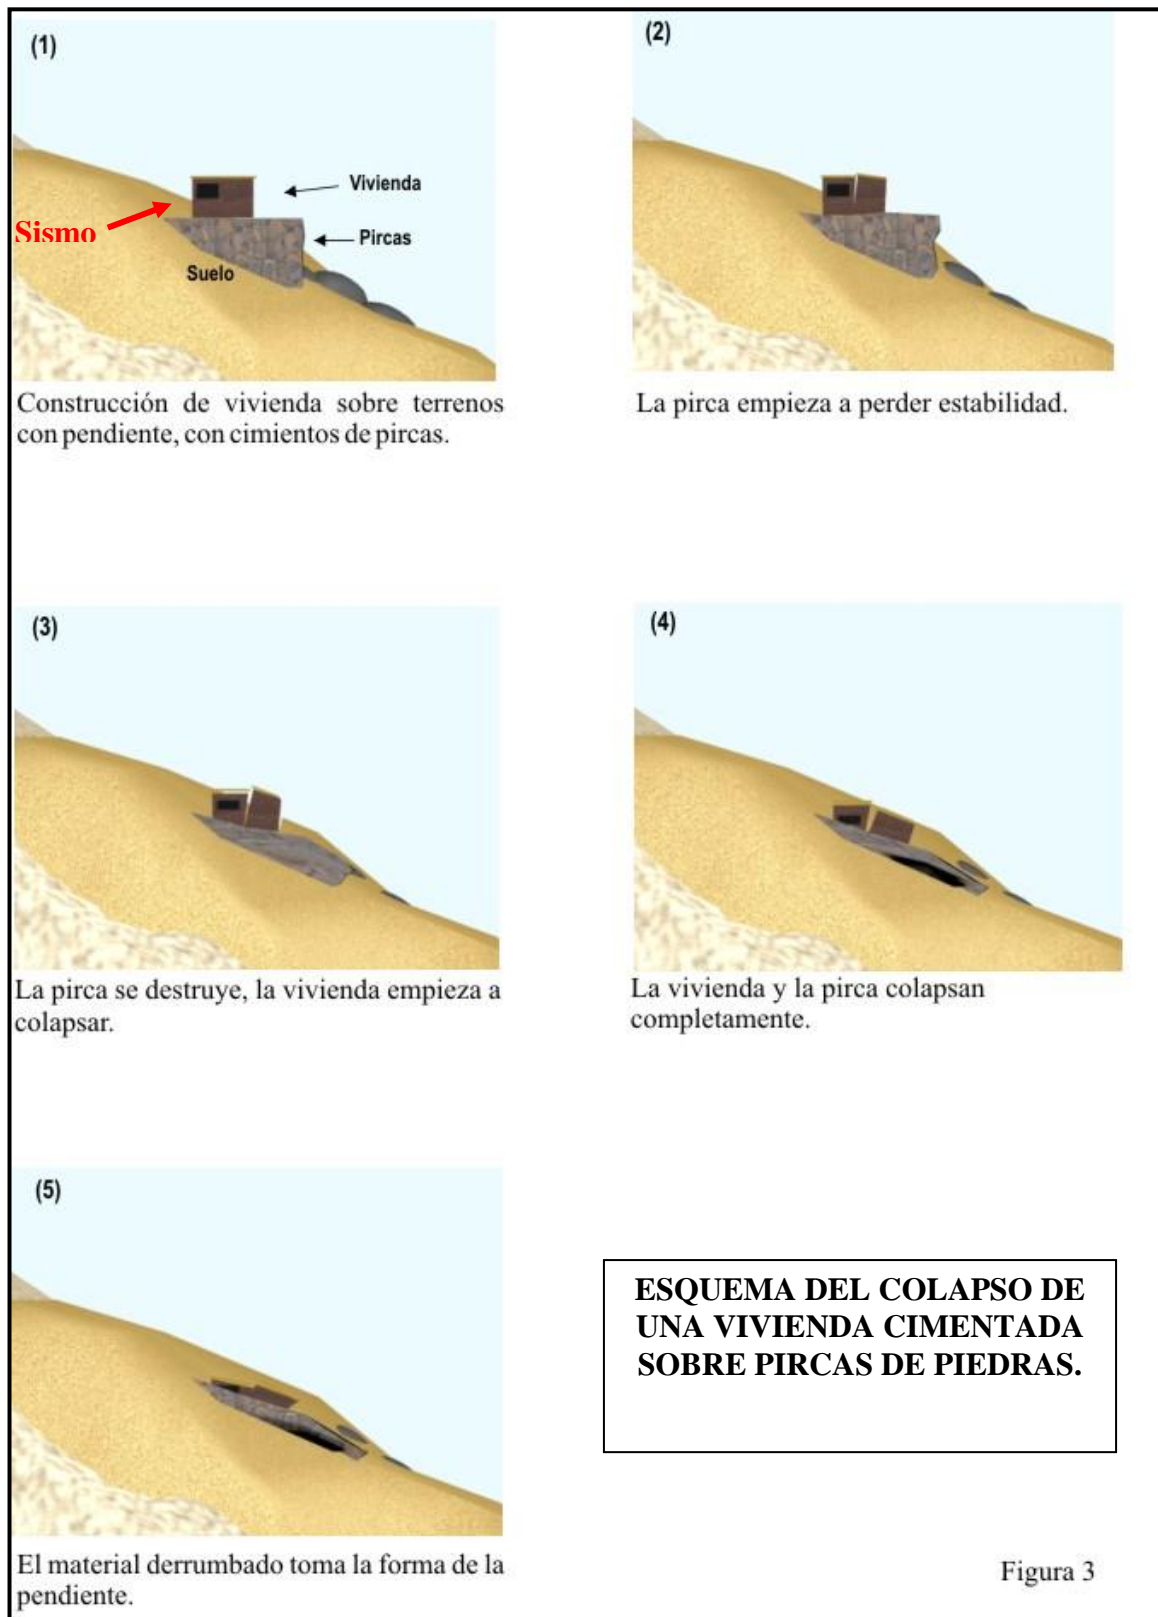
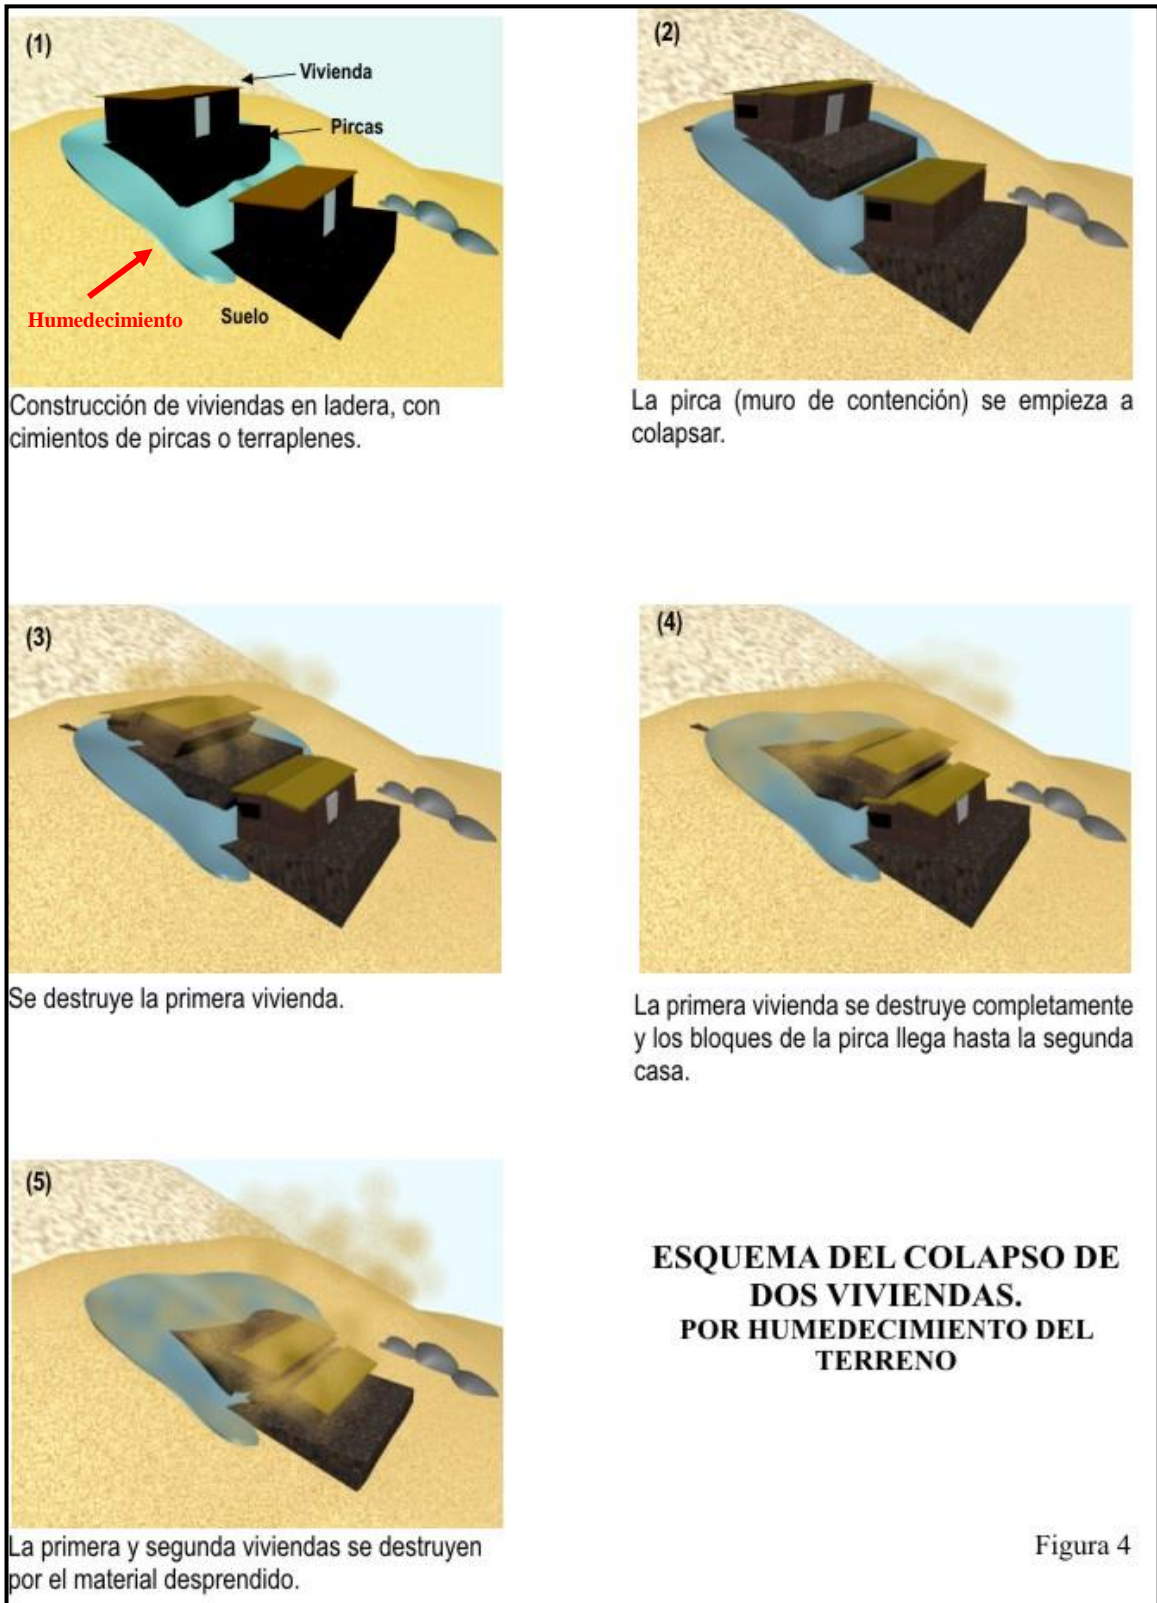
- Se pueden presentar caídas de rocas, pues en la ladera se observó bolones sueltos los cuales pueden ceder por motivación sísmica.
- Se pueden presentar derrumbes de terraplenes de viviendas y carretera (figuras 3 y 4). Las causas serian: movimientos sísmicos, fuerte pendiente, gravedad o actividad antropica.

- Cuando el suelo se humedece pierde su capacidad portante, las pircas construidas sobre éste y por el mismo peso el suelo cede generando derrumbes (figura 4).

- Dado el derrumbe de una pirca de una vivienda no solo afectaría a la vivienda construida sobre ella, sino también el material caería sobre la vivienda aledaña ubicada cuesta abajo (figuras 3 y 4). En caso del derrumbe de una carretera afectaría a la carretera propiamente dicha y las viviendas ubicadas por debajo del terraplén.

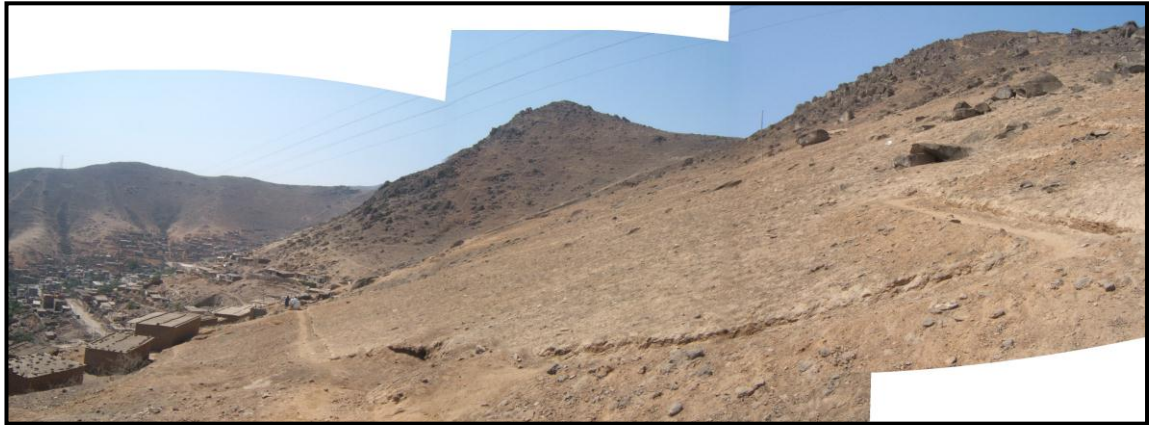
Corresponde a laderas inestables, se pueden generar caídas de rocas (Foto 1 y 2) y el derrumbes de los terraplenes por causas antrópicas o por inducción sísmica.

Foto 1.- Vista de la pendiente del terreno y parte de la manzana “G”, con algunos bloques de rocas sueltos.

- a) En la parte alta de este asentamiento humano se ha observado rocas sueltas las cuales pueden generar caídas de rocas por motivación sísmica, es necesario que se tomen las medidas de sostenimiento necesarios o eliminar las rocas sueltas para evitar posibles caídas de rocas.

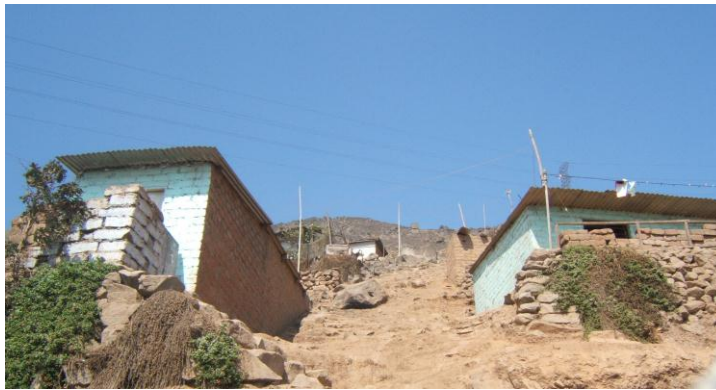
Foto 2.- Pasaje entre la manzana “D” y “B”. Muestra la fuerte pendiente.

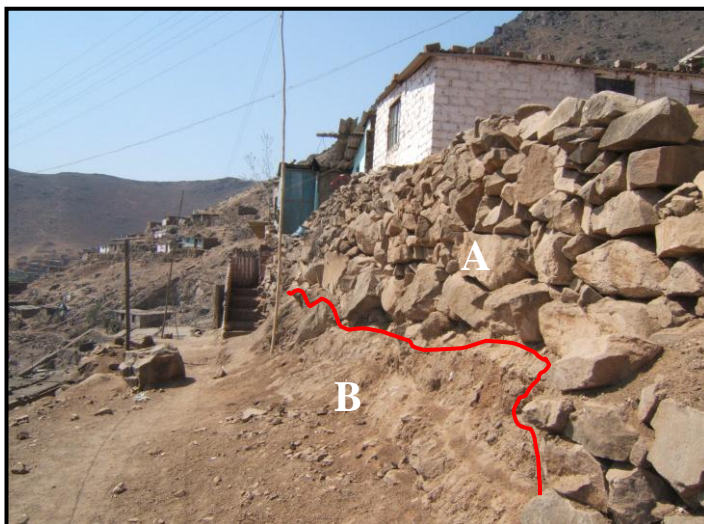
Este tipo de suelo tiene espesores entre los 0.20 a 2.00 m. (Foto 3, 4 y 5).

La mayor parte de las viviendas tienen como sobrecimientos pircas, que consisten en levantamientos de muros, con el fin de nivelar el terreno con respecto a la pendiente (foto 3 y 4).

Foto 3.- Vivienda de la manzana “K”, se muestra una pirca (A) con altura hasta de 1,70 m, compuesta en gran parte por bloques. En la parte inferior se aprecia suelo (B).

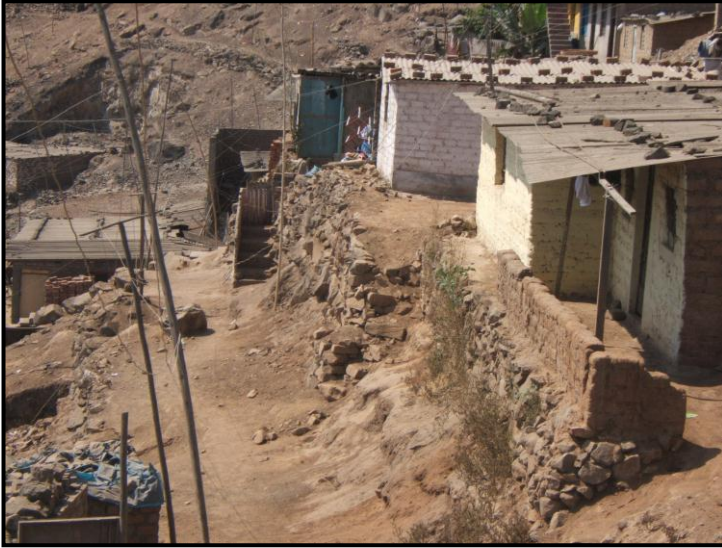
Foto 4.- Pirca con altura de 2,00 m, sector de la manzana "K".

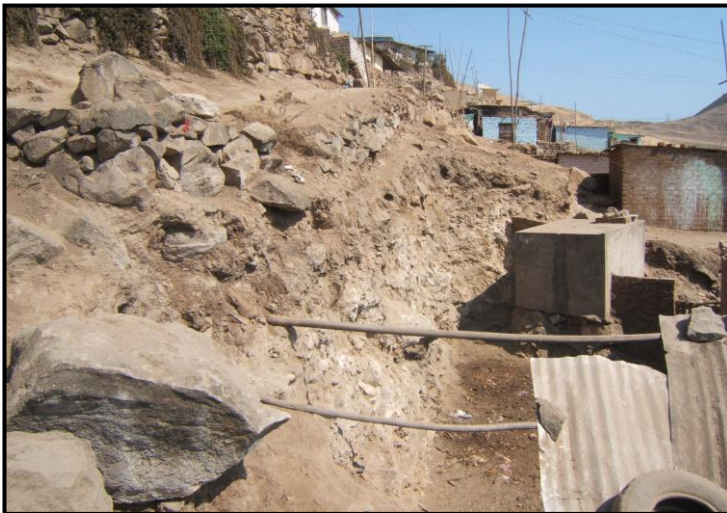
Foto 5.- Espesor del suelo en la manzana "K", constituido por bolones, gravas en una matriz areno-limosa.

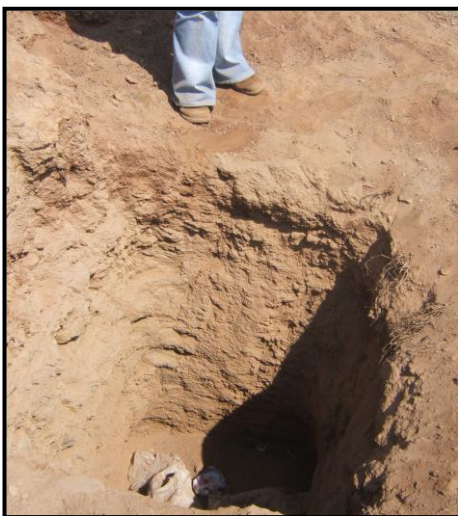
Foto 6.- Calicata de 1,40 m. muestra un suelo arenoso con algo de grava y bloques, es medianamente compacto.

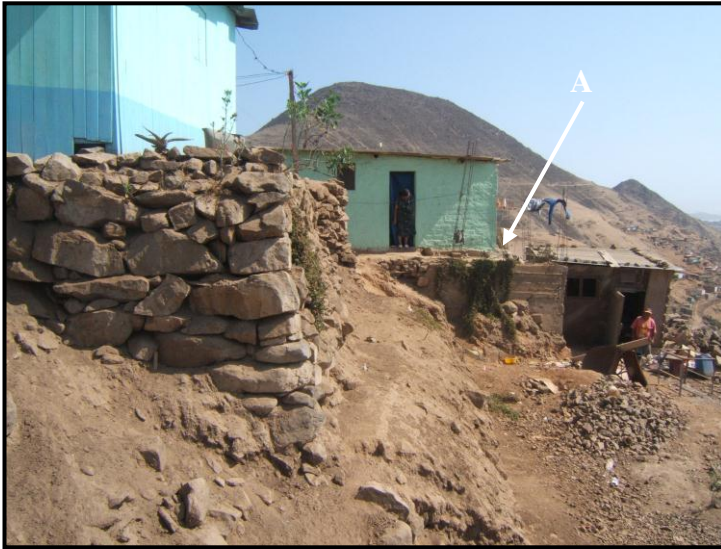
En la manzana “B”, lote 4, según versiones de los mismos moradores, se presentó un derrumbe de la pirca o terraplén, siendo la motivación la gravedad (Foto 6 y 7).

Foto 7.- Manzana B, lote 4, donde ocurrió un derrumbe de pircas (A), actualmente repuesto.

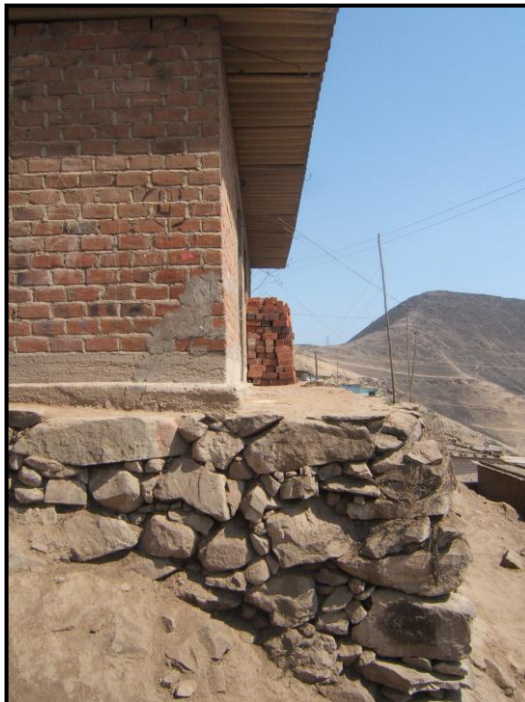
Se observó algunas viviendas construidas de material noble, cimentadas en pircas, de las cuales una de ellas presenta un asentamiento, esto último se apreció en el lote 1 de la manzana “F” (Foto 8).

Foto 8.- Vivienda que ha sufrido asentamiento en una de sus esquinas, se observa también que la construcción carece de columnas.

- e) Es necesario que los moradores del asentamiento sean asesorados por un profesional especialista en cimentaciones, para la construcción de las bases de sus viviendas ubicadas en áreas de declives.
- f) En la Municipalidad de Villa María del Triunfo debe implementarse un plan de ordenamiento territorial, para mejorar la calidad de vida del los moradores de dicho distrito.
- g) No permitir la formación de nuevos asentamientos humanos en las laderas de los cerros.
