Informe Técnico N° A6767

# INSPECCIÓN GEOLÓGICA EN EL SECTOR DE SAN BLAS

Región Junín  
Provincia Junín  
Distrito Ondores  
Paraje San Blas

SEGUNDO NÚÑEZ JUÁREZ  
GUISELA CHOQUENAIRA GARATE  
ABRIL  
2018

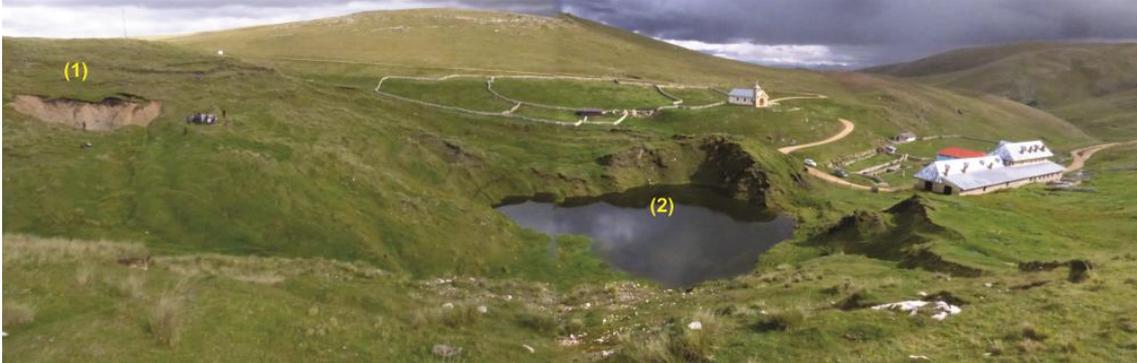
En el recorrido realizado dentro de la jurisdicción de San Blas, se identificaron dolinas y varios procesos de hundimientos recientes y antiguos (foto 1 y figura 2) asociados a geoformas relacionadas a karst.

Foto 1. Se aprecia los hundimientos, el reciente (1) y el antiguo (2).

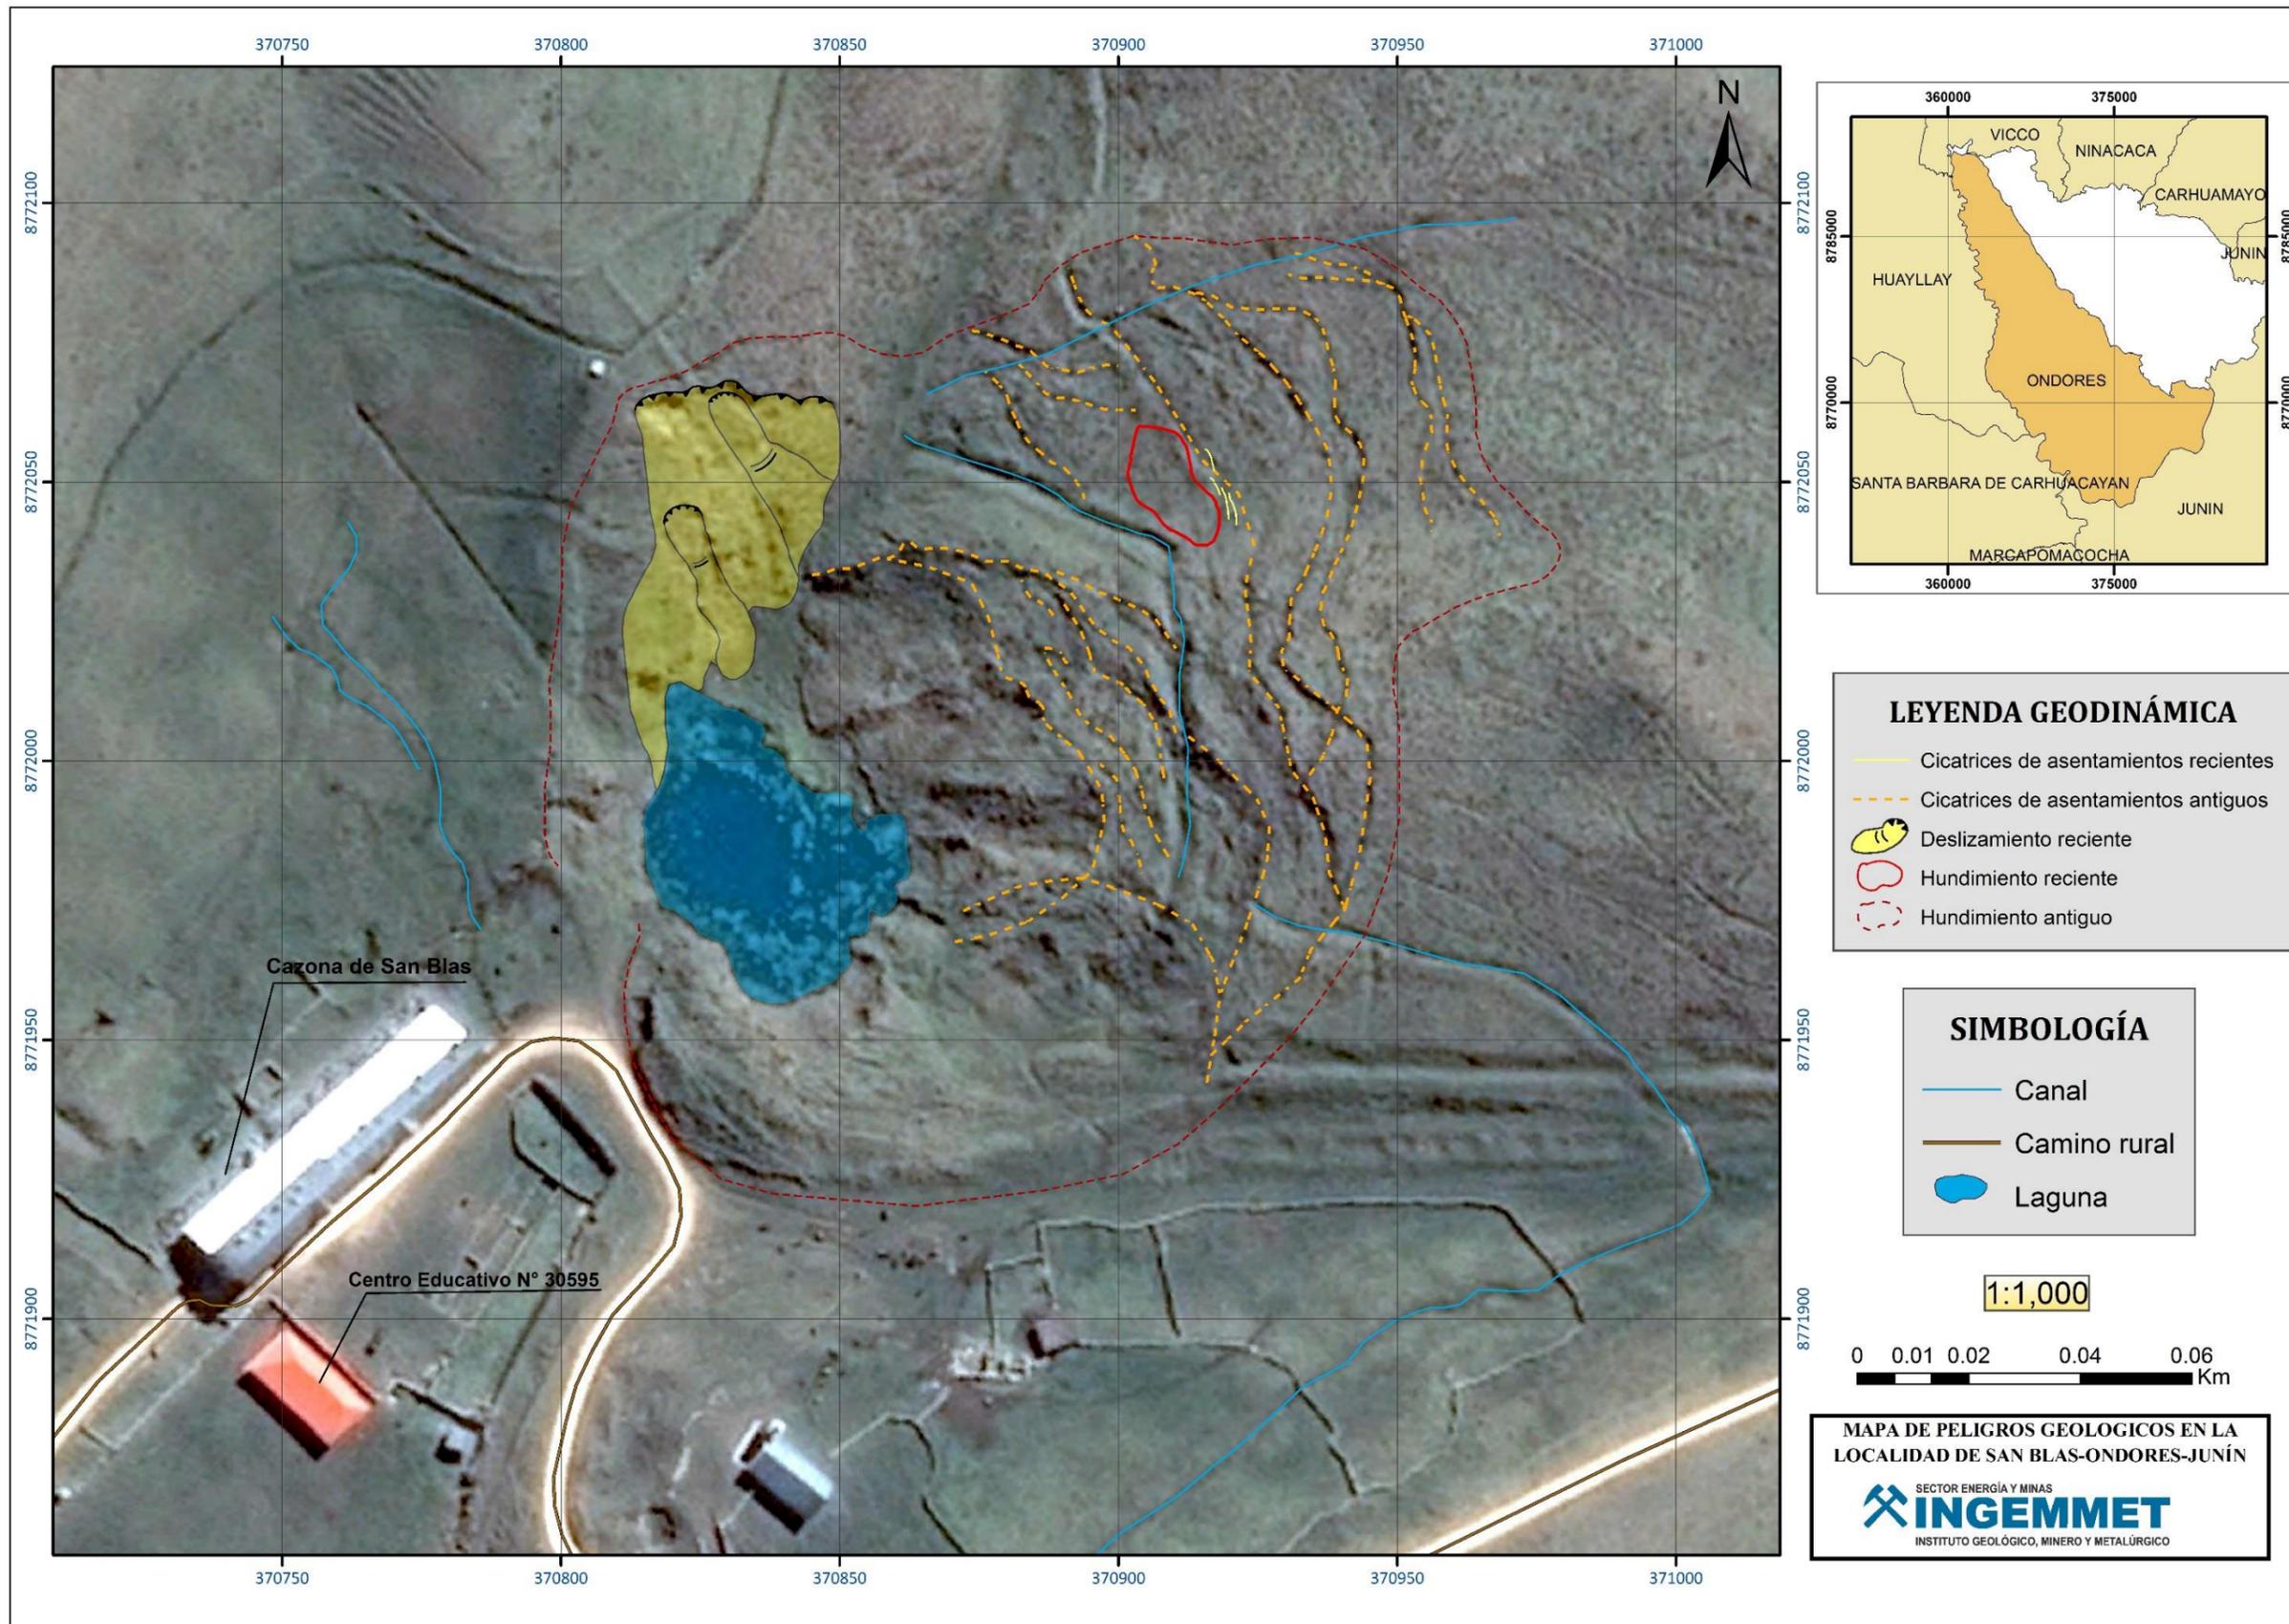
Figura 2. Hundimiento reciente, antiguo y un deslizamiento.

Hacia el norte de la laguna “San Blas”, se presenta un deslizamiento rotacional, el cual muestra una corona con una longitud de 50 m, y salto entre 1 a 5 m, este evento es parte del hundimiento antiguo. (figura 2).

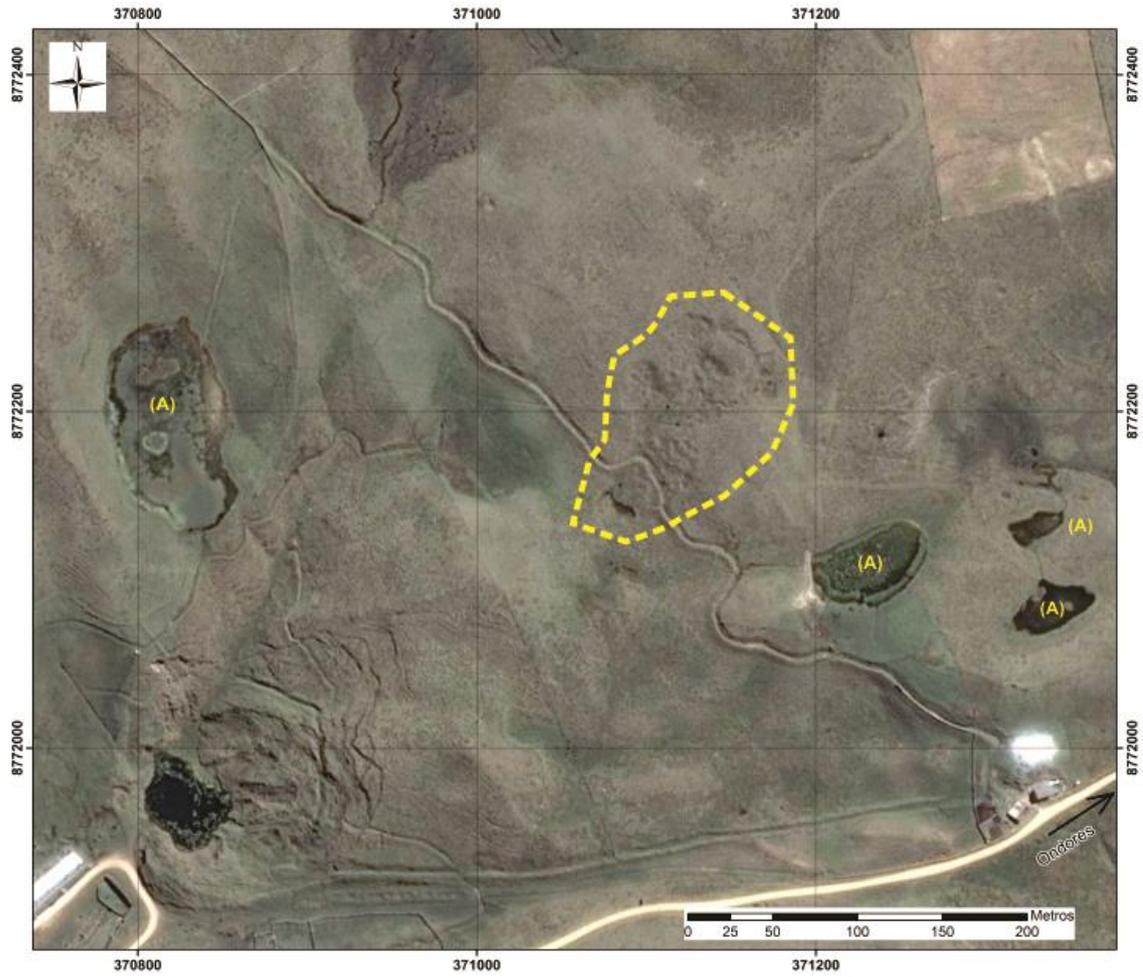
En los alrededores de San Blas, en la imagen satelital del Google Earth, se tienen lagunas y formas peculiares que corresponden a procesos kársticos (figura 3).

Figura 3. Se aprecian procesos kársticos antiguos (demarcado con línea amarilla) y la formación de lagunas formadas en estas depresiones(A) posiblemente asociadas también a estos procesos geológicos.

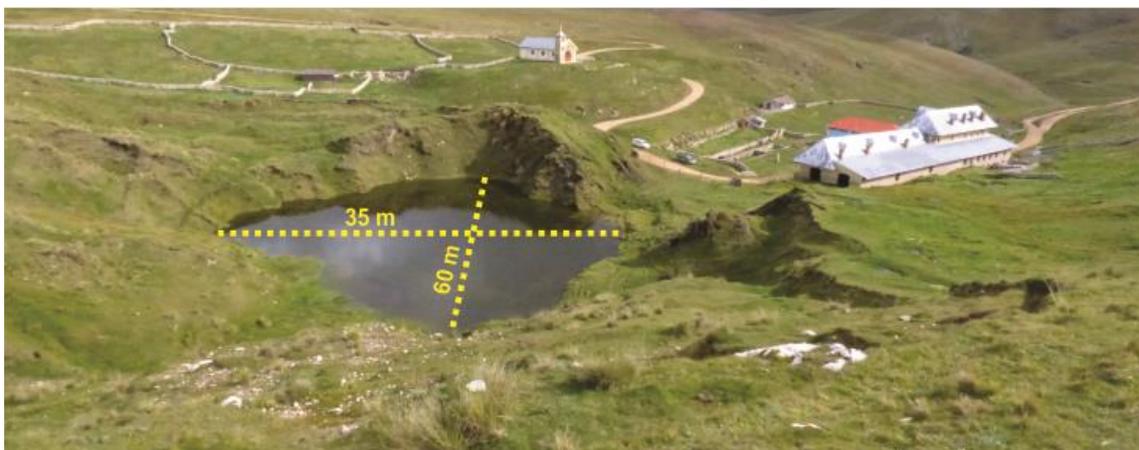
Se ubica hacia al este del centro educativo 30595 y de la casona, presenta una longitud máxima de 200 m, se observa una zona depresionada, donde se formó una laguna con un diámetro mayor de 60 m y diámetro menor de 35 m (foto 2), en contexto general presenta agrietamientos en forma radial, con longitudes hasta de 100m, con saltos entre 20 a 50 cm.

Foto 2. Se muestran las dimensiones de la laguna.

Es probable que al formarse una caverna<sup>1</sup> al interior del sustrato y por el peso del suelo, colapso la superficie, desencadenándose en el hundimiento o colapso de superficie. Cuando se generó este hundimiento, en los alrededores del orificio de inmersión, en la superficie del terreno, se manifestaron agrietamientos en la superficie del terreno en forma radial; esto demuestra la inestabilidad generada.

- h) En la zona que muestra el hundimiento antiguo, por ningún motivo se deben realizar obras de infraestructura, no permitir el paso de persona ni de ganado.

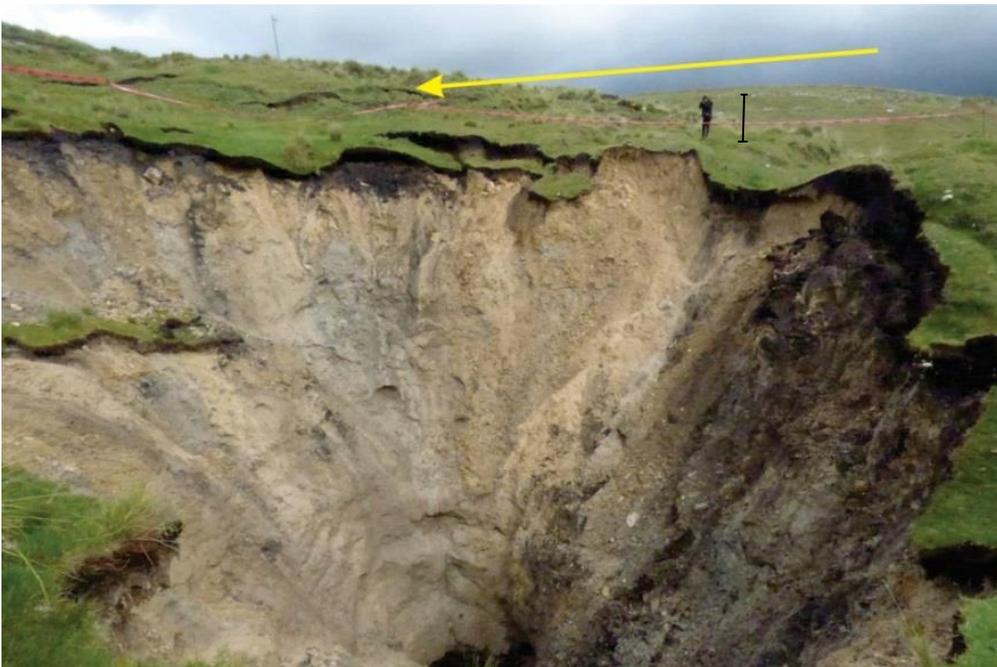
En el mes de febrero del 2018, en el sector San Blas se presentó un hundimiento (dolina) reciente que tiene la forma de embudo (fotos 3 y 4). Es una reactivación del hundimiento antiguo.

- Diámetro mayor hasta 25 m,
- Diámetro menor 5 m
- Profundidad visible 17m,
- Profundidad posible 25 m.

Hacia el sector noroeste del hundimiento, en la superficie del terreno, se presentaron agrietamientos con dirección paralela y radial a la superficie de ruptura, que indican la inestabilidad del terreno; siendo probable que aumente el diámetro de su cavidad (foto 3). Estos tienen longitudes entre 10 a 20 m, con saltos visibles entre 20 a 50 cm; es muy probable que el diámetro mayor siga aumentado, por la inestabilidad existente.

Foto 3. Se muestra los agrietamientos, ubicados en la parte posterior de la zona de hundimiento (línea de color amarillo) y su forma de un embudo.

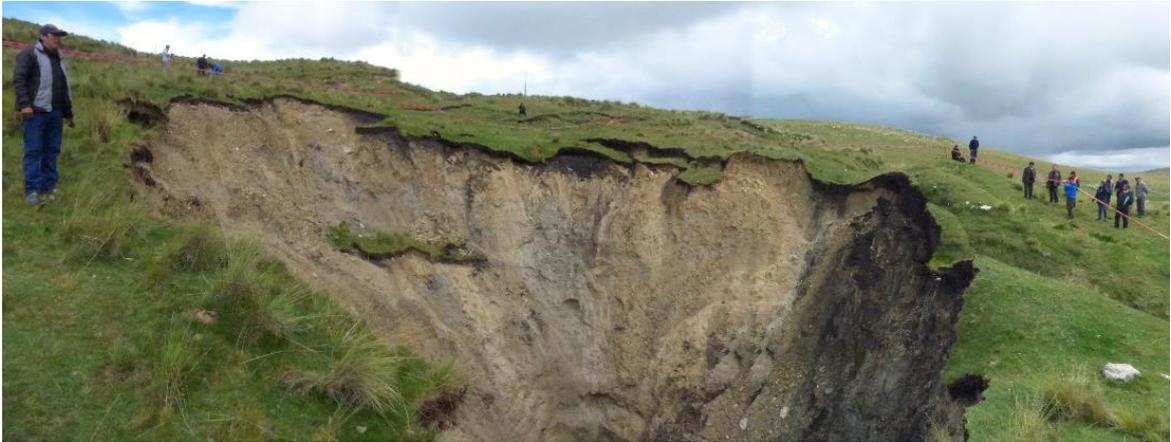
En el momento de la inspección, las paredes subverticales del hundimiento presentaron derrumbes (foto 4 y figura 4). Al caer el material derrumbado al hoyo, en el impacto, cae sobre agua (se escucha el golpe del material sobre agua). Esto debe ser a la presencia de una napa freática, que podría relacionarse con un río subterráneo.

Foto 4. Se muestra las paredes del hundimiento, que dan la forma de un embudo, son paredes inestables.

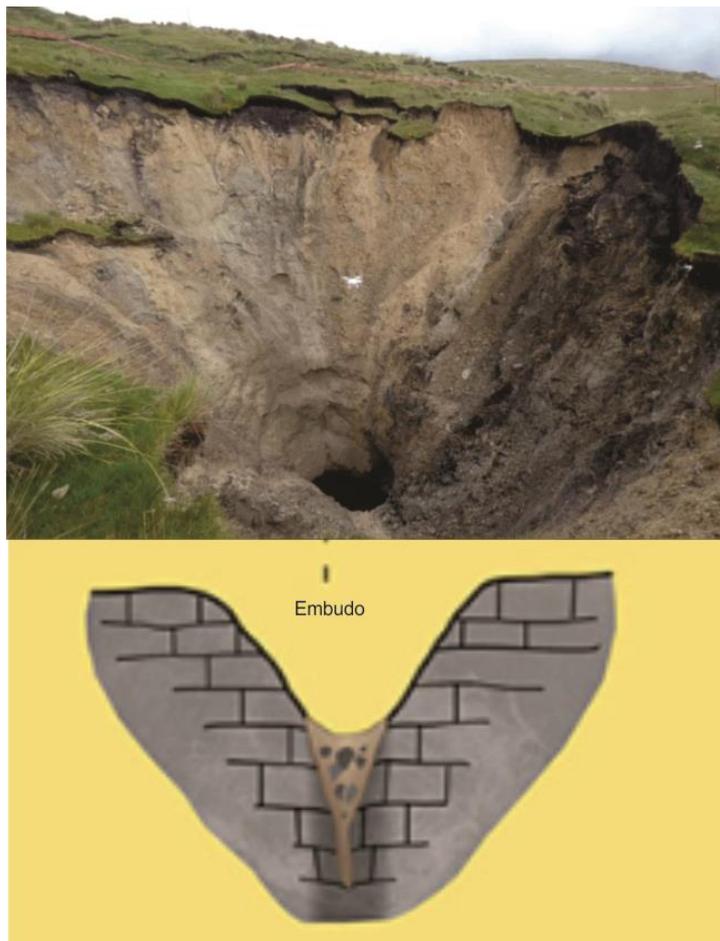
Figura 4. La dolina tiene forma de embudo.

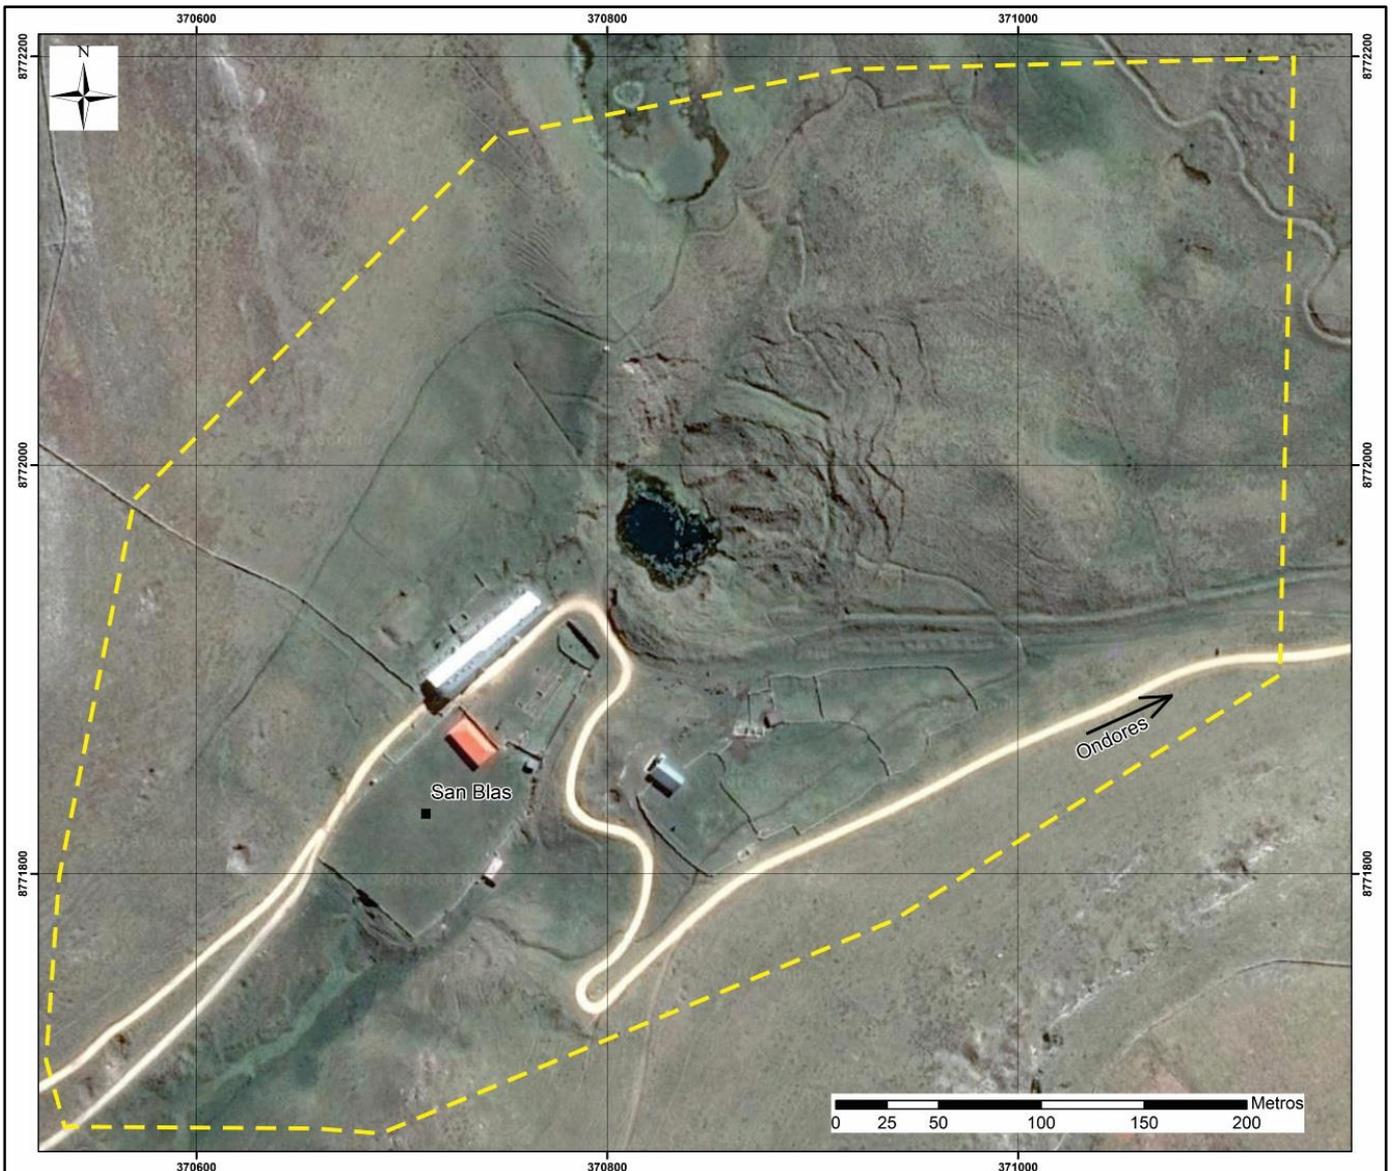
Figura 5. Se enmarca la zona que necesita una investigación geofísica.

Para saber exactamente lo que está sucediendo al interior y zona aledaña al hundimiento se tienen que realizar las siguientes prospecciones geofísicas:

- Resistividad eléctrica: permitirá definir el contenido de humedad del terreno, que ayuda la disolución del basamento calcáreo
- Refracción sísmica: esto definirá la presencia de cavidades y dimensiones de ellas, por la diferencia de las velocidades de las ondas.

Estas aplicaciones se deberán realizar en las zonas aledañas al hundimiento que abarquen la zona del centro educativo, casona y la zona de hundimiento antiguos (figura 5).

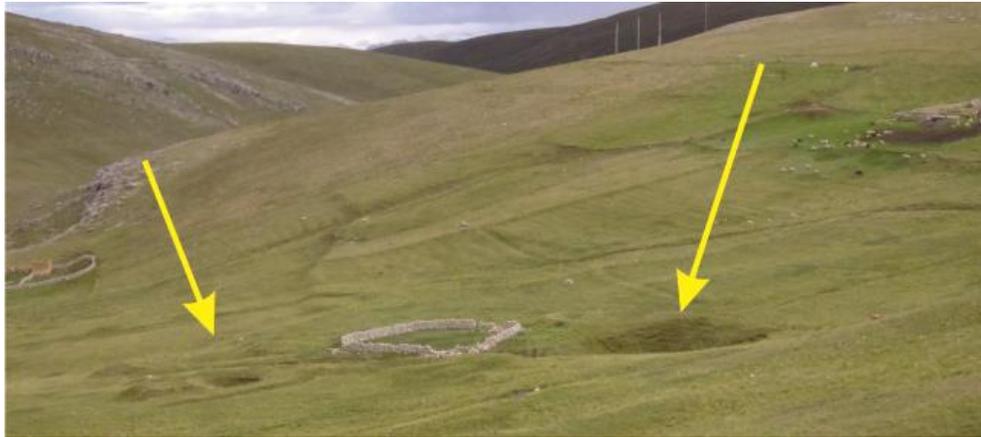
En los alrededores de San Blas se observó otros pequeños hundimientos, visibles a lo largo de la carretera Ondores-San Blas, con diámetros comprendidos entre 5 a 15 m. Esto se corrobora en la imagen satelital, donde se aprecian estos eventos. (foto 5 y figura 6).

Foto 5. Hundimientos que se ubican aledaños a la carretera San Blas-Ondores

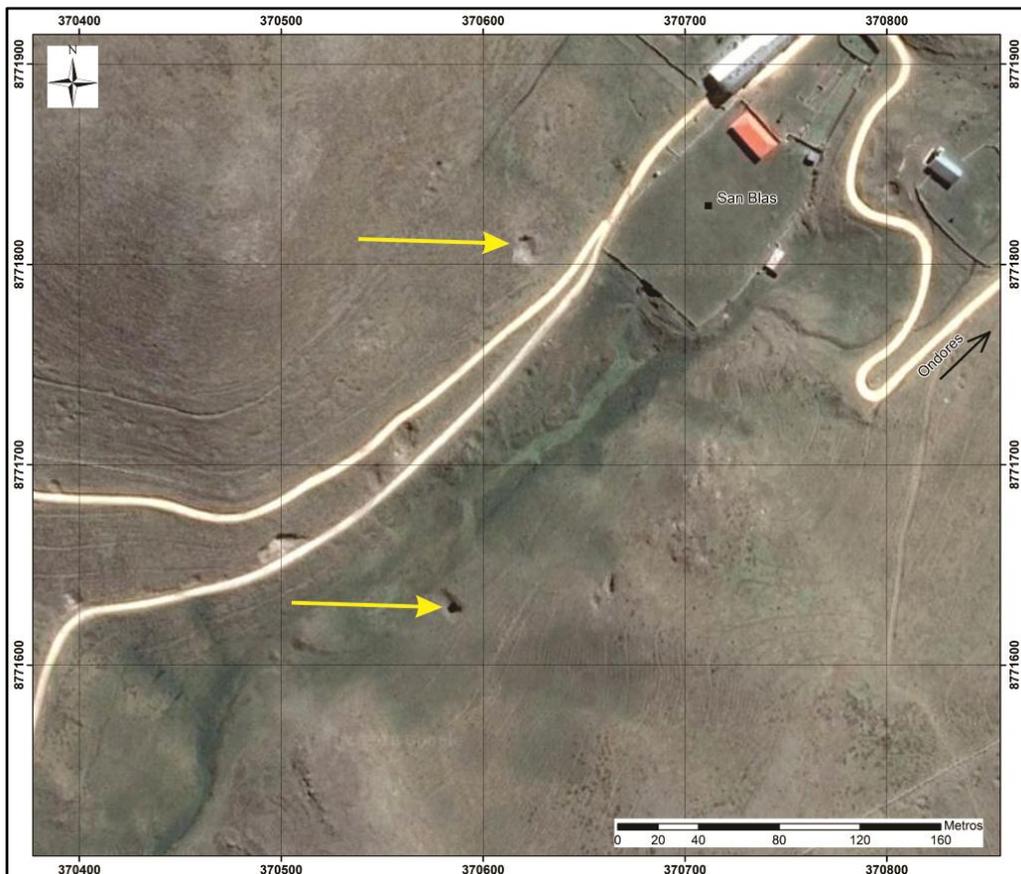
Figura 6. Hundimientos ubicados, hacia el sector suroeste del centro educativo de la casona (señalados con líneas amarillas).

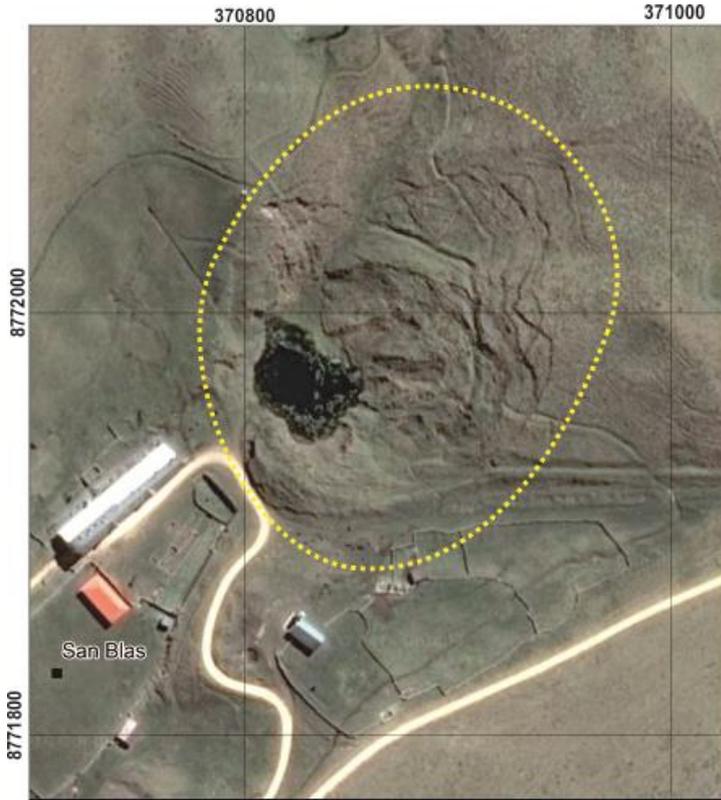
Figura 7. Se enmarca la zona que tiene que acordonarse. Como zona insegura.

- Hacer un acordonamiento de la zona de hundimiento reciente y antigua. No permitir el tránsito de personas y de ganado.
- Realizar un estudio de geofísica, para determinar, la profundidad de las oquedades según la figura 5.

- i) Limitar toda la zona de hundimiento antiguo, con la finalidad de prohibir el tránsito de personas y de animales (figura 7) y evitar alguna eventualidad.
