UNIVERSIDAD NACIONAL DE INGENIERÍA
FACULTAD DE INGENIERIA CIVIL

CENTRO PERUANO JAPONÉS DE INVESTIGACIONES SÍSMICAS Y
MITIGACIÓN DE DESASTRES

***ESTUDIO DE MICROZONIFICACIÓN SÍSMICA
Y ZONIFICACIÓN DE PELIGRO DE TSUNAMI
EN LAS CIUDADES DE CHINCHA BAJA
Y TAMBO DE MORA***

INFORME FINAL

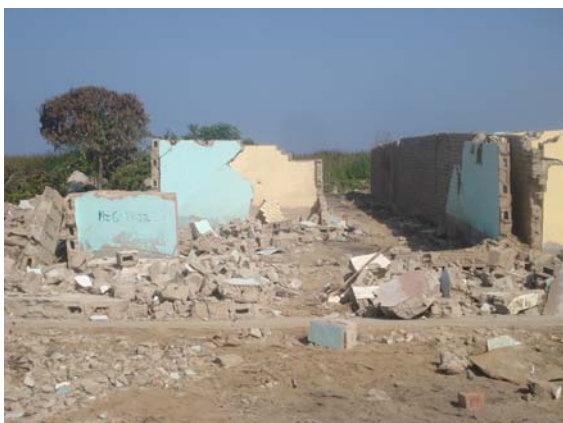
Sobre suelos poco competentes, las viviendas de adobe colapsaron debido al colapso del suelo, por incremento de la demanda sísmica y por la ausencia de refuerzo en los muros de adobe, originándose aberturas de las esquinas y desalineamiento en cada uno de los planos de los muros, volteo de los muros (Fotos 1.1 al 1.4) y como consecuencia el desplome de los techos.

Foto 1.1: Volteo en muro de adobe

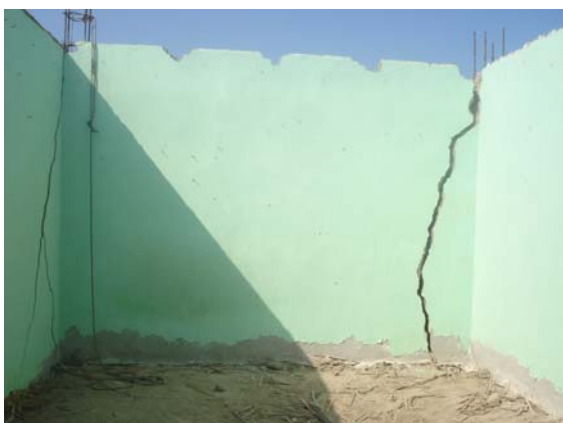
Foto 1.5. Ausencia de viga collar

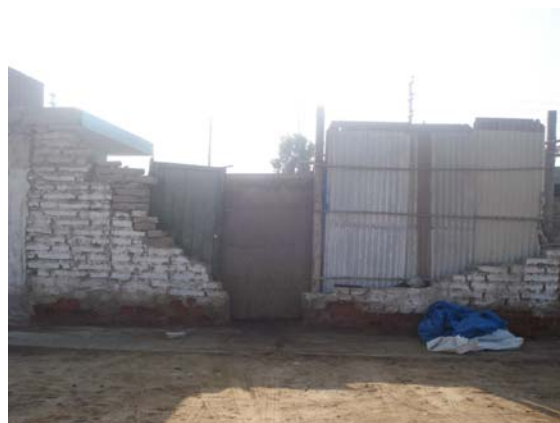
que un gran número de construcciones colapsaran, al no haber la suficiente ligazón entre los dinteles y los adobes sobre los mismos, lo que causó grietas horizontales severas (Foto 1.6). Esto se agudizó por la ausencia de una viga collar en la gran mayoría de los casos (Foto 1.5 y Foto 1.7), ocasionando también la aparición de grandes grietas verticales en los encuentros de muros, y el posterior colapso y volteo de los mismos, ocasionando la caída abrupta de los techos en una gran cantidad de viviendas y locales públicos construidos con este material. Un gran número de cercos y parapetos colapsaron al no existir refuerzo, como se muestra en la Foto 1.8.

Foto 1.8. Parapeto sin refuerzo

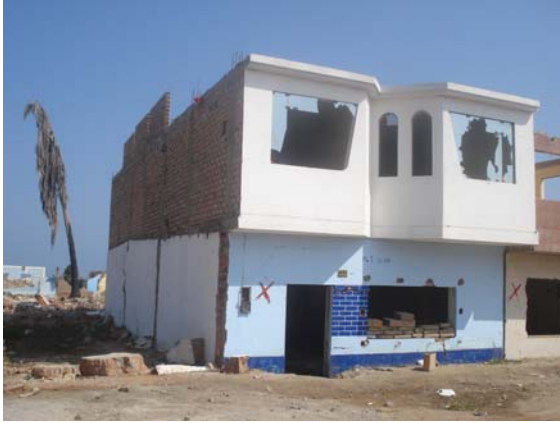
En las zonas cercanas a la costa, las estructuras de mampostería bien construidas sobre suelos poco competentes presentaron daños severos debido al hundimiento del suelo, que en muchos casos partió a la estructura (Fotos 1.9 y 1.10).

Foto 1.9. Hundimiento de vivienda

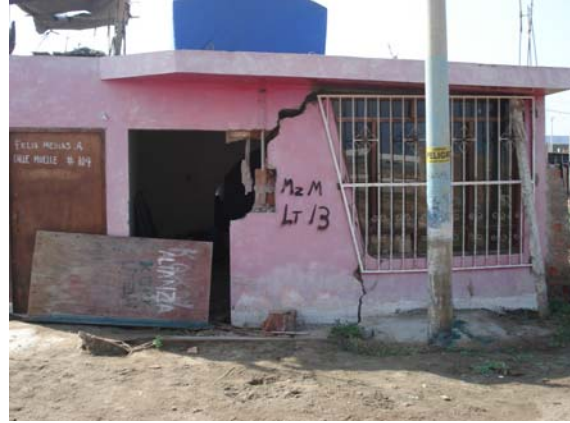
Foto 1.10. Colapso por hundimiento

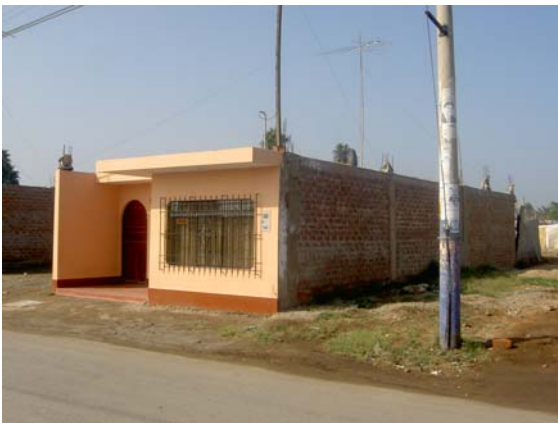
En zonas con suelos de competencia intermedia, las viviendas de mampostería no sufrieron daños cuando su configuración fue regular o existía suficiente cantidad de muros (mayor al 4% del área), vigas collar y confinamientos (Fotos 1.11 y 1.12).

Foto 1.11. Viviendas sin daño

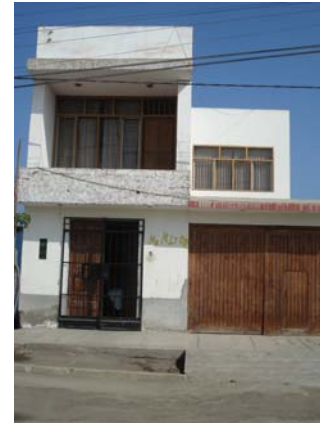
Foto 1.12. Viviendas sin daño

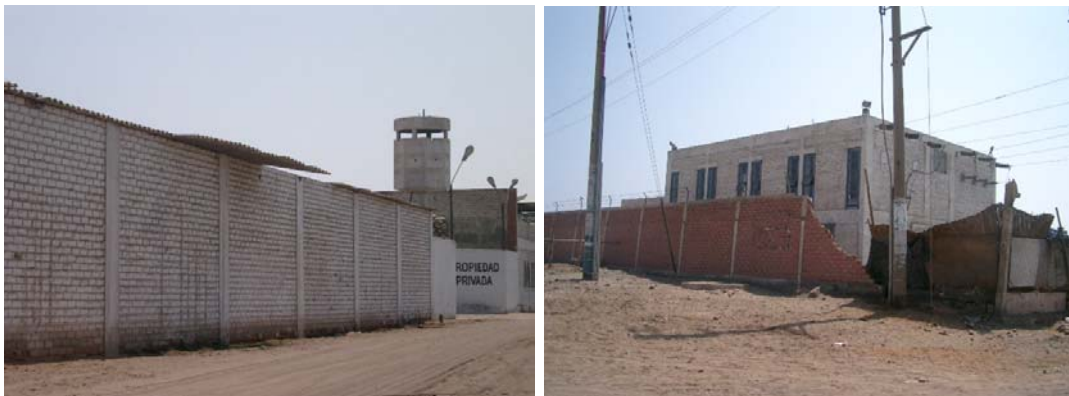
En algunos lotes correspondientes a fábricas (Foto 1.13), no se pudo identificar el nivel de daño debido a la imposibilidad de acceso.

Foto 1.13. Fábricas cerradas cerca de la zona costera.

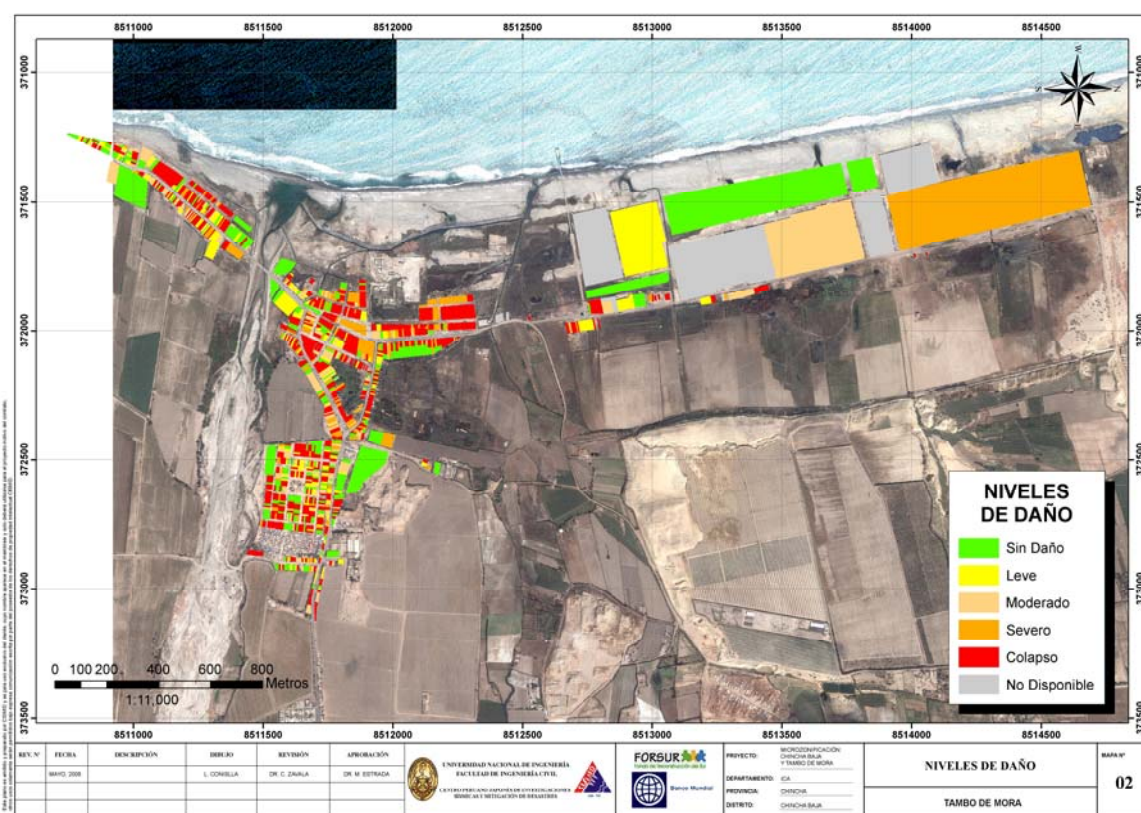
Producto de la compatibilización de campo y gabinete se produjo el plano de levantamiento de daños de la ciudad de Tambo de Mora, el mismo que se presenta en el Mapa 1.4. Los suelos blandos coinciden con concentración de daño en estas zonas, donde viviendas de adobe y mampostería han sufrido daños irreparables producto del efecto de la licuación. Esto se manifiesta en la mayor concentración de daños que se presentó en la zona costera. Se observa una gran concentración de daño severo y colapso en la zona céntrica de la ciudad.

Mapa 1.4. Levantamiento de Daños, Ciudad de Tambo de Mora. Sismo 15/8/2007

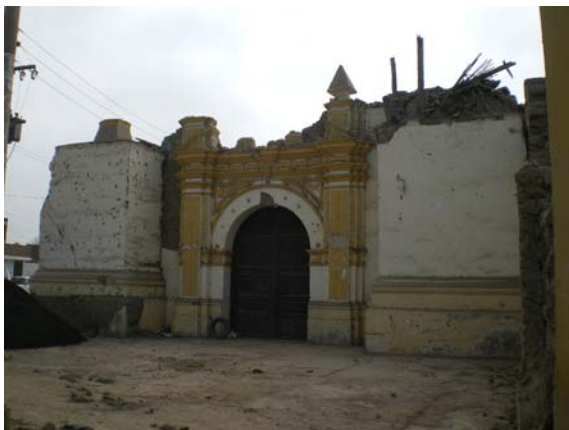
Foto 1.14. Desplome de techo

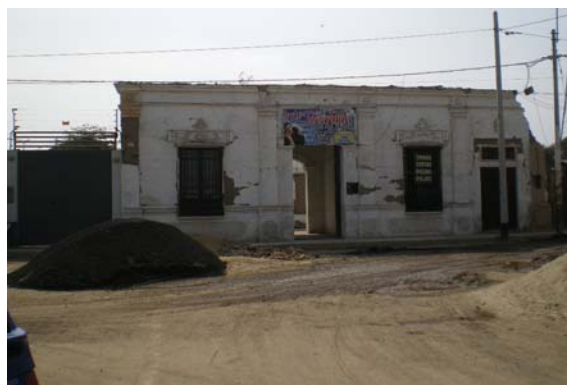
Foto 1.17. Edificio con desplomes parciales

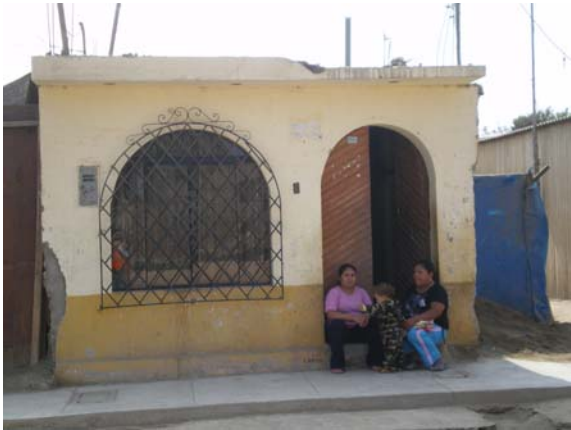
Las edificaciones de adobe y de mampostería que poseían elementos de refuerzo esquineros ó poseían vigas soleras en la parte superior de los muros (Fotos 1.20 y 1.21), han soportado la demanda del sismo con daños moderados (Fotos 1.18 y 1.19) y en algunos casos leves.

Foto 1.18. Vivienda con daño moderado

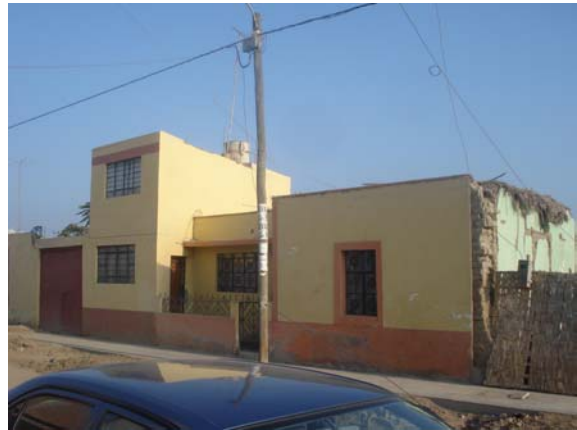
Foto 1.19. Vivienda con daño moderado

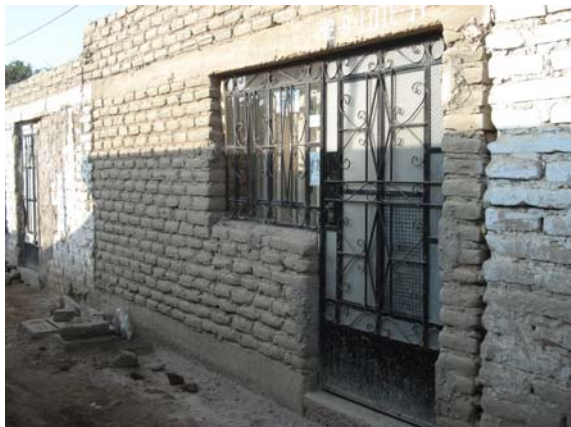
Foto 1.20. Vivienda de Adobe con solera

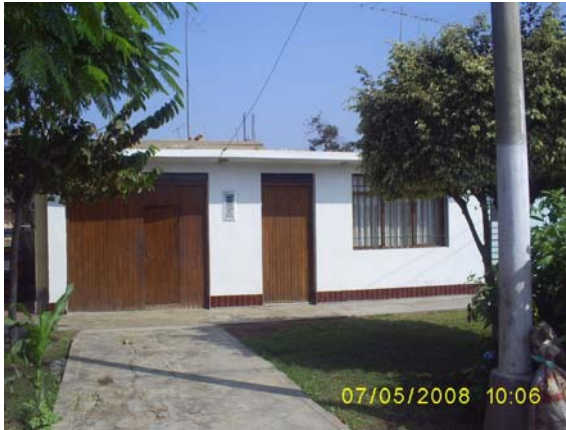
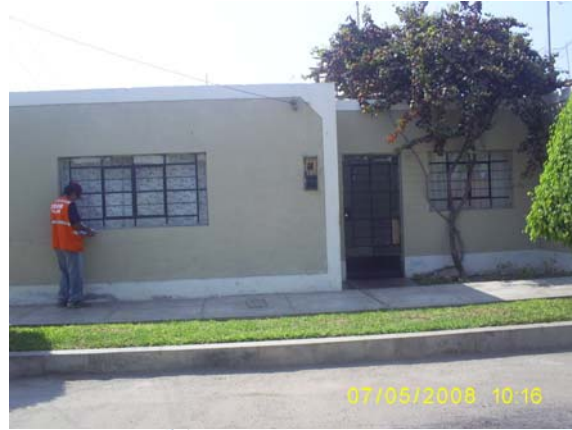
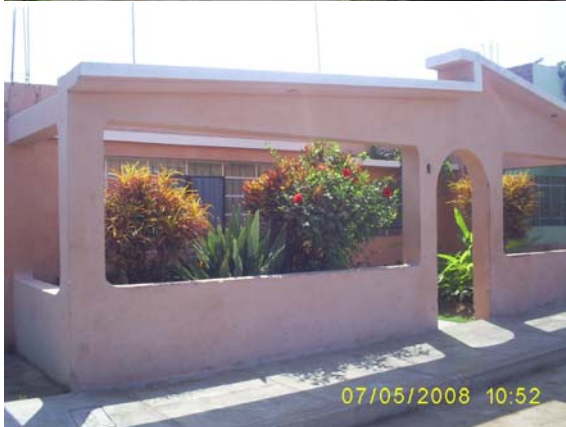
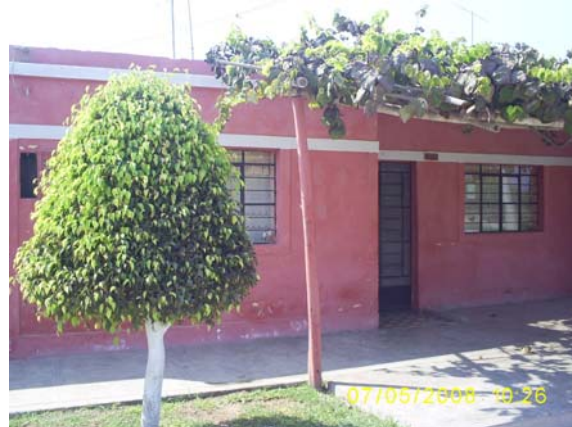
Fotos 1.24. Viviendas de albañilería confinada sin daño en la Urb. Juan XXIII

Una de las zonas que no sufrió daño fue la Urb. Juan XXIII, donde la Foto 1.24 muestra las viviendas de albañilería confinada, con una antigüedad menor a 15 años en donde se aprecia que en su mayoría no sufrió daño y solo unas pocas viviendas tuvieron daño leve.

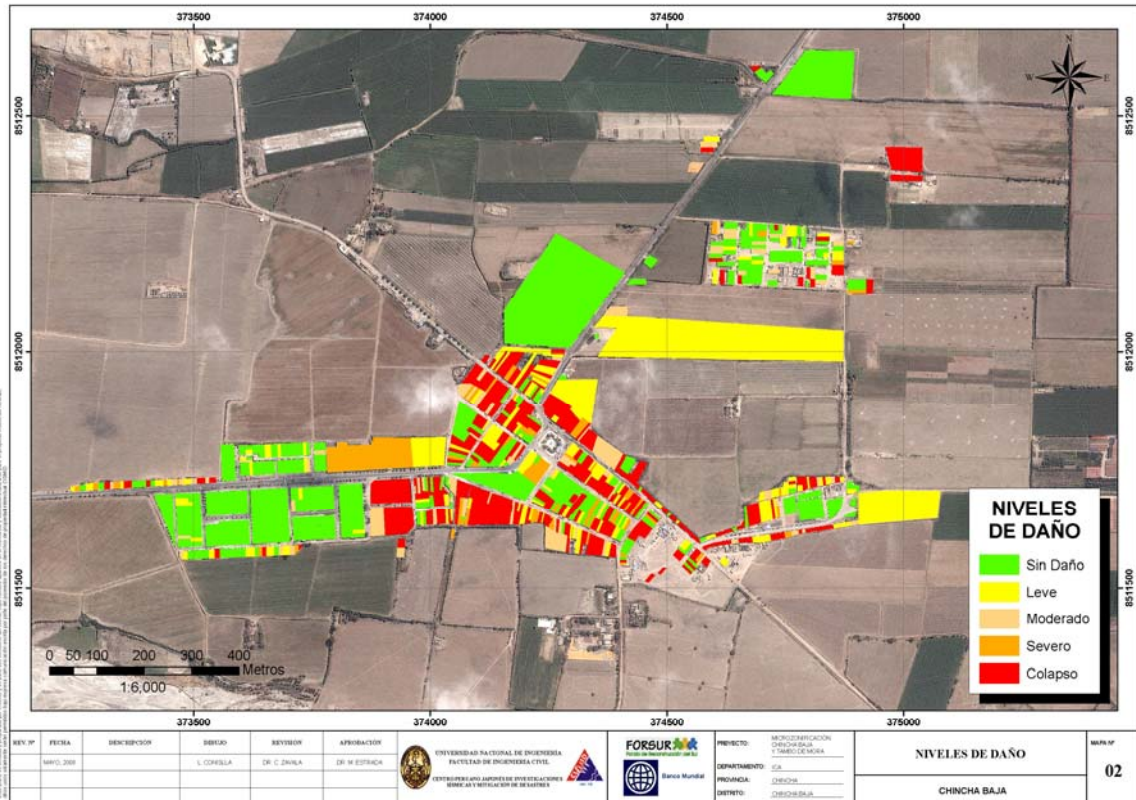
Producto de la compatibilización de campo y gabinete se produjo el plano de levantamiento de daños de la ciudad de Chincha Baja, el mismo que se presenta en el Mapa 1.5. Los suelos poco competentes con concentración de daño se ubican alrededor de la plaza central, donde viviendas de adobe y mampostería antiguas han sufrido daños severos. Otras zonas con viviendas modernas presentan una concentración de daño despreciable como es el caso de la Urb. Juan XXIII.

Mapa 1.5. Levantamiento de Daños Ciudad de Chinchá Baja Sismo 15/8/2007

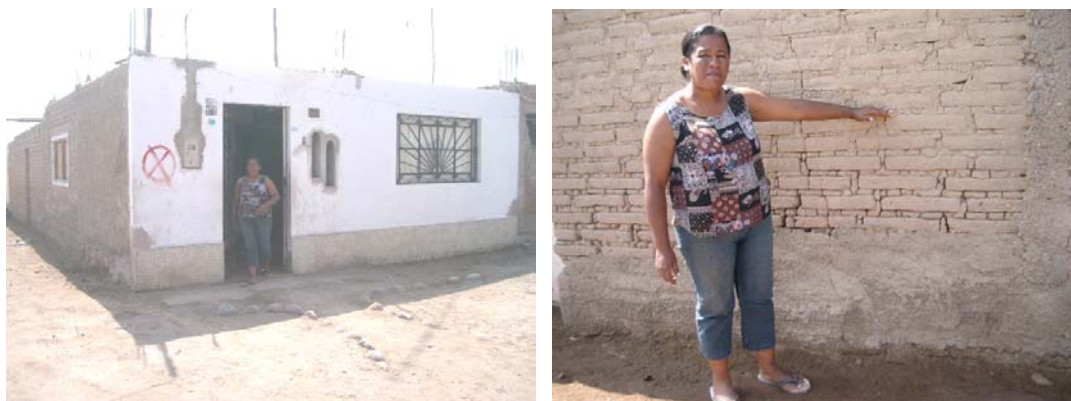
En la Foto 2.1, se muestra a una pobladora indicando el nivel de inundación que sufrió su vivienda (aproximadamente 1.0 m) La vivienda se encuentra ubicada aproximadamente a 100 m. en dirección Norte de la sección 3 (Figura 2.5). Igualmente en las Fotos 2.2 a 2.4 se aprecia la marca de inundación.

Foto 2.1. Pobladora señala el nivel de inundación que hubo en su vivienda

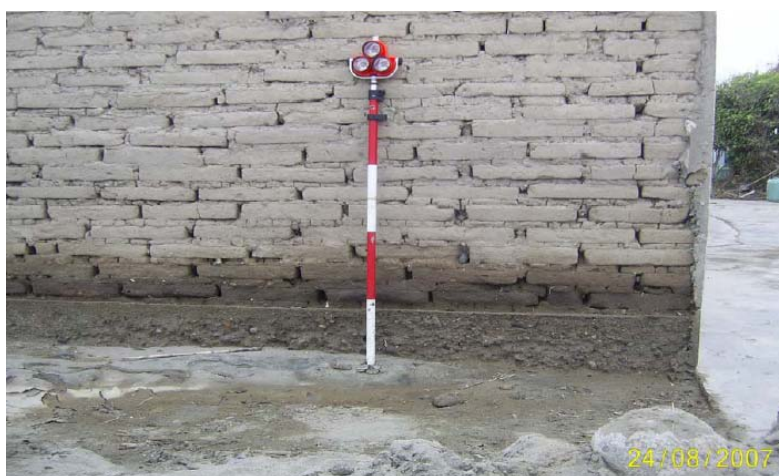
Foto 2.2. Marca de la inundación en muro (DHN)

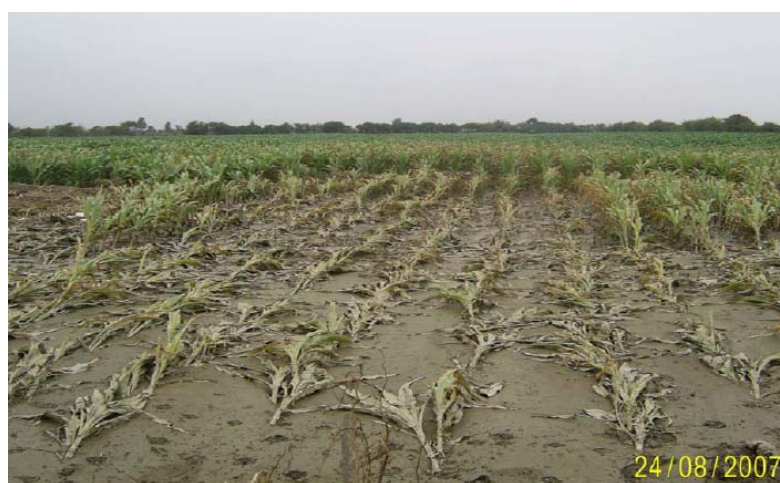
Foto 2.3. Marca dejada por la inundación zona agrícola (DHN)

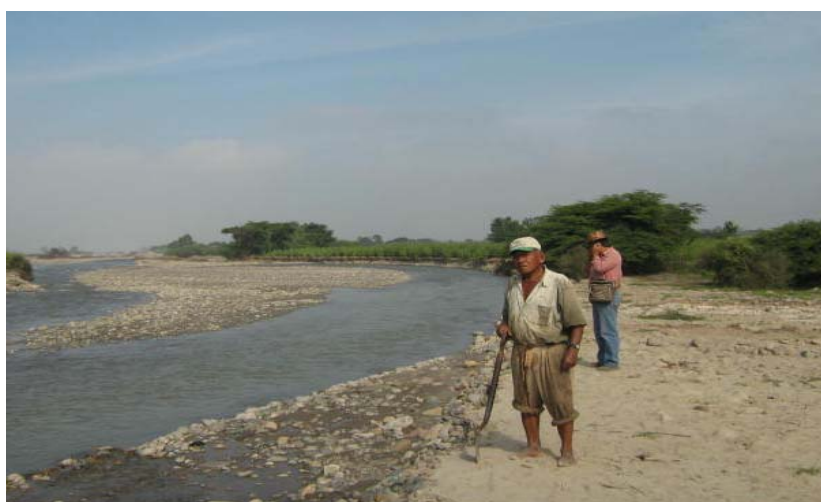
Foto 3.4. Socavación lateral y vertical generada por un ramal del río Matagente, arrasando áreas cultivadas de algodón. Las riberas no tenían defensas.

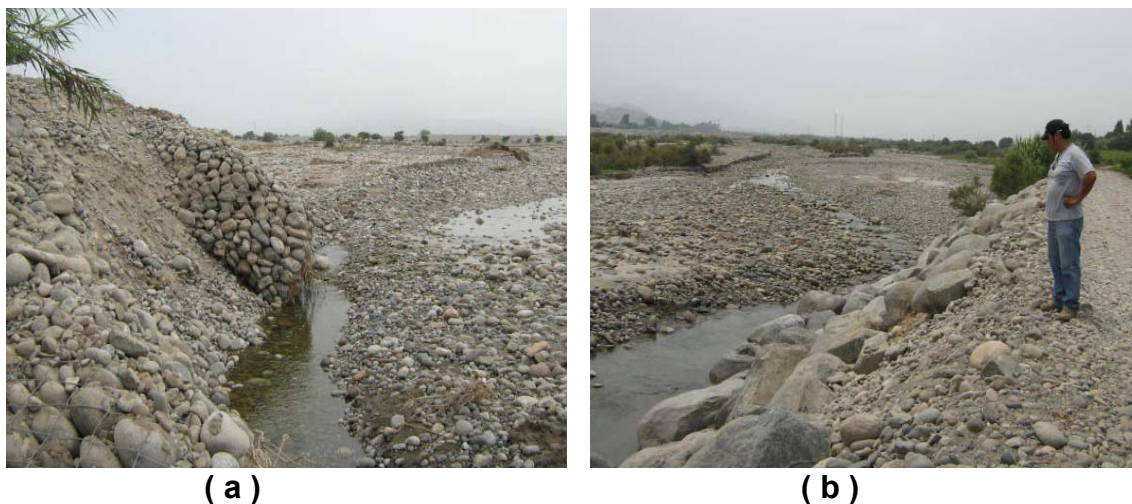
Foto 3.5. Defensas ribereñas que han fallado por socavación lateral. **a)** Con gaviones en el río Matagente y **b)** Con defensas de enrocado en el Río Chico.
