Informe Técnico N° A 6754

PELIGROS GEOLÓGICOS EN EL CENTRO POBLADO PUERTO PRADO

Región Junín
Provincia Satipo
Distrito Río Tambo
Paraje Puerto Prado

ABRIL
2018

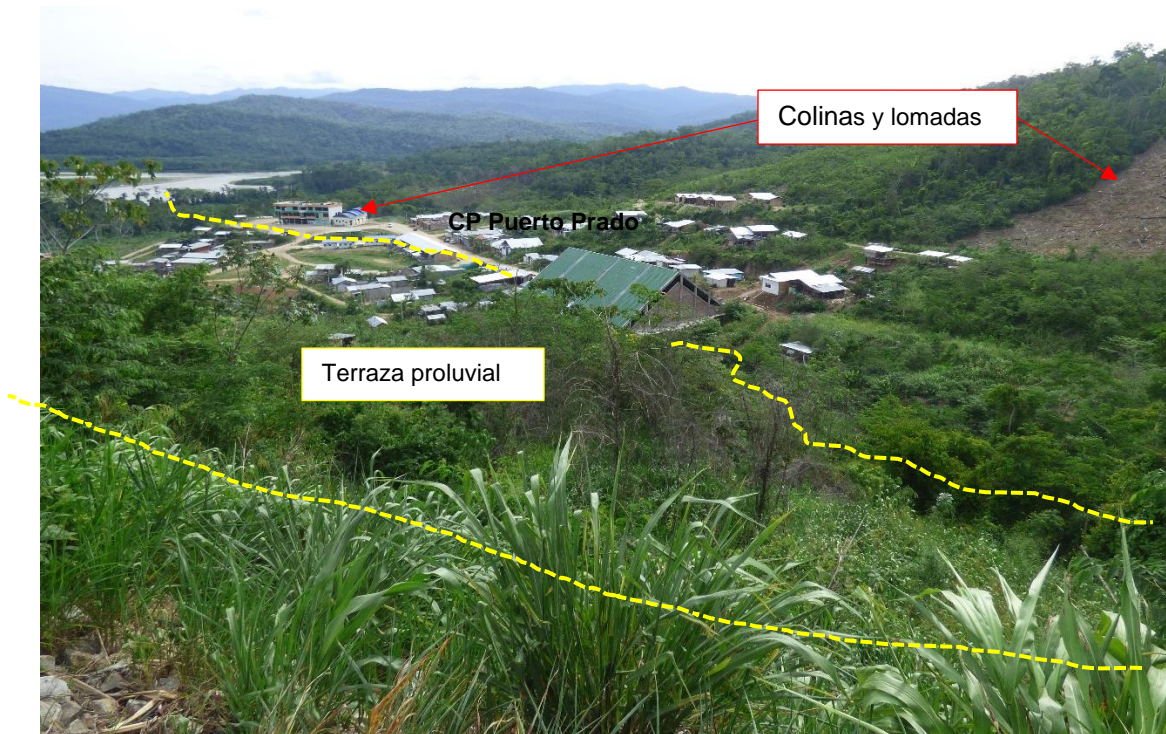
Elevaciones naturales del terreno, constituidas por una agrupación o cadena de cerros (foto 1). Presenta un relieve pronunciado (pendiente fuerte) disectado por numerosas quebradas en drenaje dendrítico y subparalelo. Litológicamente se compone de rocas sedimentarias tipo areniscas, limolitas y calizas.

Foto 1: Vista de la terraza proluvial, sobre la cual se ubica el centro poblado Puerto Prado y de las colinas y lomadas que rodean dicho centro poblado.

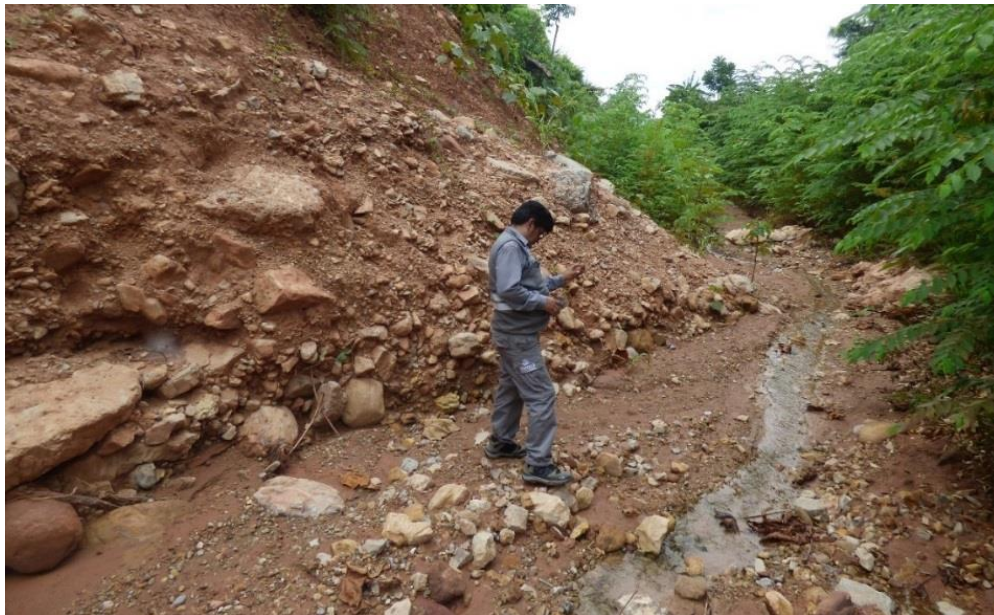
Cantos, gravas y bloques subangulosos a subredondeados, de tamaño variable, envueltos en una matriz areno-limosa (foto 2).

Foto 02: Depósitos proluviales identificados en la quebrada Canaán Edén

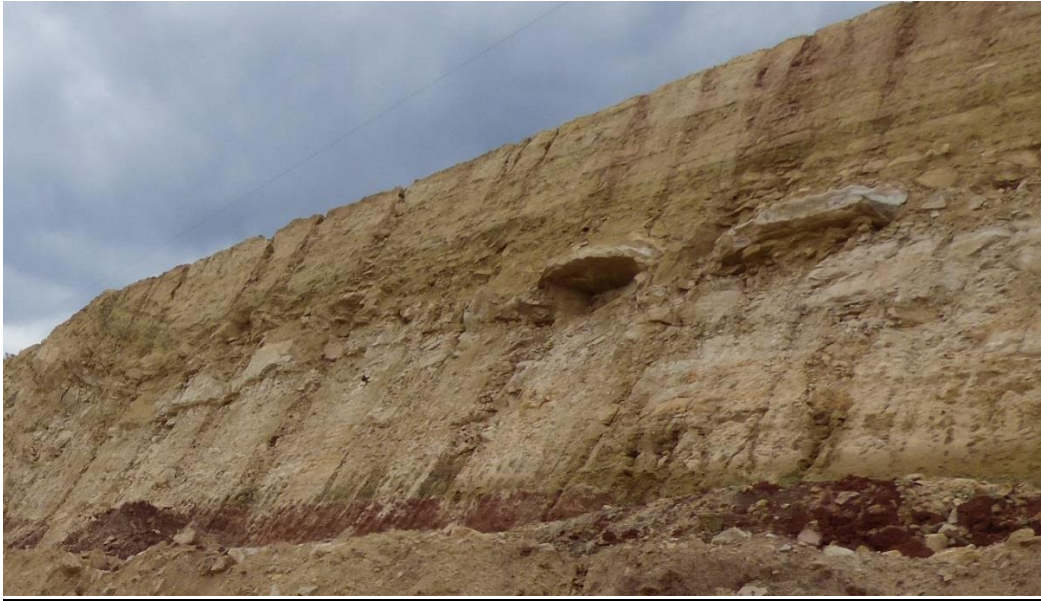
En la zona de reubicación se tienen afloramientos de limolitas de color rojo y areniscas de color amarillento blanquecinas (foto 3).

Foto 03: Areniscas blanquecinas de grano fino a medio, laminares, con ligero plegamiento, de la Formación Chonta.

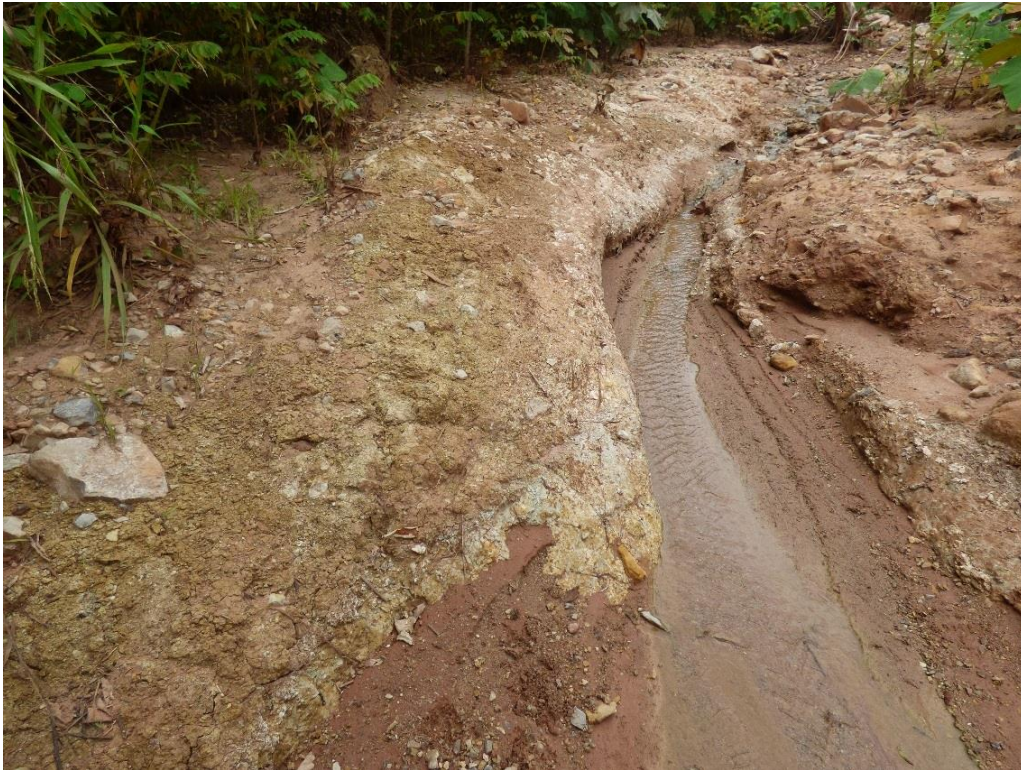
En el área de Puerto Prado se apreció, que por debajo del depósito proluvial se encuentra un afloramiento de limolitas de color amarillento (foto 04).

Foto 04: Afloramiento de limolitas pertenecientes al Grupo Ambo

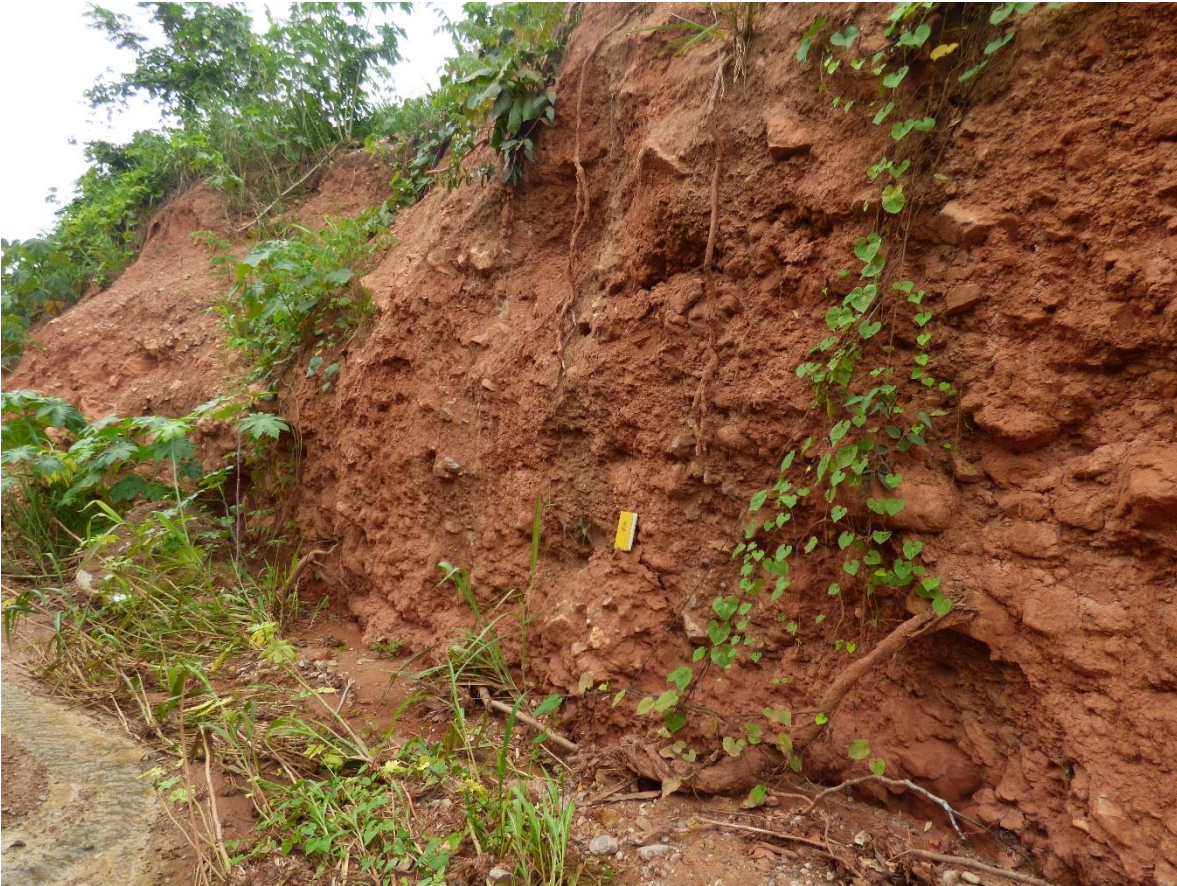
Por lo observado en la quebrada Canaán Edén y Meshashi, se tienen depósitos de antiguos depósitos de huaicos (foto 5). En la pared de la primera quebrada mencionada, se tienen bloques de rocas (arenisca), que tienen formas subangulosas y subredondeadas con tamaños hasta de 0,50 cm, englobados en una matriz areno-limosa, dispuestos en forma caótica.

Foto 5: Margen derecha de la quebrada Canaán Edén, se muestra un depósito dejado por huaico, muestra los tamaños de los bloques de roca, dispuestos en forma caótica.

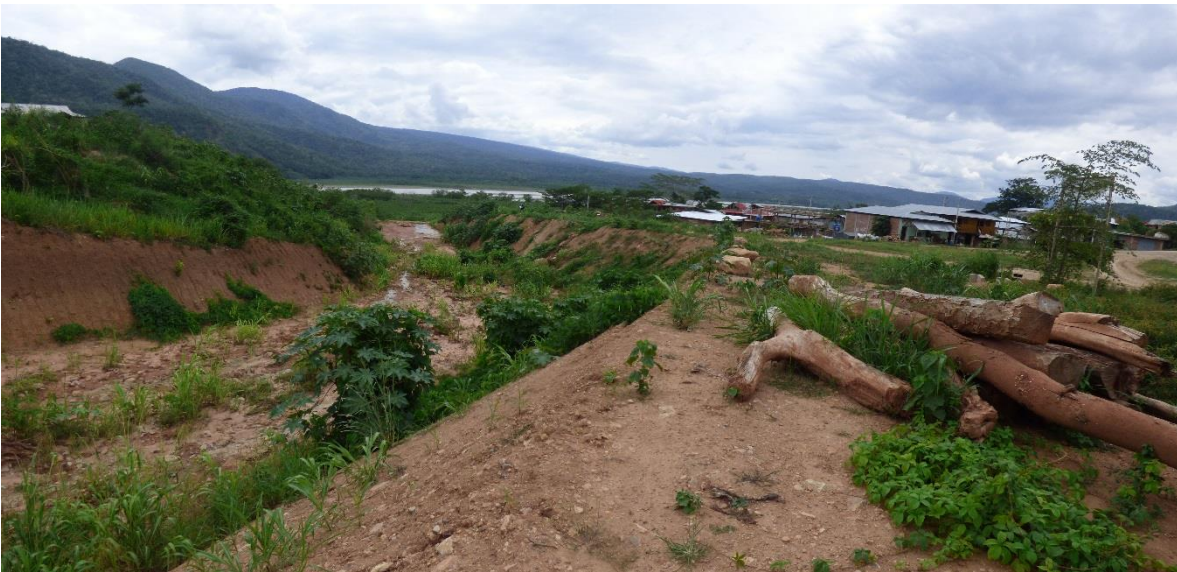
En el depósito se aprecian restos de troncos de árboles de raíces, algunos quedaron sobre la superficie de la terraza¹ (foto 6) y el resto se movilizó hasta la desembocadura². Sobre la margen derecha, en la terraza, se apreció los bloques de roca (calizas) con formas subangulosas, con tamaños hasta de 2 m de diámetro (foto 7).

Foto 06: Algunos de los restos de troncos de árboles transportados por el huaico reciente.

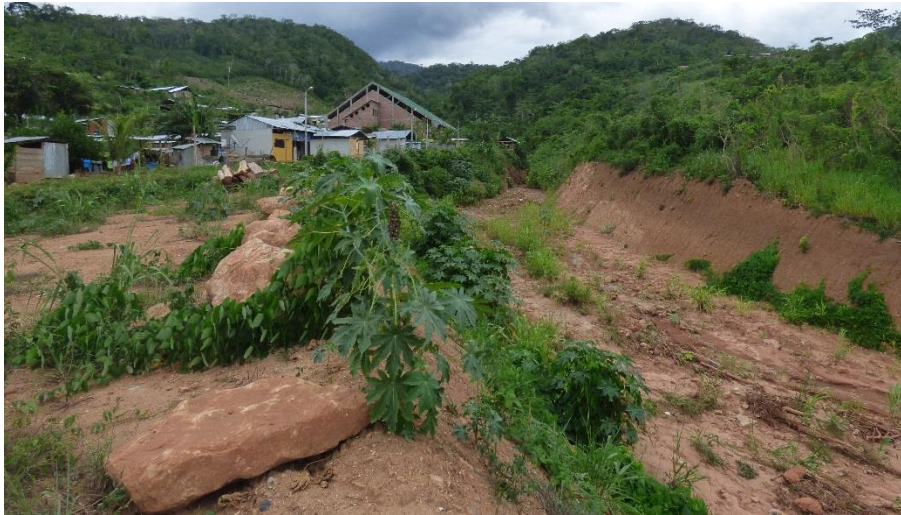
Foto 07: Bloques de roca, de formas subangulosas transportados por el huaico.

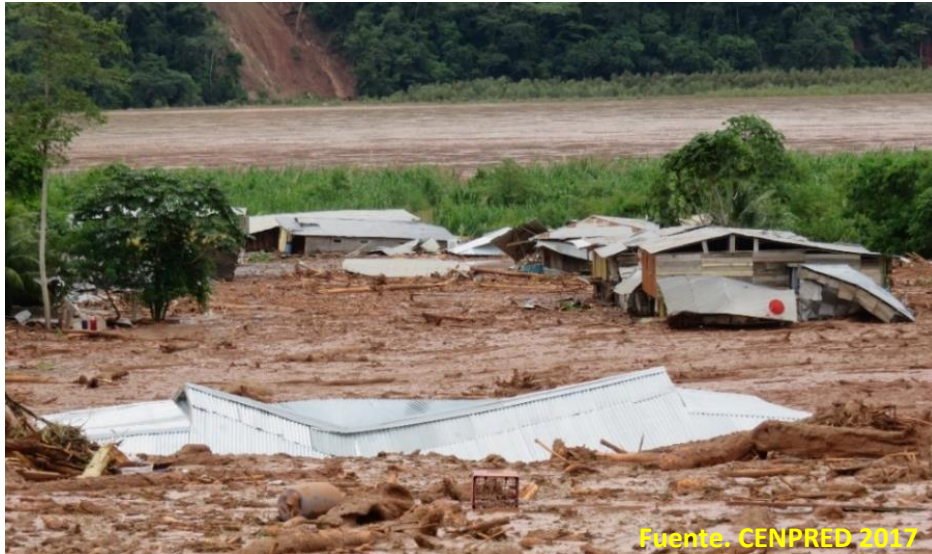
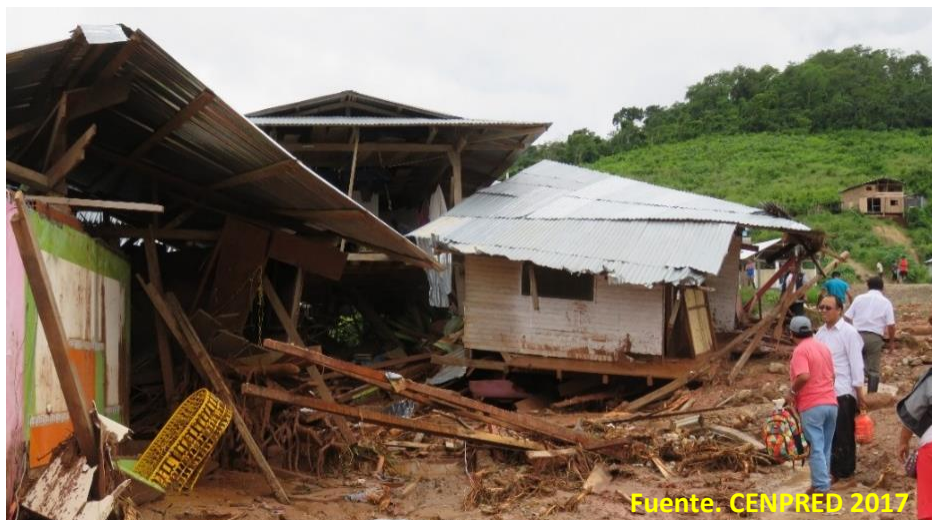
Foto 08

Finalmente, los flujos de detritos se depositaron en la parte baja de las quebradas Canaán Edén (fotos 8 y 9) y Meshashi (foto 10), afectando viviendas y local público del centro poblado de Puerto Prado.

Según INDECI (2017), los huaicos generaron los siguientes daños (fotos 8 y 9):

- 25 familias damnificadas, 10 familias afectadas y cuatro heridos.
- 25 viviendas destruidas y 10 afectadas; un local de la UGEL destruido.

Fotos 8 y 9: Viviendas afectadas (arriba) y destruidas (abajo) por los flujos de detritos provenientes de la quebrada Canaán Edén (Fuente CENPRED).

Por tal motivo, es recomendable realizar la reubicación de la zona afectada del centro poblado Puerto Prado.

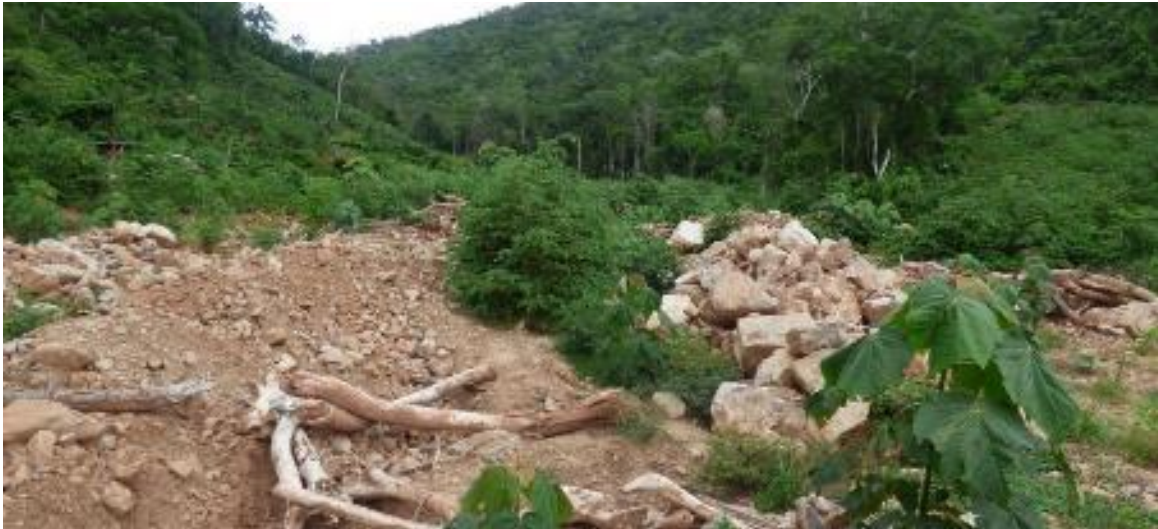
Foto 10: Flujo de detritos canalizados por la quebrada Meshashi.

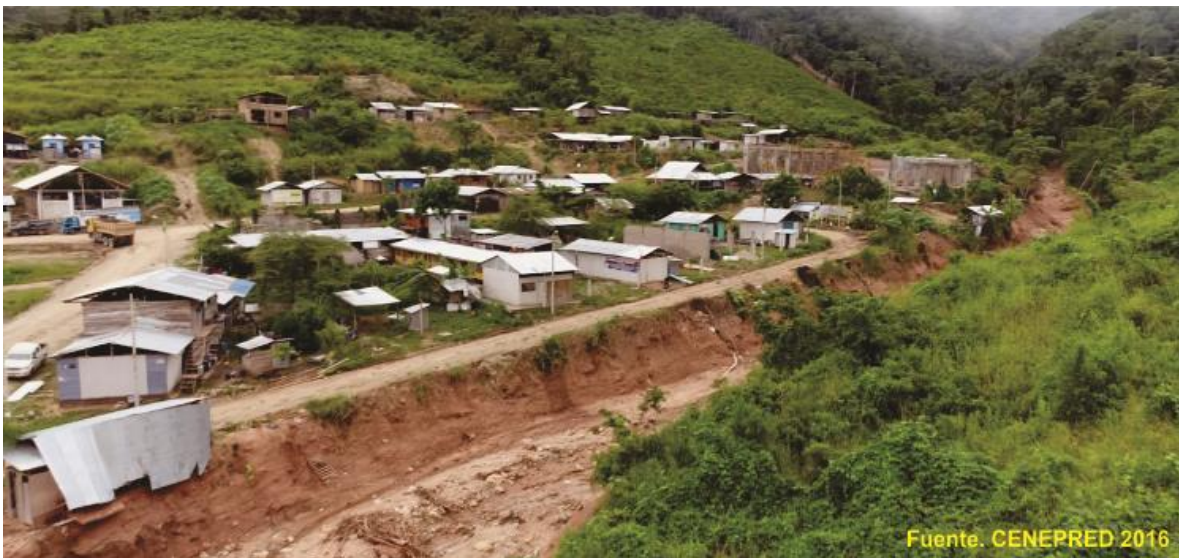
Hay que mencionar que el cauce de la quebrada Canaán Edén, se amplió por efecto del paso del flujo de detritos (foto 11); en la actualidad ha llegado a tener un ancho de 15 m en la parte alta y donde se abre en su desembocadura alcanza hasta 50 m; con profundidad promedio de hasta de 5 m. (foto 12).

Foto 11: Cauce ampliado de la quebrada Canaán Edén.

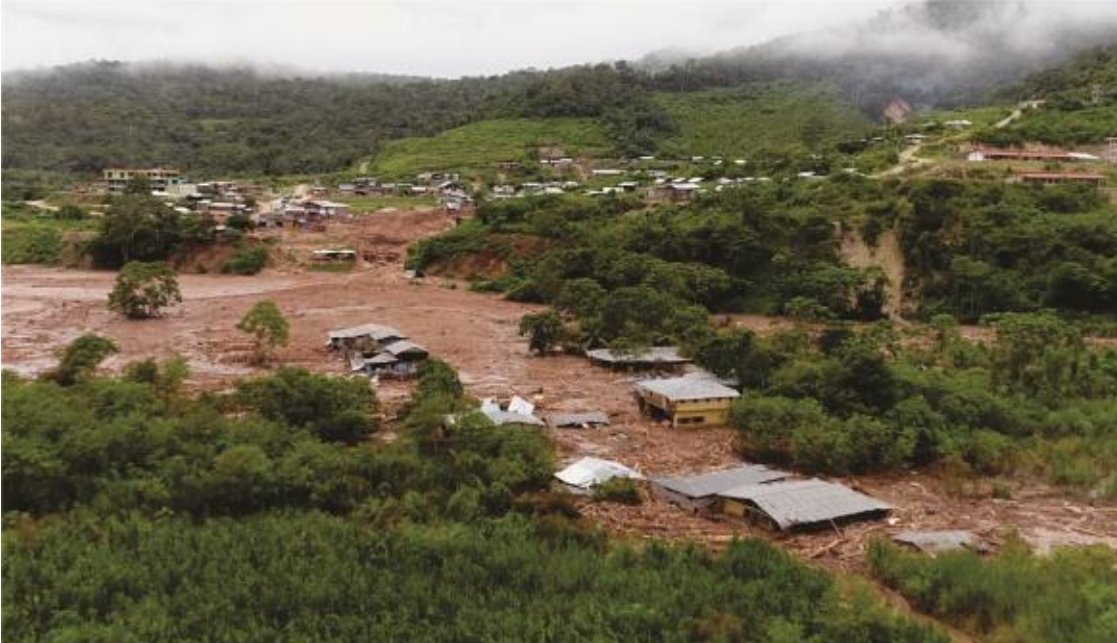
Al explayarse el depósito proveniente del huaico de la quebrada Canaán Edén, se dirigió hacia la zona del puerto, afectado las viviendas que se encontraban en este lugar. Este flujo se unió con el otro que provenía de la quebrada Meshashi.

Foto 12: Flujo de detritos canalizados por la quebrada Canaán Edén, afectó al sector del puerto.

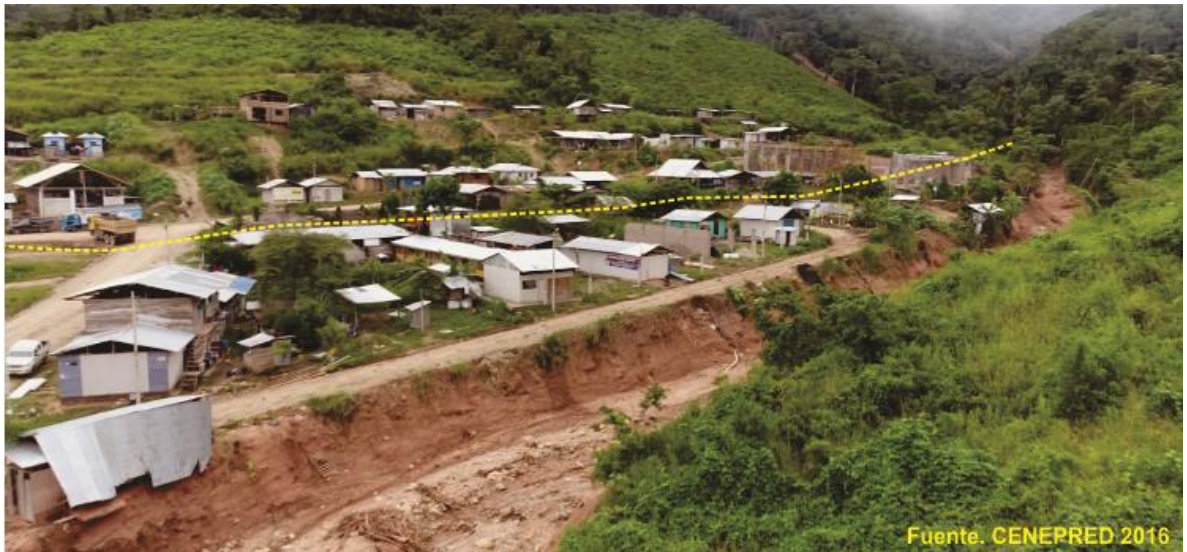
De generarse un huaico de mayores dimensiones podría afectar las viviendas ubicadas en la margen derecha (foto 13).

Foto 13. Se limita el sector que pueden ser afectadas por un posible huaico de mayores dimensiones.

- a) Realizar la reubicación de la zona afectada por los huaicos.
- b) La zona ubicada en la margen derecha de la quebrada Canaán Edén, podría ser afectada por un flujo de mayores dimensiones. Por ello tienen que reubicarse en forma paulatina.
- c) Reforestar la zona.
- d) No ocupar por ningún motivo las zonas afectadas por los huaicos.

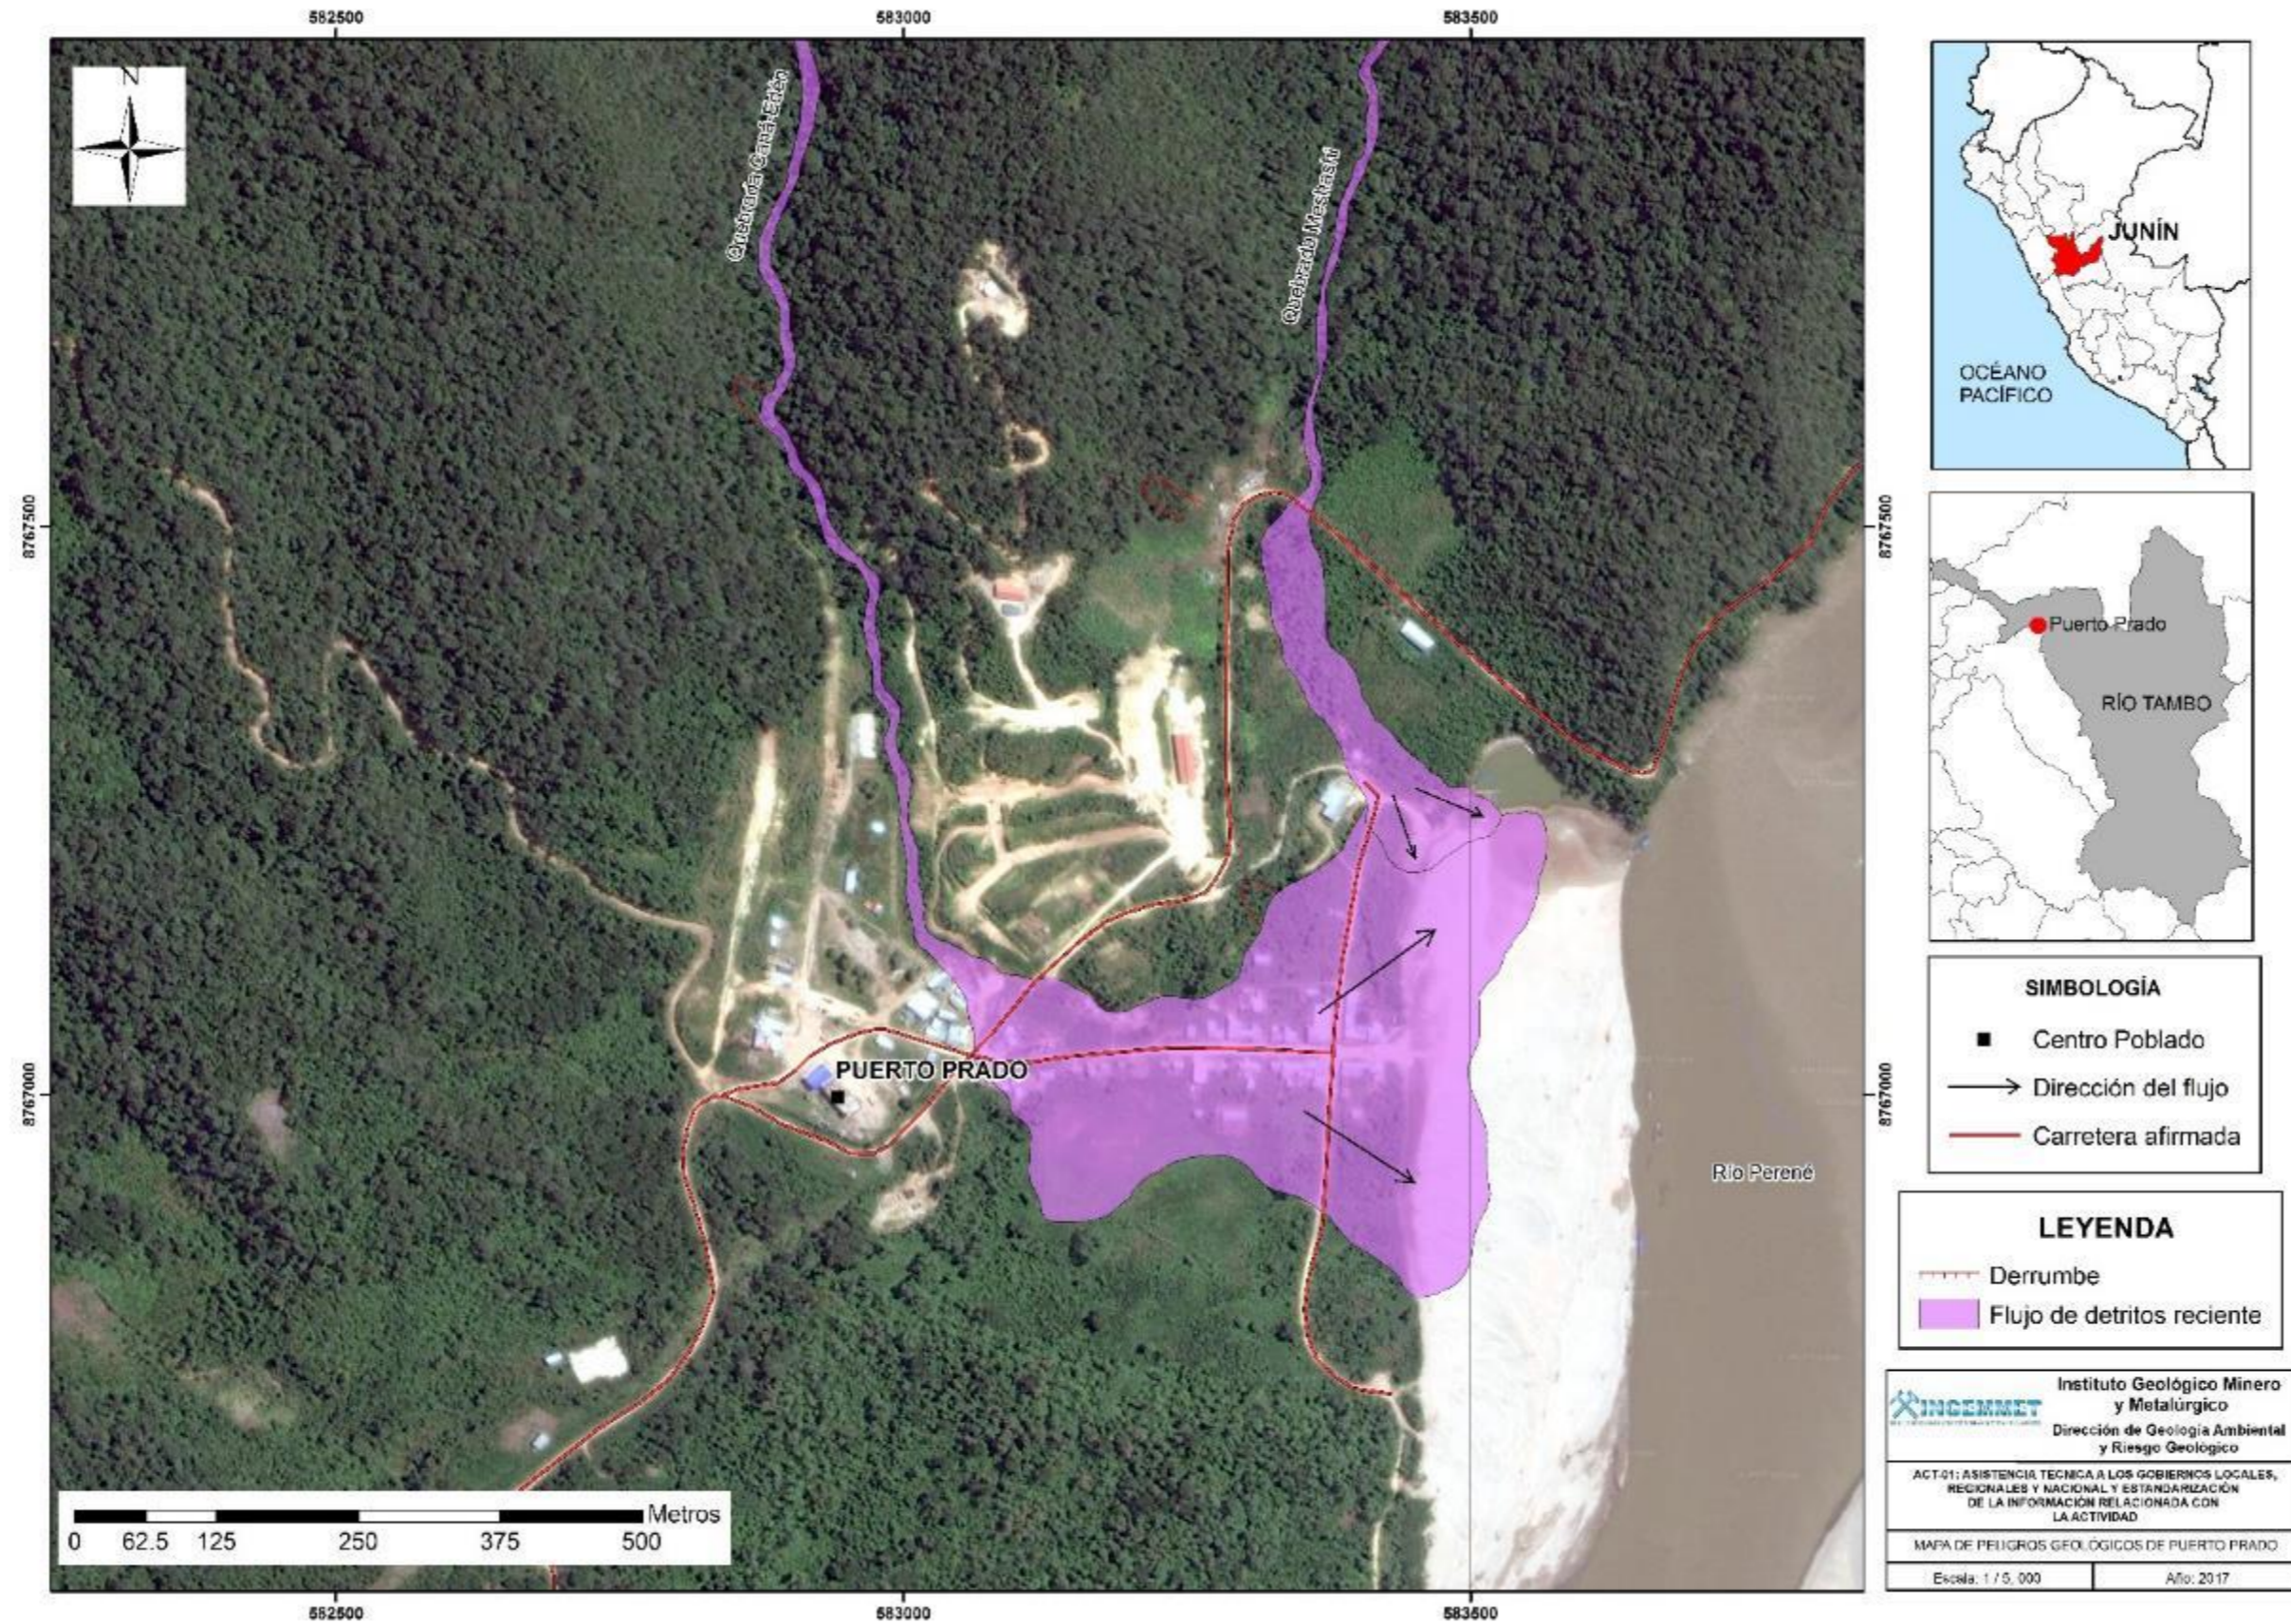
En el centro poblado Puerto Prado, en el mes de marzo del 2017, ocurrió un flujo de detritos, que lo afectó, figura 3.

Figura 03. Flujos de detritos que afectaron al sector de Puerto Prado.

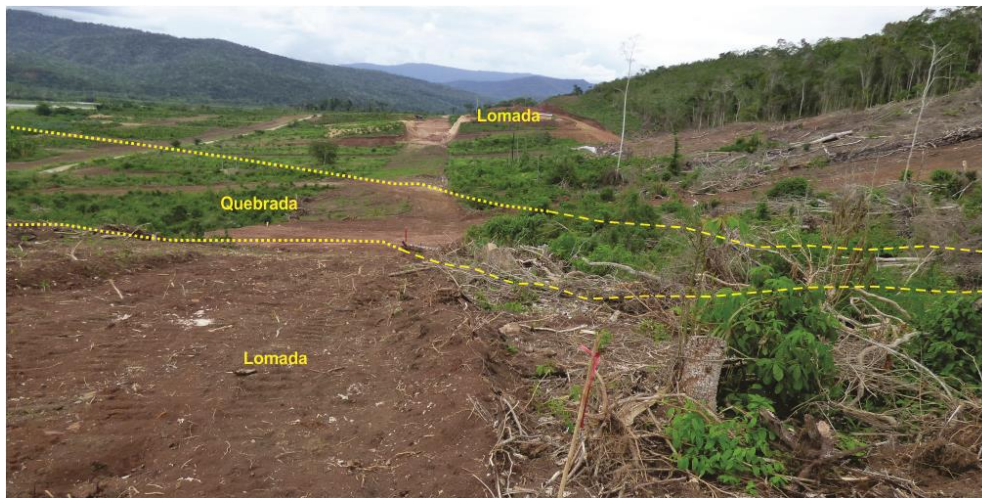
Geomorfológicamente, se encuentra sobre una lomada con laderas de pendientes comprendidas entre 10° a 15° , cubierta por vegetación (foto 14); presenta depósitos recientes proluviales y terrazas aluviales.

Foto 14: Terreno para reubicación del centro poblado Puerto Prado

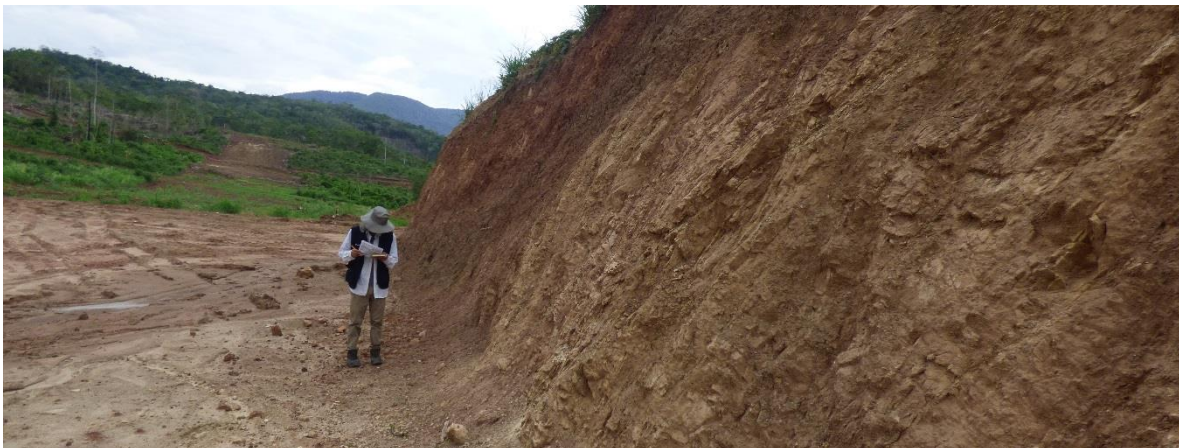
El substrato está conformado por areniscas limosas, color beige blanquecino, con intercalaciones de areniscas limosas y limolitas (foto 15); las capas son de espesores menores a 50 cm, con rumbo $N50^{\circ} O$ y buzamiento $55^{\circ} SO$. El corte de talud es E-O y con inclinación entre 60° a 70° (foto 10).

Foto 15: Afloramiento del substrato rocoso del terreno de reubicación de Puerto Prado

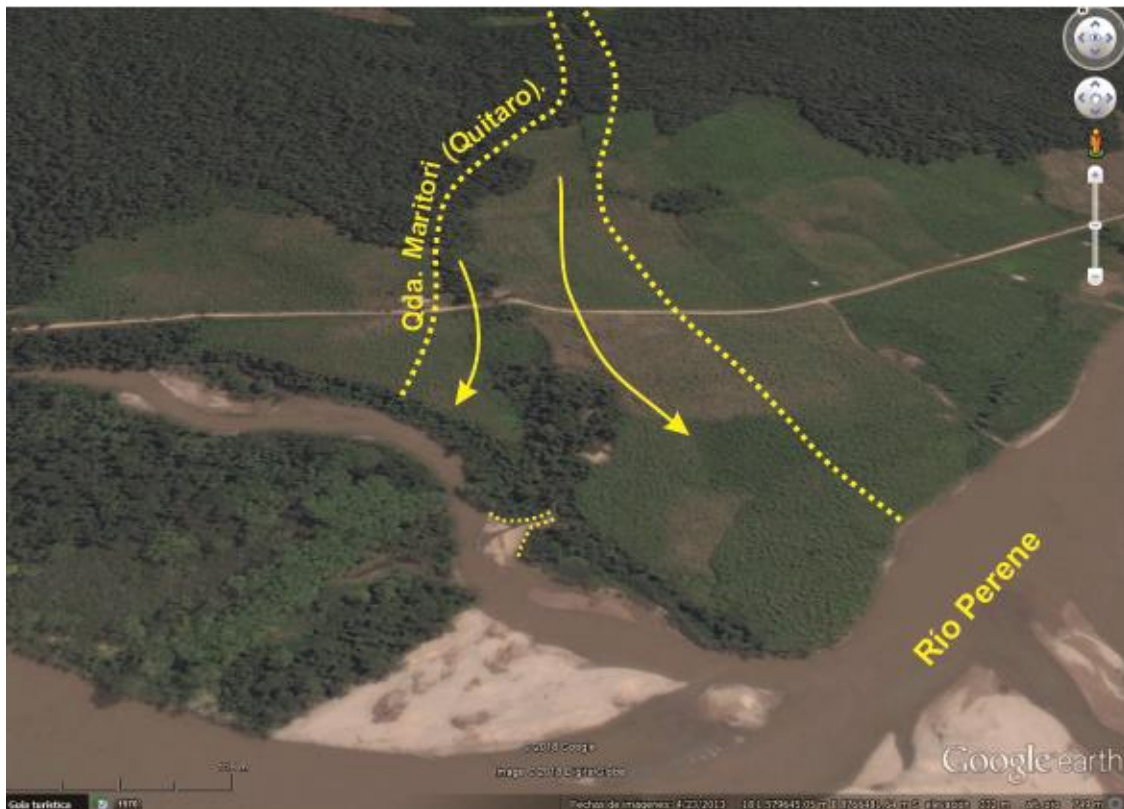
- Quebrada Maritori (Quitaro) (figuras 04, 05 y foto 16).

Por los materiales encontrados en su cauce de la quebrada, como son los tipos de materiales, gravas con tamaños entre 20 a 10 cm y bloques erráticos hasta de 1 m, con matriz arenosa-limosa y presencia de gravilla, que se disponen en forma errática.

Por la geoforma que tiene la quebrada en la desembocadura, un cono truncado, por la erosión fluvial del río Perene.

Estas son características de antiguos huaicos de grandes dimensiones. En la actualidad se aprecia en la desembocadura de la quebrada que genera flujos de menores dimensiones.

Pero el pasado geológico, nos muestra, que en actualidad se pueden generar eventos, que afectaría a la zona de reubicación.

Figura 4, Muestra el área de influencia de la quebrada Maritori (Quitaro).

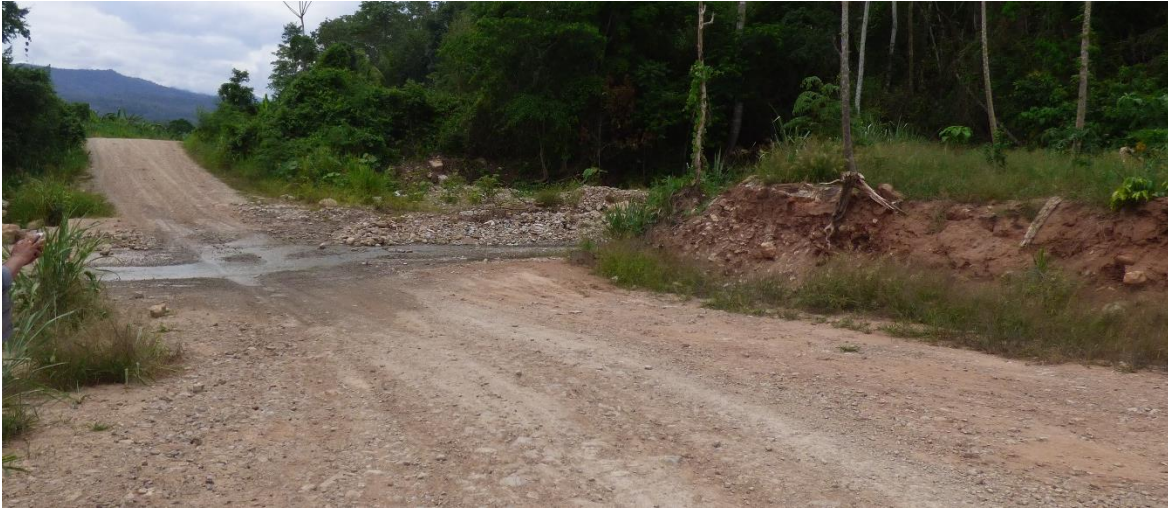
Foto 16. Cauce actual de la quebrada Maritori (Quitano).

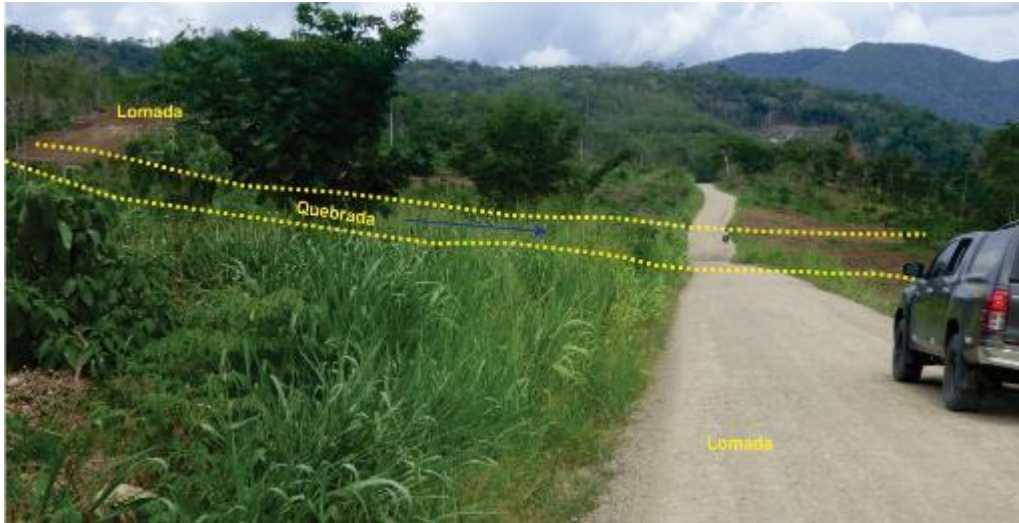
En la vía (trocha) que cruza el sector de la reubicación se observó una zona depresionada, que corresponde al ancho del cauce de la quebrada (foto 17).

De generarse un represamiento aguas arriba de la quebrada³, el desembalse generaría un huaico que afectaría seriamente al sector donde se proyecta reasentar.

Foto 17. Cauce de la quebrada 1 S/N.

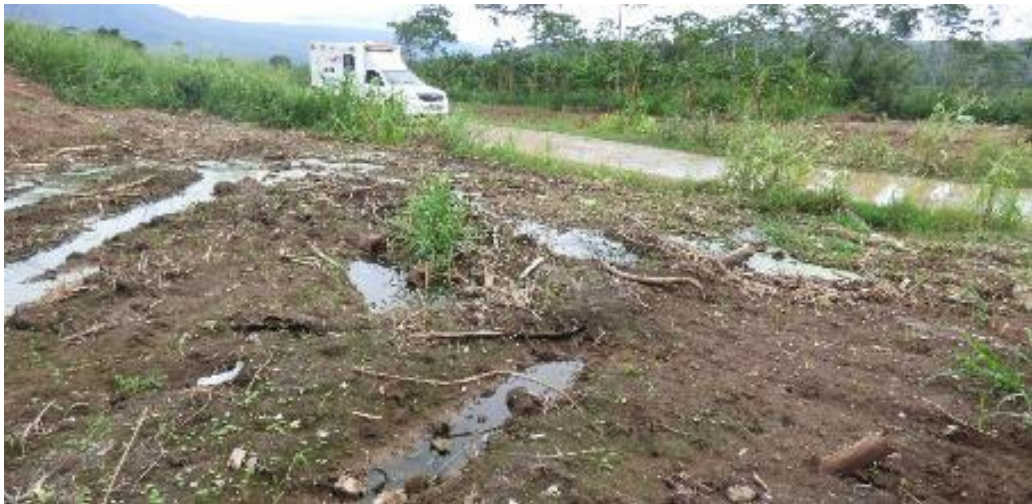
Se tiene un suelo conformado por limo y arena. Se presentan filtraciones de agua (foto18), esto disminuye la cohesión del suelo, es decir es de mala calidad. En tiempo de lluvia por esta quebrada debe fluir agua.

Foto 18. Se aprecia la zona húmeda que se presenta en el cauce de la quebrada 1 S/N.

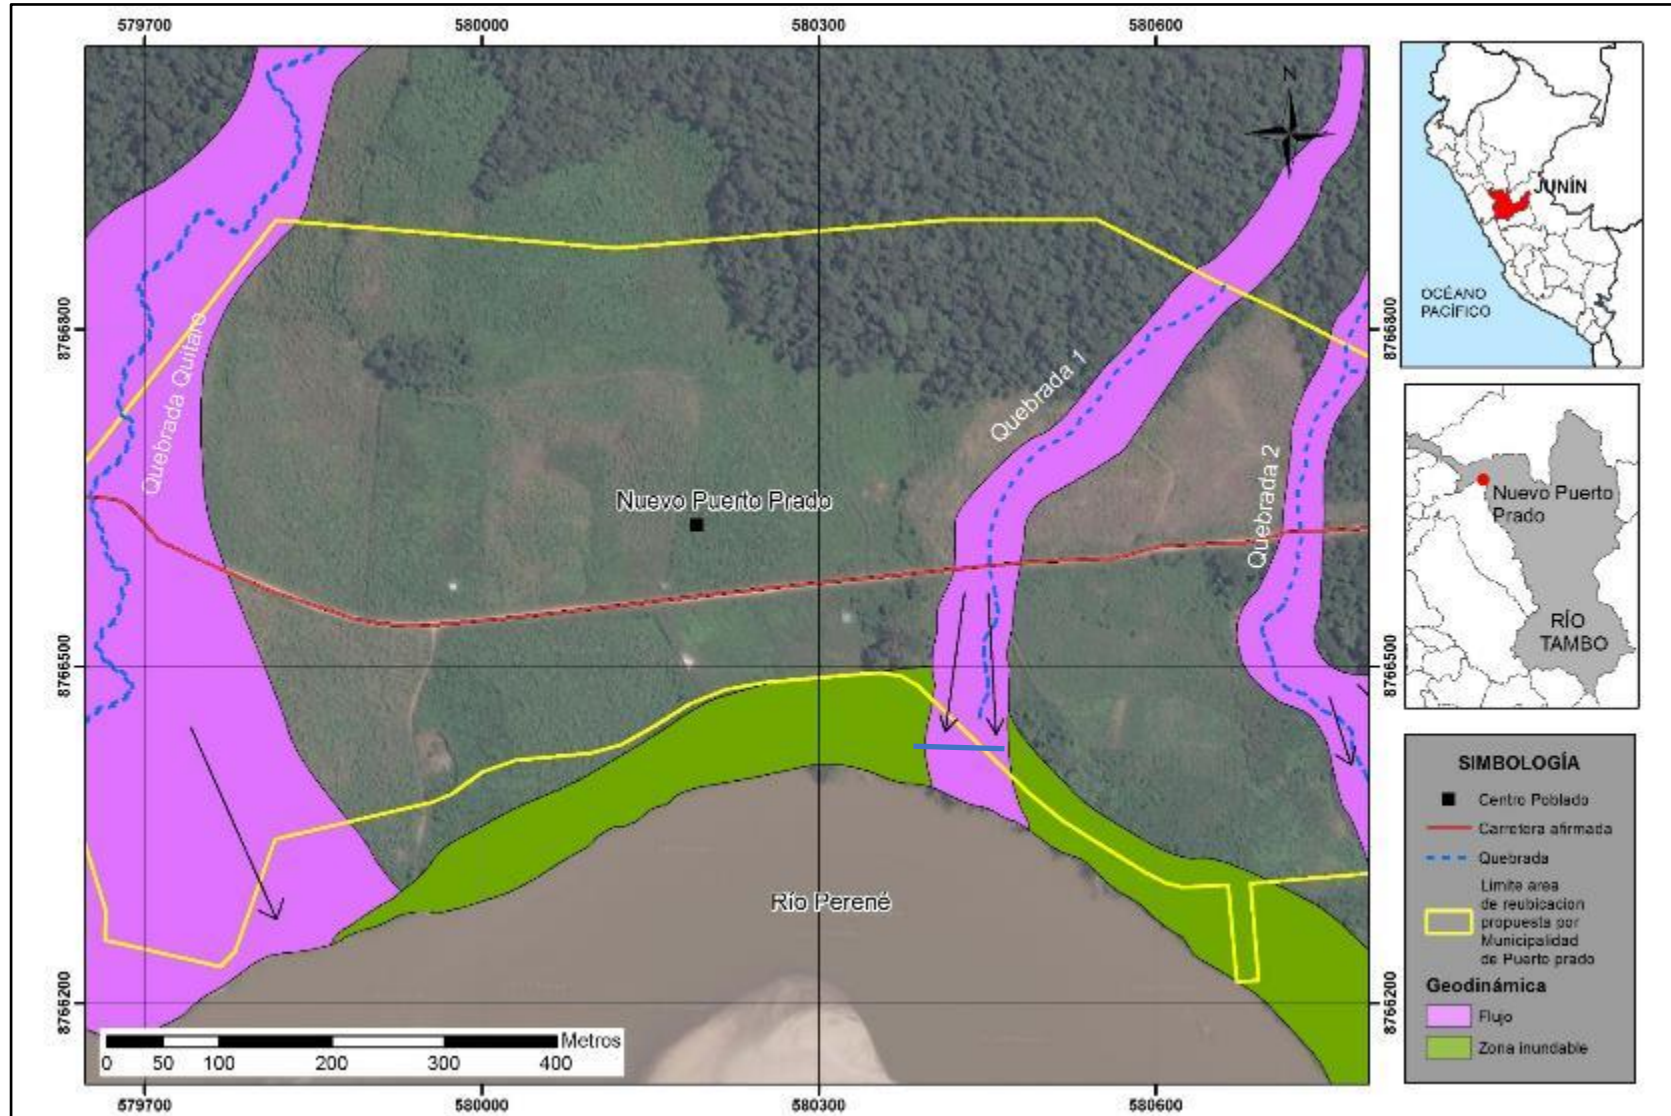
En la zona de reubicación se identificaron dos tipos de peligros, el primero son huaicos, que provienen de tres quebradas; el segundo son la zona inundable por parte del río Perene de la margen izquierda.

Figura 05: Mapa de peligros geológicos del área de reubicación propuesta por la municipalidad de Puerto Prado.

- Para efectos de la ubicación de viviendas, estas solo deben ubicarse en la zona de lomadas, por ningún motivo los cauces de las quebradas o la zona inundable. Estas zonas son intangibles.

- El material que extraigan de los cortes de talud, debe ser eliminado a un botadero, no en el cauce de la quebrada o laderas de la lomada.
- Los botaderos de desmonte que se formen, nunca deben ser ocupados con fines urbanísticos.

- Realizar un drenaje pluvial en la futura zona de reubicación, para evitar la infiltración de agua al subsuelo. Estas deben ir hacia la zona de quebradas.

- Realizar un estudio geotécnico de suelos para determinar los tipos de cimentaciones y capacidad portante, para la construcción de las futuras viviendas.

- Las zonas de quebradas y zonas de inundación deben ser forestadas, con la finalidad de darle una mejor estabilidad al terreno. Al igual que las zonas aledañas.

- Las áreas colindantes los cauces de quebradas, deben reforestadas, con su respetiva canalización.
- No construir obras civiles, que causen el estrechamiento del cauce natural de las quebradas, es decir, las obras proyectadas tienen que respetar los cauces antiguos de las quebradas.

- En las zonas inundables, dar un margen de 100 m, para poder construir viviendas, el espacio que quede libre para la forestación.
