INFORME TECNICO N° 019-2018-ANA-AAA.M-ALA.CHLL-AT/JLCM

A : ING. CARLOS DIAZ ARROBAS
Administrador Local de Agua - Chotano - Llaucano
DE : ING. JORGE LUIS CASTILLO MUÑOZ
Profesional Especialista en Recursos Hídricos
Asunto : Pronunciamiento sobre quebradas en Cochabamba
Ref. : Expediente CUT N° 184834-2017-ANA
Fecha : Chota, 16 de abril del 2018

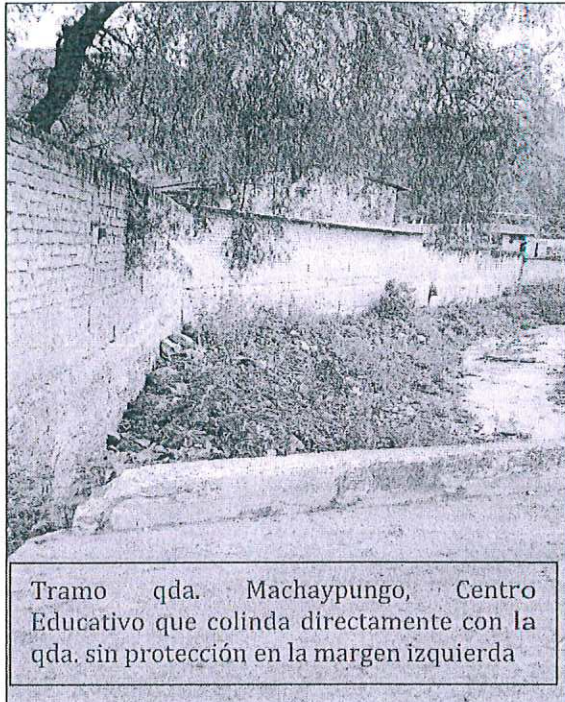
Tramo qda. Machaypungo, Centro Educativo que colinda directamente con la qda. sin protección en la margen izquierda
