Informe Técnico N° A6702

# Caída de rocas en el sector de Huamatambo

Distrito Huamatambo, provincia Castrovirreyna y  
departamento Huancavelica

ENERO 2016

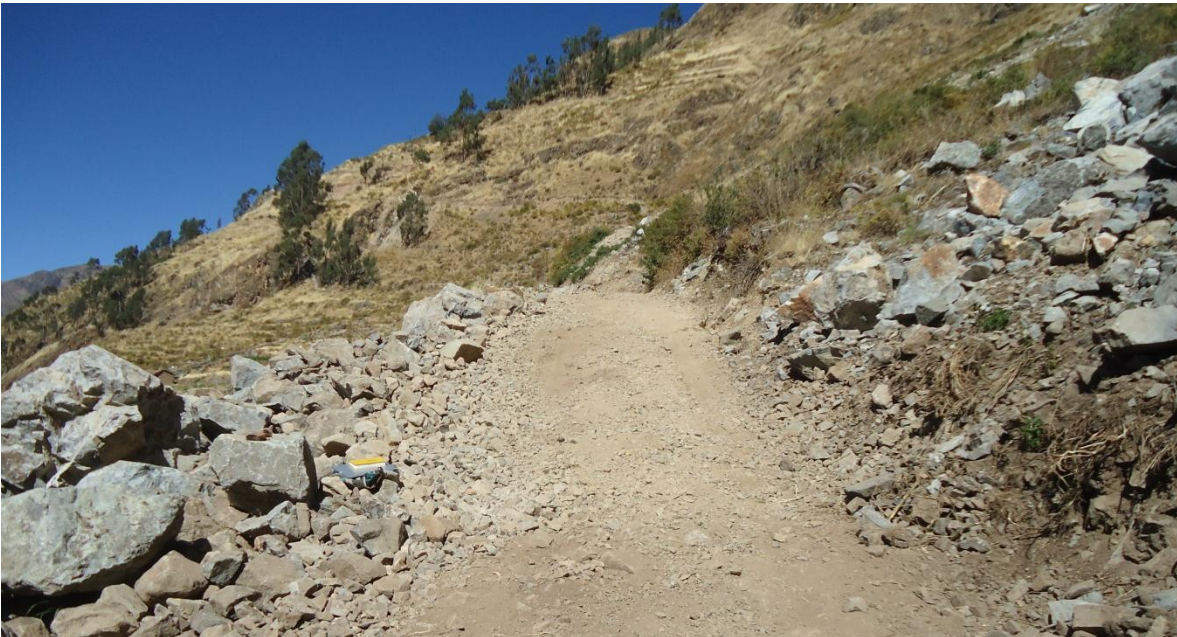
Según los pobladores, los eventos de caída de rocas se vienen registrando desde el 15 de agosto del 2007 después del terremoto de Pisco, iniciándose el proceso en la cima del cerro Huamatambo. Mencionan que el evento ocurrió el día 6 de abril del 2015 a 12:40 am, se desprendieron bloques de rocas provenientes del cerro Huamatambo, sector Virgen Ccacca, provocando un fuerte ruido y polvo que llegó hasta las inmediaciones del poblado de Huamatambo, en este último evento se desplazaron bloques de roca hasta 3 m de diámetro y llegaron a aproximarse hasta 20 m de la población urbana. Este evento afectó a cancha deportiva y los tramos de carreteros de Huamatambo-Yllapaza y Pariacancha-Yanaranra, quedando bloqueadas (foto 1).

Foto 1. Vista de la carretera Huamatambo – Yllapaza, afectada por la caída de rocas, actualmente operativa

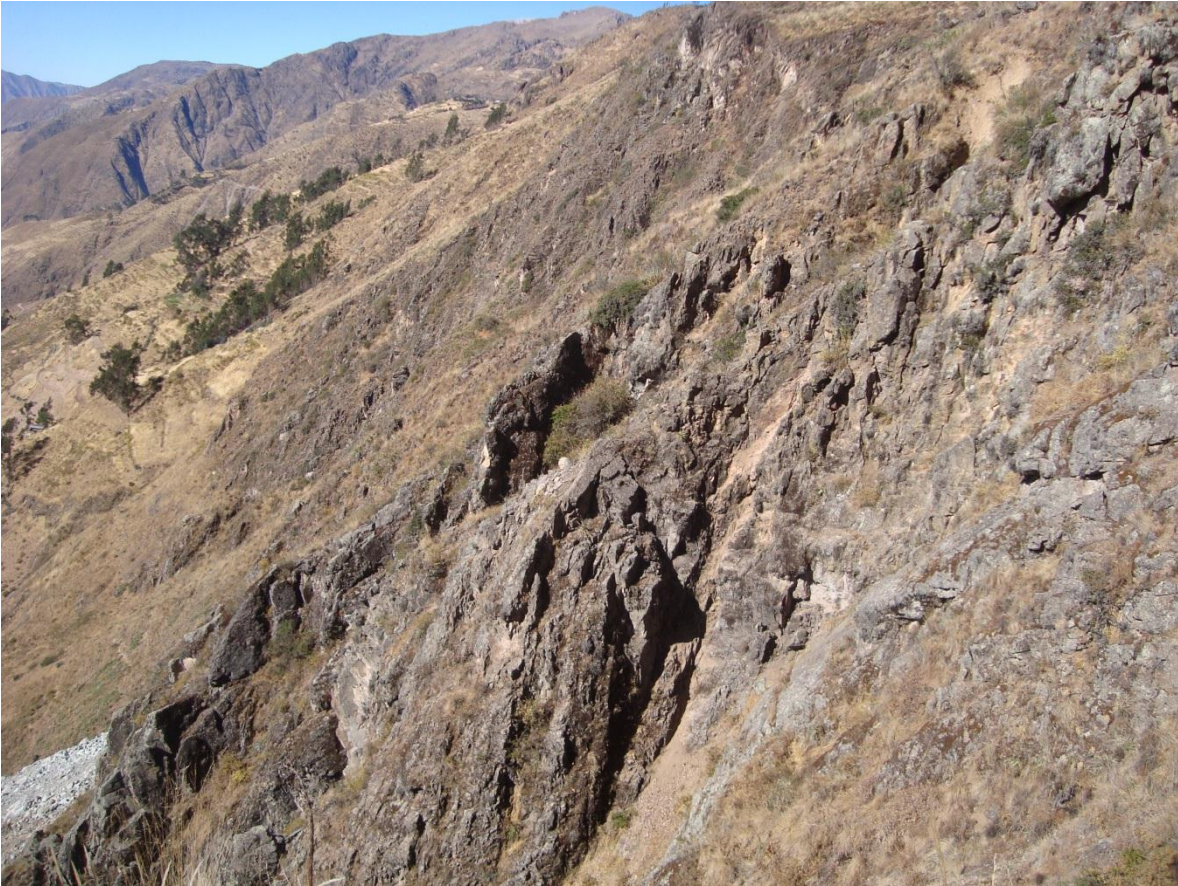
Esta secuencia se muestra medianamente fracturada y moderadamente meteorizada, presenta color rojizo producto de la oxidación. Foto 2.

Foto 2. Afloramientos de la Formación Tantará, mostrándose un macizo altamente fracturado.

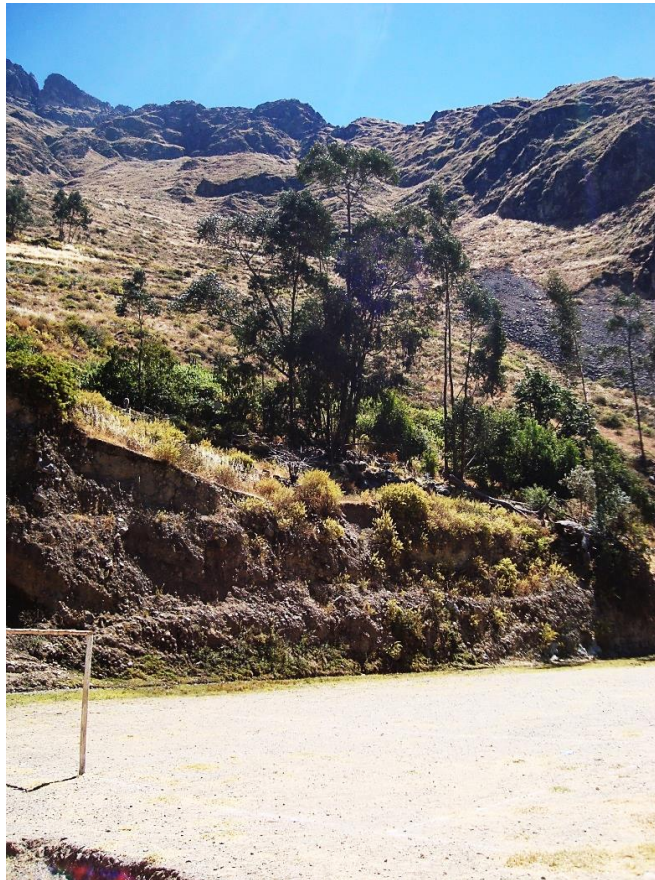
Como se puede observar en la figura 2, estos yacimientos se encuentran sobre la Formación Tantará, constituyen el basamento, sobre la cual se ha levantado el poblado de Huamatambo (foto 3).

Foto 3. En corte de talud de realizado para la construcción del campo deportivo de Huamatambo, se aprecia los depósitos coluviales.

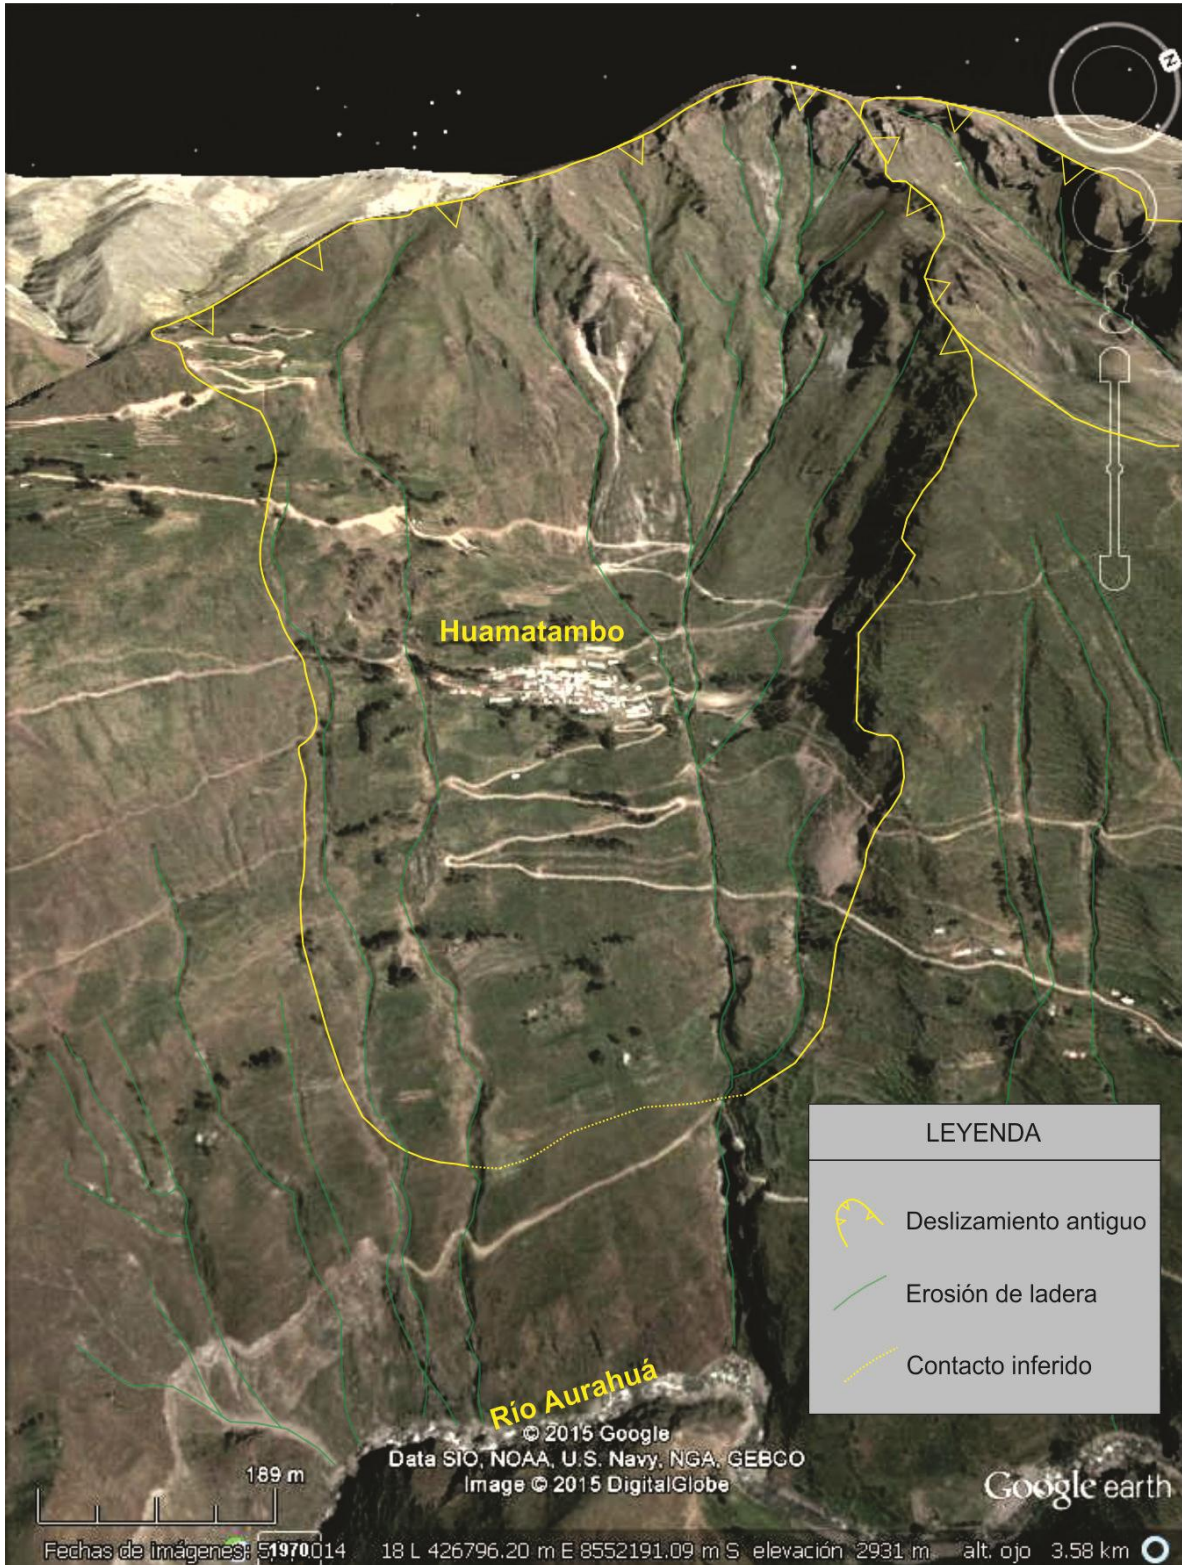
El sector de Huamatambo se encuentra asentado sobre un antiguo megadeslizamiento, que tiene una corona con longitud de 1,800 m, su salto principal no se puede apreciar por estar erosionado.

En el cuerpo del deslizamiento se aprecian procesos de erosiones de ladera (figura 3).

Figura 3. Vista panorámica del sector de Huamatambo, se aprecia la corona del deslizamiento antiguo y los procesos de erosiones de ladera.

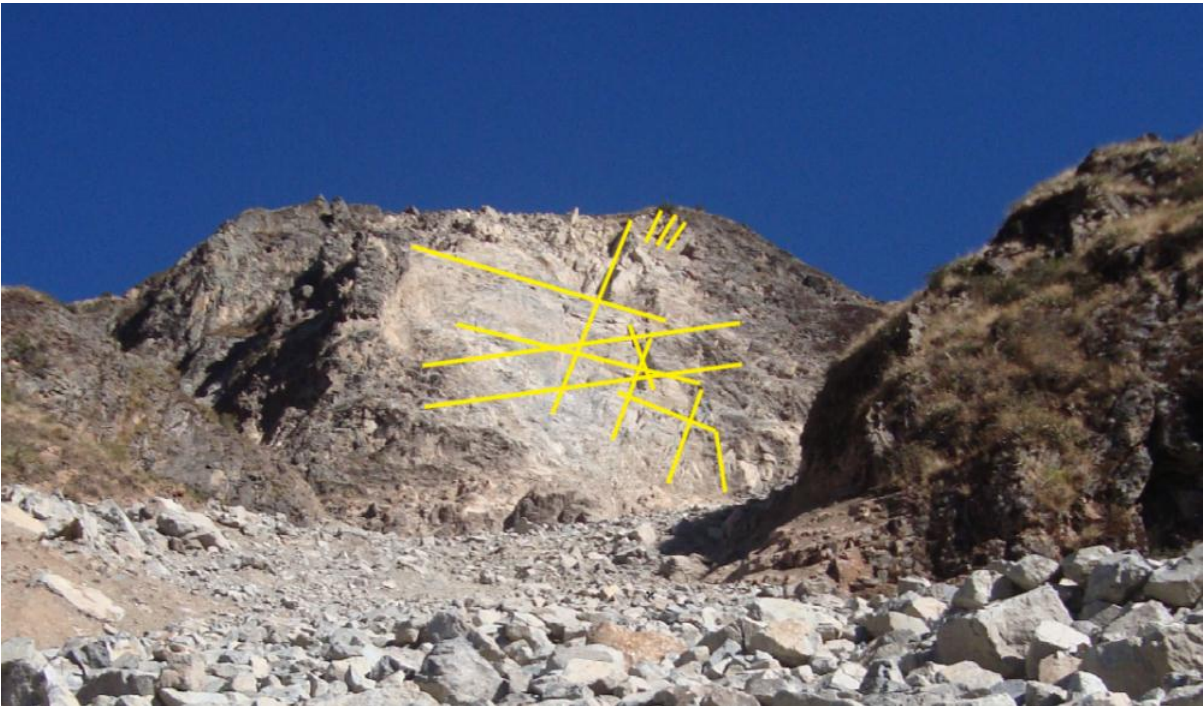
El arranque de la caída de rocas se encuentra en el escarpe del deslizamiento antiguo (afloramientos de la Formación Tantará). La roca se encuentra poco a medianamente fracturada, por lo que en la caída de rocas se tienen bloques entre 0.20 a 3 m de diámetro, mostrando un GSI<sup>1</sup> entre 55 – 65 (Tabla °1).

Foto 5. Familias de fracturas encontradas en el macizo rocoso.

- Terreno con pendiente promedio de  $34^\circ$ , se observan también taludes sub-verticales a verticales.
- Roca poco a medianamente fracturada persistente y abierto, ello favorece la infiltración de aguas, que aceleran la meteorización de la roca, ocasionando el debilitamiento del macizo rocoso.
- El macizo rocoso presenta un diaclasamiento a favor de la pendiente.
- Ausencia de vegetación.

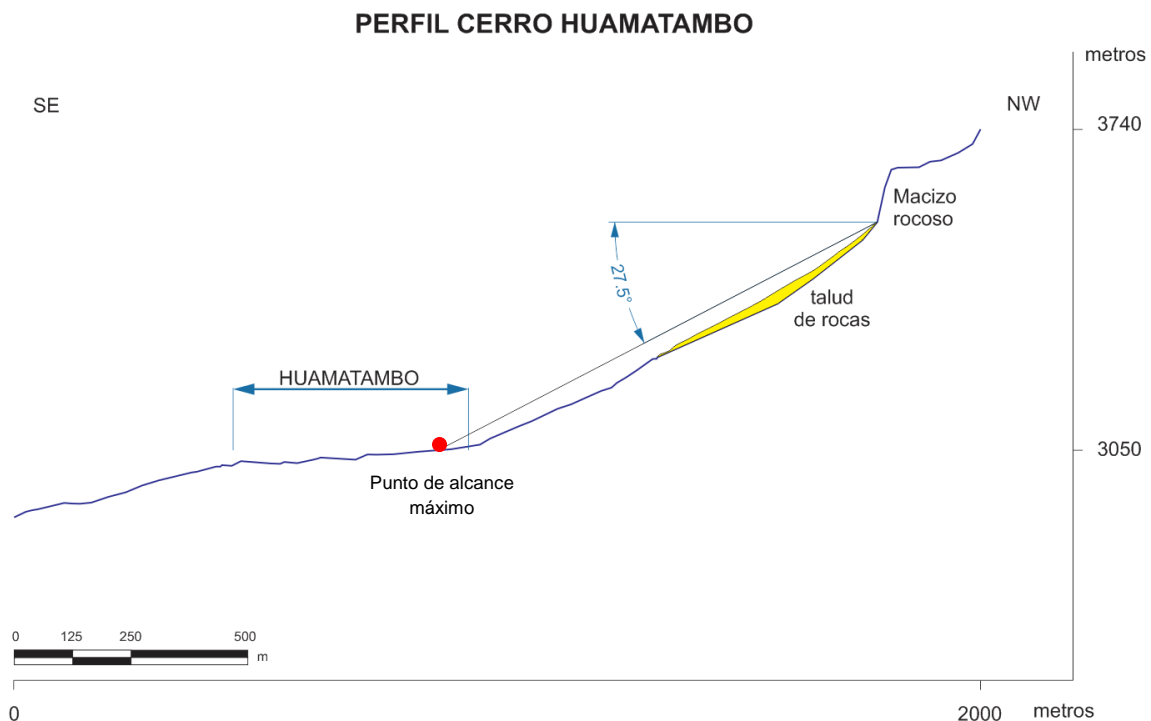
De acuerdo a este criterio se observa que el pueblo de Huamatambo se ubica dentro la zona de alcance máximo de las rocas, lo que permite indicar que ante la ocurrencia de nuevas caídas, los bloques tienen gran probabilidad de impactar contra a la población (figura 5).

Figura 5. Probable alcance de la caída de rocas sobre el poblado de Huamatambo, tomando el Criterio de Evans, S.G. y Hungr, O. (1993).

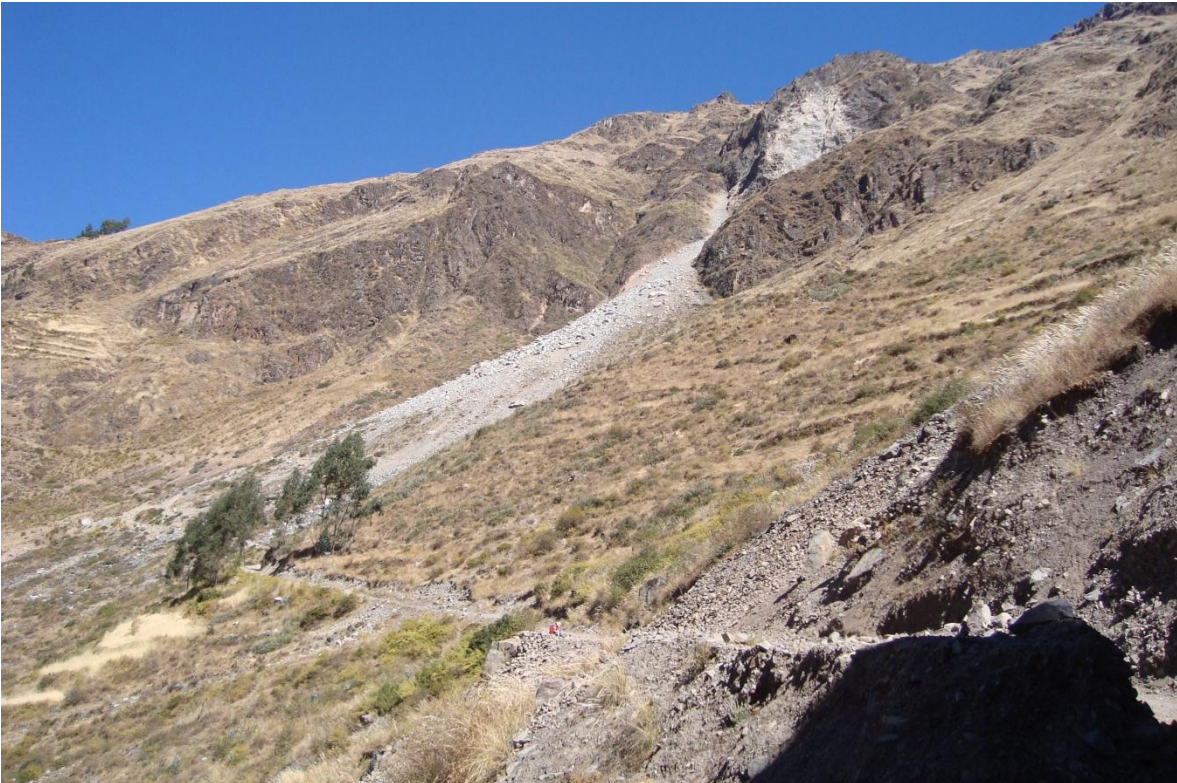
Actualmente sobre la superficie se tienen bloques sueltos, producto de la última caída de rocas (foto 6), que podrían ser removidos ante movimientos sísmicos o lluvias.

Foto 6. Vista del talud de roca sobre la superficie de la ladera del cerro Huamatambo el cual se extiende sobre la carretera hacia Yllapaza.

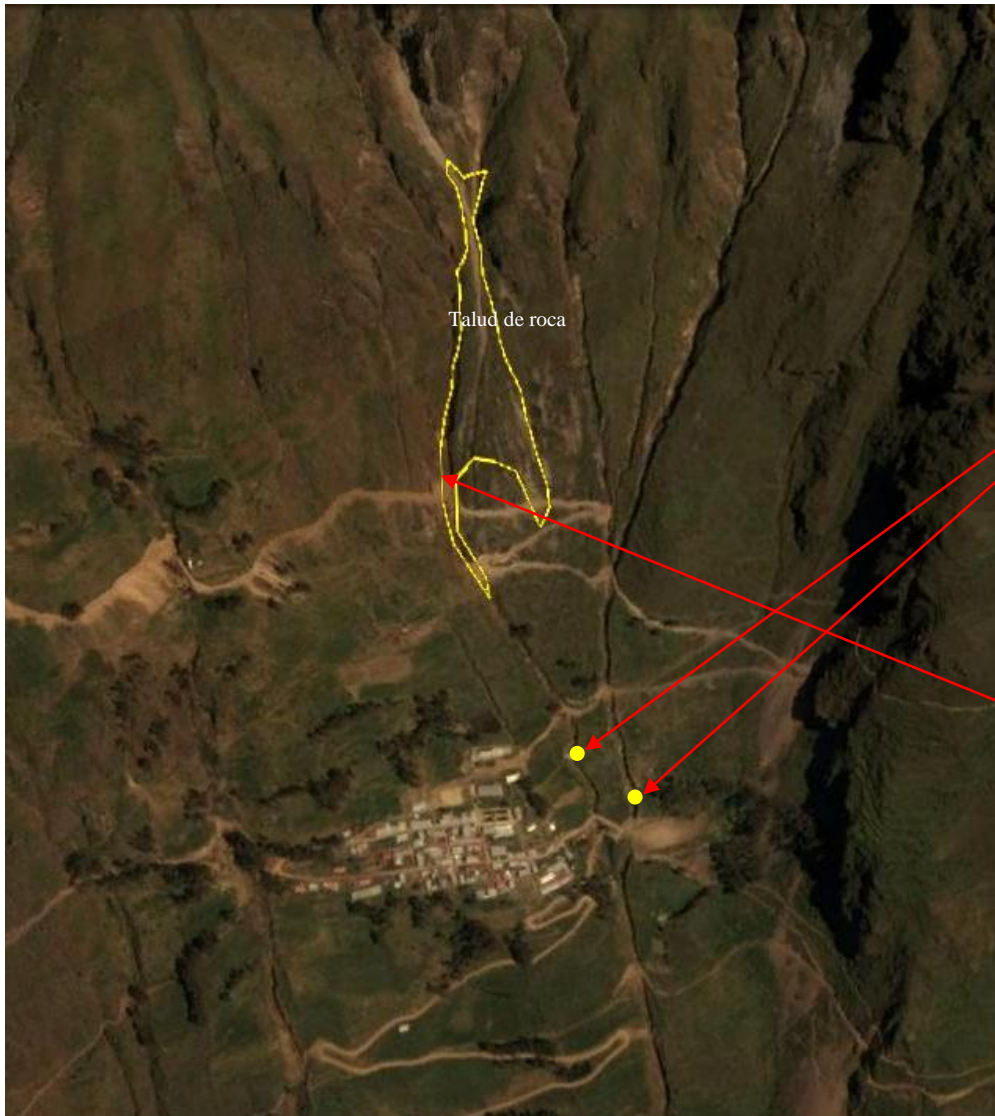
Actualmente la ladera se encuentra inestable, se observa bloques sueltos, que podría generar un evento similar o de mayor magnitud, el evento podría llegar hasta las viviendas.

Figura 5. Talud de rocas y bloques producto del desprendimiento de rocas del cerro Huamatambo – sector Virgen Ccacca

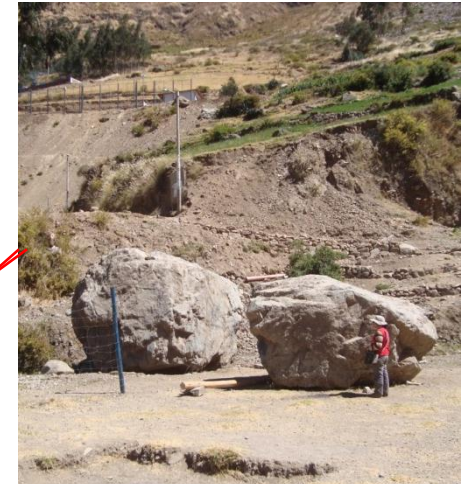
Es de indicarse que durante el evento producido el 6 de abril algunos bloques de roca no alcanzaron las viviendas, debido a que fueron desviados o disminuyeron su velocidad por los árboles que se encontraban en su trayectoria, llegando solamente hasta el estadio y a las inmediaciones de la loza deportiva, los bloques desplazados tienen diámetros de hasta 3 m (foto 7). Se observó también que otros bloques se detuvieron en la carretera y algunos se canalizaron en el cauce de la quebrada Santa Elena (foto 8). Es de indicarse que la quebrada sirvió como un medio natural para la contención y desvío de la trayectoria de las rocas.

Foto 7. Bloques roca de 2 a 3 m de diámetros caídos dentro del estadio del poblado de Huamatambo.

8. Reubicar el estadio, viviendas que se encuentren al este de la quebrada Santa Elena, porque podrían ser dañadas por la ocurrencia de otro evento.
9. Se sugiere usar las medidas correctivas propuestas en la figura 7.

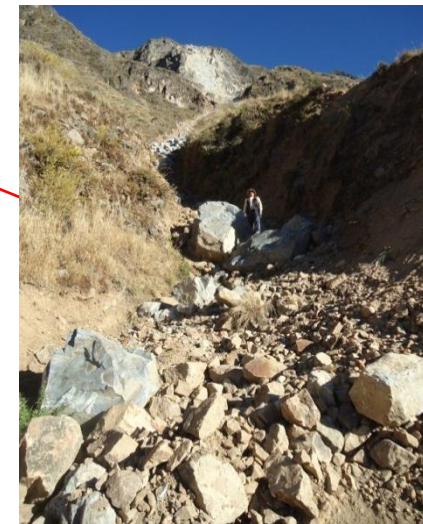
Foto 8. Bloques roca de canalizados dentro de la Qda. Santa Elena.

5. La quebrada Santa Elena sirvió como un medio de desvío y canalización de los bloques generados por la caída de rocas.
6. La zona se considera como de muy alto peligro, por lo tanto de ***Peligro Inminente***, por las condiciones que presenta el terreno.

5. Limpiar el cauce de la quebrada Santa Elena, con el fin de retener el material proveniente de las posibles caídas de rocas, de ser posible levantar un muro de contención en el borde derecho de la quebrada, con la finalidad de aumentar su capacidad de retención.

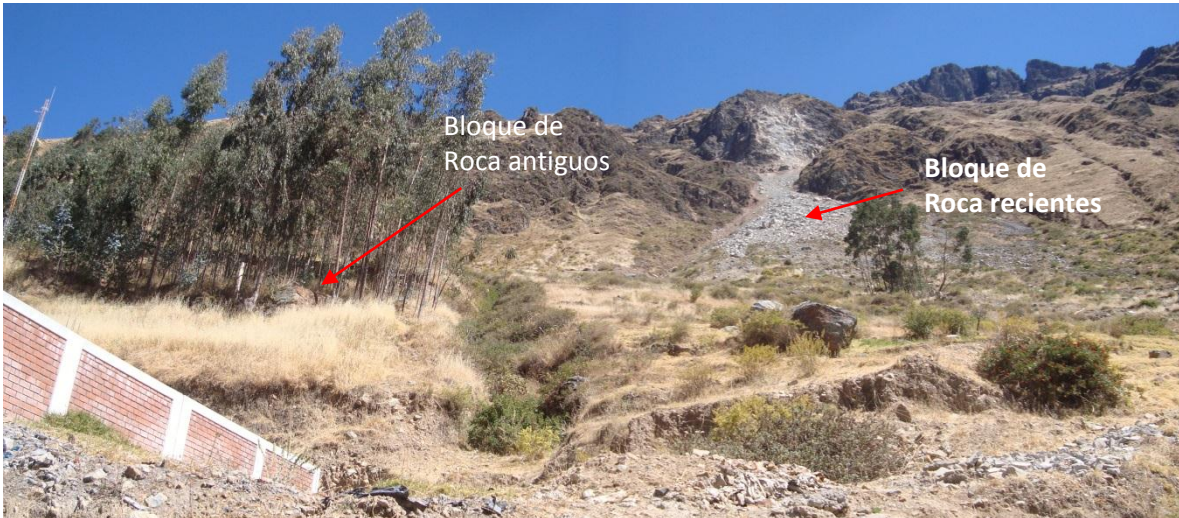
Este sector, siempre ha presentado caída de rocas, tal como se aprecia los depósitos recientes y antiguos (fotos 9 y 10).

Foto 9. Bloques de roca sobre el colegio Jose María Arguedas correspondiente a caídas de rocas antiguas.

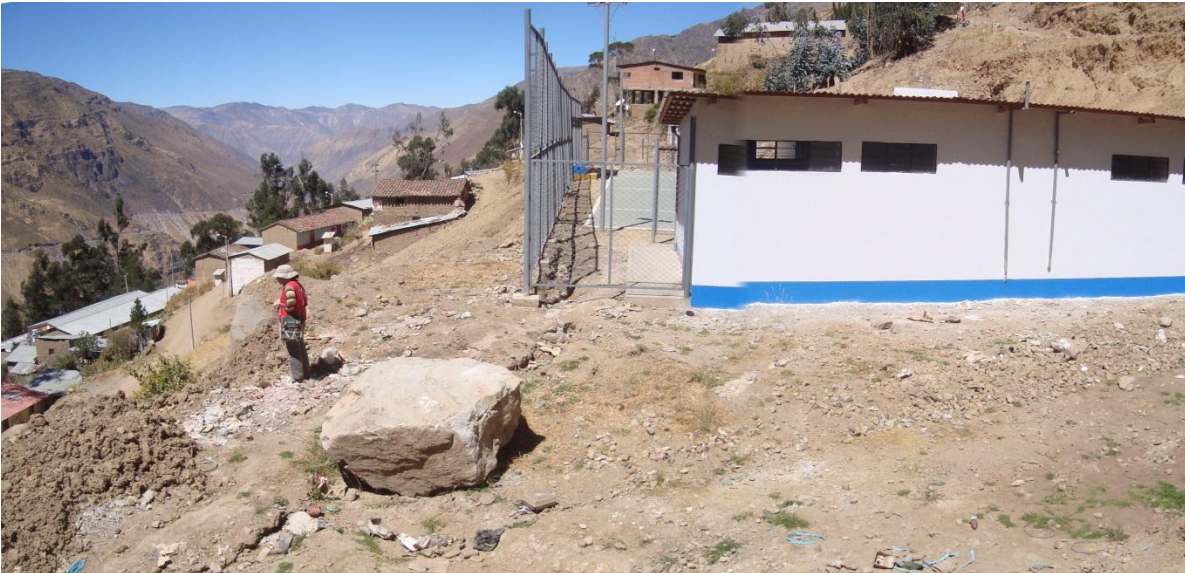
Foto 10. Vista de bloques de roca producto de la caída que llegaron hasta las inmediaciones de loza deportiva.

1. Colocar señales en las vías de acceso y áreas afectadas, advirtiendo la posible caída de rocas.
2. Inmediato desquinche de bloques sueltos que se encuentran adyacentes a la loza deportiva, porque pueden seguir cayendo ladera abajo.

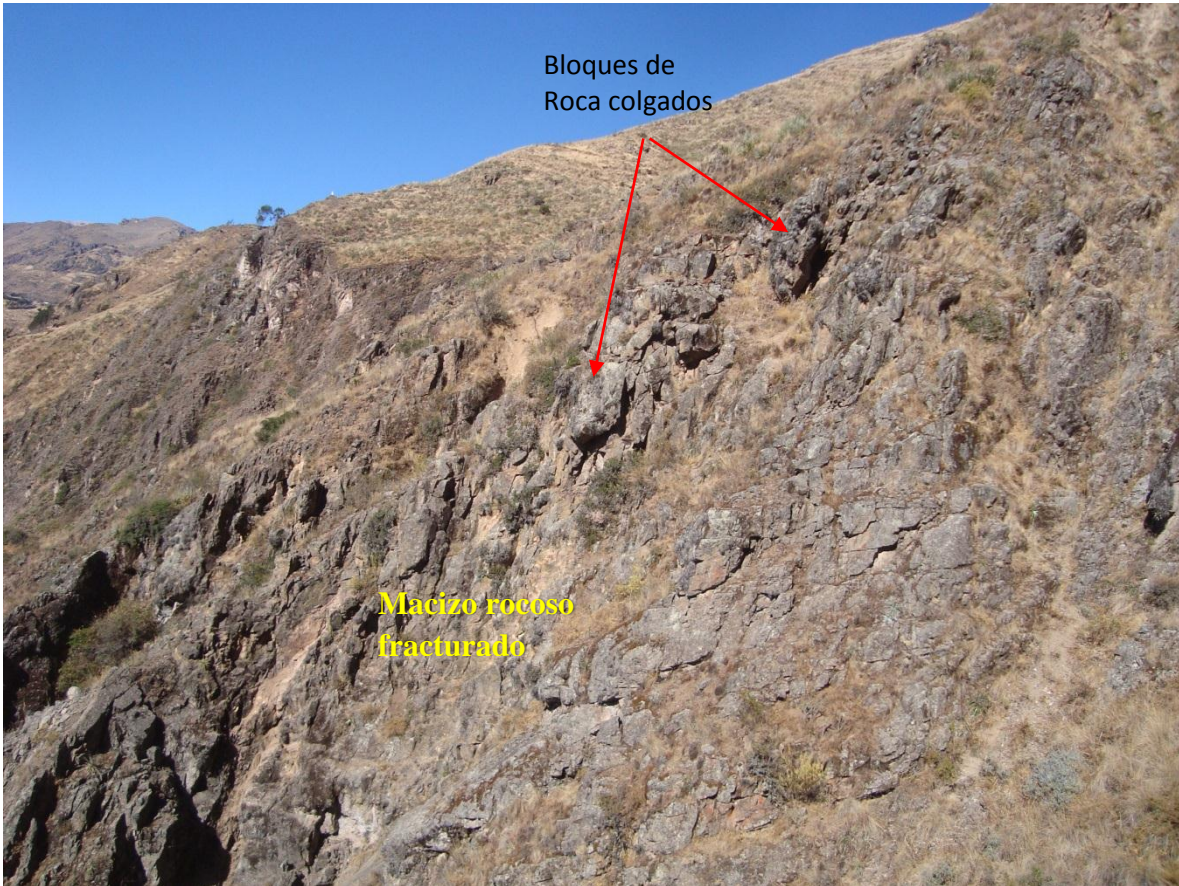
El sistema de fracturamiento de la roca condicionó la ocurrencia del evento. Estas mismas circunstancias se han observado en los afloramientos de roca localizados a la izquierda y derecha del talud, se tienen bloques colgados (fotos 2, 5 y 11), de ocurrir este evento los bloques podrían impactar directamente hacia la zona urbana de Huamatambo.

Foto 11. Vista de los bloques de roca colgados en el cerro Huamatambo, Macizo rocoso fracturado, Según GSI (Tabla 1).

3. Realizar una revisión minuciosa del macizo rocoso de la ladera del cerro Virgen Ccacca y desatar los bloques inestables.
4. En caso de usar explosivos, para retirar los bloques sueltos o colgados, o determinar otra medida de sostenimiento, como lanzamiento de shotcrete, pernos de anclajes, enmallado, etc., se requiere realizar trabajos especializados por un profesional entendido en la materia.

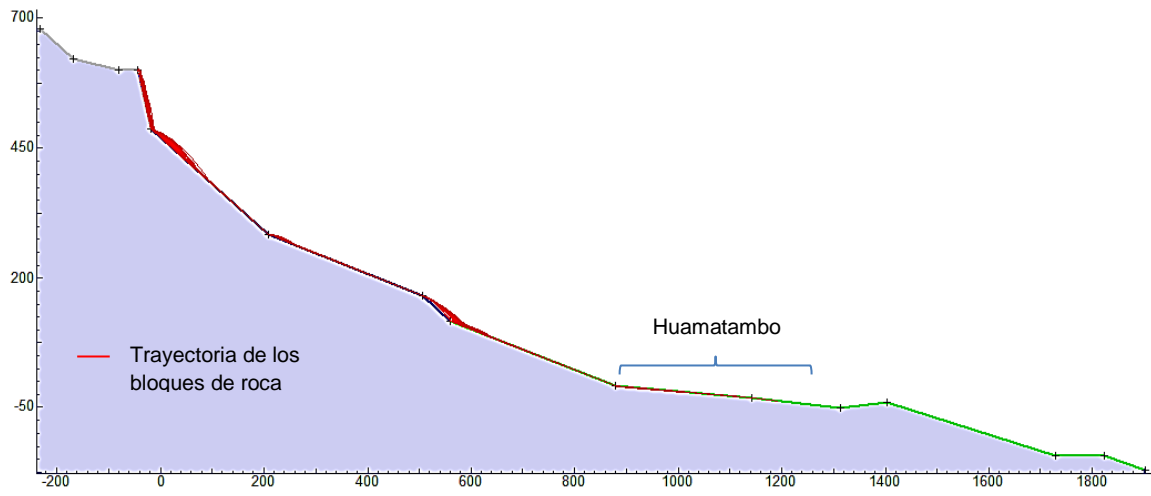
El análisis mostrado en la figura 6, ha permitido mostrar que ante la ocurrencia de nuevos eventos con rocas de hasta 15000 kg, pueden llegar hasta Huamatambo por tal motivo esta se encuentra aún vulnerable ante la ocurrencia de nuevos eventos.

Figura 6. Desplazamiento de los bloques de roca sobre la ladera del Huamatambo modelado por el programa ROCKFALL 2.0.

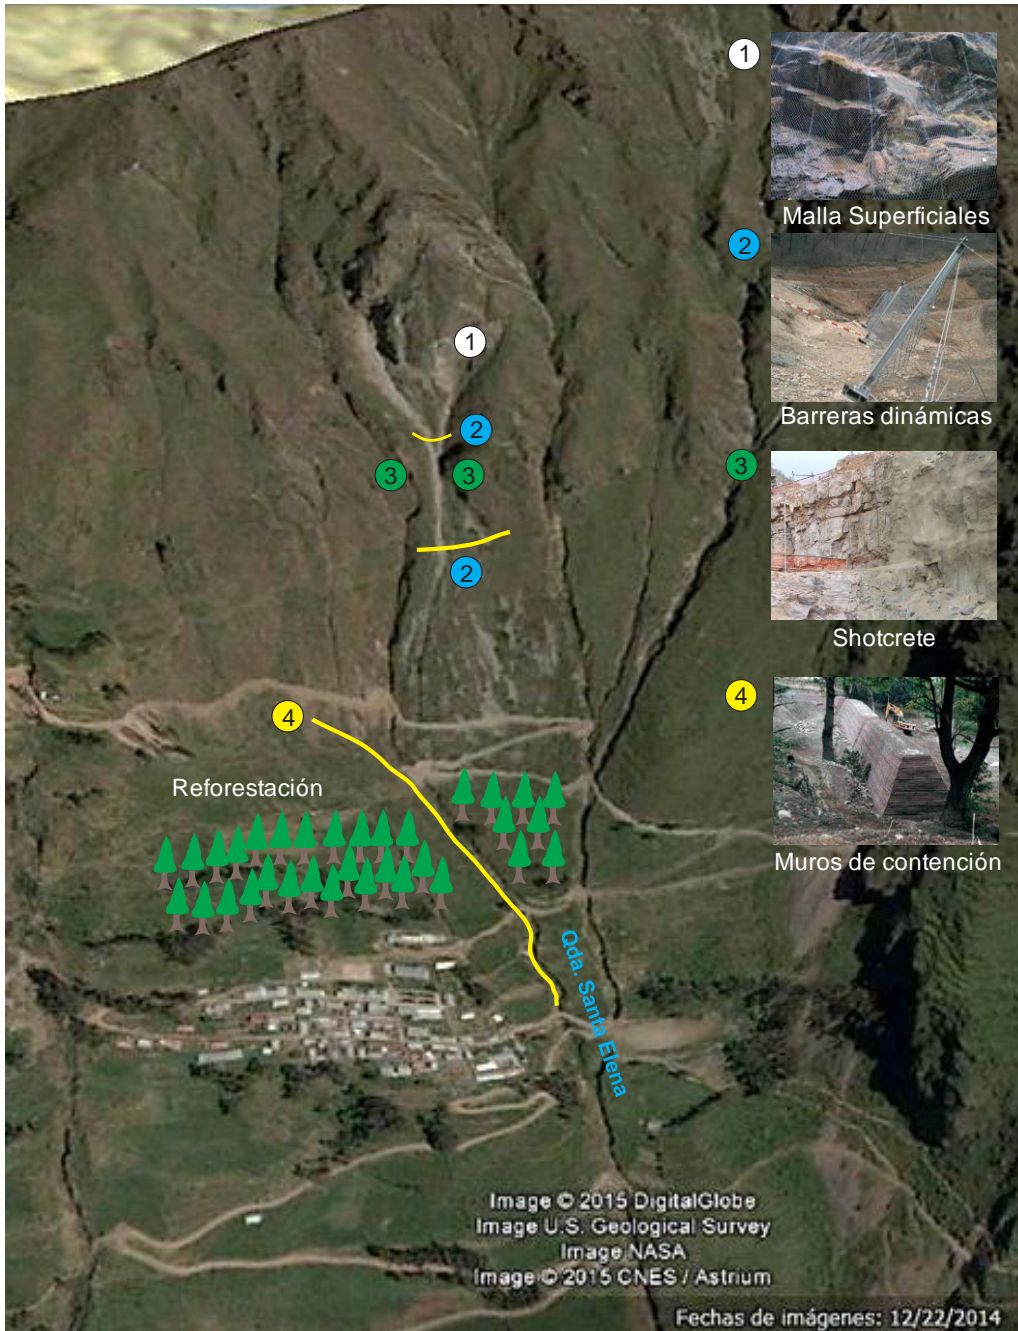
Figura 7. Esquema de la distribución de las medidas recomendadas para mitigar la caída de rocas, la ubicación de las mismas son referenciales.

6. Colocar barreras dinámicas o estáticas en la ladera del cerro Huamatambo para contener eventuales caídas de rocas producto del talud o de nuevos desprendimientos. Labor que debe ser dirigida por un especialista.
