**Informe Técnico N° A6722**

**EVALUACIÓN GEOLÓGICA Y GEODINÁMICA DE DESLIZAMIENTOS  
EN EL FLANCO IZQUIERDO DEL VALLE DE VITOR,  
SECTORES PIE DE CUESTA, TELAYA, GONZALES Y SOCABON**

*Distrito Vitor y La Joya  
Régión Arequipa, Provincia de Arequipa*

**AGOSTO 2016**

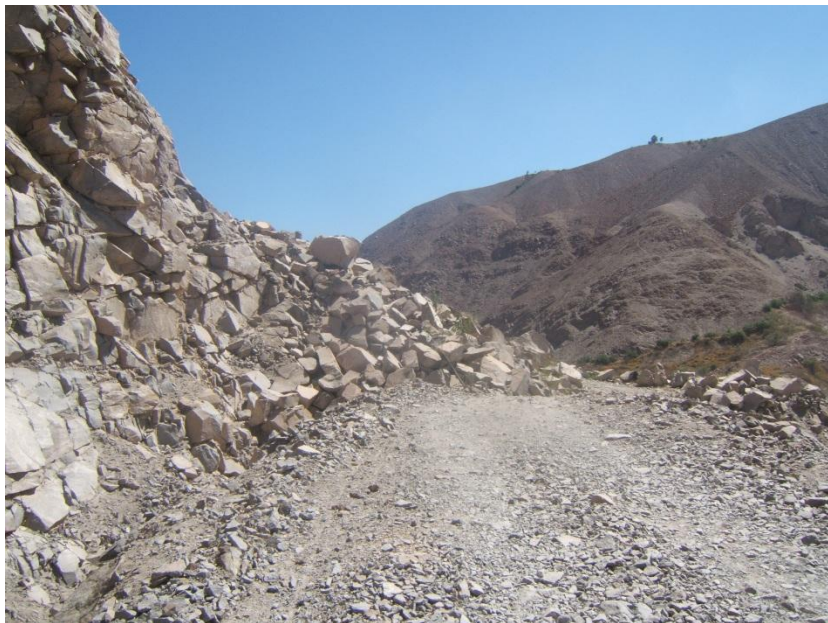
Fotografía 1: Derrumbes en el río Vítor (margen izquierda) interrumpiendo camino rural

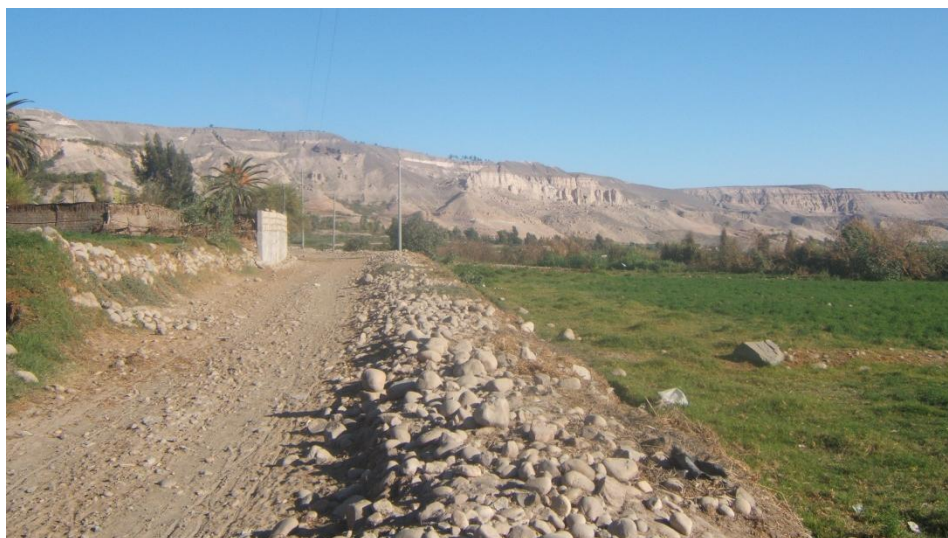
Fotografía 2: Sector La Cuesta a la margen izquierda del río Vítor.

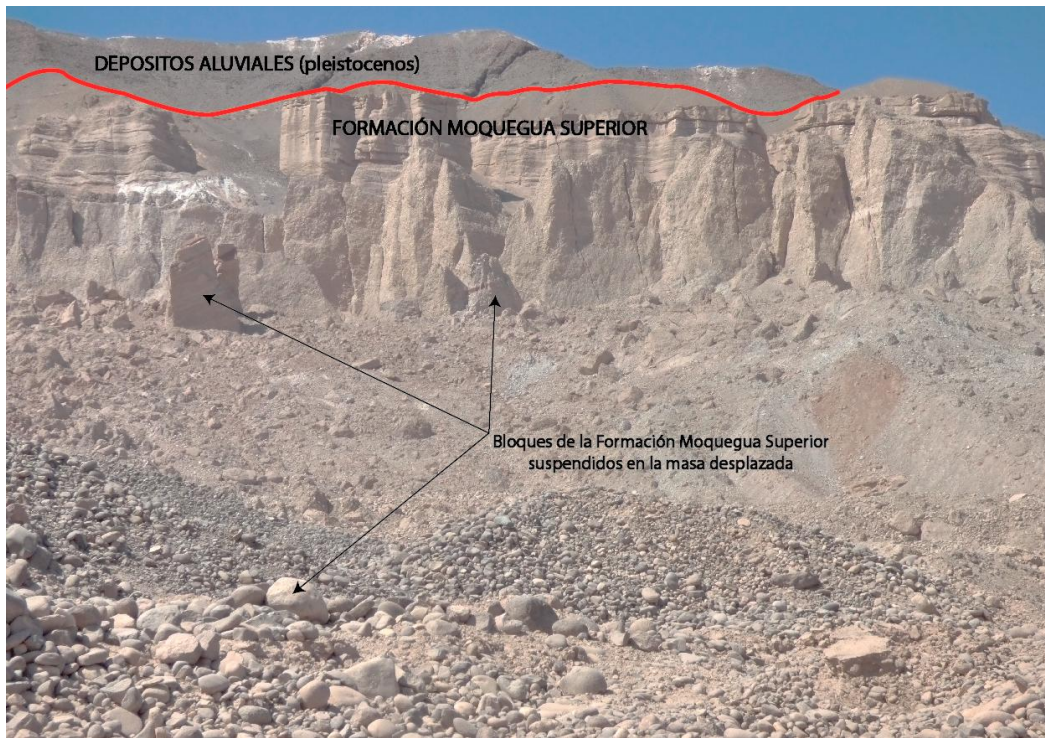
Fotografía 2: Límite entre los depósitos aluviales y la Formación Moquegua

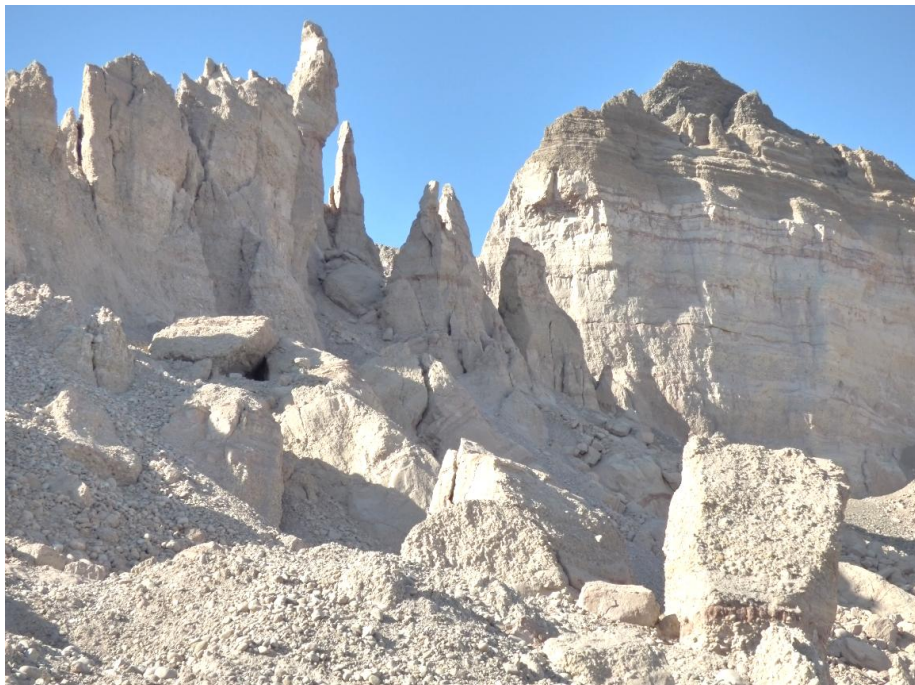
Fotografía 3: bloques de material conglomerádico y arenó tobáceo suspendido en la masa desplazada.

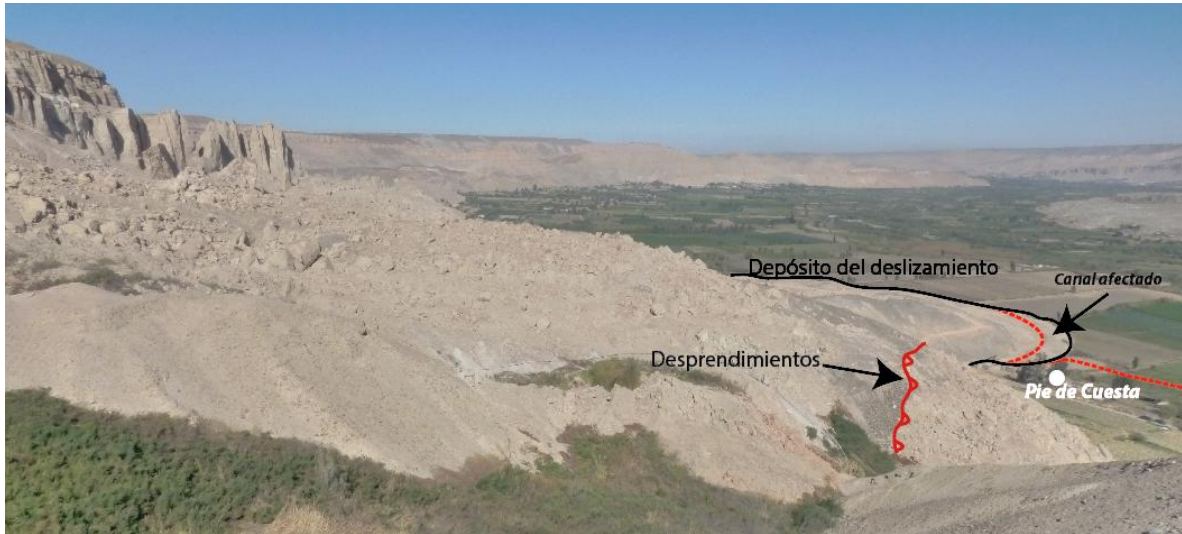
**3.1 Sector 1 Pie de Cuesta:** Se presenta un deslizamiento rotacional antiguo, con una corona principal de 1km de diámetro con 100 metros de salto, reactivado, es la zona de dinámica más activa en la área de estudio afecta parcelas de cultivo del poblado Pie de Cuesta en el valle del río Vítor (fotografía 4).

Fotografía 4. Vista de las parcelas agrícolas del poblado Pie de Cuesta y del canal de irrigación (líneas rojas entrecortadas) afectados por el depósito del deslizamiento activo, . Se observa también desprendimiento de bloques de arenisca tobáceas y conglomerados.

3. El deslizamiento en el sector Pie de Cuesta, por sus características de reactivación, es un movimiento de **Peligro Alto**, cuyo avance afecta hectáreas de terreno agrícola sobre las extensiones del valle del Vítor. Por lo tanto su área de influencia se considera en **Peligro Inminente**.

1. Cambiar el modo de regadío en el área de influencia del deslizamiento (descartando el riego por inundación, así como el uso de canales o acequias sin revestir). Se recomienda emplear el riego por goteo; este método implica hacer cambios en los tipos de cultivo que requieran menor cantidad de agua.
2. Evitar realizar obras civiles sobre el cuerpo del deslizamiento de Pie de Cuesta y cambiar el trazo del canal de regadío que se encuentra cortando la parte central del deslizamiento. Este tramo podría reemplazarse por un tipo de ducto flexible galvanizado.
3. Desagüar las lagunas formadas en la parte alta de los deslizamientos.
4. Los deslizamientos aledaños a la zona, propensos a reactivarse por la sobresaturación, deben ser atendidos lo más antes posibles por autoridades locales y población para evitar desastres futuros.

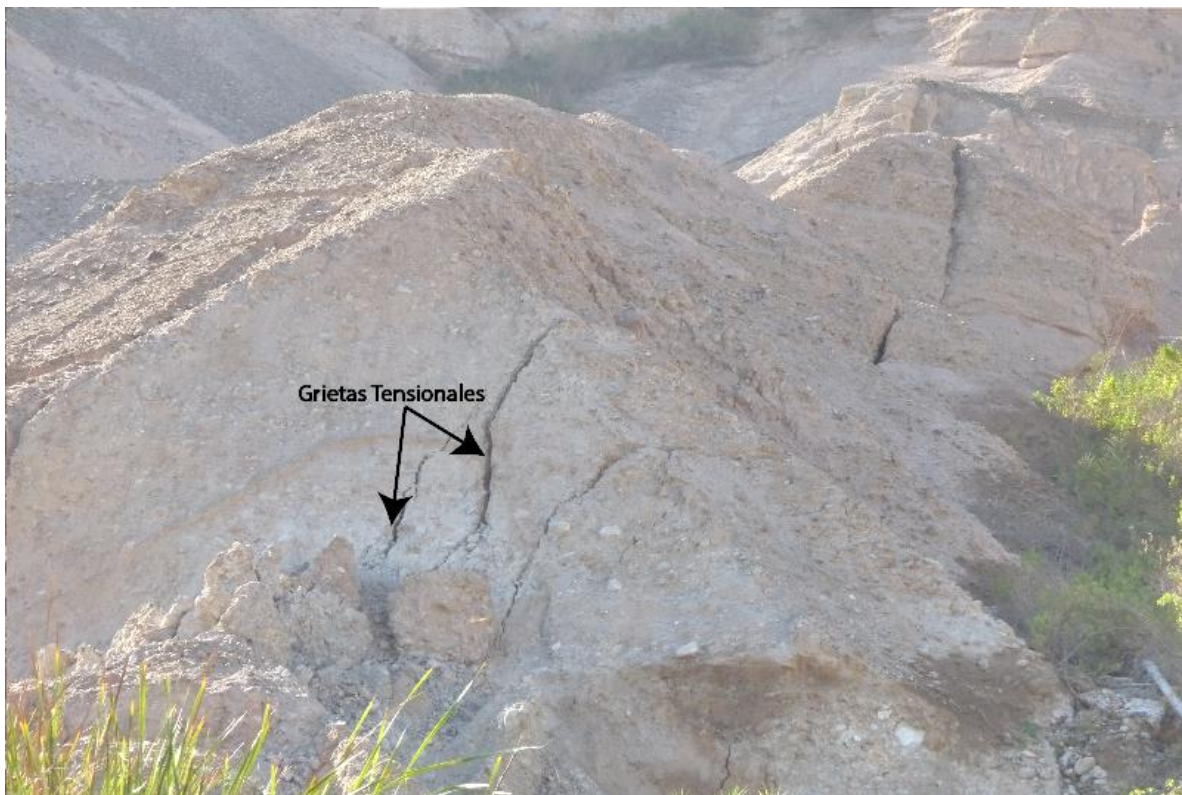
La masa desplazada está constituida por bloques de conglomerados, arcillas y arenas tobáceas, son de formas angulosas, con longitudes de más de 15 metros de diámetro, dispuestos en una matriz grava – arenosa con muchas grietas tensionales de aperturas mayores a 15 cm y 30 cm de profundidad (fotografía 5), así como filtraciones en el límite entre los conglomerados y las areniscas tobáceas de la Formación Moquegua que origina sectores húmedos altamente inestables (fotografía56).

Fotografía 5: Grietas tensionales en la masa desplazada del cuerpo del deslizamiento.

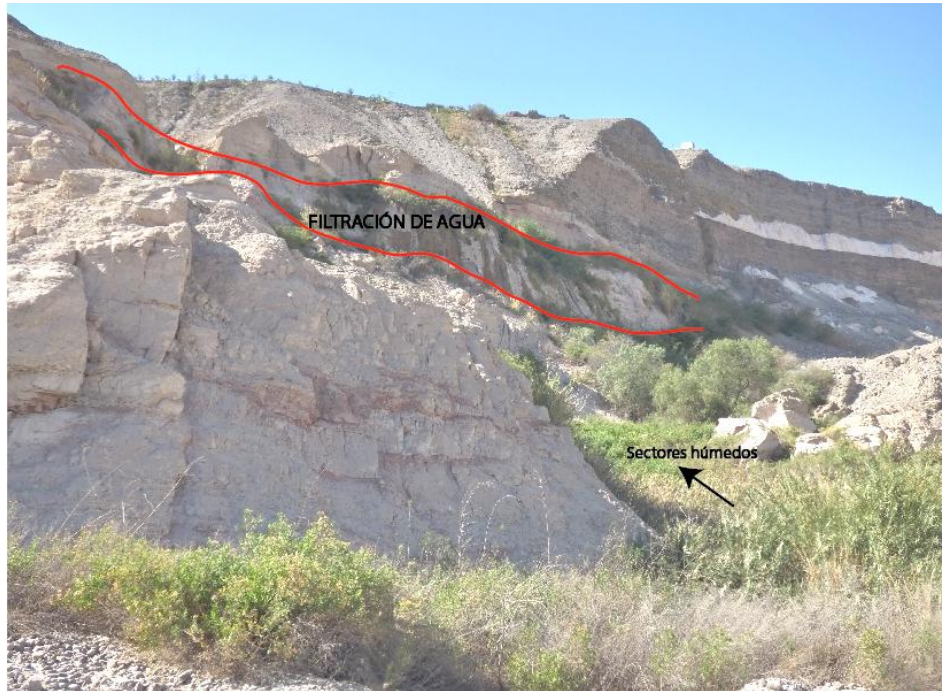
Fotografía 6: Filtraciones de agua entre el límite de los depósitos conglomerádicos y arenosos.

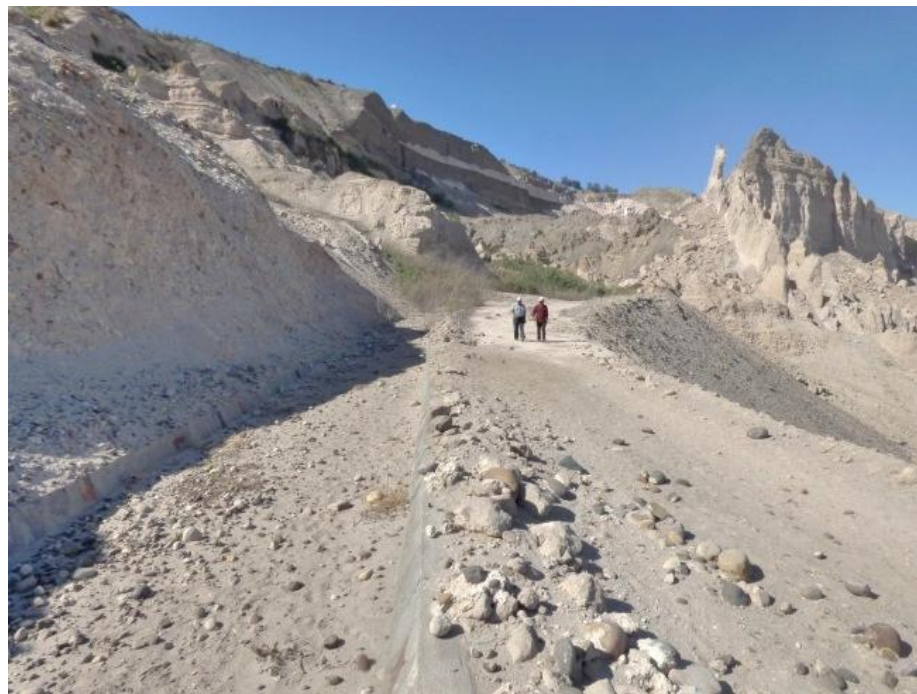
En el extremo norte del deslizamiento Pie de Cuesta se tiene un canal de riego que transporta recurso hídrico hacia la irrigación de La Cano y parte de Vítor con daños irreparables en la infraestructura del canal (fotografía 7).

Fotografía 7. Daños en la Infraestructura del canal.

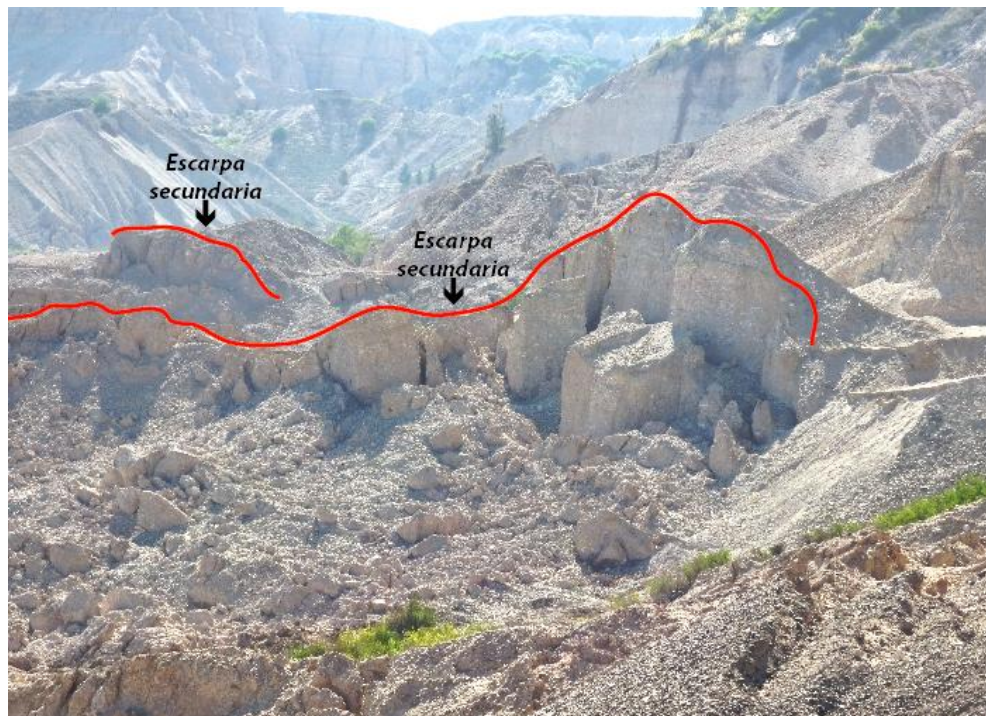
La masa desplazada está constituida por bloques conglomerádicos de 15 metros de diámetro, pertenecientes a la Formación Moquegua Superior (fotografía 8). Se observan agrietamientos del terreno con aperturas mayores a 20 centímetros de longitud y 1 metro de profundidad. La parte superior está marcada por abundantes zonas de infiltración que han formado lagunas. El terreno se encuentra inestable podrían afectar los poblados de Telaya – Gonzales con un posible desencadenamiento de recientes desprendimientos o desplazamiento del fenómeno geodinámico.

Fotografía 8: Escarpas secundarias al pie del corte del canal- sector Telaya.

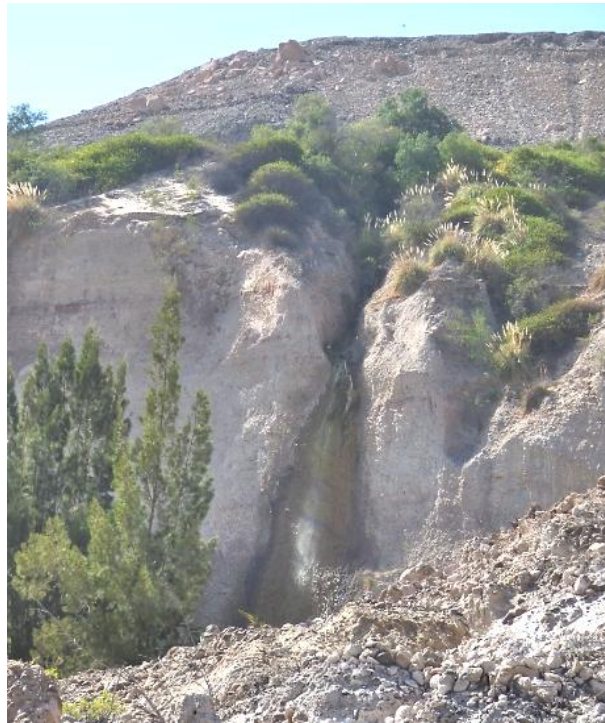
**3.3. Sector 3 Cuesta El Gallinazo:** presenta pequeños conos aluviales de detritos como producto de desprendimiento de detritos en el límite del corte de valle. , fuentes de agua con caudales considerables, lagunillas, infiltraciones (figura 4, fotografía 9), las mismas que son cubiertas por la abundante vegetación de la zona, la exposición de la zona a la recarga hídrica podría generar un plano de ruptura que provocaría la ocurrencia de movimientos en masa que afectaría el poblado de Gonzales y parte de las áreas de cultivo del Socabon (Figura 4) Esta zona es inestable por tener un alto grado de humedad

Fotografía 9: Presencia de fuentes de agua en la parte alta de la Cuesta El Gallinazo.

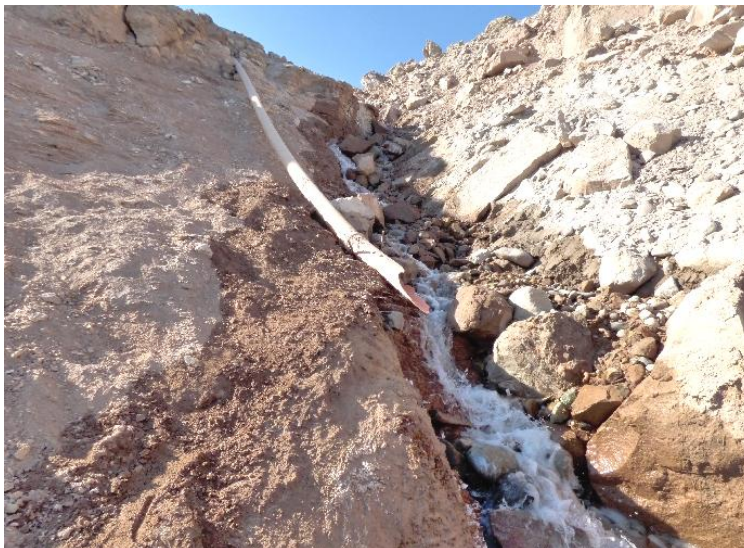
En el límite del flanco derecho del deslizamiento activo Pie De Cuesta, se tiene un importante caudal de filtración de agua, que está generando sobresaturación y desestabilización de los depósitos del pie del deslizamiento, provocando la reactivación de nuevos movimientos en masa (fotografía 11).

Fotografía 11: Filtraciones en el pie del deslizamiento ocasionan sobresaturación de suelos.

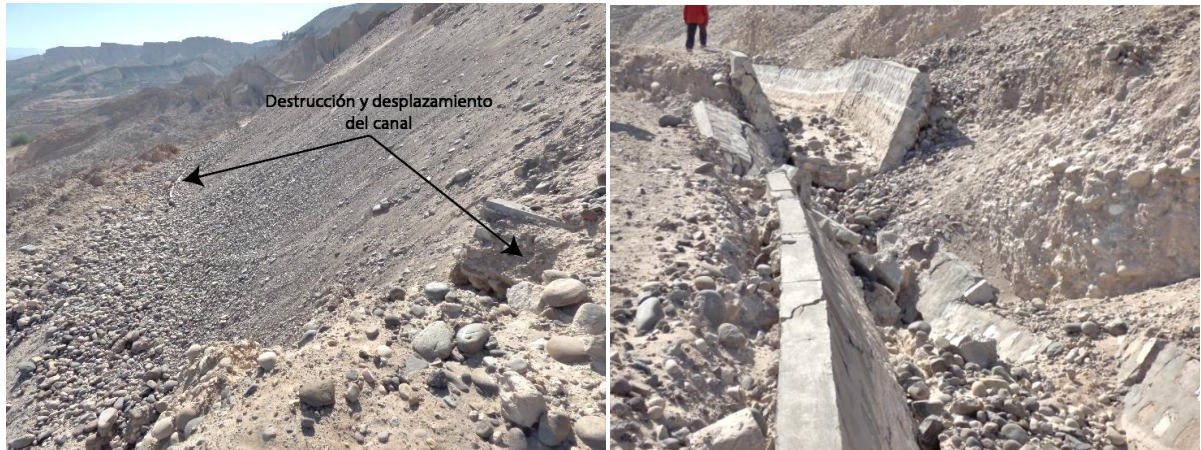
Por el corte de talud para la construcción de la carretera de acceso al canal de la irrigación de La Cano, en el tramo ubicado en la parte central del deslizamiento, ha desestabilizado la zona, ocasionado la destrucción de tramo carretero y del canal (fotografía 12).

Fotografía 12: Destrucción del canal en el flanco izquierdo del deslizamiento en el sector Gonzales - Telaya.

4. El deslizamiento en el sector Telaya es potencialmente activo y provocó la destrucción de un tramo de la infraestructura del canal de irrigación.
5. El sector Cuesta El Gallinazo es una área susceptible a la ocurrencia de movimientos en masa por el alto grado de saturación visible en las filtraciones, formación de lagunas, fuentes de agua con altos caudales sobre la Formación Moquegua.

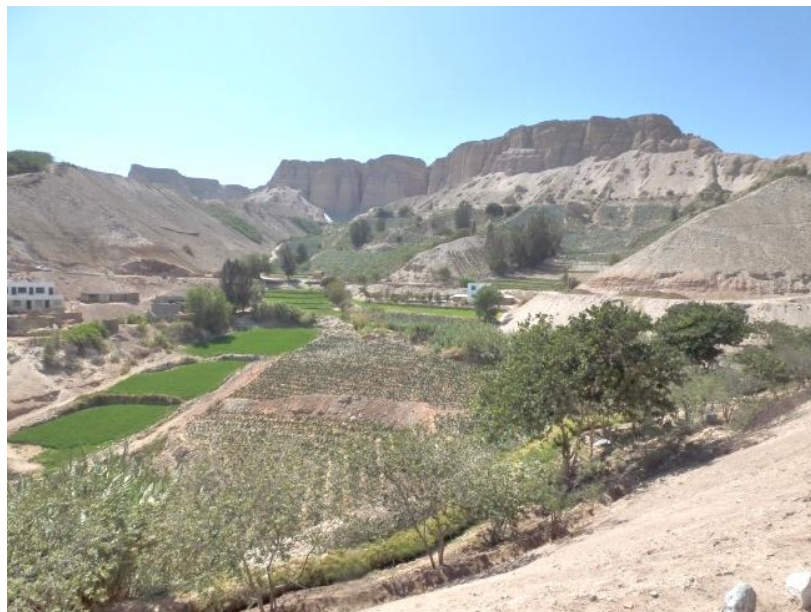
Las áreas de cultivo están siendo afectadas, por la reactivación del deslizamiento.

Fotografía 13: Expansión de las áreas agrícolas en el pie del deslizamiento del sector Pie de Cuesta.
