Informe Técnico N° A6748

DINÁMICA Y MONITOREO DEL DESLIZAMIENTO DE SIGUAS

Región Arequipa
Provincia Caylloma y Arequipa
Distrito Majes y San Juan de Sigwas

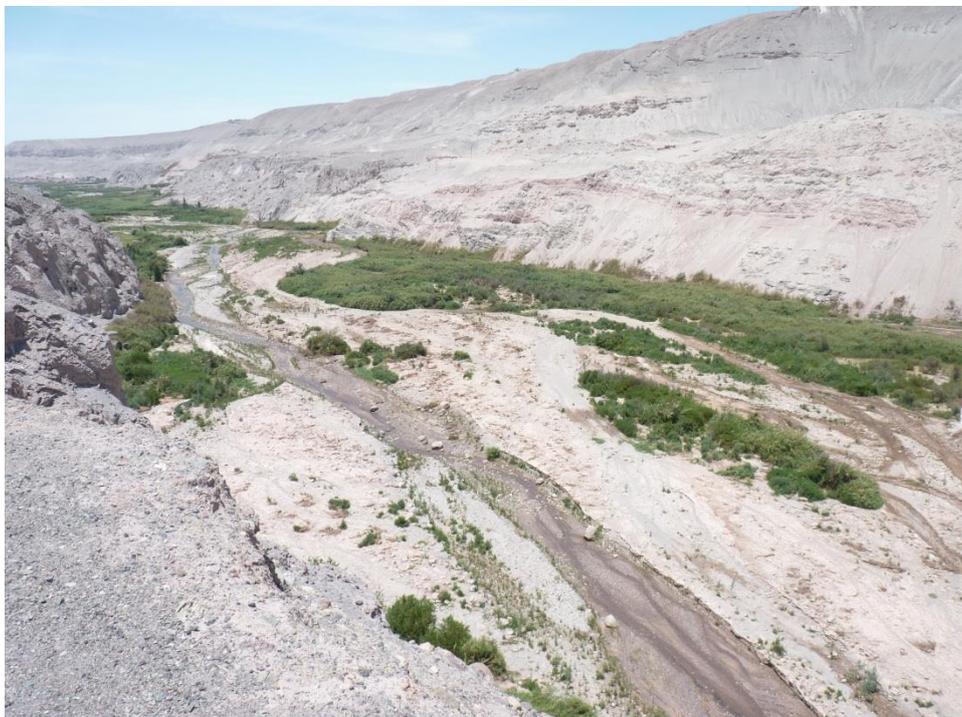
Está formado por depósitos aluviales y fluviales producto de la actividad del río Sigwas. Es utilizado como terrenos de cultivo que son afectados por el constante desplazamiento del cuerpo del deslizamiento (Foto 2).

Foto 2: Vista del flanco derecho del valle del río de Sigüenza, se observa terrenos de cultivos de alfalfa sobre el piso del valle, afectados por variación del curso del río.

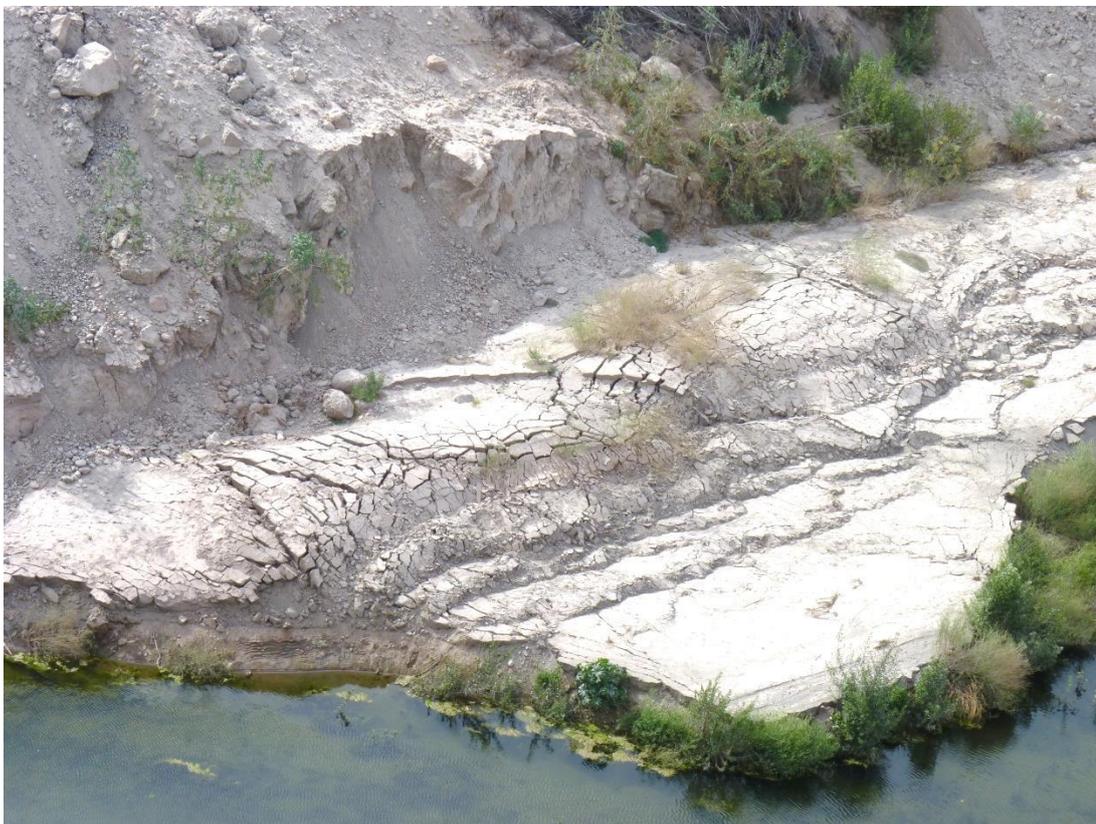
Terraza indiferenciada (qh-t): Las terrazas fluviales a lo largo del valle de Sigwas no tienen gran longevidad porque la constante actividad del río provoca su erosión (Foto 6)

Foto 6: Terraza Fluvial altamente agrietada y destruida.

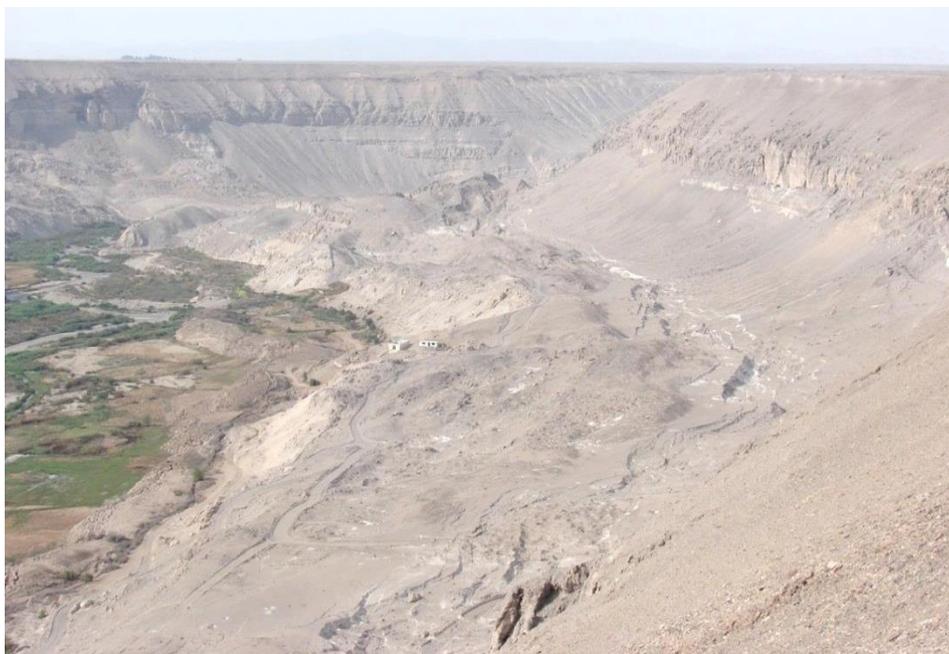
Foto 9: Cuerpo del deslizamiento en 2007, presencia de agrietamientos y presencia de movimientos tipo propagación lateral al pie del deslizamiento

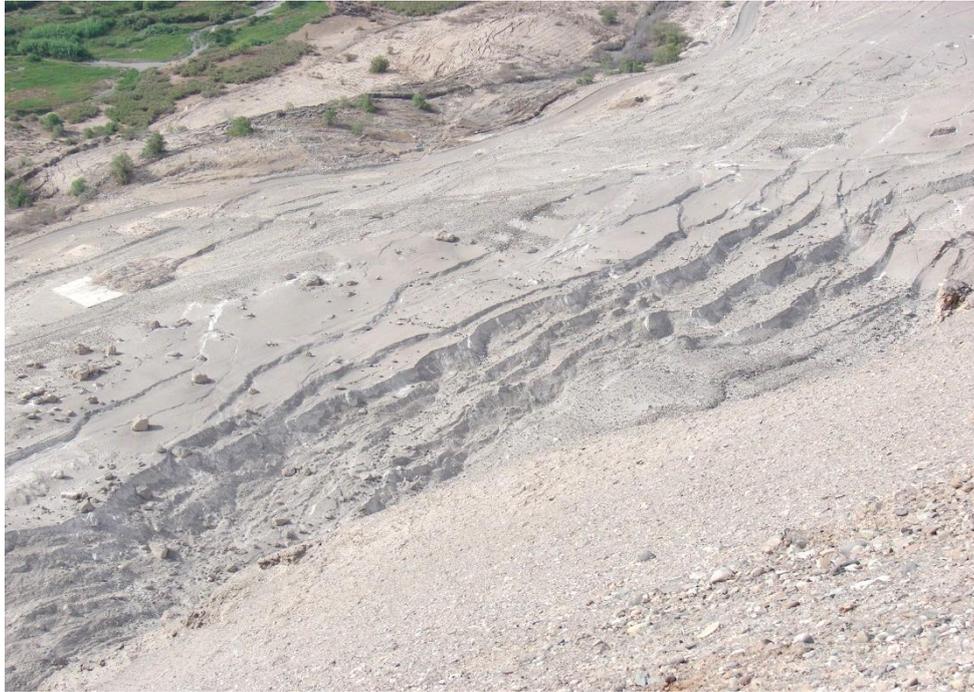
Foto 10: Detalle de agrietamientos paralelos al talud, indicando la actividad del deslizamiento

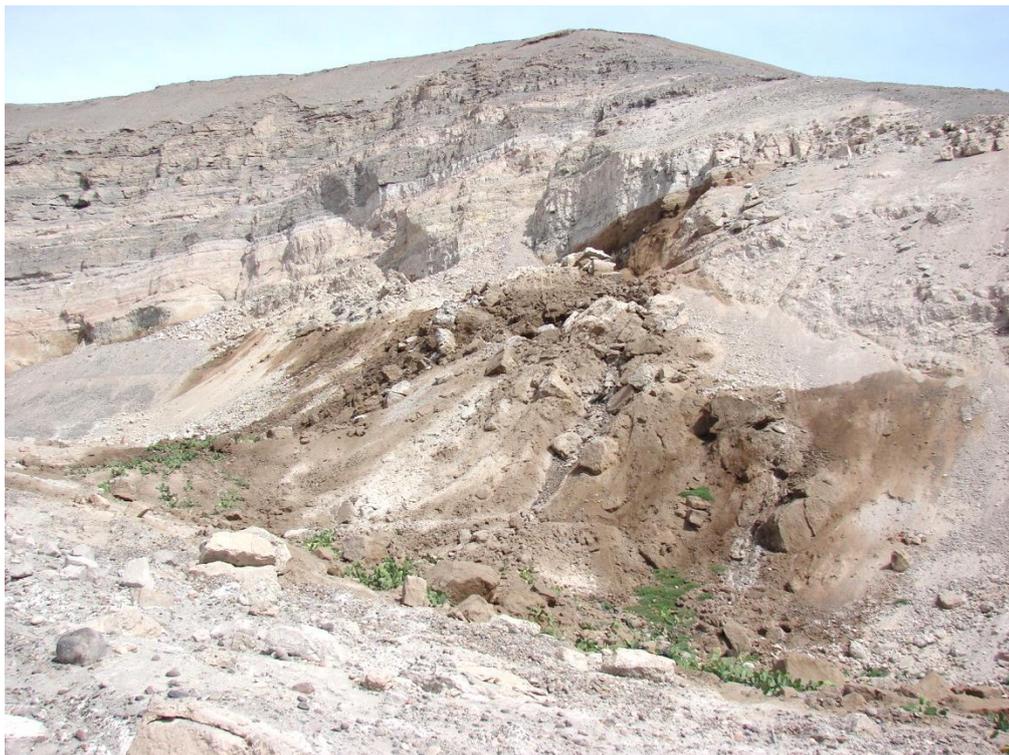
Foto 11: Presencia de filtraciones a través de una capa permeable

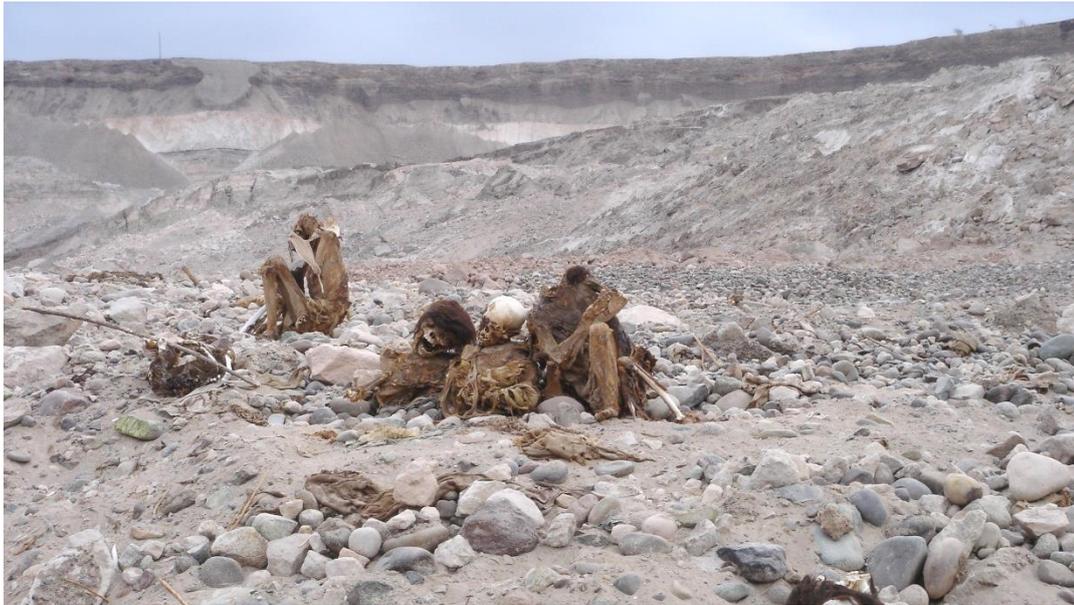
Foto 12: El deslizamiento “levantó” un cementerio precolombino situado al pie del deslizamiento

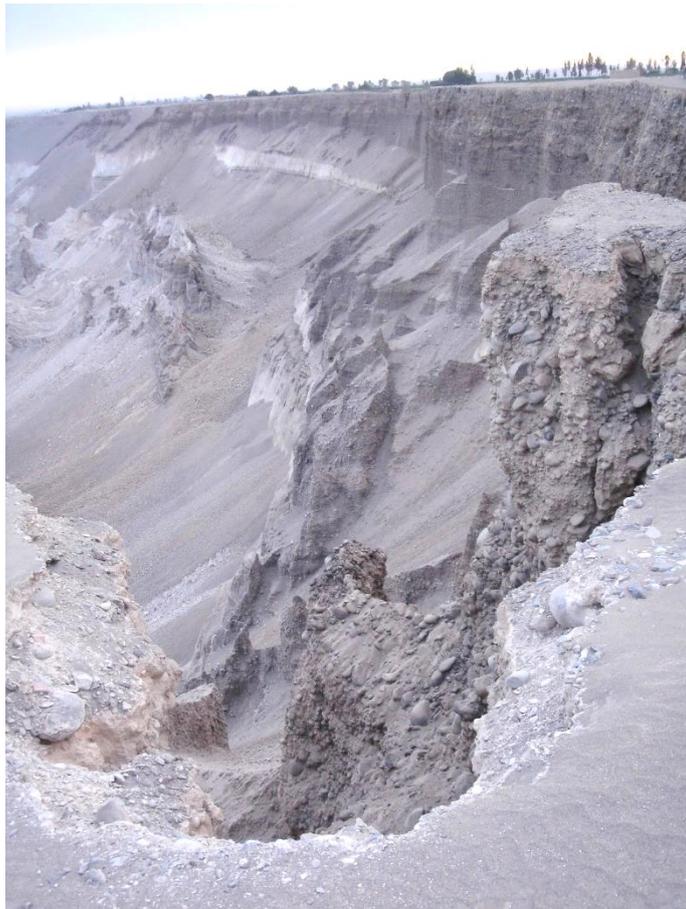
Foto 13: Aspecto del talud superior del deslizamiento (escarpa) en 2007. Obsérvese los materiales inconsolidados correspondientes a la Formación Moquegua.

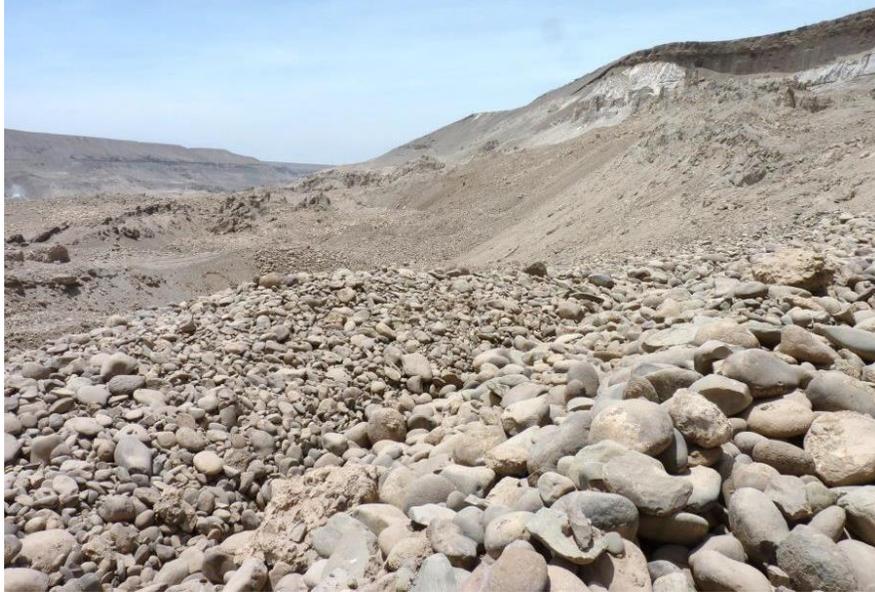
Foto 15: Estructuras de compresión visibles por selección granular de clastos sobre la zona de depósito

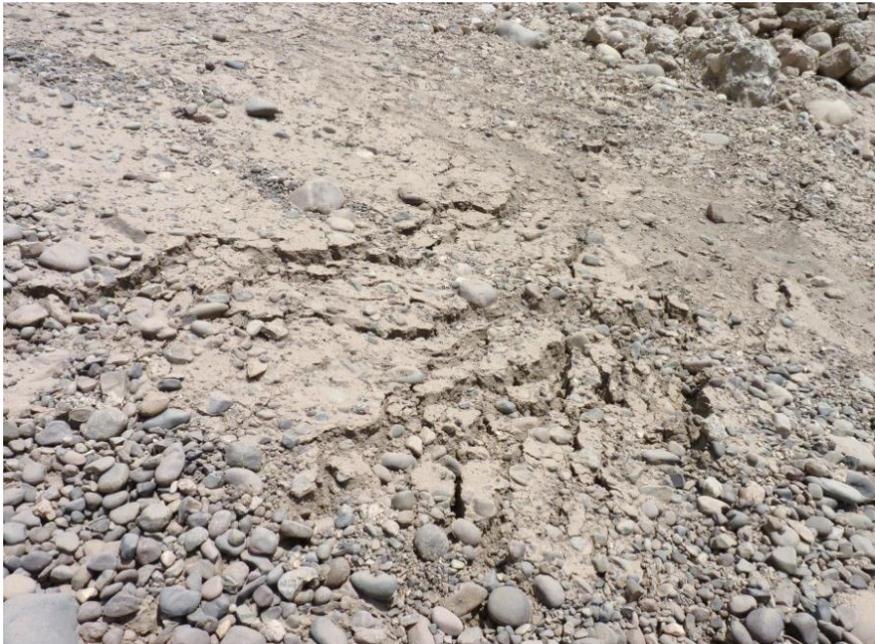
Sobre el cuerpo se tiene abundante material suelto de clastos redondeados, arenas y limos con agrietamientos de 10cm. de apertura (Foto 16).

Foto 16: Agrietamientos sobre el material no consolidado.

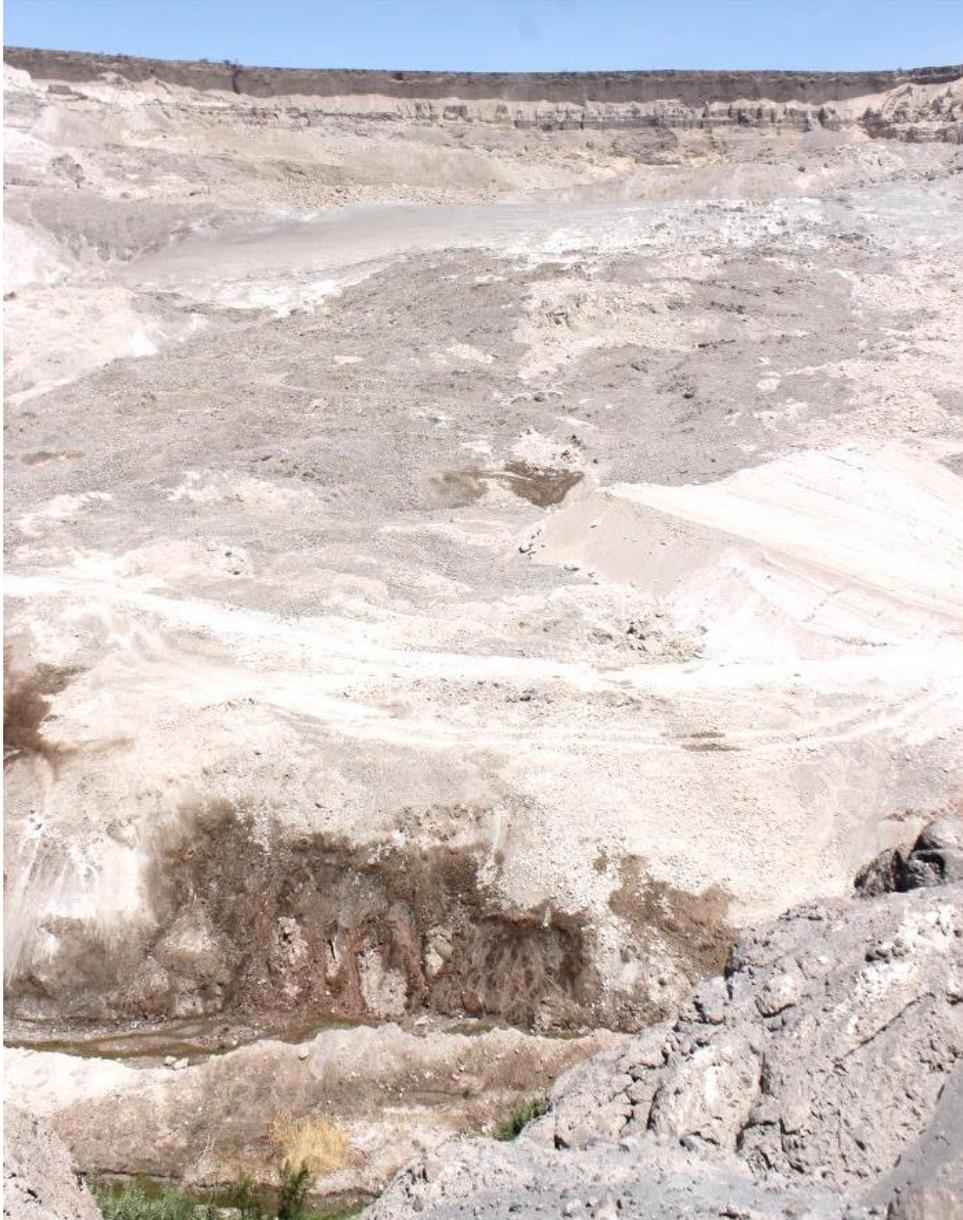
La **zona de caída o pie del deslizamiento**: Se encuentra mayormente material gravoso dentro de una matriz de ceniza, con agrietamientos de 5 centímetros de apertura. El 2010 la masa del deslizamiento se extendió 355 metros sobre el piso de valle afectando superficies hasta de 0.17 km² (Foto 17).

Foto 17: La masa del pie del deslizamiento afecta áreas del piso de valle. Presencia de filtraciones

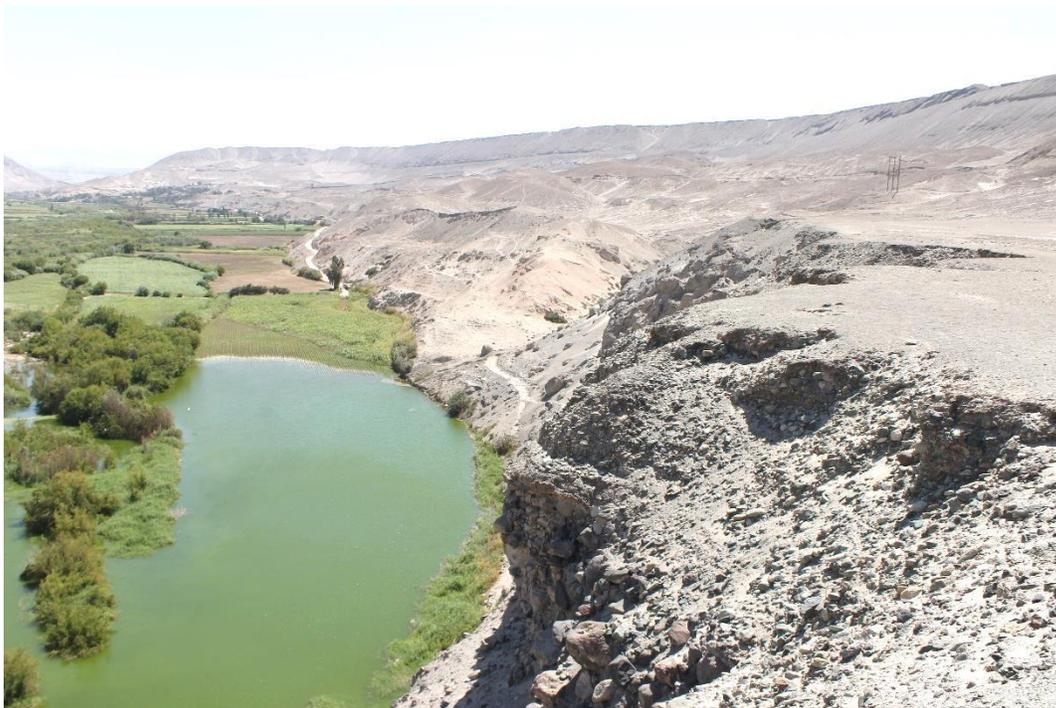
El 2014 se produce un estrangulamiento del cauce del río Sigwas, generando una laguna de 84,000 m² (Foto 18).

Foto 18: Muestra la formación de la laguna como producto del represamiento del río Sigwas, producto del deslizamiento.

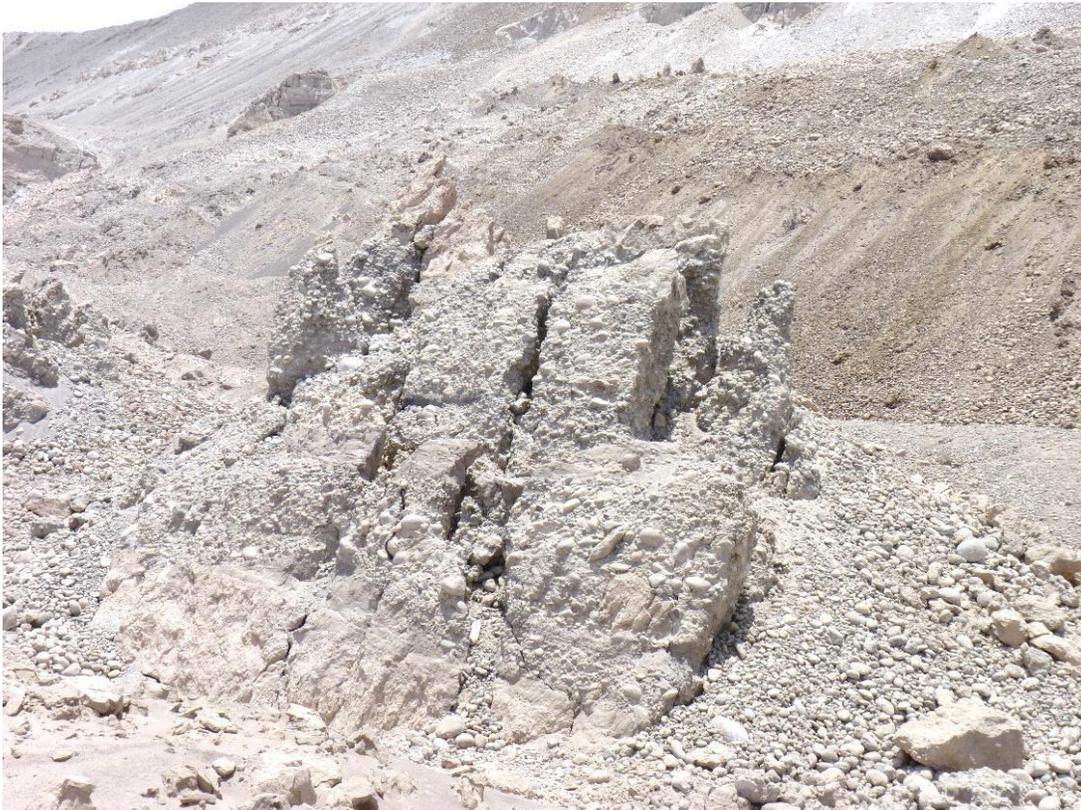
Sobre el cuerpo del deslizamiento se observan bloques de conglomerados altamente fracturados. Sobre materiales ignimbríticos de 2.5 metros de diámetro, que se mueven lentamente por compresión de la masa (Fotos 19 y 20).

Foto 19: Bloque fracturado sobre la zona de compresión del cuerpo del deslizamiento.

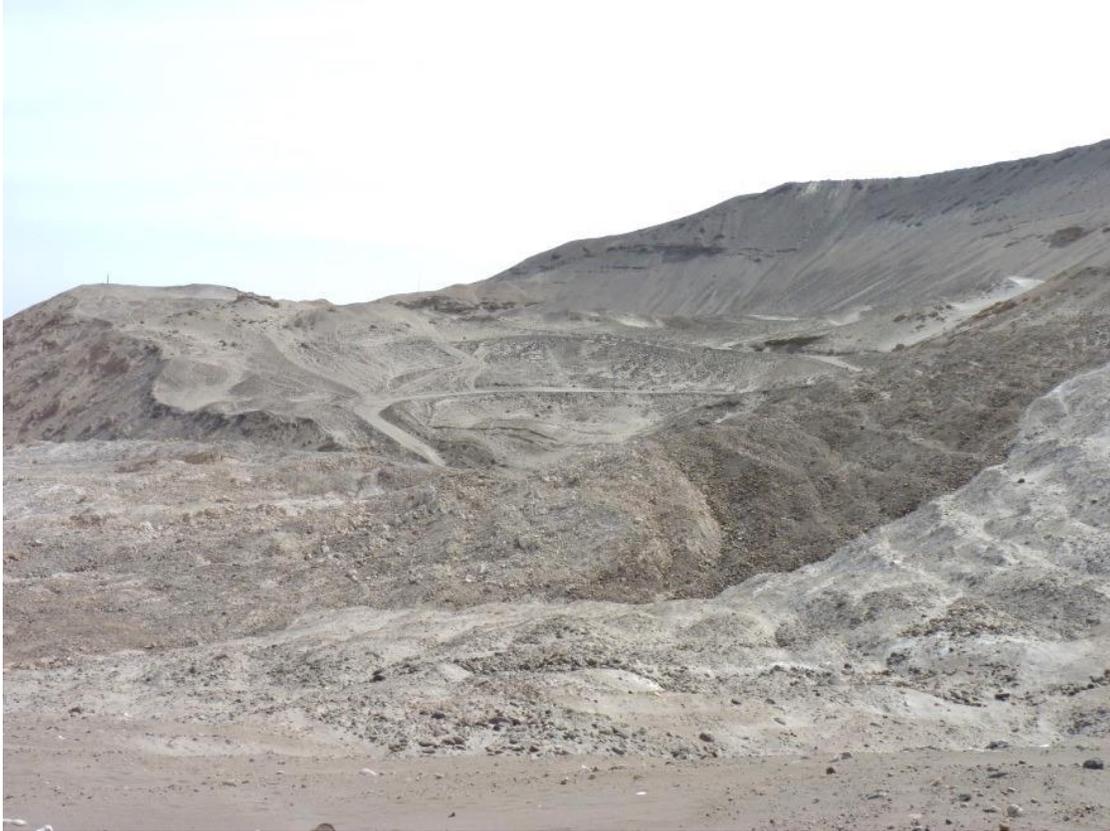
Foto 20: Sedimentos gravosos que muestran estructuras de compresión en la zona de depósito del deslizamiento.

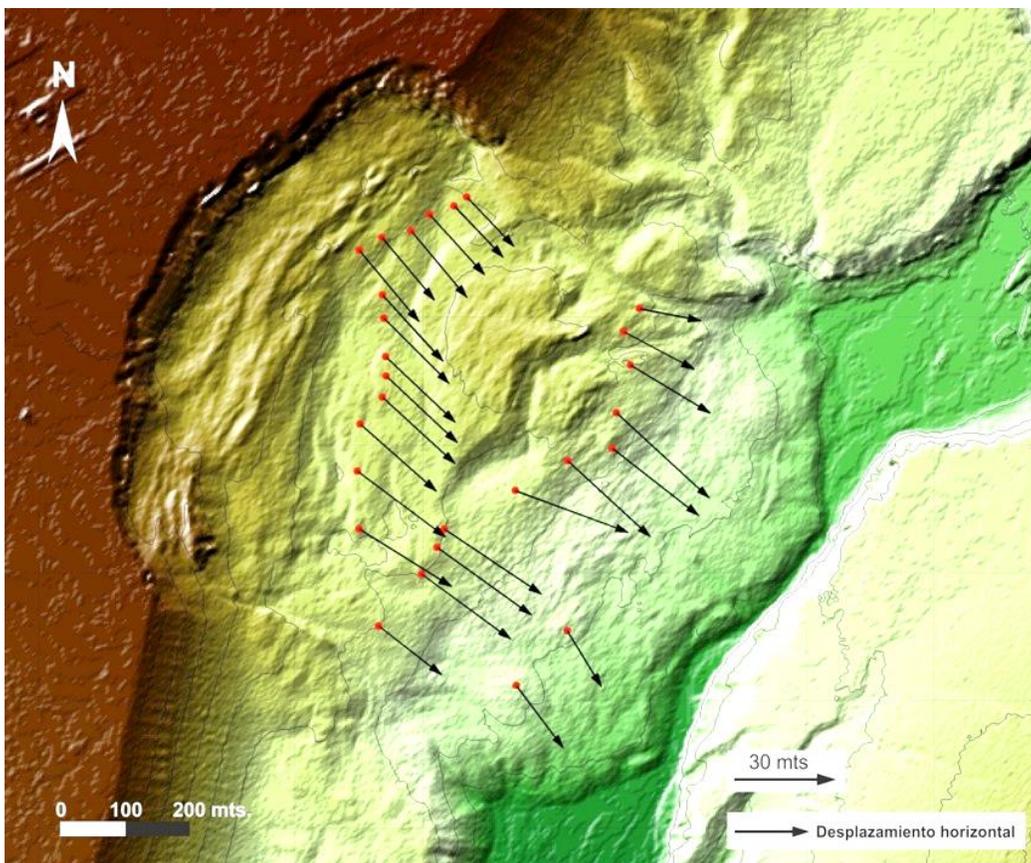
El mapa de vectores de desplazamiento (figura 13), correspondiente a un periodo de 12 meses de monitoreo de los 27 puntos de control. Podemos observar que el grupo de puntos del PI01 al PI14 se desplazaron entre 21.53 a 34.54 metros a una velocidad de 1.82 a 2.93 m/mes, el grupo de puntos de control del PI15 al PI25 evidenciaron un desplazamiento entre 19.72 a 39.50 metros, su tasa de velocidad fue entre 1.67 a 3.35 m/mes y para el grupo de puntos PI26 y PI27 mantuvieron un desplazamiento de 20.42 a 24.39 metros a una velocidad de 1.73 a 2.07 m/mes, lo valores obtenidos significan mayor deformación horizontal y vertical, la dirección de desplazamiento para los puntos de control es en dirección sureste, es decir en el sentido de la pendiente de la ladera. A partir del mapa de velocidades podemos determinar que el desplazamiento es en bloque, las magnitudes y dirección de movimiento son similares en cada punto.

Figura 13. Mapa de desplazamiento, obtenidos para el deslizamiento de Sigüas durante el periodo de 12 meses (22/11/2015 al 21/11/2016).

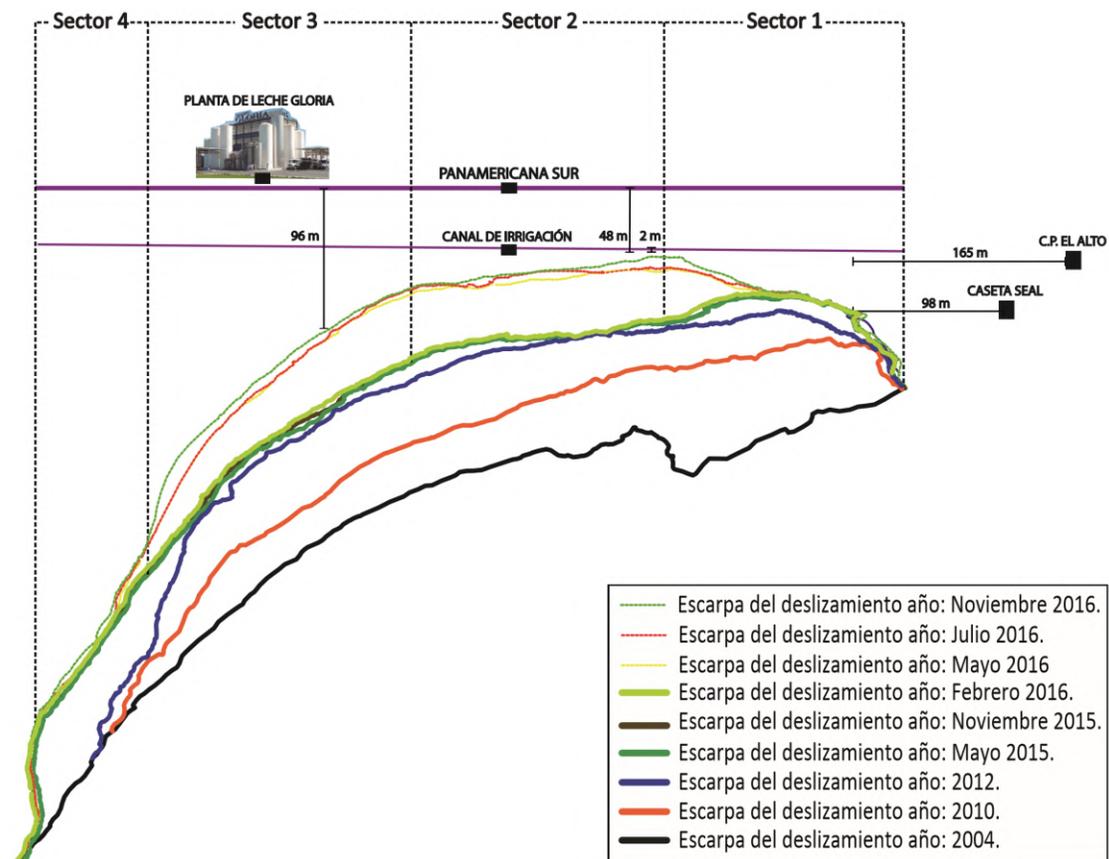
La figura 14, muestra los sectores y la infraestructura afectada por la escarpa principal del deslizamiento. El sector 1 afecta directamente la caseta de SEAL y el centro poblado “El Alto” (ubicado a 165 metros al lado izquierdo del sector 1); el sector 2 y 3 (parte central de la escarpa principal del deslizamiento de Sigüas) afectan principalmente al canal de irrigación (2 metros de la escarpa principal), la Panamericana Sur (a 48 metros de la escarpa principal en el sector 2) y la Planta de leche (73 metros), mientras que los terrenos de cultivo en el lado derecho de la escarpa principal son afectados por el sector

Figura 14. Distancias de la escarpa principal del deslizamiento (en los cuatro sectores de división) a Infraestructura comprometida (22/11/2015 al 10/02/2017).

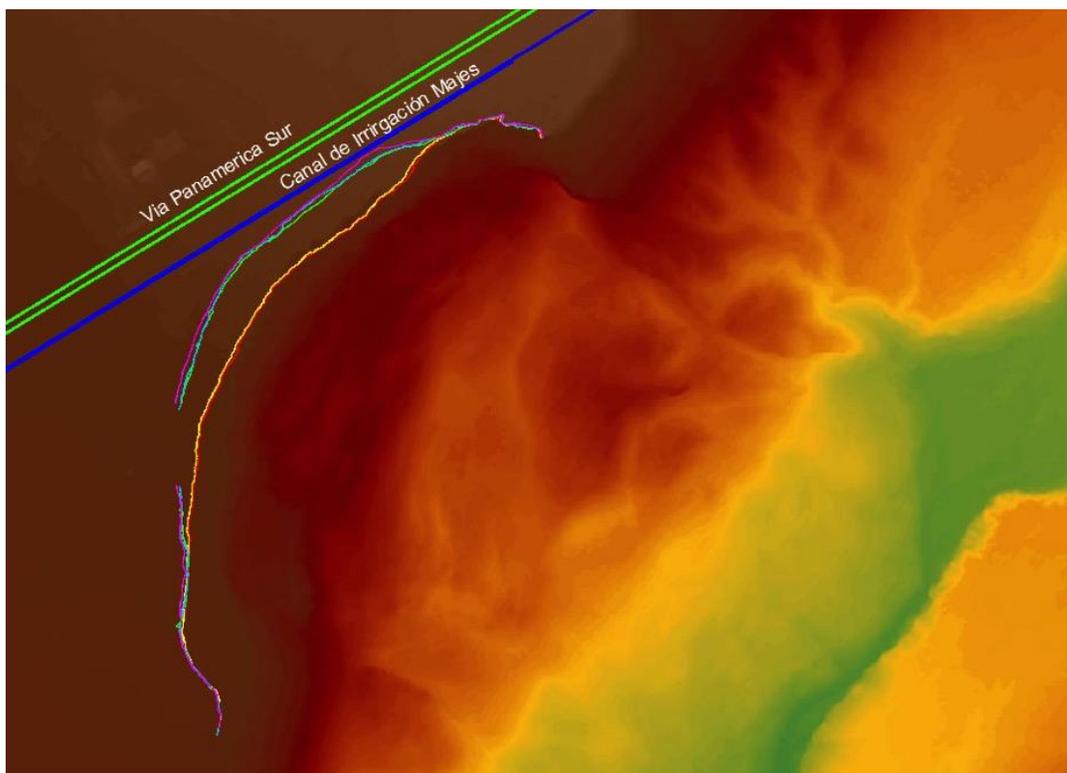
Haciendo el seguimiento del escarpe principal con GPS Cinemático, se ha identificado que la zona de mayor desplazamiento corresponde a la parte central de la escarpa, durante el periodo 22/11/2015 a 17/02/2016 se desplazó entre 1 a 6 metros, para el periodo entre 17/02/2016 al 02/05/2016 la escarpa se desplazó entre 3 a 56.34 metros (figura 15), la aceleración de ese periodo coincide con el sismo ocurrido el día 01/04/2016 con magnitud de 4.4 MI reportado por el IGP, su epicentro se localizó a 5 km al noreste del deslizamiento, se considera que este podría ser el detonante de la aceleración de deslizamiento. Para los demás periodos la tasa de desplazamiento se registró entre 1 a 7 metros. El avance de la escarpa hasta el último periodo (10/02/2017) de monitoreo mantuvo una distancia de 2 metros con respecto del canal de irrigación Majes – Siguas y una distancia de 48 metros de separación entre la escarpa y la Panamericana Sur.

Figura 15. Mapa de desplazamiento de la escarpa principal de Siguas: Línea roja corresponde al periodo del 22/11/2015 al 21/11/2016, la línea color amarillo corresponde al avance de la escarpa hasta el 17/02/2016, la línea color verde avance hasta el 02/05/2016, la línea de color celeste es el avance actualizado hasta el 26/07/2016, finalmente la línea color magenta corresponde al avance del deslizamiento hasta el 21/11/2016.
