Informe Técnico Nº A 6778

INSPECCIÓN GEOLÓGICA DEL DERRUMBE DEL CERRO CHIPITO (Cotahuasi)

Paraje Cerro Chipito
Distrito Pampamarca
Provincia La Unión
Región Arequipa

OCTUBRE
2017

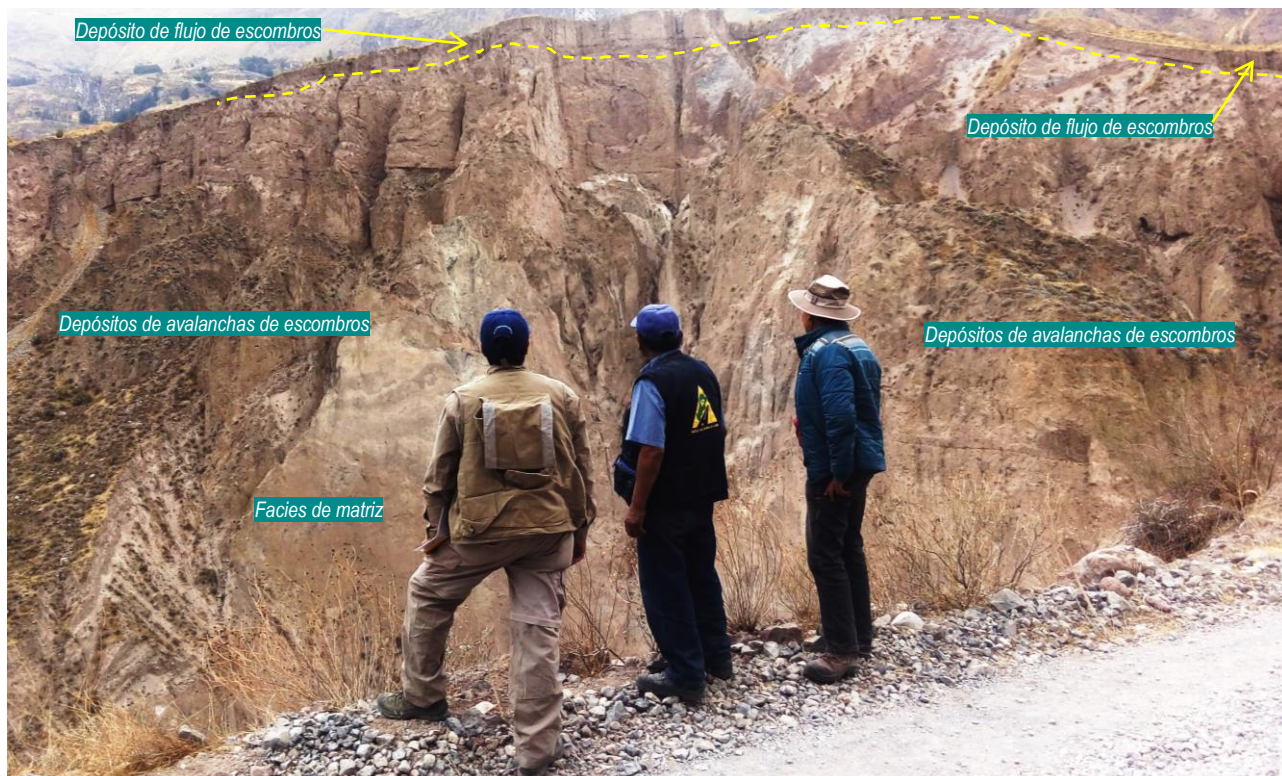
Figura 5. Vista en detalle de la secuencia de depósitos de avalanchas de escombros y flujos de escombros, en la margen izquierda del río Cotahuasi. La secuencia posee alrededor de 100 m de espesor. Se pueden apreciar varios derrumbes y caídas de roca, debido a que son depósitos no consolidados.

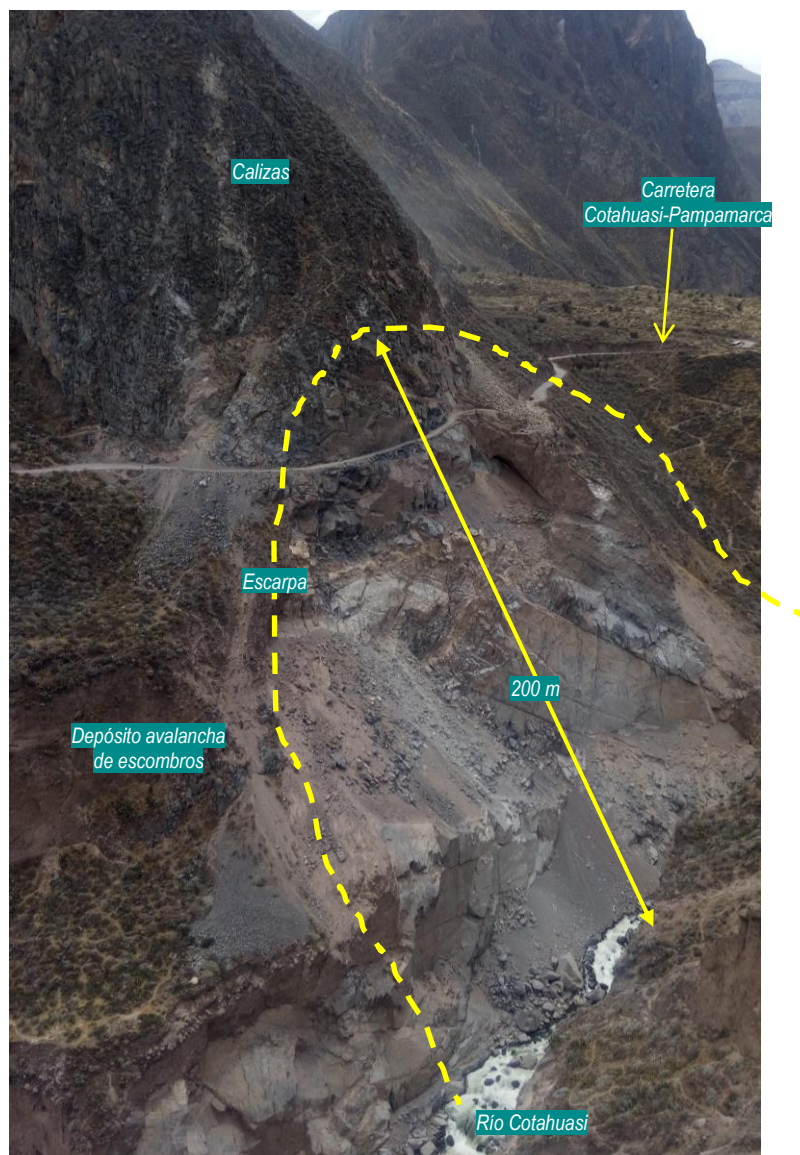
El derrumbe del 14 de marzo 2017 afectó el extremo sur del cerro Chipito (mapa 2; figuras 7 y 8). Presenta una longitud de casi 200 m entre la escarpa y pie del derrumbe y un ancho máximo de 170 m. La parte superior de la escarpa se encuentra a 2620 msnm y la zona de acumulación de los escombros, que se desplazaron en dirección sur, se encuentra a 2450 msnm, en el cauce del río Cotahuasi. Afectó a calizas de la Formación Alcurquina, y una secuencia de depósitos de avalanchas de escombros y flujos de escombros. Los estratos de las calizas están buzando en dirección SSE, en forma favorable a la pendiente del terreno. Las calizas se encuentran bastante fracturadas (figuras 7 y 8). Por otro lado, los depósitos de avalanchas de escombros poseen facies de bloques y matriz y son inconsolidados.

Figura 7. Derrumbe del 14 de marzo 2017 que afectó el cerro Chipito. La zona de arranque posee una extensión inclinada de casi 200 m y llegó hasta el río Cotahuasi. El derrumbe afectó a las calizas de la Formación Alcurquina y depósitos de avalanchas de escombros. Fotografía en dirección NNE.

Los factores que propiciaron el derrumbe del extremo sur del cerro Chipito el 14 de marzo 2017, fueron:

- Erosión fluvial del río Cotahuasi, que genera socavamiento del talud de forma permanente, principalmente entre enero y marzo, periodo en que alcanza sus máximos caudales, como consecuencia de intensas precipitaciones pluviales en los meses de enero, febrero y marzo 2017, asociados al fenómeno de El Niño Costero. Estas precipitaciones posiblemente originaron la sobresaturación del suelo y lecho rocoso.
- Fuerte pendiente en el extremo sur del cerro Chipito, que es de 40° a 70°.

- Buzamiento en los estratos de calizas, en dirección SSE, favorable a la pendiente del terreno.
- Naturaleza de las calizas, caracterizadas por un intenso diaclasamiento y fracturamiento, así como el carácter inconsolidado de los depósitos de avalancha y flujos de escombros.
- La ocurrencia periódica de sismo, que es muy frecuente en los Andes del sur de nuestro país. Aunque no se tienen reportes de la ocurrencia de un sismo de moderada a fuerte intensidad en fechas cercanas al derrumbe, la actividad sísmica pasada va desestabilizando los taludes.
- Ausencia o escasas de vegetación, así como la carencia de obras de mitigación estructural, como encauzamiento del río Cotahuasi y estabilización del talud.

- Suspender los trabajos de rehabilitación de la carretera afectada por el derrumbe del 14 de marzo 2017, que actualmente se viene ejecutando, lo cual fue verificado en campo durante la realización del presente estudio los días 13, 14 y 15 de marzo 2017.

- Suspender de forma definitiva el tránsito vehicular en la carretera Cotahuasi-Pampamarca, desde la zona del derrumbe del 14 de marzo 2017, en dirección al pueblo de Pampamarca (dirección noroeste), en un tramo de 2.5 km.

- Recuperar la transitabilidad en la carretera Cotahuasi-Pampamarca, mediante la generación de un proyecto de construcción de un túnel de aproximadamente 450 a 500 m de largo, ubicado por lo menos a una distancia de 1 km al noreste de la zona del derrumbe del 14 de marzo 2017.

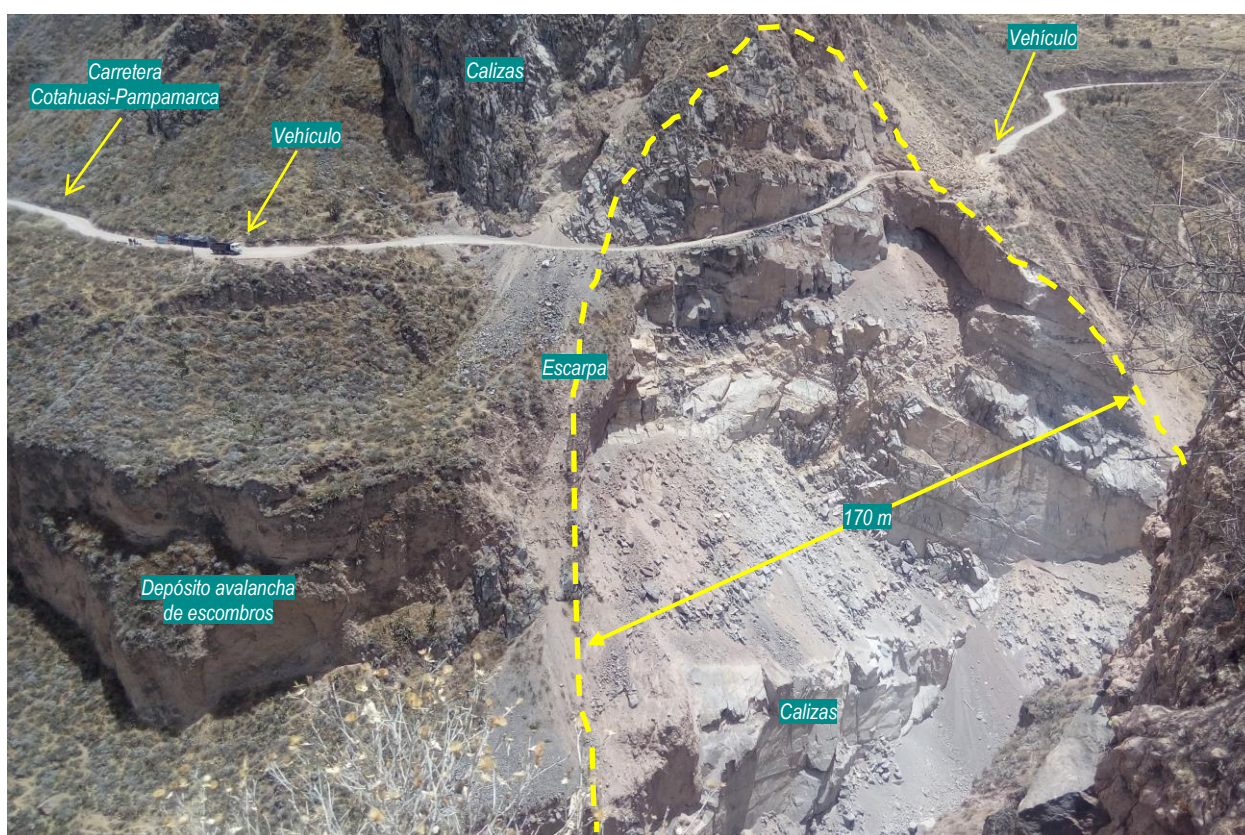
El derrumbe destruyó un tramo de casi 150 m de la carretera Cotahuasi-Pampamarca. Actualmente un grupo de pobladores vienen rehabilitando parcialmente dicha vía.

Figura 8. Derrumbe del 14 de marzo 2017, que afectó un tramo de casi 150 m de la carretera Cotahuasi-Pampamarca. Se puede observar que las calizas de la Formación Alcurquina buzcan en forma favorable a la pendiente del terreno y se encuentran bastante fracturadas. Los depósitos de avalancha de escombros sobreyacen a las calizas y son depósitos no consolidados. La escarpa del derrumbe posee un ancho máximo de 170 m. Fotografía en dirección NNE.

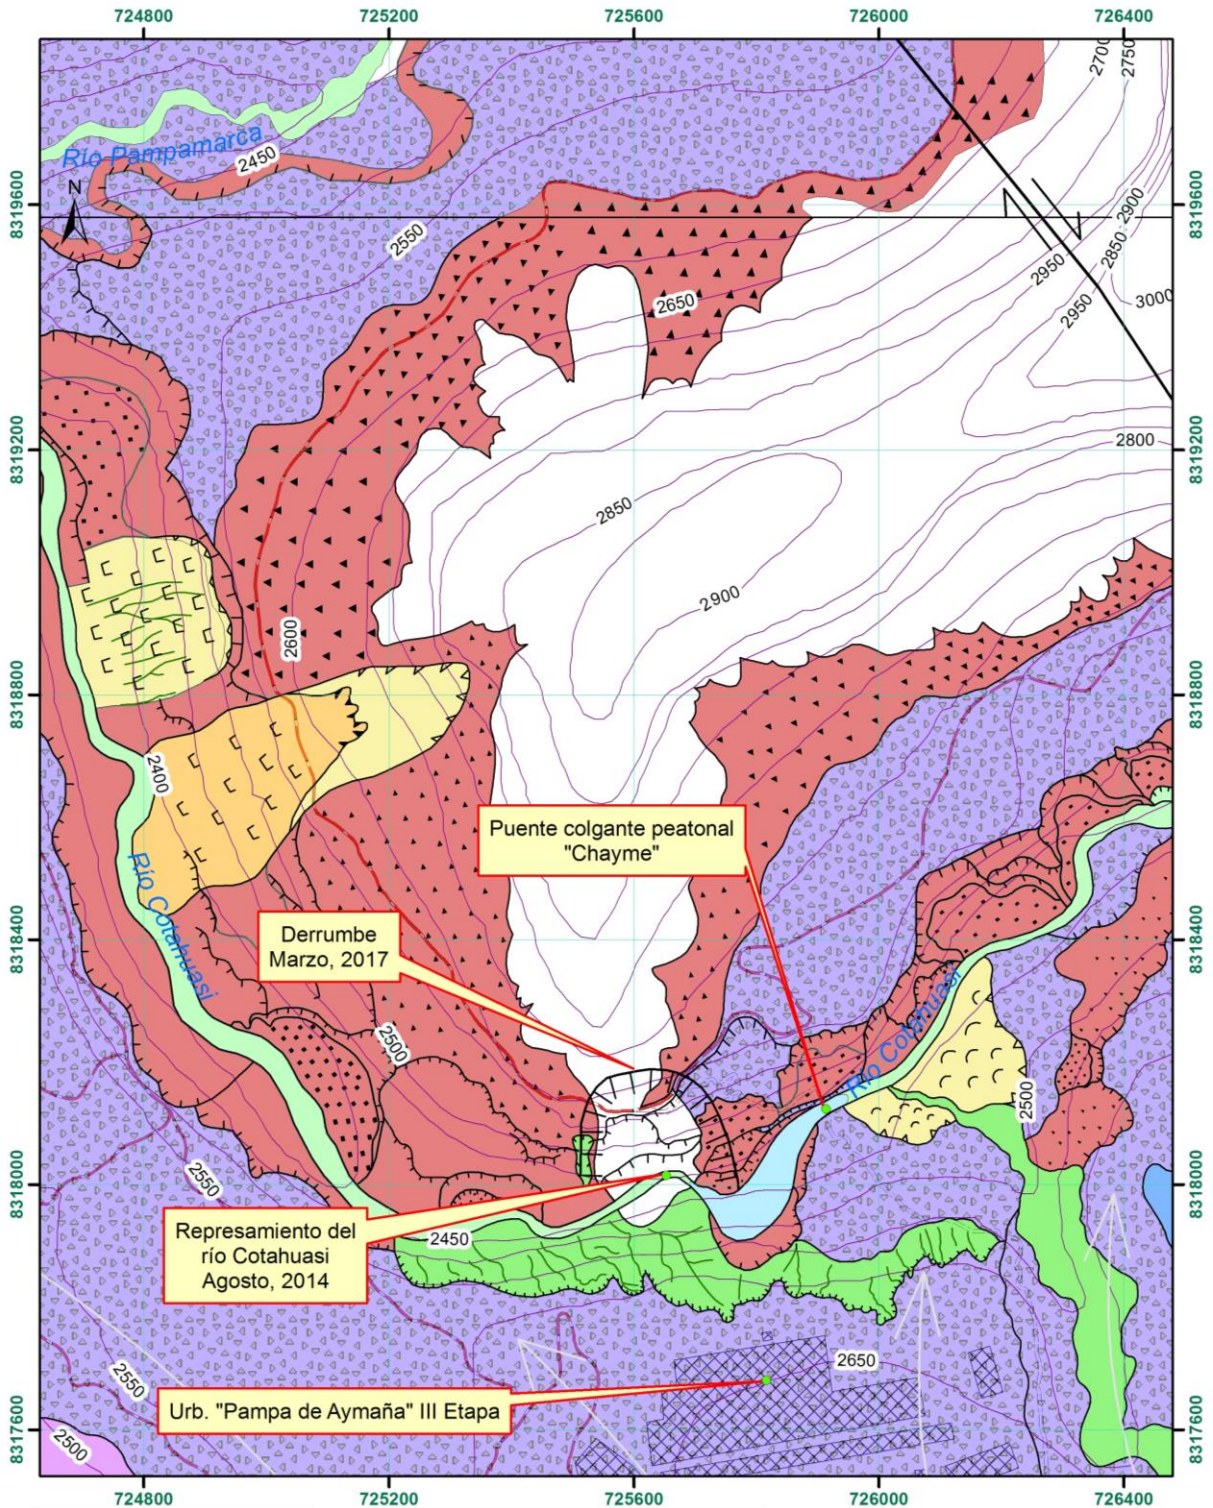
MAPA 3: PELIGROS GEOLÓGICOS

Medina & Calderón (2015), realizaron un mapeo detallado de los peligros por movimientos en masa en la zona de estudio, el cual se muestra en el mapa 3. Señalan peligros por caídas de rocas, derrumbes, deslizamientos (traslacional activo, traslacional antiguo, rotacional antiguo), avalanchas de escombros antiguo, flujo de detritos y lodo antiguo, erosión de cárcavas y causes inundables. Así mismo se muestran los derrumbes que represaron el río Cotahuasi en Agosto 2014, así como el derrumbe de marzo 2017, que afectó la carretera Cotahuasi-Pampamarca (mapa 3).

- En base a los trabajos realizados, concluimos que la carretera Cotahuasi-Pampamarca, en la zona del cerro Chipito y en un tramo de hasta 2.5 km, se encuentra en una **ZONA DE PELIGRO INMINENTE POR DERRUMBES O DESLIZAMIENTOS COMO RESULTADO DEL SOCAVAMIENTO DE LA BASE DE LA LADERA POR EFECTO DE EROSIÓN FLUVIAL EN ÉPOCA DE AVENIDAS**. Considerando además las características geológicas y geodinámicas y de peligro, este tramo vial es de **ALTO RIESGO NO MITIGABLE** (ver mapas 3 y 4).
