Instituto Nacional de Defensa Civil  
Dirección de Preparación

**INFORME TÉCNICO N° 033-2018-INDECI/10.1**

Asunto : Verificación de puntos críticos de la Cuenca del río Chillón

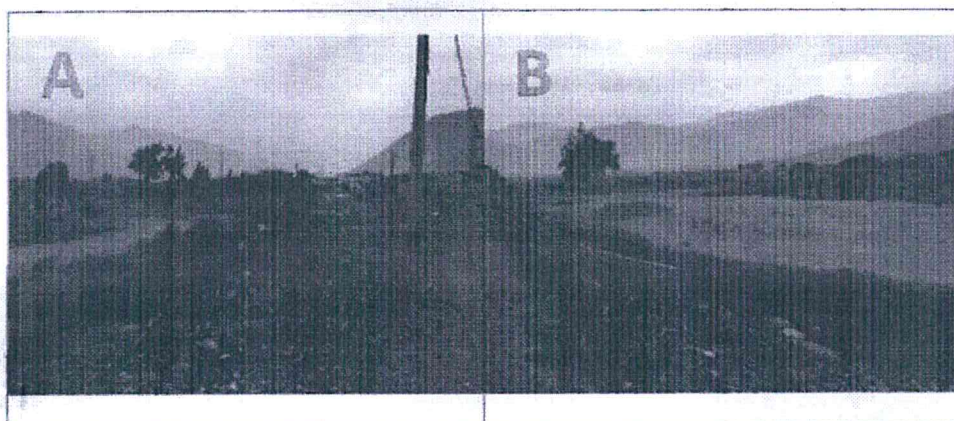
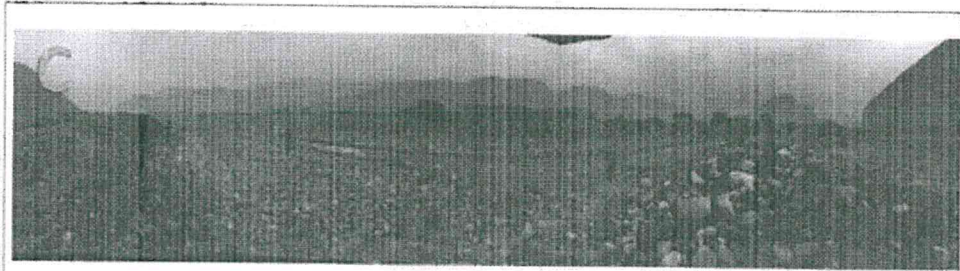
#### 1) Puente Trapiche

Descripción: En ambas márgenes las viviendas corren riesgo por la erosión cuando sube el caudal. Asimismo, en la margen izquierda se está aplanado en el lecho del cauce con otros fines.

| a) Viviendas en el borde del río, el material que han sacado del cauce esta como defensa de la ribera. | b) En la margen izquierda han aplanado el cauce del río, solo hay como defensa el material que se ha sacado del río. |
| c) Vista panoramica del cauce del río en el sector del puente Trapiche. | |

Recomendación: Realizar trabajos de mantenimiento en el puente, la municipalidad debe verificar el uso que se va a dar área que se está realizando trabajos de limpieza y aplanamiento.

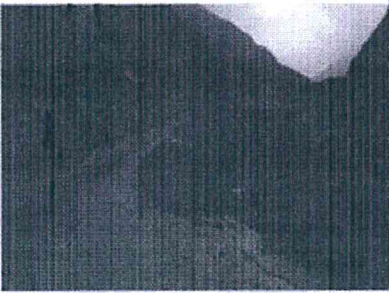
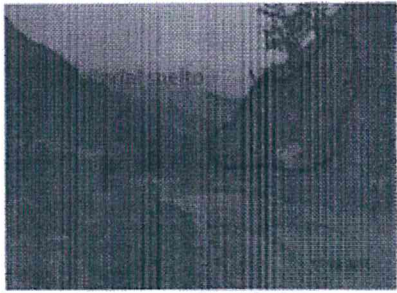
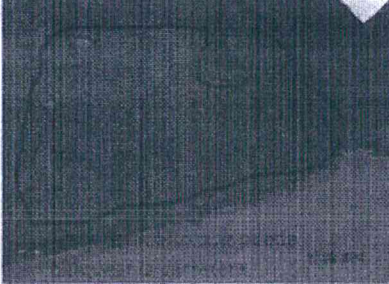
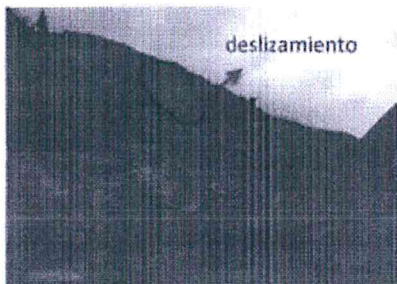
**2) Sector Aconchinchan**

Descripción: Debido a las intensas lluvias de la estación se ha producido un deslizamiento de tierra y piedras, quedando bloqueado un carril de la carretera Lima-Canta pasando la piscigranja Aconchinchan. Además, es evidente la presencia de material que podría continuar deslizándose.

a) Material acumulado en la carretera.	b) Área propensa a seguir deslizando.

c) Material con riesgo a deslizar y bloquear la carretera.	d) Resto de material acumulado después de ser habilitada la carretera.

Recomendación: Se sugiere realizar obras de contención como (muros de contención, muros de concreto simple entre otros.

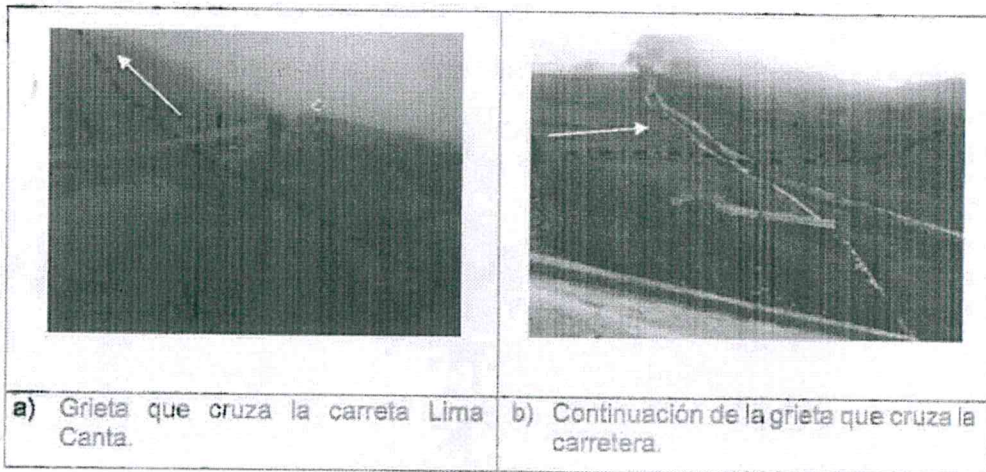
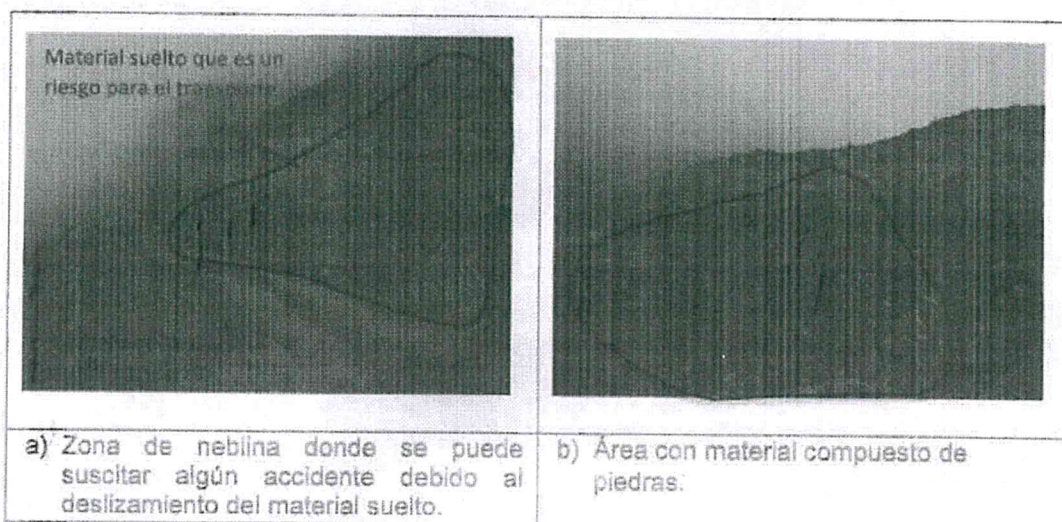
**3) Sector Acarhuay**

Descripción: Presencia de gran cantidad de material detrítico debido a procesos de meteorización y/o traslado, mismo que es arrastrado con ante la ocurrencia de fuertes precipitaciones estacionales.

Recomendación: Limpiar la vía, ampliando de manera inmediata el carril obstruido. Se recomienda realizar un estudio detallado para proponer soluciones a largo plazo.

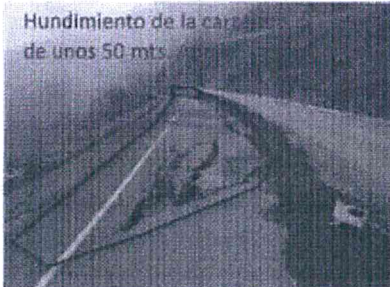
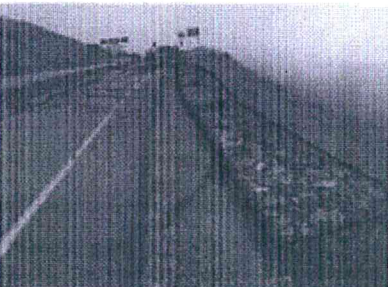
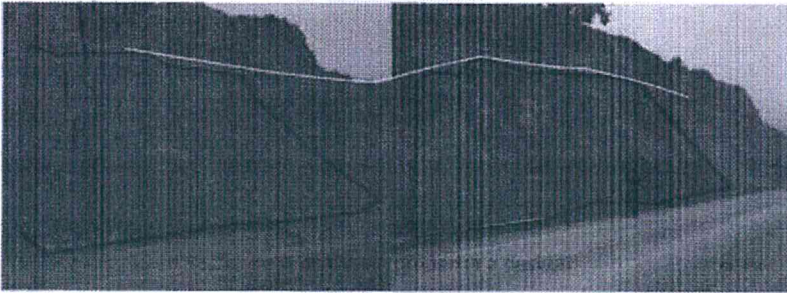
5) **Centro poblado Pachacamac**

Descripción: Hundimiento de la carretera Lima – Canta, en el acceso a la carretera a Lachaqui y zonas de deslizamiento de material que afectaría el paso de normal de los vehículos.

<p>Hundimiento de la carretera de unos 50 mts.</p>

<p>a) Área de hundimiento de unos 50 metros aproximadamente.</p>	<p>c) Gavión de piedra galvanizado en el que no se observa daños por el hundimiento de la carretera.</p>
<p>d) Zona propensa a deslizar en caso de presentarse las lluvias estacionales, que pone en riesgo el talud de la carretera.</p>

Recomendación: Se recomienda de manera inmediata colocar señalización

más visible para los conductores de vehículos. Así mismo, se debe realizar inmediatamente los estudios necesarios como mecánica de rocas, mecánica de suelos entre otros y determinar la solución permanente.

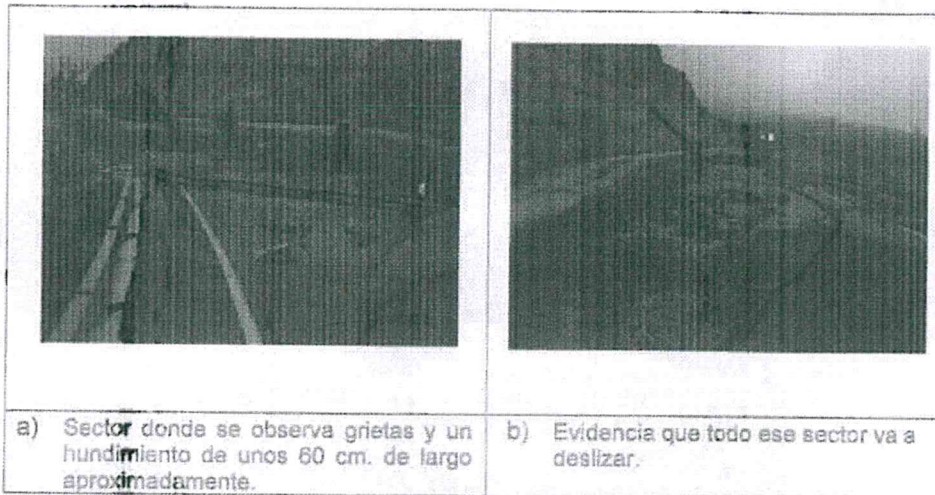
**6) Centro poblado Pachacamac**

Descripción: Hundimiento de la carretera Lima – Canta y áreas de deslizamiento de material que afectaría el tránsito de normal de los vehículos.

Recomendación: De manera inmediata el MTC debe colocar señalización más visible para los conductores de vehículos. Así mismo, se debe realizar estudios como mecánica de rocas, mecánica de suelos entre otros para determinar la solución definitiva.

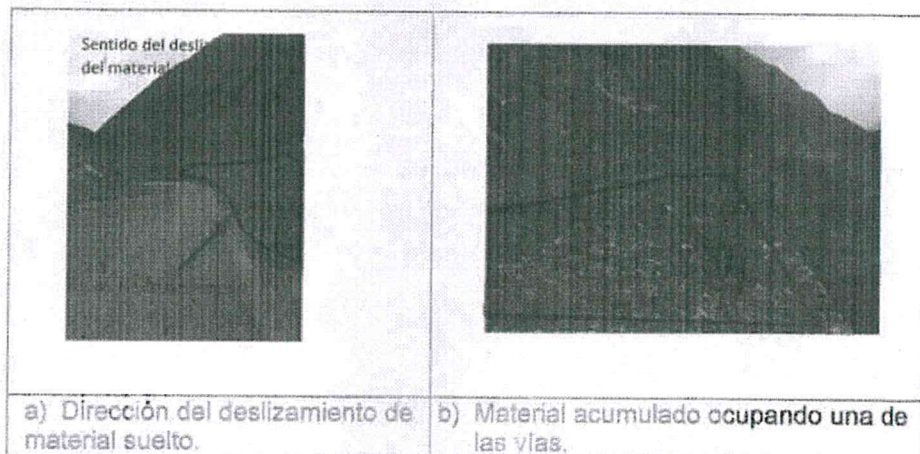
7) **Carretera Lima-Canta**

Descripción: Zona con antecedentes de deslizamiento que en temporada de lluvias se produce bloqueos de carretera en este sector.

Recomendación: Realizar trabajos de limpieza para habilitar ambas márgenes de la carretera Lima-Canta, además se podría instalar geomallas descolmatación de la quebrada.

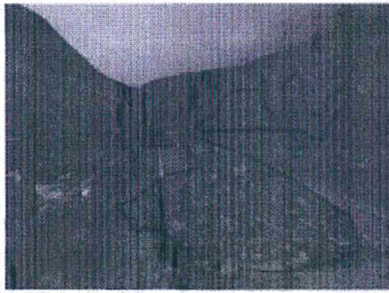
8) **Sector Tierra Amarilla**

Descripción: Zona con antecedentes de deslizamiento que en temporada de lluvias se produce bloqueos de carretera en este sector.

1. Hundimiento de la carretera.
2. Zona de deslizamiento de material (detritos).
3. Material acumulado en la carretera que es un peligro para los vehículos que transitan en la carretera.

Recomendación: Realizar trabajos de limpieza para que las dos vías de la carretera Lima-Canta estén habilitadas, además se debe realizar estudios de mecánica de rocas, mecánica de suelos entre otros, para recuperar la carretera.

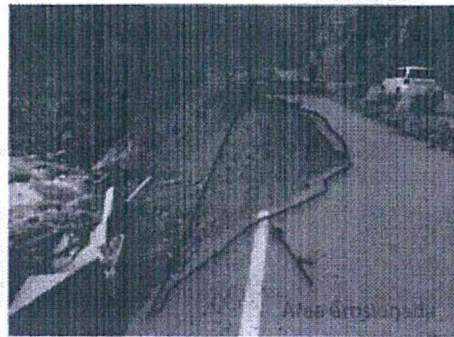
9) **Carretera Lima-Canta**

Descripción: Deslizamiento de muro de contención, socavamiento por erosión y acumulación de materia detrítico en la carretera (margen izquierda río Chillón).

c) Zona que se ha sido socavada producto de la erosión, muro de contención era superficial.

d) Evidencia que todo ese sector va a deslizar.

Recomendación: Realizar el reforzamiento con muros de concreto reforzado.

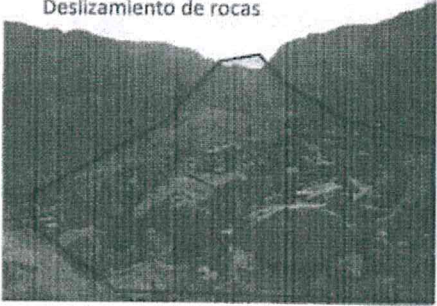
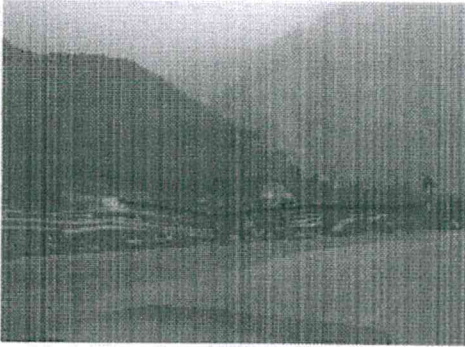
#### 10) Carretera Lima-Canta

Descripción: Deslizamiento de rocas que afecta la carretera Lima-Canta.

<p>Deslizamiento de rocas</p>

<p>e) Deslizamiento de rocas que afecta la carretera.</p>	<p>f) Barrera de seguridad afectada por el deslizamiento de roca.</p>

Recomendación: Se sugiere realizar obras de contención como (muros de contención, muros de concreto simple entre otros y reconstruir las barreras de seguridad vial.

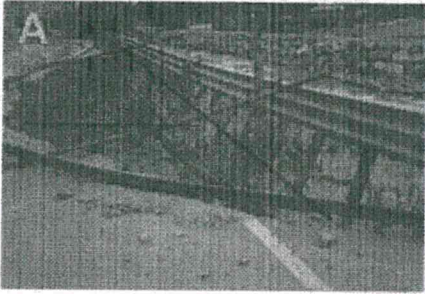
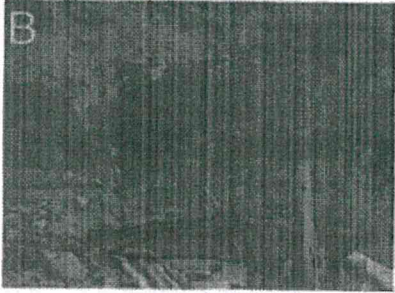
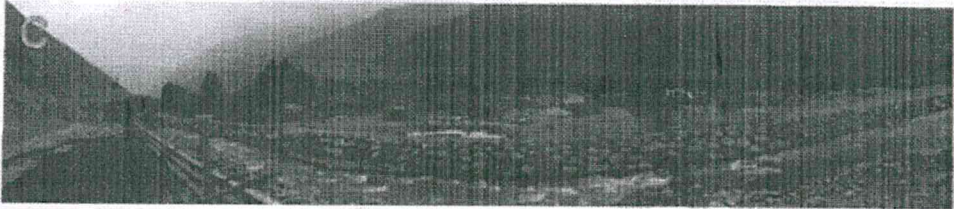
#### 11) Carretera Lima-Canta

**Descripción:** socavamiento de la carretera producto de la erosión fluvial.

<p>a) Primer tramo de hundimiento de la carretera Lima-Canta.</p>	<p>b) Segundo tramo de hundimiento de la carretera Lima-Canta, se observa las tuberías al aire libre.</p>

<p>c) Vista general del punto de hundimiento</p>

**Recomendación:** Se sugiere realizar estudios de mecánica de rocas, mecánica de suelos para determinar la obra adecuada para recuperar la carretera.

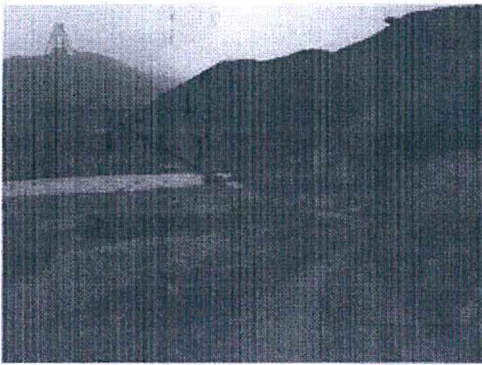
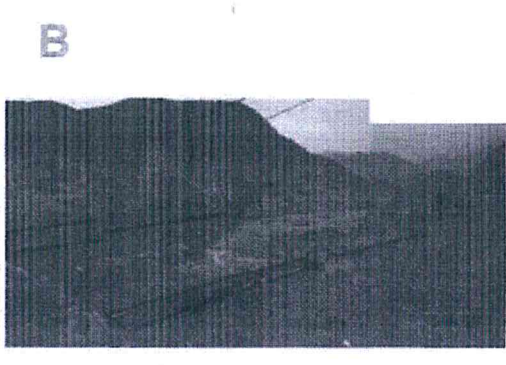
**12) Puente Paraíso (Yungas)**

Descripción: El año pasado durante el fenómeno del Niño Costero 2017, el puente colapso dejando aislada a 30 familias que se encuentran en la margen derecha del río Chillón en la margen izquierda y afecto zonas de cultivo.

Obras ejecutadas: El gobierno local ha construido un nuevo puente, pero los gaviones no brindan seguridad ante una crecida del río, ya que erosionaría y afectaría a la población y el puente. Asimismo, se debe realizar trabajos de descolmatación del cauce del río.

a) Puente que fue reconstruido.	b) Se observa los gaviones enmallados, que se debería ser ampliado para una mayor protección.

Recomendación: Realizar trabajos de descolmatación del río, retirar la estructura del puente antiguo, también se debería ampliar la defensa riverieña.

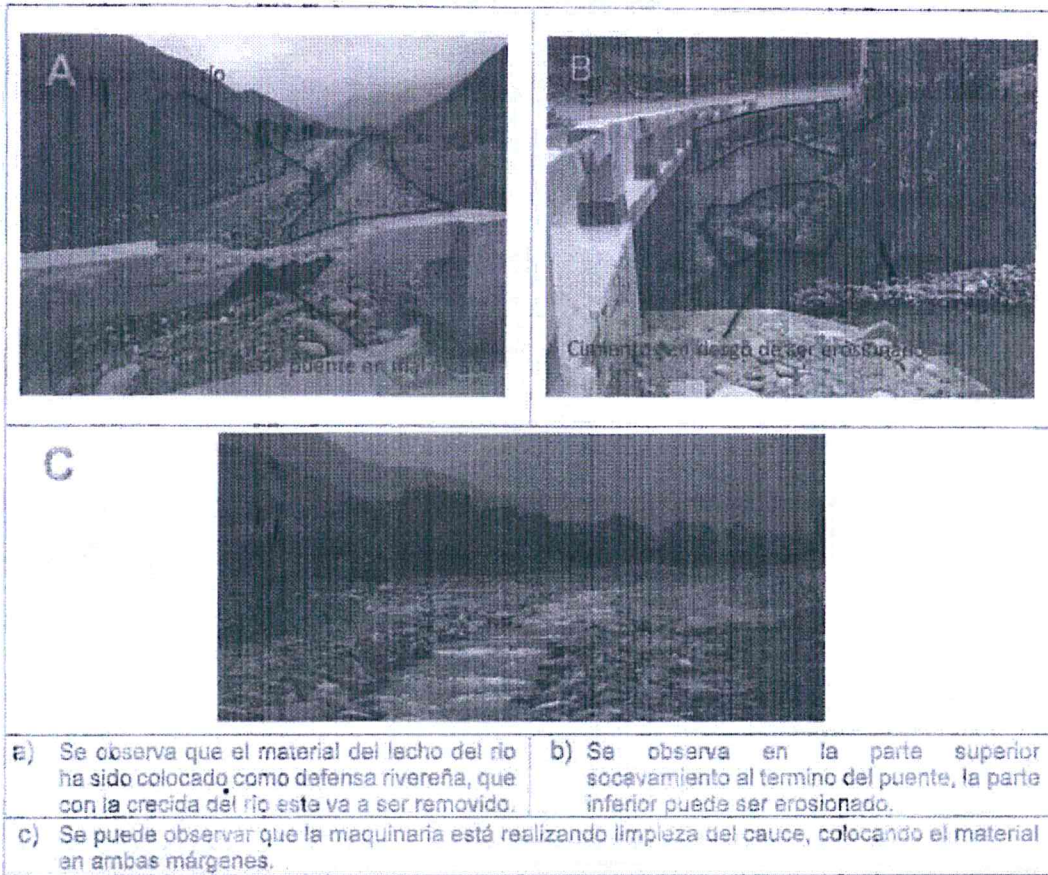
### 13) Puente Bajo Haurabi

Descripción: Inundación en área de cultivo durante el fenómeno del Niño Costero 2017.

Obras ejecutadas: Se observó trabajos de descolmatación.

Recomendación: Realizar trabajos de descolmatación, mantenimiento, reforzamiento del puente y ejecutar muros de contención (gaviones enmallados, muros de hormigón armado, etc.).

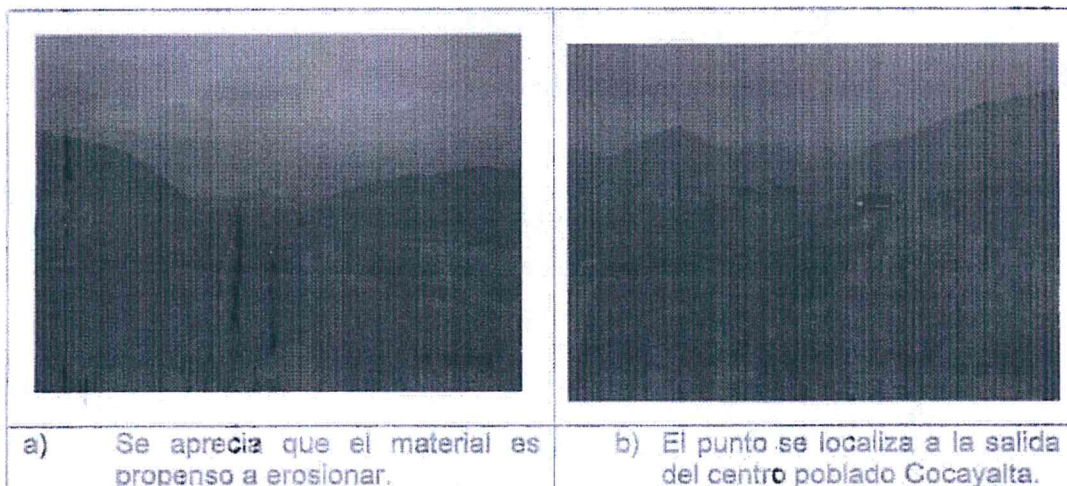
#### 14) Cocayalta

Descripción: Se identificó que en la época de crecida del río erosiona la margen.

Recomendación: Realizar la construcción de muros de contención, los que deben tener mantenimiento después de cada periodo de lluvias.

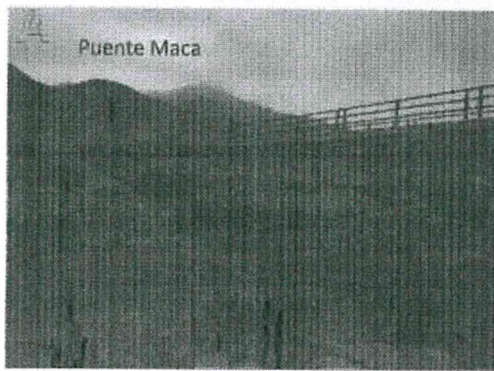
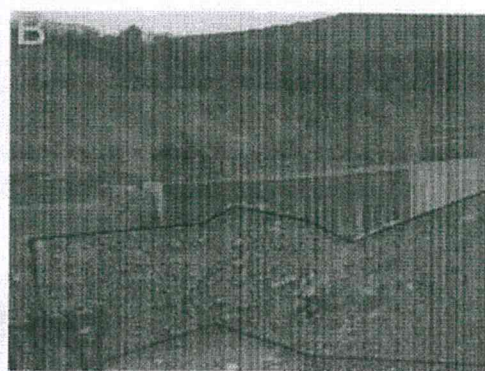
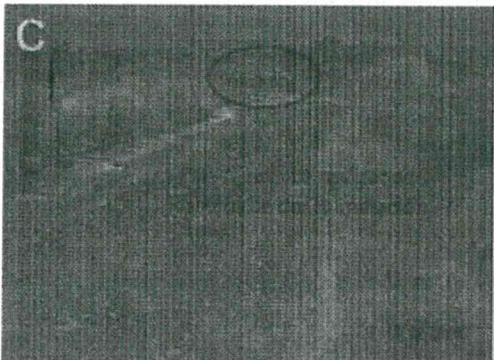
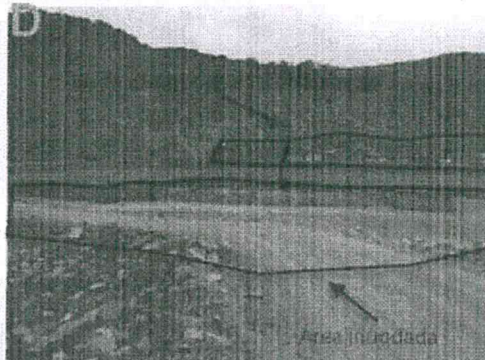
**15) Puente Macas**

Descripción: Hay antecedentes que durante el fenómeno del Niño Costero el río desbordó causando pérdidas de cultivos y quedaron aislados por el desborde.

<p>Puente Maca</p>

<p>Area Inundada</p>
<p>a) Puente Maca</p>	<p>b) Material que la pala mecánica saco del cauce del río dejandolo como defensa riverañã.</p>
<p>c) Palas mecánicas realizando trabajos de descolmatación, pero el material lo colocan en las riveras.</p>	<p>d) Área hasta donde llegó el agua dejando incomunicados a alrededor de 11 familias.</p>

Recomendación: Realizar la construcción de muros de contención, descolmatación del cauce, los que deben tener mantenimiento después de cada periodo de lluvias.

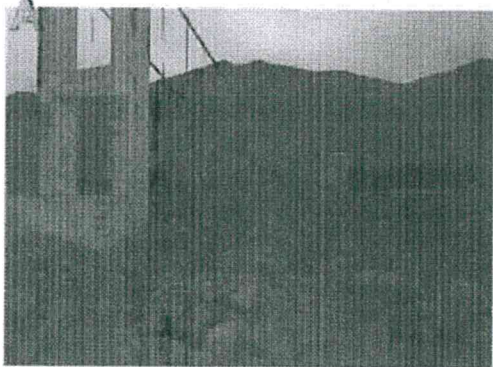
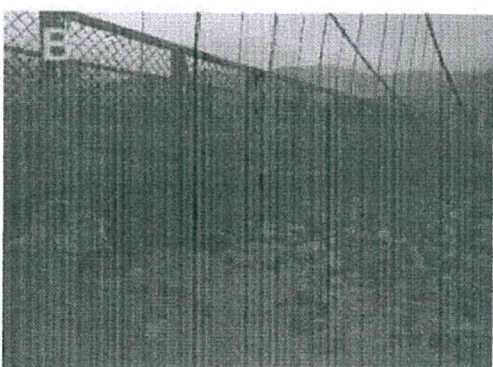
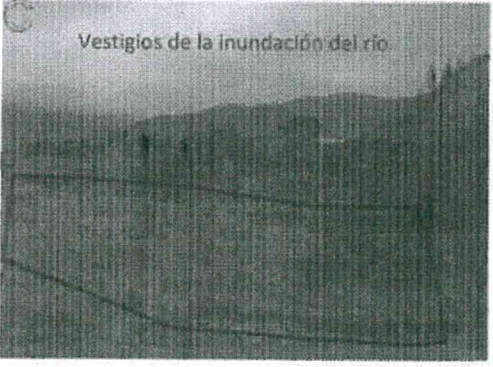
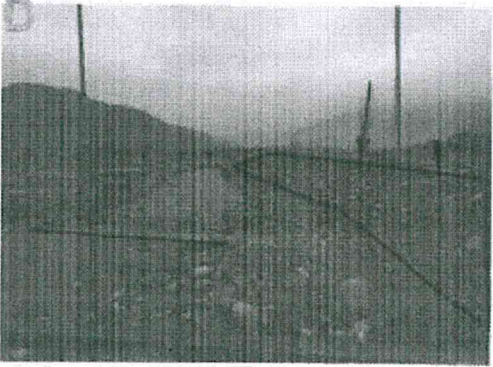
#### 16) Puente Zapan

Descripción: Hay antecedentes que durante el fenómeno del Niño Costero el río causo un socavón debido a la erosión afectando la carretera y campos de cultivo.

<p>Vestigios de la inundación del río.</p>

<p>a) El puente Zapan está en pleno cauce del río Chillón.</p>	<p>b) La luz entre el puente y el lecho de cauce es de 30 cm aproximadamente.</p>
<p>c) Se aprecia aun agua empozada que dejó la inundación durante el fenómeno del Niño Costero 2017.</p>	<p>d) Se aprecia el ancho del cauce ha sido reducido, el material de arrastre ha sido colocado como defensa riveraña.</p>

Recomendación: Realizar trabajos de descolmatación, mantenimiento y ampliación del puente ya que actualmente está en pleno cauce. Ejecutar muros de contención o gaviones enmallados en ambas riberas del río.

- g. Evaluar la situación del puente Zapan, ya que dicho puente se encuentra en pleno lecho del río.
- h. Mejorar la infraestructura de los canales de regadío existente en el valle del río Chillón.

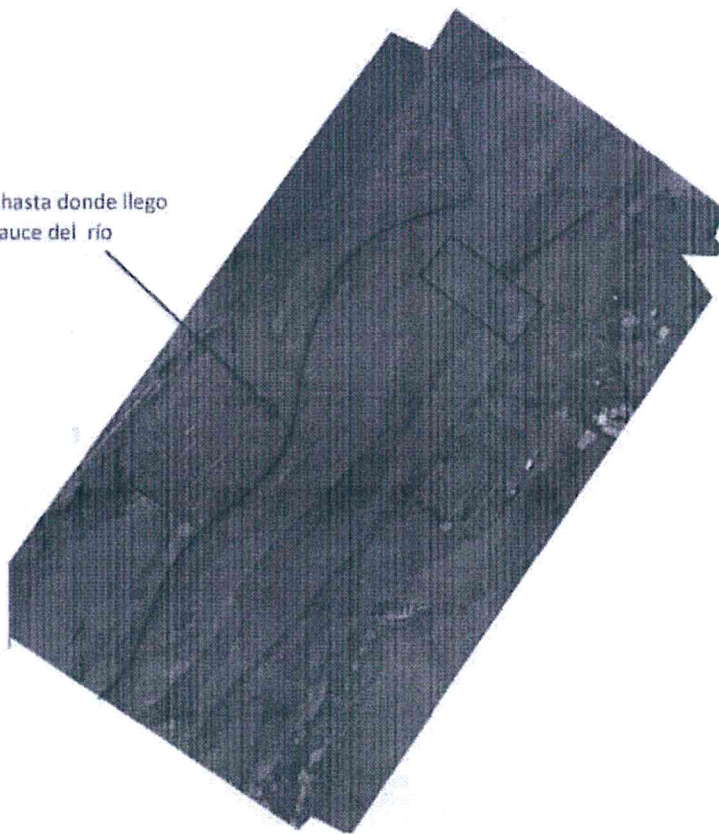
Ortofoto 2: Puente Zapan

Vestigios hasta donde llego  
el cauce del río

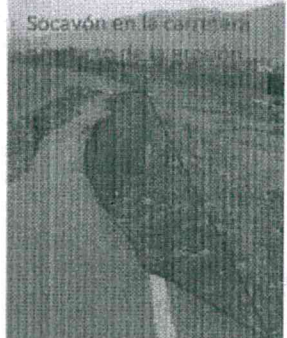
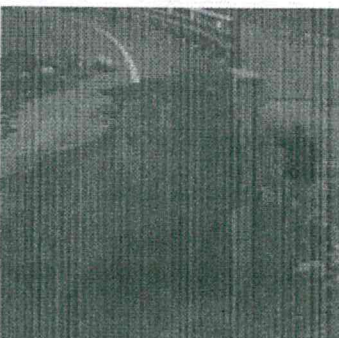
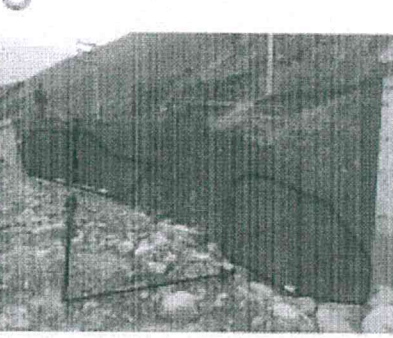
**17) Puente Carretera Lima-Canta**

Descripción: Hay antecedentes que durante el fenómeno del Niño Costero el río causo un socavón debido a la erosión afectando la carretera y campos de cultivo.

<p><b>A</b></p> <p>Socavón en la carretera</p>

<p>a) Socavón de uno 15 mts. de largo y 2mts. de ancho aproximadamente.</p>	<p>b) Altitud de unos 3 mts. aprox.</p>	<p>c) Hay dos socavones que se está generando por abajo de la carretera.</p>

Recomendación: Se sugiere realizar estudios de mecánica de rocas, mecánica de suelos para determinar la obra adecuada para recuperar la carretera.

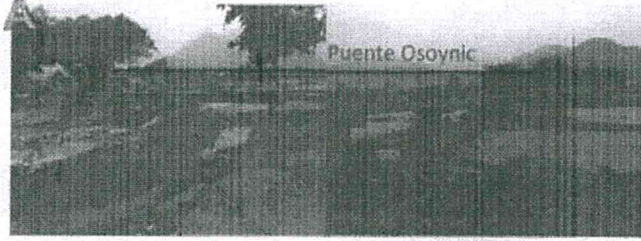
### 18) Puente Osoynic

Descripción: No se ha presentado inundaciones, pero por las condiciones de saturación en que se encuentra diques podría ocurrir una inundación a la zona agrícola. Se viene creando de manera artificial una isla en medio del río, que está siendo protegida con material retirado del río. Se observa la construcción de dos puentes en el mismo punto, ambos terminan en un pequeño islote al medio del río.

<p><b>A</b></p> <p>Puente Osoynic</p>

<p><b>B</b></p> <p>Material de arrastre</p>

<p>a) Puente Osoynic que cruza el río</p>	<p>b) Se observa de arrastre acumulado en la rivera.</p>

Recomendación: Se debe realizar obras de descolmatación del cauce y limpieza de los diques. Se debe considerar a futuro la construcción de un único puente que conecte ámbas márgenes.

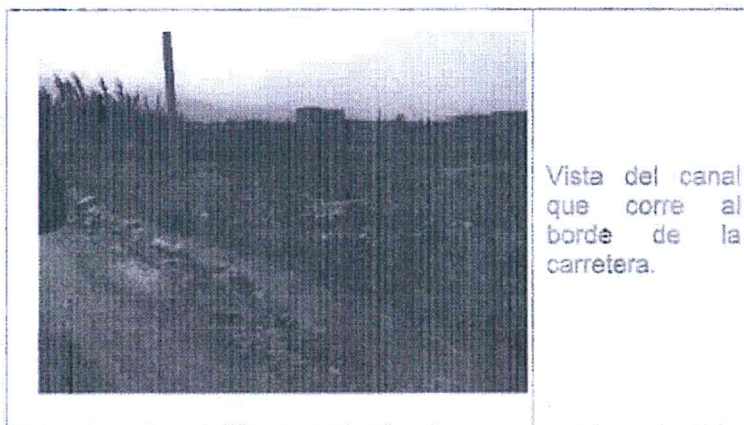
### 19) Asociación de Vivienda Monterrico

Descripción: No se han reportado emergencias en este sector, pero por las condiciones en que se encuentra el canal de regadío este se podría saturar

durante la época de lluvias y desbordar afectando viviendas y campos de cultivo.

Recomendación: Se debe realizar obras de canalización como: entubado del canal de riego, concreto ciclópeo, concreto simple, entre otros.

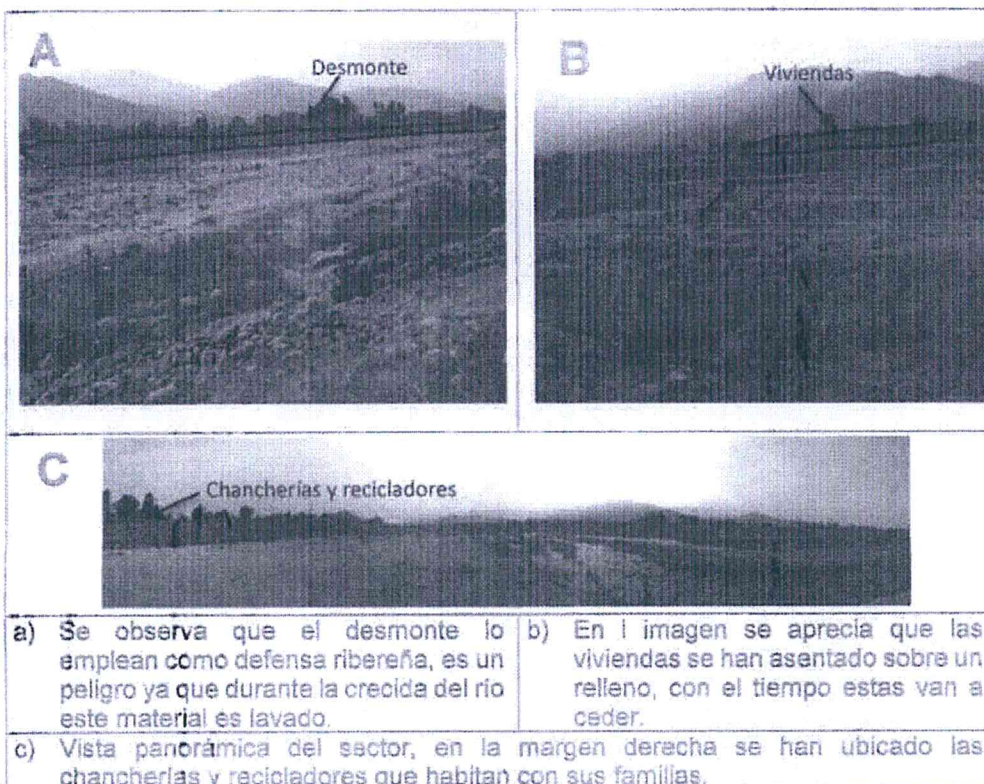
**20) Sector Chaperito**

Descripción: Las viviendas que se han asentado en la margen izquierda en este sector están sobre un terreno inestable, la fuerza del río puede erosionar y arrasar con las viviendas.

Recomendación: Realizar obras de descolmatación y muros de contención, también el órgano competente debe determinar la franja marginal intangible.

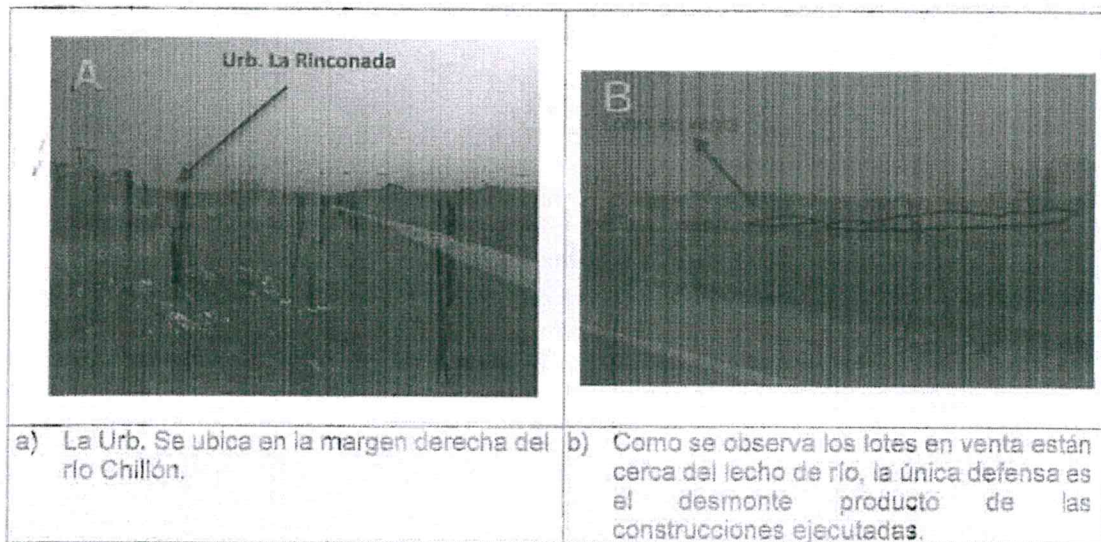
## 21) Urbanización La Rinconada

Descripción: En la Urb. La Rinconada se ubica en la margen derecha del río Chillón, donde se están construyendo viviendas casi en el borde del río, corriendo un riesgo de producirse una inundación.

Recomendación: Realizar obras de descolmatación y muros de contención, también el órgano competente debe determinar la franja marginal intangible.

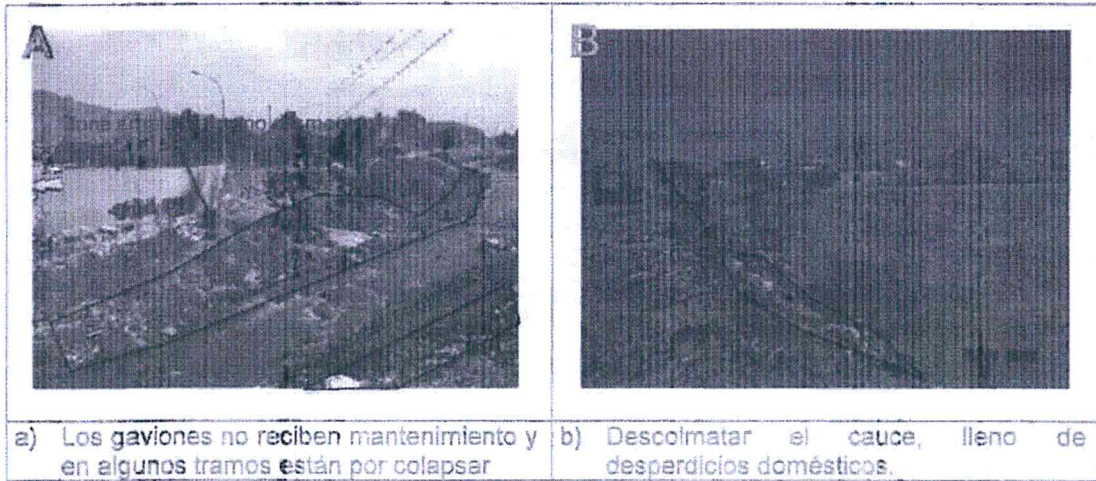
## 22) Lomas de Chillón

Descripción: Erosión en la margen derecha del río.

Recomendación: Realizar obras de muros de contención en la margen derecha, mantenimiento de los gaviones de la margen izquierda y realizar trabajos de descolmatación del río.

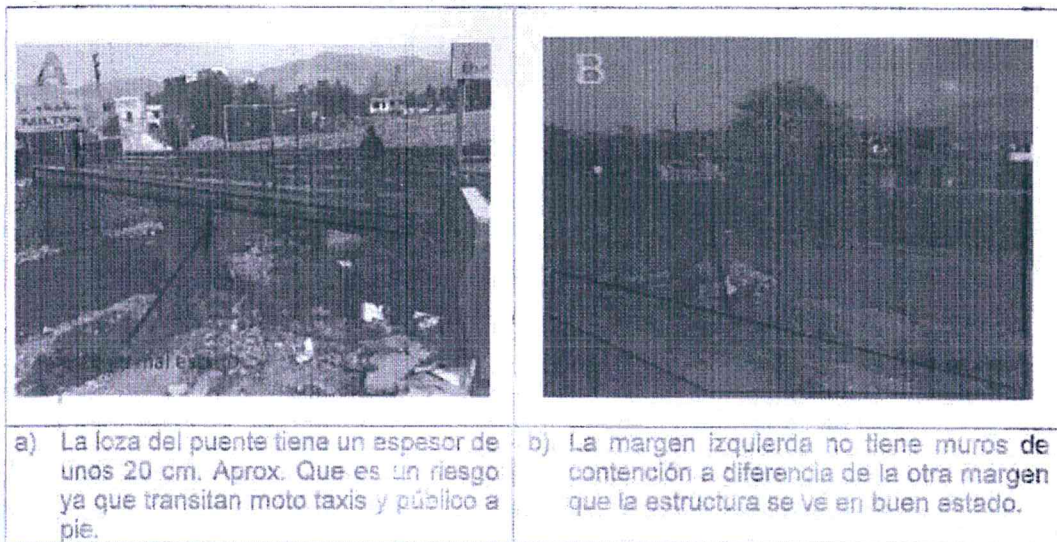
### 23) Puente Milton

Descripción: Erosión en la margen derecha del río.

Recomendación: Realizar obras y mantenimiento de muros de contención en la margen izquierda, la margen derecha tiene gaviones enmallados que están en buen estado. También realizar mantenimiento del puente.

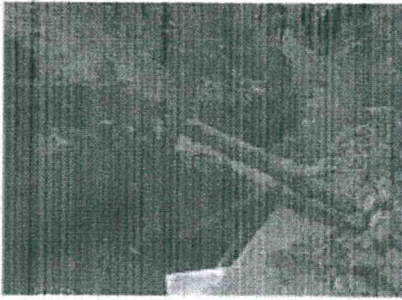
### 24) Bocatoma Chuquitanta

Descripción: De aumentar el caudal del río Chillón al agua desbordaría por el canal ya que compuerta esta obstruida y no tiene muros por lo que desbordaría afectando a las viviendas aledañas.

<p><b>B</b></p>  	<p><b>C</b></p>  
<p>a) La bocatoma esta obstruida con troncos, si aumenta el caudal desbordaría en este punto.</p>	<p>b) El canal de regadío es de tierra no recibe mantenimiento.</p>	<p>c) Los pobladores emplean un puente de troncos con barro el que puede ceder.</p>

Recomendación: Realizar mantenimiento de la bocatoma, ejecutar obras de muros de contención al canal de regadío.

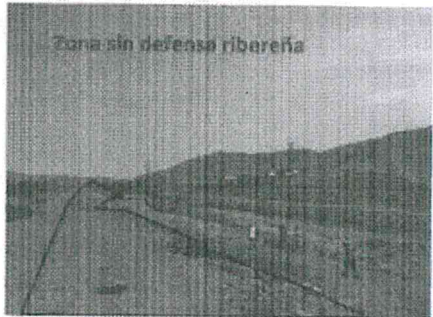
**25) Puente Inga**

Descripción: En este sector el asentamiento humano está ubicado en la margen izquierda y las viviendas están al nivel del río.

<p>Viviendas ubicadas al nivel del río</p>  	<p>Zona sin defensa ribereña</p>

<p>a) Viviendas al nivel del río</p>	<p>b) No hay defensas en la margen izquierda</p>

Recomendación: Realizar trabajos de muros de contención en la margen izquierda.

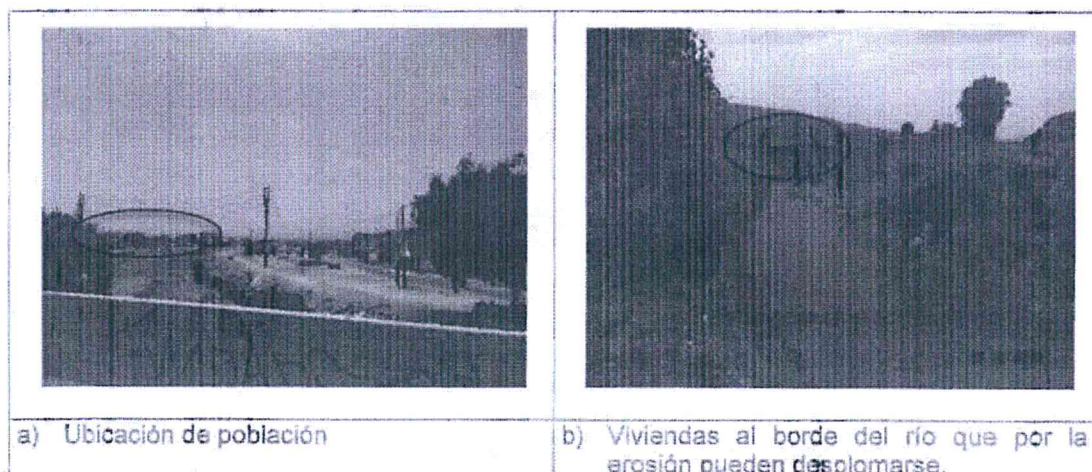
**26) Puente Gamba**

Descripción: En la margen derecha las viviendas corren riesgo este sector el asentamiento humano está ubicado en la margen izquierda y las viviendas están al nivel del río.

Recomendación: Realizar trabajos de muros de contención en la margen

izquierda.
