INFORME TÉCNICO N° 22-2018-INDECI/10.1

Asunto : Verificación de puntos críticos de la cuenca del río Rímac

Fecha : San Isidro, 20 FEB 2018

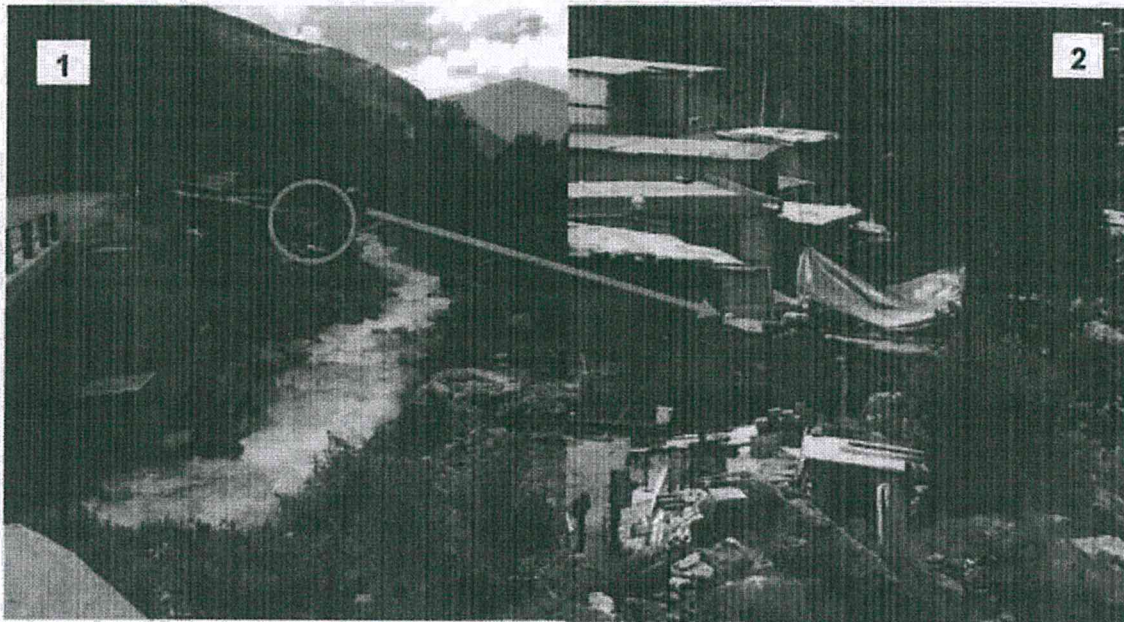
e. Descripción/problemática: El 31 de enero se observó en la zona de la Calzada-Chicla el asentamiento de la población en la margen izquierda del río Rimac a la altura del Puente Bellavista I; además de la construcción en la zona.

f. Nivel de riesgo: Muy alto

Fotografía 1,2. Construcción muy próxima a la ribera del río Rimac.
Fecha: 31 de enero 2018

1, 2. Erosión fluvial en la zona es inminente al no existir infraestructura alguna que evite la erosión.

g. Recomendación: Reubicación de la población en alto riesgo de la margen izquierda

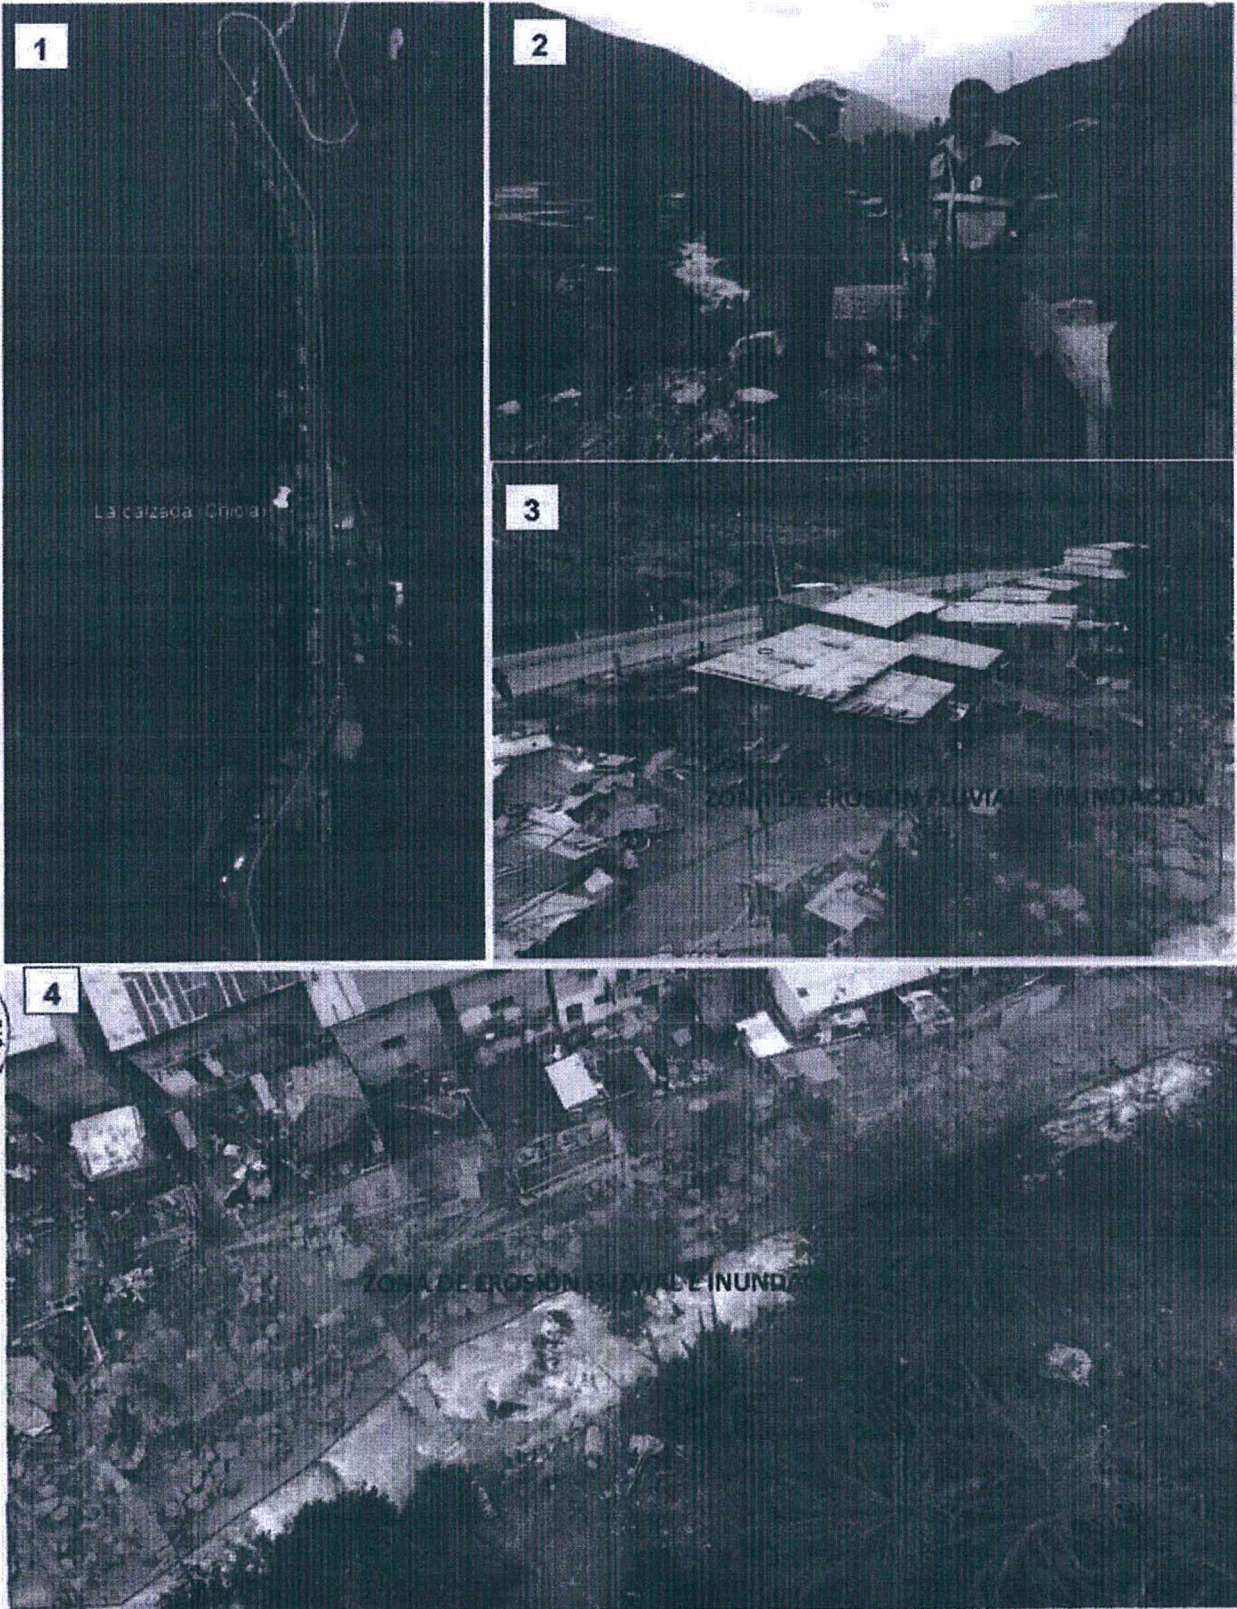
Imagen 1, fotografías: 2, 3, 4 fecha: 06 de febrero 2018
Fuente: INDECI 2018

1. Zona de erosión e inundación ante lluvias intensas, se estiman 50 viviendas probablemente afectadas.
2. Reconocimiento y análisis de punto crítico por parte del personal de INDECI (Alta dirección, DDI Huacho y DIPRE)
3. Vista diagonal de viviendas asentadas en la margen izquierda del río.
4. Vista de planta, zona de la calzada. Viviendas muy próximas a la margen izquierda del río. Se evidencia casas, criaderos de cerdos. Las grandes rocas en las casas evidencia que ante una crecida del río, estas viviendas pudieran ser afectadas.

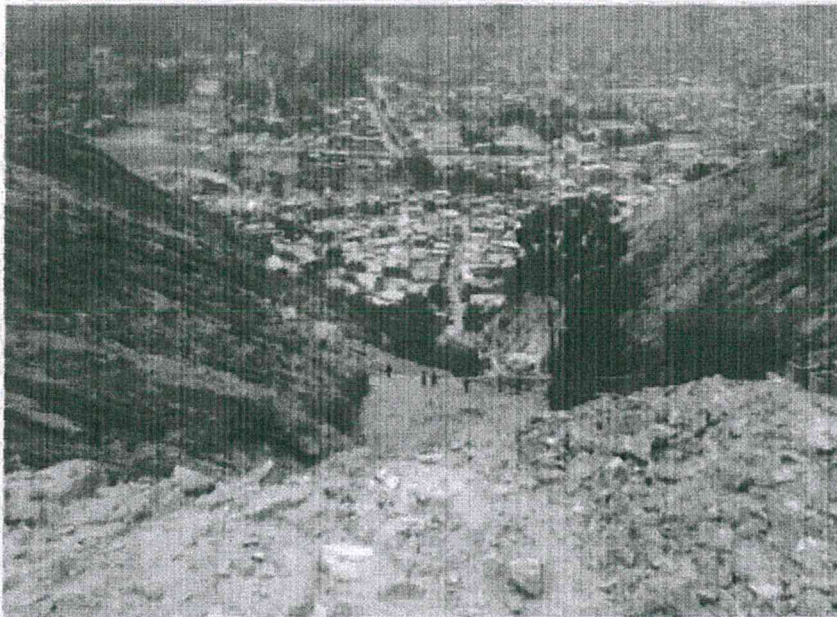
Fotografía 5. Quebrada Carosio colmatada el año 2017 en el "Fenómeno del niño 2017". La quebrada cuenta con 3 mallas dinámicas, 2 de ellas colmatadas al 100% y 1 al 20%.

- a. Coordenadas: Geográfica: 11.922400°S;76.688900°O
UTM: 316 153; 8 681 183
- b. Ubicación: Lima/Lima/Lurigancho
- c. Peligro: Flujo de lodo y detritos, caída de rocas
- d. Elementos expuestos: Población, viviendas en el curso de la quebrada. Central hidroeléctrica "Juan Carosio" y carretera central.
- e. Descripción/problemática: Se realizó la verificación del punto crítico, observando la capacidad de carga de las mallas dinámicas esta al máximo, debido al material depositado durante "El Niño Costero 2017". Así mismo, se puede observar que está quebrada aún no cuenta con un canal de drenaje con salida al río (quebrada ciega).
- f. Nivel de riesgo: Muy alto
- g. Recomendación: Limpieza inmediata de las mallas dinámicas, descolmatación, mantenimiento periódico, reubicación de población ubicada en la faja marginal definida por el ANA.

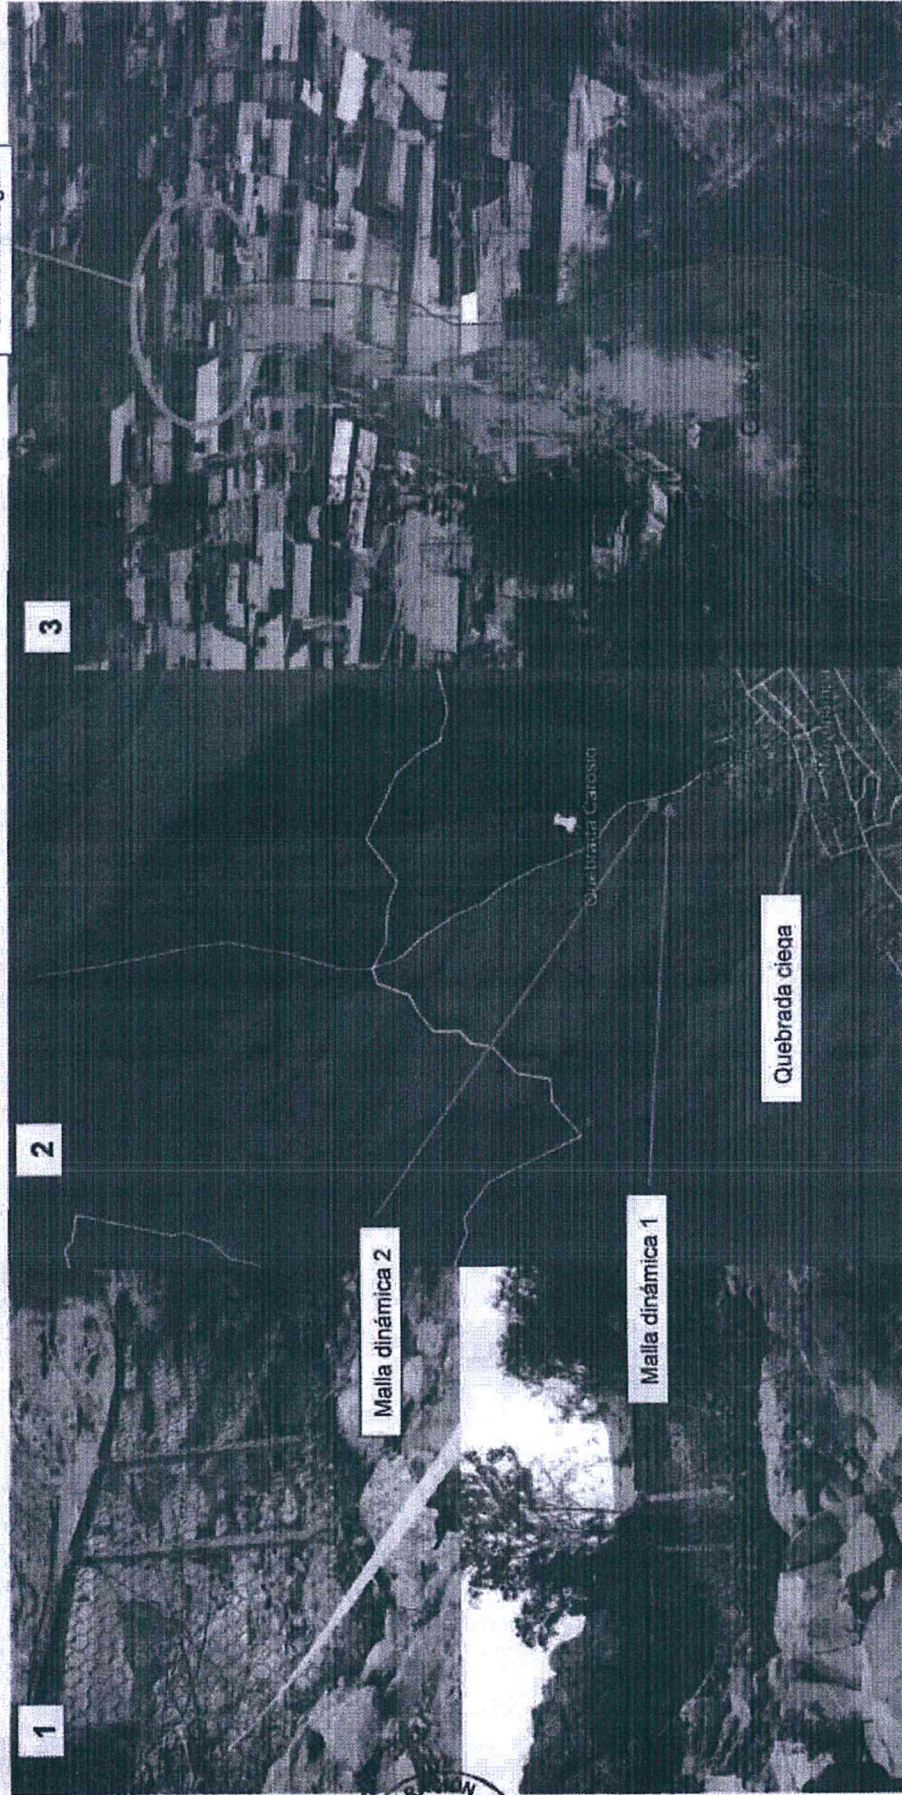
1. La quebrada presenta 4 mallas dinámicas, 2 de ellas en la parte inferior colmatadas en un 30%.
2. Quebrada Carosio
 - Quebrada ciega no cuenta con desfogue, se encuentra colmatada
 - Pendiente 49%, área: 53.7ha
 - Distancia 1.5km aprox.
 - Cota máxima 1645msnm apróx.
 - Cota mínima 911msnm apróx
3. Cauce de la quebrada con viviendas en ambas márgenes, la quebrada no desemboca en el río y no cuenta con desfogue, pudiendo ocasionar en época de lluvias afectación a las viviendas y una bifurcación la ocasionar una bifurcación.

Material rocoso esparcido entre ambas mallas dinámicas

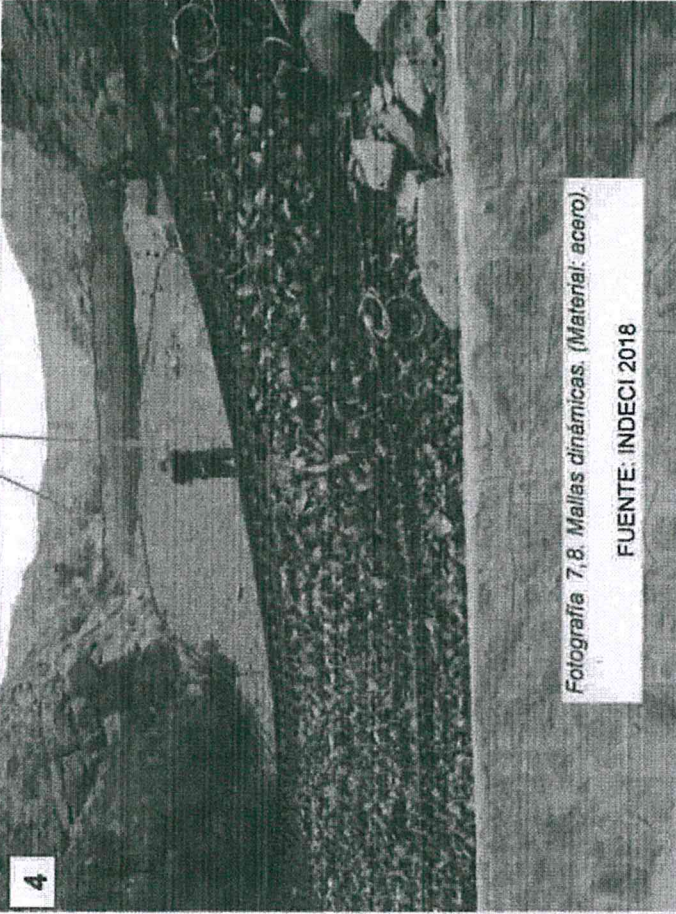
4

Fotografía 7, 8. Mallas dinámicas. (Material: acero).

3. Dos mallas dinámicas colmatadas al 95%.
4. Personal de la concesionaria realizando labores de limpieza de la malla dinámica. Personal estima culminar las labores de limpieza en dos meses.

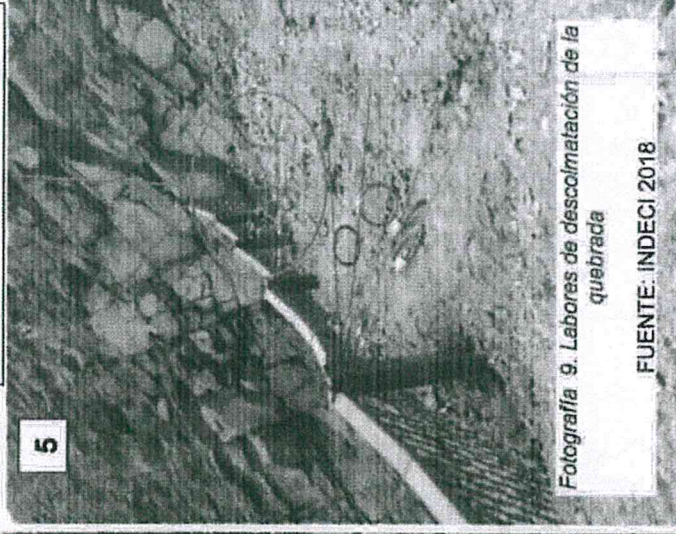
5

Personal realizando la limpieza

Fotografía 9. Labores de descolmatación de la quebrada

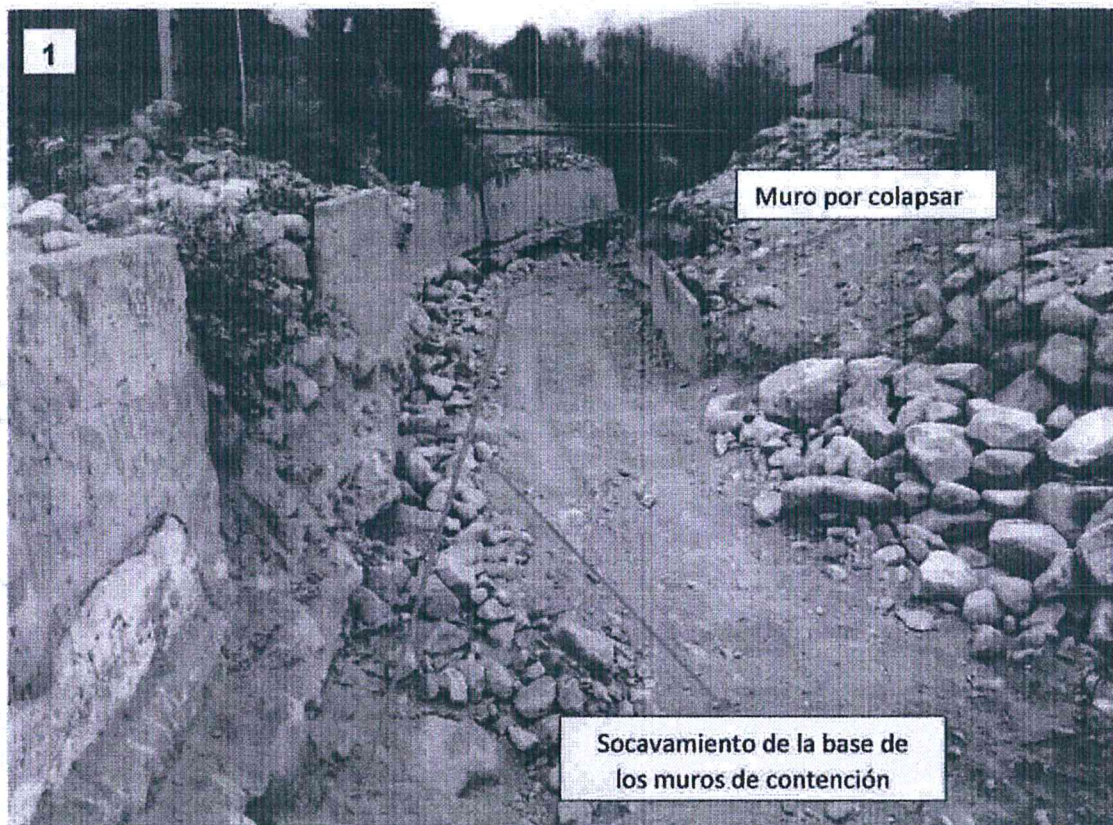
Fotografía 20. Erosión en ambas márgenes de la quebrada Cashahuacra

1. Cauce de la quebrada erosionado, se observan rocas sueltas y muros de contención por colapsar, los cuales son un alto riesgo ante fuertes precipitaciones y peligros asociados.

- a. Coordenadas: Geográfica: 11.91240°S; 76.66569°O
UTM: 318 593; 8 682 589
- b. Ubicación: Lima/Huarochiri/Santa Eulalia
- c. Peligro: Flujo de lodo y detritos, erosión
- d. Elementos expuestos: Población, viviendas en el curso de la quebrada, carretera central
- e. Descripción/problemática: Se realizó la verificación del punto crítico, observando que se vienen ejecutando labores de limpieza y descolmatación en la parte baja. Sin embargo, aún está pendiente la descolmatación de la parte media y alta.
- f. Nivel de riesgo: Muy alto
- g. Recomendación: Descolmatación inmediata, construcción de muros de contención en ambas márgenes, mantenimiento periódico.

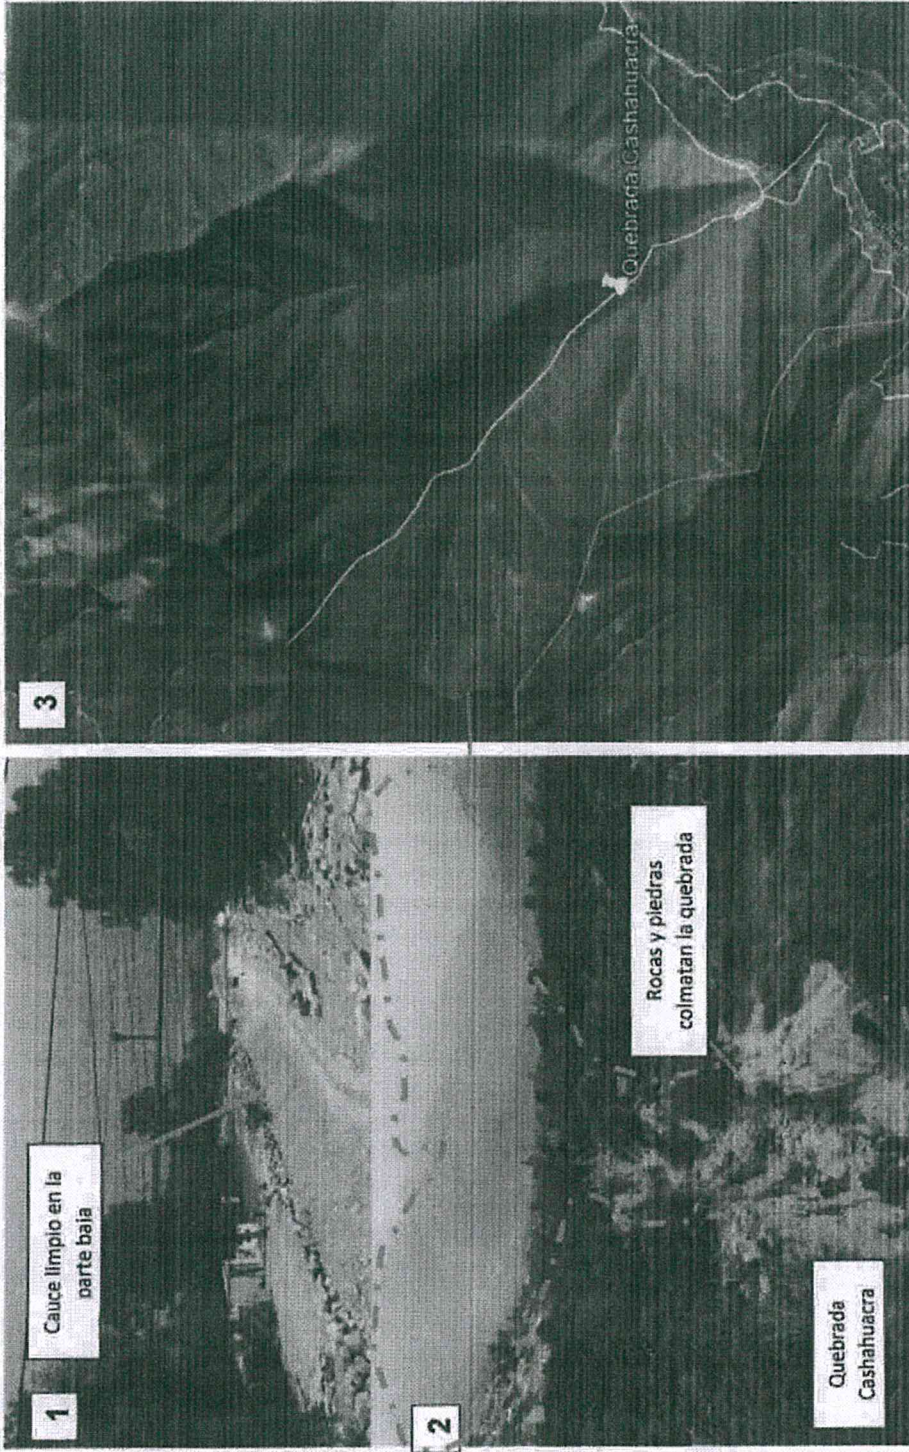
Fotografía 11, 12. Imagen 3. – Cauce de la Quebrada Cashahuacra

1. Cauce de la Quebrada Cashahuacra parte baja, se están ejecutando trabajos de descolmatación. Requiere ser complementado con enrocados y/o muros de contención
2. Cauce medio y alto de la Quebrada Cashahuacra colmatado. Requiere de un plan de acción inmediato para su descolmatación, enrocado y construcción de muros de contención.

- Quebrada con desembocadura en el río Rímac
- Pendiente 22% aprox.
- Distancia 6km aprox.
- Cota máxima 2369msnm aprox.
- Cota mínima 1022msnm aprox.
- Área: 1.5ha aprox.
- Estado: Colmatada

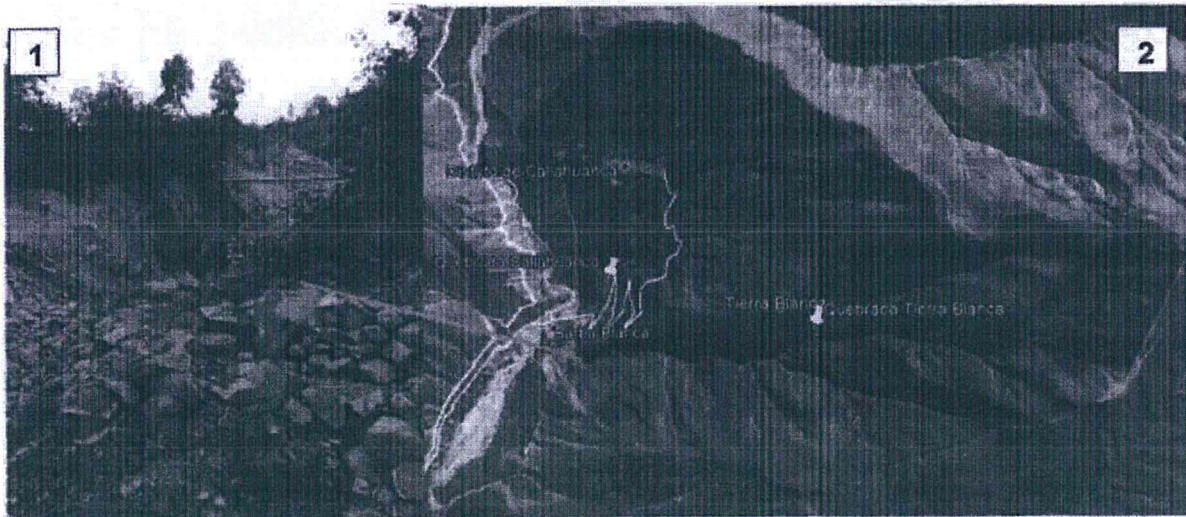
Fotografía 13, Imagen 4 Quebrada Callahuanca y Tierra Blanca

1. Quebrada Tierra Blanca colmatada con rocas, piedras y vegetación
2. Quebradas Callahuanca y Tierra Blanca. En el "Fenómeno El Niño 2017" fueron escenario de un huayco que afecto a las viviendas de la parte baja

- Coordenadas: Geográfica: 11.834548°S ; 76.620589°O
UTM: 323 272; 8 690 823
- Ubicación: Lima/Huarochari/Callahuanca
- Peligro: Flujo de lodo y detritos
- Elementos expuestos: Población, viviendas en el curso de la quebrada, hidroeléctrica Barba Blanca
- Descripción/problemática: Se realizó la visita a la zona afectada por el huayco del 2017 en las proximidades de la central hidroeléctrica, se vienen realizando trabajos de limpieza en la hidroeléctrica. Considerado que ha sido.
- Nivel de riesgo: Alto
- Recomendación: Realizar una evaluación de riesgo para determinar si la zona en mención puede ser considerada como riesgo no mitigable. En caso de serlo, realizar un reasentamiento de la población.

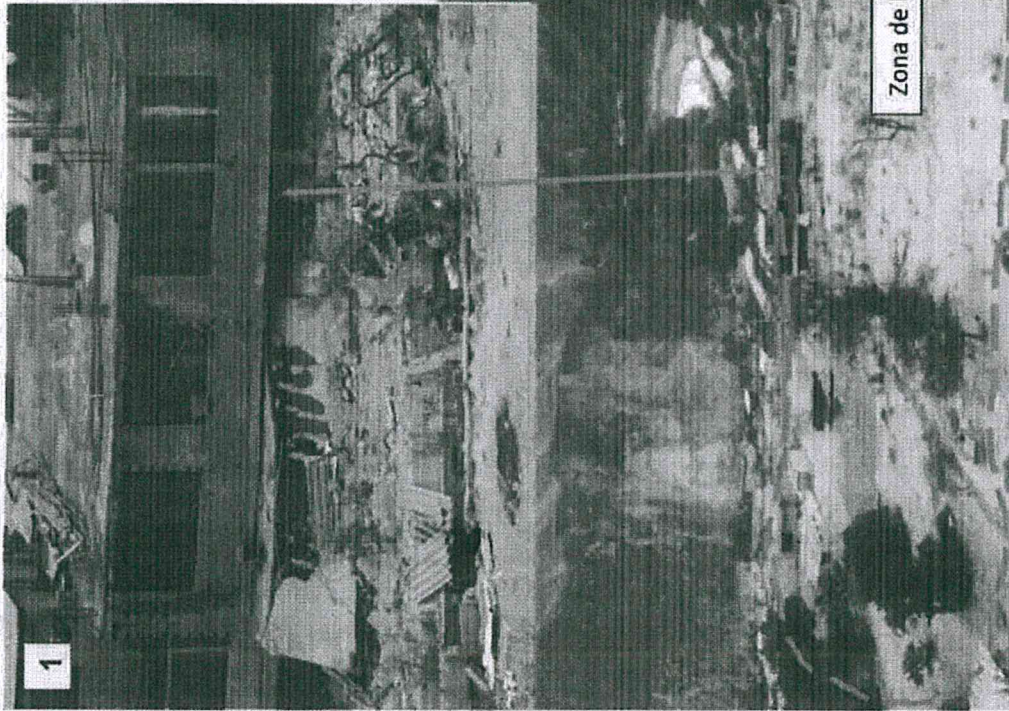
1

1. Viviendas enterradas bajo el lodo seco a consecuencia del huayco del año 2017, los damnificados fueron reasentados temporalmente por la zona.
2. Zona del huayco del año 2017. Requiere de una evaluación de riesgo que determine si es mitigable o no para plantear el reasentamiento de la población.

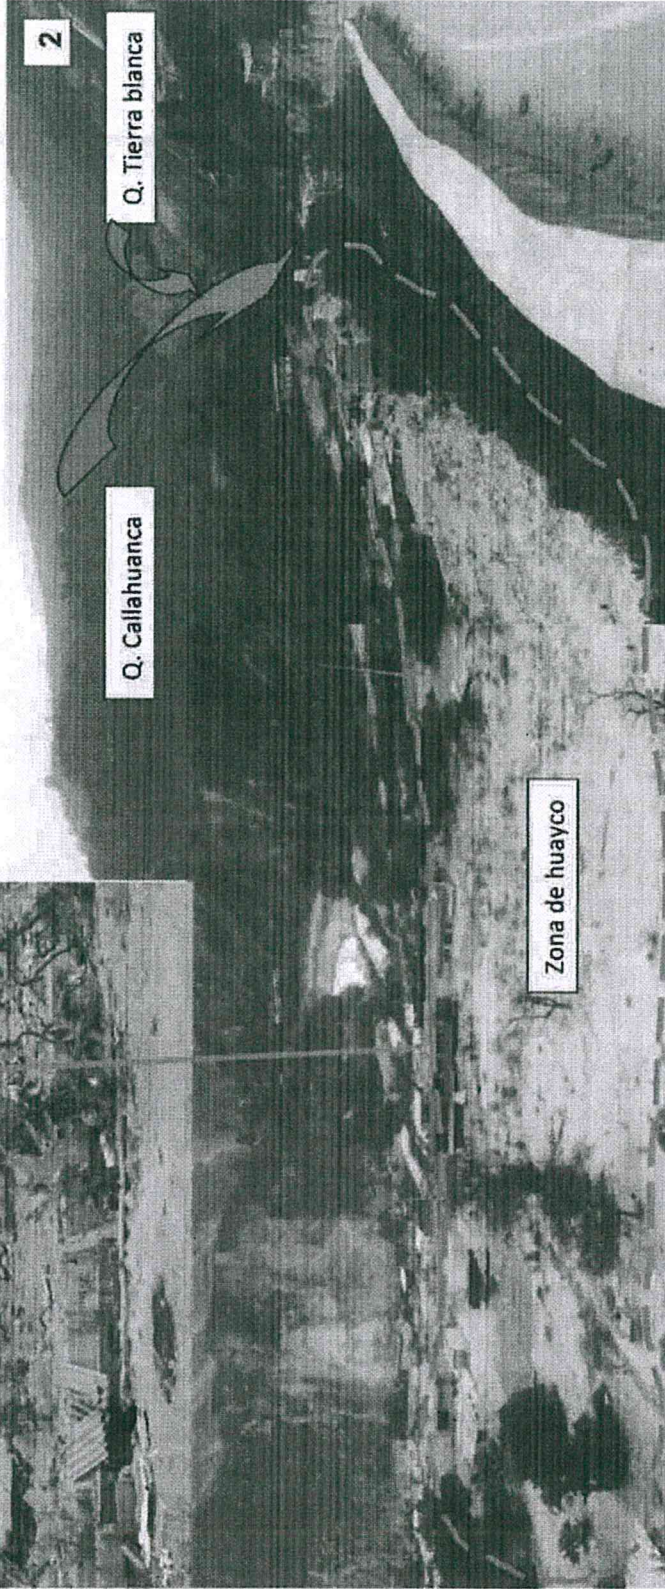
2

Fotografía 14 Viviendas inhabitables, 15 Quebrada Callahuanca y Tierra Blanca

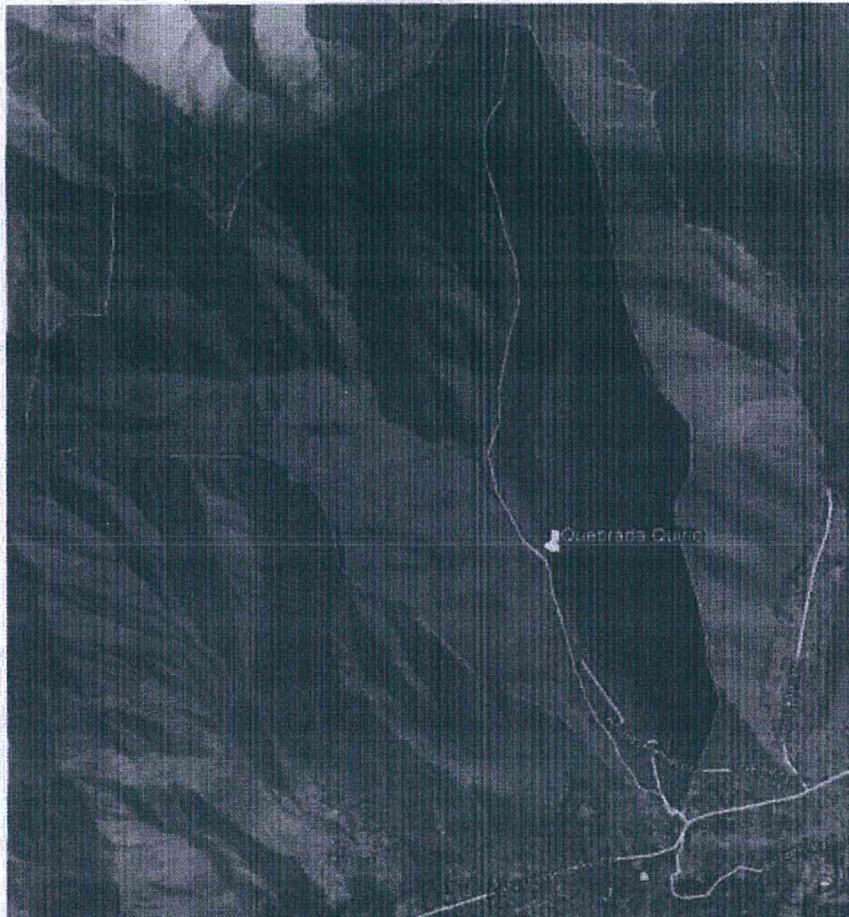
Imagen 4 Quebrada Quirio

- a. Coordenadas: Geográfica: 11.9290°S ; 76.7185°O
UTM: 312851; 8680717
- b. Ubicación: Lima/Lima/Lurigancho
- c. Peligro: Flujo de lodo y detritos
- d. Elementos expuestos: Población, viviendas en el curso de la quebrada, vía Nicolas Ayllon
- e. Descripción/problemática: Se realizó la verificación del punto crítico, observando que el Consorcio Pisona e Inversiones SAC viene realizando trabajos de descolmatación de la quebrada. Teniendo un avance de 2400m³ descolmatados de 3700m³. Así mismo se observó que las mallas dinámicas presentan daños en su estructura y orificios en sus redes a consecuencia de los huaycos acontecidos durante el "Fenómeno del Niño 2017".
- f. Nivel de riesgo: Medio
- g. Recomendación: Continuar con los trabajos de descolmatación de la quebrada y realizar la reparación de las estructuras de las mallas dinámicas y redes.

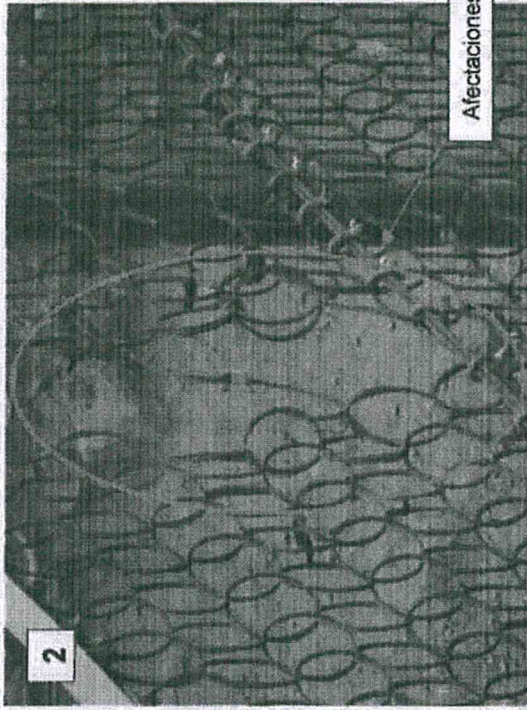
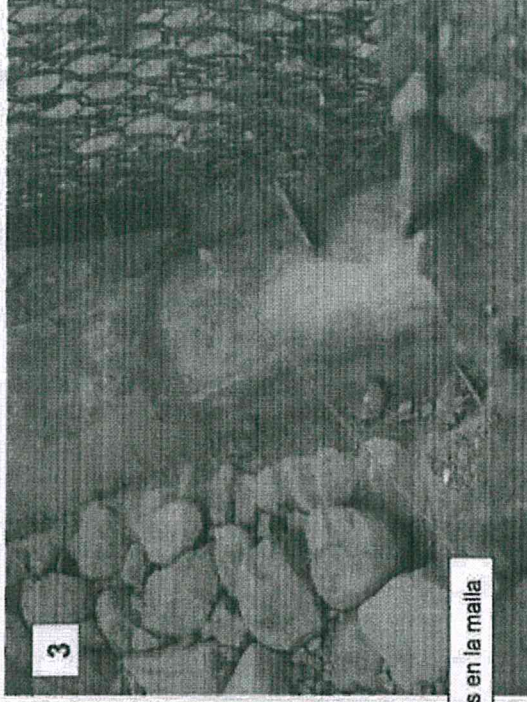
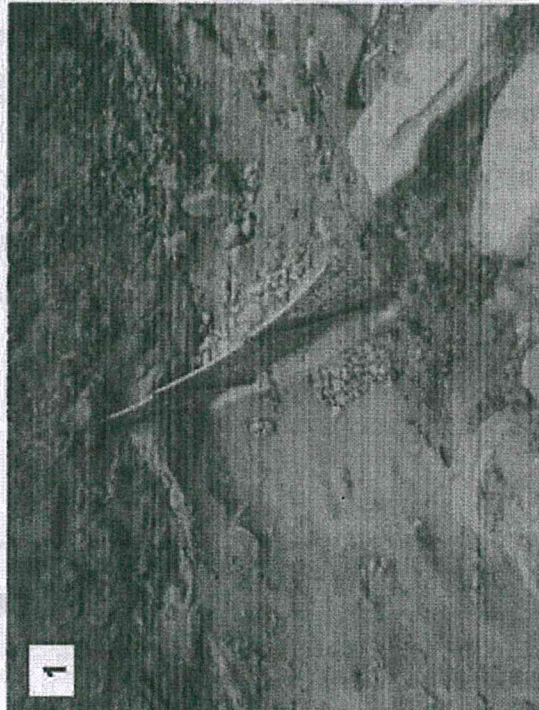
Afectaciones en la malla

Fotografía 16, 17, 18 Estructura de las mallas dinámicas afectada

1. Se observa la malla dinámica en el cauce de la Quebrada Quirio en estado regular
2. Red de contención de la malla dinámica con orificios
3. Columna que sostiene la malla dinámica desplazado 80cm aprox
4. Quebrada Quirio en proceso de descolmatación, se prevee la culminación de los trabajos por parte de la empresa contratista para el 18 de febrero del presente año.

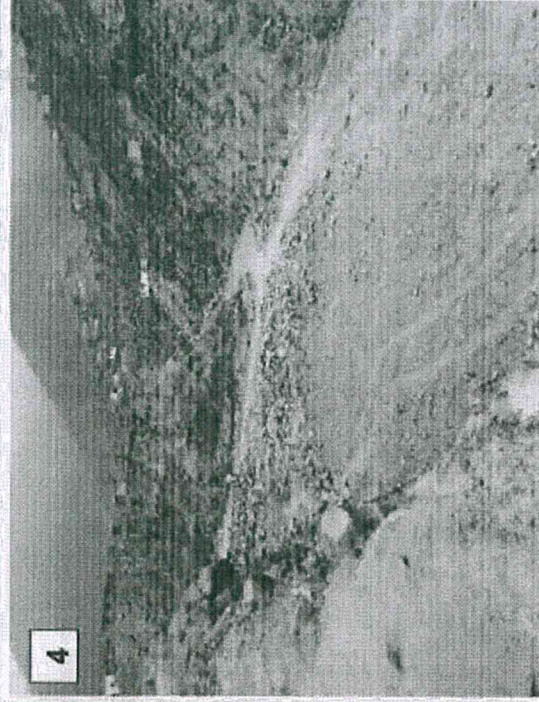
Fotografía 19 Trabajos de descolmatación de la quebrada

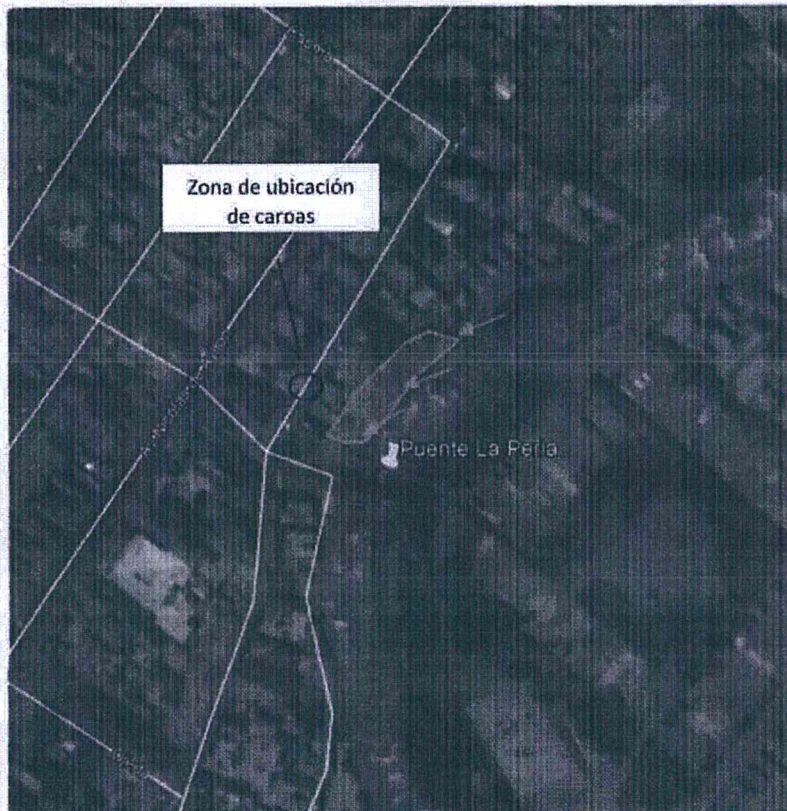
- d. Elementos expuestos: Población, viviendas cercanas al curso de la quebrada, Puente La Perla.
- e. Descripción/problemática: El 22 de enero del presente año la erosión causada por el río Rímac afectó las excavaciones realizadas por la Municipalidad Distrital de Lurigancho – Chosica en su obra: "Creación de Servicios de Protección contra Inundaciones en la Margen Derecha del Río desde el Puente Milagros hasta la Loza Deportiva del AA.HH. Cantagallo", afectando viviendas en la Localidad de Moyopampa en el Distrito de Lurigancho – Chosica. Cabe resaltar que la población que ha sido reubicada de la zona a una calle prol. 28 de julio de la manzana se encuentra viviendo en carpas.

- f. Nivel de riesgo: Muy alto
- g. Recomendación: Construcción de muros de contención en la margen derecha del río

Imagen 5 Erosión fluvial en la margen derecha del río Rímac

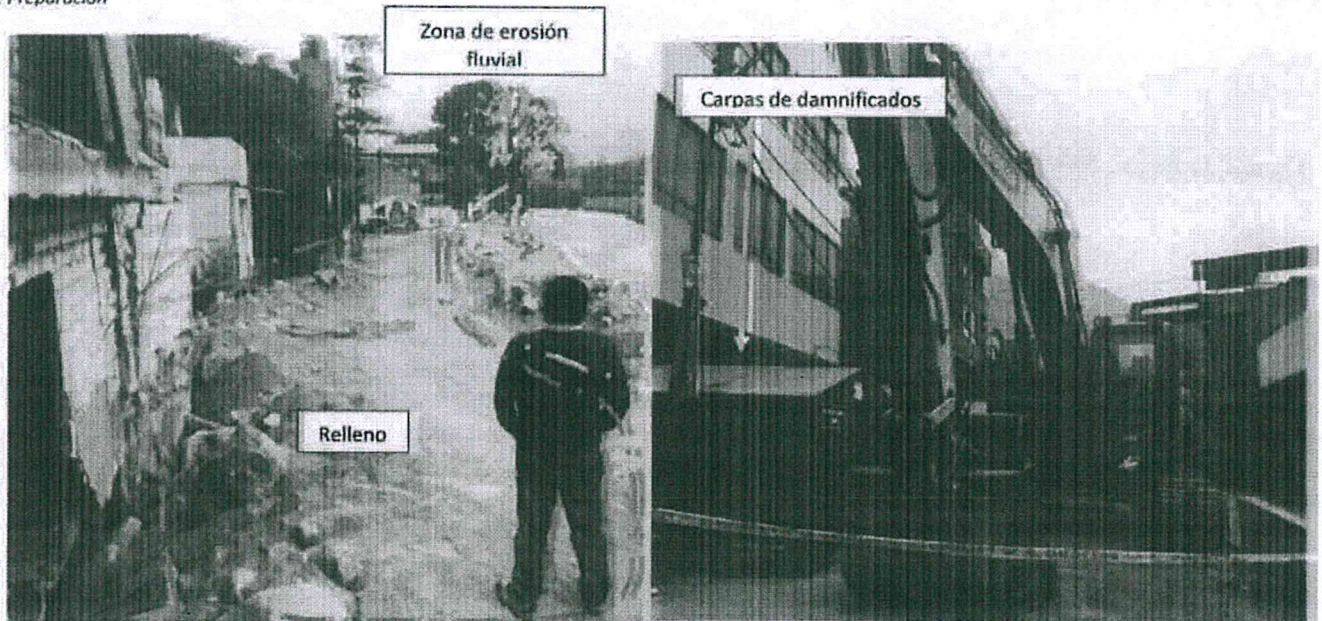
Fotografía 20: Zona erosionada por el río Rímac

Fotografía 21: Carpas ubicadas en calle 28 de julio
