**INFORME TÉCNICO N° 020 -2018-INDECI/10.1**

Asunto : Verificación de puntos críticos de la cuenca del río Lurín.

Fecha : San Isidro, 28 FEB 2018

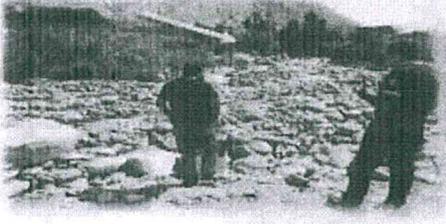
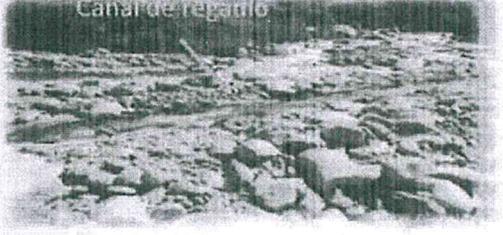
#### 1) Sector Chontay (canal de regadío destruido)

Descripción: Canal de regadío destrozado unos 200 metros aproximadamente a consecuencia de la crecida de río Lurín, durante el Fenómeno el Niño Costero 2017. Los pobladores rehabilitaron el canal utilizando bolsas de plástico. Asimismo, se perdió varias hectáreas de área de cultivo.

<p>a) Río colmatado.</p>	<p>b) Canal de regadío rehabilitado de forma artesanal con bolsas de plástico, se requiere reconstrucción.</p>

Recomendación: Se recomienda reconstrucción del canal de regadío y descolmatación del río en aproximadamente 200 metros.

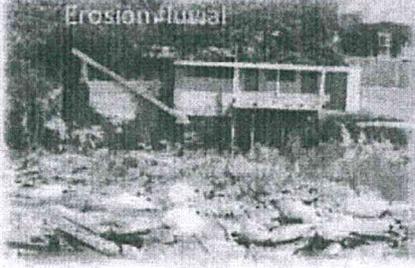
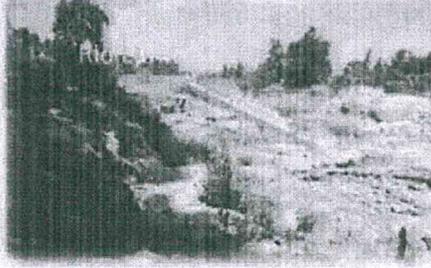
#### 2) Sector Chontay (río Lurín)

Descripción: La crecida del río erosiono ambas márgenes del río, afectando principalmente a viviendas ubicadas en la margen derecha y colmatando el río Lurín.

<p>a) Casa a punto de desplomarse a consecuencia de la erosión</p>	<p>b) Río colmatado</p>

Recomendación: Reforzamiento de la ribera con muros de contención y descolmatación del río.

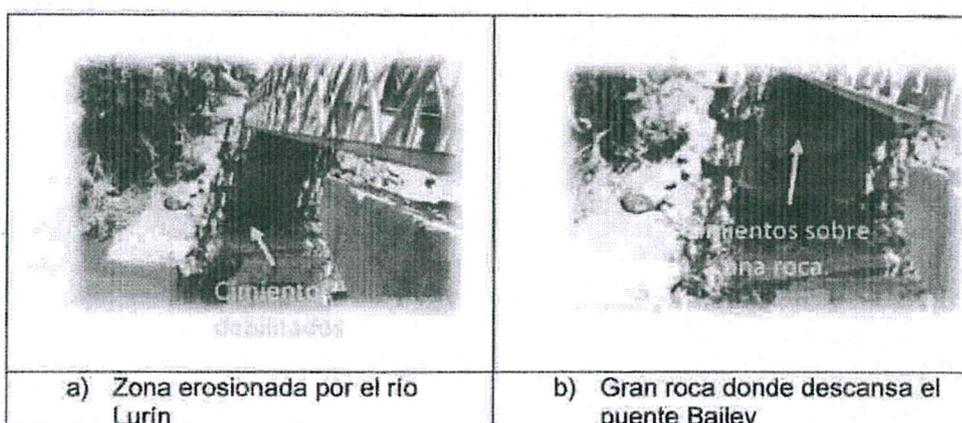
**3) Sector Chontay (erosión de los cimientos del puente)**

Descripción: Erosión causada por el río Lurín afectó los cimientos del puente en el km 38 de la vía de Chontay y Nieve Nieve. Cabe resaltar que los cimientos del puente descansan en una gran roca la misma que se está debilitando dado que el río está erosionando.

Recomendación: Sugerir al MTC una evaluación del puente "**Bailey**" instalado y hagan un reforzamiento del mismo, dado que por esta vía pasan vehículos que están debilitando las bases del puente.

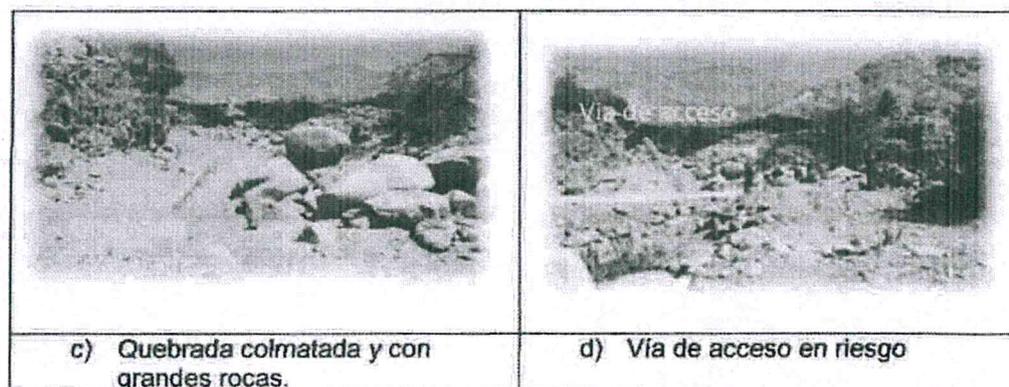
**4) Quebrada Mirador**

Descripción: La quebrada se encuentra colmatada con grandes rocas.

Recomendación: Se recomienda realizar un estudio detallado para proponer soluciones a largo plazo. Se debe de elevar el badén.

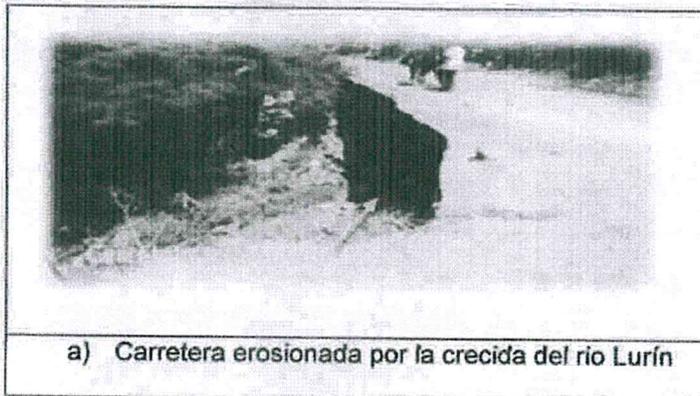
**5) Sector las terrazas 1**

Descripción: La vía se encuentra erosionada en la margen derecha, la cual afecta la carretera, la misma que está a punto de derrumbarse.

Recomendación: Construir un muro de contención vial para evitar que el sector de la carretera se derrumbe.

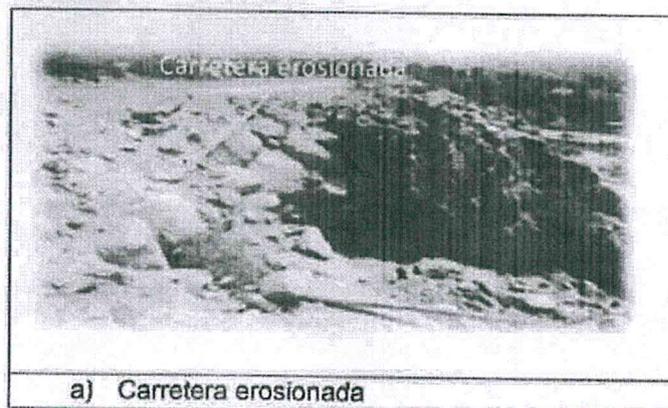
**6) Sector las terrazas 2**

Descripción: La vía se encuentra erosionada por parte del rio, la cual podría desprenderse.

Recomendación: Construir un muro de contención vial con urgencia para evitar el desprendimiento de la vía.

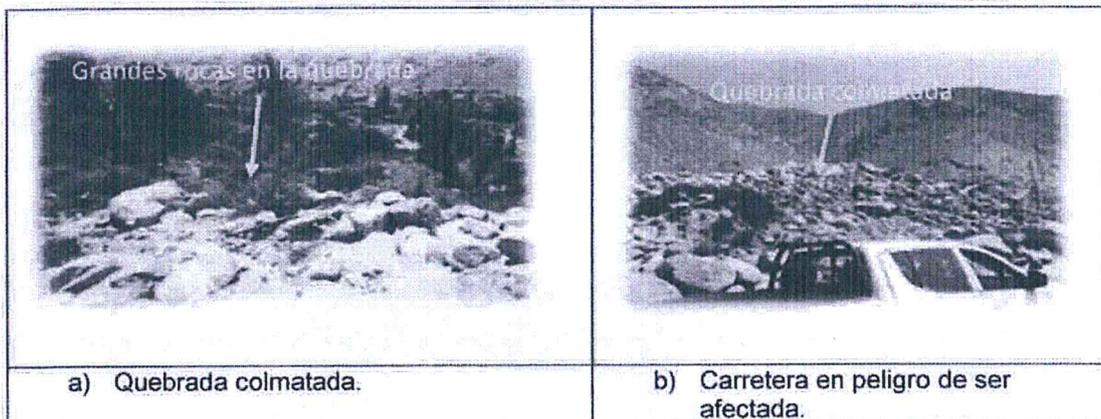
**7) Quebrada sin nombre colmatada**

Descripción: Hay antecedente de huaicos actualmente la quebrada se encuentra totalmente colmatada

Recomendaciones: Se recomienda construir diques de mampostería, realizar trabajos de descolmatación y construcción de un badén en la carretera.

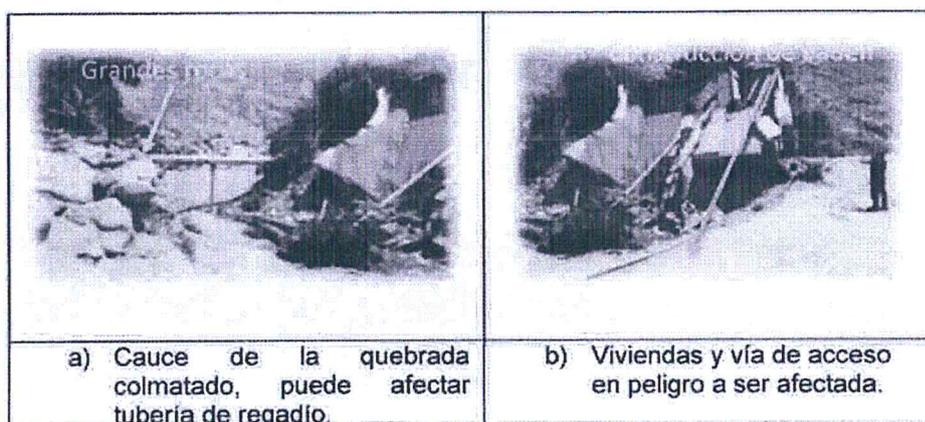
**8) Sector San Martín**

Descripción: Se identificó que la activación de la quebrada por lluvias intensas trajo un huaico que afectó unas 4 familias y áreas agrícolas.

Recomendación: Se sugiere encausamiento de la quebrada y construcción de un badén.

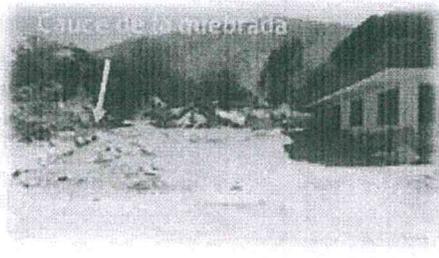
**9) Sector Nieve Nieve 1**

Descripción: Zona fue afectada por huaicos, que destruyó 6 viviendas

<p>a) Colocar sacos terreros para la protección de las viviendas</p>	<p>b) Quebrada se encuentra muy colmatada.</p>

**Recomendación:** Se sugiere encausamiento de la quebrada, colocación de sacos terreros para proteger a las viviendas aledañas, descolmatación de la quebrada y construcción de un badén para no proteger la vía.

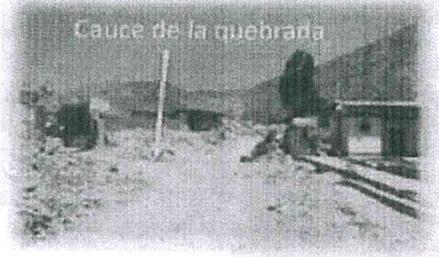
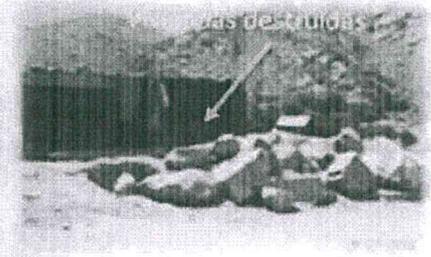
**10) Sector Nieve Nieve 2**

**Descripción:** Ante las fuertes precipitaciones durante el Niño Costero destruyó 2 viviendas.

<p>a) Cauce de la quebrada, población sin ninguna protección.</p>	<p>b) Casas destruidas por el paso del huaico.</p>

**Recomendación:** Se sugiere reubicar a las familias que se encuentran expuestas al peligro (4 familias)

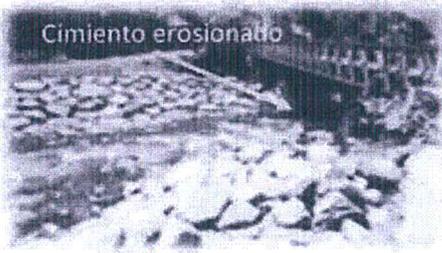
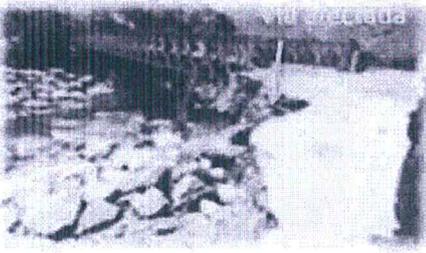
**11) Puente Canturria**

**Descripción:** Cimientos del puente erosionado.

a) Cimientos del puente erosionado	b) Carretera afectada por la erosión del río.

**Recomendación:** Se sugiere reforzamiento de los cimientos del puente y muro de contención para fortalecer la carretera.

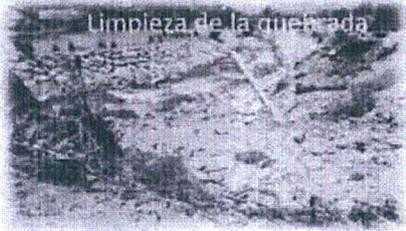
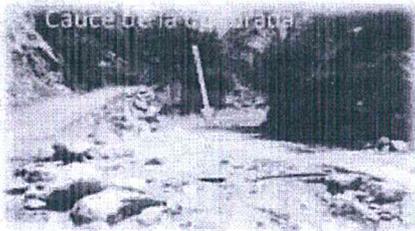
**12) Sector Nieve Nieve 3**

Descripción: Ante la crecida de río, erosiona las bases del puente

a) Descolmatación de la quebrada	b) Vía de comunicación en peligro de ser afectada.

Recomendación: Solicitar al MTC verificar este puente, por cuanto se está debilitando sus bases y la instalación de muros de contención para disminuir la erosión.

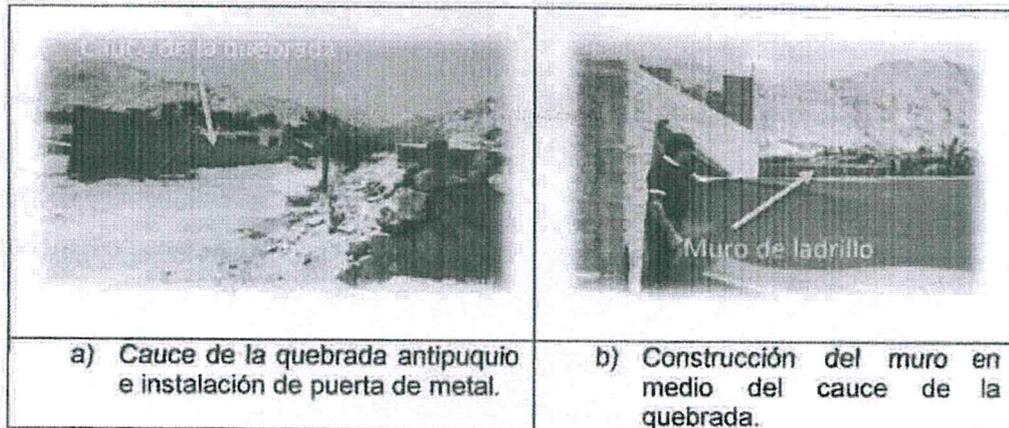
**13) Quebrada Antipuerto**

Descripción: A consecuencia de las lluvias la quebrada se activó generando un huaico que afecto a familias que habitan en la zona

Recomendación: Se sugiere eliminar el muro que está en medio del cauce, construir dissipadores de energía y diques de mampostería.

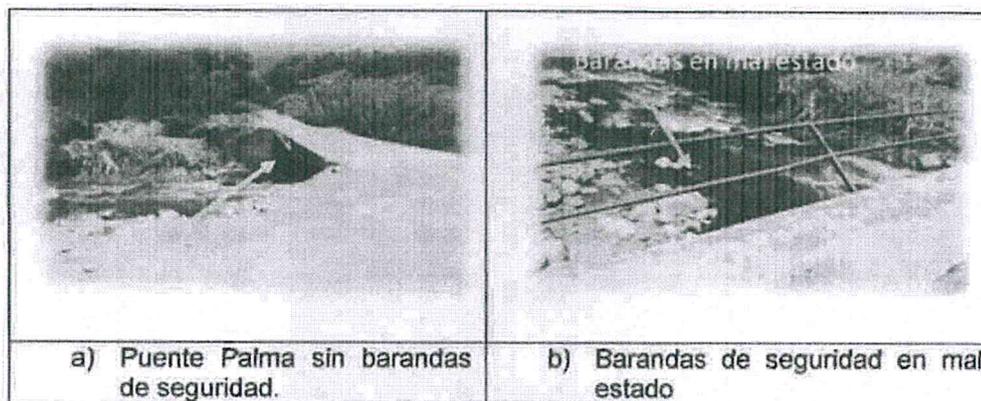
#### 14) Puente Palma

Descripción: El puente no cuenta con barandas de seguridad.

Recomendación: Realizar mantenimiento al puente y construcción de muros de contención por debilitamiento de sus bases a causa de erosión ante crecida del caudal del río.

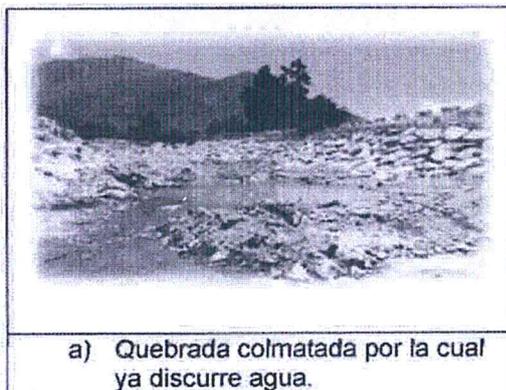
#### 15) Quebrada Chamacha

A consecuencia de los huaicos ocurridos se han realizado trabajos de descolmatación y se encuentra en un 60% de avance de obra. Esta se ha paralizado por cuanto la municipalidad al gobierno regional apoyo con combustible, la que fue negada.

a) Quebrada colmatada por la cual ya discurre agua.

Recomendación: Culminar la descolmatación y construcción de un badén para que discurra el agua.

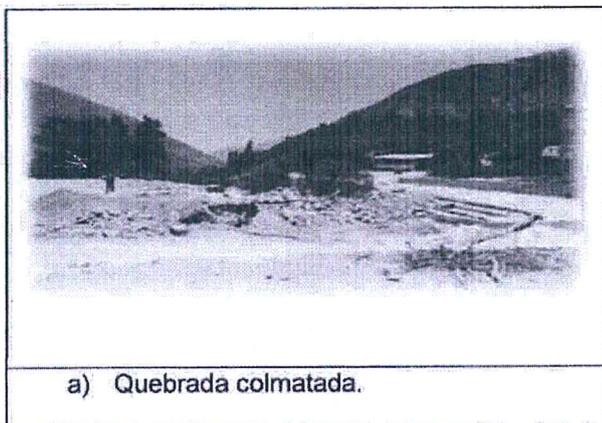
**16) Sector la pampilla**

Descripción: Quebrada colmatada ubicada en el centro poblado Villa Pampilla.

a) Quebrada colmatada.

Recomendación: Descolmatación de la quebrada.

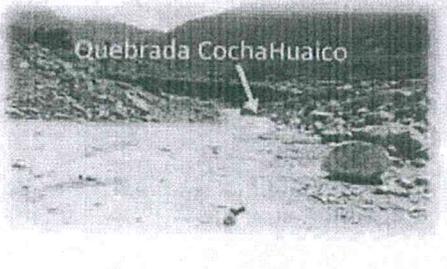
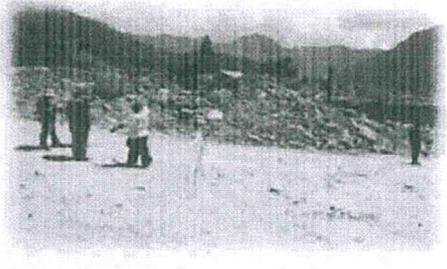
**17) Quebrada Cochahuaico**

Descripción: Quebrada muy colmatada

<p>a) Quebrada muy colmatada.</p>	<p>b) Gran cantidad de desmorte en la parte baja del cauce de la quebrada.</p>

Recomendación: Culminar la descolmatación y construcción de badén en la carretera.

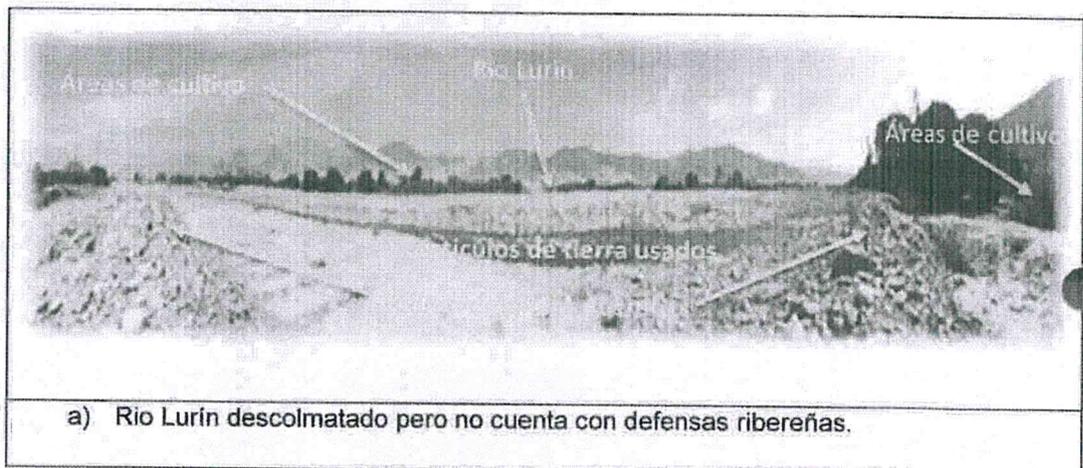
**18) Manchay alto**

Descripción: Desborde del río Lurín, afectando áreas de cultivo. Posterior a la inundación se realizaron trabajos de descolmatación.

Recomendación: Se recomienda construcción de defensas ribereñas, para proteger áreas agrícolas que existen en ambos márgenes del río. No usar el material descolmatado como defensa ribereña.

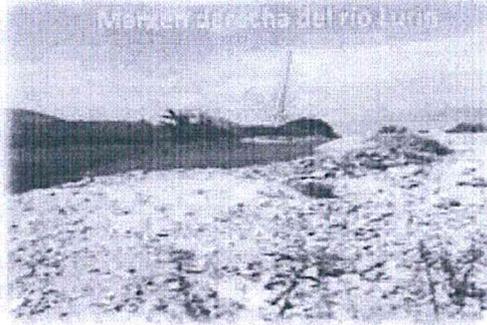
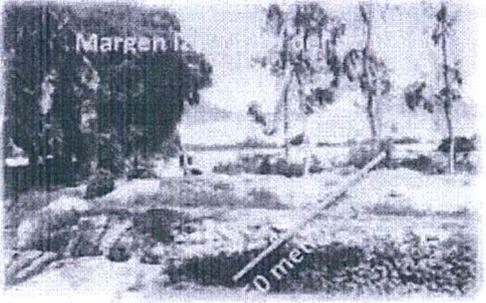
**19) Sector Mal paso**

Descripción: Sector Mal Paso - Santa Rosa que fue afectada por desborde del río Lurín.

<p>Margen l.</p> <p>50 metros</p>
<p>b) Áreas agrícolas dañadas ante la inundación.</p>	<p>c) Zona afectada en donde se aprecia que tuvo un alcance de 50 metros aproximadamente.</p>

**Recomendación:** Se recomienda realizar trabajos de descolmatación y construcción de defensas ribereñas, para proteger áreas agrícolas que existen en ambas márgenes del río.

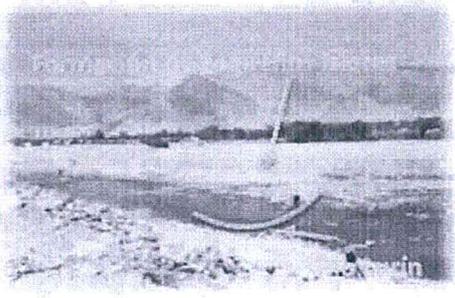
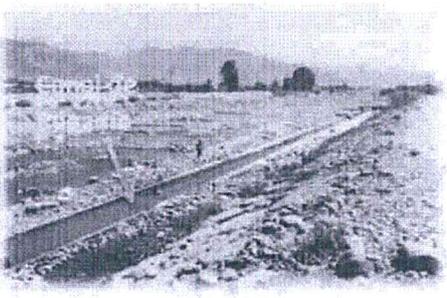
**20) Sector de Toma de San Fernando 1**

**Descripción:** Ante el último evento de temporada de lluvias 2017, el río Lurín en el sector la toma de san Fernando quedo completamente colmatado, ante este hecho se realizaron trabajos de descolmatación.

<p>d) Se presentan pequeños islotes en el cauce del río Lurín en la margen derecha del río</p>	<p>e) Canal de riego en peligro ante un posible desborde del río.</p>

**Recomendación:** Construcción de defensas riveras y culminar los trabajos de descolmatación.

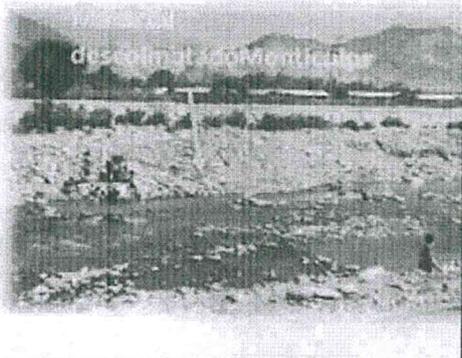
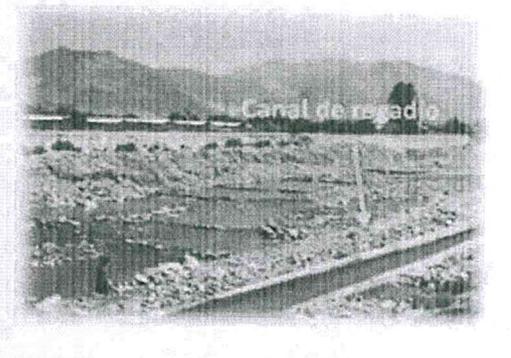
**21) Sector de Toma San Fernando 2**

Descripción: Ante la crecida del río Lurín en la temporada de lluvias, el río quedó colmatado por acumulación de desmonte en el sector conocido como la toma de San Fernando.

f) Reforzar las defensas ribereñas y continuar con la descolmatación.	g) Canal de riego en peligro de ser afectado ante la crecida del río

Recomendación: Se recomienda continuar con la descolmatación y realizar trabajos de enrocado en ambas ribereñas del río. No se debe de usar el material descolmatado como defensa ribereña.

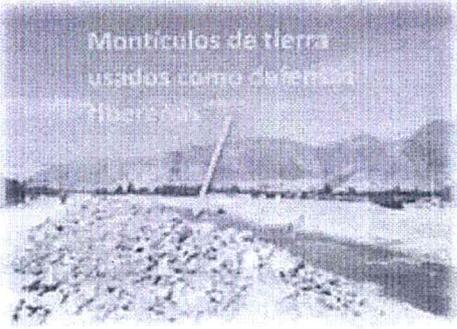
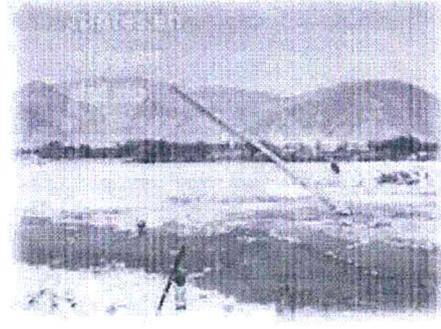
**22) Sector Manchay**

Descripción: Trabajos de descolmatación en todo el cauce del río Lurín.

<p>Montículos de tierra usados como defensas ribereñas</p>

<p>Gran cantidad de desmonte en la parte baja del cauce de la quebrada</p>
<p>h) Las defensas ribereñas tienen que ser reforzadas.</p>	<p>i) Gran cantidad de desmonte en la parte baja del cauce de la quebrada.</p>

Recomendación: Se recomienda reforzar las defensas ribereñas mediante enrocado y continuar con la descolmatación. No se debe de usar el material descolmatado como defensa ribereña.

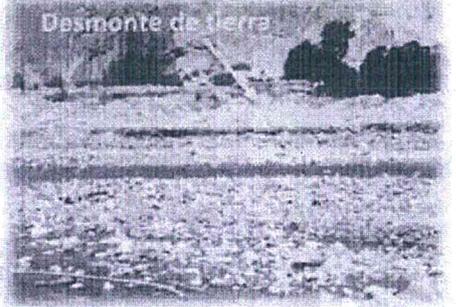
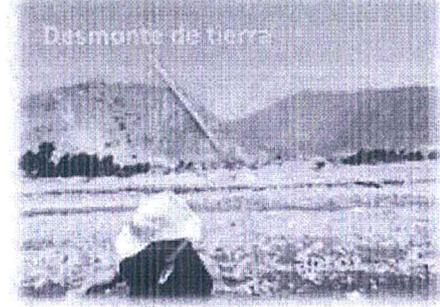
**23) Sector Picapiedra Manchay Bajo**

Descripción: Acumulación de desmonte en ambas márgenes del río, Sector Picapiedra Manchay Bajo, podría generar desborde en varias zonas por el acumulamiento de desmonte y por estar colmatado.

<p>Desmonte de tierra</p>
<p>j) Desmonte en ambas márgenes del río y río colmatado</p>	<p>k) Parte más llana río donde es más susceptible a inundación, se recomienda construir defensas ribereñas.</p>

Recomendación: Descolmatación del río y construcción de defensas ribereñas

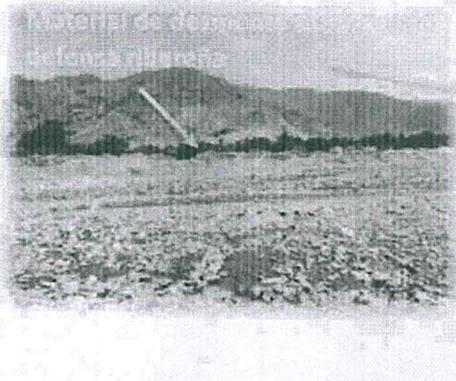
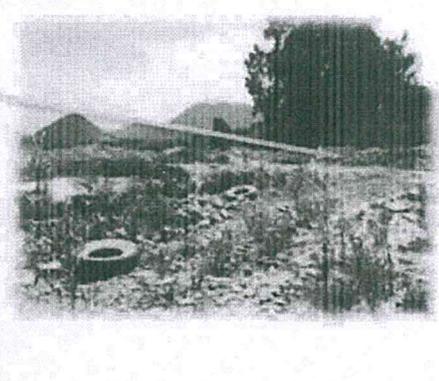
**24) Sector el Guayabo**

Descripción: Zona colmatada, formación de islotes, y defensas ribereñas con material de desmonte

<p>l) Quebrada colmatada y con material de desmonte de tierra puesto como protección.</p>	<p>m) Gran cantidad de desmonte en la parte baja del cauce de la quebrada.</p>

**Recomendación:** Realizar la descolmatación y construcción de defensas ribereñas.

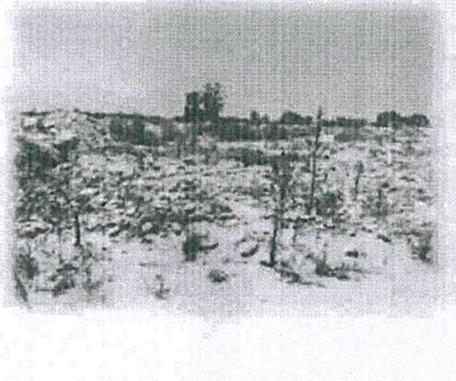
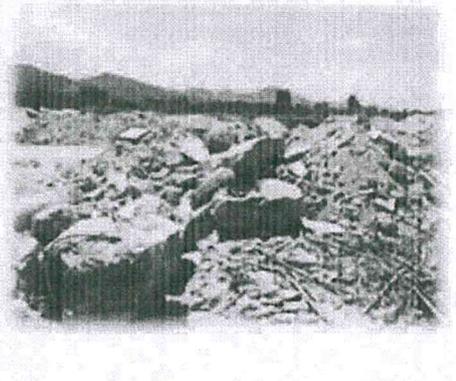
**25) Guayabo 2**

**Descripción:** Sector Guayabo acumulación de desmonte

<p>n) Quebrada colmatada.</p>	<p>o) Gran cantidad de desmonte en la parte baja del cauce de la quebrada.</p>

**Recomendación:** Descolmatación y construcción de defensas ribereñas

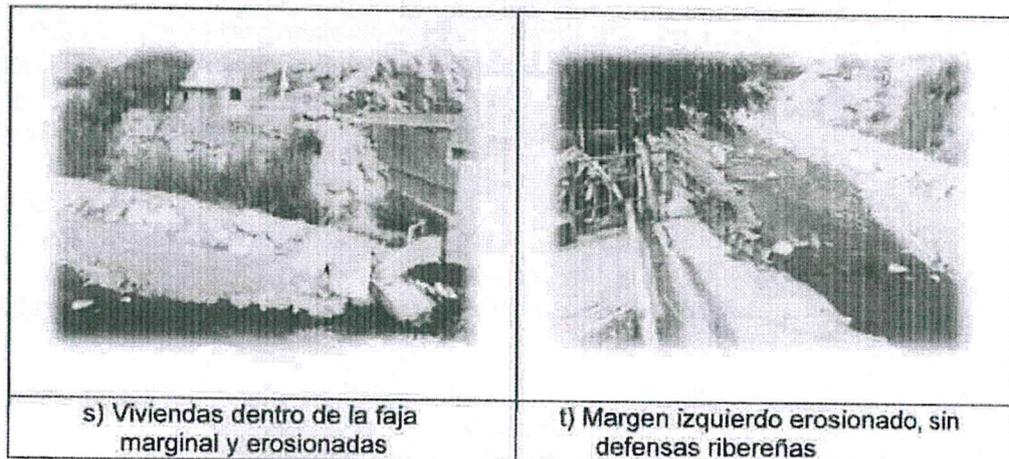
## 28) Puente Manchay

Descripción: Construcción sobre la faja marginal, y erosión de ribera del río

Recomendación: Descolmatación y continuar con trabajos de construcción de defensas ribereñas en ambos márgenes del río y delimitación de la faja marginal
