INFORME TÉCNICO N°19-2018-INDECI/10.1

A : Señor
ANGEL MONTESINOS ECHENIQUE
Director de la Dirección de Preparación
Asunto : Informe de la Quebrada Carosio
Fecha : San Isidro, 28 MAR 2018

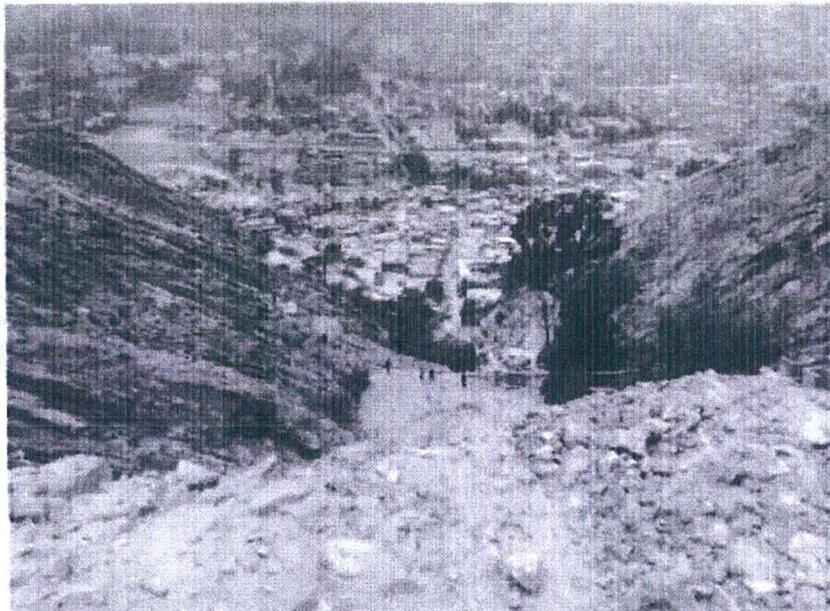
Fotografía 1. Quebrada Carosio colmatada el año 2017 en el "Fenómeno del niño 2017". La quebrada cuenta con 4 mallas dinámicas, 2 de ellas colmatadas al 100% y 1 al 20%.

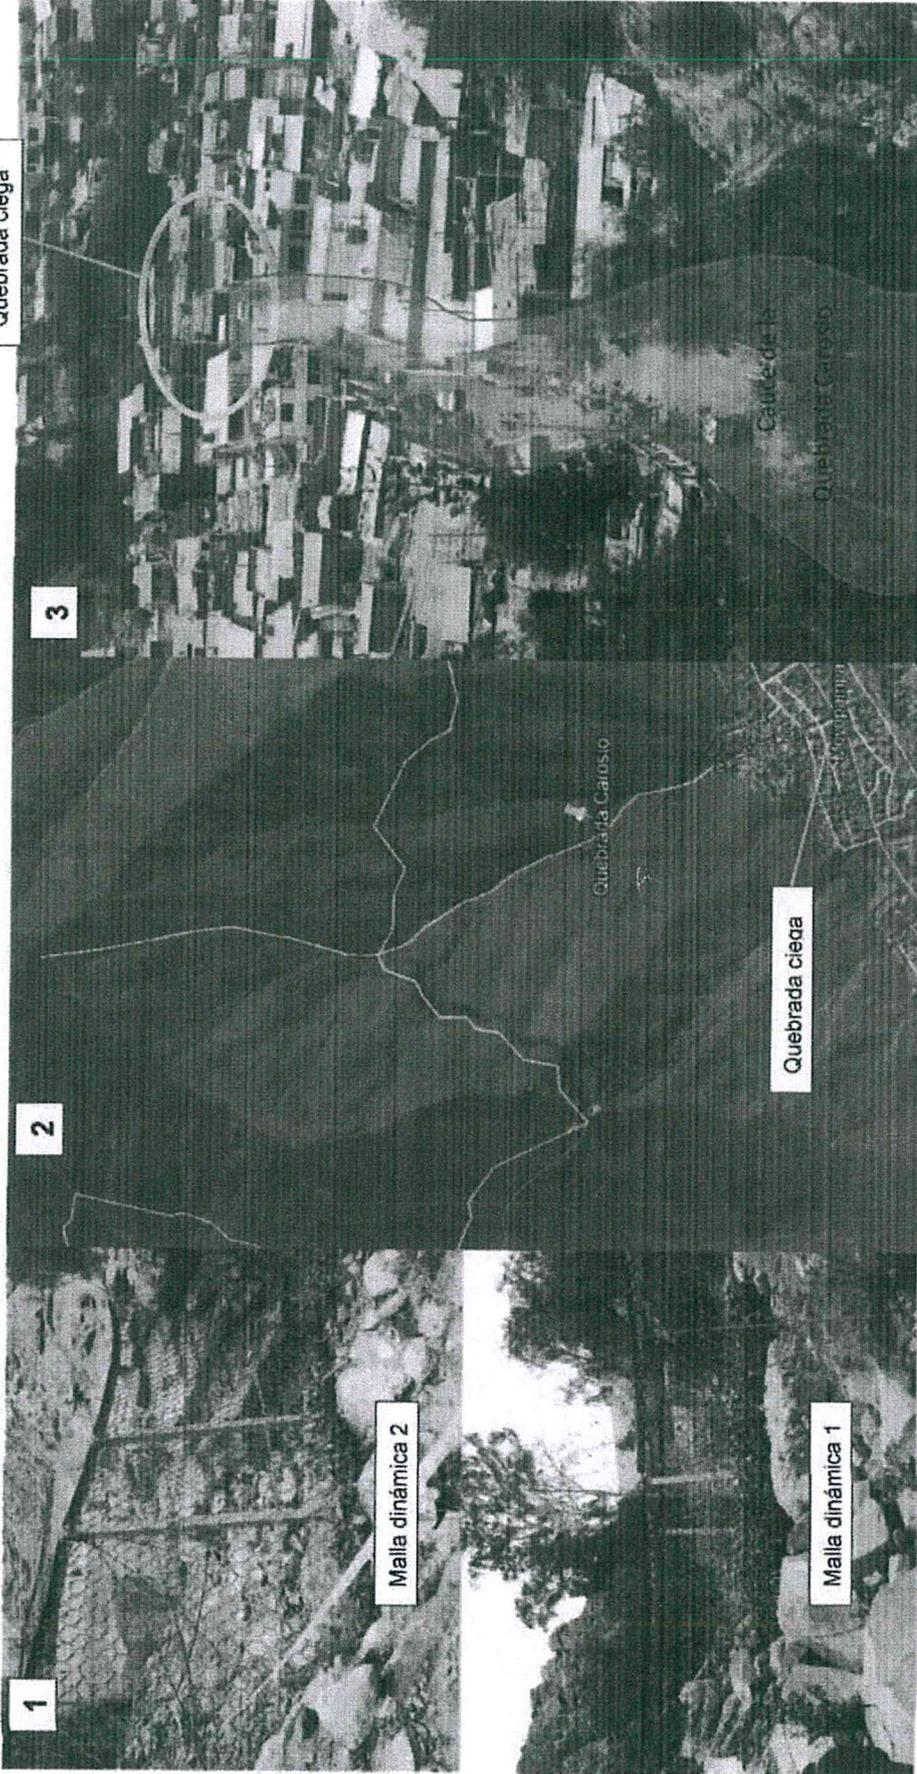
Fotografías 2, 3 Mallas dinámicas; 4 Delimitación de la Quebrada; 5 Cauce sin desfogue
FUENTE: INDECI 2018, Google earth

1. La quebrada presenta 4 mallas dinámicas, 2 de ellas en la parte inferior colmatadas en un 30%.
2. Población, viviendas en el curso de la quebrada. Central hidroeléctrica "Juan Carlos" y carretera central.
3. Cauce de la quebrada con viviendas en ambas márgenes, la quebrada no desemboca en el río y no cuenta con desfogue, pudiendo ocasionar en época de lluvias afectación a las viviendas y una bifurcación la ocasionar una bifurcación

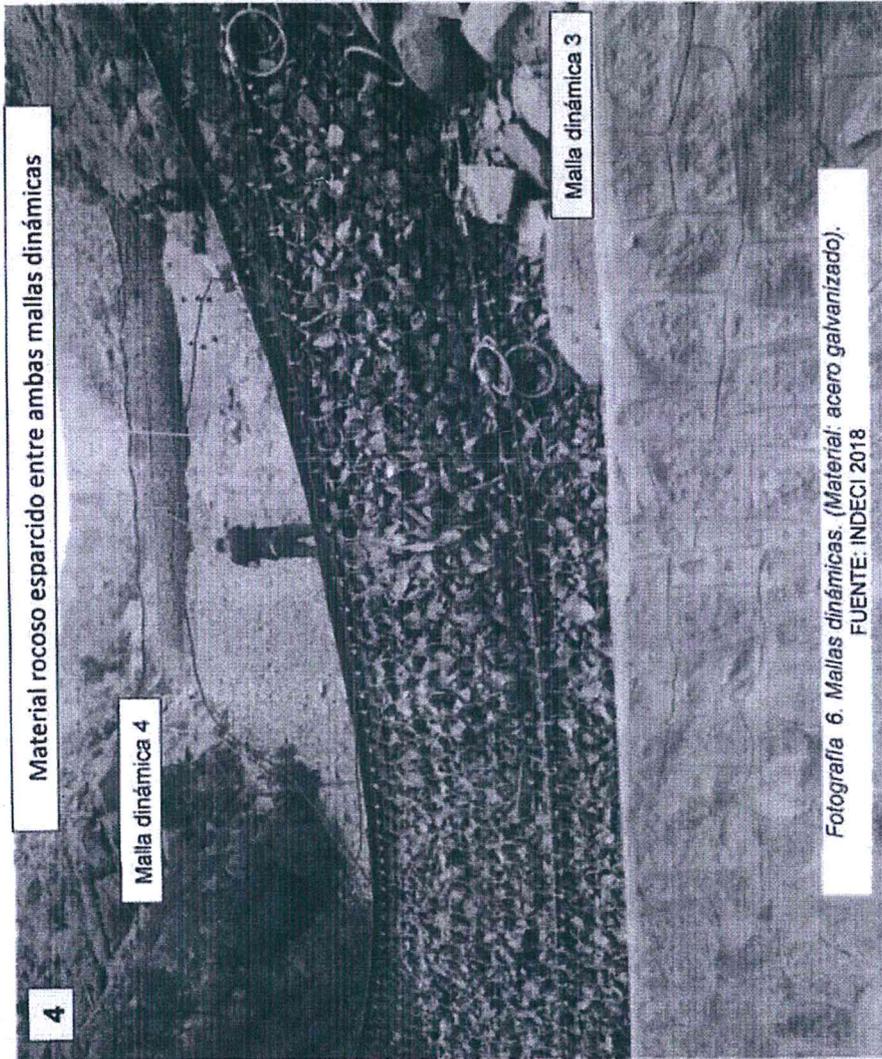
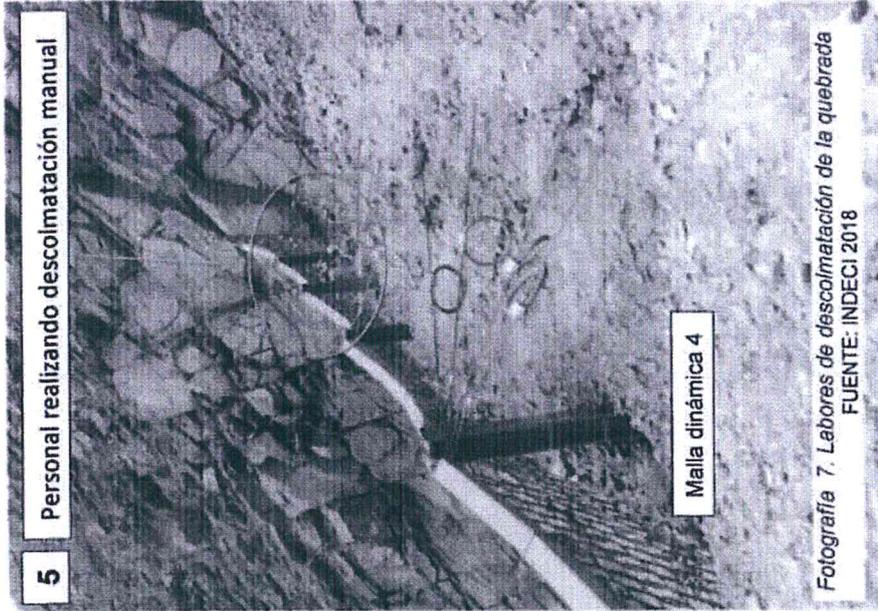
5 Personal realizando descolmatación manual

- 4. Dos mallas dinámicas colmatadas en más del 80%.
- 5. Personal del consorcio "San Miguel" realizando labores de limpieza de la malla dinámica. El personal manifiesta culminar las labores de limpieza en dos meses apróx. (abril 2018).

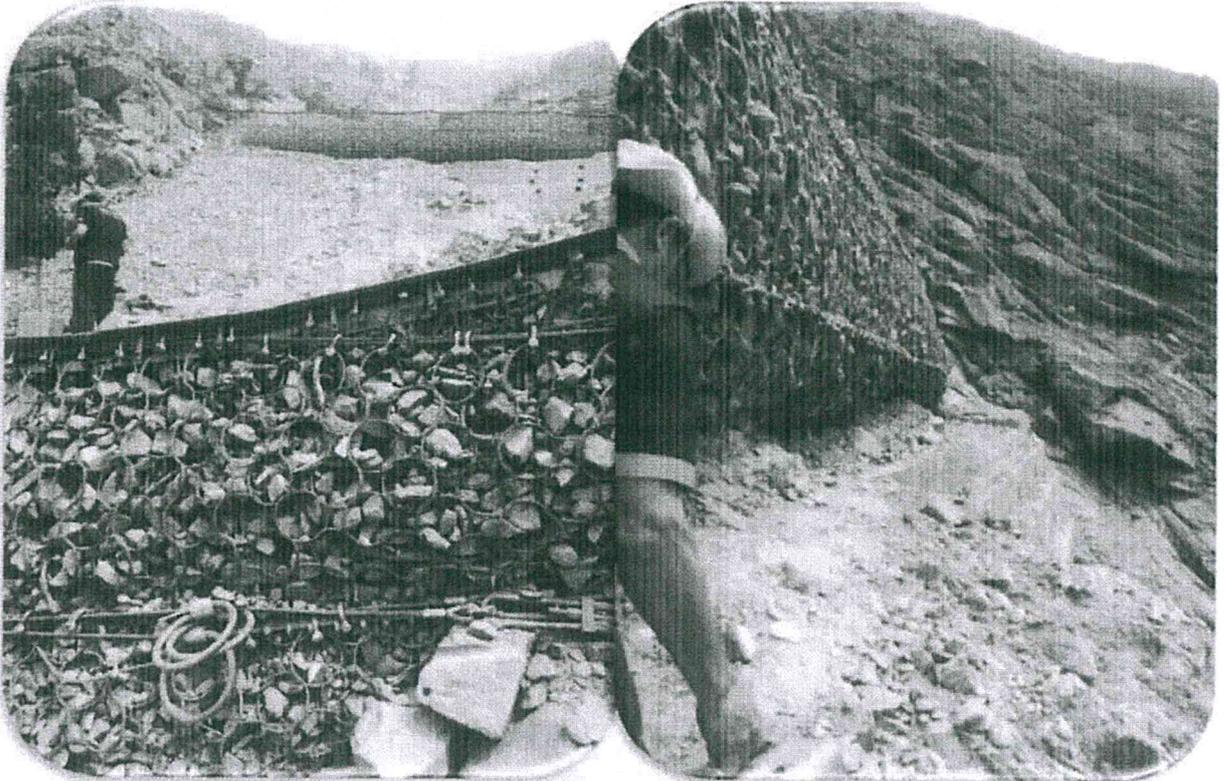
- Hacia la tercera semana del mes de enero se identificó que la Quebrada Carosio contaba con 04 mallas dinámicas, de las cuales la malla 3 y 4 se encuentran colmatadas en más del 80% de su capacidad, mientras las mallas 1 y 2 se encuentran en menos del 10 % de su capacidad.

Fotografías 8,9. – Mallas dinámicas 3 y 4 en un nivel de colmatación mayor al 90%, con fecha 07 de febrero de 2018; vista de perfil izquierdo malla dinámica 4

- La Autoridad Nacional del Agua a través de su Unidad Ejecutora Modernización de la Gestión de los Recursos Hídricos, realizar las gestiones correspondientes para la ejecución del mantenimiento periódico de las mallas dinámicas, descolmatación periódica de la Quebrada Carosio durante los meses de mayo – noviembre.

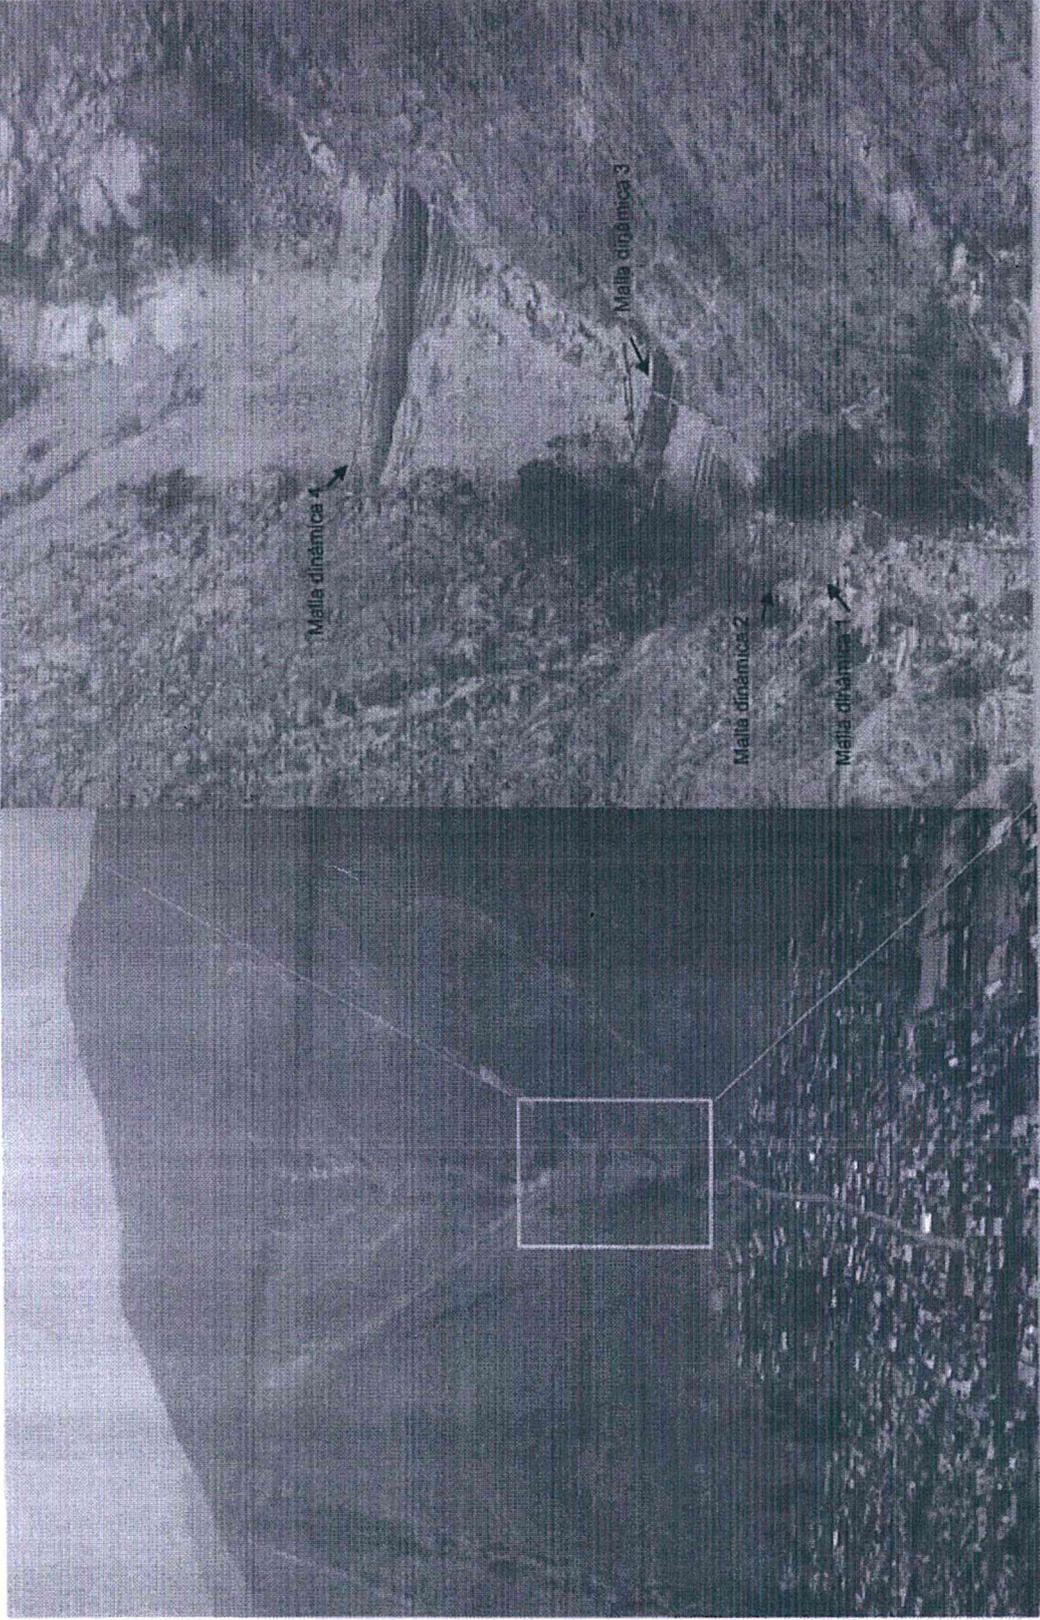
- Durante la inspección aérea realizada el 28 de febrero 2018, se constató que la empresa concesionaria ha venido desarrollando trabajos de descolmatación en las mallas 3 y 4, producto de este trabajo se estima que la malla 3 se encuentra colmatada en un 60% y la malla 4 en un 70%.

Fotografías 10, 11. – Durante la inspección aérea realizada el 28 de febrero 2018, se constató que la empresa concesionaria ha venido desarrollando trabajos de descolmatación en las mallas 3 y 4, producto de este trabajo se estima que la malla 3 se encuentra colmatada en un 60% y la malla 4 en un 70%. Fuente: INDECI 2018
