Informe Técnico A6726

Evaluación Geológica Post-sismo del 14 de agosto del 2016: Reactivación de la falla Yanque Arequipa

Setiembre, 2016

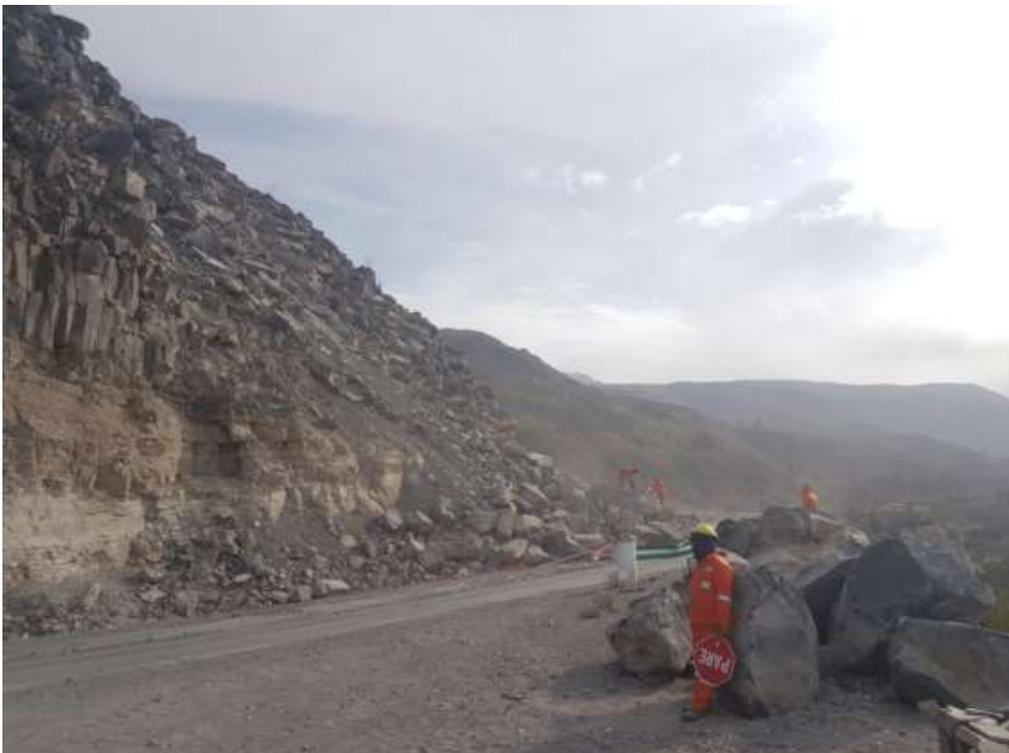
Foto 4: Caída de rocas (Derrumbe) en el tramo de la carretera Achoma-Maca. Margen izquierda del río Colca.

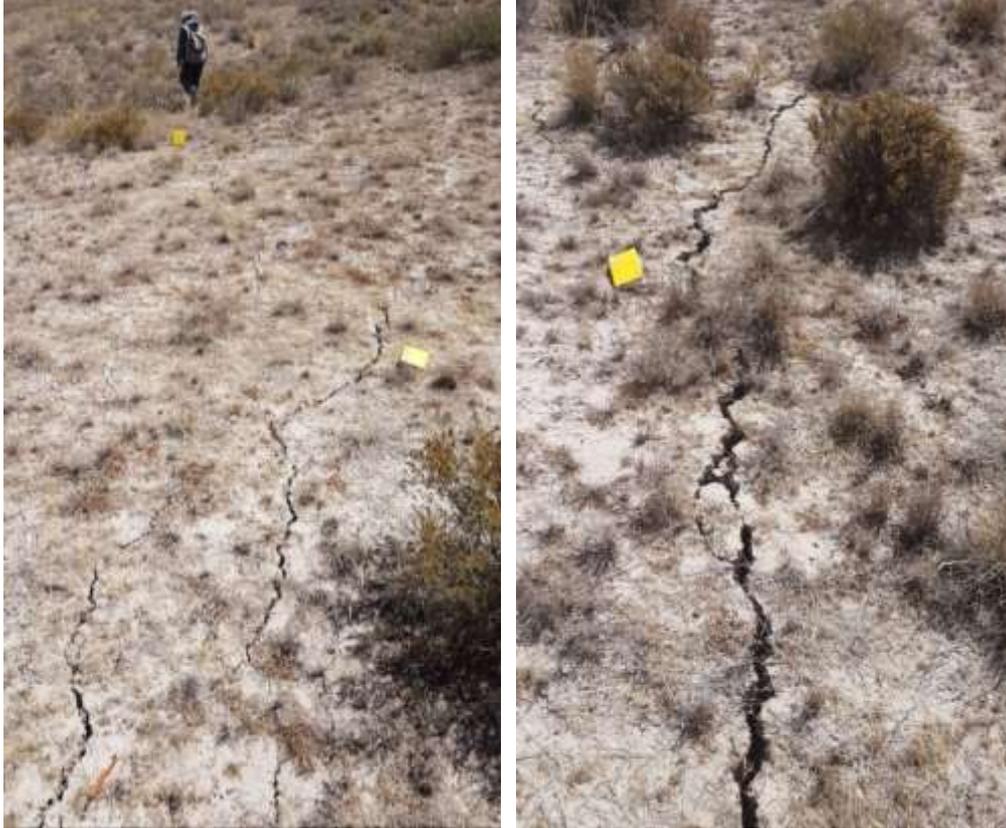
FRACTURAS Y GRIETAS: En la zona evaluada, estas afectan vías de comunicación carretera y terrenos de cultivo (Figura 08). Así tenemos agrietamientos en terrenos en zonas muy cercanas a los segmentos reactivados (fotos 5, 6, figura 09). En el sector de Hupana al noreste de Ichupampa la dirección preferente de las grietas son N120° y llegan a tener aberturas de hasta 10cm.

Foto 5: Grietas en el terreno generadas por el sismo del 14 de agosto, llegando a presentar abertura de hasta 10cm.

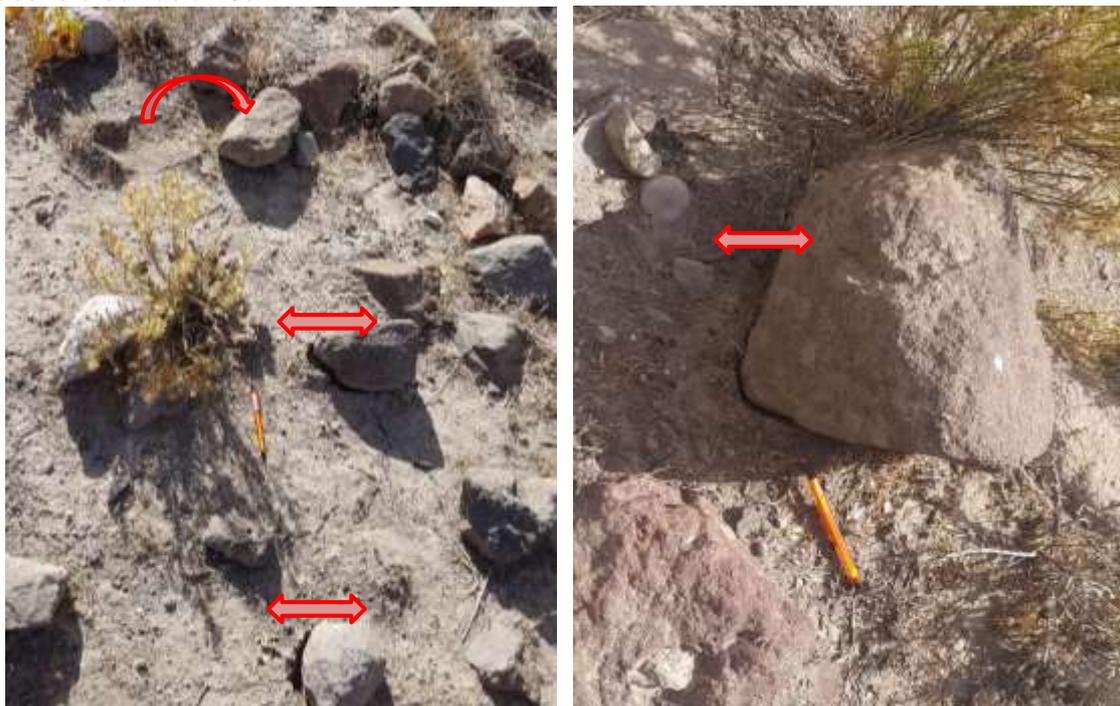
Foto 6: Se observa bloques movidos, en algunos casos volteados, por la vibración del terreno frente a las ondas sísmicas.

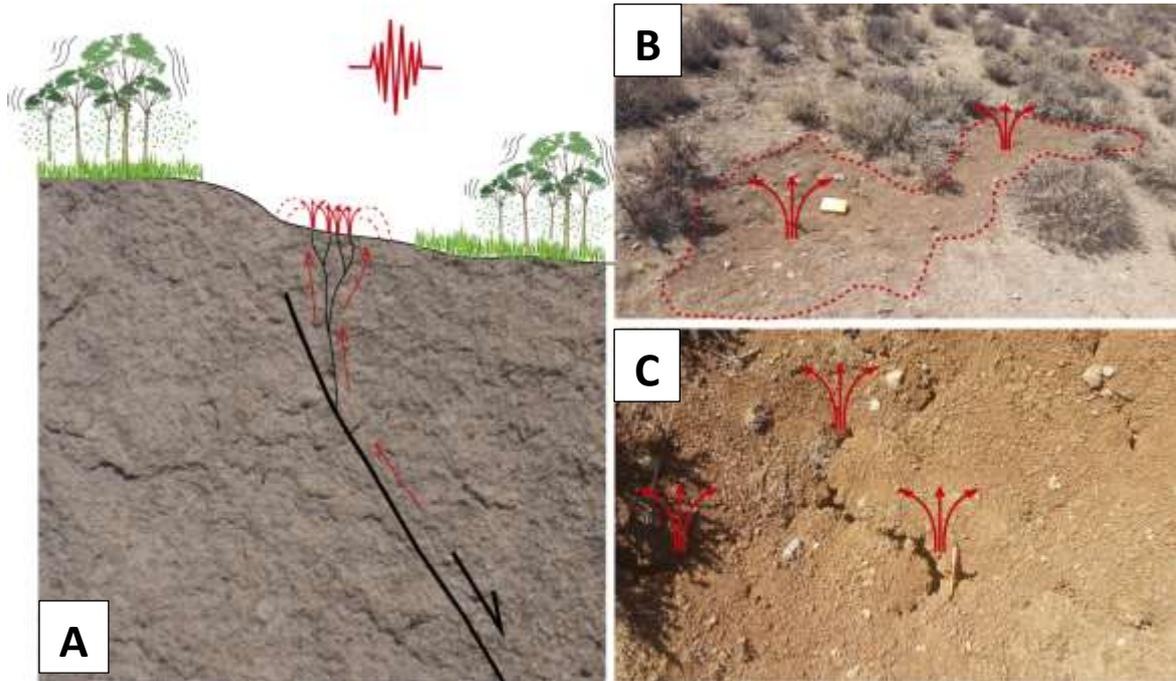
Figura 09: Grietas y licuefacción de suelos. Se observaron material expulsado del subsuelo a través de zonas de debilidad (grietas). Este material o depósitos son de color diferente al observado en superficie y con grado de cohesión bajo. A) muestra una interpretación sobre la relación de las grietas y la licuefacción; estos suelos expuestos en superficie están relacionados con la sacudida del terreno y sólo se observan a lo largo de la traza de la falla Yanque. B) esta figura muestra la disposición lineal de estos depósitos expulsados (ver la libreta de campo como escala). C) detalle de las grietas, en este caso con aberturas de 5 cm, y del material expulsado a través de ella.

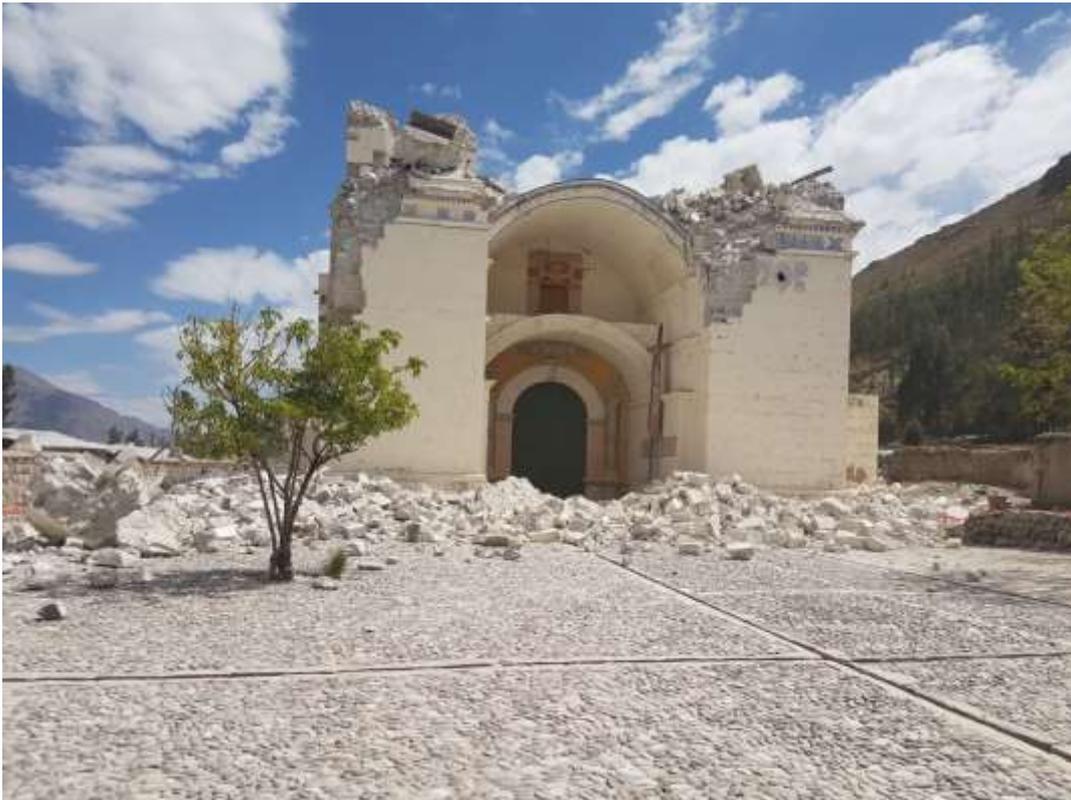
Los daños ocasionados por la reactivación de la Falla Yanque fueron: viviendas colapsadas, deslizamiento, derrumbes, caídas de rocas y agrietamientos en el terreno, determinados por la relación amplificación de onda, tipo de suelo y tipo de construcción (Fotos 07 y 08).

Foto 07: Daños en la iglesia destruida, los campanarios de la iglesia colapsados por efectos del movimiento sísmico.

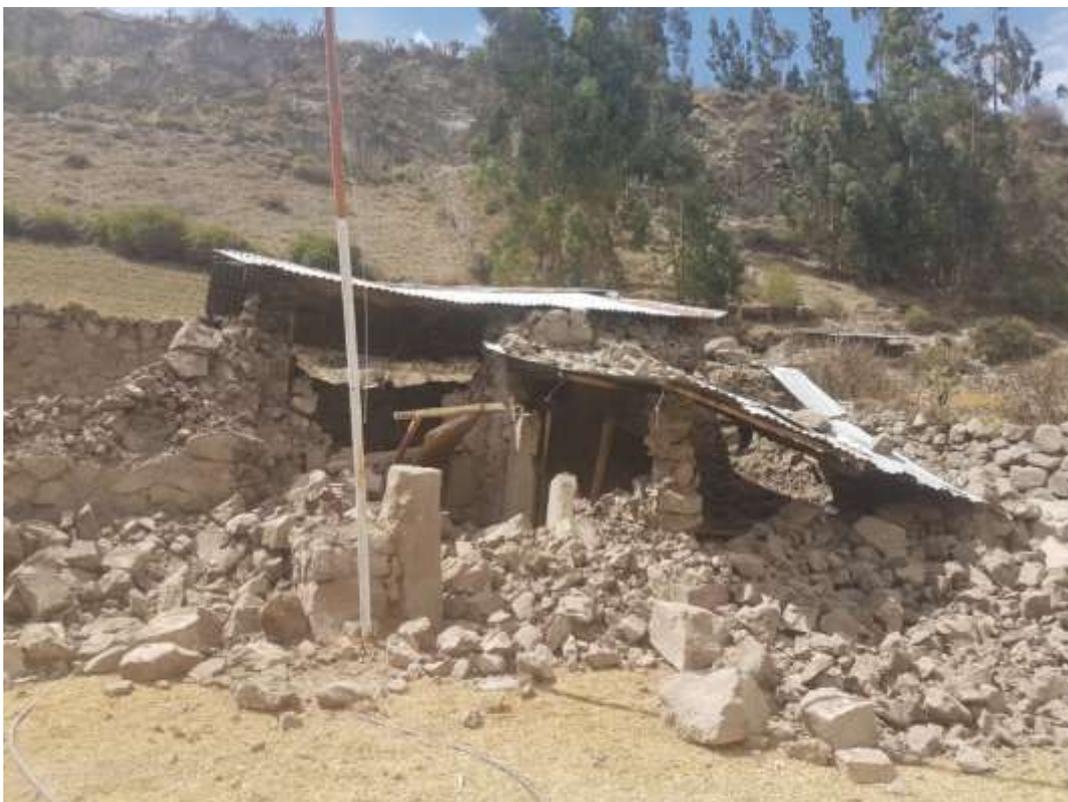
Foto 08: Vivienda colapsada por efecto de la amplificación de ondas sísmicas, el suelo y el tipo de construcción.

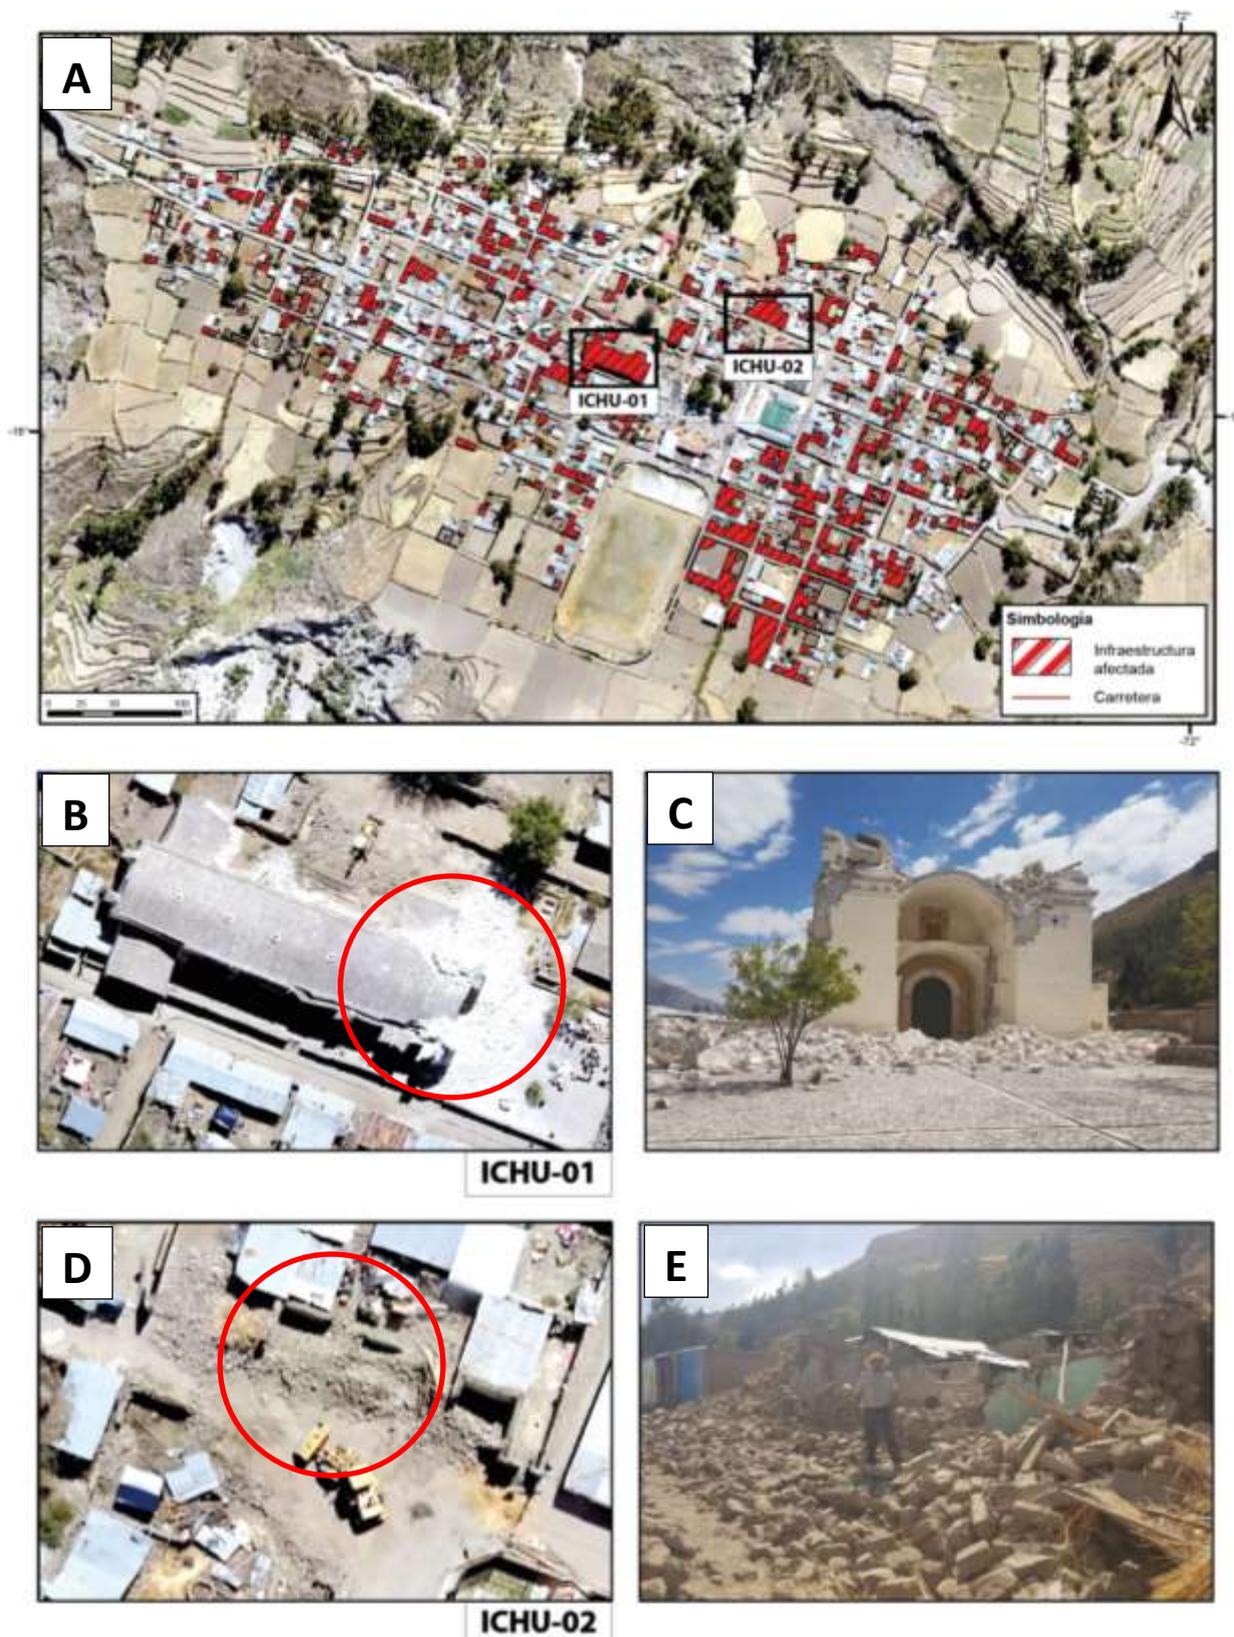
Figura 16: A) Registro aéreo de viviendas dañadas en Ichupampa por efecto del sismo del 14/08/2016, los polígonos en rojo muestran la infraestructura afectada; B) Detalle de la iglesia de Ichupampa; C) Fotografía de campo de la iglesia de Ichupampa; D) Detalle de imagen aérea de viviendas afectadas al norte la plaza principal de Ichupampa, donde se observa los muros colapsados; E) Fotografía de campo de las viviendas mostradas en la figura D.

- Debido a la alta sismicidad por fallas activas en el Valle del Colca se recomienda viviendas de, máximo dos pisos con techo aligerado a dos aguas y material noble. Si se trabaja con adobe, diseñar los refuerzos y/o amarres correspondientes y columnas en cantidad y ubicación suficientes para su resistencia a los sismos; se tienen ejemplos en Ichupampa de viviendas que no sufrieron daños (Fotos 09 y 10). Es importante que la reconstrucción contemple viviendas que no alteren la urbanidad del área, ya corresponden a una zona turística.

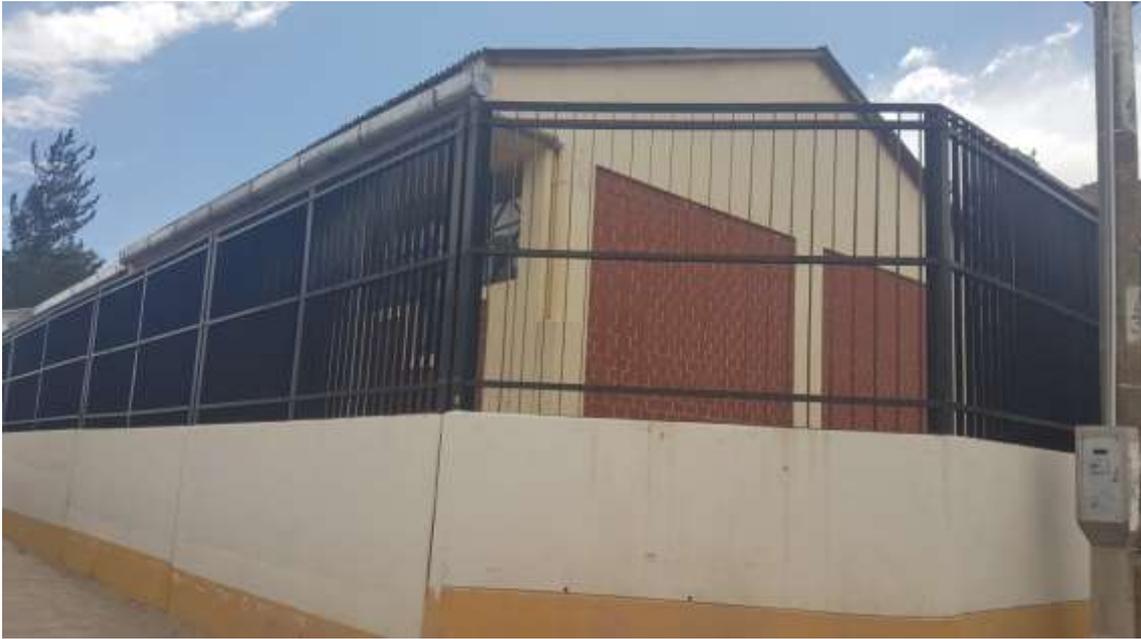
Foto 09: Construcción de un piso de material noble que no sufrió daños por efecto del sismo.

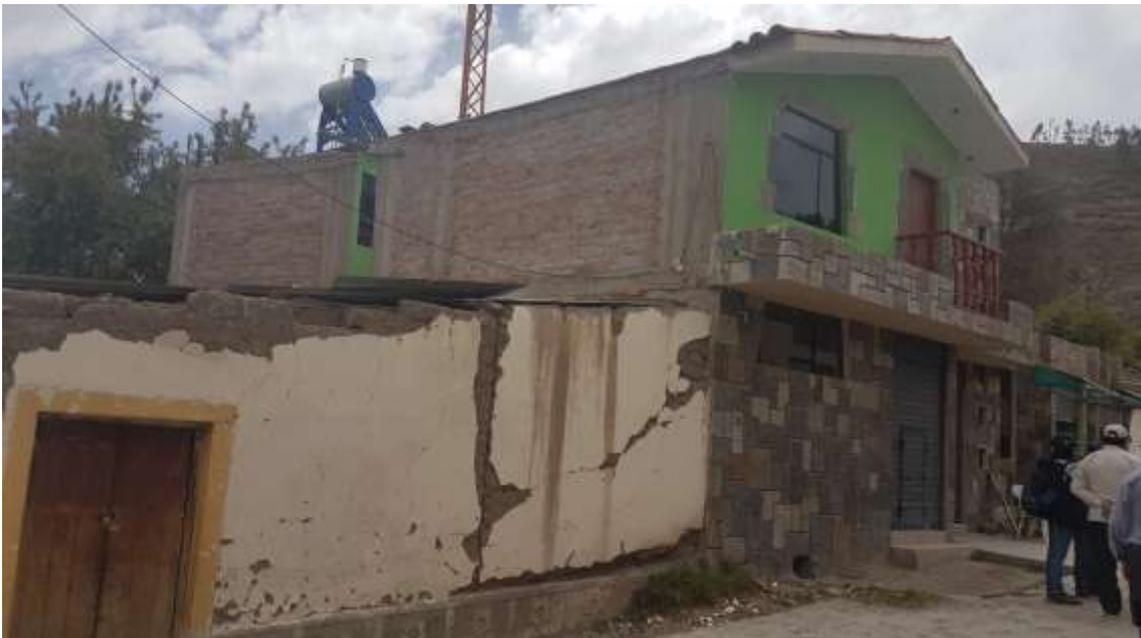
Foto 10: Vivienda de dos pisos de material noble, las paredes y ventanas no sufrieron daños en comparación a la vivienda de adobe que se encuentra continua a esta.

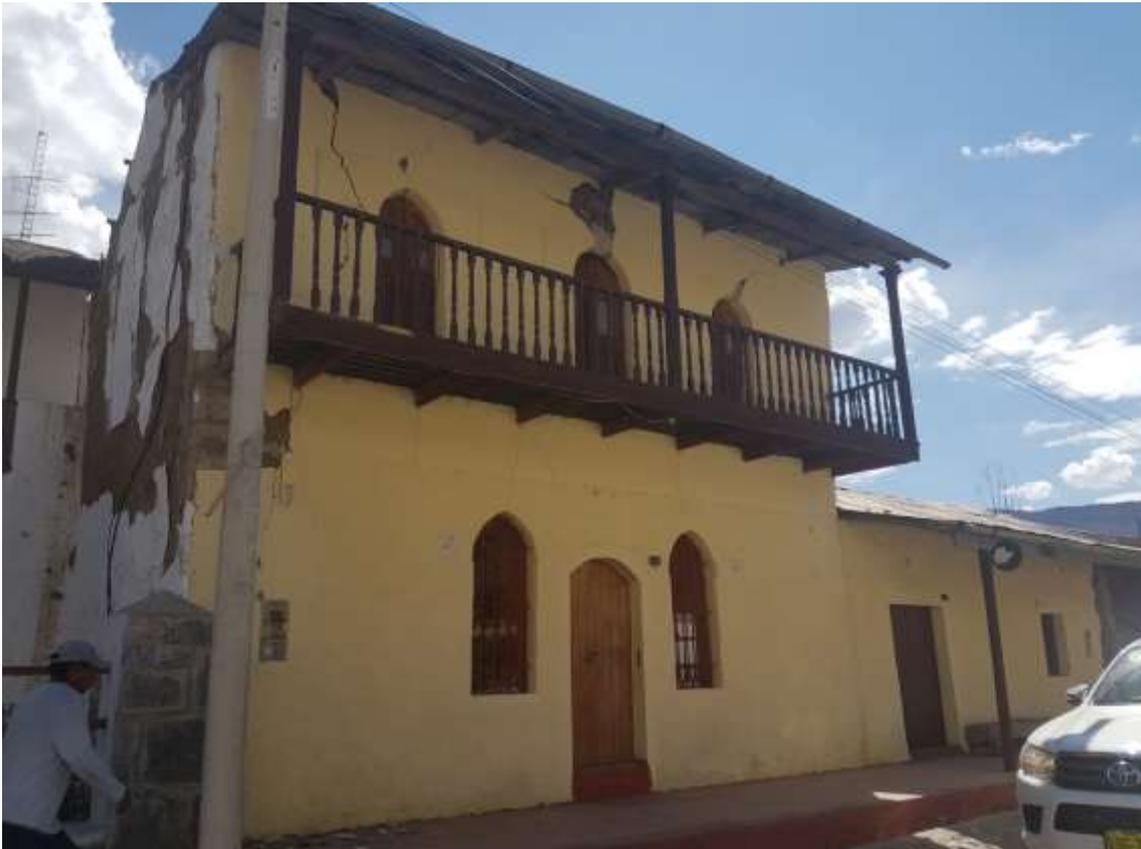
Los daños ocasionados por la reactivación de la Falla Yanque y el posterior sismo fueron: viviendas colapsadas, deslizamiento, derrumbes, caídas de rocas y agrietamientos en el terreno, determinados por la relación amplificación de onda, tipo de suelo y tipo de construcción (Fotos 11 y 12). También ocasiono la muerte de tres personas.

Foto 11: Vivienda afectada, los muros están agrietados por efecto de la amplificación de ondas sísmicas, el suelo y el tipo de material, es considerada una vivienda inhabitable.

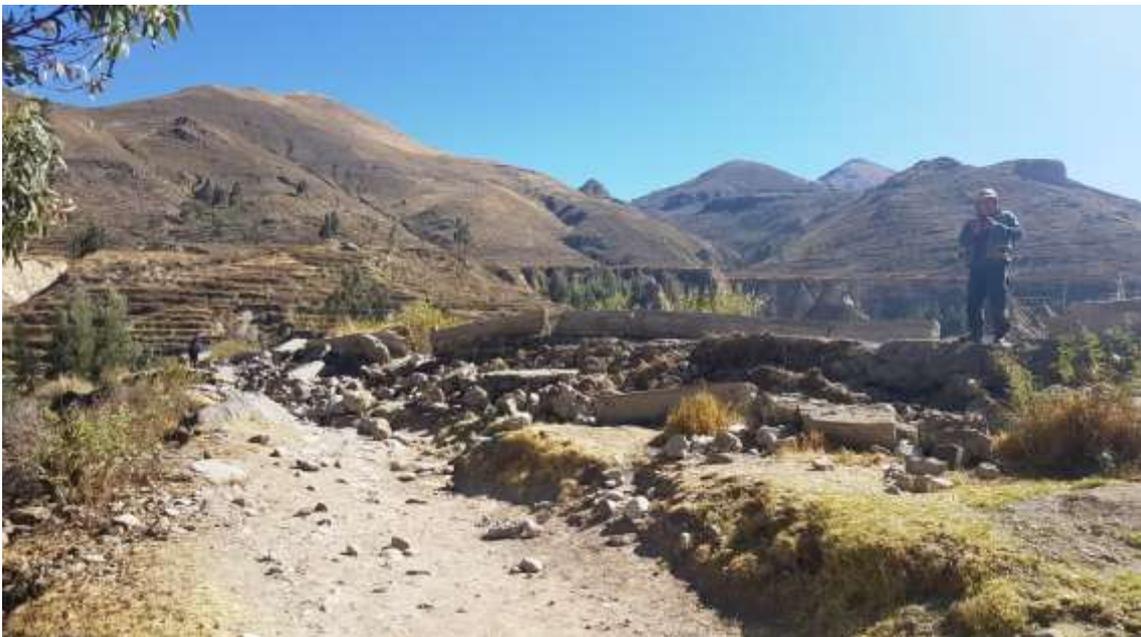
Foto 12: Canal destruido por efecto de la amplificación de ondas sísmicas, el suelo y el tipo de construcción.

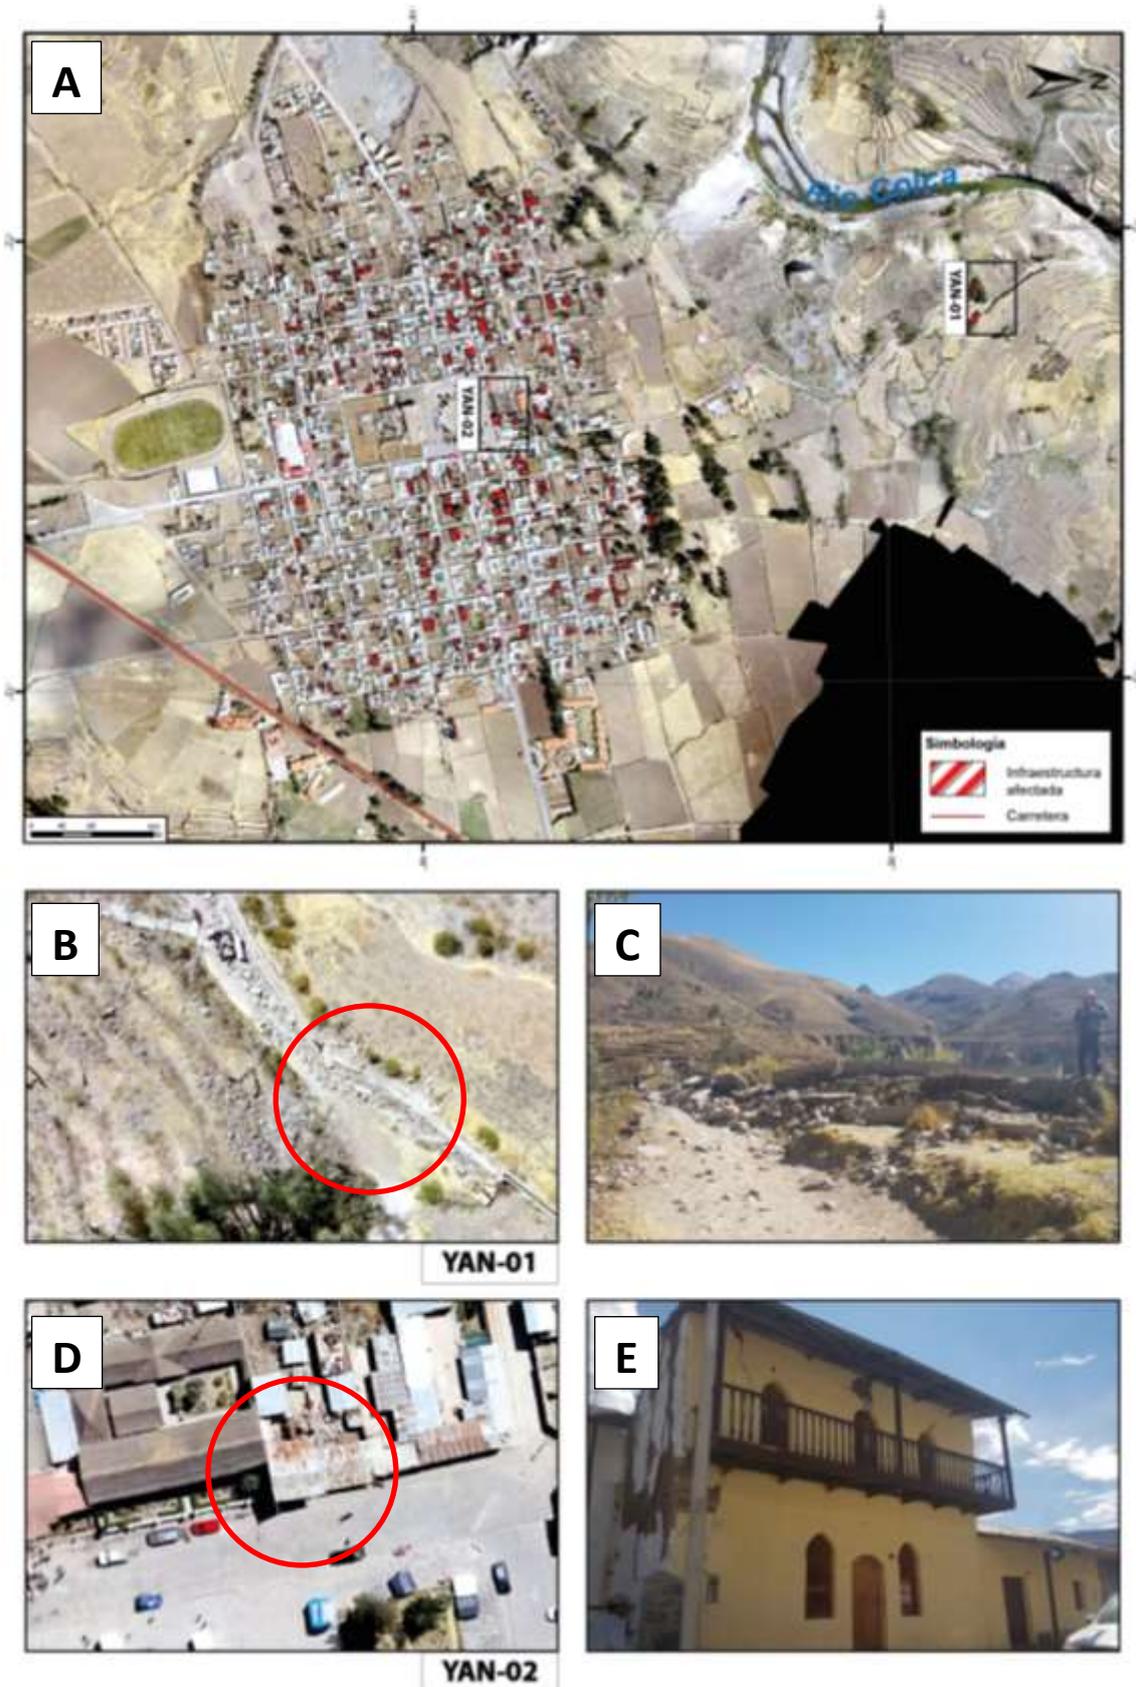
Figura 18: A) Registro aéreo de viviendas dañadas en Ichupampa por efecto del sismo del 14/08/2016, los polígonos en rojo muestran la infraestructura afectada; B) Detalle del canal de Yanque; C) Fotografía de campo del canal de Yanque; D) Detalle de imagen aérea de viviendas afectadas en la plaza principal de Yanque, donde se observa los muros agrietados; E) Fotografía de campo de una de las viviendas mostrada en la figura D.

- Debido a la alta sismicidad por fallas activas en el Valle del Colca se recomienda viviendas de máximo dos pisos con techo aligerado a dos aguas y material noble. Si se trabaja con adobe, diseñar los refuerzos y/o amarres correspondientes y columnas en cantidad y ubicación suficientes para su resistencia a los sismos; si se harán construcciones mayores tomar en cuenta el coeficiente de sismicidad. se tienen ejemplos en Ichupampa de viviendas que no sufrieron daños (Fotos 08 y 09). Es importante que la reconstrucción contemple viviendas que no alteren la urbanidad del área, ya corresponden a una zona turística.

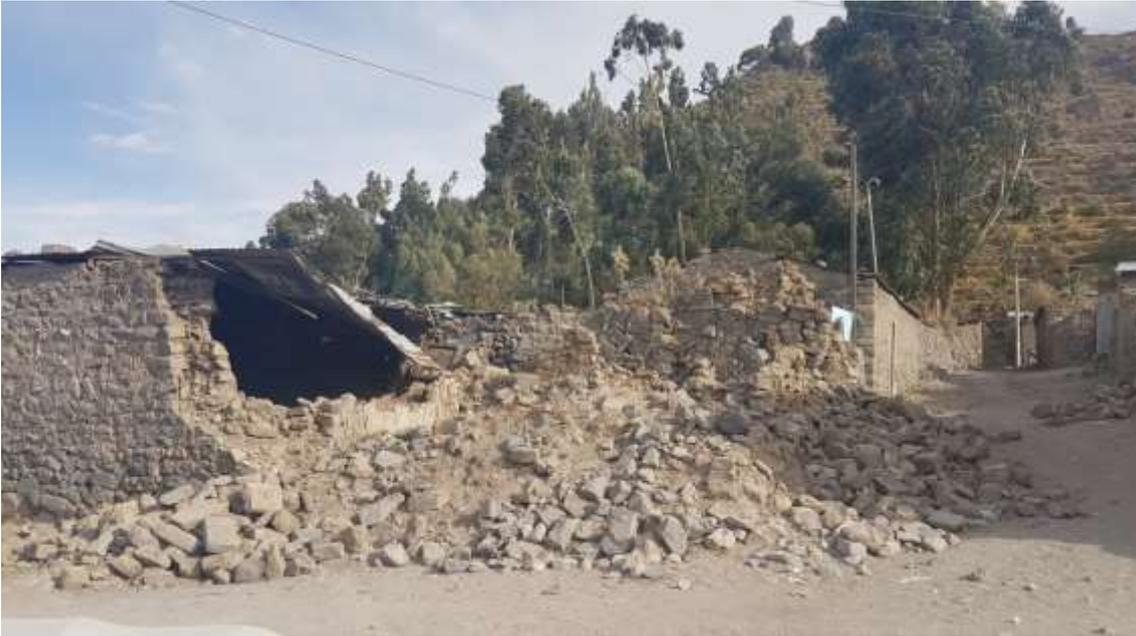
Los daños ocasionados por la reactivación de la Falla Yanque y el posterior sismo fueron: viviendas colapsadas, deslizamiento, derrumbes y caída de rocas en la carretera (Fotos 13 y 14), estos procesos se generaron por la relación amplificación de onda, tipo de suelo y tipo de construcción. También ocasiono la muerte de una persona.

Foto 13: Vivienda colapsada por efecto de la amplificación de ondas sísmicas, el suelo y el tipo de construcción.

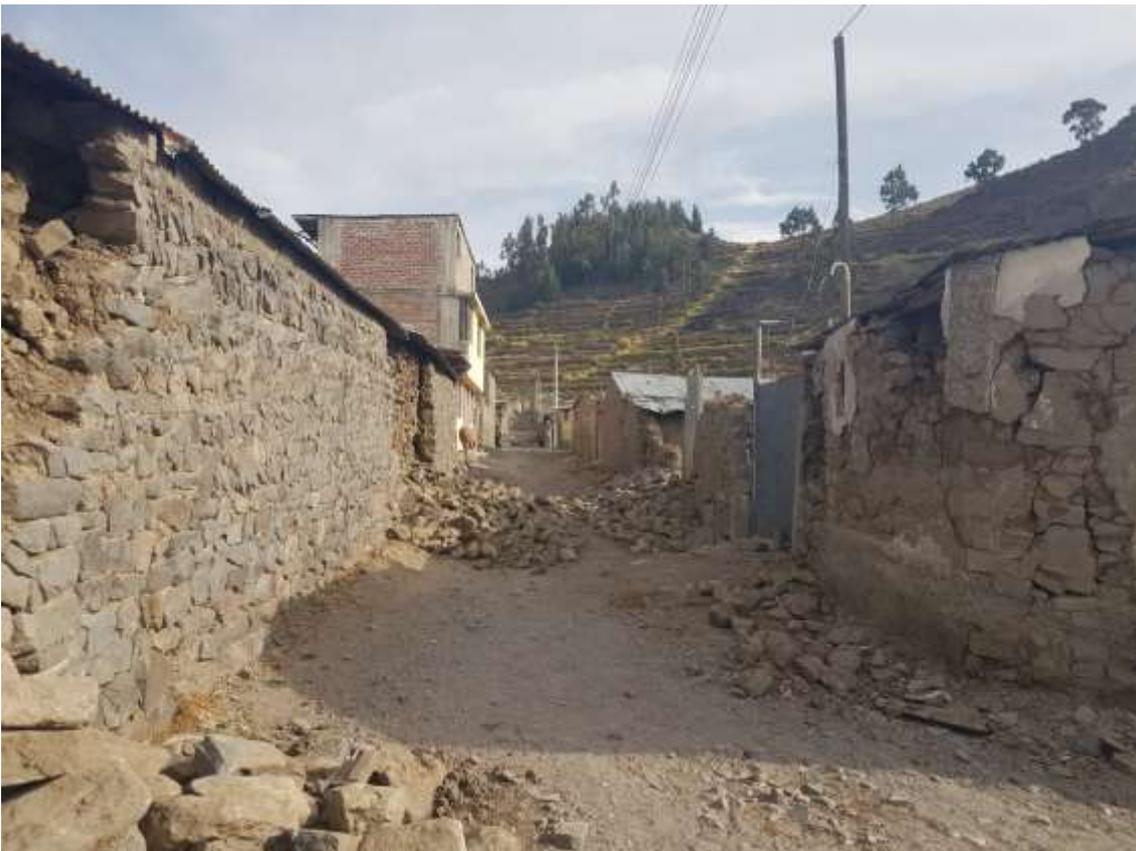
Foto 14: Muros colapsados por efecto de la amplificación de ondas sísmicas, el suelo y el tipo de construcción, nótese la vivienda de material noble que no sufrió mayor daño.

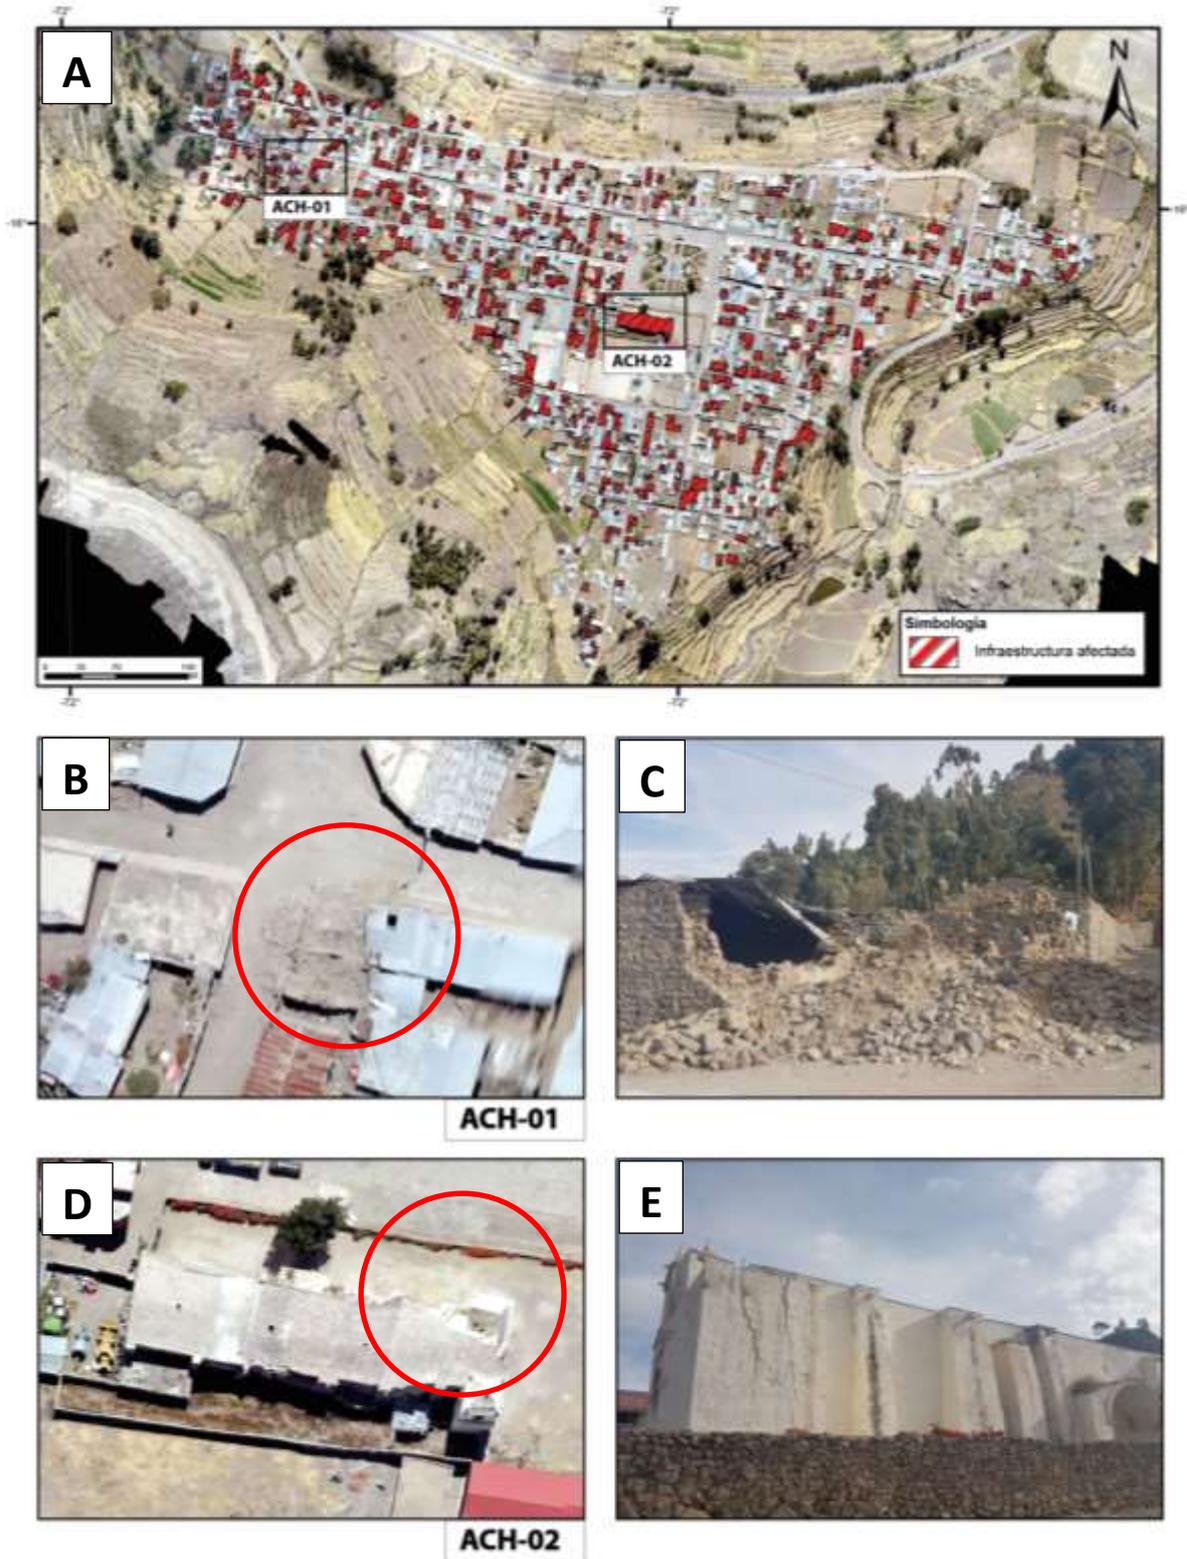
Figura 20: A) Registro aéreo de viviendas dañadas en Achoma por efecto del sismo del 14/08/2016, los polígonos en rojo muestran la infraestructura afectada; B) Detalle de imagen aérea de viviendas afectadas al Ingreso de Achoma, donde se observa los muros colapsados; C) Fotografía de campo de la vivienda mostrada en la figura C; D) Detalle de la iglesia de Achoma; E) Fotografía de campo de la iglesia de Achoma con facturas en los muros.

- Debido a la alta sismicidad por fallas activas en el Valle del Colca se recomienda viviendas de máximo dos pisos con techo aligerado a dos aguas y material noble. Si se trabaja con adobe, diseñar los refuerzos y/o amarres correspondientes y columnas en cantidad y ubicación suficientes para su resistencia a los sismos; se tienen ejemplos en Ichupampa de viviendas que no sufrieron daños (Fotos 08 y 09). Es importante que la reconstrucción, se contemple viviendas que no alteren la urbanidad del área, ya corresponden a una zona turística.

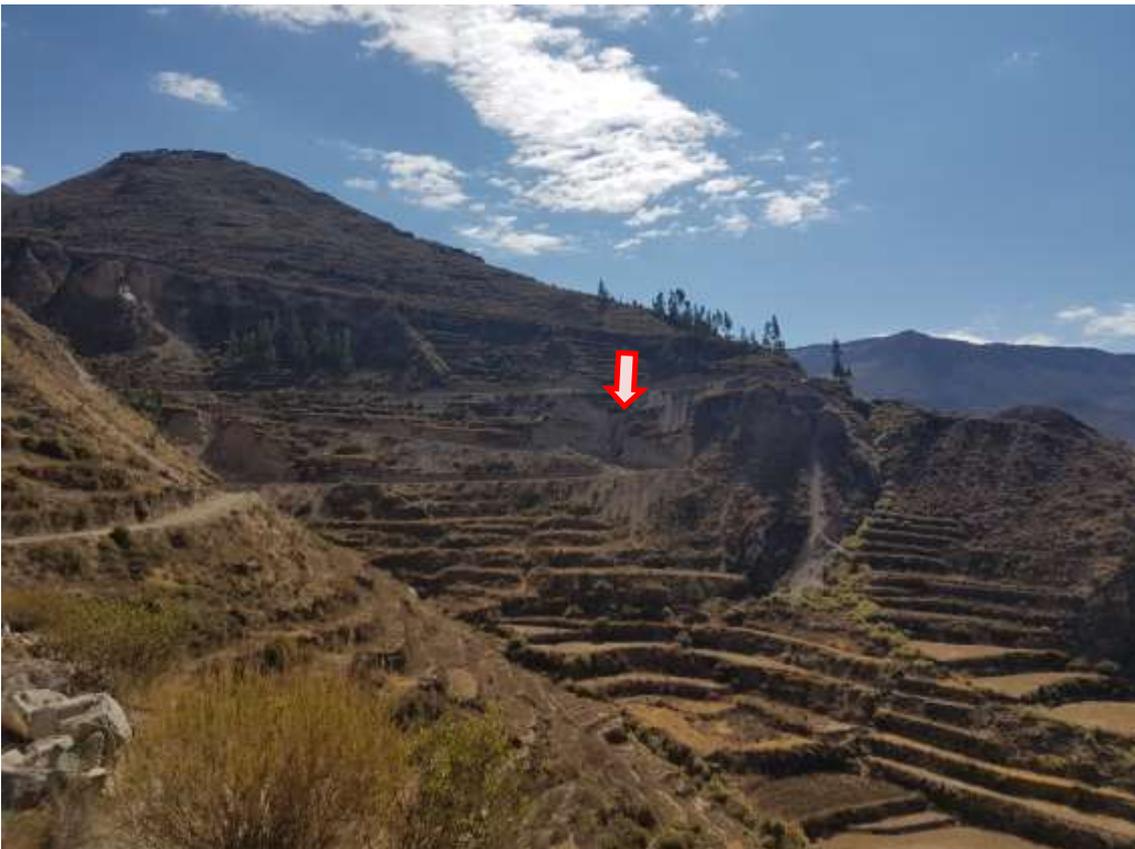
MM08: Deslizamiento

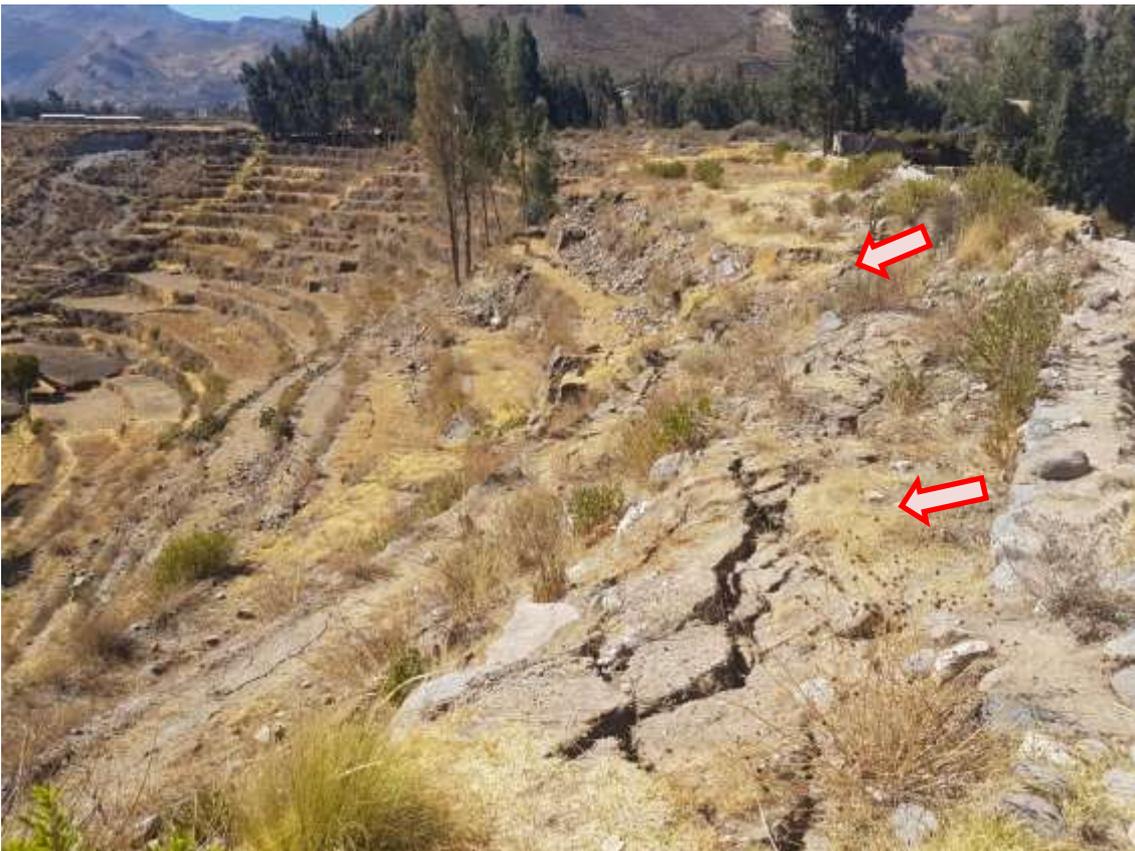
MM10: Deslizamiento afectando la andenería.

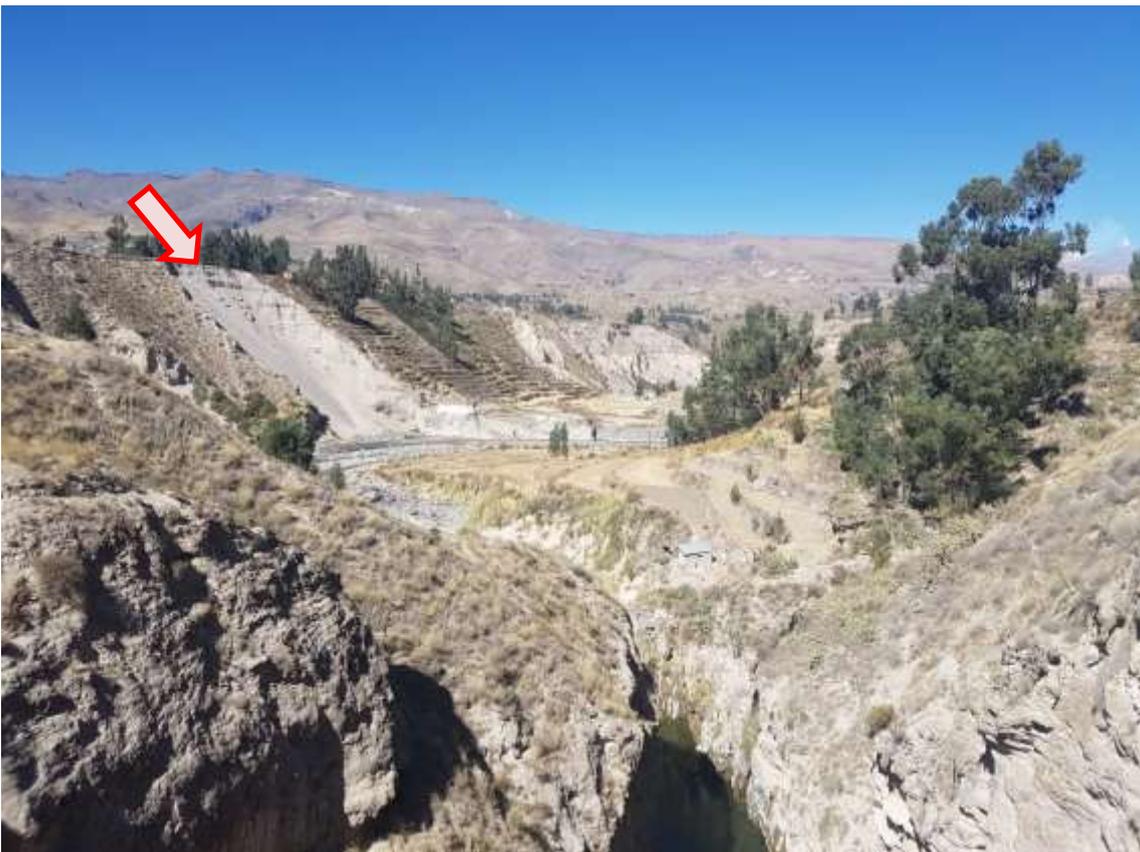
MM12: Deslizamiento.

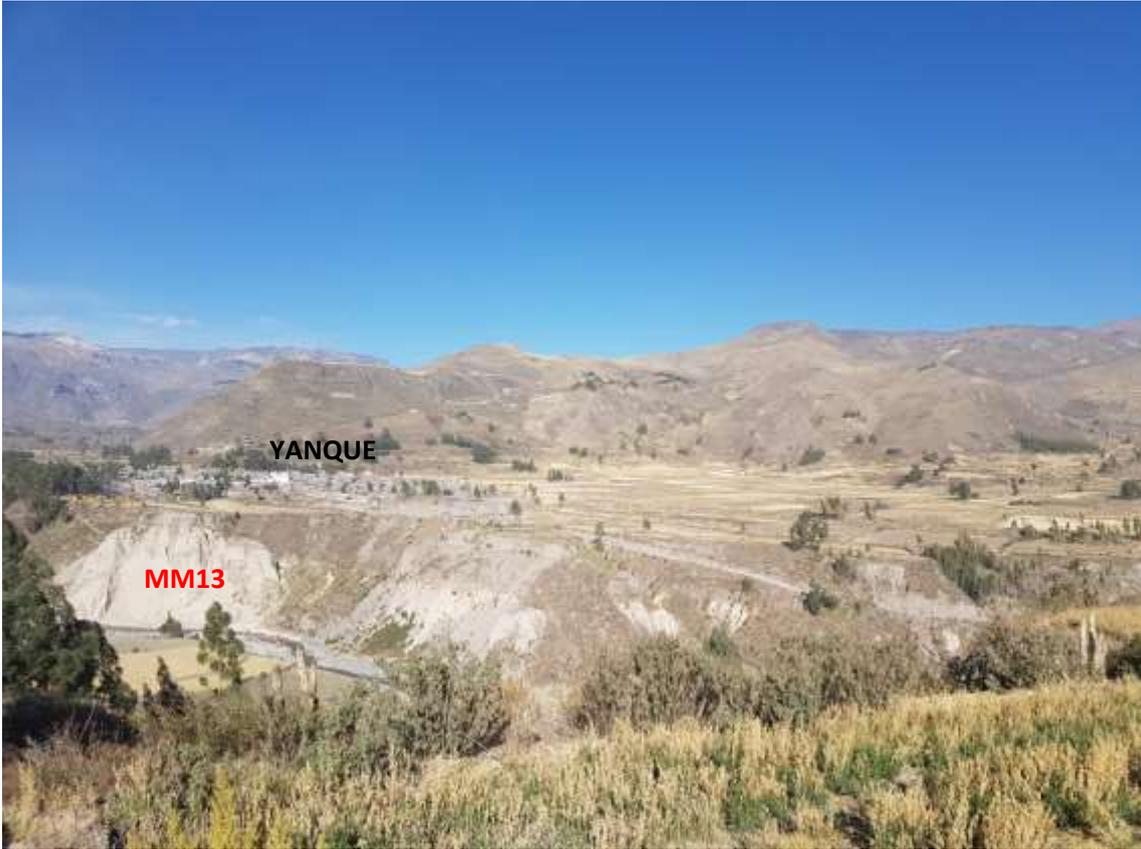
MM13: Deslizamiento.

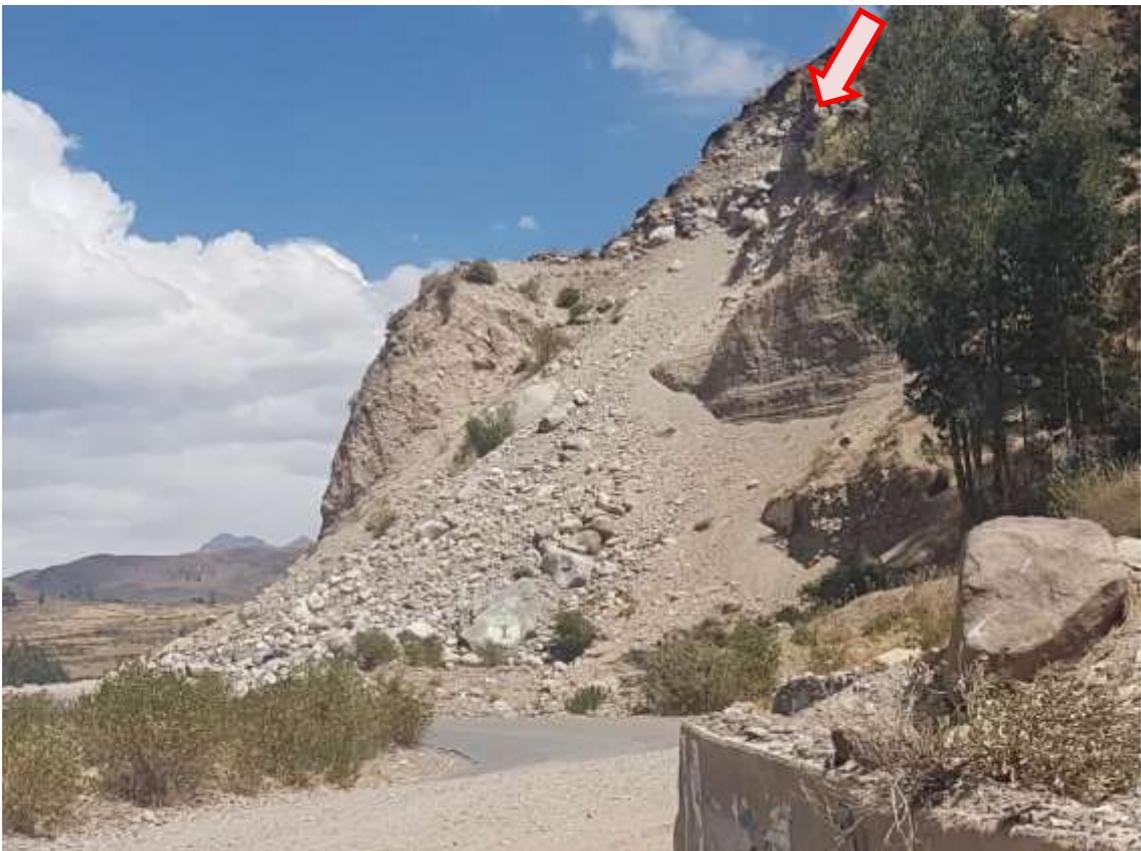
MM15: Derrumbe.

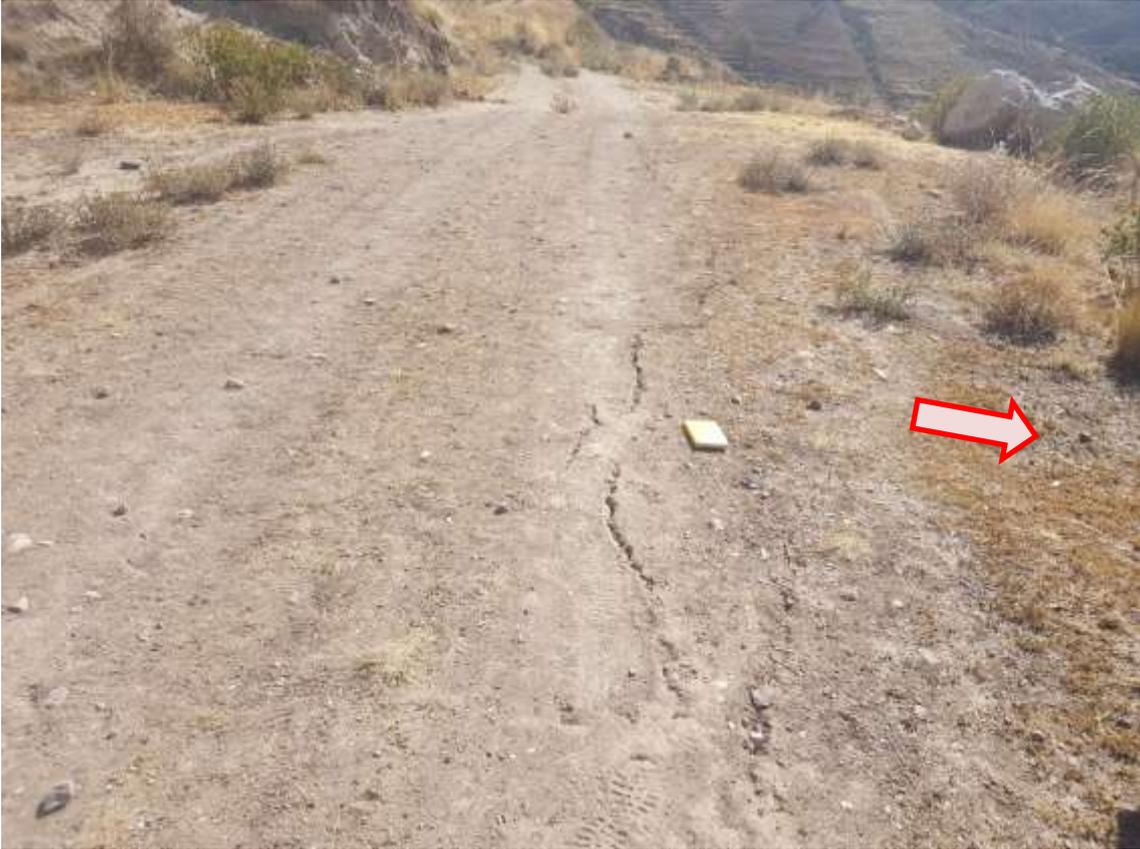
MM17: Deslizamiento.
