Informe Técnico A6726

Evaluación Geológica Post-sismo del 14 de agosto del 2016: Reactivación de la falla Yanque Arequipa

Setiembre, 2016

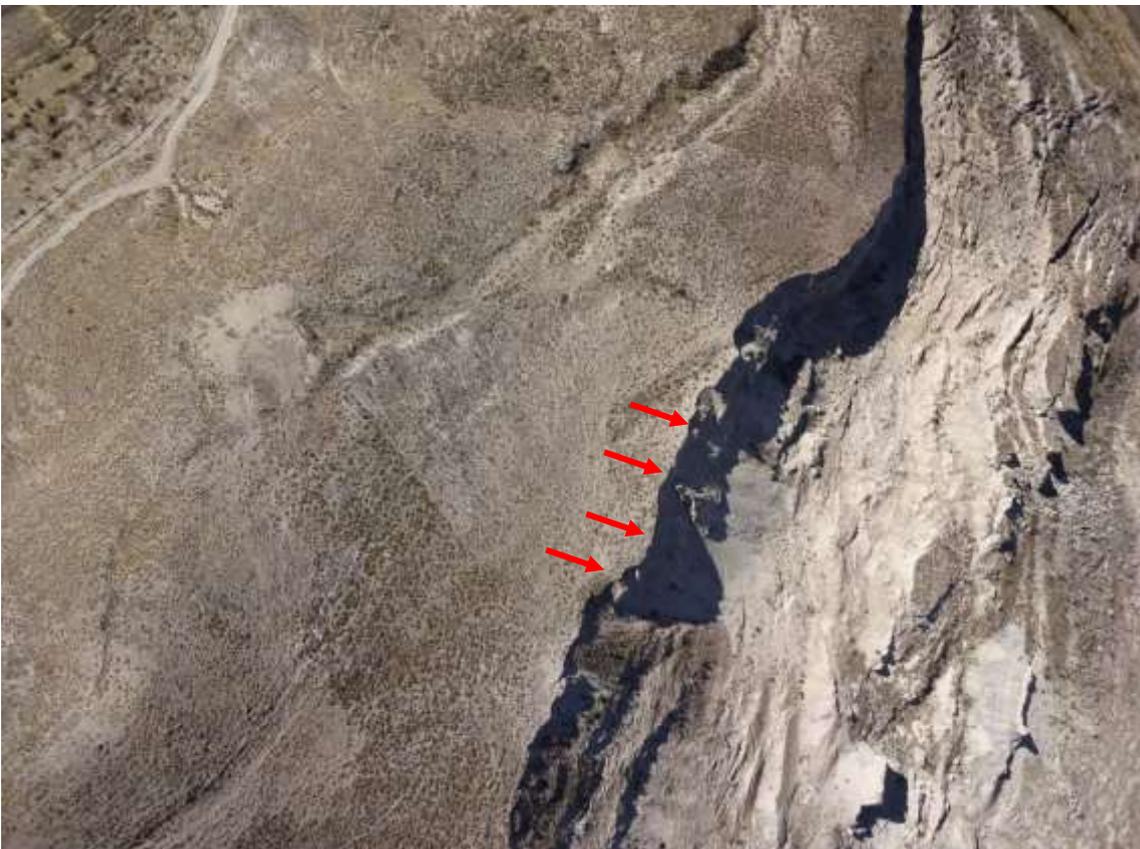
MM18: Deslizamiento. (Fotografía aérea - Drone)

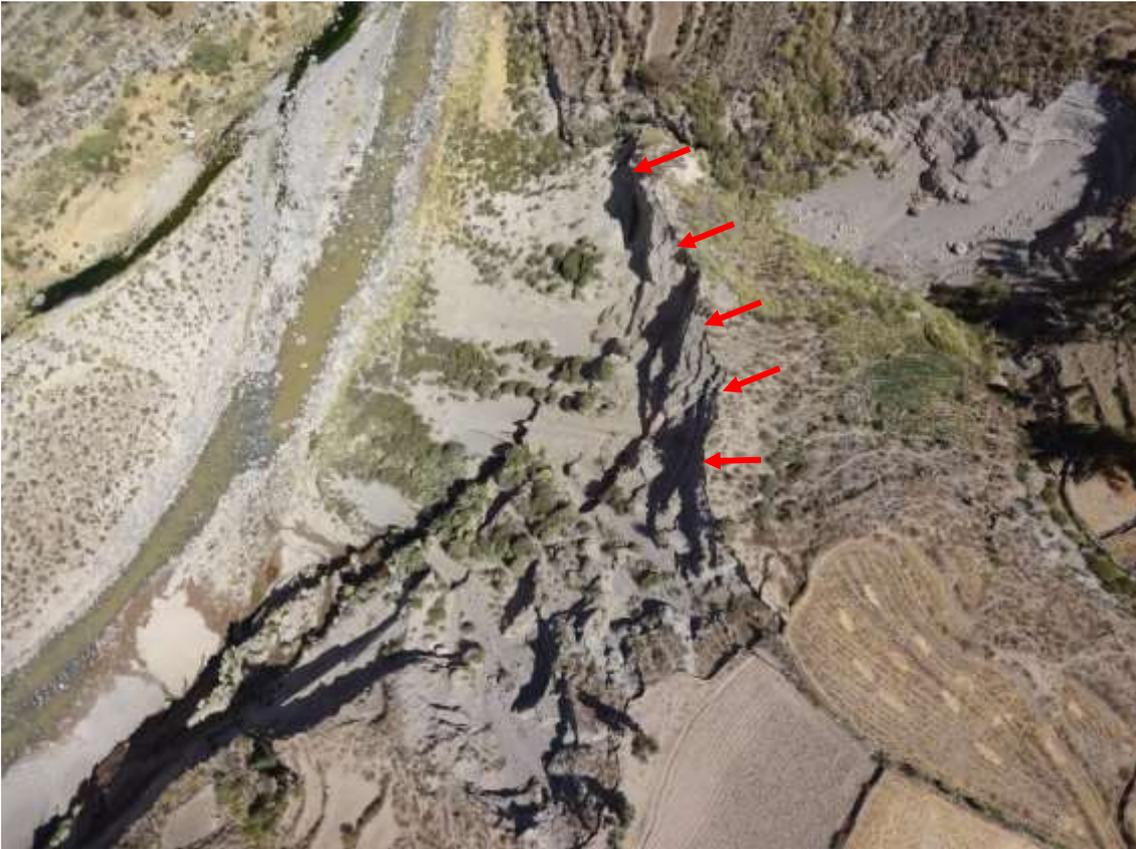
MM19: Derrumbes. (Fotografía aérea - Drone)

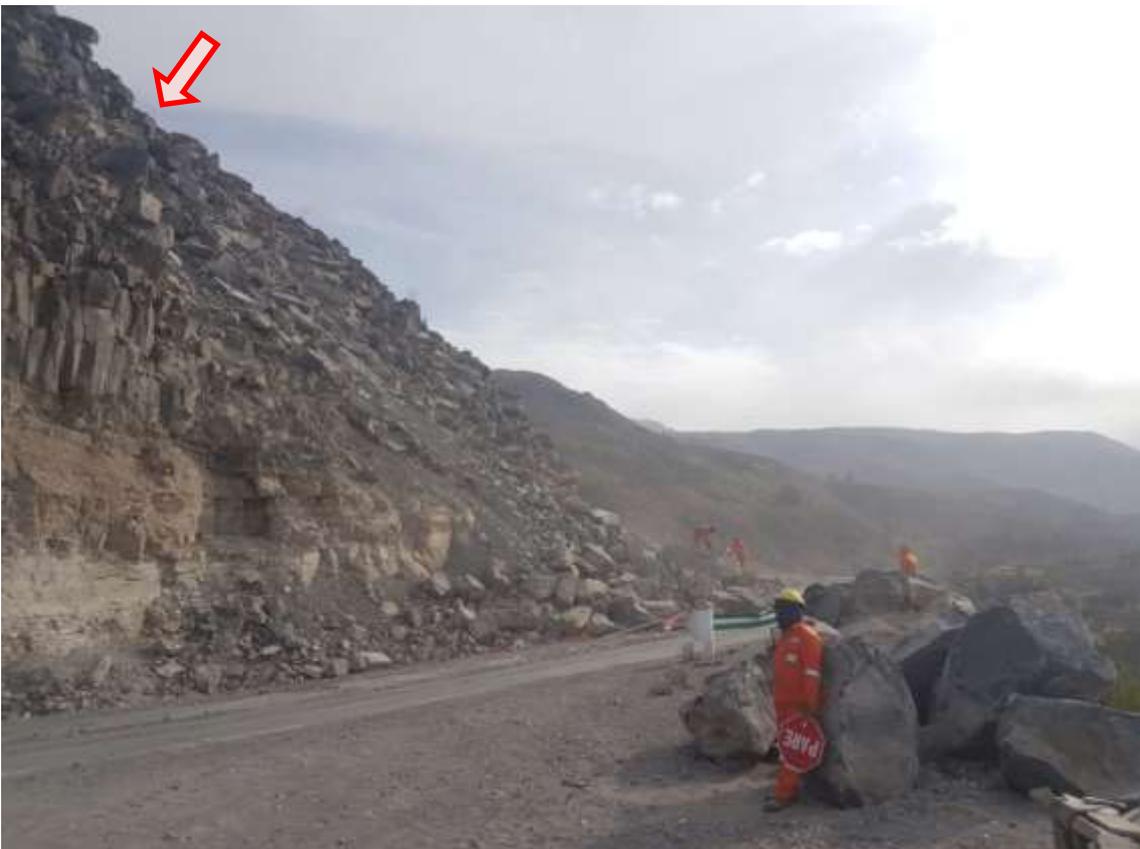
MM24: Caída de rocas - Derrumbe.

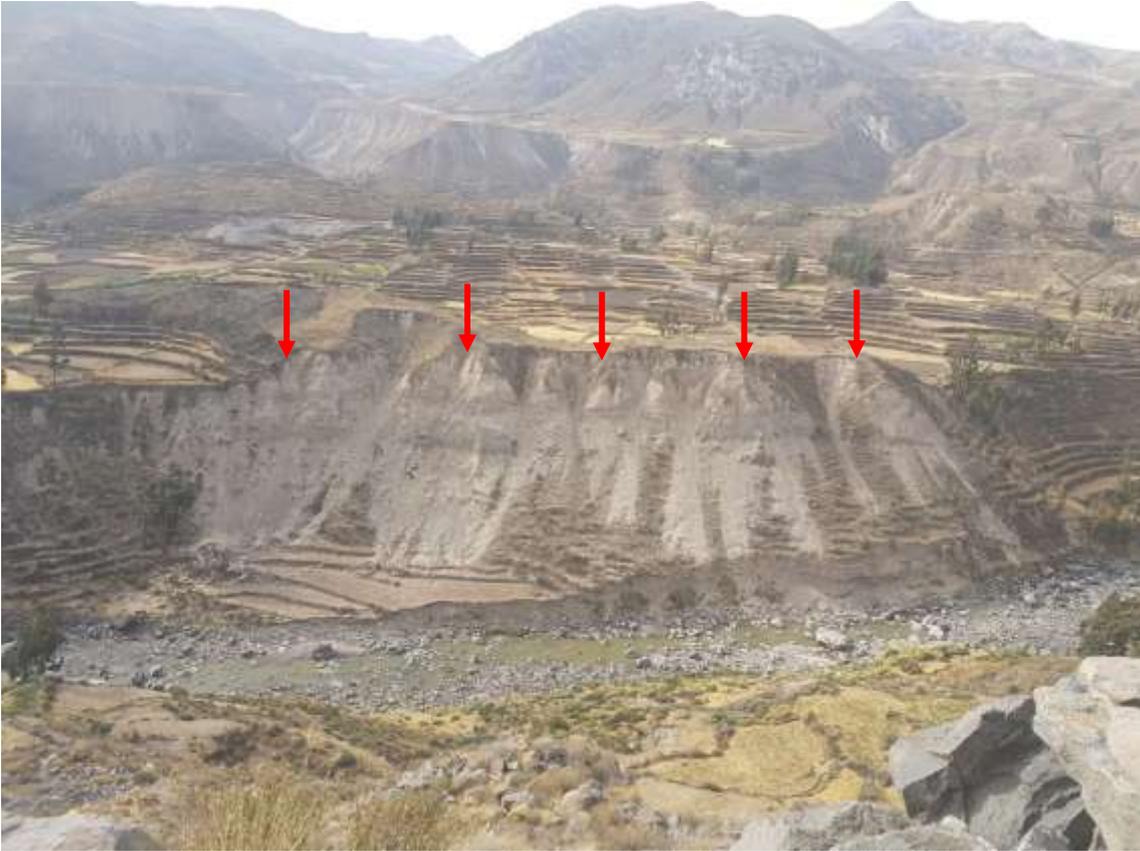
MM25: Derrumbes.

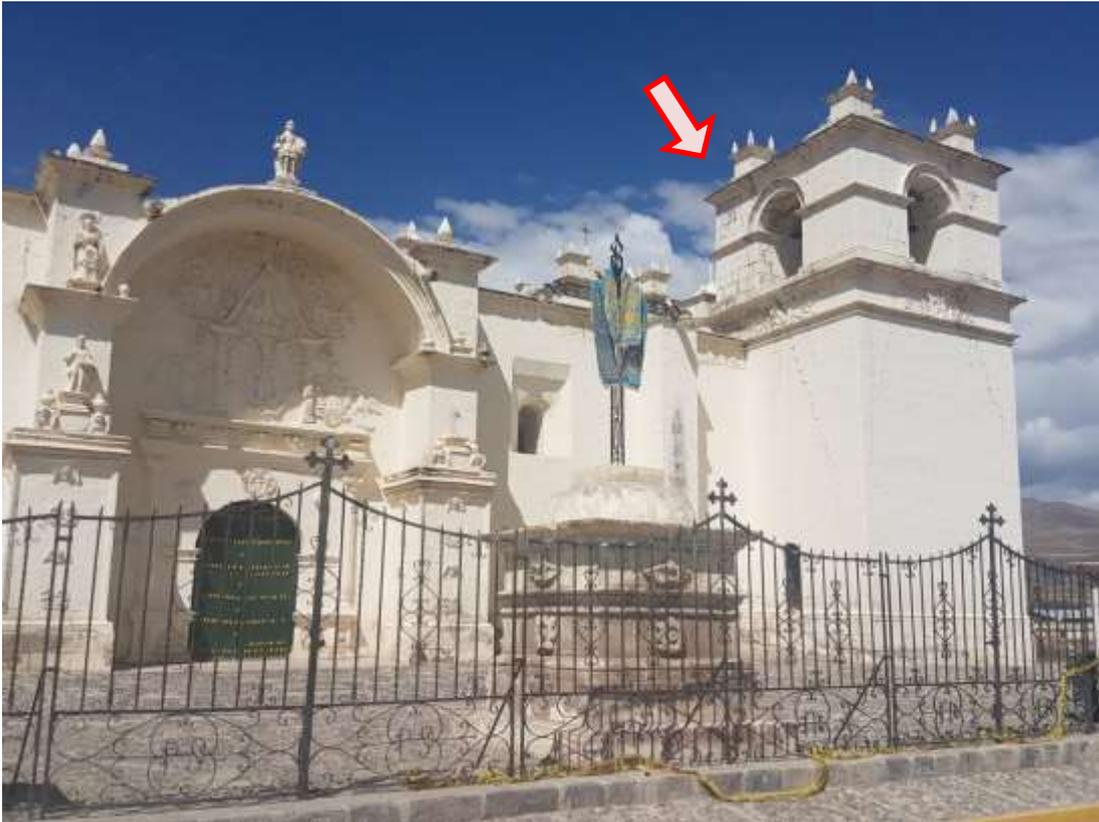
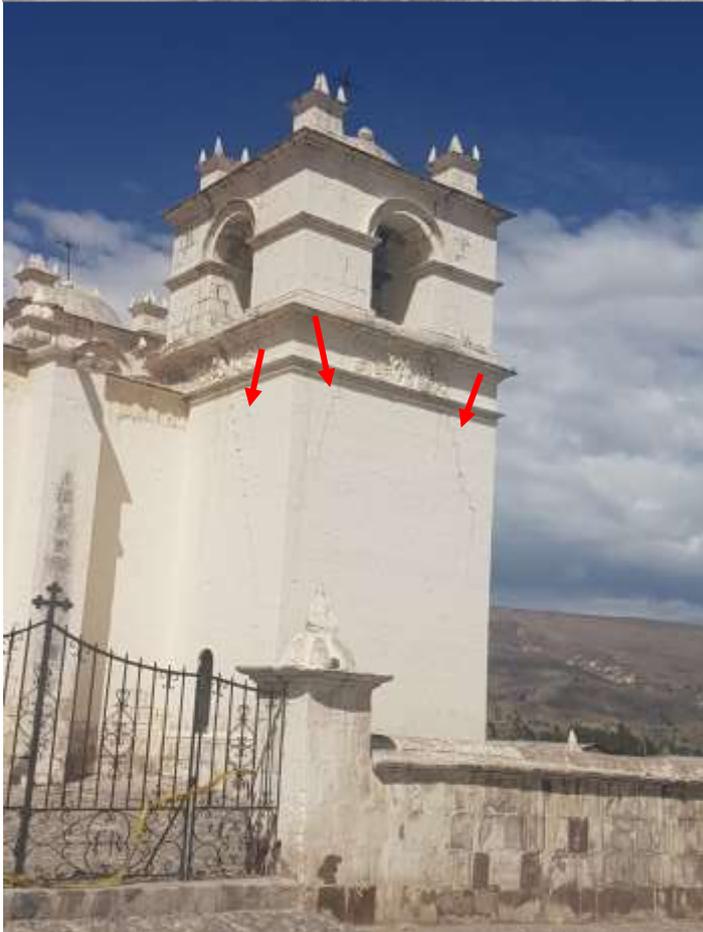
Las fotos muestran la Iglesia de Yanque afectada por el sismo, se observan agrietamientos en la torre del campanario.

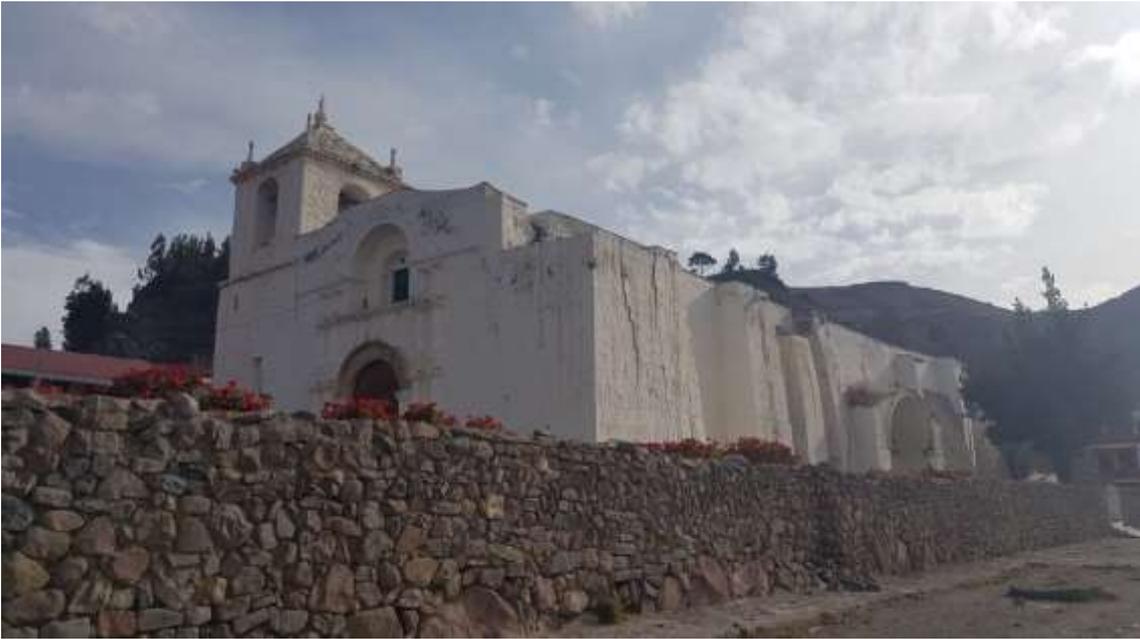
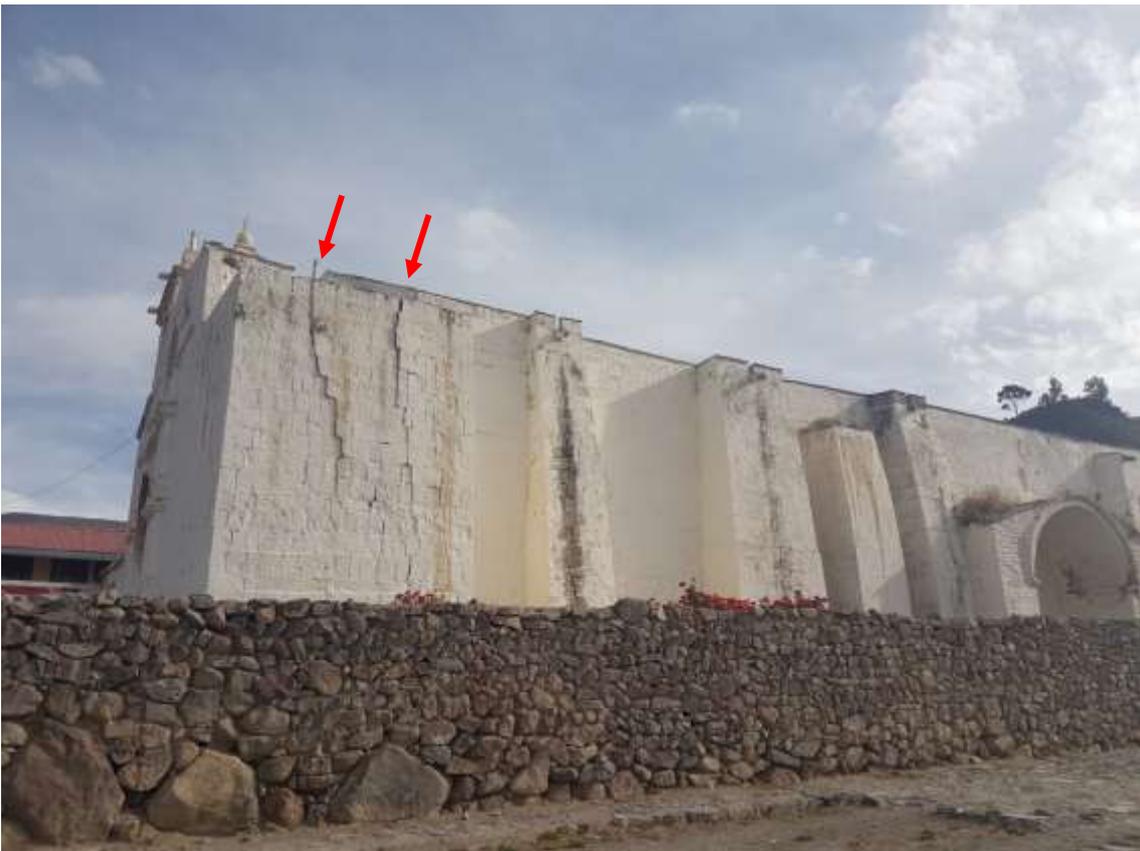
Las fotos a) y b) muestran la Iglesia de Achoma afectada por el sismo, se observan agrietamientos en una de las paredes de la iglesia.
