Informe Técnico N° A6593

Evaluación de peligros geológicos en el tramo de Carretera Izcuchaca-Acostambo

Distrito de Acostambo, Provincia Tayacaja, Región Huancavelica

MARZO 2012

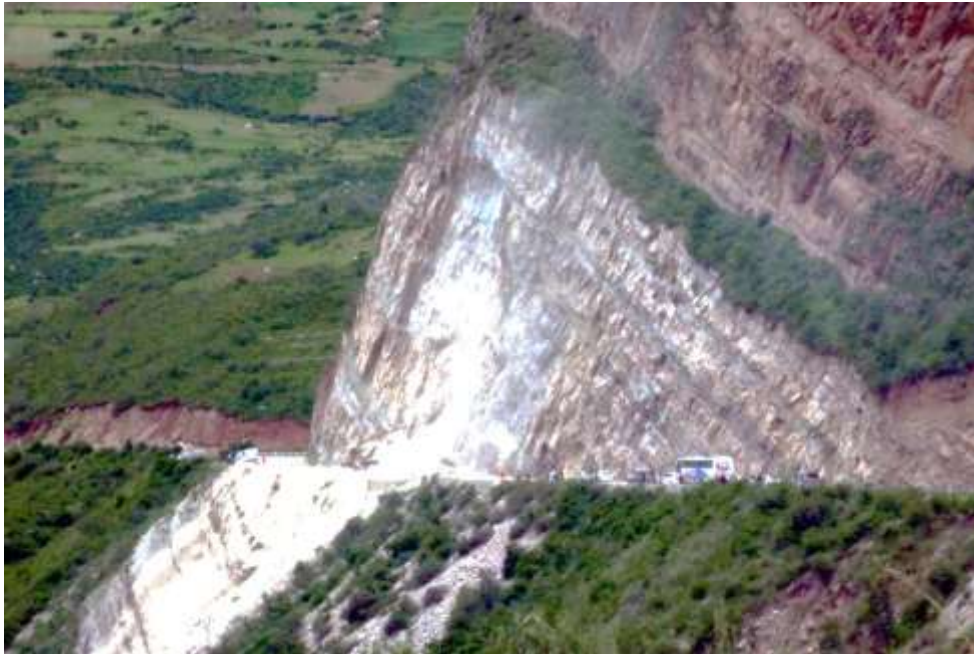
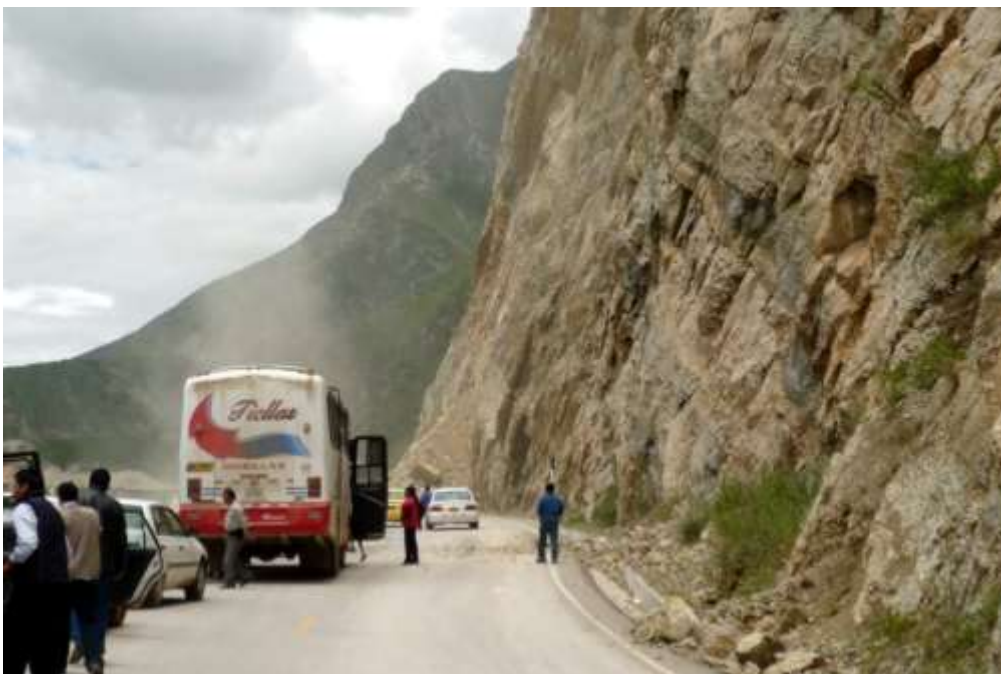
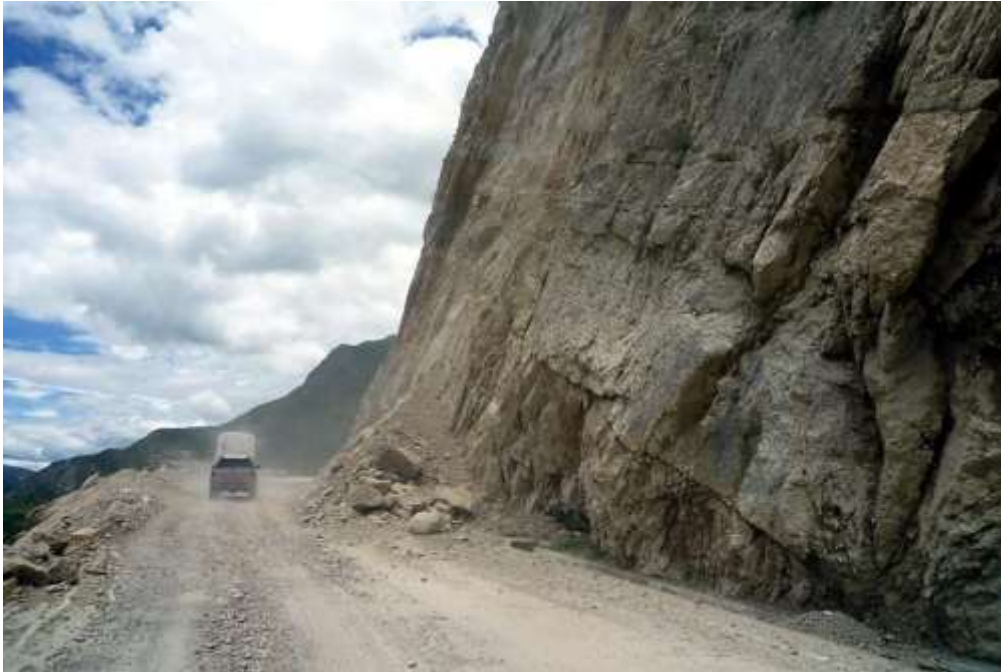
Hcy-111: Localizado en el punto de coordenadas N 8628448 y E 495480, se producen caídas de bloques de roca desde un acantilado conformado por rocas calcáreas. Los bloques de roca caídos pueden alcanzar los 2 m de longitud, que al caer se incrustan en la plataforma de carretera asfaltada (foto 5 al 8).

- El substrato rocoso, conformado por calizas intercaladas con margas y areniscas de la Formación Chulec y Pariatambo.
- El fracturamiento abierto en las rocas.
- Formación de cuñas por la presencia de familia de fracturas.
- Inclinación de las capas de roca calcárea en contra del talud de corte.
- La actividad antrópica: La construcción de carretera dejó un Talud de corte subvertical (75°), de más de 50 m de altura.
- Precipitaciones pluviales intensas que se producen en la zona entre los meses de diciembre-abril, que funcionan como detonantes.
- Sismos y el viento.

Daños causados: Las caídas de rocas en ambos casos afecta la carretera Izcuchaca-Acostambo; para el primer caso compromete un tramo de 100 y en el segundo un tramo de 500 m.

Foto 5, 6 y 7: Vistas de las caídas de rocas y derrumbe producido en el punto Aya-111, la última semana de enero del 2010, este evento bloqueo totalmente el tránsito.

1. Debido a que la condición de inestabilidad en el talud de corte de carretera continua, como primera medida se debe de realizar trabajos de desquinchado o retiro de bloques inestable del talud de corte. Es decir, deberán realizarse trabajos para la estabilización de las laderas, en especial de los taludes de corte de carretera.

2. Señalizar la zona con letreros informativos que advierta el peligro por derrumbes y caídas de rocas, con el fin de que los transeúntes y vehículos que transitan por la zona estén prevenidos.

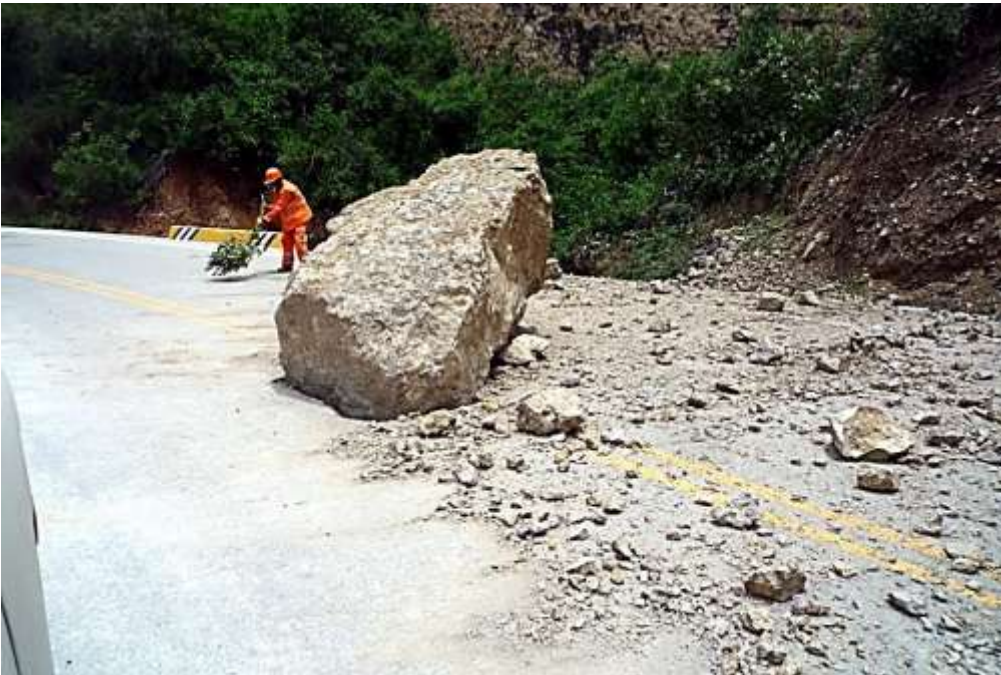
Foto 8: Bloque de roca caído de más de 2 m de longitud, que se incrustó en la plataforma de carretera, se produjo la última semana de enero del 2010.

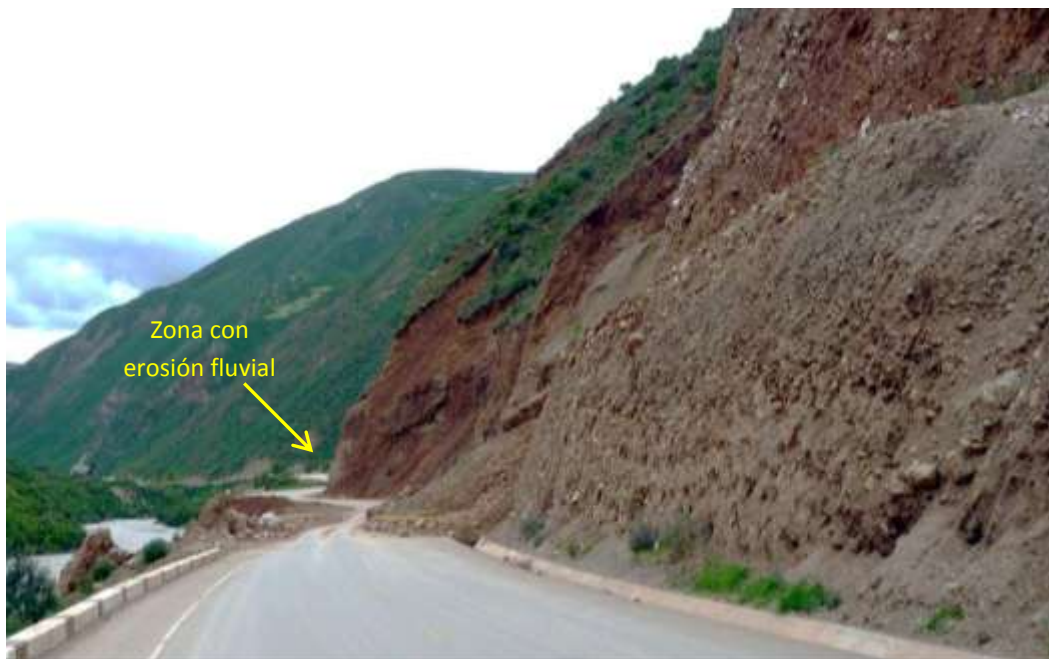
Hcy-104: Localizado en el punto de coordenadas N 8620256 y E 499073, se producen derrumbes de material coluvial poco compactos a sueltos y roca calcárea alterada y fracturada desde un talud de corte de carretera inestable de unos 60° de pendiente y de 15 m de altura. El material caído obstruye la cuneta y la plataforma de carretera en un tramo de 800 m (foto 9).

Resulta importante también describir en este punto los efectos que produce el río Mantaro en el talud inferior de la carretera, que bien produciendo que se pierda la plataforma de carretera por efectos de la erosión fluvial (foto 9).

Foto 9: Derrumbes desde el talud superior en el punto Hcy-104, compromete depósitos coluviales y rocas calcáreas alteradas. También se señala con flecha amarilla el talud inferior de carretera afectado por el proceso de erosión fluvial.

6. Reforzar el talud inferior de carretera donde se presentan procesos de erosión fluvial por medio de gaviones.

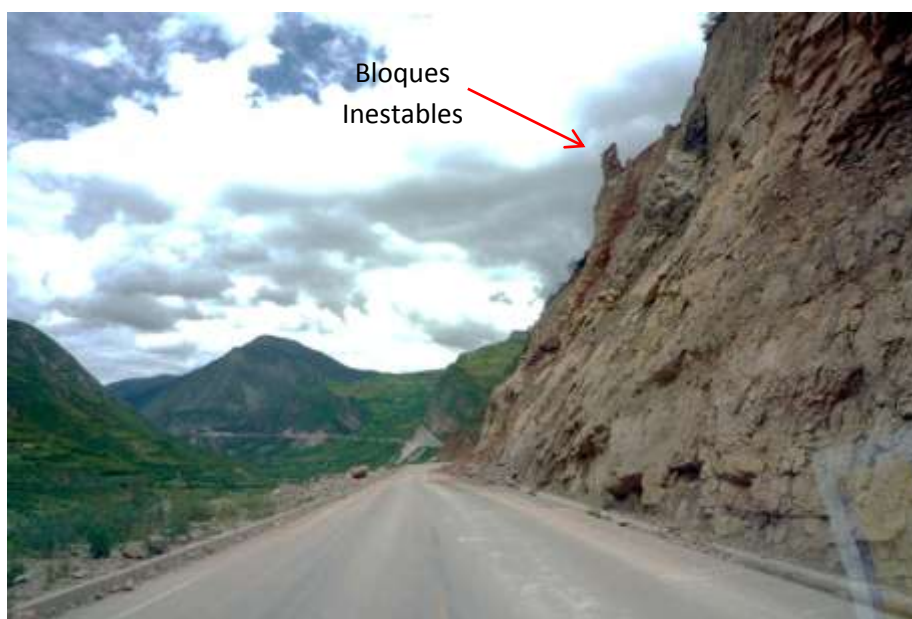
Así también, durante los trabajos de inspección del año 2010, se identificó en el punto de coordenadas N 8626688 E 496194 (Punto 227), un tramo de 1 km de carretera donde se produjeron derrumbes causados por las precipitaciones de la última semana de enero del 2010. El talud afectado tiene una altura promedio de 10 m, en rocas calcáreas, donde las capas se inclinan en contra del talud de corte, se presenta una familia de fracturas que se inclina a favor del talud y favorece el desprendimiento de masas de rocas. También se presenta en este talud bloques de roca inestables que están por caer (foto 10).

Foto 10: Vista donde se aprecian derrumbes que obstruyen carretera y cuneta, bloques colgados inestables en la parte superior del talud.

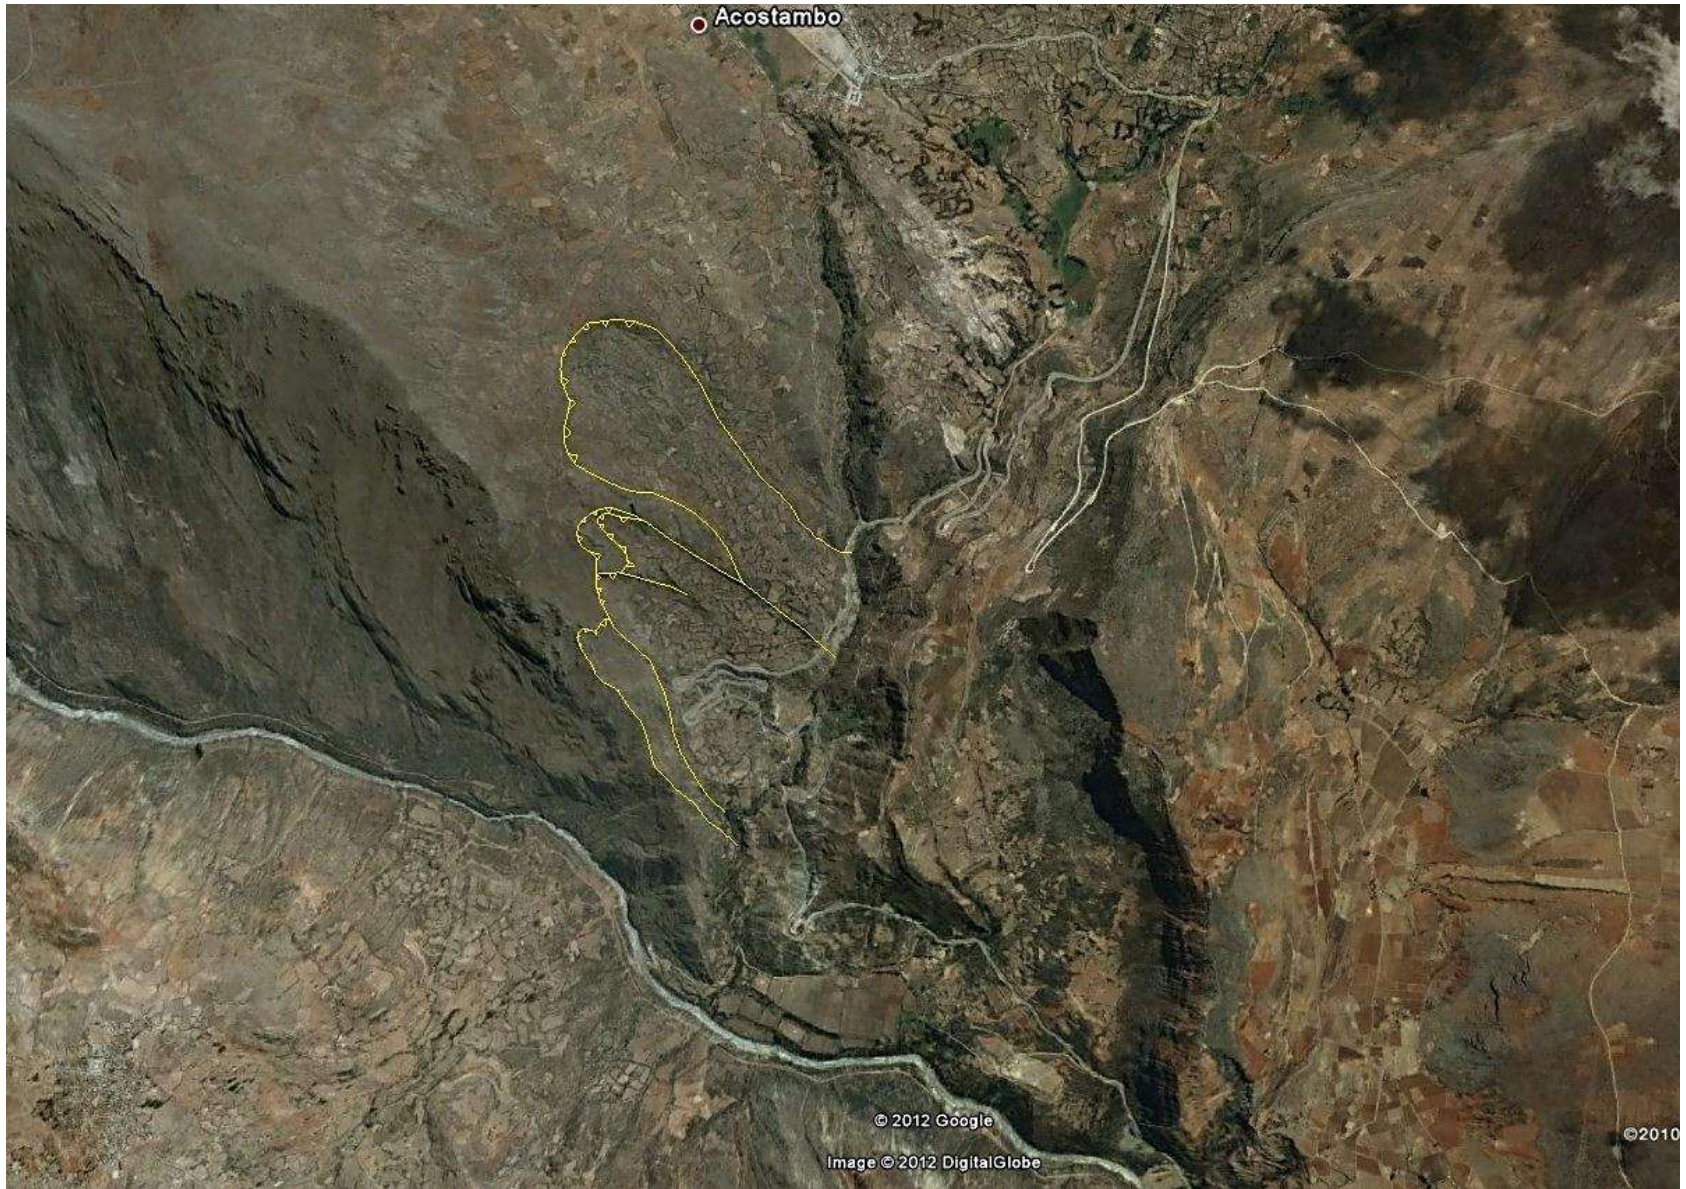
Descripción del deslizamiento: En forma general se tipifica a estos eventos como deslizamientos traslacionales, que al parecer presenta un movimiento muy lento, presenta zonas de arranque regular, con superficies de rotura planas (figura 3). Este evento compromete un tramo de carretera aproximado de 2,8 km y terrenos de cultivo. Los deslizamientos presentan las siguientes dimensiones:

- Ancho de escarpa: 550 m y 600 m en promedio
- Angulo de inclinación de la ladera: 35° promedio
- Saltos secundarios: no presenta
- Diferencia de altura de la corona a la punta del deslizamiento: 800 m y 750 m
- Dirección (azimut) del movimiento: 135°
- Longitud total (inclinada): 1,6 km y 2,0 km

Figura 4: Imagen Google Earth de octubre del 2010, donde se han señalado con líneas amarillas las escarpas de los deslizamientos traslacionales en el sector de Challhuas.

3. Limpieza de cunetas que permita el drenaje libre de las aguas de precipitación pluvial.
4. Los deslizamientos de la zona de Challhua deben de ser constantemente monitoreados, principalmente en temporadas de lluvia, lo cual permitirá tener un registro certero de la actividad del mismo.

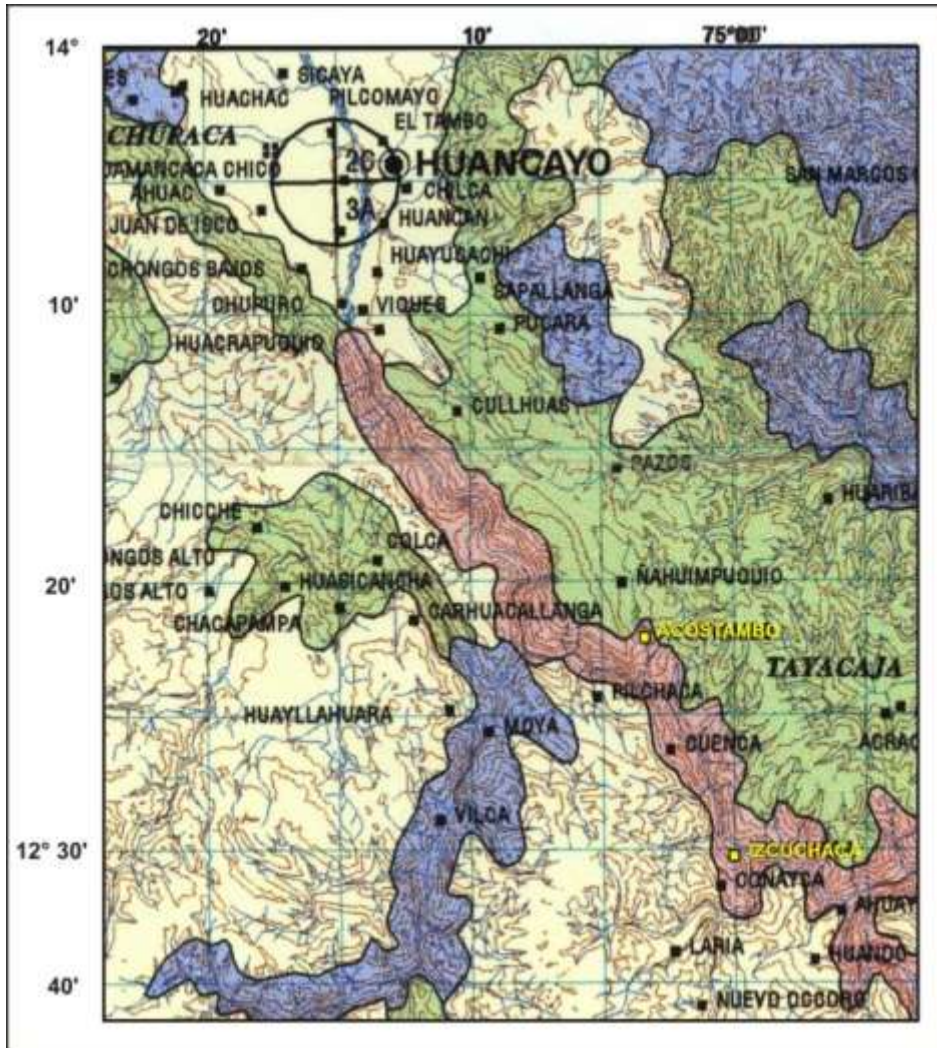
En el “Estudio de Riesgos Geológicos del Perú Franja N° 3”, realizado por INGEMMET el año 2003, la zona evaluada fue catalogada en el mapa de “Peligros Geológicos Múltiples” con grado de peligros **Muy Alto** (Tabla 2).

Figura 5: Mapa de peligros geológicos múltiples donde se observa que el tramo de carretera Izcuchaca – Acostambo se ubica en la zona de peligro Muy Alto.
