INFORME TÉCNICO

**INSPECCIÓN TÉCNICA DE PELIGROS GEOLÓGICOS
EN LOS SECTORES DE HUACHOS Y ANEXO PICHUTA**

Distrito de Huachos, Provincia de Castrovirreyña, Región Huancavelica

LIMA - PERÚ
Julio - 2009

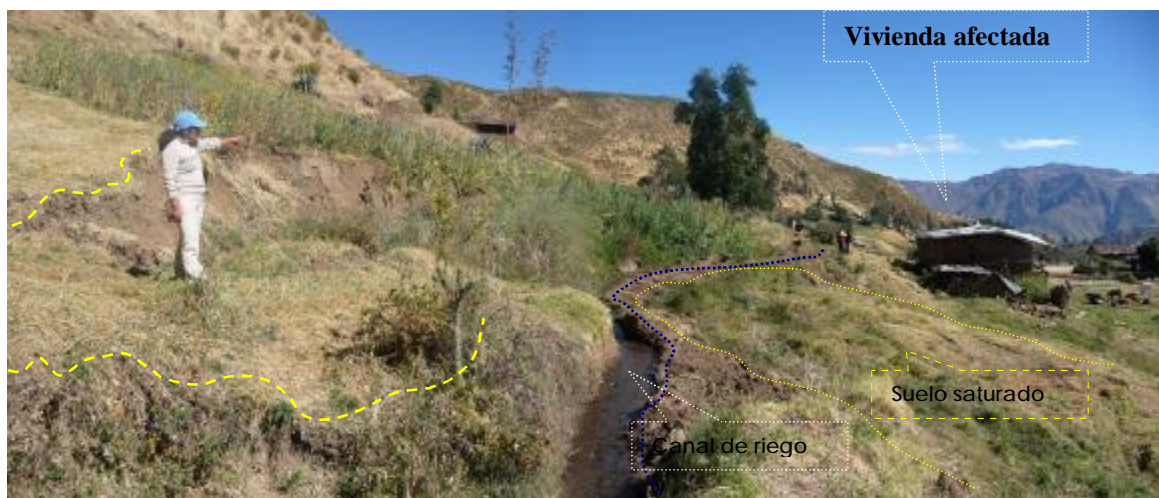
El movimiento, deslizamiento antiguo/reactivado se emplaza a la parte baja del cerro Huacharayoc, ubicado en el margen izquierdo de la quebrada Colpa Cucho. Se evidencia por la morfología de la ladera, con superficies escalonadas y grietas antiguas y recientes. Afectando terrenos de cultivos, canal de riego y 2 viviendas rurales. (Foto N° 3).

Foto N° 3 Canal de riego sin revestir, parte inferior del deslizamiento.

- La zona del sector denominado Ccochapata no se encuentra apta para ser habitada.
- Reforestar la zona con plantas nativas de la zona.
- Reubicar las dos viviendas afectadas.
- Monitoreo permanente de la zona.
- Revestir los canales de regadío para evitar la infiltración de aguas hacia el suelo.
- Riego tecnificado

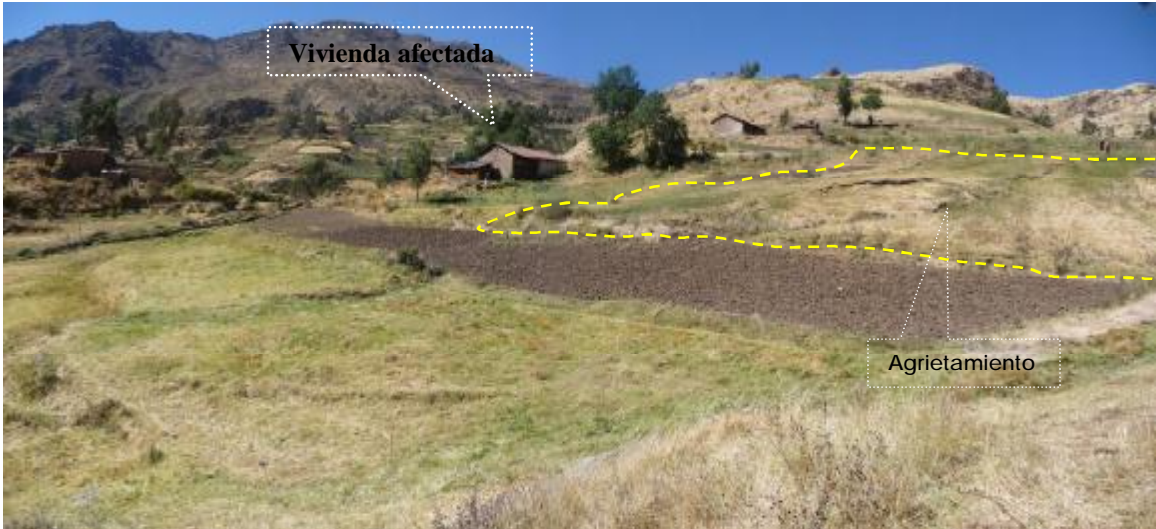
El terreno presenta grietas, debido al movimiento lento de la ladera. Este evento se activa con frecuencia en temporada de lluvias. (Foto 4).

Las grietas presentan una dirección de Sureste a Noroeste, con deslizamientos laterales variados de 0.50 a 0.20 m. Al Noroeste, en la parte inferior de la ladera se observa grietas menores con deslizamientos laterales < 0.25 m. En el Terreno, se observa escalonamiento a lo largo de uno o varios planos de movimientos transversales y longitudinales. (Foto N° 4, 5, y 6)

Foto N° 4 Vista panorámica, zona con presencia de agrietamientos, que indica un deslizamiento rotacional lento

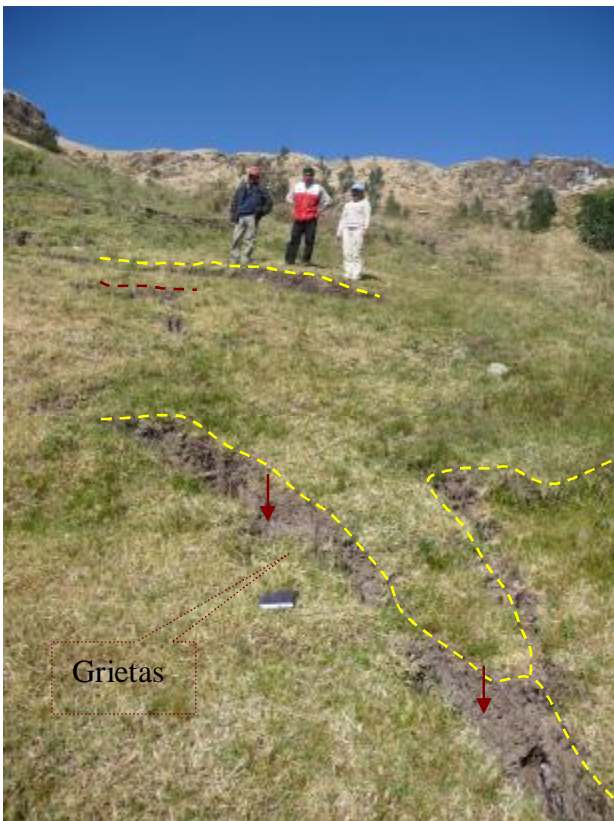
Foto N° 5 Agrietamientos de suelo con desplazamiento lateral entre 0.05 a 0.25 m

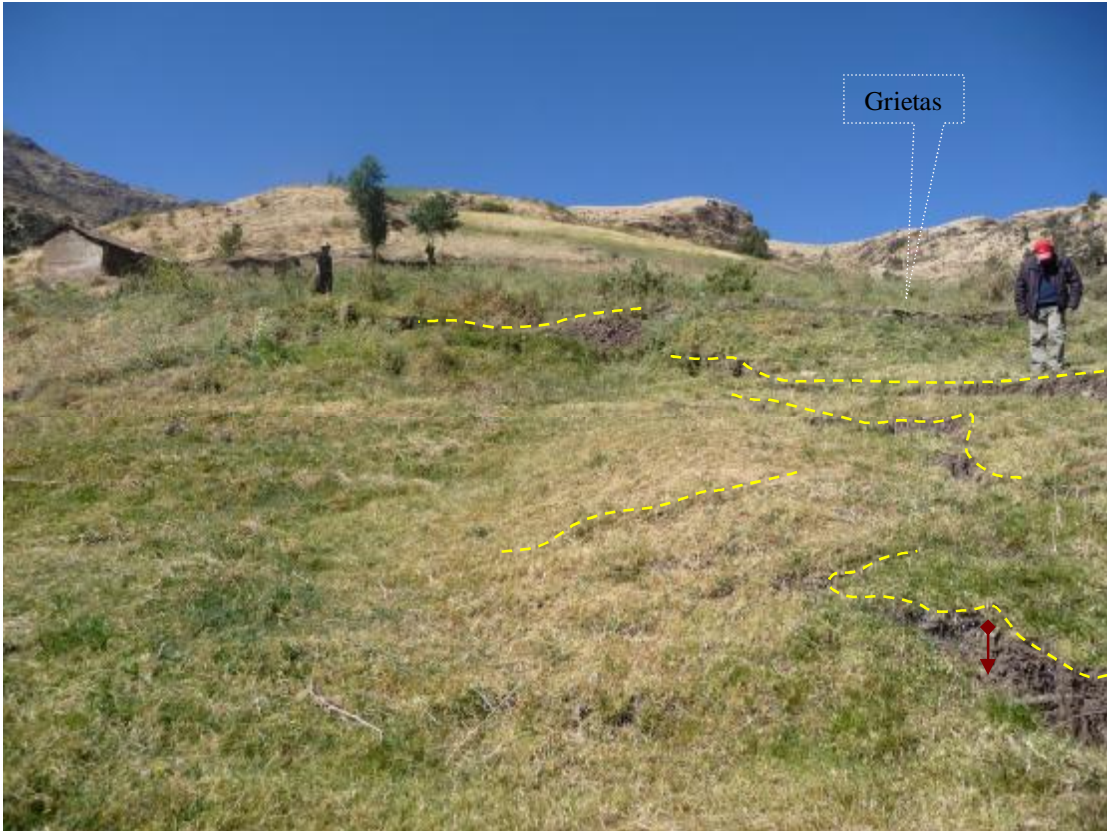
Foto N° 6 Agrietamientos de suelo con desplazamiento lateral entre 0.05 a 0.25 m

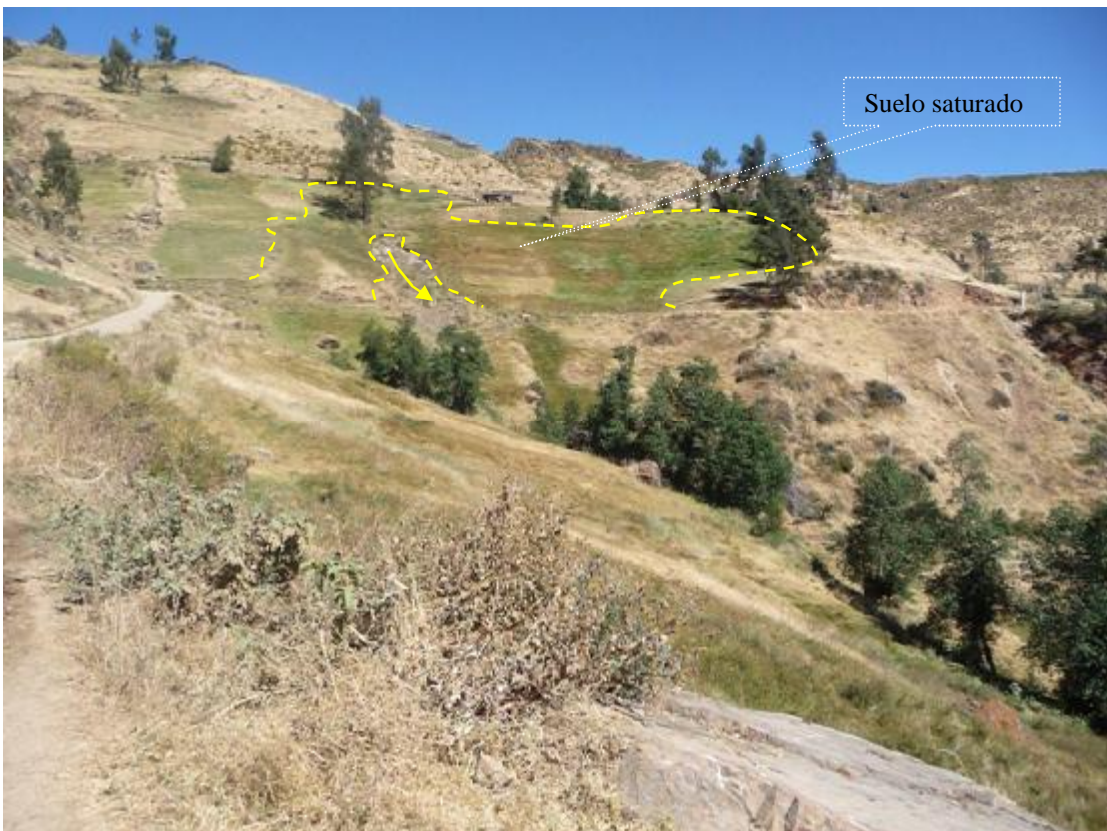
Al Sureste de la zona de agrietamientos ocurrió un deslizamiento menor con una longitud de corona de 4.55 m con una distancia de la corona al pie del deslizamiento de 12.65, afectando cuneta de la carretera que da acceso al poblado. Es importante mencionar que en la ladera inferior de esta zona se observan afloramientos de agua. Foto N° 7

Foto N° 7 Vista panorámica del suelo saturado y deslizamiento menor de longitud de corona de 4.55 m y la distancia de la corona al pie del deslizamiento es de 12.65

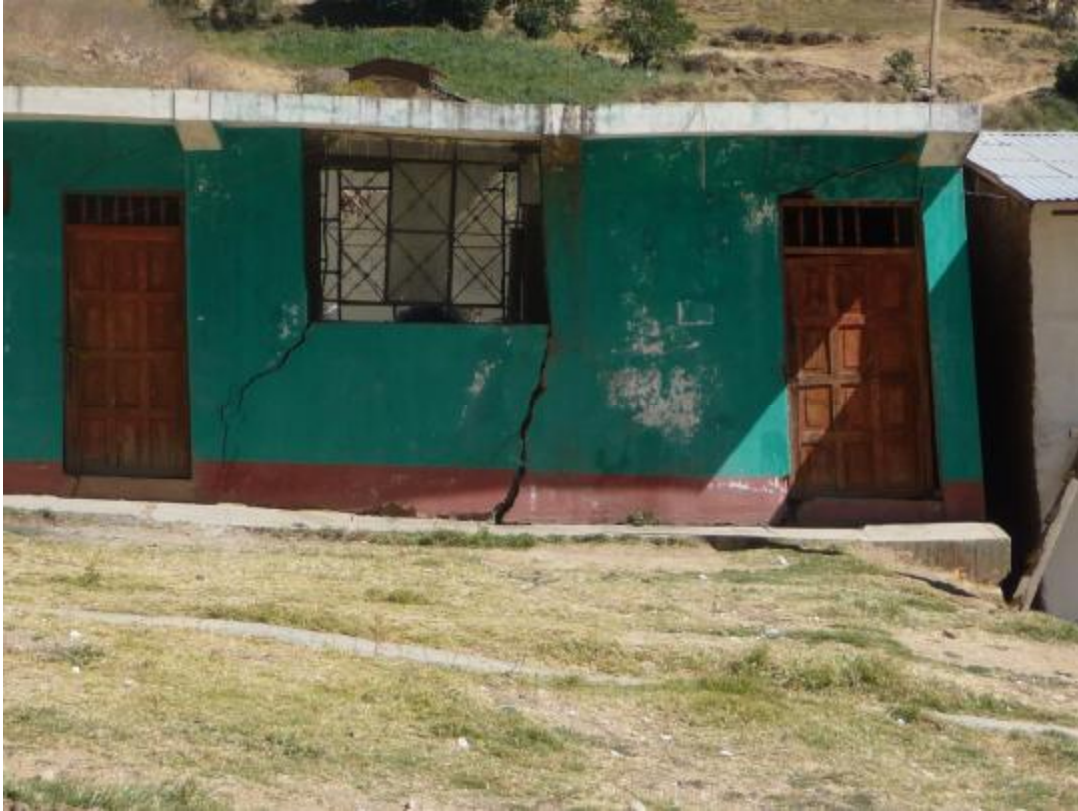
En el poblado de Pichuta, la infraestructura de la institución educativa se encuentra en mal estado con fisuras Foto N° 8

Foto N° 8 se muestra la Infraestructura de la Institución Educativa fisurada

- El área no es apta para la construcción de viviendas y terrenos de cultivos.
- Reforestar el área con plantas nativas de la zona.
- Reubicar las 2 viviendas afectadas a lugar mas seguro.
- Monitoreo permanente de la zona durante el periodo lluvioso.
- Revestir los canales de regadío y uso de riego tecnificado.
- Dar a conocer al Instituto Nacional de Defensa Civil (INDECI) para que realice la evaluación sobre el mal estado de la infraestructura en la Institución Educativa.

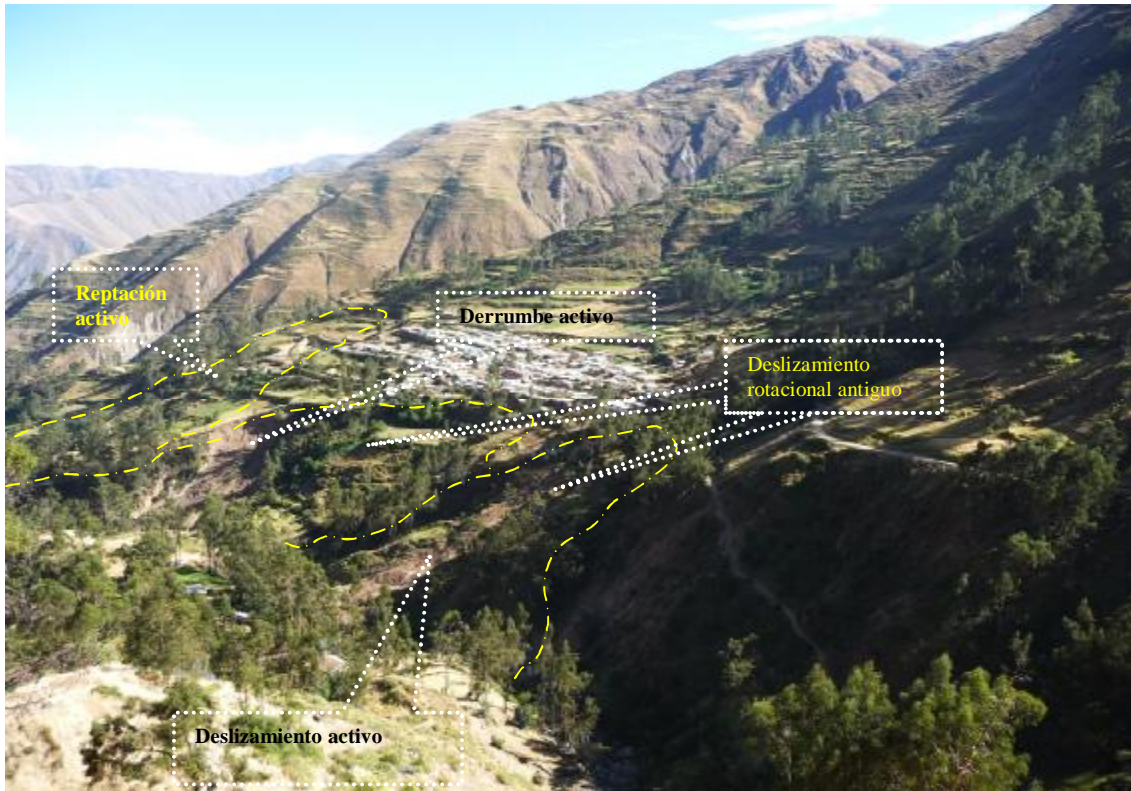
La zona de deslizamiento se ubica en la margen derecha del río Huachos, al pie de la ladera del cerro Silvia Pampa, al Sureste del poblado. La ladera se presenta en forma escalonada, producto de deslizamientos antiguos. (Fotos N° 09 y 10)

Foto Nº 9 Vista panorámica del poblado de Huachos. Se observa los movimientos en masa antiguo (deslizamiento) y activo (deslizamiento rotacional y derrumbe)

- No permitir la expansión urbana al sureste del poblado
- Reubicar las viviendas ubicados próximos a la escarpa de deslizamiento.
- Reforestar el área con plantas nativas de la zona.
- Monitoreo permanente de la zona durante el periodo lluvioso.
- Realizar estudios para modificar el sistema de drenaje urbano.

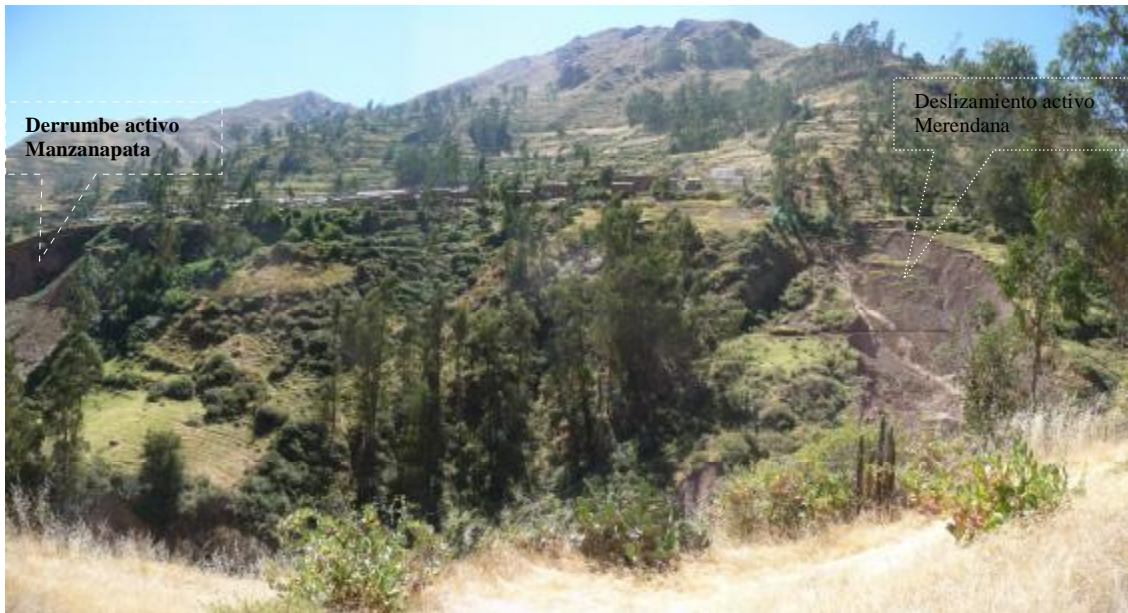
Foto N° 10 Se observa el deslizamiento del año 1944 y las zonas reactivadas como deslizamientos y derrumbes

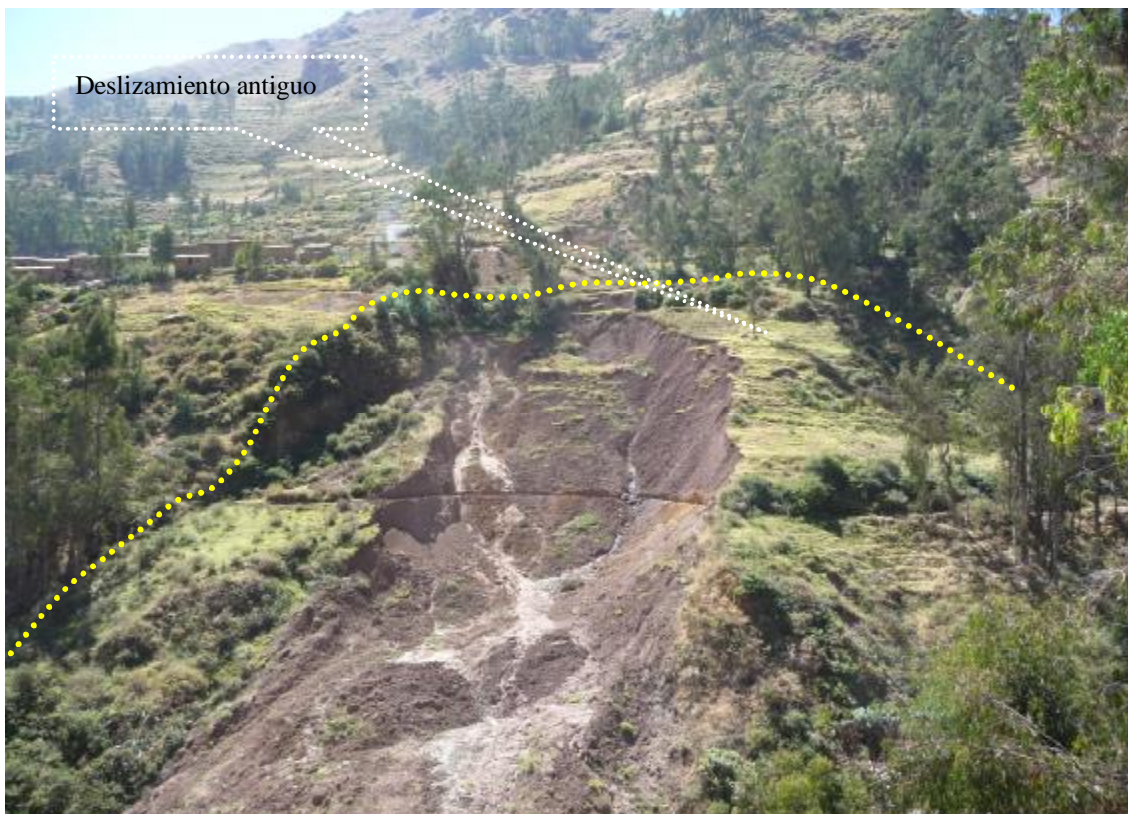
Según Fernández & Ibérico (1944). La zona deslizada del 14 de marzo de 1944, esta limitada por 3 fallas que tiene las siguientes orientaciones N50E, N55W y N27E y forman aproximada mente un trapecio, cuya dimensión es de 240 m horizontal y 117.50 m ancho formado una terraza. (Foto N° 11).

Foto N° 11 Deslizamiento del 14 de Marzo del año 1944, Lugar denominado Merendana del Barrio Lucma, obsérvese su reciente reactivación.

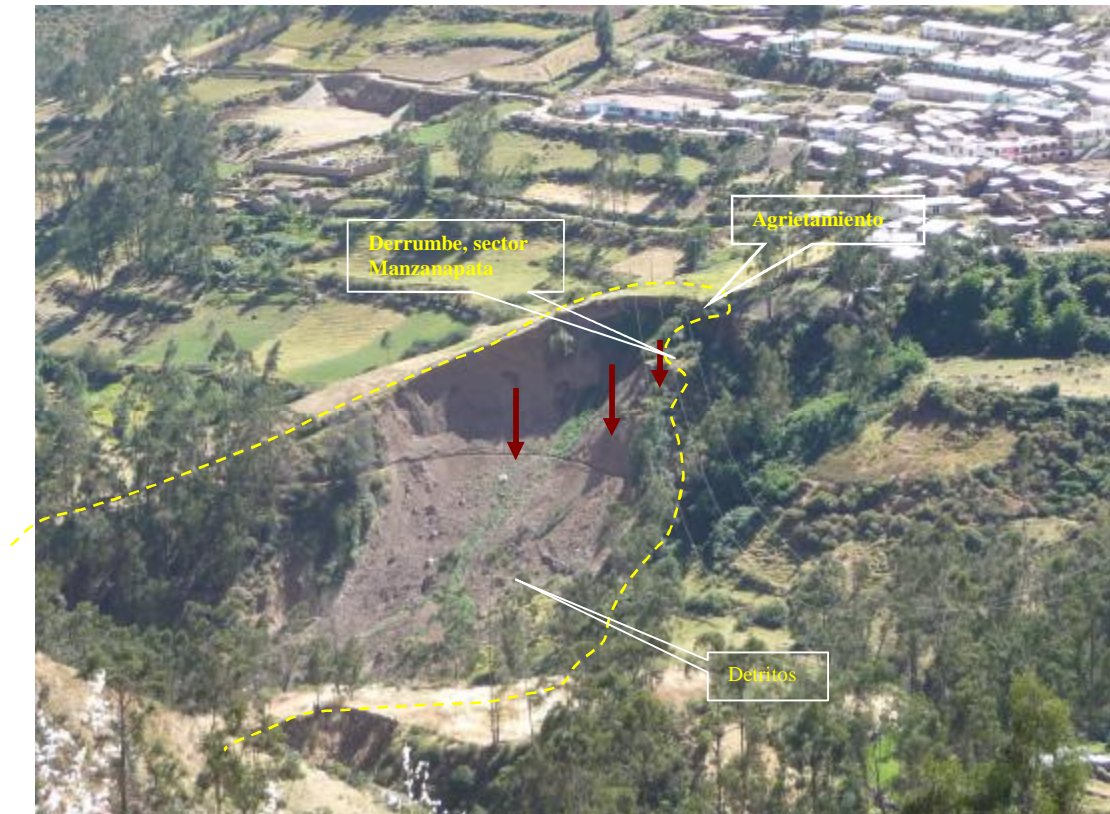
El derrumbe originado en Manzanapata, se ubica dentro del deslizamiento antiguo, presentando una escarpa de 35 m, con una altura de 135 m (Fotos N° 12, 12, 14 y 15),

Foto N° 12 Vista panorámica del sector de Manzanapata se muestra el deslizamiento y la zona reactivada como derrumbe.

- Monitoreo permanente de la zona durante el periodo lluvioso.
- Control estricto del uso del agua de regadío y planificación del mismo. Riego tecnificado
- Reforestar el área con plantas nativas de la zona.

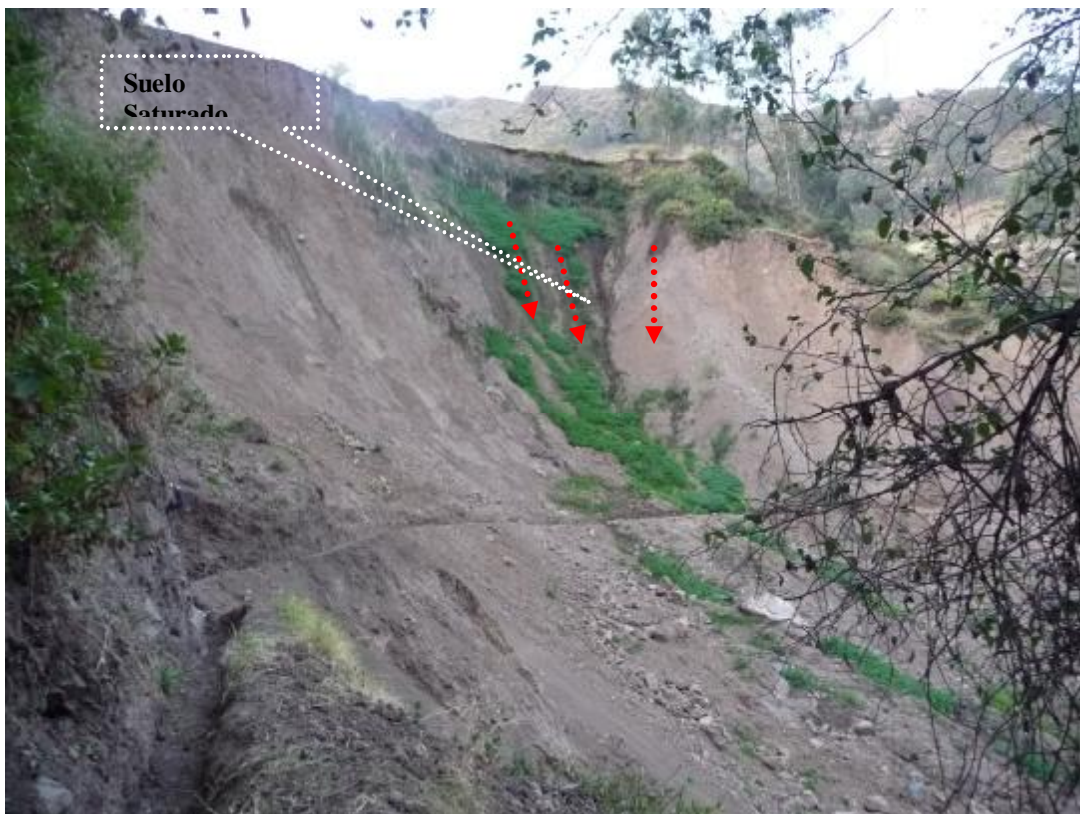
Foto N° 13 Vista panorámica de la zona del Derrumbe en Manzanapata

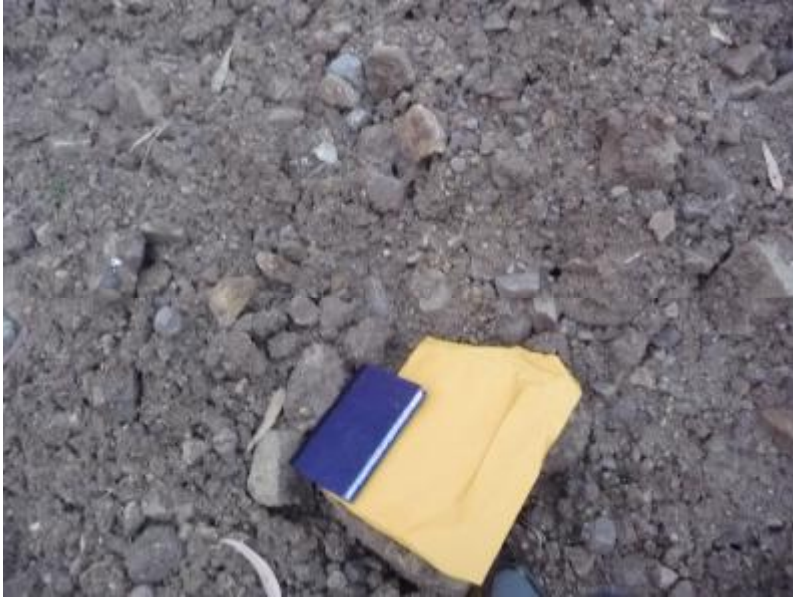
Foto. N° 14 Material del derrumbe conformado por gravas, arena, limos y arcillas

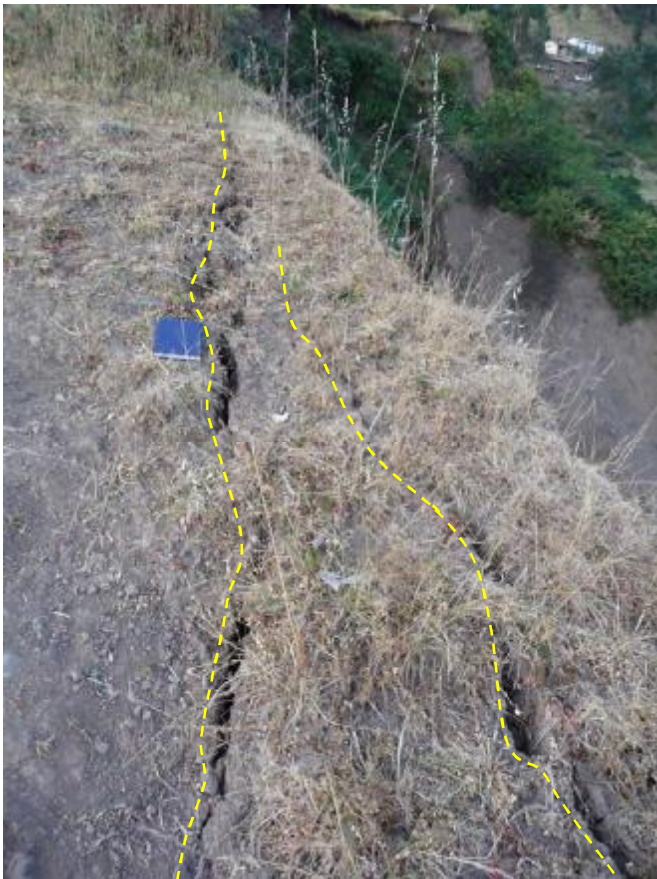
Foto. N° 15 Presencia de agrietamiento sector Manzanapata, al borde del derrumbe

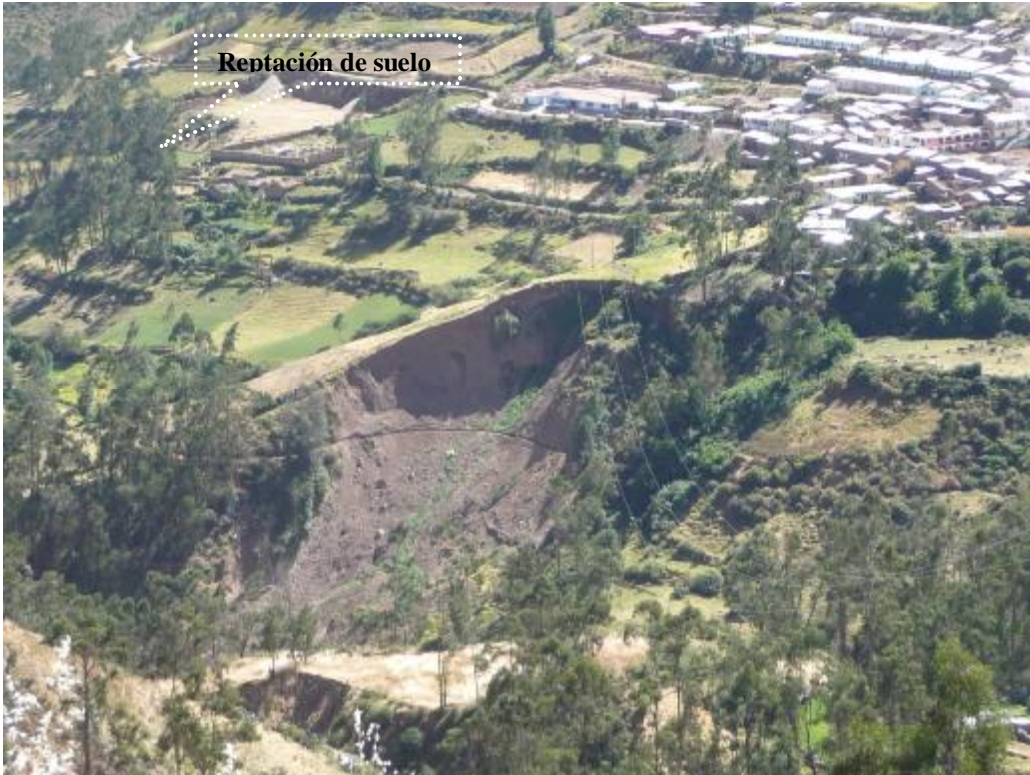
En la actualidad el movimiento en el sector denominado Arcopunco, se manifiesta en depósitos inconsolidados en una ladera escalonada con desniveles de 1.30 m. de altura (deslizamientos antiguos). La pendiente del terreno varía entre 25° y 45° (Foto N° 16).

Foto 16 Vista panorámica de reptación de suelos

- Revestir los canales de regadío
- Control estricto del uso del agua de regadío y planificación del mismo. Riego -Tecnificado
- Reforestar el área con plantas nativas de la zona.
