REPUBLICA DEL PERU
SECTOR ENERGIA Y MINAS
INSTITUTO GEOLÓGICO MINERO Y METALURGICO

PELIGROS GEOLÓGICOS EN RODEOPAMPA (ANGUÍA) Y LA PÚCARA (TACABAMBA)

(PROVINCIA CHOTA, REGIÓN CAJAMARCA)

Lima – Perú
Noviembre – 2009

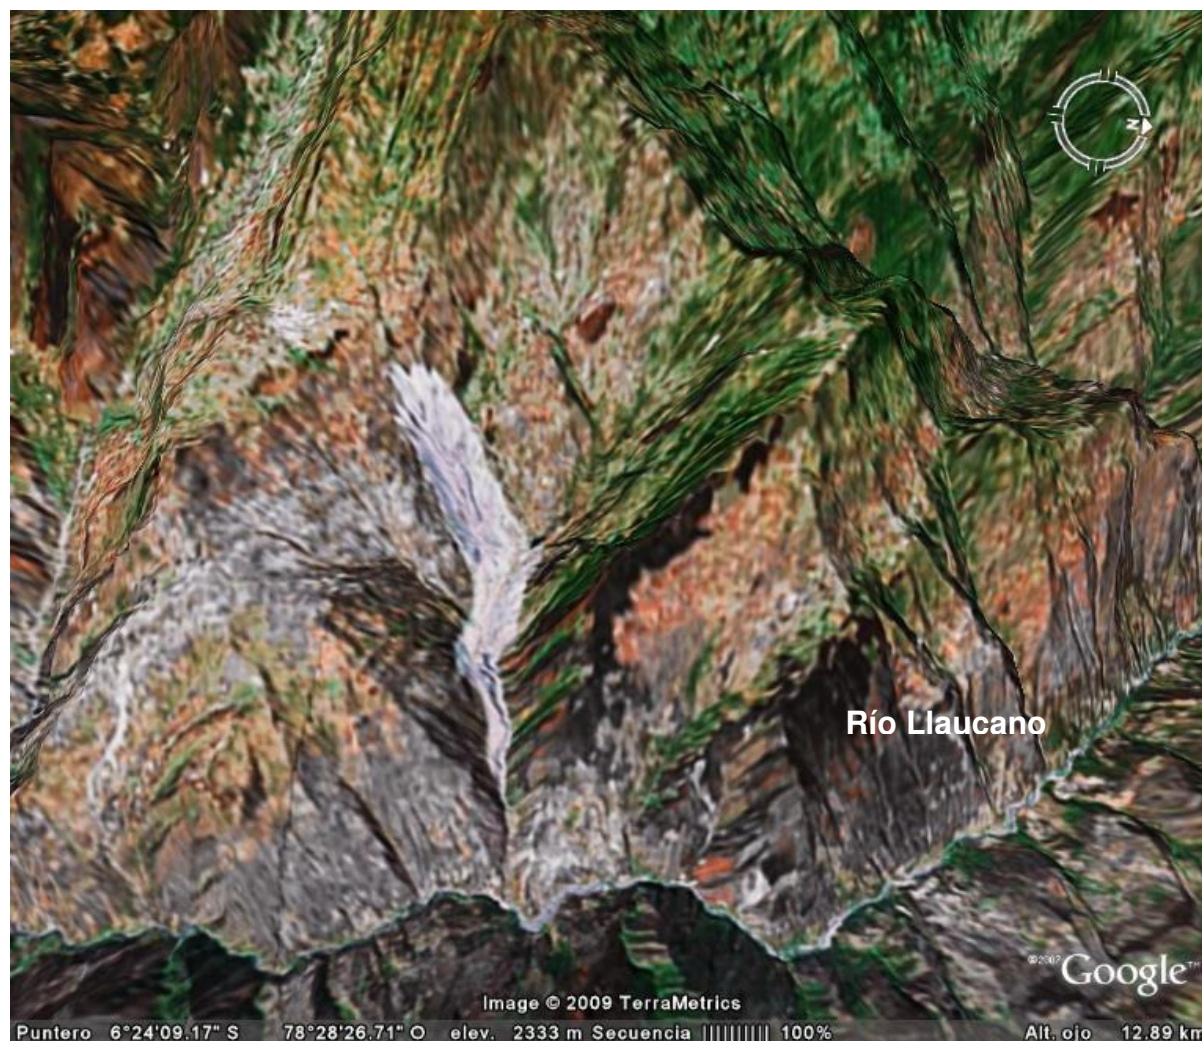
Vista hacia el oeste. Imagen satelital del Google Earth que muestra el derrumbe-flujo ocurrido en el sector de La Púcara.

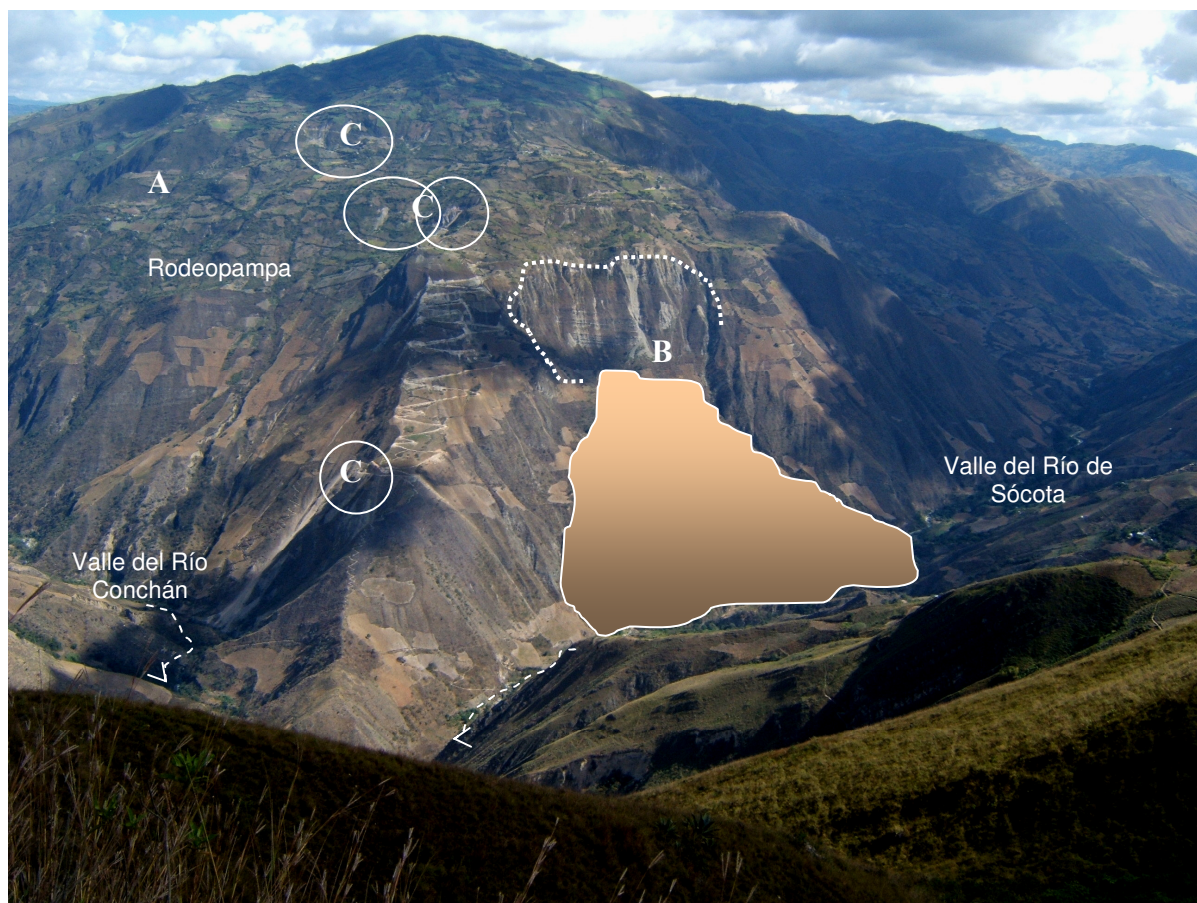
Foto 2. Vista hacia el sur donde se aprecia laderas con fuerte pendiente en la margen izquierda del río Conchán, con desarrollo de área agrícola de Anguía-Rodeopampa (A), cerca de su confluencia con el río Sókota. En el lado derecho el valle de Sókota donde se aprecia escarpa y depósito de deslizamiento antiguo (B). Esta escarpa muestra pequeñas zonas de derrumbes activos, así como en otros sectores hacia el valle de Conchán (C).

115821060 (Foto 2)	9301500	765800	1800	Frente San Luis de Lucma	Deslizamiento Traslacional	Escarpa disectada, limitada por cárcavas y depósito al pie.		Inactivo-maduro.	Sin daños registrados.	Bajo	Bajo	Bajo	Ninguna.

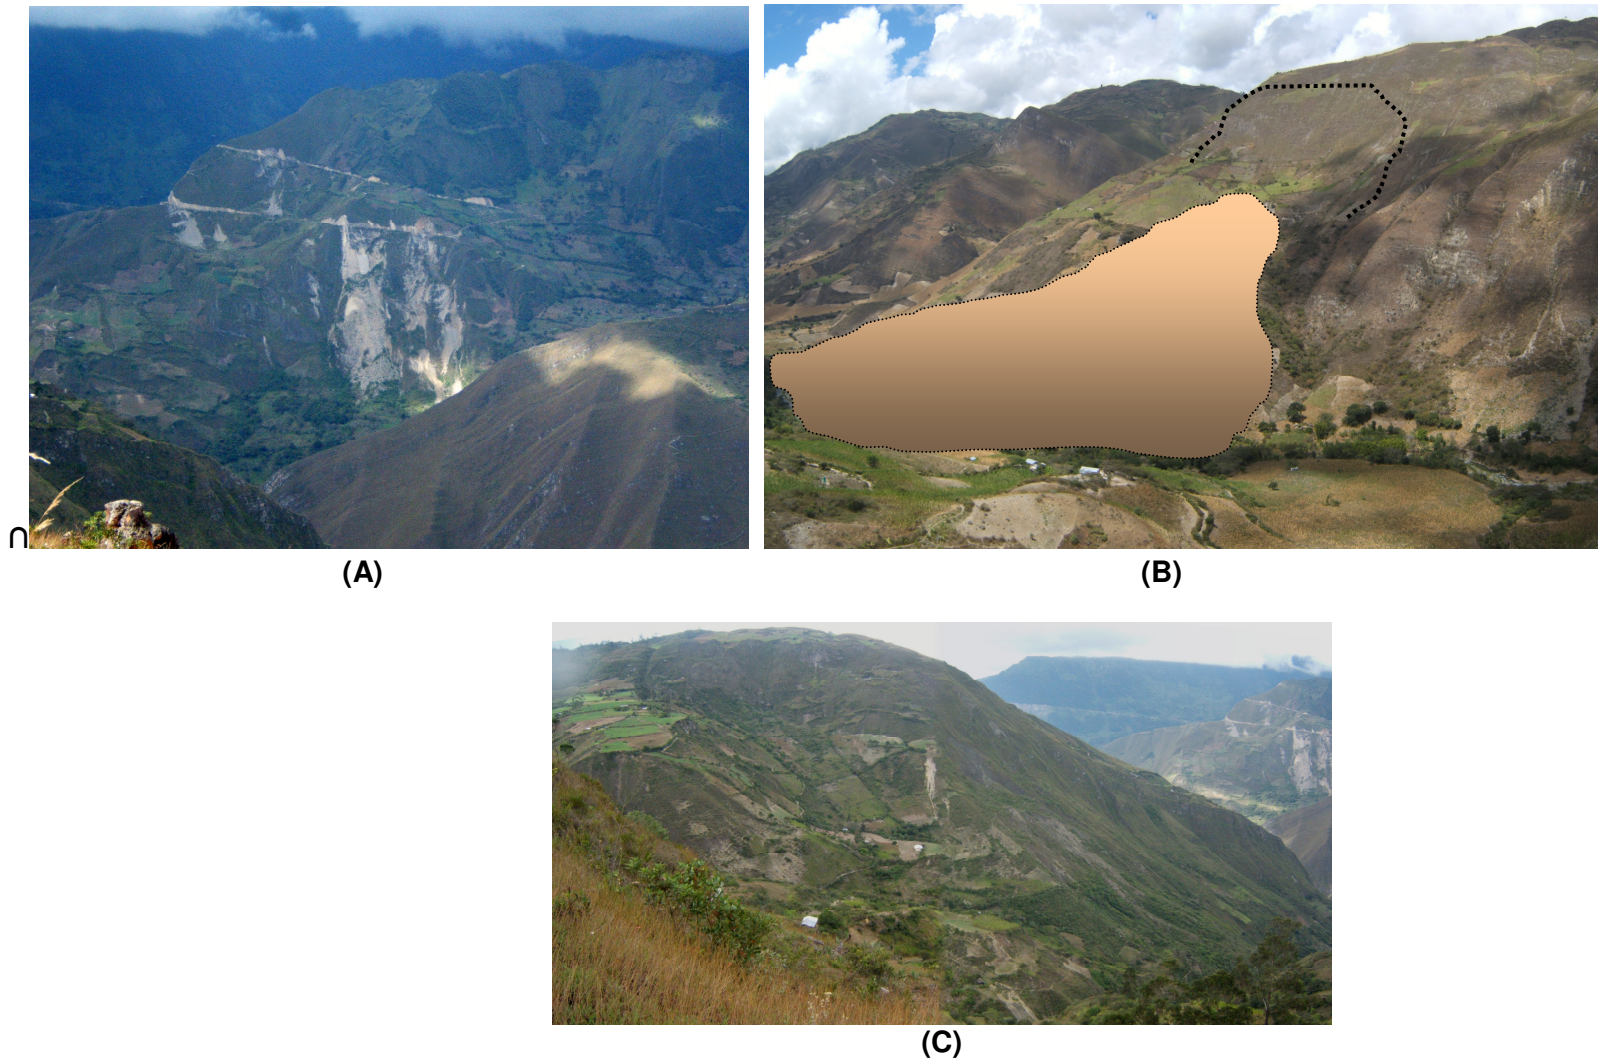
115821029 (Foto 3A)	9297300	768000	2000	Frente a Anguía	Deslizamiento Traslacional	Escarpas Sucesivas, Irregulares. Superficie Plana, Velocidad Movimiento de Rápido.		Activo. Actual < 20 Años	Afecta ladera con pastizales. Avance retrogresivo podría comprometer tramo de carretera	Medio	Bajo	Bajo	Ninguna.	Forestar ladera.
115821030	9295500	768200	2100	Frente a Anguía	Deslizamiento Traslacional	Talud rocoso fracturado. Zona de Arranque irregular, Rotura Planar, discontinua; Canchales ó Talus de Detritos	Reactivación en el cuerpo mostrando escarpa elongada. Derrumbes pequeños en la misma ladera.	Edad = Inactivo - Joven, Edad = Reciente (20 a 100 Años)	Afecta ladera con pastizales.	Medio	Bajo	Bajo	Ninguna.	Forestar ladera.
115821031 (Foto 3C)	9296500	765600	2200	Tacabamba	Derrumbe	Talud rocoso fracturado. Zona de arranque irregular, Tipo de Rotura Planar, Discontinua. Canchales ó Talus de Detritos	Pequeñas reactivaciones de derrumbes en el pie y escarpa.	Inactivo - Joven. Reciente (20 a 100 Años)	Sin daños registrados.	Bajo	Bajo	Bajo	Ninguna.

115821032 (Foto 3C)	9296500	766150	2100	Entre Tacabamba y Anguía.	Deslizamiento Traslacional	Escarpa única, discontinua, superficie plana		Activo. Actual < 20 Años	Zona de pastizales.	Medio	Medio	Medio	Ninguna.	Forestar ladera.
115821035	9301550	768000	1600	Río Conchán	Deslizamiento Rotacional	Escarpa única, Irregular. Superficie= Rotacional. Velocidad de Movimiento Rápido.	Dos zonas de derrumbes activos en la margen derecha del río Conchán.	Inactivo – Maduro. Antiguo (<500 >100 Años)	Ladera con pastizales.	Bajo	Bajo	Bajo	Ninguna.	Forestar ladera.
115821050	9301000	758800	1800	Frente a Trapiche	Deslizamiento Traslacional	Escarpa y depósito en la margen derecha del río de Sócota.	Cárcavas en la cabecera pueden generar flujos de detritos.	Inactivo-maduro. Reactivado.	Sin daños registrados. Ladera con pastizales y cultivos.	Medio	Bajo	Bajo	Ninguna.	Forestación de laderas.
115821051	9301300	759400	1900	Frente a Trapiche	Deslizamiento Traslacional	Escarpas antigua y reciente en ladera de fuerte pendiente.		Inactivo-maduro. Reactivado.	Sin daños registrados. Ladera con pastizales y cultivos.	Medio	Bajo	Bajo	Ninguna.	Forestación de laderas.

115821052 (Foto 3B)	9301000	760800	1800	Río De Súcota	Deslizamiento Rotacional	Escarpa y cuerpo diferenciables en la margen derecha del río de Súcota.	Desviación del curso fluvial.	Inactivo-joven. Reactivado.	Sin daños registrados. Ladera con pastizales y cultivos.	Medio	Bajo	Bajo	Ninguna.	Forestación de laderas.
115821054	9301700	761800	1600	Río De Súcota	Flujo de Detritos	Abanico de flujo en la margen derecha del río de Súcota.	Cárcavas y derrumbes antiguos en cabecera de quebrada.	Inactivo-maduro. Latente.	Sin daños registrados. Ladera con pastizales y cultivos.	Medio	Bajo	Bajo	Ninguna.	Forestación de laderas.
115821055	9301500	762000	1600	Río De Súcota	Deslizamiento Rotacional	Escarpa principal de 30 m de salto.	Socavamiento en el pie por erosión fluvial.	Inactivo-maduro. Reactivado.	Sin daños registrados. Ladera con pastizales y cultivos.	Medio	Bajo	Bajo	Ninguna.	Forestación de laderas.

Foto 3. Ejemplos de algunos peligros geológicos inventariados en el distrito de Anguía: A) Deslizamientos activo y derrumbe antiguo frente a Anguía, B), Escarpa y cuerpo de deslizamiento antiguo hacia el valle de Sócota; C) Derrumbes y deslizamientos activos entre Tacabamba y Anguía.

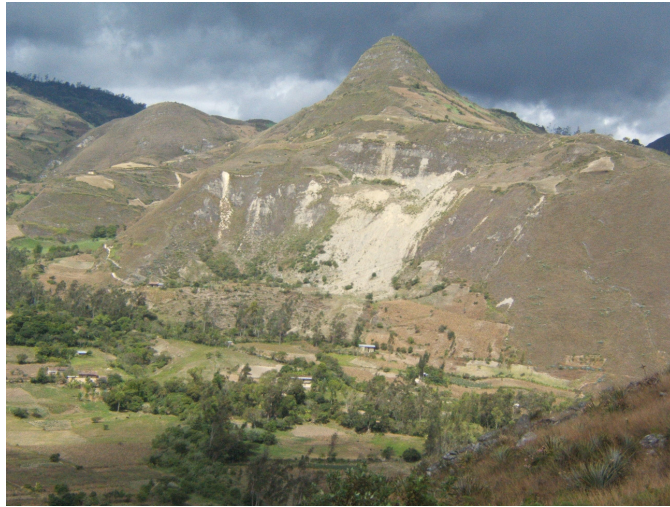
(A)

Foto 4. Ejemplos de algunos peligros geológicos inventariados en el distrito de Tacabamba: A) Deslizamientos frente a Tacabamba, B), Cerca de Tacabamba; C) Depósito de avalancha de rocas en el sector El naranjo y D) Reptación de suelos en el sector de Chucmar.

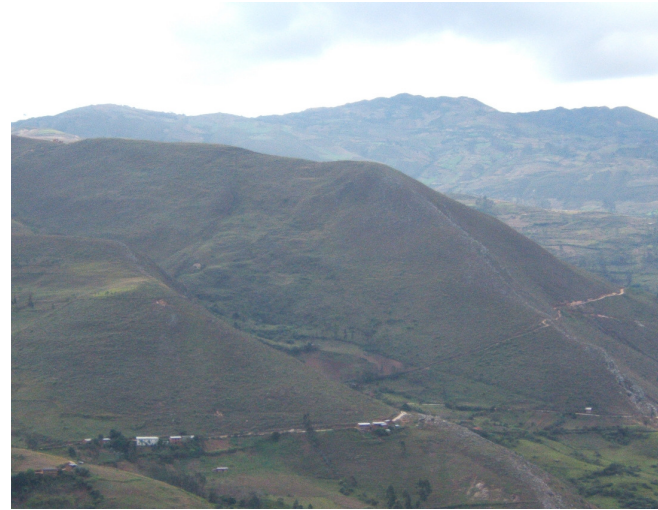
(B)

115821010	9292000	766000	2400	Frente a Tacabamba	Deslizamiento Rotacional	Longitud de escarpa 100 m; salto visible 50 m.		Viejo, estabilizado; Sin Registro Histórico (>500 Años)	Sin daños registrados. Ladera con pastizales.	Bajo	Baja	Bajo	Ninguna.	
115821011 (Foto 4B)	9294100	764700	2300	Tacabamba	Deslizamiento Traslacional	Escarpas Sucesivas; Forma Irregular. Velocidad Movimiento= Rápido, Tipo = Progresivo - Confinado	Escarpa y depósito diferenciables en la ladera.	Inactivo – Maduro; sin Registro Histórico (>500 Años)	Sin daños registrados. Ladera con pastizales.	Bajo	Baja	Bajo	Ninguna.	
115821012	9288550	761200	2100	Cerro La Legua	Derrumbe	Arranque; acumulación de bloques en ladera. Zona de Arranque irregular, Rotura planar, discontinua. Bloques Aislados	Dos zonas con derrumbe en el talud superior de carretera, en roca alterada.	Activo, latente (Media); Actual < 20 Años	Afecta 60 m de carretera.	Medio	Baja	Bajo	Limpieza de material caído.	Muro de contención y enmallado en la parte superior. Drenajes.

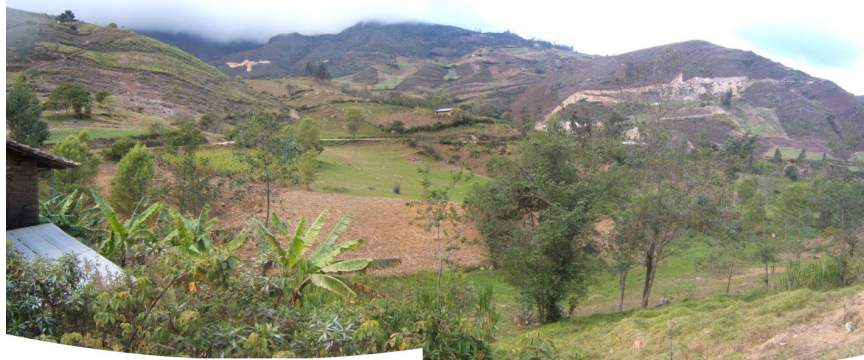
(C)

115821038 (Foto 4C)	9293000	757300	2600	El Naranjo		Avalancha de Rocas	Depósito de Abanico; material homogéneo de flujo canalizado	Gran depósito de remoción con grandes bloques de roca en la ladera del cerro Chaccha.	Viejo. Sin Registro Histórico (>500 Años)	Sin daños registrados.	Bajo	Bajo	Bajo	Ninguna.	Forestación de ladera superior.
115821039	9292703	757764	2430	Tuspan		Deslizamiento rotacional	Escarpa única, rotacional. Involucra roca.		Edad: Inactivo-joven.	Reactivación podría afectar 110 m de carretera a Cutervo-Tacabamba.	Medio	Bajo	Bajo	Ninguna.	Forestar ladera.
125831002	9290500	779500	2400	La Púcara		Derrumbe - Flujo	Escarpas sucesivas, discontinuas, Superficie Plana, Velocidad de movimiento rápido. Tipo = Retrogresivo – Ensanchándose.		Activo, Latente (Alta). Actual < 20 Años	Cien viviendas destruidas y 34 muertos. Terrenos de cultivo.	Alto	Alta	Alto	Reubicación de población.	Forestación intensiva de vertiente.

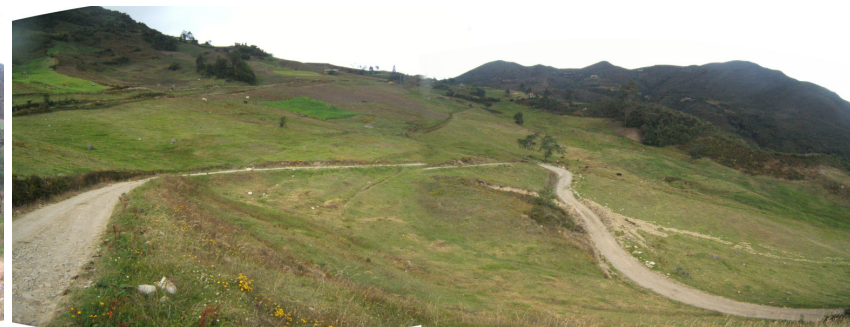
(D)

COD. DE INVENTARIO	COORDENADAS		ALT.	PARAJE	PELIGRO GEOLÓGICO	CARACTERÍSTICAS PRINCIPALES	OTRAS EVIDENCIAS OBSERVADAS	EDAD ESTIMADA DEL FENÓMENO	DAÑOS OCASIONADOS O PROBABLES	P	V	R	MEDIDAS ADOPTADAS	RECOMENDACIÓN
	NORTE	ESTE												
115821008 (Foto 4D)	9289410	772377	3200	Chucmar	Reptación de Suelos	Ladera suave con desgarre de cobertura vegetal; saltos y discontinuidades pequeñas en la ladera. Saturación y remoción de suelo superficial.	Irregularidades en el terreno. Filtraciones.	Activo. Latente (Baja). Actual < 20 Años	Zona extensa de pastizales.	Medio	Baja	Bajo	Ninguna.	Forestar ladera. Drenajes o cunetas para protección de carretera.
115821009	9291000	776000	3000	Chucmar	Hundimiento	Ladera suave; desgarre de cobertura Vegetal, saltos y discontinuidades pequeñas en la Ladera, saturación y remoción de suelo superficial.	Irregularidades en el terreno. Movimiento lento. Alineamiento de superficies cóncavas. Reptación en las márgenes o laderas.	Activo; Latente (Baja). Actual < 20 Años	Zona extensa de pastizales y cultivos.	Medio	Baja	Bajo	Ninguna.	Forestar ladera. Drenajes o cunetas para protección de carretera.

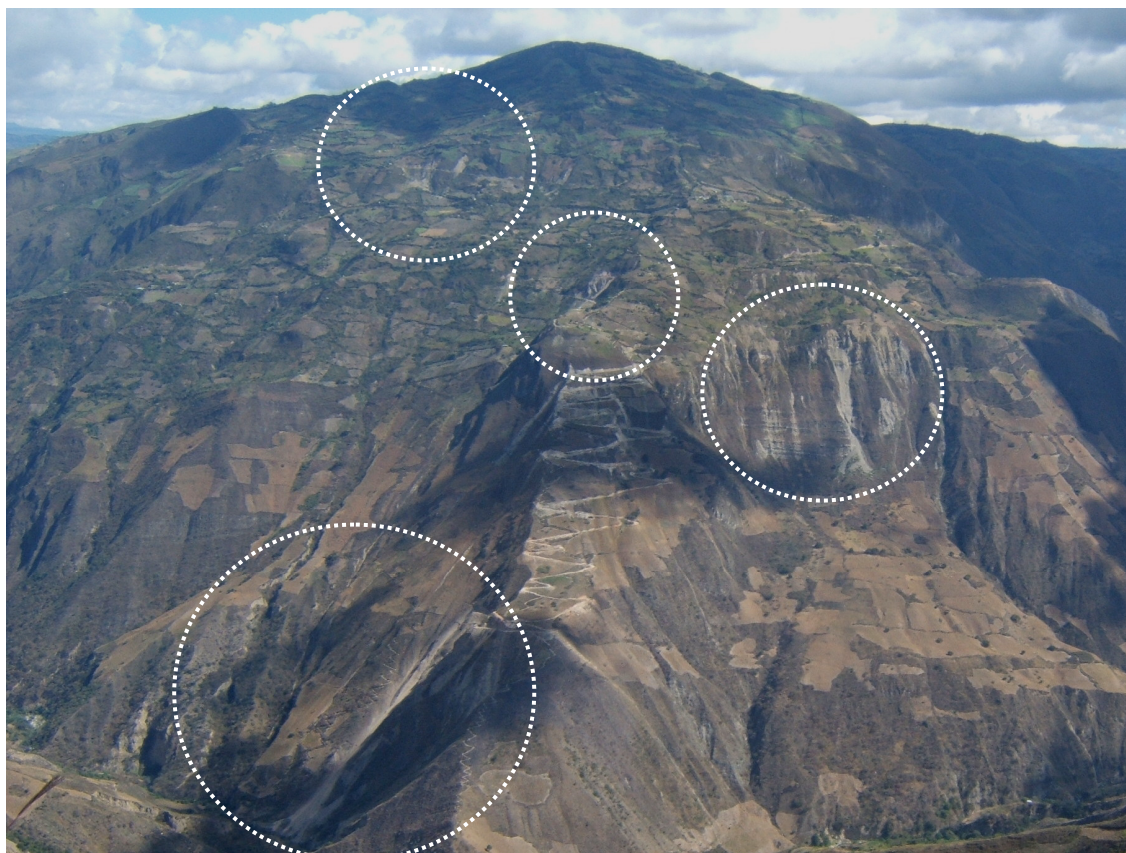
Foto 5. Sector de Rodeopampa (Anguía), margen izquierda del río Conchán. Se aprecia algunas zonas de arranque, derrumbes en algunos cortes de carretera, erosión en cárcavas en la ladera inferior y reactivación en la escarpa de deslizamiento antiguo hacia el valle del río de Súcota.

Estas características intrínsecas del terreno le dan a la zona una susceptibilidad alta a muy alta, que condiciona la ocurrencia de derrumbes o deslizamientos activos y la presencia de depósitos de deslizamientos antiguos (Ver Mapa 2).

2. Las características observadas en las vertientes que conforman el sector de Rodeopampa (Anguía), señalan una susceptibilidad alta a los deslizamientos. Las reactivaciones en la escarpa de un deslizamiento antiguo hacia el valle del río de Sócota, así como las otras observadas tanto en las laderas y cortes de talud, así como la erosión en cárcavas están relacionadas a la fuerte pendiente de la ladera, erosión y desestabilización en las caras libres al valle, así como la naturaleza del material coluvio-residual que conforman el suelo superficial de las vertientes.

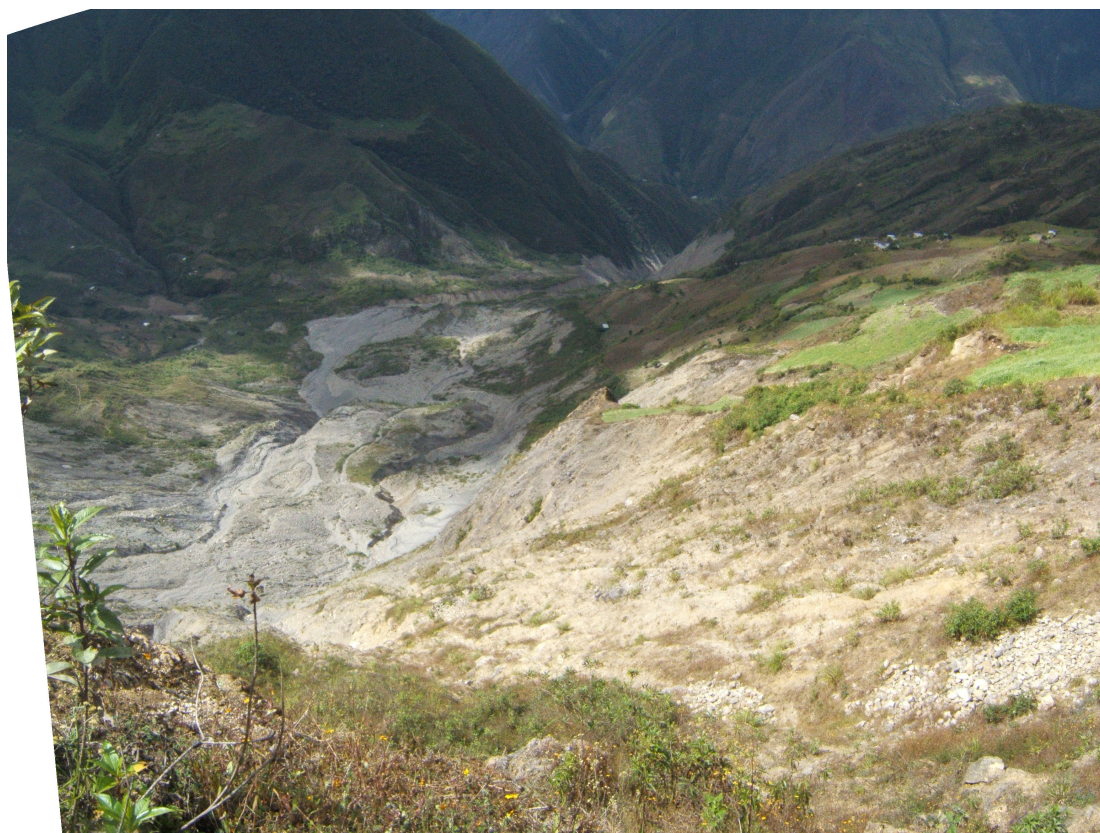
El deslizamiento de La Púcara ocurrido el 7 de noviembre de 1999, se tipifica como un derrumbe de material rocoso y suelo coluvial en la quebrada Omamo, que aguas abajo se comportó como flujo llegando su material hasta el río Llaucano recorriendo aproximadamente 3,5 Km. de longitud y un desnivel de 1000 m entre la zona de arranque a 2650 hasta el pie a 1650 msnm (Fotos 6 y 7).

Estas características litológicas e hidrogeológicas, aunadas a la pendiente del terreno originaron una sobresaturación del substrato rocoso y depósitos superficiales (suelo coluvial/residual).

Foto 6. Deslizamiento de La Púcara. Se aprecia aguas abajo el material de flujo originado por el derrumbe, aparentemente muy saturado de agua que originó a su vez erosión y destrucción de tierras de cultivo.

3. Para el caso de La Púcara, se requiere una reubicación de las viviendas existentes en la zona a un sitio seguro. La ubicación actual del centro poblado menor La Púcara, ubicada dentro de una zona de colinas onduladas, muestra zonas estables. Las medidas a corto plazo, como drenajes superficiales, reforestación de laderas, relleno de grietas con arcilla y control de avance del deslizamiento con estacas, permitirán por un lado disminuir el avance retrogresivo en la zona de deslizamiento, la aceleración del mismo, y la puesta en alerta ante un evento desastrosos. Esto deberá complementarse con la sensibilización de los pobladores en temas de prevención de desastres, planes de evacuación y definición de zonas seguras.

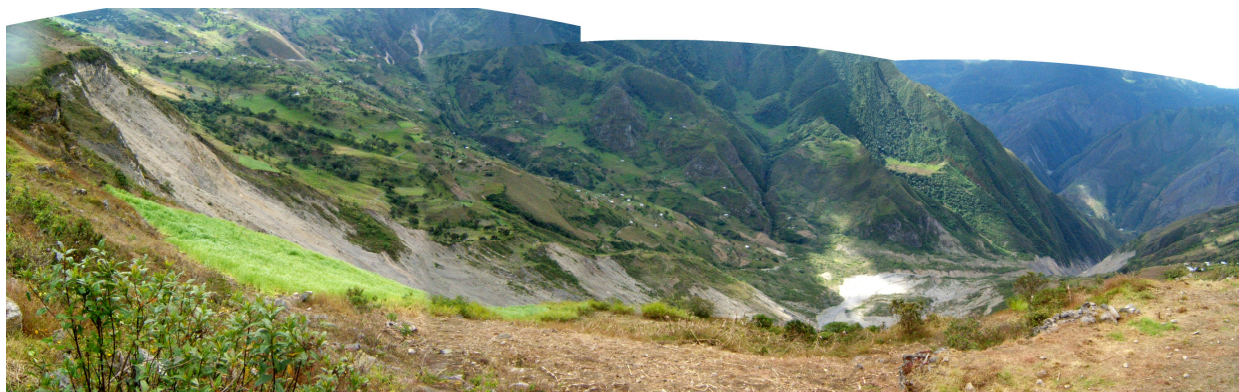
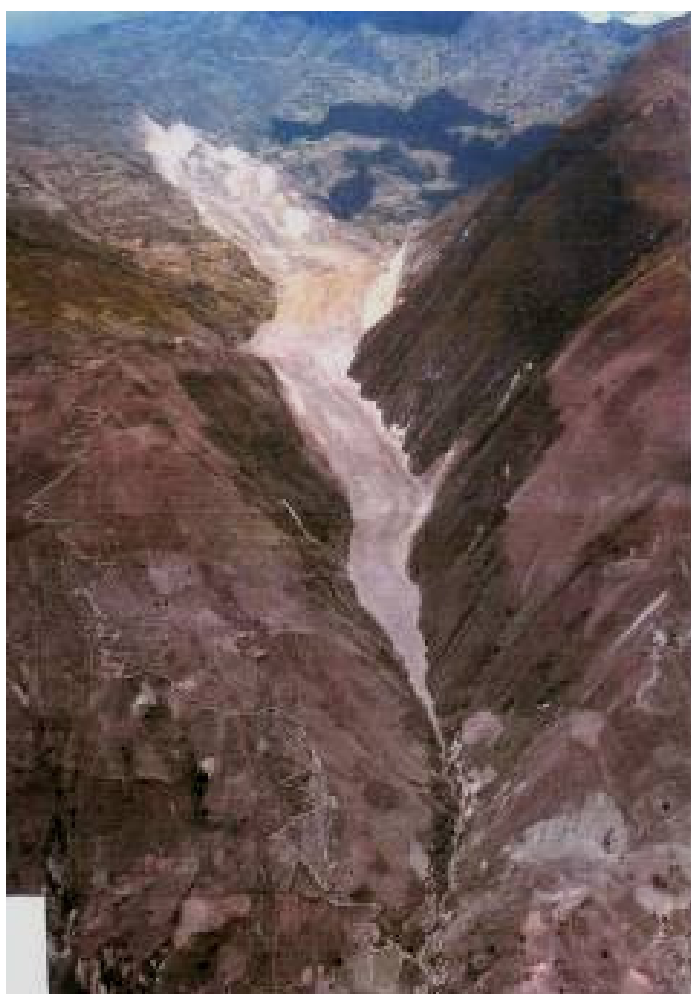
Foto 7. Otras vistas del deslizamiento de La Púcara. Se aprecia la zona de arranque o escarpa de gran dimensión. En la vista inferior el flujo aguas abajo

La zona presentará la formación de agrietamientos o asentamientos de terreno diferenciales, como los que se están presentando en el sector de “Las Rosillas”, debido a las características descritas, principalmente a la modificación de la pendiente de la ladera en la

zona donde se produjo el deslizamiento en 1999, hasta que alcance un perfil de equilibrio. La falta de cobertura vegetal y la infiltración de aguas de lluvia en el subsuelo condicionarán la aceleración de estos procesos.
