INSTITUTO GEOLÓGICO MINERO Y METALURGICO

**INFORME TECNICO
GEOLOGIA AMBIENTAL**

**ZONAS CRÍTICAS POR PELIGROS GEOLÓGICOS EN LA
REGIÓN TUMBES**

PRIMER REPORTE

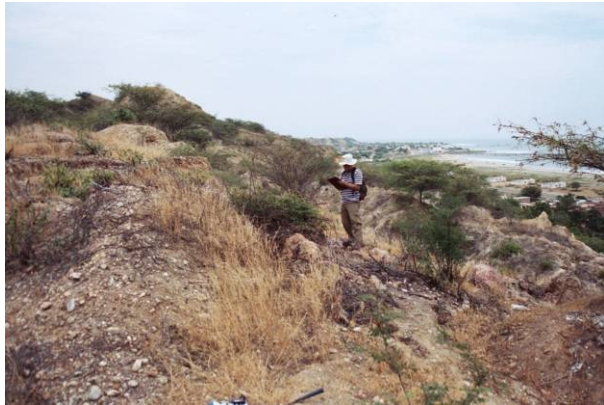
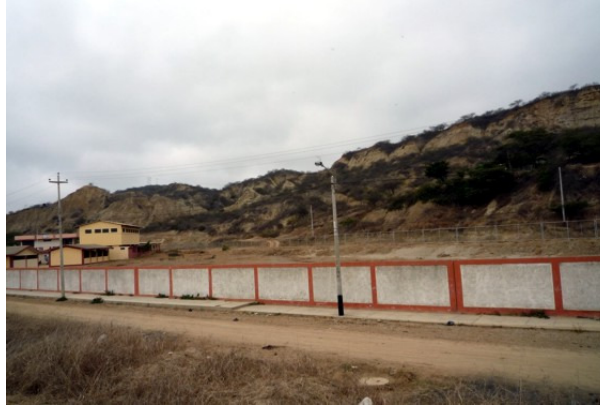
SECTOR (DISTRITO)	AREAS SUJETAS A/COMENTARIO GEODINÁMICO	VULNERABILIDAD Y/O DAÑOS OCASIONADOS	RECOMENDACIONES
AA. HH. Las Malvinas – San José, Los Cedros - La Jota (Caleta La Cruz) 1	Deslizamiento traslacional, erosión en cárcavas y flujos. En el año 1983 y 1998, se acentuaron más estos problemas como consecuencia del Fenómeno El Niño, observándose que los flujos tienen mayor radio de influencia. En el año 1983 se produjo una inundación marina, a consecuencia de un maretazo, afectó las instalaciones (viviendas) del Ejército Peruano. Zona de flujos de lodo, se presentan adicionalmente cárcavas y derrumbes en zonas aledañas. Las quebradas se activan con lluvias ocasionales. Existe una intensa deforestación de la zona.	Viviendas y centro educativo ubicado al pie del deslizamiento. De producirse una reactivación, puede ser seriamente afectado el centro educativo. Afecta viviendas ubicadas en la desembocadura de las quebradas. También afecta a terrenos de cultivo y puede afectar a la Panamericana Norte.	Reubicar viviendas localizadas cerca del borde del deslizamiento, reforestar la zona, y realizar canales de drenaje. Colocar un sistema de monitoreo en el deslizamiento, el cual sea constantemente vigilado, para determinar nuevos movimientos que impliquen peligro, para el colegio y los estudiantes. Reubicar las viviendas que están dentro del área de influencia de las quebradas, reforestar las laderas. Prohibir la construcción de viviendas en zona de influencia de las quebradas.

(a), (b).-Vista del la escarpa y panorámica del deslizamiento en el AA. HH. Las Malvinas en Caleta La Cruz. (c).- Flujo de lodo en el sector de La Jota.

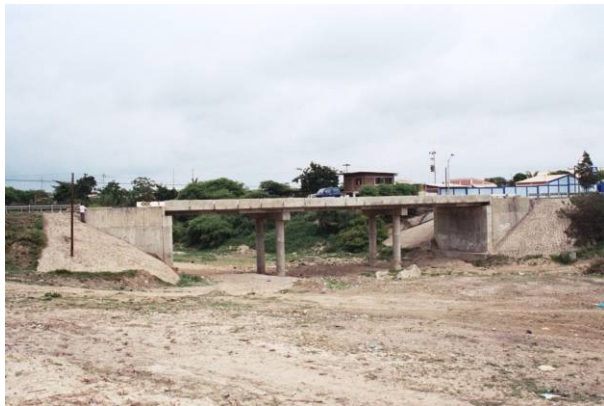
(a)

(a).- Puente sobre la quebrada Luay carente de obras de defensas que protejan sus estribos, en una avenida intempestiva del torrente que fluya por la quebrada. San Pedro de Los Incas-San Jacinto. (b).-Flujo de lodo sobre la quebrada Cristales, que en tiempos de lluvias excepcionales afecta al poblado del mismo nombre. (c).- Flujo de lodo que se discurre por la quebrada Colorado afectando al sector de San Pedro de Los Incas.

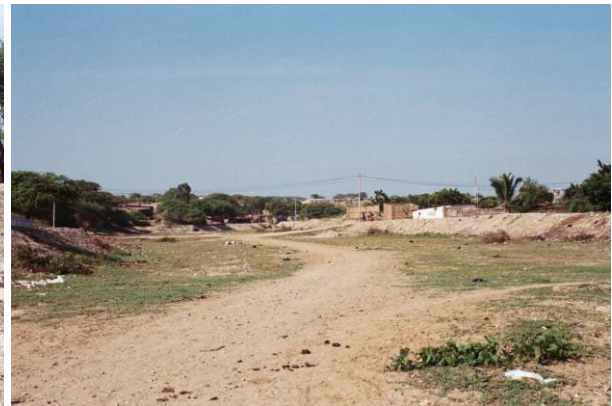
(c)

San Pedro de Los Incas-San Jacinto (Corrales) 6	Quebrada Colorado sujeta a flujos. En su parte alta se observa pequeños derrumbes, deslizamientos y procesos de erosión de ladera, que alimentan a la quebrada. Cuando se presenta el fenómeno El Niño ó lluvias excepcionales se generan flujos. En la parte alta se ubica un botadero de basura, de manera que los desechos en tiempo de lluvias excepcionales, son arrastrados por las corrientes que se forman. Del mismo modo ocurre en quebradas Urcos, Cristales y otras torrenteras.	Afectó a viviendas, cementerio y terrenos de cultivo cuando se presentó el Fenómeno El Niño.	No construir viviendas, ni obras de infraestructura dentro del cauce de la quebrada. Reforestar la zona. Canalizar la parta baja de la quebrada
Quebrada San Juan (San Juan de La Virgen) 7	Área sujeta a flujo de lodo, proceso de erosión en cárcavas y erosión fluvial. Los flujos y erosión de laderas se produce periódicamente, sin embargo durante el evento de El Niño, estos procesos son más destructivos. La erosión fluvial esta incidiendo en la margen derecha.	Afectó a viviendas, carretera que conecta Tumbes con San Juan de la Virgen y terrenos de cultivo	No construir obras de infraestructura dentro del cauce de la quebrada. Reforestar la zona. La quebrada ha sido canalizada.

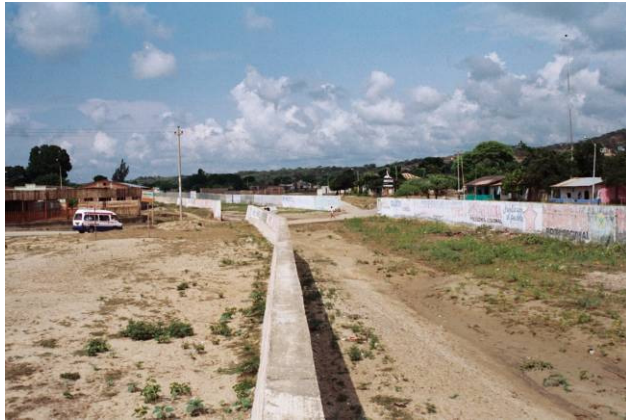
(a)

(a).- Flujo de lodo que pasa por la quebrada San Juan, distrito de San Juan La Virgen, se presenta generalmente con el Fenómeno El Niño o con lluvias de tipo excepcional. La quebrada se encuentra canalizada. (b).- Quebrada Higuierón canalizada, con gaviones, cada vez que se presenta el Fenómeno El Niño se activa afectando a las viviendas y terrenos de cultivo adyacentes.

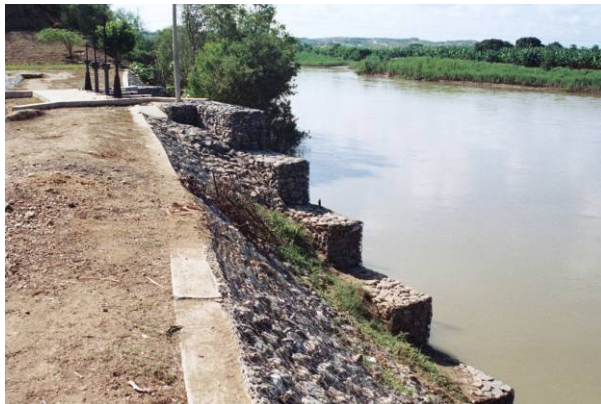
(a)

(a).- Defensas ribereñas ubicada en la margen derecha del río Tumbes, protegiendo la toma de agua de Puerto El Cura. (b).- Carretera Plateros-Oidor. Torrenteras que acarrear flujos de manera excepcional, cerca al poblado de Francos.

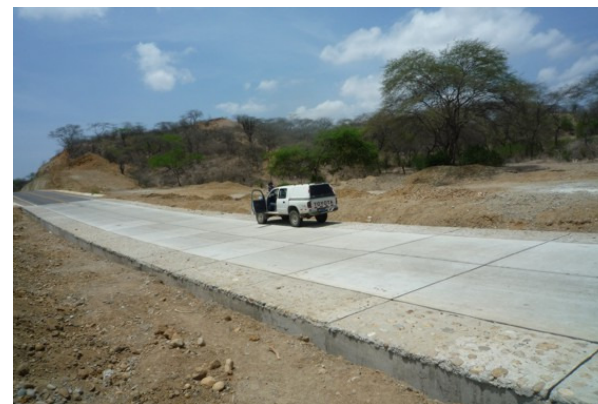
(b)

<p>Carretera Plateros-Oidor (San Jacinto)</p> <p>13</p>	<p>Tramo de carretera donde se presentan varias torrenteras y quebradas (Quebradas Plateros, La Peña, Tigre y Vaquería), que permanecen secas la mayor parte del tiempo. Con el Fenómeno El Niño, por estas quebradas discurren flujos de destritos y flujos de lodo, que pueden afectar viviendas y la carretera por tramos.</p>	<p>Puede afectar viviendas ubicadas cerca de los cauces de torrenteras secas.</p>	<p>Realizar trabajos de limpieza de los cauces de torrenteras y quebradas. Encauzar y colocar defensas ribereñas en sectores donde se observe incidencia de los flujos. Colocar gaviones y enrocados donde sea necesario. Realizar el diseño de alcantarillas y puentes, que no impliquen el estrangulamiento de los cauces, ya que puede propiciarse los procesos de erosión de los estribos y márgenes. Contar con maquinaria pesada a disposición, que permita una rápida rehabilitación de los tramos de carretera afectados.</p>

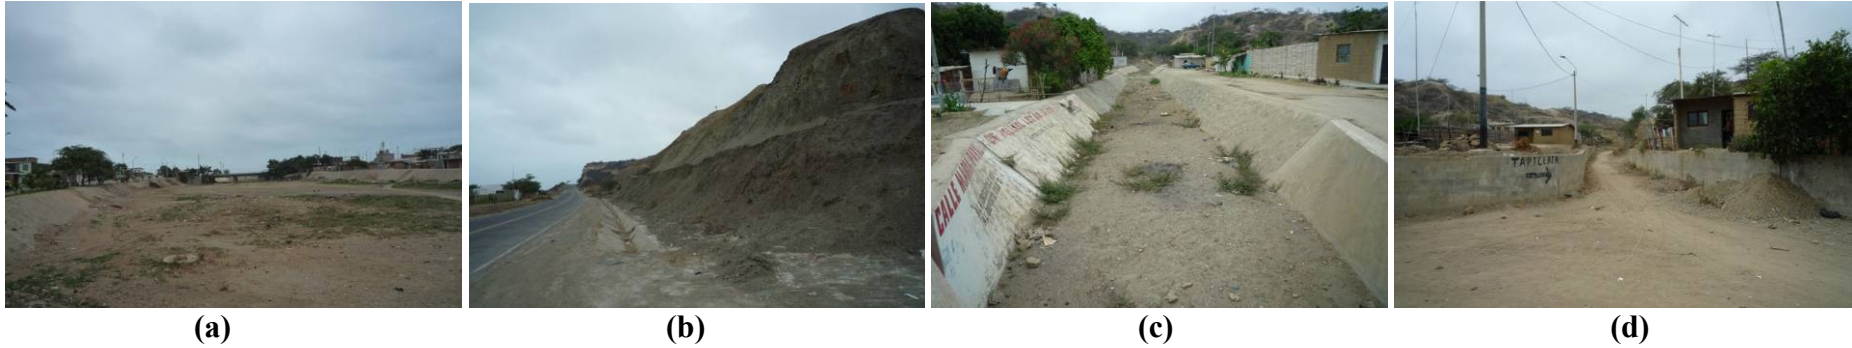
SECTOR (DISTRITO)	AREAS SUJETAS A/COMENTARIO GEODINÁMICO	VULNERABILIDAD Y/O DAÑOS OCASIONADOS	RECOMENDACIONES
<p>Panamericana Norte entre la Quebrada La Cruz y Zorritos (Zorritos)</p> <p>14</p>	<p>Tramo de la carretera Panamericana Norte (km 219+550 al km 230+000) afectado por erosión en cárcavas, derrumbes y flujos de lodo. Derrumbes desde talud superior de carretera, conformado por areniscas, limolitas y lutitas, poco consolidadas y muy deleznales. El material caído obstruye la carretera. El substrato rocoso que conforman los tablazos, es muy susceptible a procesos de erosión, produciéndose erosión laminar, en surcos y en cárcavas, hasta llegar a formar quebradas (Quebradas Sechurita, Tucillal, Tronco Mocho, Urbina y La Cruz). Por estas cárcavas y quebradas, discurren flujos de manera excepcional cuando se presenta el fenómeno El Niño. Otro problema que se presenta, son asentamientos de material de relleno colocados en las torrenteras, para la construcción de la carretera y asentamientos en el substrato conformado por areniscas, limolitas y lodolitas, que producen ondulamientos e irregularidades en la carretera.</p>	<p>Puede afectar viviendas ubicadas cerca de los cauces de torrenteras secas, con posibles desbordes. Puede cortar la carretera Panamericana Norte en varios tramos.</p>	<p>Realizar trabajos de limpieza de los cauces de torrenteras y quebradas. Encauzar y colocar defensa ribereñas en sectores donde se observe incidencia de los flujos (Colocar gaviones y enrocados donde sea necesario). Realizar el diseño de alcantarillas y puentes, que no impliquen el estrangulamiento de los cauces, ya que puede propiciarse los procesos de erosión de los estribos y márgenes. Realizar un mantenimiento y limpieza constante de cunetas, pontones y alcantarillas. Colocar badenes de ser necesario. Contar con maquinaria pesada a disposición, que permita una rápida rehabilitación de los tramos de carretera afectados. Colocar trinchos o barreras transversales a los cauces de las torrenteras, para controlar los procesos de socavación y pérdida de terreno.</p>

Panamericana Norte entre la Quebrada La Cruz y Zorritos. (a).- Quebrada LA Cruz por donde discurren flujos de lodo. (b).- Derrumbes en talud superior de la Panamericana Norte, sector cerro Loma Grande. (c).- Flujos de lodo excepcionales que discurren por torrenteras encauzadas, sector de Nueva Esperanza, a la altura del km 228+817 de la Panamericana Norte. flujos de lodo excepcionales en el poblado de Mechero Roci.

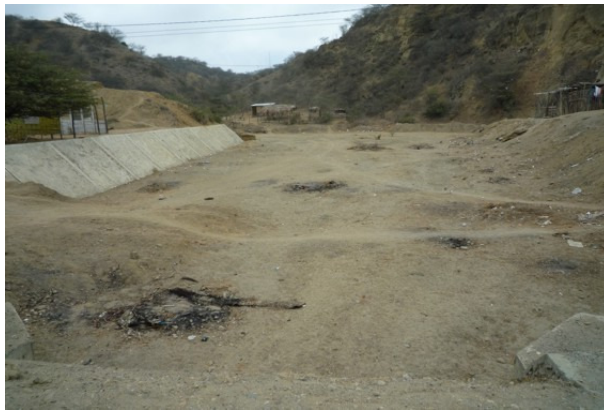
(a)

<p>Panamericana Norte entre la quebrada Bocapan y Zorritos (Zorritos)</p> <p>15</p>	<p>Tramo de la carretera Panamericana Norte (km 212+400 al km 219+550) Afectado por erosión en cárcavas, derrumbes y flujos de lodo. Derrumbes desde talud superior de carretera, conformado por areniscas, limolitas y lutitas, poco consolidadas y muy deleznales. El material caído obstruye la carretera. Erosión de laderas intensa, forma surcos y cárcavas. Por las cárcavas y quebradas, discurren flujos de manera excepcional cuando se presenta el fenómeno El Niño. En las cabeceras de las quebradas se producen derrumbes y deslizamientos que aportan material suelto susceptible de ser acarreado por los flujos. Asentamientos de la plataforma de carretera por el substrato rocoso de mala calidad conformado por areniscas, limolitas y lodositas. Se producen ondulamientos e irregularidades en la carretera.</p>	<p>Puede afectar viviendas ubicadas cerca de los cauces de torrenteras secas, por posibles desbordes. Puede cortar la carretera Panamericana Norte en varios tramos, donde las torrenteras y cárcavas interceptan la carretera.</p>	<p>Realizar trabajos de limpieza de los cauces de torrenteras y quebradas. Encauzar y colocar defensas ribereñas en sectores donde se observe incidencia de los flujos (Colocar gaviones y enrocados en zonas donde sean necesarios). Realizar el diseño de alcantarillas y puentes, que no impliquen el estrangulamiento de los cauces, ya que puede propiciarse los procesos de erosión de los estribos y márgenes. Realizar un mantenimiento y limpieza constante de cunetas, pontones y alcantarillas. Colocar badenes de ser necesario. Contar con maquinaria pesada a disposición, que permita una rápida rehabilitación de los tramos de carretera afectados. Colocar trinchos o barreras transversales a los cauces de las torrenteras, para controlara los procesos de socavación y pérdida de terreno.</p>

Panamericana Norte entre la quebrada Bocapan y Zorritos. (a).- Torrentera encauzada, por donde discurren flujos de lodo excepcionalmente, sector los Pinos, km 216+920, del tramo de la Panamericana Norte entre Sullana y Tumbes. (b).- Cauce de torrentera estrangulada con pontón, por donde discurren flujos de lodo excepcionalmente, km 214+452 de la Panamericana Norte.

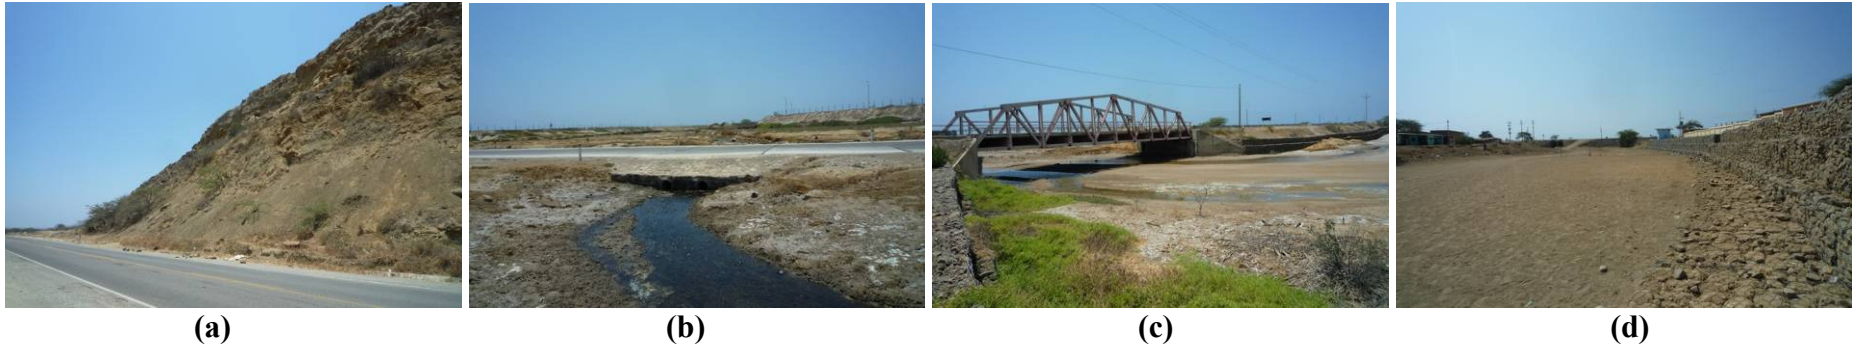
<p>Panamericana Norte entre quebrada Bocapan y quebrada Plateritos (Zorritos)</p> <p>16</p>	<p>Tramo de la carretera Panamericana Norte (km 186+000 al km 212+400), afectado por erosión de laderas, erosión fluvial, derrumbes y flujos de lodo. Derrumbes desde el talud superior de la carretera. El substrato está conformado por areniscas, limolitas y lutitas, poco consolidadas y muy deleznales. El material caído obstruye la carretera. Erosión de laderas intenso, forma surcos y cárcavas. Entre las quebradas principales se tiene a Huacuna, Sandias, Palo Santo, Gardalito, Labejal Rubio y Plateritos; por donde discurren flujos de detritos y de lodo de manera excepcional cuando se presenta el fenómeno El Niño. Por otro lado un gran número de torrenteras y cárcavas de corto recorrido también acarrear flujos. Los aportes de material suelto se encuentran en las cabeceras de las quebradas, donde se producen derrumbes y deslizamientos. Asentamientos de la plataforma de carretera por el substrato rocoso de mala calidad conformado por areniscas, limolitas y lodolitas (se producen ondulamientos e irregularidades en la carretera). Erosión fluvial en márgenes de las quebradas Palo Santo y Huacuna, por estrangulamiento de cauce. Se han protegido los estribos del puente y las márgenes, con gaviones y muros de concreto.</p>	<p>Puede afectar viviendas ubicadas cerca de los cauces de torrenteras secas, con posibles desbordes. Puede cortar la carretera Panamericana Norte en varios tramos, donde las torrenteras y cárcavas interceptan la carretera.</p>	<p>Realizar trabajos de limpieza de los cauces de torrenteras y quebradas. Encauzar y colocar defensas ribereñas en sectores donde se observe incidencia de los flujos (Colocar gaviones y enrocados donde sea necesario). Realizar el diseño de alcantarillas y puentes, que no impliquen el estrangulamiento de los cauces, ya que puede propiciarse los procesos de erosión de los estribos y márgenes. Realizar un mantenimiento y limpieza constante de cunetas, pontones y alcantarillas Colocar badenes de ser necesario. Contar con maquinaria pesada a disposición, que permita una rápida rehabilitación de los tramos de carretera afectados. Colocar trinchos o barreras transversales a los cauces de las torrenteras, para controlara los procesos de socavación y pérdida de terreno.</p>

Panamericana Norte entre quebrada Bocapan y quebrada Plateritos. (a).- Derrumbes en talud superior de la Panamericana Norte. (b).- Flujos excepcionales por la quebrada Cardalito, pueden cortar la carretera. (c).- Flujos de detritos y erosión fluvial en la quebrada Palo Santo. (d).- Quebrada seca que se activa excepcionalmente, se han colocado gaviones en la margen derecha, sector Acapulco.

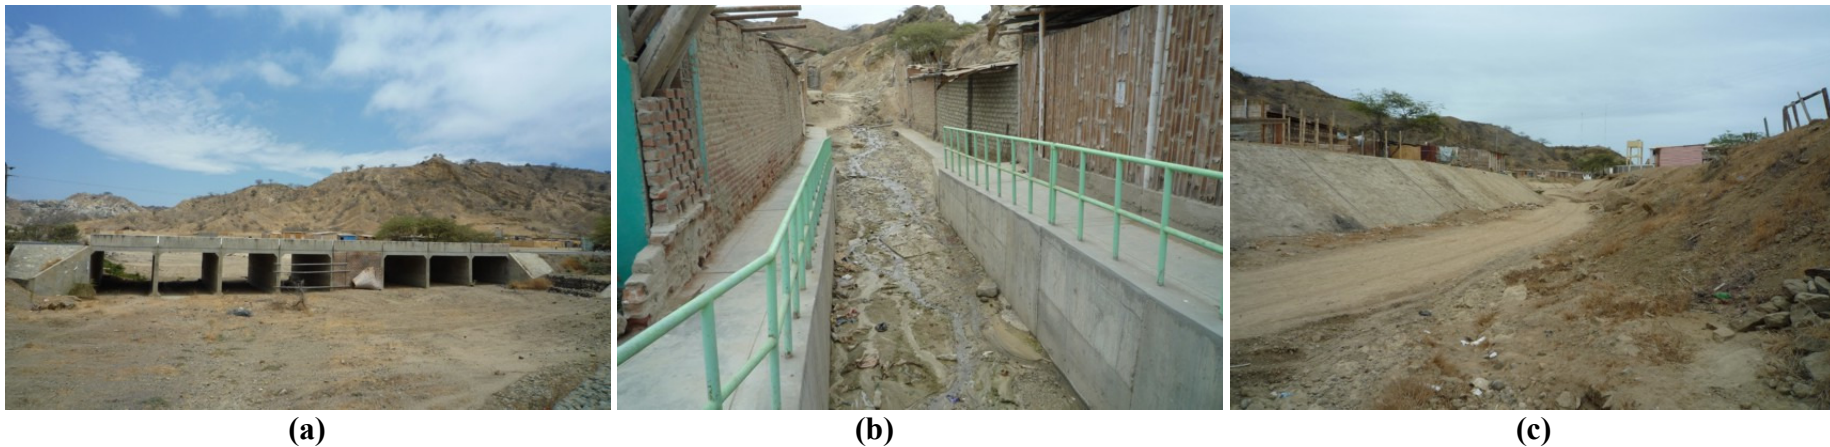
<p>Panamericana Norte entre quebrada Plateritos, Cancas desvío Punta Sal (Canoas de Punta Sal)</p> <p>17</p>	<p>Tramo de la carretera Panamericana Norte (km 168+000 al km 212+400), afectado por erosión de laderas, erosión fluvial, derrumbes y flujos de lodo. Derrumbes se presentan en talud superior de carretera. Erosión de laderas intensa, forma surcos y cárcavas. Numerosas quebrada y torrenteras secas por donde discurren flujos de detritos y de lodo cuando se presenta el fenómeno El Niño (quebradas Sapotal, Peña Negra, Curo, Canoas, La Mira y Honda). Por otro lado, por un gran número de torrenteras y cárcavas de corto recorrido también discurren flujos. Los flujos también producen procesos de erosión fluvial en márgenes de quebradas, pudiendo afectar estribos de puentes y pontones. Se han construido badenes. Se colocaron gaviones y muros de encauzamiento para controlar los efectos de estos procesos. Así mismo, se ha evidenciado la ocupación de cauces de quebradas, con la construcción de viviendas. Por otro lado muchas de las torrenteras presentan trabajos de encauzamiento con muros de mampostería.</p>	<p>Puede afectar viviendas ubicadas cerca y dentro de los cauces de torrenteras secas. Puede cortar la carretera Panamericana Norte en varios tramos, donde las torrenteras y cárcavas interceptan la carretera.</p>	<p>Realizar trabajos de limpieza de los cauces de torrenteras y quebradas. Encauzar y colocar defensas ribereñas en sectores donde se observe incidencia de los flujos (Colocar gaviones y enrocados donde sea necesario). Realizar el diseño de alcantarillas y puentes, que no impliquen el estrangulamiento de los cauces, ya que puede propiciarse los procesos de erosión de los estribos. Realizar un mantenimiento y limpieza constante de cunetas, pontones y alcantarillas. Colocar badenes de ser necesario. Contar con maquinaria pesada a disposición, que permita una rápida rehabilitación de los tramos de carretera afectados. Colocar trinchos o barreras transversales a los cauces de las torrenteras, para controlar los procesos de socavación y pérdida de terreno.</p>

Panamericana Norte entre quebrada Plateritos, Cancas, desvío Punta Sal. (a).- Quebrada que cruza la Panamericana Norte a un costado del desvío ha Punta Sal, se puede observar la utilización del puente como vivienda, por esta torrencera discurren flujos excepcionalmente. (b).- Poblado de Cancas, torrenceras secas, por donde discurren flujos de lodo y cruzan la Panamericana Norte a la altura del km 174+397. (c).- Quebrada por donde excepcionalmente discurren flujos de lodo y detritos, se observa los muros de encauzamiento a la margen izquierda, sector Señor de los Milagros.

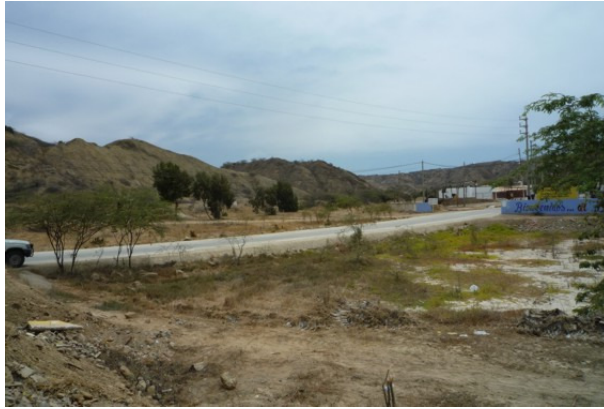
(a)

<p>Punta Sal (Canoas de Punta Sal)</p> <p>18</p>	<p>Zona sujeta a flujos y derrumbes. Derrumbes se presentan en acantilado, debido a la presencia de substrato poco consolidado, fracturado y muy deleznable (areniscas, limolitas y arcillitas). Erosión de laderas forma cárcavas, por donde discurren flujos de lodo excepcionales. Torrentera que cruza por el medio del Balneario de Punta Sal, acarrea flujos de manera excepcional, se ha construido badén y se han colocado muros de encauzamiento en las márgenes.</p>	<p>Puede afectar personas y viviendas ubicadas debajo de los acantilados inestables. Los flujos pueden interrumpir el paso hacia Punta Sal, se pueden producir desborde.</p>	<p>Realizar trabajos de limpieza de los cauces de torrenteras y quebradas. Encauzar y colocar defensas ribereñas en sectores donde se observe incidencia de los flujos (Colocar gaviones y enrocados en sectores faltantes). Realizar un mantenimiento y limpieza constante de pontones y alcantarillas. Colocar badenes de ser necesario y trinchos o barreras transversales a los cauces de las torrenteras, para controlara los procesos de socavación y pérdida de terreno.</p>

Punta Sal. (a).- Carretera de acceso a Punta Sal, donde se construyó un badén, para permitir el paso de flujos de lodo excepcionales. Estos flujos también pasan cerca de viviendas. Se han colocado enrocados y gaviones en sus márgenes. (b).- Caída de rocas, desde los acantilados, pueden afectar viviendas ubicadas al pie.

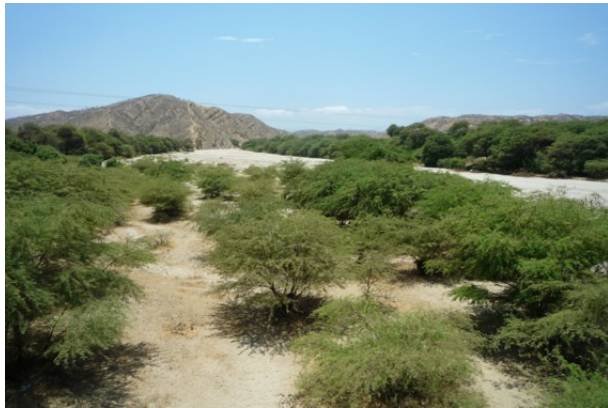
(a)

<p>Panamericana Norte km 154+400 al km 165+600</p> <p>(Zorritos)</p> <p>19</p>	<p>Tramo de unos 11,2 Km de la Carretera Panamericana Norte, donde se presentan varias torrenteras y tres quebradas principales (Quebradas Seca, La Noria y Carpitás), las cuales durante largos periodos de tiempo permaneces inalterables, debido a la escasa precipitación pluvial de la zona, donde solo se alteran las rocas y se acumula material suelto en las ladera y cabeceras de las quebradas. Esta condición cambia drásticamente cuando se presenta el fenómeno El Niño, produciéndose precipitaciones excepcionales que posibilitan la formación de flujos de detritos y flujos de lodo, que acarrear todo el material suelto acumulado en las cuencas de recepción de las quebradas. En estos flujos erosionan y destruyen tramos de la carretera, puentes, pontones y alcantarillas, por rebalse de las aguas sobre estas obras, o porque se estrangularon los cauces de las quebradas para construir los puentes.</p>	<p>Se ha producido la destrucción de tramos de la carretera en varios puntos, donde ha sido necesario hacer variaciones por medio de la construcción de badenes.</p>	<p>Realizar trabajos de limpieza de los cauces de torrenteras y quebradas. Encauzar y colocar defensas ribereñas en sectores donde se observe incidencia de flujos (Colocar gaviones y enrocados en zonas donde sean necesarios). Reparar los gaviones, enrocado y muros de encauzamiento de concreto para evitar deterioros mayores y pérdida total de la defensa. Realizar el diseño de alcantarillas y puentes, que no impliquen el estrangulamiento de los cauces, ya que puede propiciarse los procesos de erosión de los estribos y de las márgenes. Realizar un mantenimiento y limpieza constante de los pontones y alcantarillas de torrenteras pequeñas, ya que estas pueden estar obstruidas por flujos antiguos secos y acumulados, propiciándose los embalses y reboses que pueden destruir la plataforma de carretera asfaltada. Contar con maquinaria pesada a disposición, que permita una rápida rehabilitación de los tramos de carretera afectados. Colocar trinchos o barreras transversales a los cauces de las torrenteras para controlar los procesos de socavación y pérdida de terreno.</p>

Panamericana Norte km 154+400 al km 165+600. (a).- Quebrada Seca, por donde discurren flujos de lodo excepcionalmente. (b).- Panamericana Norte, km 154+500 del tramo Sullana-Tumbes, cortado por flujo de lodo, se ha tenido que variar el trazo. (c).- Torrentera que se activa excepcionalmente. Se observa colapso del muro de encauzamiento en la margen izquierda, Panamericana Norte km 157+502, sector El Paraje.
