**INFORME TÉCNICO
GEOLOGÍA AMBIENTAL**

**EVALUCIÓN DE LA SEGURIDAD FÍSICA
DEL ASENTAMIENTO HUMANO
COMITE VECINAL 32, A.C.U. - ZONA 2**

(DISTRITO VILLA MARÍA DEL TRIUNFO, PROVINCIA Y REGIÓN LIMA)

LIMA - PERÚ
JUNIO - 2007

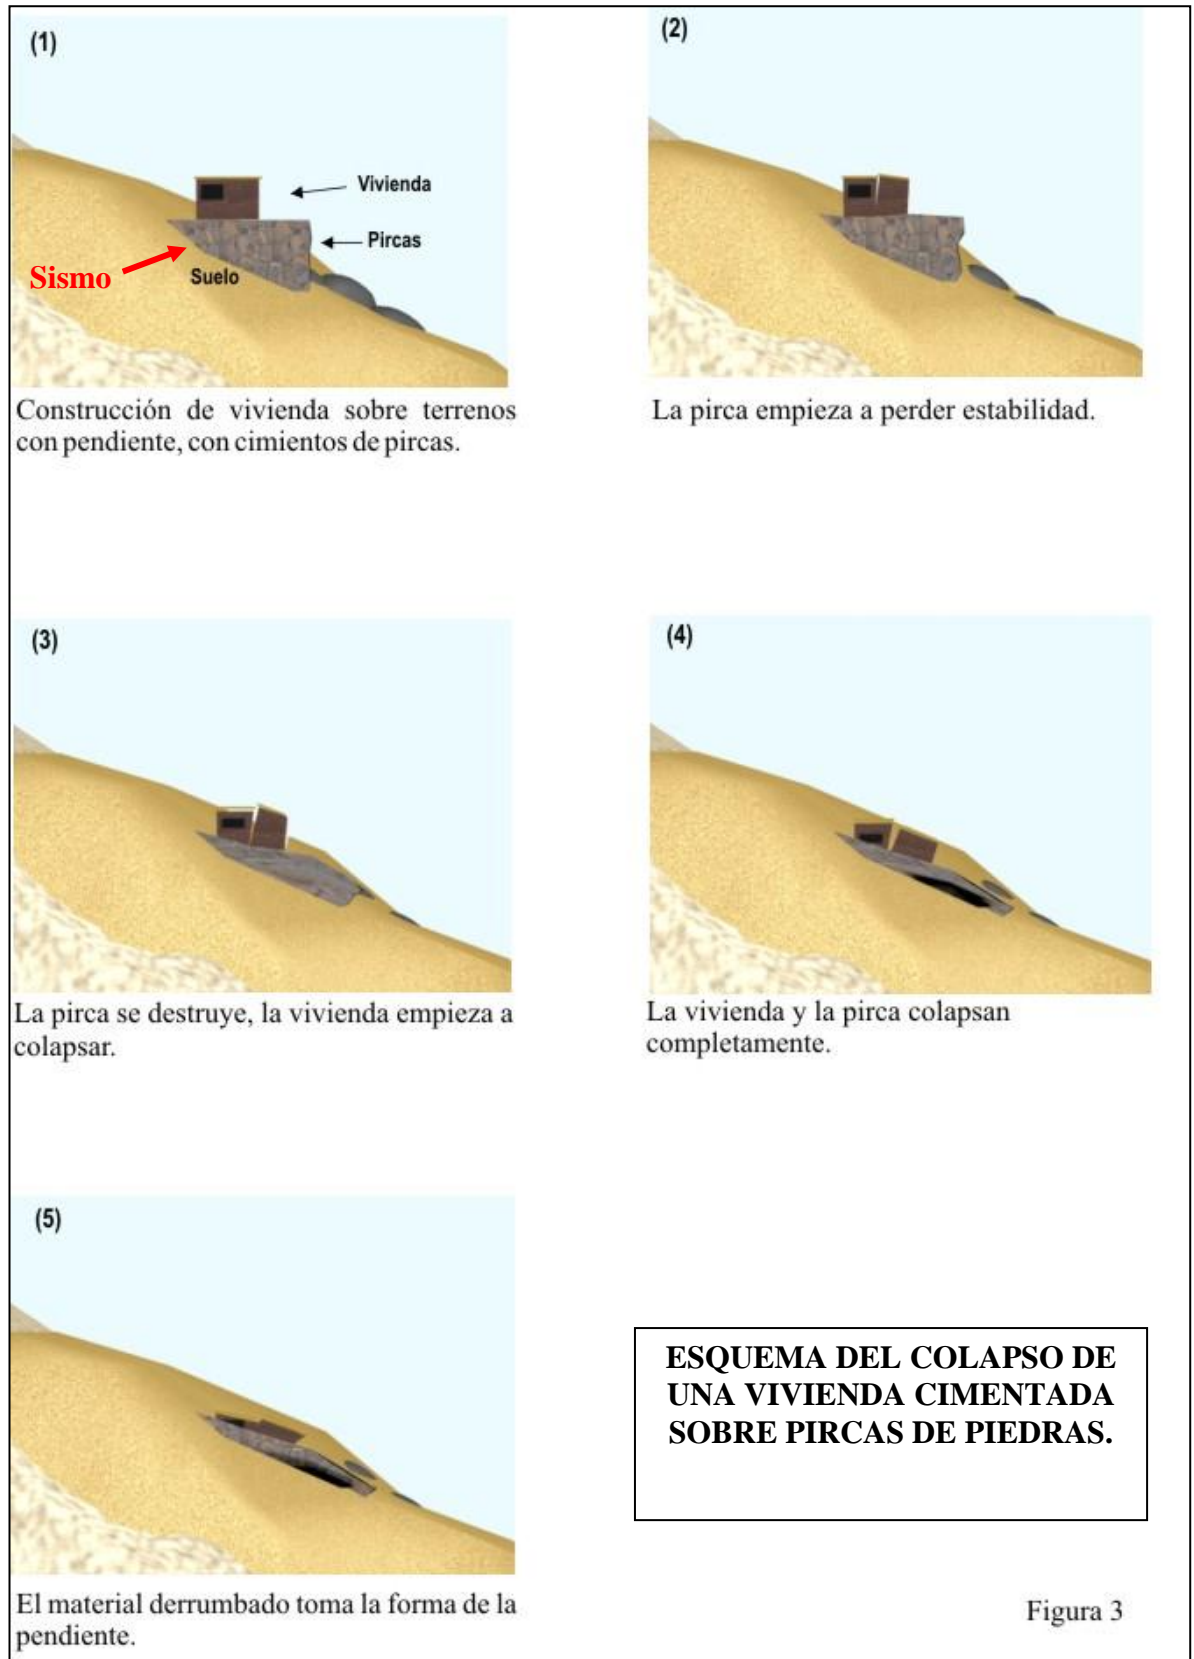
- Se pueden presentar derrumbes de terraplenes de viviendas (figuras 3 y 4), y carretera. Las causas serian movimientos sísmicos, fuerte pendiente, gravedad o actividad antropica.

- Cuando el suelo se humedece pierde su capacidad portante, las pircas construidas sobre éste y por el mismo peso el suelo cede generando derrumbes (figura 4).

- Producido el derrumbe de una pirca de una vivienda no solo afectaría a la vivienda construida sobre ella, sino a la vivienda aledaña ubicada cuesta abajo, porque todo el material proveniente de la primera caería sobre la segunda (figura 3 y 4).

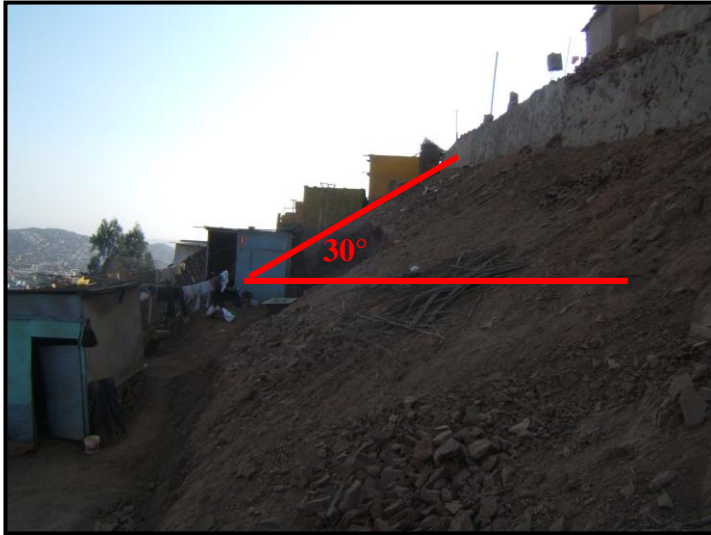
Se han diferenciado un solo tipo de pendiente, de 25° a 30° (foto 1 y 2), donde se han generado y se pueden generar caídas de rocas, por inducción sísmica o por gravedad.

Foto 1.- Pendiente del terreno, que muestra el asentamiento humano y el material suelto.

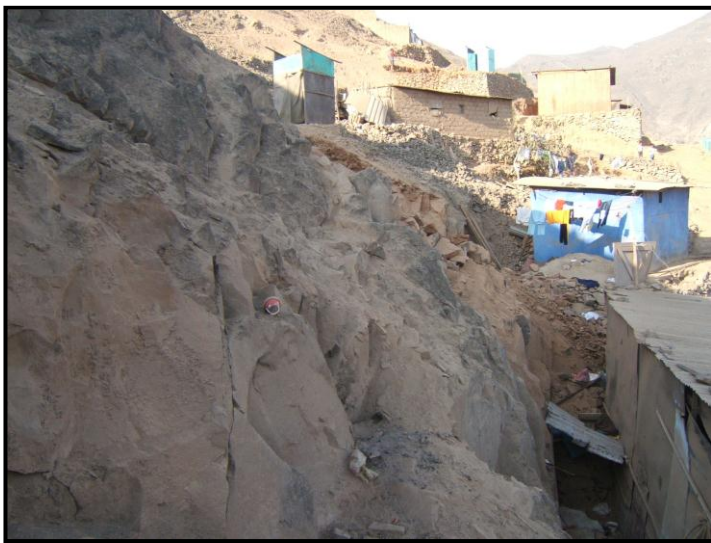
De lo observado en campo y del mapa geológico del cuadrángulo de Lurín (hoja 25-j – Palacios 1992), la roca expuesta en el área intrusivas de tipo diorita. Estas rocas aflorantes se le considera como medianamente a poco alteradas, son resistentes, están medianamente fracturadas (foto 2 y 3).

Los cortes del terreno en áreas de suelo lo hacen fácilmente, pero en las zonas rocosas es mas dificultosa (foto 2).

Foto 2.- Afloramiento rocoso, en la manzana "F". Además muestra la pendiente del terreno.

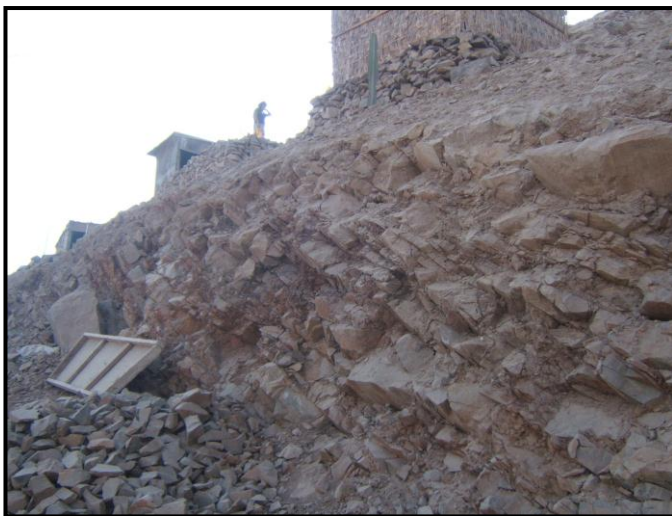
Foto 3.- Afloramiento Rocoso, se aprecia un sistema de fracturamiento contra talud.

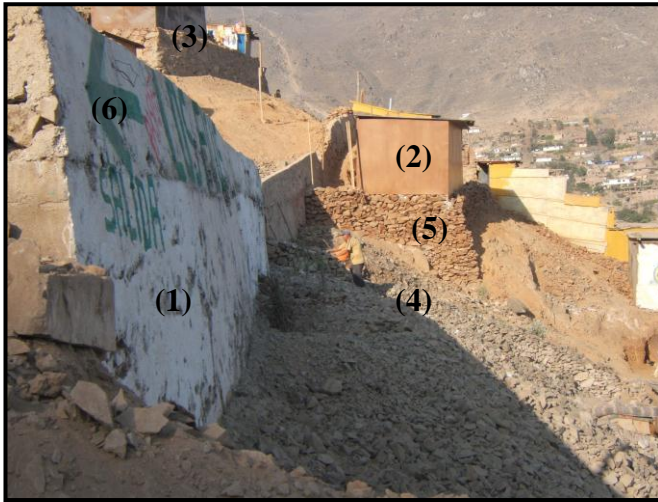
Todas las viviendas están cimentadas sobre pircas, estas consisten en levantamientos de muros, con el fin de nivelar el terreno con respecto a la pendiente (foto 3 y 4).

Foto 4.- Muro de contención (1) ubicado entre la manzana “C” (2) y “D” (3). Se aprecia material debajo del muro de contención, suelto que puede afectar viviendas de la manzana “C”. (4). Pirca de 1,80 m. de la manzana “C” (5). Además se observa sobre el muro de contención la señalización (6) del área de escape.

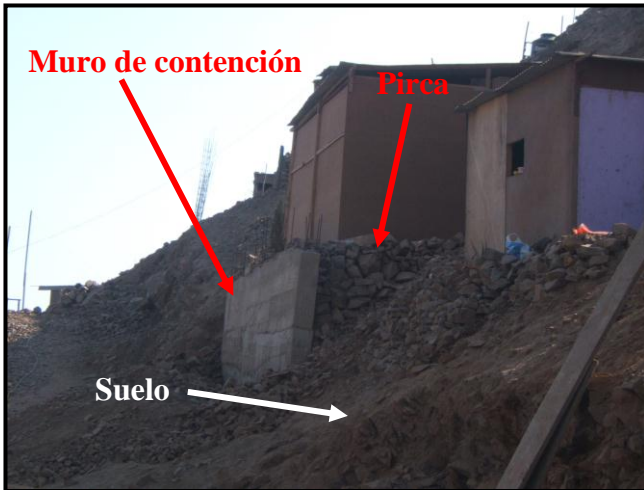
Por estar este asentamiento humano ubicado en laderas con pendientes mayores de 25°, las pircas tienen alturas entre 0,50 a 2,00 m (foto 5).

Foto 5.- Lote de la manzana “C”, muestra un muro de contención (?), y la pirca de 1.50 m.
