Informe Técnico N° A6591

Informe Técnico:
**Evaluación ingeniero - Geológica
de los deslizamientos de Yauya
y Tambo Real**

Distrito Yauya, Provincia Carlos Fermín Fitzcarrald, Región Ancash

FEBRERO 2012

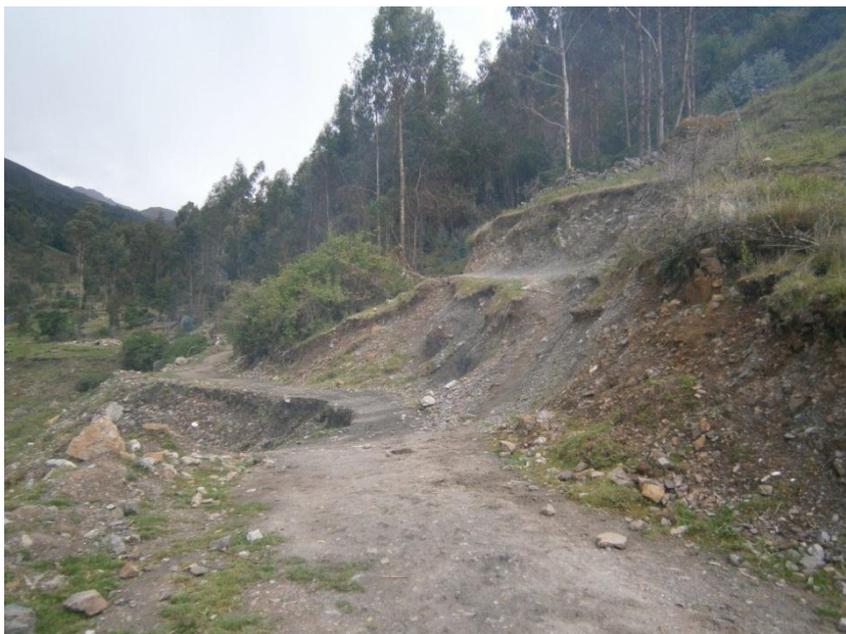
Desde el punto de vista geotécnico son rocas con características geomecánicas de mala calidad; los estratos se encuentran intensamente diaclasados y fracturados. Además por lo que se observa en campo, el desarrollo de deslizamientos y las reactivaciones de estos se incrementan en época de lluvias (Foto 03).

Foto 03: Vista de afloramiento de areniscas muy fracturadas y fuertemente intemperizadas de la Formación Chicama trocha carrozable Yauya- San Nicolás (Zona 1).

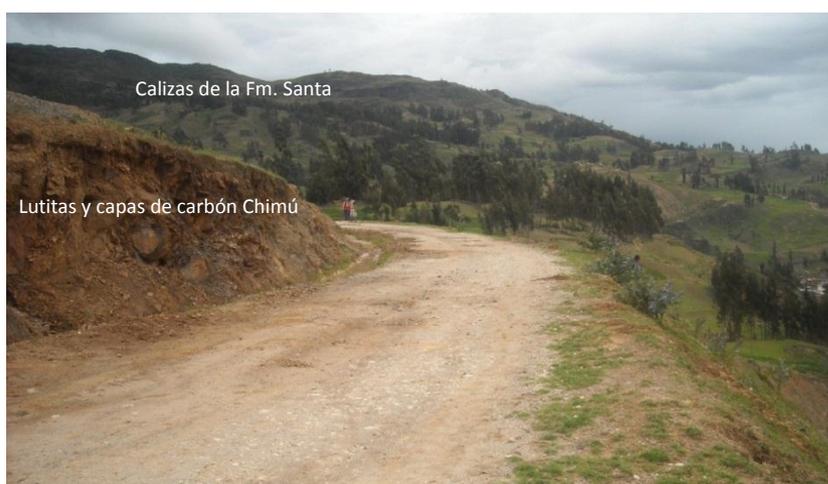
Foto 04: Lutitas y mantos de carbón de la Formación Chimú fuertemente intemperizadas observados en la trocha carrozable Tambo- Gollgapunco. En la parte alta se observan calizas de la Formación Santa.

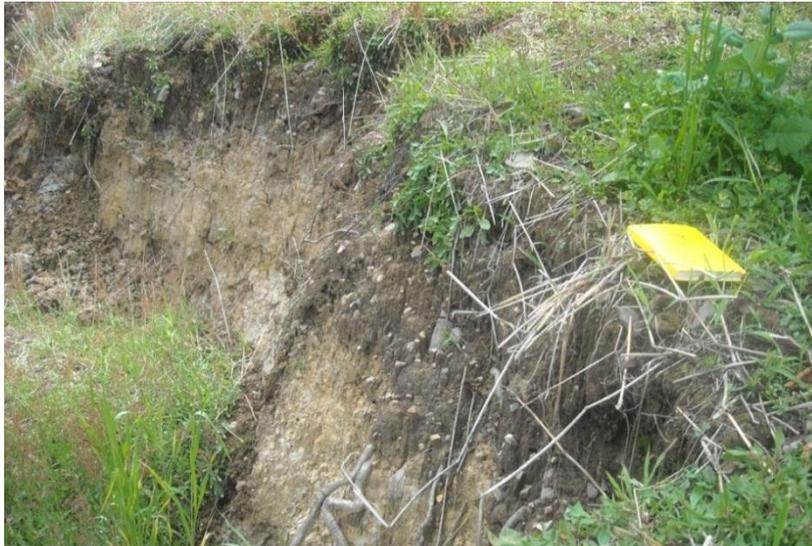
Foto 05: Depósitos coluvio-deluviales en el cuerpo del deslizamiento, talud inferior de trocha carrozable Tambo-Gollgapunco.

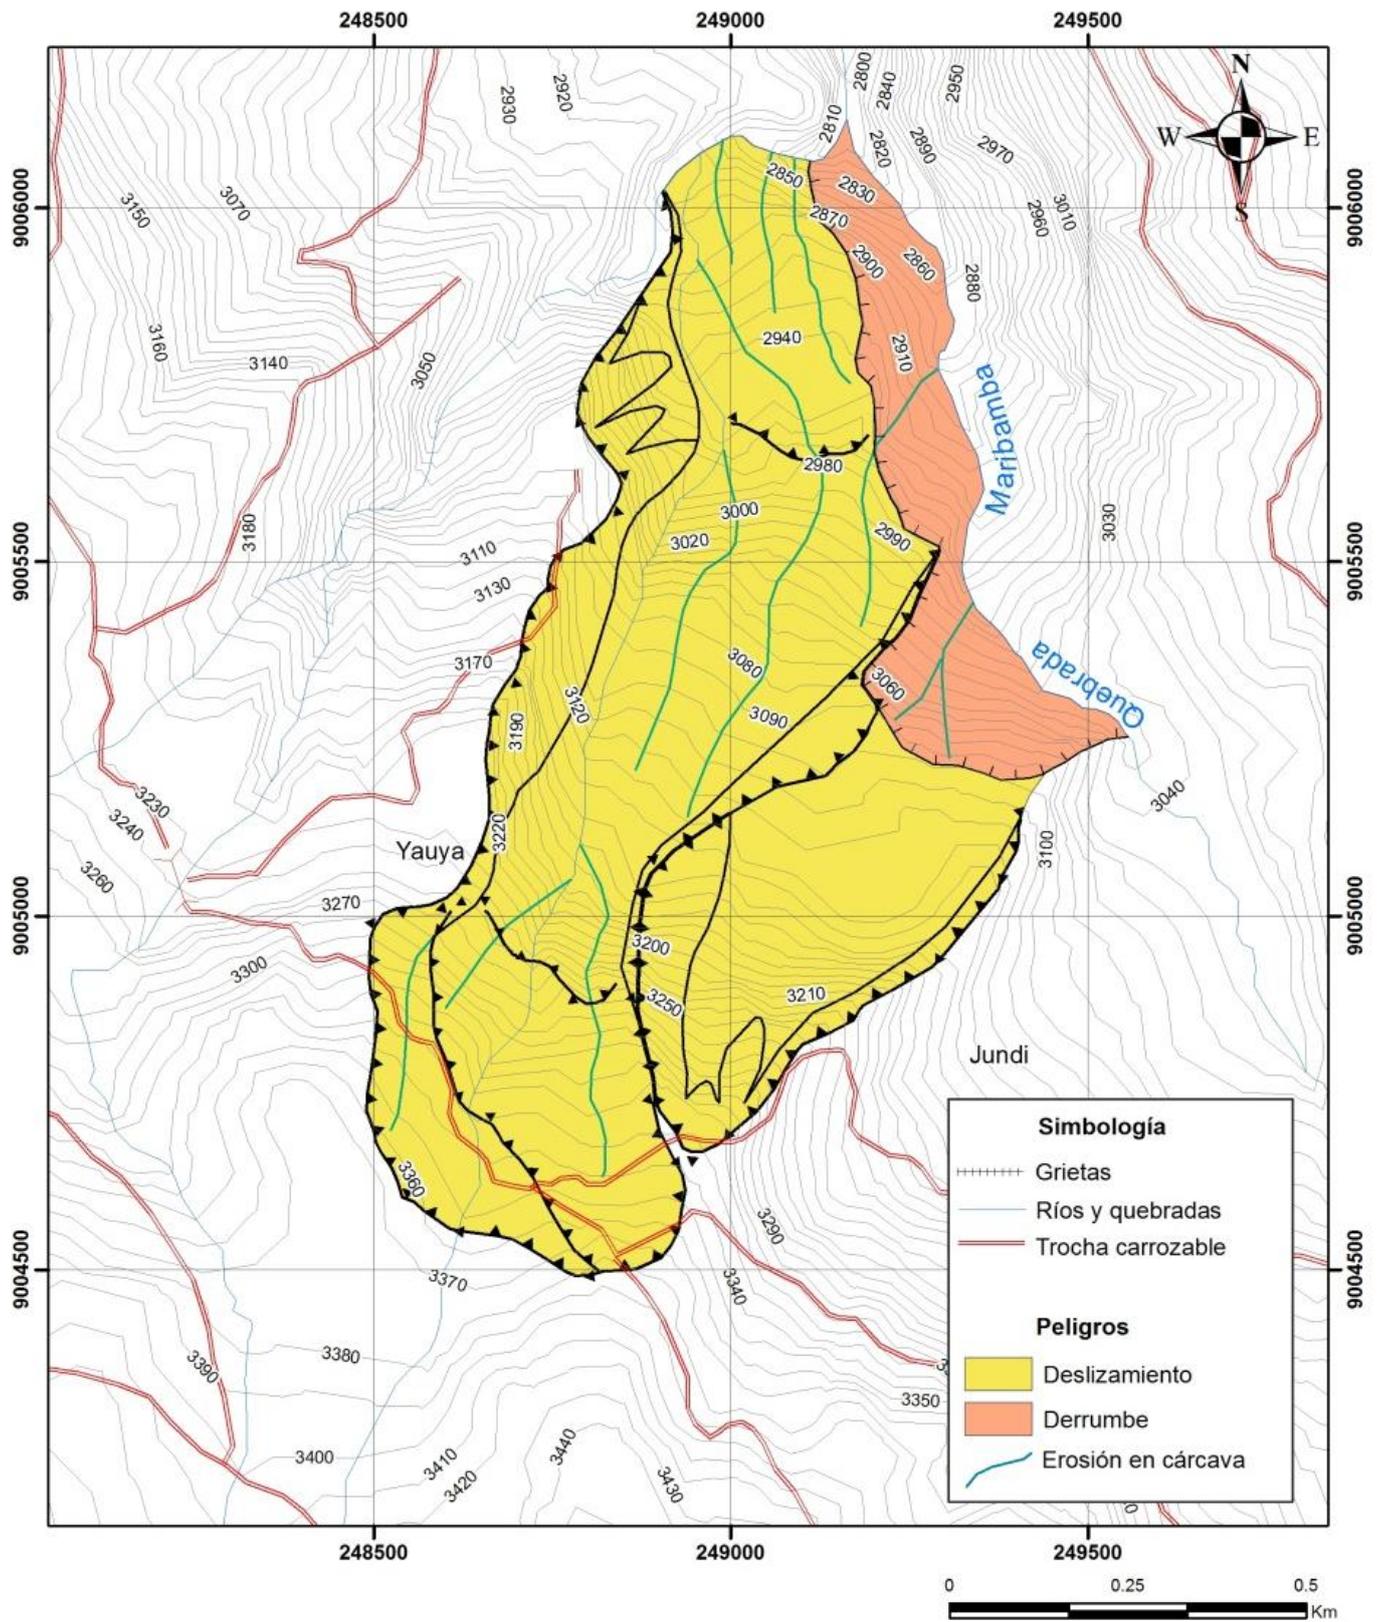
Esta zona corresponde al deslizamiento traslacional-flujo activo de Yauya de recurrencia periódica (figura 06), en el talud inferior de la trocha carrozable Yauya-San Nicolás con escarpas sucesivas de forma irregular y superficie plana, se presenta en lutitas carbonosas y limolitas muy meteorizadas. Presenta leve reforestación por encima del flanco izquierdo y parte del cuerpo principal del deslizamiento, con presencia de asentamientos, desviación del cauce de la quebrada Maribamba y aporte de material de remoción a la quebrada para generar flujos o huaycos.

La escarpa principal tiene un desnivel aprox. de 40 m, con más de 900 m de longitud en la corona, longitud de aprox. 1300 m desde el pie a la corona del deslizamiento, 600 m de desnivel.

Figura 06: Esquema del deslizamiento Traslacional de Yauya, distrito y provincia Yauya, Ancash (Zona 1).

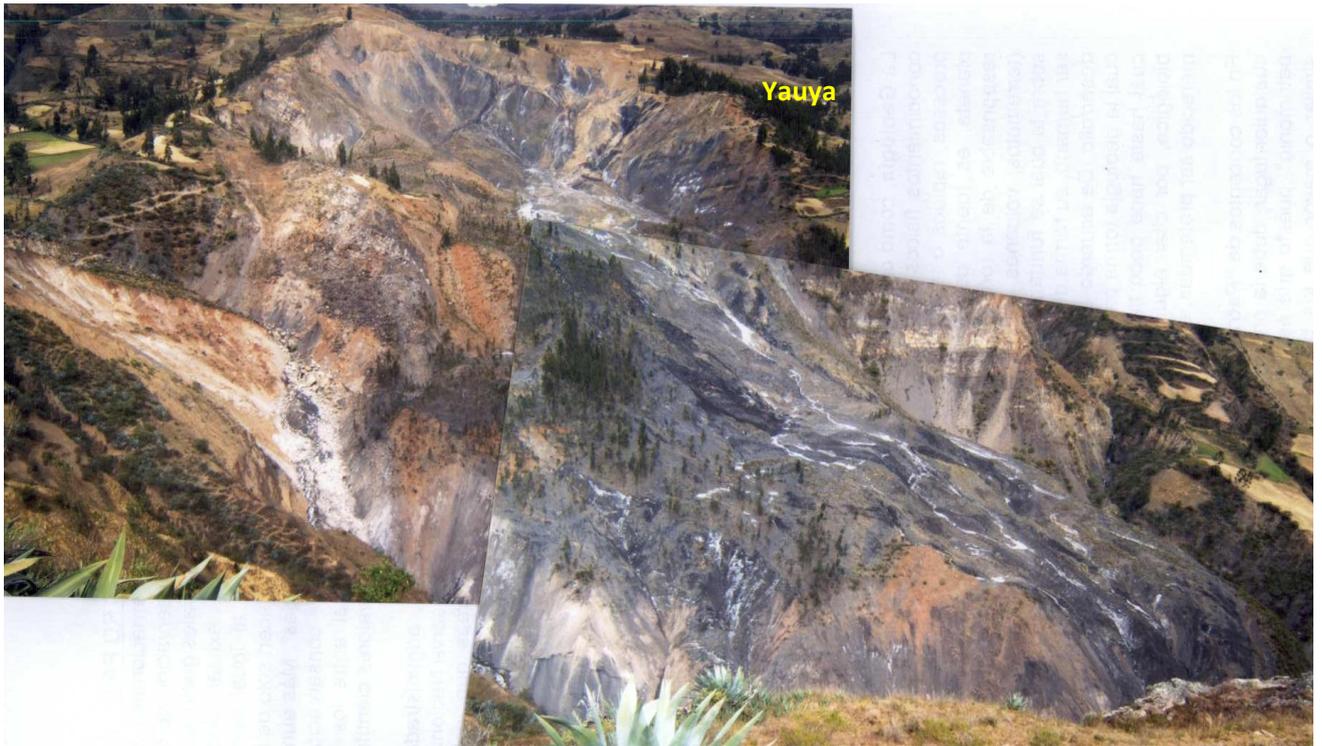
Este deslizamiento se comportó como un flujo; actualmente se generan derrumbes en el pie, por socavación de la quebrada. El área afectada por movimientos en masa es aprox. 902 480,3 m² (Fotos 07, 08, 09, 10 y 11)

Foto 07: Vista panorámica del deslizamiento-flujo de Yauya (INGEMMET, 2006)

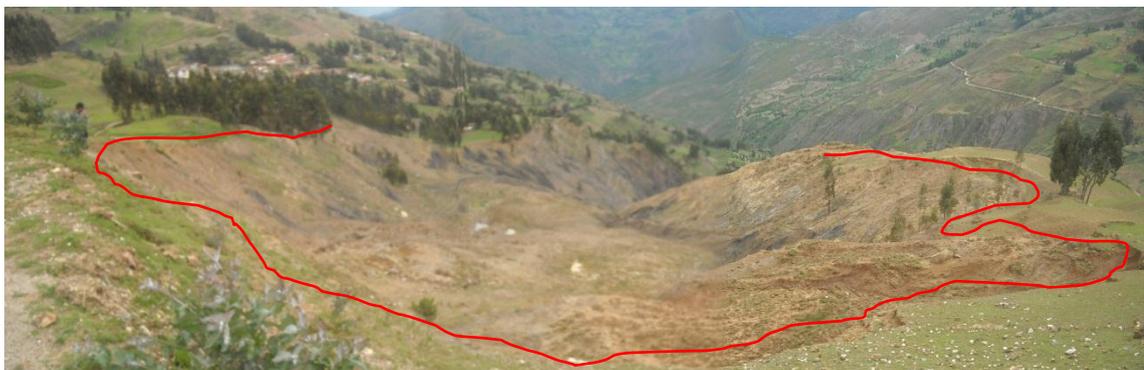
Foto 08: Vista panorámica de la corona del deslizamiento de Yauya con avance retrogresivo, afecta severamente terrenos de cultivo, pastizales y tramos de carretera Yauya-San Nicolás.

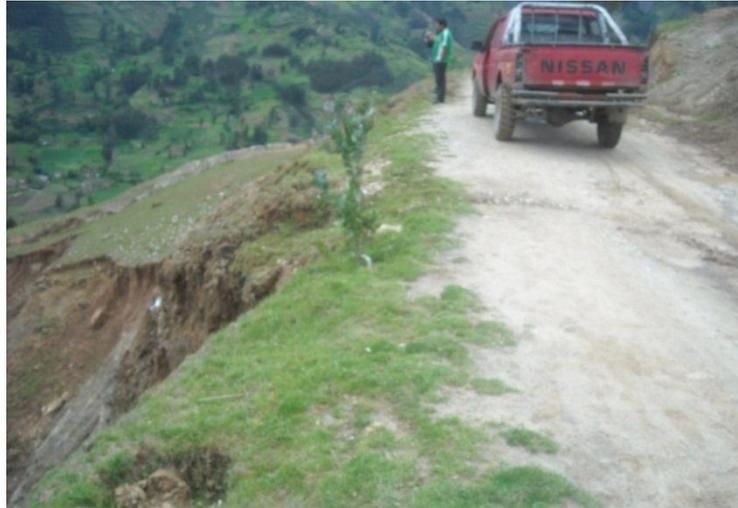
Foto 09: Vista de la corona del deslizamiento, afecta tramo de la trocha carrozable Yauya-San Nicolás, la cual presenta asentamientos.

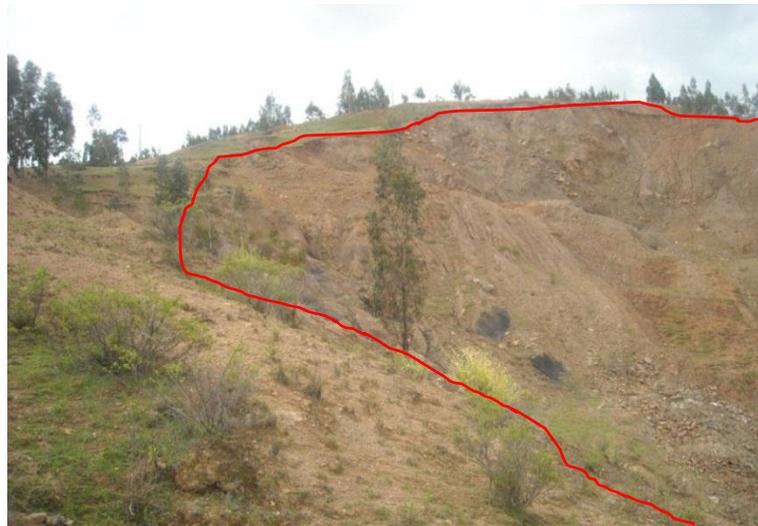
Foto 10: Presencia de talus de detritos en la corona del deslizamiento.

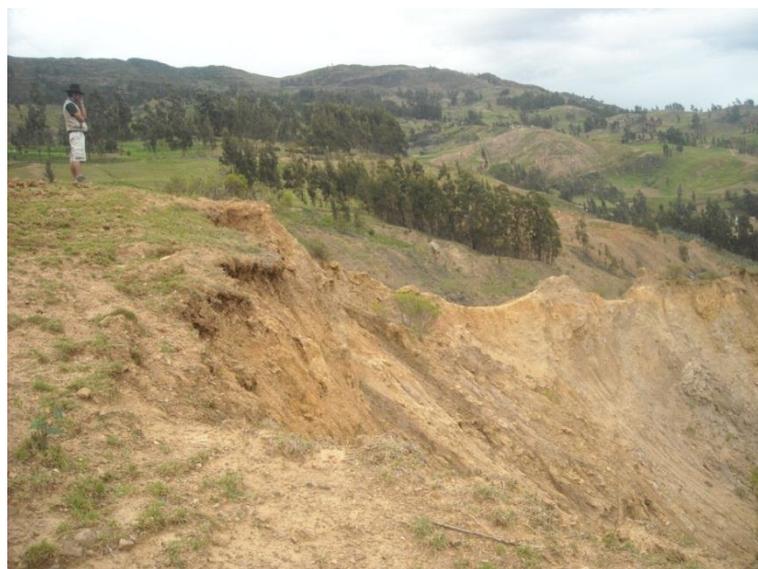
Foto 11: Vista de la escarpa en el flanco derecho del deslizamiento.

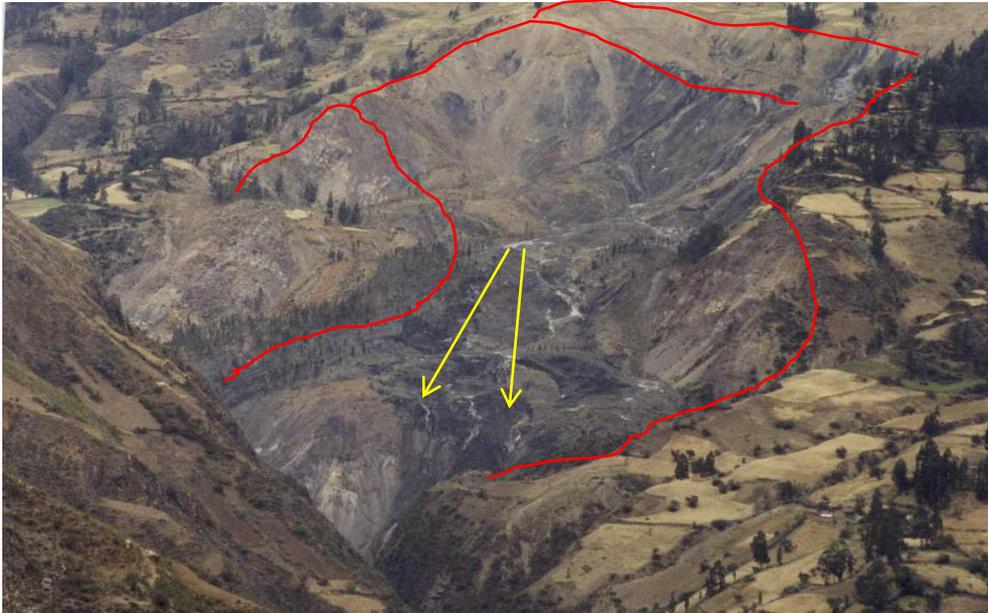
En el cuerpo principal de este deslizamiento se presentan reactivaciones por sectores, pequeños flujos, cárcavas y derrumbes. Ver fotos 12 y 13.

Foto 12: Vista de escarpas del deslizamiento-flujo de Yauya, en algunos sectores del cuerpo se encuentra saturado de agua, con presencia de algunas surgencias; en el flanco izquierdo del fenómeno se observa también intensa erosión en cárcavas (INGEMMET, 2006).

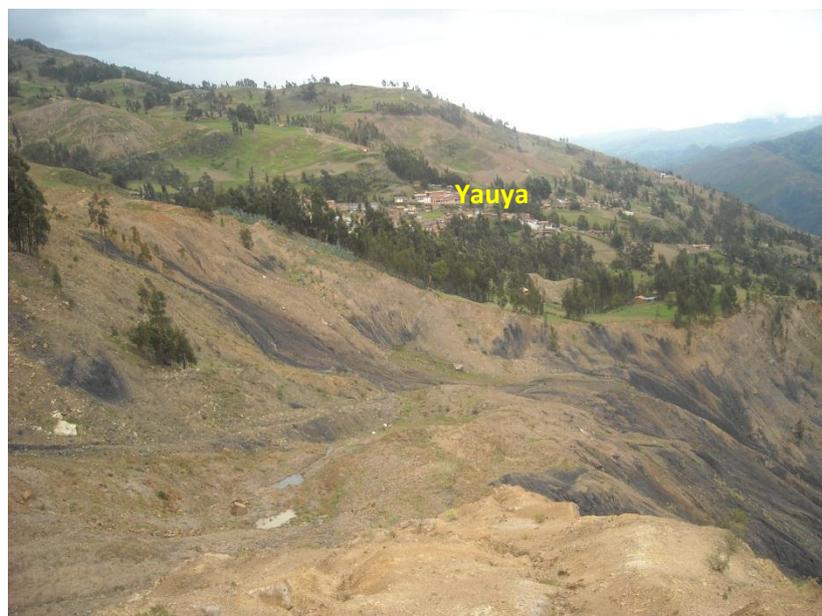
Foto 13: Flanco izquierdo del deslizamiento, presenta derrumbes en la escarpa, esto se da en los mantos de lutitas carbonosas muy meteorizadas.

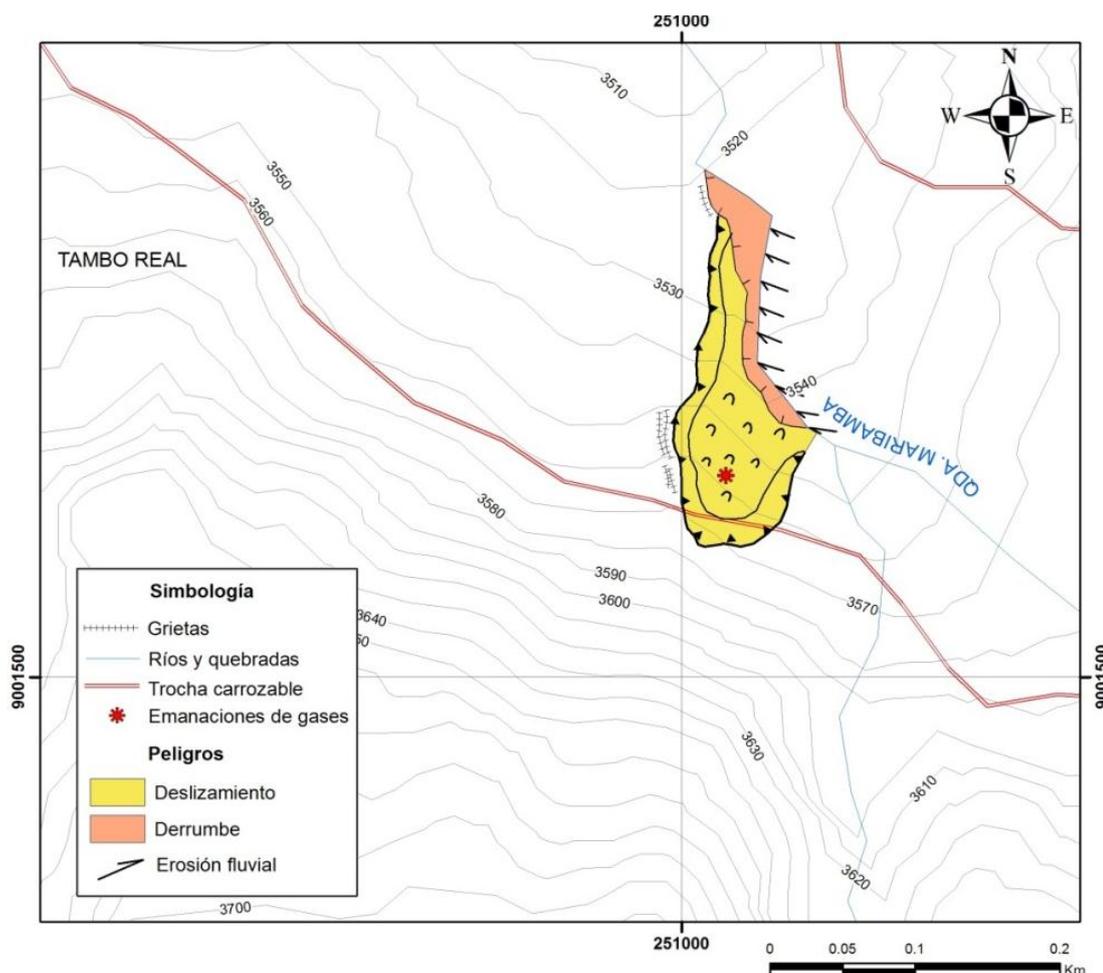
La zona 2 corresponde a un deslizamiento que presenta una escarpa semicircular activa en la margen izquierda de la quebrada Maribamba, a escasos 300 m aprox. de la institución educativa del poblado Tambo. El movimiento en masa propició una súbita (moderada a rápida) remoción de roca muy alterada y fracturada probablemente saturada, que llegó a represar temporalmente el cauce de la quebrada. En el cuerpo del movimiento en masa se presentaron emanaciones de gases. (Figura 07).

Figura 07: Esquema del deslizamiento de Tambo Real (zona 2).

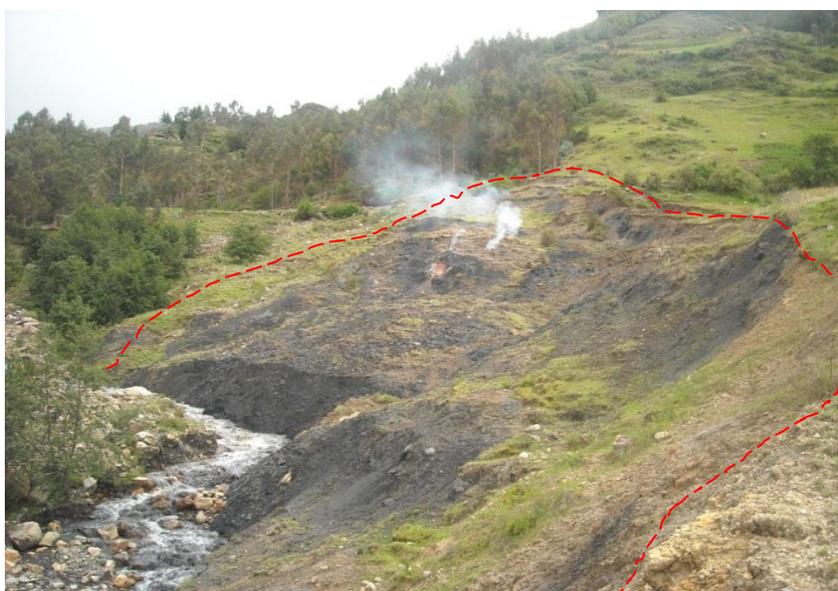
se ha producido recientemente según los pobladores, el 21 de Diciembre del 2011. Desde esta fecha hasta la actualidad, en dos sectores del cuerpo se presentan emanaciones de humo y agrietamientos debido al empuje que ejerce el movimiento en masa (empuje de terreno) en esta zona. (Foto 14).

Foto 14: Escarpa del deslizamiento, esto se da en los mantos de lutitas carbonosas muy meteorizadas.

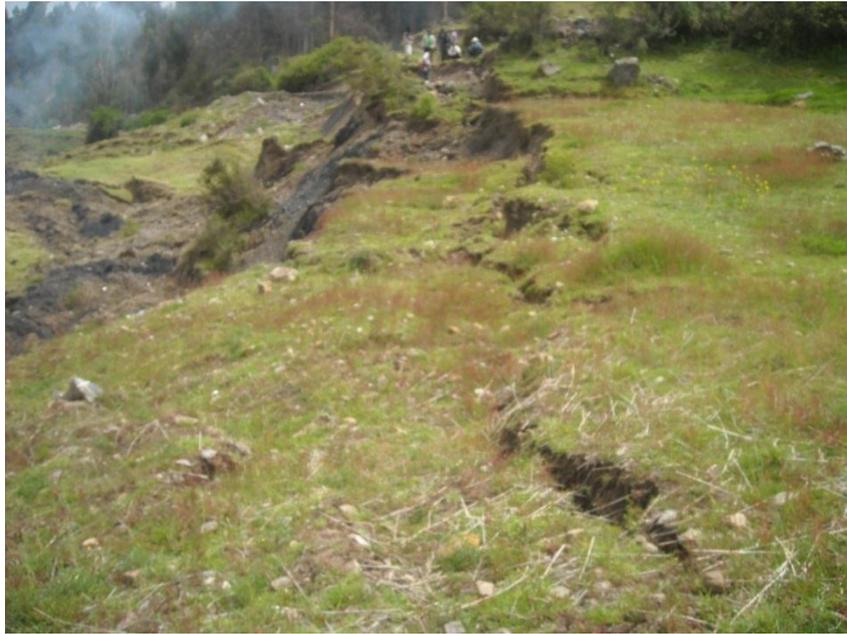
Hacia el flanco izquierdo del deslizamiento se observa la mayor cantidad de grietas transversales y asentamientos de terreno. Por la pendiente que tiene el terreno, menor a 30°, y por la descripción del avance descrito por los pobladores locales, se estima que el movimiento del deslizamiento ha sido moderado a rápido. (Fotos 15, 16, 17 y 18).

Foto 15: Flanco izquierdo del deslizamiento, presenta grietas de 0,20 a 0,40 m de ancho y asentamientos de 0,30 m.

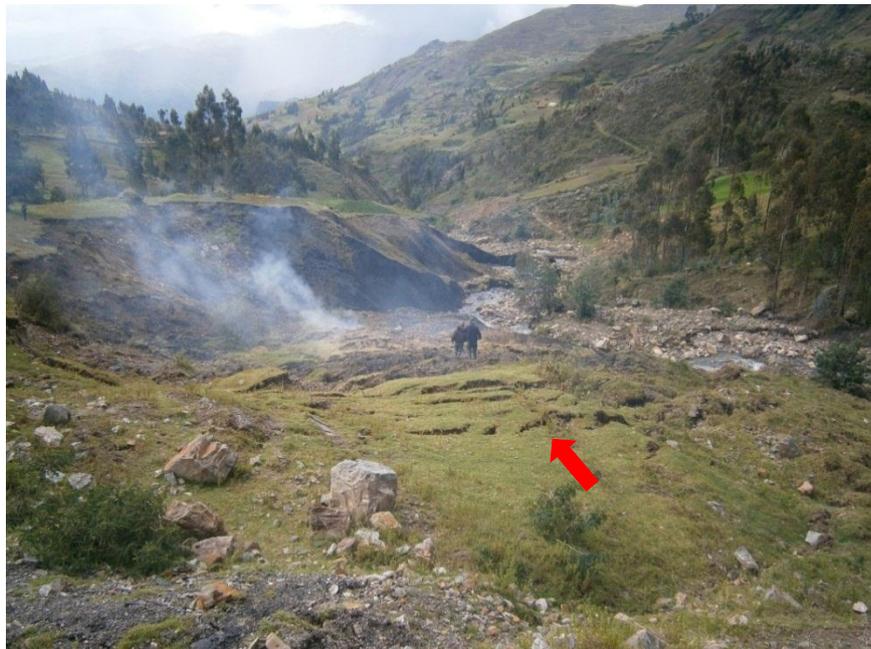
Foto 16: Vista de la corona del deslizamiento, se observan grietas de tensión por encima de la corona.

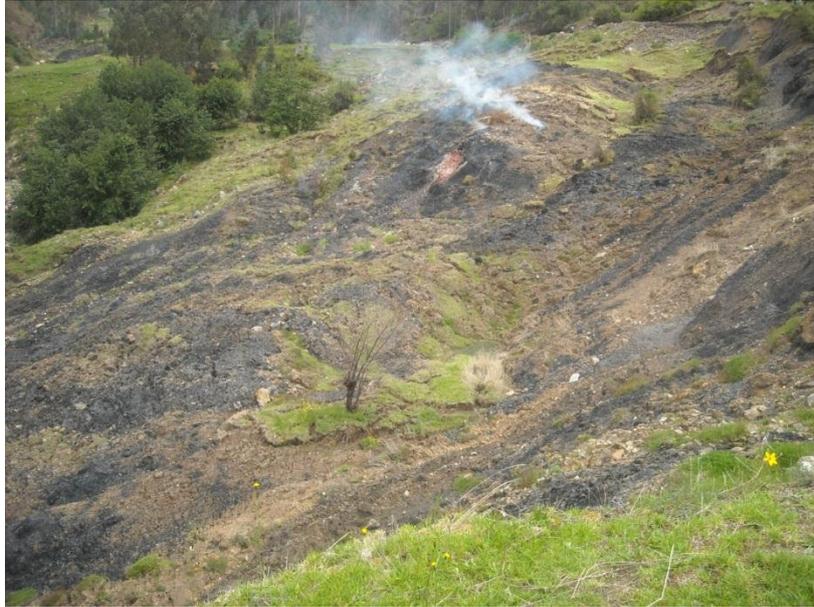
Foto 17: Cuerpo del deslizamiento con presencia de grietas, esto se da en mantos de lutitas bituminosas.

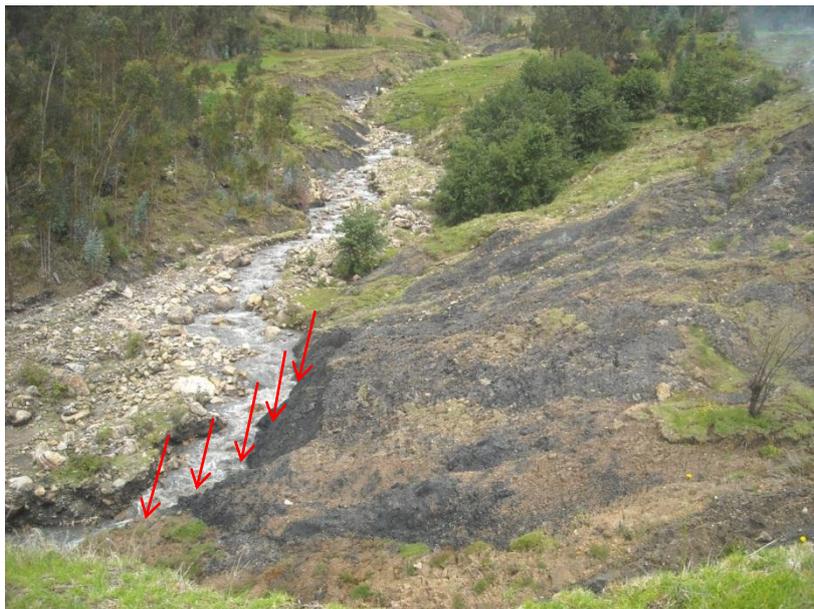
Foto 18: La socavación de la quebrada Maribamba genera derrumbes con recurrencia periódica, en la margen izquierda de la quebrada. Vista aguas arriba.

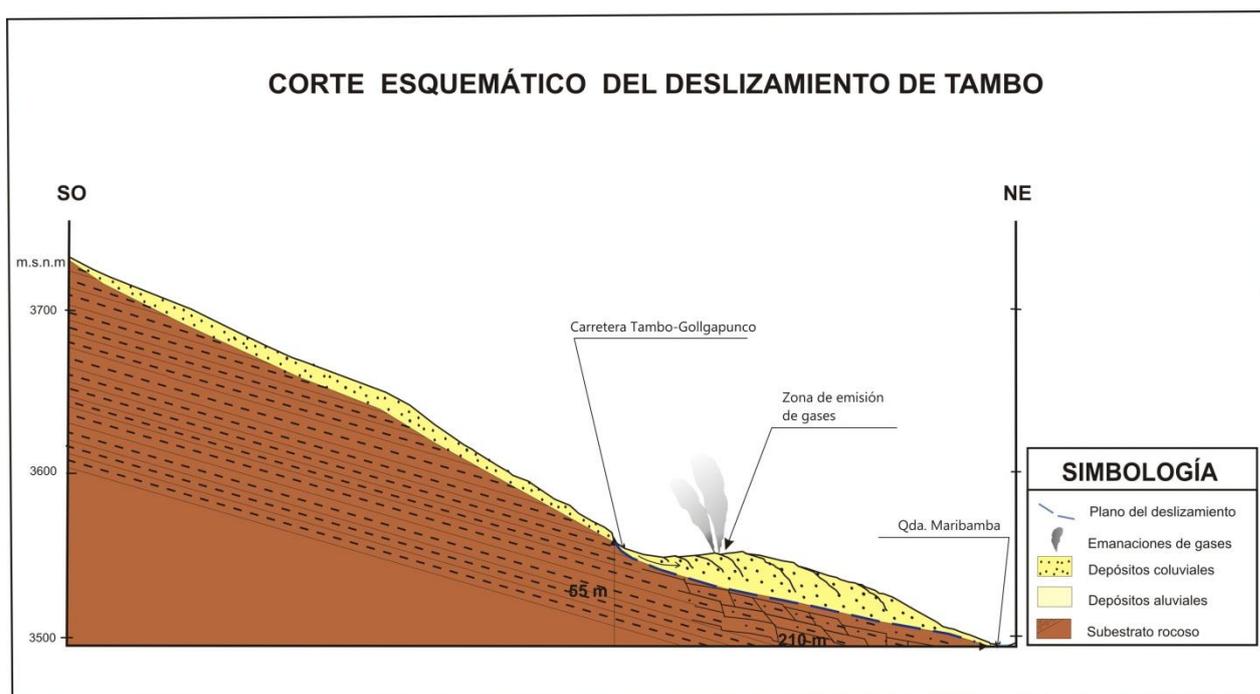
Las dos chimeneas de humo se encuentran en el cuerpo del deslizamiento (foto 19), a 300 m de la institución educativa del poblado Tambo, poniendo en riesgo la salud de sus habitantes, debido a los gases nocivos que irrita las fosas nasales y emana sobre todo en temporada de lluvia. (Figura 08).

Figura 08: Perfil esquemático del deslizamiento compuesto o deslizamiento por flujo de Tambo, nótese las emanaciones de gases en la margen izquierda de la quebrada. El perfil muestra la inclinación favorable de las capas, cuya fricción natural por empuje es la causa de la emanación de gases en superficie.

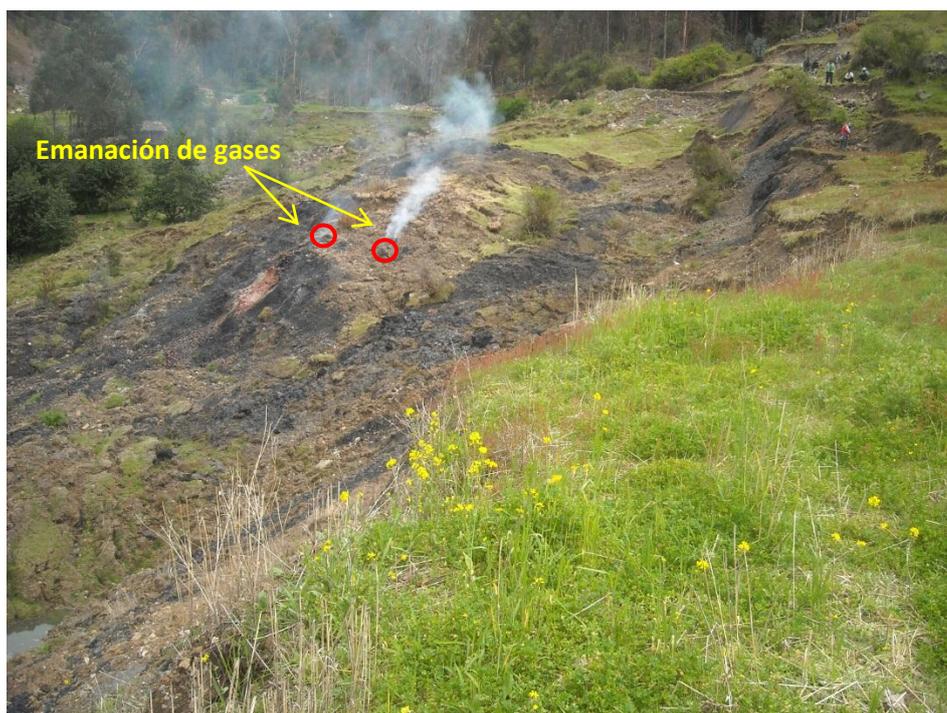
La roca aflorante en este sector es una lutita bituminosa, la cual tiene un contenido de hidrocarburo o carbón natural, que está funcionando como combustible.

Al producirse el deslizamiento de las lutitas bituminosas con alto contenido de materia orgánica, se produce rozamiento y fricción entre ellas produciéndose la combustión de la materia orgánica con desprendimiento de calor.

Foto 19: Deslizamiento en el talud inferior de trocha carrozable Tambo-Gollgapunco. Además se observa la emanación de gases en dos sectores del cuerpo del deslizamiento de Tambo Real.
