Informe Técnico N° A6586

Peligro de Erosión Fluvial, Inundación y Huaycos en el Sector Codo del Pozuzo

Provincia Puerto Inca - Región Huánuco

NOVIEMBRE 2011

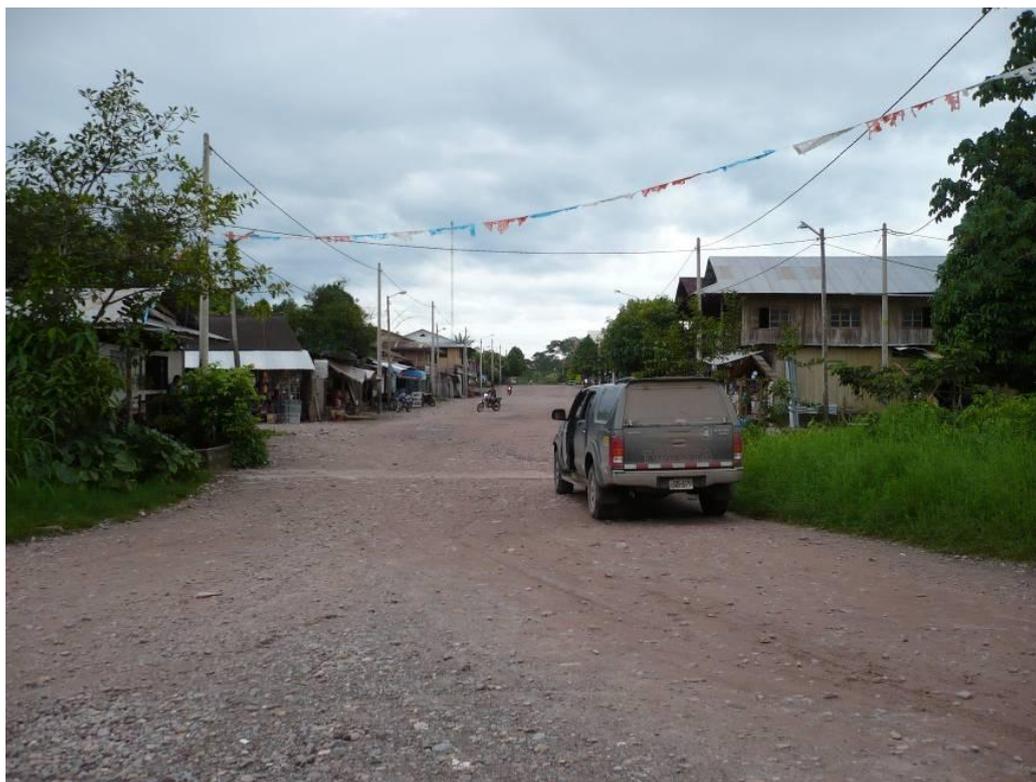
La expansión urbana, sin planificación (Foto 01), ha ubicado al centro poblado sobre áreas vulnerables a peligros geológicos, específicamente sobre los cauces de antiguas quebradas y terrenos muy frágiles a ser erosionadas por la dinámica fluvial.

Foto 01.- Poblado de Codo del Pozuzo

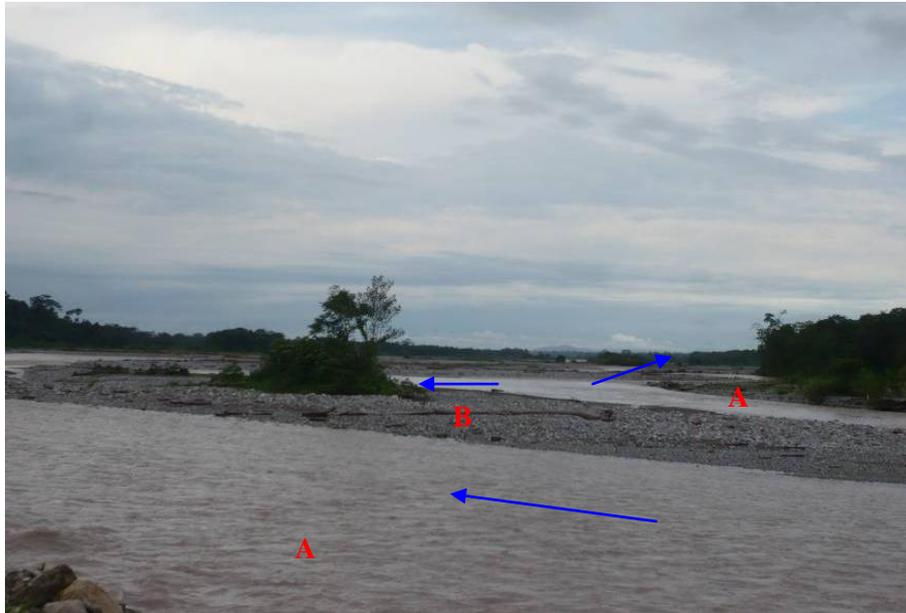
El río Pozuzo en este sector, no ha formado islas permanentes, es por ello que el cauce del río no tiene una dirección definida (Fotos 03, y 04).

Foto 03: Canales (A) e islas (B) lenticulares en el río Pozuzo.

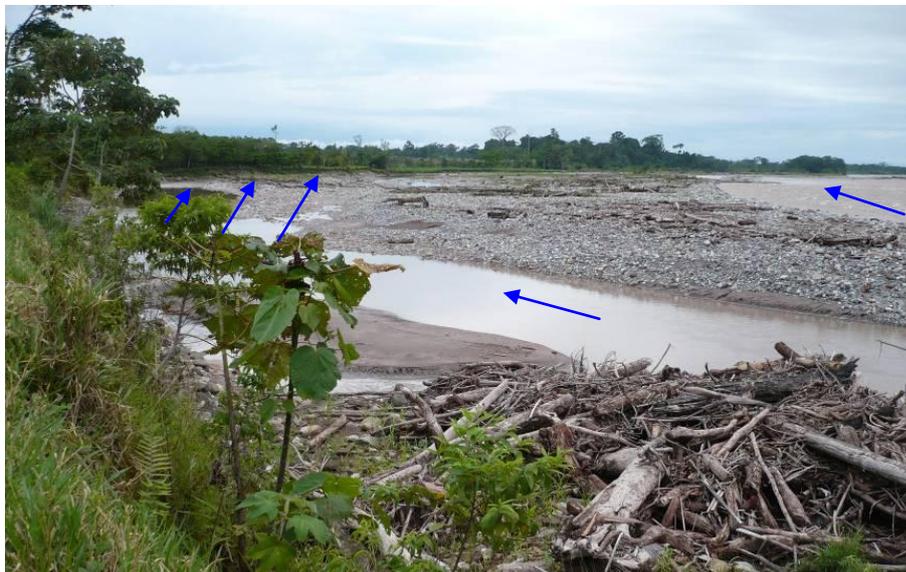
Foto 04: Cauce del río Pozuzo, en la margen derecha se observa acumulación de palizada.

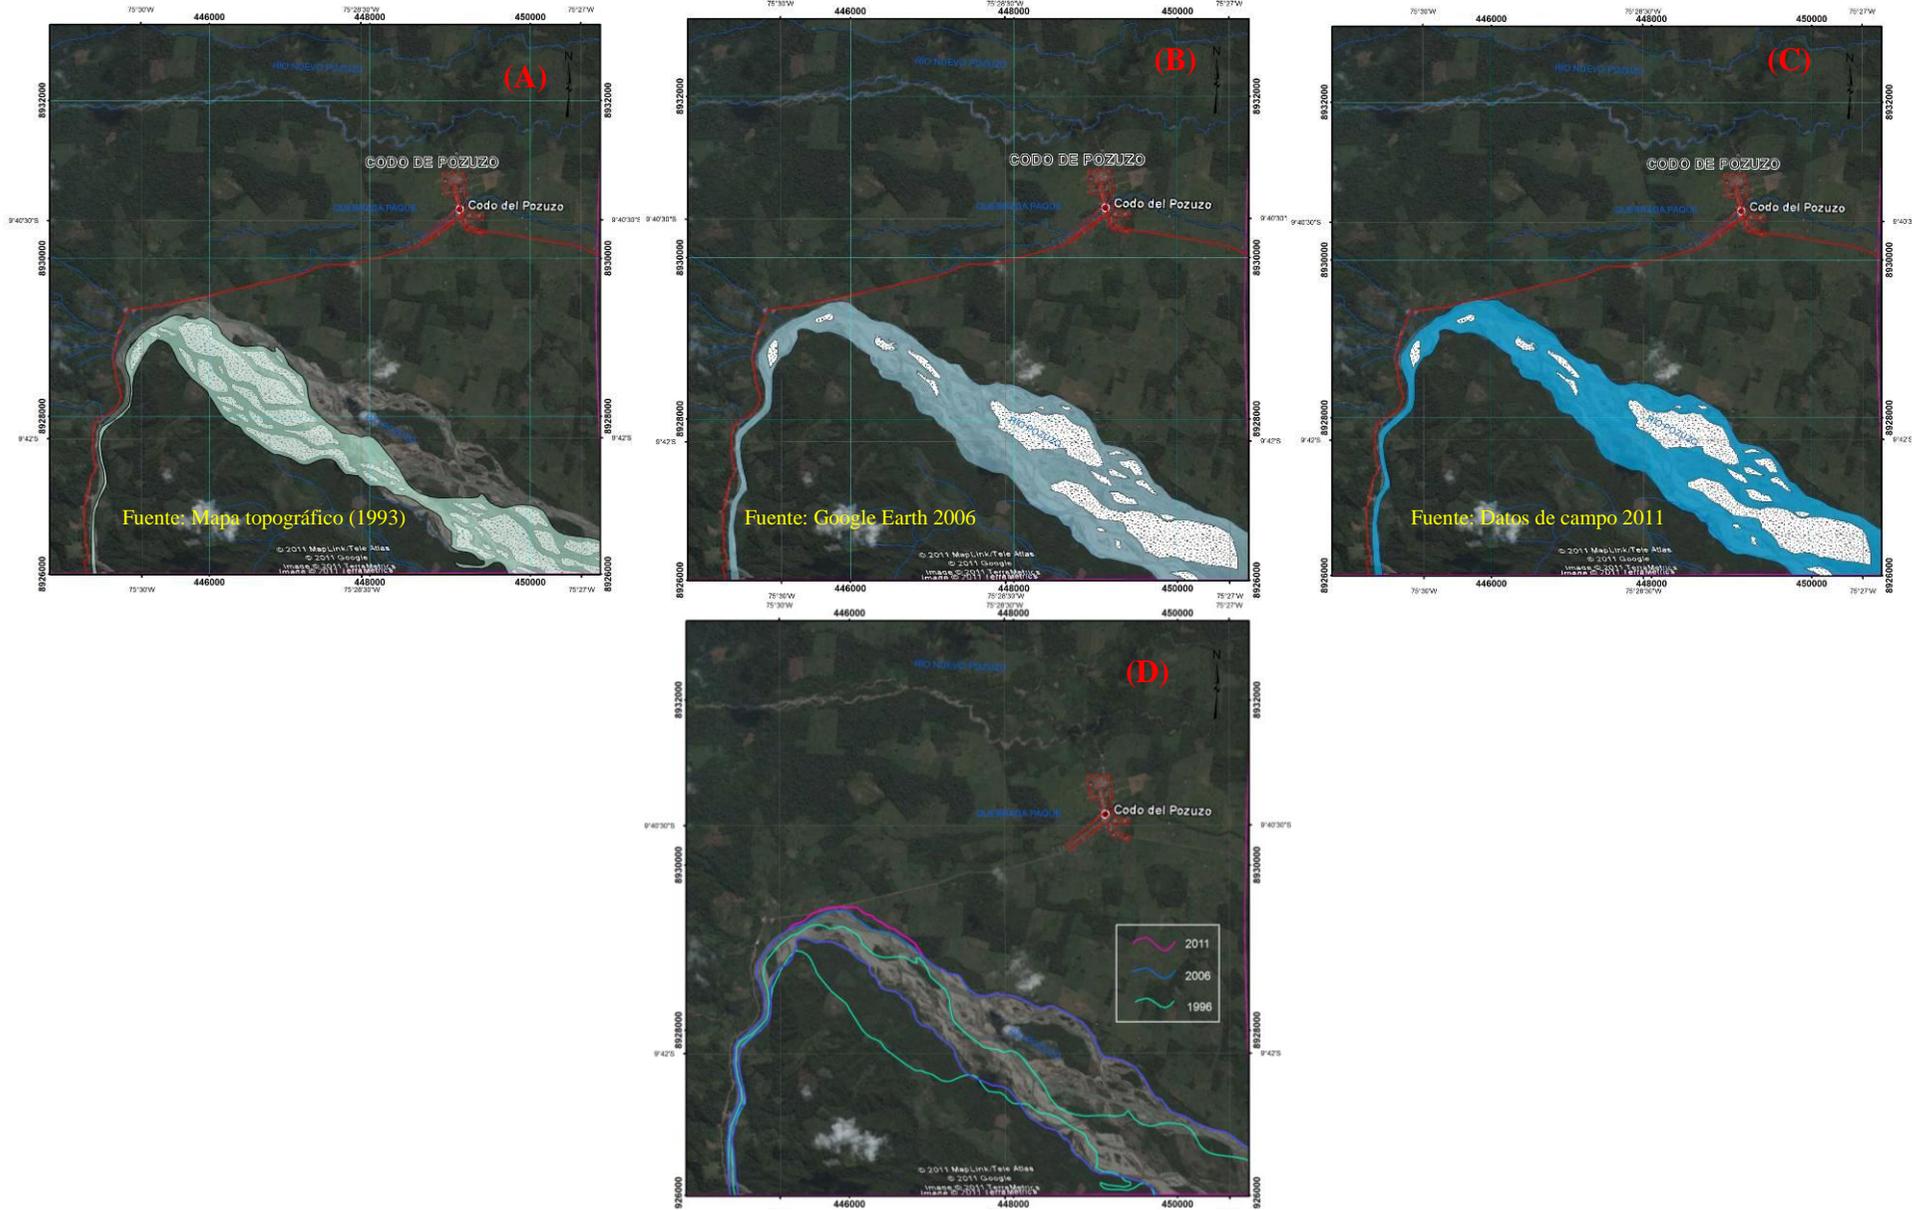
Según lo observado en el plano topográfico que data de 1993, la imagen satelital para el año 2006 y los datos tomados en la evaluación de campo (ver Figura 04); las mayores variaciones del cauce del río Pozuzo, se han localizado en la margen izquierda del Codo. Debido a la dirección de las corrientes que inciden directamente sobre esta margen.

Figura 04: Imágenes de diferentes años que muestran la dinámica del río Pozuzo., A: Cauce del río Pozuzo tomado del mapa topográfico (1993), B: Cauce del río Tomado del Google Earth (2006), C: Cauce del río tomado de los datos de campo (2011), D: Comparación de los cauces del río Pozuzo (1993-2011).

Haciendo comparaciones de los canales del cauce del río Pozuzo entre los años 1993 - 2011 (figura 04) se aprecia cambios en su dirección, con un avance hacia el NE, debido a que las corrientes que vienen de sur a norte, cambian bruscamente hacia el sur oeste (sector Codo de Pozuzo), incidiendo estas directamente hacia la margen izquierda del río,

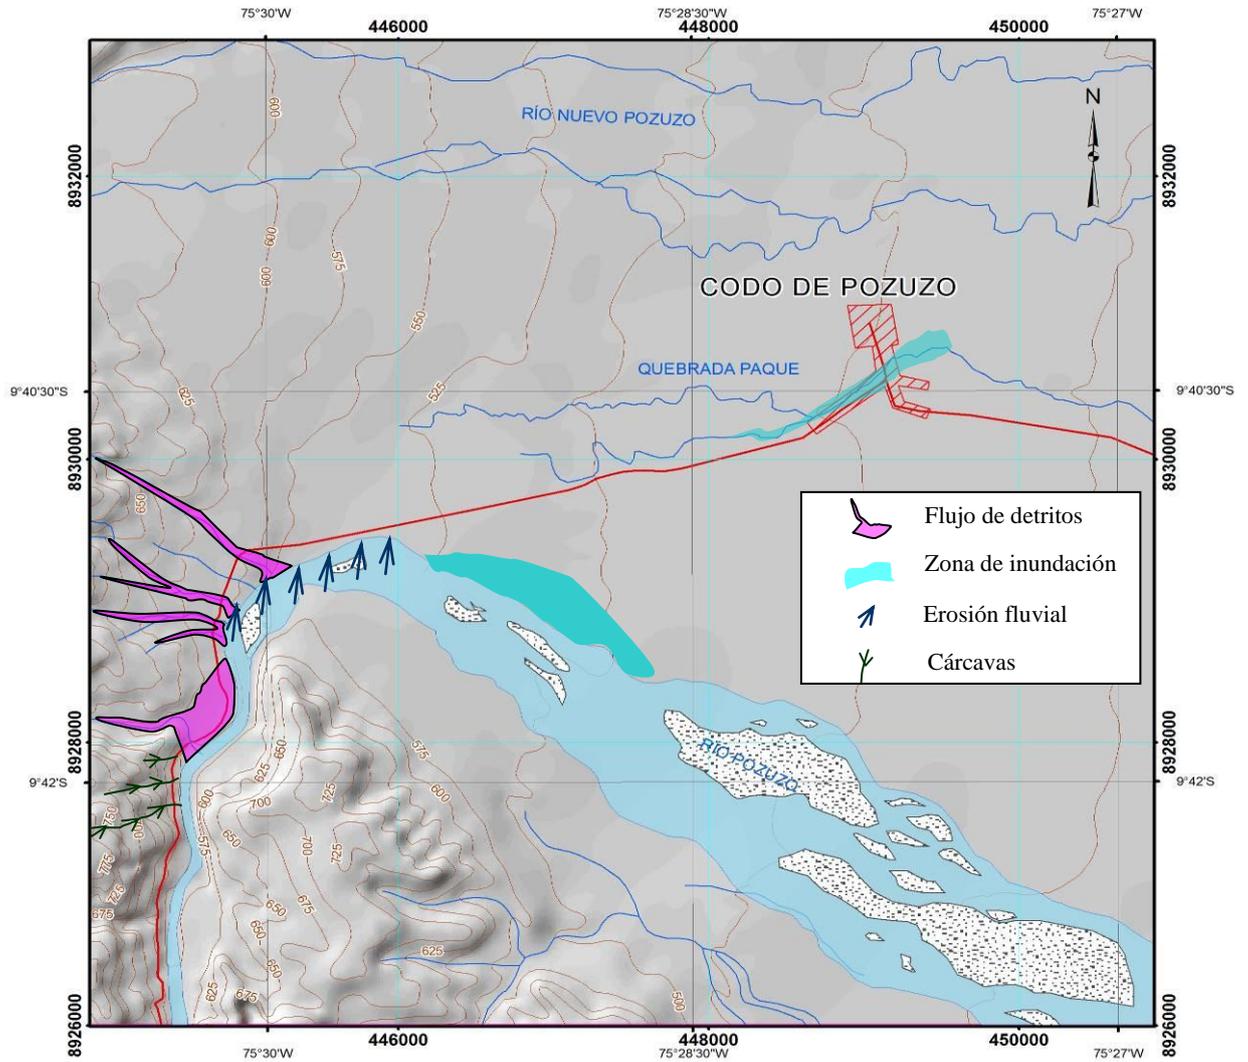
Durante los trabajos de campo realizados en el sector Codo del Pozuzo, se identificaron los siguientes peligros geológicos: desbordes, inundaciones, erosión fluvial y flujos de detritos (huaycos), que a continuación se detallan: (Ver figura 06)

Figura 06: Mapa de Peligros Geológicos del sector de Codo del Pozuzo

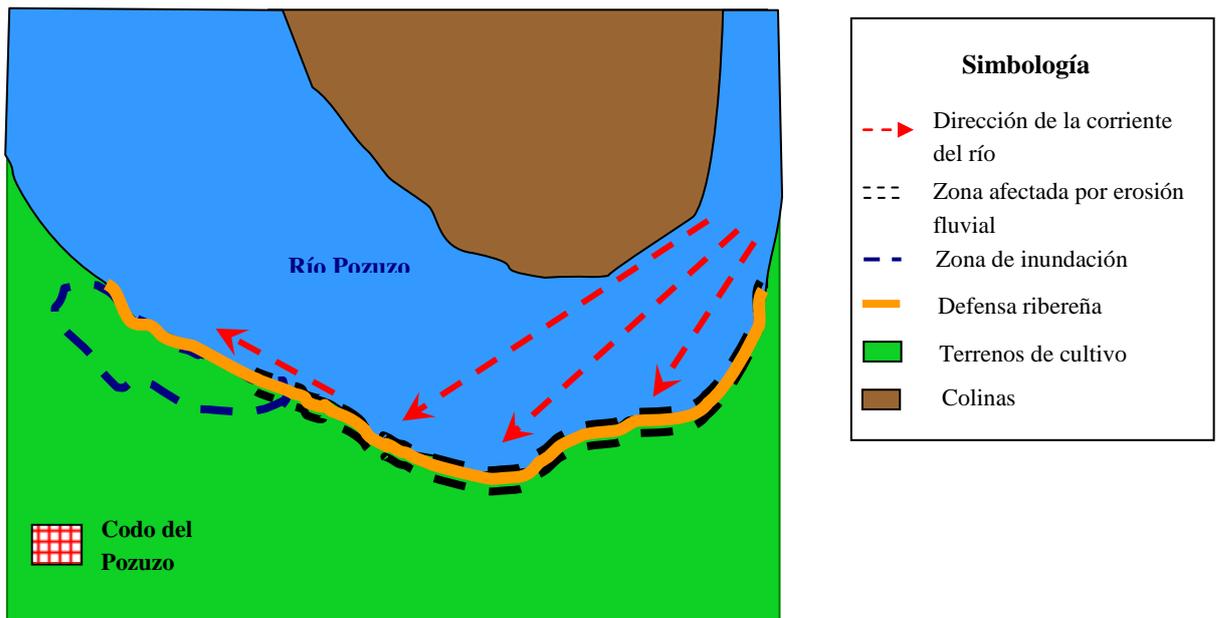
Según los lugareños, entre el año 2009 al 2010, la erosión fluvial avanzó tierra adentro aproximadamente 140 m, en una longitud de 200 m. La longitud total afectada por la erosión fluvial es aproximadamente 1500 m. Lo cual se puede corroborar comparando una imagen satelital del 2006 con los datos obtenidos en la evaluación realizada en Octubre 2011. Ver foto 10, 11 y figura 07.

Figura 07: Esquema de la dinámica de la erosión fluvial e inundación en la margen izquierda del río Pozuzo y ubicación de la defensa ribereña.

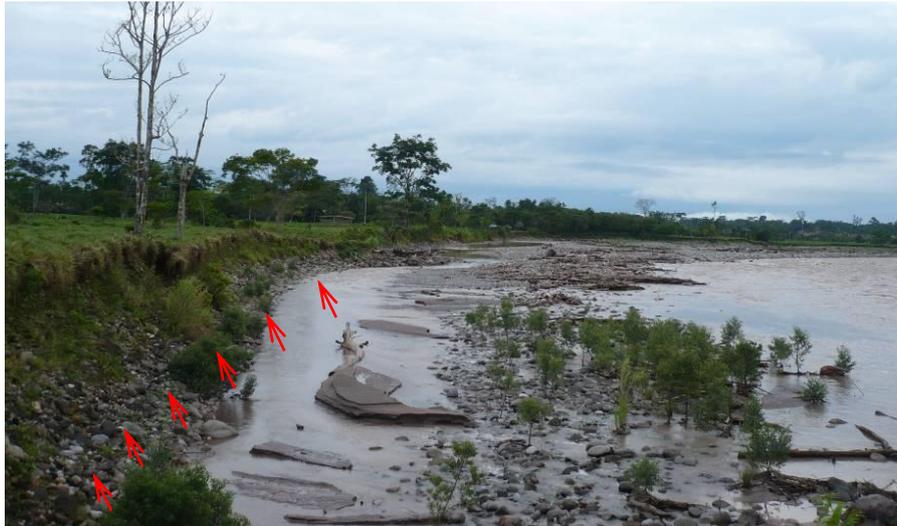
Foto 10: Terraza erosionada en la margen izquierda del río Pozuzo.

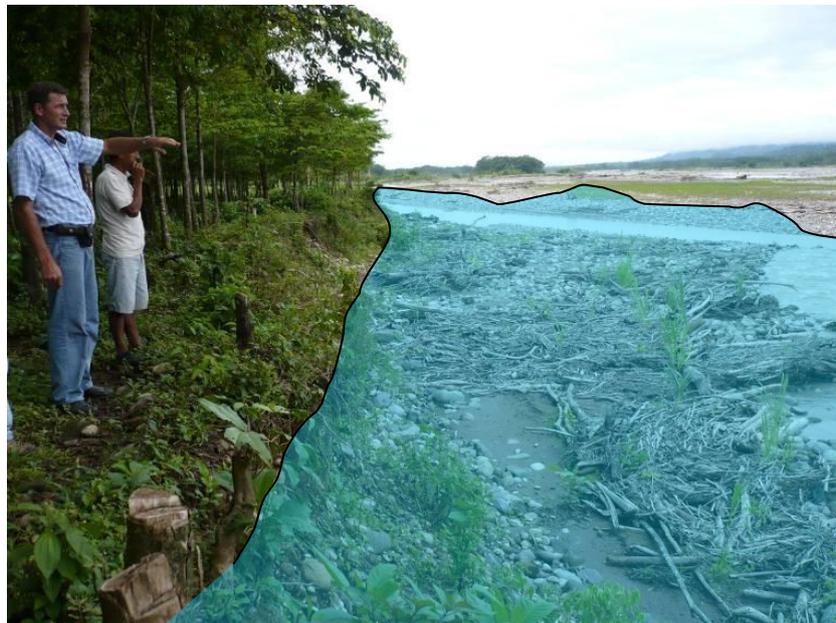
Foto 11: Área erosionada en la margen izquierda del río Pozuzo.

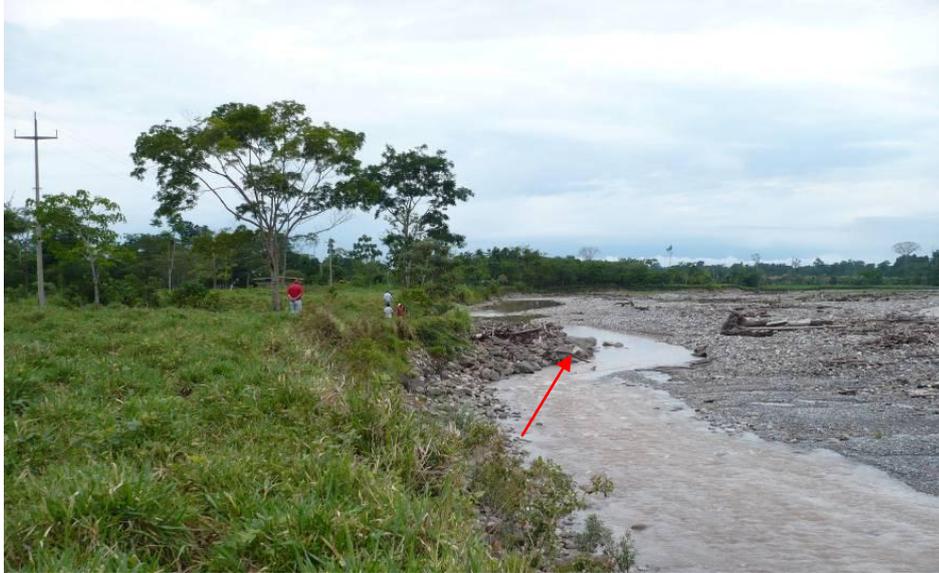
En la margen izquierda del río Pozuzo, había un espigón improvisado por los mismos pobladores para evitar la erosión fluvial, el cual actuaba como defensa ribereña, pero en el año 2009 fue erosionado y destruido por la dinámica del río (foto 12). Actualmente se ha colocado otro espigón a 150 m aprox. aguas arriba (foto 13). Es necesario diseñar y construir defensas ribereñas apropiadas para el caudal del río.

Foto 12: Aún se observa restos del el espigón que fue destruido en el 2009, por la dinámica del río Pozuzo.

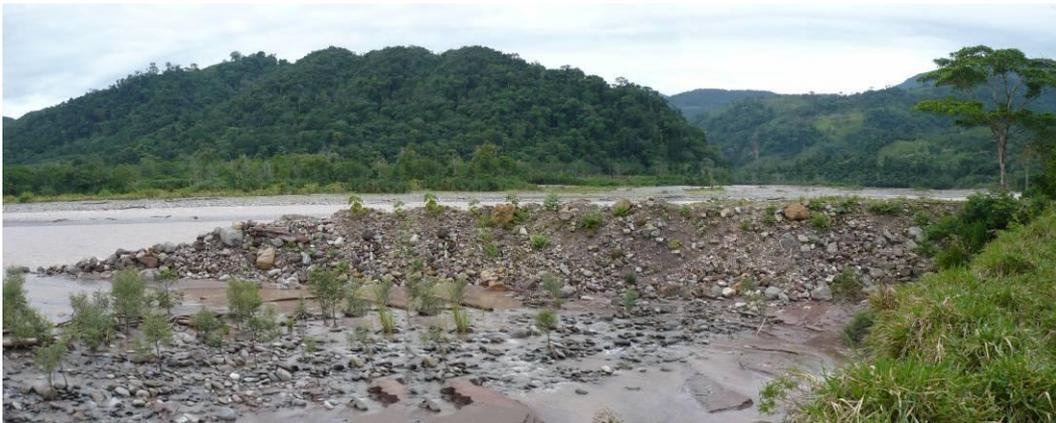
Foto 13: Espigón actual colocado por los mismos pobladores del sector Codo del Pozuzo.

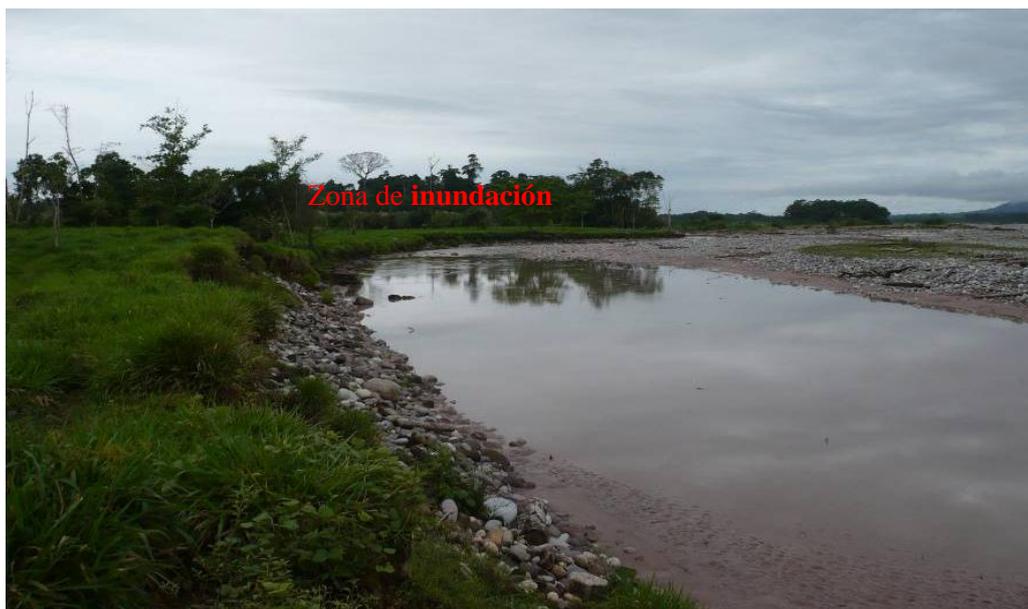
Aguas abajo de la erosión fluvial, el cauce del río Pozuzo cambia su dirección de SO-NE a NO-SE, cambiando también su tipo de drenaje de meándrico a anamostosado ampliando de esta manera su cauce. Este cambio brusco de la dirección del río, aunadas al caudal en épocas de avenidas, hace que en este sector el río desborde llegando a inundar terrenos de cultivo. Ver foto 14.

Foto 14: Zona de inundación en la margen izquierda del río Pozuzo.

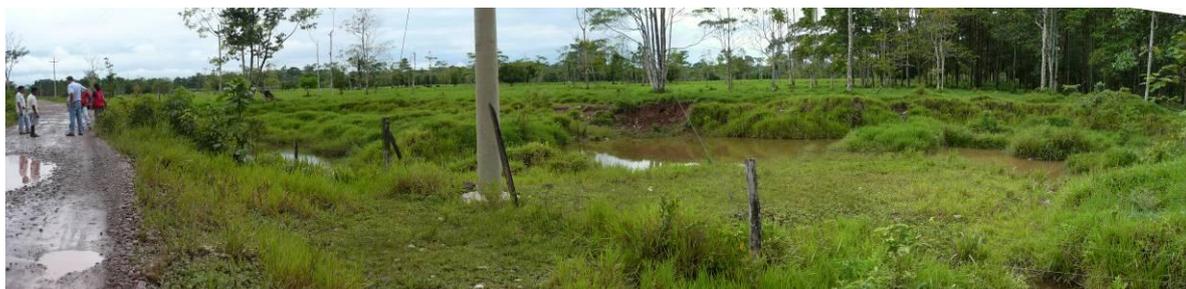
Dentro del área susceptible a inundación, existe un “caño” (cauce abandonado) que conecta el río Pozuzo con la quebrada Paque que cruza el poblado Codo del Pozuzo. En épocas de avenidas (provocadas por precipitaciones periódicas y extraordinarias) este “caño” se encarga de alimentar a la quebrada Paque generando inundaciones en el poblado Codo del Pozuzo y afectando la carretera, como se muestra en las fotos 15, 16, 17 y 18.

Foto 15: Caño abandonado que se desborda en época de lluvias.

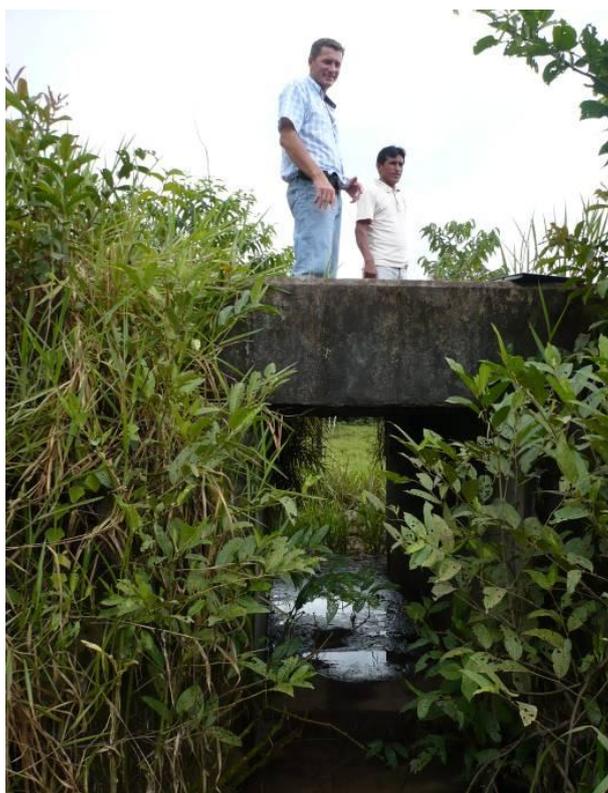
Foto 16: Vista de la alcantarilla colocada en el caño abandonado.

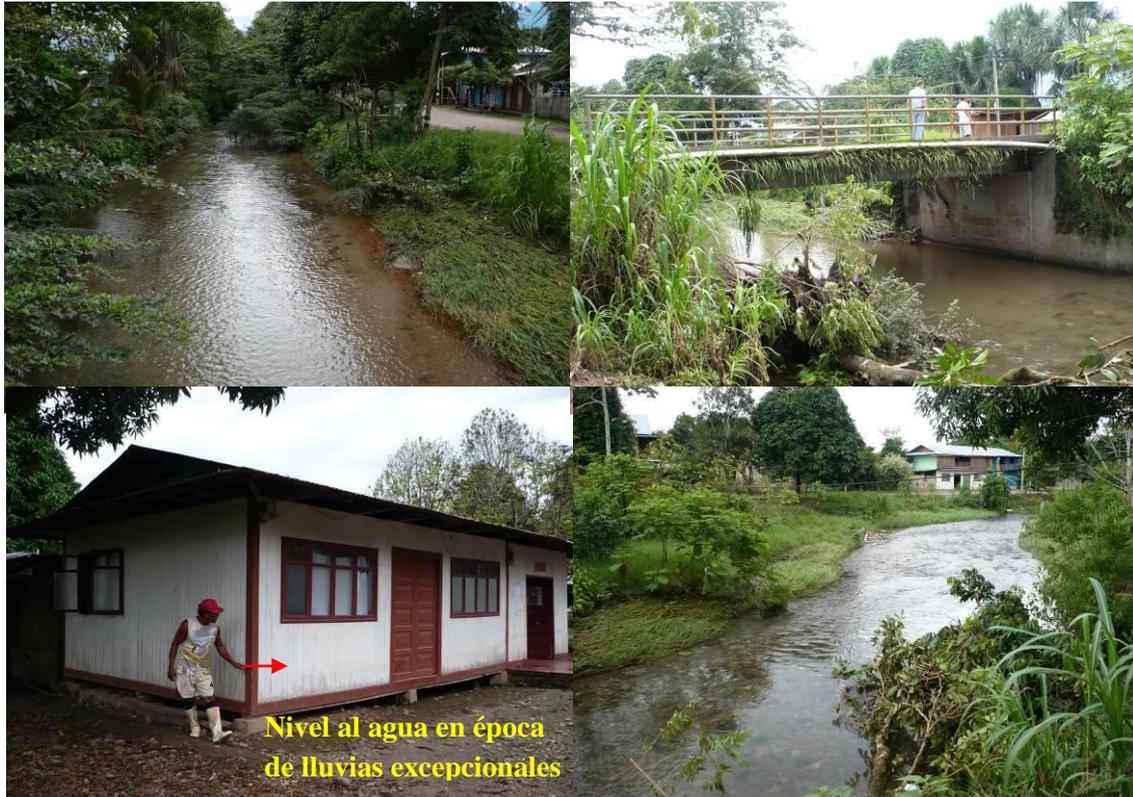
Foto 17: Vistas de la quebrada Paque, viviendas del sector Codo del pozuzo se encuentran ubicadas en ambas márgenes.

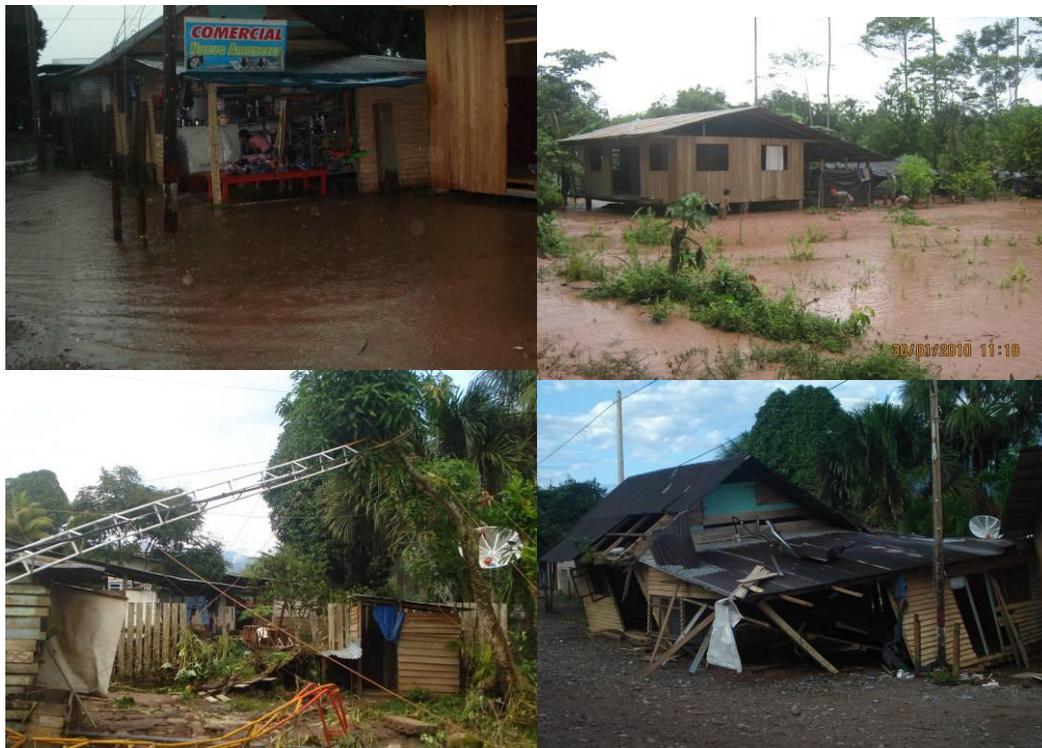
Foto 18: Viviendas del sector Codo del pozuzo afectadas por la inundación de Enero del 2011. Fotos tomadas de la Municipalidad Distrital Codo del Pozuzo.

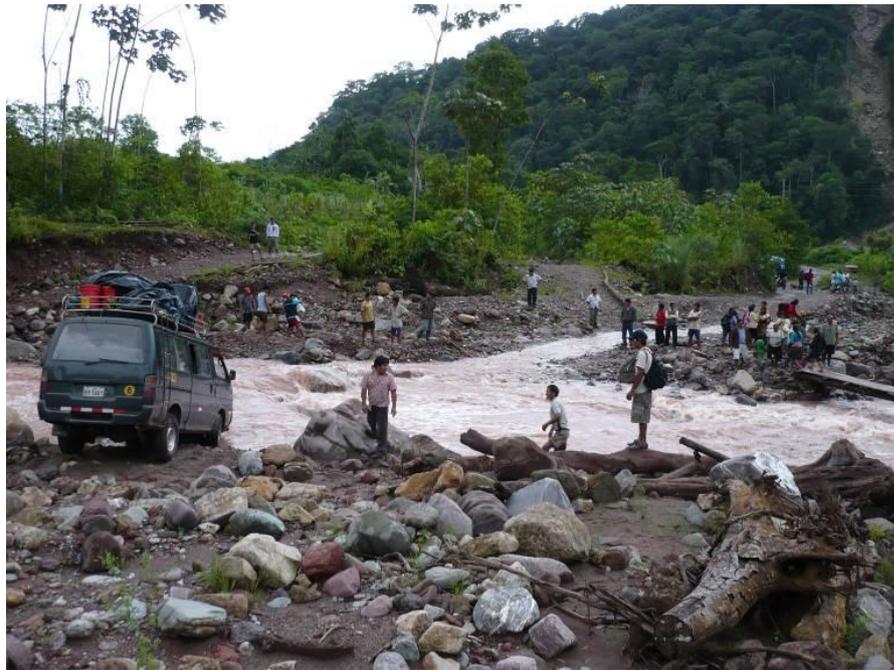
Foto 19: Quebrada tributaria de la margen izquierda del río Pozuzo, se aprecia un depósito dejado por flujo de detritos, aportando material suelto al río.
