Informe Técnico N° A6813

# **GEODINÁMICA, MONITOREO GEODÉSICO Y PROSPECCIÓN GEOFÍSICA DEL DESLIZAMIENTO DE PIE DE CUESTA – VÍTOR, AREQUIPA**

**Región Arequipa  
Provincia Arequipa  
Distrito Vítor**

**MAYO  
2018**

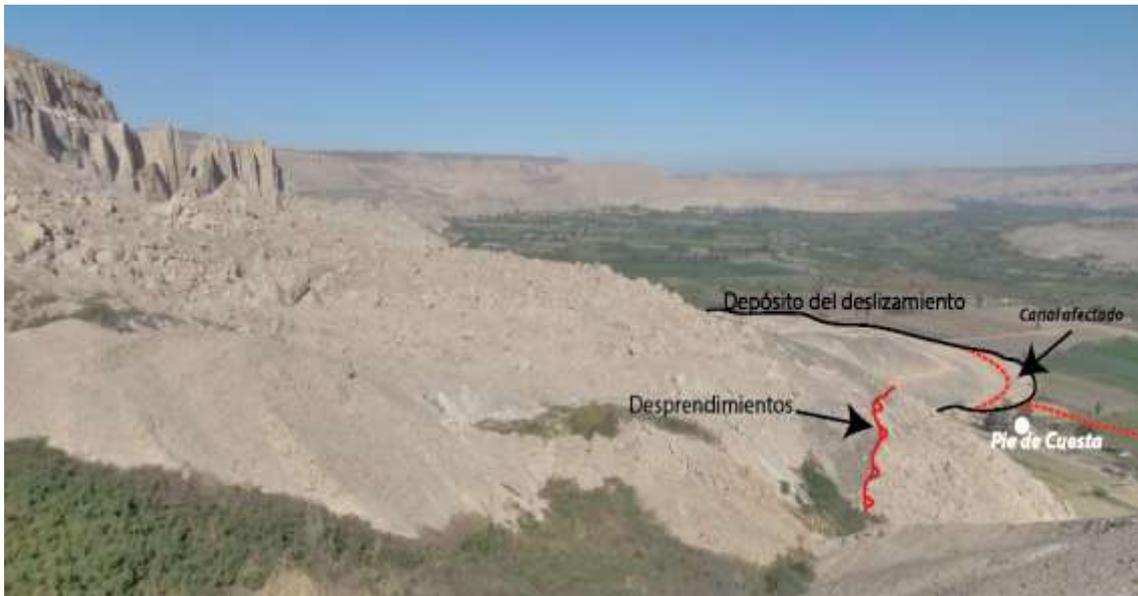
Pie de Cuesta es una de las zonas de dinámica más activa en el valle de Vítor. El avance de su masa desplazada afecta parcelas de cultivo sobre el piso de valle de Vítor (foto 1).

Foto 1. Vista de las parcelas agrícolas del poblado Pie de Cuesta y del canal de irrigación (líneas rojas entrecortadas) afectados por el depósito del deslizamiento activo, se observa también desprendimiento de bloques de arenisca tobáceas y conglomerados.

11. Debido al comportamiento muy activo del deslizamiento Pie de Cuesta, se recomienda la evacuación de los pobladores cuyas viviendas o terrenos de cultivo se encuentran afectados por el avance de la masa del fenómeno activo.

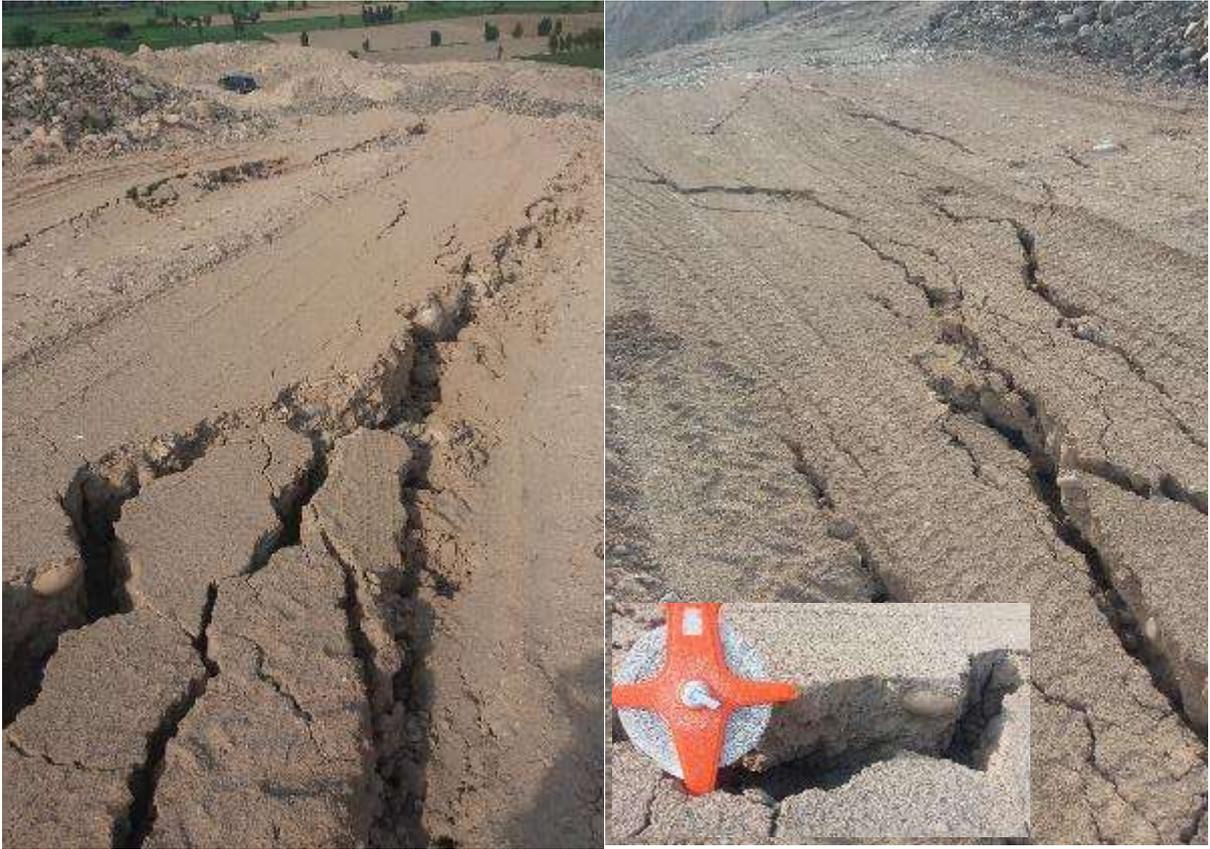
Geológicamente está constituido por bloques de conglomerados, arcillas y arenas tobáceas, dispuestos en una matriz gravo arenosa con muchas grietas tensionales de aperturas mayores a 15 cm y 30 cm (foto 2 y 3), así como filtraciones en el límite entre los conglomerados y las areniscas tobáceas de la Formación Moquegua que origina sectores húmedos altamente inestables (foto 4).

Foto 2 y 3. Agrietamientos sobre la masa desplazada del deslizamiento

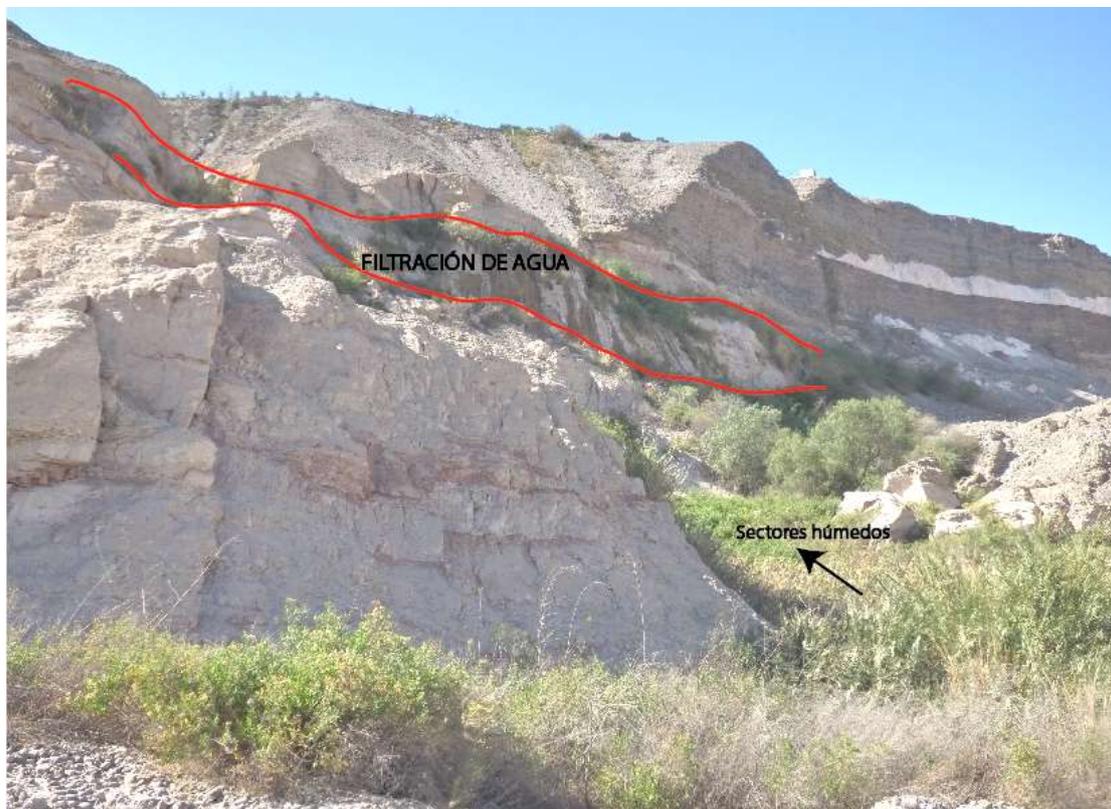
Foto 4: Filtraciones de agua entre el límite de los depósitos conglomerádicos y arenosos.

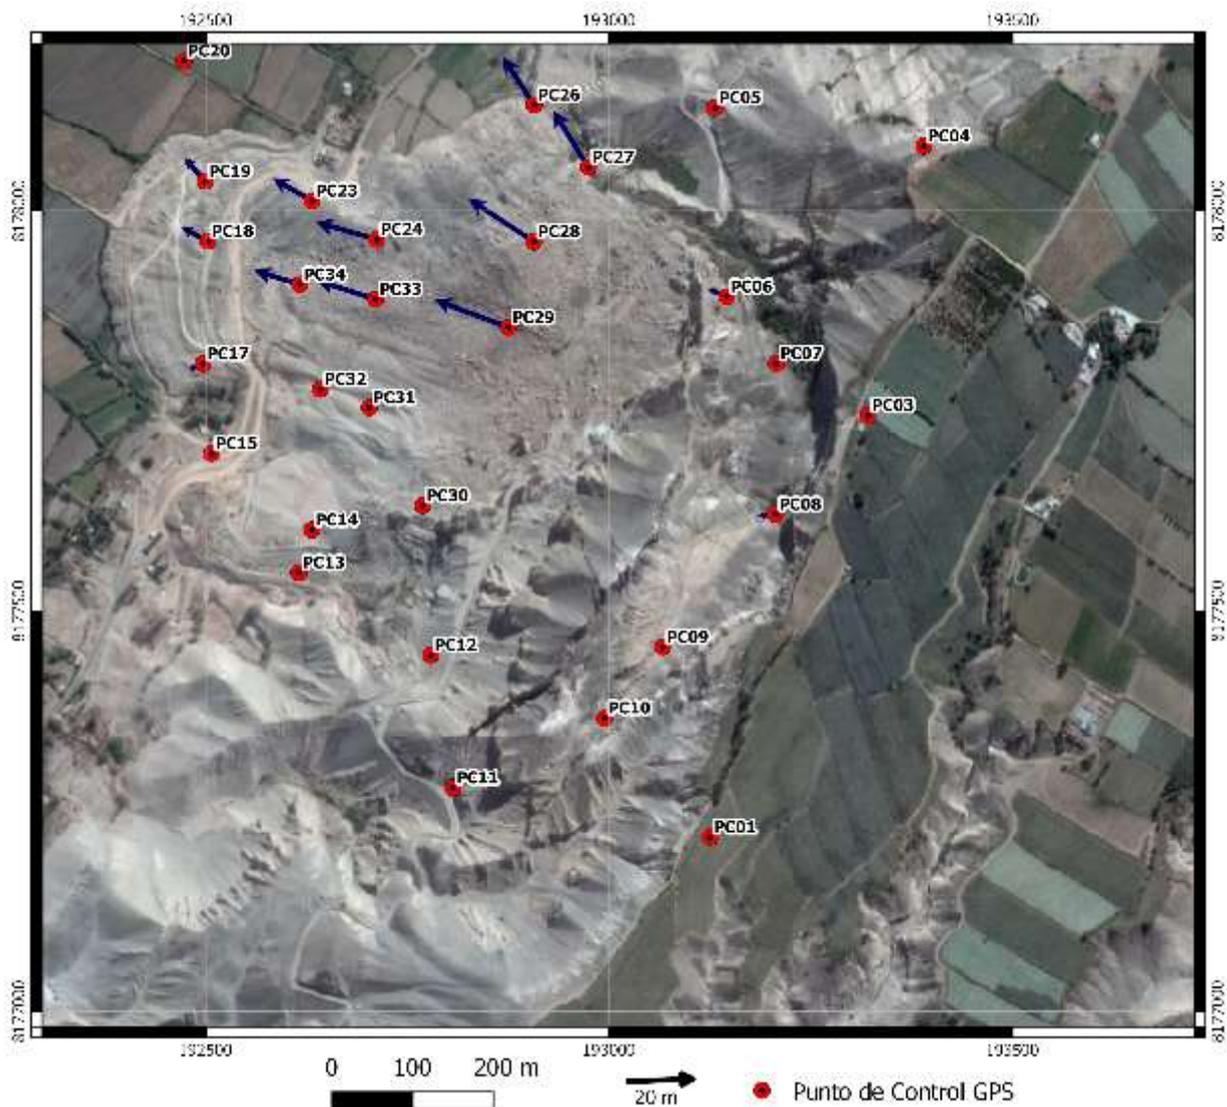
Los datos de desplazamiento se representan gráficamente en mapas de vectores de dirección y desplazamiento (figura 8), el cual muestra la disposición de hitos de reiteración permanente sobre el deslizamiento, con la finalidad de identificar las zonas con mayor actividad dentro de su posición de instrumentación. Las flechas mostradas en la figura 8 representan la magnitud y dirección del desplazamiento horizontal del deslizamiento.

El sector noroeste del deslizamiento, que está controlado por 10 hitos geodésicos, presenta la mayor tasa de deformación, con valores de desplazamiento horizontal que van desde los ~2 m/mes hasta los ~6 m/mes.

La dinámica más activa de movimiento es la parte central del deslizamiento (PC26, PC27, PC28, PC29, PC33, PC34). Sin embargo, las esto genera el empuje del frente de avance (PC18, PC19, PC23, PC24), material que se extiende sobre el piso de valle de Vitor destruyendo por completo terrenos de cultivo encontrados a su paso.

Por otro lado, los puntos de control ubicados sobre la escarpa y en los alrededores del cuerpo del deslizamiento corresponden a zonas con desplazamiento mínimos.

Figura 8. Mapa de Vectores mostrando la deformación horizontal del deslizamiento de Pie de Cuesta. Período 10/11/2017 – 13/05/2018 (≈6 meses)

5. El deslizamiento de Pie de Cuesta muestra tasas de desplazamiento horizontal de hasta ~37 metros en el primer semestre de monitoreo (10/11/2017 al 13/05/2018), localizándose como zona de mayor actividad la parte media y baja del deslizamiento.

12. Se recomienda continuar con el monitoreo geodésico ya que nos permite contar con un registro histórico de datos de desplazamientos, los cuales pueden servir como base para validar cuantitativamente una futura medida de estabilización.

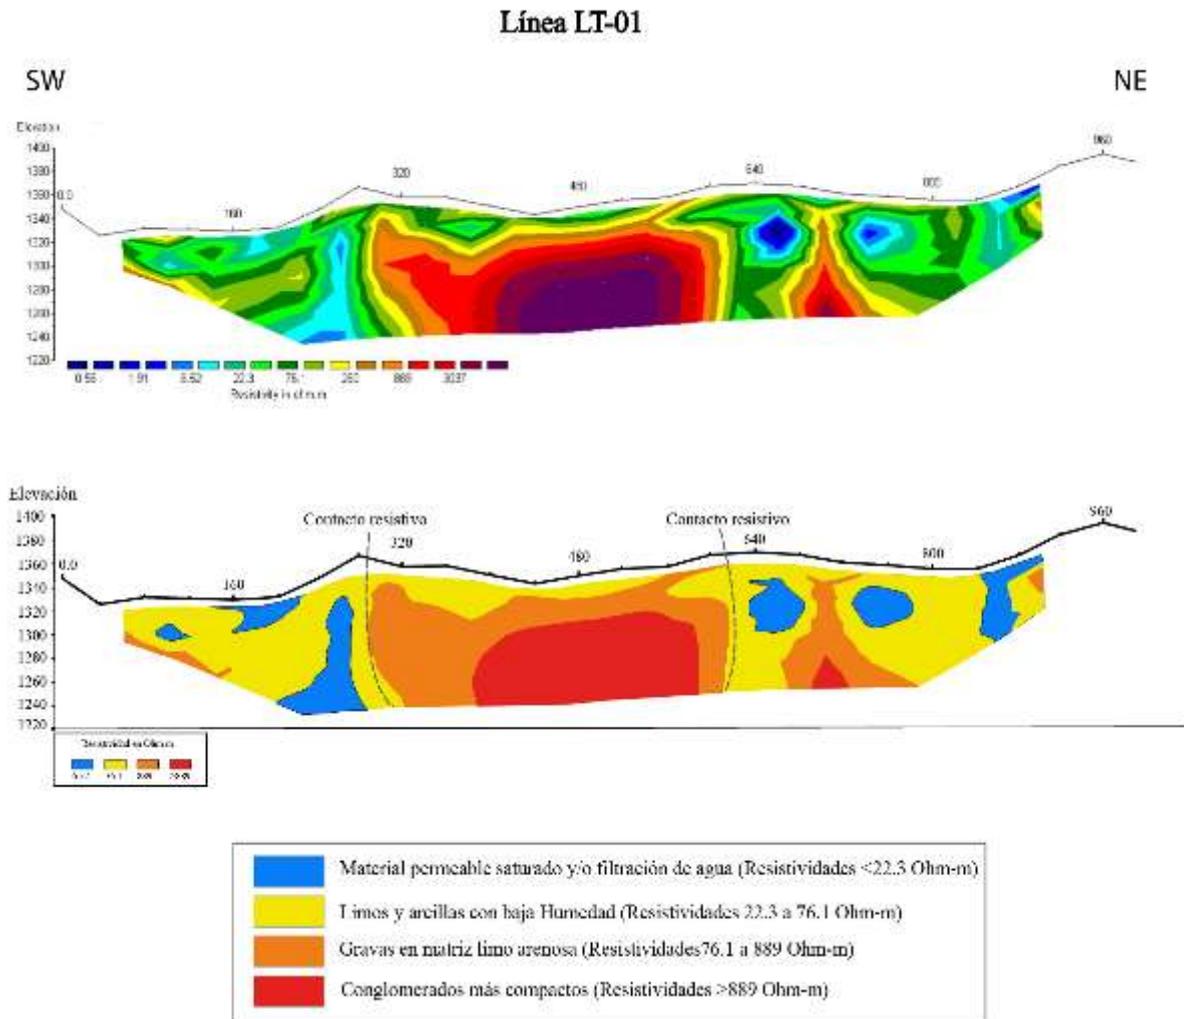
En el Perfil LT-1 se llega a caracterizar tres anomalías geoelectricas relacionadas a filtraciones de agua a profundidad (Zona de baja resistividad), las mismas que se encuentran ubicadas a ambos flancos del deslizamiento. La parte media del perfil tiene mayor resistencia a comparación de los flancos. Esta distribución marca dos zonas de discontinuidades geo eléctricas por el contacto diferencial de resistividades. Las zonas de saturación hídrica y/o filtraciones de agua, identificadas principalmente en el flanco derecho del deslizamiento (sector NE del perfil) están ubicadas entre los 5 a 20 m de profundidad (figura 11).

Figura 11: El lado NE del perfil LT-1 (flanco derecho del deslizamiento, con dirección al río), se observa resistividades bajas producto de saturación hídrica y/o zonas de humedad, en el extremo SW las áreas con presencia de humedad son menores a comparación del lado NE. Sin embargo, la parte media del perfil es altamente resistiva y se caracteriza por estar formada por materiales gravosos con matriz areno arcillosa.

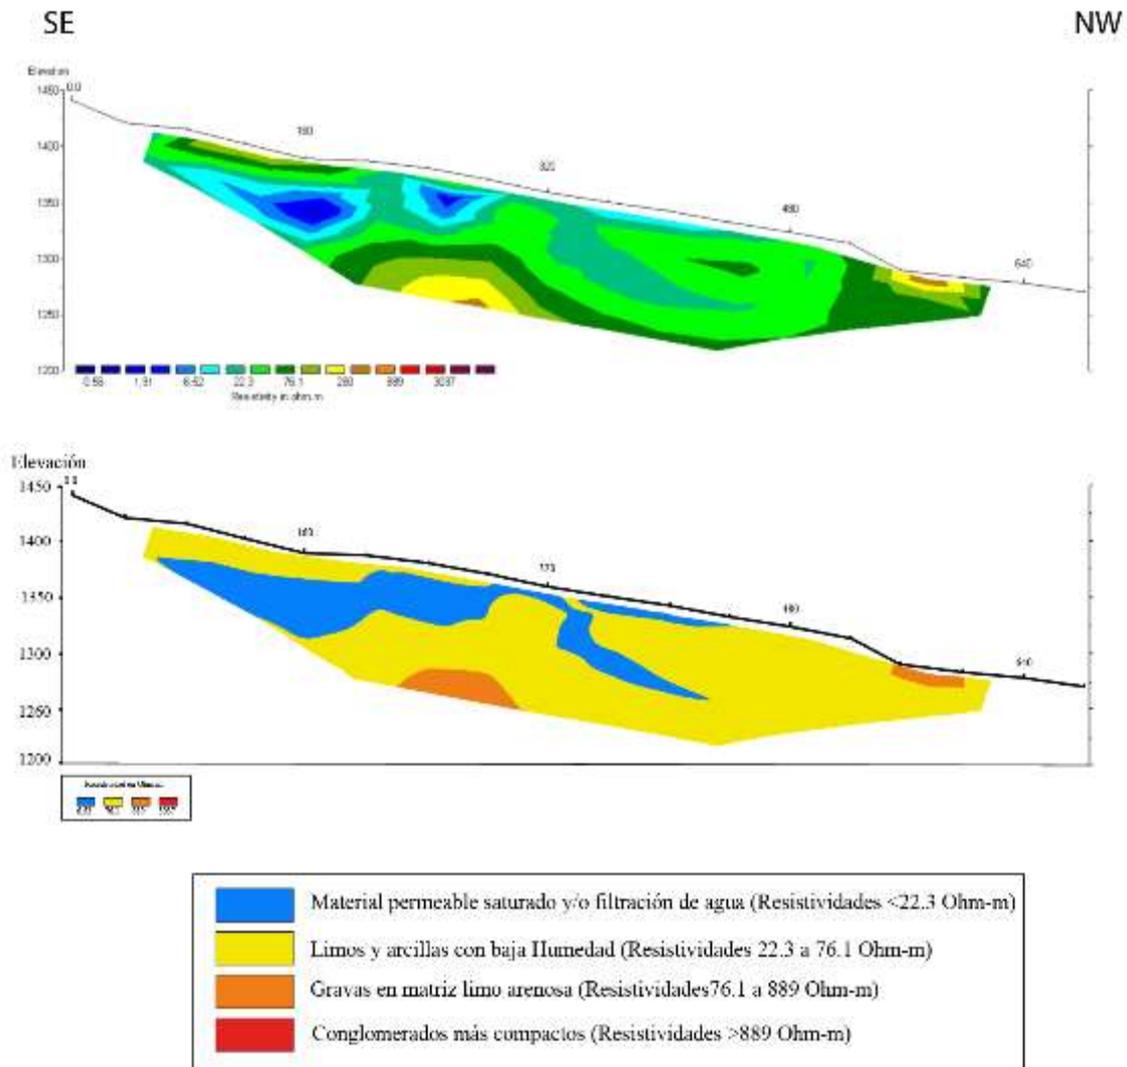
### Línea LT-02

En la figura 12 se muestra una variación lateral en la profundidad de la resistividad. A partir de los 80 m hasta los 200 y entre 480 metros hasta el final del perfil se puede observar una cobertura de material limo arenoso con gravas con resistividades bajas moderadas, el perfil está conformado por material limo arcilloso con cierto grado de humedad y fragmentos rocosos con resistividades bajas (22 Ohm-m a 76 Ohm-m).

Las zonas de filtraciones de agua superficial y subterránea se localizan entre los 30 a 300 metros de la longitud del perfil (parte alta del perfil, sector SE); Asimismo se observan ligeras zonas de saturación en superficie entre los 330 a 470 m del corte del perfil.

Figura 12: El lado SE del perfil LT-2 (parte alta del deslizamiento), se observa resistividades bajas producto de saturación hídrica y/o zonas de humedad a 50 metros de profundidad, mientras que en la parte baja del perfil hay zonas de saturación superficial, corroboradas con filtraciones superficiales en la masa desplazada del deslizamiento.

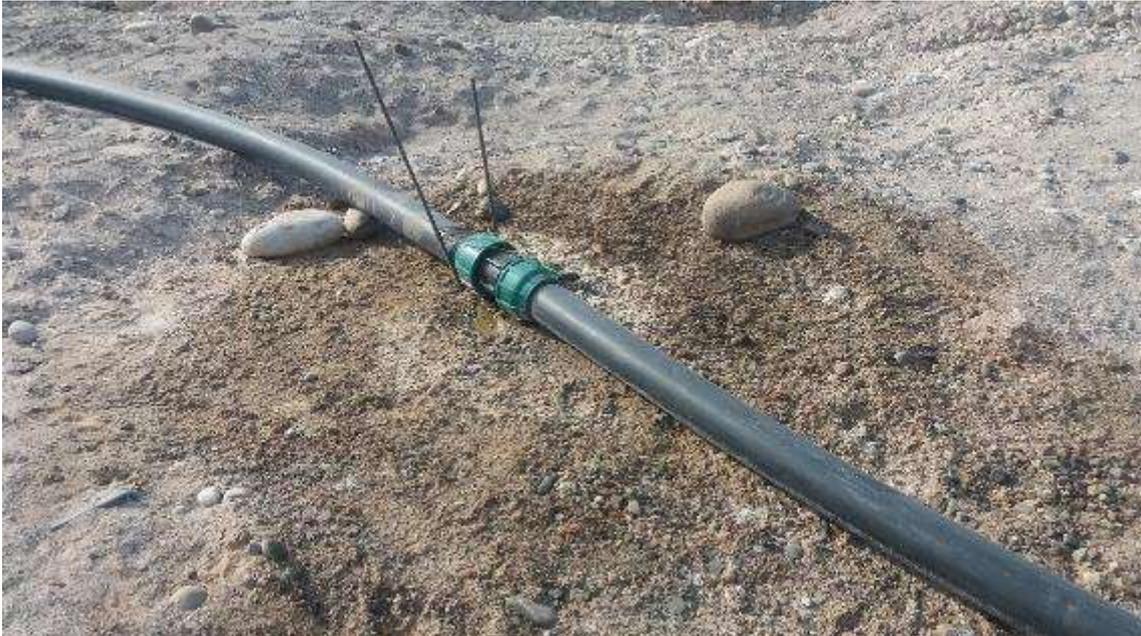
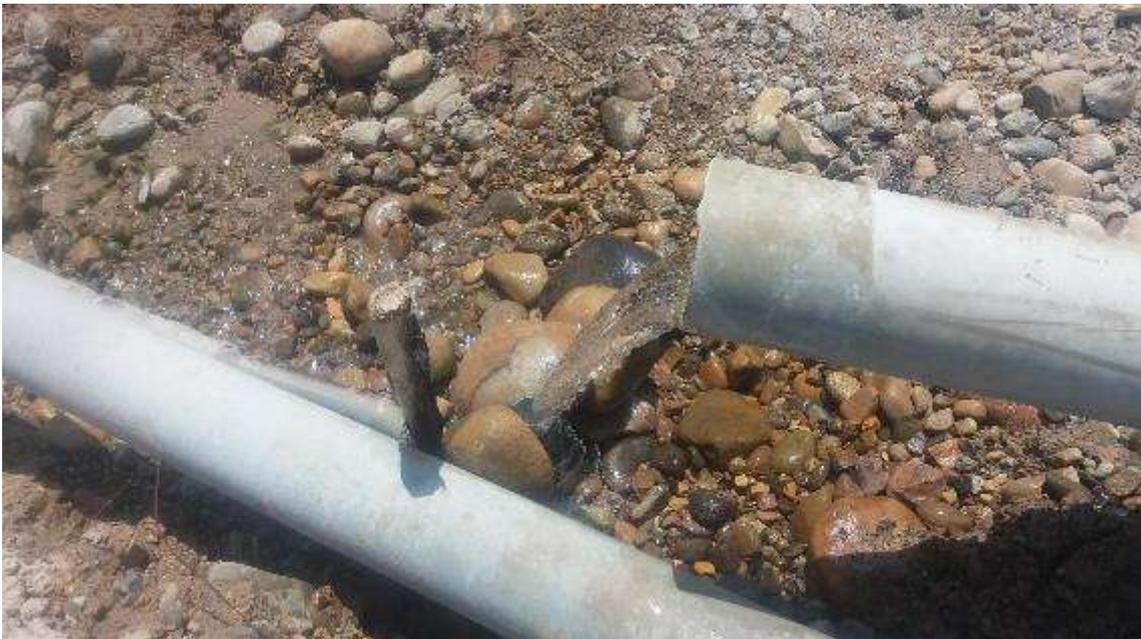
La municipalidad de Vítor colocó tubos de plástico para el drenaje de filtraciones sobre el movimiento. Sin embargo, las rupturas y falta de mantenimiento de los mismos continua con el desfogue del agua sobre la masa desplazada del deslizamiento de Pie de Cuesta (fotos 8 y 9).

Fotos 8 y 9: ruptura de drenajes precarios sobre la masa desplazada del deslizamiento

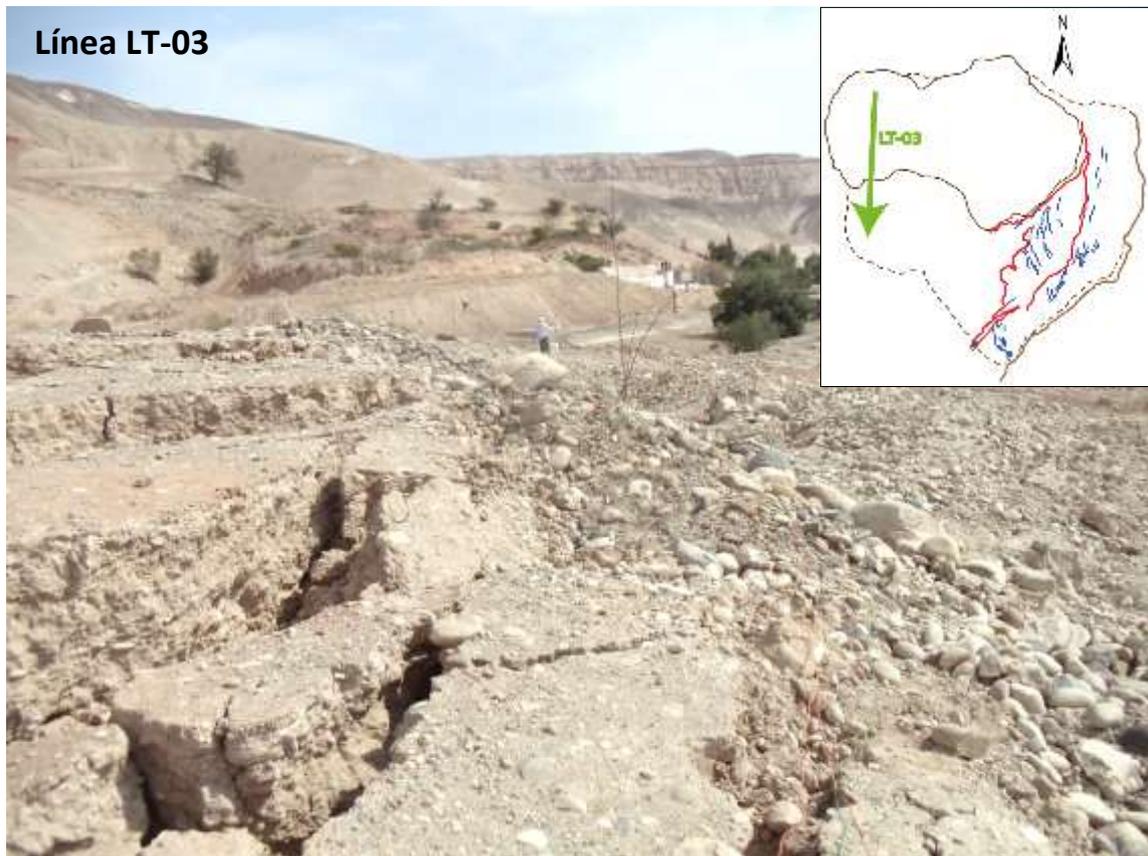
560 metros y está separado por electrodos cada 40 metros. La presencia de gravas clasto soportadas en una matriz arcillosa y bloques de conglomerado con presencia de agrietamientos en el terreno son característicos en el área del corte del perfil.

Foto 10: Vista del material poco consolidado y agrietado sobre el corte del perfil LT-03.

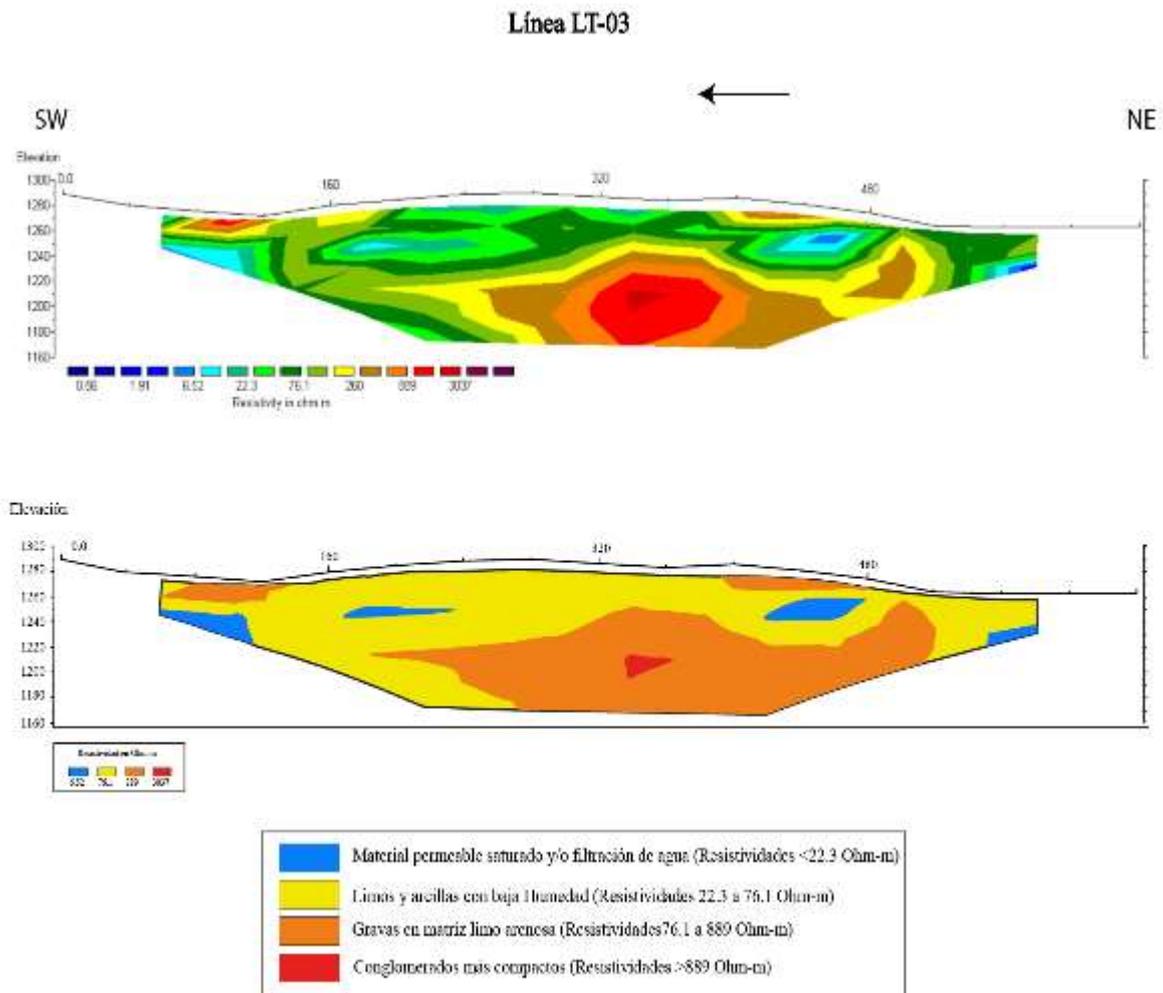
La tomografía da como resultado una profundidad máxima de penetración de modelado de 110 metros. La figura 13, muestra una variación vertical y lateral de la resistividad. A partir del punto 240 m hasta los 520 metros se puede observar un cuerpo de alta resistividad que corresponde a los conglomerados y/o material más consolidado, a 40 m de profundifas.

Las resistividades más bajas y bajas están relacionadas a zonas con presencia de agua y/o filtraciones de agua con valores menores a 22.3 Ohm-m, mientras las que van entre 22.3 a 76.1 Ohm-m están relacionadas la presencia de material limo arenosa con poca humedad. El material inconsolidado con mayor proporción en toda la sección corresponde material areno limosa con incrustación de gravas y boloneras de todo tamaño, tienen una resistividad de entre 76.1 a 889 Ohm-m.

Se llega a caracterizar cuatro anomalías geoelectricas, relacionadas a material saturado de 12 a 22 m de profundidad a ambos extremos del perfil.

Figura 13: En la parte superficial del perfil 3 se muestra saturación de material.

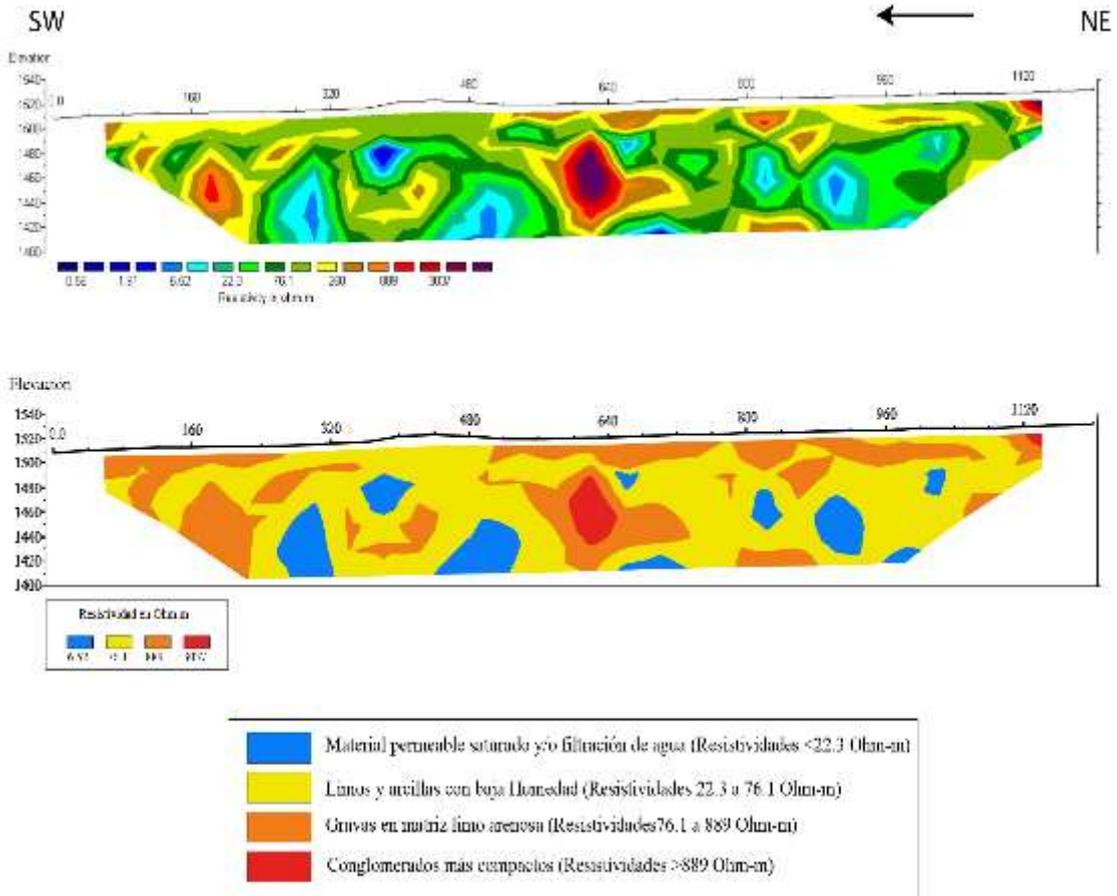
Línea LT-04

La tomografía eléctrica sobre el perfil 4 a partir de los 80 m a 1120 muestra en subsuelo cobertura de material areno limoso con gravas de resistividades bajas a moderadas conformando la mayor proporción litológica con grosores de entre 10 m hasta 110 m, Asimismo el material húmedo conforma la gradiente resistiva creciente en los halos de las anomalías de menor resistividad, llegándose a caracterizar a profundidad siete anomalías geo eléctricas relacionadas a saturaciones, filtraciones de agua y/o zona de mayor humedad a profundidades de 30 a 90 m (figura 14).

Figura 14: Distribución de resistividades en el perfil 4 (parte estable del deslizamiento de Pie de Cuesta).

9. El perfil geofísico LT-04, ubicado en la parte estable de la escarpa principal del deslizamiento de Pie de Cuesta, muestra saturación hídrica posiblemente asociada al nivel freático del sector a +80 metros de profundidad.

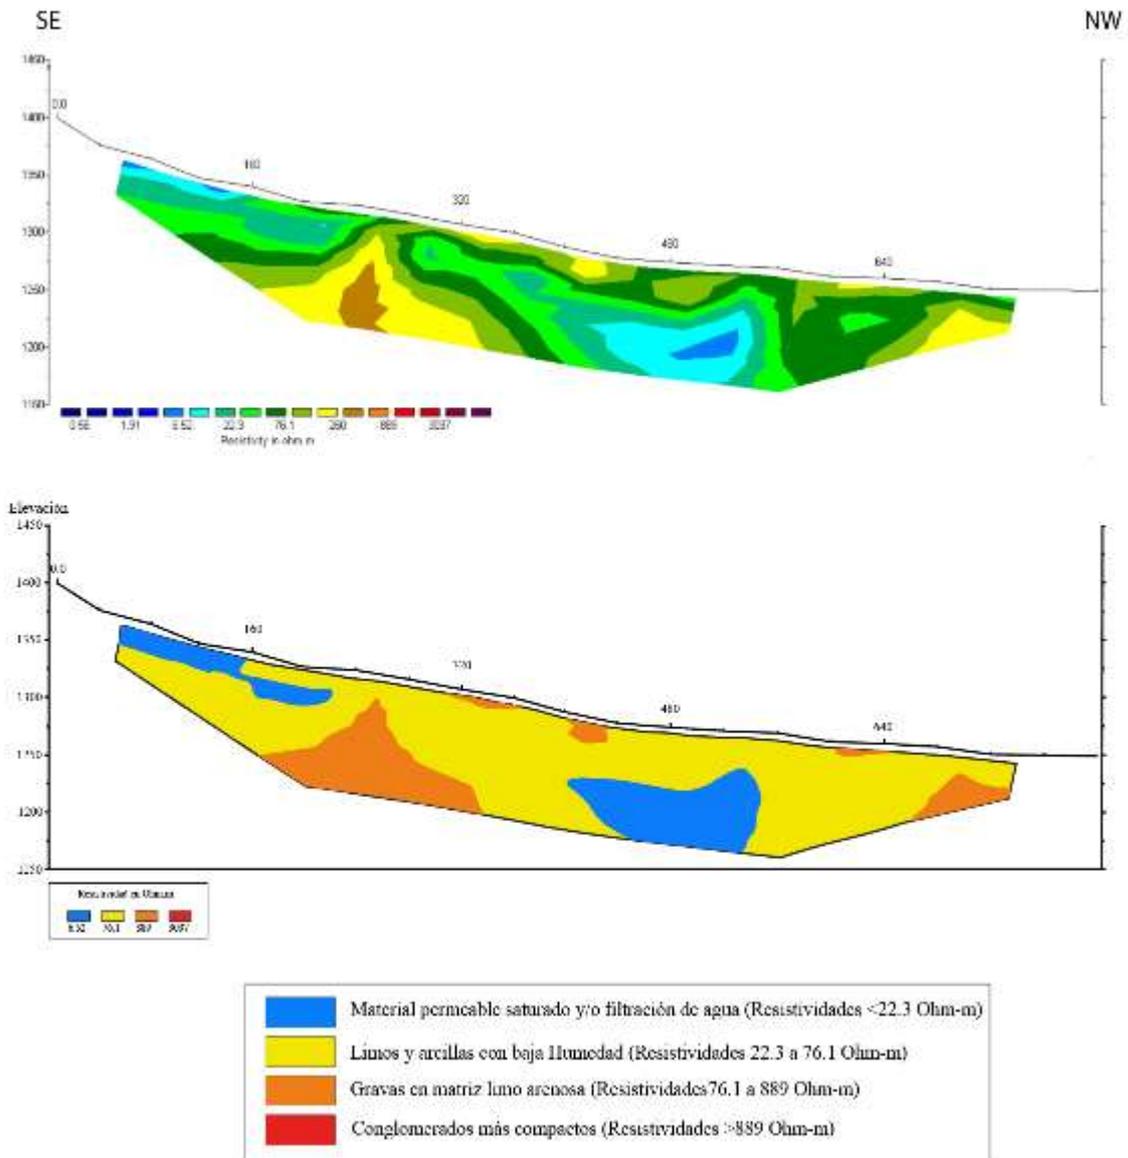
Línea LT-05

La tomografía da como resultado una profundidad máxima de penetración de modelado de 110 metros. La figura 15, muestra una variación vertical y lateral de la resistividad. A partir del punto 180 m hasta los 350 metros se puede observar un cuerpo de alta resistividad que corresponde a los conglomerados y/o material más consolidado.

Las resistividades más bajas y bajas están relacionadas a zonas con presencia de agua y/o filtraciones de agua con valores menores a 22.3 Ohm-m, mientras las que van entre 22.3 a 76.1 Ohm-m están relacionadas la presencia de material limo arenosa con poca humedad. El material inconsolidado y saturado, ubicado en la parte inferior, parece estar relacionado a la saturación de agua del río Vítor (acuífero libre).

En el perfil se diferencian tres anomalías geoelectricas a profundidad, relacionadas a material permeable saturados de agua a profundidades someras de 2 a 30 m (figura 15).

Figura 15: Configuración Dipolo-Dipolo. Arriba: Perfil de tomografía eléctrica donde se observan resistividades que caracterizan los diferentes materiales con aparente variación lateral y donde existe tres zonas de muy baja resistividad, relacionada a la presencia probable de filtraciones de agua.
