INFORME TECNICO N°022-2018-ANA-AAA HUALLAGA/ALAHG-AT-JCSM

Asunto : Identificación de Puntos Críticos a Inundaciones de la Localidad de Gervacio, Margen Izquierda del Rio Huayabamba, Provincia Mariscal Cáceres, Departamento San Martín.

Fecha : Bellavista, 01 de Junio de 2018

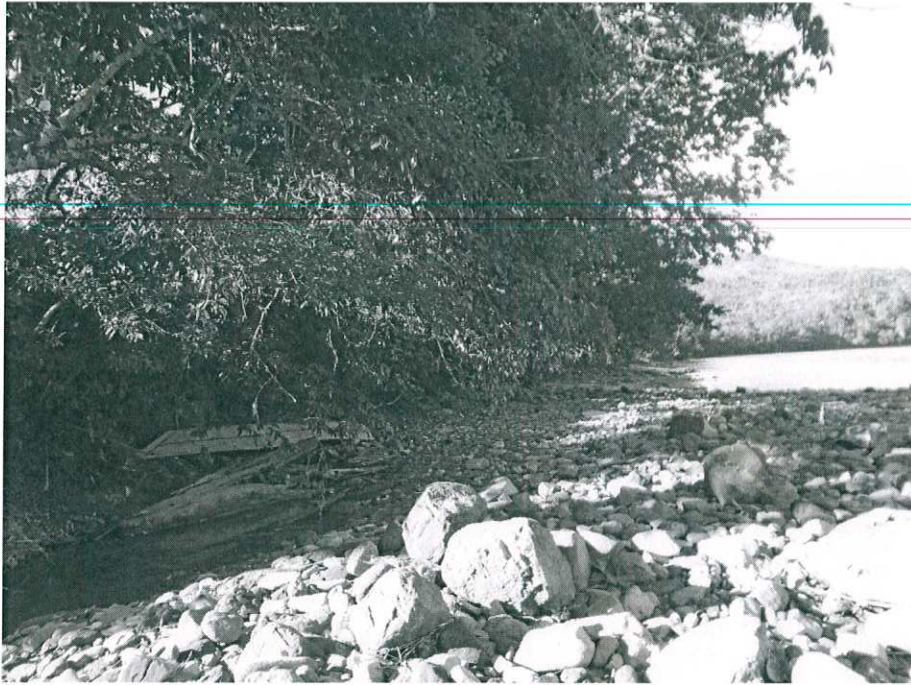
- 1.2. El cauce del río Huayabamba se encuentra colmatado. La diferencia de cotas entre el fondo promedio del cauce y la terraza aluvial es de 1,5 a 4 metros. La terraza donde se asienta la población en la margen izquierda del río, está conformada por gravas gruesas y medianas, inmersas en una matriz areno-limosa de grano medio a fino, con presencia de limos y arcillas. El cauce está conformado por material de areniscas, gravas gruesas y medianas inmersas en una matriz arenosa de grano medio a grueso. No se observan procesos erosivos importantes, sin embargo los tirantes de avenidas máximas sobrepasan la capacidad del cauce y se producen los desbordes y consecuente inundación de la zona urbana. No existen obras de protección frente a inundaciones, por ello se producen los desbordes cubriendo las zonas urbanas en la margen izquierda, afectando a la población con sus bienes y también a la infraestructura pública ubicada en el área inundable.

Margen Izquierda del Rio Huyabamba se encuentra colmatado.

- 4.1 Realizar trabajos de defensa ribereña del proyecto "Creación del Servicio de Protección Frente a las Inundaciones en la Localidad de Gervacio; Margen Izquierda del Rio Huayabamba; Distrito de Pachiza-Provincia de Mariscal Cáceres-Departamento de San Martín".
- 4.2 Derivar copia del presente informe a la Municipalidad Distrital de Pachiza, para su conocimiento y fines.

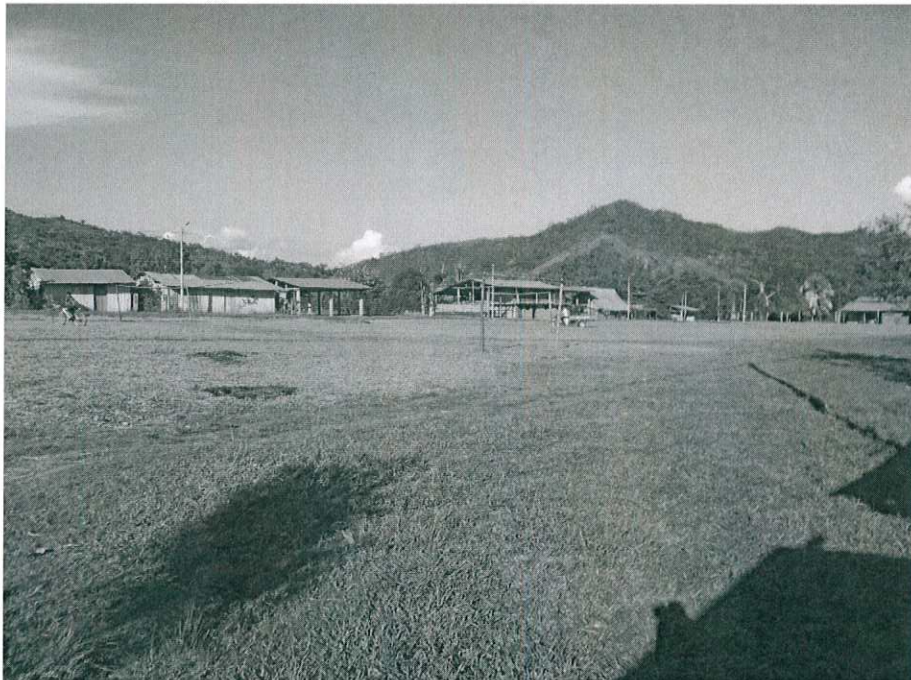
Localidad de Gervacio población beneficiada del proyecto.

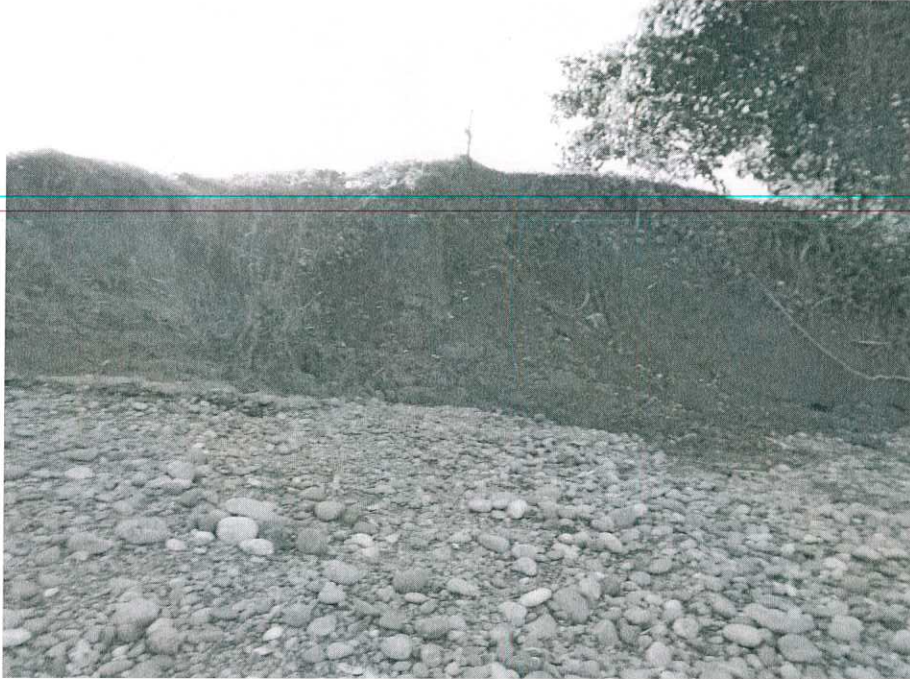
El lecho fluvial del río Huyabamba ante el tránsito de avenidas ocurridas en épocas extraordinarias de precipitaciones, viene afectando la estabilidad de los taludes de la ribera de la margen izquierda del Río Huyabamba a la altura de la Localidad de Gervacio, provocando el desplome de suelos y por ende la erosión de dicha ribera, lo cual ha convertido este tramo en un punto altamente vulnerable ante las crecidas del río.

Erosión de la ribera del cauce del río.

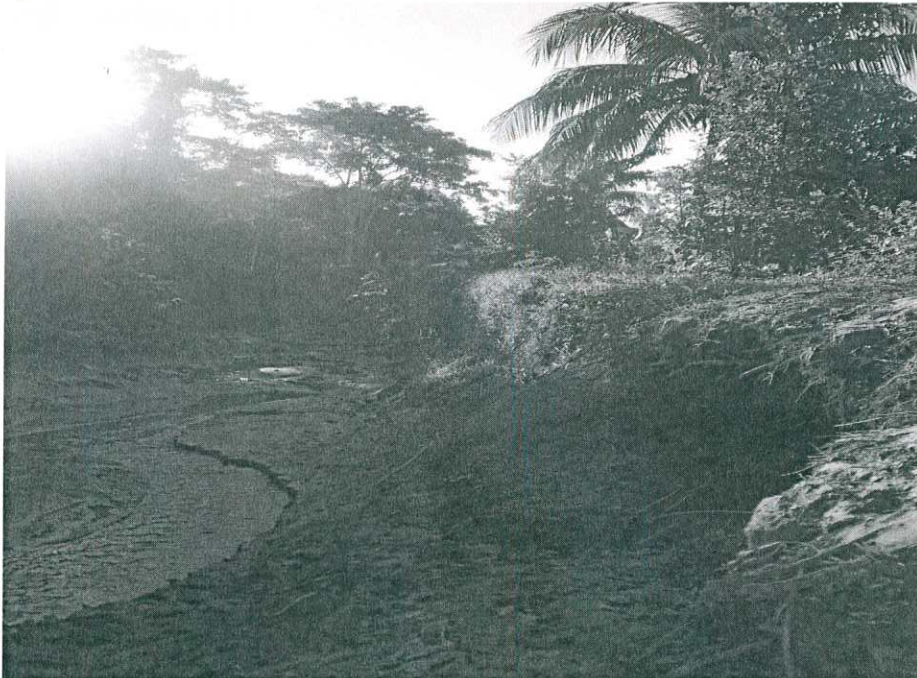
Erosión de la Qda. Gervacio ubicado en la desembocadura al río Huayabamba.
