Informe Técnico N° A6819

EVALUACIÓN DE PELIGROS GEOLÓGICOS DEL SECTOR CERRO PIEDRA PARTIDA / DIQUE RÍO GRANDE

Región, Provincia, Distrito de Cajamarca
Paraje Cerro Piedra Partida

JULIO
2018

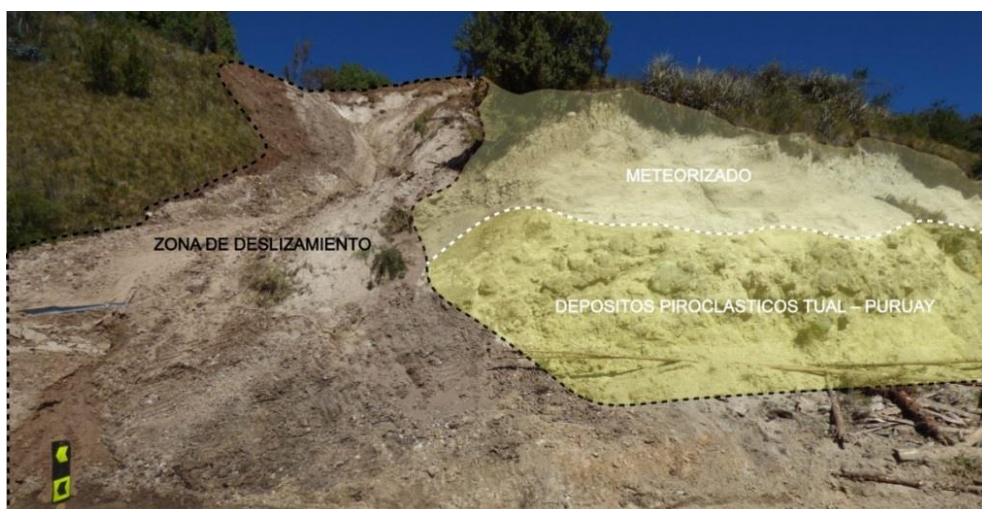
La roca se encuentra superficialmente muy meteorizada (figura 5), lo cual disminuye su calidad geotécnica. Estos materiales son susceptibles a la ocurrencia de peligros geológicos por movimientos en masa y peligros geohidrológicos (Gomez, 2017).

Figura 5. Zona meteorizada y niveles de suelo sobre Afloramiento de la Secuencia Volcánica Tual – Puruay, en talud del pie del deslizamiento.

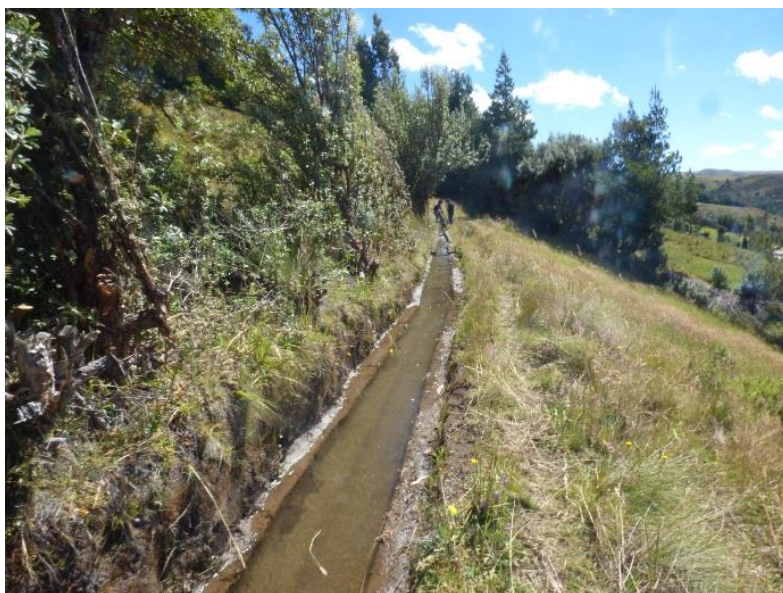
Es importante mencionar que el canal Salvador Coremayo se encuentra en la parte alta de la ladera evaluada, este abastece el riego en los terrenos de la zona. Se encuentra revestido solo por cortos tramos, además en algunos sectores, el caudal excede su capacidad de conducción (foto 2).

Foto 2. Sector impermeabilizado de Canal Salvador Coremayo, rebalsando por exceso de agua.

4. Impermeabilizar (con geomalla, entubado u otros) el tramo del Canal Salvador Coremayo, ubicado ladera arriba de la zona deslizada, para prevenir la posible infiltración de agua.

4. Ampliar la capacidad y revestir el canal Salvador Coremayo.
5. Capacitar y concientizar a la población sobre adecuadas técnicas de riego relacionadas con las actividades locales.

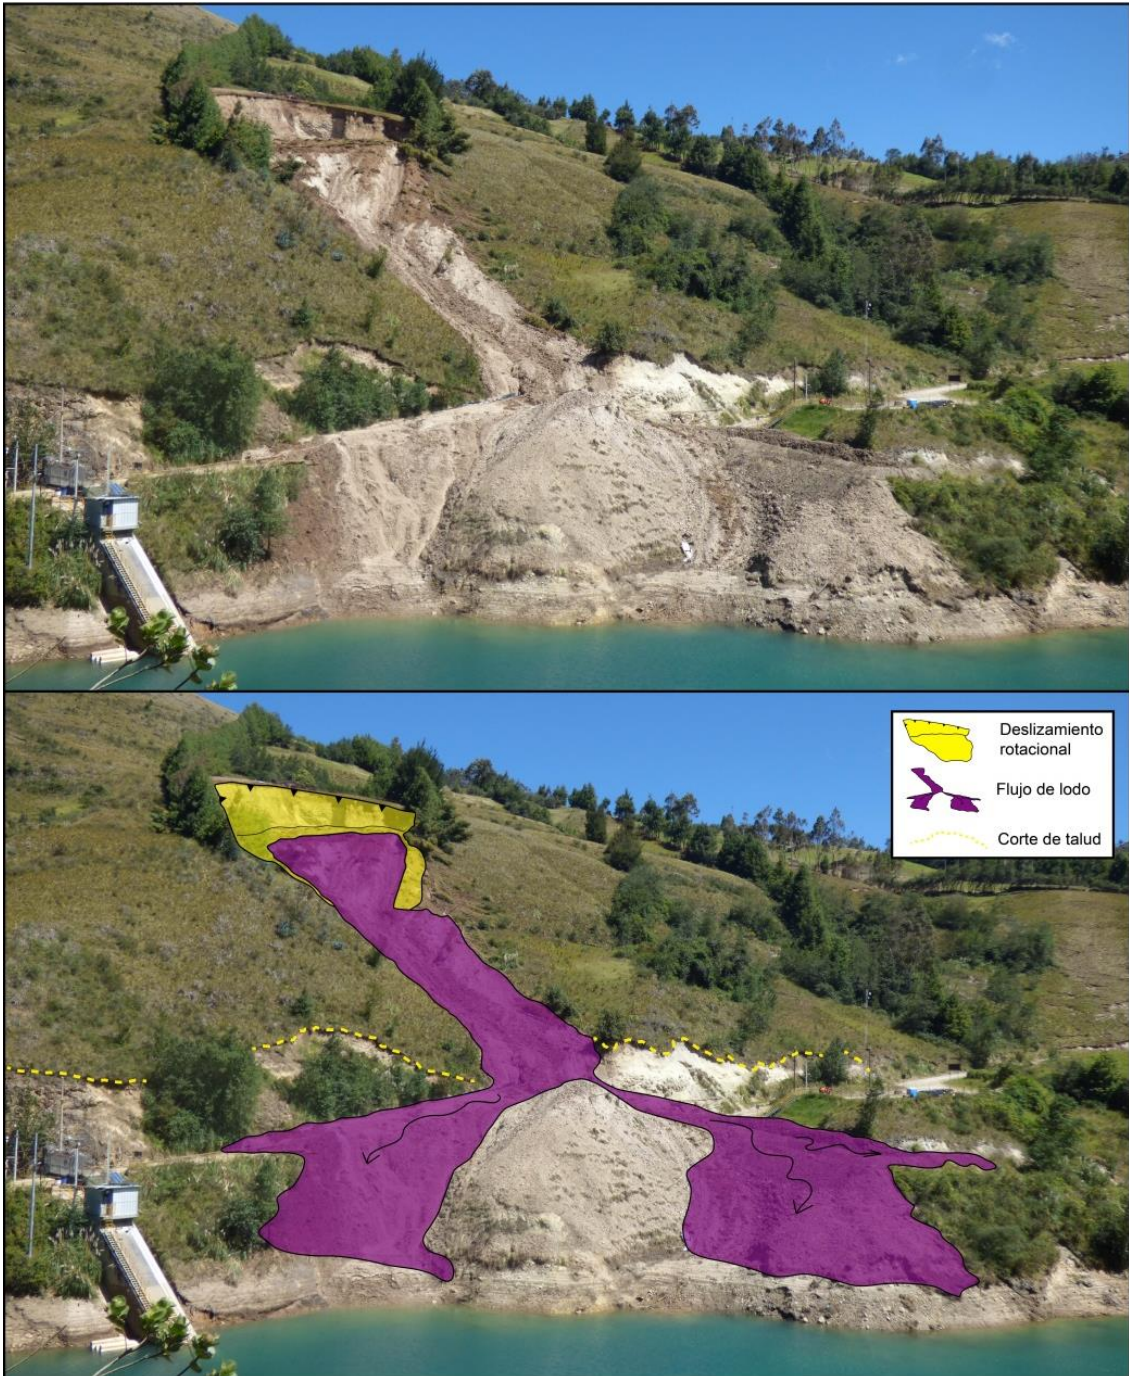
El día 18 de mayo del presente año, el cerro sector Piedra Partida, terreno del Sr. Matías Cueva Castrejón, colindante a la vía de acceso al dique Río Grande, fue deformado por un deslizamiento rotacional y posterior flujo (deslizamiento flujo) (figura 8).

El deslizamiento movilizó material rocoso meteorizado de la Secuencia Volcánica Tual – Puruay.

Figura 8. Deslizamiento y flujo en la margen derecha del embalse de Río Grande (foto inferior interpretada).

1. Delimitar y restringir el acceso a la zona deslizada con cintas de seguridad. Además, se recomienda al Sr. Matías Cueva Castrejón no pernoctar en su vivienda.

2. La vivienda ubicada a 25 m ladera arriba de la zona deslizada, no debe ser habitada hasta terminada la correcta estabilización del deslizamiento. De generarse un avance retrogresivo rápido del deslizamiento, deberá ser reubicada.

7. Retirar el material del deslizamiento que ocupa la vía de acceso al dique Río Grande.
8. Considerar el diseño y soluciones geotécnicas para los trabajos de estabilización del deslizamiento. Estos deben ser ejecutados por profesionales con conocimiento y experiencia en el tema.

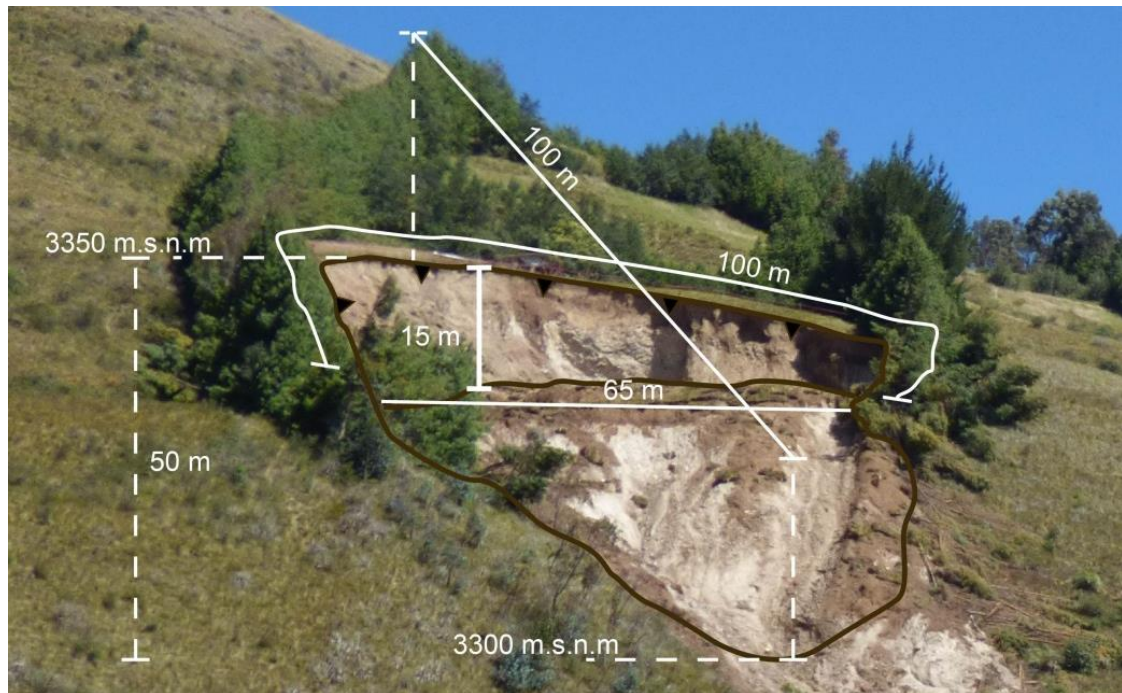
El deslizamiento tiene una corona de aproximadamente 100 m, con un ancho de 65 m, escarpe principal de 15 m de salto y longitud estimada de 100 m (figura 9), se observan surgencias de agua en el lado izquierdo de la base del escarpe principal. La ladera donde ocurrió el evento tiene una pendiente de 30°.

Figura 9. Dimensiones del deslizamiento.

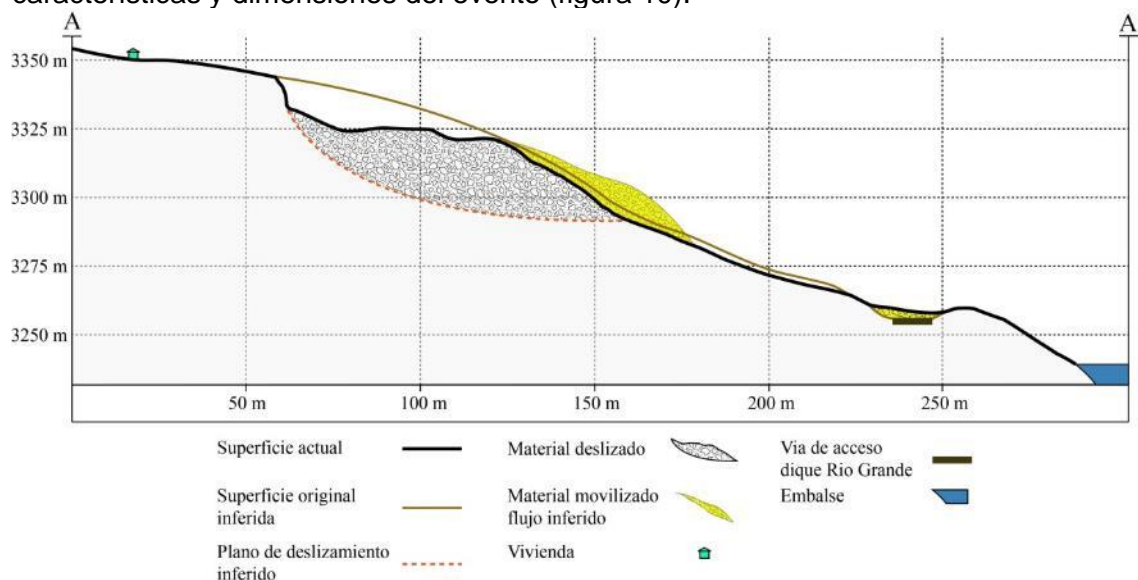
Posteriormente, material del cuerpo, zona de acumulación y pie del deslizamiento, se desplazó como flujo de lodo ladera abajo, aprovechando y ensanchando un drenaje natural presente en la zona. La longitud estimada del flujo desde su zona de arranque es de 180 m. Se observó presencia de agua en la parte baja del canal del flujo. El flujo llenó la vía de acceso al dique Río Grande, transportando material hasta el embalse. Un afloramiento rocoso que se encuentra adyacente al embalse (figura 8), ladera debajo de la zona deslizada, dividió el flujo separando el material hacia sus lados. El perfil muestra características y dimensiones del evento (figura 10).

Figura 10. Sección transversal del deslizamiento de Río Grande.

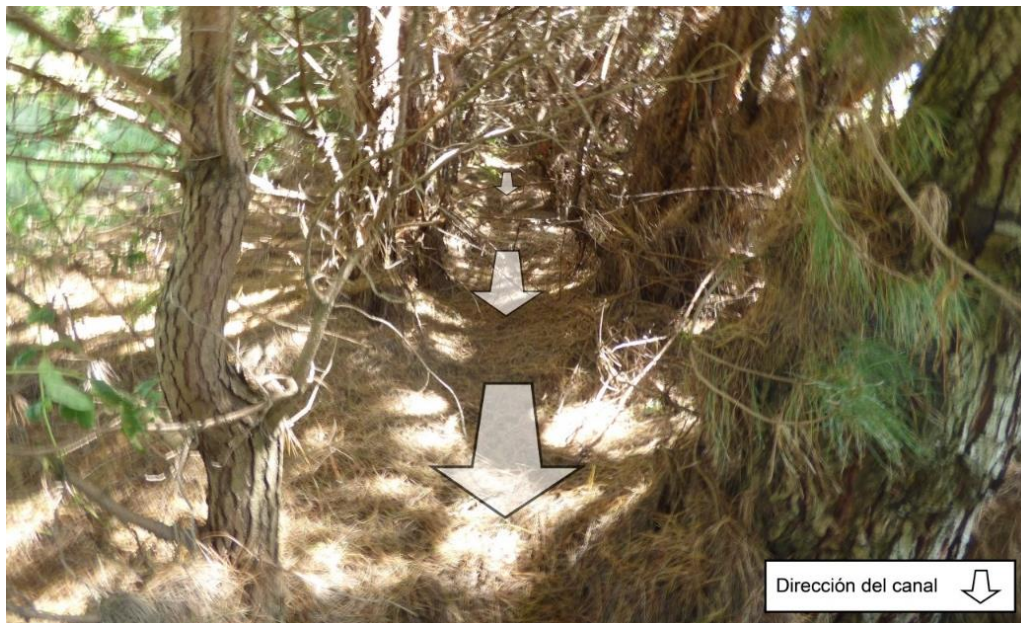
Los trabajos de campo permitieron identificar canales rudimentarios cruzando el terreno del Sr. Matías Cueva Castrejón, además de canales entre los linderos de árboles, que captan agua del canal principal Salvador Coremayo. Dichos canales son utilizados para el riego (figuras 11 y 12). También se identificó un ojo de agua colindante al terreno, las

aguas de este manante se encuentran canalizada sin recubrimiento hacia zona deslizada.

Figura 11. Canal entre árboles de lindero.

3. Inhabilitar los canales rudimentarios y restringir el riego en los terrenos de cultivo, hasta estabilizar el deslizamiento. Una vez estabilizado el deslizamiento se podrá usar riego tecnificado, de preferencia usar cultivos que no necesiten mucha agua.

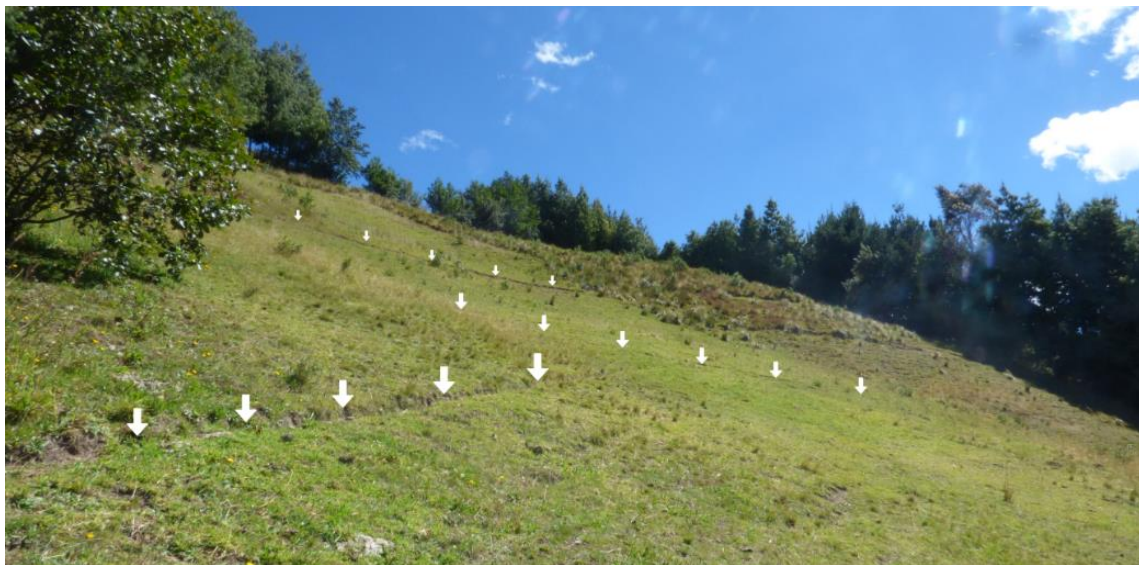
Figura 12. Zanjas utilizadas para riego.

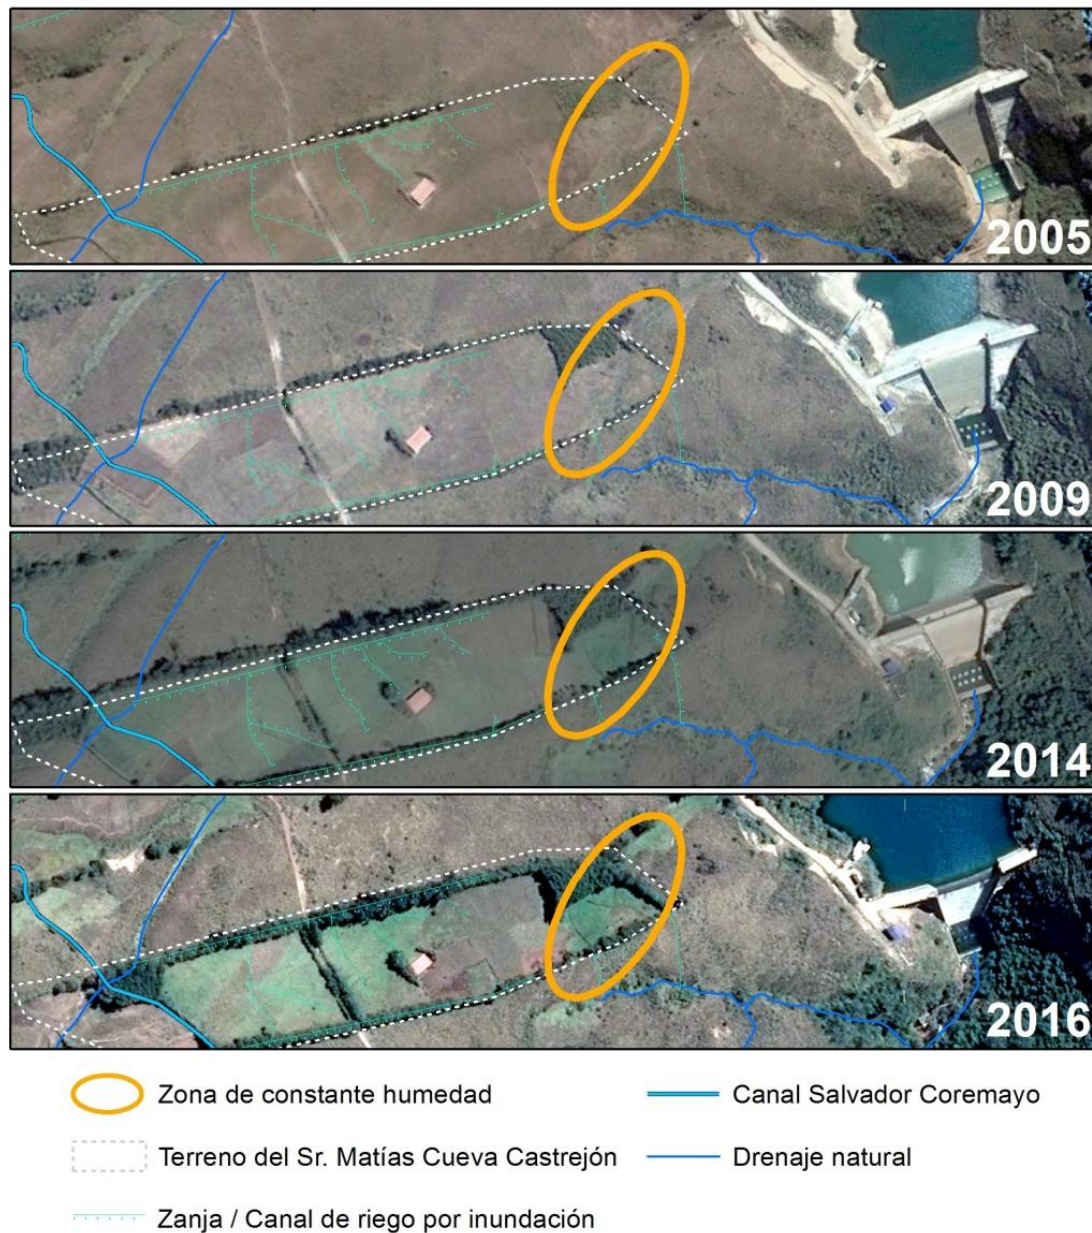
El análisis multitemporal de imágenes satelitales disponibles en Google Earth de los años 2005, 2009, 2014 y 2016 expone una zona de humedad presente en la parte baja del terreno del Sr. Matías Cueva Castrejón, del actual cuerpo del deslizamiento. Dicha zona podría encontrarse constantemente húmeda, por el desvío de agua proveniente del mamante colindante al terreno, los canales rudimentarios que confluyen en el lugar y la escorrentía natural (figura 13).

Figura 13. Imágenes multitemporales de Google Earth. Se observa la presencia de una zona húmeda en la parte baja de la zona deslizada.

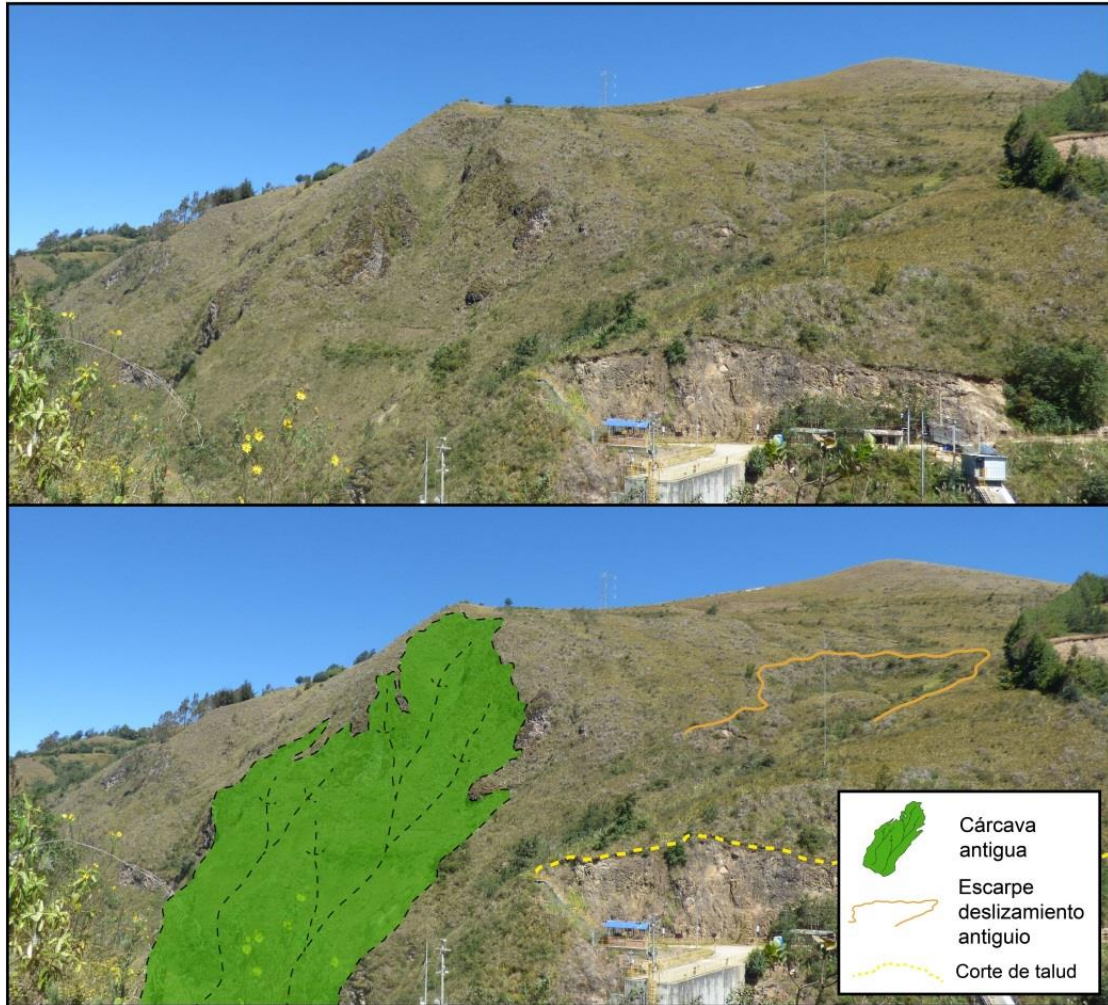
Cabe mencionar que la ladera ubicada en el sector sur del terreno del Sr. Matías Cueva Castrejón y Dique Río Grande muestra procesos de erosión de laderas y deslizamientos

antiguos (figura 14), posiblemente relacionados a la presencia del ojo de agua y litología del lugar.

Figura 14. Cárcavas y deslizamiento antiguo en la ladera suroeste del dique Rio Grande (foto inferior interpretada).

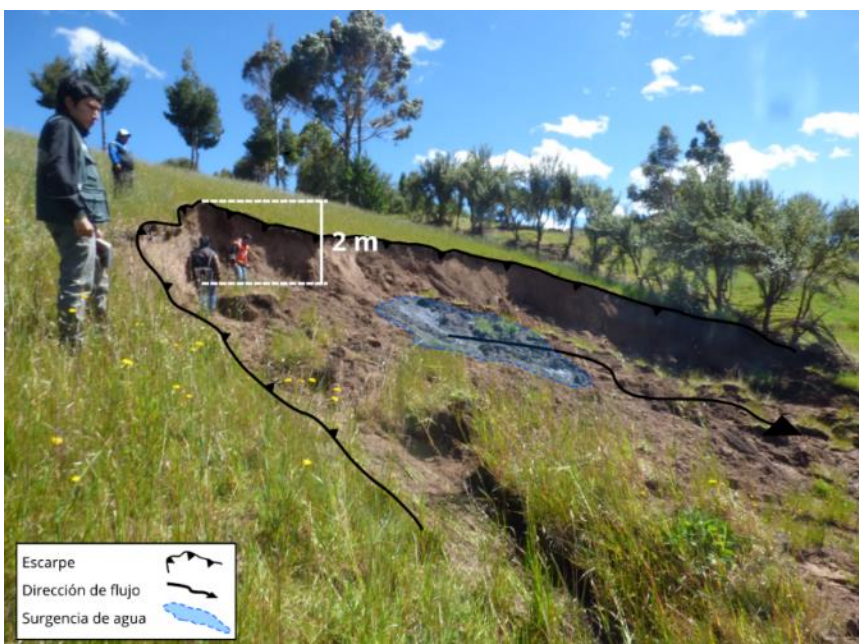
La zona se ve afectada por un flujo de tierra que parte de una corona con altura de 2 m y 30 m de longitud (figura 15). El flujo se canalizó por el lado izquierdo del terreno, rozando el lindero de árboles, fluyendo 150 metros ladera abajo y disminuye su ancho hasta de 2 m. (figura 16). La zona presenta pendiente menor a 20°. El talud expuesto a causa del flujo, el suelo es de composición arcillo limosa. El substrato rocoso expuesto subyacente muestra estrías paralelas a la dirección del flujo. También es posible observar surgencias de agua en el lado izquierdo de la base del escarpe.

Figura 15: Flujo de tierra en el terreno del Sr. Alberto Herrera.

1. Delimitar y restringir el acceso a la zona deslizada con cintas de seguridad.
2. Inhabilitar los canales rudimentarios y restringir toda práctica de riego en la zona deslizada e inmediaciones, para evitar mayor inestabilidad. Utilizar solo riego tecnificado, de preferencia para cultivos que no necesiten mucha agua.

4. Drenar el agua de la surgencia presente en el cuerpo del deslizamiento mediante un sistema de drenaje tipo espina de pescado, este sistema conduce las aguas colectadas fuera del material inestable.

5. Construir un canal de coronación en la parte superior de la zona deslizada, para impedir la infiltración de aguas de escorrentías superficiales y pluviales hacia el material movilizado.

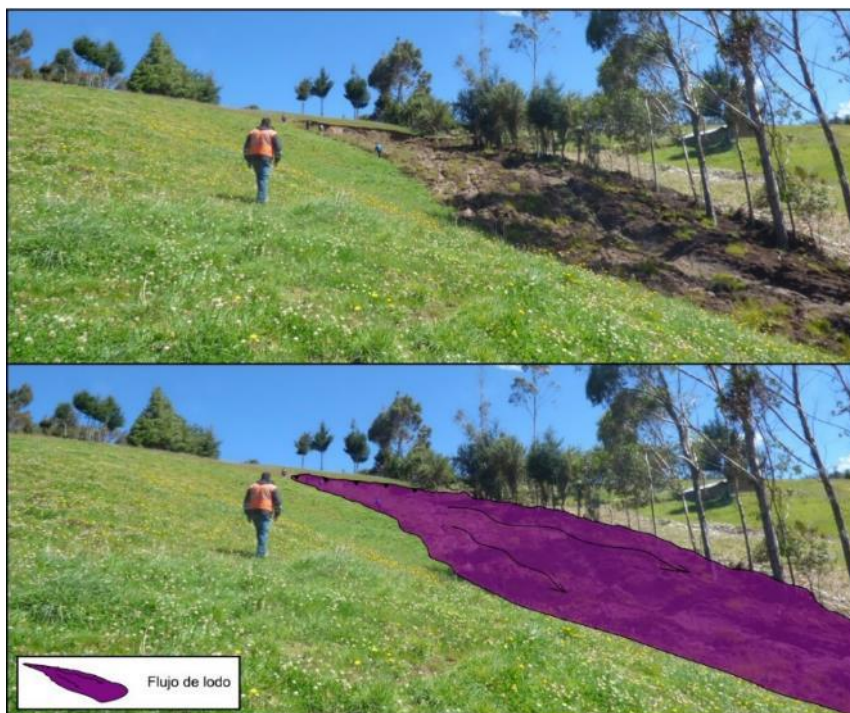
Figura 16: Alcance del flujo de tierra ladera abajo, en el terreno del Sr. Alberto Herrera (foto inferior interpretada).

En este sector se observó terrenos saturados de agua por las malas técnicas de irrigación (inundación).

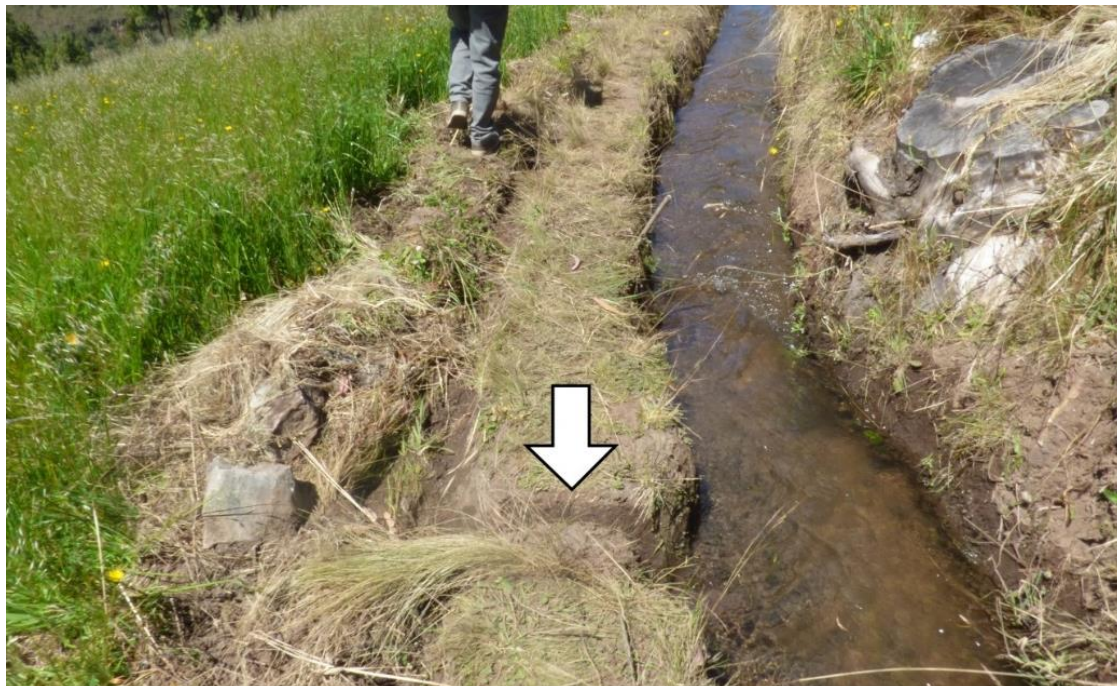
A 40 metros ladera arriba de la zona de arranque del flujo, discurren las aguas del canal Salvador Coremayo, las cuales se utilizan para regar los terrenos de esta zona. La técnica de riego utilizada en las zonas de mayor pendiente es el riego por gravedad. Durante las observaciones de campo se pudo identificar pequeños canales de derivación cortando el canal principal (foto 3), los cuales se utilizan para su riego.

Foto 3. Pequeño canal derivando agua del canal Salvador Coremayo hacia el terreno afectado.

Cabe mencionar que el canal Salvador Coremayo está recubierto solo por cortos tramos, además el caudal excede su capacidad en algunos sectores. De acuerdo al Sr. Alberto Herrera, las mediciones de aforos realizados en este canal muestran una pérdida por infiltración de 18 l/s por segundo, en el tramo superior a su terreno y terrenos colindantes.

3. Impermeabilizar (con geomalla, entubado u otros) el tramo del Canal Salvador Coremayo, ubicado ladera arriba de la zona deslizada y adyacentes, para prevenir la infiltración de agua.

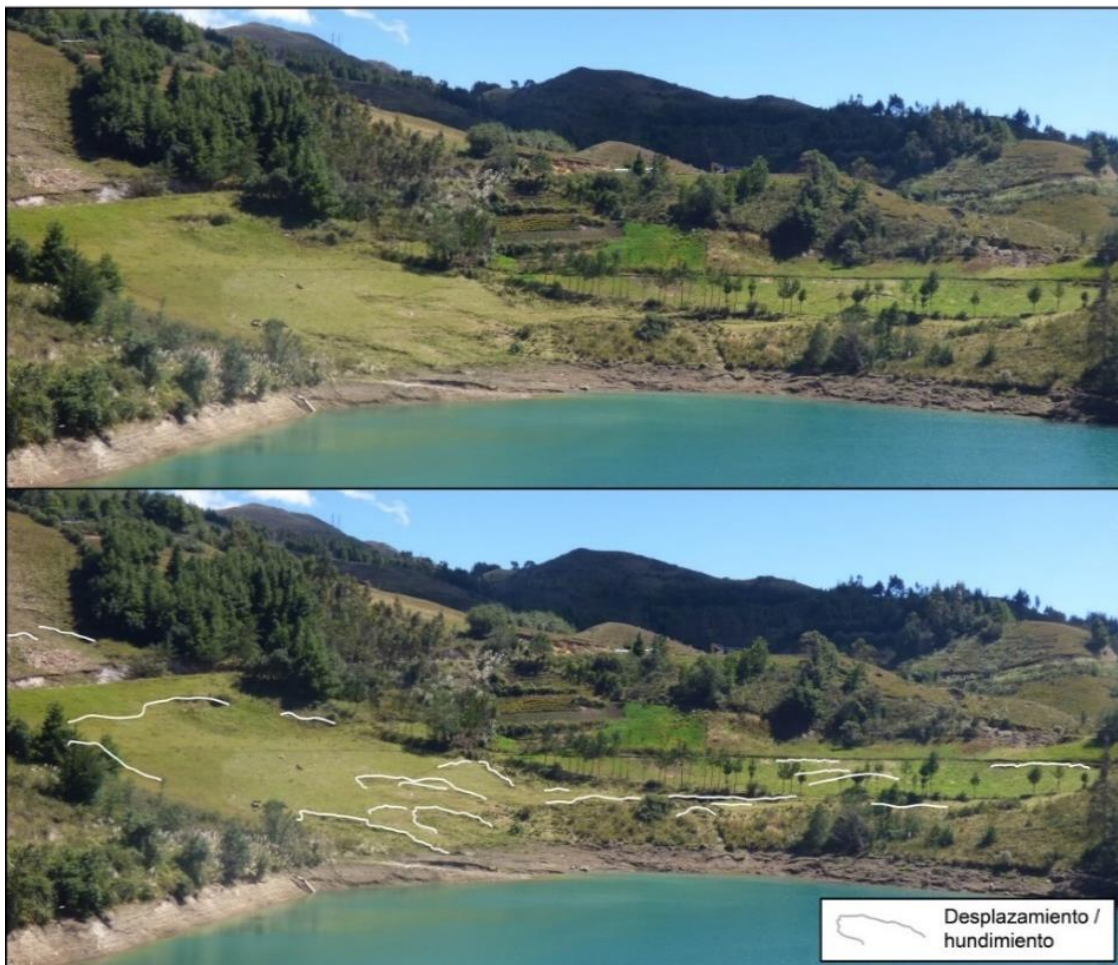
En este sector se observan desplazamientos y zonas de hundimiento de forma semicircular paralelos al límite del embalse. Los desplazamientos varían de 0.5 a 1 m, con longitudes hasta de 30 m, presentándose como escarpes locales antiguos. Todo el sector muestra presencia humedad.

Estos eventos podrían estar relacionados a saturaciones de agua en el terreno, substrato meteorizado, morfología de un deslizamiento antiguo, escorrentía natural o variaciones del nivel freático.

Figura 16. Desplazamientos y hundimientos en el sector noroeste del embalse Río Grande (foto inferior interpretada).

1. Implementar un sistema de monitoreo de la zona y laderas colindantes, que permita conocer si existe mayor deformación e inestabilidad en el sector. Puede ser visual, topográfico y de ser posible instrumental. De detectarse movimientos rápidos, se informará a los habitantes para que pueda realizar la evacuación.

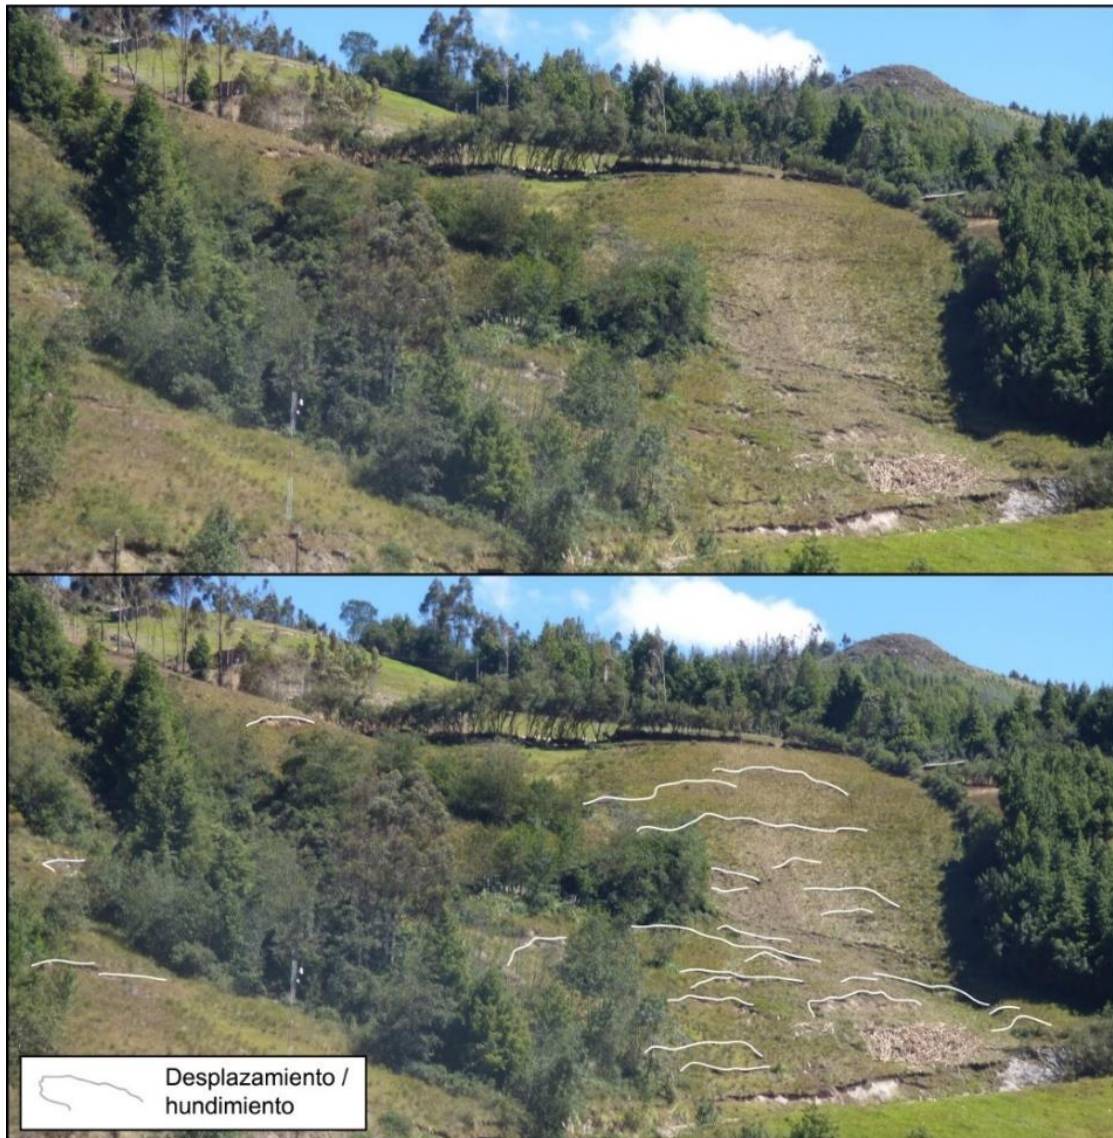
También se observan desplazamientos ladera arriba del trazo carretero, estos escarpes semicirculares coinciden con la dirección de inclinación de la ladera.

Figura 17. Desplazamientos y hundimientos en la ladera noroeste de la vía de acceso al dique Río Grande (foto inferior interpretada).

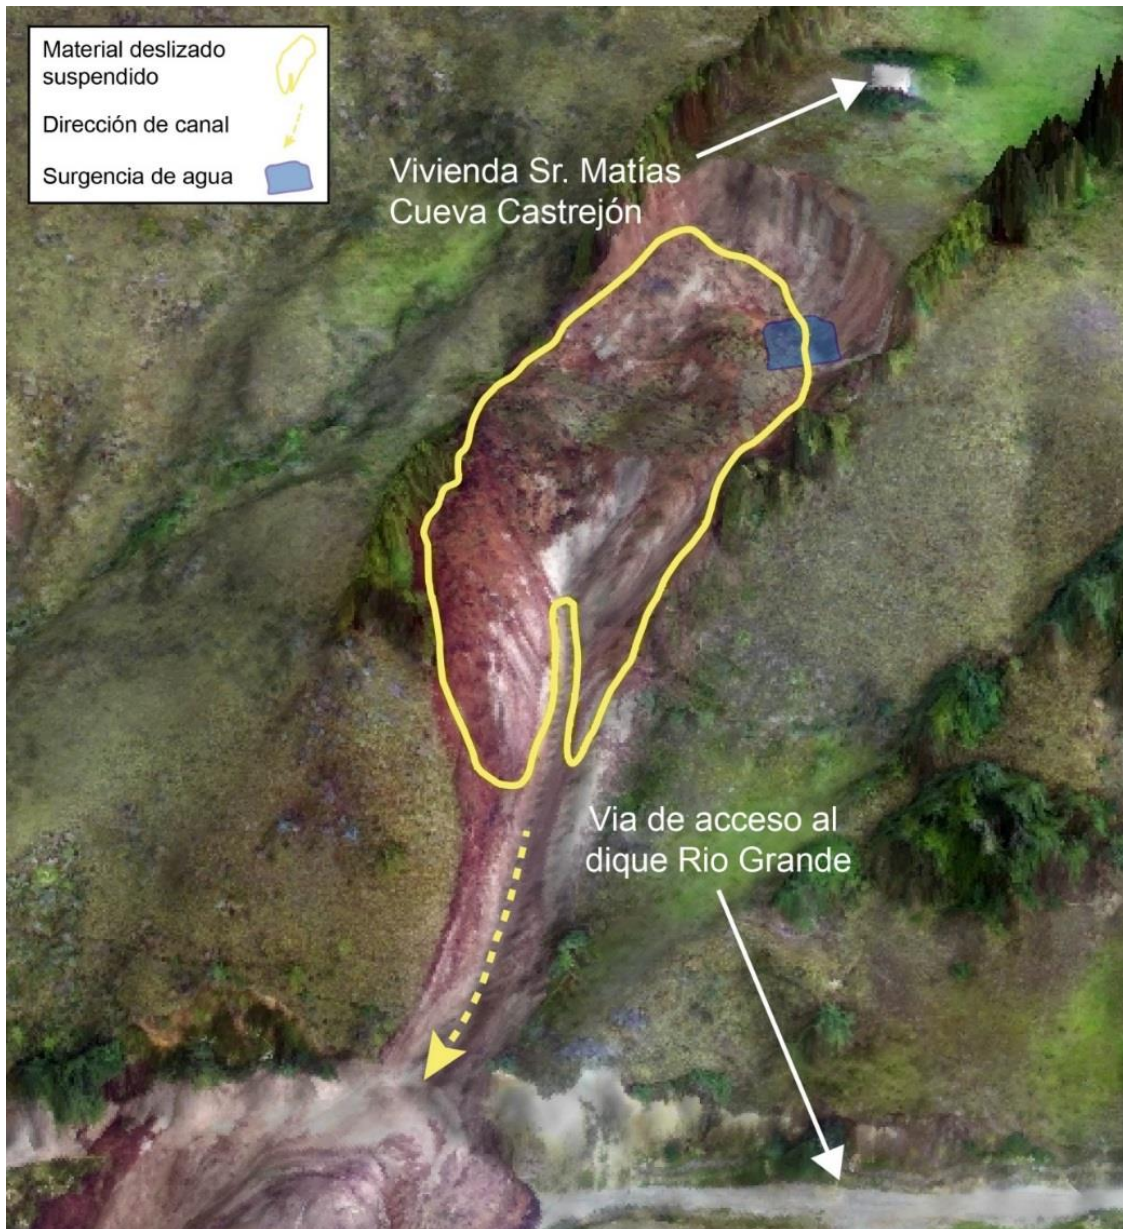
A la fecha de la inspección, el deslizamiento del cerro sector Piedra Partida / Dique Río Grande presentaba material colgado a 50 m por encima de la vía de acceso al Dique, con permanente surgencia de agua canalizada en la parte baja (figura 18).

De no ser estabilizado, este material podría generar nuevos flujos, que volverían a obstruir la vía de acceso las instalaciones de operación del dique Río Grande.

Figura 18. Vista 3D de material colgado del deslizamiento.

5. Drenar el agua de la surgencia presente en el cuerpo del deslizamiento mediante un sistema de drenaje tipo Espina de Pescado (u otros), este sistema conduce las aguas colectadas fuera del material inestable, también puede utilizarse para evacuar el agua que se acumula y evitar la formación de un ojo de agua temporal. Esta medida debe ser complementada con la construcción de banquetas en el cuerpo del deslizamiento suspendido.

6. Construir un canal de coronación en la parte superior al deslizamiento, para impedir la infiltración de aguas de escorrentía superficial y pluviales hacia el cuerpo del deslizamiento.

9. Implementar un sistema de monitoreo de la zona deslizada (fuera y encima del cuerpo de deslizamiento) y laderas colindantes, que permita conocer si existe mayor deformación e inestabilidad en el sector. Puede ser visual, topográfico y de ser posible instrumental.
10. Para prevenir futuros eventos geodinámicos es recomendable arborizar la zona afectada e inmediaciones, no permitir el riego por inundación (gravedad).
