Informe Técnico N° A6821

# PELIGROS GEOLÓGICOS EN EL CASERÍO PALO BLANCO

Región Cajamarca  
Provincia Chota  
Distrito San Juan de Licupís  
Paraje Palo Blanco

JULIO  
2018

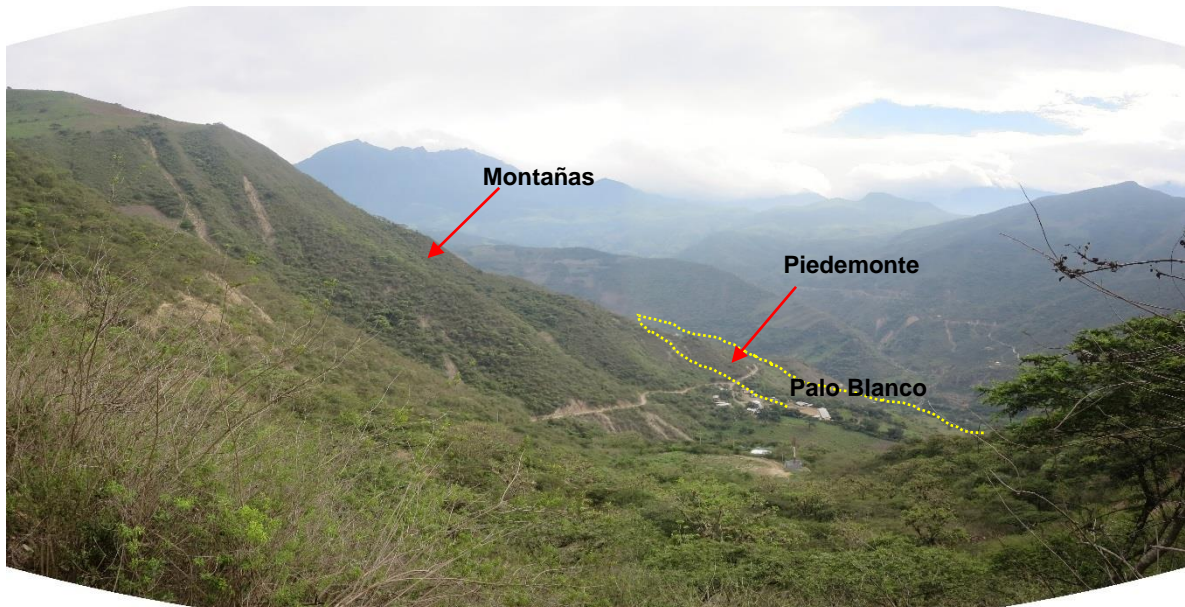
En la zona evaluada, el terreno presenta una forma convexa, de forma semicircular a elongada, están relacionados a los depósitos dejados por los derrumbes, deslizamientos y avalanchas de rocas, antiguas (Foto 01) que se disponen sobre las laderas. Los materiales están inconsolidados a ligeramente consolidados, de composición litológica homogénea.

Sus laderas presentan pendientes que varían entre suaves hasta abruptas (15° a 35°), se encuentran erosionadas. Presentan zonas plegadas que conservan sus rasgos de estructuras originales, Foto 01. Litológicamente están compuestas por secuencias sedimentarias tipo limolitas, areniscas y lutitas del Grupo Pulluicana.

Foto 01: Vista panorámica del caserío Palo Blanco ubicado sobre piedemonte coluvio-deluvial y montañas en la parte alta.

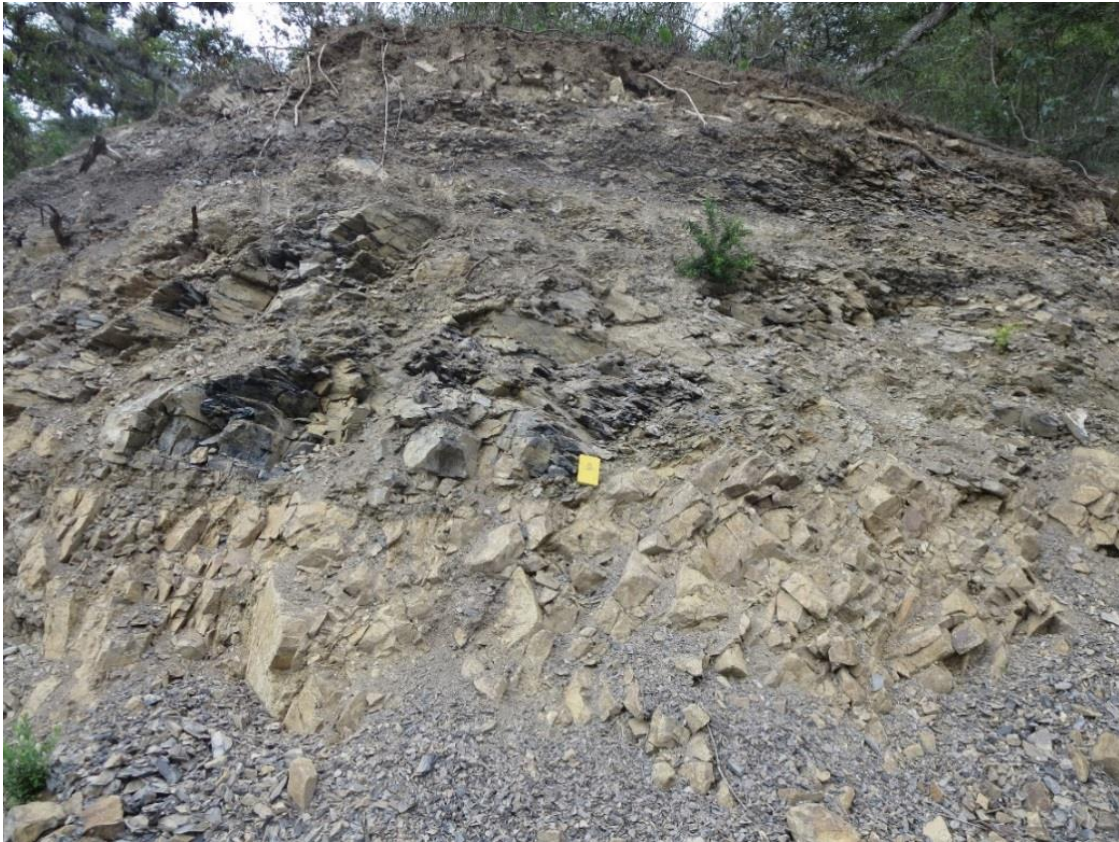
- b) Formación Inca-Chúlec: Calizas arenosas bioturbadas intercaladas con calizas mudstone a wackestone, con amonites de coloración rojiza, en estratos de 20 a 50 cm, a la base laminación horizontal de 1 a 2 cm, estratos gruesos de 30 a 90 cm, color negro bituminoso, son de color amarillento a gris oscuro, Foto 02.

Foto 02: Calizas arenosas color amarillento intercaladas con calizas mudstone a wackestone, color negro bituminoso de la Formación Inca-Chúlec, muy fracturadas con cobertura superficial coluvial, generando caída de rocas o derrumbes localizados.

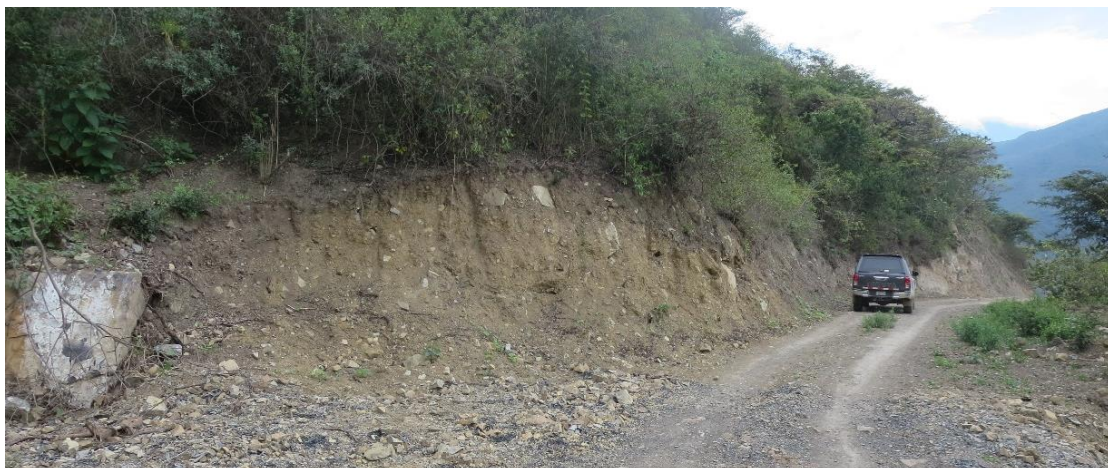
origen es cercana. Los materiales que lo conforman son finos, como limo, arcilla y arena, el último en menor proporción. Erráticamente se encuentran bloques  
Conforman suelos sueltos a muy sueltos, Foto 03. susceptible a movimientos en masa.

Foto 03: Depósitos coluvio-deluviales en corte de carretera hacia el caserío Palo Blanco; se aprecian clastos de diferentes tamaños en una matriz fina areno-limosa soportada. Se distinguen algunas pequeñas y locales caídas de detritos por el corte de carretera. Susceptibles a erosión con lluvia.

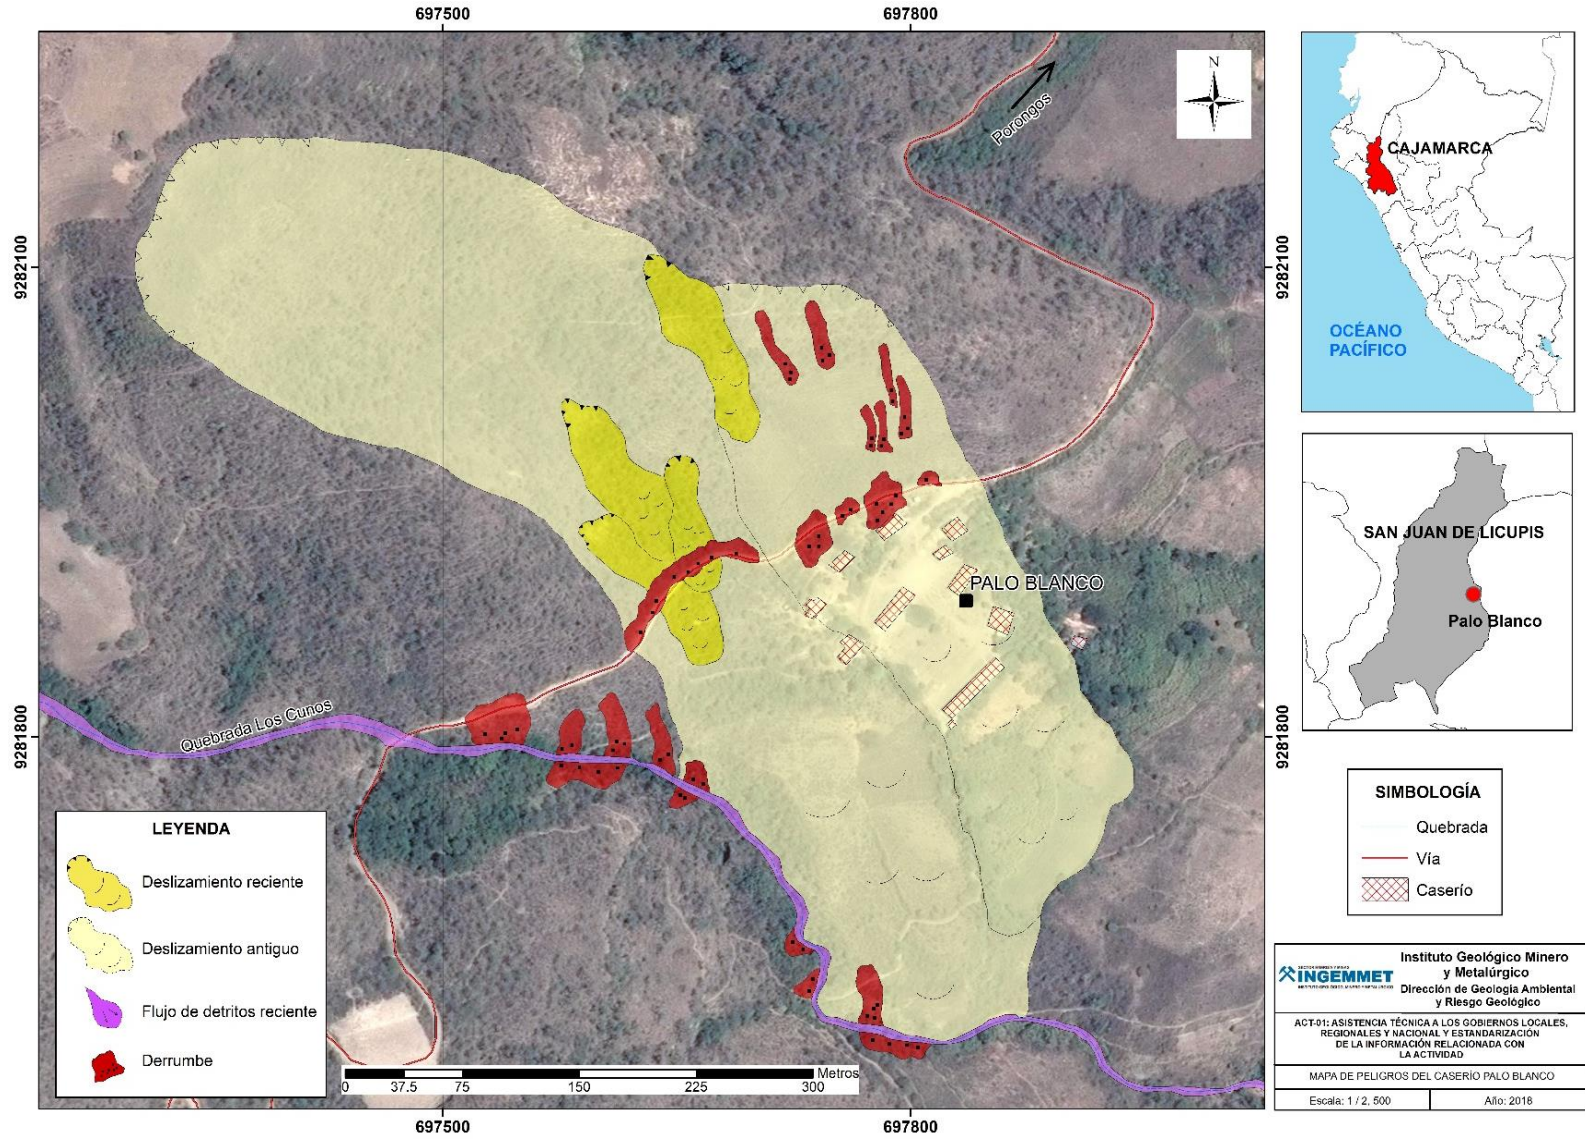
Figura 3 .Mapa de peligros del sector Palo Blanco

En el caserío Palo Blanco, el análisis y cartografía geodinámica permitió identificar peligros geológicos por movimientos en masa, siendo frecuentes deslizamientos, derrumbes (o caídas de rocas o detritos locales) y flujos de detritos o huaicos, Figura 03.

3. Realizar labores de forestación, en las laderas de los cerros, con árboles que tengan raíces verticales o subverticales, para mejorar la estabilidad del terreno, con ello también se contribuye a reducir la infiltración de agua sobre el suelo. (ver figura:3)

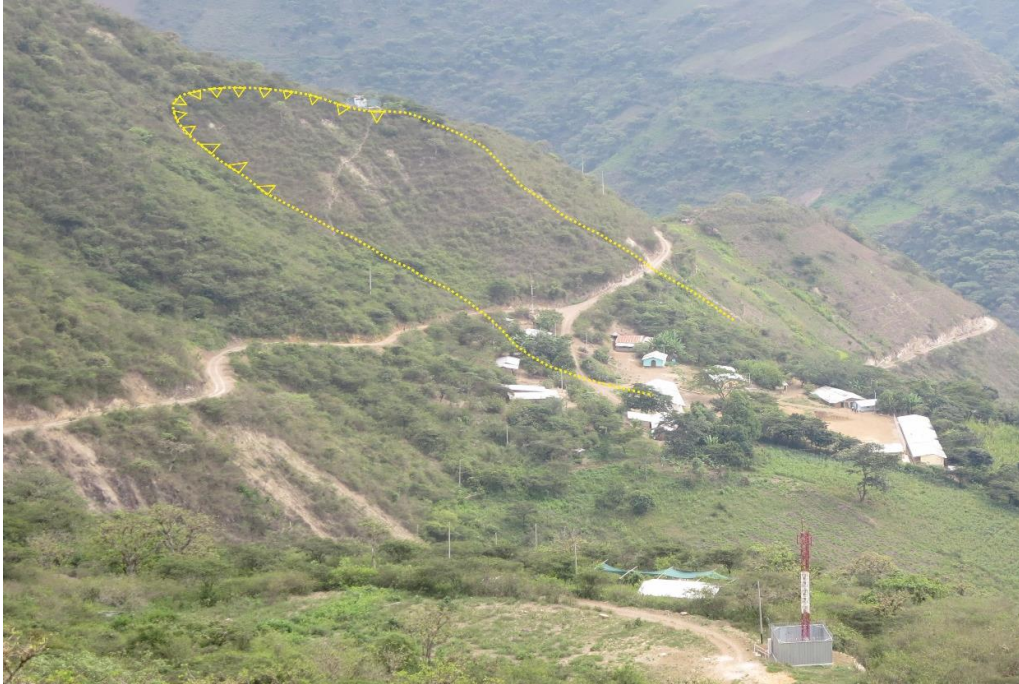
El caserío Palo Blanco se encuentra asentado sobre un antiguo deslizamiento de tipo rotacional, la longitud de escarpa principal es de 200m. la distancia que hay entre la zona de arranque al pie del deslizamiento es de 1.25km. Existen otros deslizamientos recientes de menor longitud, Foto 04.

El deslizamiento está en reactivación, desde el año 2017, el cual fue detonado por las intensas precipitaciones pluviales registradas durante los meses de febrero a marzo de 2017. La reactivación se manifiesta como un deslizamiento rotacional.

El agua de las lluvias se infiltró y saturó el terreno, con ello aumento el peso de la "masa suelta" (suelo); Estos factores conjugados con la pendiente del terreno favorecieron que parte de la masa comprometida se desplace cuesta abajo.

- Pendiente del terreno entre 30° a 35°.
- El substrato rocoso, conformado por areniscas, limolitas y lutitas; lo que evidencia que es un substrato poco resistente.
- Depósito inconsolidado, susceptible de remoción al aumentar su saturación y pérdida de cohesión por aumento en la presión de poros.
- Ausencia de cobertura vegetal en la zona con raíces profundas que permitan la fijación del suelo o material mueble.

Foto 04: Vista del deslizamiento rotacional antiguo sobre el cual está ubicado el caserío Palo Blanco.

2. Reubicar las viviendas del caserío Palo Blanco, a una zona adecuada que cumplan con condiciones geográficas y que No tenga exposición a peligro. Labor que debe ser realizada por la Municipalidad.

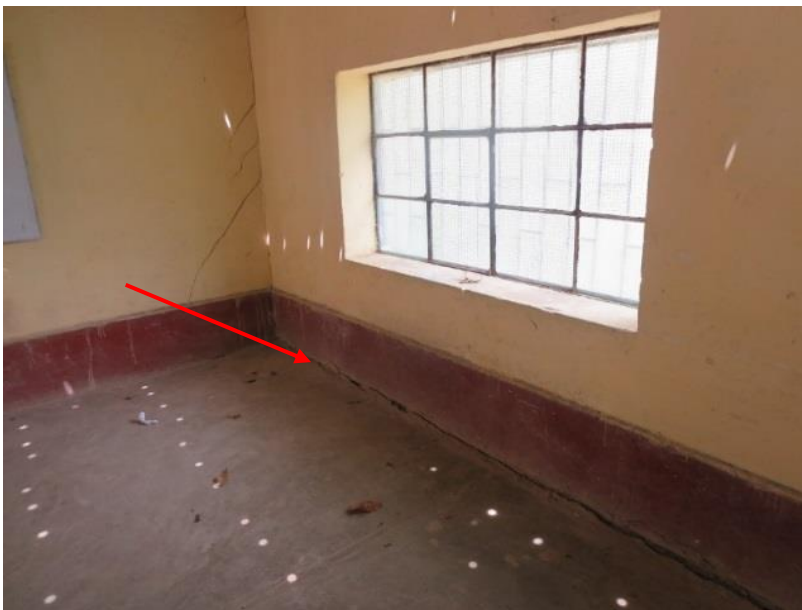
Los deslizamientos recientes afectaron la vía de acceso al caserío, al I.E.S. “Señor del Cautivo Palo Blanco”, puesto de salud y algunas viviendas, Fotos 05 y 06.

Foto 05: Paredes de las aulas de la I.E. Secundaria afectadas por agrietamientos

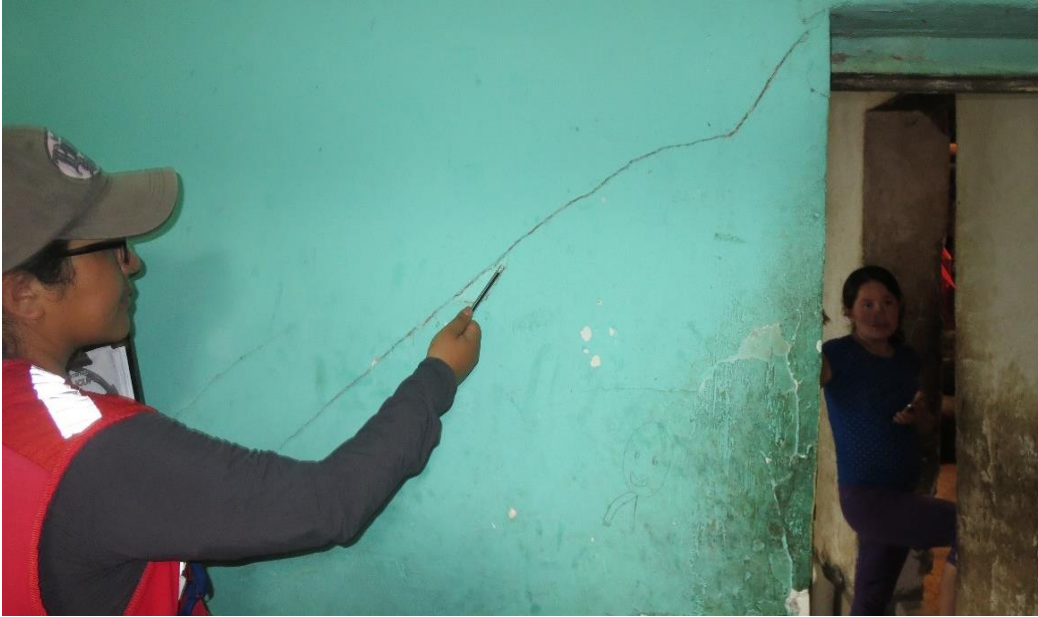
De seguir el movimiento, afectaría las viviendas colindantes al deslizamiento al igual sucedería con obras de infraestructura u otras que se cercanas al deslizamiento.

Foto 06: Agrietamientos en una vivienda producto de la reactivación del deslizamiento.

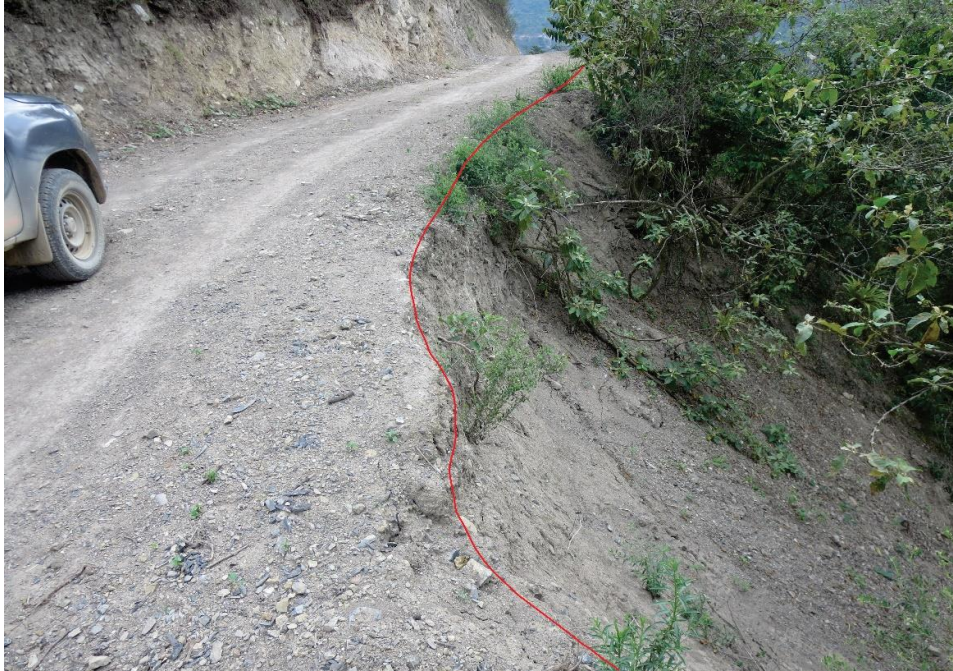
- La pendiente de las laderas que se encuentran entre 30° a 35°.
- El substrato rocoso, conformado por areniscas, limolitas y lutitas, muy fracturadas y meteorizadas, que las hace considerar rocas de mala calidad.
- Deforestación que permite la infiltración de agua al subsuelo
- Material del antiguo deslizamiento, que permite la filtración y retención de agua. Bloques sueltos.
- El corte de talud ha influenciado en la desestabilización del terreno, a lo largo del tiempo.
- Vía de acceso sin buen drenaje de las aguas pluviales; las cunetas deben ser revestidas para impedir la infiltración de agua.
- Detonados por: Intensas precipitaciones pluviales.

Los derrumbes afectaron los taludes de corte de carreteras, Foto 07. Así como, áreas de cultivos y pastizales.

Foto 07: Derrumbe en el talud inferior de carretera que está afectando la única vía de acceso al caserío Palo Blanco

5. Realizar la implementación de un sistema de cunetas de coronación entre la carretera y el talud superior y así evitar la infiltración de aguas.
6. Los trabajos deben ser dirigidos y ejecutados por profesionales con conocimiento y experiencia en el tema.

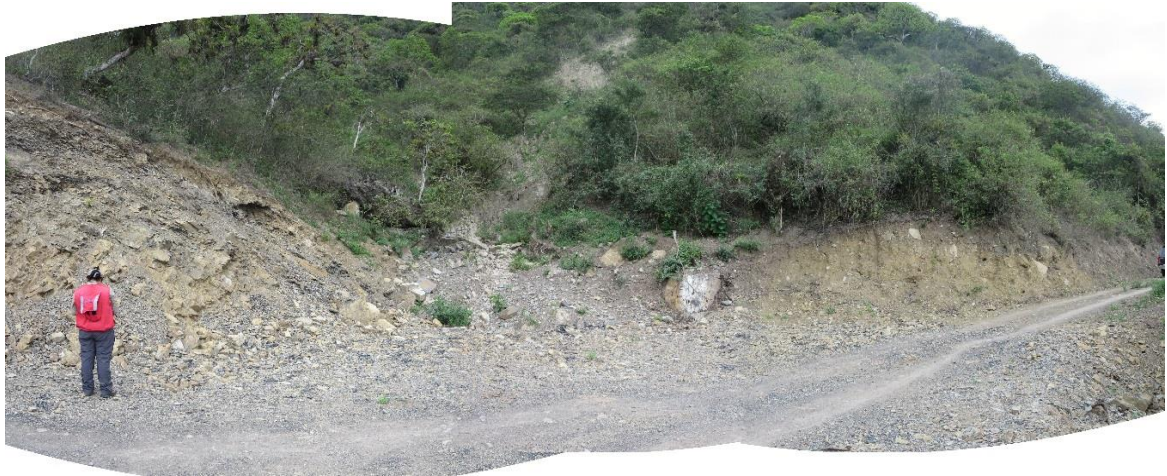
- La cuenca alta de la quebrada presenta laderas con pendiente que varían de 30° a 35°. Sobre ella se tienen depósitos de fácil remoción.
- El substrato rocoso, está conformado por areniscas, limolitas y lutitas; está moderadamente meteorizado. Materiales de fácil remoción.
- Material suelto en cauce de la quebrada de fácil remoción. SE incorpora fácilmente al flujo de detritos.
- detonados por intensas precipitaciones pluviales (Fenómeno del niño)

Los flujos de detritos afectaron la vía de acceso al caserío Palo Blanco, en un tramo de 15 m. Foto 08.

Foto 08: Vía de acceso a Palo Blanco afectada por flujos de detritos canalizados por la quebrada Los Cunos.

4. Encauzar el curso principal de la quebrada Los Cunos, retirando material del lecho. Considerar siempre que estos lechos secos se pueden activar durante periodos de lluvia excepcional caso del Fenómeno El NIÑO.

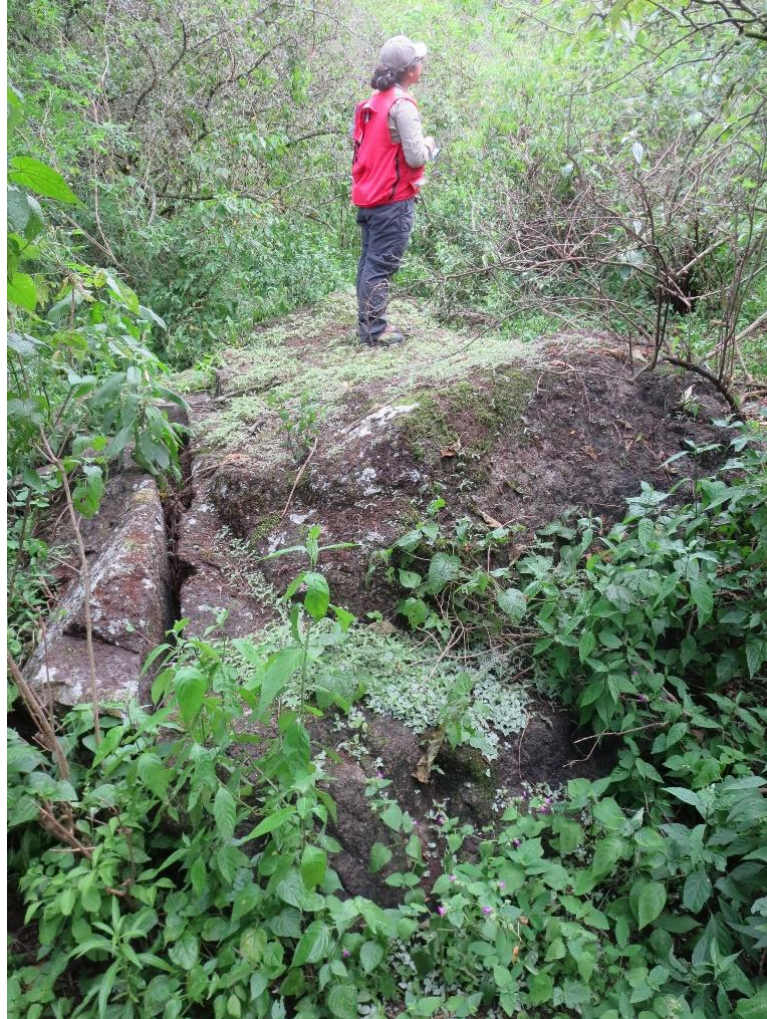
Se identificaron depósitos de una avalancha de rocas antigua, Foto 09, con bloques de hasta 5 m de diámetro.

Dicha zona no es recomendable para la reubicación de este caserío, debido a que son materiales inconsolidados e inestables, que pueden ser reactivados antes intensas lluvias o sismos.

Foto 09: Bloques producto de la avalancha de rocas identificado en la posible zona de reubicación

1. La zona asignada para reubicación propuesta por los moradores del caserío Palo Blanco, dentro de las coordenadas (E:697792, N:9282556, cota 1221) no es favorable, porque se encuentra en el cuerpo de un deslizamiento antiguo, que podría reactivarse ante lluvias intensas o sismos de fuerte intensidad.
