Informe Técnico N° A6662

Evaluación de los Peligros Geológicos en el Anexo Puente Capelo

Región Junín, Provincia Chanchamayo,
Distrito San Luis de Shuaro, Paraje Anexo Puente Capelo

PELIGROS GEOLÓGICOS EN EL ANEXO PUENTE CAPELO

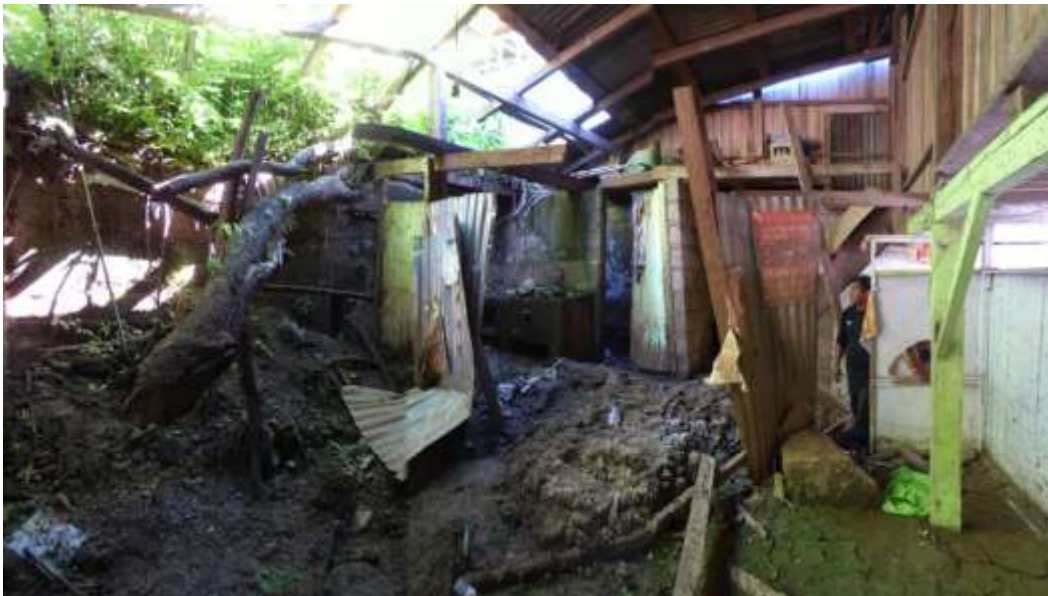
El material que discurrió por la ladera (flujo no canalizado), está compuesto principalmente por gravas, con escasos bloques, englobados en matriz limo-arcillosa, junto con restos de troncos de árboles (foto 5). Los fragmentos de roca presentan formas angulosas a subangulosas. El material de la avalancha de detritos, alcanzó las viviendas y parte del centro educativo de la comunidad de Puente Capelo (foto 6).

Foto 5. En la imagen se puede ver los daños ocasionados en una vivienda de la comunidad de Puente Capelo; se observan troncos, algunos bloques y lodo, que fueron transportados por la avalancha de detritos.

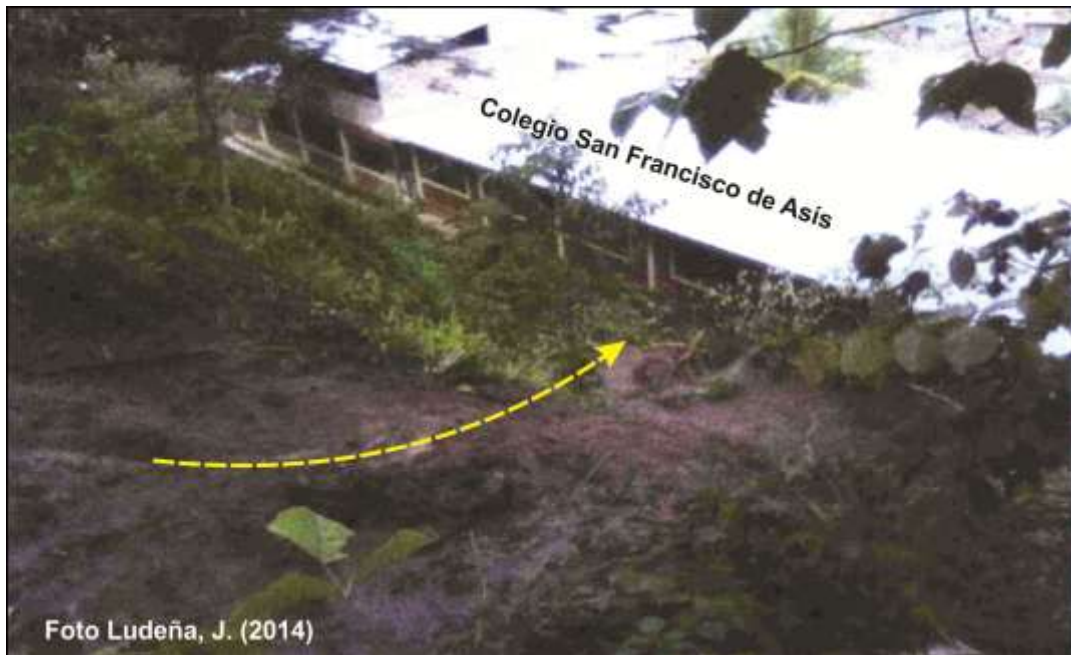
El mes de febrero del 2014 en la zona de Puente Capelo se presentaron precipitaciones pluviales intensas, del flanco este del cerro San Andrés se generaron dos avalanchas de detritos, que afectó viviendas y el centro educativo San Francisco de Asís de la Comunidad de Puente Capelo (fotos 6 y 7).

- Ladera con pendiente entre 25° a 30°, que permite el desplazamiento de masa inestable.
- Deforestación, posibilita que el agua de precipitación pluvial se infiltre fácilmente al subsuelo.

- Suelo conformado por arenas y limos, ello permite la infiltración y retención de agua, conllevando a su saturación, aumenta la presión de poros y superación del ángulo de fricción interna del material, desestabilizándolo.
- Viviendas ubicadas en zona inestable.

Foto 6. Avalancha de detritos que afectó al colegio San Francisco de Asís.

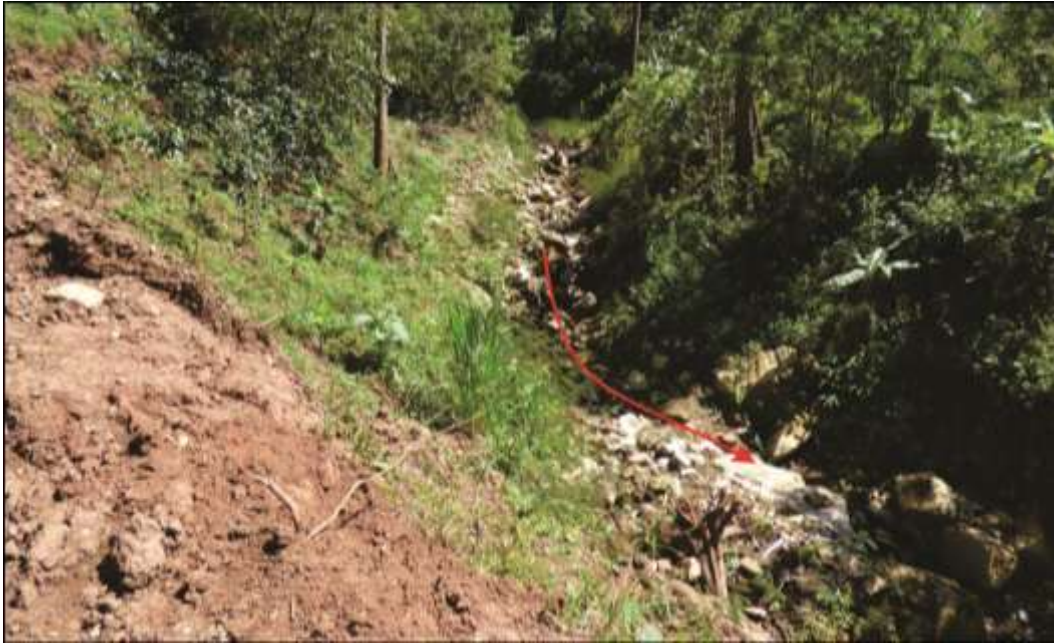
Las vertientes que conforman la quebrada presentan pendientes que van de entre 20° a 35° (foto 7).

En el cauce de la quebrada, se encuentra material suelto conformado por bloques, gravas con matriz limo-arenosa, suelto y de fácil remoción (foto 7).

Foto 7. Cauce de la quebrada Alto Capelo, con material suelto de fácil remoción.

La quebrada Alto Capelo, por el material suelto ubicado en su cauce y la pendiente, es considerada como una zona con alto potencial para la generación de nuevos flujo de detritos (Huaicos).

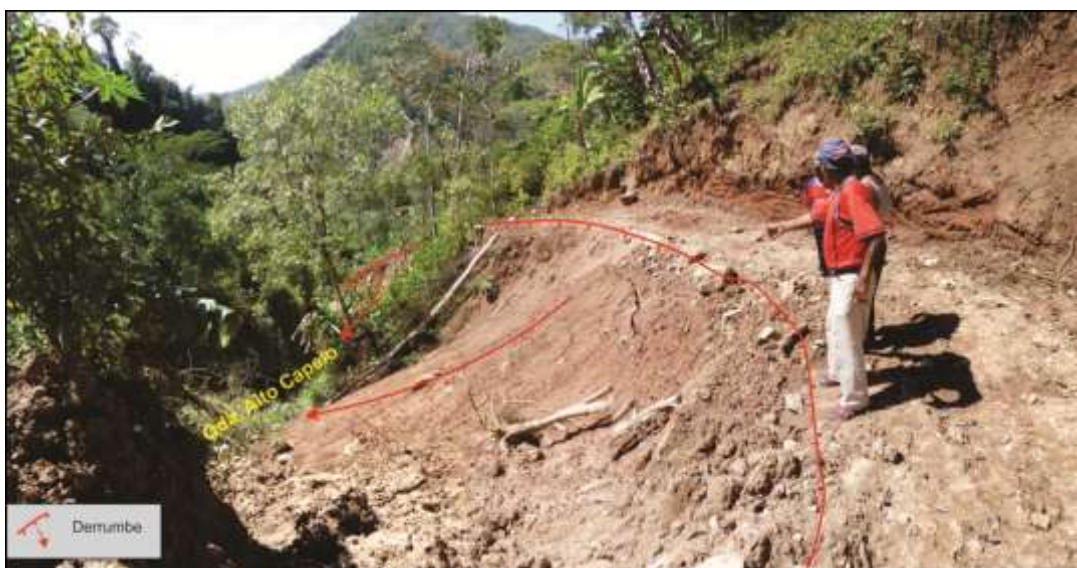
En las vertientes que conforman la quebrada, se presenta erosión en su pie ocasionando derrumbes, ello origina material suelto, el cual es vertido al cauce de la quebrada y posteriormente acarreado como carga sólida por la lluvia, generando de esta manera un nuevo flujo de detritos.

Otra condicionante de la inestabilidad observada en las vertientes de la quebrada, es la construcción de una vía de acceso hacia poblados ubicados en la parte alta, que desestabilizó parte de la ladera. Se observó además que los materiales de desmonte, producto del corte de la plataforma de carretera, han sido arrojados al cauce de la quebrada, lo cual favorece la disposición de material suelto de fácil remoción (foto 8).

Foto 8. Se muestran derrumbes que se encuentran en la margen izquierda de la quebrada Alto Capelo.

Este sector se encuentra deforestado, ello permite la aceleración de procesos de movimientos en masa.

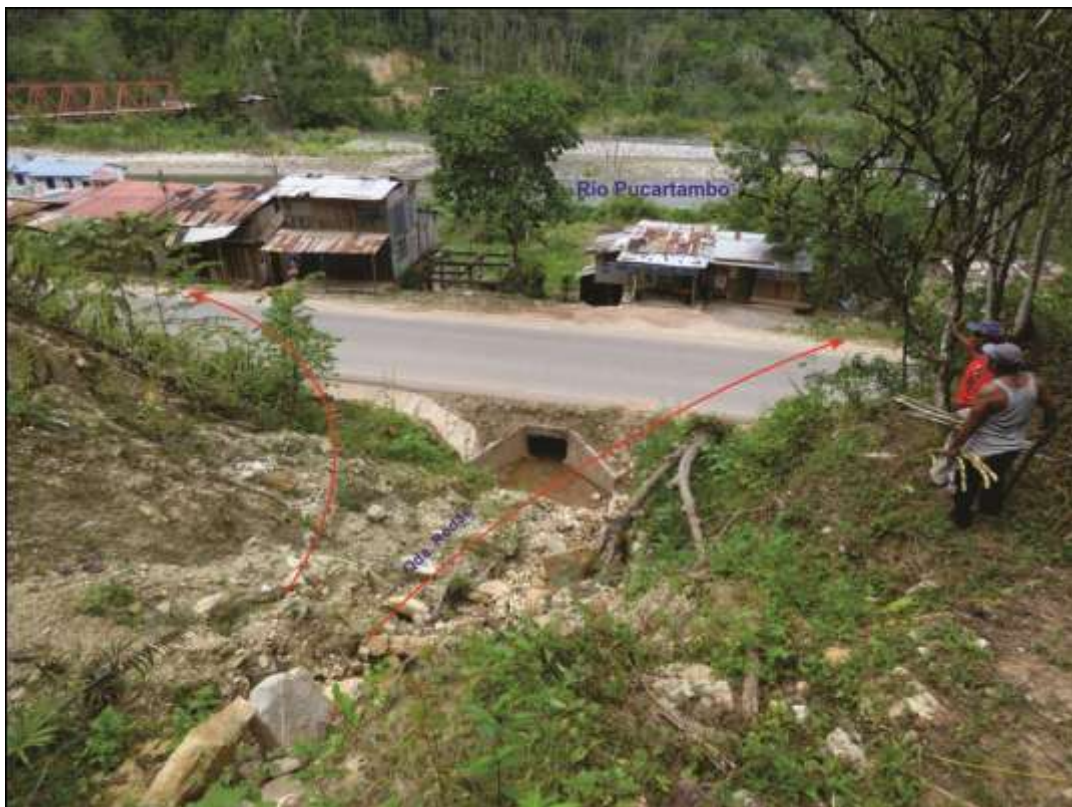
Actualmente en la desembocadura de la quebrada, se asientan cuatro viviendas (foto 9).

Foto 9. Viviendas que ocupan la desembocadura de la quebrada Rodas.

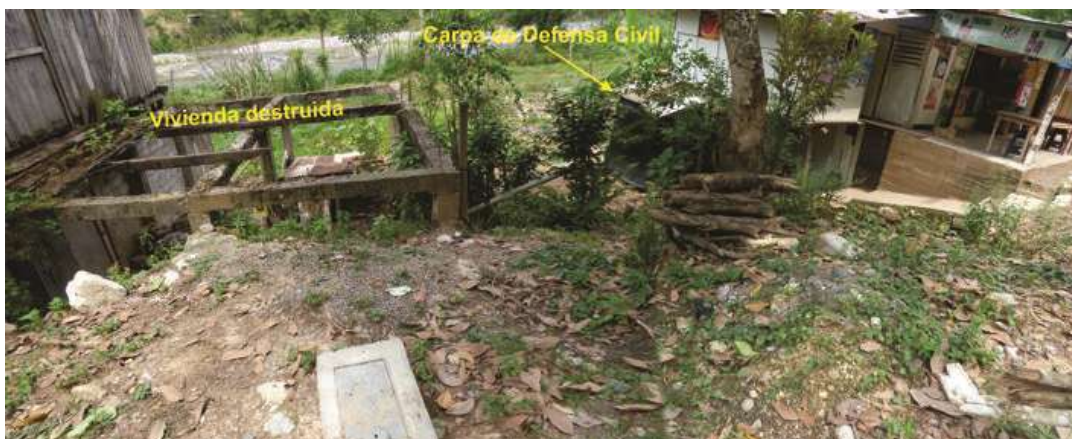
El material que transportó el flujo de detritos, está conformado por bloques y gravas englobadas en una matriz limo-arenosa. En la actualidad este depósito fue limpiado, solo es posible observar algunos de los daños que ocasionó (foto 10).

Foto 10. Parte del área afectada por el último flujo de detritos.

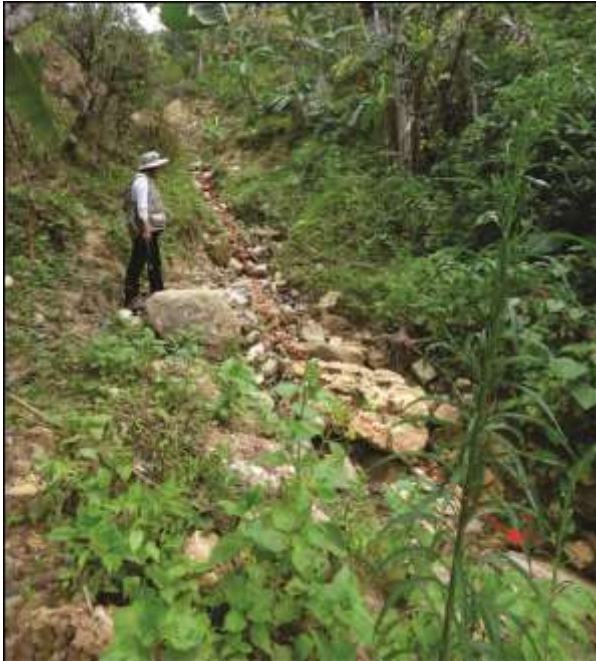
En el cauce de la quebrada se aprecia material suelto, conformado por bloques y gravas con matriz limo-arenosa, de fácil remoción (foto 11).

Foto 11. Cauce de la quebrada Rodas, con material suelto de fácil remoción.

El material suelto dispuesto en el cauce de la quebrada Rodas, es de fácil remoción, aunado esto a la pendiente del cauce, son factores suficientes que condicionan la ocurrencia de nuevos procesos de flujo de detritos.

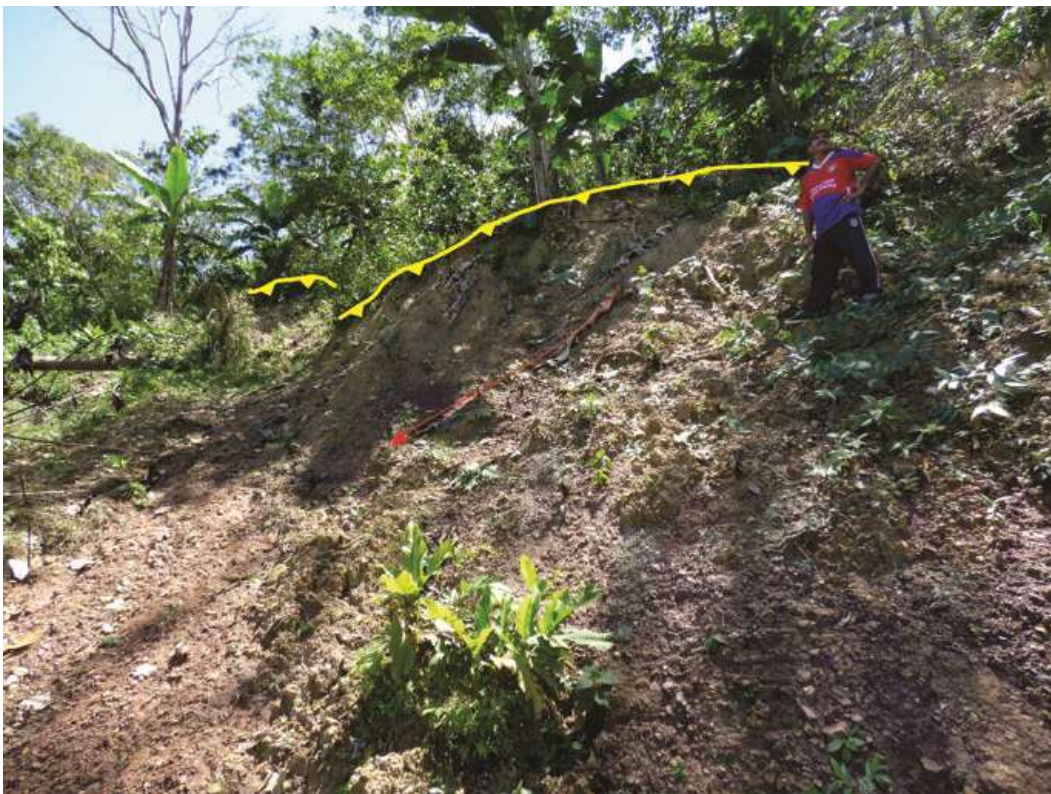
Durante el periodo lluvioso del 2014, en la parte alta de la quebrada se generó un deslizamiento rotacional de escarpa única, de forma discontinua-semicircular, de 60 m de ancho, con un salto de 5 m (foto 12).

Foto 12. Deslizamiento rotacional, ubicado en la margen izquierda de la quebrada Rodas.

Este sector se encuentra deforestado, esto permite la aceleración de procesos de movimientos en masa.

Por las descripciones de los moradores, en el momento que se produjo el deslizamiento la masa desplazada se movió con una velocidad muy rápida. Se recomienda que se haga un monitoreo del deslizamiento para determinar su tasa de movimiento.

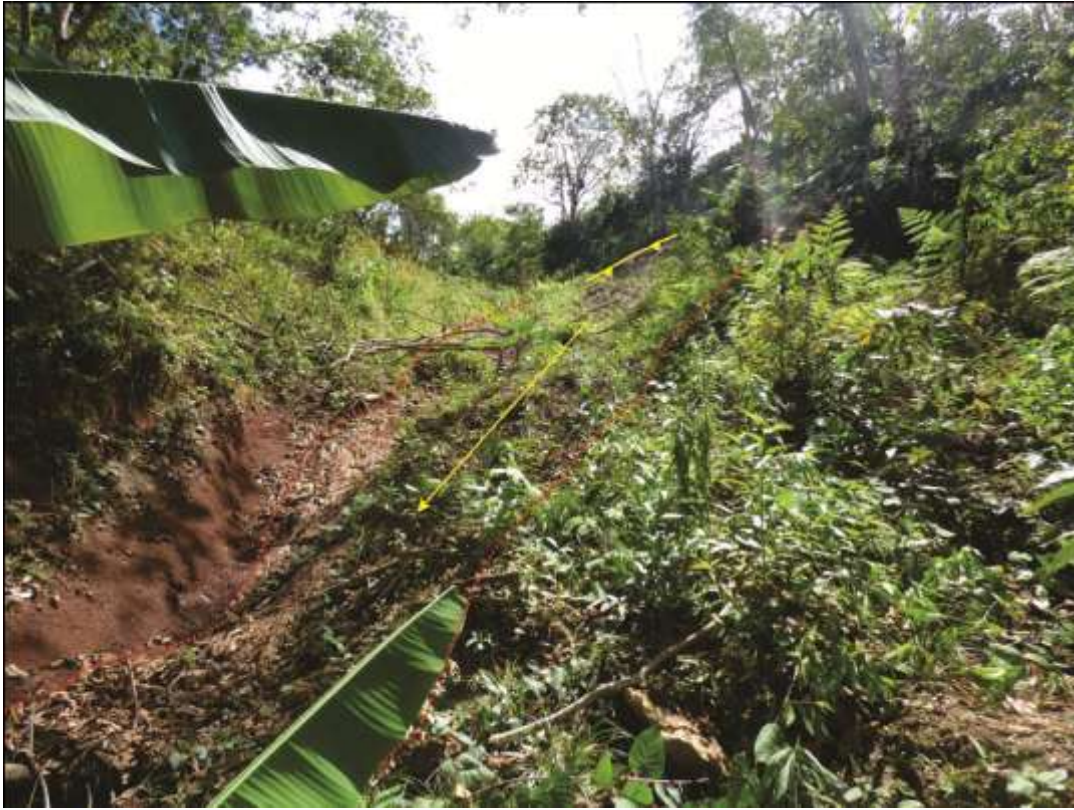
El material removido por el deslizamiento al desplazarse, parte se canalizó por el cauce de quebrada Rodas, cubriendo parte de su curso (foto 13).

Foto 13. Se aprecia parte del material deslizado, que cubrió parcialmente el cauce de la quebrada Rodas.

De presentarse nuevas lluvias intensas, parte de la masa del deslizamiento se canalizaría por la quebrada y formaría un flujo de detritos. El paso del flujo por el cauce de la quebrada, producirá erosión en las paredes de la quebrada, el material que se desprenda se incorporara a la masa que se está desplazando, lo cual aumentaría el volumen de material transportado por el flujo de detritos.

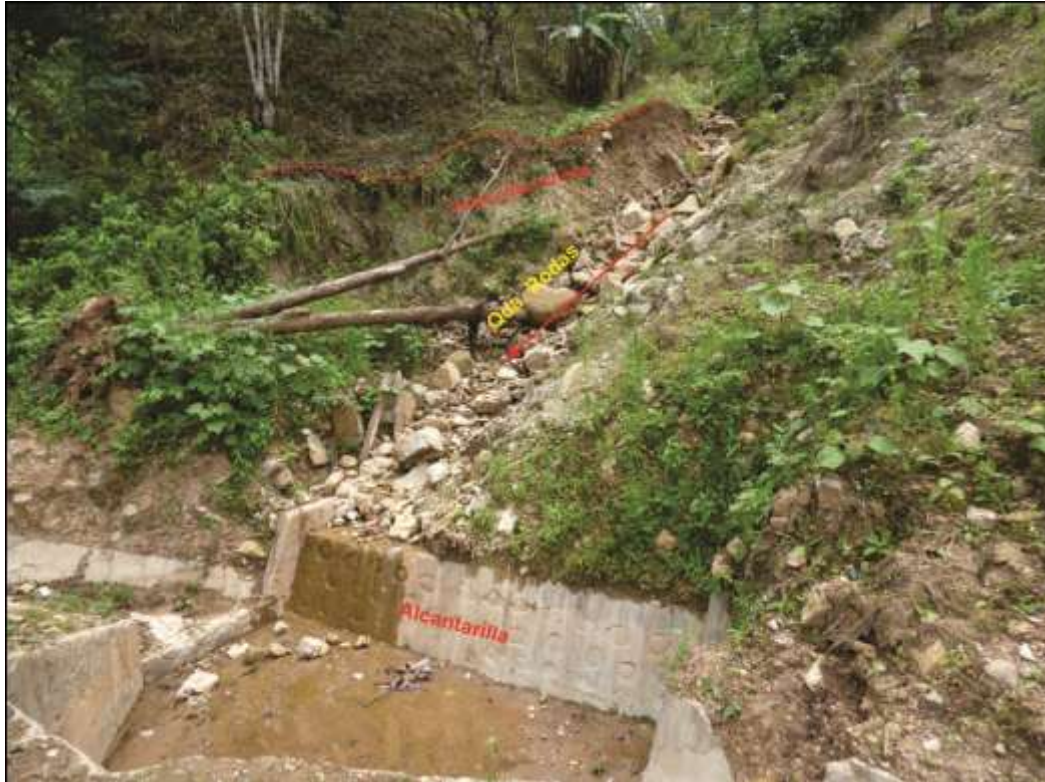
Gran parte del material desplazado por el flujo de detritos del 2014, fue aportado por este deslizamiento; la otra fuente de material suelto fue por la erosión del pie de las laderas (foto 14).

Foto 14. Se muestra la alcantarilla y la parte ensanchada de la quebrada Rodas.

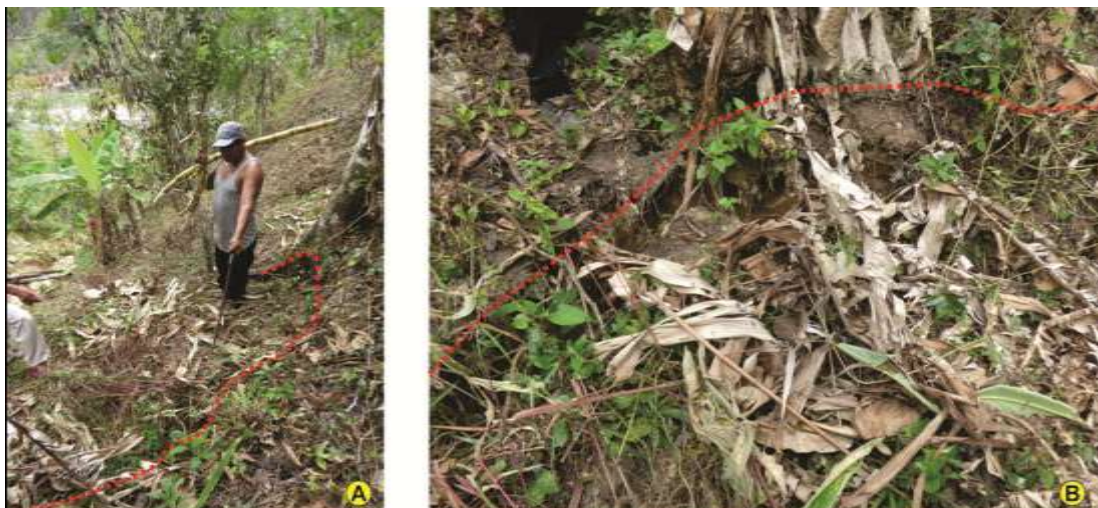
En la vertiente derecha, cerca de la desembocadura de la quebrada, en la superficie del terreno se identificaron agrietamientos, que fueron generados por el proceso de ensanchamiento del cauce de la quebrada, es muy probable que se formen deslizamientos de menores dimensiones en esta zona (fotos 15A y 15B). Estos eventos van a contribuir con material suelto al cauce de la quebrada.

Fotos 15A y 15B, se muestra los agrietamientos del terreno.

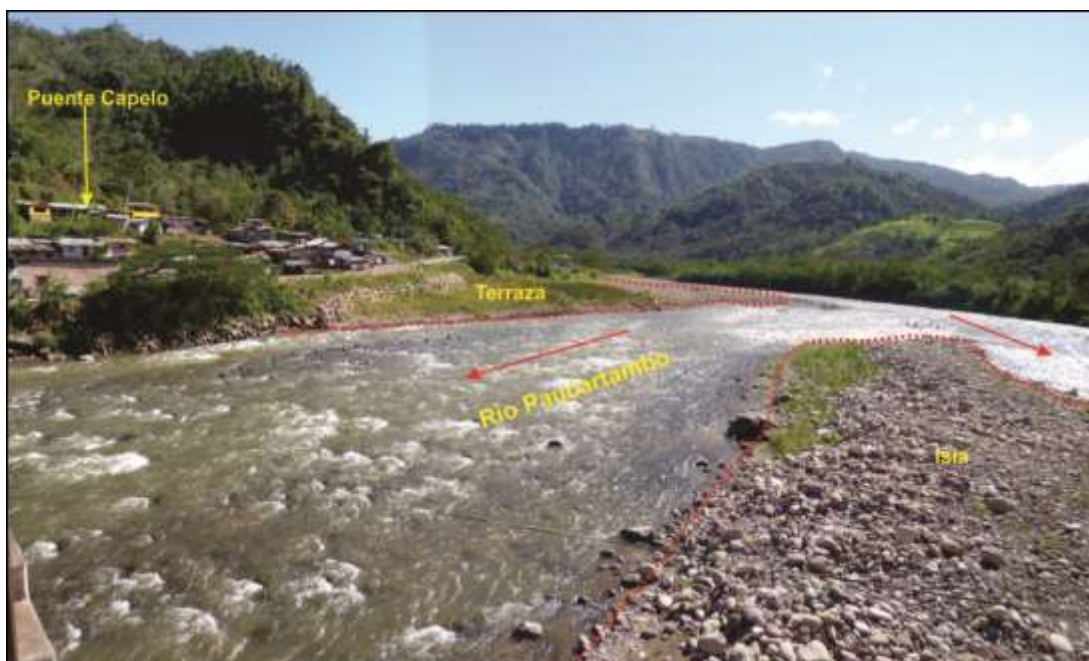
En la visita de campo realizada en el mes de agosto 2014, se observó que por debajo de la estructura del puente Capelo se ha formado nuevamente un islote (foto 16). Este cambio morfológico del río ha ocasionado que el cauce migre hacia la margen derecha, ocasionando erosión en la margen derecha y debilitamiento de la defensa ribereña (foto 17) en un tramo de 30 m.

Foto 16. Formación de un islote por debajo del puente Capelo.

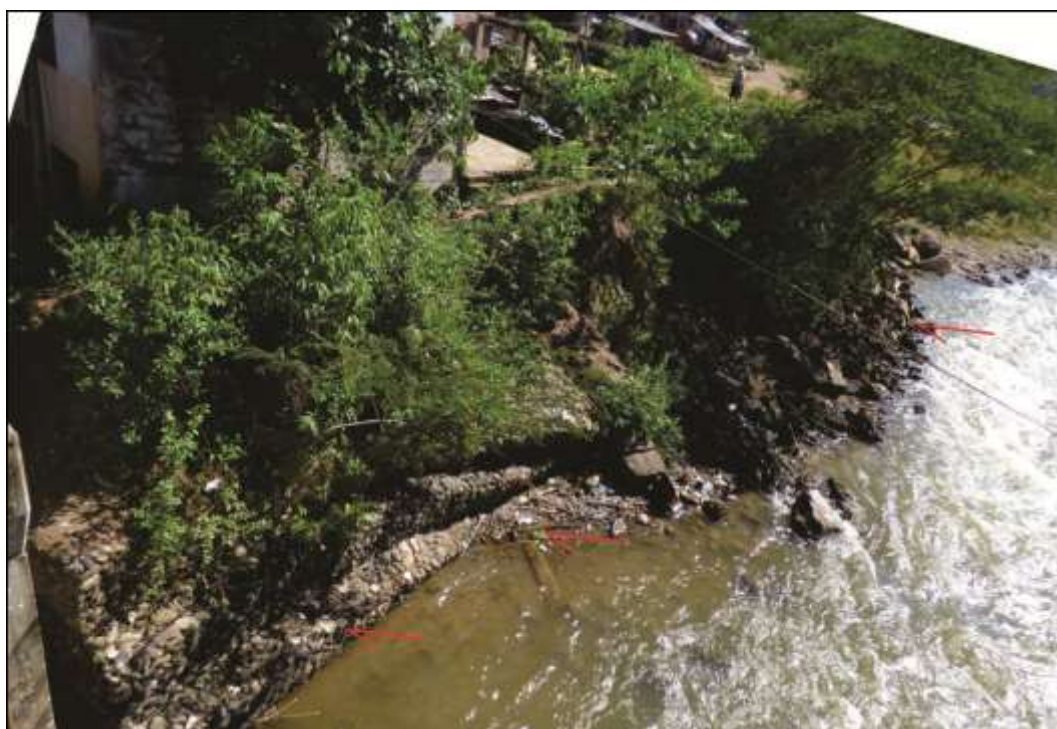
Foto 17. Erosión en la defensa ribereña (gavión) del puente Capelo.

La defensa ribereña está protegiendo las bases del Puente Capelo y parte de la población.

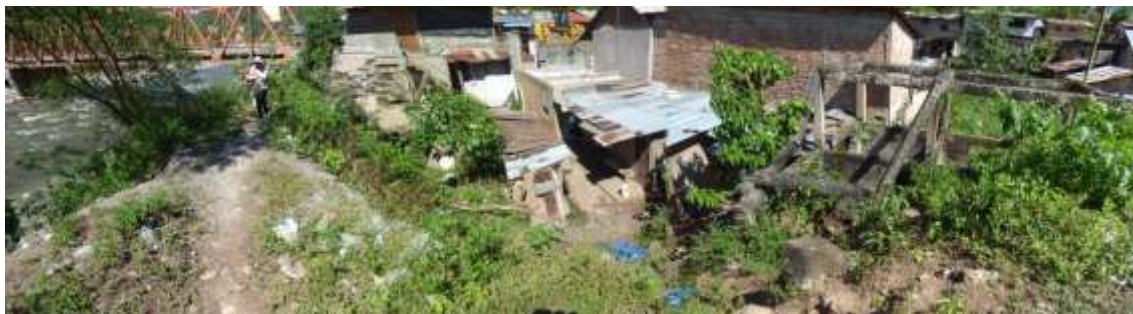
Parte de la población de la comunidad de Puente Capelo se ubica cerca de la ribera del río, zona inundable. Antes que se construya la defensa ribereña esta población ya había sido afectada (versiones de los pobladores), se aprecian

Foto 18. Viviendas ubicadas cerca del cauce del río Paucartambo, las cuales deben ser reubicadas.

algunas casas abandonadas afectadas (foto 18). Las viviendas ubicadas cerca de la margen derecha del río Paucartambo deben ser reubicadas.

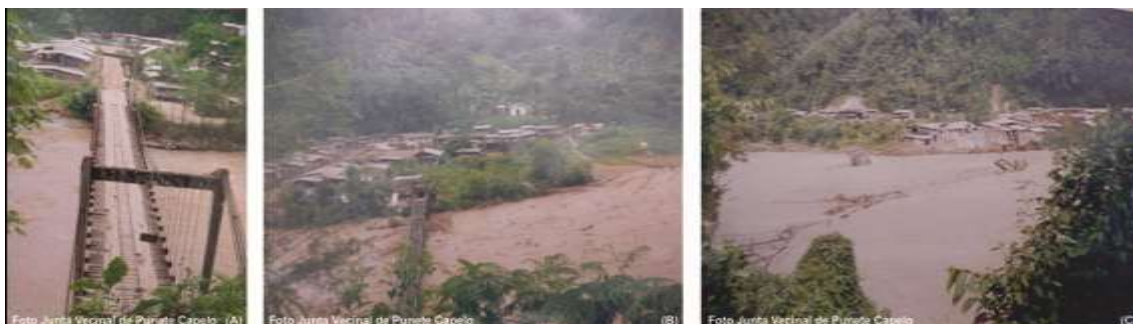
Como antecedente de daños causados por procesos de erosión fluvial en la zona, según versión de los pobladores de la zona, el 9 abril del año 1991 a horas 5:30 pm, el puente “Capelo” colapsó, por una sobrecarga del río Paucartambo (foto 19A, 19B, y 19C).

Foto 19A, se observa el puente “Capelo” antes de su destrucción.

Foto 19B, se aprecia que el río Paucartambo esta sobrecargado

Foto 19C, el puente “Capelo”, está destruido.

En la foto 19B tomada el año 1991, se aprecia que no existían viviendas en el borde del cauce río (margen derecha).
