**INFORME TÉCNICO N° 138-2017-ANA-AAA.HUALLAGA-AT.ALTO HUALLAGA/LAHT**

**ASUNTO** : Verificación de Campo a las Zonas Vulnerable de las Localidades Huertapampa, Santa Rita y Misca.

**FECHA** : Huánuco, 17 de agosto de 2017.

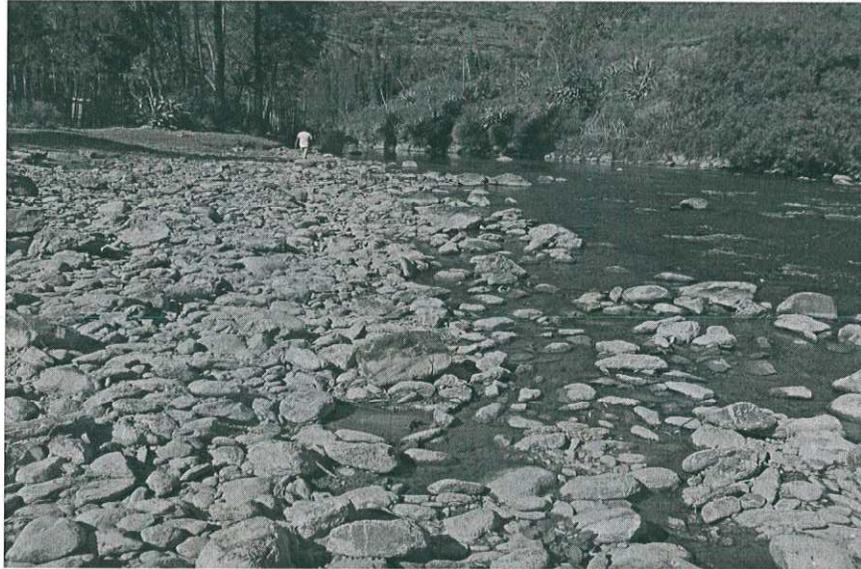
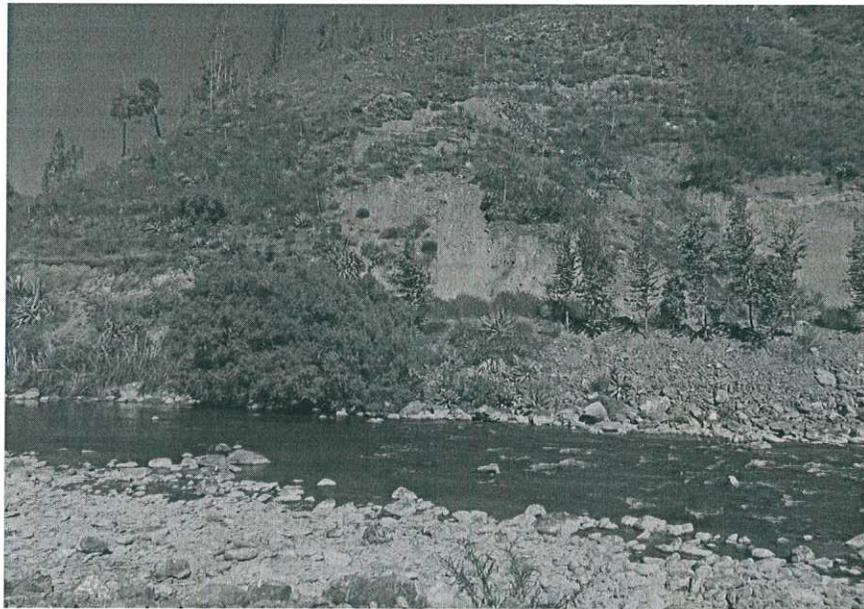
Sector Huertapampa

- Sector de Huertapampa; margen derecha del río Chaupihuaranga se puede observar que el sector es vulnerable a la creciente del río en mención ya que el cauce del río se observa material de acarreo acumulado y piedras de gran tamaño que impiden el normal flujo de las aguas donde la municipalidad distrital de Chacayán pretende intervenir mediante un proyecto, las coordenadas del punto de inicio y final de las zonas críticas se muestra en el cuadro siguiente:

- 5.1. El gobierno local deberá tomar acciones inmediatas de prevención para la ejecución de un proyecto de defensa ribereña en las tres zonas identificadas.
- 5.2. Se recomienda realizar trabajos preferentemente en construcción de Gaviones dado que daría una mayor seguridad a la población colindante, en caso de no contar con suficiente presupuesto se recomienda trabajar de manera urgente en el encausamiento del cauce y conformación diques fusibles.

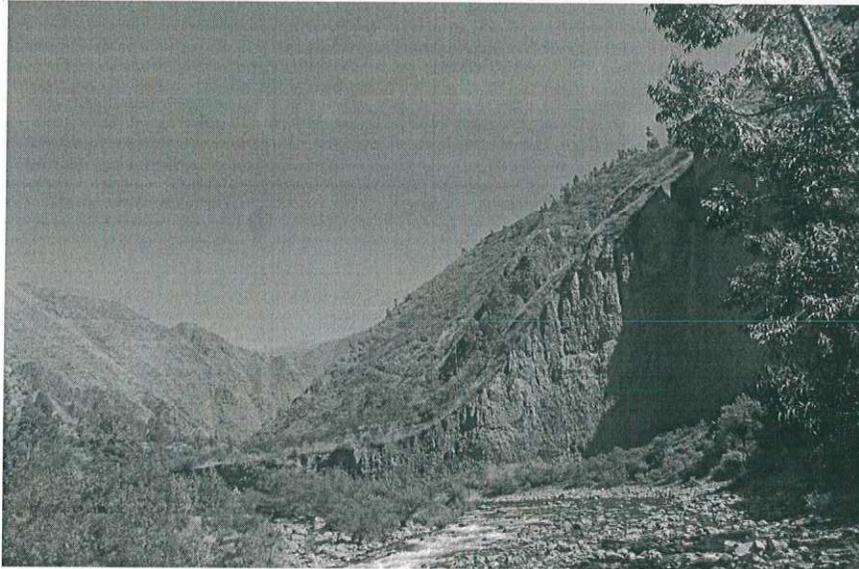
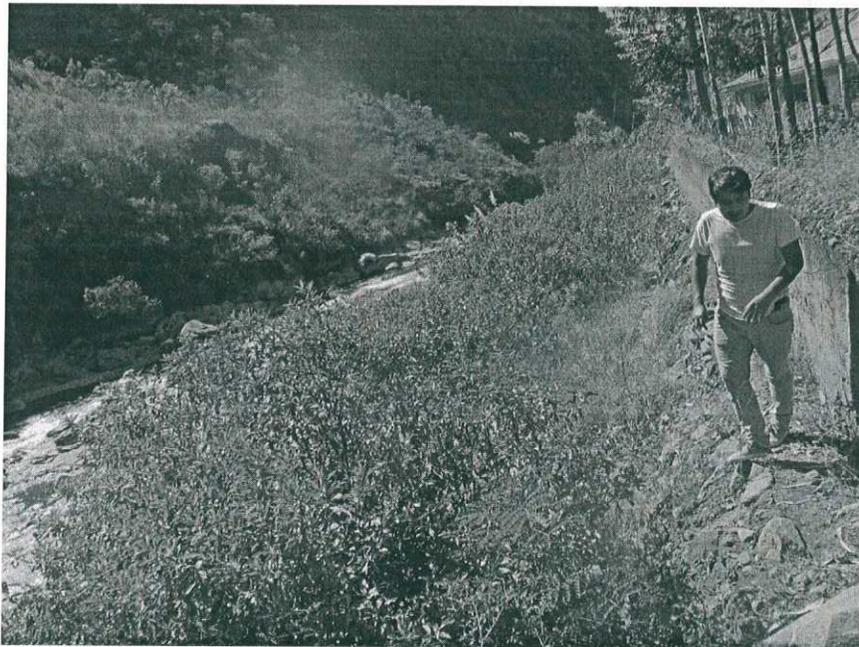
Sector de Misca

- 3.3. Sector de Misca, margen derecha del rio Chaupihuaranga se puede observar viviendas, y la carretera Ambo Yanahuanca vulnerables a la creciente del rio en mención, ya que el cauce del rio se observa material de acarreo acumulado y piedras de gran tamaño que impiden el normal flujo de las aguas donde la municipalidad distrital de Chacayán pretende intervenir mediante un proyecto, las coordenadas del punto de inicio y final de la zona critica se muestra en el cuadro siguiente:

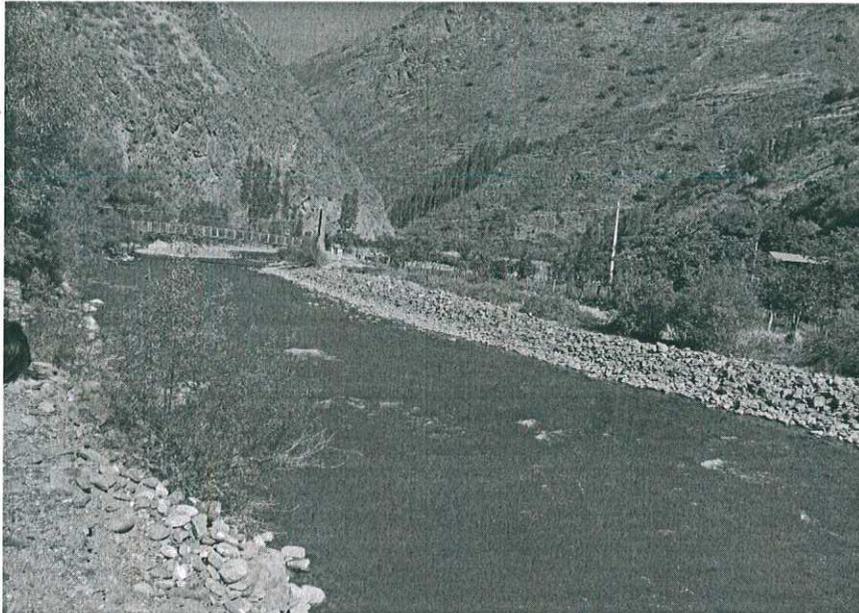
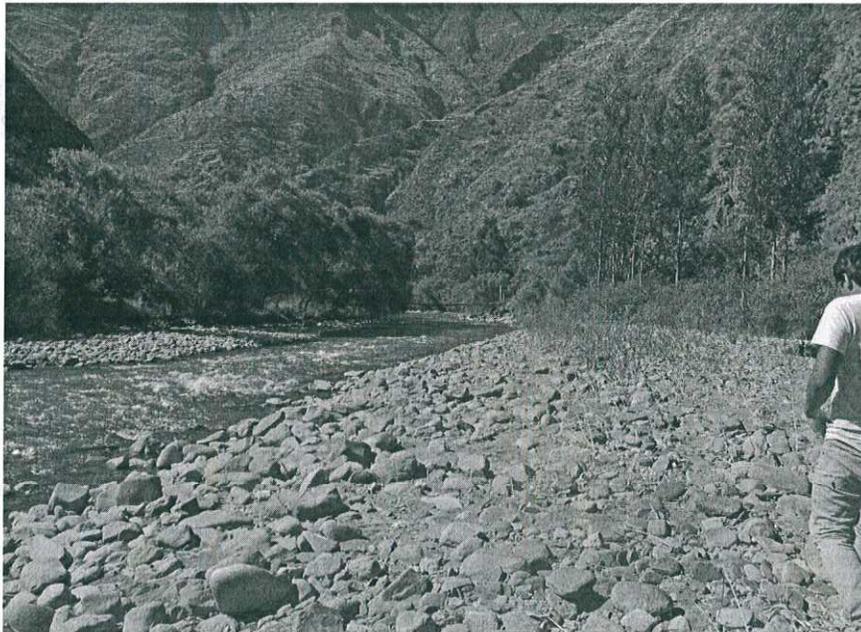
Sector de santa Rita

- Sector de Santa Rita, margen derecha del rio Chaupihuaranga se puede observar viviendas, áreas de cultivo y la carretera Ambo Yanahuanca vulnerables a la creciente del rio en mención, ya que el cauce del rio se observa material de acarreo acumulado y piedras de gran tamaño que impiden el normal flujo de las aguas donde la Municipalidad Distrital de Chacayán pretende intervenir mediante un proyecto, las coordenadas del punto de inicio y final de la zona critica se muestra en el cuadro siguiente:
