Informe Técnico N° A6804

PELIGROS GEOLÓGICOS EN EL CENTRO POBLADO BOQUERÓN

Región Ucayali
Provincia y Distrito Padre Abad
Paraje Boqueron

AGOSTO
2018

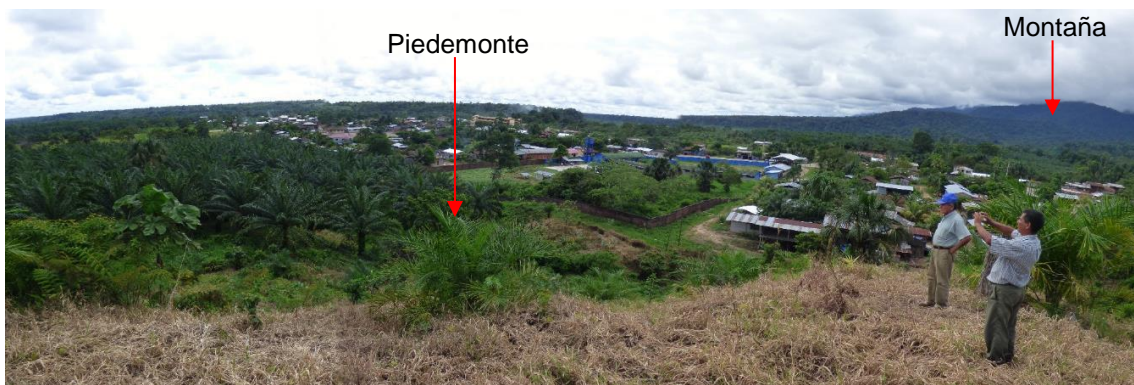
Se localiza en ambos márgenes del río Yuracyacu; comprende áreas relativamente planas con muy escaso relieve, limitada hacia el este por una cadena de elevaciones del terreno (montañas). Está constituida por depósitos aluviales inconsolidados depositados como resultado de procesos fluviales y de acumulación, foto 1.

Presenta un relieve medianamente pronunciado disectado por numerosas quebradas con drenaje subparalelo. Esta unidad tiene un control estructural de dirección NO-SE. Litológicamente se compone de rocas sedimentarias del tipo areniscas, foto 1.

Foto 1. Vista panorámica del centro poblado Boquerón ubicado sobre una vertiente o piedemonte aluvial; así como las montañas estructurales en roca sedimentaria, localizadas cercanas al centro poblado.

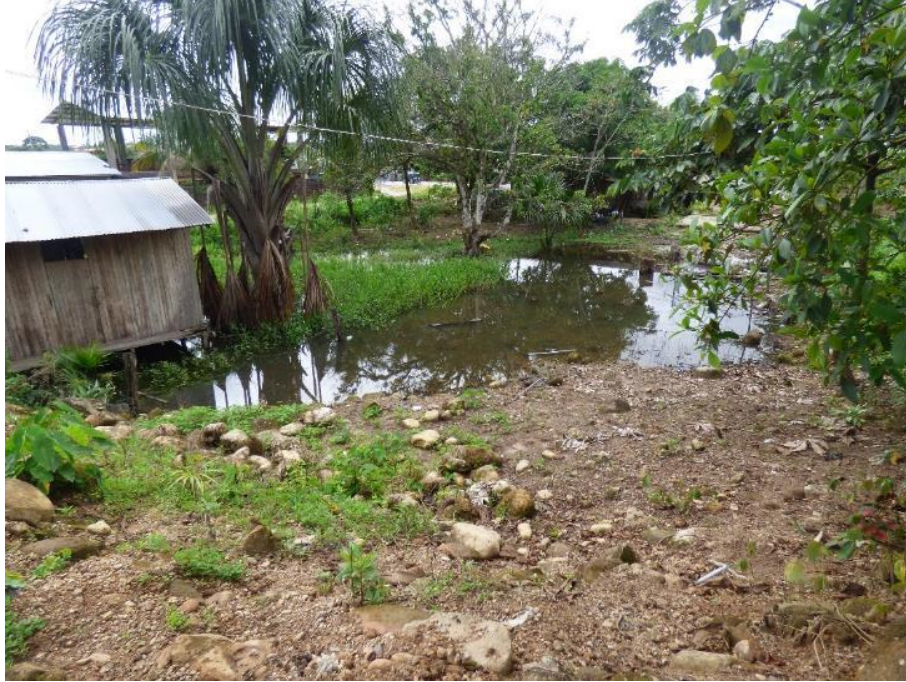
Generalmente de baja salinidad, con altos niveles de agua subterránea. Estos se formaron por la saturación del nivel freático en el suelo, con aporte de las precipitaciones pluviales, foto 2.

Los bofedales en Boquerón han sido rellenados por desmonte (gravas, arenas y restos orgánicos), sobre los cuales se ha construido alguna infraestructura. Siendo este procedimiento de muy alto peligro para estas.

Foto 2: Viviendas ubicadas cerca de una zona de bofedal.

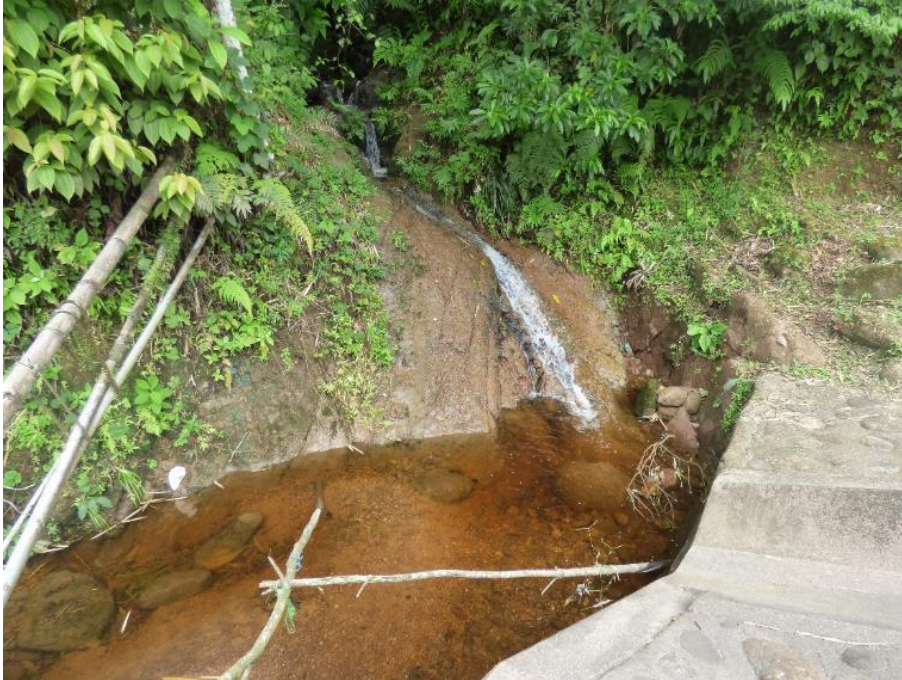
La secuencia consiste principalmente de areniscas de grano fino de color marrón a marrón rojizo, intercaladas con delgados estratos de arenisca cuarzosa fina, foto 4. La mayor parte de la arenisca fina está enriquecida con granos de cuarzo y muscovita.

La roca se encuentra moderadamente a altamente meteorizada y medianamente meteorizada, se pueden generar derrumbes y deslizamientos.

Foto 4. Areniscas de grano fino de color marrón a marrón rojizo pertenecientes al Grupo Huayabamba en el sector Misquipunta.

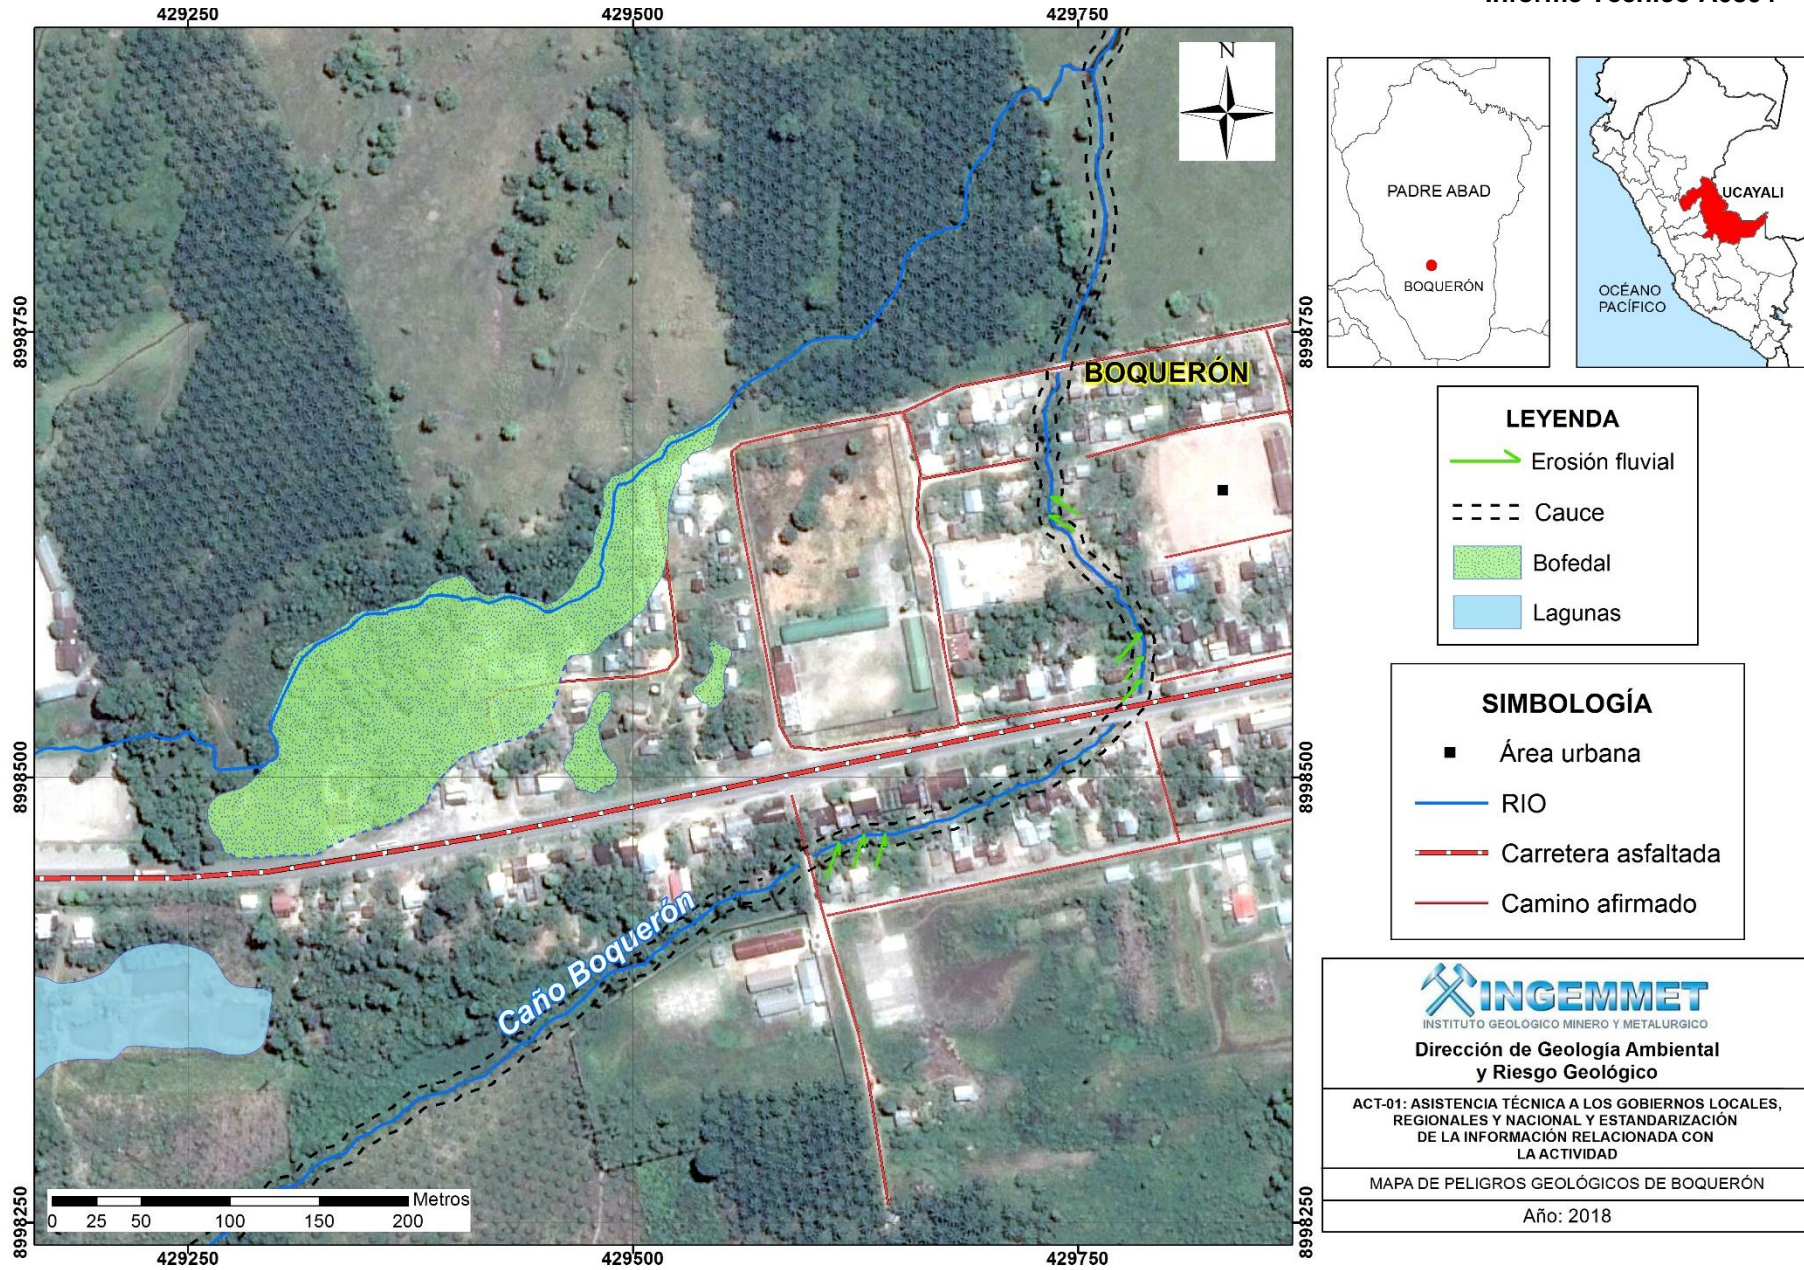
Por los trabajos de campo, en el centro poblado Boquerón, se determinó que los peligros geohidrológicos que ocurren son inundaciones y erosión fluvial, figura 4.

Figura 3: Peligros geológicos que afloran en el centro poblado de Boquerón.

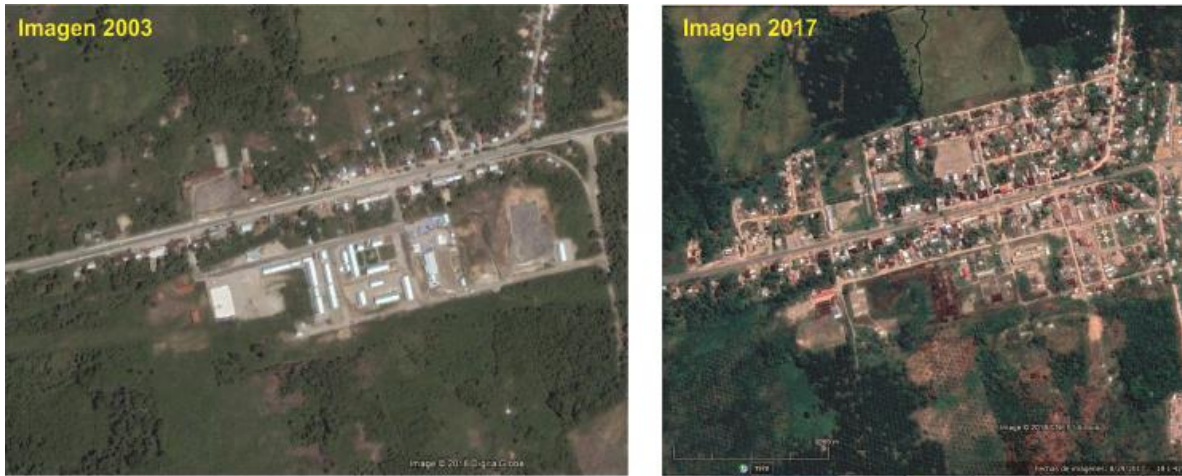
Se realiza una compararon imágenes de los años 2003 y 2017. para observar el crecimiento en la población del centro poblado de Boquerón, figuras 5 y 6. Ha crecido en forma desordenada hacia el cauce del río.

Figura 5. Imagen del Google Earth, 2017, se muestra el sistema de drenaje fluvial (línea celeste), que cruza al poblado de Boquerón.

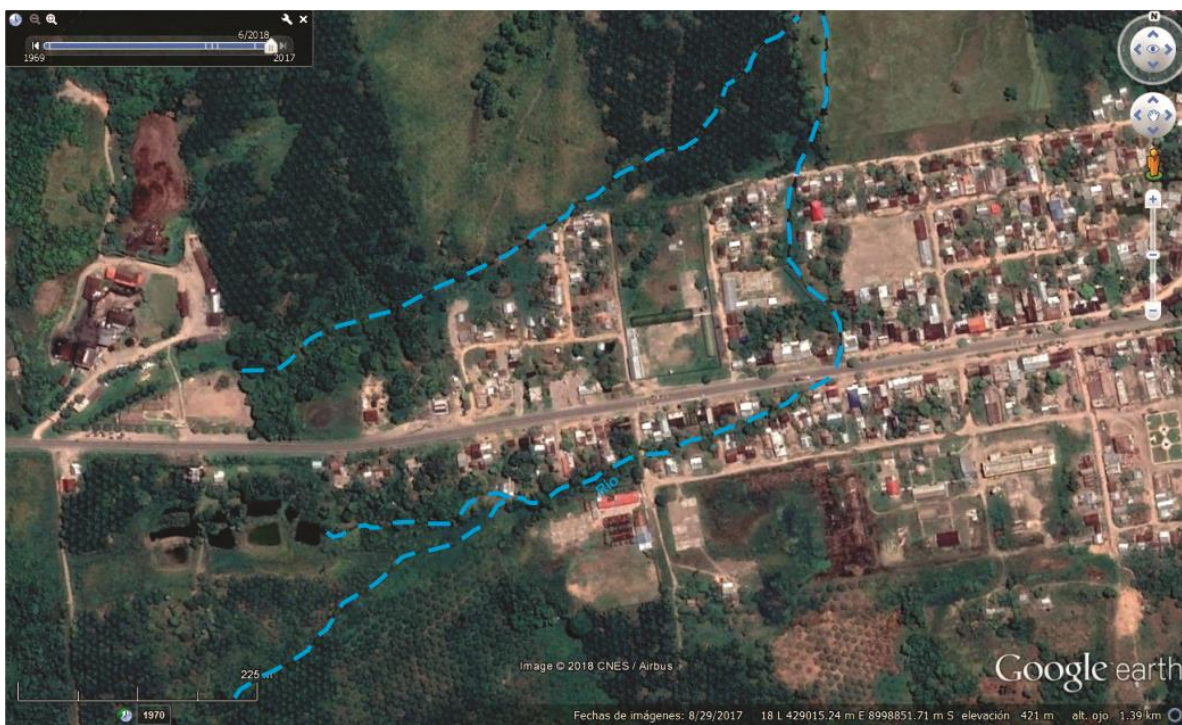
Figura 6. Imagen del Google Earth, 2017, se muestra el sistema de drenaje fluvial (línea celeste), que cruza al poblado de Boquerón.

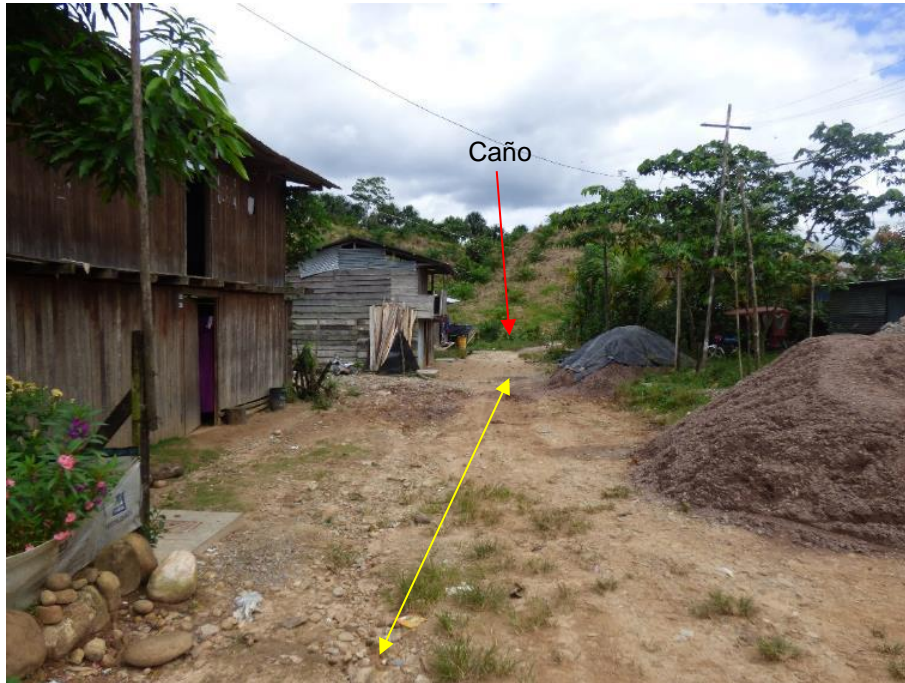
Las viviendas ubicadas en las márgenes de los ríos (ancho del cauce de 6 metros en promedio), principalmente las que se encuentran ocupando las terrazas bajas (1 metro

de altura), podrían verse afectadas por inundaciones debido al desborde de las aguas de estos ríos, fotos 5 y 6; así como los medidores de corriente eléctrica ubicados sin ninguna protección cerca al lecho de los ríos, foto 7.

Foto 5. Zona que podría ser afectada por inundaciones (flecha amarilla) debido al desborde de algunas del río

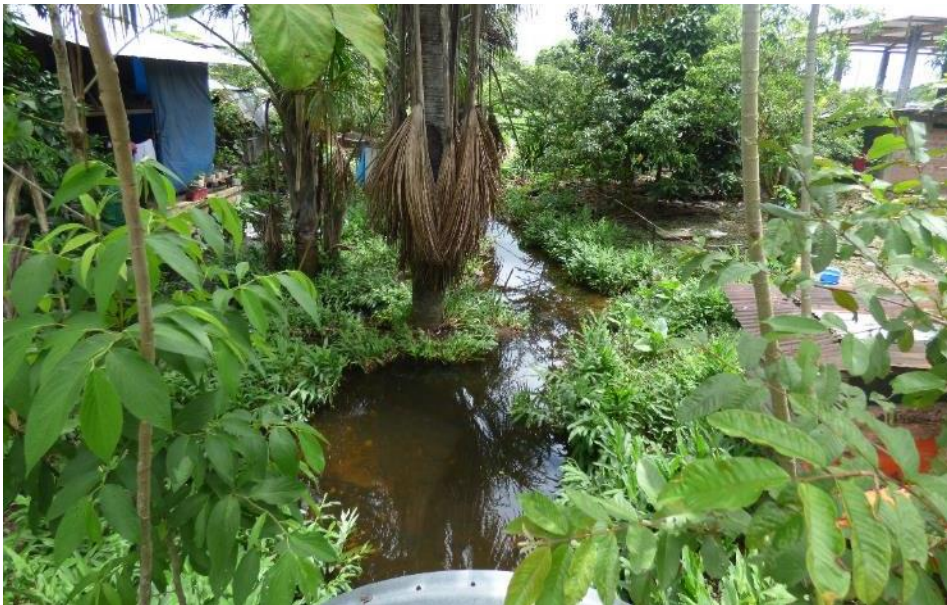
Foto 6. Viviendas ubicadas muy cerca al lecho del río y que podrían ser afectadas por inundaciones

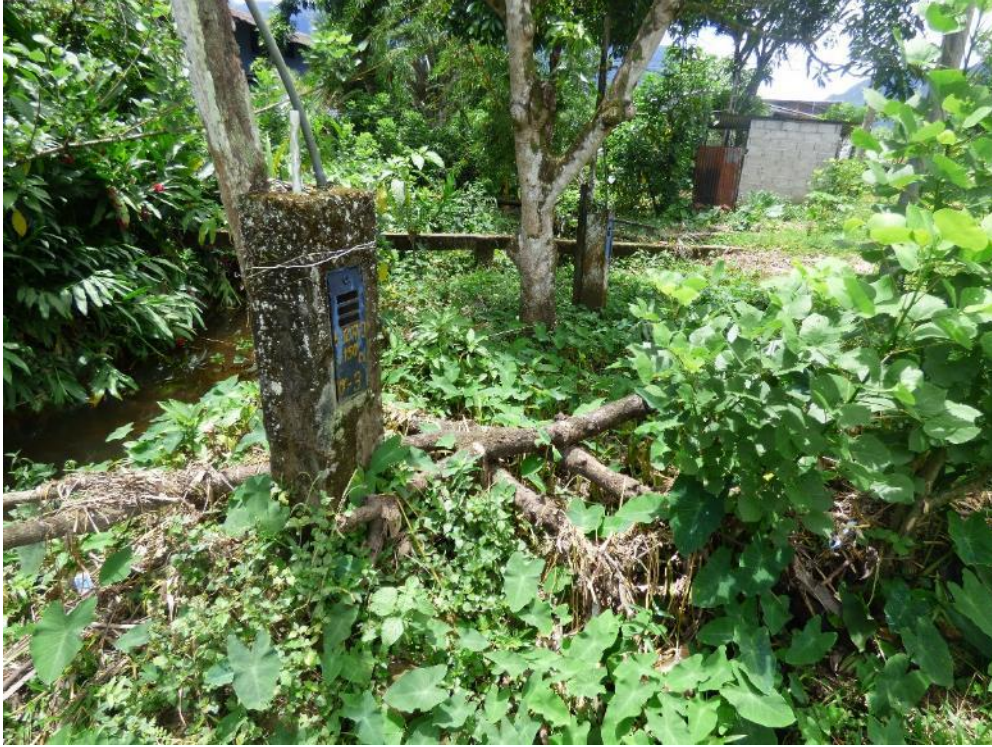
Foto 7. Medidores de corriente eléctrica que podrían ser afectados por las inundaciones

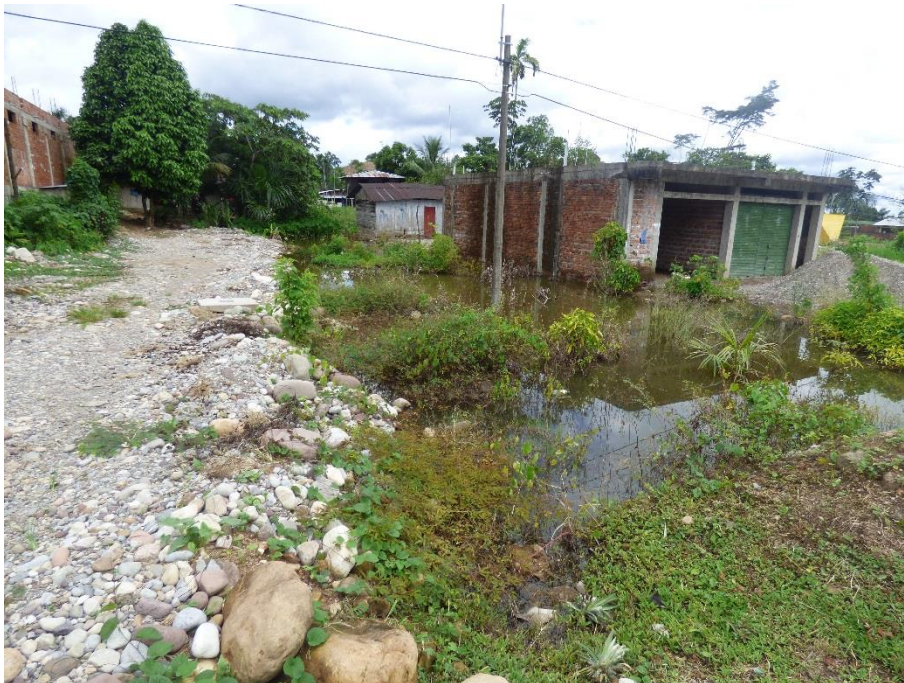
Las viviendas ubicadas sobre relleno, que han cubierto bofedales, siempre serán afectadas por inundación, por el levantamiento del nivel freático. Esto puede generarse por la presencia de lluvias intensas (foto 8).

Foto 8. Viviendas ubicadas sobre un bofedal.

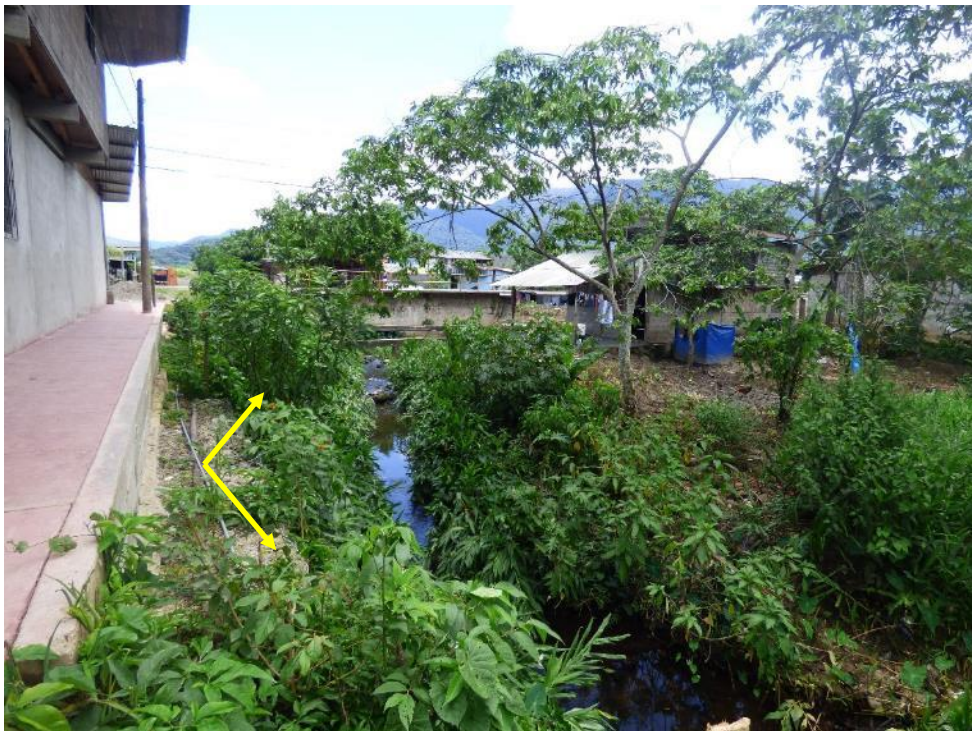
Como medidas preventivas, en el sector del puente de la carretera Federico Basadre, en la zona donde el río hace una curva, han construido gaviones, como defensas ribereñas, para evitar su socavamiento, foto 9.

Foto 9. Gaviones construidos para evitar la erosión fluvial.

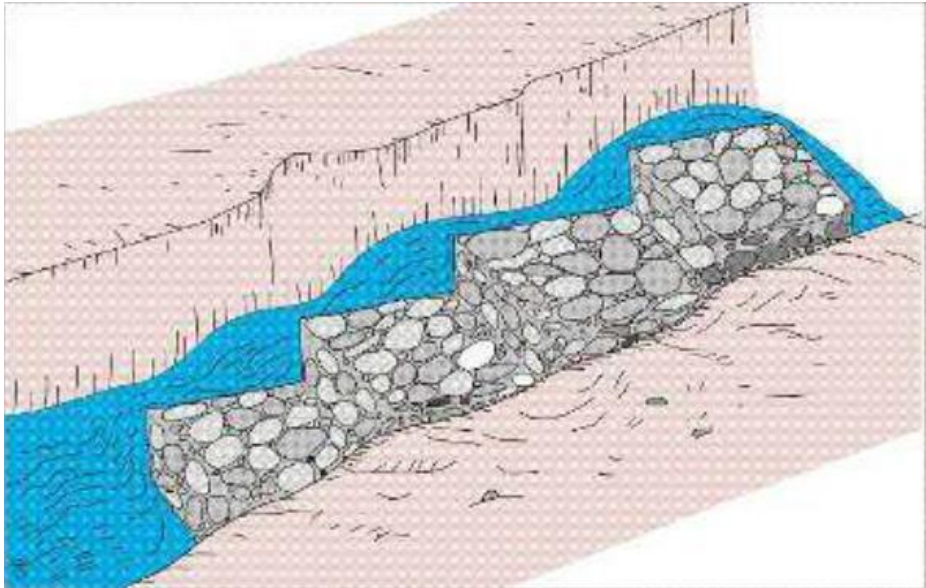
Figura 7. Gaviones para encauzar el lecho del río. Fuente: INGEMMET (2003)

- Encauzamiento del lecho principal, ríos y quebradas afluentes, en zonas donde se produzcan socavamientos laterales de las terrazas aledañas. Para ello se debe construir espigones laterales, enrocado o gaviones (figura 7) para aumentar la capacidad de tránsito en el cauce de la carga sólida y líquida durante las crecidas y limpiar el cauce.

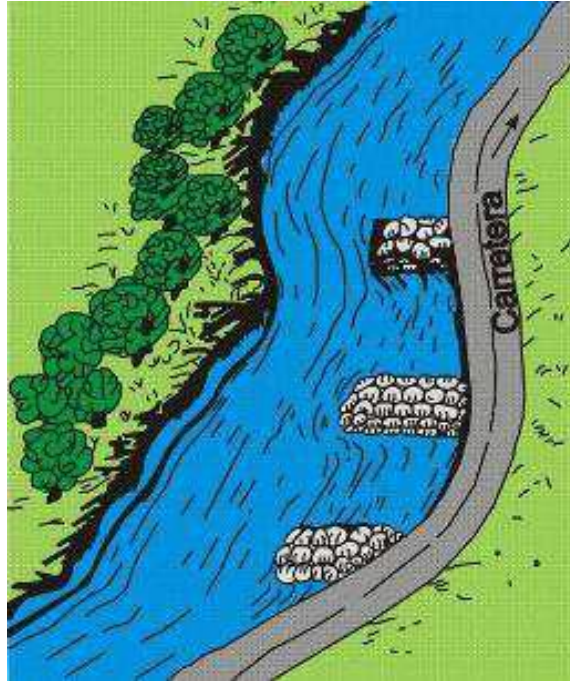
Figura 08: Espigones para proteger las terrazas aluviales. Fuente: INGEMMET (2003)

- Protección de las terrazas aluviales de los procesos de erosión fluvial por medio diques de defensa o espigones (figura 8), que ayudan a disminuir el proceso de arranque y desestabilización.
