Informe Técnico N° A6817

EVALUACIÓN GEODINÁMICA E IMPLICANCIAS DEL DESLIZAMIENTO CHAQUIHUAYJO EN EL SECTOR DE LLOJEPATA, AYACUCHO

Región Ayacucho
Provincia Lucanas
Distrito Leoncio Prado

AGOSTO
2018

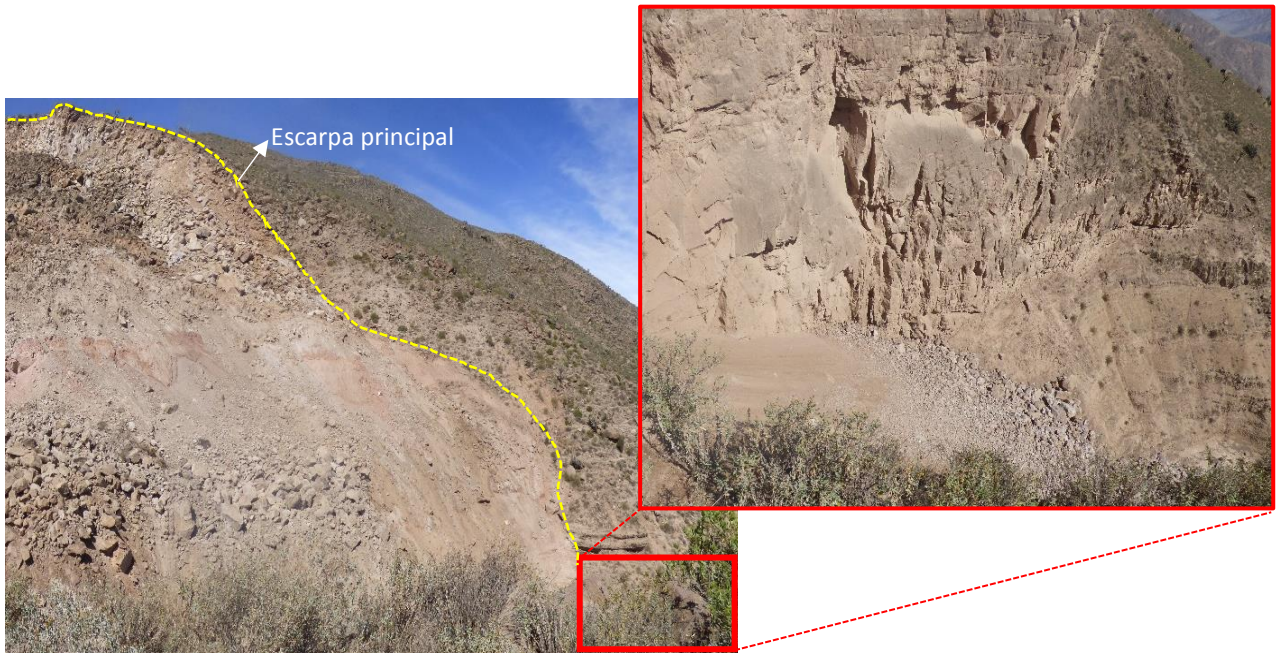
Se observan ignimbritas de 30 a 35 m de potencia en la base del deslizamiento de Chaquihuayjo - sector de Llojetapa, flanco izquierdo del valle Chaquihuayjo (foto 1 y 2).

Foto 1 y 2: Ignimbritas en el flanco izquierdo del valle Chaquihuayjo y en la base del deslizamiento Chaquihuayjo.

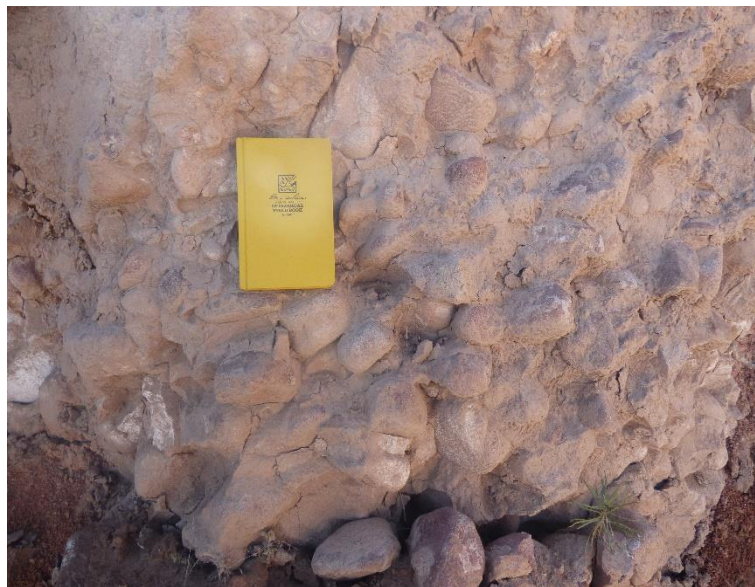
Foto 3: Conglomerados polimícticos en el flanco derecho del valle Chaquihuayjo

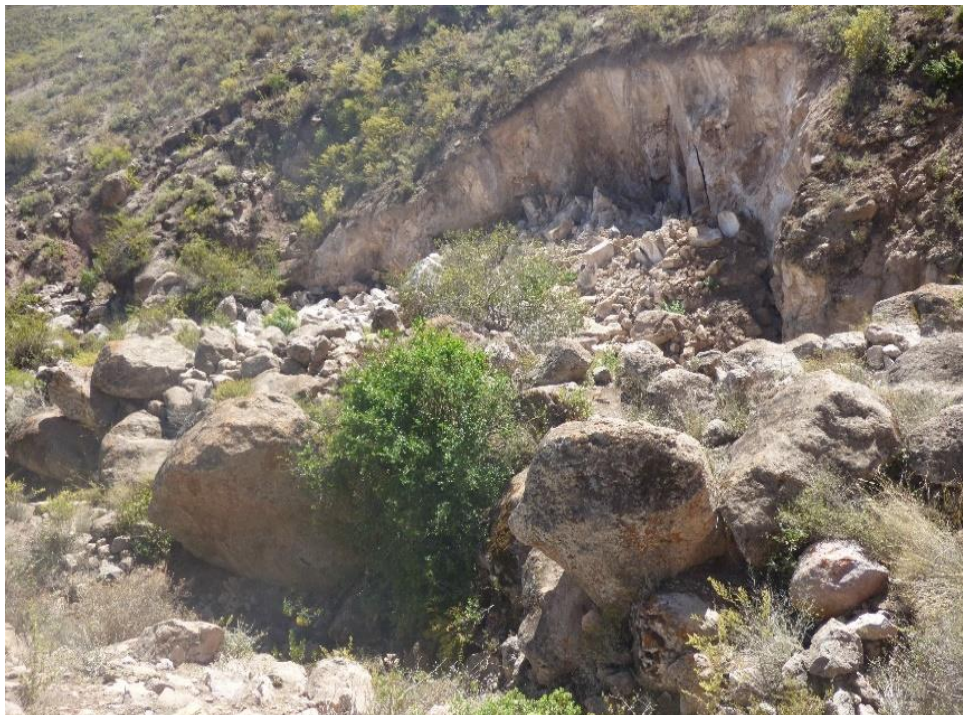
Son los depósitos de talud y laderas, producto de la descomposición y disgregación de la roca, movilizados por la gravedad, se componen de fragmentos de roca sueltos de formas subangulosos a angulosos, mal seleccionados, inmersos en una matriz arenosa arcillosa, sin ninguna o poca consolidación (foto 4).

Foto 4: Depósitos coluviales por remoción en masas en quebradas del sector Llojepata.

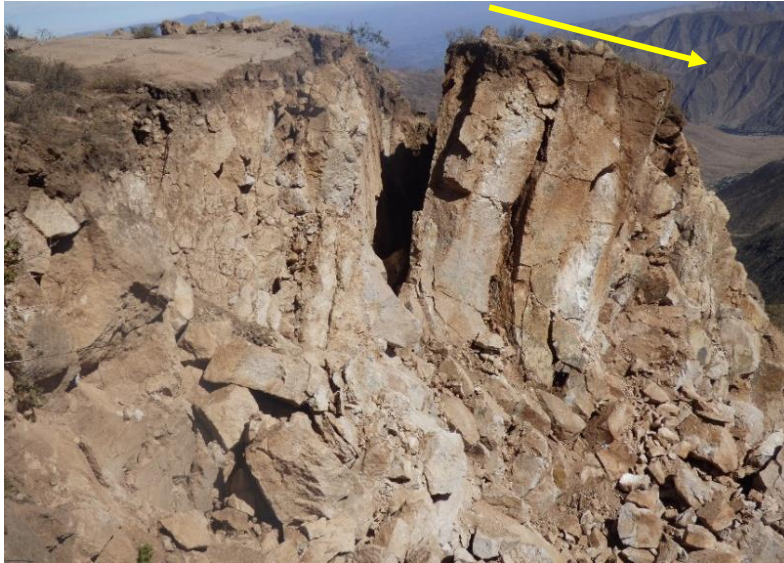
El sector Llojepata – Chaquihuayjo está constituido por depósitos volcánicos altamente meteorizados y fracturados de la Formación Nazca. La disposición vertical de estos bancos ignimbríticos, a favor de la pendiente y en dirección al cauce del río Chaquihuayjo, favorece la ocurrencia movimientos en masa y al mismo tiempo al desprendimiento periódico de bancos de rocas en la escarpa principal del deslizamiento de Chaquihuayjo (foto 5).

Foto 5: Desprendimiento de bancos de ignimbrita en la escarpa principal del deslizamiento de Chaquihuayjo.

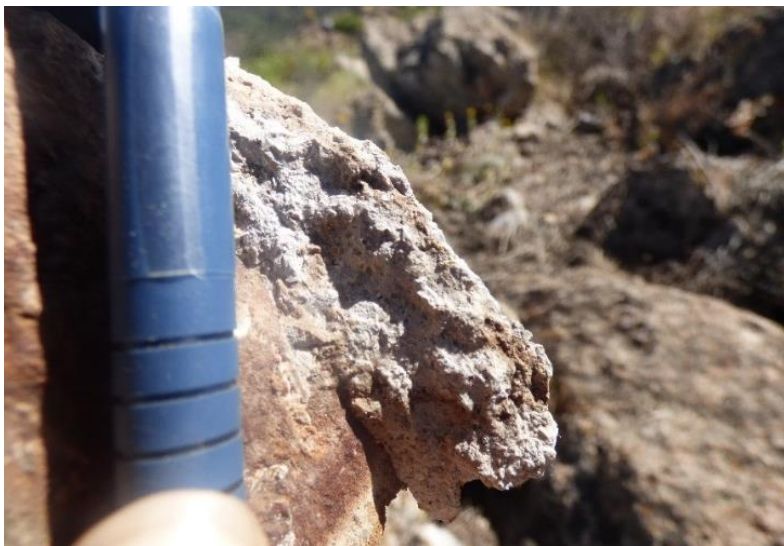
Las ignimbritas se encuentran altamente meteorizadas y mediamente a muy fracturadas (foto 6); esto genera una aceleración del proceso de desintegración y ruptura en el substrato rocoso. Por las características de la roca, como su composición la convierten en un ambiente inestable.

Foto 6: Alteración de ignimbritas en el sector de Llojepata – Chaquihuayjo

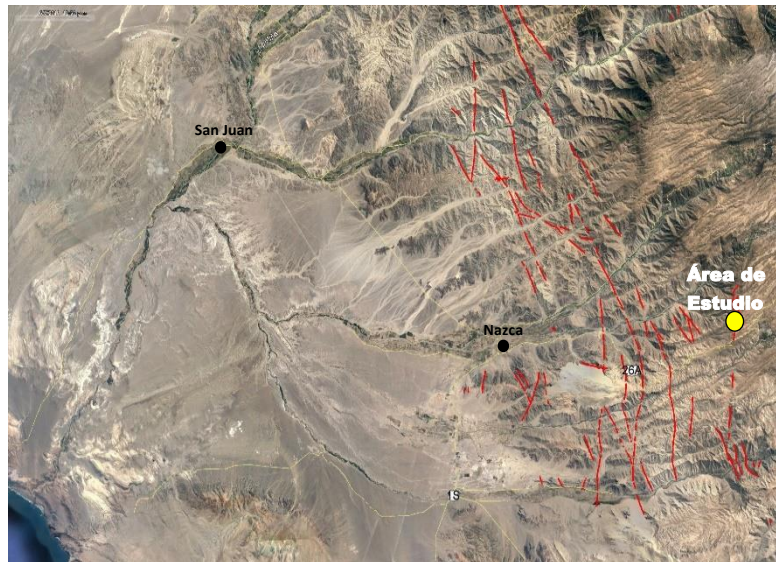
El sector Llojepata regionalmente está formada por fallas de dirección N-S y NO – SE, pertenecientes al sistema de fallas Cincha - Lluta – Incapuquio (figura 3). La ocurrencia de sismos genera desprendimiento de rocas y desestabilización de terreno.

Figura 3: Disposición de fallas regionales en la zona de estudio (Modificado de Geocatmin - INGEMMET)

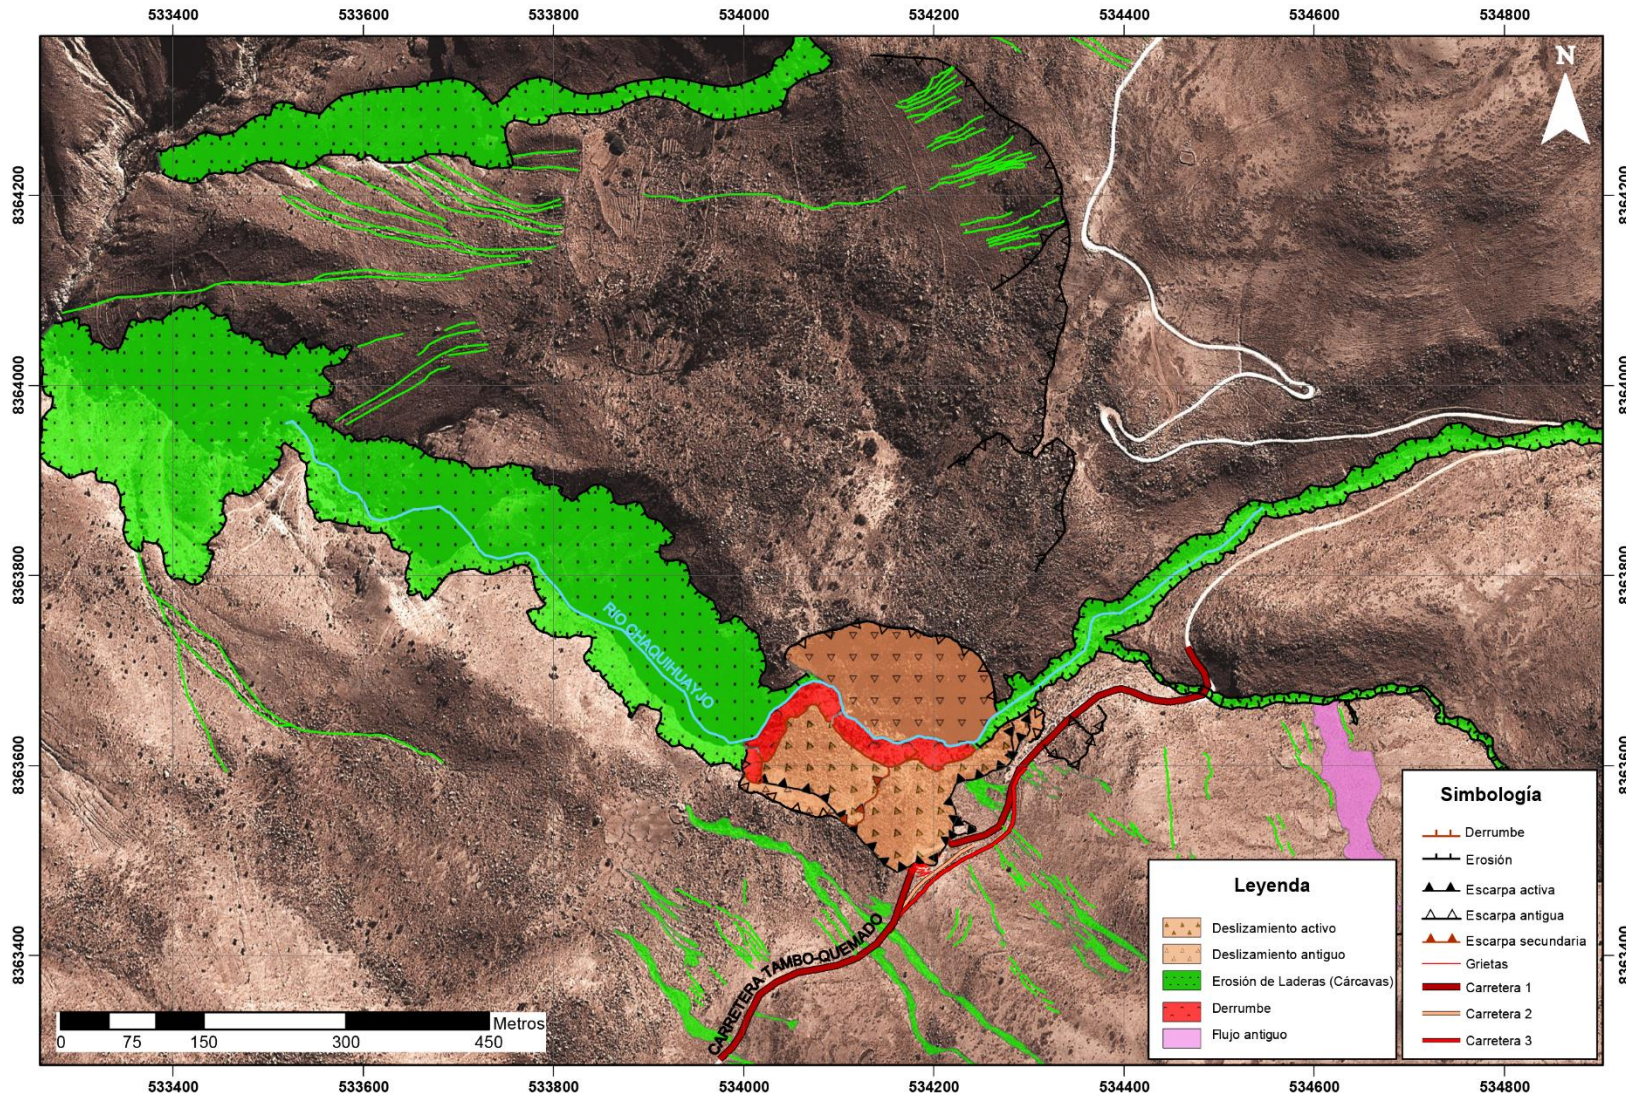
En el área se identificaron movimientos en masa tipo deslizamientos antiguos y recientes, derrumbes y flujos de detritos; asociados a la presencia de abundantes zonas de carcavamiento y erosión. La dinámica activa de estos movimientos afecta y destruye infraestructura adyacente. El sector delimitado en rojo muestra al deslizamiento de Chaquihuayjo y el efecto destructivo que su avance retrogresivo causa a la carretera Tambo Quemado (figura 4).

Figura 4: Geodinámica del área de influencia del deslizamiento de Chaquihuayjo

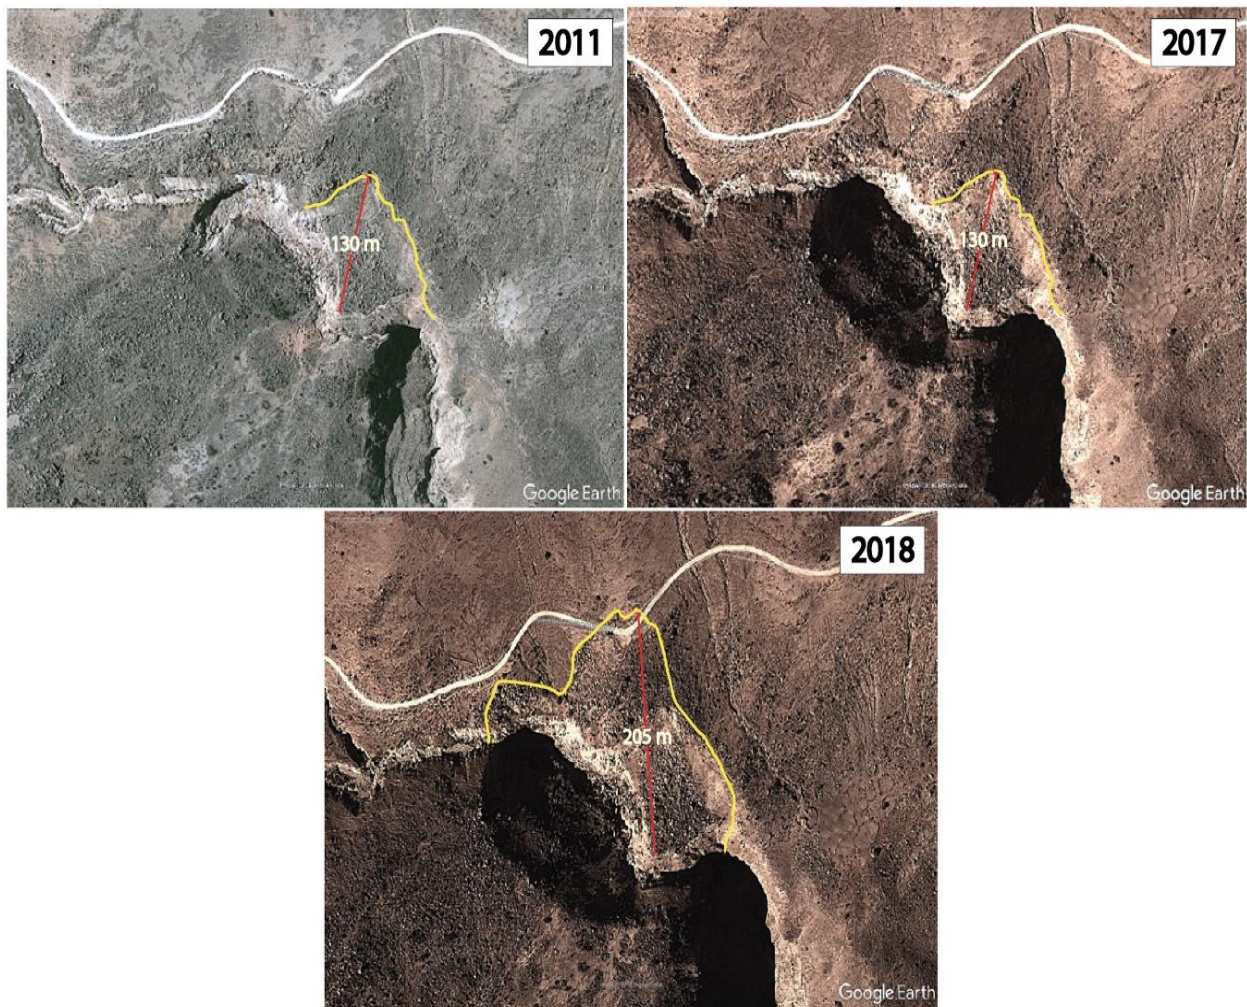
Desde el 2011 el área de estudio presentaba reactivaciones de deslizamientos. Por el análisis de diferentes escenas de imágenes satelitales de los años 2011, 2017 y 2018, el deslizamiento fue evolucionando aumentando su tamaño. En el 2011 la longitud del escarpe al pie del deslizamiento es de 130 m de longitud y en el 2018 se incrementó a 205 m.

Los factores que condicionan estos procesos son la baja competencia del material geológico, actividad fluvial del río, detonado por las intensas precipitaciones (figura 5).

Figura 5: Evolución del deslizamiento de Chaquihuayjo, sector Llojepata.

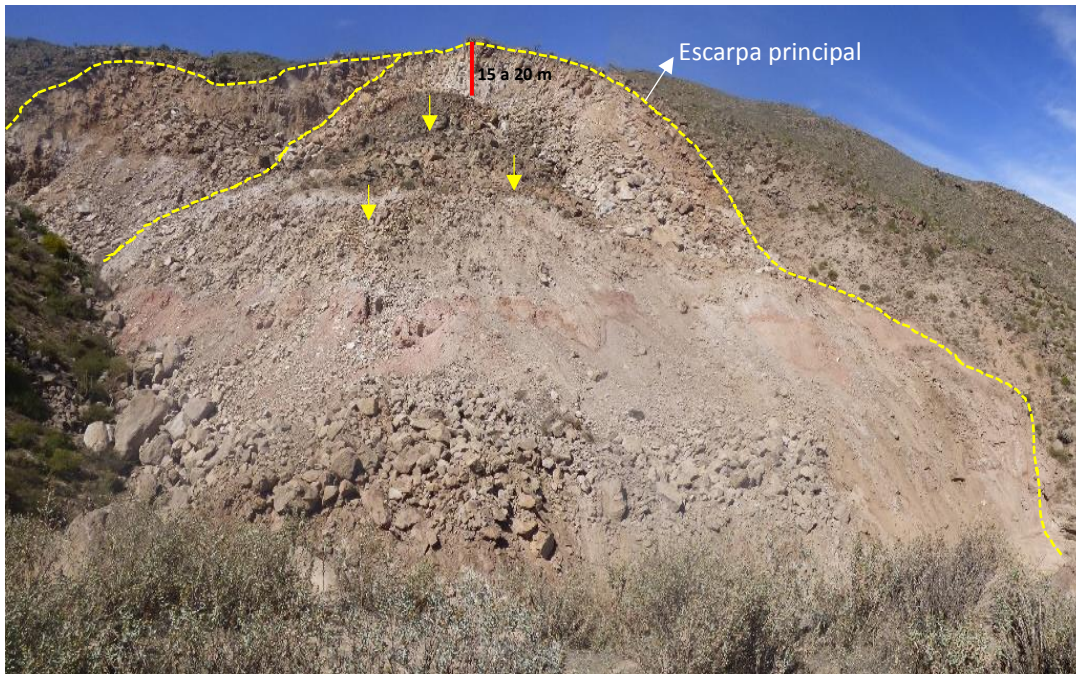
El deslizamiento de rocas del sector Llojepata - Chaquihuayjo es un movimiento en masa de tipo rotacional retrogresivo, de 425 m de extensión y 15 a 20 m de salto en su escarpa principal (foto 7). Esta constituido por rocas volcánicas cuya dirección de fracturamiento favorece la pendiente del flanco izquierdo del valle Chaquihuayjo y depósitos cuaternarios de matriz arcillososa.

Foto 7: Vista frontal del deslizamiento de Chaquihuayjo

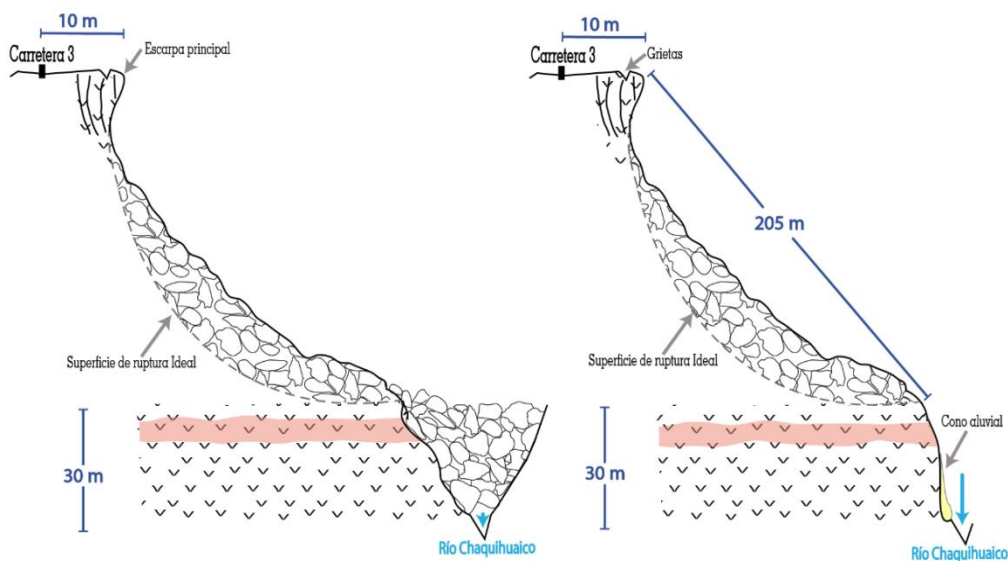
La superficie de ruptura del deslizamiento de Chaquihuayjo, sobreyace afloramientos volcánicos de la Formación Nazca. A partir de este límite, la pendiente empinada de la ladera (30°) favorece la ocurrencia de caída de rocas que generan una colmatación en el cauce del río Cahaquihuayjo. La presencia de conos coluviales es otra característica de la erosión de ignimbrita o materiales finos en otra sección del deslizamiento (figura 6)

Figura 6: Representación ideal de la disposición del deslizamiento de Chaquihuayjo sobre el Afloramiento de Ignimbritas de la Formación Nazca.

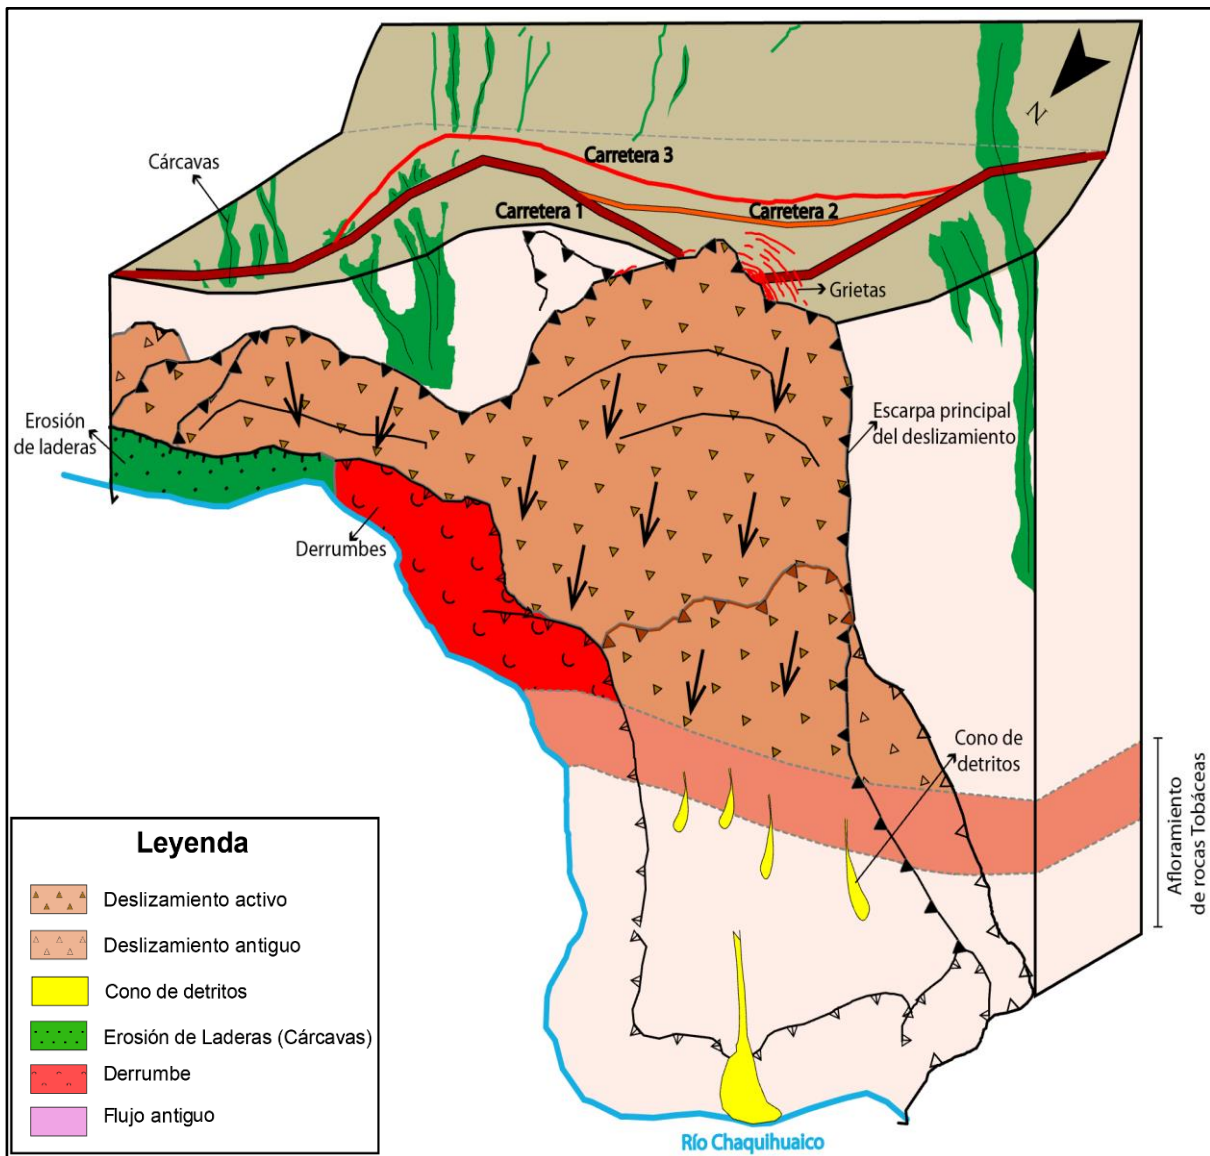
El block diagrama mostrado a continuación es la representación del deslizamiento de Chaquihuayjo y su área de influencia (vista frontal; figura 7). La escarpa principal del deslizamiento de geometría semicircular destruyó un tramo de la carretera Tambo-Quemado (1) y amenaza con destruir las carreteras de trocha (2 y 3) construidas temporalmente, a 6 y 10 metros de la escarpa, después de la destrucción de la única vía de acceso entre los caseríos Tambo Quemado y Buena Vista.

Figura 7: Vista frontal del cartografiado del deslizamiento de Chaquihuayjo, Sector Llojepata.

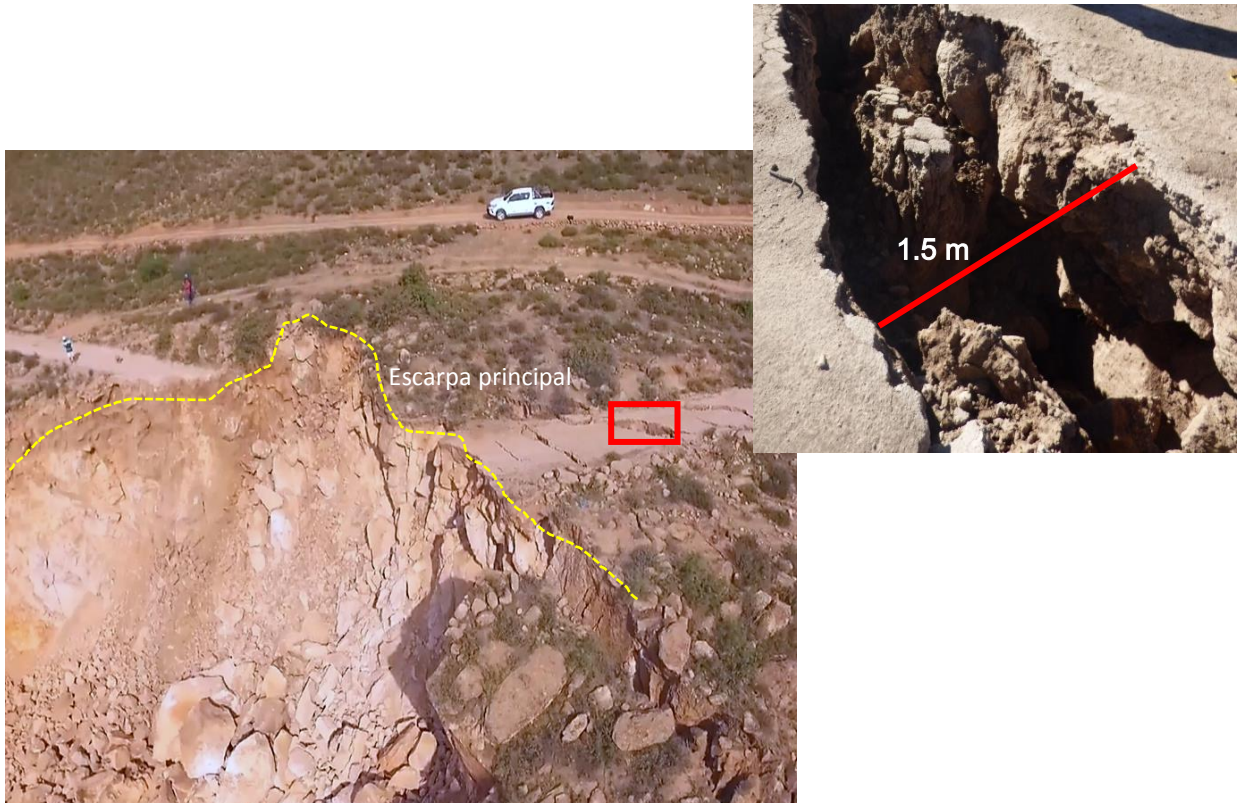
El tramo entre la escarpa principal del deslizamiento y la ubicación de las carreteras temporales presenta agrietamientos de 2 a 3 m de extensión, de 10 a 2 m de desplazamiento vertical y horizontal (fotos 8, 9 y 10).

Foto 8 Vista de la carretera destruida por el avance de la escarpa principal del deslizamiento y agrietamientos en la corona del deslizamiento.

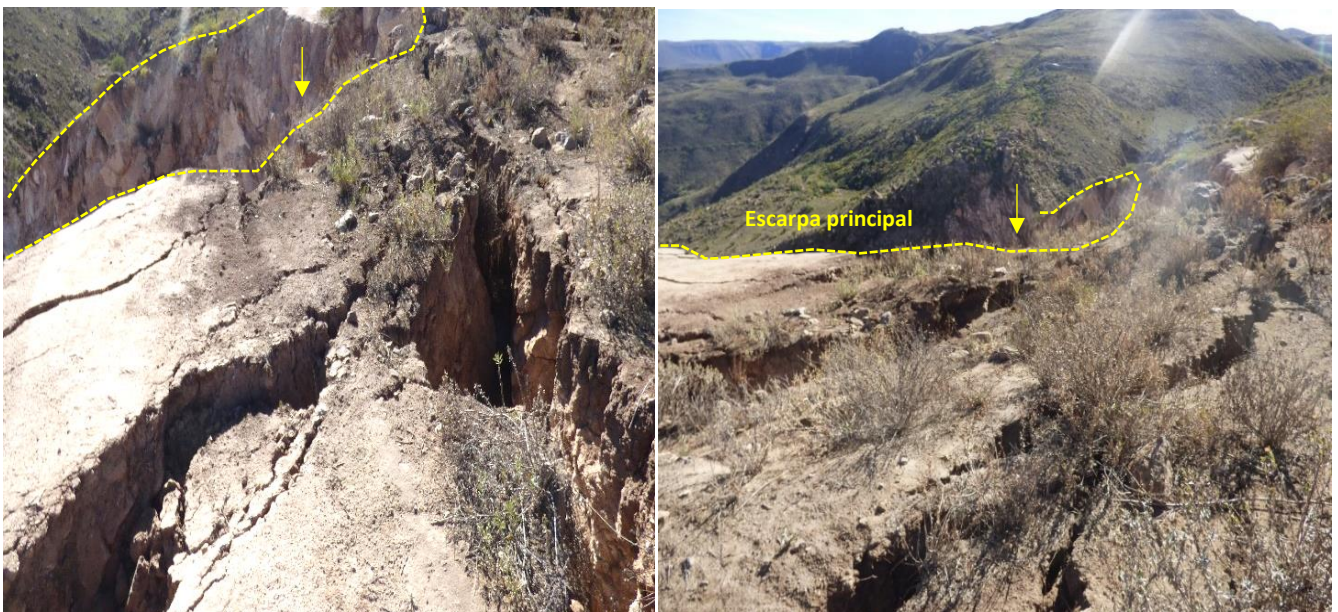
Foto 9 y 10: Agrietamientos entre la escarpa principal y carreteras carrozables temporales.

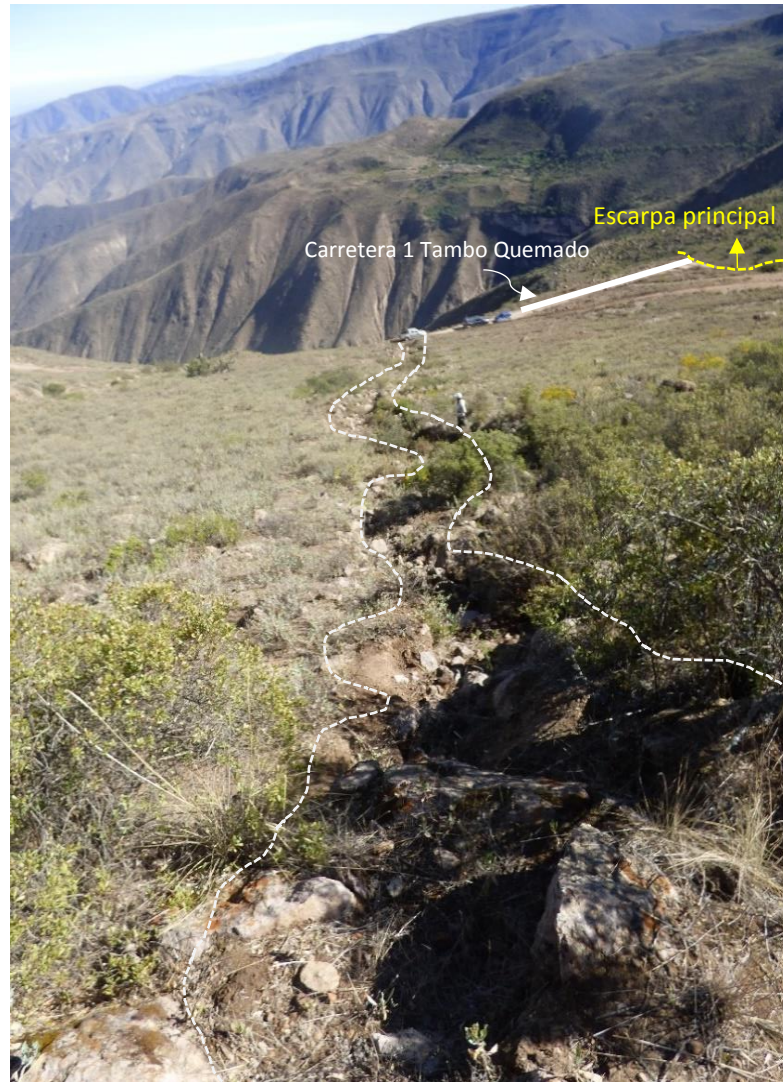
El área de influencia se caracteriza por presentar cárcavas de 5 a más de 500 metros de extensión, zonas inestables susceptibles a la ocurrencia de movimientos en masa (foto 11 y 12). Es importante resaltar la presencia de escarpas antiguas de 25 metros de altura en su plano expuesto (foto 13).

Foto 11: Cárcavas de 10 m de ancho y 2 m de altura, perpendicular al cote de escarpa.

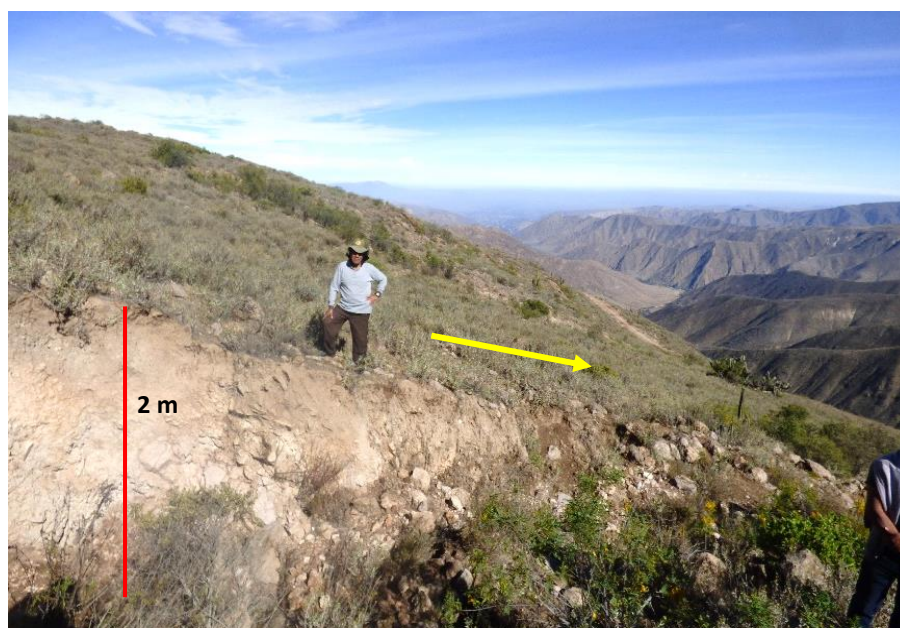
Foto 12: Cárcavas con exposición de material volcánico

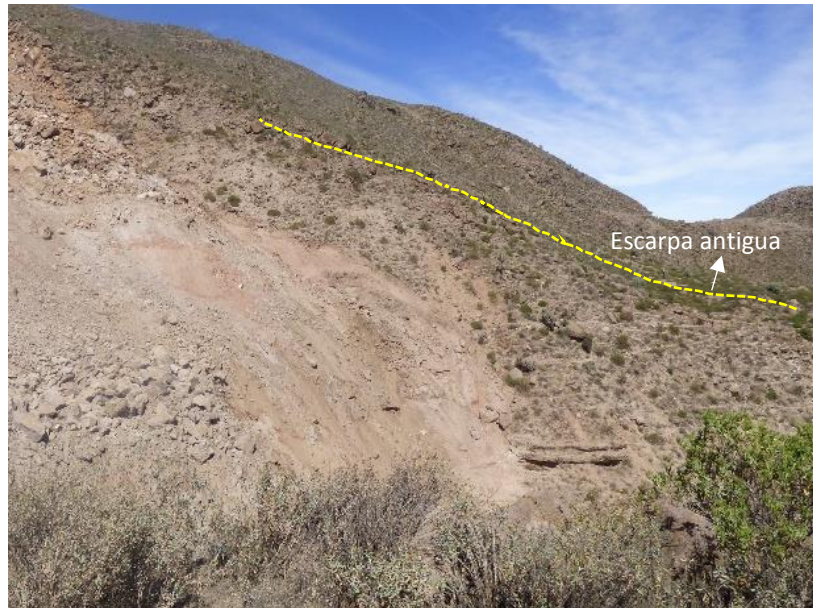
Foto 13: Vista de escarpas antiguas en el flanco izquierdo del deslizamiento de Chaquihuayjo (vista al río Chaquihuayjo).

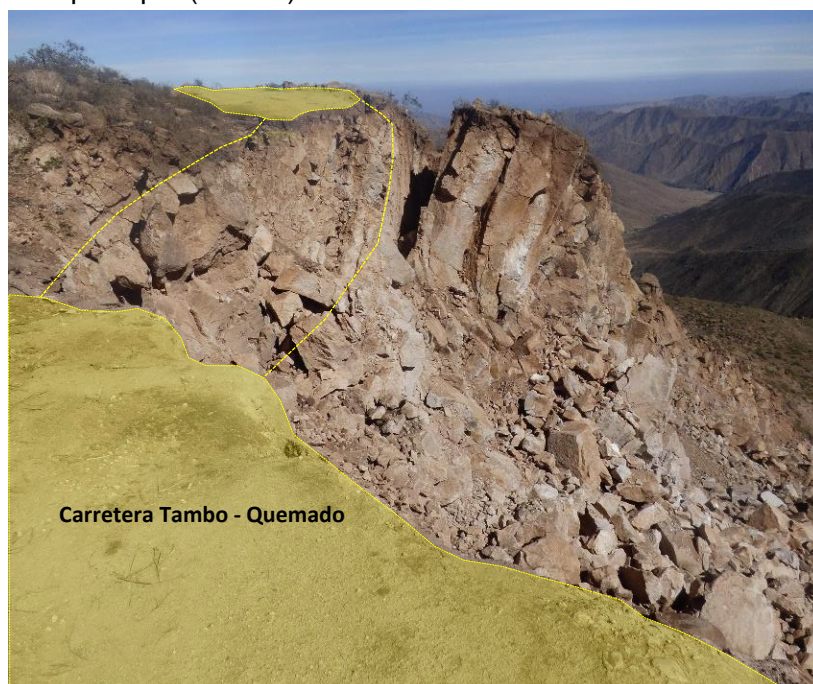
50 metros de la Carretera Tambo quemado, construida en 1968 con un ancho de 5 metros, fue destruida por el avance retrogresivo de la escarpa principal del deslizamiento de Chaquihuayjo (foto 14). La misma, amenaza con destruir las carreteras temporales, trazadas en marzo de 2018, después del colapso del tramo de la carretera principal (foto 15).

Foto 14: Carretera Tambo - Quemado destruida en marzo de 2018

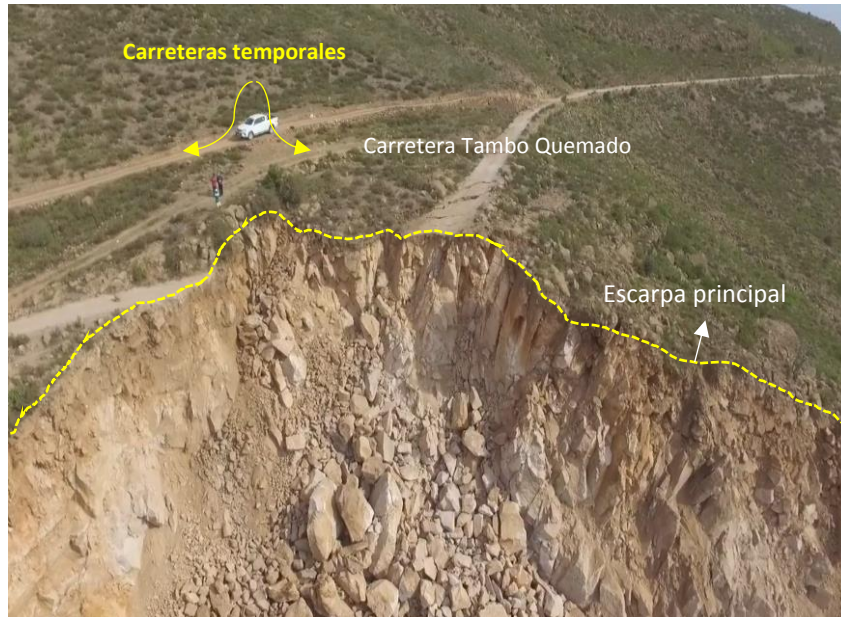
Foto 15: Vista de trazos temporales ejecutados por los pobladores después del colapso de la carretera Tambo - Quemado.

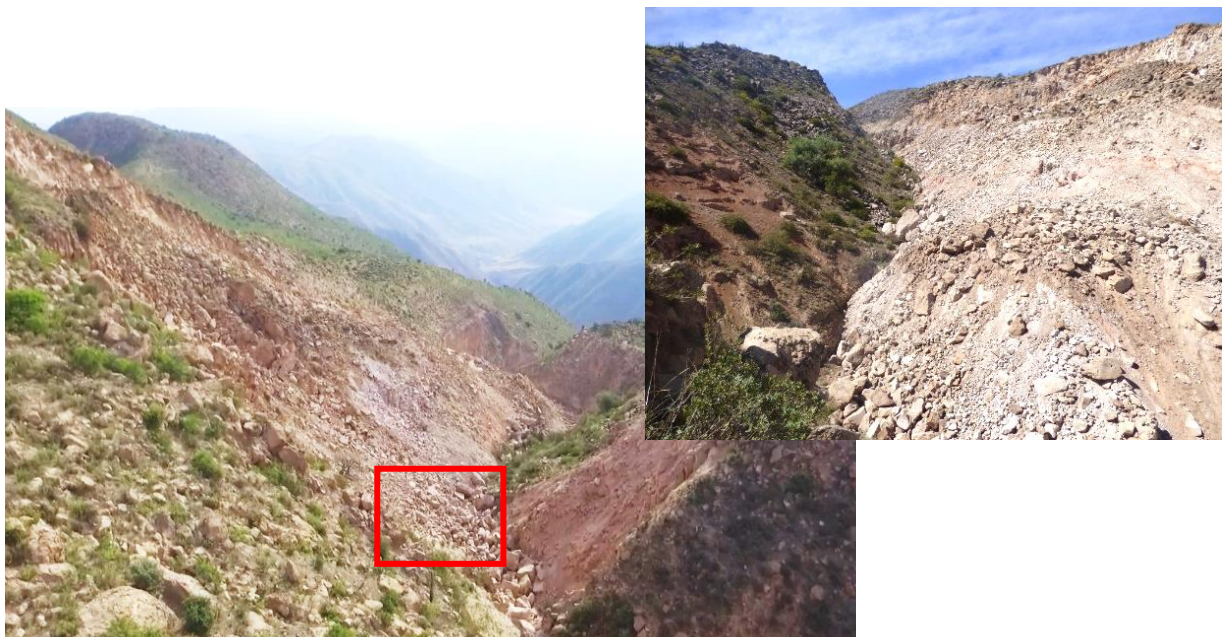
El río Chaquihuayjo es bastante caudaloso en los meses de febrero, marzo y abril. Este comportamiento puede contribuir con el arrastre de bolones y detritos, que provienen de la masa desplazada del deslizamiento y derrumbes, ubicados en el flanco izquierdo de la quebrada del río Chaquihuayjo, pudiendo desencadenar en un flujo de detritos que afectaría terrenos de cultivo en el sector Ostuna (ubicado a 2 km del área de estudio y a una altura de 2 a 6 metros por encima del nivel del río Chaquihuaico) (Figura 16).

Figura 16: Vista del río Chaquihuayjo cubierto por detritos y rocas del deslizamiento, en junio de 2018.
