**DIRECCIÓN DE GEOLOGÍA
AMBIENTAL Y RIESGO GEOLÓGICO**

INFORME TÉCNICO

**ZONAS CRÍTICAS POR PELIGROS GEOLÓGICOS
EN LA REGIÓN PASCO**

PRIMER REPORTE

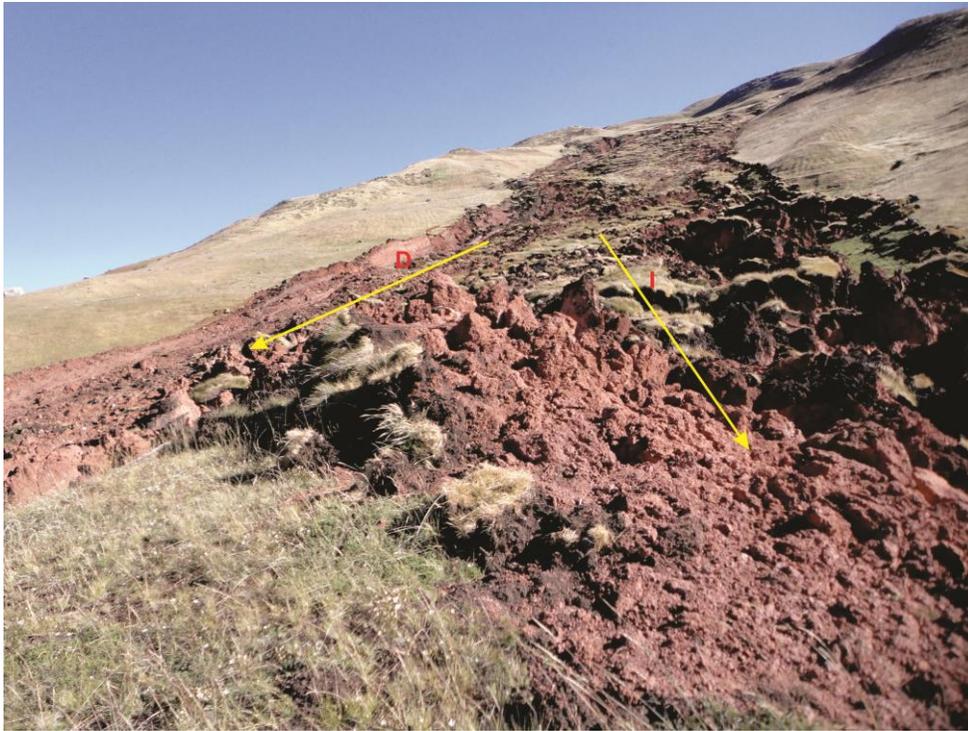
Foto 3: Vista donde se observa el evento que en un inicio se generó como un deslizamiento, a lo largo de su trayectoria se comportó como un flujo de lodo, debido a las propiedades de los materiales involucrados. Este flujo en su recorrido se dividió en dos brazos I y D.

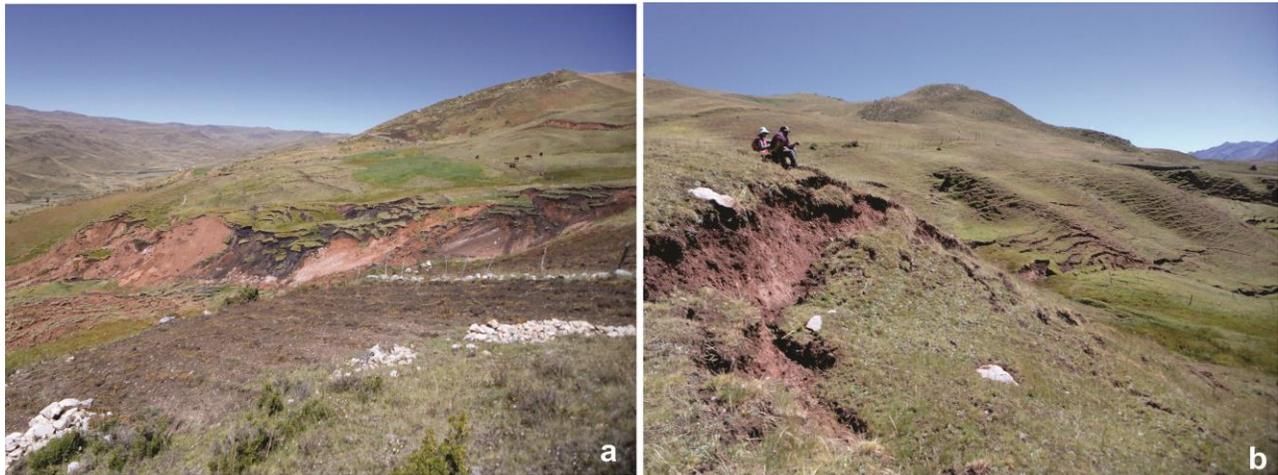
Foto 4: a) Desplazamientos consecutivos del terreno de la parte alta de la ladera con presencia de grietas transversales. b) Presencia de saltos en la parte alta de la corona del deslizamiento-flujo de Santiago Pampa.

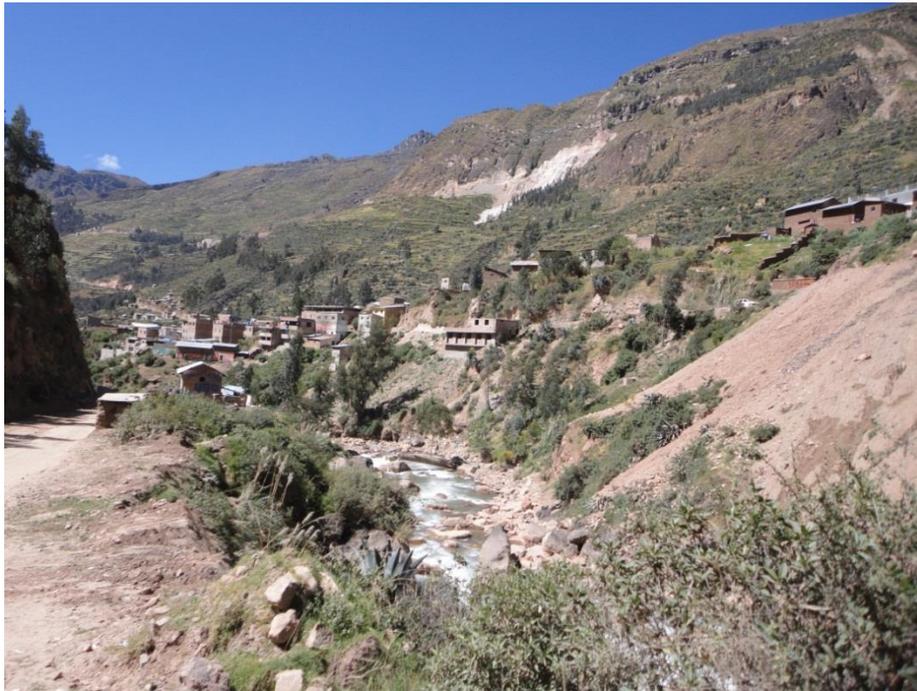
Foto 6: Derrumbes en el sector Yanahuanca, el poblado se encuentra en un depósito antiguo, con reactivaciones en forma de derrumbes en el pie, margen derecha del río Yanahuanca.

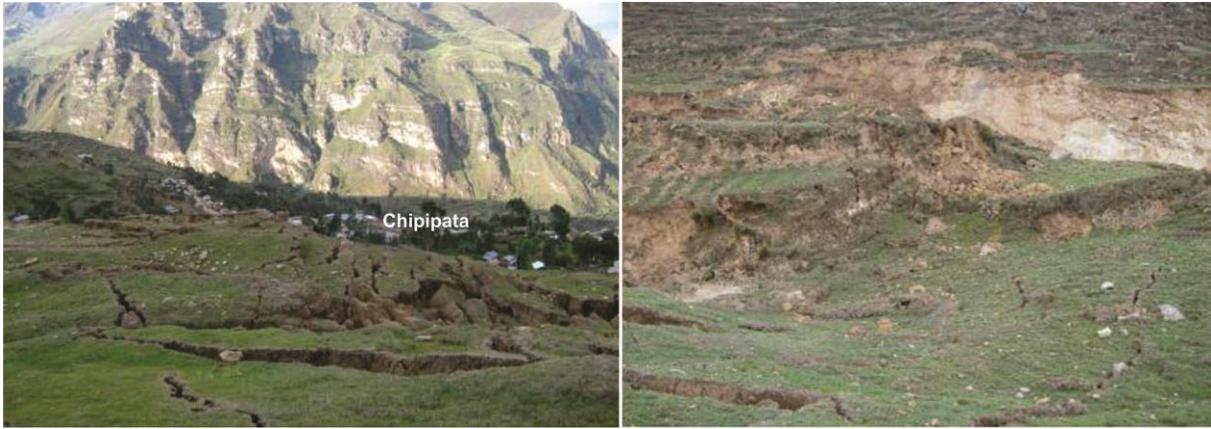
Foto 7: Sector Chipipata, con presencia de grietas transversales (izquierda), vista de saltos de la escarpa del deslizamiento (derecha).

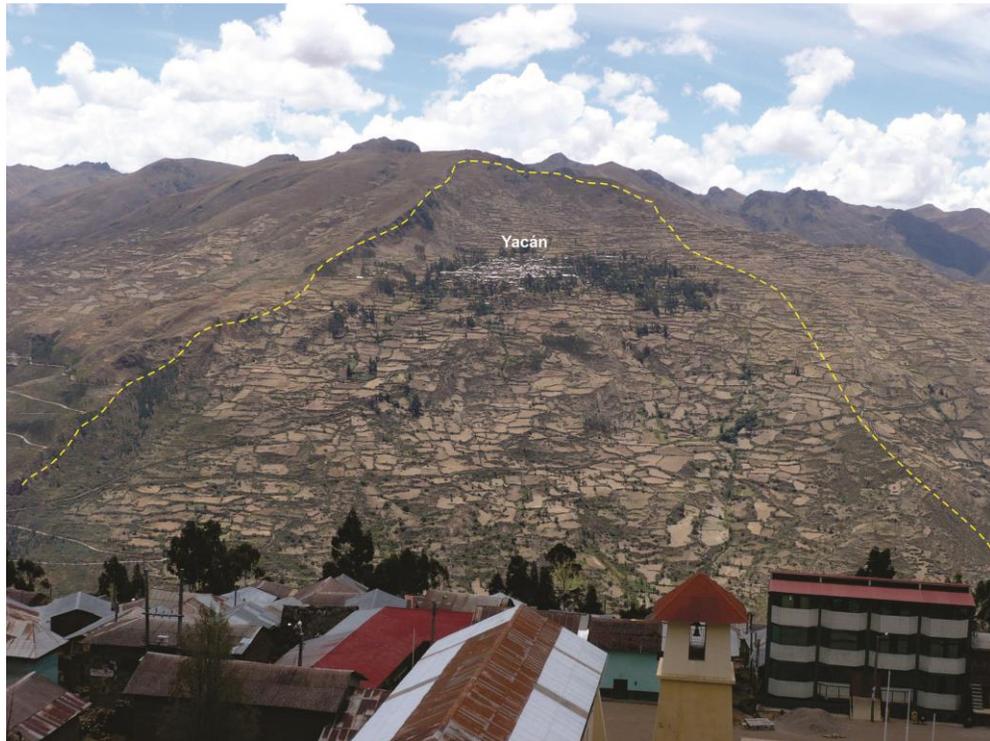
Foto 8: Vista del deslizamiento antiguo de Yacán, nótese escarpa antigua aún visible, con reactivaciones al pie del deslizamiento en la margen izquierda del río Chaupihuaranga, y presencia de erosión en cárcavas.

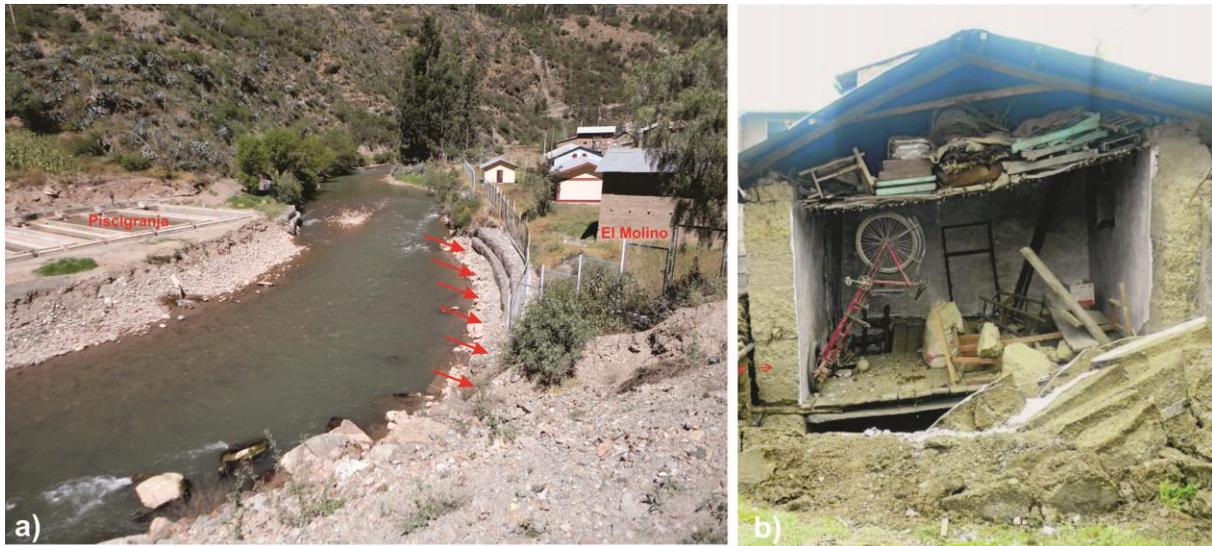
Foto 9: a) Erosión fluvial en la margen izquierda del río Chaupihuaranga que puede afectar la carretera Yanahuanca-Ambo, una piscigranja y colegio del sector Molino, también es afectado por la crecida del río, b) Vivienda del poblado Chango afectada por los asentamientos, 13 de agosto del 2013 (Tomado de: <http://diariocorreo.pe>)

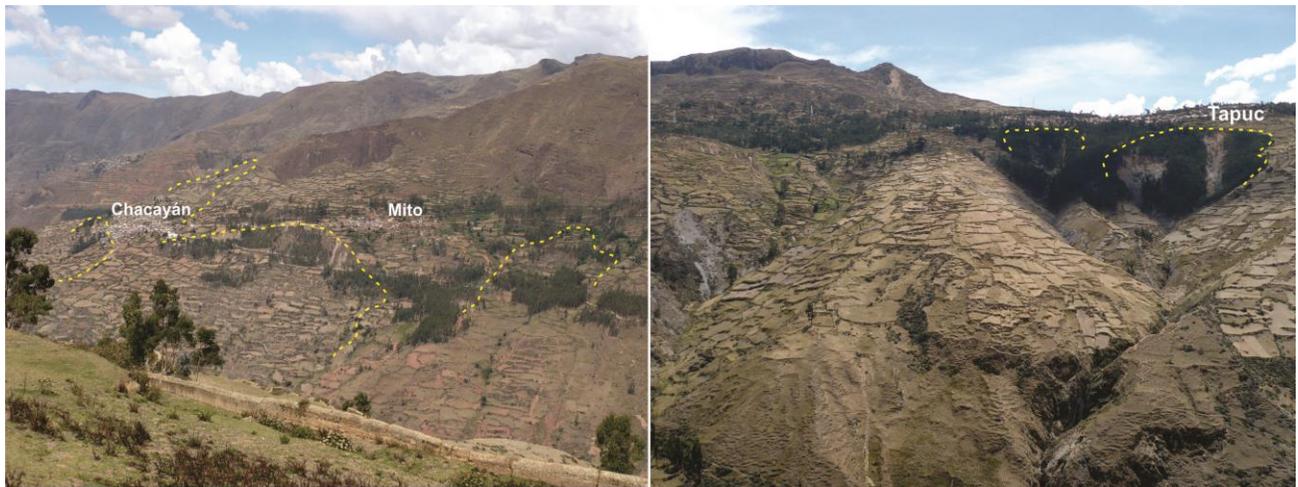
Foto 10: A la Izquierda: Vista de deslizamientos en la margen derecha del río Ushugoya, poblados Chacayán y Mito, se encuentran asentado dentro de estos deslizamientos, presenta reactivaciones como derrumbes al pie del deslizamiento y erosión en cárcavas,. A la derecha: Se observa deslizamientos en la cabecera de las quebradas, el poblado Tapuc se encuentra muy cerca al borde de la corona de estos procesos, esta zona también es afectada por intensa erosión en cárcavas que en época de lluvias genera flujos de detritos.

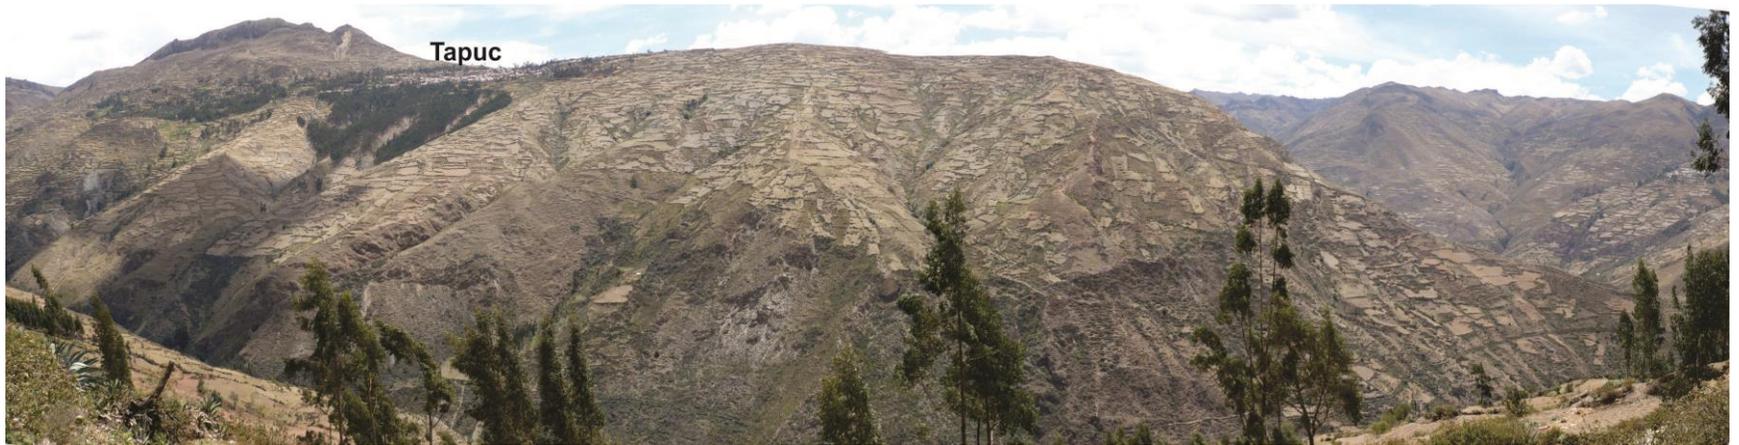
Foto 11: Erosión en cárcavas en la margen izquierda del río Ushugoya. El área también es afectada por derrumbes. El poblado de Tapuc se encuentra sobre la corona de un deslizamiento antiguo con presencia de cárcavas.

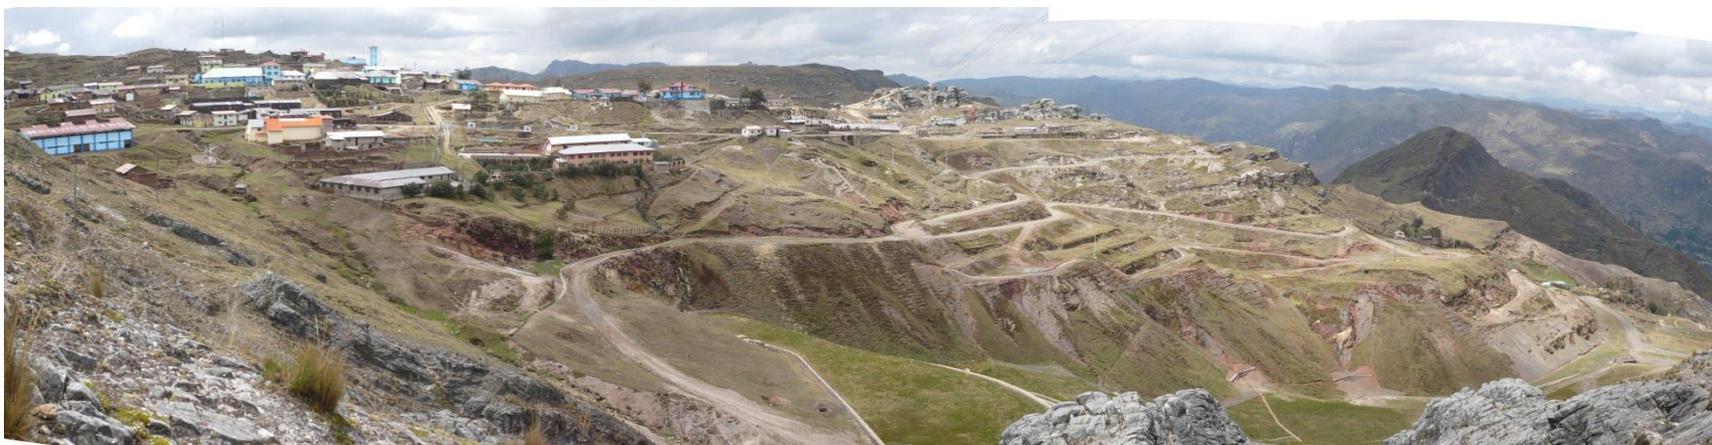
Foto 12: Vista panorámica del sector Casha, se encuentra sobre un deslizamiento rotacional antiguo con reactivaciones en forma de derrumbes y cárcavas en el cuerpo del depósito superficial.

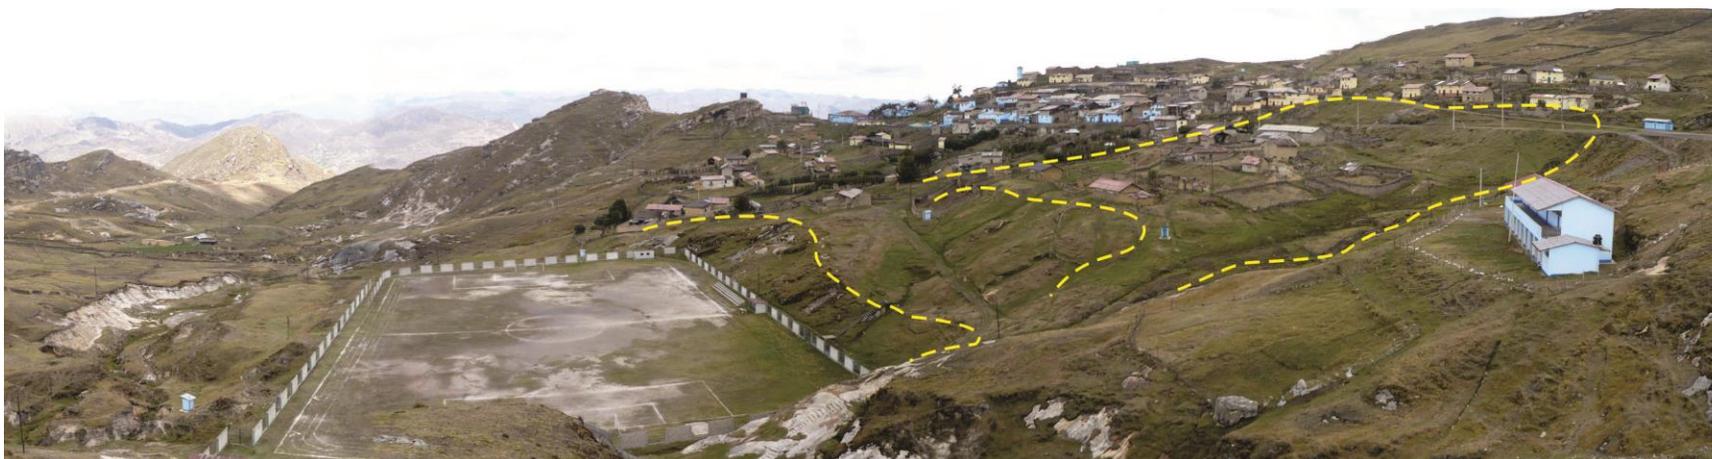
Foto 13: Vista panorámica del poblado Goyllarisquizga, parte de la población se encuentra sobre un deslizamiento rotacional antiguo con reactivaciones en forma de flujo de tierra, presenta asentamientos.

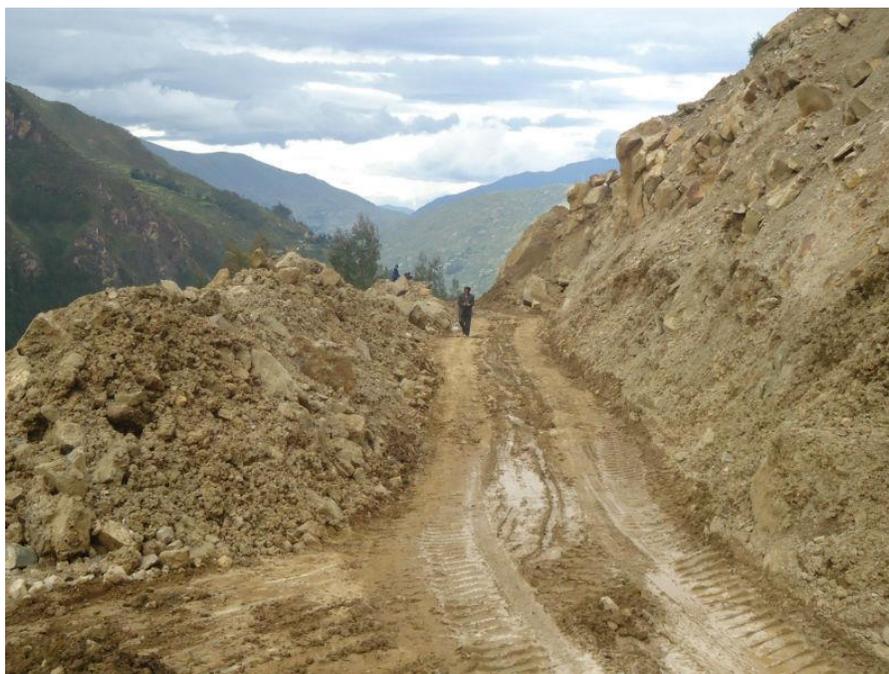
Foto 14: Derrumbe en talud superior de carretera Santa Ana de Tusi-Pampania, en Febrero del 2012, interrumpió el tránsito de la carretera, específicamente en el tramo hacia el ingreso del Centro Poblado de Pampania. (Tomado de: <http://diariocorreo.pe>)

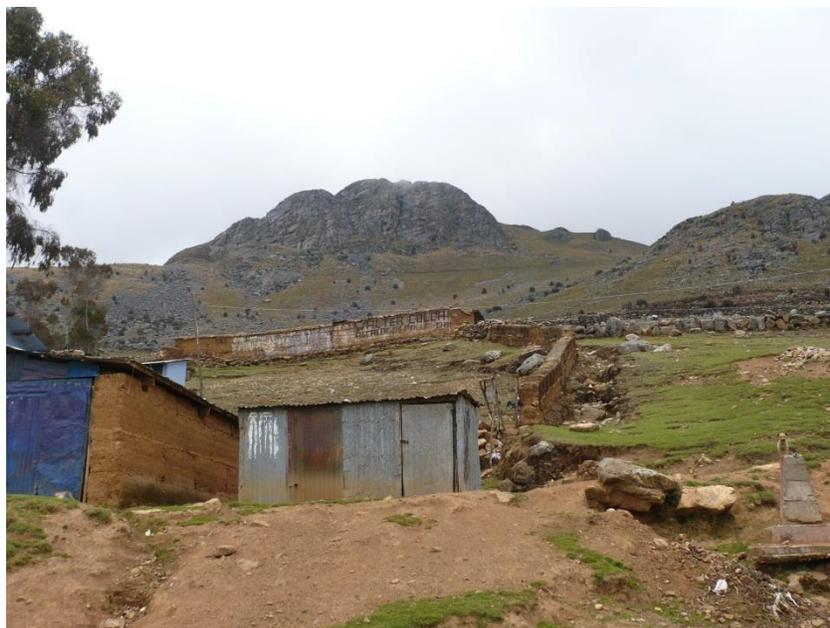
Foto 15: Vista de caída de rocas en cerro Argoaro, canchales de detritos suspendidos en ladera, puede afectar a las viviendas del sector Chunquipata

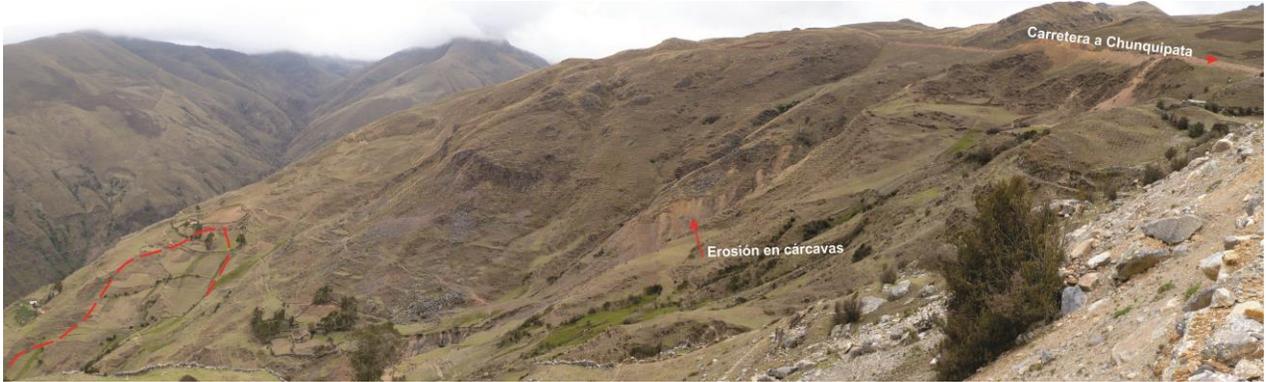
Foto 16: Vista de erosión en cárcavas y deslizamientos en el cerro Argoaro, cárcava corta carretera Pasco- Chunquipata que en época de lluvia genera huaycos interrumpiendo el tránsito vehicular.

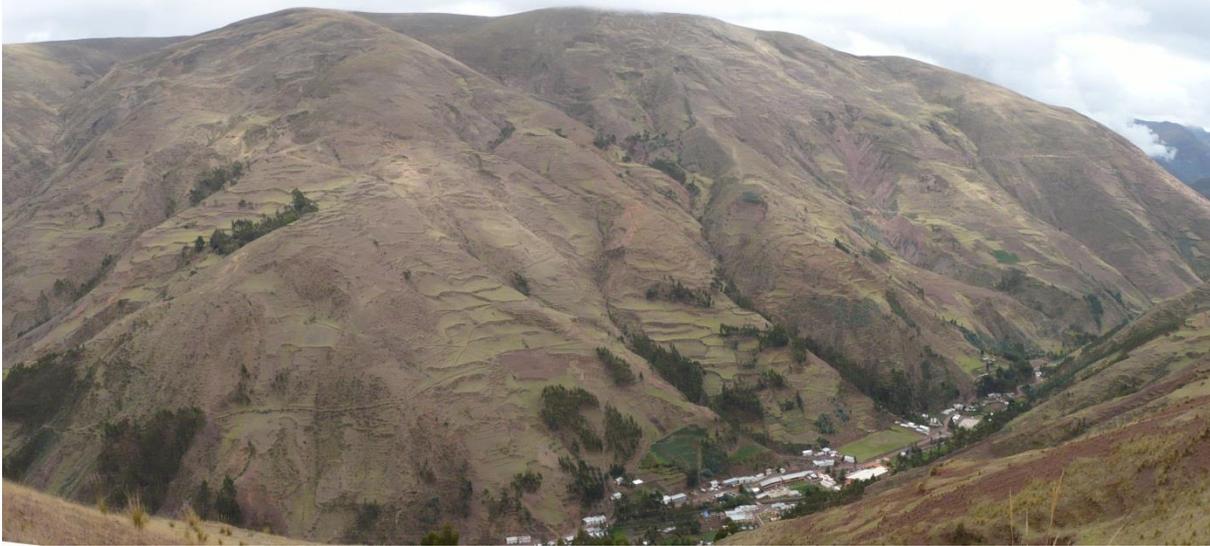
Foto 17: Erosión de laderas y derrumbes en el Poblado Pallanchacra, en la margen izquierda del río Tingo

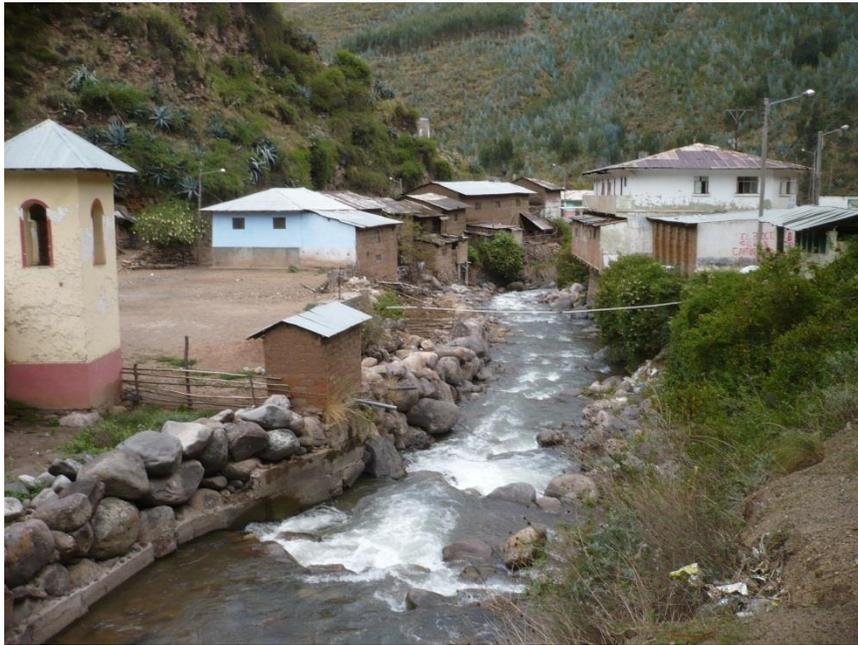
Foto 18: Erosión fluvial e inundación en río Tingo, viviendas del poblado Salcachupan se encuentran muy cerca a los bordes del río.

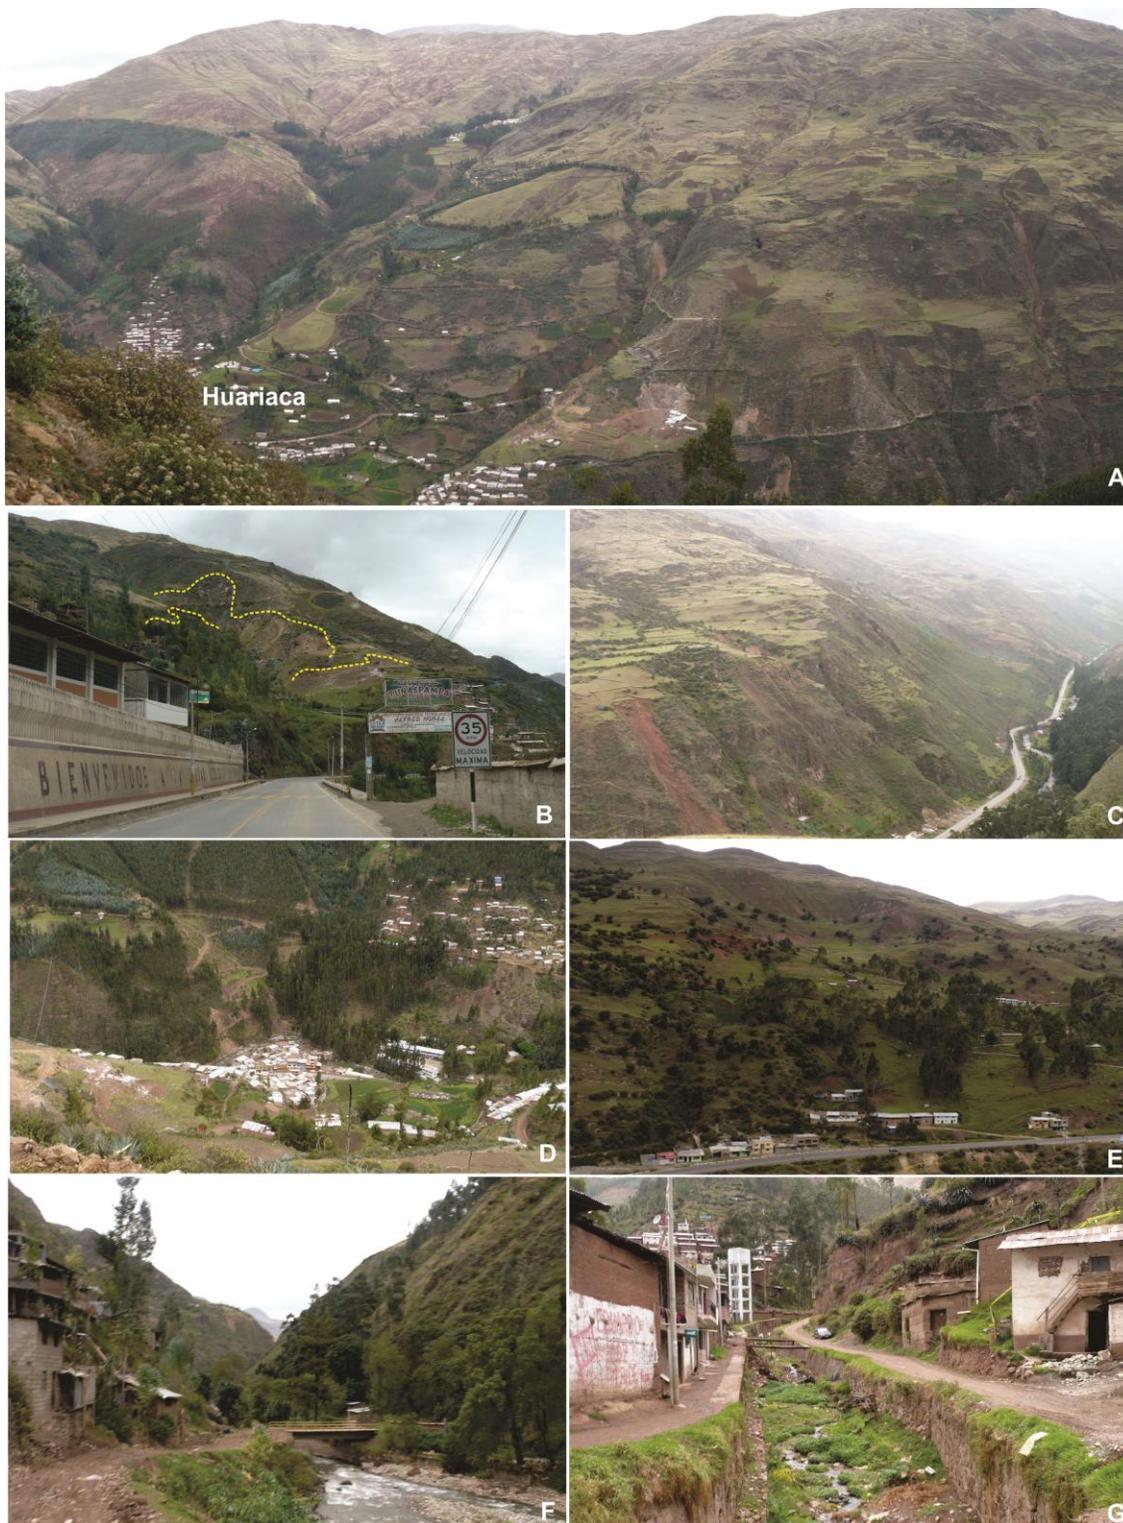
Foto 19: A y B) Erosión de laderas en Huariaca, en época de lluvia discurren huaycos, C y D) Derrumbes en talud superior de la carretera Huariaca-Huánuco, E) Parte del poblado de Huariaca se encuentra sobre un deslizamiento, en el cuerpo presenta reptación de suelos, F) Erosión fluvial en ambas márgenes del río Huallaga, G) Quebradas que cortan poblado Huariaca han sido canalizadas por sectores para mitigar los efectos de los huaycos que discurre, lo cual es insuficiente.

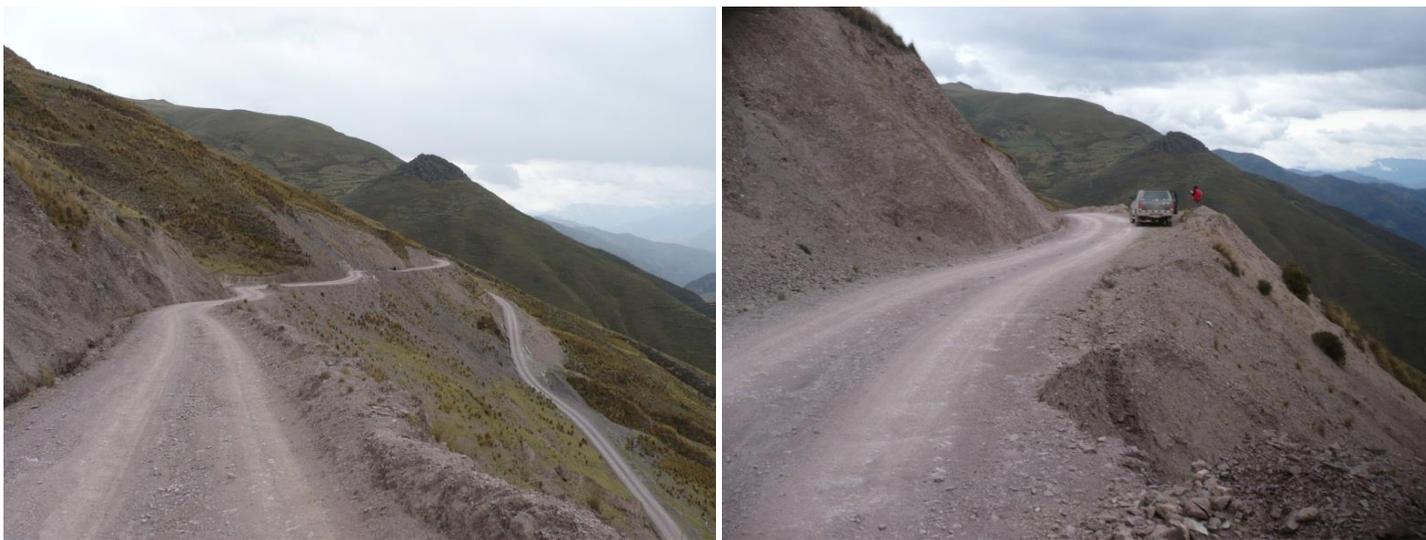
Foto 20: Sectores de la carretera Vinchos-Jarria- Pallanchacra, donde se observa los derrumbes que afectan varios sectores de esta carretera en la margen izquierda del río Condoragra, afecta varios desarrollos

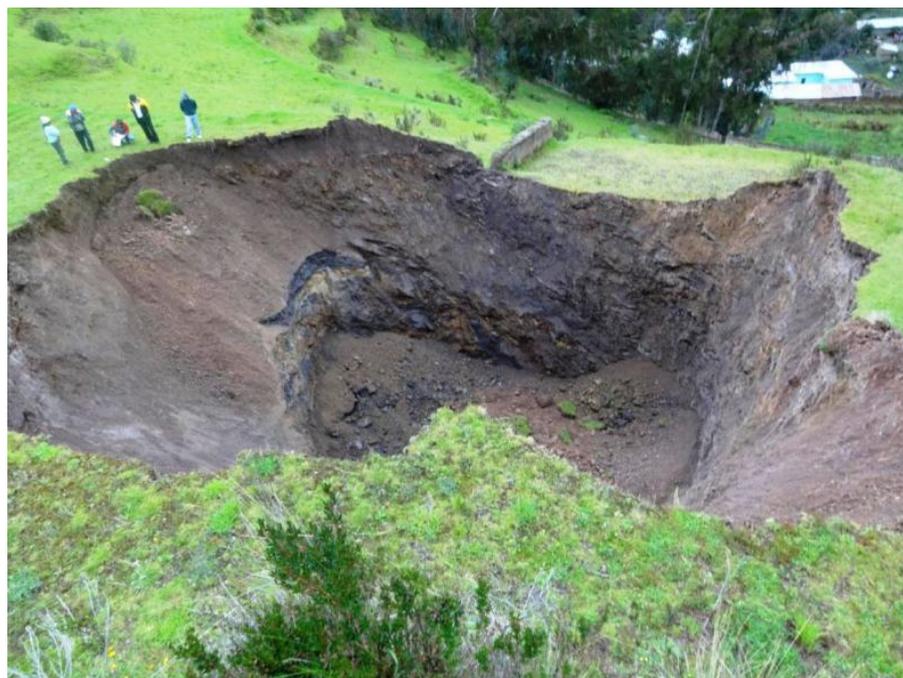
Foto 21: Vista del agujero que colapsó, de 21 m de diámetro por 20 m de profundidad en el sector Ragán, el 15 de enero del 2014. (Tomado de <http://diariocorreo.pe>).

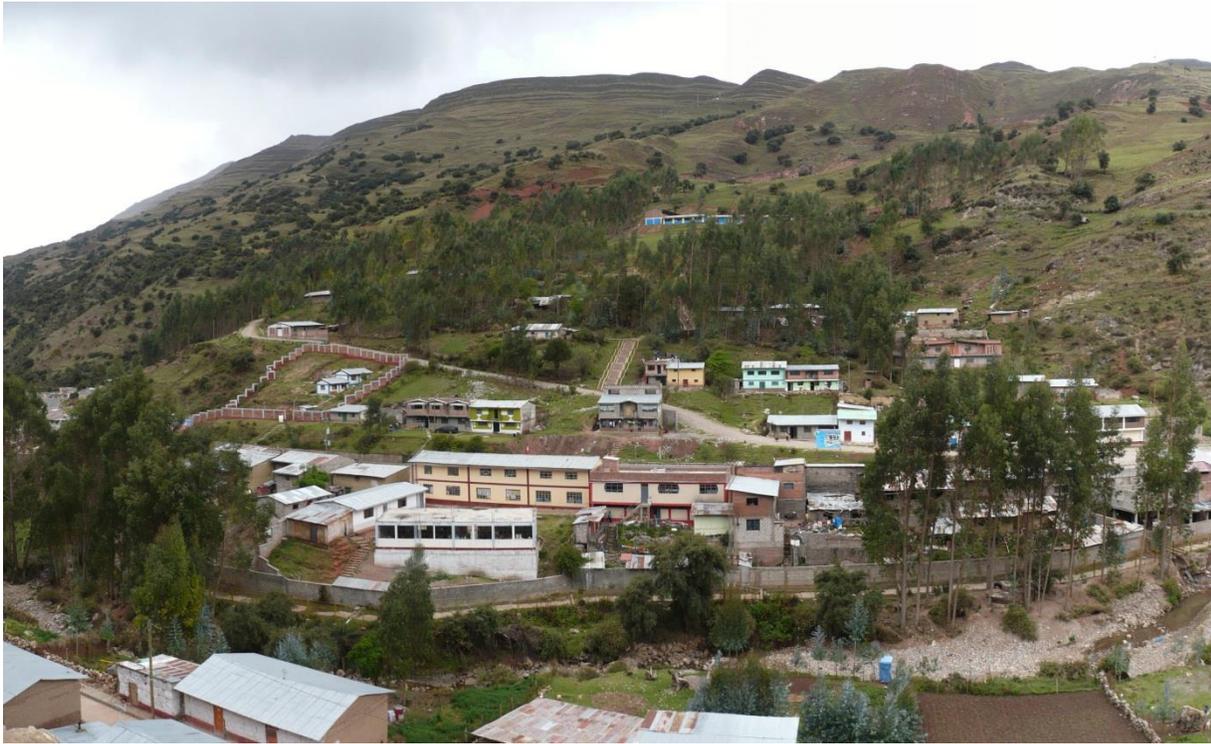
Foto 22: Deslizamiento rotacional de Yanapampa, algunas viviendas y colegio se encuentran en el cuerpo, también presenta reptación de suelos, margen derecha del rio Huallaga.

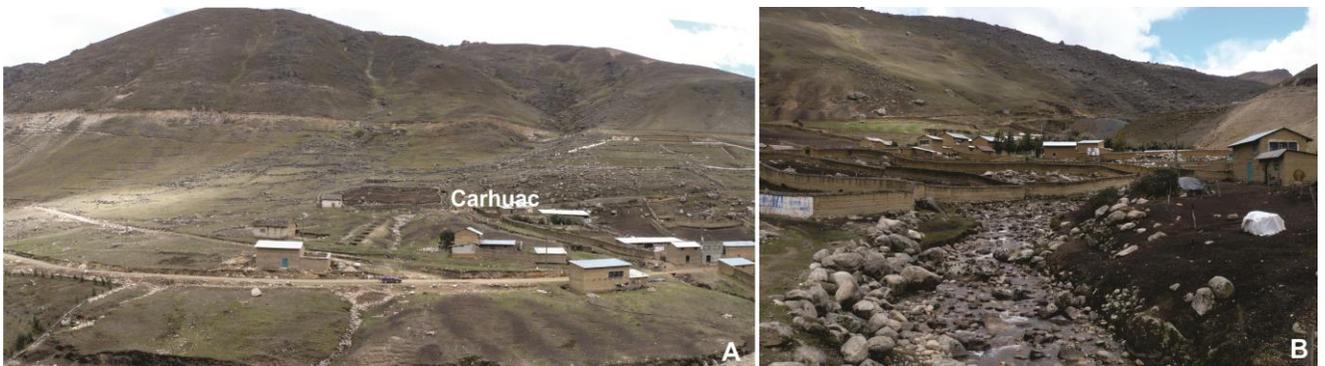
Foto 23: A) Poblado de Carhuac ubicado sobre abanicos antiguos, B) cauce colmatado de bolones y bloques, en la quebrada Huascacocha.

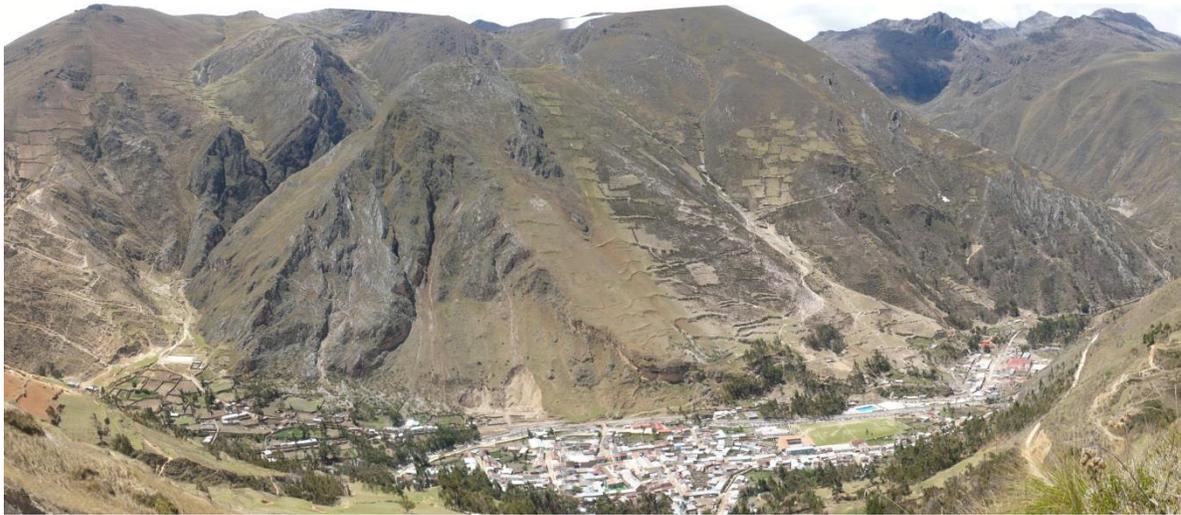
Foto 23: Derrumbes en cerro Lluyac Punta, en margen izquierda del río Huachon.

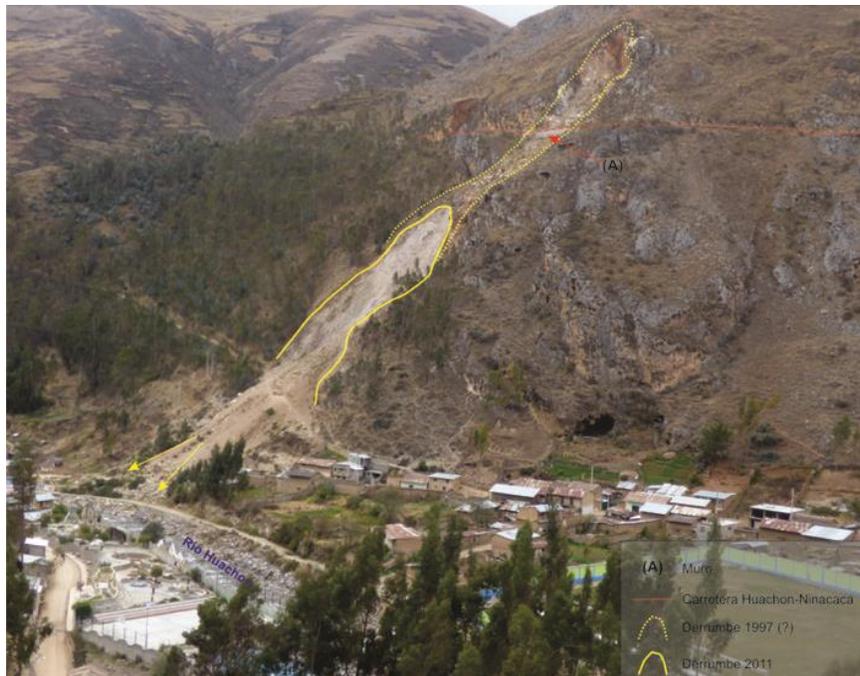
Foto 24: Derrumbe y erosión en cárcavas en margen derecha de río Huachon, cerro Marca Marca.

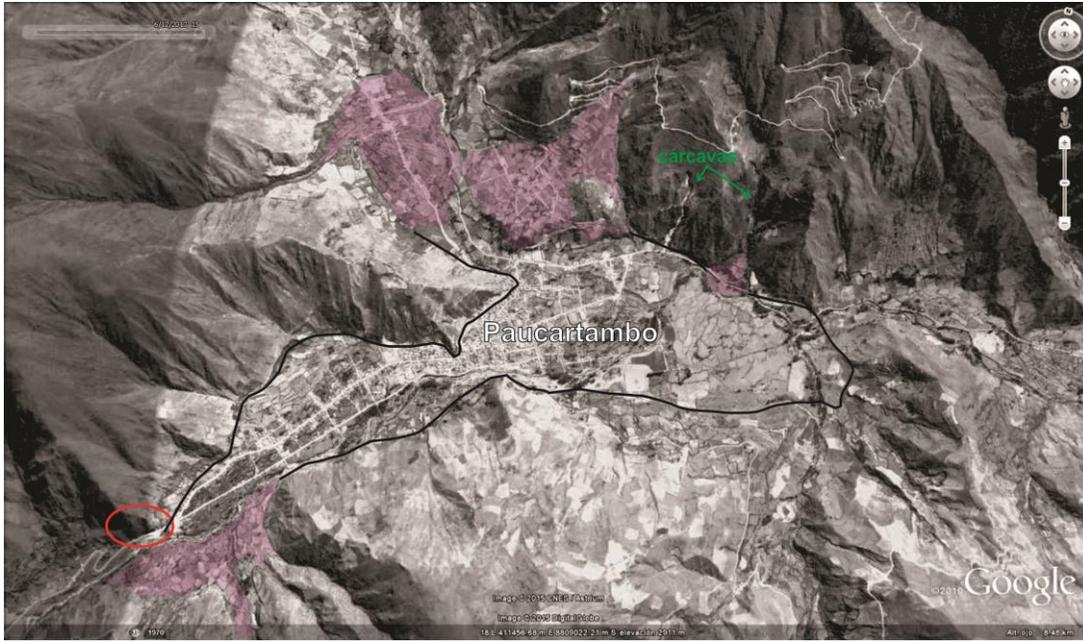
Figura 5: Vista del Google Earth. Poblado Paucartambo se encuentra sobre un depósito de flujo de detritos antiguo.

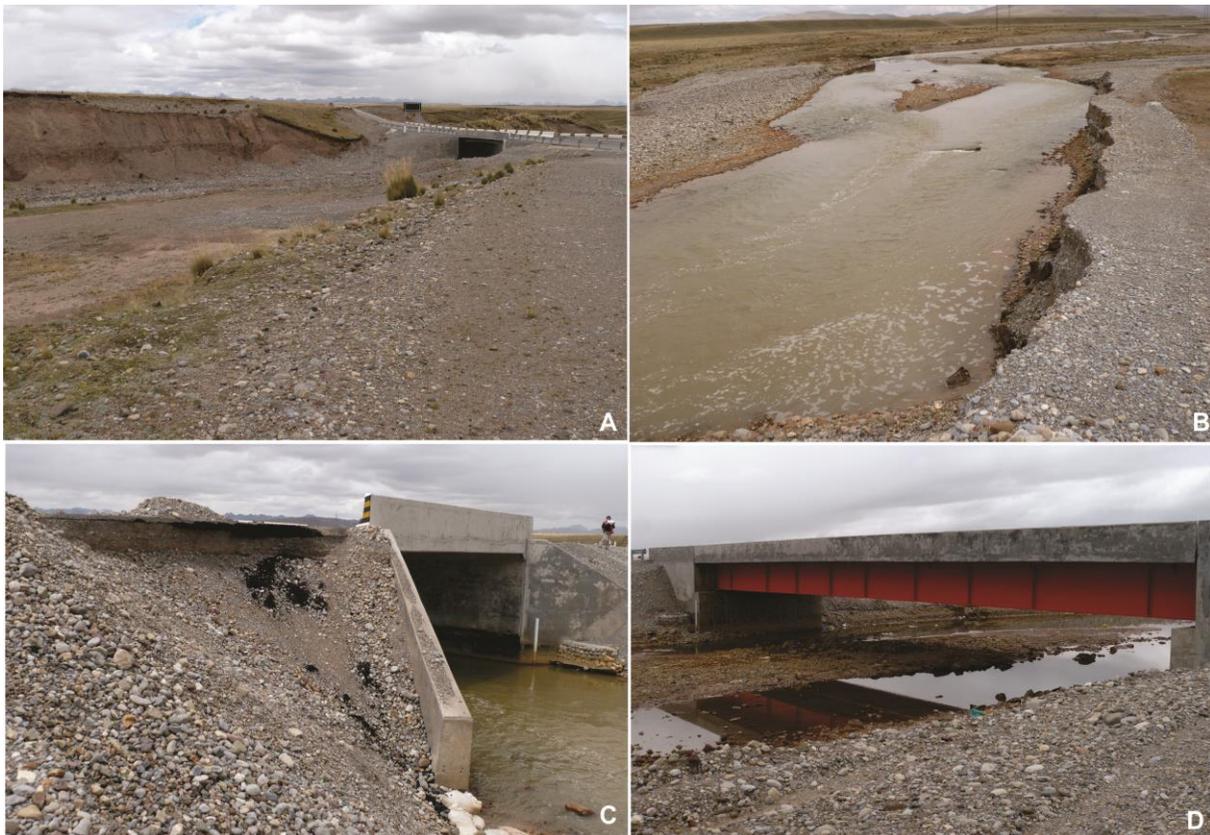
Foto 25: Erosión fluvial en ríos Blanco, Colorado y San Juan, puede afectar carretera Cerro de Pasco-Huayllay, pontones y puente San Juan.

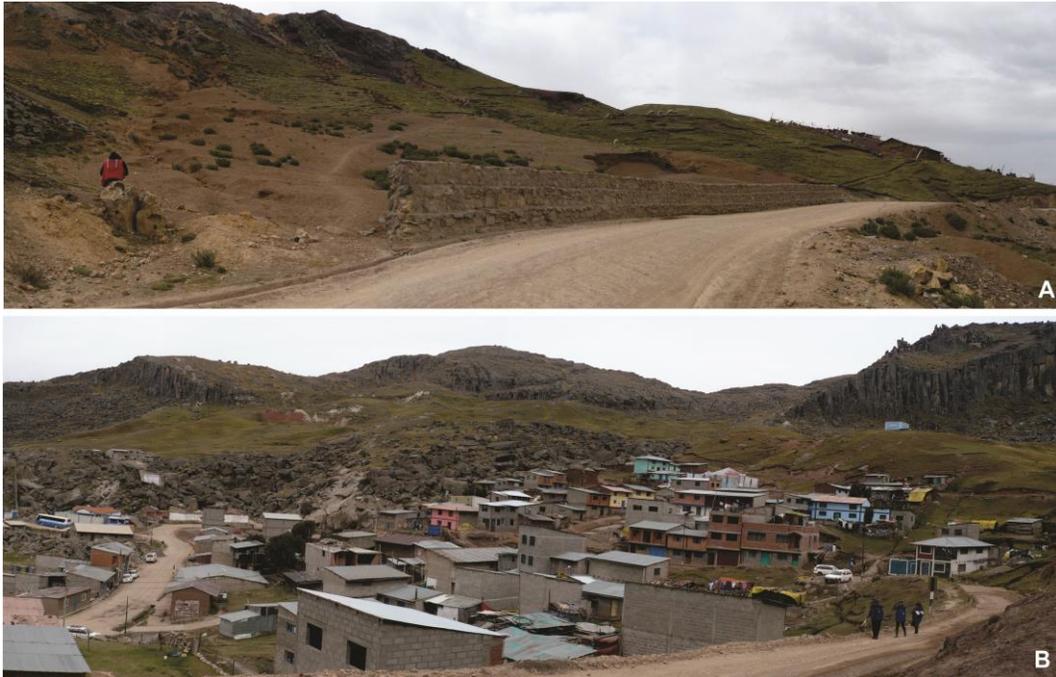
Foto 26: A) Pequeños deslizamientos en talud superior de carretera Mina Huarón-Huayllay, con presencia de asentamientos en carretera y reptación de suelos. B) Depósito de avalancha de rocas antiguo en el sector Huayllay, la zona también es afectada por reptación de suelos.

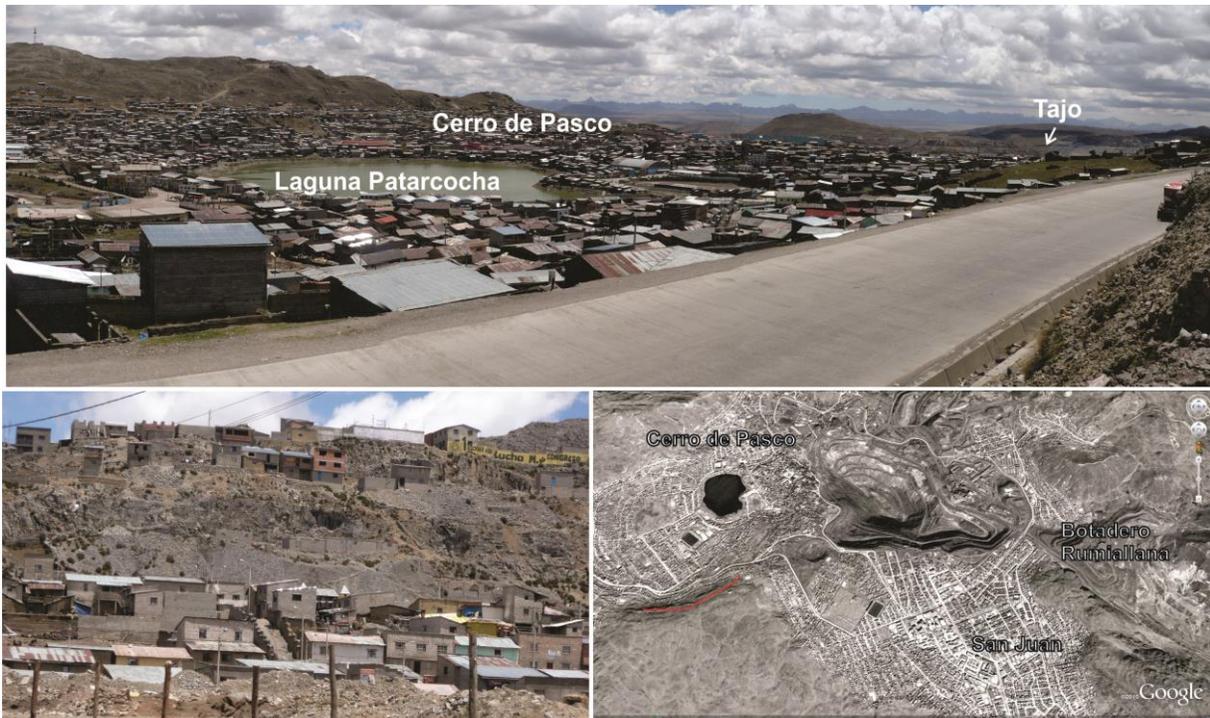
Foto 27: Vistas de la ciudad Cerro de Pasco, viviendas ubicadas sobre relleno en sector Patarcocha, o sobre canchales de detritos.

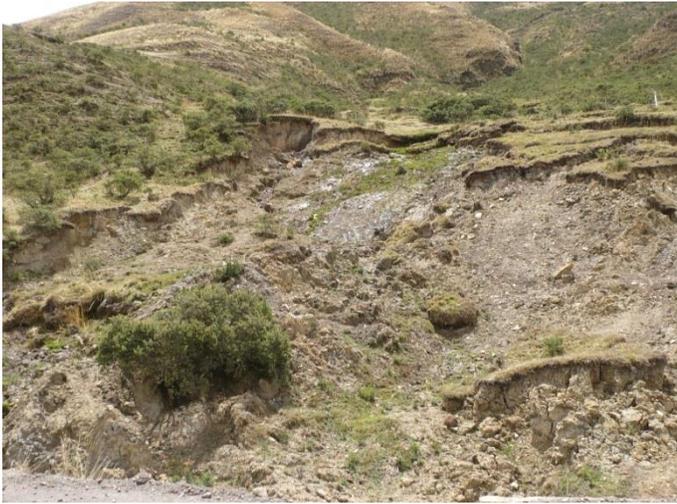
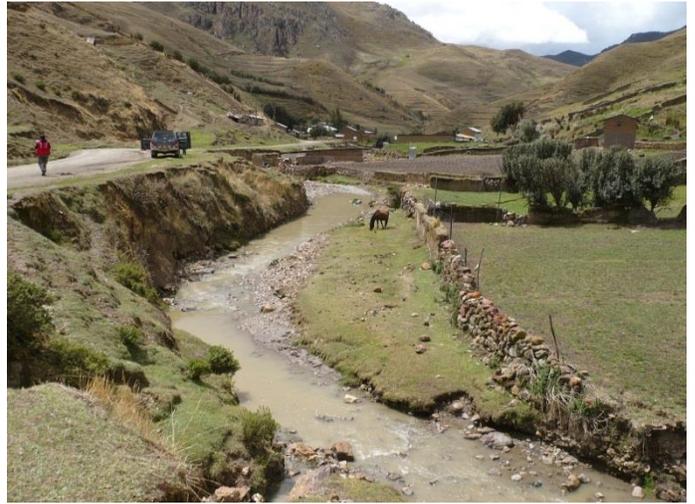
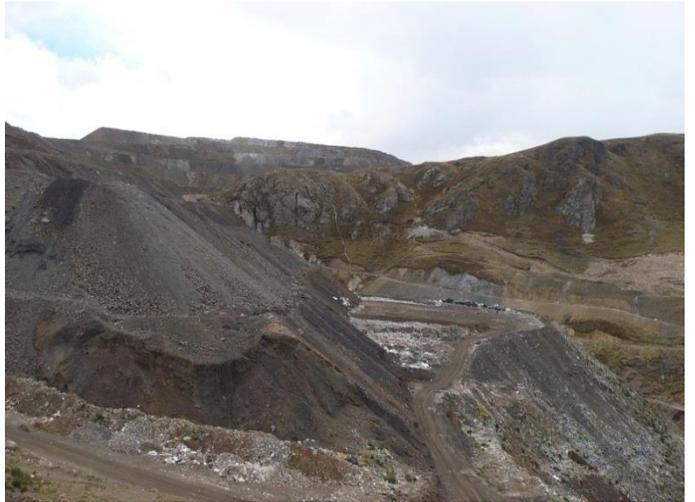
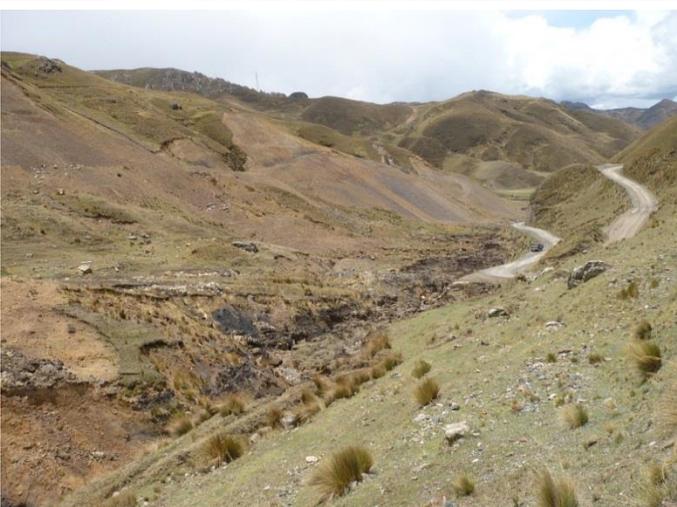
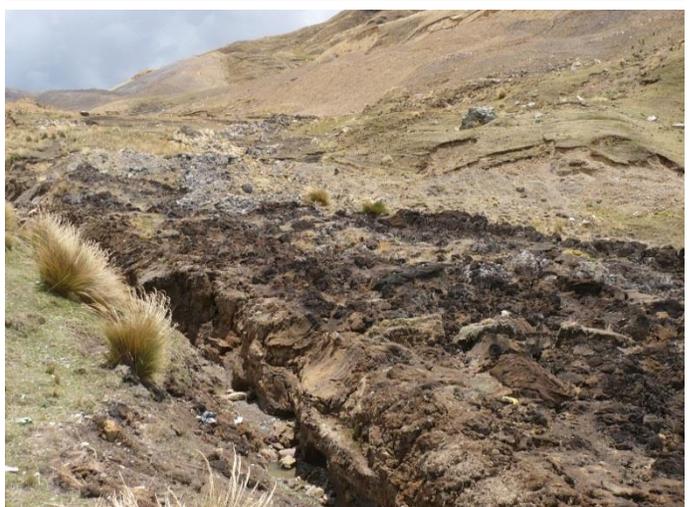
Foto 28: Zona de reptación de suelos en el Botadero Rumillama (Mina Volcan), se ha comportado como un flujo de tierra al pie del botadero, margen izquierda del Rio Tingo, en las laderas del cerro Tres Tejas presenta reptación de suelos.

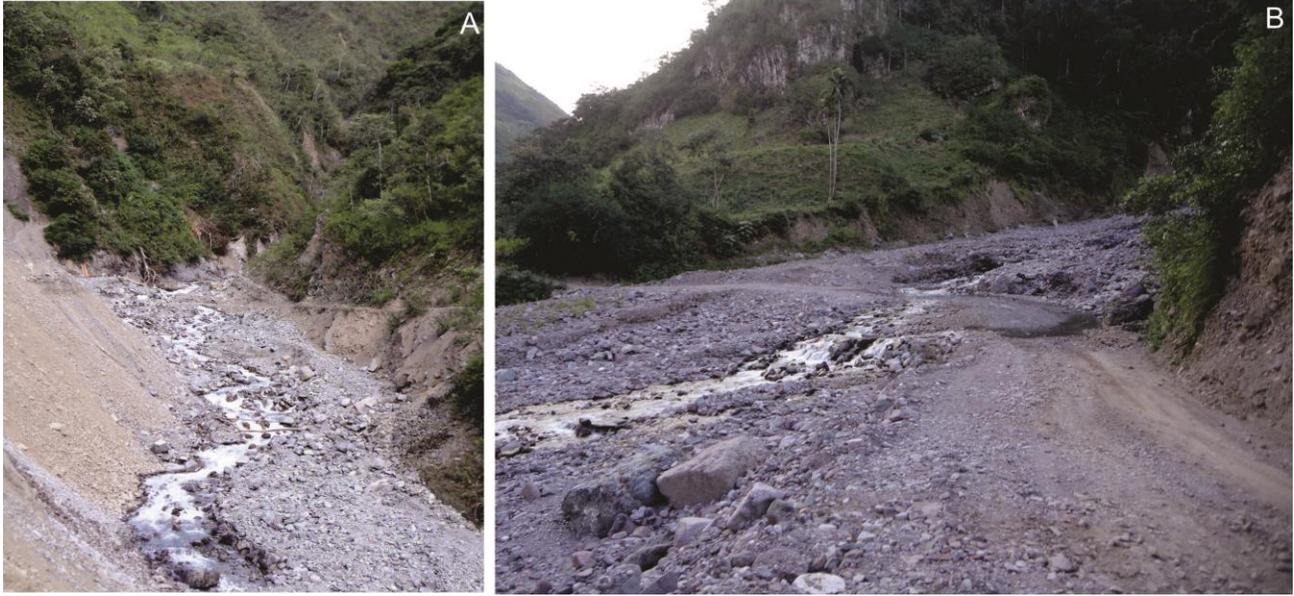
Foto 29: Vistas del río Blanco, todos los años se generan huaycos, en el año 2010 obstruyó paso vehicular de la trocha carrozable Tingo Mal Paso-Buena Vista.
