**DIRECCIÓN DE GEOLOGÍA
AMBIENTAL Y RIESGO GEOLÓGICO**

INFORME TÉCNICO

**ZONAS CRÍTICAS POR PELIGROS GEOLÓGICOS
EN LA REGIÓN PASCO**

PRIMER REPORTE

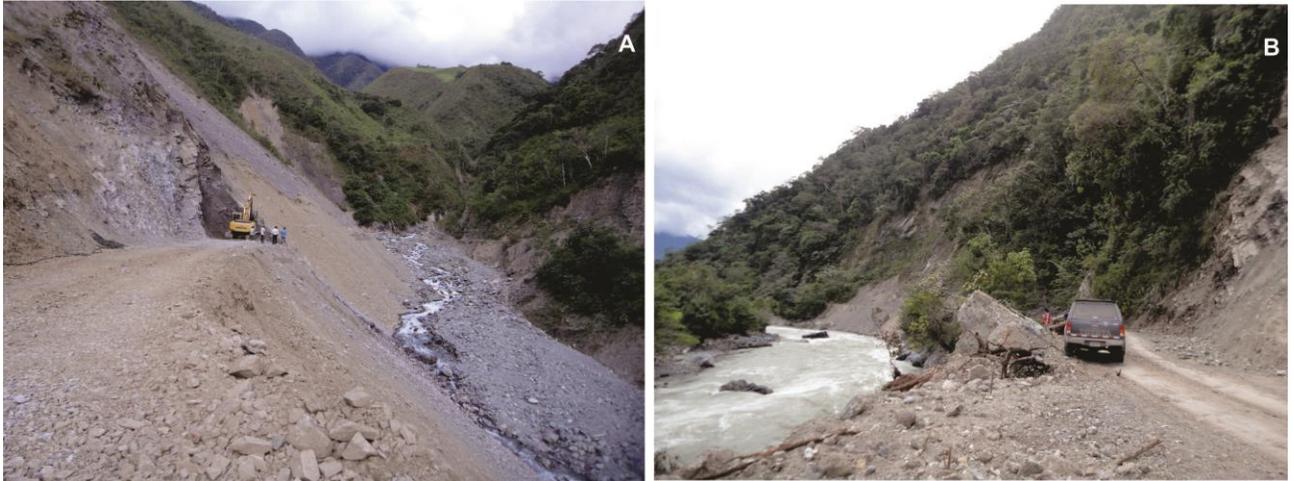
Foto 30: A) Derrumbe en talud superior de carretera Tingo Mal Paso-Buena Vista, obstruyó aprox.300 m de trocha carrozable de acceso a Buena Vista, en la margen derecha del río Blanco. B) Derrumbes en talud superior de carretera Pozuzo-Tingo Mal Paso, altura del poblado Yanahuanca, margen derecha del río Santa Cruz, Km 7+500 afecta por sectores.

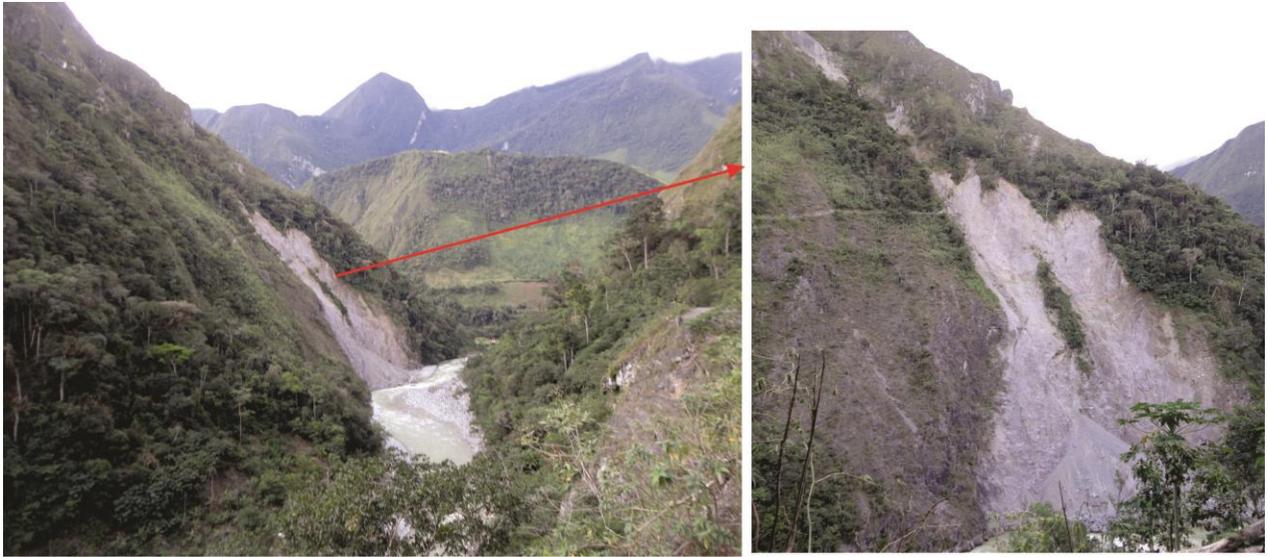
Foto 31: Derrumbe en margen izquierda del río Santa Cruz, de aproximadamente 150 m de desnivel, aporta material al cauce del río.

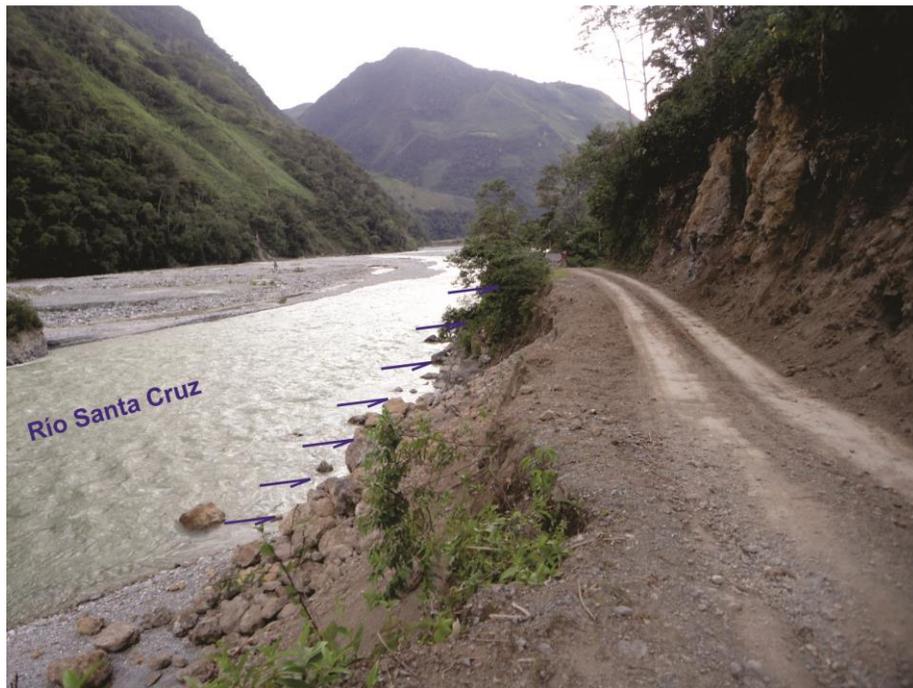
Foto 32: Erosión fluvial en la margen derecha del río Santa Cruz afecta aprox. 1200 m de carretera Pozuzo-Tingo Mal Paso.

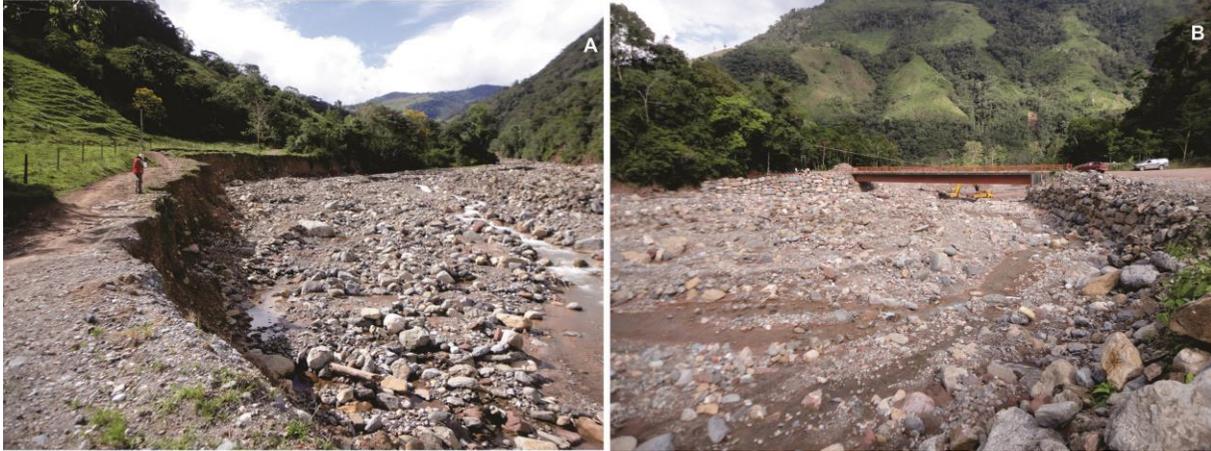
Foto 33: A) Erosión fluvial en margen derecha del río Santa Rosa afecta tramo de 50 m de la trocha San Luis-San Cristobal. B) Erosión en ambas márgenes del río Santa Rosa, se ha colocado enrocado en ambas márgenes para proteger estribos del puente Santa Rosa de 45.5 m de longitud.

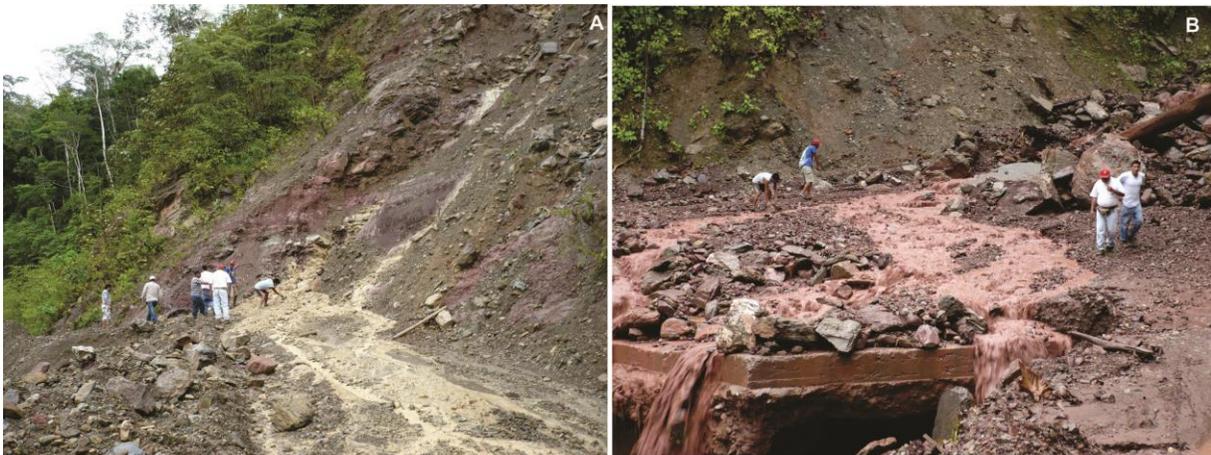
Foto 34: Vistas de la trocha carrozable Pozuzo-Codo de Pozuzo afectada por huaycos y derrumbes (13/10/2011)

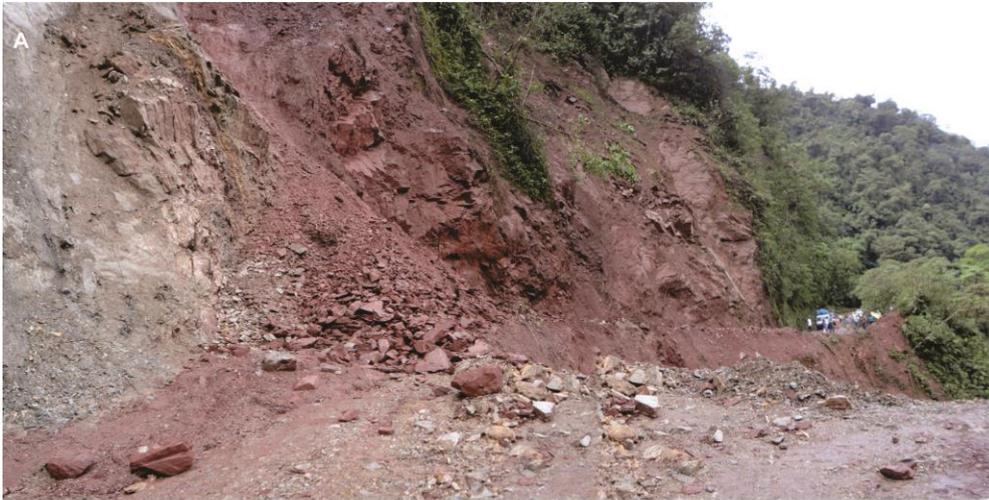
Foto 35: Derrumbe en talud superior de carretera Oxapampa-Pozuzo, en la margen derecha del río Pozuzo. Todos los años obstruye el paso vehicular, único acceso al poblado de Pozuzo desde Pasco (24/05/2011), sector Agua Salada.

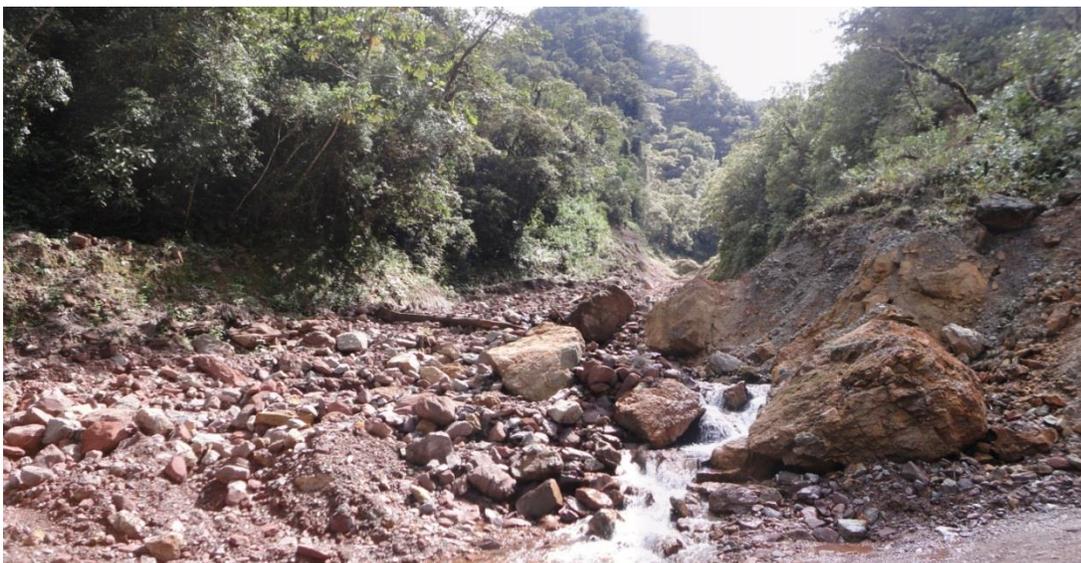
Foto 36: Huayco en margen derecha del río Huancabamba, sector Agua Salada.

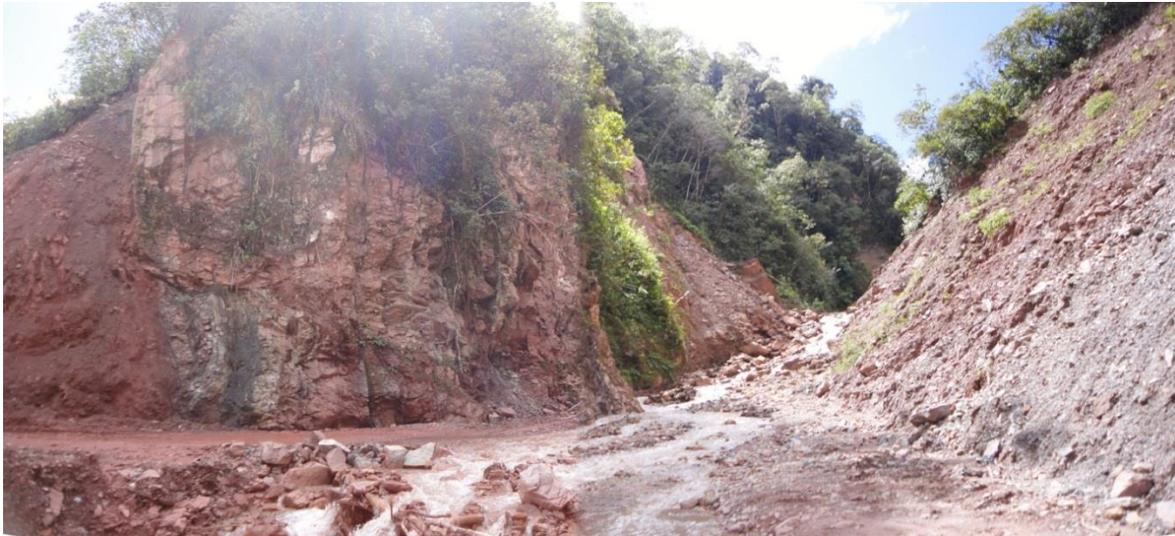
Foto 37: Huayco en la quebrada Agua Salada, también presenta derrumbes en ambas márgenes de la quebrada, afecta 100 m de carretera a Huancabamba-Pozuzo.

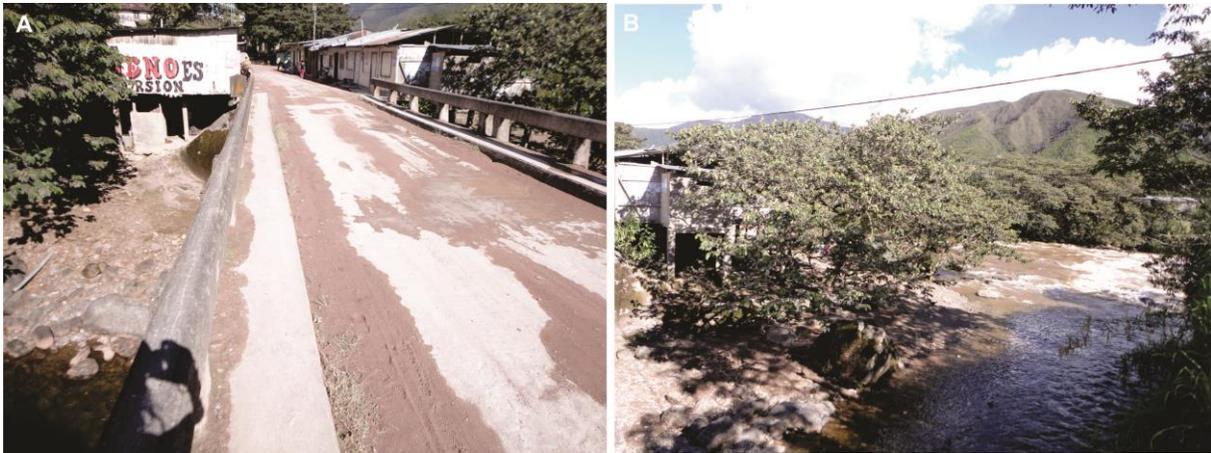
Foto 38: Inundación en margen izquierda de la quebrada Yanashara, Puente Huancabamba de 7 m de longitud por represamiento del río Chorobamba puede afectar 10 viviendas de Huancabamba.

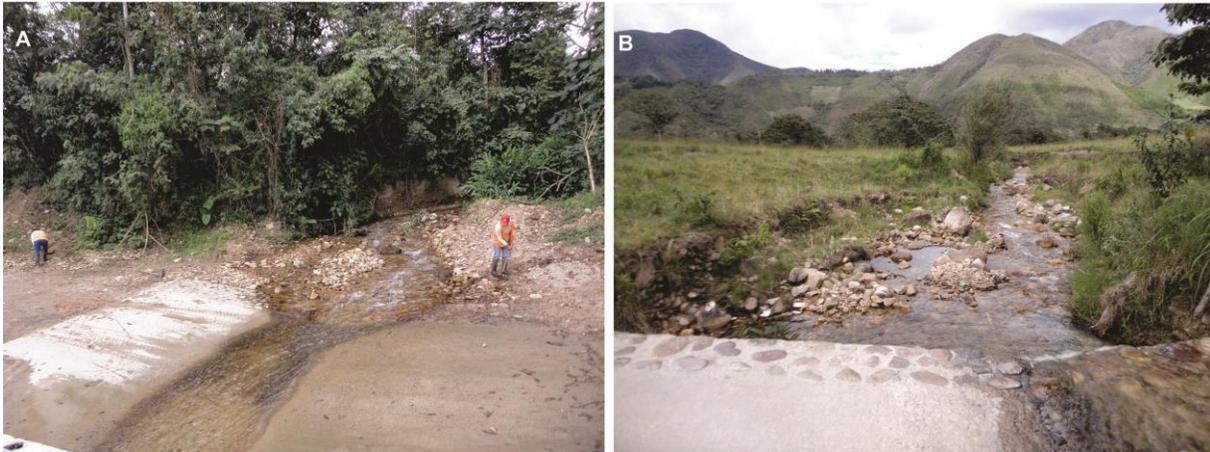
Foto 39: A) Sector 02 de Mayo, quebrada Agua Palmera de 5 m de ancho de cauce, todos los años acarrea flujos de detritos, se llevó puente de madera en diciembre del 2010, por lo que se colocó pontón de 2.5 x 1.5 m de alto en el km 1+860 de carretera Oxapampa-Tingo, puede afectar 2 viviendas y aprox. 40 m de carretera. B) Km 2+359 de la carretera Oxapampa-Tingo, cortado por la quebrada Tigre, todos los años acarrea huaycos, se ha colocado badén de 5 x 8 m, puede afectar 4 viviendas y terrenos de cultivos.

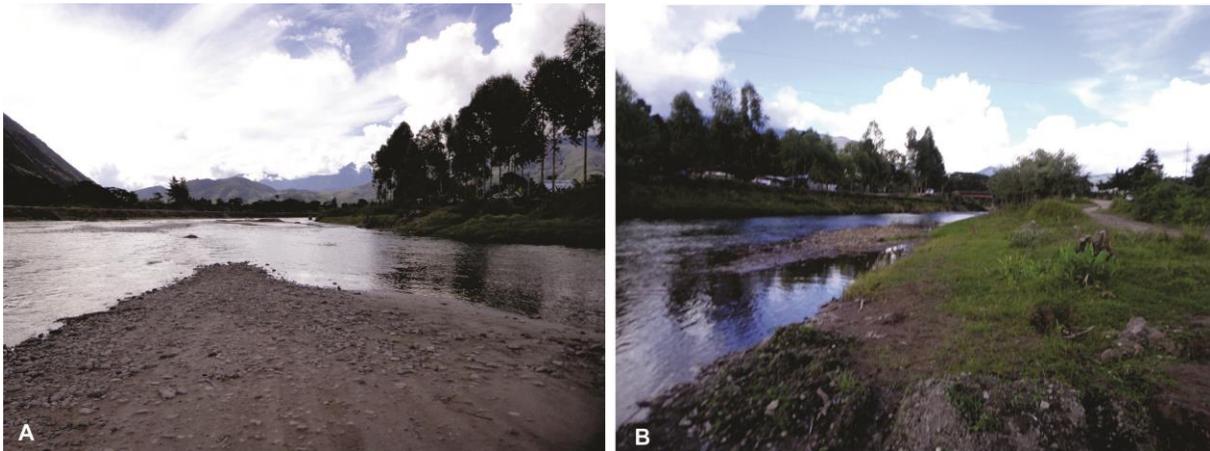
Foto 40: A) Vista aguas arriba, de la confluencia del río Chontabamba y quebrada Llamaquizú. B) Vista aguas abajo, ambas márgenes del río Chontabamba están sujetas a inundaciones, puede afectar 46 viviendas en la margen derecha del río Chontabamba. Se produce por el desborde del río Chontabamba, inundando localidades de Nueva Berna y San Carlos (14/12/1997 y 02/02/2000).

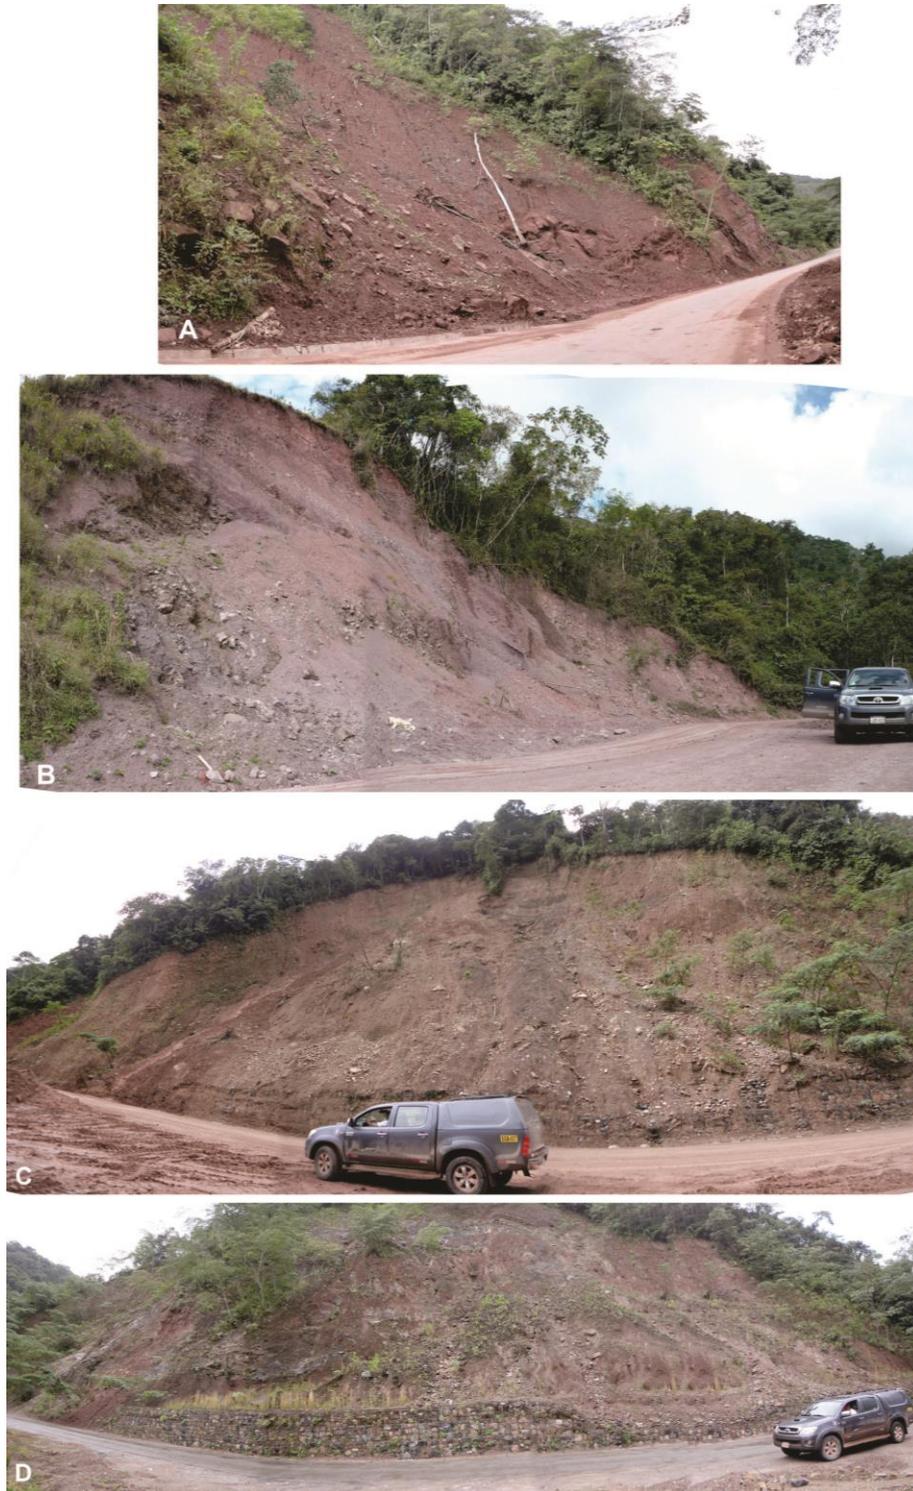
Foto 41: Derrumbes en talud superior de la carretera Puente Paucartambo – Oxapampa. A) Derrumbe en el Km 02+050, afecta 200 m de carretera. B) Derrumbes en el sector Churumazú, afectó cunetas y plataforma de carretera. C) Derrumbe en el Km 13+500 hasta el Km 13+100 por sectores, la carretera presenta asentamientos, afectó gaviones. D) Derrumbe en talud superior con presencia de asentamientos en la carretera, sector Churumazú afecta 250 m de carretera.

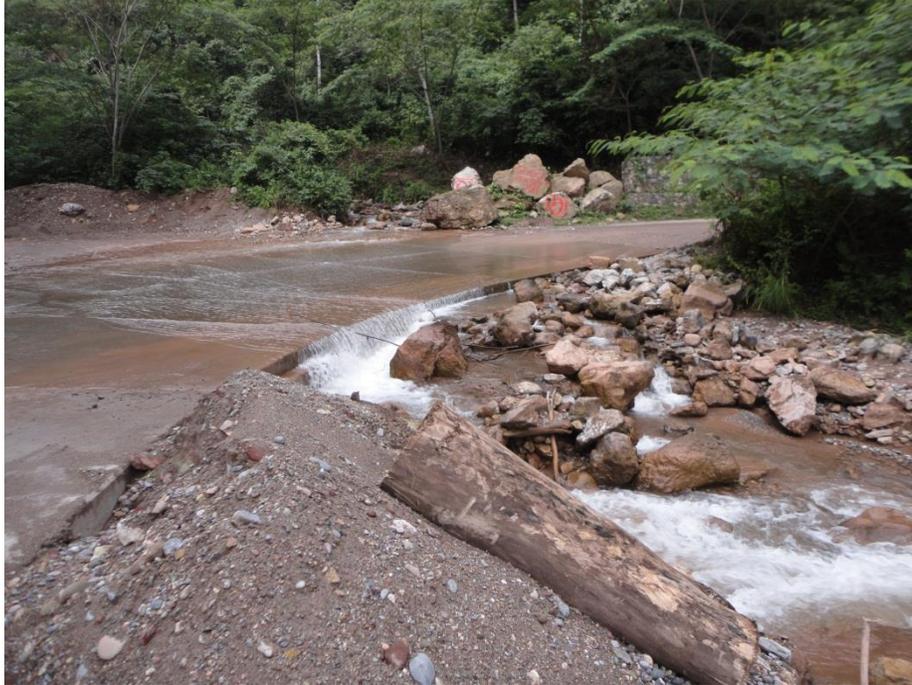
Foto 42: Huayco en quebrada Tres Aguas se ha colocado badén y mampostería para proteger plataforma de carretera Puente Paucartambo - Oxapampa, con presencia de bloques de hasta 1 m de diámetro en el cauce. En ambas márgenes presenta derrumbes, para lo que se ha colocado gaviones con el fin de controlar los derrumbes en el talus superior de la carretera en el Km.

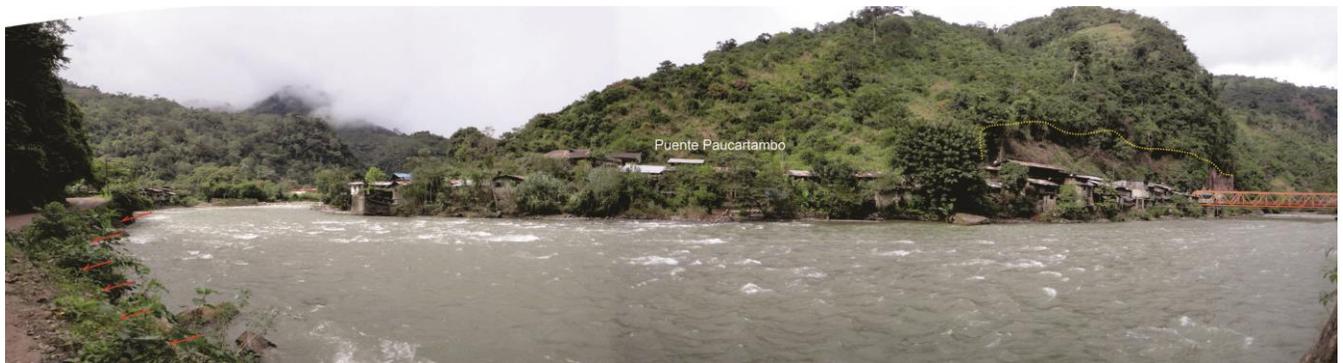
Foto 43: Erosión fluvial en la margen derecha del río Paucartambo, afecta carretera Puente Paucartambo-Villa Rica, en la margen izquierda presenta inundación y derrumbes.

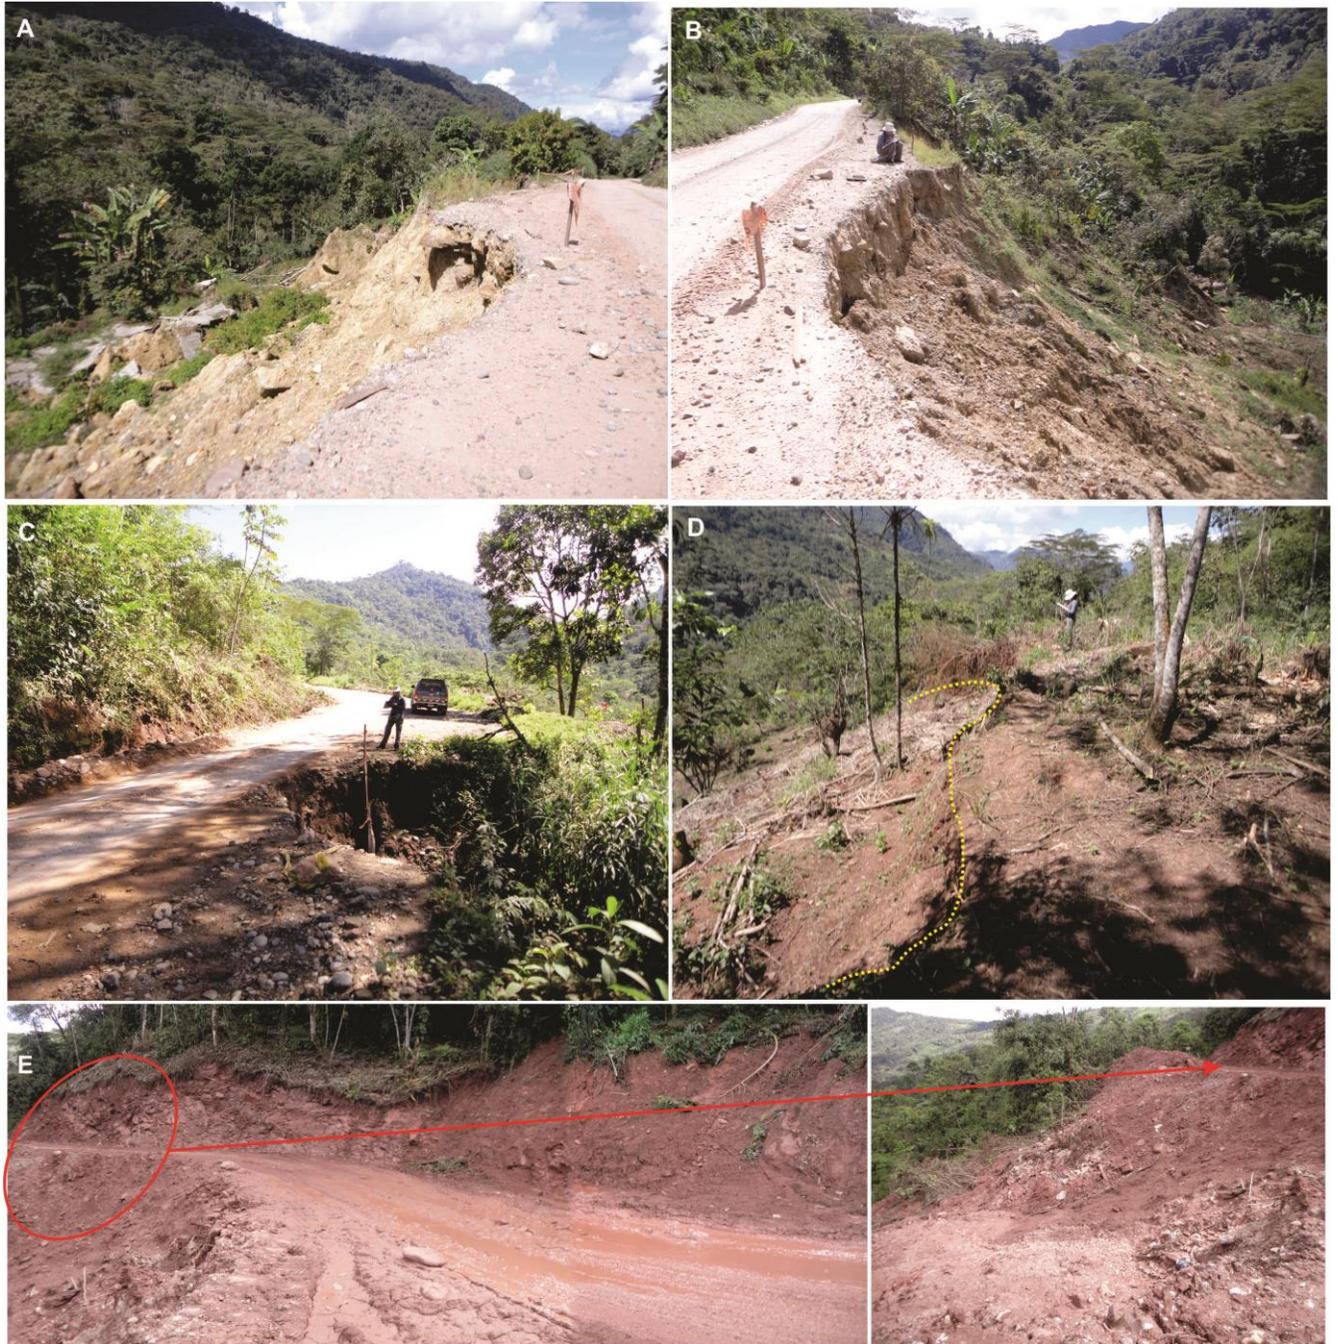
Foto 44: A y B) Deslizamiento en Pampa Encantada, destruyó una vivienda hace 2 años y parte de la carretera Puente Paucartambo - Villa Rica, margen derecha de la quebrada Sal, en la margen izquierda presenta derrumbes. C) Erosión en cárcavas en el Km 21+500 de la carretera desvío a Villa Rica, afecta por sectores la plataforma de carretera. D) Deslizamiento en talud inferior de carretera Desvío - Villa Rica, margen derecha de la quebrada Sal, a la altura del Km 21+600. E) Derrumbes en talud superior de carretera Puente Paucartambo - Villa Rica, Sector Ñangazú.

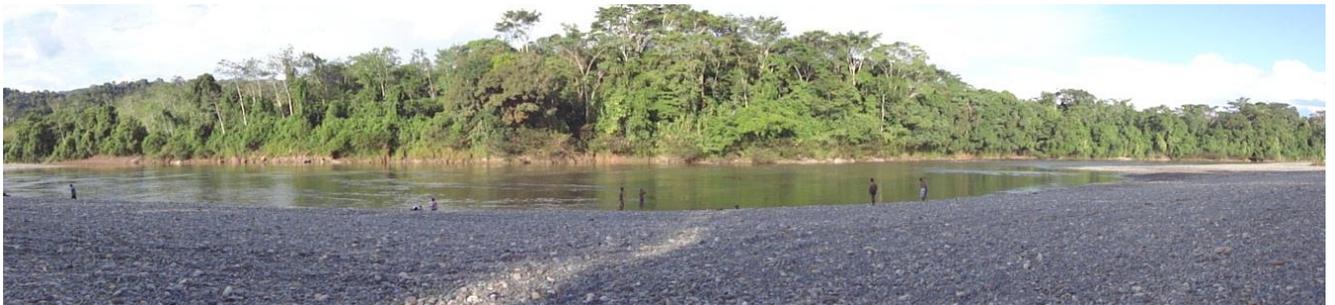
Foto 46: Inundación fluvial en la margen izquierda del río Palcazú, aproximadamente 100 m cerca de la confluencia del río Iscozacín, el cual acarrea huaycos, afecta terrenos de cultivo.

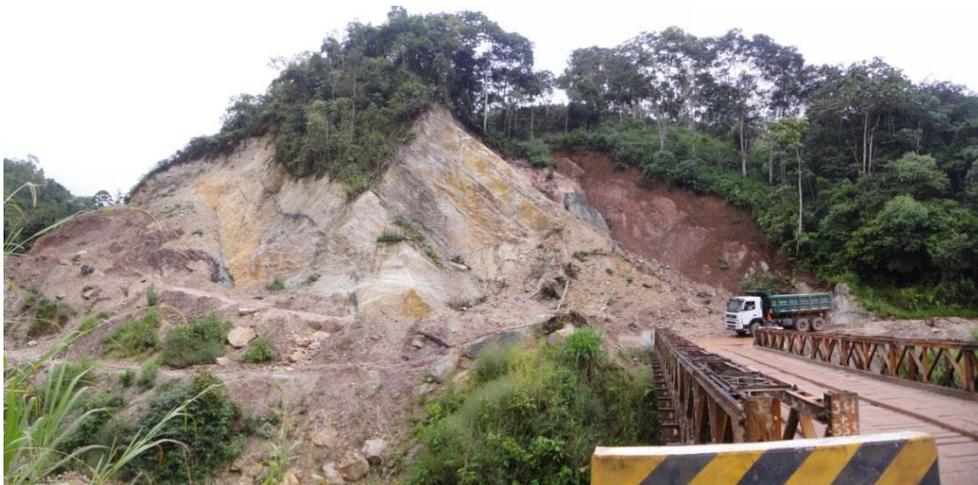
Foto 47: Derrumbes en margen izquierda de la quebrada Sal, en talud superior de la carretera Desvío-Villa Rica, presenta erosión fluvial en ambas márgenes de los estribos del puente Quebrada Sal

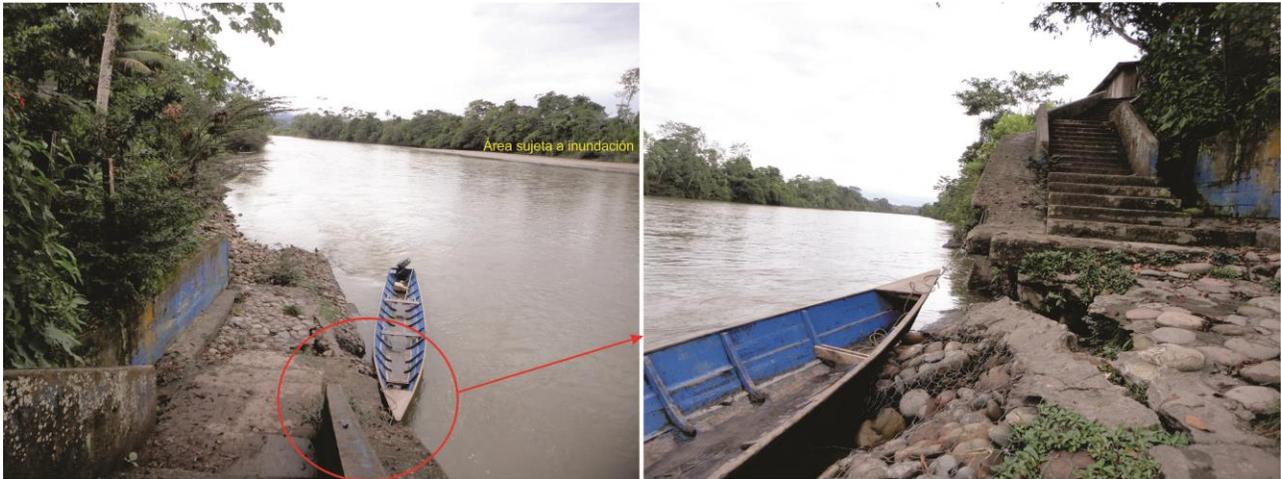
Foto 48: Erosión fluvial en la margen izquierda del río Iscozacín, Puerto Iscozacín hace 10 años el río se ha desbordado hasta la carretera afectando a viviendas del Puerto, en el año 97 el nivel del agua subió 1 m de alto sobre el nivel de la carretera, por represamiento con el río Palcazú, como producto de la erosión fluvial ha destruido la defensa ribereña reforzada con gaviones.

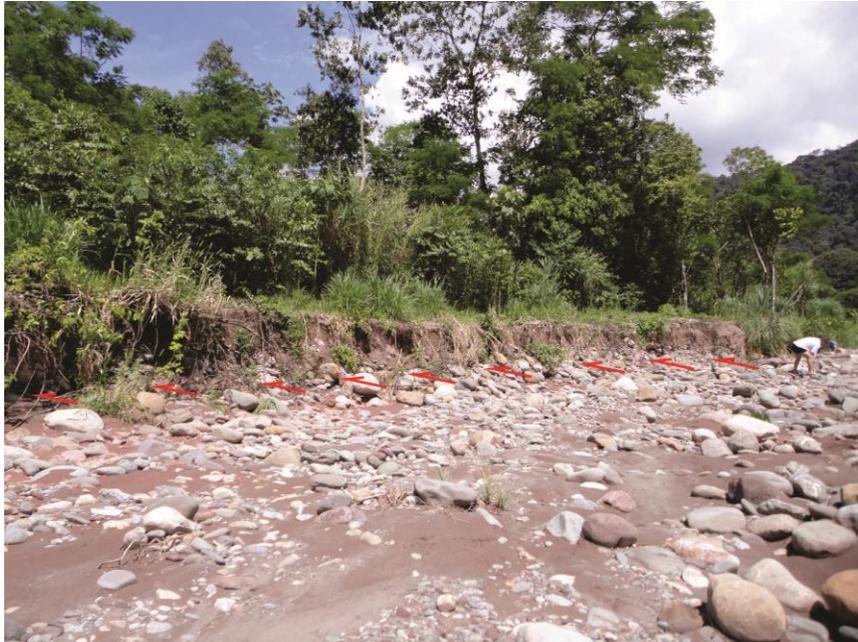
Foto 49: Erosión fluvial en la margen derecha del río Lagarto, aproximadamente 300 m de longitud, cada año pierden terrenos de cultivo.

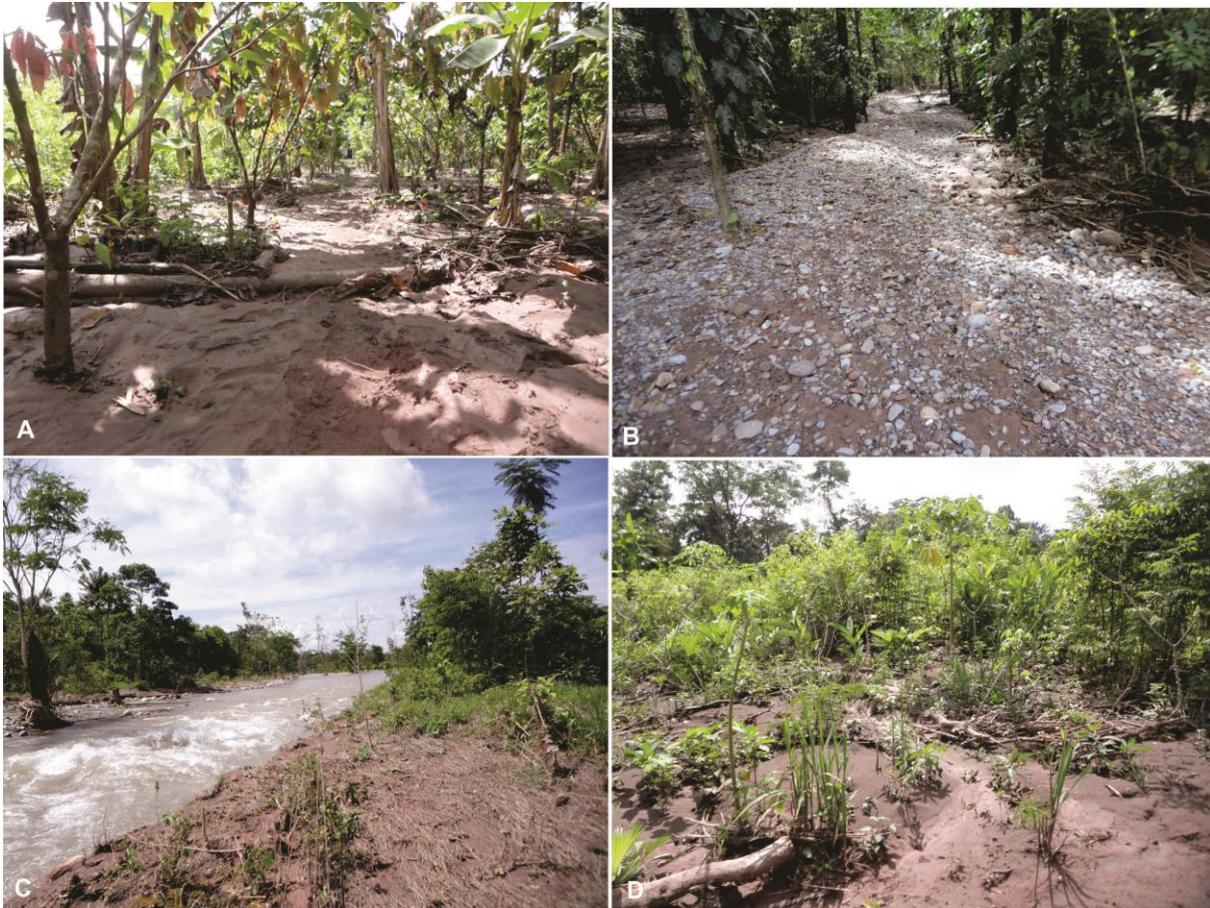
Foto 50: A) y B) Terrenos de cultivo del sector Belén afectado por desborde del Río Lagarto y quebrada Caliche, se desbordó 40 m hacia la margen derecha, destruyendo cultivos de cacao. C) y D) Desborde de la quebrada Caliche hacia la margen derecha.

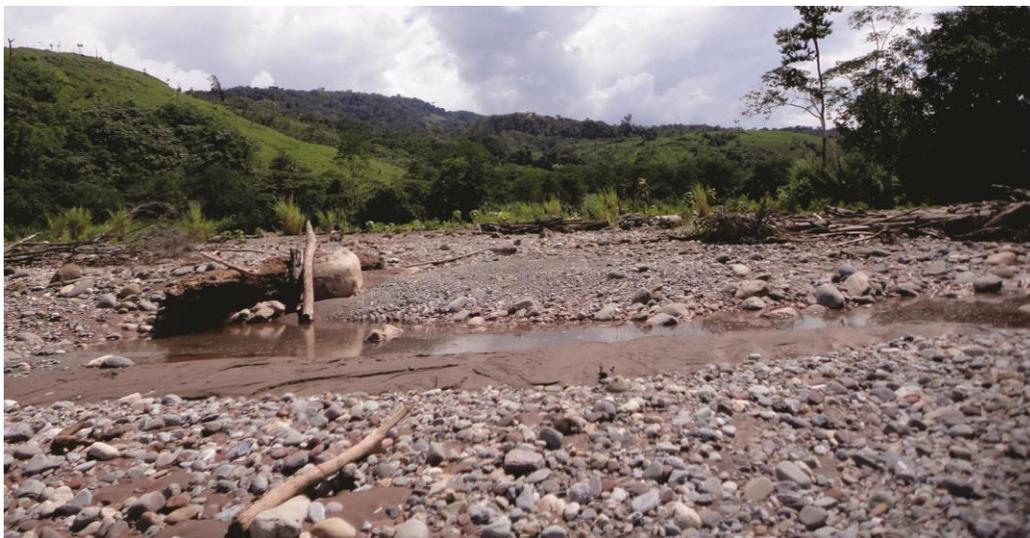
Foto 51: Inundación en la margen derecha del río Lagarto se une con la quebrada Caliche, actualmente está migrando hasta la quebrada Aguaruna.

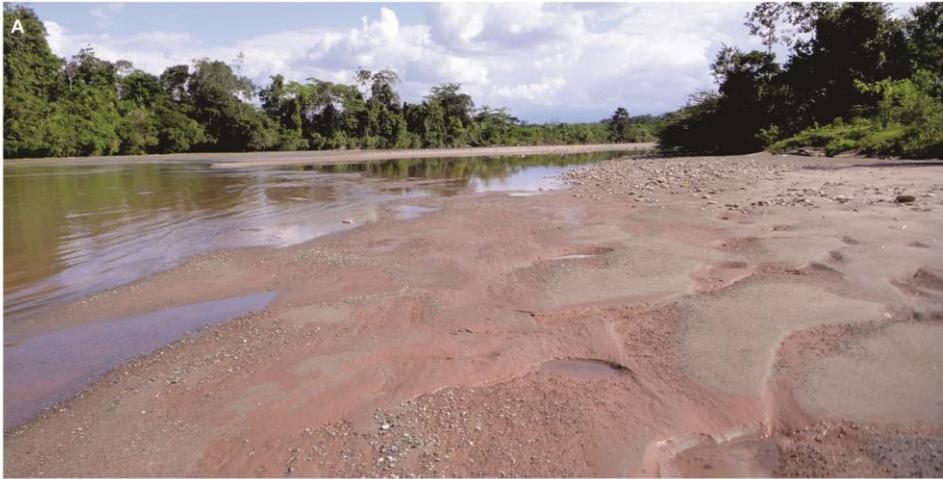
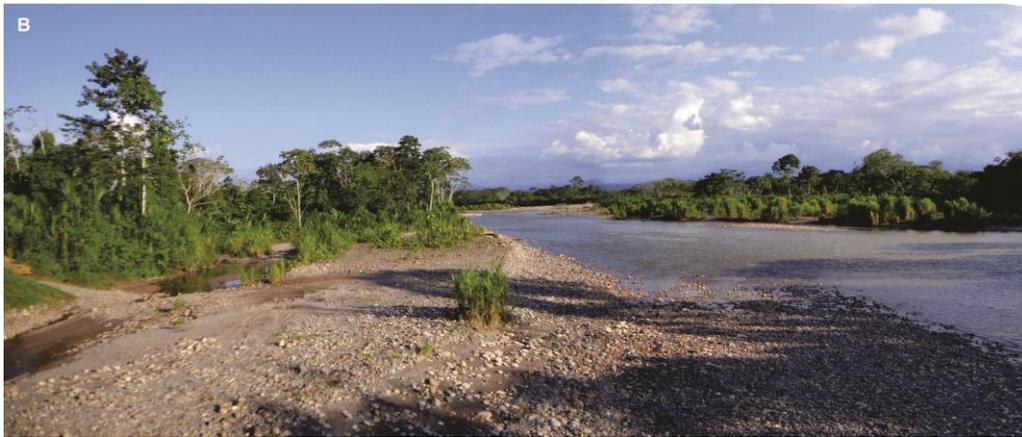
Foto 52: A) Inundación por desborde del río Chuchurras, 100 m hacia la margen izquierda, y erosión fluvial en la margen derecha aprox. 350 m de longitud, Afectó viviendas del sector Santa Rosa de Chuchurras y carretera Pampacocha-Iscozacán. B) En marzo del 2010 afectó viviendas de los poblados Pampacocha y 07 de Junio, en la margen derecha del río Omaíz, el nivel del agua alcanzó hasta 1 m de alto sobre el nivel de la carretera.

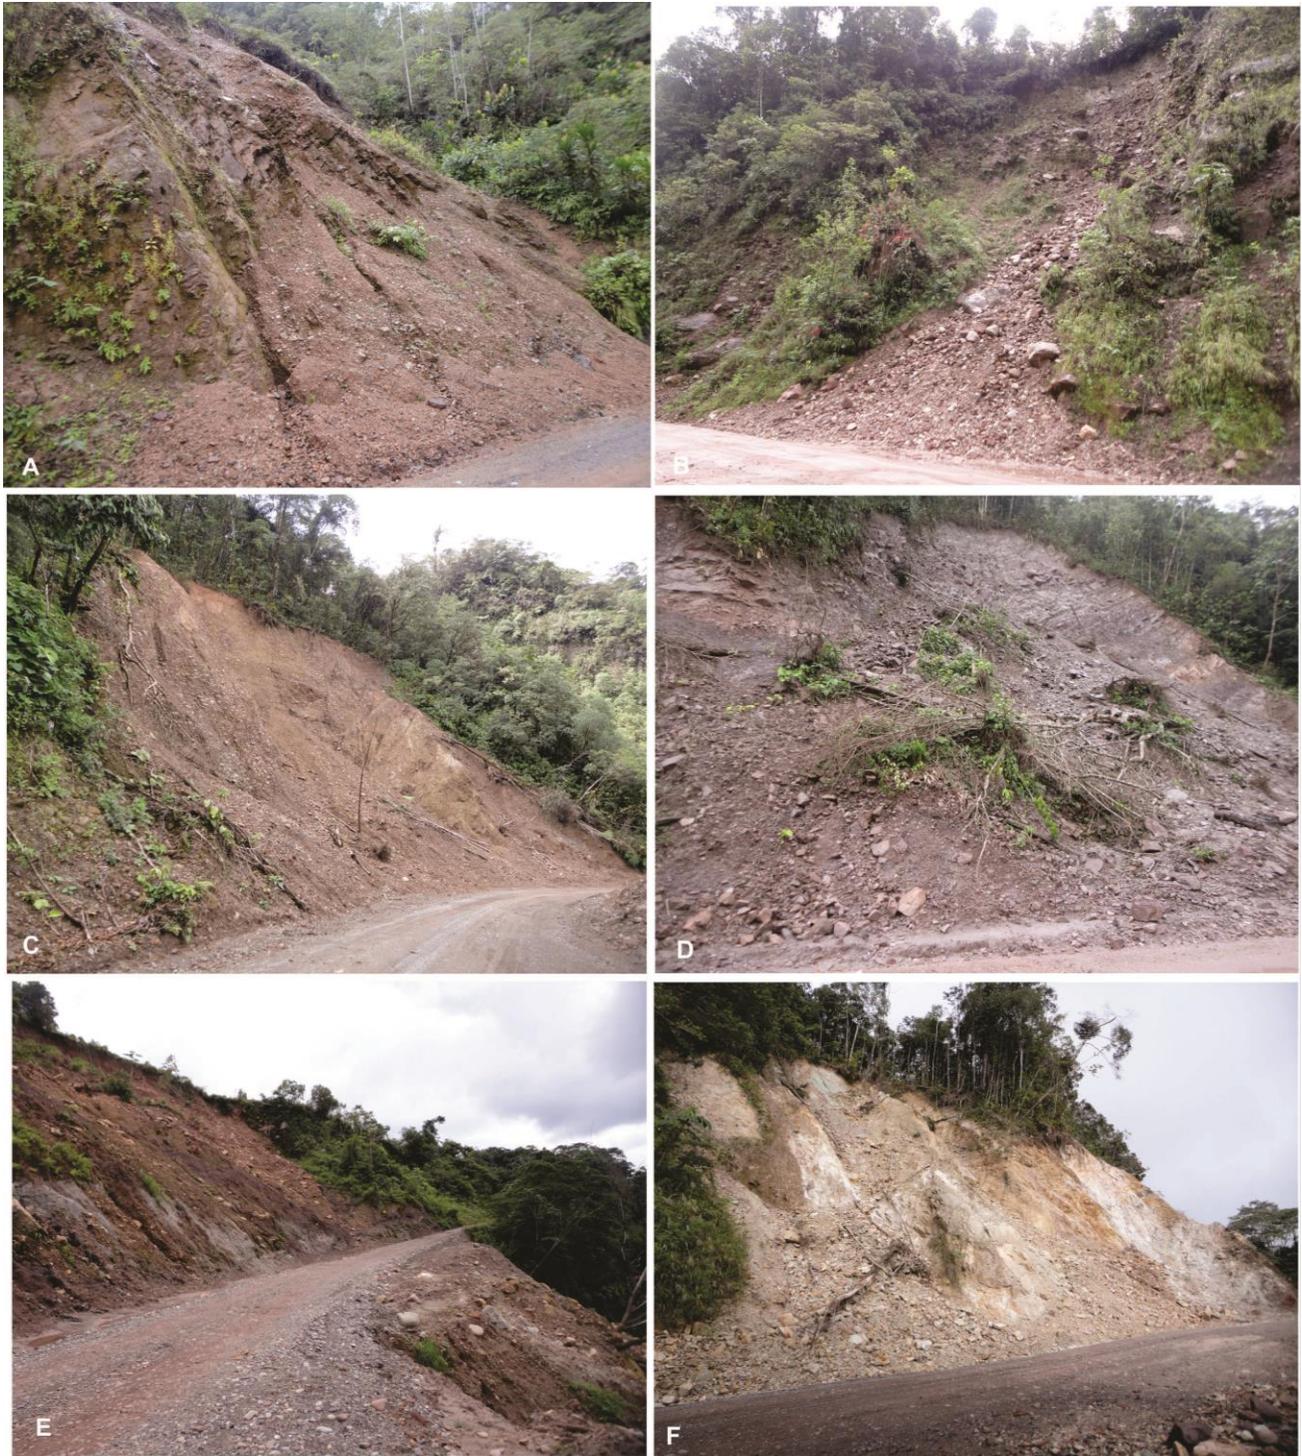
Foto 53: A) Derrumbe en talud superior de carretera Villa Rica-Puerto Bermudez, en la margen derecha río Cacazú. B) Derrumbes en el sector Santa Rosa de Pichanaz. C) Derrumbe en talud superior obstruyó 100 m de carretera Villa Rica-Puerto Bermudez, sector San Pedro de Pichanas. D) Derrumbe en talud superior de carretera Villa Rica-Puerto Bermudez, de 40 m de alto. E) Derrumbes en talud superior de carretera a Puerto Bermudez, sector Arroz con huevo. F) Derrumbe en la margen derecha de quebrada Pichanaz.

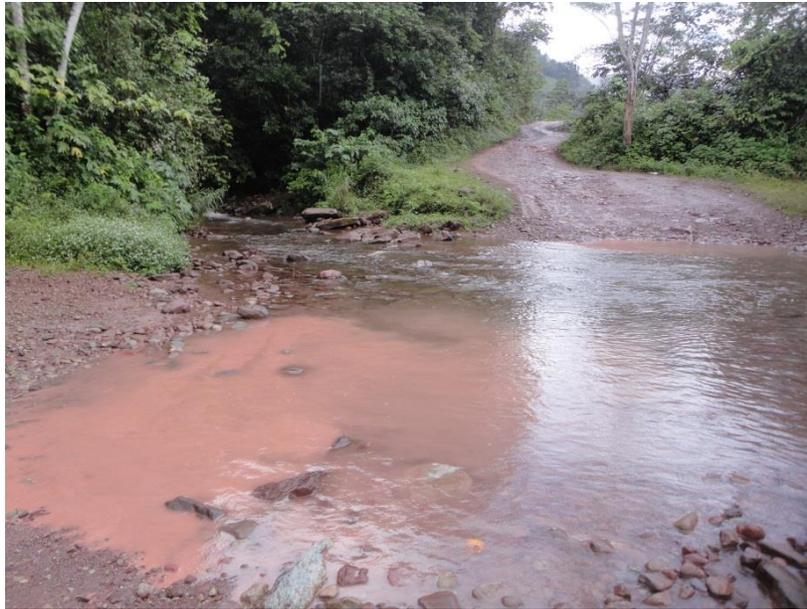
Foto 54: Flujo en quebrada Arochiriz en la margen derecha del río Cacazú, cauce de 6 m de ancho, el área también es afectada por erosión fluvial y en cárcavas que cortan carretera San Juan de Cacazú-Puerto Bermúdez.

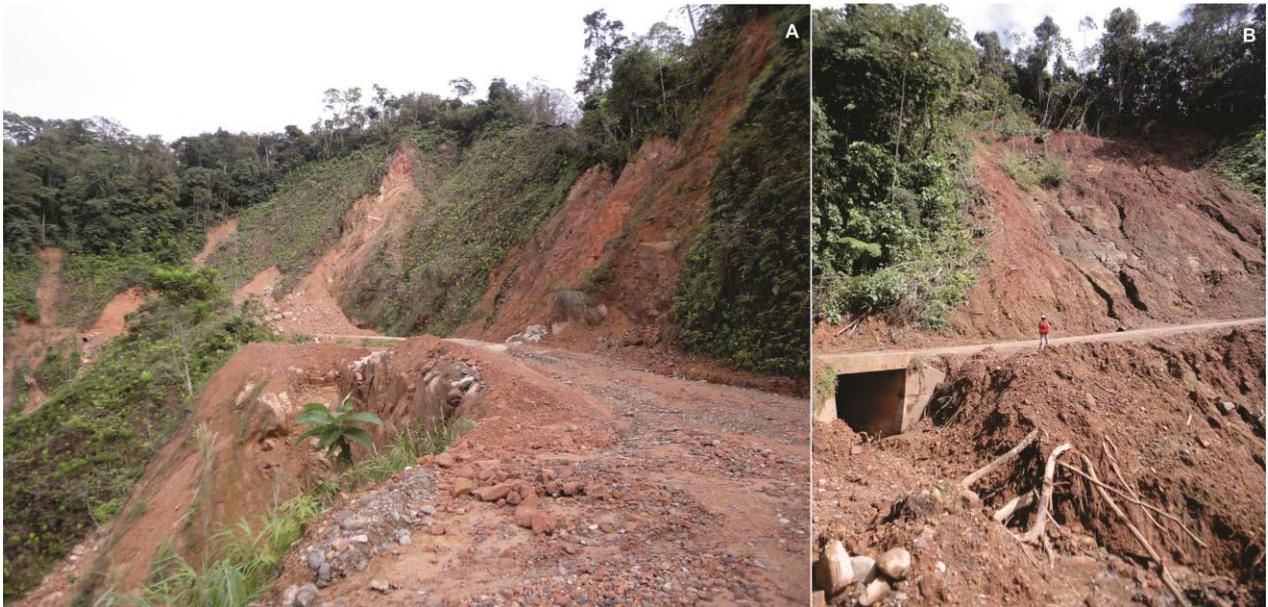
Foto 55: A) Derrumbes en talud superior de carretera de acceso a Puerto Bermudez. B) Derrumbes en la margen derecha de la quebrada Huachirone.

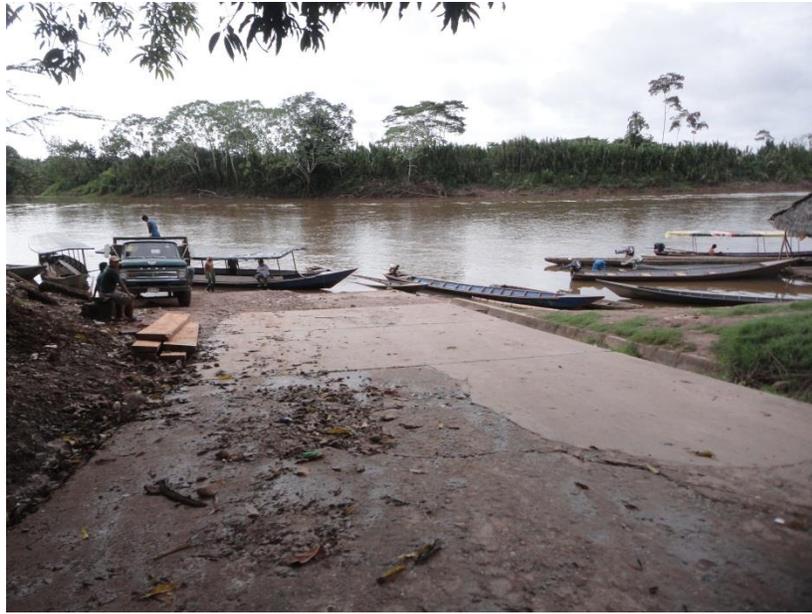
Foto 56: Puerto Bermúdez, área sujeta a inundaciones en época de lluvias por desborde del río Pichis (margen izquierda).

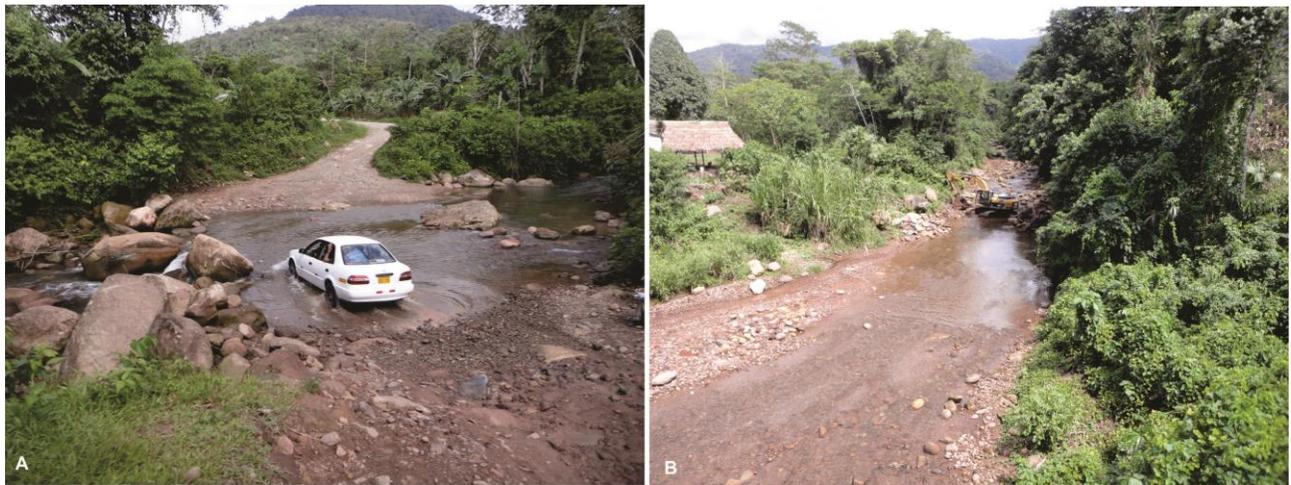
Foto 57: Quebrada Huarochirone corta carretera a Puerto Bermudez en época de lluvias acarrea huaycos y se desborda aislando el acceso a Puerto Bermudez, se ha colocado enrocado en la margen izquierda de la quebrada. B) Huayco en quebrada Nochos.
