**DIRECCIÓN DE GEOLOGÍA
AMBIENTAL Y RIESGO GEOLÓGICO**

INFORME TÉCNICO

**ZONAS CRÍTICAS POR PELIGROS GEOLÓGICOS
EN LA REGIÓN LIMA**

JULIO 2014

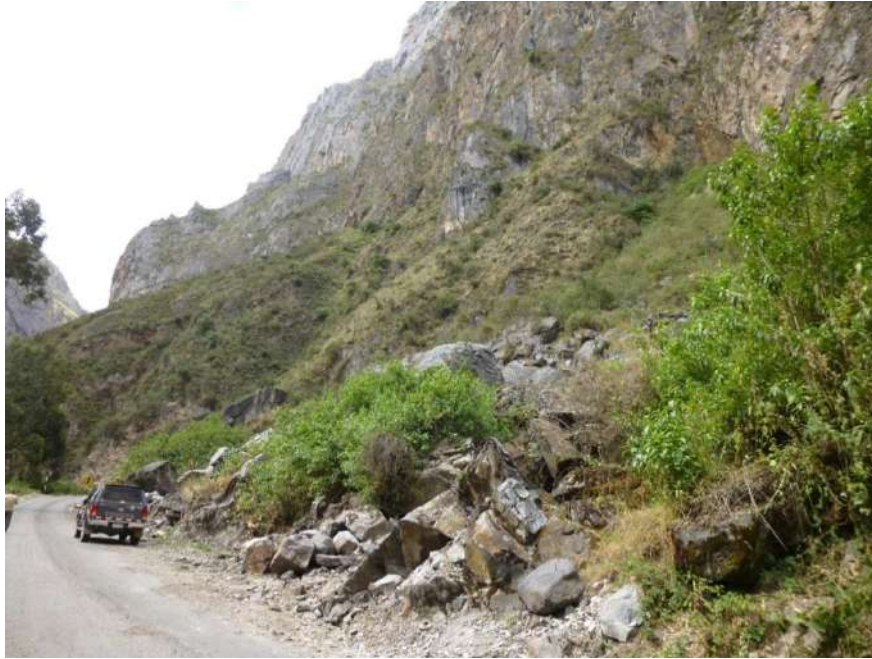
Foto 1. Derrumbes con bloques muy grandes que llegaron hasta el río. Aún se observa activo y material colgado que al caer afecta a la carretera hacia el sector de Altocunuyoc.

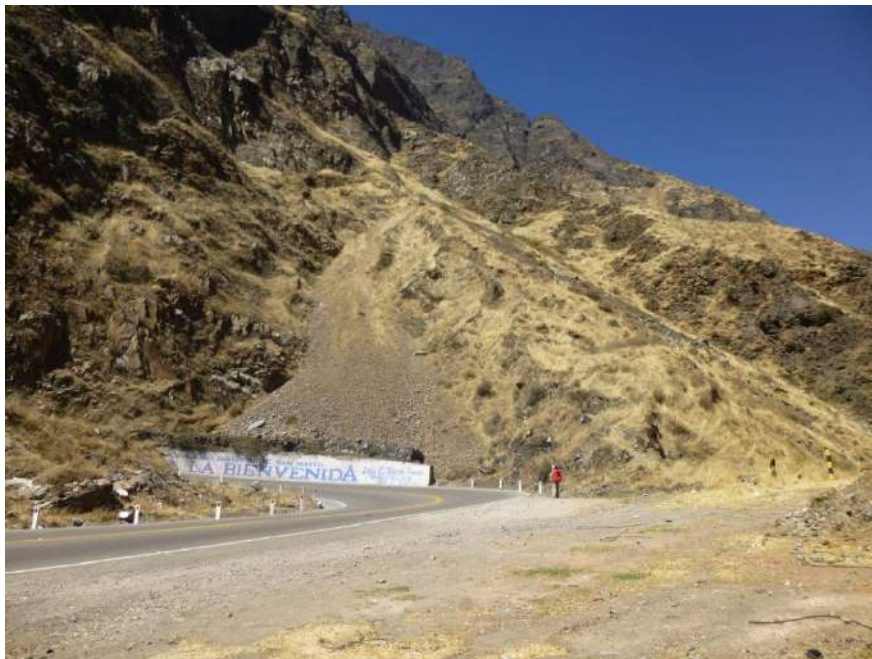
Foto 2. Derrumbes que afectan a la carretera central por lo que han hecho muro de concreto y sobre él muro con gaviones para evitar que caigan y ocasionen un accidente.

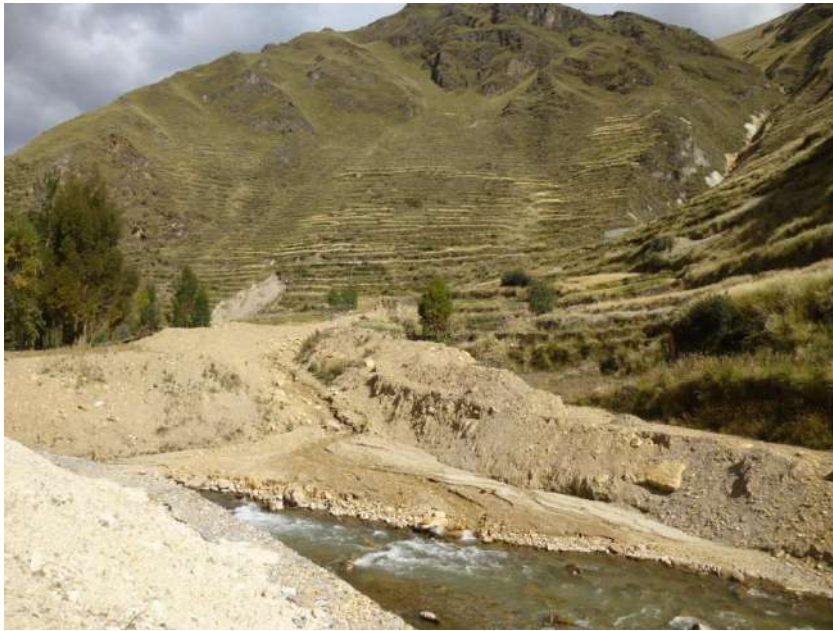
Foto 3. Flujo de detritos en el sector de Huancachi provincia de Yauyos

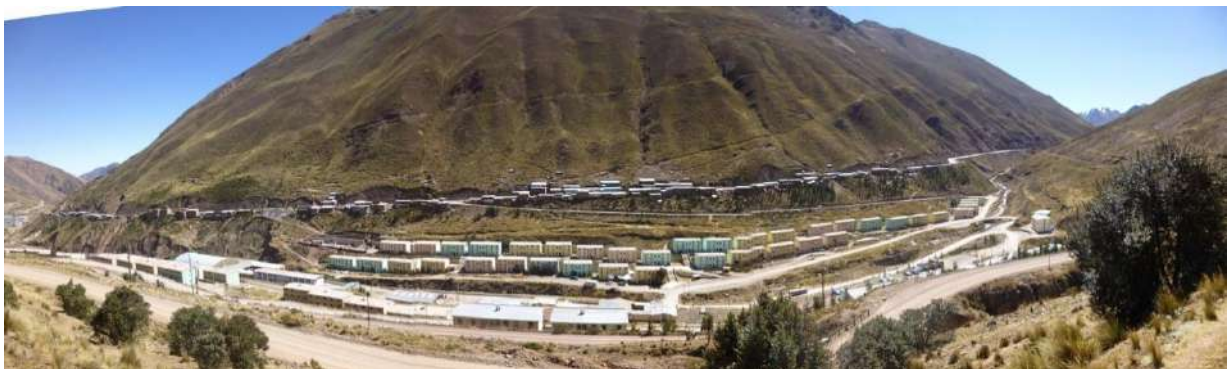
Foto 4. Erosiones de laderas que acarrear material de la ladera afectando a la carretera central y al campamento de Casapalca.

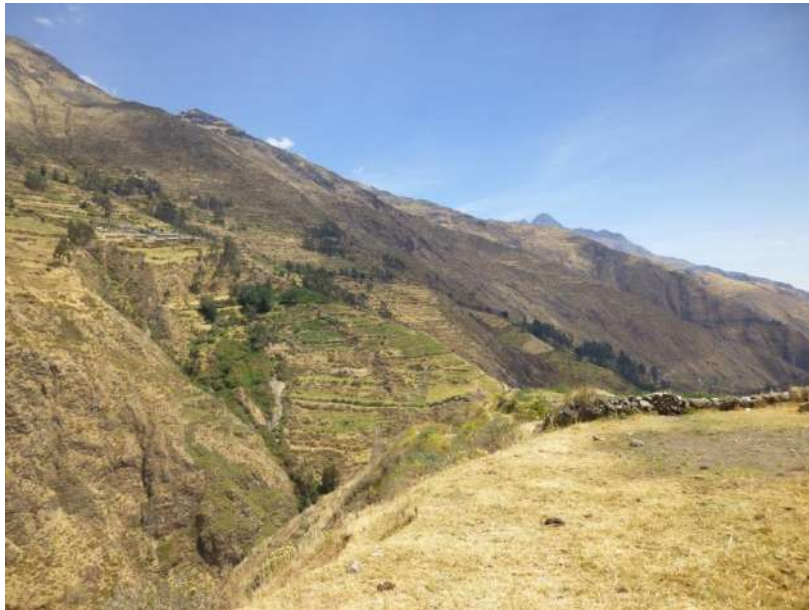
Foto 5. Deslizamiento traslacional activo que está afectando a los terrenos de cultivos y viviendas del sector de Apas - Cerro Huaracas. En la parte superior de la escarpa se observan erosiones de laderas y derrumbes de canchales.

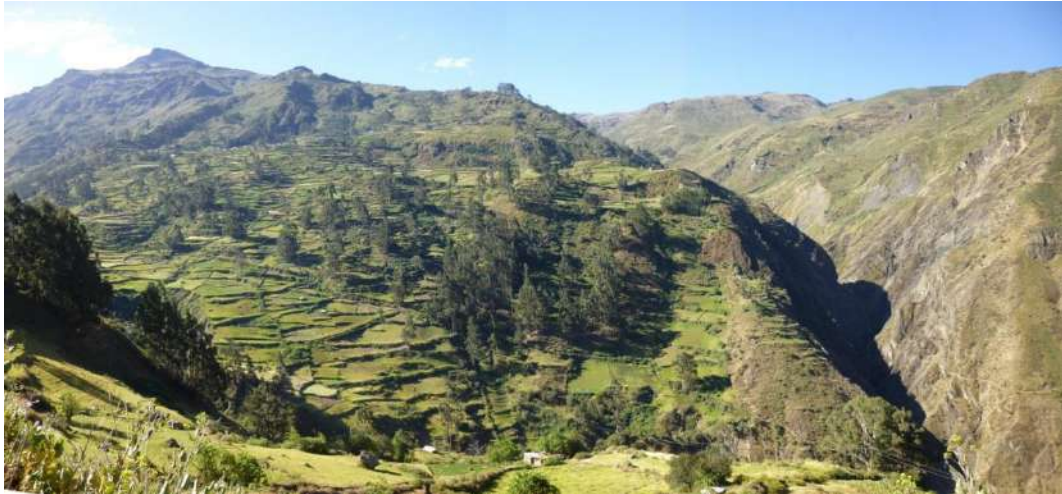
Foto 6. Deslizamiento Rotacional que se está reactivando produciendo el asentamiento del terreno y las rajaduras de las viviendas del poblado de Santiago de Anchucaya.

59. Santiago de Anchucaya (Santiago de Anchucaya)	Área sujeta a deslizamientos, derrumbes y reptación de suelos. En el mes de agosto de 1946, ya se habían identificado varios deslizamientos en el sector Santiago de Anchucaya, que afectaron terrenos de cultivo, con presencia de grietas en algunas viviendas del sector. Existía en la zona el temor de que los eventos continúen y se vieran afectadas las viviendas del poblado Santiago de Anchucaya (Indacochea, 1946). El poblado Santiago de Anchucaya se encuentra asentado sobre un depósito de deslizamiento antiguo, el cual ha sido reactivado por sectores después del sismo del 15 de agosto del 2007. Con presencia de fuertes asentamientos de terreno; el empuje de la masa deslizada ha producido derrumbes en el pie del deslizamiento (Foto 18). En las laderas circundantes a la zona evaluada, se han identificado procesos de erosión en cárcavas.	366328	8662112	Implementar un sistema de monitoreo en el deslizamiento Santiago de Anchucaya. Revestir los canales de regadío ubicados en la parte alta de Santiago de Anchucaya para controlar la infiltración de agua al subsuelo. Se recomienda la instalación de drenes, sembrío a modo de andenes y evitar riego en el cuerpo del deslizamiento. Prohibir la construcción de nuevas viviendas dentro de la zona afectada por el deslizamiento reactivado, en el sector Pampa. Reubicación paulatina de la población a un lugar seguro que puede estar localizado en las partes altas de la zona.

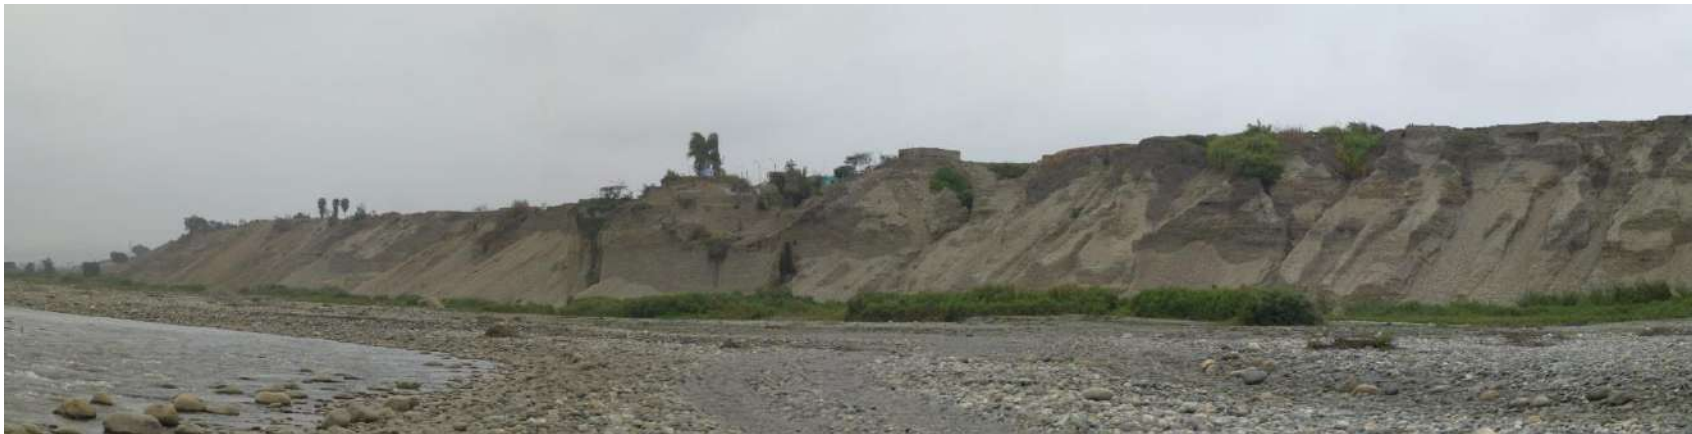
Foto 7. Vista panorámica de los derrumbes y erosión de laderas en la margen izquierda del río Pativilca, debido a la fuerte pendiente de la terraza constituido de gravas englobados en una matriz areno limosa, sector Garita (Barranca).

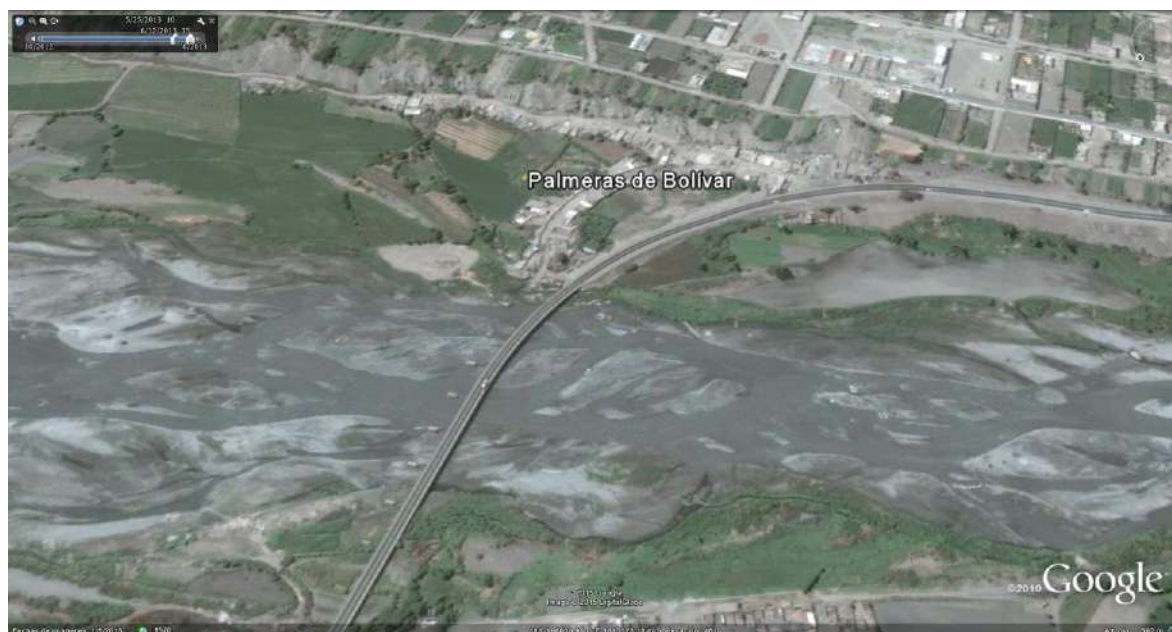
Bolívar y Puerto Chico (Barranca)	un fenómeno de El Niño, este puede acelerar el proceso, así como inundar viviendas del sector Palmeras Bolívar (Figura 4) que se ubican sobre un dique del puente antiguo. En la Av. Chorrillos presenta asentamientos y caída de rocas en el talud superior. Puede afectar el puente Pativilca y viviendas de los sectores Balneario Chorrillos, Miraflores, Palmeras de Bolívar y Puerto Chico.			vertimiento final de las aguas residuales canalizadas hasta el lecho del río. Las viviendas de Palmeras de Bolívar y parte de Garita ubicadas cerca del acantilado deben ser reubicadas.
--------------------------------------	---	--	--	--

Figura 4. Vista del sector Palmeras de Bolívar ubicado sobre un dique del puente antiguo (Barranca).

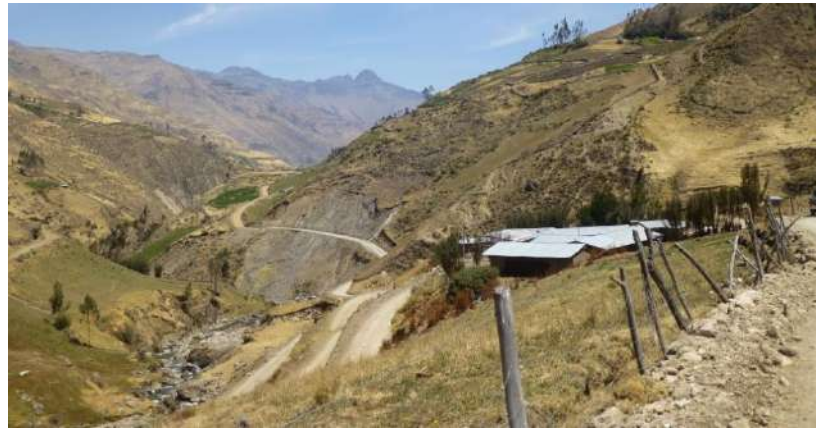
Foto 8. Deslizamiento reactivado a manera de derrumbes y reptación de suelos en talud superior de carretera Gorgor-Llocchi, sector Puente (Gorgor).

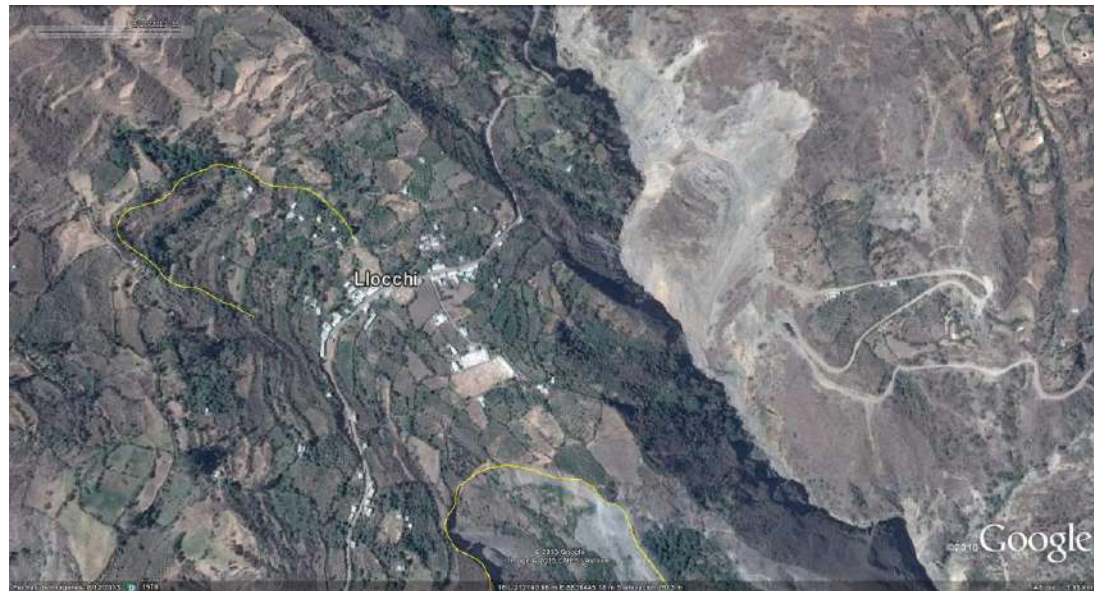
Figura 5. Vista del Google Earth del sector Llocchi afectado por deslizamiento en ambas márgenes de la quebrada Tumac.

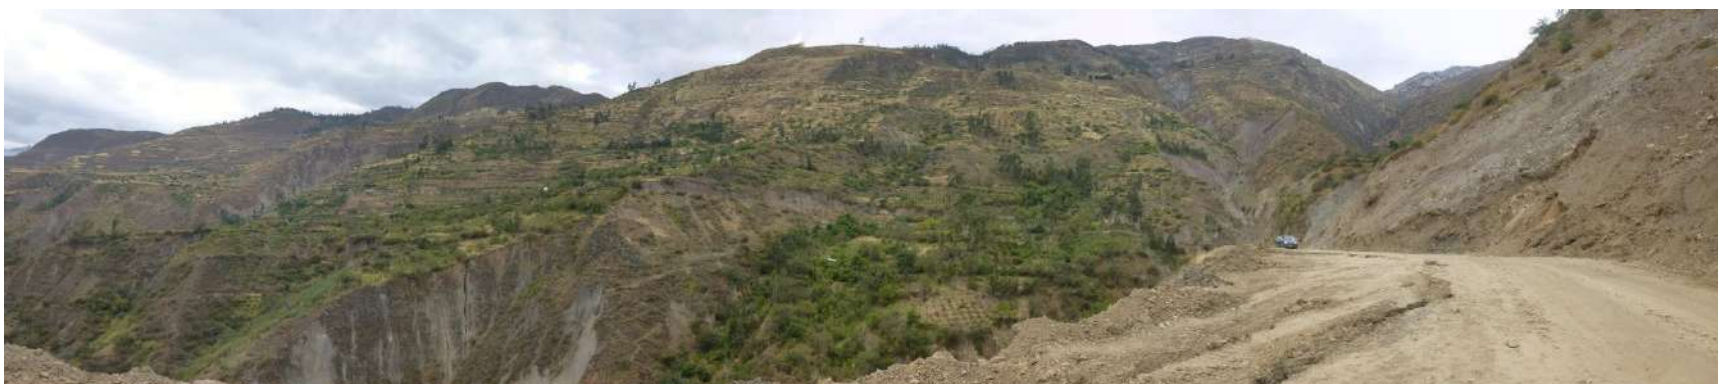
Foto 9. Vista panorámica del sector Llocchi, distrito de Huancapón (Cajatambo), el poblado se encuentra sobre el cuerpo de un deslizamiento reactivado a manera de derrumbes y erosión de laderas, en ambas márgenes de la quebrada Tumac.

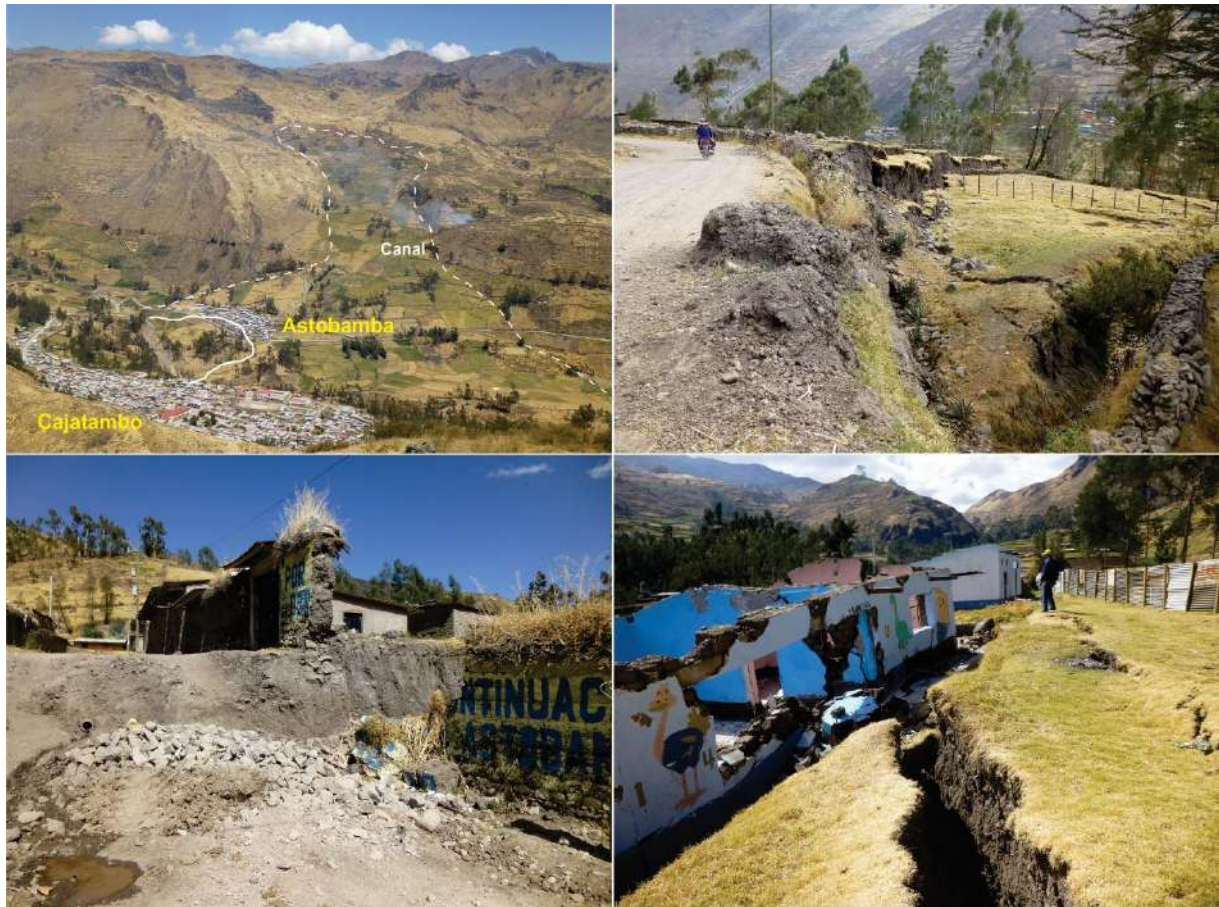
13. Cajatambo-Astobamba (Cajatambo)	Área sujeta a deslizamientos, erosión de laderas, reptación de laderas y flujos de tierras y detritos. El deslizamiento de Astobamba (Foto 10) se comportó como un flujo de tierras; al pie también presenta reptación de suelos, reactivada después del sismo del 15/08/2007. En el año 2011 ya presentaba grietas en las viviendas, con presencia de asentamientos de hasta 0.4 m de profundidad. En julio del 2012 ya se acentuaron las grietas, colapsaron viviendas que en su momento se recomendó reubicar y los asentamientos llegaron hasta 4 m de profundidad. El canal que pasa por el cuerpo del evento aún sigue sin revestir. Actualmente el poblado de Cajatambo también presenta grietas y asentamientos. La zona también es afectada por derrumbes en ambas márgenes de río Cuchichaca.	281668	8840932	Reubicar viviendas del sector Astobamba, revestir el canal, drenar los manantiales. Monitoreo del deslizamiento de Cajatambo, construcción de defensa ribereña en ambas márgenes del río Cuchichaca.

Foto 10. Imágenes del deslizamiento de Astobamba (Cajatambo) tomado el 24 de agosto del 2012.

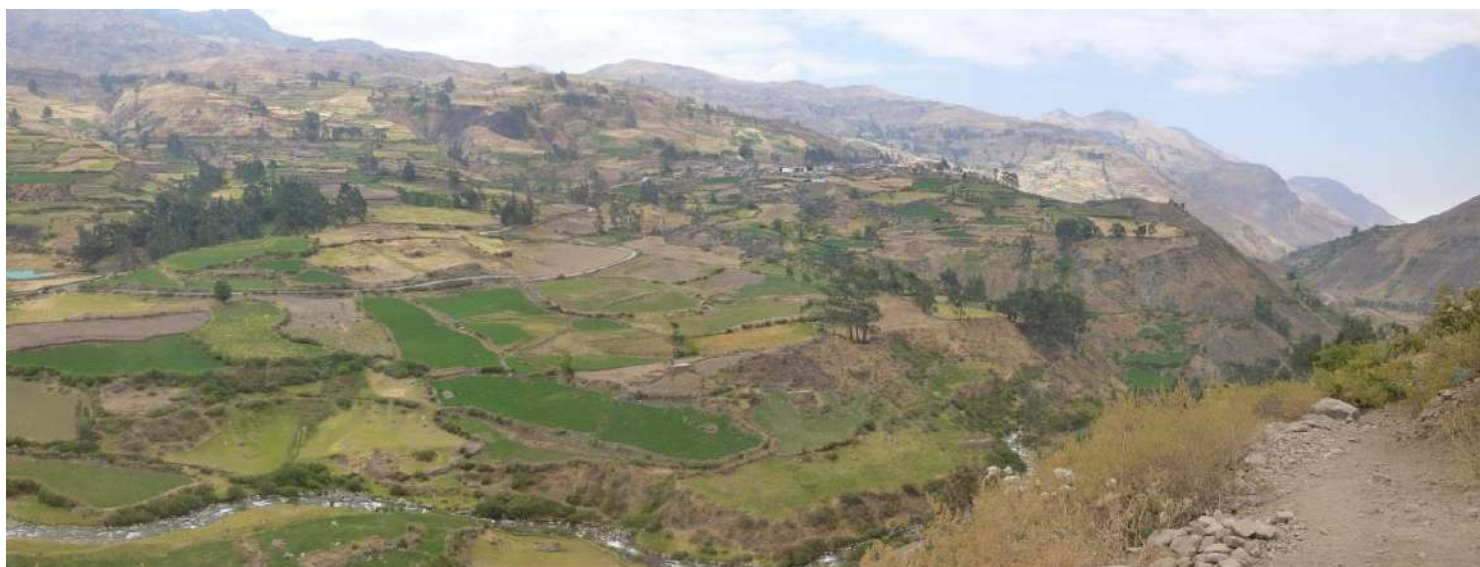
Foto 11. Deslizamientos en el sector Canta, margen izquierda del río Chillón (Canta).

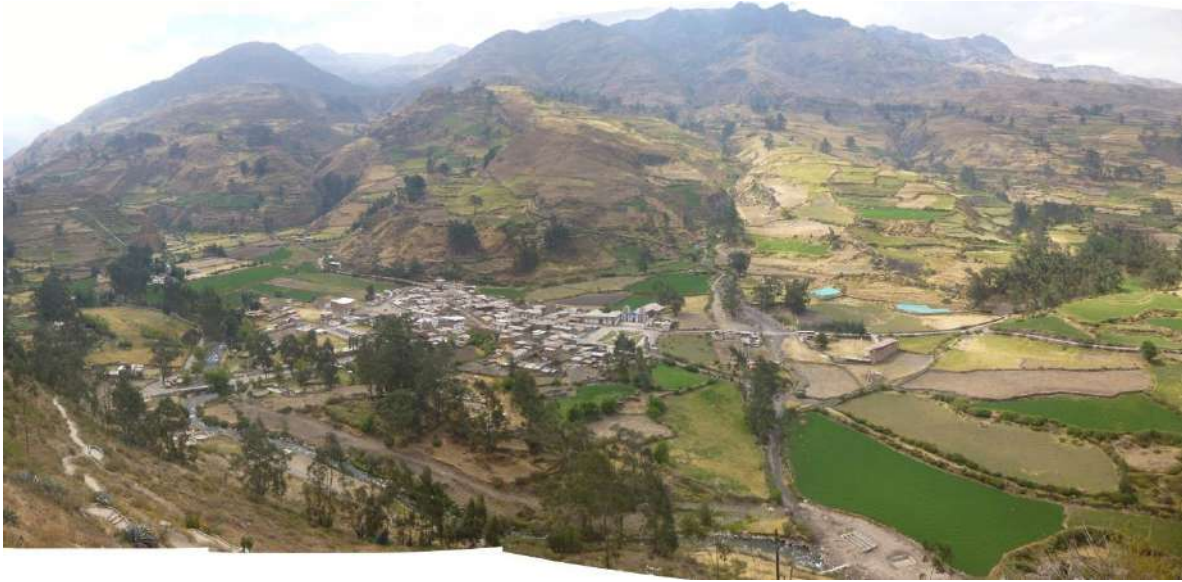
Foto 12. Flujos de detritos en la margen izquierda del río Chillón, km 2+140 de la carretera Canta-Obrejillo, sector Obrejillo (Canta).

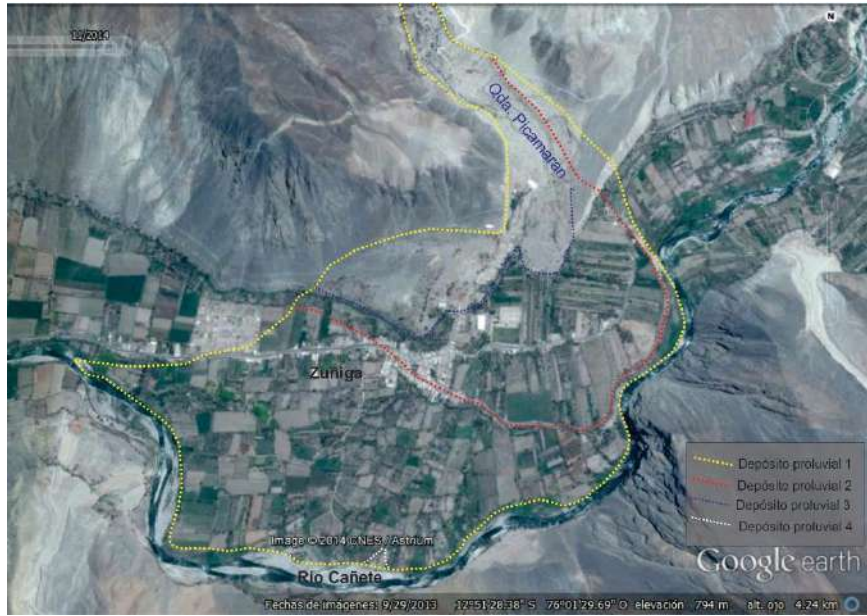
Figura 6. Imagen del Google Earth, se muestran los diferentes depósitos que se han generado en la quebrada Picamarán.

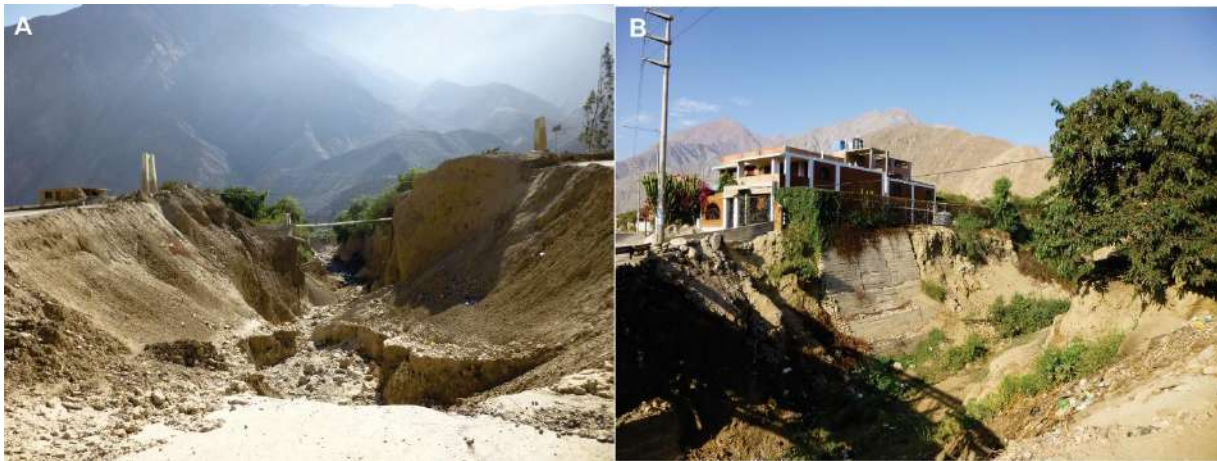
Foto 13. A) Flujo de lodo en la quebrada Jacaya. B) Viviendas en el borde de la margen derecha de la quebrada Jita, puede afectar puente de 18 m de ancho por socavamiento, ambas cortan la carretera Cañete-Yauyos.

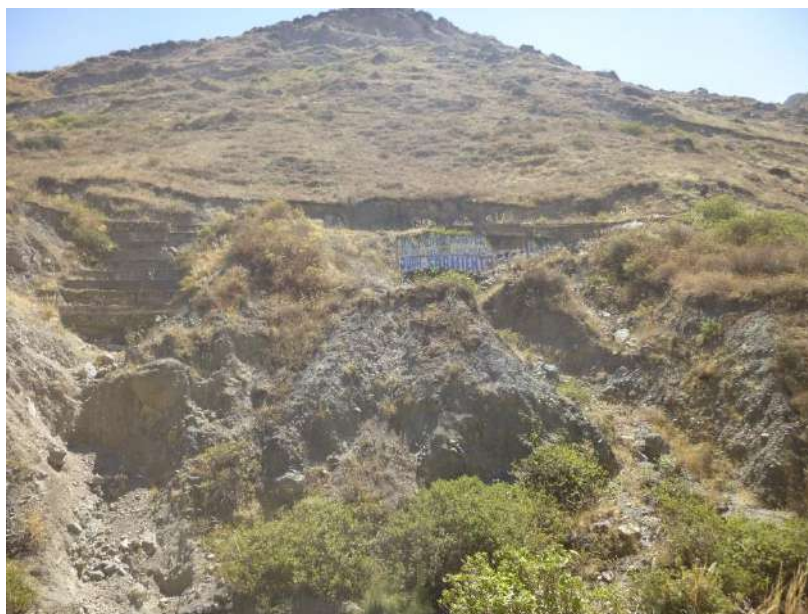
Foto 14. Deslizamiento en la margen derecha del río Chancay, Sector Baños

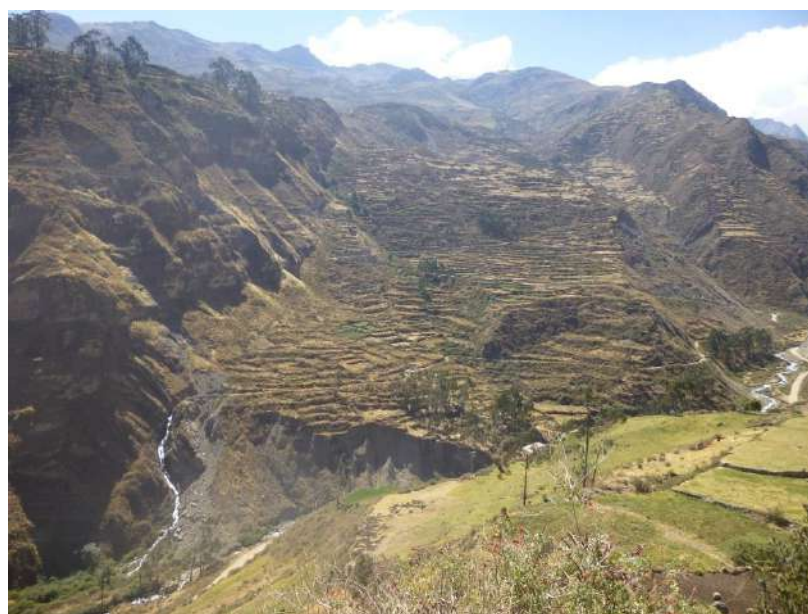
Foto 15. Deslizamiento con derrumbes al pie del depósito, en el sector Pacaros-Ravira, margen derecha del río Chancay.

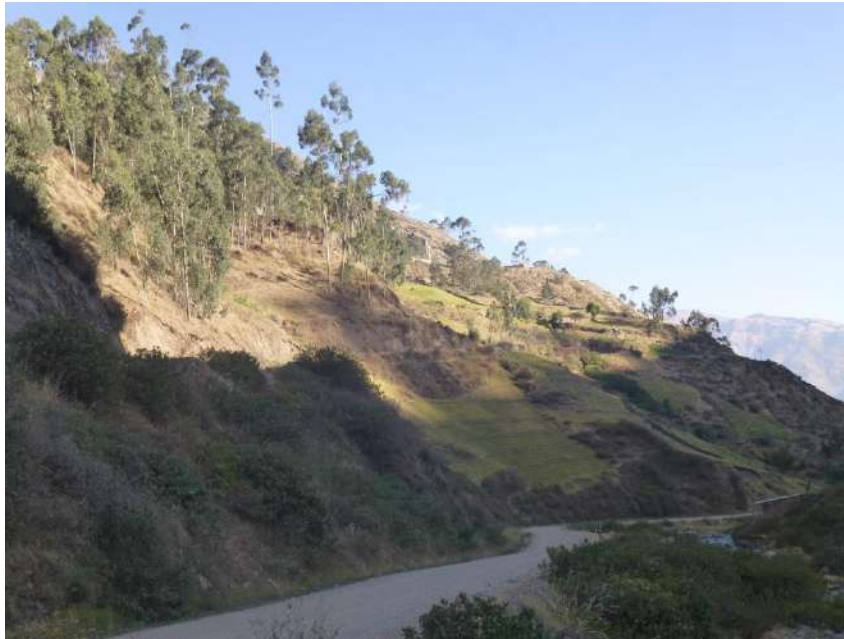
Foto 16. Deslizamiento en margen izquierda del río Chancay, Sector Santa Catalina

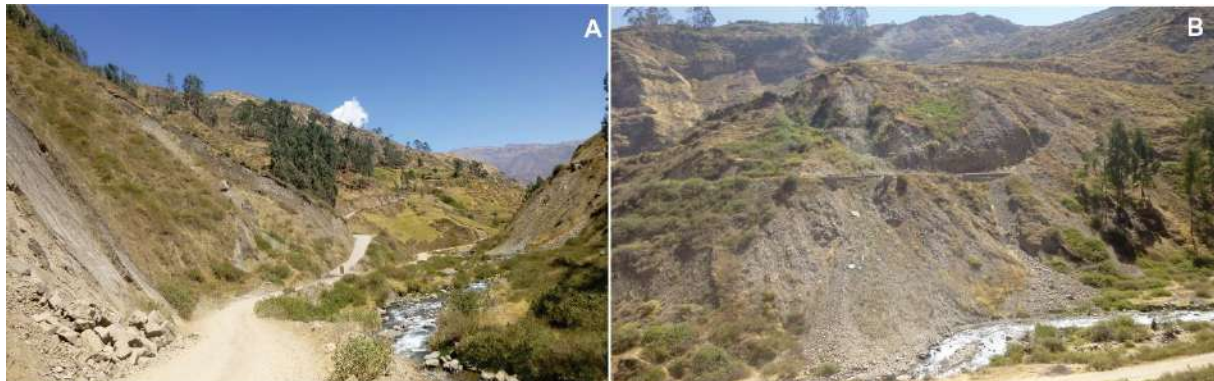
Foto 17. Vistas del deslizamiento de Santa Catalina, en la margen izquierda del río Chancay.

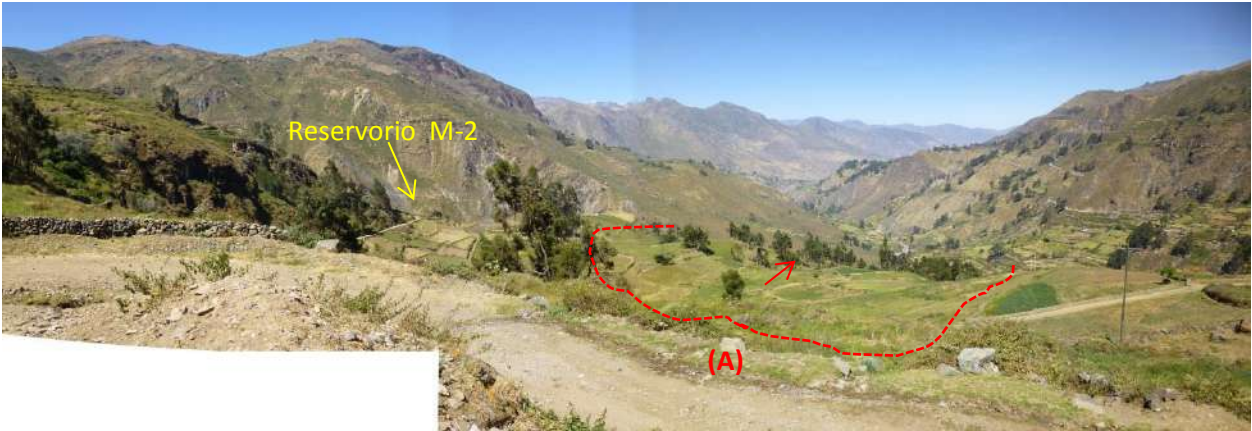
Foto 18. Vista panorámica que evidencia la intensa actividad geodinámica en el sector Pampas, (A) Escarpa de una reactivación de deslizamiento rotacional en la margen izquierda del río Mala.

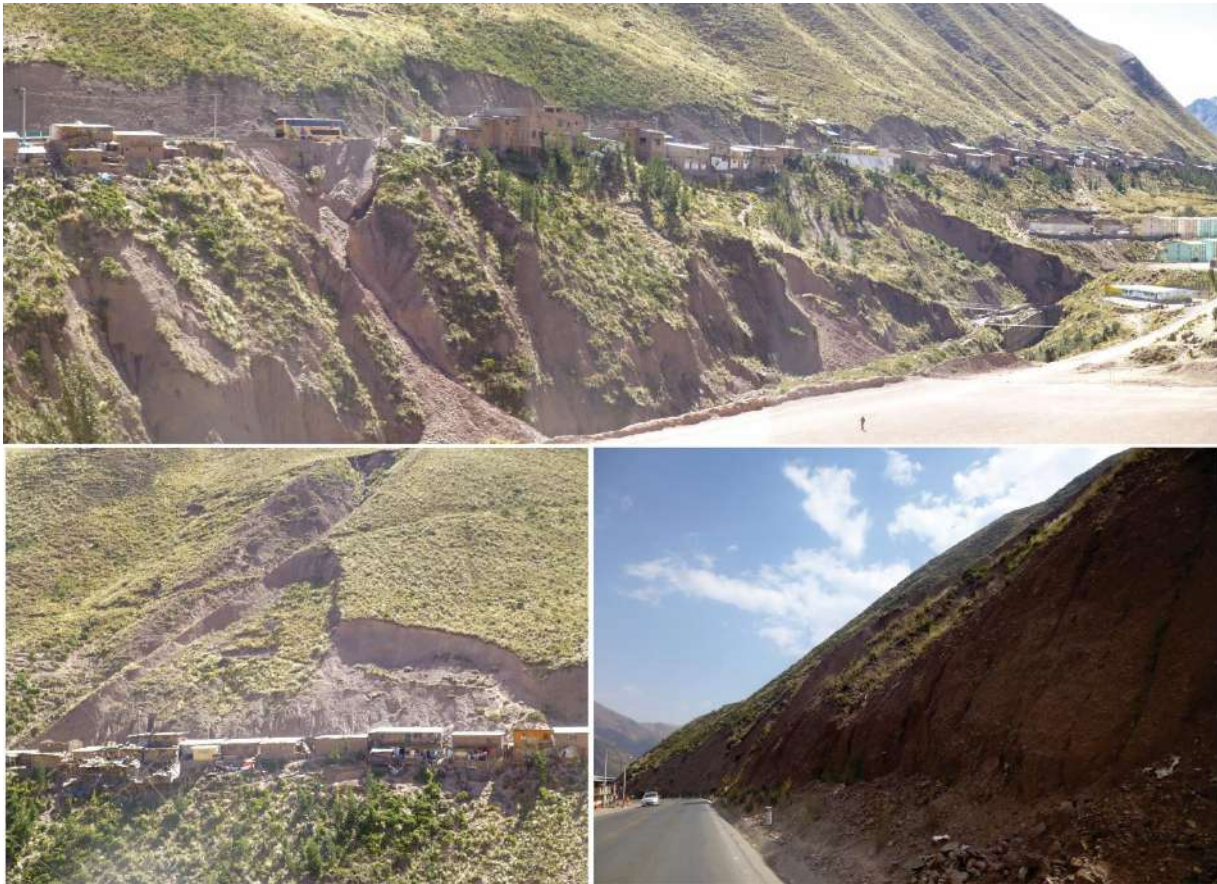
<p>61. Casapalca (Chicla)</p>	<p>Área sujeta a erosiones de laderas, derrumbes y deslizamientos. Derrumbe en el talud superior de la carretera Central, en laderas del cerro Janshiscancha, en la margen derecha del río Rímac. Se observan bloques sueltos hasta de 1 m de diámetro; predominan los tamaños comprendidos entre los 5 y 20 cm. Se da en afloramientos de rocas sedimentarias, medianamente fracturadas y medianamente alteradas, cubiertas por depósitos fluvio-glaciares, coluviales y residuales. Afecta la carretera Central desde el Km. 111+700 al Km. 118 (Foto 19) y viviendas de Casapalca ubicadas en zona inestable.</p>	<p>365150</p>	<p>8713100</p>	<p>Reforzar el muro de gaviones al pie del deslizamiento. Limpiar las cunetas. Reforestar la parte alta y mejorar el talud de la carretera Central. Reubicar viviendas ubicadas en zona inestable.</p>
<p>62. Río Blanco (Chicla)</p>	<p>Área sujeta a movimientos complejos, derrumbes y flujo de detritos. El 23/06/2010 ocurrió un deslizamiento-flujo que represó el río Blanco, afluente en la margen izquierda del río Rímac (Medina, 2010). Afectó la vía férrea, la carretera de acceso a la represa Yuracmayo, destruyó 6 viviendas, una piscigranja, una planta abandonada de concentración de minerales y provocó la muerte de cinco personas.</p>	<p>363106</p>	<p>8702259</p>	<p>Prohibir la construcción de viviendas y otras obras de infraestructura. Sistema de drenaje. Limpiar el cauce.</p>

Foto 19. Derrumbes y erosión de laderas en el sector Casapalca, talud superior de la Carretera Central, km 117+000.

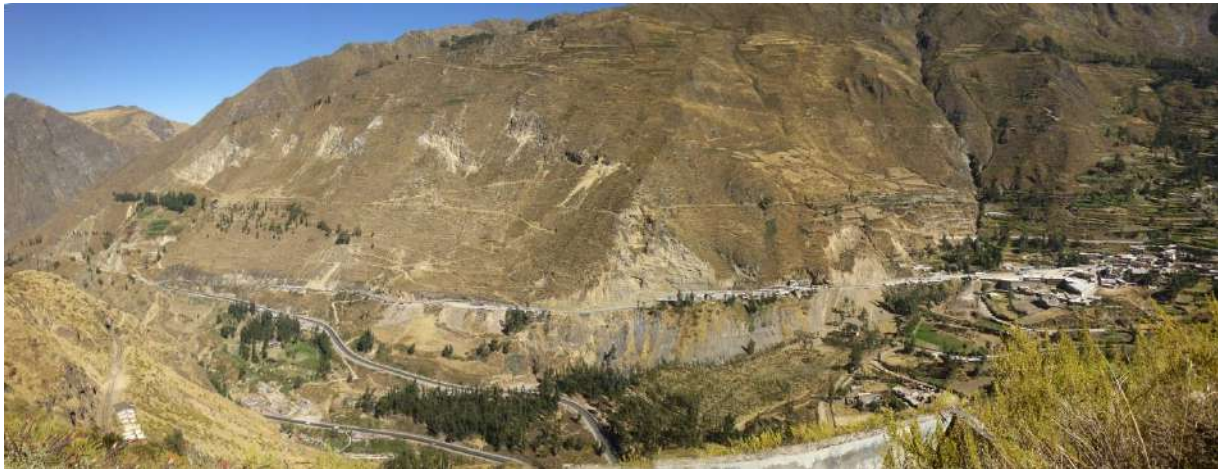
Foto 20. Derrumbes y deslizamiento en el cerro Pucruchacra, sector San Mateo.

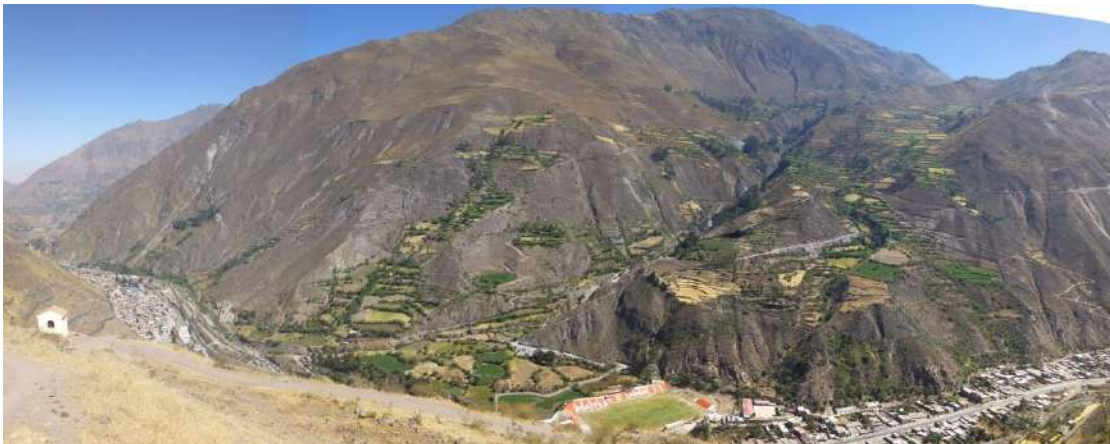
66. Payhua (San Mateo)	Área sujeta a huaicos, movimiento complejo (derrumbe-flujo) deslizamientos, derrumbes y erosión de laderas. Deslizamiento en la margen derecha de la quebrada Payhua (Foto 21), tributario derecho del río Rímac. Afecta 6 ha de terrenos de cultivo; en 1998 destruyó el canal de riego. Puede afectar el puente Huaripachi (40 m) y la carretera Central. La quebrada Payhua desemboca frente a la ciudad de Matucana.	348614	8692690	Construcción de canales y zanjas de infiltración en las cabeceras de las quebradas. Reforestación. Limpieza de cauce y mantenimiento de diques de contención colocados anteriormente. Implementar un sistema de alerta temprana y monitoreo de deslizamiento.

Foto 21. Deslizamiento en el sector Payhua. Al pie del depósito es afectado por erosión de laderas y derrumbes que pueden afectar viviendas y estadio de Matucana.

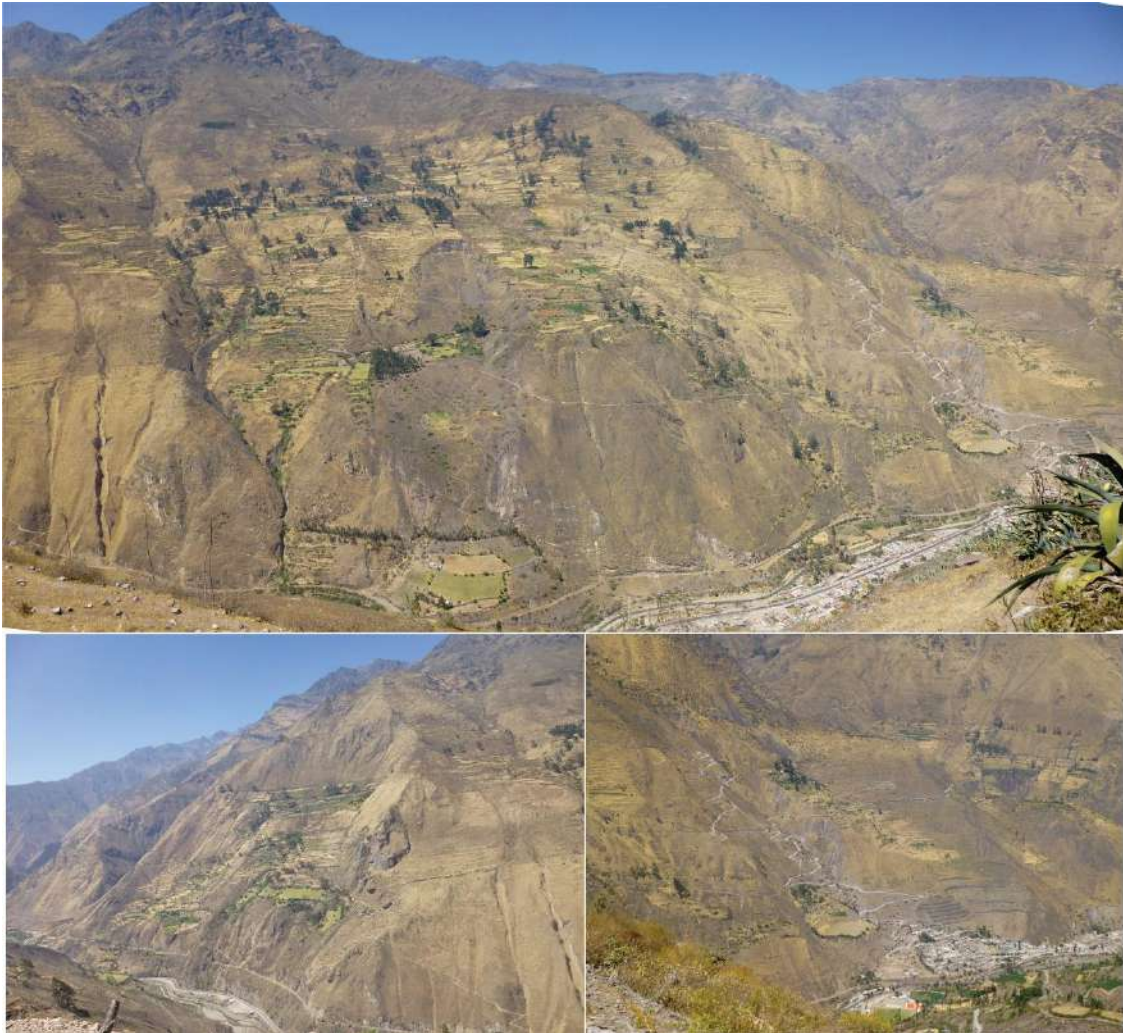
Foto 22. Deslizamientos en margen izquierda del río Rímac, y flujo de detritos antiguos donde hoy se ha asentado el poblado de Matucana. Con derrumbes de ambos márgenes. De producirse lluvias excepcionales afectaría enormemente a la ciudad.

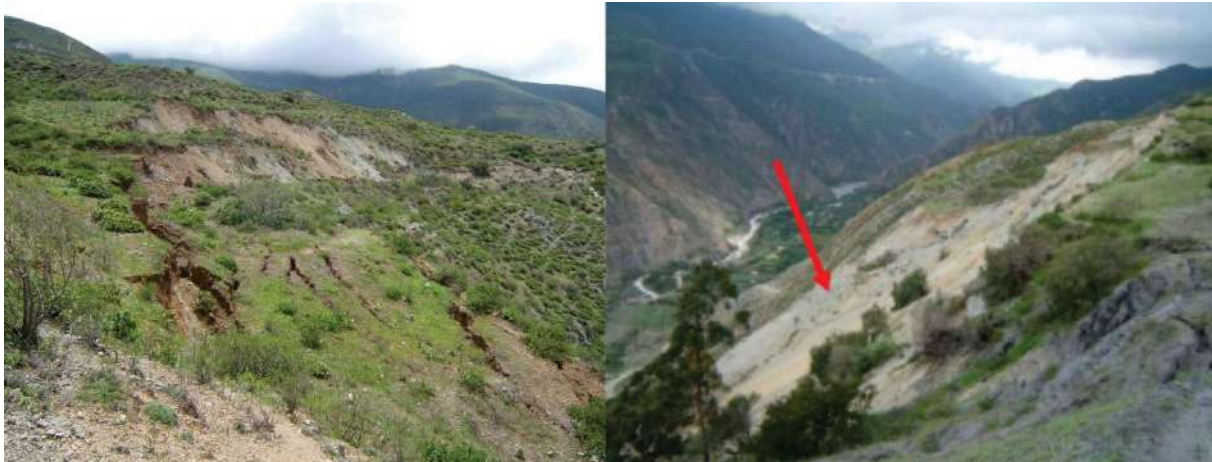
74. San Pedro de Tongos (Checras)	Área sujeta a caída de rocas, huaicos y deslizamientos. El valle del río Checras es afectado por movimientos en masa antiguos y activos como la reactivación de un deslizamiento en el sector Pucutura. Puede afectar la Planta Lagsaura, terrenos de cultivo, tres viviendas, vía de acceso al poblado San Pedro de Tongos y represa Checras (Foto 23). Caída de rocas en la ladera del cerro Antaycoto puede afectar la carretera Huaura-Churín. Zona de huaicos.	295155	8797909	Para los deslizamientos, drenar el área con canales de coronación, reforestar, sellar las grietas, evitar el riego por inundación y replantar el trazo de la carretera de acceso al anexo San Pedro de Tongos. Para el caso de caídas, desquinche de bloques sueltos e inestables, modificar el ángulo del talud de la carretera Huaura-Churín y construcción de muros de concreto para retener los bloques rodados. Reubicar las viviendas que se encuentran cerca del cauce o márgenes de la quebrada. Colocar diques escalonados y transversales a lo largo de las quebradas Cancha y Yanaragra.

Foto 23. Agrietamientos en terrenos de cultivo en el sector Pucutura, con presencia de puquiales, en la margen izquierda del río Checras.

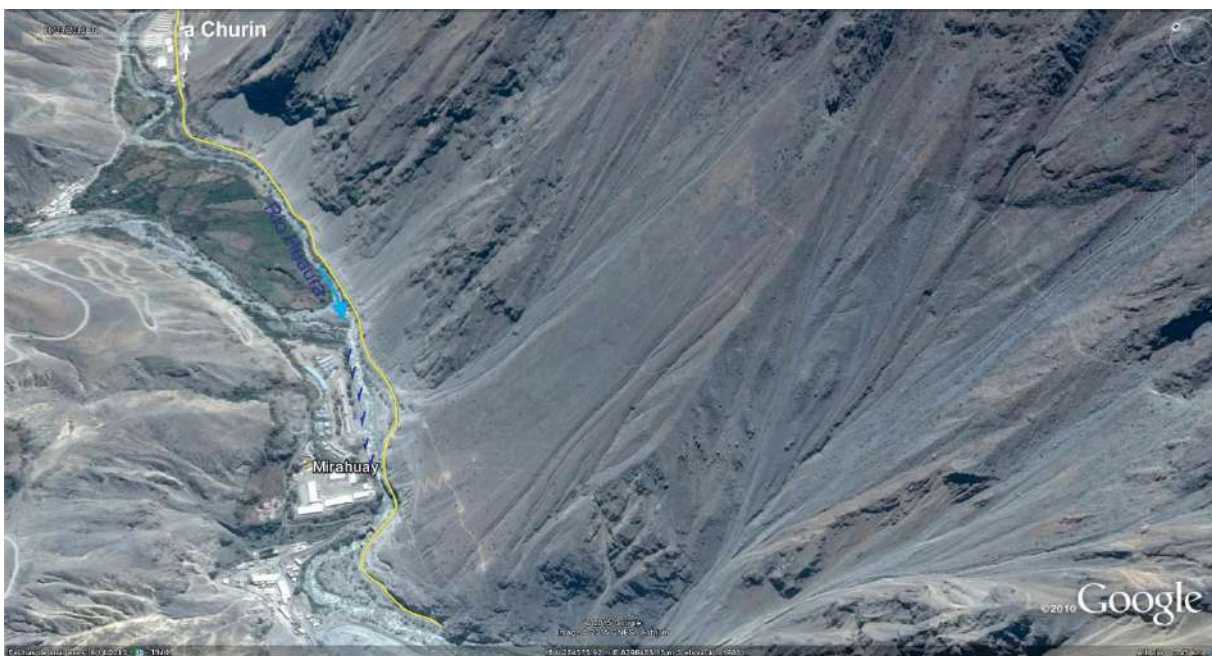
Figura 7. Erosión fluvial en la margen derecha del río Huaura y derrumbes en forma de canchales de detritos en el cerro Antaycoto, talud superior de carretera Huaura-Churin en la margen izquierda de río Huaura, en el sector Mirahuay.

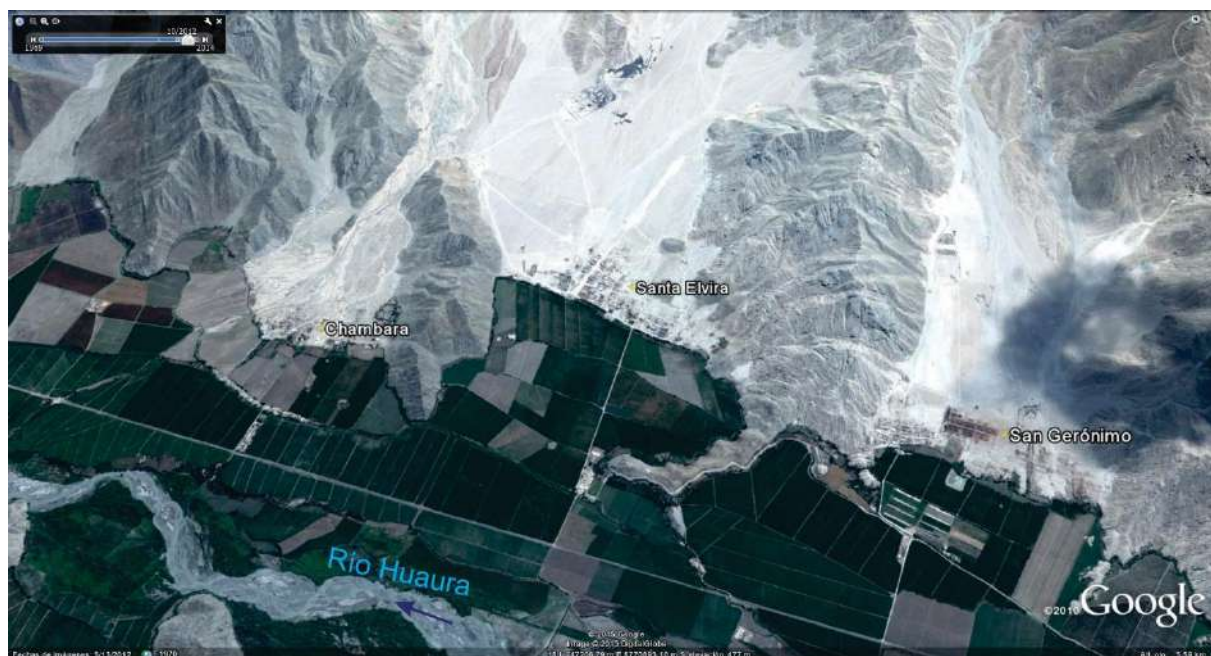
Figura 8. Zona de flujos de detritos de grandes dimensiones excepcionales, algunas viviendas de los poblados Chambará, Santa Elvira y San Gerónimo se encuentra en pleno cauce de las quebradas Lloclla, Santa Elvira y Desamparado respectivamente, en la margen derecha del río Huaura.

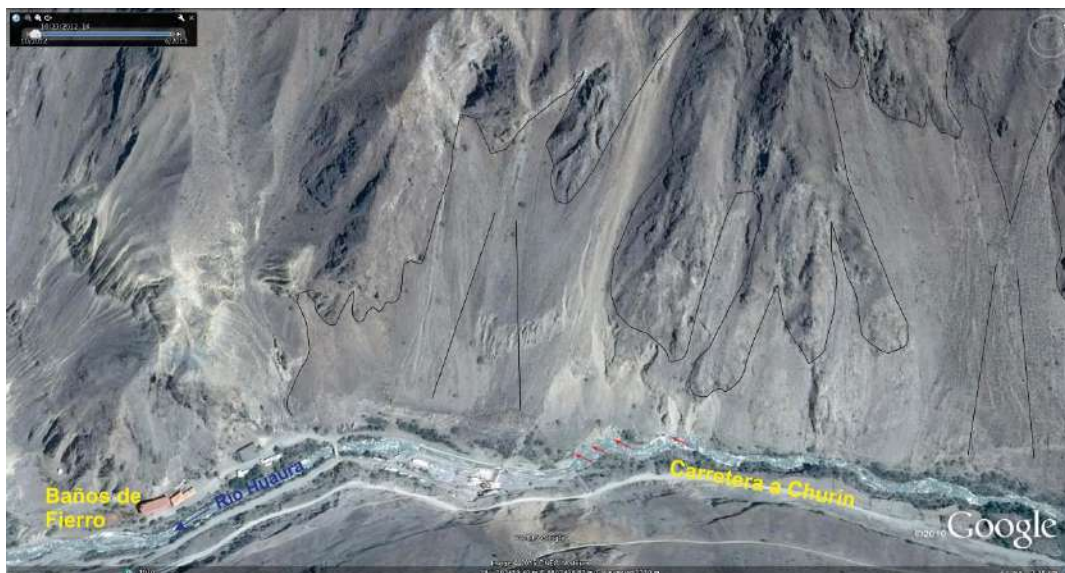
Figura 9. Sector de Cabracancha (Baños Termales de Fierro). Con presencia de erosión fluvial en la margen derecha del río Huaura, produce derrumbes por socavamientos del pie del talud.

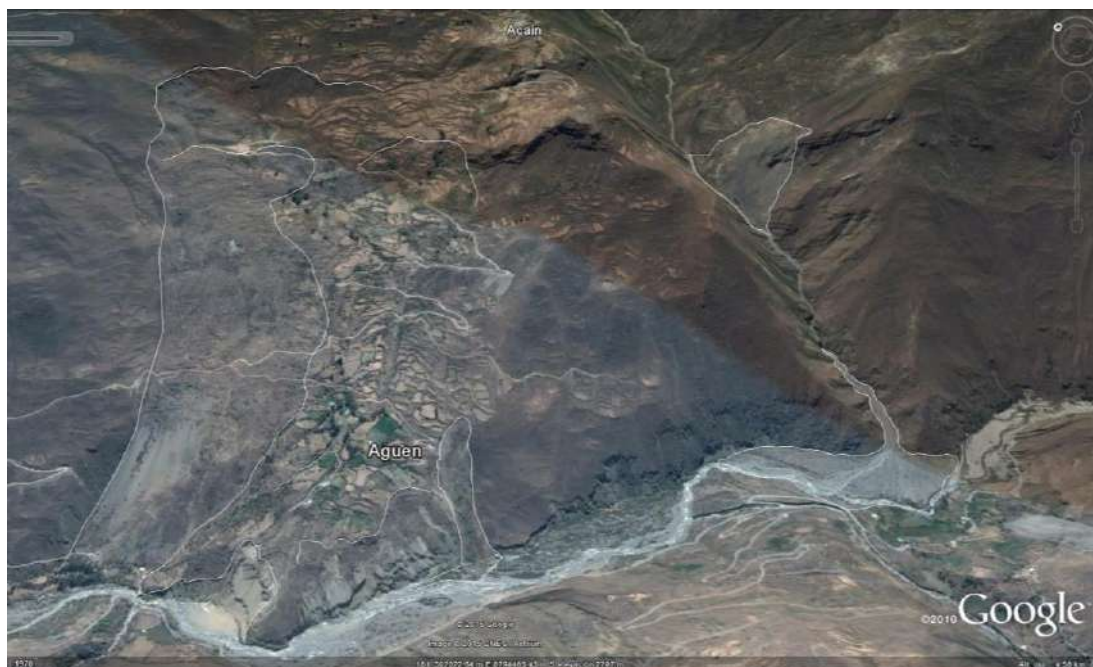
Figura 10. Deslizamientos y derrumbes en el sector Aguen, en la margen derecha del río Checras.
