**DIRECCIÓN DE GEOLOGÍA
AMBIENTAL Y RIESGO GEOLÓGICO**

INFORME TÉCNICO

**ZONAS CRÍTICAS POR PELIGROS GEOLÓGICOS
EN LA REGIÓN LIMA**

JULIO 2014

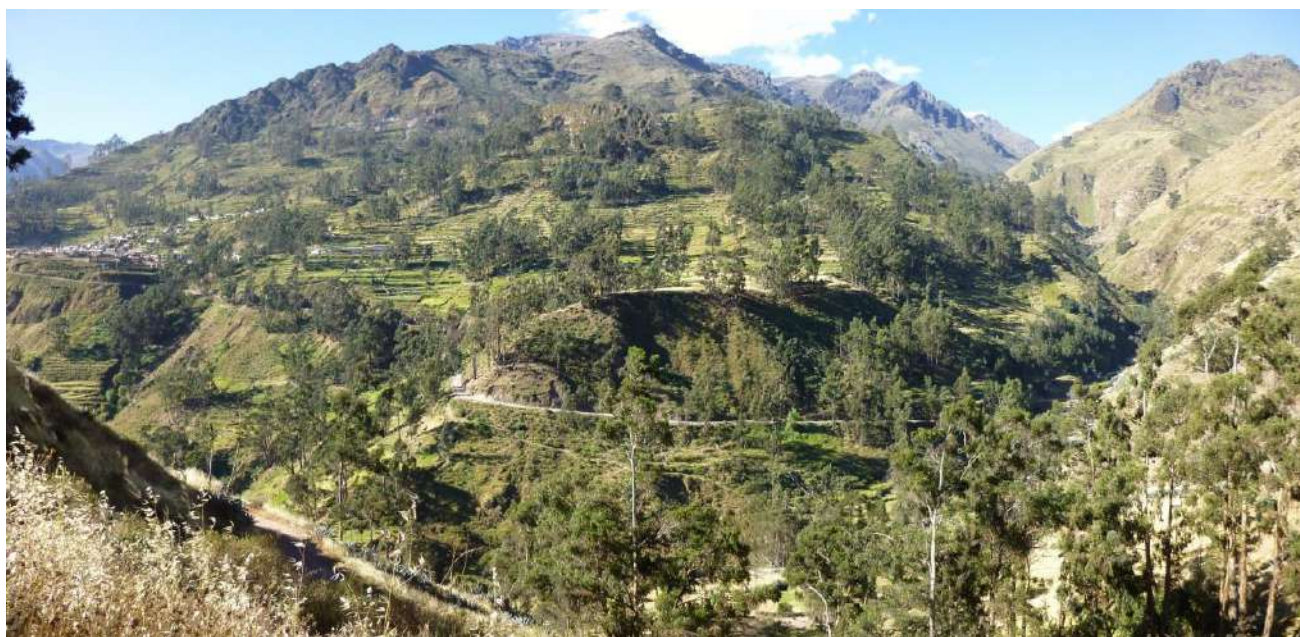
Foto 24. Erosión de laderas y derrumbes en el sector Quinches, margen derecha del río Quinches.

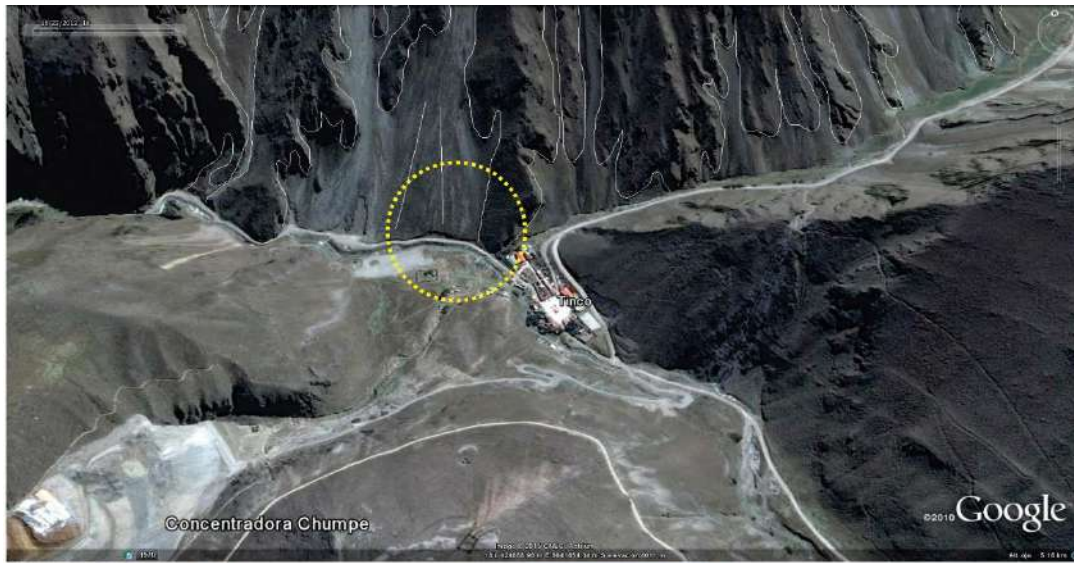
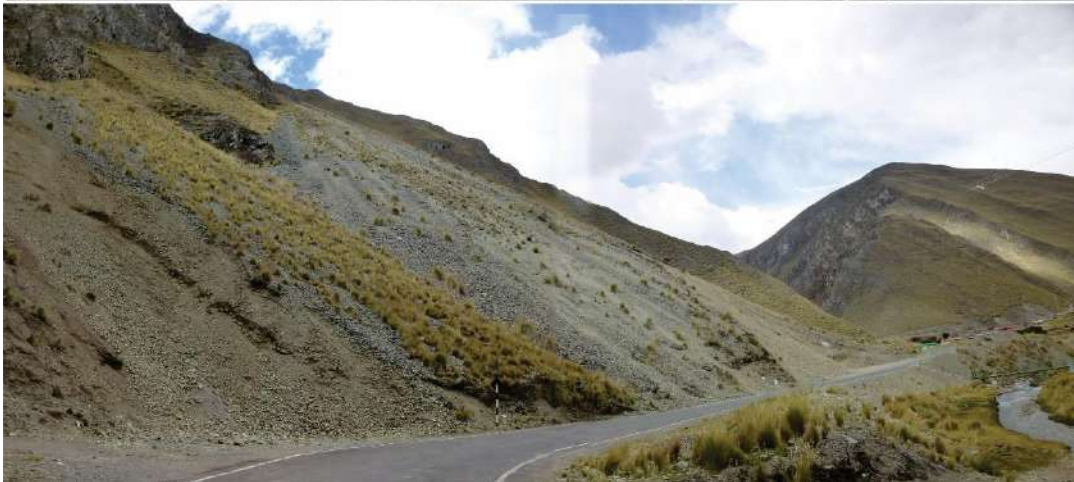
162. Tinco de Yauricocha (Alis)	Área sujeta a caídas de rocas, derrumbes y flujo de detritos. Derrumbes en forma de canchales de detritos en el cerro Uquisala (Foto 25), en la margen derecha del río Tinco. Puede afectar carretera asfaltada Alis-Tinco (Km. 182+000-Km. 183+300) por sectores. El poblado Tinco se encuentra ubicado sobre un abanico antiguo; con lluvias excepcionales se puede generar huaico y afectar viviendas del poblado.	424565	8641816	Desquinche de bloques sueltos sobre la ladera, Mejorar talud. Construir muros de contención para minimizar los daños a la carretera. Construir defensa ribereña para proteger viviendas y puente Tinco.

Foto 25. Derrumbes en talud superior de carretera Alis-Tinco y flujo de detritos en el sector Tinco (Yauyos).

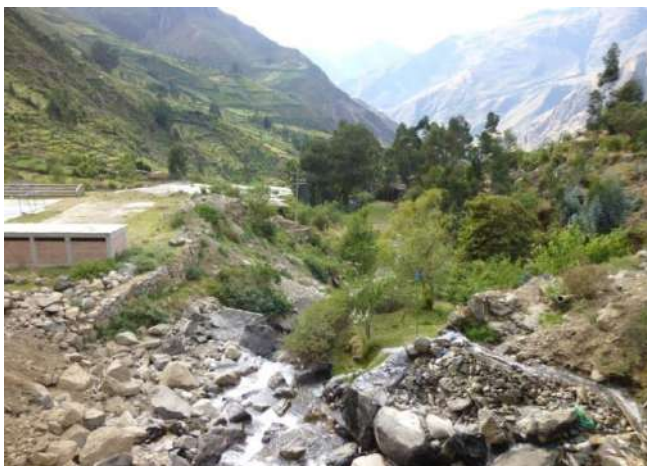
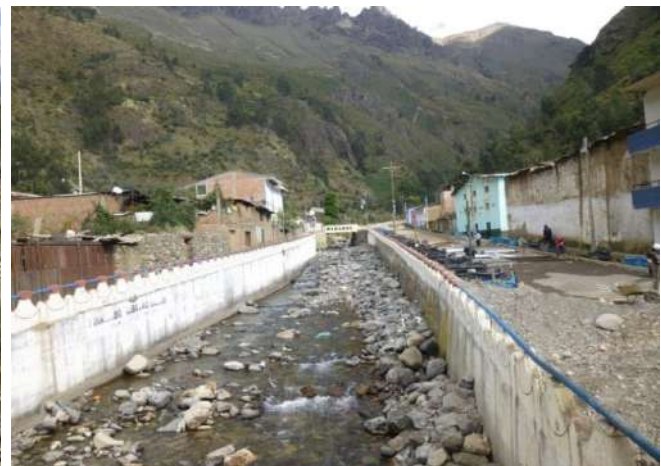
Foto 26. Río Yauyos con presencia de bloques y cantos en cauce del río. Aguas abajo del poblado de Yauyos (der.), río encausado cruza por el poblado de Yauyos, puede afectar puente (izq.).

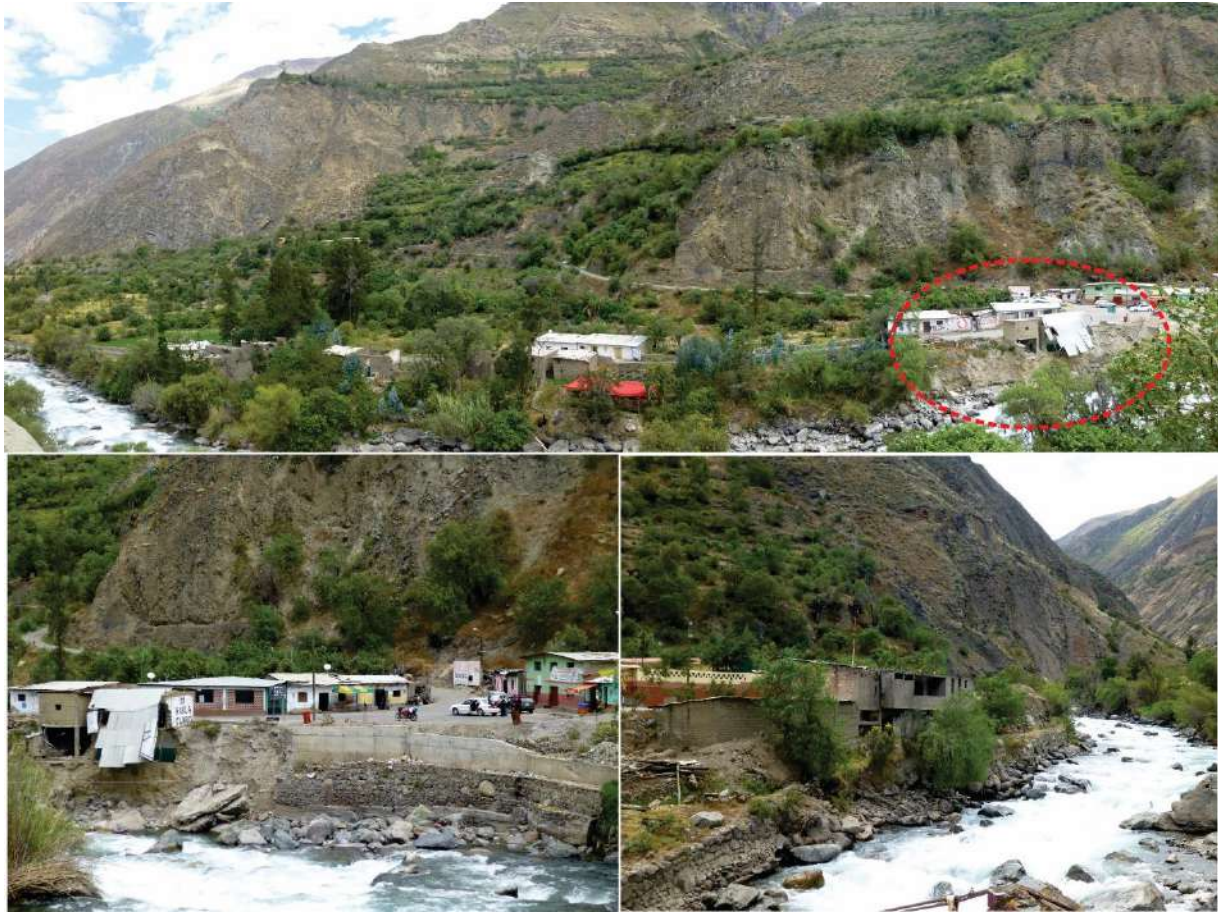
Foto 27. Erosión fluvial en margen derecha del río Cañete - Sector de Magdalena, al pie de un deslizamiento antiguo.
