Informe Técnico N° A6624

Segundo Reporte de Zonas Críticas por Peligros Geológicos y Geo-hidrológicos en la Región Apurímac

POR:
SANDRA VILLACORTA
ESTBENE VÁSQUEZ
PATRICIO VALDERRAMA
MARIBEL MADUEÑO

MARZO 2013

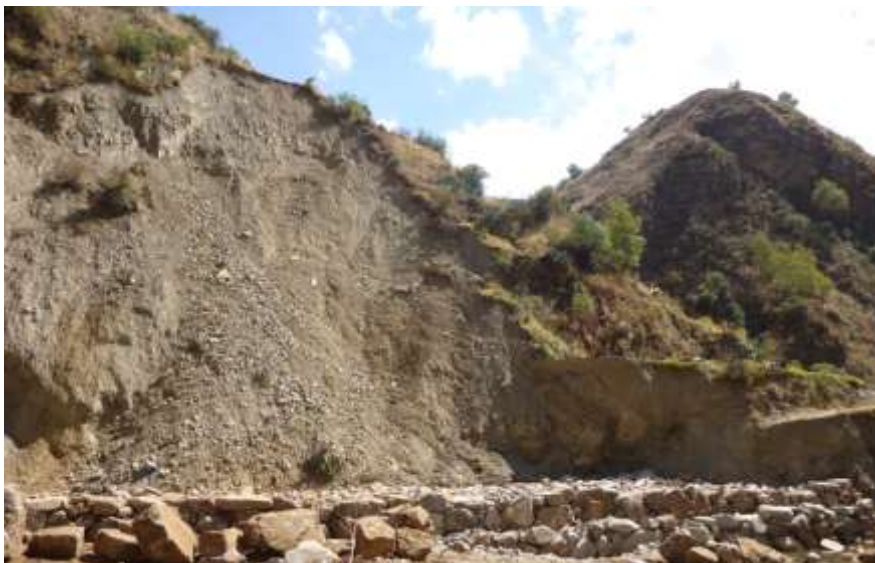
Muchos ejemplos de este tipo de procesos se pueden ver en la carretera Cusco-Abancay, donde se ha registrado derrumbes por las intensas precipitaciones pluviales, la crecida de los ríos y cortes de carretera. Por ejemplo a la altura del puente Calicanto (distrito de Haqira, provincia de Cotabambas) se produjo un derrumbe (foto 2) que inhabilitó en el 2012 este tramo de la vía, el cual se encuentra actualmente en reconstrucción.

Foto 2. Derrumbe que originó la ruptura de la base de la carretera Cusco-Abancay a la altura del puente Calicanto (distrito de Haqira, provincia de Cotabambas).

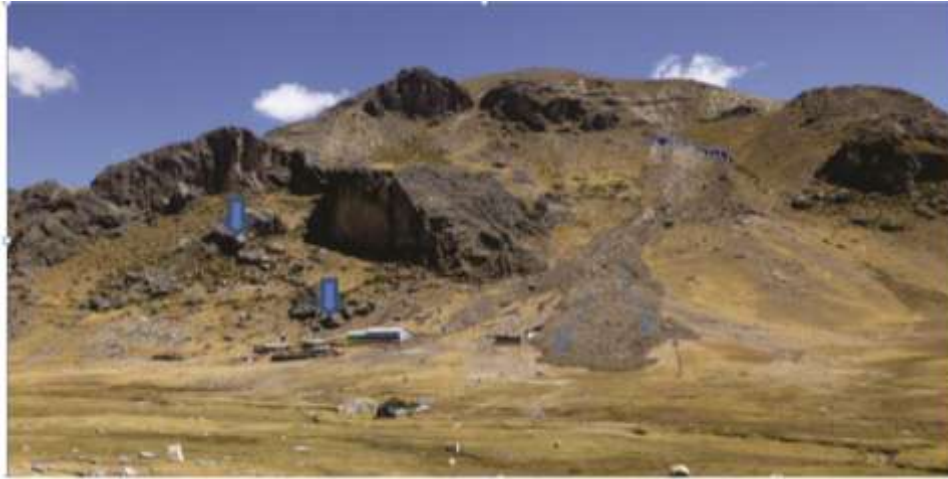
Otro ejemplo de caída de rocas se observó en la margen izquierda de la quebrada Huañuni (distrito de Oropesa, provincia de Antabamba). El material que compone la ladera son rocas volcánicas fracturadas que producen bloques sub-angulosos a sub-redondeados. Al parecer este sector también estaría dominado por una falla regional. En la parte baja de la ladera se encuentran viviendas y muy cerca material desplazado por una avalancha de detritos (foto 3)

Foto 3 Caídas de rocas y avalancha de detritos originadas en las cabeceras de la quebrada Huañuni, en el distrito de Oropesa, provincia de Antabamba.

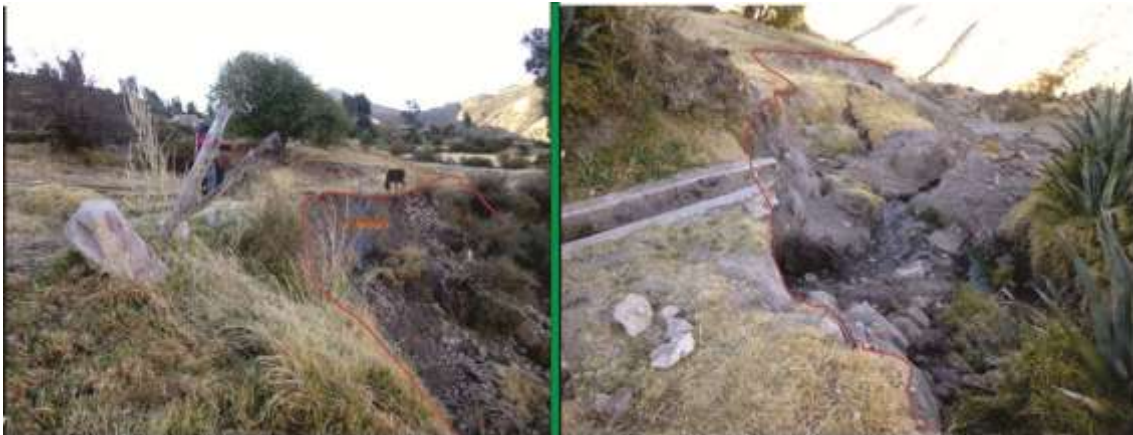
Fotos 6 y 7. Se observa un canal de agua roto en el cuerpo del deslizamiento de Cconchayoc (Anexo Ccayao, distrito de Haquira).

15	Cotabambas	Haqira	Comunidad Cconchayoc/Quebrada Sallajoran	Deslizamiento	presencia de aguas subterráneas, dinámica fluvial, precipitaciones pluviales	deslizamiento de tipo rotacional progresivo	daños directos a la Comunidad Cconchayoc	Reubicación de las viviendas afectadas, medidas de evacuación de agua por canalización impermeabilizada.
16	Cotabambas	Cotabambas	Anexo Tamburgo, comunidad campesina Huacchue	Deslizamiento	Substrato de mala calidad, muy meteorizado, rocas muy fracturadas	Escarpa de forma circular, escarpa principal de 20 a 36 cm de salto, presencia de agrietamientos longitudinales	20 viviendas afectadas comunidad de Huacchue	Reubicar viviendas y terrenos de cultivo en el cuerpo y área de influencia del deslizamiento.
17	Abancay	Circa	Llactahue-comunidad de Antabamba	Deslizamiento	Substrato alterado, fracturado, intercalación de rocas de distinta competencia, pendiente fuerte, lluvias intensas.	El substrato corresponde a rocas sedimentarias intruídas por cuerpos volcánicos tabulares que han alterado el afloramiento	Ha afectado alrededor de 400 m del canal de agua potable de dicha comunidad.	Es recomendable replantear el trazo de este canal.

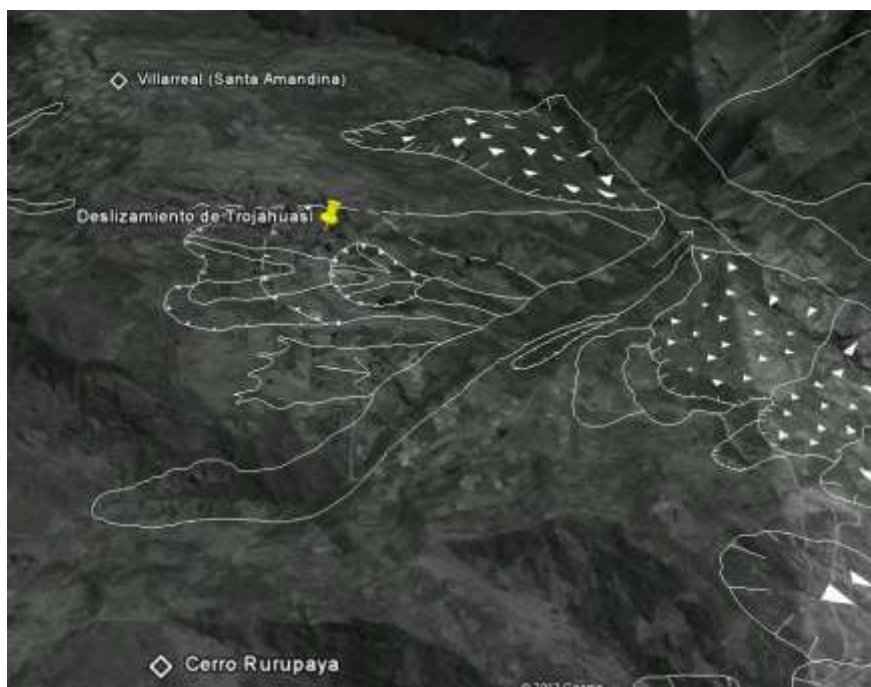
En el caso del sector Trujahuasi distrito de Kaquiabamba y provincia de Andahuaylas se han identificado en sus alrededores varios movimientos en masa antiguos (figura 8), uno de los cuales ha mostrado una reactivación en marzo del 2012 (foto 10) debido a las fuertes precipitaciones pluviales, modificación de la humedad y saturación del material que conforma la ladera. La zona reactivada afectó en el 2012 al colegio del poblado que se encuentra en la parte inferior de la ladera y podría afectar a 14 viviendas ubicadas en la zona de influencia (foto 10 y 11).

Figura 8. Movimientos en masa reconocidos en Trujahuasi (distrito de Kaquiabamba, provincia de Andahuaylas) y alrededores sobre imagen de Google Earth.

11	Andahuaylas	Kaquiabamba	Trujahuasi	Deslizamiento	substrato de mala calidad, material de remoción antiguo, naturaleza del suelo incompetente, rocas fracturadas	Presencia de pequeñas escarpas en la ladera	El poblado de Trujahuasi es el más afectado	una correcta distribución de una red drenaje en periodos de altas precipitaciones para su regadío
12	Andahuaylas	Pacucha	Manzanahuaycco	Inundación fluvial	Lluvias, terreno inundable	Viviendas y terrenos de cultivo en ambas márgenes del río Tocsama.	Los sectores de Manzanahuaycco y Celeste fueron afectados por inundación del río Tocsama (150 m a lo largo de la ribera del río) durante la temporada de lluvias del 2012.	Se recomienda reubicar a la población.
13	Antabamba	Oropesa	Totora-Oropesa	Inundación, erosión fluvial	Pendiente del terreno, las precipitaciones pluviales intensas, el socavamiento al pie del talud así como la ocupación inadecuada del suelo por el hombre	Viviendas ubicadas en terrazas fluviales en ambas márgenes del río Oropesa.	Terrenos de cultivo, viviendas y puentes del centro poblado de Totora-Oropesa.	Se recomienda cambiar las defensas ribereñas destruidas en el último evento de esta inundación y ampliarlas en los sectores donde no se han colocado, para proteger las áreas urbanas y terrenos de cultivo.

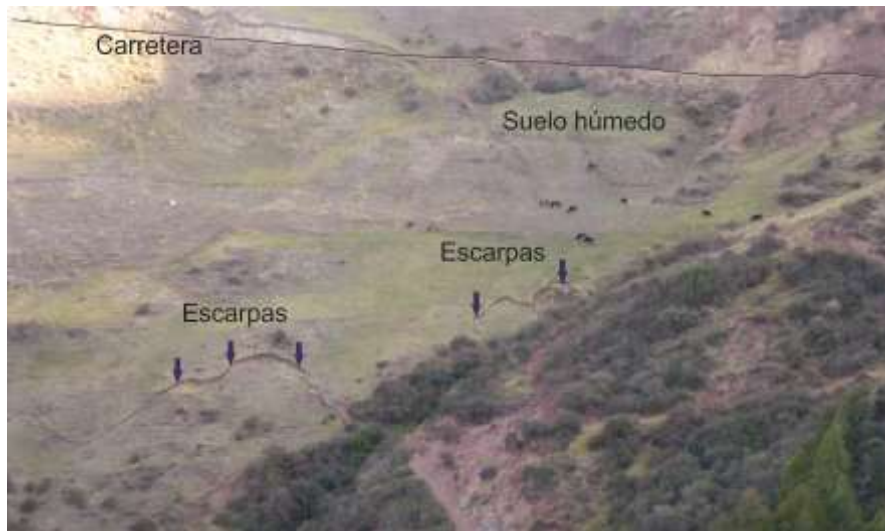
Foto 10. Se observan las escarpas recientes situadas en la parte baja del centro poblado de Trujhuasi (distrito de Kaquiabamba, provincia de Andahuaylas).

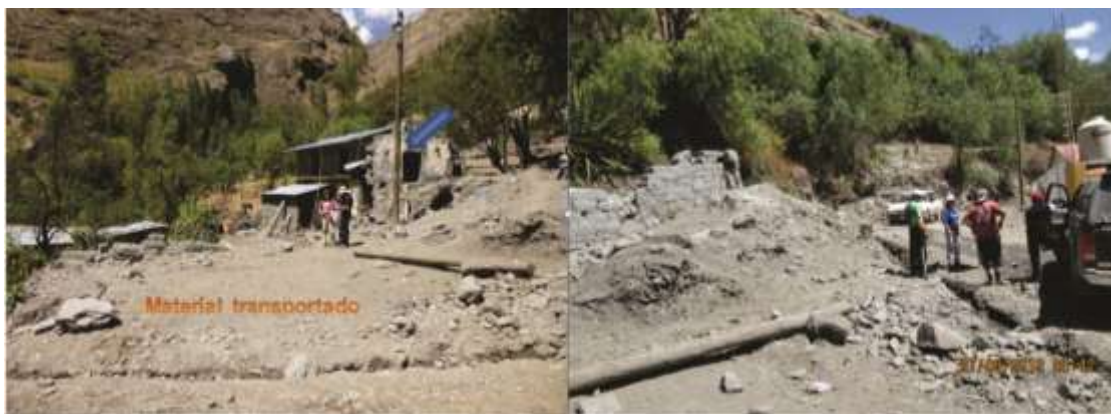
El sector de Paccayura (fotos 12 y 13), situado en el distrito de Progreso en la provincia de Grau, es una de las zonas críticas por flujos debido a la vulnerabilidad de las poblaciones ubicadas aguas debajo de la quebrada del mismo nombre. Según la escala de velocidades propuesta por Cruden y Varnes en 1996 (cuadro 1), este flujo alcanzaría velocidades rápidas a muy rápidas, considerando la pronunciada pendiente que presenta la ladera por donde discurre. Además la quebrada recibe aporte en sus cabeceras de deslizamientos superficiales. Actualmente el material acumulado en el cauce de la quebrada se encuentra vulnerable a la reactivación en época de lluvias.

Fotos 12 y 13. El flujo de Paccayura (distrito de Progreso, provincia de Grau) impactó con varias viviendas ubicadas en su cauce.

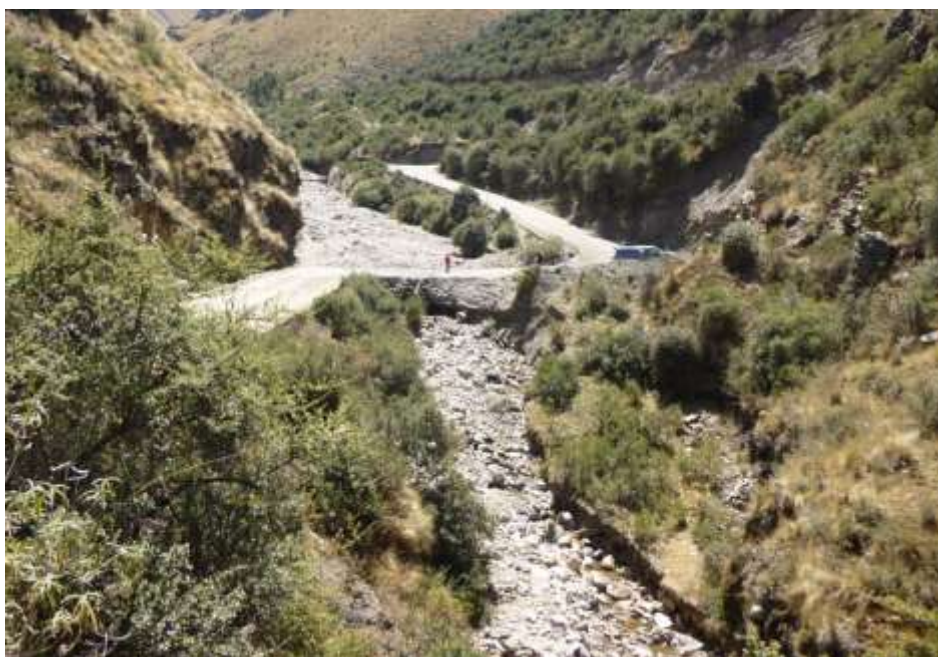
Otro sector afectado por flujos es la quebrada Uramayo, (distrito de Haqira, provincia de Cotabambas), rellena de arenas, gravas y cantos rodados de hasta 50 cm con formas redondeadas a bien redondeadas, este material suelto se encuentra estable o sin movimiento alguno en épocas de estiaje. Debido a la pluviosidad alta en temporadas de lluvia en la región, satura el material del cauce y lo arrastra por la fuerza del agua hacia la menor pendiente. En la foto 14 se puede ver que la estructura de un puente artesanal construido con el mismo material transportado ha sido afectada por la fuerza de impacto de los materiales rocosos traídos por el flujo de detritos.

Foto 14. Flujo de detritos de la quebrada Uramayo, en el distrito de Haqira, provincia de Cotabambas, cuyo trayecto es marcado por una quebrada ya canalizada.

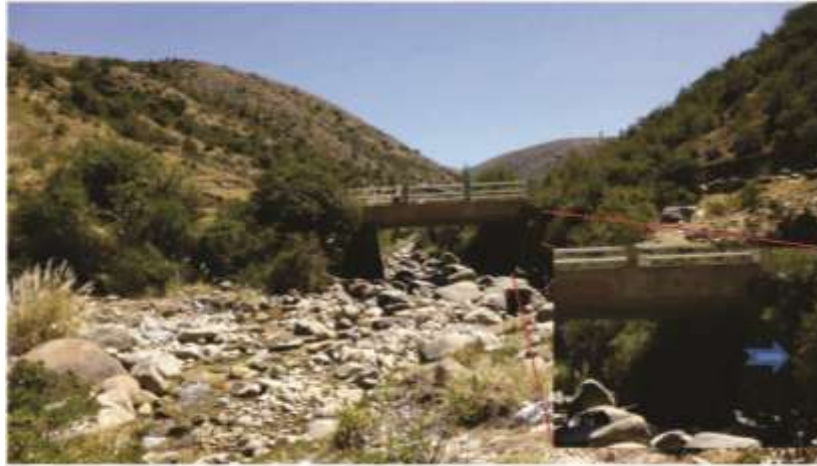
Otro caso de flujos de detritos se observa en la quebrada Caracpampa, ubicada también en el distrito de Haqira. A diferencia del caso anterior, el material que conforma el flujo son principalmente arenas, gravas y cantos rodados, con escasos bloques de hasta 1.5 m. El flujo entra en actividad con la temporada de lluvias. La fuerza del evento afectó severamente la estructura del puente (foto 15) que cruza la quebrada y sirve de acceso al poblado de Haqira.

Foto 15. Flujo de detritos, conformado por materia de gran dimensión que deteriora la estructura de un puente, Caracpampa, distrito de Haquira.

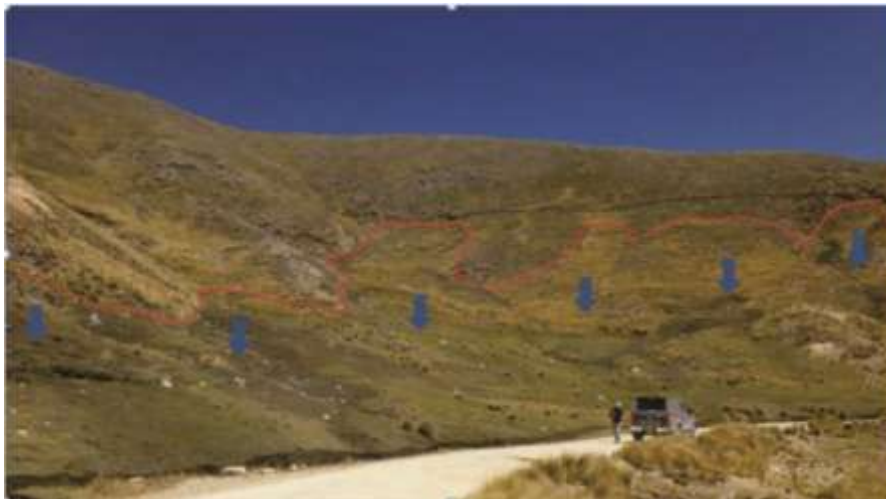
Las partes altas de la región Apurímac son propensas a sufrir este tipo de fenómenos. Muchas de las áreas afectadas por este tipo de fenómenos suelen formar extensos bofedales que puede dar indicios de la presencia de zonas de reptación. Un claro ejemplo se tiene en el sector de Sabaino (foto 21), ubicado a una altura de 4239 msnm de altitud, cerca de la comunidad de Ccasccane en la provincia de Antabamba. En el lugar se observa el fenómeno de reptación en la naciente de una quebrada, la dirección de desplazamiento de la reptación coincide con la dirección de flujo en la quebrada.

Foto 21. Reptación del sector de Sabaino en la provincia de Antabamba. La flecha azul señala la dirección de desplazamiento.

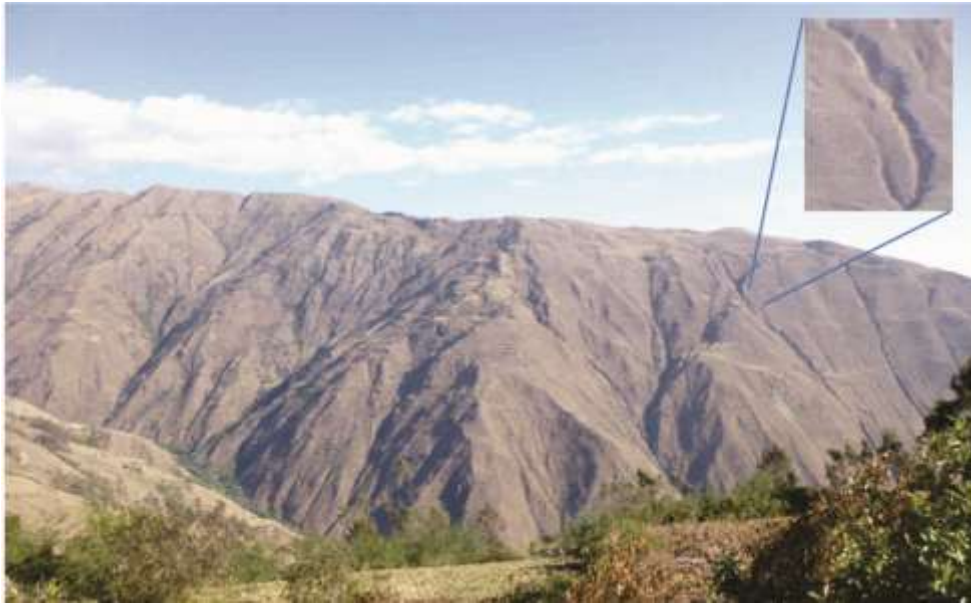
Foto 23. Erosión de cárcavas que se encuentran paralelas e intersectadas uniéndose a los valles, Cerro Leclecocha, distrito de Lambrama provincia de Abancay).

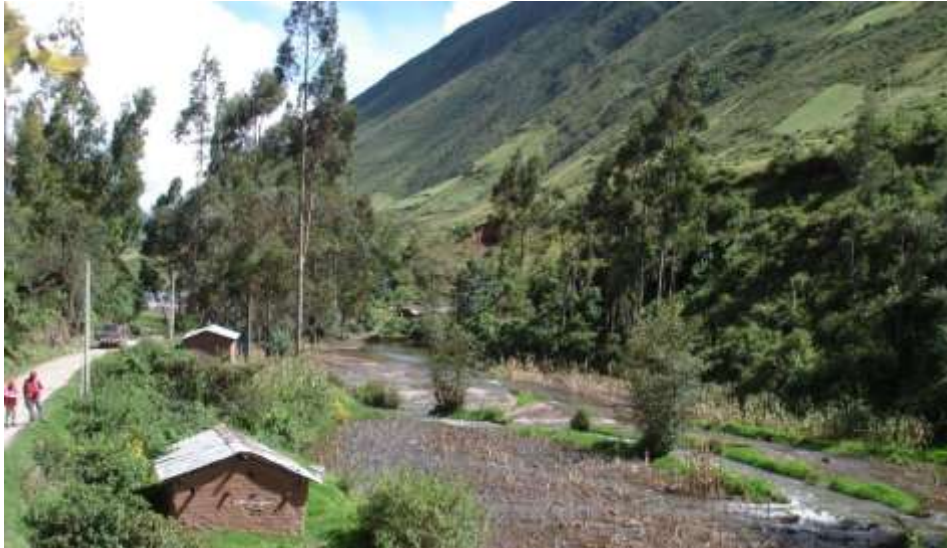
Foto 28. Inundación por crecida del del río Tocsama a la altura de Manzanahuaycco y Celeste (distrito de Pacucha, provincia de Andahuaylas).
