**INFORME TÉCNICO N° 014-2018-ANA-AAA.A-ALA.AAVPSC**

**ASUNTO** : Identificación de la zona crítica en la localidad de Villa Saramiriza, distrito de Manseriche, provincia Datem del Marañón, región Loreto.

**FECHA** : Yurimaguas, 02 de agosto del 2018.

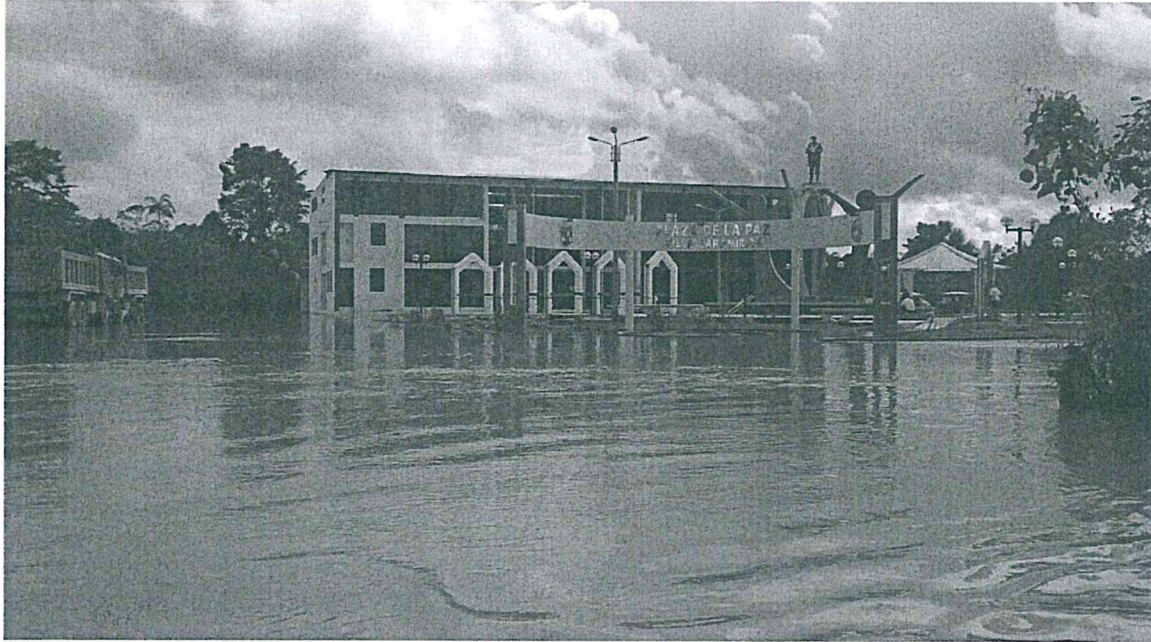
- **Palacio Municipal, tiene una longitud de 2 700m.** La exposición es muy alta debido a que se ubica en el área de inundación, y de acuerdo con la cota del q max (142.60 mt), el local comunal se encuentra por debajo de esta, en la cota 142.40 mt, por tanto, el agua estaría 0.20mt. por encima del piso terminado.

**Vista 01.- Plaza la Paz y local de la Municipalidad de Manseriche inundados**

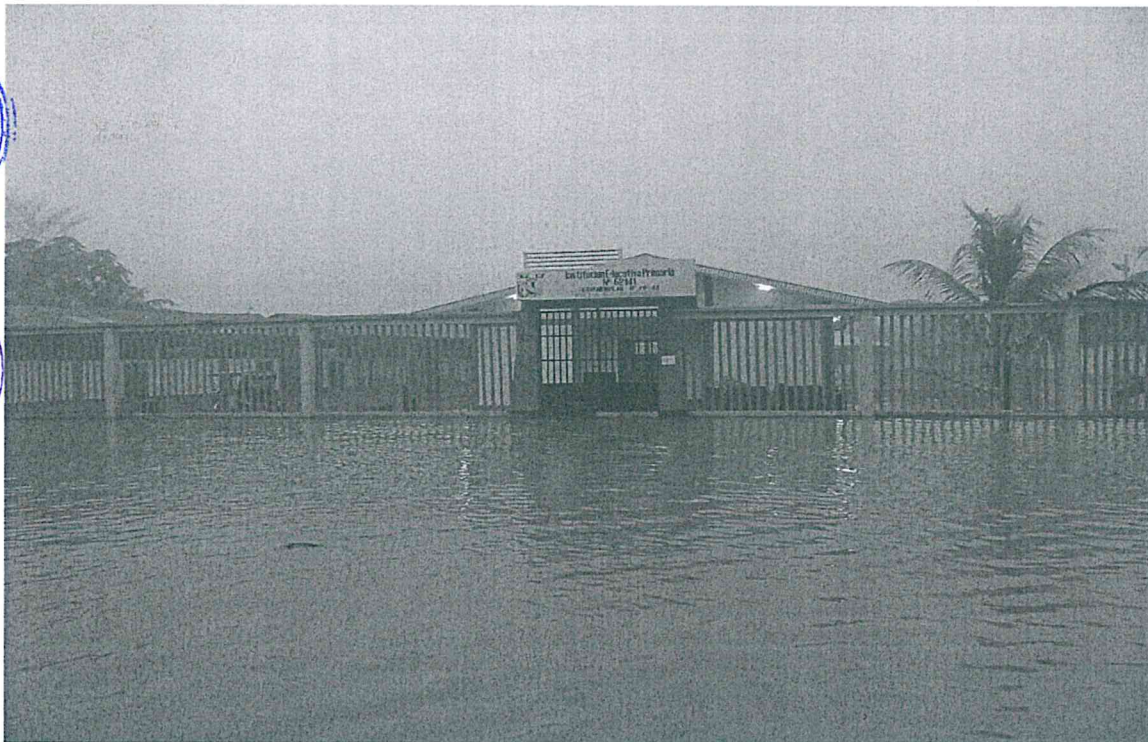
**Vista de la Institución Educativa Primaria completamente Inundada**

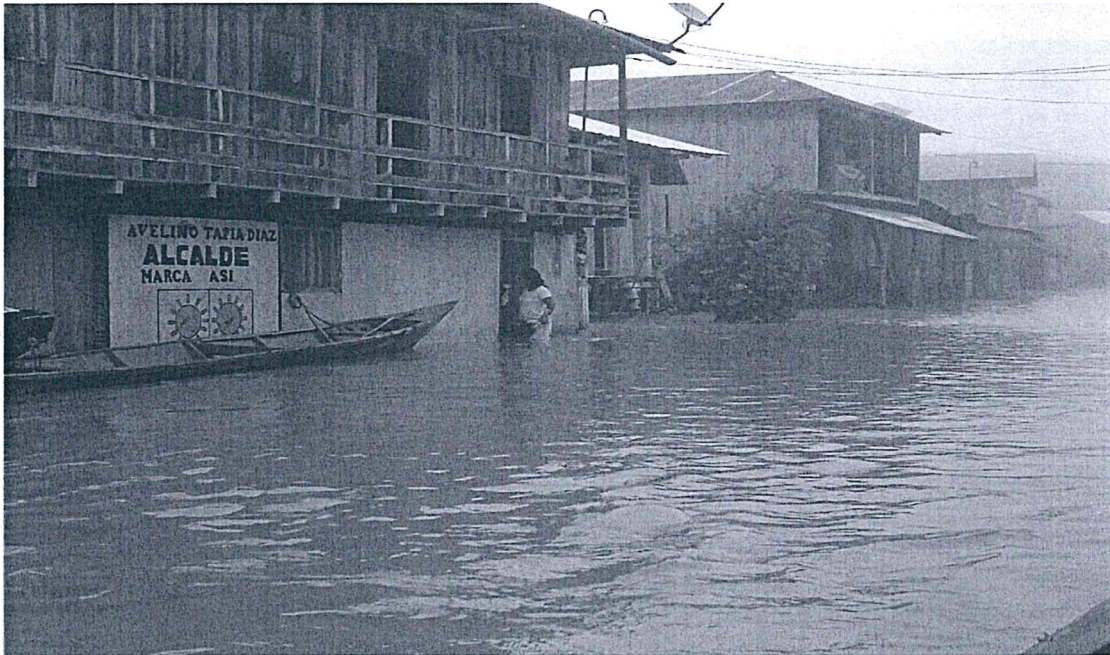
Vista de las calles de Villa Saramirza completamente inundadas

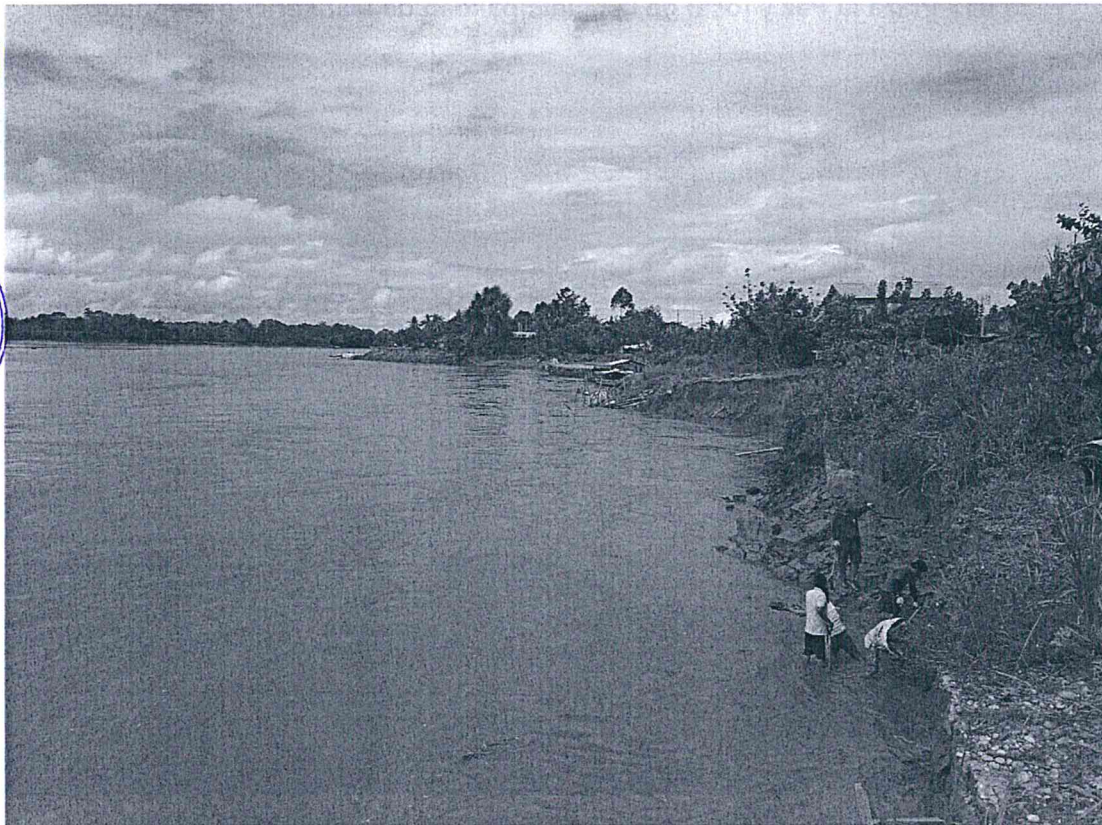
En este sector se pudo observar que existe una fuerte erosión lateral con deslizamientos por pérdida de pie de talud lo que esta poniendo en peligro la zona urbana de la localidad y el área agrícola, los deslizamientos de tierra cada vez son más seguidos y todos los años se está perdiendo área urbana.

Vista de la erosión producida por el río Marañón

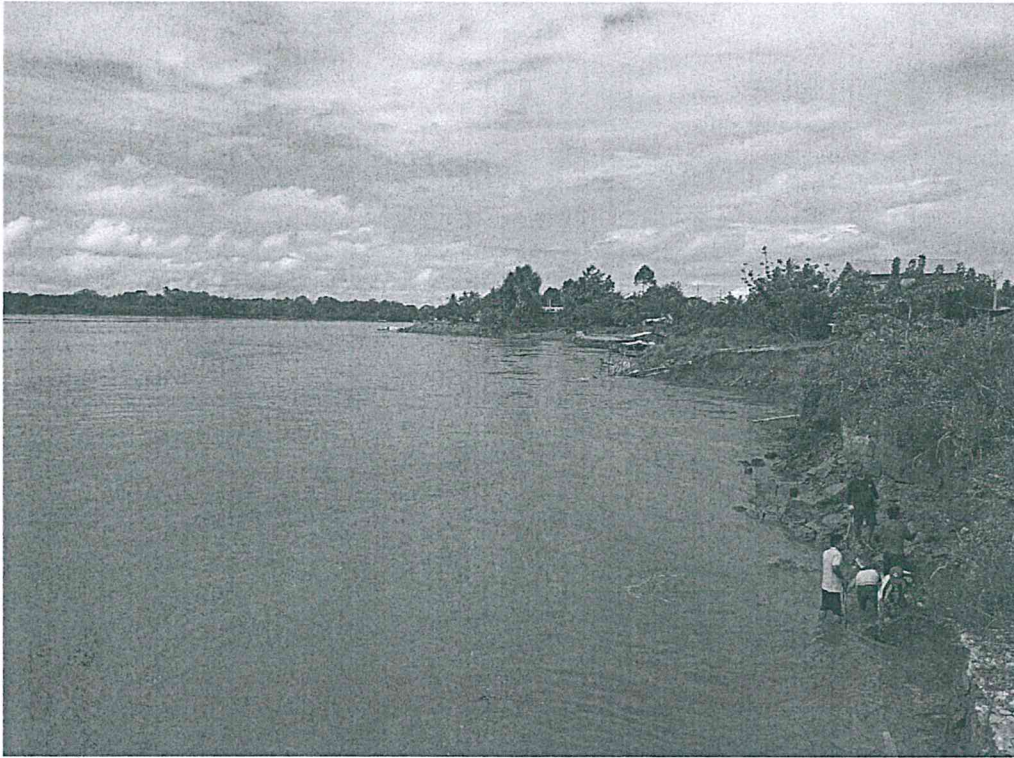
Vista de la erosión producida por el río Marañón

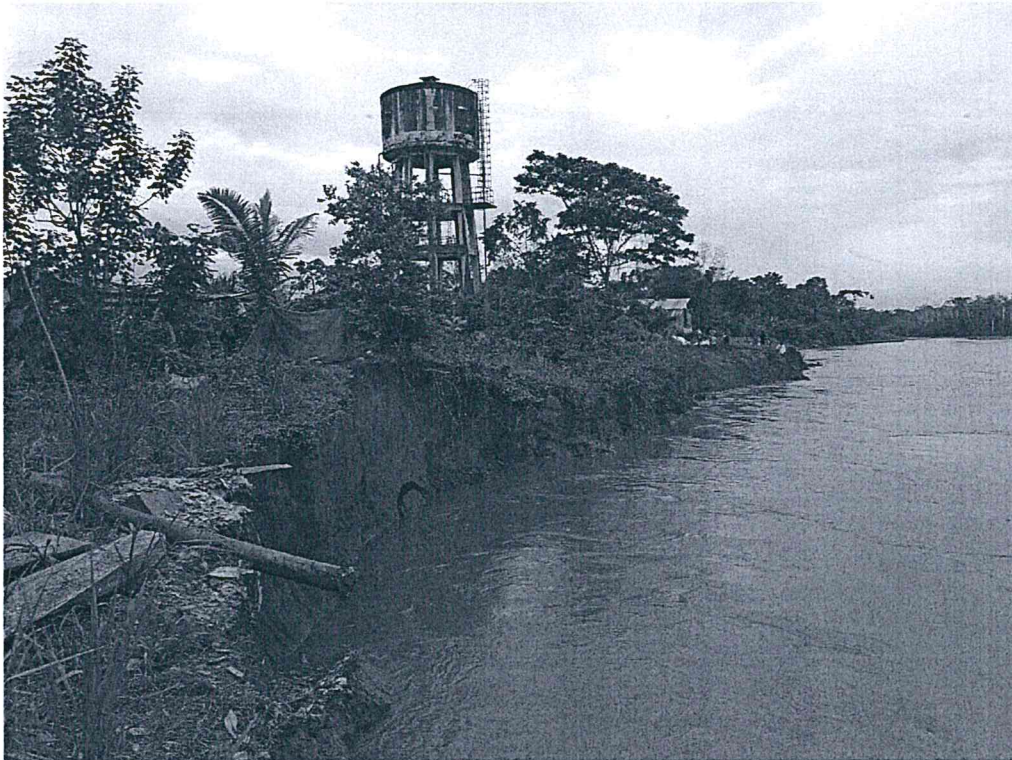
**Tanque de agua en peligro debido al avance de la erosión**

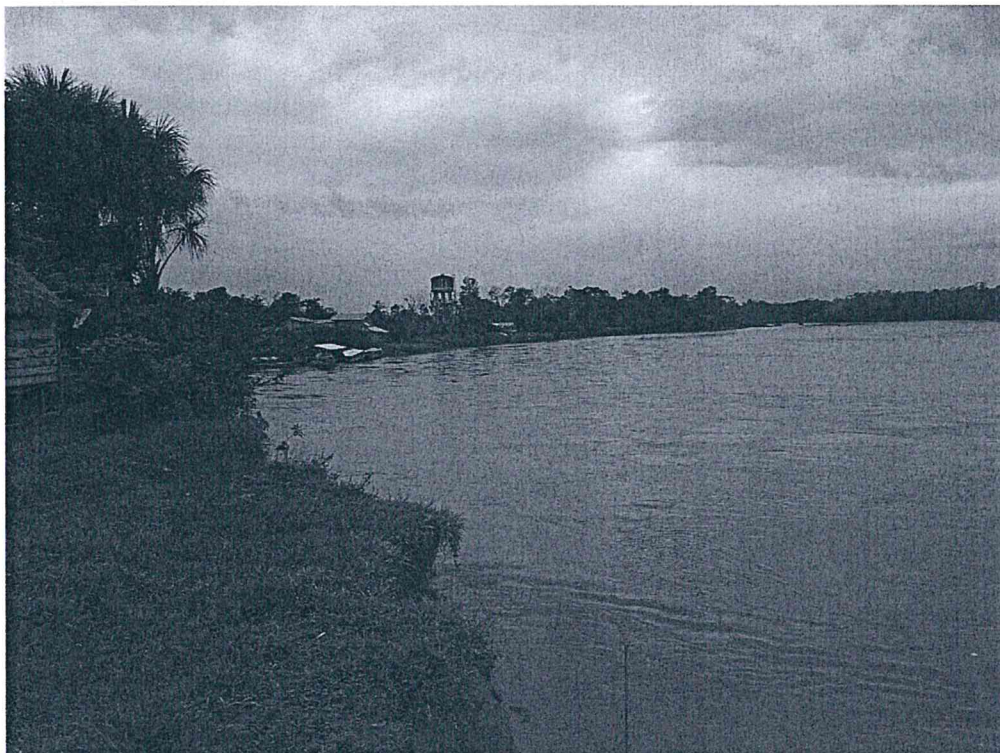
**Viviendas en peligro de colapsar debido a la erosión**

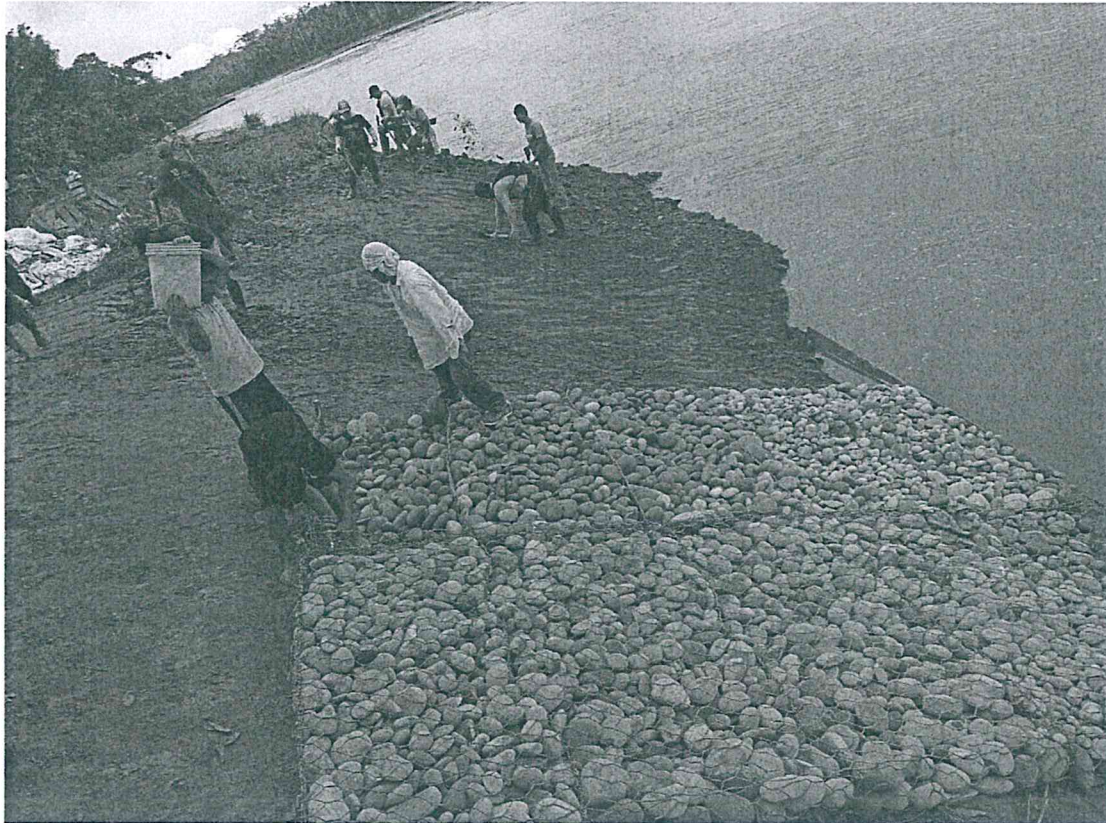
Colocación provisional de roca con la finalidad de controlar la erosión

Al momento de la inspección se observó personal contratado por la municipalidad distrital realizando trabajos de fijación del talud con el fin de disminuir en algo la erosión hasta que se ejecute la obra definitiva (ver anexo fotográfico).

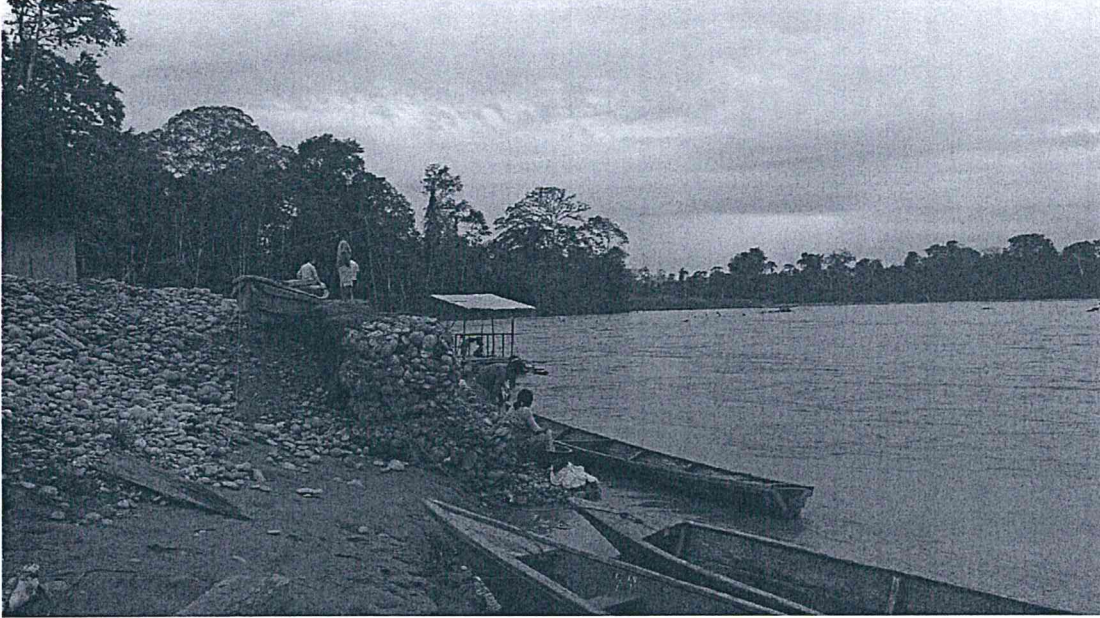
**Segundo sector**, se encuentra ubicado entre las coordenada UTM WGS 84 zona 18, 231746mE, 9496201mN y 231811mE, 9496161mN, margen derecha de la quebrada Manseriche, en esta zona se ubica la captación de agua balsa flotante, se pudo observar durante la inspección que se han instalado gaviones con el fin de controlar la erosión lateral, pero que debido a la fuerte corriente que existe y al alto grado de socavación del río están colapsando y es importante que se tomen las medidas necesarias con la finalidad de controlar la erosión y el desborde del río (ver panel fotográfico).

Colocación de gaviones en la zona de captación de agua

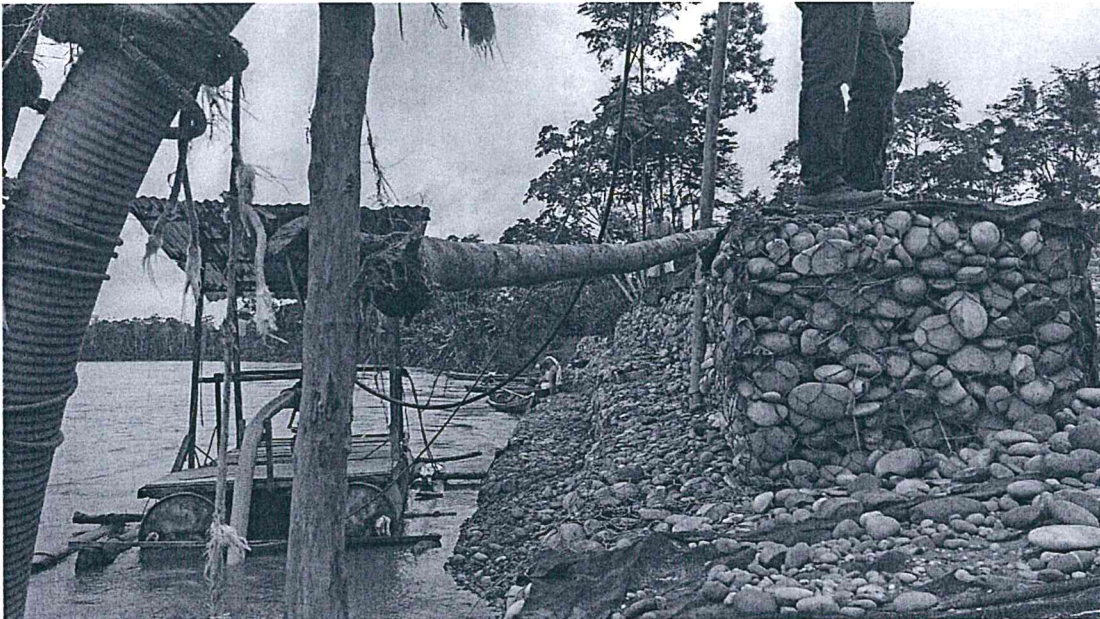
Zona de captación de agua
