INFORME TÉCNICO
Geología Ambiental

REPORTE PRELIMINAR DE ZONAS CRÍTICAS EN LA
CUENCA CHANCAY-LAMBAYEQUE

Departamentos de Lambayeque y Cajamarca

PRIMER REPORTE

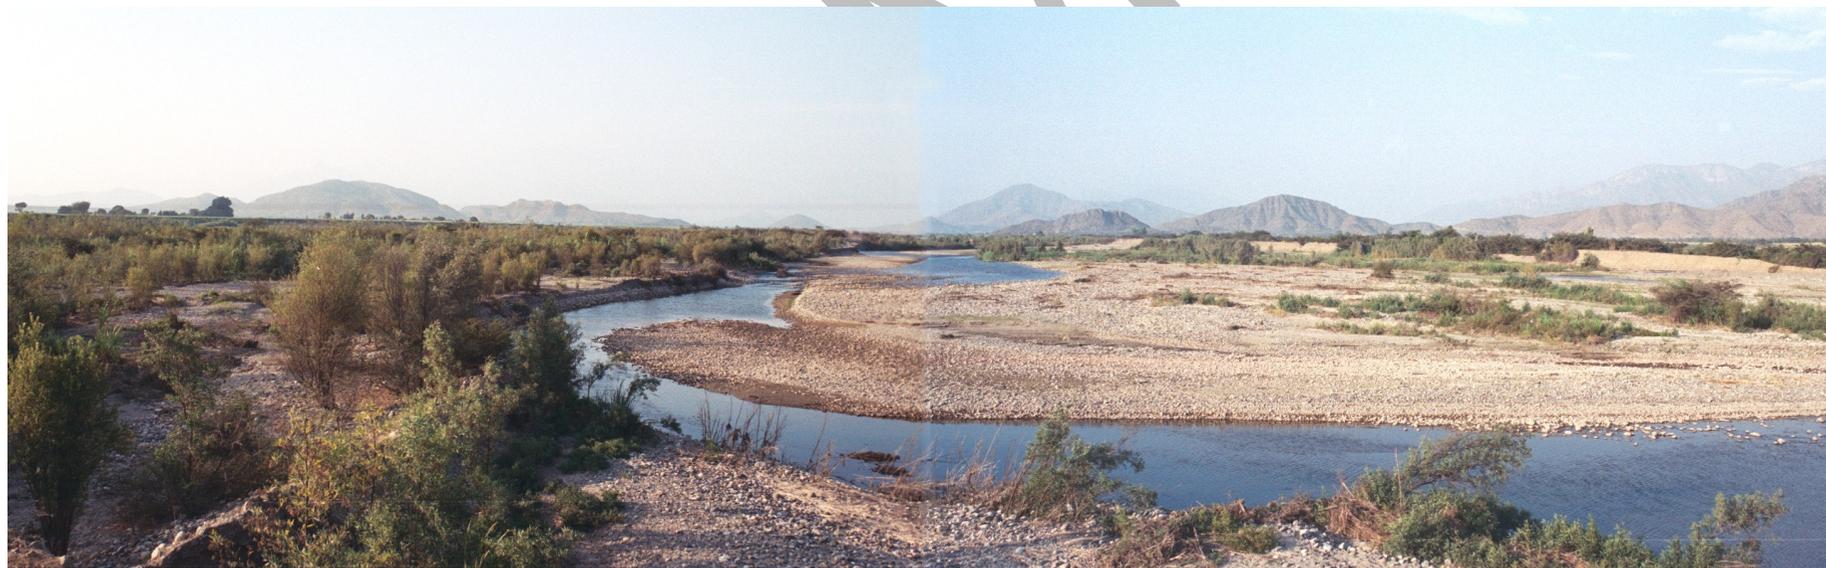
Inundación en el sector Tabacal comprendido entre La Puntilla-Chongoyape (Reque). Afectó terrazas de cultivo de caña de azúcar.

Sector la Puntilla - CHongoyape (Chongoyape)	<p>Inundaciones y erosiones fluviales.</p> <p>Estas se dan generalmente cuando se presenta el fenómeno de El Niño, También se presentan con crecidas ocasionales.</p>	<p>Afectó principalmente áreas agrícolas, perdiéndose grandes áreas de cultivo de arrozales y de caña de azúcar.</p>	<p>Se recomienda la construcción de diques ó enrocado, canalizando al río.</p>

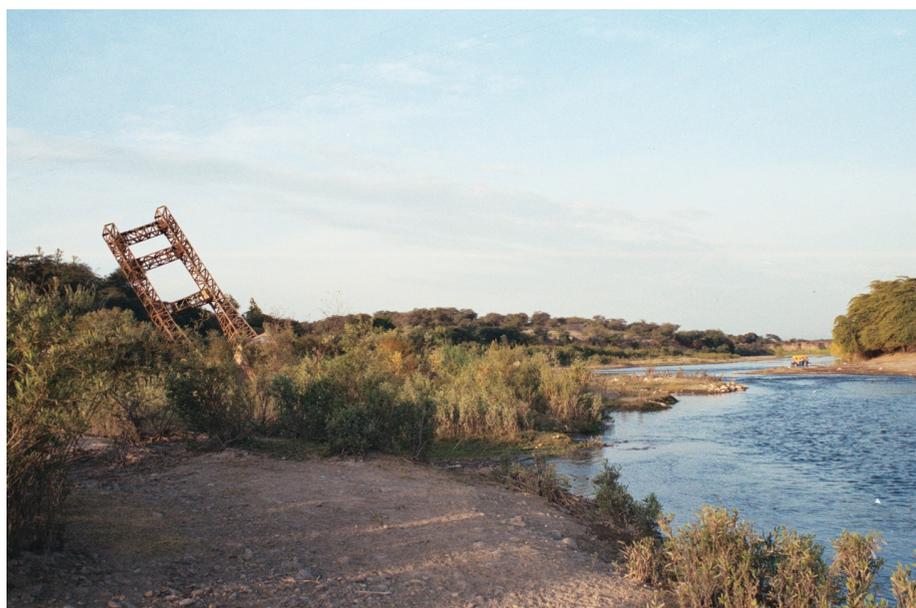
Erosión fluvial que afecto a puente peatonal para cruzar el río Reque, en el sector Calerita (Distrito de Tután, Provincia de Chiclayo).

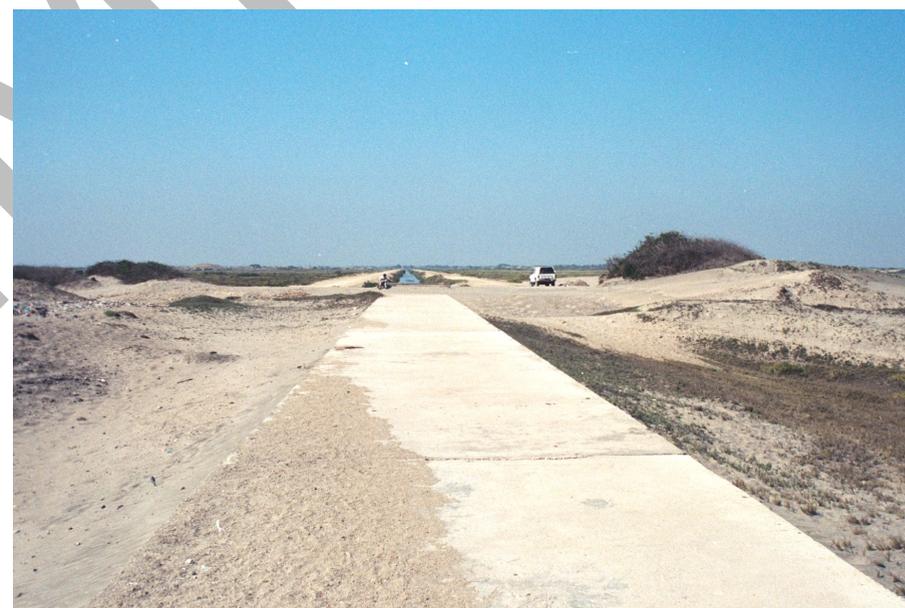
Arenamiento que afecta al "Dren Pluvial 1000" canal en el sector Bodegones (Santa Rosa, Chiclayo).

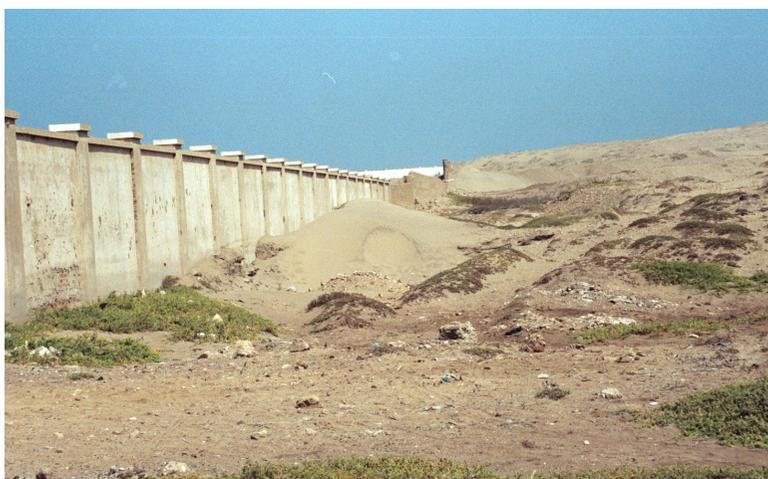
Arenamiento en el sector Baldero (Distrito de Pimentel, Provincia de Chiclayo) que afectó un depósito industrial.

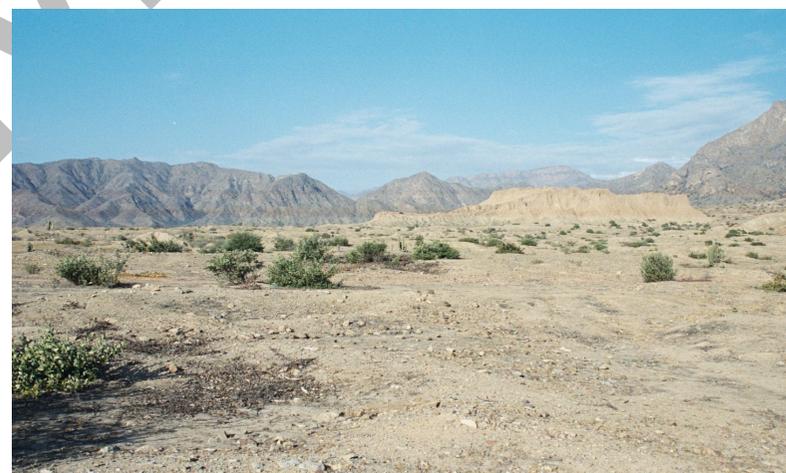
<p>Pampa Grande (Chongoyape)</p>	<p>Áreas sujetas a flujos de lodo. Quebrada amplia de amplio cauce con un cono hasta de casi 3 Km. Se activa solamente cuando se presenta el fenómeno de El Niño</p>	<p>Afectó viviendas de Pampa Grande, carretera Huaca Blanca - Pampa Grande. Si se presenta nuevamente las lluvias excepcionales este sector nuevamente va a ser afectado.</p>	<p>Reforestar la zona, no permitir las construcciones de vivienda u obras de infraestructura en la zona de influencia de esta quebrada. Para el dique de contención construido sería necesario ampliarlo unos 500 m.</p>
<p>Playa Seca/Agua Salada (Reque-Chongoyape)</p>	<p>Áreas sujetas a flujos de lodo. Quebrada amplia de amplio cauce con un cono hasta de casi 2 Km. con longitud de 14 Km., alimentada por derrumbes, caídas de rocas y algunos deslizamientos. Se activa solamente cuando se presenta el fenómeno de El Niño</p>	<p>Cuando se presentaron las lluvias del fenómeno de El Niño afecto a las viviendas de sector de Pacherez y Playa, trocha carrozable Saltur-Pampa Grande. Esta zona sería afectada en caso de la ocurrencia de lluvias excepcionales.</p>	<p>Reforestar la zona, no permitir las construcciones de vivienda u obras de infraestructura en la zona de influencia de esta quebrada.</p>

Vista del Sector de Pampa Grande afectado por huaycos (Distrito de Chongoyape, Provincia de Chiclayo) que afectó al caserío del mismo nombre.

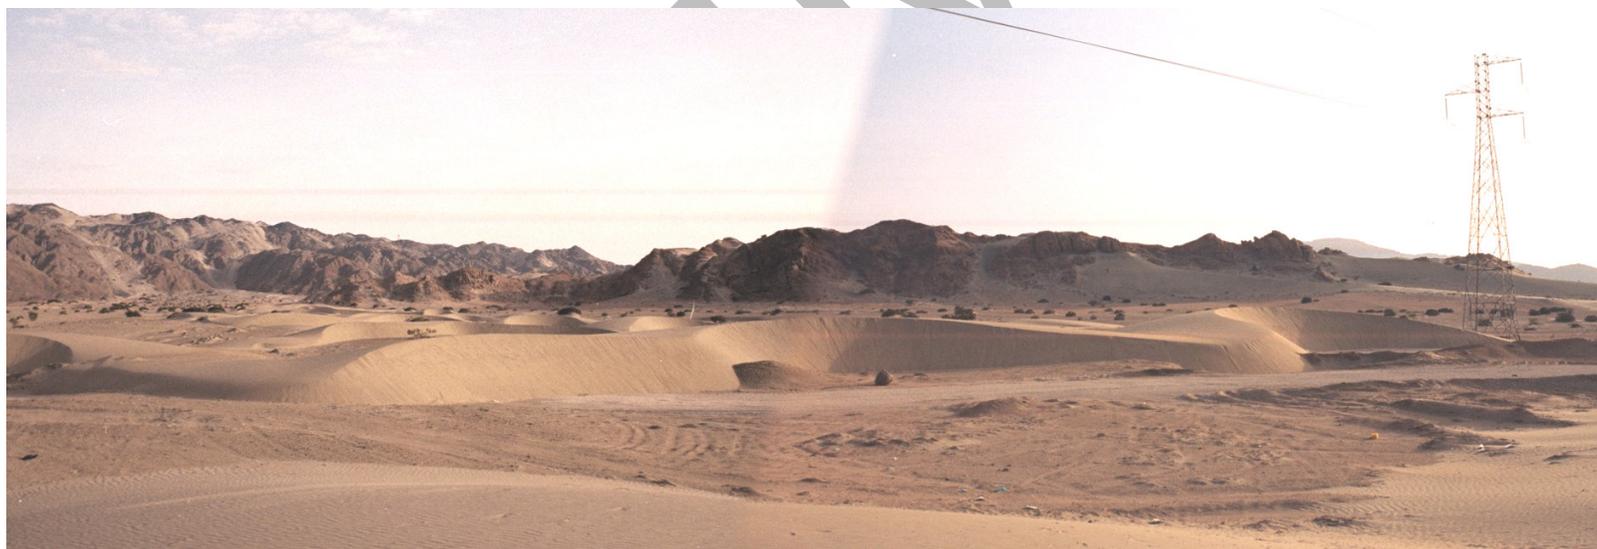
<p>Cerro Negro-Cabeza de mono (Reque)</p>	<p>Áreas sujetas a arenamiento, por la acción eólica. Se forman dunas con alturas hasta de 2 m. de altura.</p>	<p>Esta afectando a torres de alta tensión y carretera de acceso a torres de alta tensión. Además se observa transporte de restos de plásticos provenientes del botadero de basura de Chiclayo</p>	<p>Reforestar la zona. Darle una limpieza constante principalmente a las torres de alta tensión.</p>
<p>Pampas de Cayalti (Reque)</p>	<p>Áreas sujetas a flujos de lodo. Quebrada de amplio cauce, con un cono hasta de 6 Km. Se activa solamente cuando se presenta el fenómeno de El Niño.</p>	<p>Cuando se presento el fenómeno de El Niño afecto a las instalaciones de la cooperativa Cayalti y trocha carrozable de acceso.</p>	<p>Reforestar la zona, no permitir las construcciones de vivienda en la zona de influencia de esta quebrada.</p>

Arenamiento en el sector Cerro Negro-Cabeza de Mono

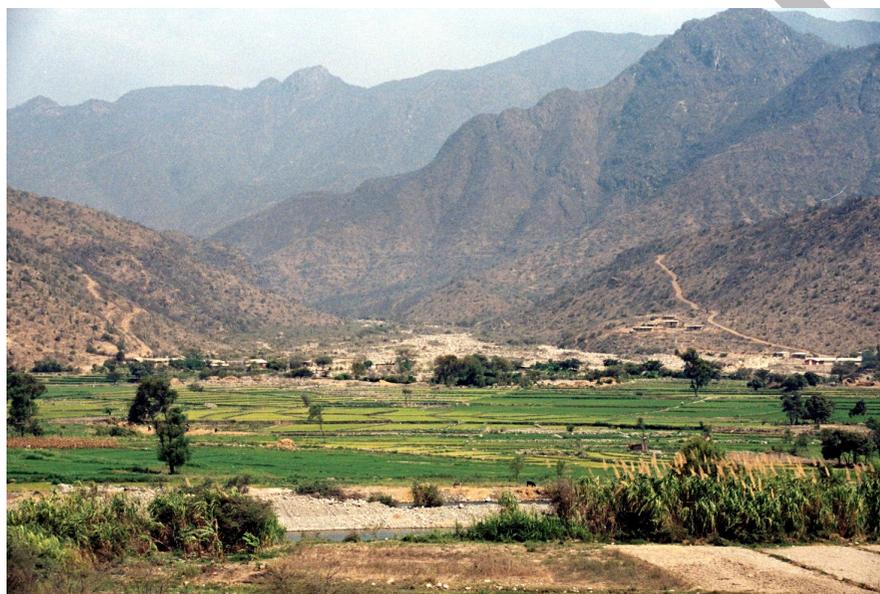
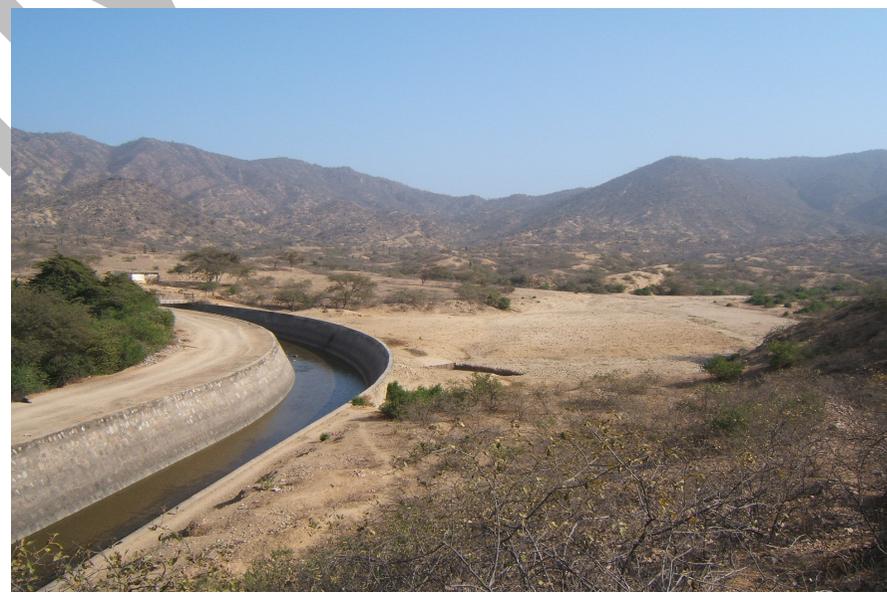
<p>Caserío de Caña Brava (Chongoyape)</p>	<p>Area susceptible a flujos de detritos (huaycos). Se presenta flujos asociados al fenómeno de El Niño. Quebrada amplia, en su lecho se encuentra material suelto susceptible a ser removido. Su cono tiene un ancho de 400 m.</p>	<p>Afectó viviendas ubicadas en su lecho, y terrenos de cultivo. Actualmente si se presenta el fenómeno de El Niño puede afectar a viviendas ubicadas en su margen derecha y terrenos de cultivo.</p>	<p>Canalizar y reforestar la quebrada desde la parte alta. No permitir el crecimiento urbano dentro del cauce de la quebrada.</p>
<p>Carniche (Chongoyape)</p>	<p>Área susceptible a erosión fluvial y flujos de lodo. Están relacionadas al fenómeno de El Niño. La erosión fluvial se ha dado por los cambios bruscos del cauce del río, por la deforestación de sus riberas.</p>	<p>Afectó la carretera afirmada Chongoyape-Santa Cruz y el canal Madre del Reservorio de Tinajones. La erosión fluvial ha afectado a terrenos de cultivo.</p>	<p>Limpieza del cauce de la quebrada y del río. Canalización de la quebrada desde su parte alta, reforestación de la zona. Construir badén para la trocha Para el canal Madre mejorar la alcantarilla que esta debajo de la estructura.</p>

Vista de los conos de deyección de los huaycos en las quebradas Caña Brava y Carniche (Distrito de Chongoyape, Provincia de Chiclayo)

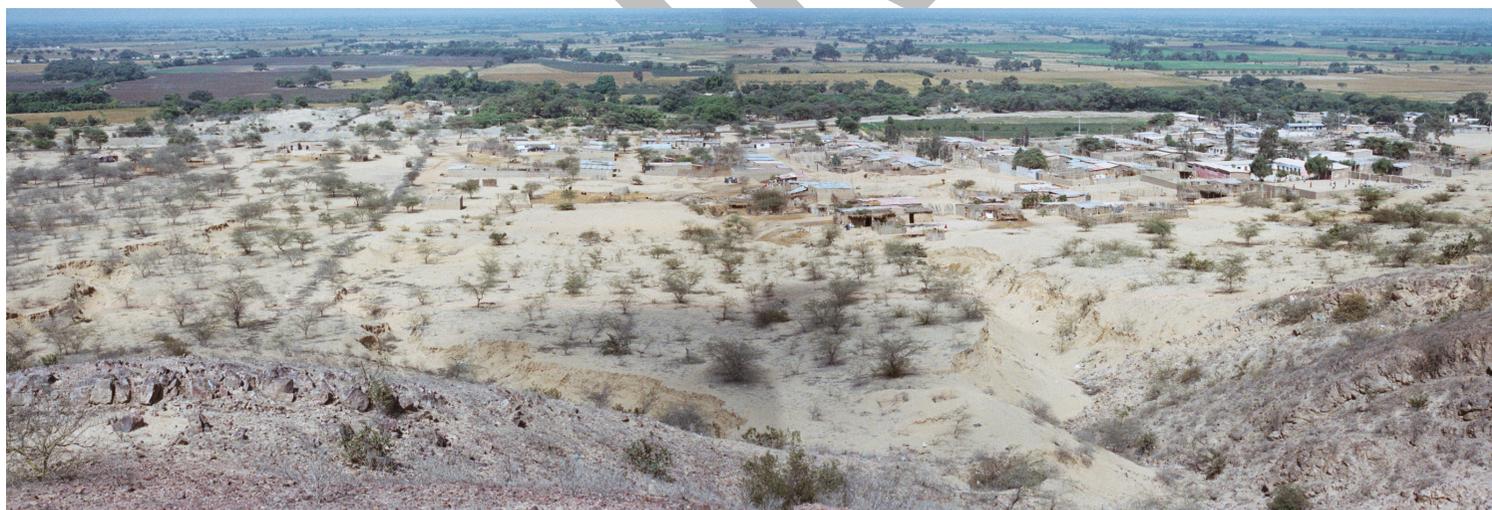
En la vista se observan las cárcavas por donde discurrieron flujos de lodo que afectaron en 1998 al Poblado de Cachinche (Distrito y provincia de Ferreñafe).

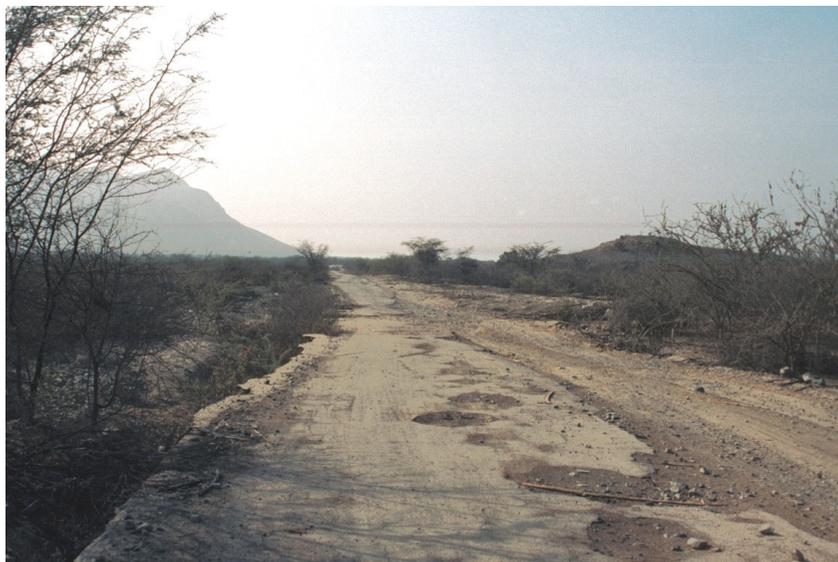
<p>Caserío Vichayal (Patapo- Mesones Muro)</p>	<p>Flujo de detritos (Huayco) Se presenta una quebrada de 8 Km. de longitud de amplio cauce con cono de 2.5 Km. Se activa solamente cuando se presentan lluvias del tipo Fenómeno del Niño, actualmente en esta quebrada hay canteras (explotación de arenas y gravas), originando mucho material suelto.</p>	<p>Afecto viviendas del caserío de Vichayal, antigua carretera Patapo-Batan Grande y canal Taymi. Cuando se rompió el canal Taymi es produjo inundaciones en la parte inferior de la cuenca.</p>	<p>Reforestar la parte alta de la quebrada, no permitir construcciones de viviendas dentro del cauce de la quebrada. Para el canal Taymi se debe construir un canal cubierto.</p>

Carretera Ferreñafe-Batan Grande afectada por huayco de la quebrada Vichayal (Distrito de Mesones Muro, Provincia de Ferreñafe).

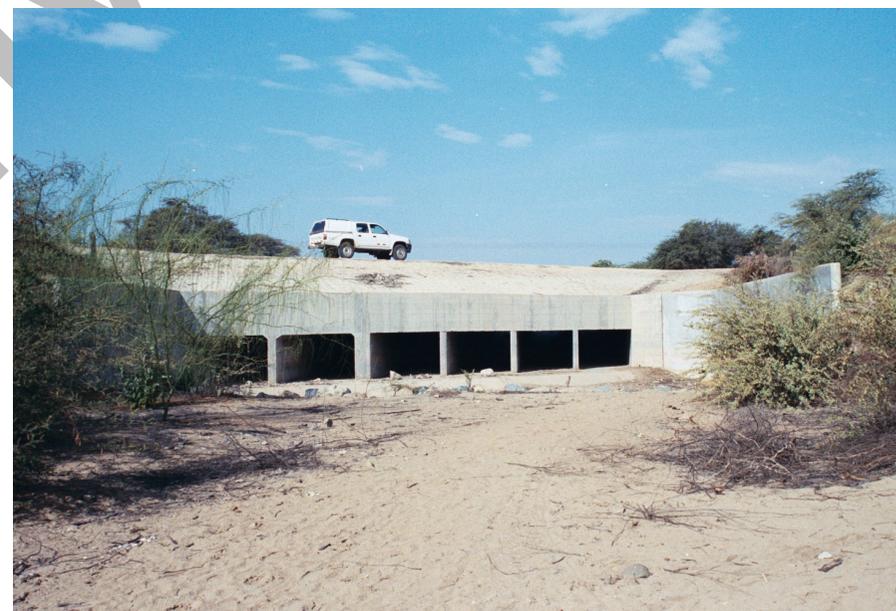
Vista de alcantarillas sobre el río Loco a la altura del Km. 20 +500 del canal Taymi, en el Distrito de Mesones Muro, Provincia de Ferreñafe. En caso de ocurrir un evento de El Niño podría colapsar.

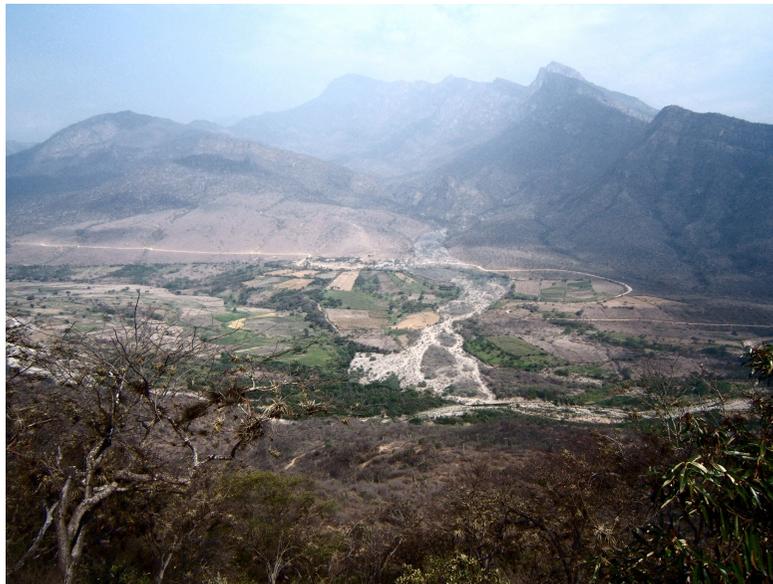
En la vista se observa el cono de deyección del huayco que discurrió por la Qda Carrizal (Distrito de Llama, provincia de Chota).

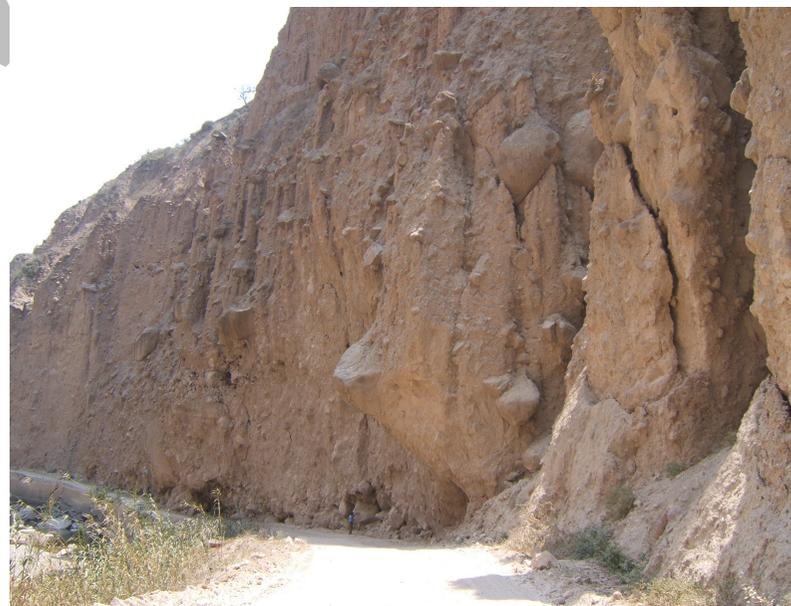
Derrumbes que afectan a la carretera Chongoyape-Santa Cruz, en el sector Cumbil-Cirato (Distrito de Llama, provincia de Chota).

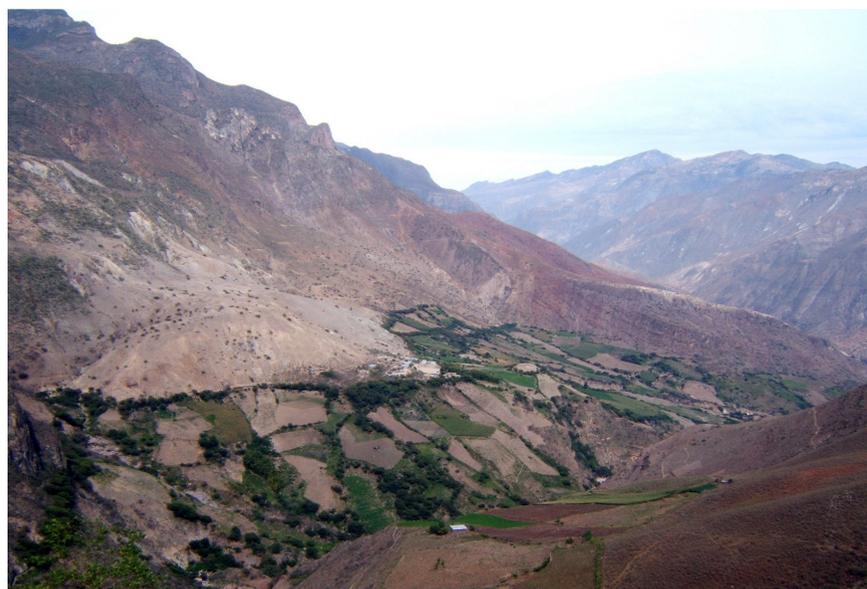
Deslizamiento Cascadén

PROVINCIA SANTA CRUZ			
Caserío de Cascadén (Catache)	<p>Área sujeta a deslizamientos, erosión fluvial y caídas de rocas.</p> <p>Deslizamientos antiguos que se reactivaron en el año 1998 por las lluvias del fenómeno de El Niño, actualmente esta influenciando las malas técnicas de riego para sus áreas de cultivo. Este deslizamiento en parte esta en movimiento.</p> <p>La erosión fluvial se da por la margen izquierda del río San Lorenzo, ha desestabilizado a la roca y esta generando derrumbes.</p> <p>Las caídas de rocas se por los cortes de la carretera las que han desestabilizado el talud, el fracturamiento es en forma de cuña.</p> <p>Las rocas aflorantes son tobas y areniscas, las primeras están muy alteradas.</p>	<p>El deslizamiento afectó a viviendas y terrenos de cultivos, y puede seguir afectándolos.</p> <p>La erosión fluvial genera derrumbes, esto incrementa el caudal del río San Lorenzo el cual desemboca al río Chancay.</p> <p>Las caídas de rocas afectan a la carretera afirmada Chongoyape-Santa Cruz en un tramo de 200 m.</p>	<p>Para los deslizamientos, mejorar las técnicas de regadío.</p> <p>Para las caídas de rocas colocar letreros en la carretera con avisos de posibles caídas de rocas, desatar los bloques sueltos, y en sectores mejorar el talud de corte.</p>

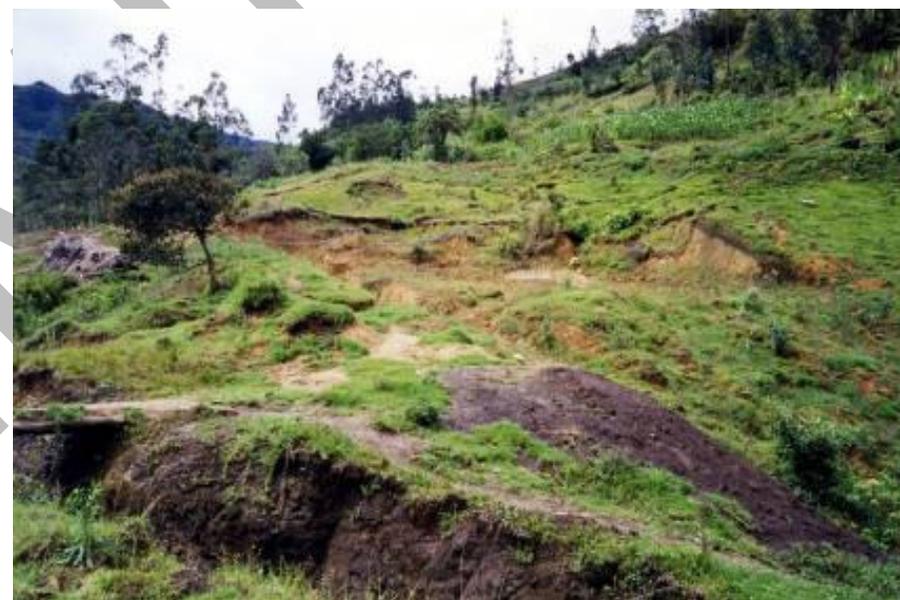
<p>Pulán (Pulán)</p>	<p>Área sujeta a deslizamientos. Deslizamiento antiguo que se reactivó a consecuencia de malas técnicas de regadío, donde el agua se infiltra fácilmente. Las rocas aflorantes son tobas muy alteradas</p>	<p>En el año 1999 a consecuencia del deslizamiento un reservorio de agua colapsó. Pudo afectar el poblado de Pulán. Actualmente se encuentra estabilizado.</p>	<p>Con las recomendaciones dadas por INGEMMET (1999) se paralizó el deslizamiento. En el cuerpo del deslizamiento se hicieron canales de drenaje. Evacuando el agua infiltrada. No permitir el uso de este terreno para vivienda.</p>
-----------------------------	--	--	---

Deslizamiento Pulan, EN 1999 afectó reservorio de agua del centro poblado del mismo nombre.

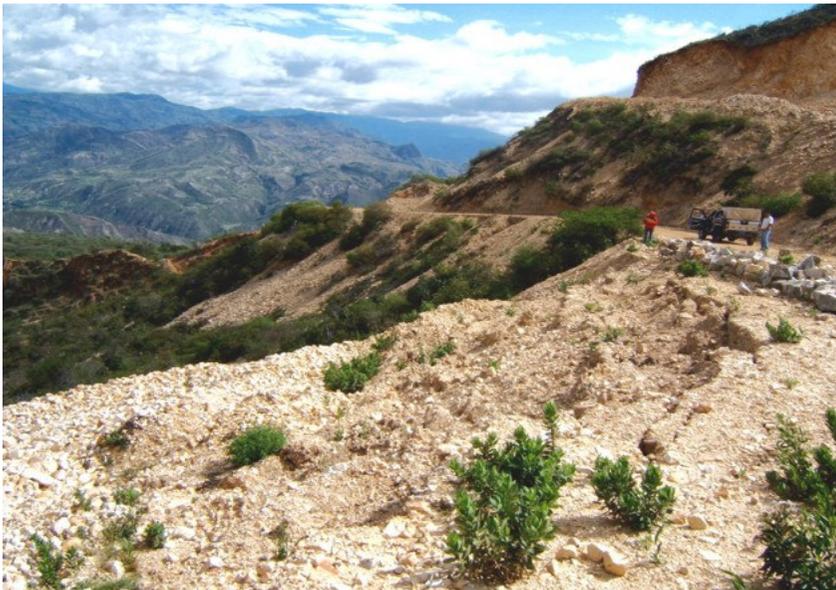
<p>Tayapampa (Chancay Baños)</p>	<p>Área sujeta a deslizamientos. Deslizamiento que ocurrió en el año 1998, a consecuencia de las fuertes precipitaciones. Este deslizamiento es de tipo rotacional, la escarpa principal tiene una longitud de 200 m. el desnivel entre la escarpa y el pie del deslizamiento es de 500 m. Se observan escarpas múltiples, agrietamientos de formas longitudinales y transversales. Se presentan pequeñas lagunas de agua dentro del cuerpo de deslizamiento. Las rocas son de tipo volcánicas (tobas).</p>	<p>Afectó viviendas y terrenos de cultivo. Podría afectar a otras viviendas ubicadas dentro del cuerpo del deslizamiento y postes de alumbrado eléctrico actualmente en proceso de construcción.</p>	<p>Reubicar a las viviendas que se encuentran dentro del cuerpo del deslizamiento. Realizar medidas de drenaje de las pequeñas lagunas ubicadas dentro del cuerpo del deslizamiento. Replantear el trazo para los postes de alumbrado.</p>

Agrietamientos y saltos del deslizamiento en el sector de Tayapampa (Distrito de Chancay Baños, Provincia de Santa Cruz).

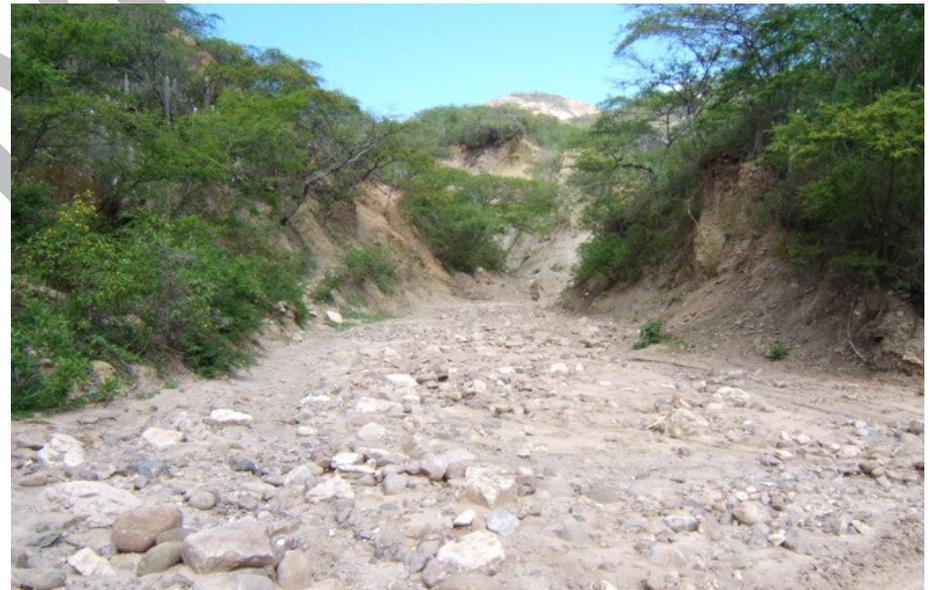
Área susceptible a huaycos, carretera Santa Cruz – Chancay Baños.

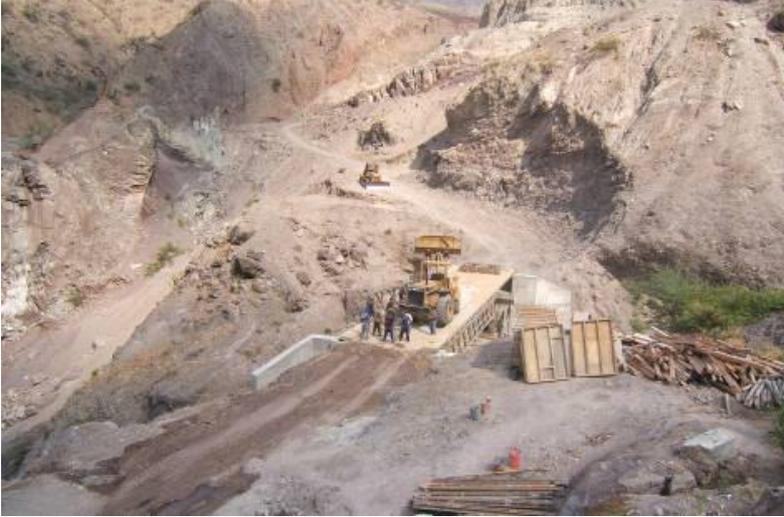
Derrumbes cerca al puente Lipor que une Sexi con Santa Cruz. Tendrá problemas siempre en temporada de lluvias.

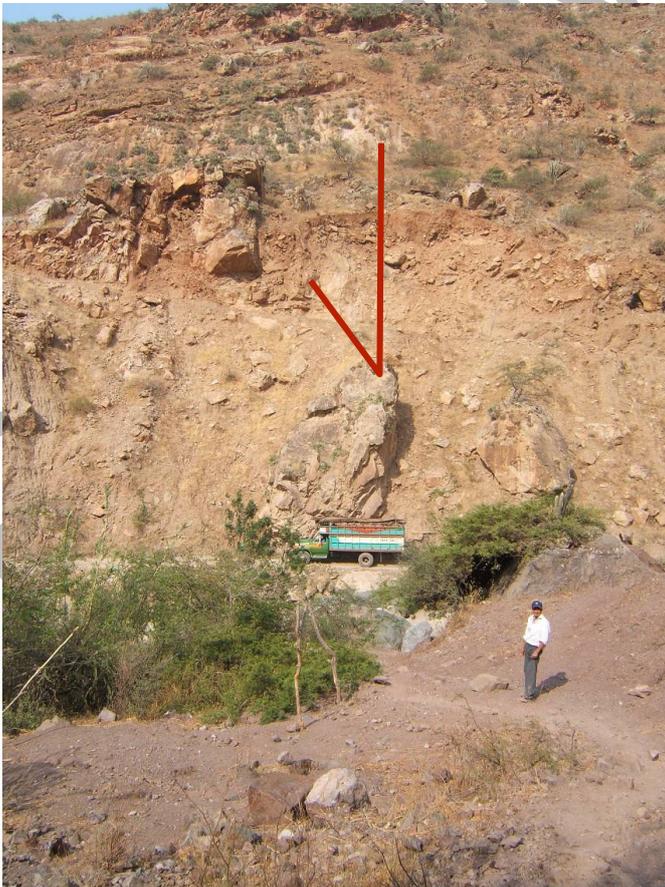
Caída de rocas que puede afectar a la carretera Chongoyape – Santa Cruz
