Informe Técnico N° A6833

PELIGRO POR DESLIZAMIENTOS EN EL SECTOR MATARANI

Región Tacna
Provincia Candarave
Distrito Quilahuani

AGOSTO
2018

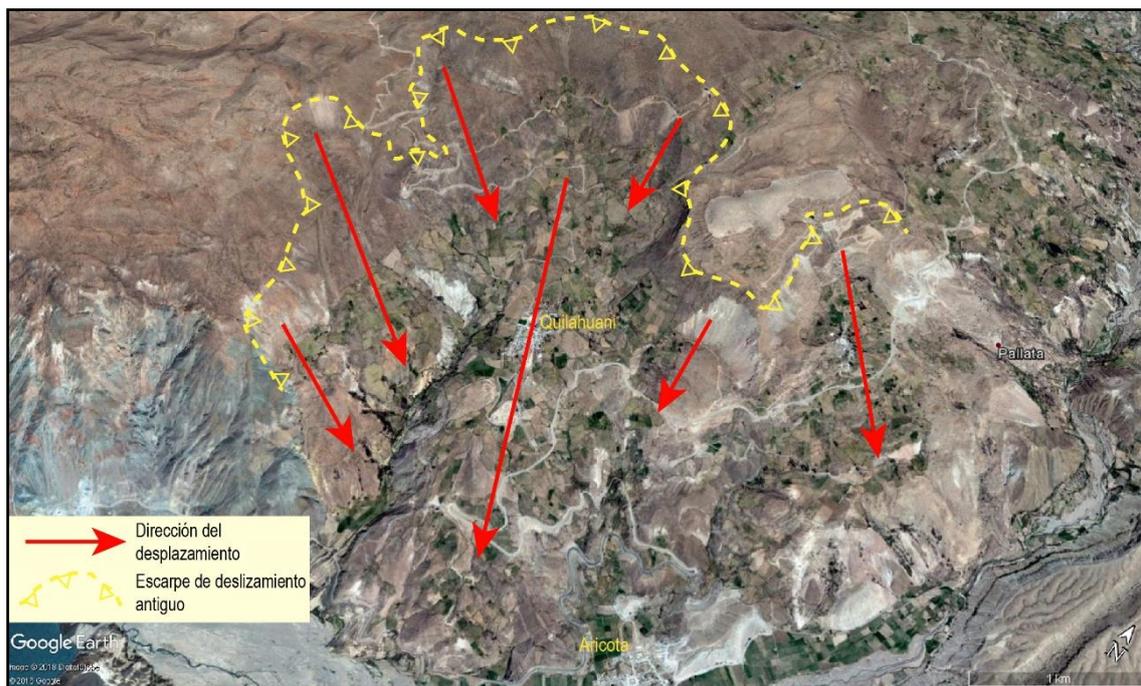
En el sector Quilahuani, se evidencia un mega-deslizamiento que presenta una corona con forma irregular y continua (figura 11), con longitud de 10 km; el salto de la escarpa principal no se observa nítidamente por estar erosionada. Su masa desplazada llegó hasta el cauce del río Callazas. En el cuerpo del deslizamiento se aprecian lomeríos y quebradas profundas, estas últimas por la acción de filtración

agua y aparentemente por una falla que cruza este sector, el cual posee un rumbo aproximado de N10°E.

Figura 11. Se muestra el escarpe de un mega-deslizamiento antiguo que se encuentra en el sector Quilahuani

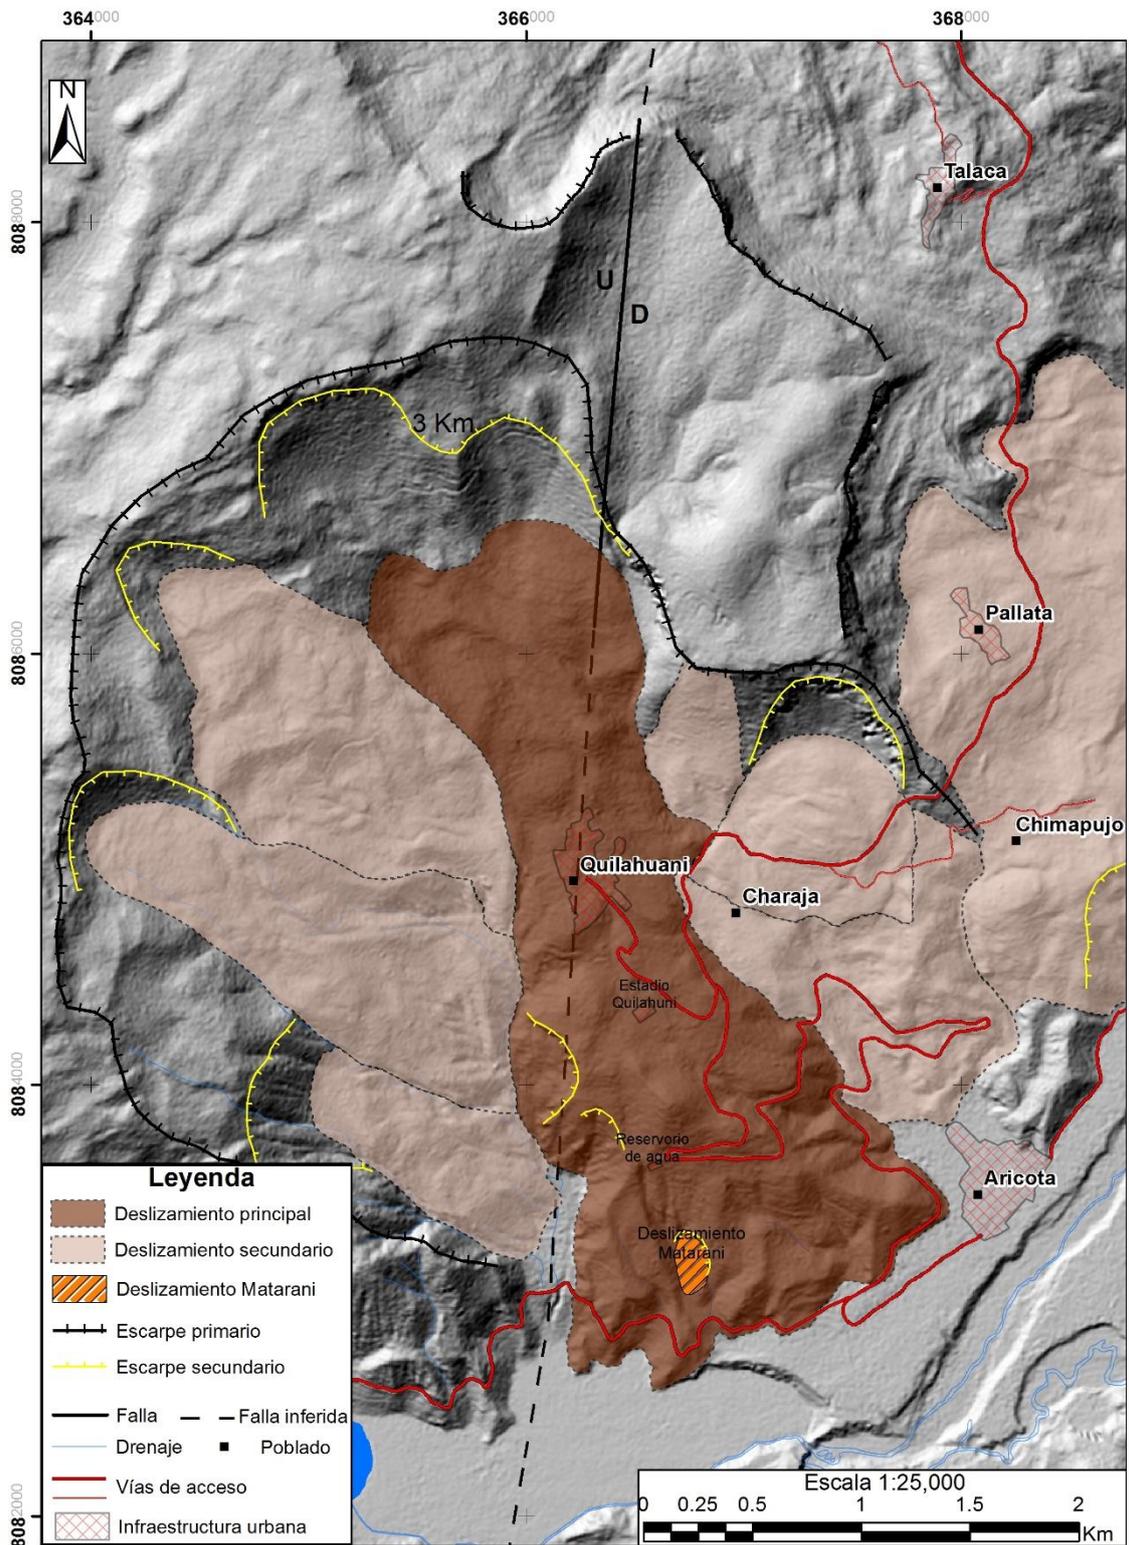
Se trata de un deslizamiento tipo rotacional, con avance lento retrogresivo. La corona del deslizamiento no es clara, debido a que la zona es afectada por un alto grado de erosión. Aproximadamente esta corona mide 3 Km, es de forma semicircular y continua, la distancia del escarpe hasta el pie del deslizamiento es de 4.8 km. Este evento está comprendido entre las cotas 3900 a 2800 m.s.n.m. es decir presenta un desnivel de 900 m. la masa movilizada se estima que afecto un área 4.4 km² y el volumen movilizado fue de 1 km³ (figura 12). Por lo observado en las imágenes satelitales del Google Earth de los años 2002 al 2016, se aprecia un deslizamiento lento. (figura 13)

Figura 12. Se muestra el mega-deslizamiento principal sobre el cual se ubica el distrito de Quilahuani

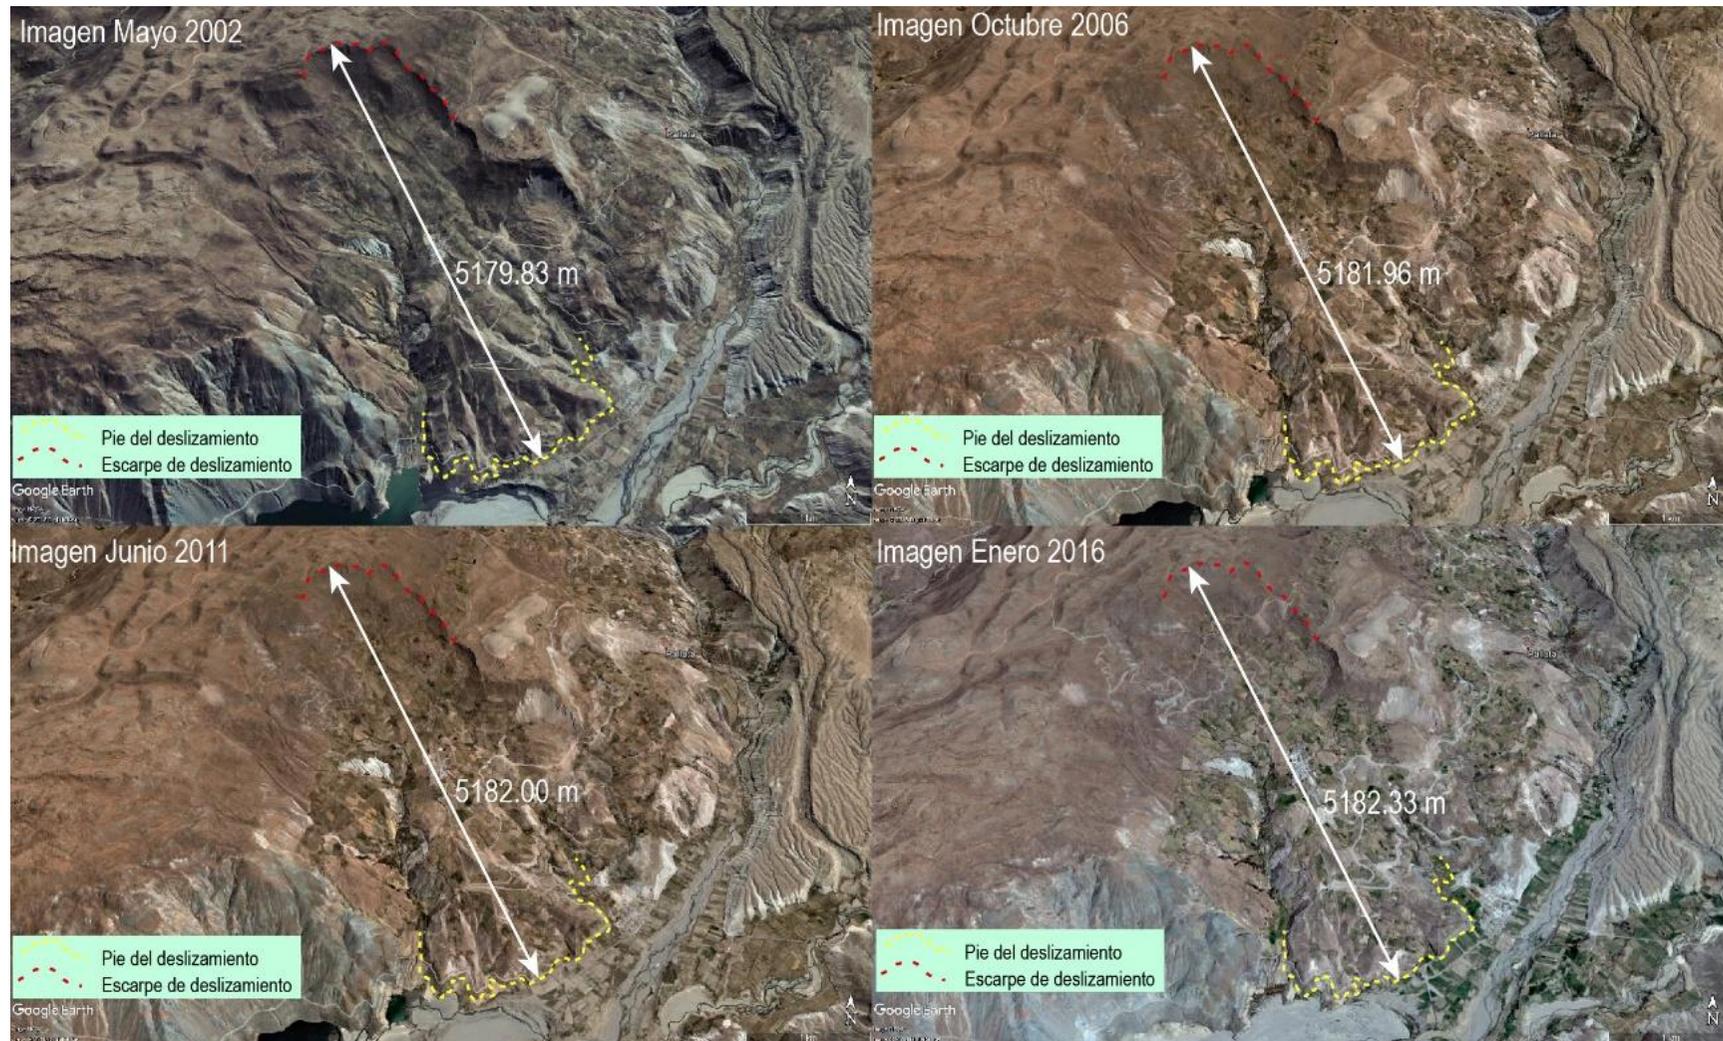
Figura 13. Se muestran imágenes satelitales del Google Earth de los años 2002, 2006, 2011 y 2016, del sector de Quilahuani, donde se muestra los incrementos lo longitud que ha tenido desde la escarpa principal (líneas rojas) hasta pie del deslizamiento (líneas amarillas).

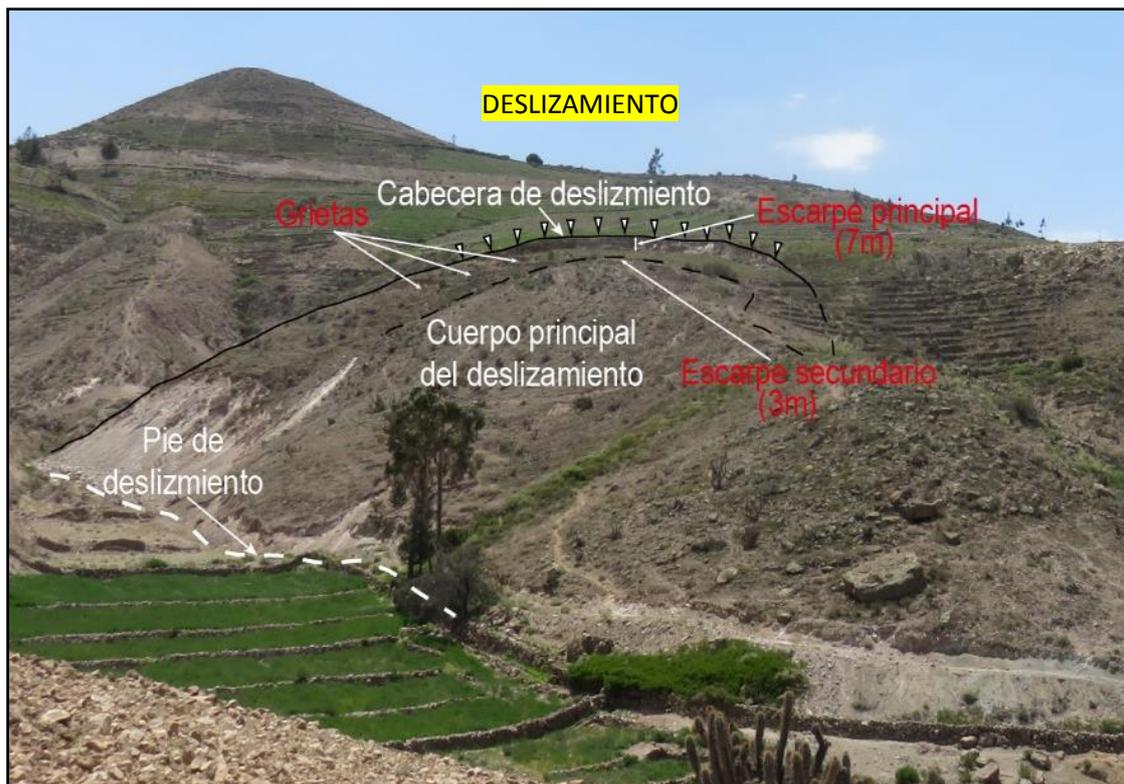
Se trata de un deslizamiento de tipo rotacional, el cual presenta un escarpe de forma semicircular, la cabecera posee 200 m y la distancia desde la cabecera al pie de deslizamiento es de 180 m (figura 14). El escarpe principal tiene entre 5 y 8 m de altura y el cuerpo del deslizamiento muestra una cantidad importante de grietas y bloques basculados de suelo rotados. Se ha observado grietas tensionales en la parte superior del deslizamiento, las grietas presentan aberturas que llegan hasta 80 cm (figura 15), siguiendo la misma dirección del escarpe principal, lo que las hace de gran importancia para estudio de vulnerabilidad de las zonas aún estables

Figura 14. Deslizamiento Matarani, se puede distinguir las principales características del deslizamiento.

- Rocas de mala calidad, conformadas por flujos piroclásticos alterados e hidrotermalizados. Inestables si se saturan de agua.
- Pendiente del terreno, entre 15° a 20°.
- Filtración de aguas superficiales, por canales de riego y escorrentía sin tratamiento de impermeabilización
- Inadecuado tratamiento de las aguas servidas de Quilahuani.
- Formar parte del mega-deslizamiento Principal (Descrito arriba)

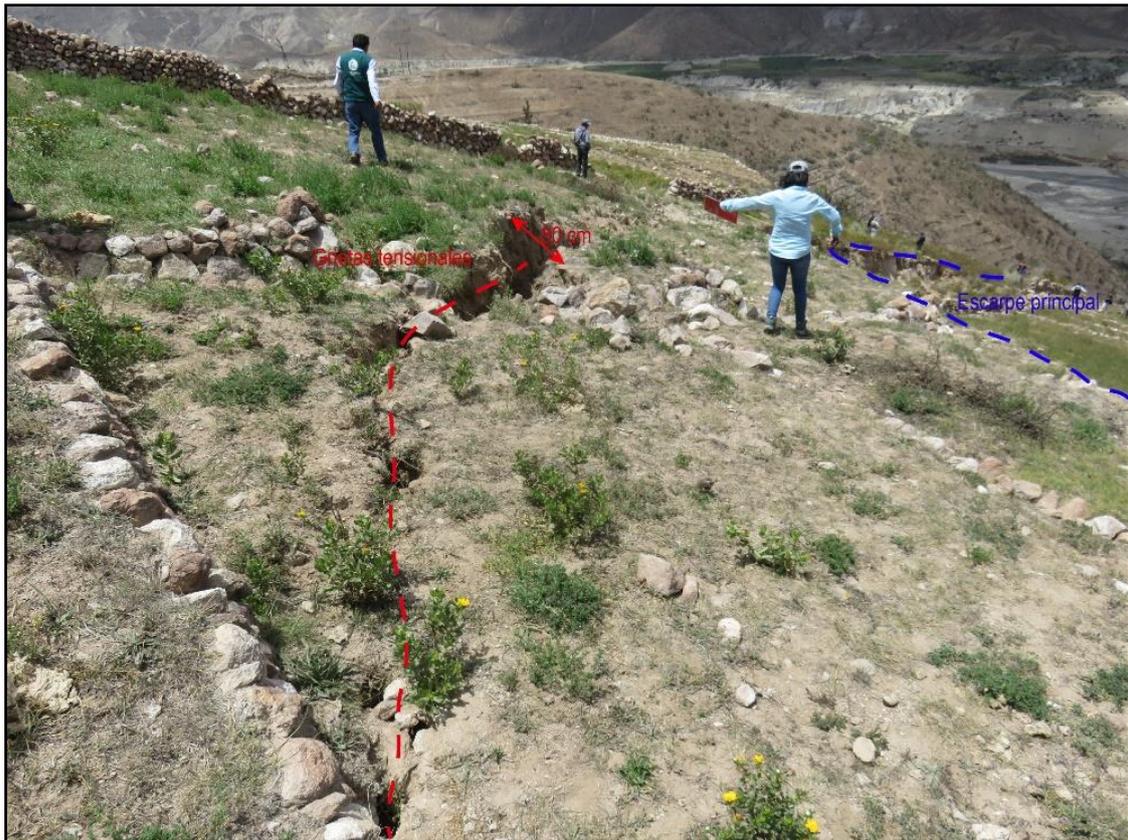
Figura 15. Grietas tensionales, se ubican en la parte alta del escape principal del deslizamiento.

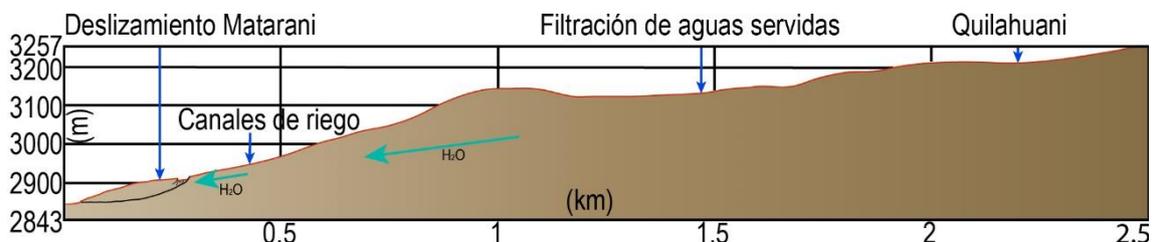
Entre 50 y 100 metros por encima de la zona donde se desarrolla el deslizamiento de Quilahuani, se ha encontrado muchos canales de riego, los cuales carecen de revestimiento que evite filtración de agua (figuras 16 y 17), este es uno de los factores que impulsaron la generación del deslizamiento Matarani.

Figura 16. Perfil, que muestra el deslizamiento Matarani, la zona donde están ubicadas los canales de riego y zona de filtración de aguas servidas.

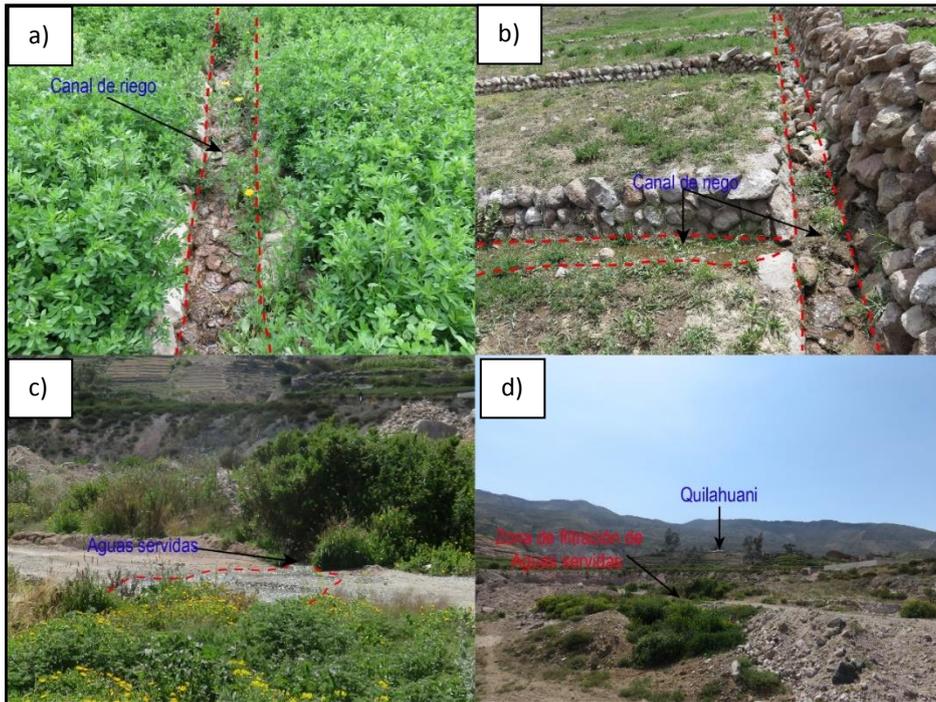
En la parte baja del distrito de Quilahuani, se ha encontrado filtración de agua, el cual posee un caudal de $7159.4 \text{ cm}^3/\text{s}$, aparentemente son aguas servidas provenientes del distrito de Quilahuani, presenta olor desagradable y coloración gris.

La zona de filtración de las aguas servidas está ubicada en la parte alta del deslizamiento de Matarani (figura 17), aparentemente estas filtraciones de agua, contribuyeron para la saturación del terreno en las partes bajas.

Figura 17. Muestra en a y b) canales de riego, ubicados en la parte alta del deslizamiento Matarani, en c y d) se observa la filtración de aguas servidas provenientes del distrito de Quilahuani.

- Se recomienda evitar la filtración de agua, proveniente de los terrenos de cultivo, esto se reduciría si se tecnifica el sistema de riego en zonas de cabecera de ladera y en terrenos de cultivo emplazados en laderas. Se recomienda cambiar a un sistema de riego por goteo.

- Se recomienda realizar un mejoramiento en el sistema de drenaje, desagüe y alcantarillado del distrito de Quilahuani, llevar las aguas servidas por tuberías hasta zonas lejanas, donde no cause algún tipo de peligro.
- En caso se requiera reubicar los poblados, se debe realizar un estudio detallado de las condiciones físicas del nuevo lugar de reasentamiento, que reúna las condiciones adecuadas y asegurar la ausencia de peligros potenciales que amenacen la seguridad física de la población
- Se recomienda realizar un estudio detallado de la actividad de la falla geológica que cruza este sector.

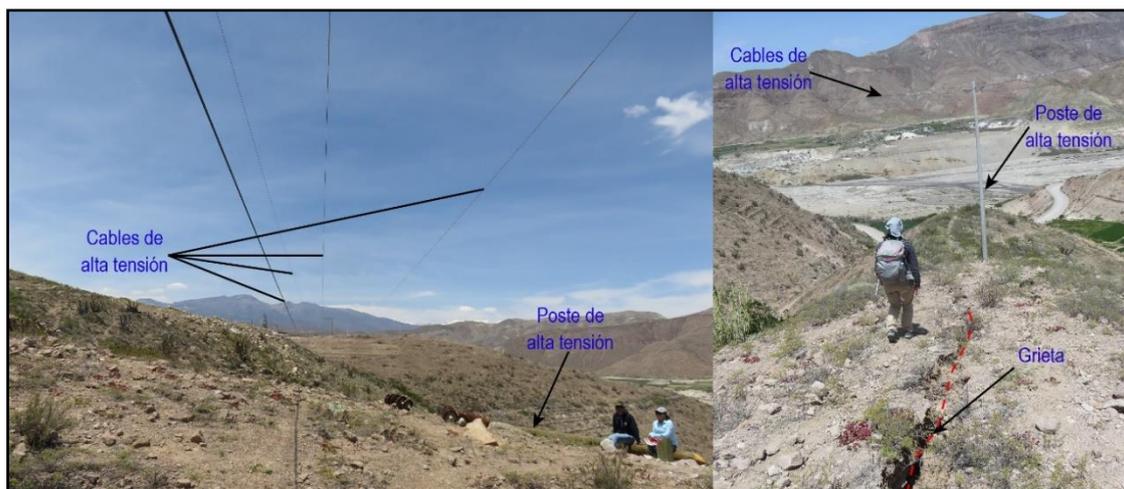
El deslizamiento Matarani ha afectado aproximadamente 4.35 hectáreas de cultivo, este valor podría aumentar debido al comportamiento posterior del deslizamiento, además se ha visto afectada la red de trasmisión de energía eléctrica que cruza este sector (figura 18), se puede observar que los cables de alta tensión están colgados a poca altura, debido a que el poste que los mantenía alto fue movido y roto, cuyos accesorios están esparcidos en el piso. Se observan grietas que con posterioridad afectaran a los postes que aún están en pie.

Figura 18. Líneas de transmisión eléctrica afectadas por el deslizamiento. Se observan postes rotos y grietas que afectarán algunos postes que aún siguen en pie.

- Se recomienda plantear una nueva línea de transmisión de energía eléctrica por parte de Electrosur, una línea que evite cruzar las zonas de deslizamientos, ya que estos deslizamientos son activos, y seguirán presentando movimientos de terreno.

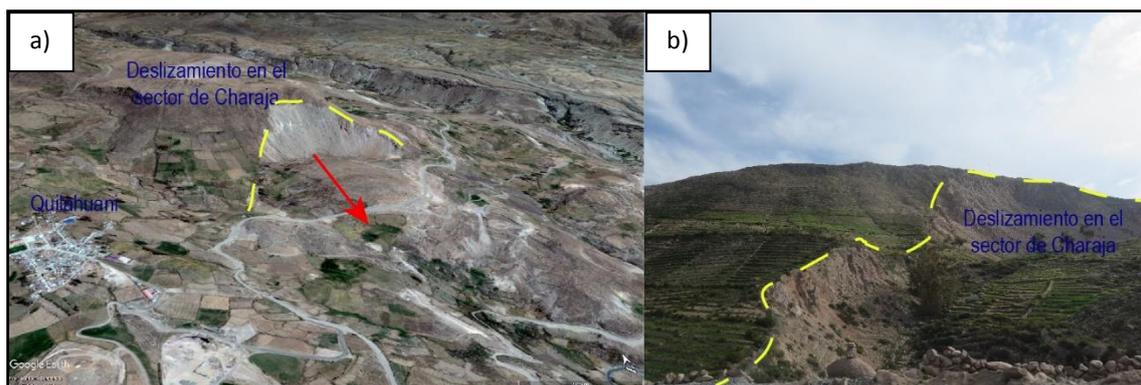
Se trata de un deslizamiento de tipo rotacional, este presenta un escarpe de forma semicircular, donde la cabecera posee 1000 m y la distancia desde la cabecera al pie de deslizamiento de 1200 m (figura 19). El escarpe principal tiene 200 m de altura y el cuerpo del deslizamiento muestra una cantidad de bloques basculados de suelo rotados.

Figura 19. a) Imagen satelital, muestra la dirección de desplazamiento del cuerpo del deslizamiento, b) muestra el escarpe del deslizamiento Charaja.

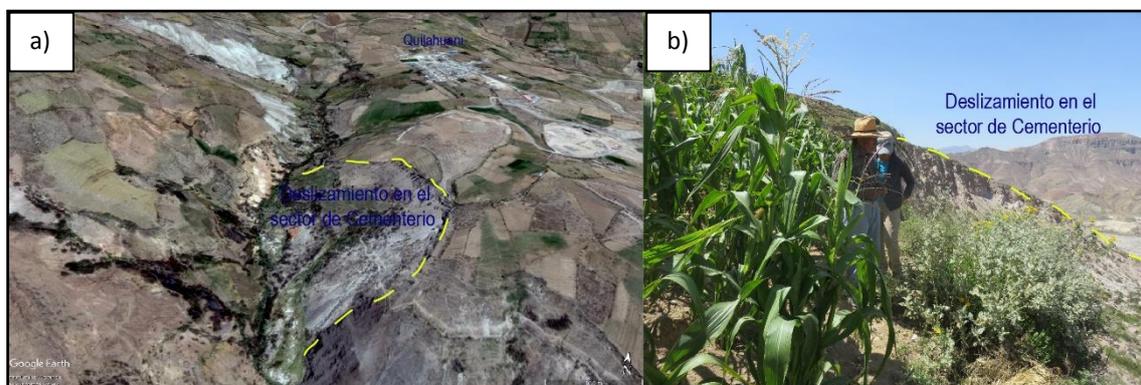
Este deslizamiento rotacional presenta un escarpe de forma semicircular, la cabecera posee 410 m y la distancia desde la cabecera al pie de deslizamiento de 300 m (figura 20). El escarpe principal tiene 60 m de altura y el cuerpo del deslizamiento muestra una cantidad de bloques basculados de suelo rotados.

Figura 20. a) Imagen satelital, muestra el deslizamiento en el sector cementerio, b) muestra el escarpe del deslizamiento y el salto del escarpe.

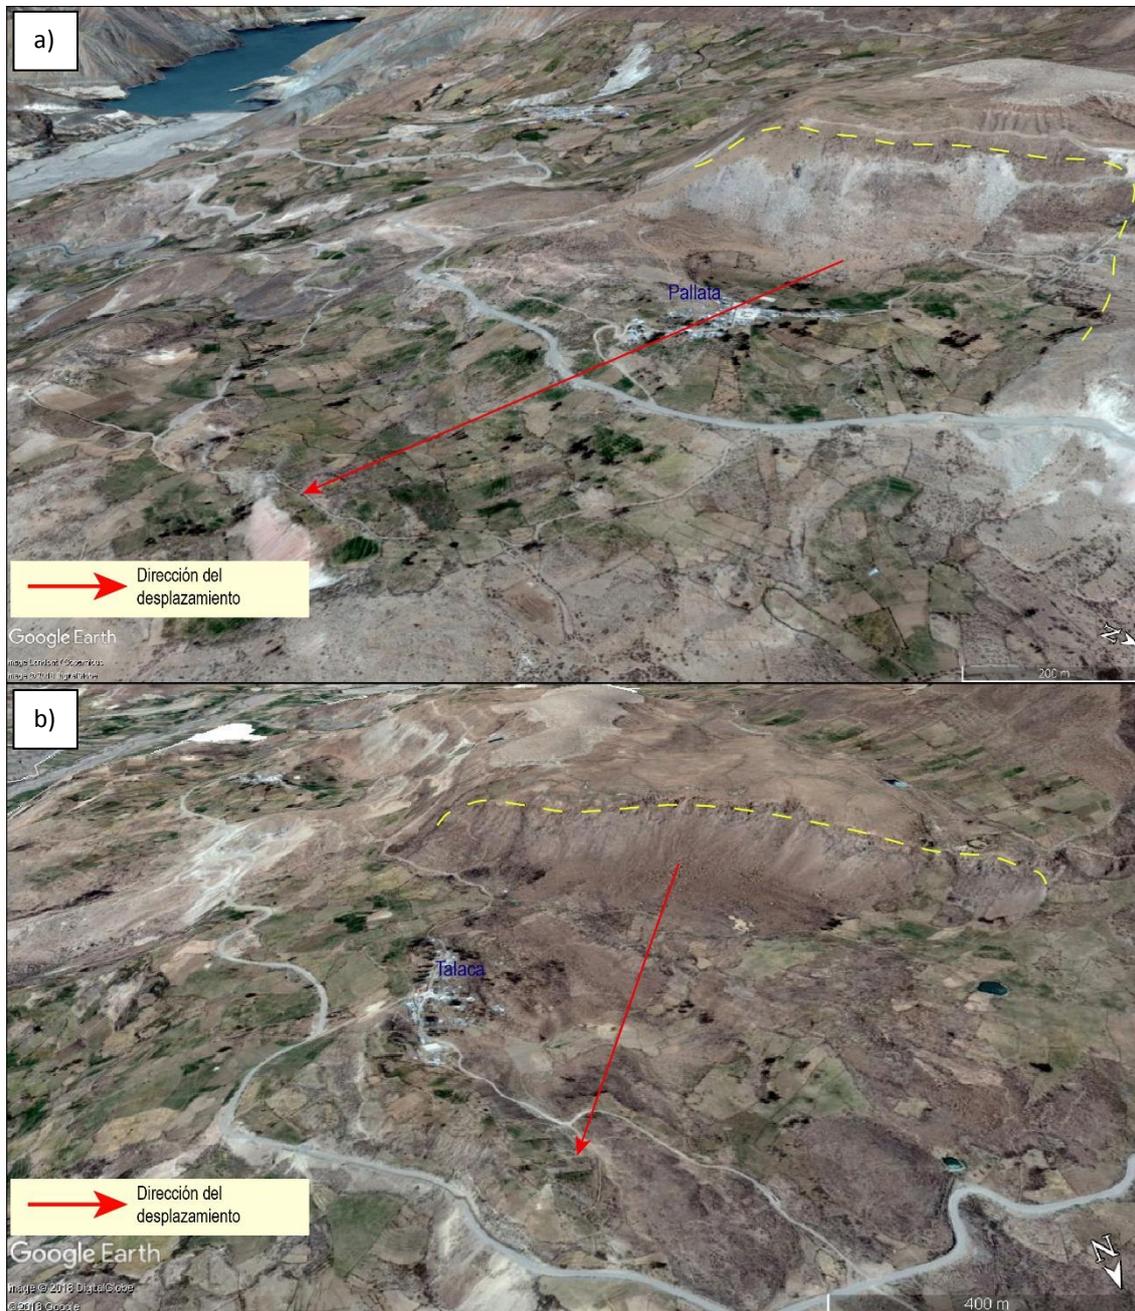
El deslizamiento en el sector Pallata, al igual que el deslizamiento en el sector de Talaca son deslizamientos aparentemente de tipo rotacional, la superficie de rotura no es muy clara debido a que estos deslizamientos se encuentran fuertemente erosionados. (figura 21). El deslizamiento en el sector Pallata poseen un cabecera de escarpe de 1.55 km y el deslizamiento en el sector Talaca posee 1.4 km

Figura 21. a) Imagen satelital, muestra el escarpe del deslizamiento en el sector Pallata, b) Imagen satelital, muestra el escarpe del deslizamiento en el sector Talaca.

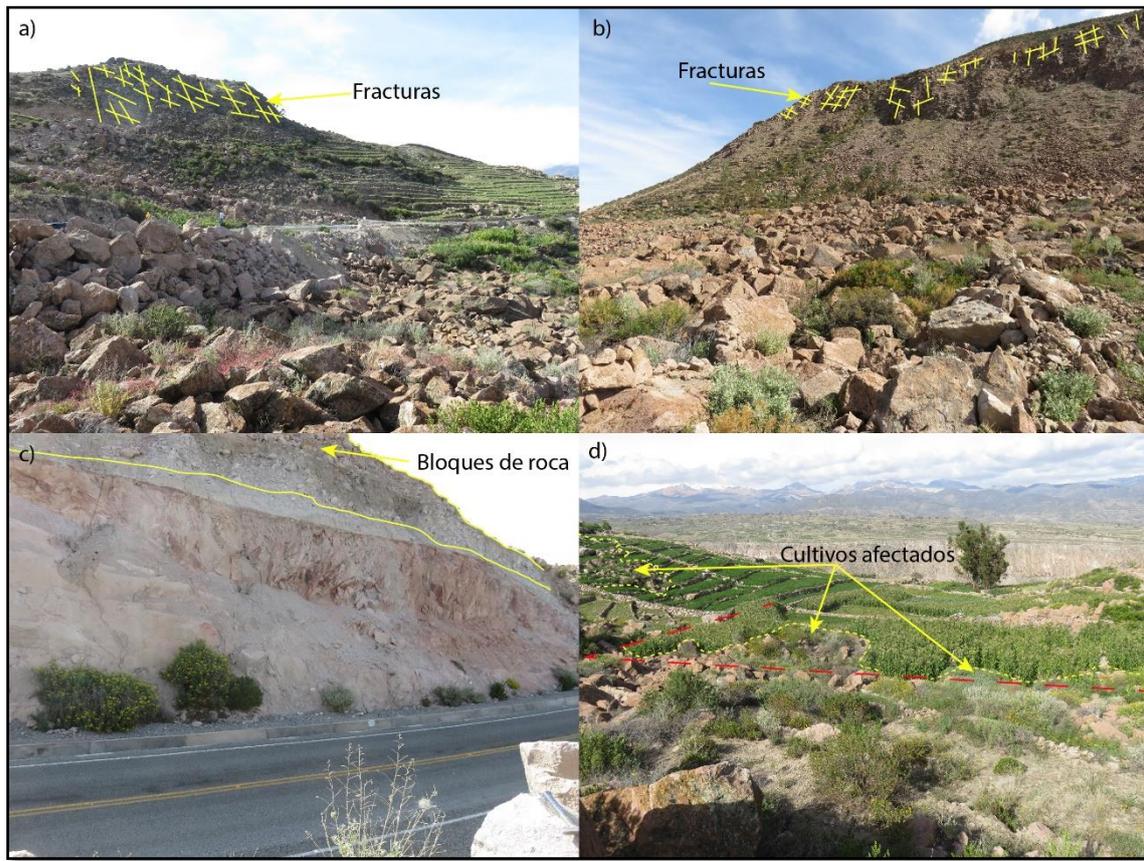
Las caídas de rocas se producen en los escarpes de los deslizamientos en los sectores Talaca, Pallata y en la carretera que une los distritos Candarave y Quilahuani, (figura 23)

Actualmente sobre la superficie se tienen bloques sueltos, producto de la caída de rocas anteriores, que podrían ser removidos ante movimientos sísmicos o lluvias.

Figura 23. Muestra sectores afectados por caída de roca, a) en la parte baja de Talaca, b) en la parte alta de Pallata, c) en la carretera Candarave – Quilahuani, d) cultivos afectados en la parte baja del poblado de Talaca.

Esta zona con caída de rocas actualmente se encuentra inestable, presentándose bloques sueltos, que podrían generar eventos mayores afectando tramos de la carretera que une los centros urbanos Candarave y Quilahuani.

Los bloques llegan a medir desde algunos centímetros hasta varios metros de tamaño, además son angulosos y se encuentran en las partes altas.

- Rocas de mala calidad, conformadas por flujos piroclásticos alterados e hidrotermalizadas,
- Pendiente del terreno, entre 40° a 50°.
- Cuando se originó el mega-deslizamiento antiguo, el terreno se debilitó, generándose caída de rocas en ciertos sectores.
