Informe Técnico N° A6602

# Evaluación de peligros geológicos en la provincia Daniel A. Carrión

Región Pasco

JULIO 2012

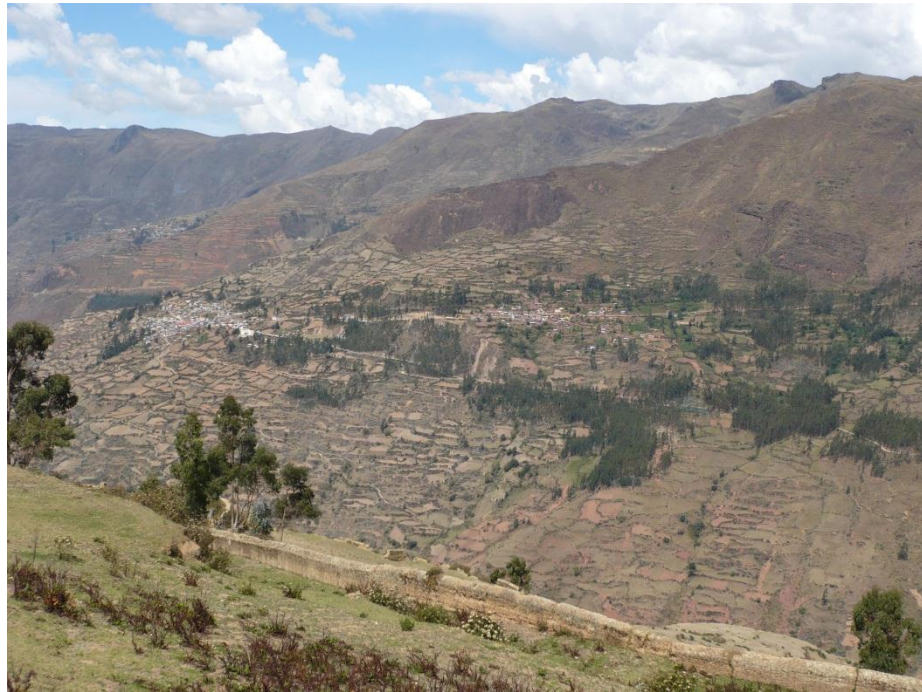
Foto 01: Deslizamiento traslacional antiguo, el poblado Mito se encuentra en el cuerpo del deslizamiento, presenta una reactivación al pie del deslizamiento.

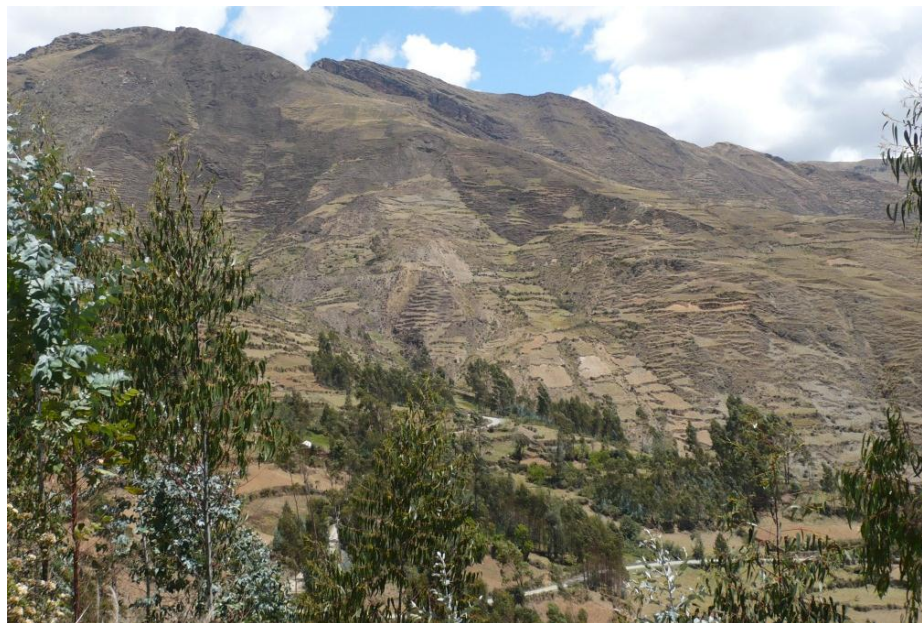
Foto 02: Deslizamiento traslacional en el cerro Shushungaga, margen izquierda de la quebrada Huaycharagra, el área también es afectada por reptación de suelos.

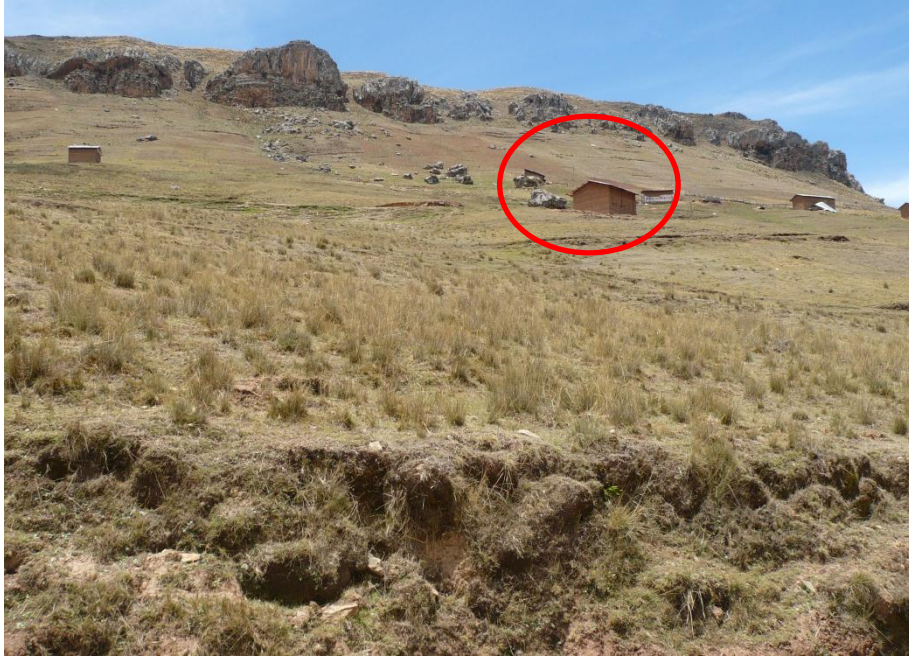
Foto 03: Caída de rocas, en el sector Untupuquio, a la altura del km 24+00 de la trocha carrozable Goyllarisquizga-Chango.

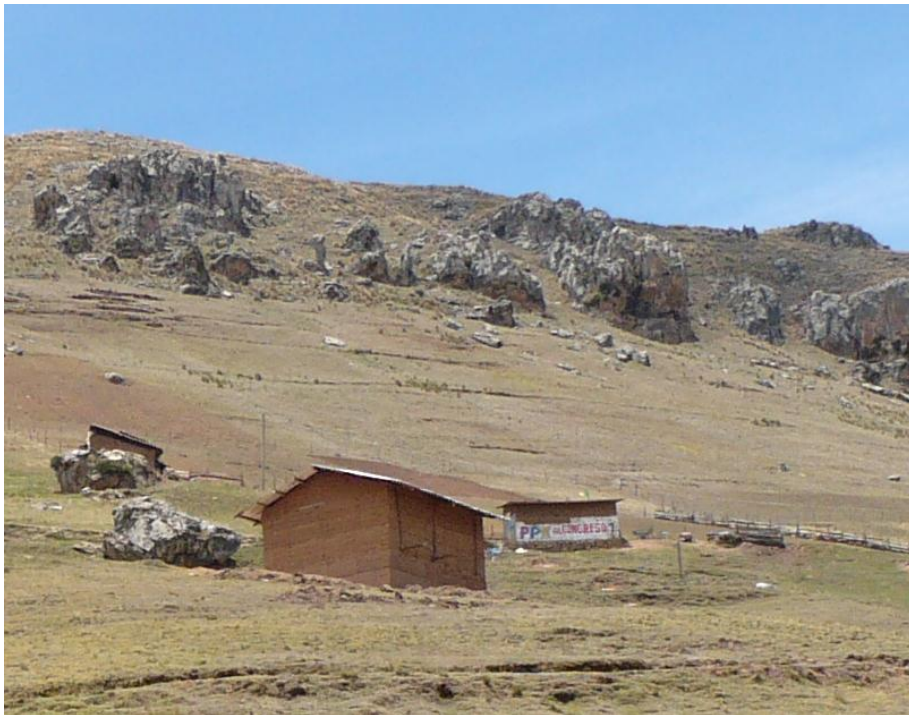
Foto 04: Detalle de la foto 03, nótese bloques de caliza de aprox. 1,5 m de diámetro muy cerca a las vivienda del sector Untupuquio.

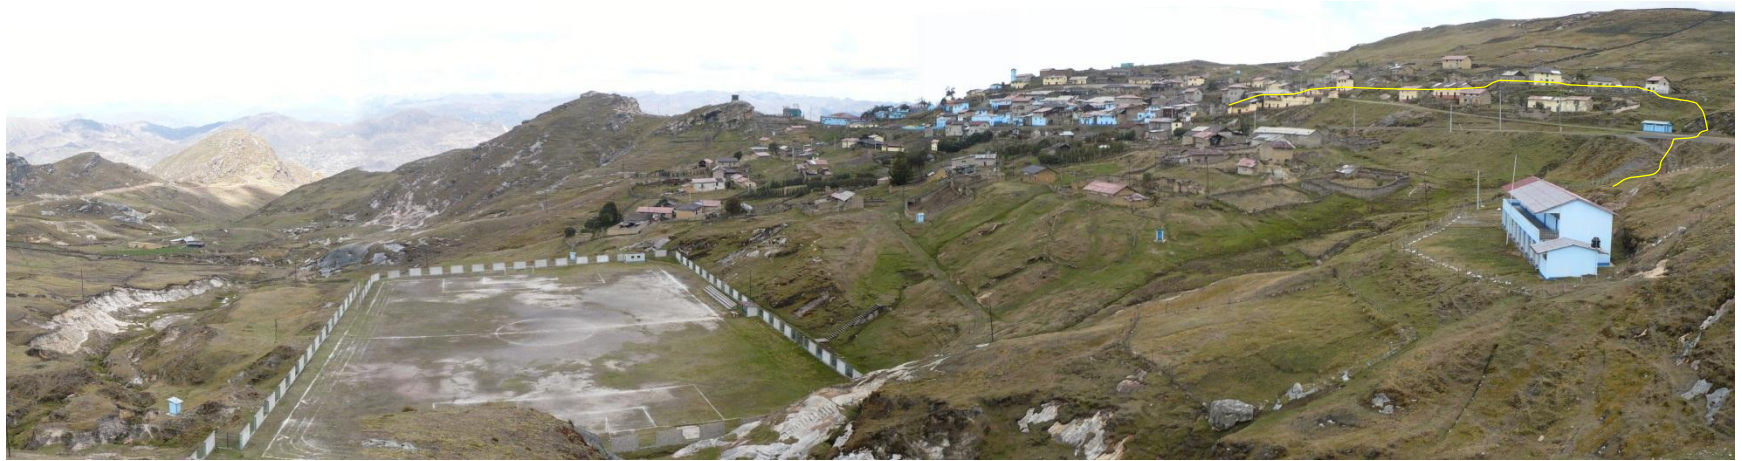
Foto 05: Vista panorámica del poblado Goyllarisquizga, parte de la población se encuentra sobre un deslizamiento rotacional antiguo con reactivaciones en forma de flujo de tierra, presenta asentamientos.

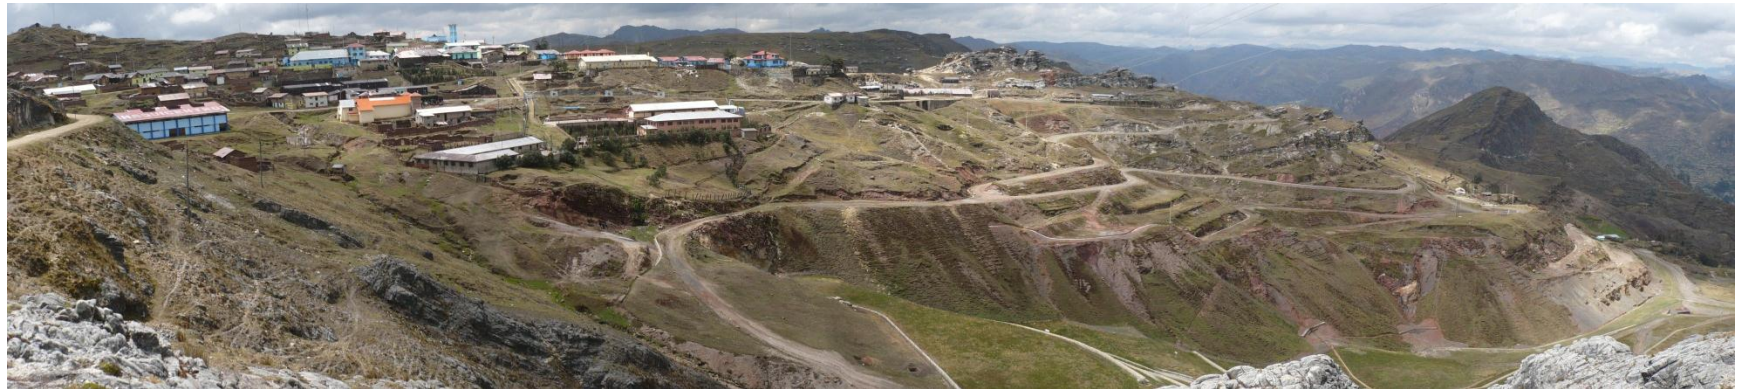
Foto 06: Vista panorámica del sector Casha, se encuentra sobre un deslizamiento rotacional antiguo con reactivaciones en forma de derrumbes y cárcavas en el cuerpo del depósito superficial.

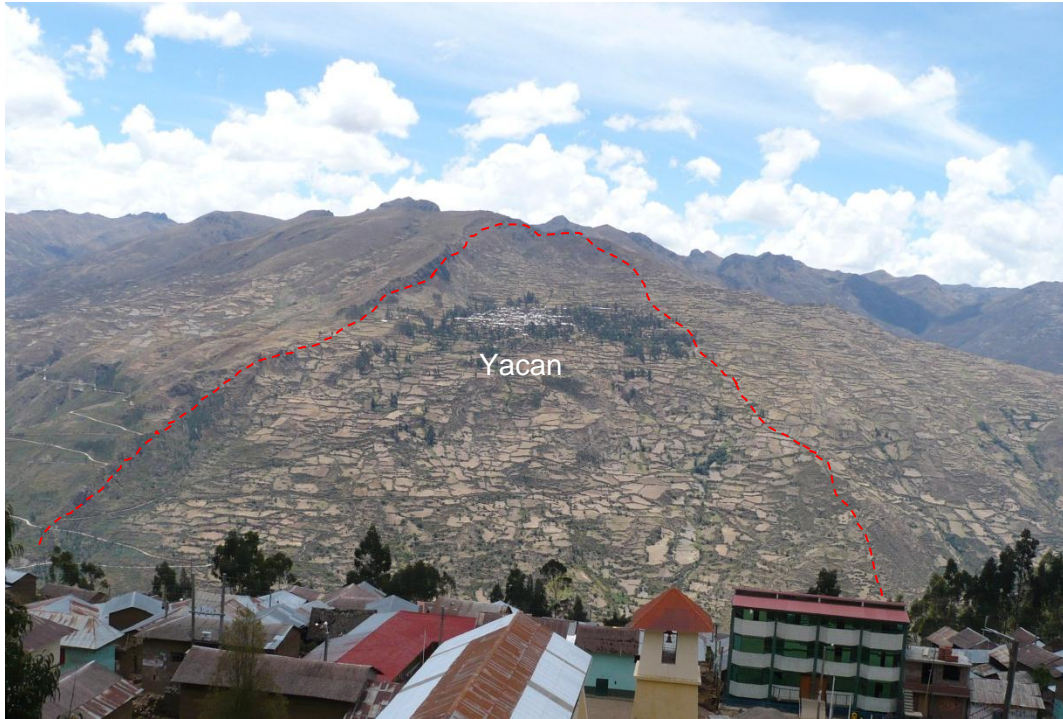
Foto 07: Vista del deslizamiento antiguo de Yacan, nótese escarpa antigua aún visible, con reactivaciones al pie del deslizamiento en la margen izquierda del río Chaupihuaranga, con presencia de cárcavas.

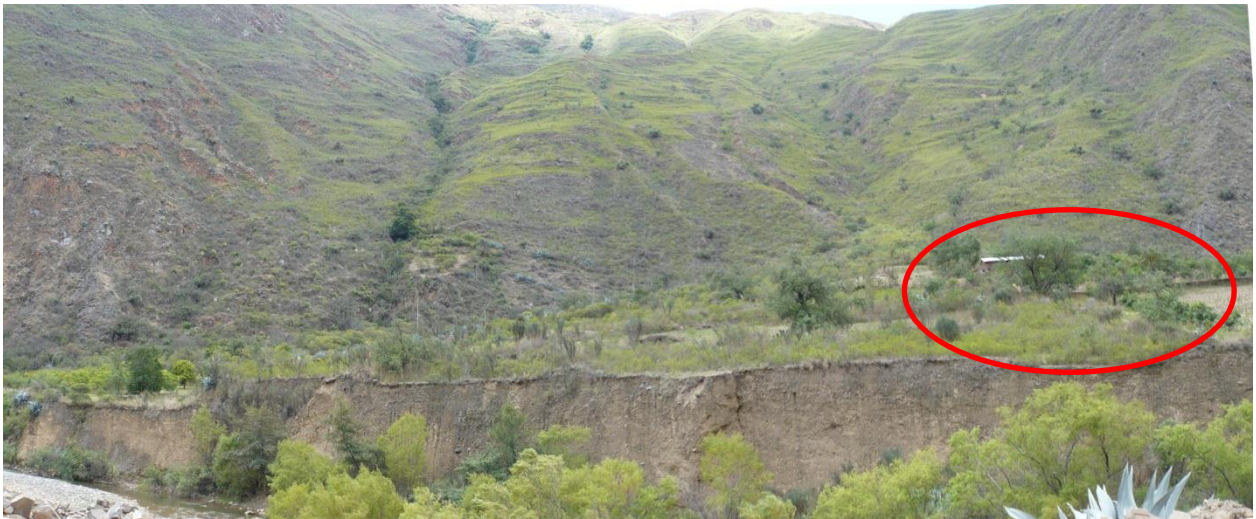
Foto 08: Vista de un huaico antiguo en la margen izquierda del río Chaupihuaranga, nótese la ubicación de viviendas sobre el depósito en forma de abanico, en el sector también presenta erosión en cárcavas. Frente al km 245+300 de la carretera Pasco-Ambo.

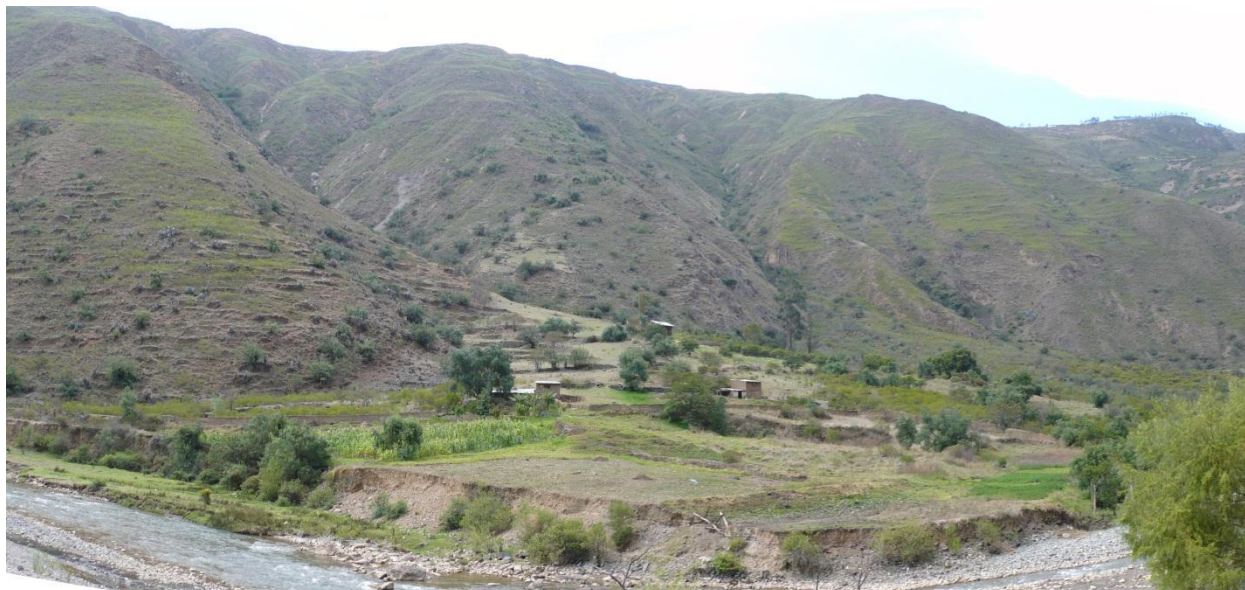
Foto 09: Zona de huaicos, en la margen izquierda del río Chaupihuaranga, nótese la ubicación de viviendas sobre el depósito antiguo, frente al km 247+00 de la carretera Pasco-Ambo. En la cabecera de estas quebradas se presenta intensa erosión.

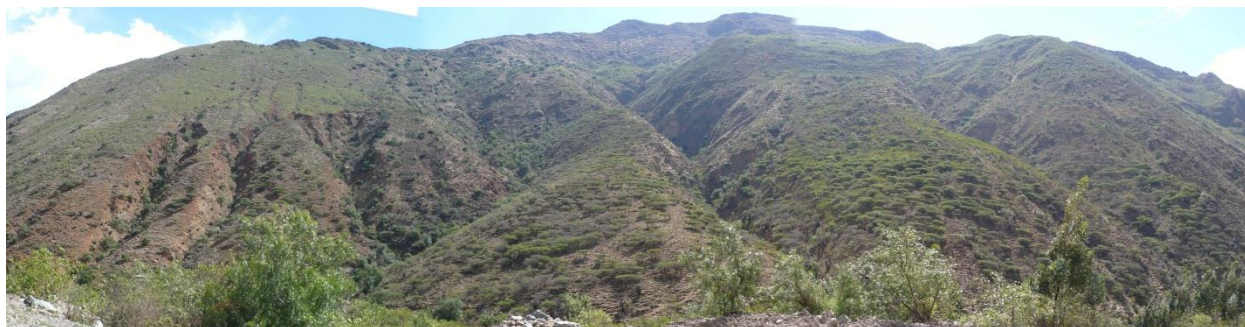
Foto 10: Erosión en cárcavas en el cerro Aunquinmulle, aportando material al cauce del río Chaupihuaranga.

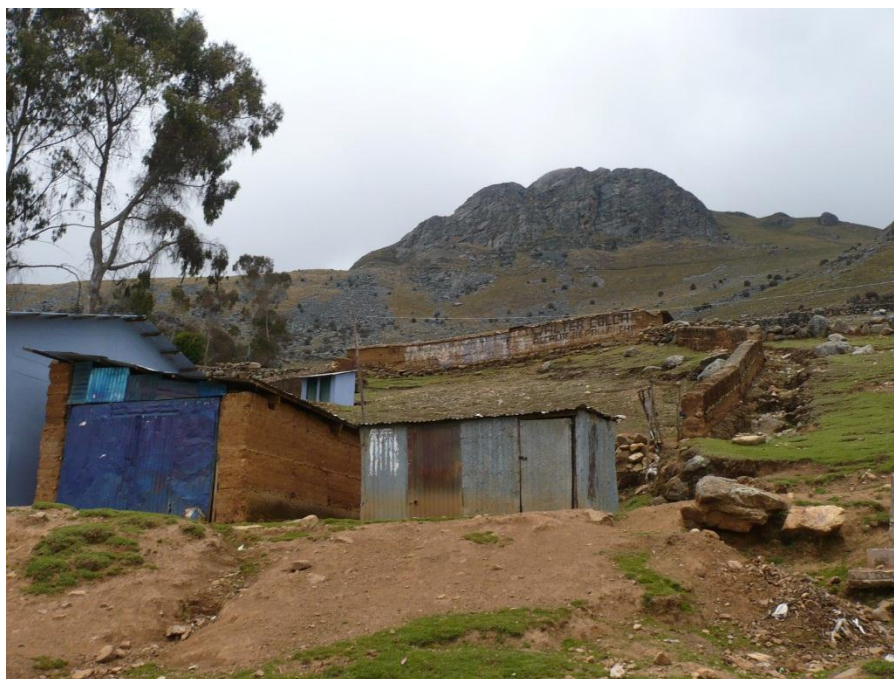
Foto 11: Caída de rocas en cerro Argoaro, canchales de detritos suspendidos en ladera, puede afectar a las viviendas del sector Chunquipata.

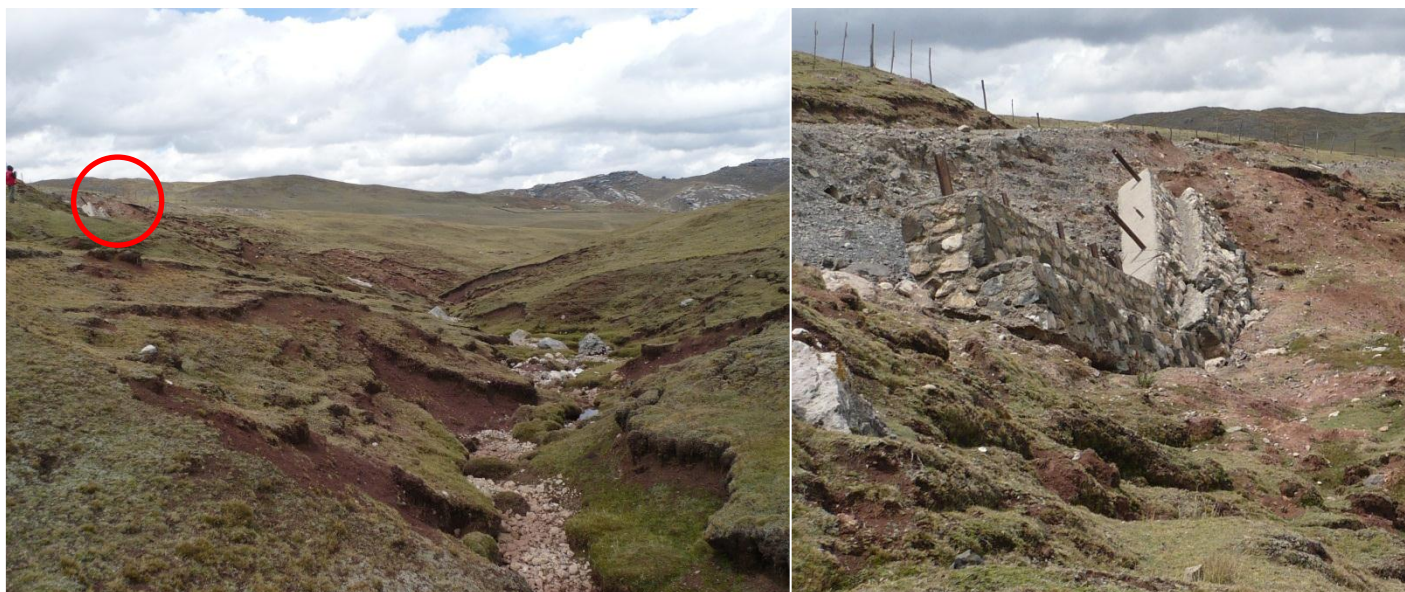
Foto 12: Reptación de suelos en quebrada tributaria, de la margen derecha del río Pacobamba, en el detalle de la derecha se puede observar el colapso de un muro de contención de aprox. 8 m de longitud y alcantarilla que se encontraba en la plataforma inferior de la carretera Pasco-Goyllarisquizga.

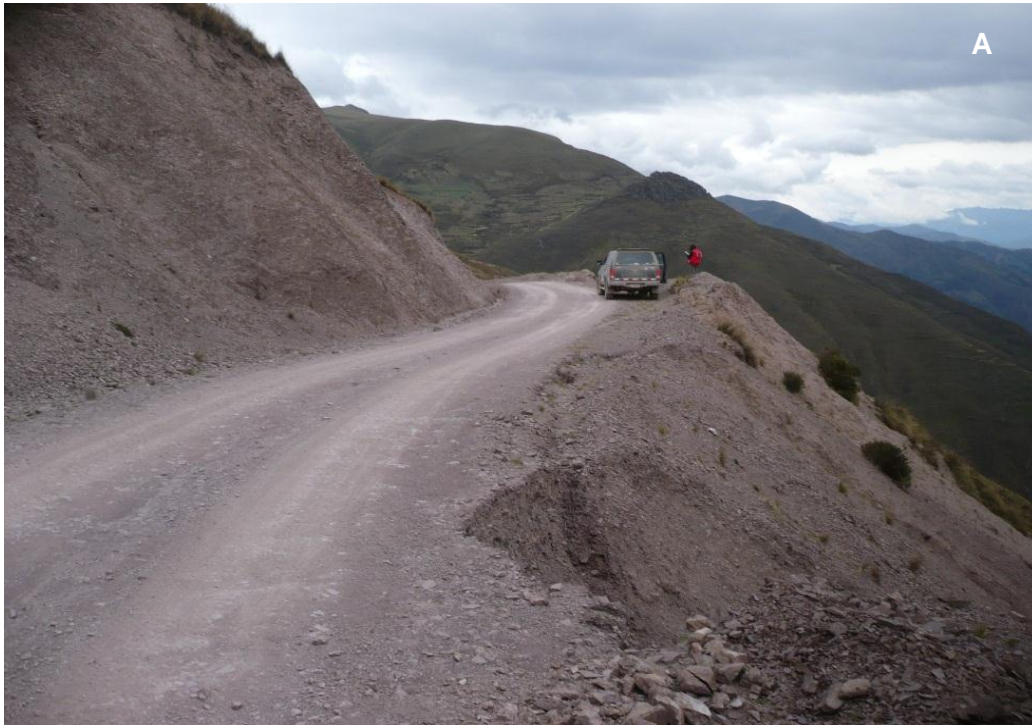
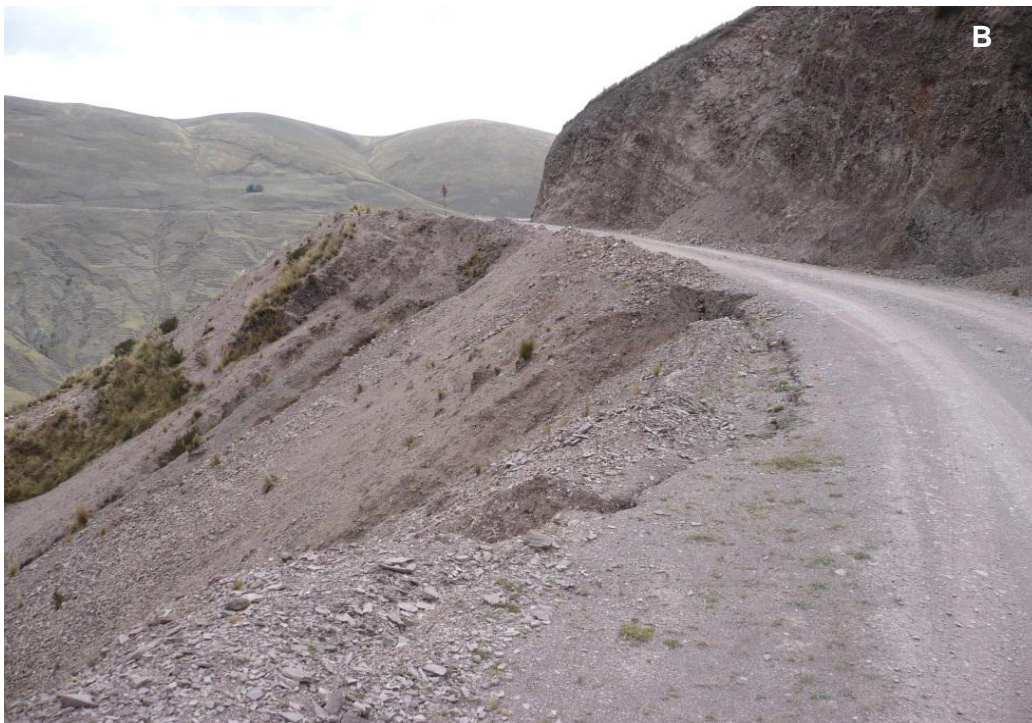
Foto 13: Derrumbes en el talud superior de la carretera Vinchos-Jarica, en la margen izquierda del río Condoragra, afecta varios tramos de la carretera (A y B).

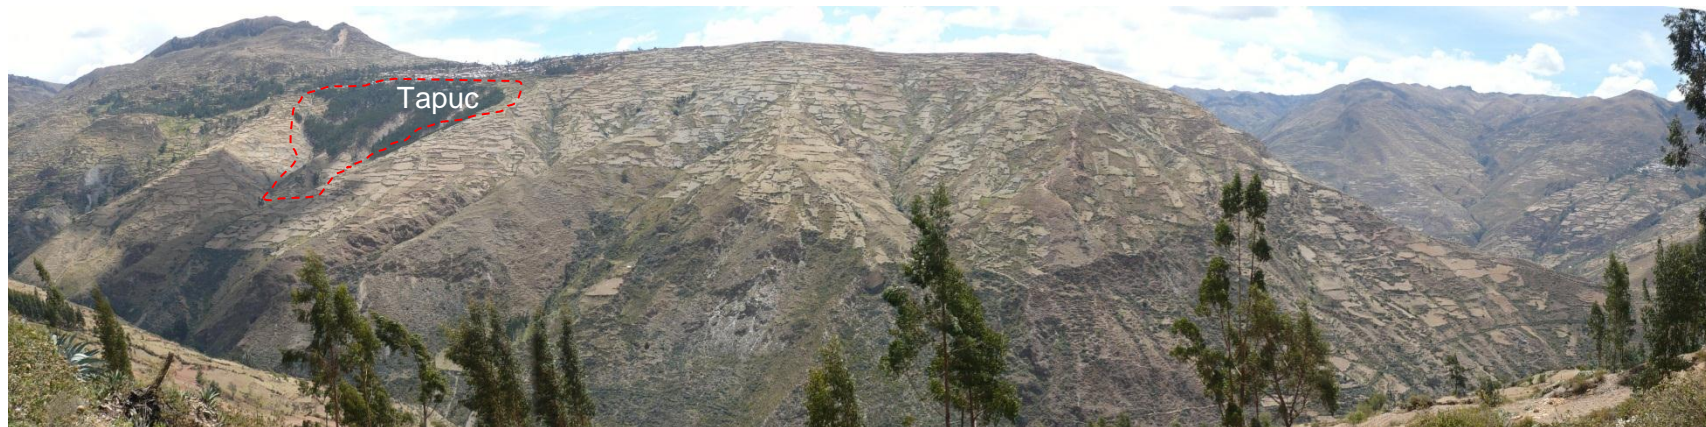
Foto 14: Erosión en cárcavas en la margen izquierda del río Ushugoya. El área también es afectada por derrumbes. El poblado de Tapuc se encuentra sobre la corona de un deslizamiento antiguo con presencia de cárcavas.

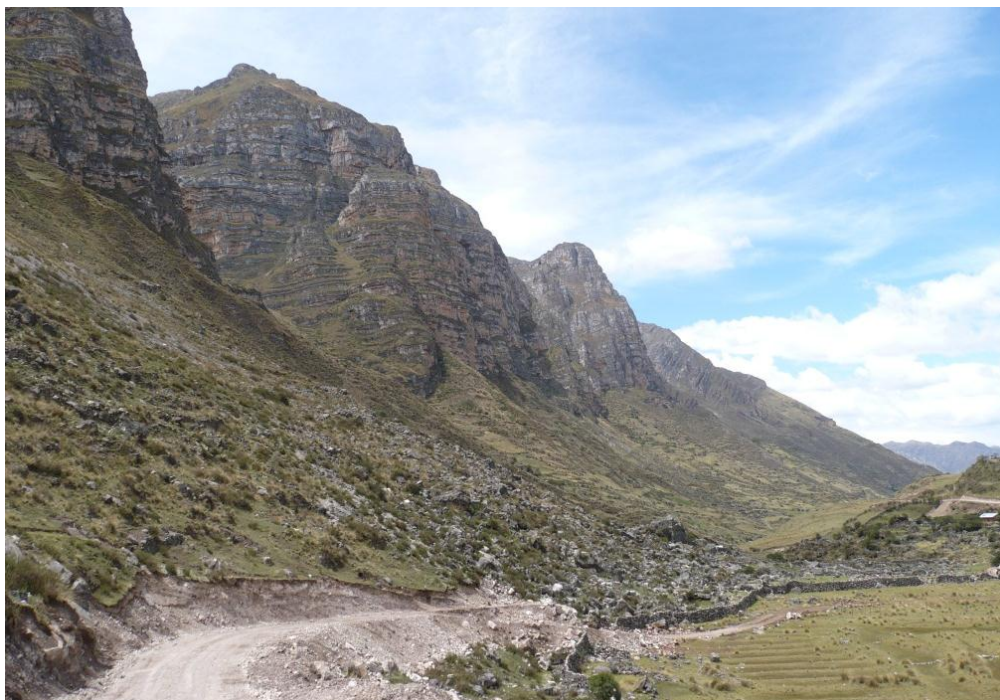
Foto 15: Derrumbes en talud superior de carretera nueva Yanahuanca-Pampamarca con proyección hasta Ucchu Chacua, con presencia de canchales de detritos, margen izquierda del río San Juan Valle Rabi

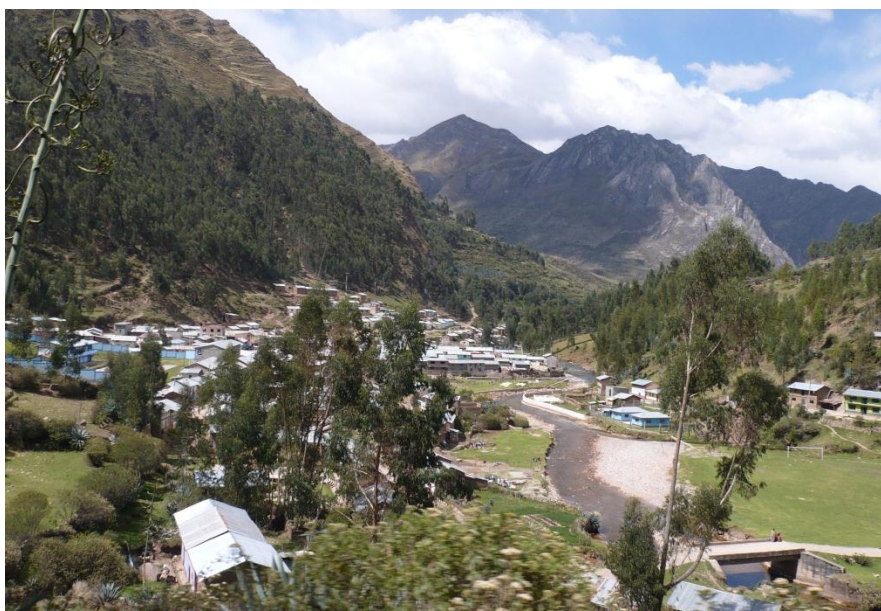
Foto 16: Zona de probable inundación fluvial en ambas márgenes del Río San Juan Baños Valle de Rabi a la altura del Km. 2+120. Con presencia de lluvias excepcionales, se ha desbordado hasta 50 m en la margen derecha del río, afectando a viviendas del poblado Pampamarca. Se ha colocado muro de contención.

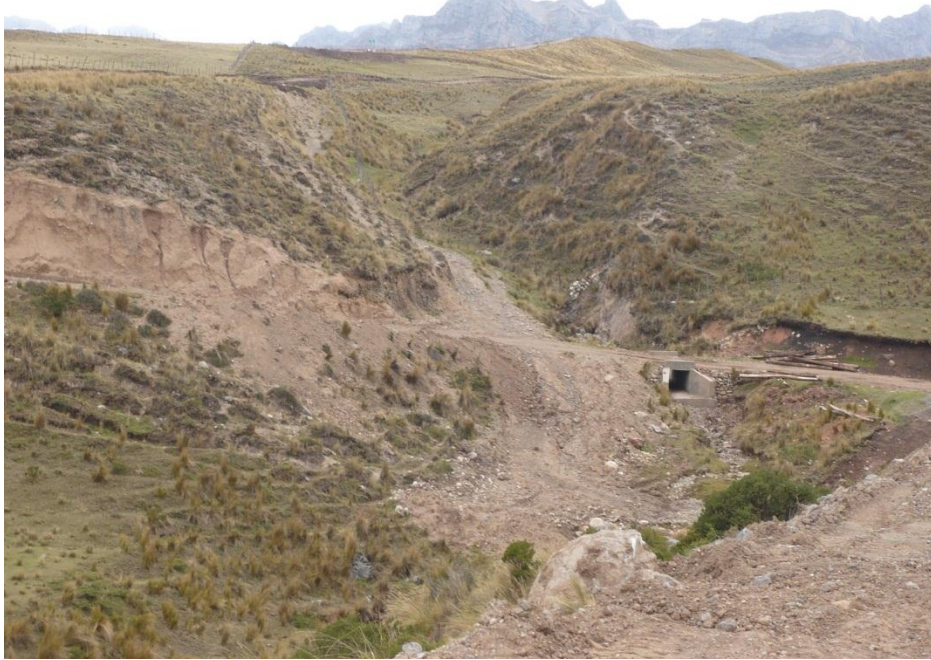
Foto 17: Flujo de detritos en el río Curucuta, afecta tramo de carretera Pasco-Huachos-Yanahuanca y alcantarilla.

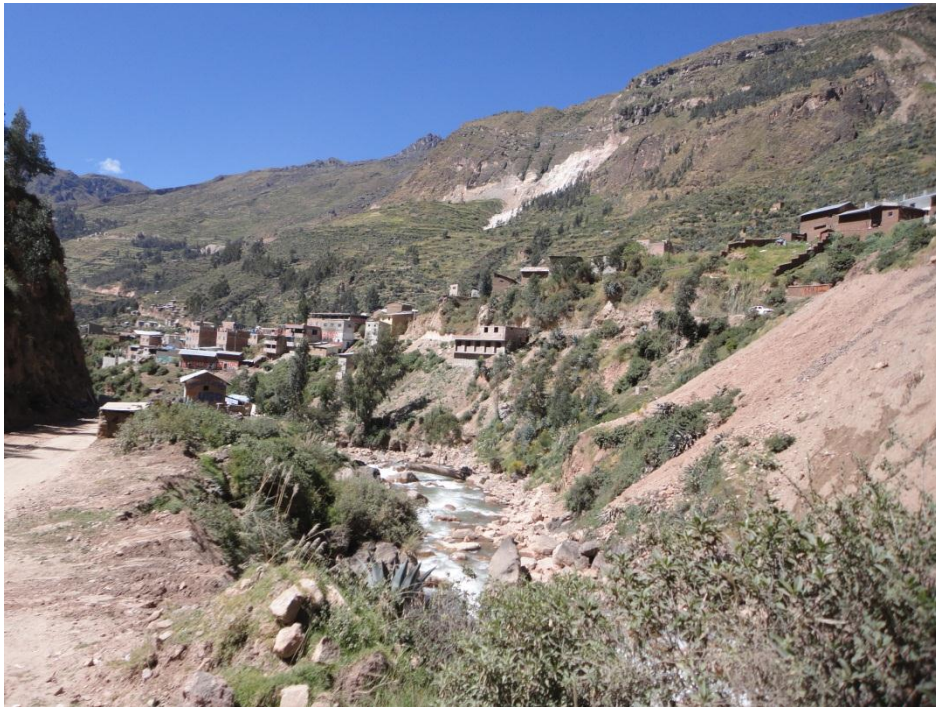
Foto 18: Derrumbes en el sector Yanahuanca, el poblado se encuentra en un depósito antiguo, con reactivaciones en el pie, margen derecha del río Yanahuanca.

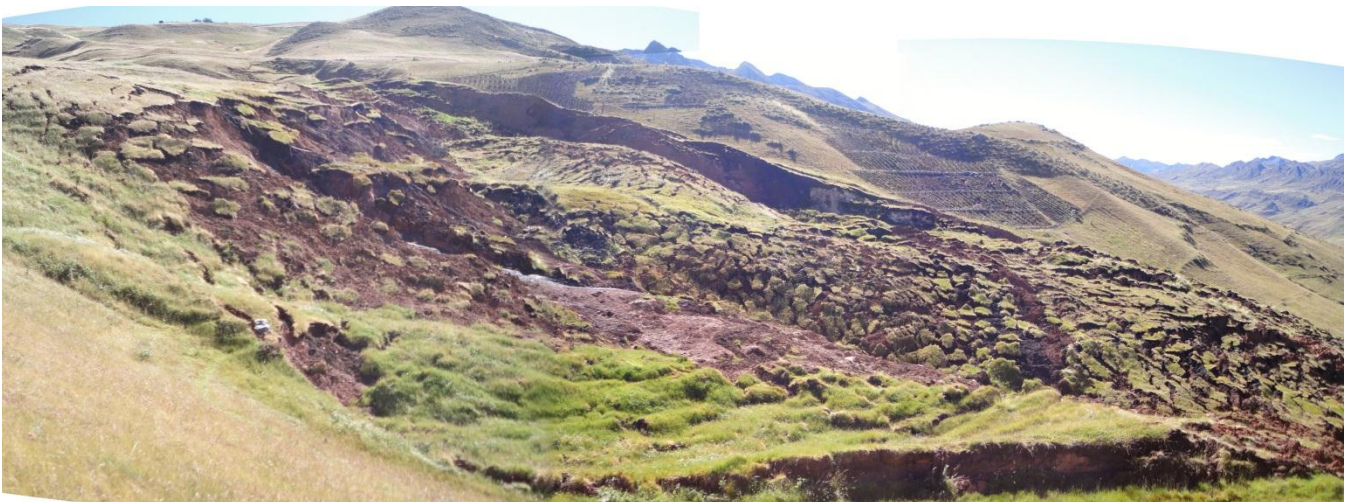
El deslizamiento, es de tipo rotacional (fotos 19, 20, 21, 22 y 23) en el flanco sureste del cerro Huarmi Huañusca, con actividad retrogresiva, de velocidad lenta a moderada, según testimonios de lugareños indican que las grietas y asentamientos aparecieron 2 meses antes de generarse el evento; inmediatamente de producido discurrió como un flujo de lodo, con velocidad rápida.

- Pérdida de una vida humana
- Obstruyó tramo de 145 m de la carretera que conecta Yanahuanca con los distritos de Andachaca, (Km 6+030).
- Afectó terrenos agrícolas
- Inundó terraza cercana al centro poblado Santiago Pampa

Foto 19: Vista panorámica del Deslizamiento-Flujo de Santiago Pampa

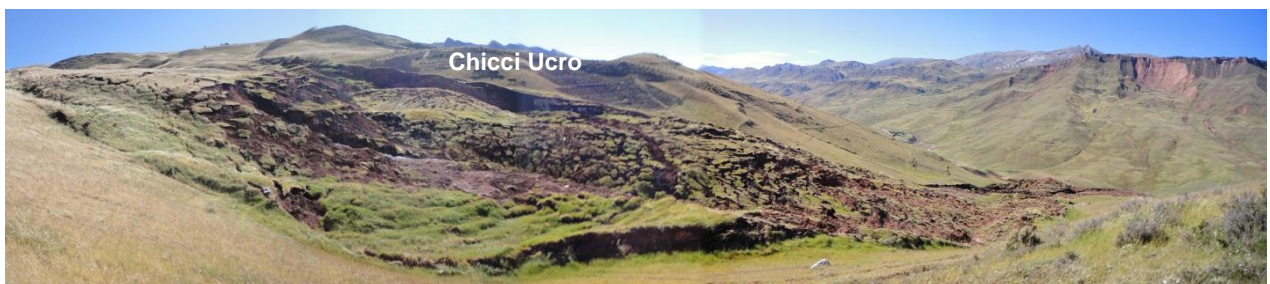
Foto 20. Vista panorámica del deslizamiento-flujo de Santiago Pampa y ubicación del anexo Chicci Ucro.

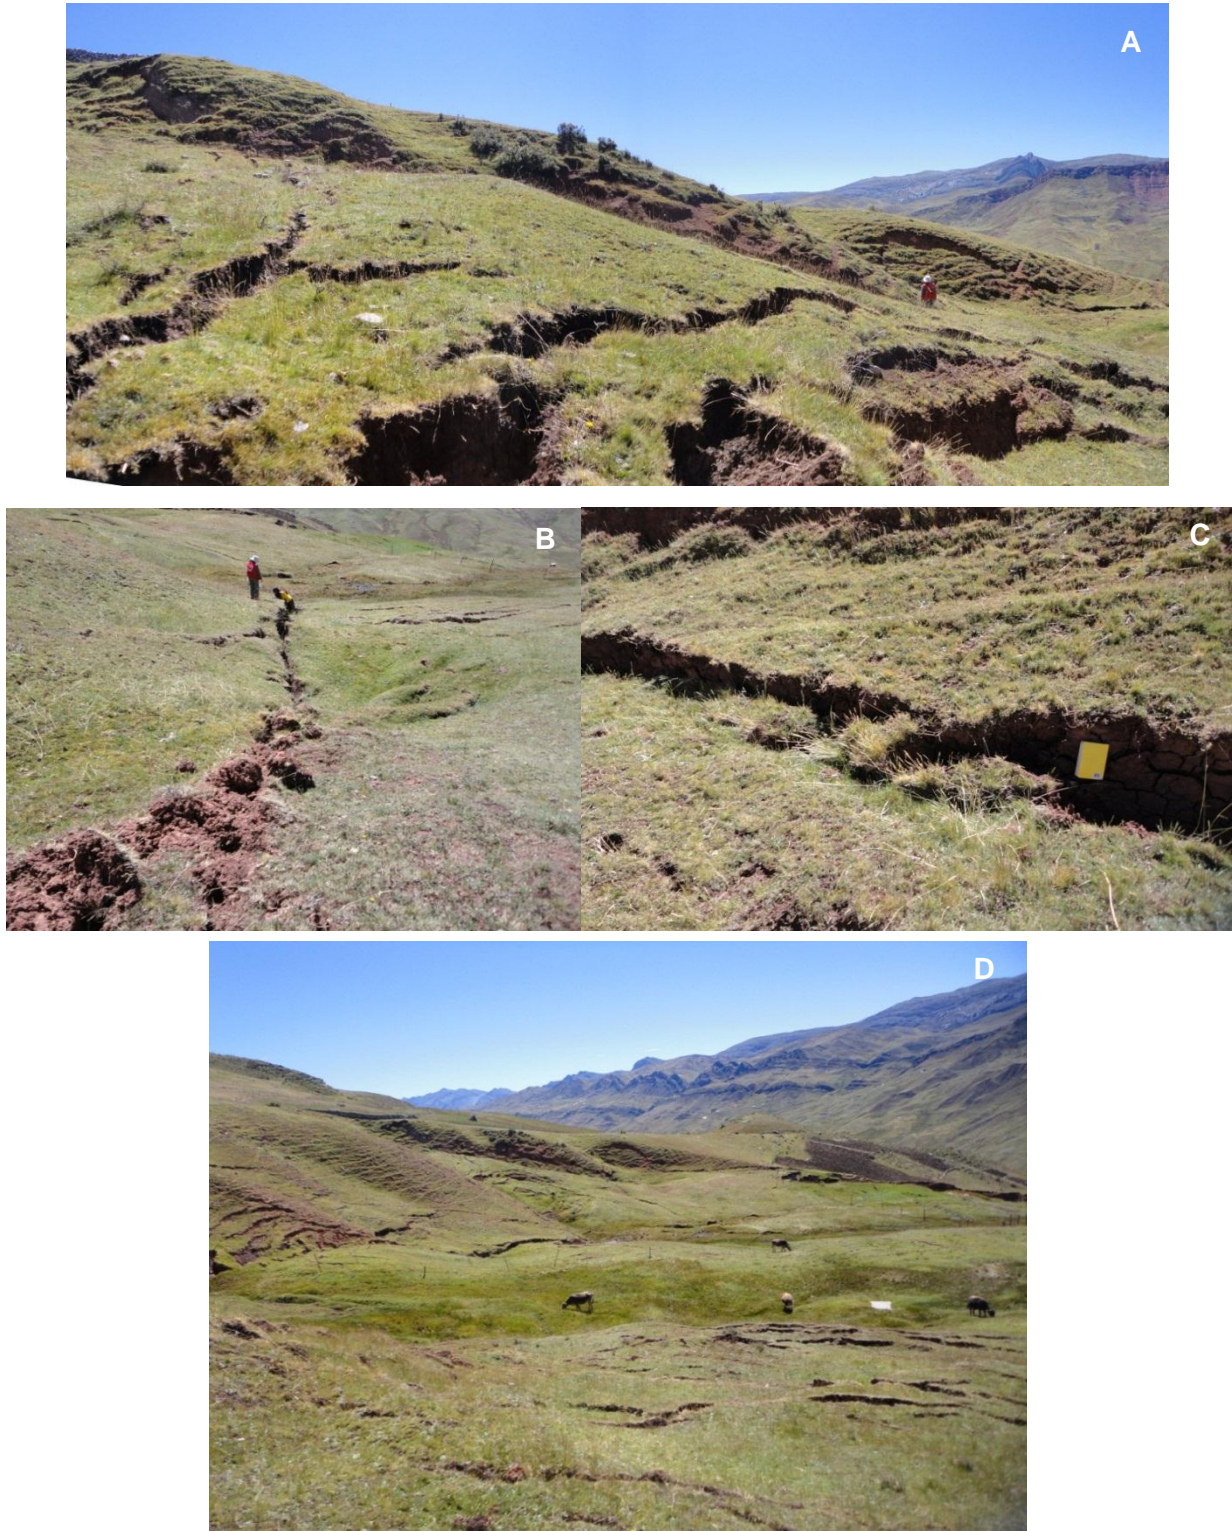
Foto 21. (A, B,C) Vistas de las grietas transversales en la margen derecha de la cara libre del deslizamiento-flujo de Santiago, por encima de la corona, de hasta 0,5 m de ancho, de 10 a 20 m de longitud y de 0,2 a 0,4 m de profundidad. (D) Vista Panorámica de las grietas transversales y longitudinales con presencia de bofedales.

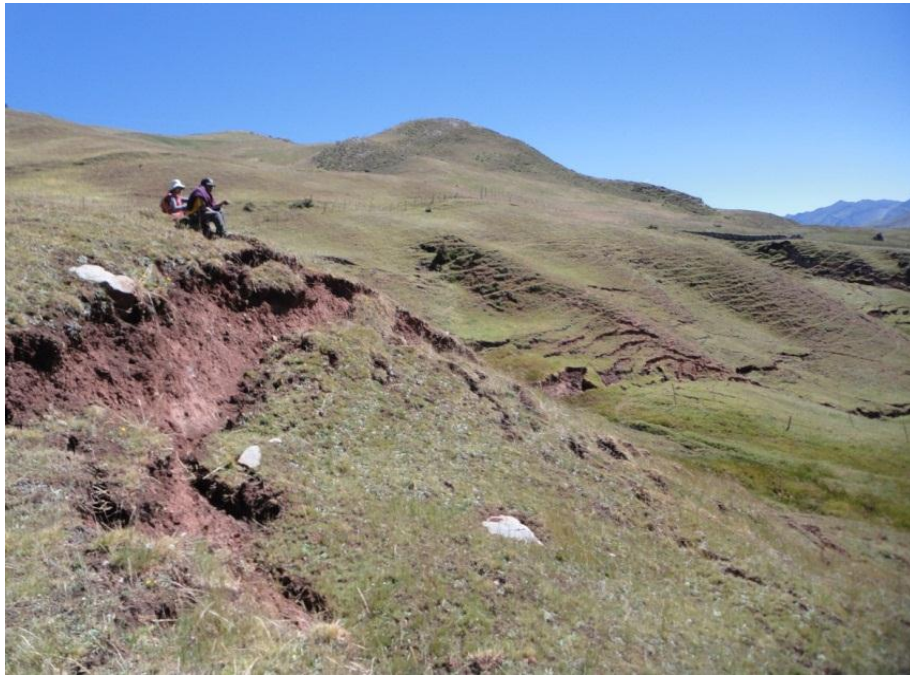
Foto 22. Presencia de saltos en la parte alta de la corona del deslizamiento-flujo de Santiago Pampa

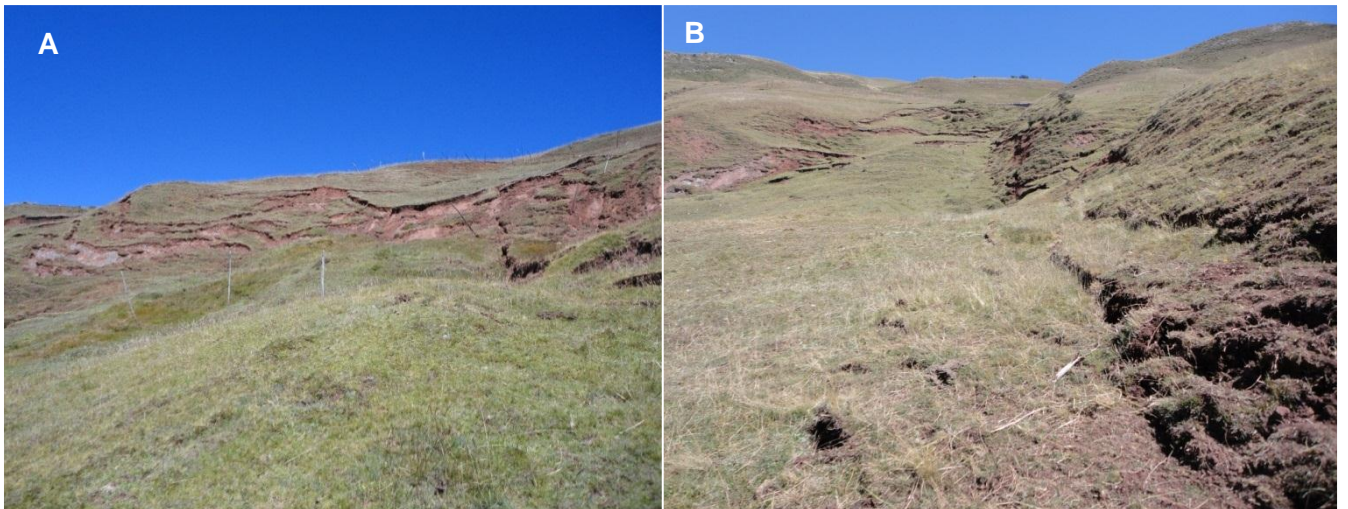
Foto 23. Presencia de asentamientos, pequeños saltos que desgarran la cobertura vegetal en el cuerpo de un deslizamiento antiguo (A) En la cabecera y (B) en la margen derecha de la cara libre del deslizamiento.

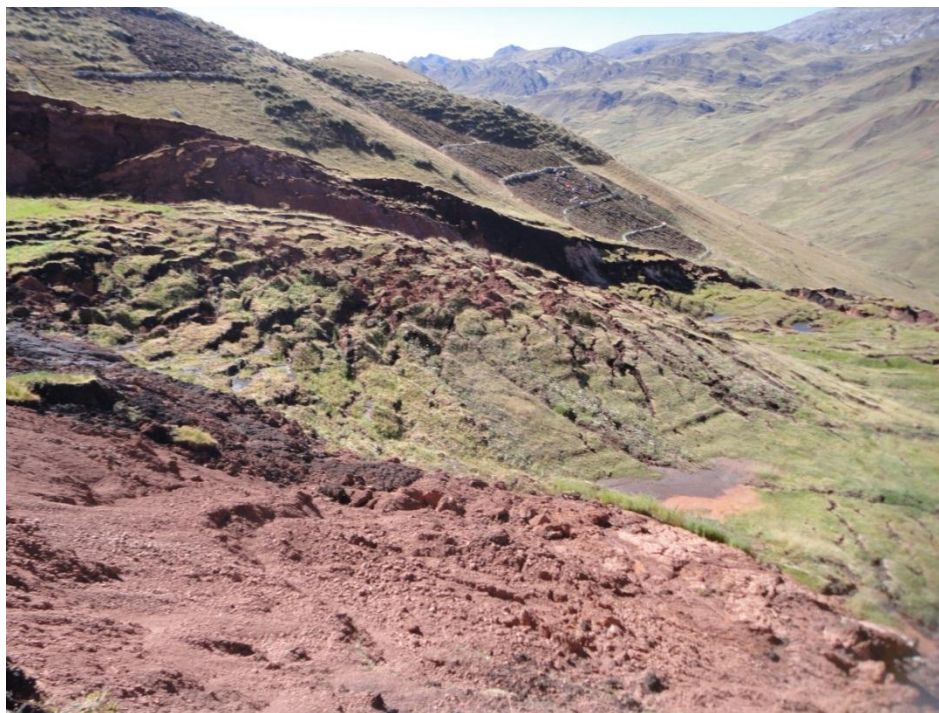
El evento que ocurrió el 18 de abril del 2011 en el sector de Santiago Pampa es un movimiento en masa del tipo movimiento complejo, designándose a deslizamientos que en fases posteriores a su iniciación se comportan como un flujo. También denominado por algunos autores “deslizamiento por flujo” ya que por su característica es de ocurrencia súbita de altas velocidades y grandes distancias de viaje, muy peligroso y tiene la tendencia de reducir su volumen y la pérdida de la resistencia durante la falla. Ver fotos 24 y 25.

Foto 24. Fase inicial del evento, zona de la corona y escarpe principal del deslizamiento, con presencia de grietas transversales y longitudinales.

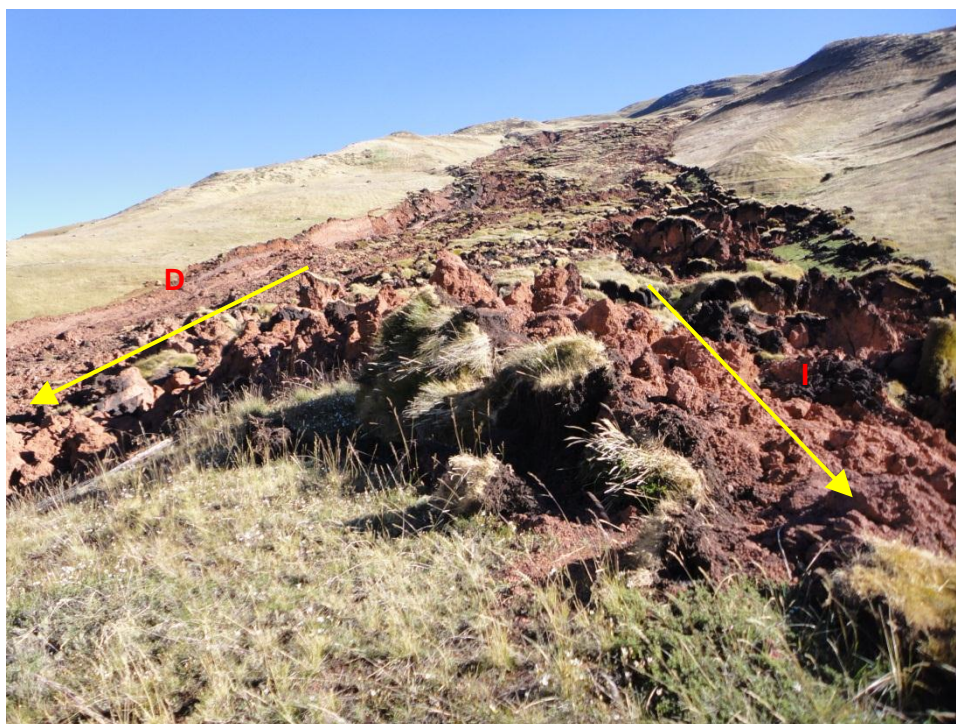
Foto 25. Vista donde se observa el evento que en un inicio se generó como un deslizamiento, a lo largo de su trayectoria se comportó como un flujo, debido a las propiedades de los materiales involucrados. Este flujo en su recorrido se dividió en dos brazos I y D.

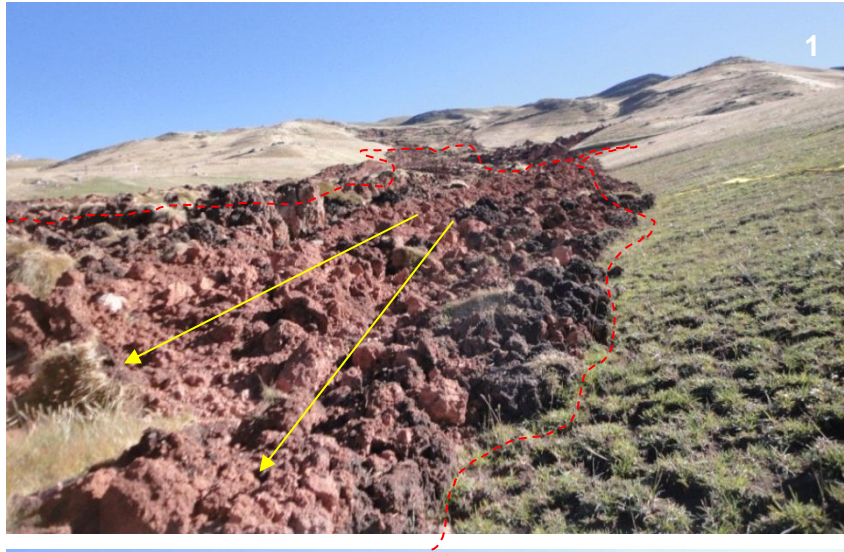
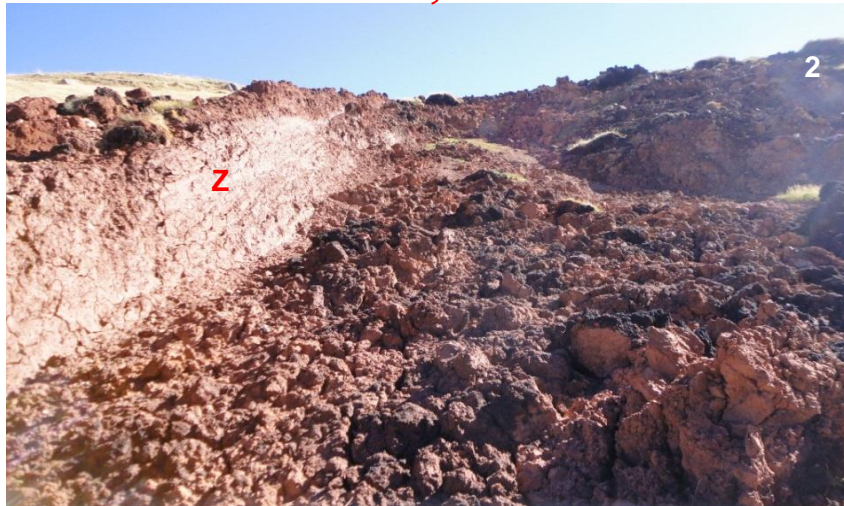
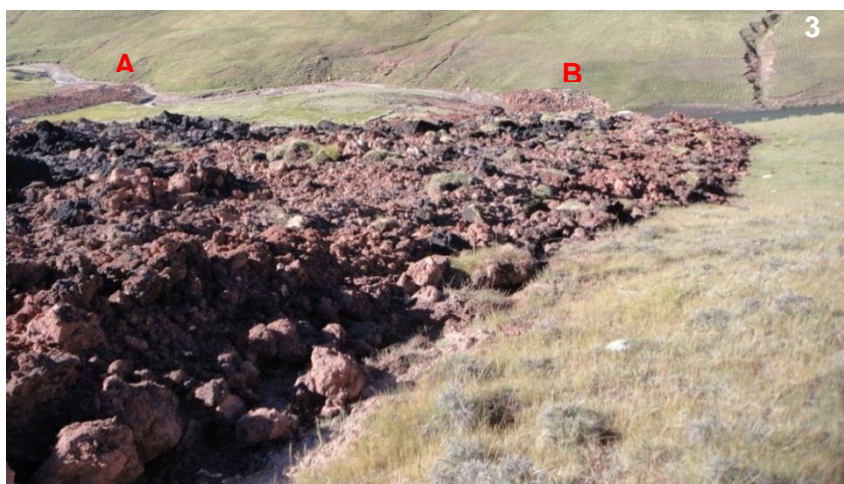
Foto 26. (1) Vista del deslizamiento flujo, en la parte media se divide en dos brazos. (2) Vista de la zona de falla o desplazamiento recto (Z), por donde el material avanzó ladera abajo, por efectos del empuje de material generando albardones cortados por esta zona de desgarre. (3) Vista de la parte inferior del flujo, el cual obstruyó la trocha carrozable Pasco-Yanahuanca y represó el río Andachaca en dos sectores A y B.

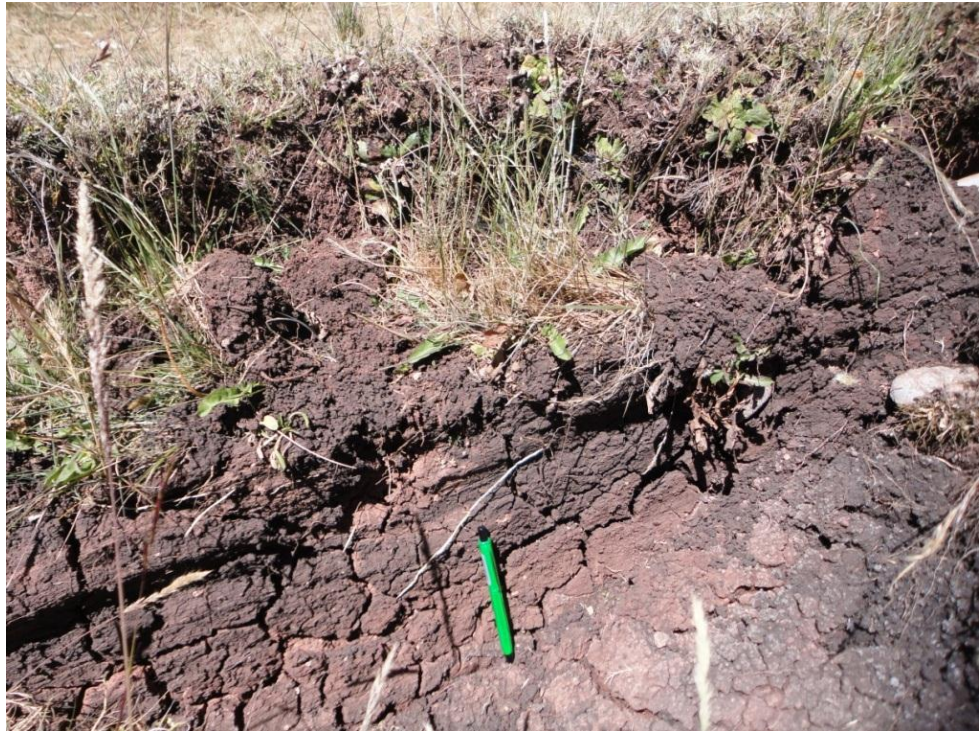
Foto 27: Vista de la superficie de corte por donde se desplazó el flujo producto del deslizamiento.

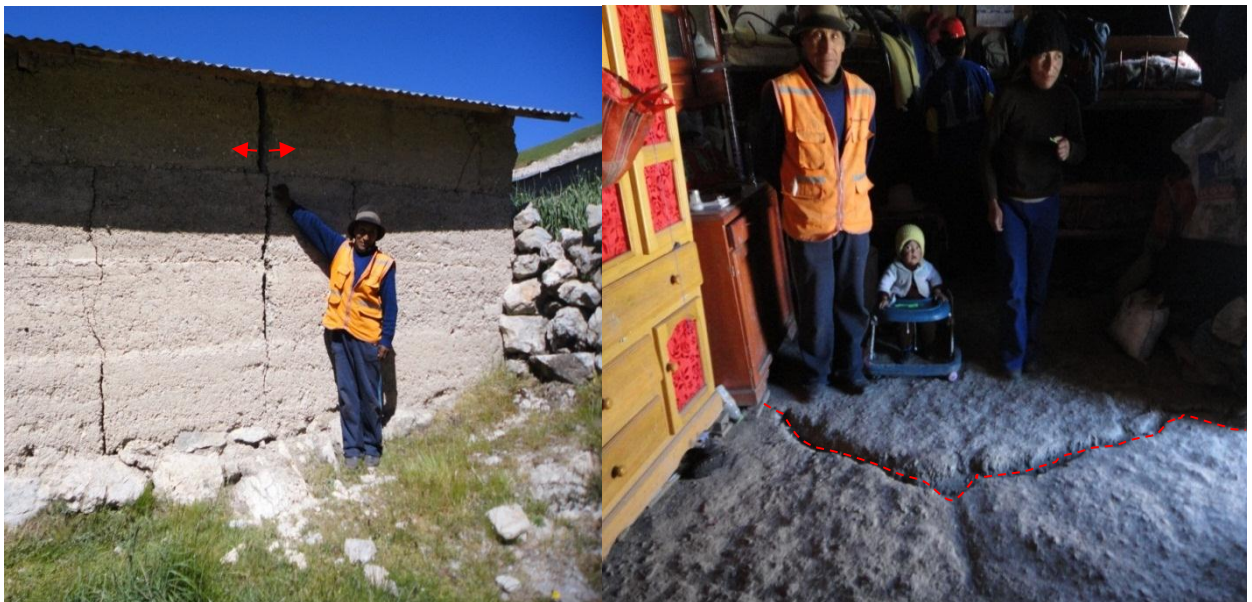
Foto 28: Presencia de grietas en viviendas del sector Chicchi Ucra, las cuales aparecieron después del evento del 18 de Abril del 2011.
