Informe Técnico N° A6447

Reactivación del deslizamiento de Amata

Distrito de Coalaque - Región Moquegua

MARZO 2011

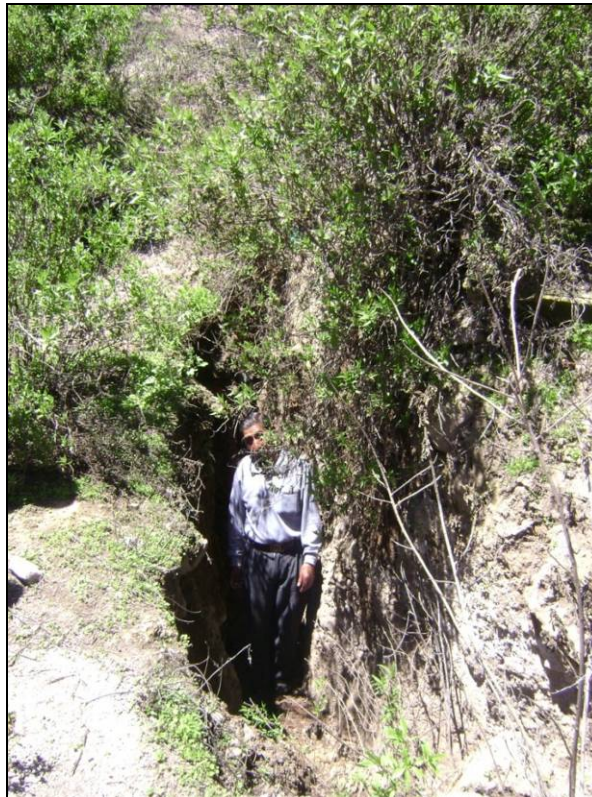
Los deslizamientos antiguo tienen forma semicircular y hacia la parte media se localiza el cuerpo del mismo, donde se acumula gran parte del material deslizado. En este sector se reactivaron, “detonados” por las intensas precipitaciones pluviales de inicios del presente año, deslizamientos. Generando grietas tensionales de hasta 3.20 m de escarpe, 1.20 m de abertura y 70 m de longitud (Figuras 4 y 5).

Figura 4: Abertura de la grieta principal del deslizamiento de Amata.

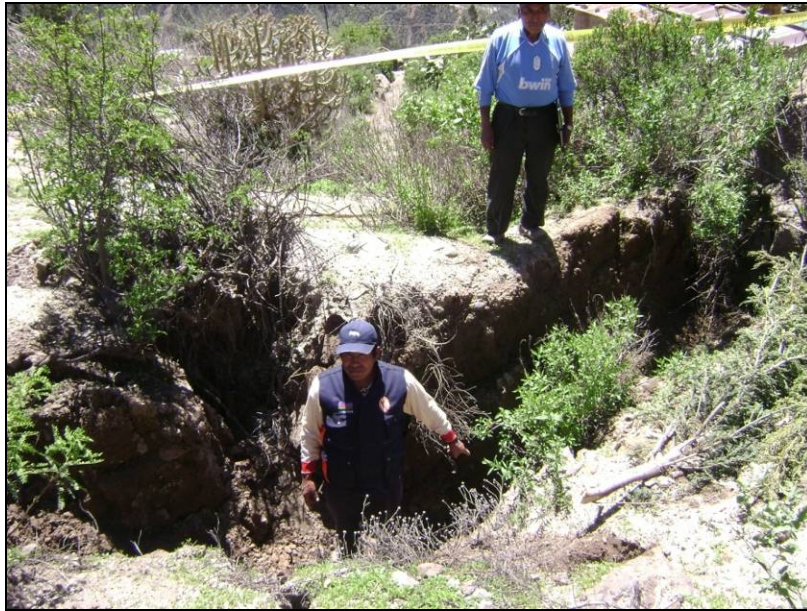
Figura 5: Grieta tensional del deslizamiento de Amata.

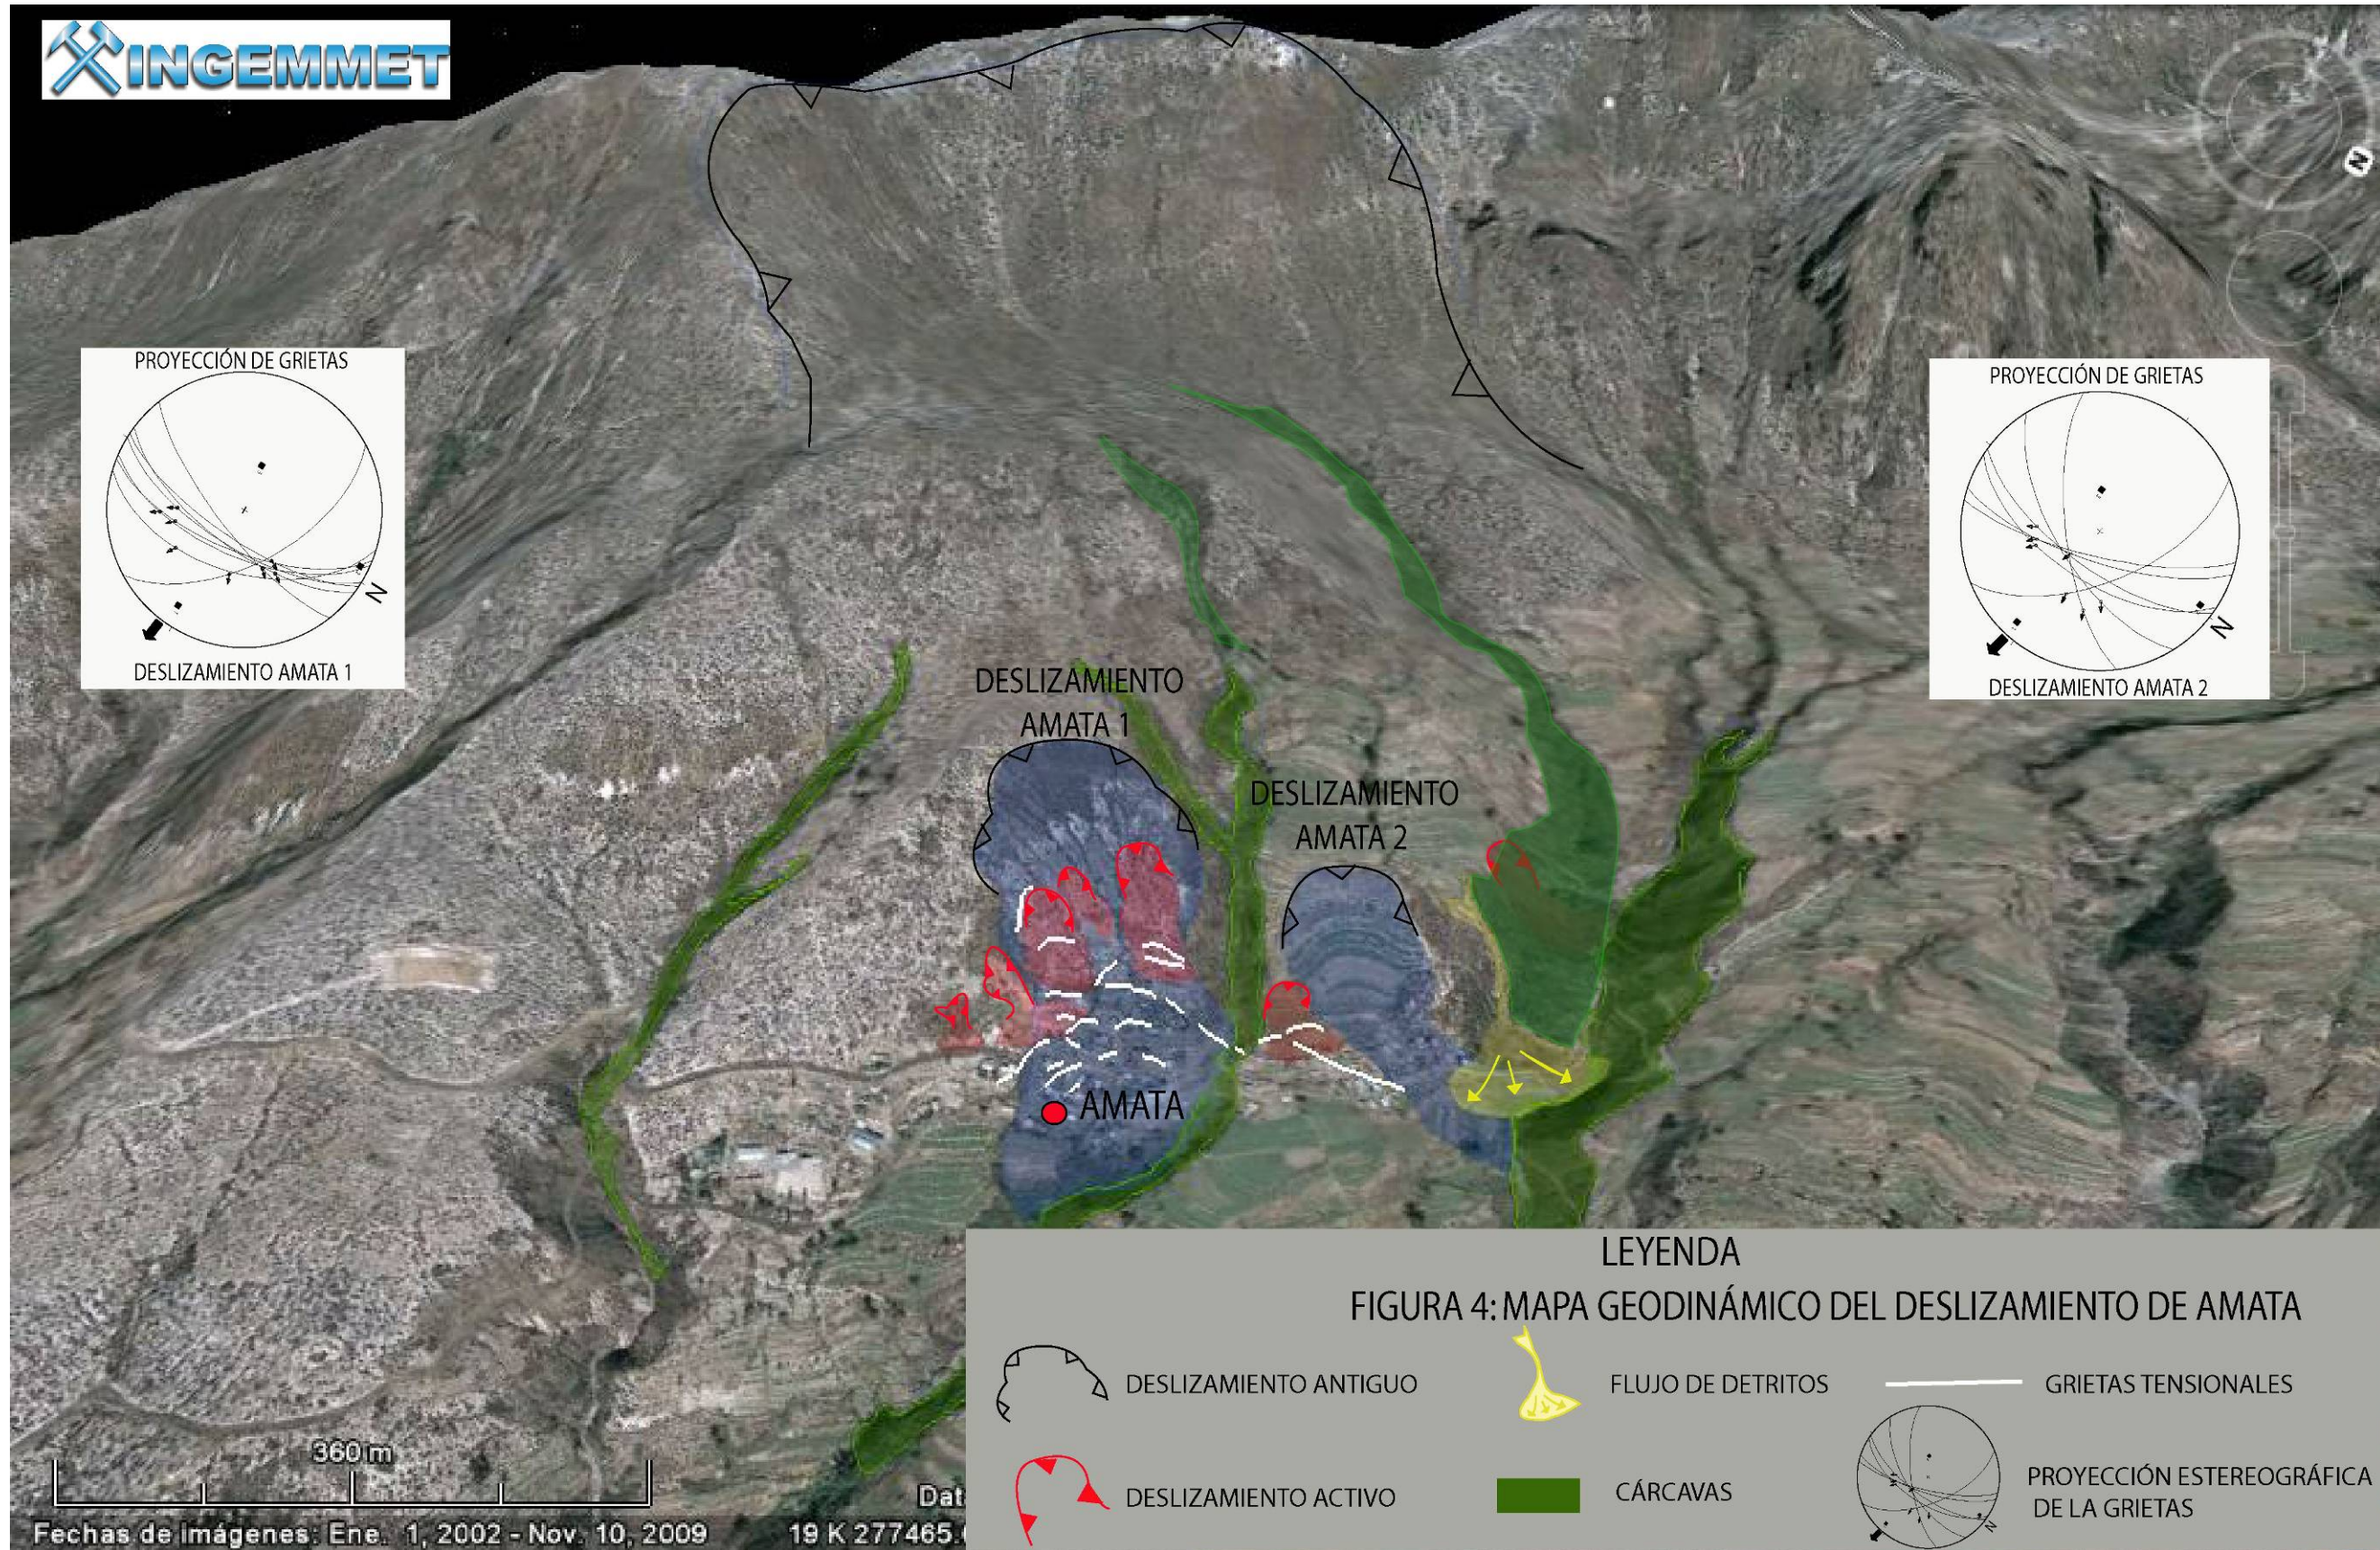
- a) **DESLIZAMIENTO AMATA 1:** Es de tipo rotacional y se ubica al SE del área (Figura 6), con una longitud de 160 m de corona, un ancho promedio de 180 m y una longitud de 480 m entre la corona y la punta del material depositado. El material involucrado en el deslizamiento es del tipo gravas con clastos subangulosos de hasta 0.50 m de diámetro mayor y matriz limo arcillosa de color rojo; correspondiente a un depósito de tipo coluvial, producto de los materiales del antiguo deslizamiento. Además este material evidencia procesos de erosión superficial (cárcavas) debido a la escorrentía superficial producto de las intensas precipitaciones pluviales.

Fig. 06: Mapa Geodinámico del poblado de Amata.

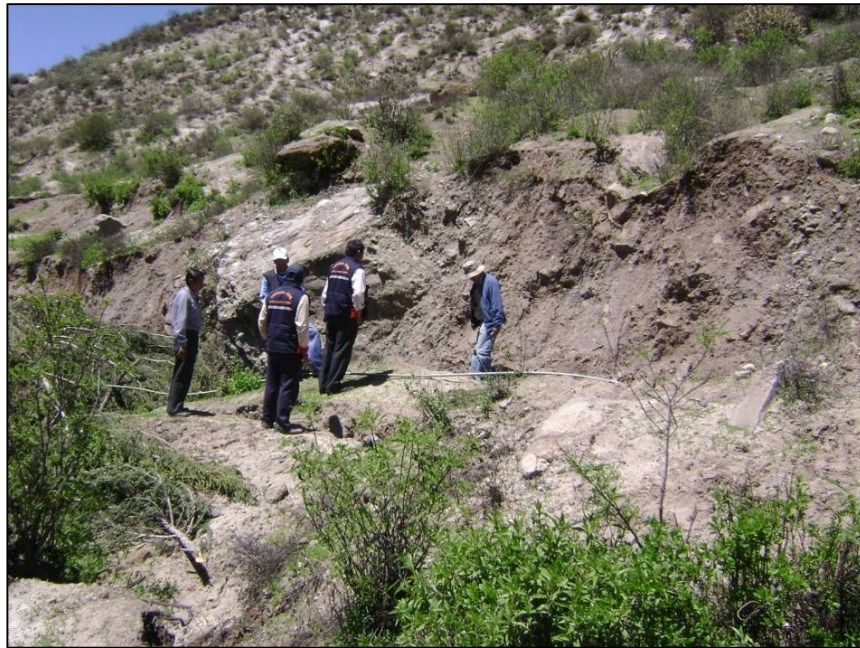
Las lluvias acontecidas en los meses de enero y febrero del presente año, reactivó la parte intermedia del deslizamiento Amata 1, generándose un proceso de remoción complejo, con escarpas rectas e irregulares, desplazamientos verticales importantes y empuje de material hacia el río.

Dentro de toda esta masa reactivada se generaron grietas tensionales semicirculares de diferentes escalas, teniendo la más importante las siguientes dimensiones (Figura 7):

- Longitud : 95 m.
- Desnivel de la superficie : 3.20 m
- Apertura : 1.60 m
- Dirección del desplazamiento : 82°NE

Figura 7: Escarpe principal del deslizamiento de Amata 1.

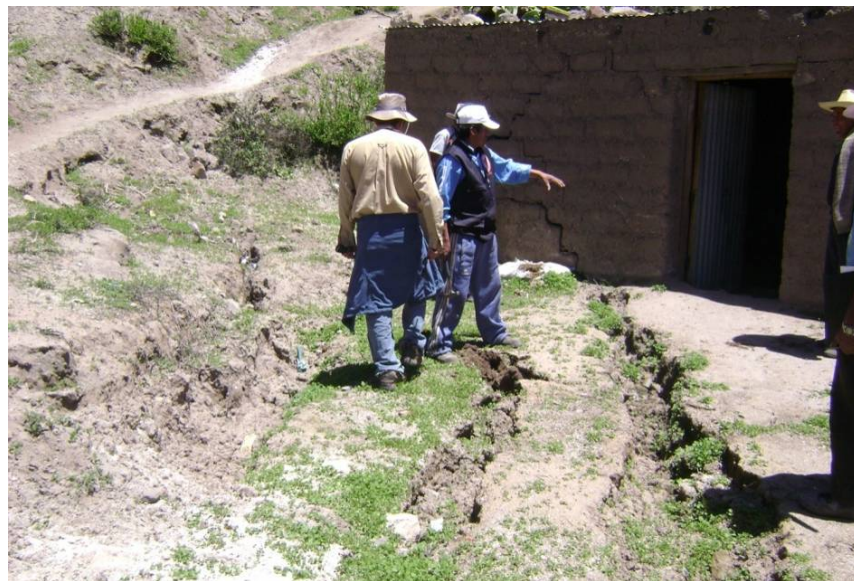
Con la finalidad de determinar el área afectada por este deslizamiento, realizamos el cartografiado y medidas de las dimensiones de las grietas, llegando a determinar que la masa del deslizamiento se movió con una dirección al SO (Figura 4), generando grietas que afectaron viviendas (Figura 8), áreas de cultivo, canales de riego y vías de acceso.

Figura 8: Vivienda de Amata afectada por las grietas generadas a partir de la reactivación del deslizamiento.

1. Las viviendas de la localidad de Amata, deberán ser reubicadas respetando los límites de franja marginal, dispuestos por ley.
2. Declarar la zona de Amata afectada por deslizamientos, no apta para el desarrollo urbano alguno.

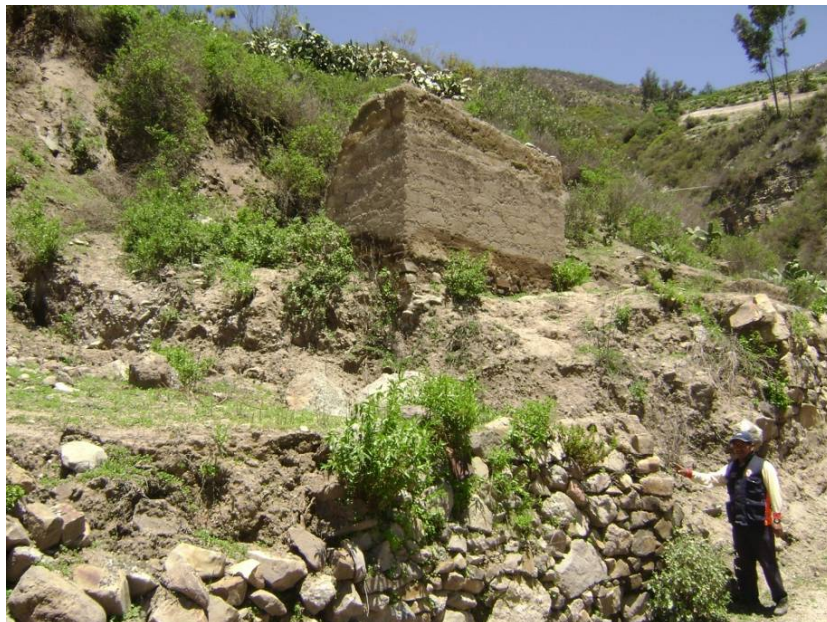
En el deslizamiento de Amata 2, se pueden apreciar escarpas secundarias, terreno escalonado hacia el valle, así como la presencia de ojos de agua y manantiales. Las lluvias acontecidas en los meses de enero y febrero del presente año, también reactivaron parte de la masa deslizada (Figura 4) de un antiguo deslizamiento, generando escarpes irregulares y grietas tensionales semicirculares de diferentes escalas y con empuje de material hacia el río.

Las grietas tensionales semicirculares más representativas de este sector tienen las siguientes longitudes (Figura 9):

- Longitud : 112 m.
- Desnivel de la superficie : 1.8 m
- Apertura : 0.45 m
- Dirección del desplazamiento : 63 °NE

Figura 9: Grietas tensionales ocasionadas en el deslizamiento Amata 2.

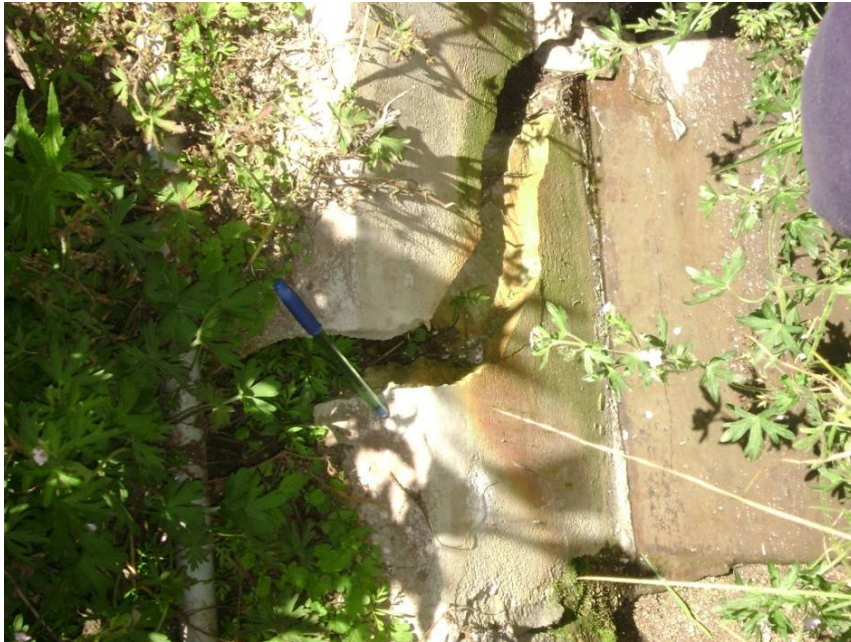
En consecuencia, la predisposición morfológica, el material heterogéneo y de comportamiento irregular (producto de

deslizamiento), las fuertes lluvias del presente año, fueron los factores que reactivaron los deslizamientos de Amata 1 y Amata 2, afectando viviendas, áreas de cultivo, canales de irrigación (Figura 10) y vías de comunicación.

Figura 10: canal de irrigación afectado por la reactivación del deslizamiento.
