Informe Técnico Nº A6444

Represamiento del río Chaquil y Peligros Geológicos Asociados

Distrito de Limatambo - Región Cusco

ENERO 2011

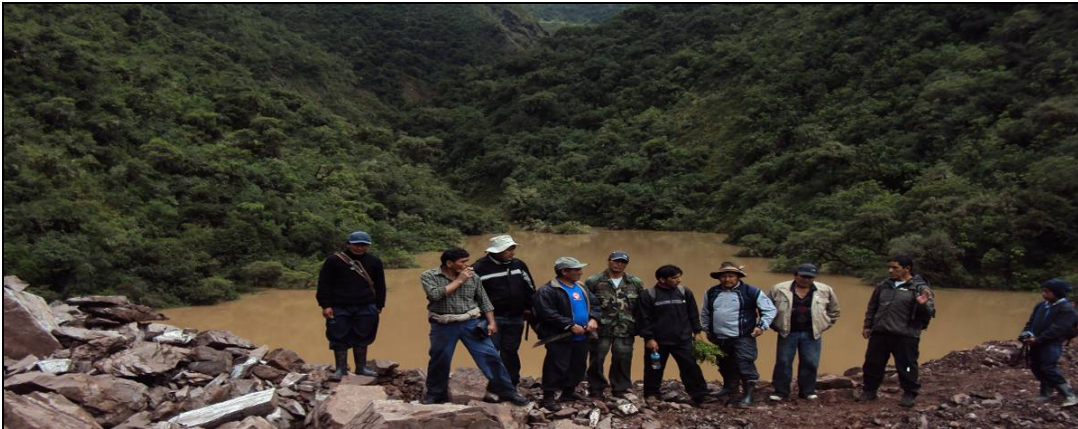
Figura 6: Primera comisión que llegó a verificar la zona de represamiento, el día Domingo 24 de enero del 2010. Al fondo se observa el represamiento del río Chaquil. Tomada del registro fotográfico de la Municipalidad de Limatambo.

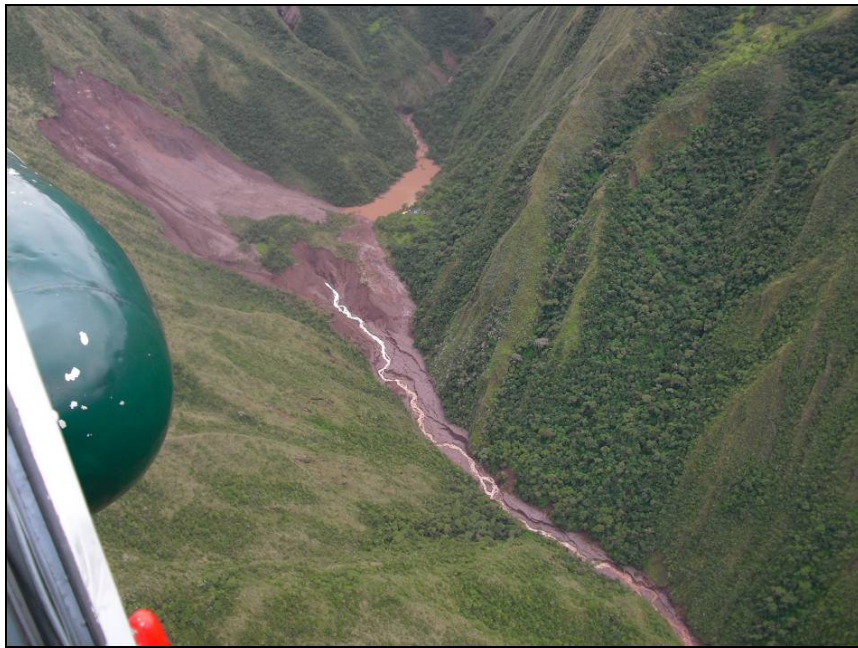
Largo	: ~300 m
Ancho	: ~100 m
Altura máxima	: ~75 m
Altura promedio	: ~68 m
Volumen aproximado de material en el dique	: ~1 550 400 m ³

Figura 7: Vista aérea del derrumbe del cerro HUAHUACHAYOC y consecuente represamiento del cerro Chaquil.

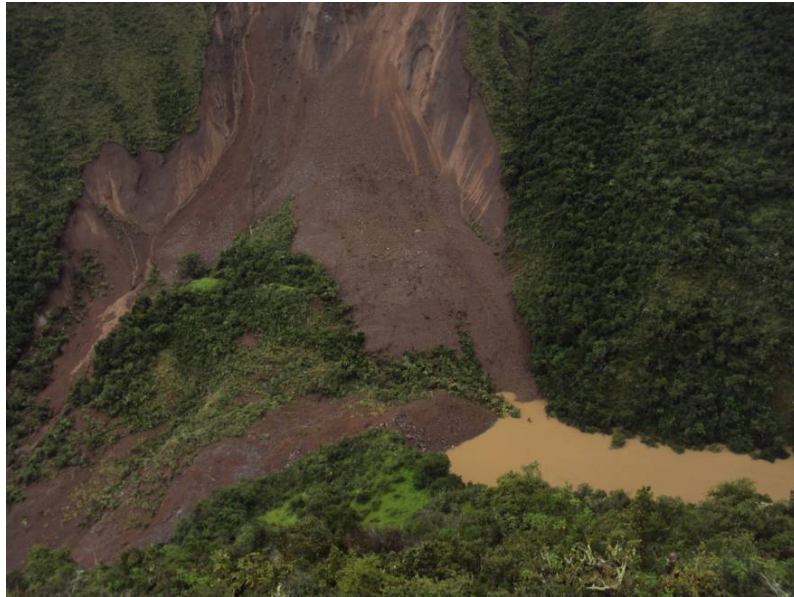
Figura 8: Material de escombros antes del desembalse y puntos de surgencia, producto de filtraciones en la masa del derrumbe. Tomada del registro fotográfico de la Municipalidad de Limatambo.

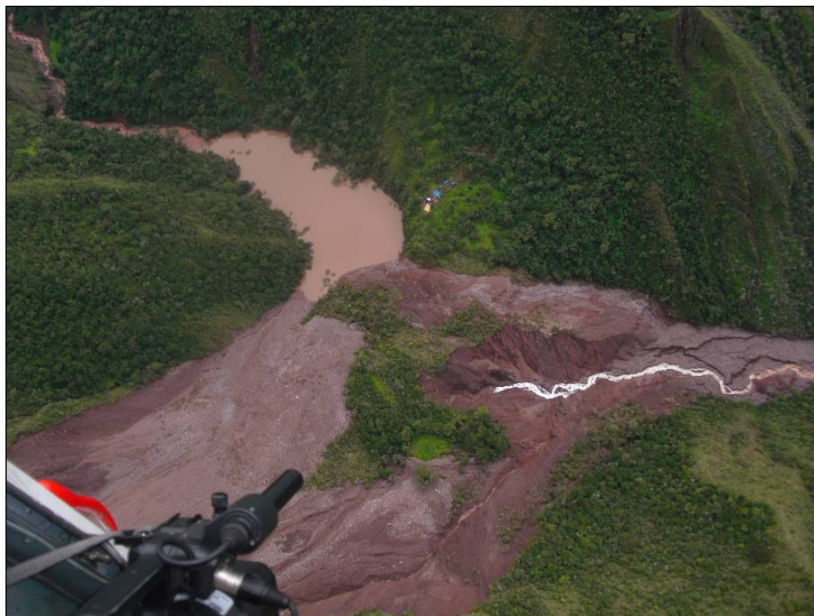
Figura 9: Vista aérea de la zona de ruptura del dique natural (por filtraciones), que generó el aluvión del 25 de enero de 2010. Tomada del registro fotográfico de la Municipalidad de Limatambo.

El represamiento muestra una escarpa de derrumbe en el flanco derecho, producto del desfogue el 25 de enero del 2010 (Figura 20), que ocasiono el aluvión (Figura 9). Este debilitamiento del flanco derecho fue producto de la saturación de agua dentro del material por la percolación del agua estancada y la presión que ejerce la masa de agua contra el dique natural, debilitándolo y así generando la inestabilidad de este; el volumen de material arrastrado entre material de cobertura, troncos y bloques de roca es de aproximadamente 102 000 m³.

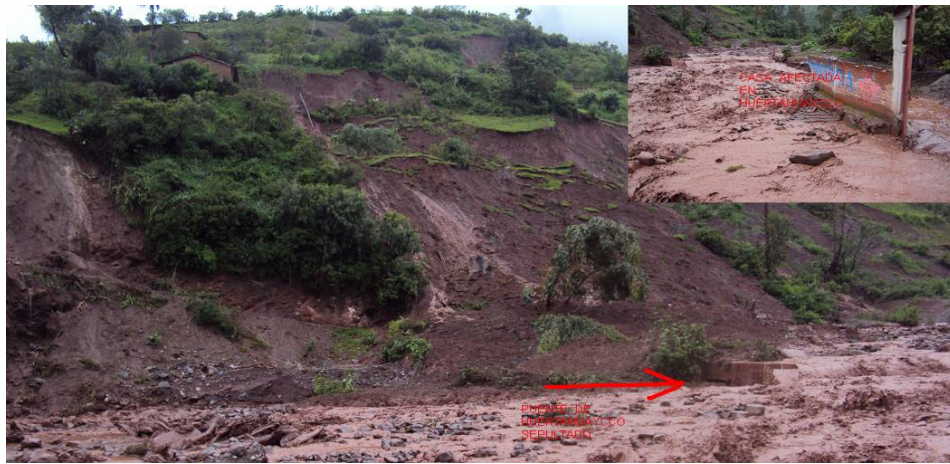
El aluvión generó ingentes daños en la cuenca del río Colorado desde el kilómetro 768+000 hasta el kilómetro 791+000 de la carretera Cusco – Limatambo – Abancay, afectando viviendas en las localidades de Huertahuaycco, Sondorf, Limatambo, Huayroncca y Saucedá; destrucción de áreas de cultivos, destrucción de puentes como de Huertahuaycco, Sondorf, Huayroncca; canales de riego, tuberías de agua, y la destrucción de la carpeta asfáltica de la vía que une las localidades de Cusco – Abancay – Lima en un tramo de 20 Km (Figuras 10, 11, 12 y 13).

Figura 10: Río Colorado, en la fotografía se observa la reactivación de deslizamientos y el puente Huertahuycco destruido. Tomada del registro fotográfico de la Municipalidad de Limatambo.

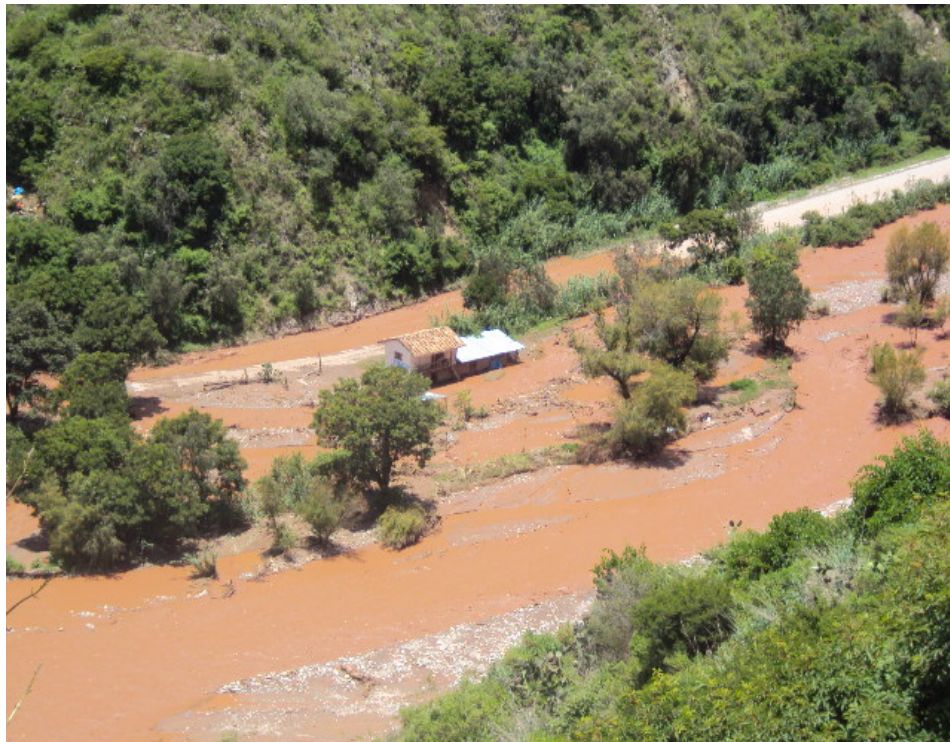
Figura 11: Se observa una casa, en la localidad de Saucedá, completamente inundada. Tomada del registro fotográfico de la Municipalidad de Limatambo.

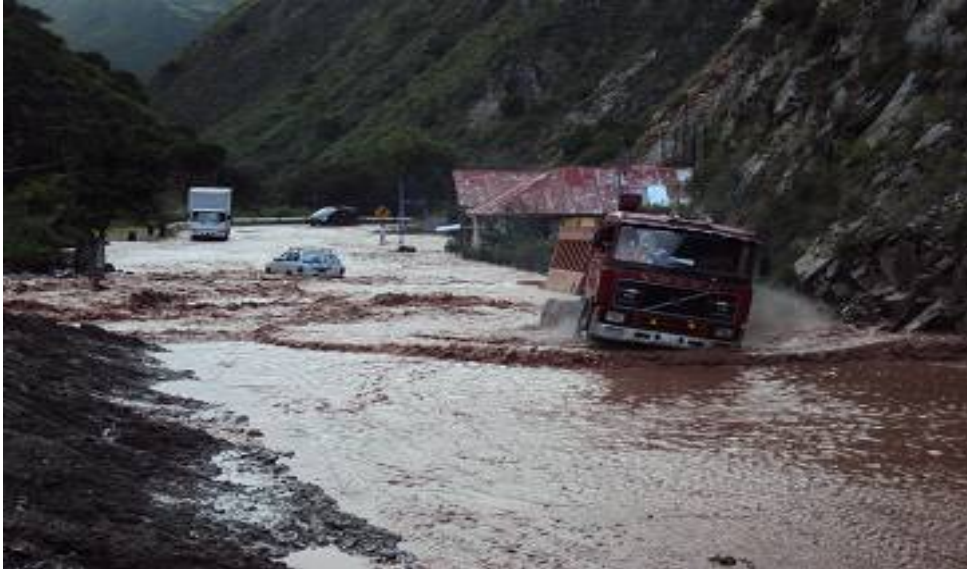
Figura 12: Se observa la enorme dificultad con la que los vehículos tratan de sortear el desborde del río Colorado. Tomada del registro fotográfico de la Municipalidad de Limatambo.

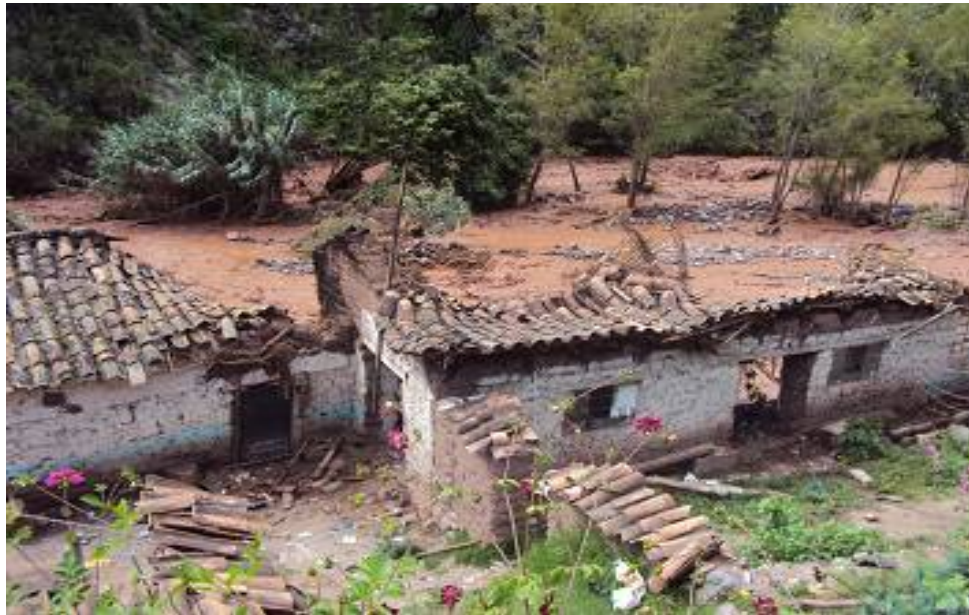
Figura 13: Vivienda afectada en el poblado e Limatambo. Tomada del registro fotográfico de la Municipalidad de Limatambo.

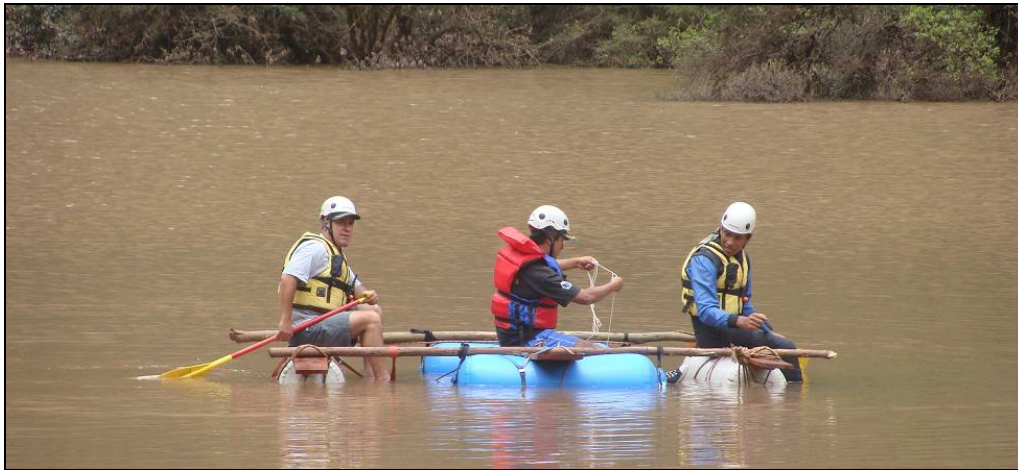
Figura 14: Personal de la PNP realizando trabajos con la finalidad de calcular la batimetría de la laguna. Tomada del registro fotográfico de la Municipalidad de Limatambo.

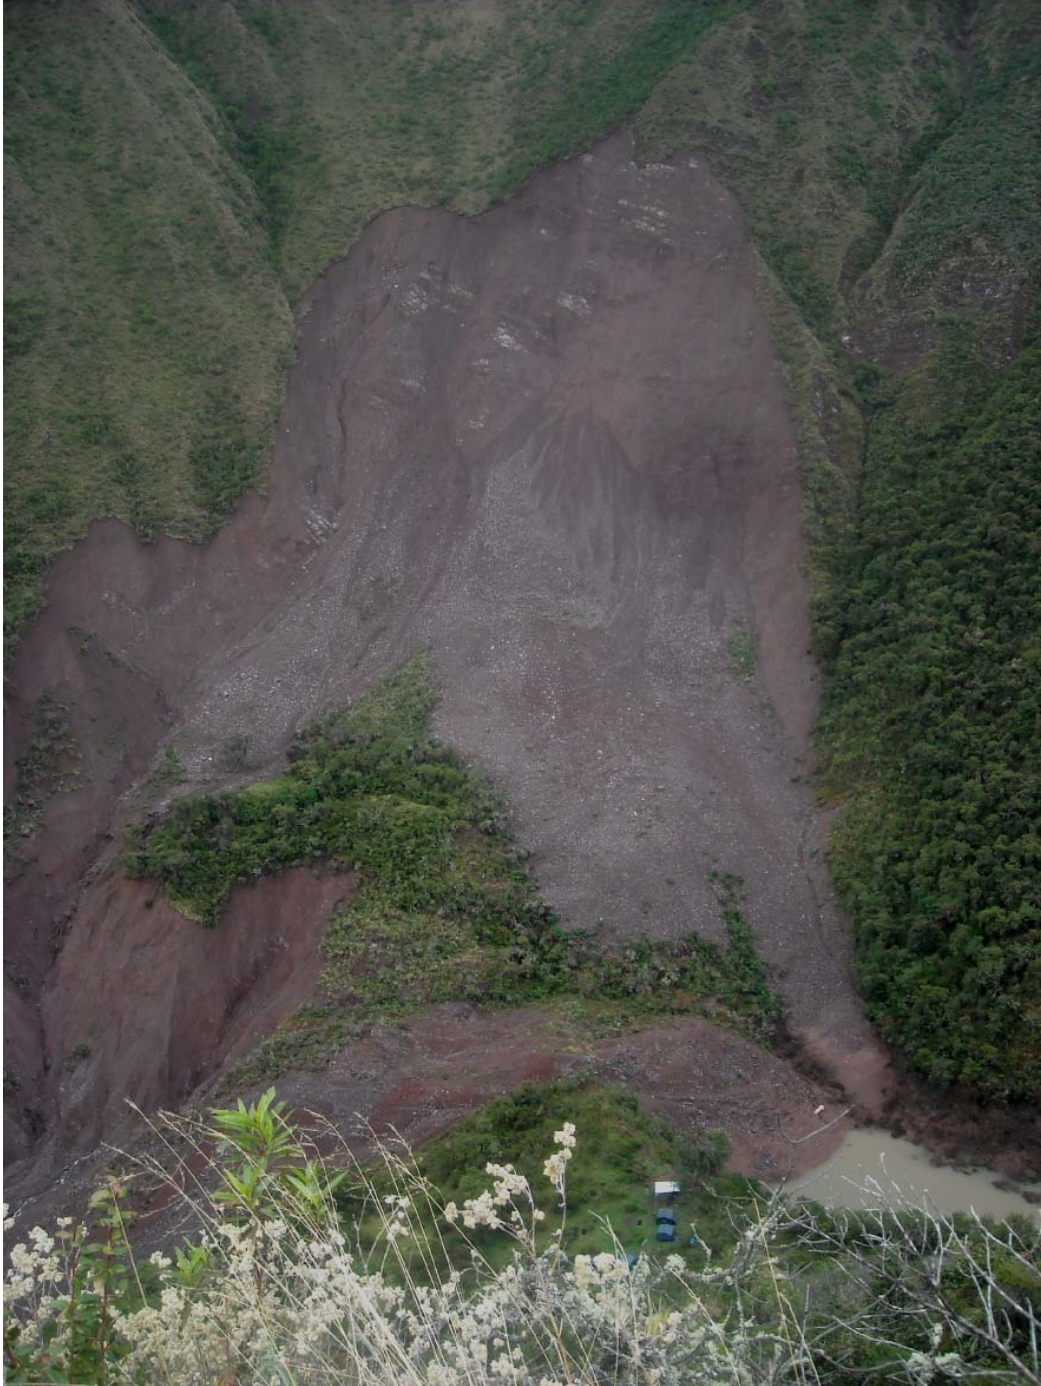
Figura 16: Derrumbe en el cerro Huahuachayoc, ocurrido el 22 de enero del 2010, este represo el río Chaquil.

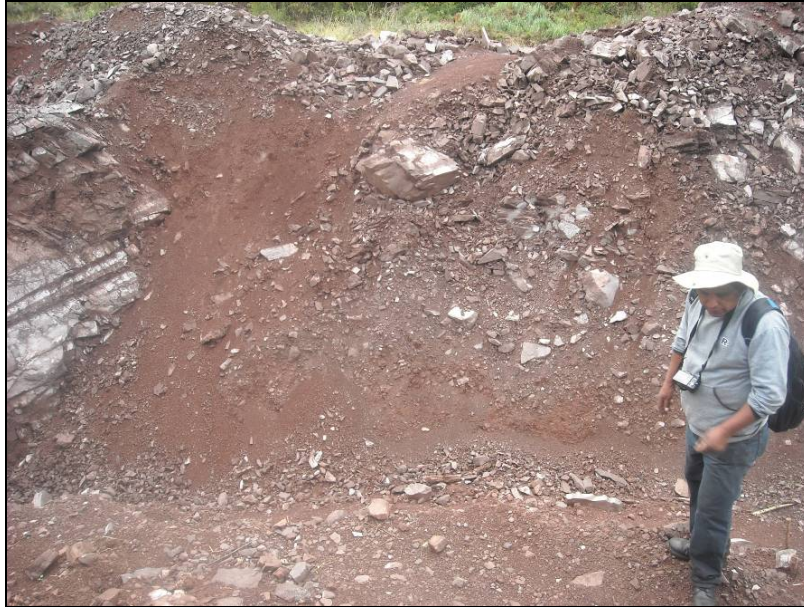
Figura 17: Aquí se observa en la avalancha de escombros, los bloques de areniscas angulosos en una matriz de lutitas marrones que envuelve todo el material desprendido.

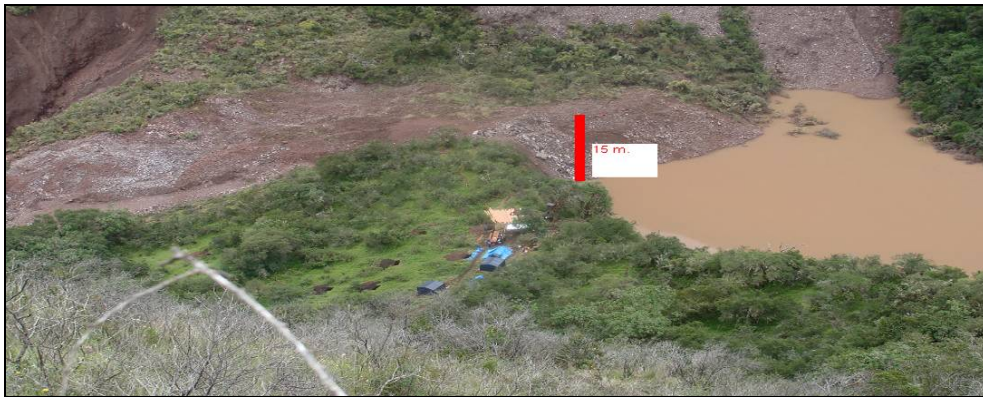
La altura del espejo de agua con respecto al tope del dique natural es de 15 m (Figura 18) y para medir la profundidad se hicieron 06 pruebas de batimetría las que arrojaron que la altura máxima del represamiento viene a ser 45 m.

Figura 18: En esta imagen se puede apreciar la distancia entre el espejo de agua y la altura máxima del dique natural. Tomada del registro fotográfico de la Municipalidad de Limatambo.

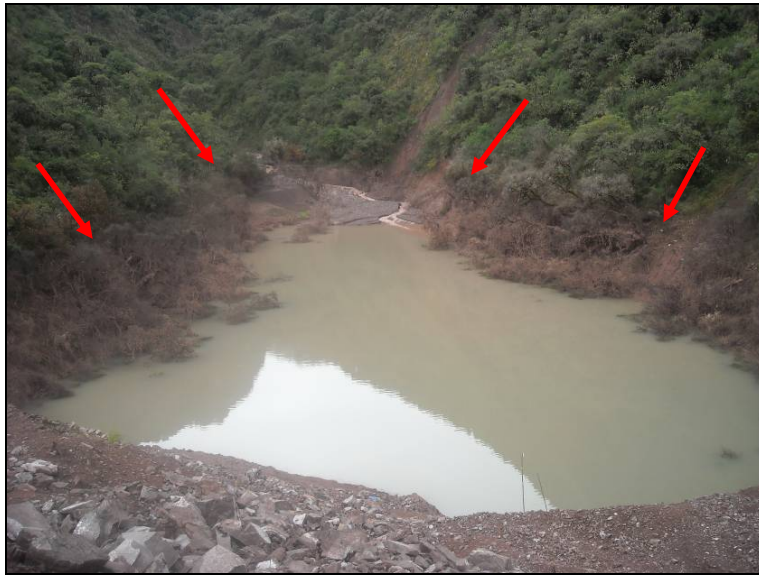
Figura 19: Represamiento del río Chaquil, Las flechas rojas indican el nivel que alcanzo el agua.

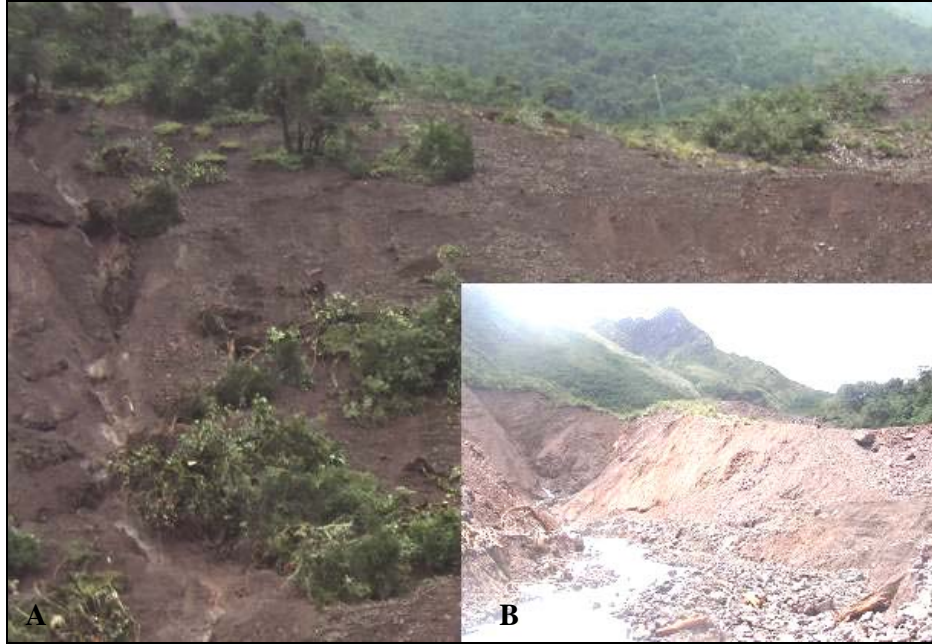
Figura 20: En las figuras A y B se puede observar el flanco derecho de la avalancha de escombros antes y después del desfogue. Tomada del registro fotográfico de la Municipalidad de Limatambo.

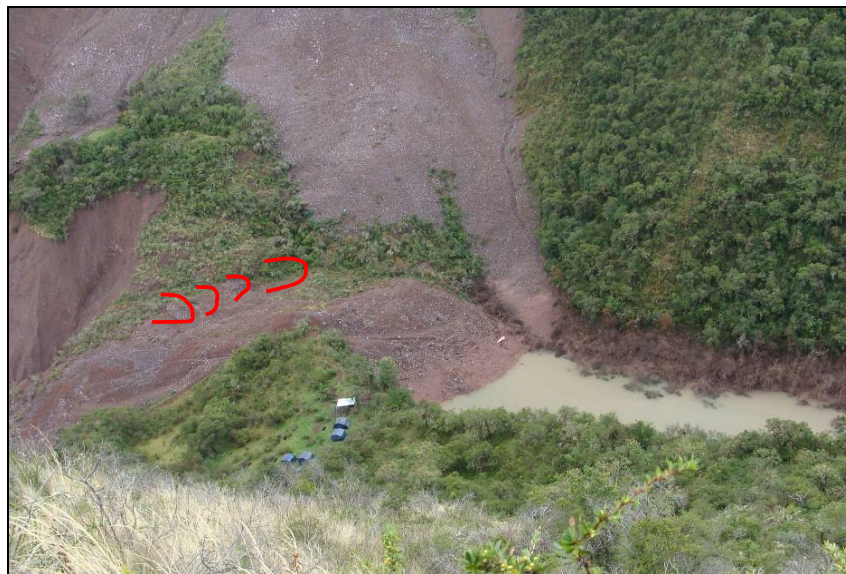
La dirección del flujo del agua que pasa dentro del material de represamiento, provoca el lavado de materiales finos, generando erosión interna (cárcavas) y consecuentes derrumbes y desplomes retrogresivos en el represamiento (Figura 21). Problema que se tiene que solucionar ya que podría ocasionar un desembalse rápido del vaso del represamiento, con los consiguientes problemas aguas abajo.

Figura 21: Las líneas rojas indican la zona de hundimiento del dique natural en forma retrogresiva por efectos de la tubificación.

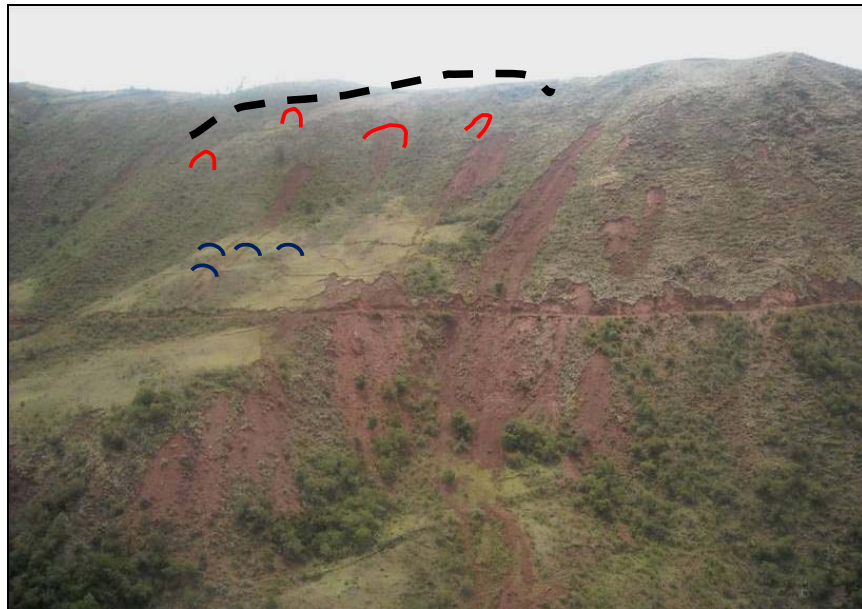
Es así, que en la quebrada Caracarayoc, lugar donde termina la trocha carrozable de Pampaconga, se observaron deslizamientos y procesos de reptación de suelos, siendo estas reactivaciones dentro de la masa deslizada de un antiguo deslizamiento (Figura 22), estas reactivaciones se deben a la saturación de agua de las limolitas rojas.

Figura 22: Véase deslizamiento y procesos de reptación dentro de la masa de un antiguo deslizamiento que afecta la trocha carrozable en la quebrada Caracarayoc.

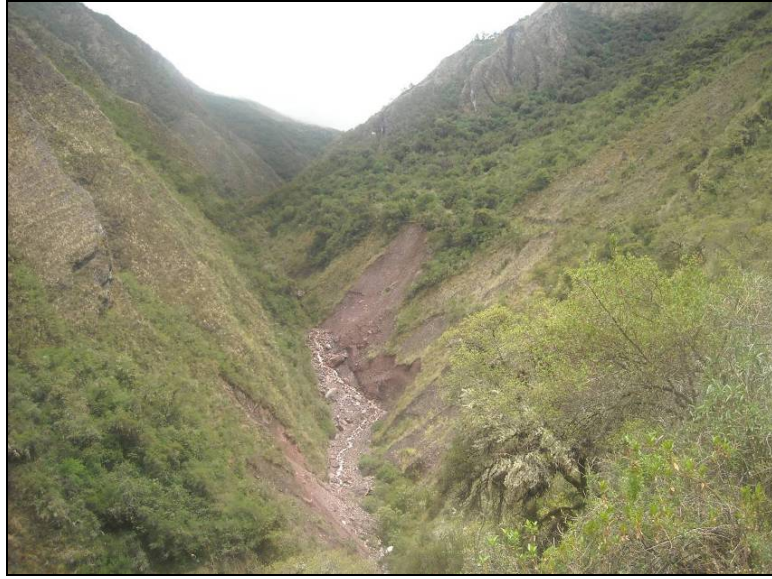
Se observan también, en ambas márgenes del río, terrazas erosionadas, deslizamientos y derrumbes reactivados, los que se ubican mayormente en los niveles limolíticos del grupo San Jerónimo. Además se pueden observar evidencias de antiguos huaycos, los que en algún momento colmataron el río represándolo (Figura 24), en la actualidad estos depósitos aluviales fueron erosionados por el curso del río, formando terrazas por efecto de la incisión.

Figura 24: Se observa el socavamiento causado por el río Samas en ambas márgenes, producto de este debilitamiento en la base del talud se dan los colapsos y deslizamientos.

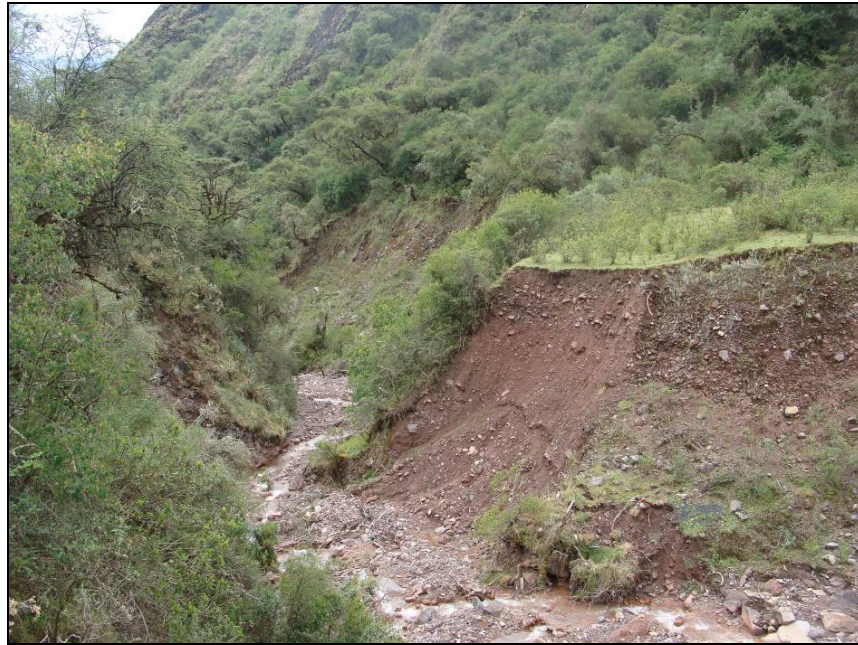
Además se pueden observar materiales limo – arenosos y bloques angulosos a subangulosos de hasta 3 m de diámetros, correspondientes a antiguos abanicos aluviales, siendo el cerro Samas la zona de aportes. Por la forma muy empinada del cerro creemos que estos depósitos fueron depositados de forma violenta (huaycos) en la desembocadura de Rococancha. Estos depósitos se encuentran erosionados por acción fluvial, formando terrazas aluviales encajonados (Figura 26).

Figura 26: Erosión de terrazas aluviales en la quebrada Samas.

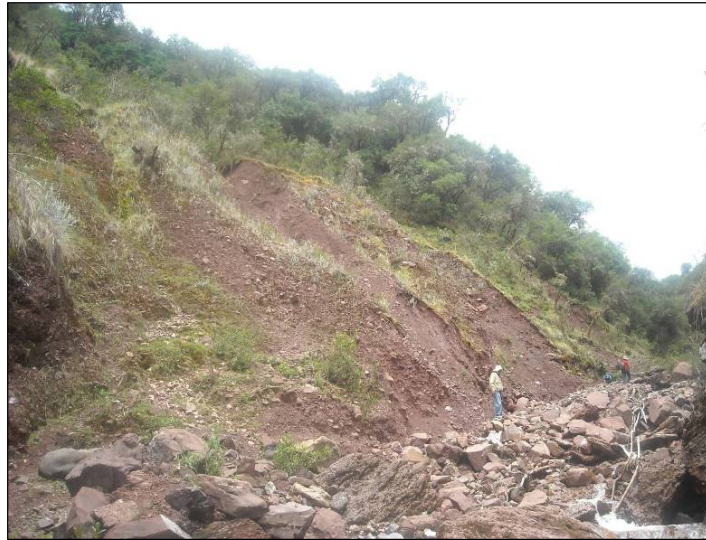
En la desembocadura de la quebrada Pucaccacca, ubicada en la margen izquierda de la quebrada Samas, se aprecia un cono aluvial erosionado por el río Samas, formando terrazas. Se observa además, reactivaciones de antiguos deslizamientos en ambas márgenes del río Samas, producto de la erosión fluvial (Figura 27).

Figura 27: Reactivaciones en la base de antiguos deslizamientos en la parte media de la quebrada Samas debido al socavamiento causado por el río.

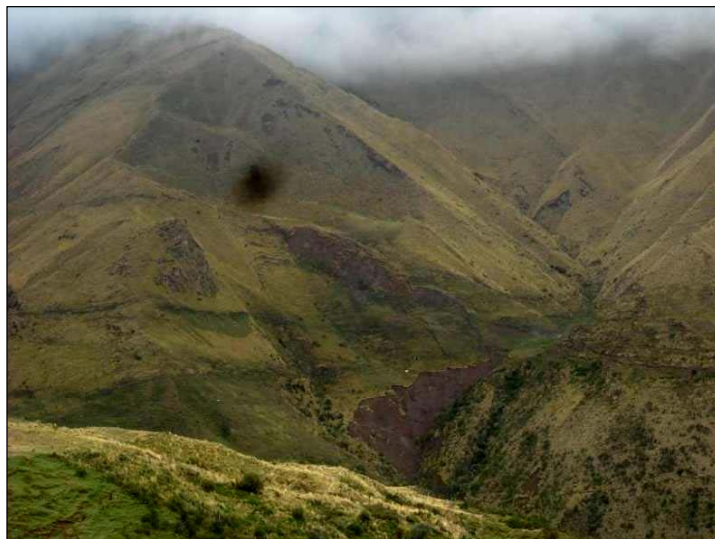
Ascendiendo el cerro Huilcaray, lugar donde se encuentra el criadero de vicuñas, se observan escarpas de antiguos deslizamientos, destacando el ubicado en la cabecera de la quebrada Samas. Este muestra evidencias de reactivación, ya que en su flanco derecho se observan grietas tensionales con 300 m a 50 m de longitud y desniveles en la superficie de hasta 10 m (Figura 28). La reactivación de este deslizamiento, puede ser atribuida a la presencia de agua subterránea.

Figura 28: Reactivación de deslizamiento donde se aprecian las grietas tensionales y los desniveles, en la cabecera de la quebrada Samas.

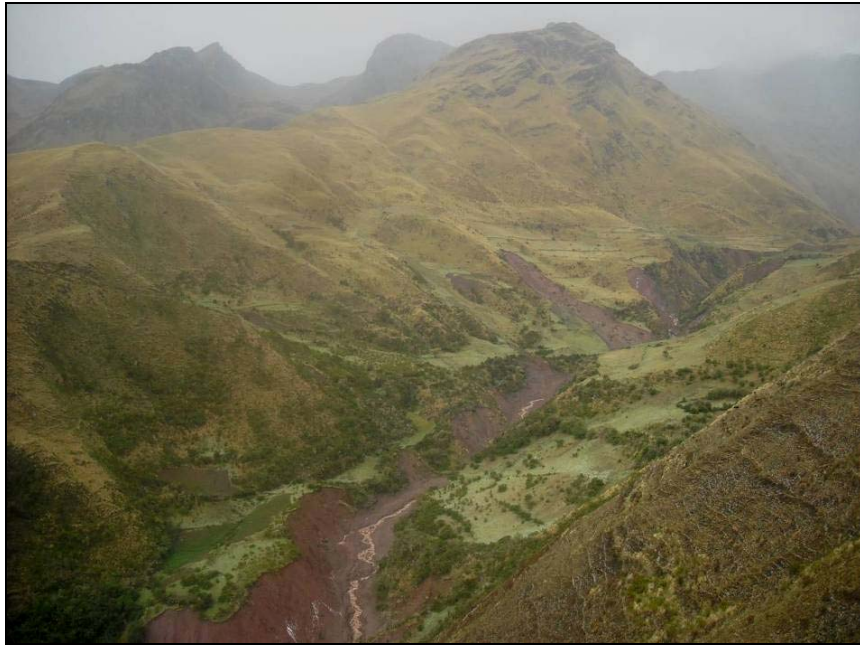
Del cerro Huilcaray se observan las escarpas de antiguos deslizamientos donde los materiales desplazados se encuentran depositadas en la base de la quebrada, éstas modificaron el curso normal del río; sobre estos depósitos se dan algunos procesos de reptación y erosión en cárcavas. En ambas márgenes del río existe evidencia de erosión lateral producto del socavamiento del río (Figura 29).

Figura 29: Se observa procesos de reptación, erosión lateral, al Noroeste del cerro Huilcaray, en la margen izquierda de la quebrada Chaquil.

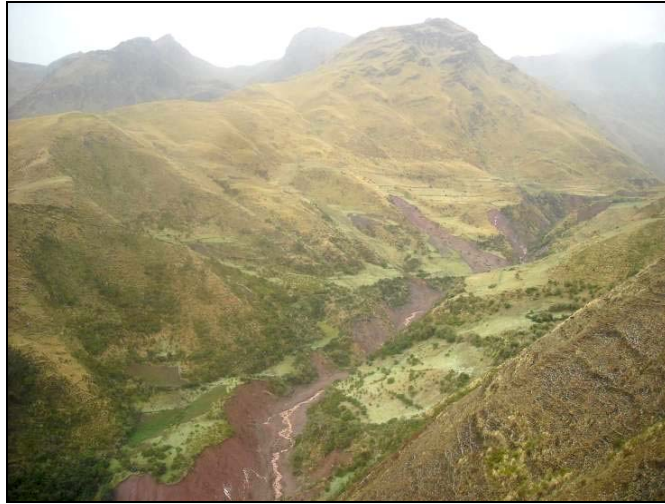
En la margen derecha del río Chaquil se observa una falla inversa regional que pone en contacto la formación Maras sobre el grupo San Jerónimo, las rocas de toda esta zona se encuentran fracturadas y diaclasadas, lo que facilita el origen y reactivación de procesos de movimientos en masa, además, las intensas lluvias, aguas de los glaciares, filtraciones y los ríos constituyen factores que condicionan la actividad geodinámica de la cuenca. Es así que en este sector existe la presencia de grandes deslizamientos activos, depósitos de flujos de detritos, evidencias de erosión lateral y procesos de carcavamiento (Figura 30).

Figura 30: Se observa la erosión causada por el río en las terrazas aluviales provenientes de la cabecera de la quebrada Chaquil.

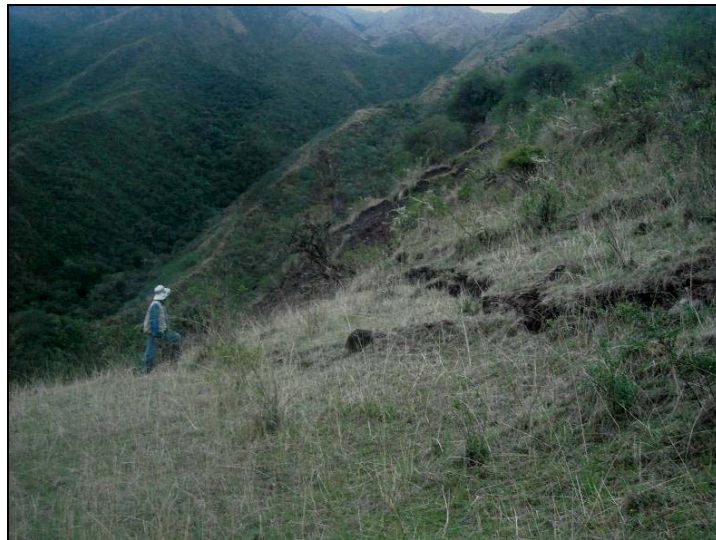
En el cerro Tíclla, ubicado en la margen derecha del río Chaquil, se observan cicatrices de antiguos deslizamientos. En la masa deslizada de estos, se observan reactivaciones en forma de deslizamientos superficiales o reptación de suelos, así como erosión fluvial. En la margen izquierda se puede observar una zona de alto riesgo, producto de la reactivación de un gran deslizamiento, observándose grietas de 130 m de longitud, 50 cm de apertura y hasta 1 m de desnivel de la superficie (Figuras 31 y 32). Este deslizamiento se ubica en la confluencia de los ríos Chaquil y Pacara, los que podrían ser represados ante una posible reactivación.

Figura 31: Grietas tensionales del deslizamiento ubicado en el cerro Tíclla ubicado en la margen derecha del río Chaquil.

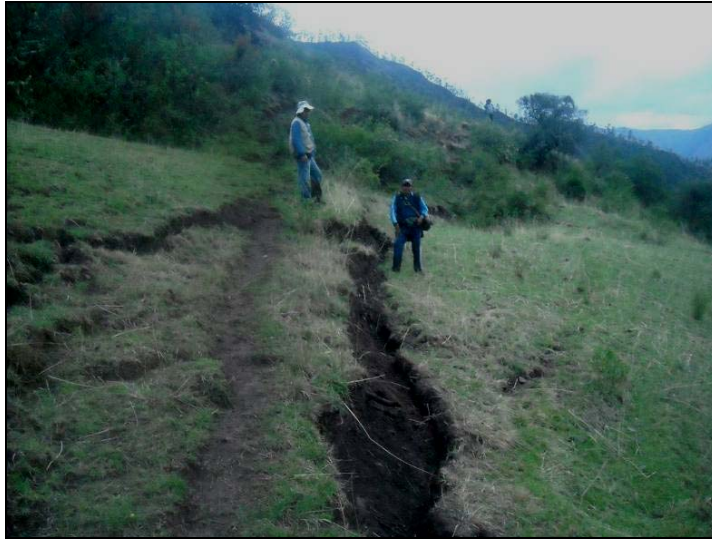
Figura 32: Grietas tensionales con desniveles en la superficie de hasta 1 m en el cerro Ticlla.
