**CONVENIO ESPECÍFICO DE COOPERACIÓN INTERINSTITUCIONAL ENTRE EL MINISTERIO DE VIVIENDA, CONSTRUCCIÓN Y SANEAMIENTO Y LA UNIVERSIDAD NACIONAL DE INGENIERÍA
“ESTUDIO DE MICRO ZONIFICACIÓN SÍSMICA Y VULNERABILIDAD EN LA CIUDAD DE LIMA”**

INFORME No. 7.

LIMA – Mayo, 2011

**RESUMEN EJECUTIVO DEL ESTUDIO DE MICROZONIFICACIÓN SÍSMICA Y EVALUACIÓN DE LA
VULNERABILIDAD DE EDIFICACIONES EN EL DISTRITO DE PUENTE PIEDRA**

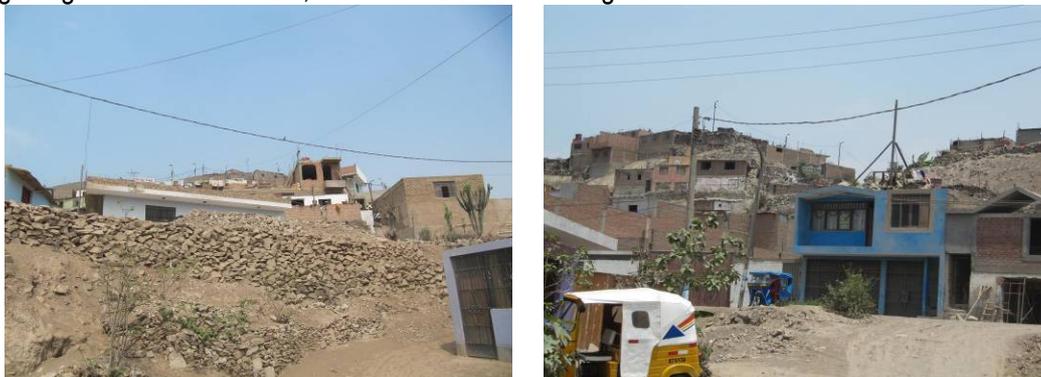
Tanto el extremo norte como el oeste del sector están rodeados de cerros y en las partes bajas de sus laderas hay viviendas; se observó la existencia de construcciones informales en especial en los muros de contención, los cuales están formados por rocas medianas asentadas una sobre otra sin ningún aglomerante o mortero, como se muestra en la Figura 14.

Figura 14. Informalidad en la construcción

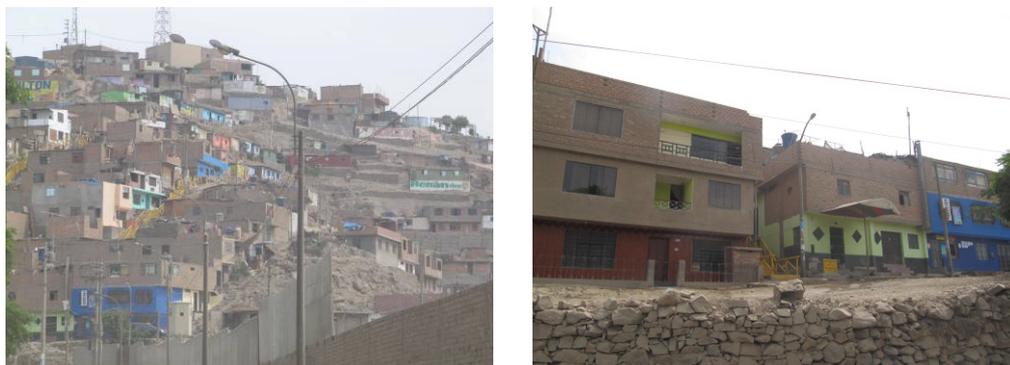
Tanto el extremo norte como el oeste del sector están rodeados de cerros y en las partes bajas de estos cerros hay viviendas construidas con madera y albañilería; se observaron construcciones informales en estas zonas, principalmente en lo que se refiere a muros de contención los cuales están formados por rocas medianas asentadas una sobre otra sin ningún aglomerante o mortero, como se muestra en la Figura 26. Gran parte de las calles del sector no tiene pavimento o tiene solo afirmado.

Figura 26. Informalidad en la construcción y de la cimentación

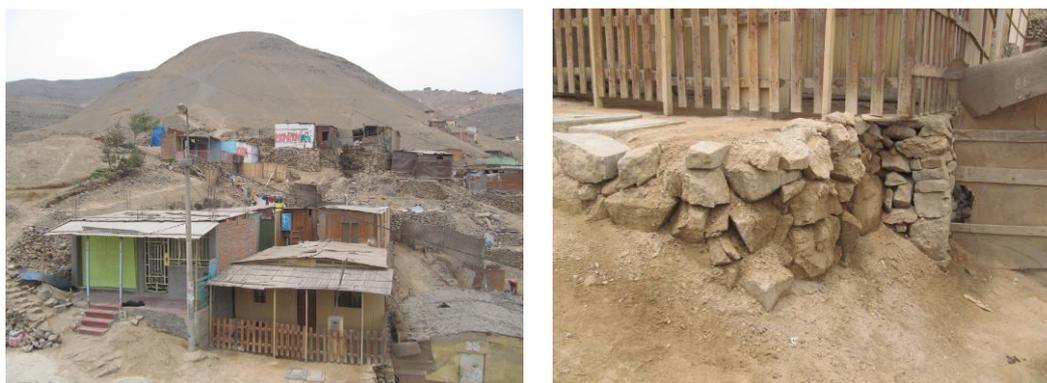
Tanto el extremo norte como el oeste del sector están rodeados de cerros y en las partes bajas de estos cerros hay viviendas construidas con madera y albañilería; se observaron informalidades en la construcción en estas zonas del sector principalmente en lo que se refiere a muros de contención los cuales están formados por rocas medianas asentadas una sobre otra sin ningún aglomerante o mortero, como se muestra en la Figura 36.

Figura 36. Informalidad en la construcción y de la cimentación

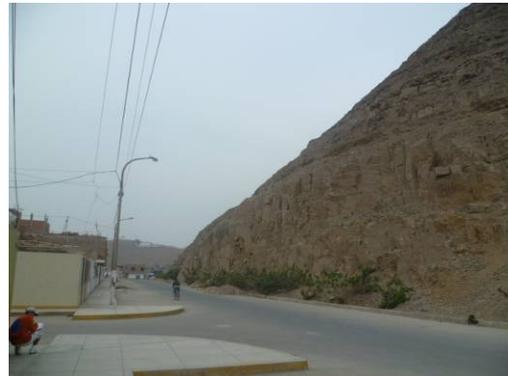
Figura 51. Manzana 15012504800062 aledaña al corte de un cerro de roca fracturada

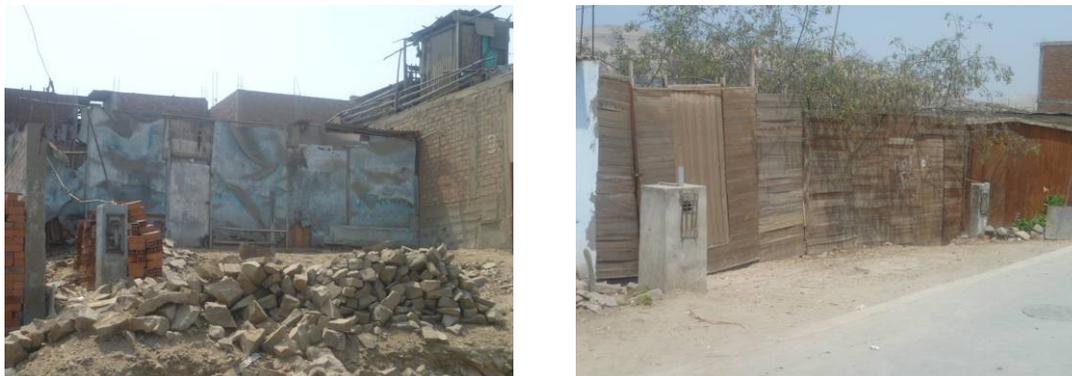
Cabe resaltar que las viviendas más alejadas de la carretera principal (Av. El Arenal) están constituidas por perfiles delgados de madera y/o esteras, este sistema no podría clasificarse como estructural debido a que solo soportan su propio peso (un solo piso), como se muestra en la Figura 82.

Figura 82. Viviendas de madera en estado de conservación malo

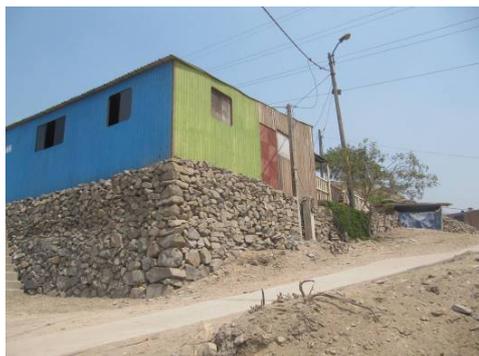
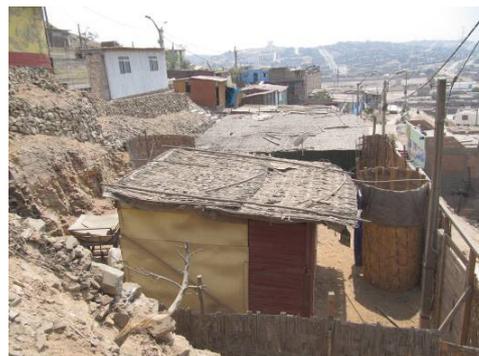
En el extremo norte hay cerros que rodean esta parte del sector, en el cual hay viviendas que están construidas de material noble y otras de madera, el acceso a las viviendas de este cerro es mediante pequeños caminos del mismo terreno; se observaron construcciones informales en el sector principalmente en lo que se refiere a muros de contención los cuales están formados por rocas medianas asentadas una sobre otra sin ningún aglomerante o mortero, como se muestra en la Figura 90.

Figura 90: Informalidad en la construcción y de la cimentación

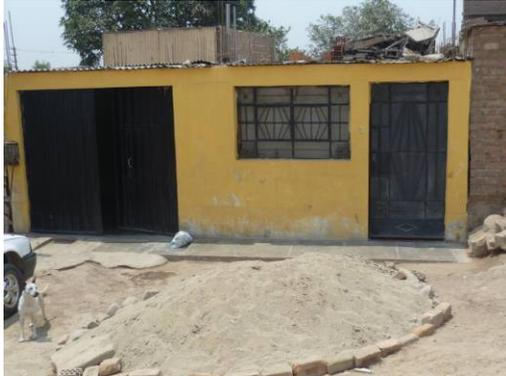
Figura 103. Vista de una de las viviendas representativas donde se observan las características más recurrentes como: 01 nivel, cobertura ligera y humedad

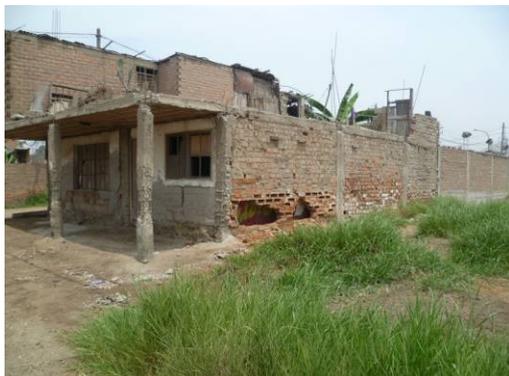
En este sector existe presencia de acequias, además se encontró abundante vegetación, producto del nivel freático cercano a la superficie (Ver Figura 108). Se observo viviendas con deterioro de sus muros debido a la corrosión de los mismos, por acción del salitre (Ver Figura 109).

Figura 109. Vista de una de las viviendas que muestra un gran deterioro en sus elementos estructurales producto de la corrosión

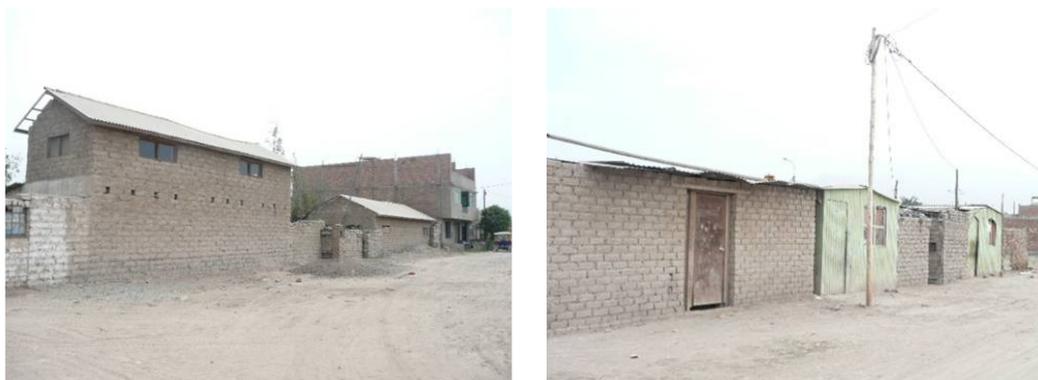
Según lo observado, durante la inspección de campo la mayoría de las viviendas presentan un regular estado de conservación. No se observaron problemas de asentamiento, humedad en la base así como tampoco fisuras en los elementos estructurales. Se encontraron además algunas viviendas de adobe y madera cerca a la Av. Copacabana como se muestra en la Figura 123.

Figura 123. Viviendas en adobe y madera

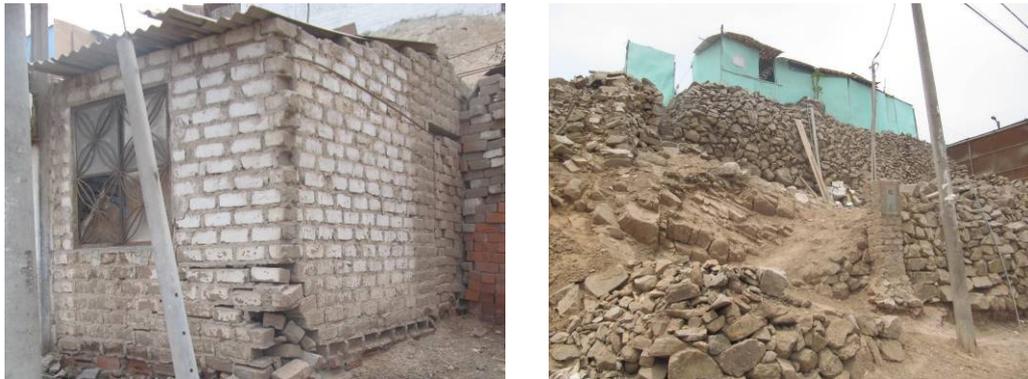
En el extremo suroeste hay cerros que rodean esta parte del sector, aquí se han usado varios materiales de construcción para las viviendas tales como mampostería y otras de madera aglomerada, el acceso a las viviendas de este cerro es mediante pequeños caminos del mismo terreno; se observaron informalidades en la construcción en estas zonas del sector principalmente en lo que se refiere a muros de contención los cuales están formados por rocas medianas asentadas una sobre otra sin ningún aglomerante o mortero, como se muestra en la Figura 140.

Figura 140. Informalidad en la construcción y de la cimentación

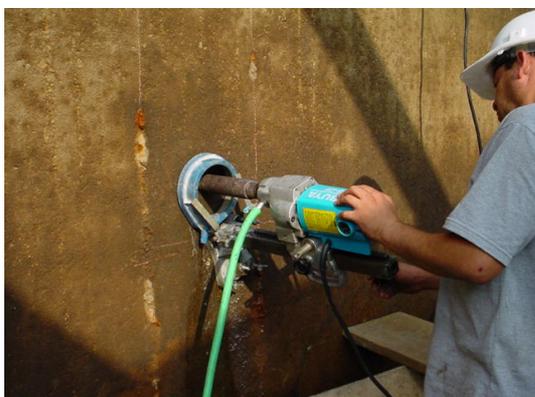
Figura 350. Extracción de testigos de concreto endurecido. Obsérvese la corrosión en el muro

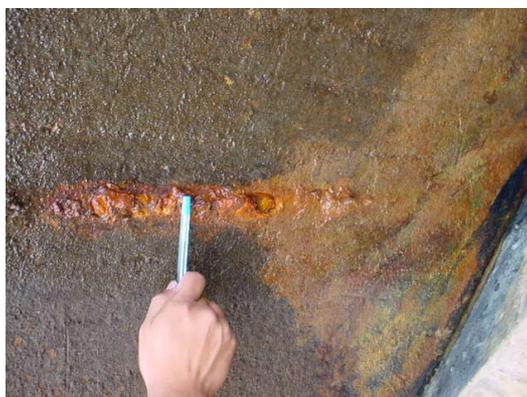
Figura 351. Corrosión del refuerzo en los muros de los decantadores.

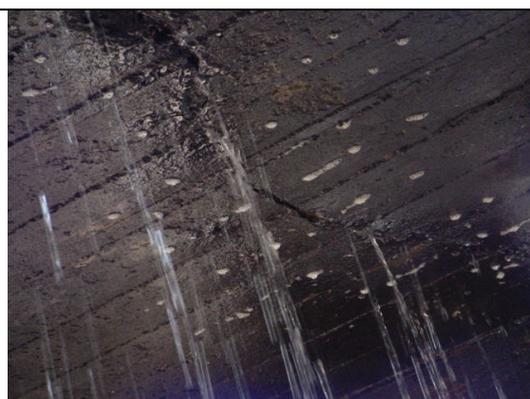
Figura 353. Fisuras en canal de salida del decantador.
