**PROCESOS GEODINÁMICOS Y PELIGROS GEOLÓGICOS EN  
LOS DEPÓSITOS MORRÉNICOS DE LA LAGUNA DE  
PALCACOCHA, CORDILLERA BLANCA – ANCASH**

**UNIVERSIDAD NACIONAL SAN ANTONIO  
 ABAD DEL CUSCO**  
 FACULTAD DE INGENIERÍA GEOLÓGICA Y GEOGRAFÍA  
 CARRERA PROFESIONAL DE INGENIERÍA GEOLÓGICA

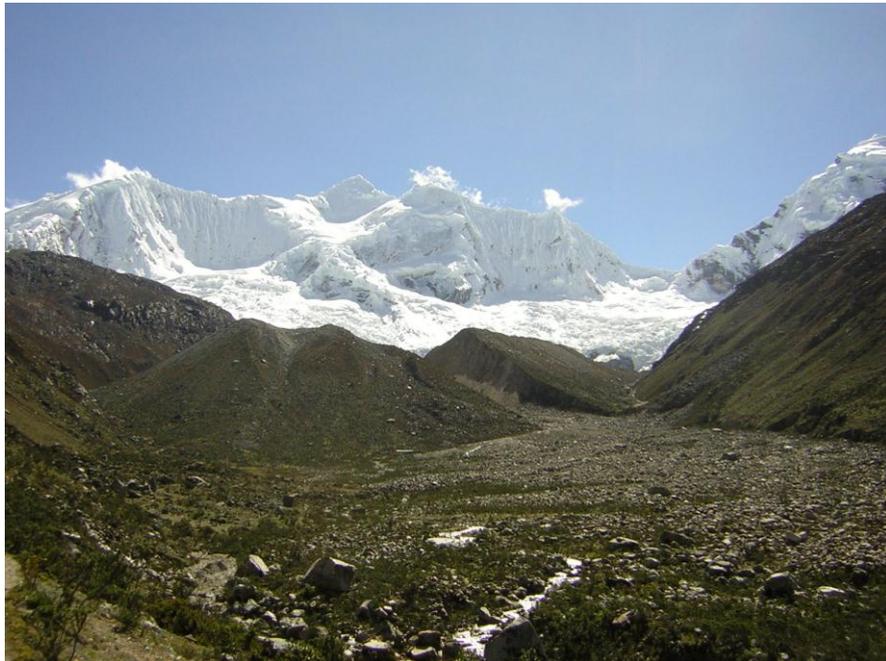
La morrena frontal presenta una forma lobulada, marcando así el límite del avance del hielo, para luego formar la laguna actual. En la actualidad ésta morrena presenta una abertura con un ancho promedio de 10 metros, producto del aluvión ocasionado el 13 de diciembre de 1941.

**Foto 2.5: Vista de la morrena frontal en el fondo del valle glaciario; véase el flujo de detritos en la morrena frontal ocasionado por el represamiento de la laguna, así como la abertura del dique ocasionado por el aluvión en 1941.**

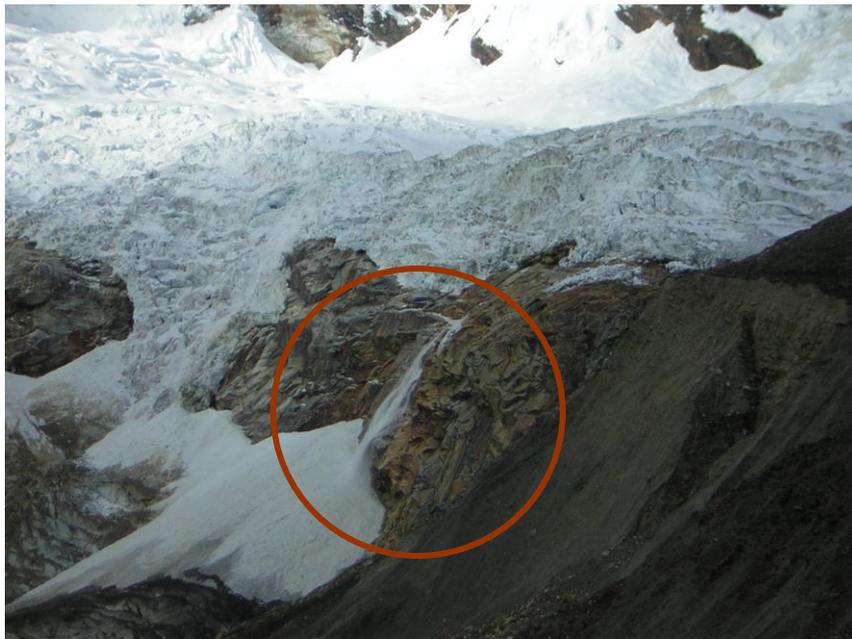
Foto 5.1: Avalancha de hielo de mediana escala, en dirección a la Laguna Palcacocha.

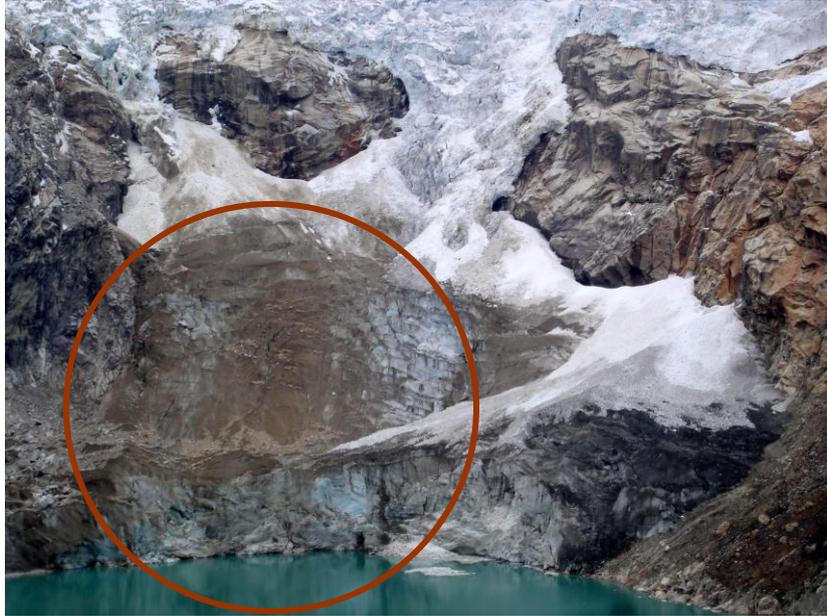
Estas grietas se ubican en la lengua glaciar de los nevados Palcaraju y Pucaranra. Estas grietas están siendo ocupadas tanto por material detrítico como por agua ayudando a producir mayor tensión en el contacto de las grietas de la lengua glaciar que aún están en contacto con la laguna.

Según se va desarrollando cada vez más las grietas, se va produciendo la separación de una parte de la lengua glaciar, para luego fusionarse.

**Foto 5.2: Grietas de Hielo en la lengua glaciar que aún está en contacto con la laguna. (Foto: Valderrama, 2008)**

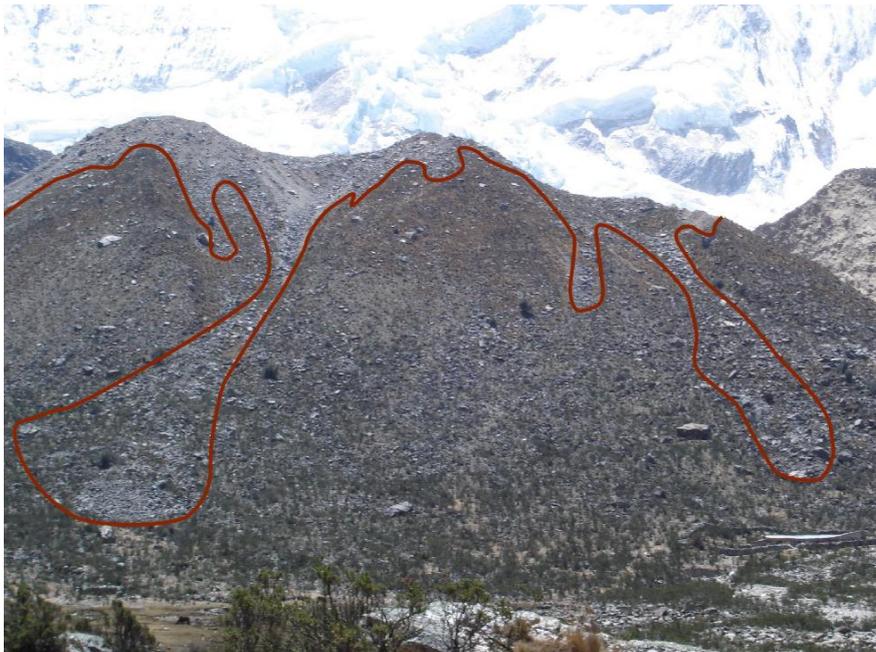
**Foto 5.3: Flujo de detritos en la morrena frontal.**

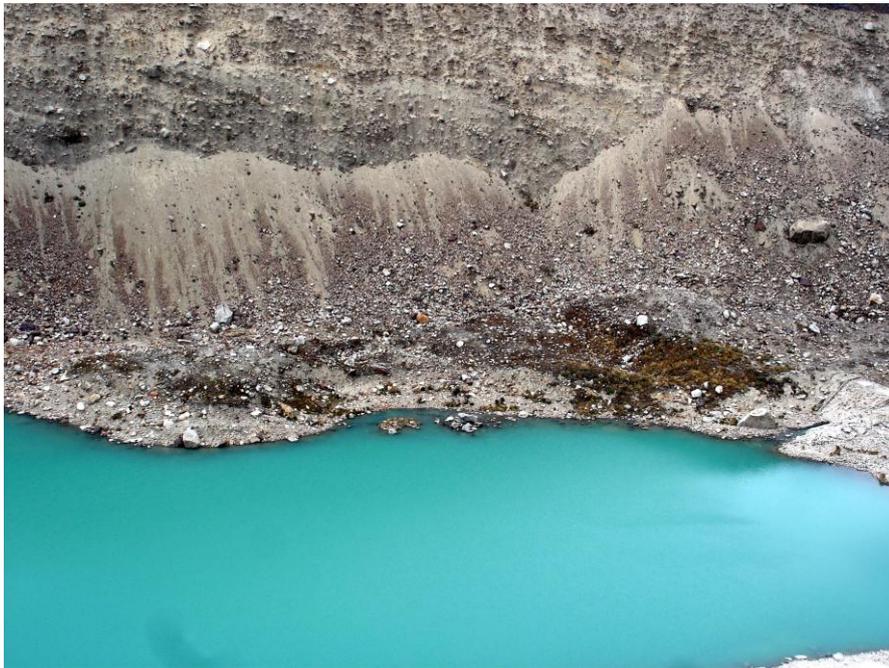
**Foto 5.4:** En la morrena lateral izquierda se aprecia las caídas de detritos. Las coloraciones oscuras pertenecen a caídas relativamente antiguas de detritos, mientras que las coloraciones claras pertenecen a caídas recientes de detritos. (Foto: Valderrama, 2008).

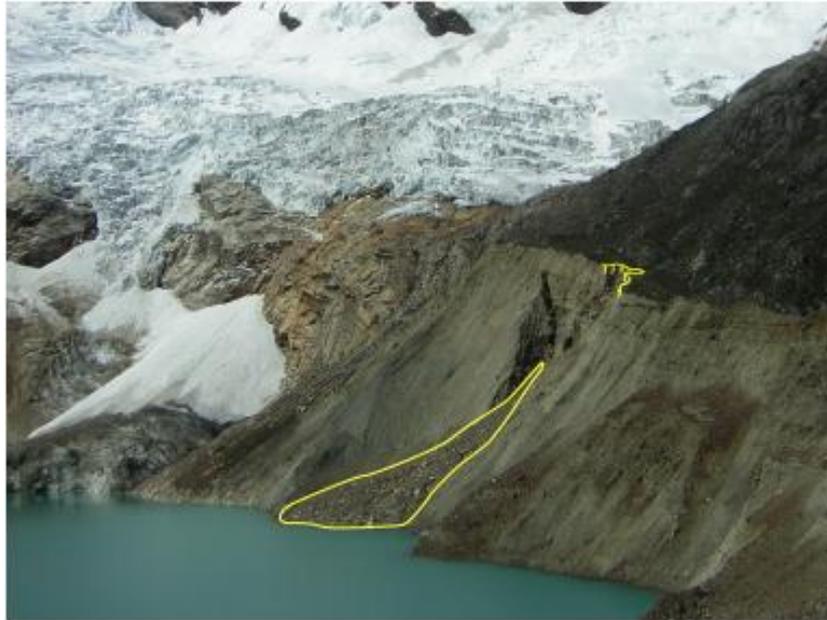
**Foto 5.5: Deslizamiento - avalancha de rocas y detritos producto de las infiltraciones por precipitaciones pluviales en el mes de Marzo del 2003.**

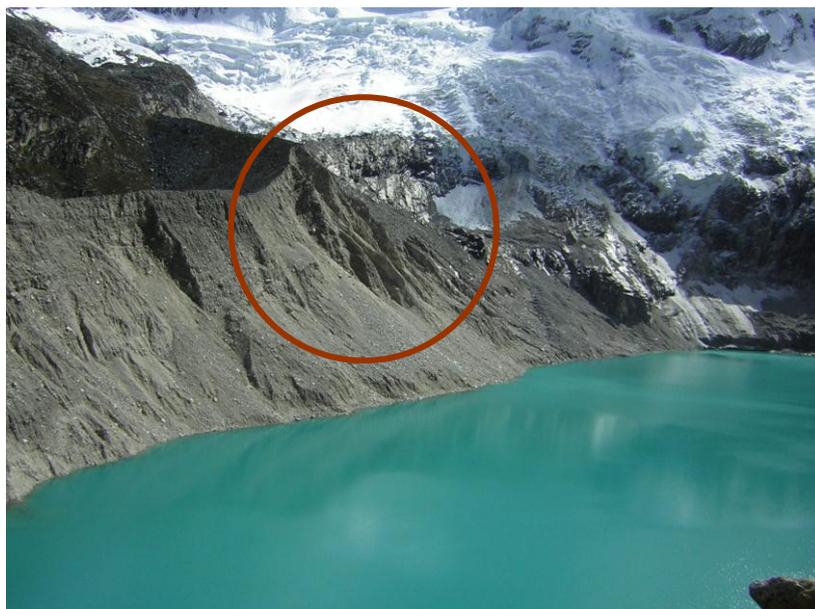
**Foto 5.6: Cárcavas relativamente profundas en la morrena lateral derecha.**

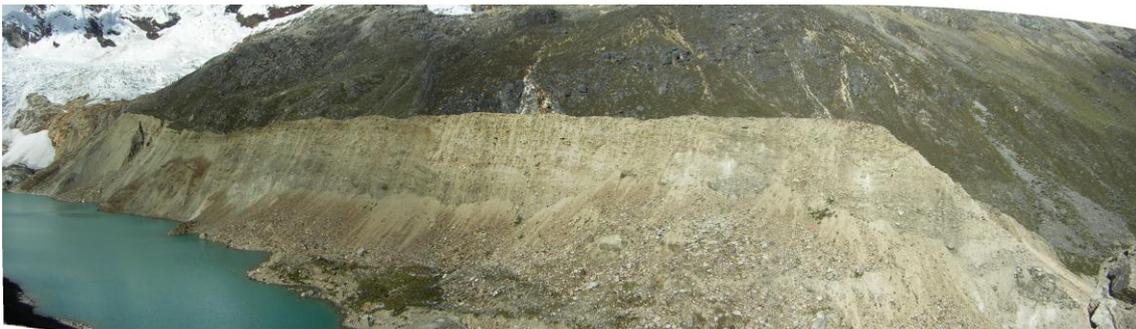
**Foto N° 5.8: Vista panorámica de la geodinámica que se desarrolla en la morrena lateral izquierda.**

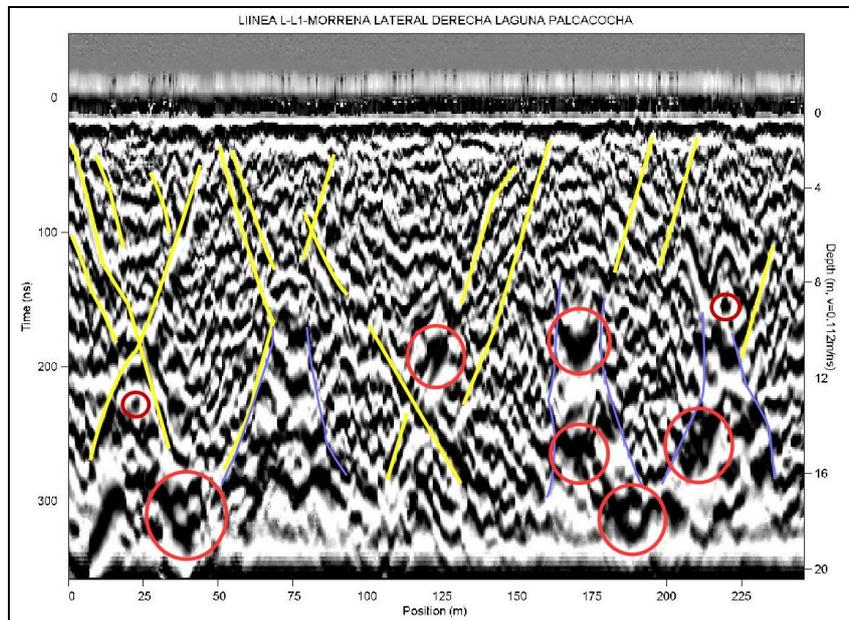
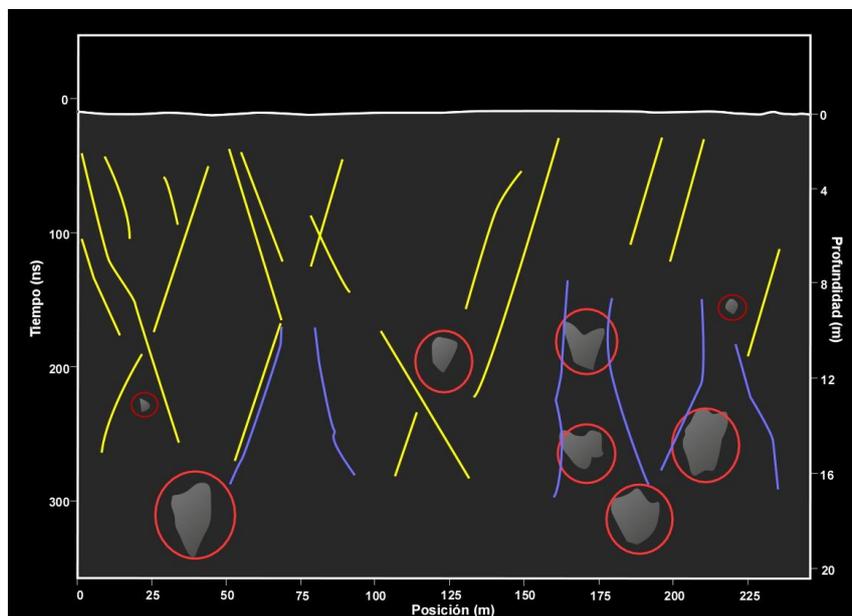
El radargrama de la lectura LL\_1 (fig. 6.2), está ubicado en la morrena lateral derecha, muestra grietas entrecruzadas así como paralelas. Existen áreas compuestas por material de grano fino y grueso, encontrándose bloques hasta de 1 metro; en ésta área

**Fig. 6.4 Radargrama LL\_1, señala las grietas (líneas amarillas), áreas donde predomina el material grueso (limitadas por las líneas de color azul), así como las oquedades (círculos rojos).**

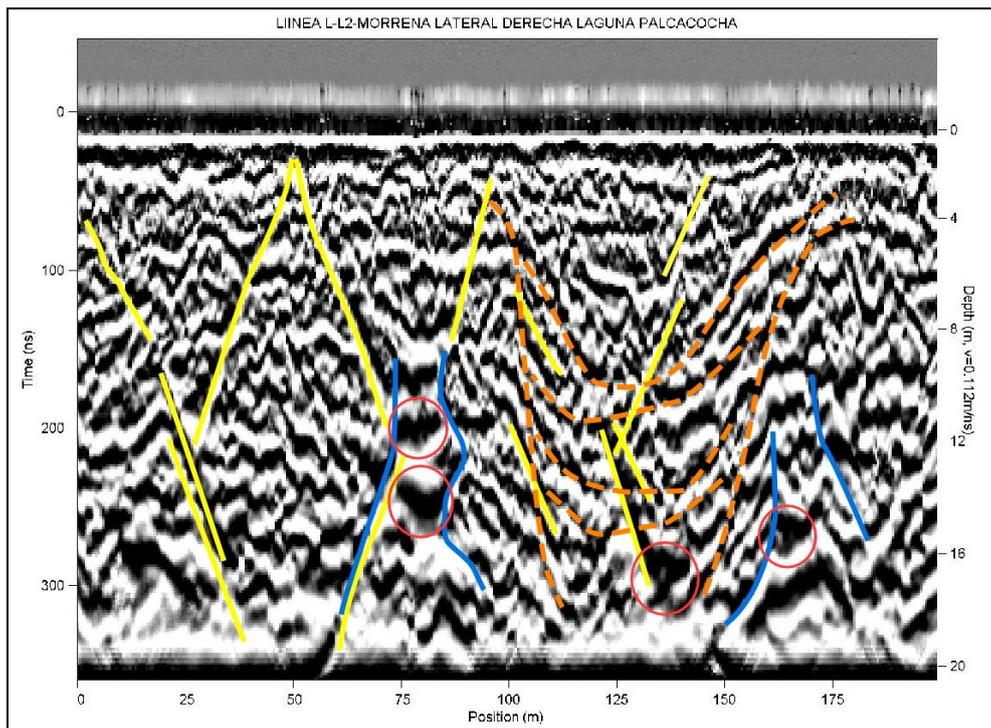
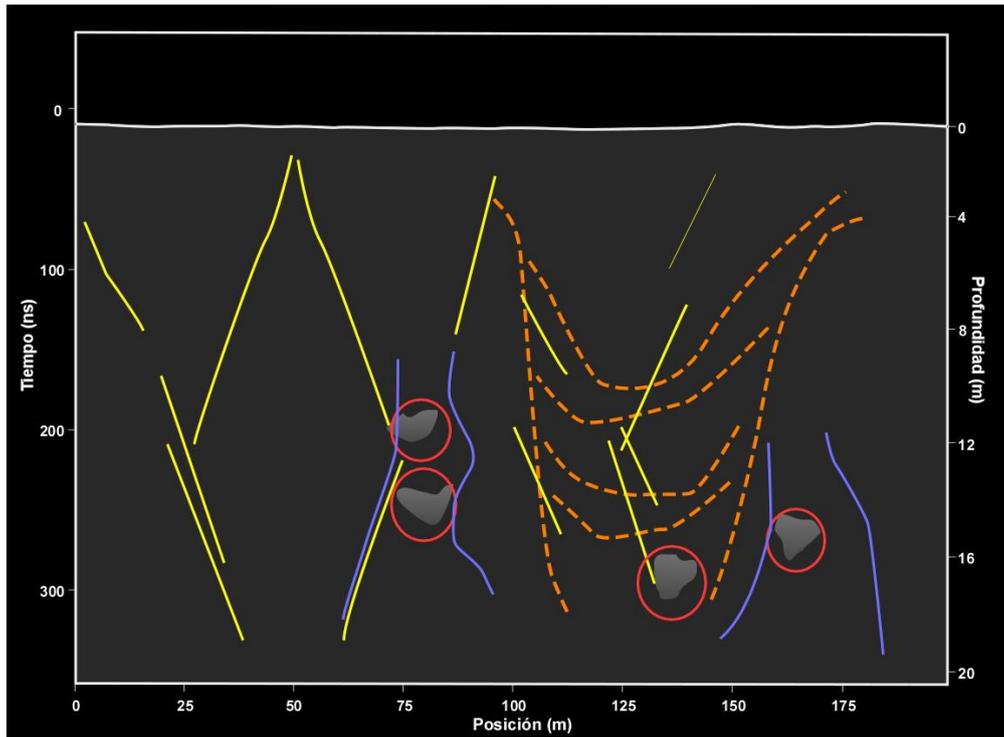
El radargrama LL\_2, está ubicado a 10 metros debajo de la primera línea geofísica en la morrena lateral derecha; muestra grietas similares al anterior, éstas se encuentran en forma entrecruzada así como paralelas, presentan oquedades en áreas

Se muestra una zona de asentamiento del terreno, probablemente sólo por acción de la gravedad (reacomodo de material), o por movimientos sísmicos, está a una profundidad que va de 4 a 18 metros con un ancho de 50 metros aproximadamente. Este asentamiento está controlado por grietas, como se muestra en el radargrama (fig. 6.4).

**Fig. 6.6 Radargrama de la lectura LL\_2 muestra las grietas entrecruzadas, así como las oquedades en medio de material grueso (limitadas por las líneas azules).**

**Fig. 6.7 Perfil correspondiente a LL\_2, muestra las grietas, así como el área de asentamiento del material (líneas azules).**

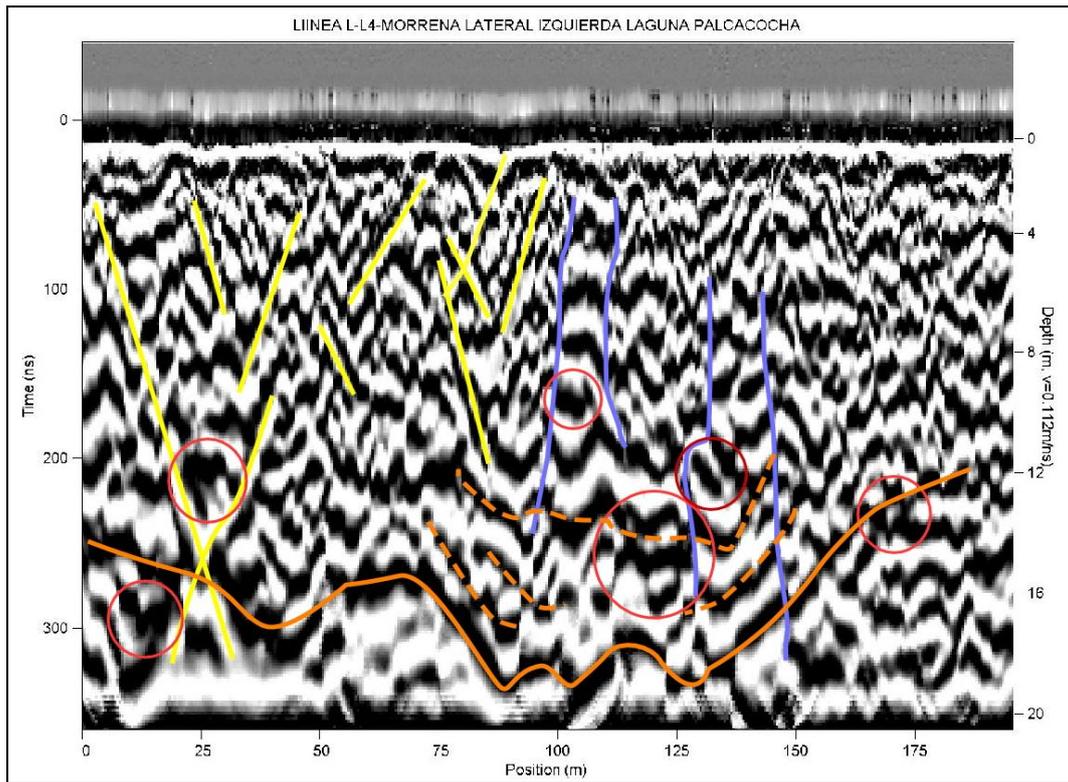
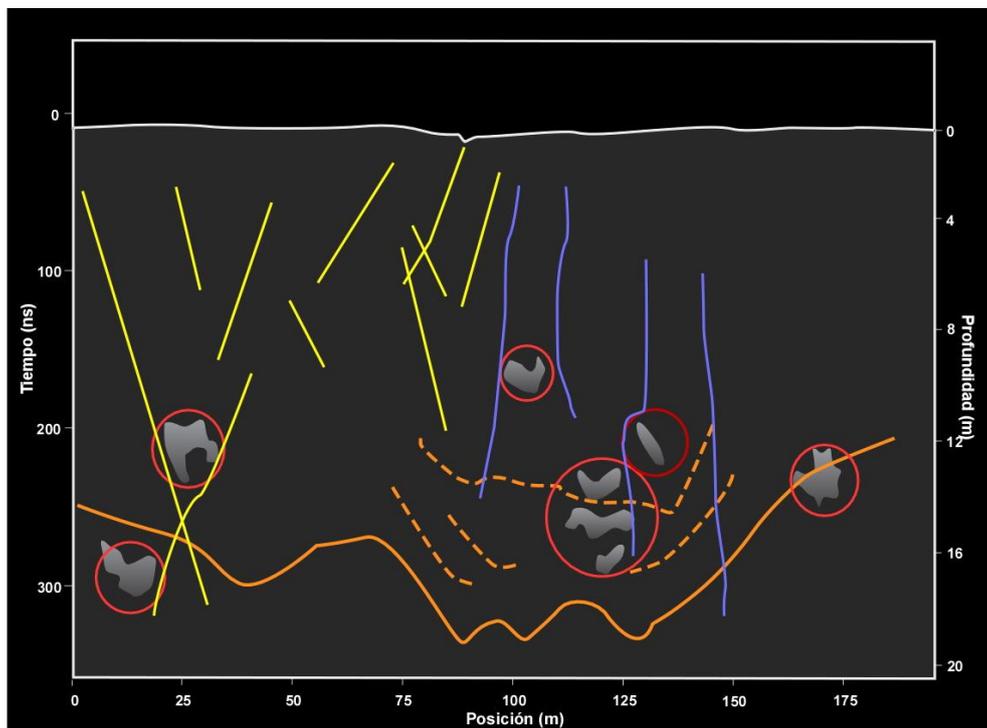
**Fig. 6.8 Radargrama de la línea LL\_3.**

El radargrama de la tercera lectura (fig. 6.6), está ubicado en la morrena lateral izquierda, presenta algunas diferencias de los dos anteriores, las grietas se presentan en forma paralela unas con otras, y ligeramente entrecruzadas. Así mismo, muestra un ligero asentamiento del terreno en el cual algunas de las oquedades se encuentran a una profundidad de 9 a 16 metros, a la vez que afecta áreas de material grueso. El asentamiento está ubicado a una profundidad que oscila de 12 a 18 metros, con un ancho promedio de 75 metros.

**Fig. 6.9 Perfil de la línea LL\_3 mostrando el área de asentamiento del terreno, así como las oquedades a una profundidad de 8 a 18 metros.**

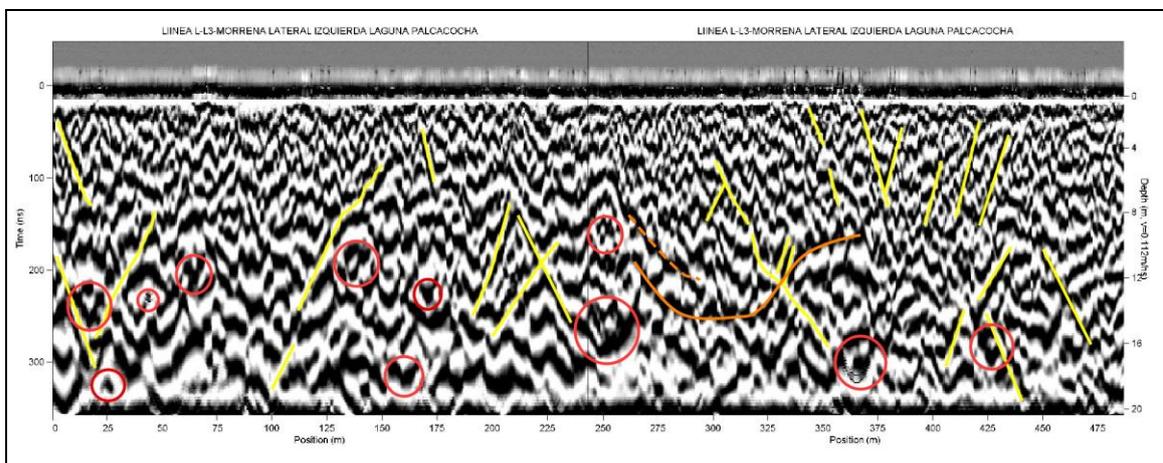
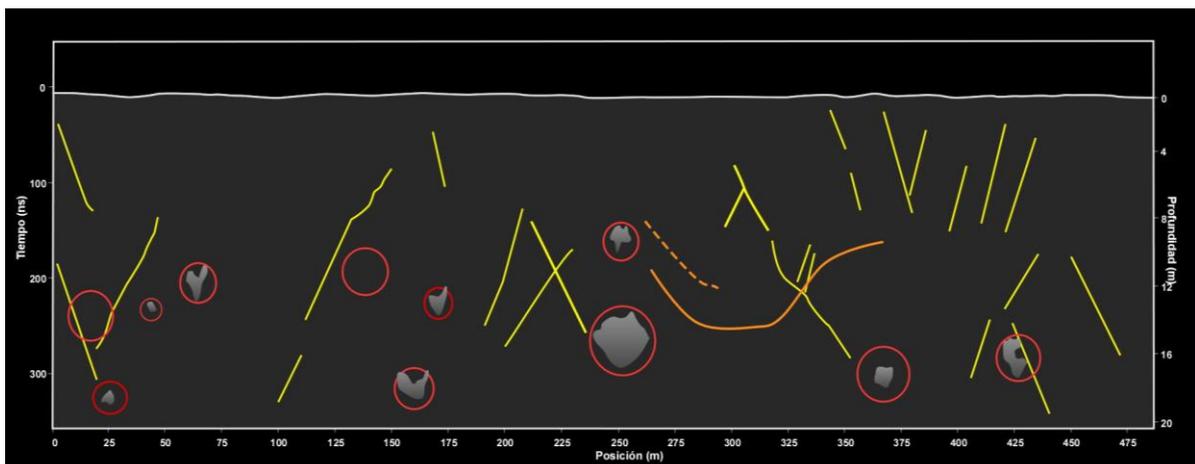
La línea tendida para éste radargrama fue de 475 metros (fig. 6.8), siendo de mayor extensión en comparación con los demás lecturas geofísicas. Esta línea geofísica se ubica aproximadamente a 10 m por debajo de la línea LL\_3. El radargrama muestra grietas paralelas y en direcciones opuestas, así como un asentamiento cuya extensión es aproximadamente de 50 metros y su profundidad oscila entre los 9 y 14 metros; el asentamiento se encuentra controlado por grietas. Los espacios vacíos se encuentran a una profundidad de 8 y 18 metros.

**Fig. 6.10 Radargrama de la línea LL\_4, mostrando las grietas (color amarillo) así como el área de asentamiento.**

**Fig. 6.11 Perfil de la línea LL\_4, mostrando las grietas algunas de ellas cerca de la superficie, el área de asentamiento se ubica a una profundidad de 8 a 13 metros.**

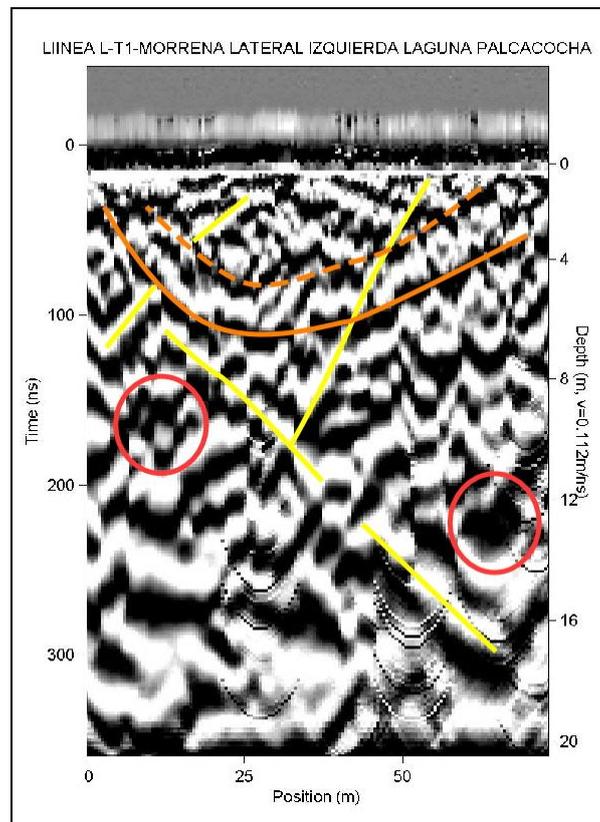
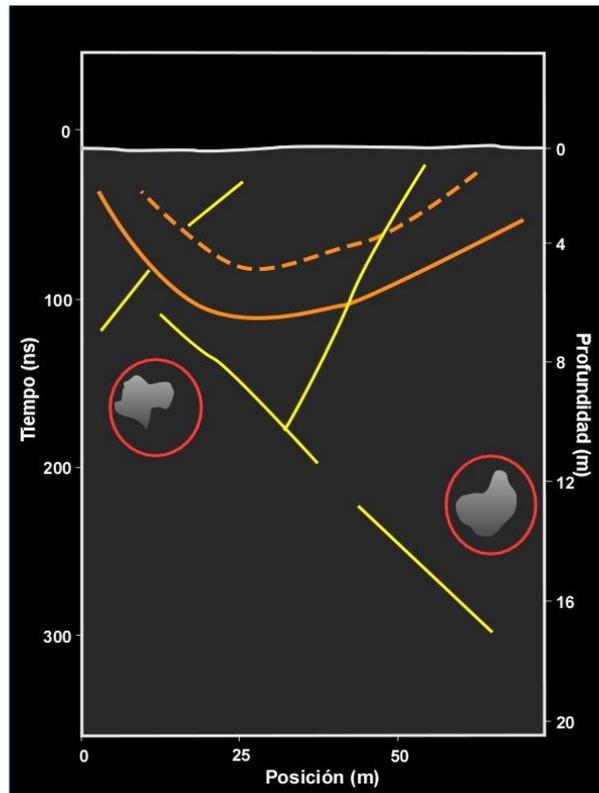
La línea geofísica LT\_1, está ubicada en la morrena lateral izquierda de manera transversal a la anterior lectura (LL\_4). En el radargrama de ésta lectura se observa la existencia de grietas pequeñas cercanas a la superficie como se muestra en las figuras 6.10 y 6.11. Las oquedades que se encuentran están ubicadas a una profundidad de 9 y 14 metros. Muestra un ligero asentamiento cercano a la superficie, la profundidad es de 6 metros, con un ancho promedio de 60 metros.

Fig. 6.12 Radargrama de la línea LT\_1 mostrando el área de asentamiento cerca de la superficie.

**Fig. 6.13 Perfil de la línea LT\_1 mostrando el asentamiento cercano a la superficie así como la gran dimensión de una grieta, llegando a una profundidad de 6 a 17 metros.**

Estas grietas podrían ser peligrosas en caso sucediera un movimiento sísmico, o simplemente por la continua filtración de agua en dirección de la morrena, comprometiendo así la seguridad de la laguna y por consiguiente la seguridad de la ciudad de Huaraz.

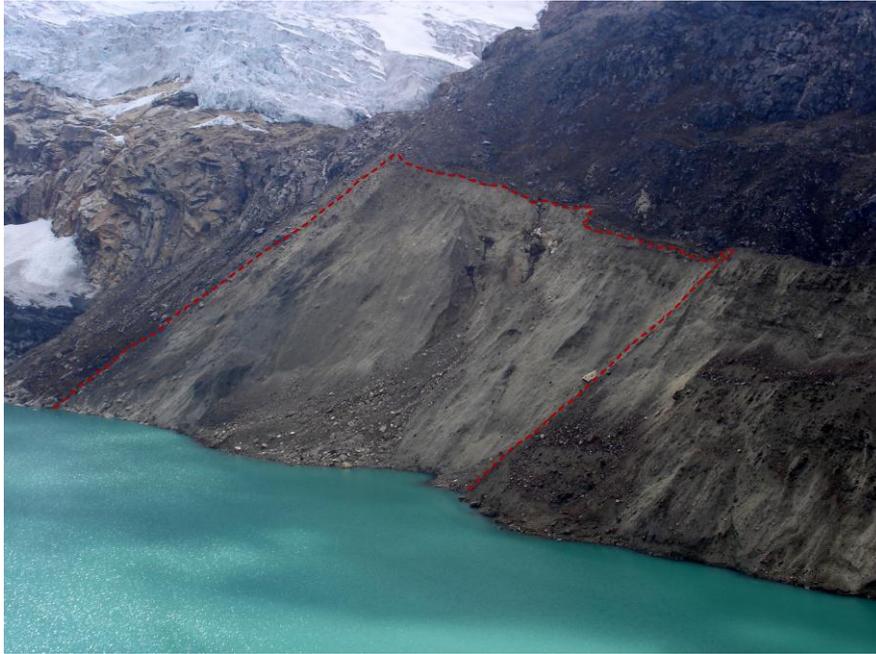
**Foto 7.2: Sección del deslizamiento ocurrido en Marzo 2003, el cual ocasionó oleaje que superó las alturas de las presas y diques morrénicos tanto naturales como artificiales de la laguna, produciendo la turbidez del agua que escurre a través del valle glaciar Cojup. (Foto: Valderrama 2008).**

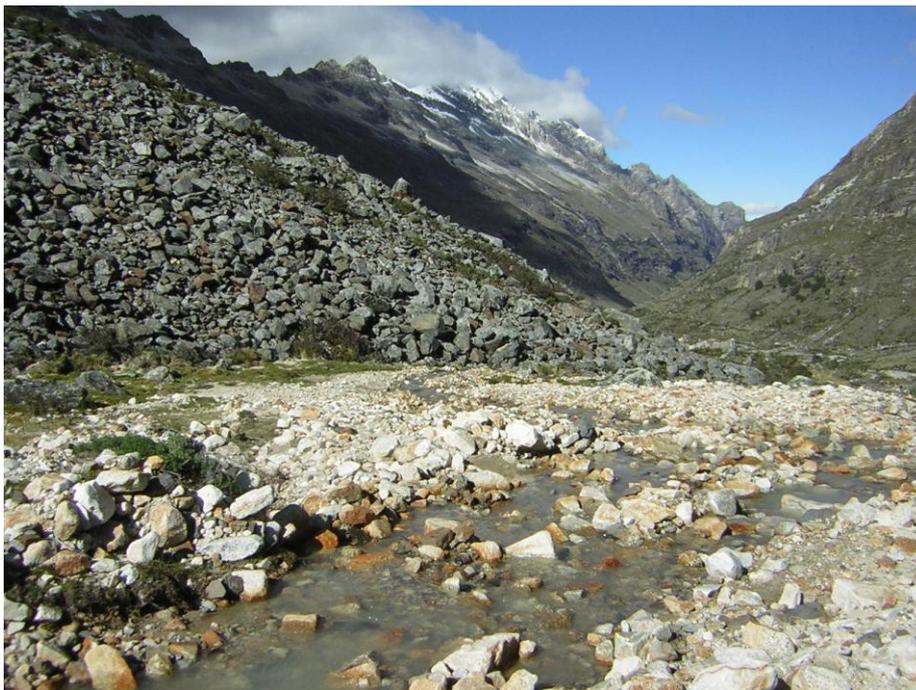
**Foto 7.4: Flujo de detritos como consecuencia del desborde de la laguna situada a la margen izquierda de Palcacocha.**
